**APOYO TÉCNICO EN LA FORMULACIÓN, DISEÑO Y CONSTRUCCIÓN DE
OBRAS CIVILES EN LA OFICINA DE LA SECRETARIA DE PLANEACIÓN Y
OBRAS DEL MUNICIPIO DE ALDANA**

**UNIVERSIDAD DE NARIÑO
FACULTAD DE INGENIERÍA
PROGRAMA DE INGENIERÍA CIVIL
SAN JUAN DE PASTO
2011**

**Trabajo de grado presentado como requisito parcial para optar al título de
Ingeniera Civil**

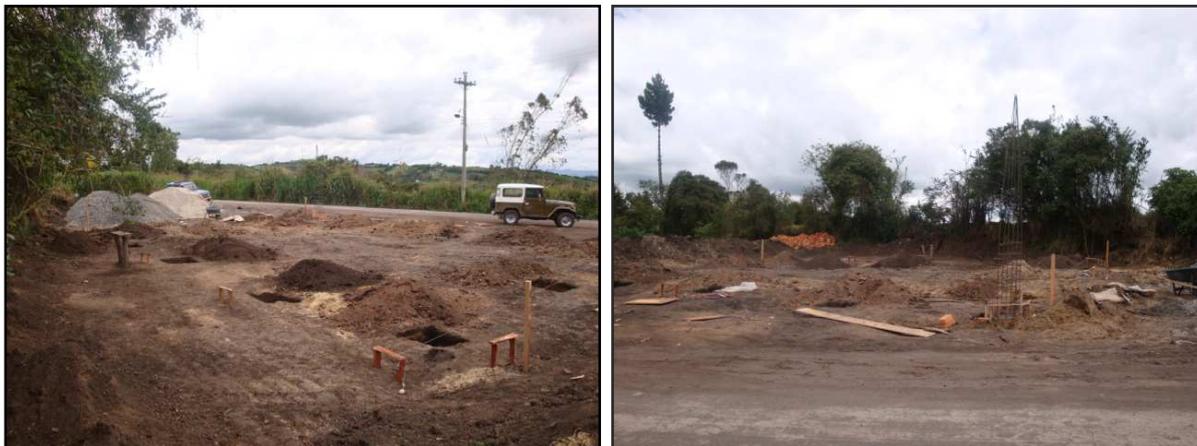
Figura 1. Actividades preliminares

1.3.1 Preliminares. Dentro de las actividades de localización y replanteo, se verificaron niveles con el fin de garantizar que la construcción no afecte límites con la vía que comunica la vereda Caupueran con la vereda Santa María del Municipio de Aldana, dicha actividad se ha desarrollado con estricta sujeción a los planos presentados para lo cual se verifican las cotas y niveles. (Ver figura 1)

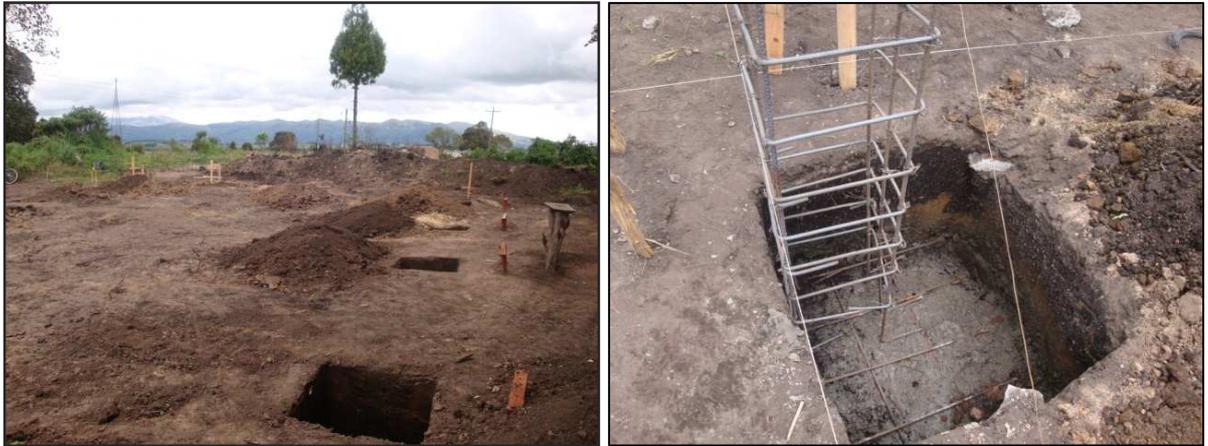
Figura 2. Excavaciones y colocación del acero de refuerzo

1.3.2 Movimientos de tierra, cimentación y estructura¹. Se han sujetado estrictamente a los detalles constructivos especificados en los planos al igual que la localización de niveles en el terreno, lo cual ha obligado a retirar los materiales excedentes; principalmente las actividades de movimiento de tierras las cuales consisten en la construcción de una zanja en el suelo natural en donde se construirá la viga de riostra, mediante el uso de herramientas básicas tales como palas, picos, (Ver figura 2). Esta zanja se conformó de acuerdo a los detalles estructurales presentados en los planos.

En cuanto a la actividad de cimentación se comienza aplicando al fondo de excavaciones un solado de limpieza de espesor igual a $e= 5\text{cm}$, con el fin de proteger el piso de cimentación y el refuerzo de cualquier tipo de contaminación o alteración de las condiciones naturales del terreno.

Simultáneamente se empieza a figurar las parillas de las zapatas y armar las columnas, para la posterior fundición de zapatas en concreto de 3000 psi.

Para esta actividad se verificó antes de fundir columnas que las formaletas estén libres de mortero o cualquier otra sustancia que pueda contaminar el concreto nuevo. Después se retiró la formaleta de las columnas y se continúa de inmediato con el curado respectivo de estas constantemente. (Ver figura 2)

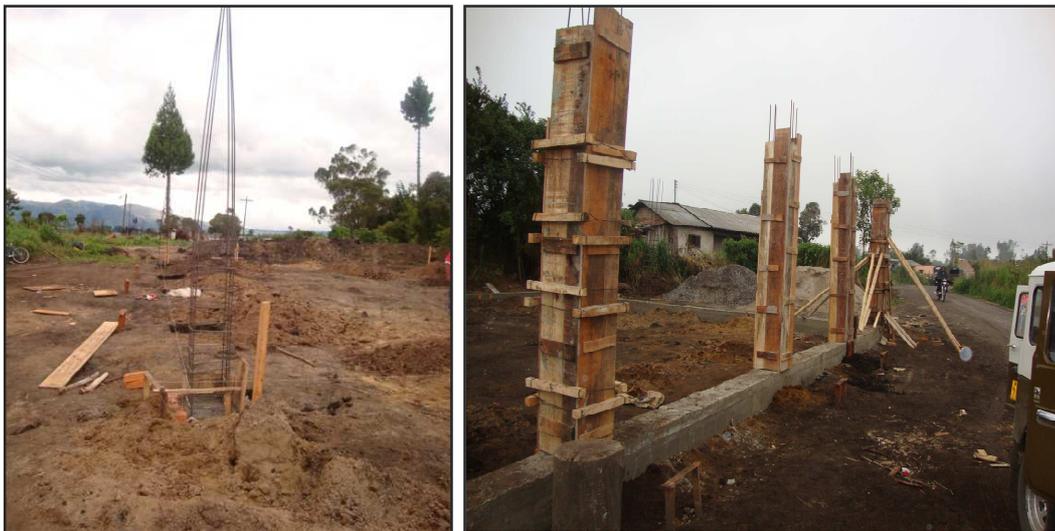
Figura 3. Elevación de Columnas y Viga de piso

Se continúa con la colocación de la formaleta para columnas, de tal forma que la madera quede bien instalada y así asegurar que el concreto permanezca dentro de dichos elementos. (Ver figura 3).

Los elementos de refuerzo empleados y de acuerdo a los detalles en planos corresponden a aceros de refuerzo No 4 para flexión y No 3 para refuerzo a cortante, su figurado y longitudes se desarrollan de acuerdo a las especificaciones y recomendaciones hechas al personal.

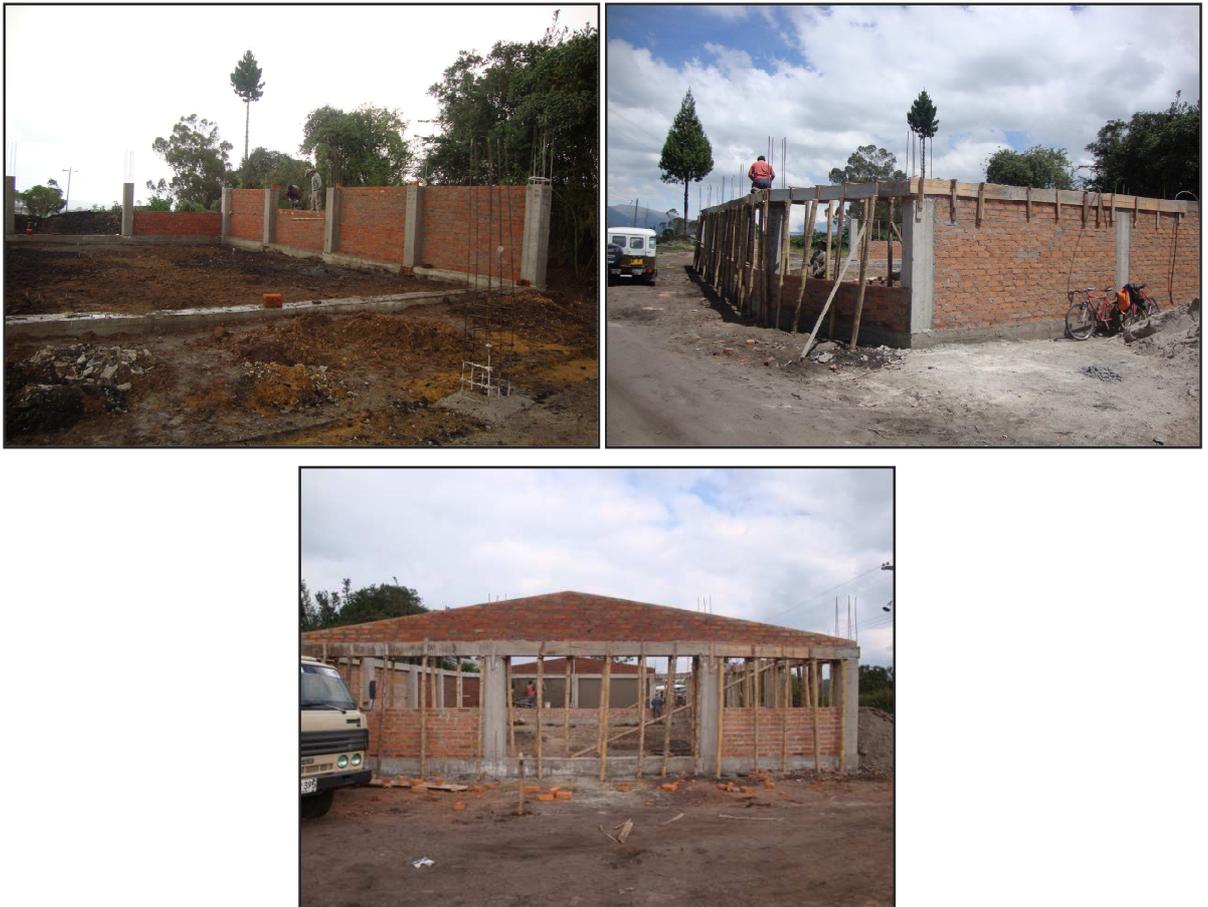
Figura 4. Mampostería

1.3.3 Mampostería. Los muros se han construido en ladrillo común tipo sogá con un espesor general de 0.12 cm, para el procedimiento de ejecución se humedecen las piezas de ladrillo antes de colocarlas, se limpia la base y se verifica los niveles, se prepara los morteros de pega en dosificación de 1:6. Se verifican alineamientos, plomos y niveles de las hiladas y por último se debe asear y proteger hasta la entrega final.

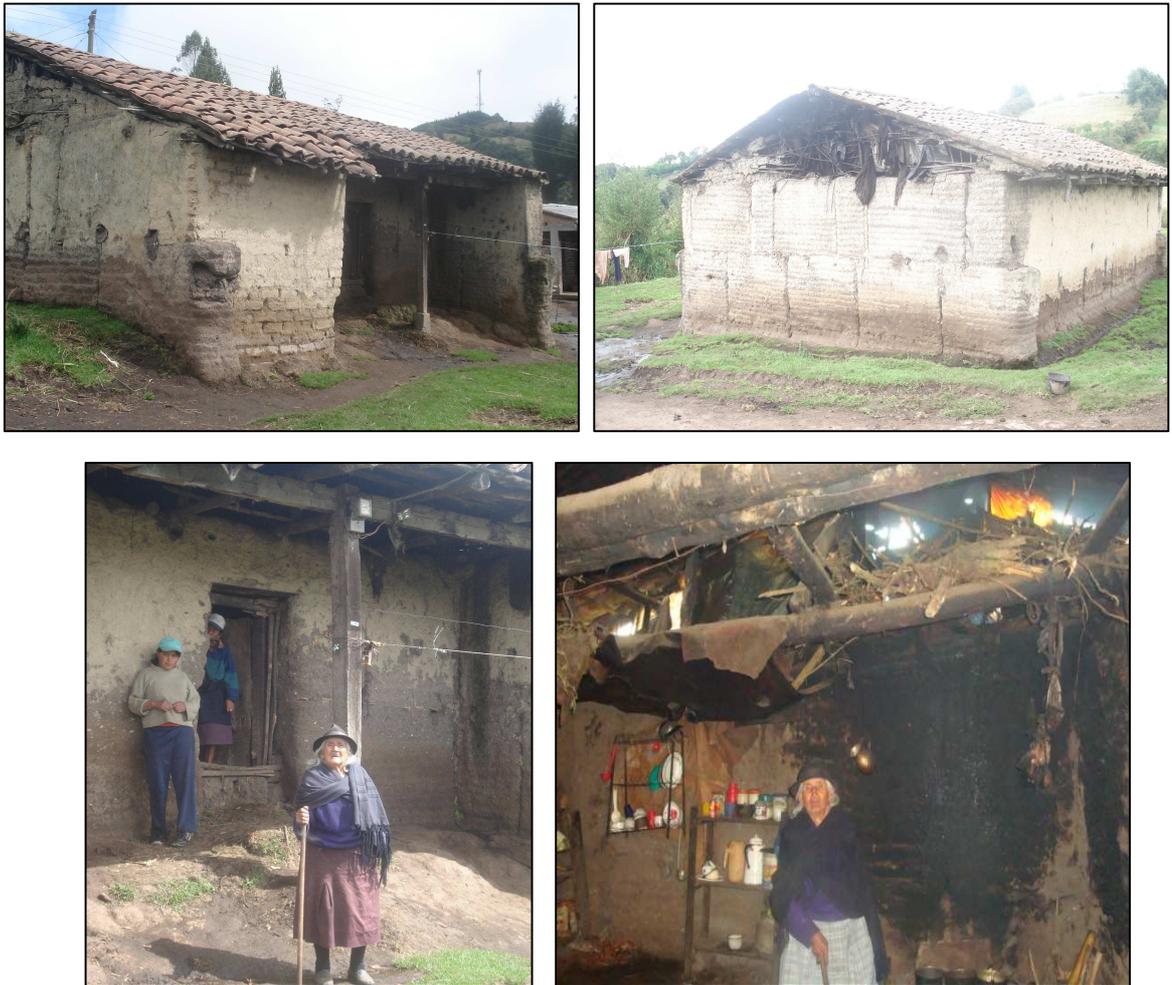
Figura 5. Estado inicial de la vivienda

Como se aprecia en la Figura 5, la vivienda no se encontraba en las mejores condiciones para habitarla; la Señora Amelia León propietaria de la casa, no contaba con recursos propios para hacer la respectiva reconstrucción, afortunadamente y debido al mal estado de su vivienda se vio beneficiada con el programa de vivienda saludable, que fue de donde salieron parte de los recursos para la reconstrucción total de su vivienda. (Ver figura 5).

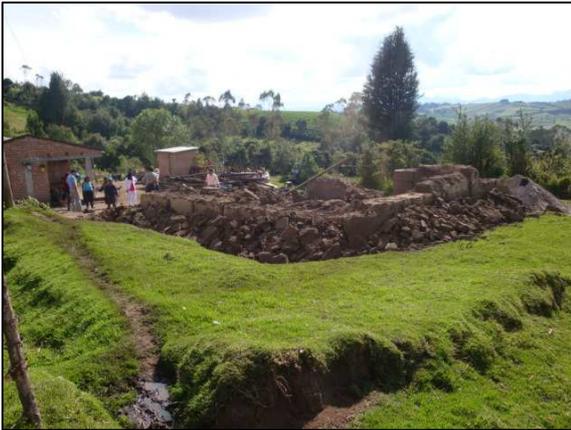
Figura 6. Demolición total de la vivienda

2.3.1 Preliminares. Como se muestra en la figura 6, se realizó la demolición total de la vivienda, esto con el fin de realizar una nueva unidad básica de vivienda que sea totalmente segura y habitable. La demolición se la hizo con todo el cuidado, principalmente en la parte de la cubierta de donde se seleccionaron las tejas que estaban en mejores condiciones con el fin de reutilizarlas como cubierta en el área de la cocina.

Para la limpieza, descapote y retiro de sobrantes, se tuvo en cuenta el retiro de la capa vegetal y del sustrato superficial del terreno así como también el retiro de escombros y de material orgánico de las áreas a intervenir según referencia de la

Figura 6. Se utilizó equipo manual para el descapote y retiro de escombros, de igual forma para el cargue y retirar en el transporte los escombros. Una vez limpia el área donde se va a construir se procede a excavar y rellenar con material de sitio hasta obtener el nivel deseado.

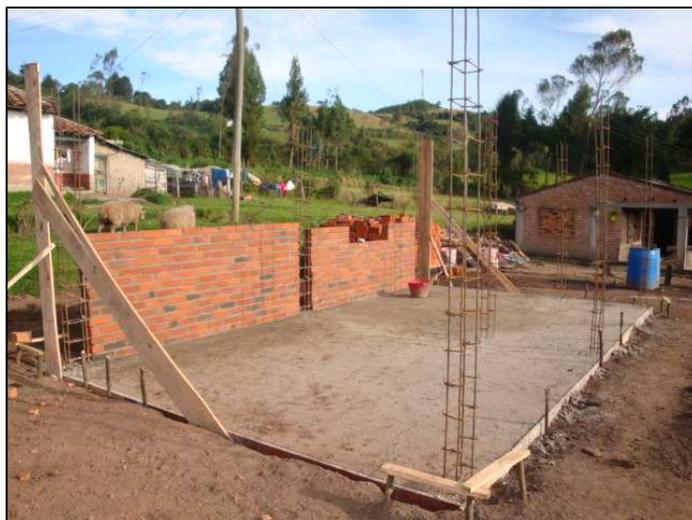
Figura 8. Placa de piso en concreto

La ejecución de vigas de cimiento se realizó en concreto de 3000 PSI, el diseño de la mezcla para la fundición de elementos estructurales fue suministrado por la secretaria de planeación y obras. Es importante verificar cotas de cimentación, alineamientos y dimensiones, la formaleta debe quedar debidamente nivelada y debe humedecerse previo al inicio del vaciado del concreto; luego se inicia a curar el concreto de manera constante durante los primeros siete días de vida del concreto y por último se verifican niveles. Para la ejecución de la placa de piso en concreto 1:2:3 e= 5cms, ver figura 8, se verifica nivelación y acabados de sub base; se procede a vaciar el concreto y nivelar con boquilleras metálicas o de madera, se vibra concreto por medios manuales y/o mecánicos, se verifican niveles de acabados, cura de manera constante durante los primeros siete días de vida del concreto y finalmente verificar niveles. (Ver figura 8)

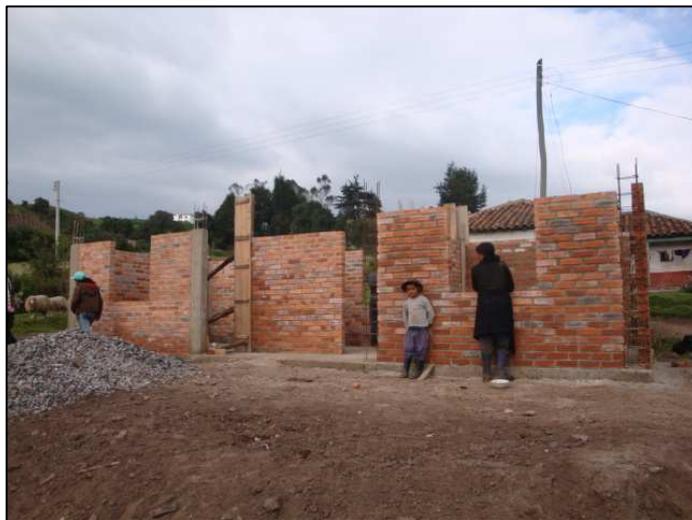
Figura 9. Mampostería terminada

2.3.3 Mampostería. En cuanto a la mampostería y como se aprecia en la figura 9, se utilizó ladrillo común visto. Para el proceso de ejecución se tiene en cuenta consultar norma NSR 98, se sientan los ladrillos de tal forma que el muro quede tipo sogá, se humedecen las piezas de ladrillo antes de colocarlas, se limpia la losa y se verifican niveles, se prepara el mortero de pega, luego se procede a esparcir mortero en áreas de pega, se sientan los ladrillos y se retira los sobrantes de la mezcla antes de su fraguado, se verifican alineamientos, plomos y niveles de las hiladas y por último se debe asear y proteger hasta la entrega final. (Ver figura 9).

Los materiales empleados son ladrillo común visto y mortero de pega 1:4.

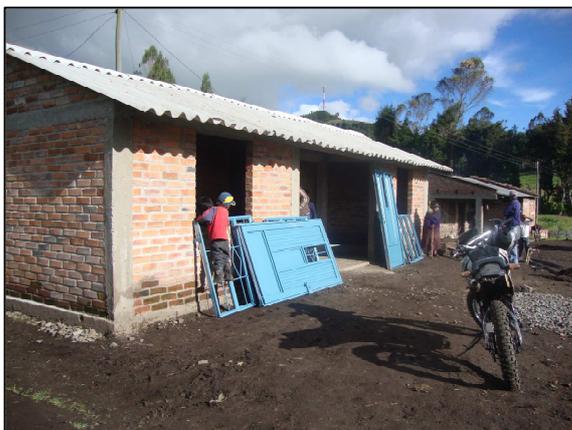
Figura 10. Puertas y ventanas listas para instalar

2.3.4 Carpintería metálica. Como se muestra en la figura 10, se realizó fabricación, suministro e instalación de ventana metálica, lámina calibre 22 incluye vidrio de 3mm, se verifica localización, especificaciones y diseño de cada elemento. Se ensamblan los elementos en perfiles de lámina desarrollados para tal fin, se instala ventanearía y se verifican niveles.

Por otro lado, se fabrican suministran e instalan puertas metálica de 0.90x1.85 en lámina de calibre 20 y 22 que incluye pintura, portacandado y dos pasadores. (Ver figuras 10,11 y 12.)

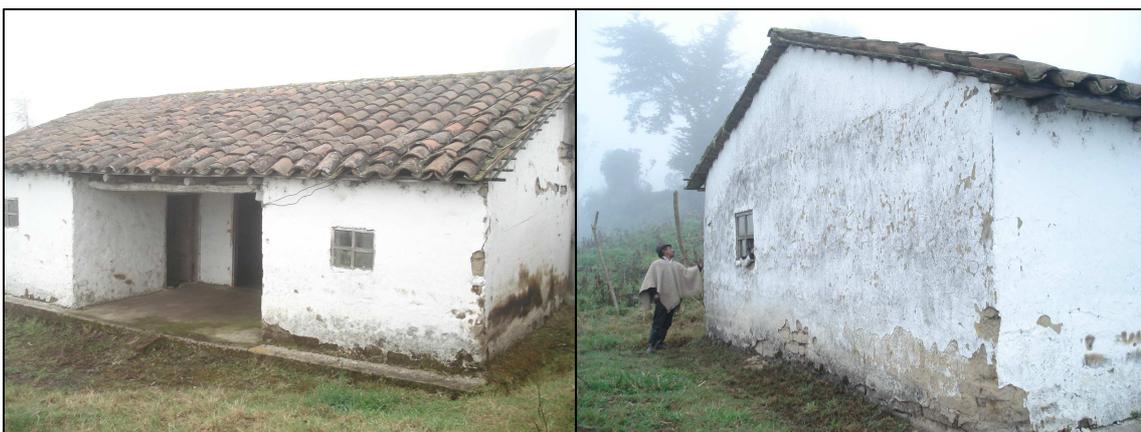
Figura 13. Estado inicial de la vivienda

Como resultado de la revisión adelantada en la vereda Chaquilulo del Municipio de Aldana se ha priorizado el auxilio para el Señor: **ENRIQUE PISMAG** identificado con cédula de ciudadanía No 5'212.035 de Aldana, quien cuenta con una vivienda en desuso compuesta principalmente de paredes en adobe, cubierta en teja de barro y estructura en madera, pisos en repello mortero pobre; como diagnostico principal se presenta los muros no confinados con gran afectación en su estructura presencia de grietas de 2 cms, estructura de cubierta deteriorada que amenaza colapso eminente, como se muestra en la Figura 13.

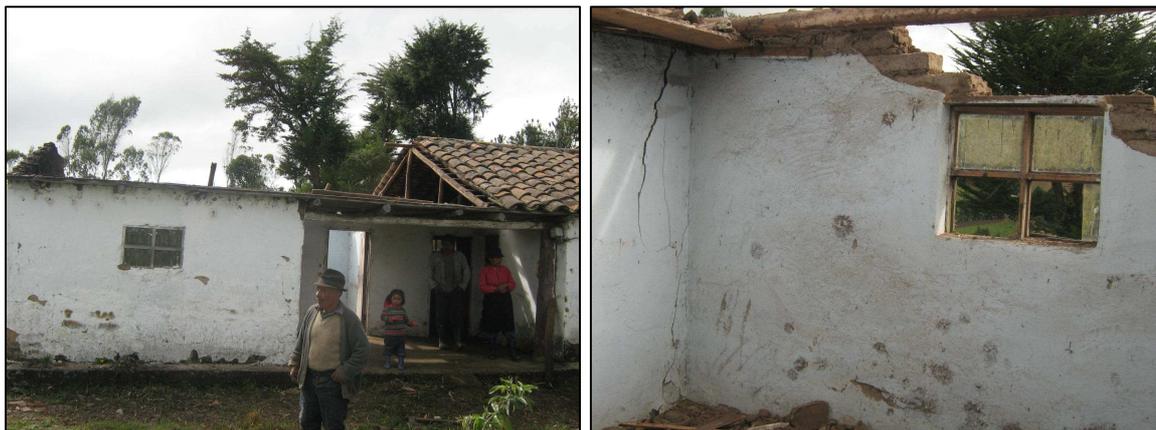
Figura 14. Demolición de la vivienda

2.3.5 Preliminares. Como se muestra en la figura 14, se realizó la demolición total de la vivienda, esto con el fin de realizar una nueva unidad básica de vivienda que sea totalmente segura y habitable. La demolición se la hizo con todo el cuidado, principalmente al momento de retirar los adobes y las tejas, los cuales se los utilizó más adelante para realizar una habitación adicional, cabe resaltar que para esta el dueño de la vivienda corre con los gastos del mortero de pega.

Para la limpieza, descapote y retiro de sobrantes, se tuvo en cuenta el retiro de la capa vegetal y del sustrato superficial del terreno así como también el retiro de escombros y de material orgánico de las áreas a intervenir. Se utilizó equipo

manual para el descapote y retiro de escombros, de igual forma para el cargue y retirar en el transporte los escombros. Una vez limpia el área donde se va a construir se procede a excavar y rellenar con material de sitio hasta obtener el nivel deseado. (Ver figura 14).

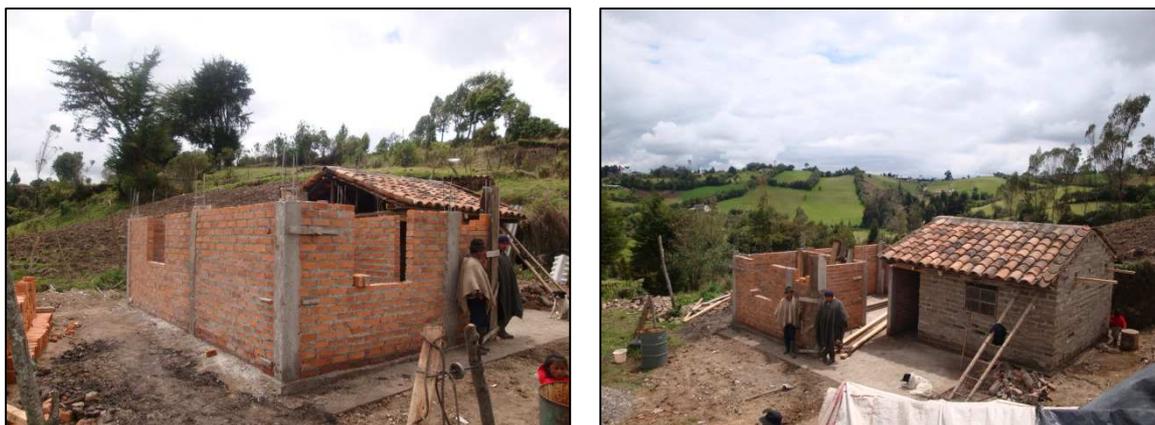
Figura 15. Mampostería y columnas debidamente conformadas

Las actividades de cimentación, mampostería, cubierta y carpintería metálica son las mismas realizadas en el mejoramiento de vivienda que se hizo para la señora Amelia Leon, pues el proyecto contempla la misma ayuda para las familias beneficiadas que es una unidad básica de vivienda de 21m². (Ver figura 15).

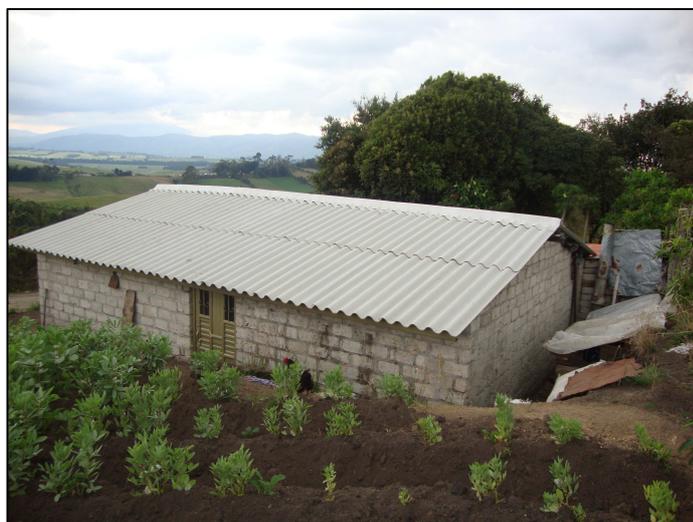
Figura 19. Cubierta instalada

Como se muestra en la figura 20 se realizó fabricación, suministro e instalación del perfil G80 tipo cercha y la cubierta en teja AC No 6. En cuanto a carpintería metálica se realizaron dos (2) puertas en lamina galvanizada calibre 18 (1,80x0,90) y dos (2) ventanas en lamina galvanizada calibre 18 (1,10x0,85), se verifica localización, especificaciones y diseño de cada elemento. Se ensamblan los elementos en perfiles de lamina desarrollados para tal fin, se instala ventanearía y se verifican niveles. (Ver figura 19).

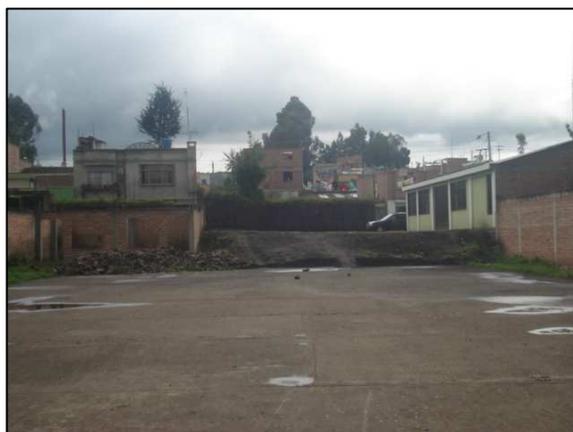
Figura 21. Estado inicial

La localización y replanteo se las llevo a cabo con las herramientas de medición propicias para dicha finalidad y acordes con el tamaño del proyecto; resulta importante para esta actividad, la influencia que ejerce la construcción existente (primer piso en obra negra) ver figura 21, la cual establece referencia de manera definitiva en la construcción que se llevara a cabo en el segundo piso. Del desarrollo de la localización y replanteo se deducen falla en la regularidad de la construcción, esto debido a algunas fallas técnicas en el proceso constructivo del primer piso las cuales se trata de hacerlas menos visibles con el desarrollo del proyecto. (Ver figura 21)

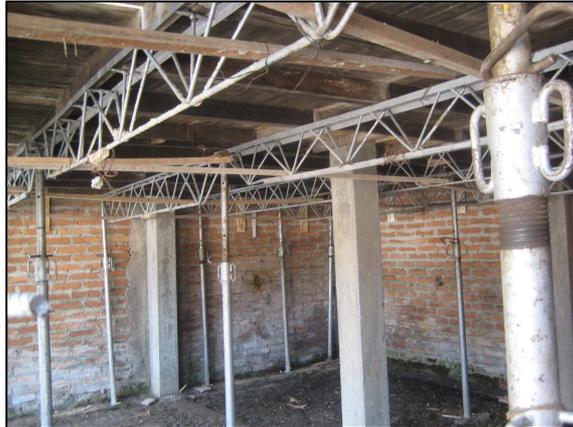
Figura 22. Formaleta losa de entrepiso

El desencofrado para el caso de la losa de entrepiso se realizó después de los 28 días, las columnas del segundo piso se desencofraron después de tres (3) días y las vigas de enlace después de siete (7) días.

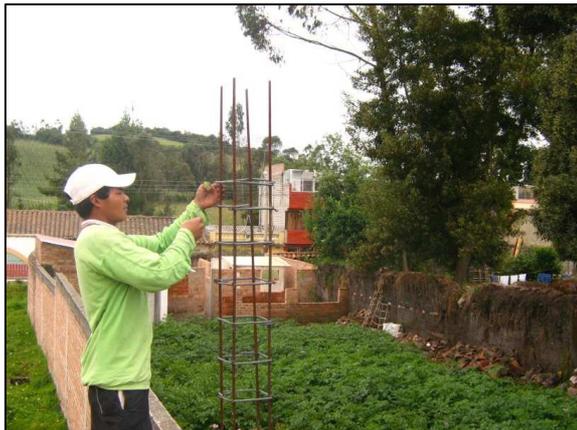
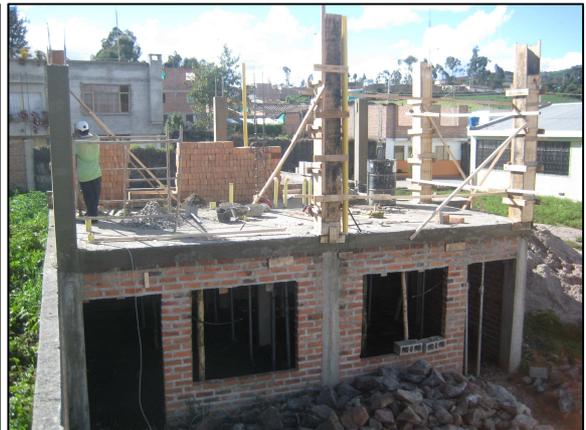
Figura 34. Proceso de armado columnas Figura 35. Encofrado y conformación

Por otra parte, en cuanto a la conformación de columnas se revisa la calidad de la formaleta utilizada al igual que su correcto aplome.

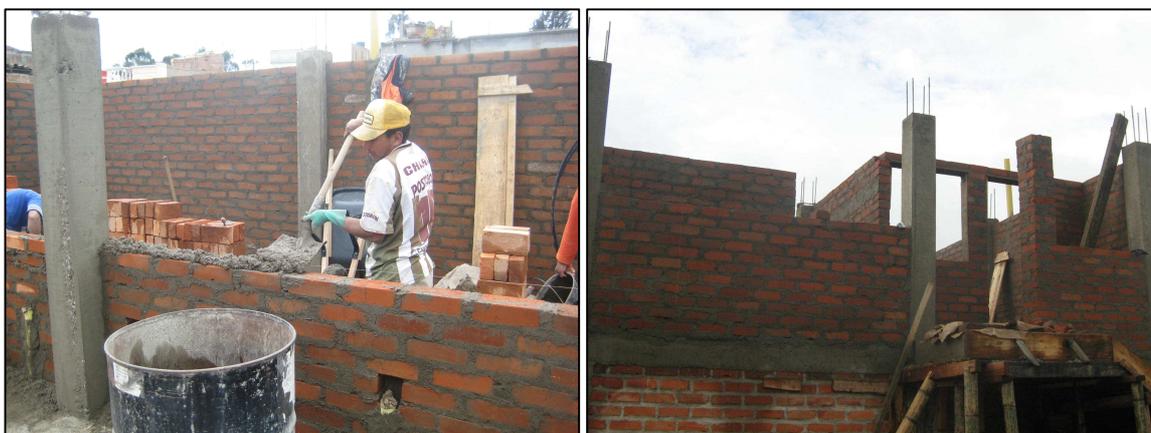
Figura 36. Mampostería

3.3.3 Mampostería. Desempeña un papel importante para el correcto desarrollo de esta actividad el buen estado de los mampuestos y la dosificación del mortero utilizado para realizar la pega de los materiales al igual que la dosificación del mortero para los repellos. La dosificación del mortero se la realizó al volumen y en dosificación 1:4 para realizar la pega y los repellos. Los muros se levantaron de acuerdo a los planos arquitectónicos, se verificó su correcto aplome. (Ver figura 36).

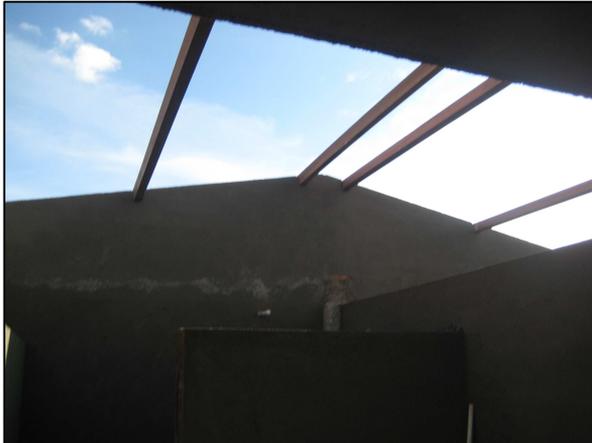
Figura 41. Soleras para cubierta

3.3.4 Cubierta. La cubierta de la batería sanitaria se conformo con teja fibrocemento y un par de tejas traslucidas No 10 soportadas sobre soleras de madera. Al momento de la instalación se verifico el buen estado del material y que las tejas estuviesen pintadas por su parte interior. Para el caso de las baterías sanitarias destinadas a prestar su servicio a las mujeres se hizo necesario la instalación de dos tejas traslucidas con el objeto de lograr mayor iluminación natural en el espacio.

Las tejas, fueron correctamente fijadas con amarras a las soleras, de igual manera los caballetes que se ubican en el “pico” de la cubierta.

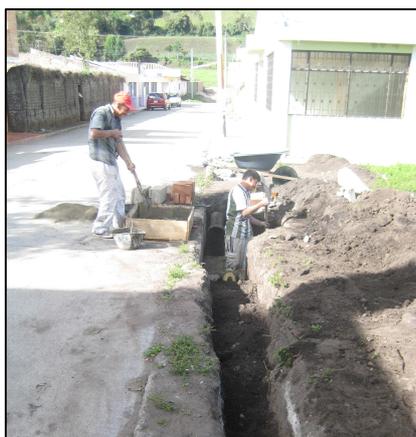
Figura 43. Acometida principal

3.3.5 Instalaciones sanitarias. La excavación para la construcción de las instalaciones sanitarias (tuberías y cajas de inspección 0,70x0,70m, en ladrillo, tapa en concreto armado, repelladas y esmaltadas) se la realizó de manera manual verificando constantemente el cumplimiento de los niveles con el fin de dar lugar a las pendientes establecidas para este tipo de instalaciones. En el caso de los materiales a utilizar en la conformación de las cajillas de inspección e instalaciones, se revisa su calidad. Se presta importancia igualmente a la conformación de las cañuelas en las cajillas de inspección para de este modo evitar acumulación de materia. Para el caso de la tubería utilizada, se constata de que este en optimas condiciones de servicio. Al momento de realizar las instalaciones correspondientes a la batería sanitaria tanto de hombres como de mujeres se constata que los accesorios estén perfectamente soldados.

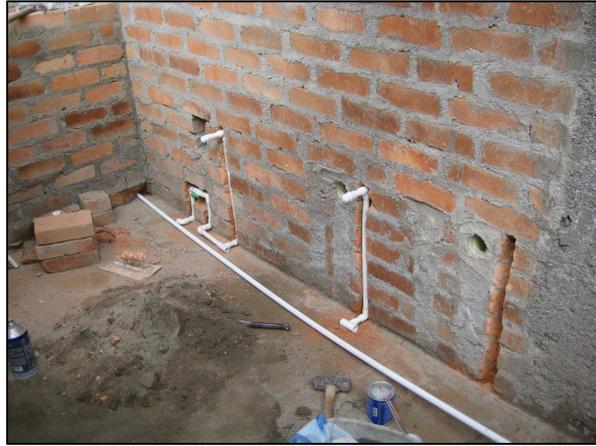
Figura 47. Instalación hidráulica

3.3.6 Instalaciones hidráulicas. En lo que a instalaciones hidráulicas respecta, se llevó a cabo la construcción de la acometida principal, como la instalación de los puntos hidráulicos internos.

Para la instalación hidráulica se constató el buen estado de la tubería y de los accesorios. Se revisó que los accesorios se encontraran perfectamente soldados para evitar inconvenientes posteriores. Interiormente se instalaron tanto para la baterías de hombres y mujeres, llaves de control que permitan la suspensión parcial de la parte de accesorios que se encuentren en funcionamiento y de esta forma evitar la suspensión total del servicio en caso de que se presentara algún inconveniente.

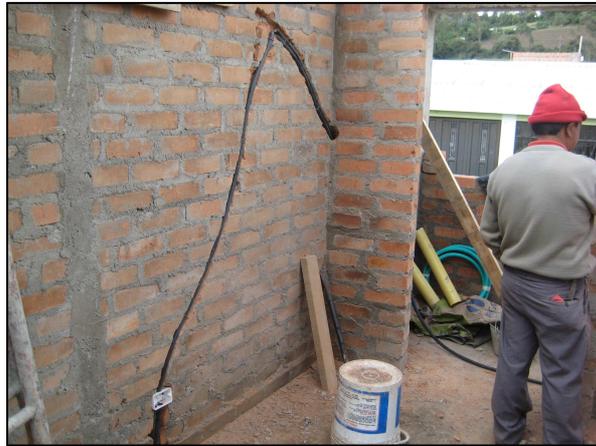
Figura 49. Instalación eléctrica

3.3.7 Instalaciones eléctricas. Se llevó a cabo el suministro e instalación de la caja de breakers, puntos de iluminación y tomacorrientes en el primer y segundo piso, al igual que el cableado para la acometida general hasta la parte exterior de la construcción.

Se verificó la calidad de los materiales a instalarse y que el material utilizado para los puntos de iluminación que quedarán visibles dentro de la construcción, fuese de un material con las características estéticas adecuadas.

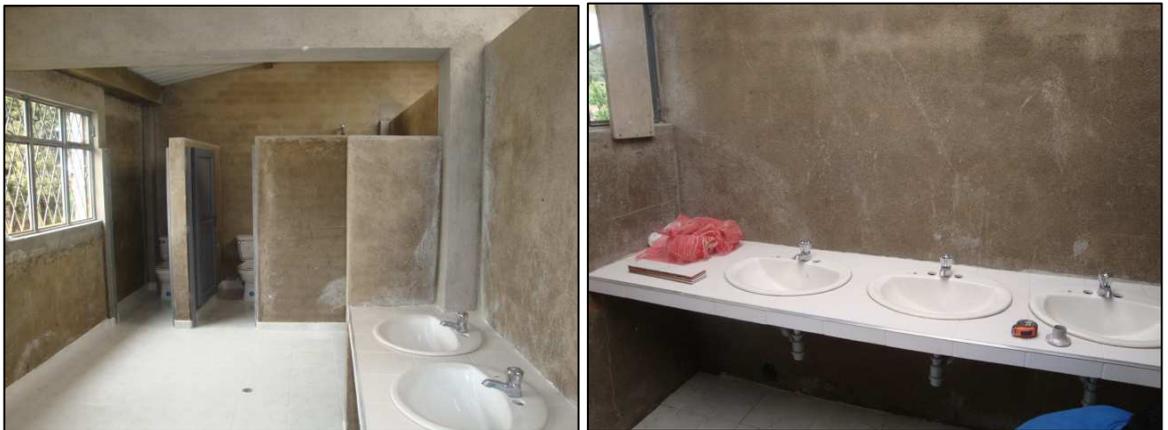
Figura 50. Instalación de lavamanos y sanitarios

Instalación de accesorios sanitarios: Se realiza el suministro e instalación de cinco (5) lavamanos para empotrar, tres(3) para el baño de mujeres y dos (2) para el baño de hombres y cinco (5) sanitarios, tres (3) para el baño de mujeres y dos(2) para el de hombres con su respectiva grifería y accesorios completos.

Para el caso de los sanitarios y lavamanos, por tratarse de material cerámico, se reviso cuidadosamente que no presentaran ningún tipo de falla y que al momento de su instalación estos quedaran perfectamente fijos al piso. Una vez instalados los accesorios, se los puso en funcionamiento para verificar que no existiese ningún tipo de fuga.

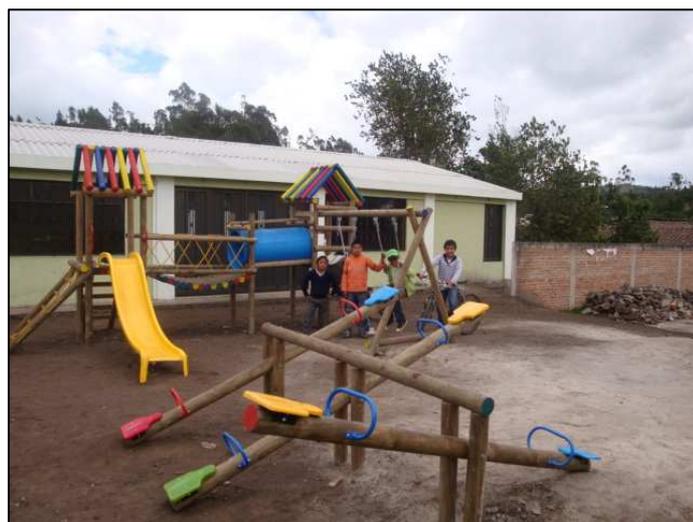
Figura 51. Parque infantil

Los juegos infantiles se instalaron de acuerdo con las recomendaciones del fabricante, para lo cual se hizo en primera instancia la excavación y nivelación de los cimientos (cubos de 35cm de lado), posteriormente se procedió con el armado de los juegos con la utilización de los tornillos, pernos y guayas enviados por el fabricante. Finalmente se realizó el corte de las puntas de los tornillos sobrantes con el objeto de evitar posibles accidentes al momento en que los niños hagan uso de los juegos.

Después de instalados los juegos, se da una espera de dos (2) días antes de que entren en funcionamiento, para de esta manera lograr el completo fraguado de los cimientos y asegurar la estabilidad completa de los elementos.

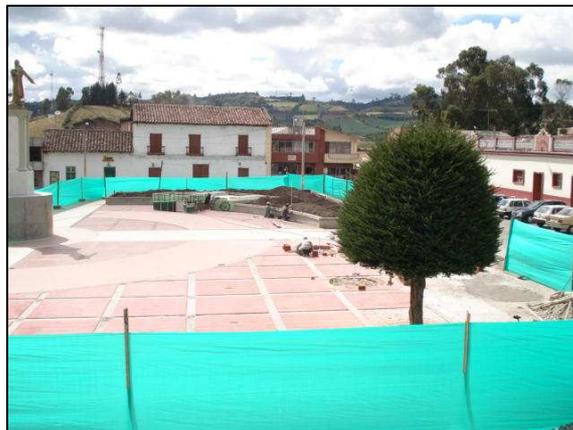
Figura 53. Cerramiento en lona

4.3.1 Preliminares. En esta etapa se realiza un cerramiento provisional para facilitar el control de las labores de obra como se muestra en la figura 52, los materiales empleados fueron cerramiento en lona y postes de guadua de 2.1m, puntillas y alambre de amarre.

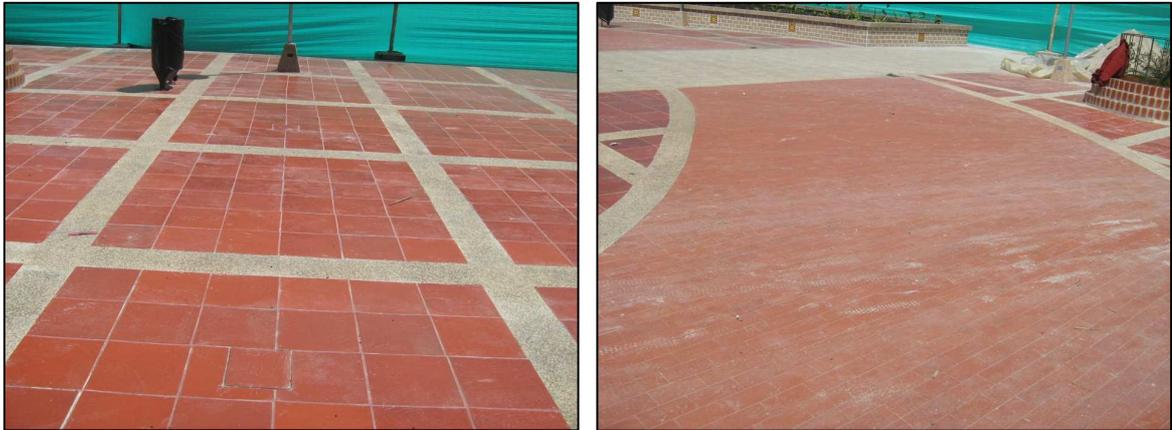
Figura 55. Pisos en Tablón y Tableta de Gress

4.3.5 Pisos. El piso del parque se terminó en tablón de gress (30x30 cm) y tableta de gress (10x20) ver figura 55. En cuanto al piso del andén, como se aprecia en las figuras 61 y 62 se trabajo con gravilla lavada, bloque cemento y concreto figurado.

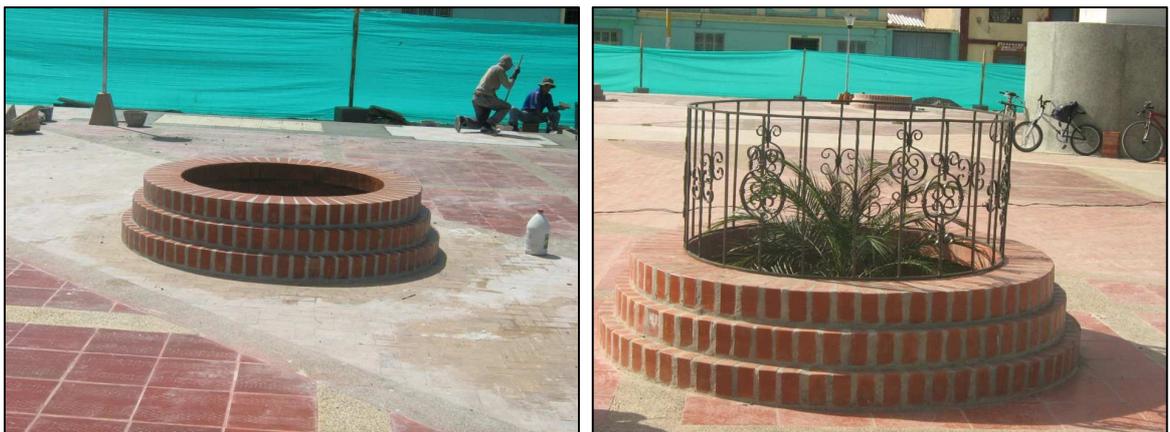
Figura 57. Jardineras en ladrillo visto con protector para arboles medianos

4.3.4 Mampostería. En cuanto a la mampostería se trabajó las jardineras en ladrillo común visto, en estas jardineras se sembraran arboles de mediano tamaño, ver figura 57.

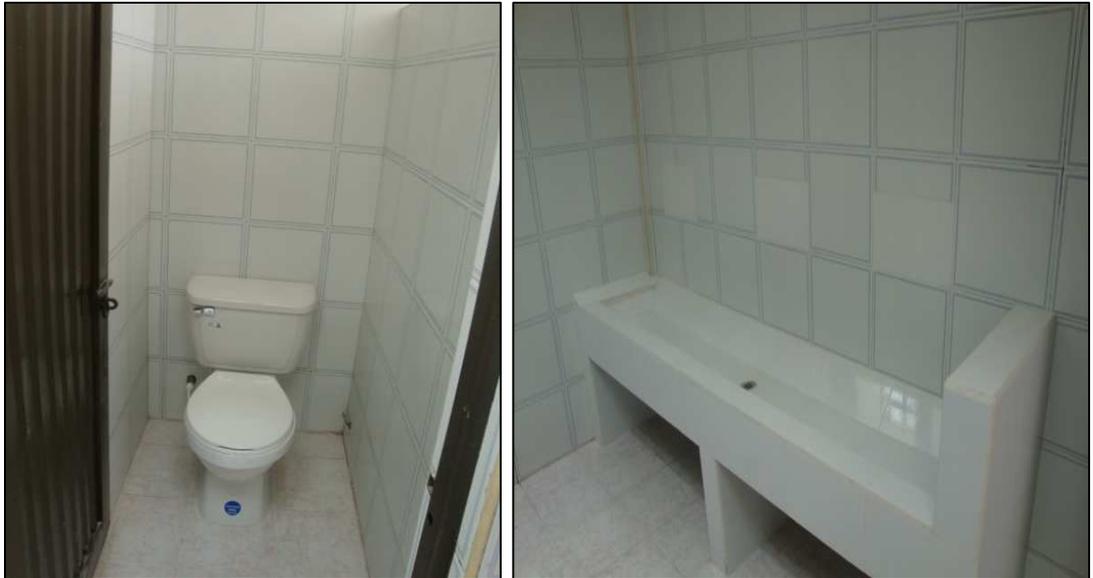
Figura 64. Instalación de baños y orinales

La anterior administración había adecuado y suministrado baterías sanitarias al parque con el fin de darle uso público, lastimosamente no se les dio el cuidado y limpieza necesario por lo que al momento de revisarlos se encontró con baterías deterioradas y paredes con humedad. Por eso al momento de cambiar la tierra de las jardineras de ornamentación se optó por impermeabilizarlas con polietileno y de esta manera evitar que la humedad llegue a los muros del área de la batería sanitaria. Como adicional se realizó un orinal en el baño de hombres el cual fue enchapado en cerámica blanca.

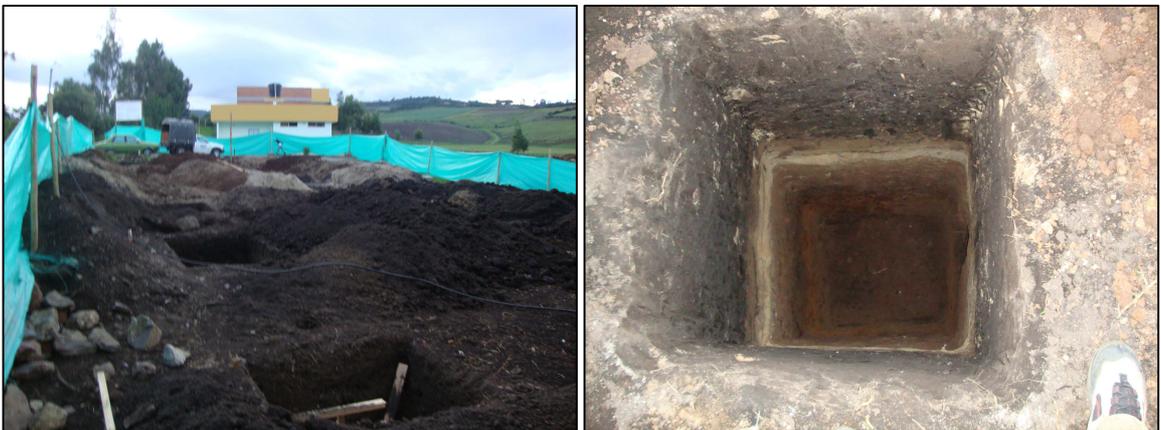
Figura 66. Excavaciones para zapatas

5.3.2 Movimiento de tierra. Se realiza la excavación manual de material común necesarias para la ejecución de zapatas y vigas de cimentación, teniendo en cuenta las dimensiones dadas en los planos pero dando cierta holgura para la libre manipulación de las canastillas y formaletas. Las profundidades se determinaron teniendo en cuenta el nivel de piso terminado para determinar desplantes reales y verificando que el piso sea apto para la construcción de zapatas. Para el bloque de las aulas se encuentran dos tipos de zapatas cuadradas, con dimensiones de 1,25 y 1,40m de lado. (Ver figura 66).

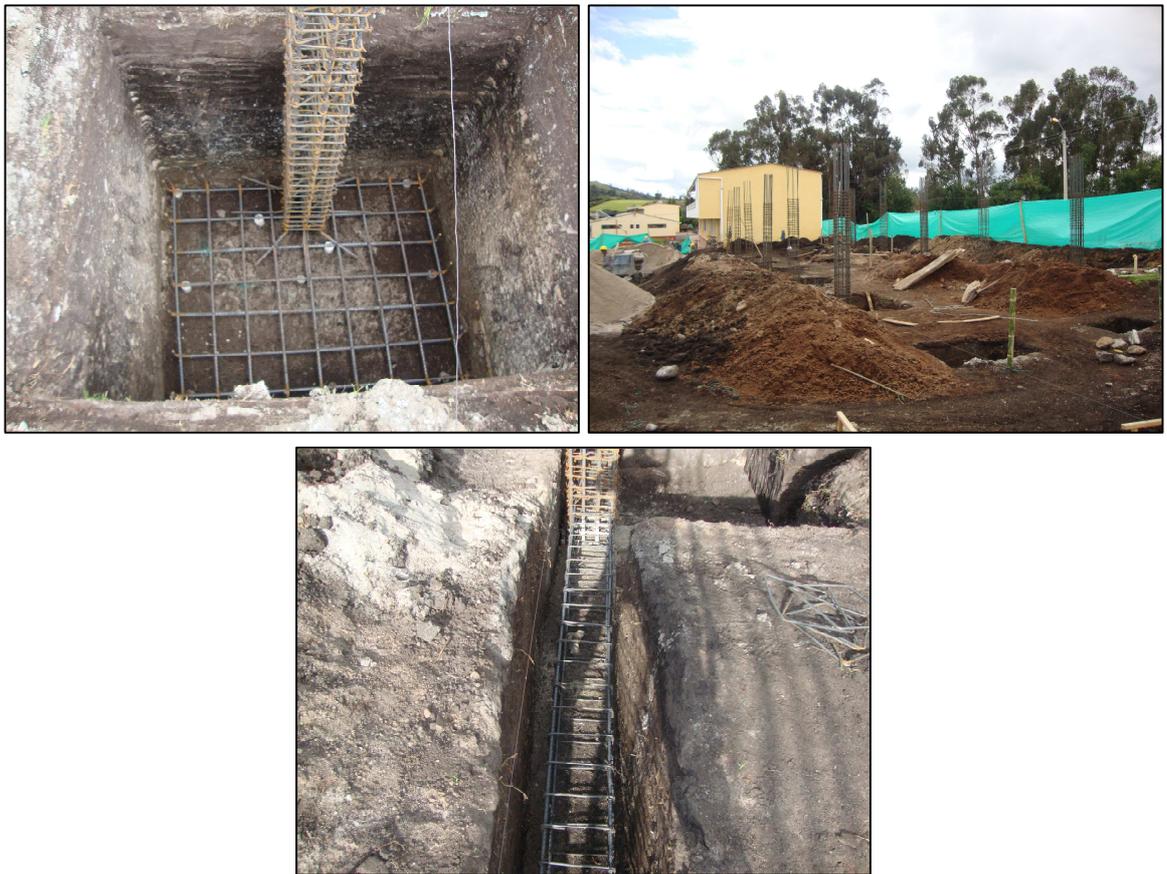
Figura 67. Figurado y colocación de acero de refuerzo

El armado de acero para las vigas de cimentación fue de cuatro (4) varillas de 5/8" para el acero longitudinal y flejes de 3/8", para las zapatas se arma una parrilla con acero de 1/2" y para las columnas se colocó doce (12) varillas de 1/2" para el acero longitudinal y flejes de 3/8" como se observa en la figura 67.

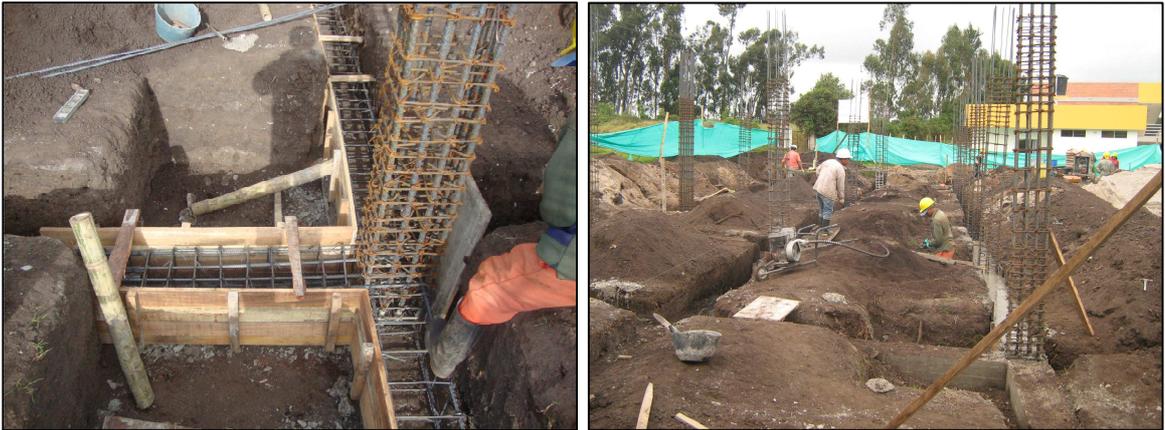
Figura 68. Formaleta y conformación viga de cimentación

Aquí es muy importante verificar cotas de cimentación, verificar excavación y concreto de limpieza, verificar localización y dimensiones, replantear zapatas y vigas sobre concreto de limpieza, verificar nivel superior del concreto de limpieza, colocar y revisar refuerzo de acero, verificar refuerzos y recubrimientos, verificar plomos, alineamientos y dimensiones, la formaleta debe quedar debidamente nivelada, acodada y debe humedecerse previamente al inicio del vaciado del concreto; luego se inicia a curar el concreto de manera constante durante los primeros siete días de vida del concreto y por último se verifica niveles para aceptación. (Ver figuras 68 y 69).

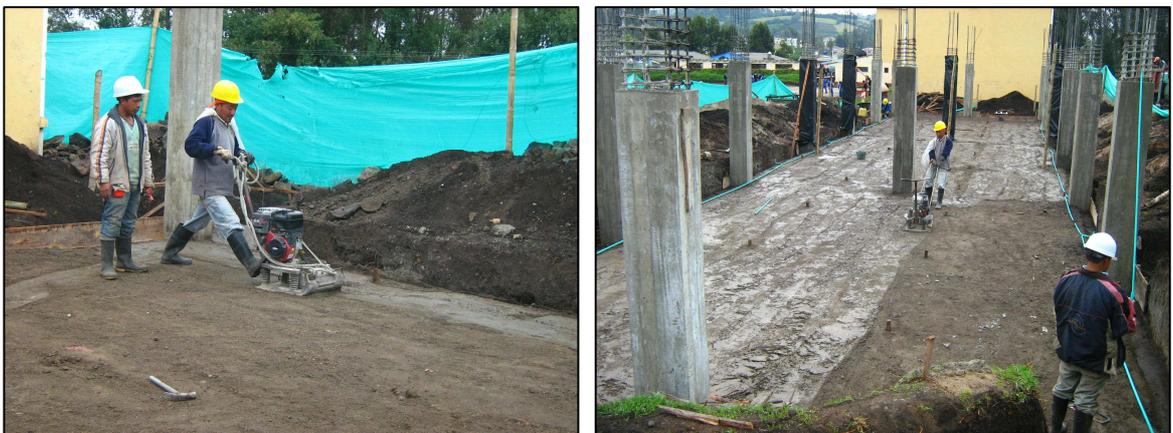
Figura 72. Compactación sub base en recebo

Una vez acabado la actividad de conformación e impermeabilización de columnas, se empieza el retiro de material común seleccionado, esto con el fin de trabajar las sub bases en recebo compactado tanto para la placa de piso y zonas exteriores como andénes para circulación, ver figuras 71 y 72. Para realizar un buen procedimiento se verifica condiciones y niveles del terreno sobre el que se aplicará el relleno, se debe comprobar que el material escogido cumple con las especificaciones previstas en cuanto a calidad, gradación y limpieza, o solicitarlo como en este caso de una cantera confiable la cual fue puente nuevo, se determina y aprueba métodos de compactación, especificando el tipo de equipos a utilizar de acuerdo con las condiciones del terreno y la magnitud del relleno, se verifica que los métodos de compactación no causen esfuerzos indebidos a ninguna estructura ni produzcan deslizamientos del relleno sobre el terreno donde se coloque, se ejecuta relleno en capas sucesivas con espesores no mayores a 10 cm hasta alcanzar los niveles previstos, se verifica y controla el grado de humedad requerido del material a través de riego ó secado garantizando la uniformidad, se

La rasante intervenida debe quedar conforme a las secciones transversales, perfiles longitudinales y alineamientos señalados en los planos. Se permiten diferencias de nivel en el perfil longitudinal del eje hasta de más ó menos 1.5 cm, siempre que no se repita sistemáticamente.

Las cotas de superficie de la base terminada, no debe variar en más de 3 cm con respecto a las del proyecto.

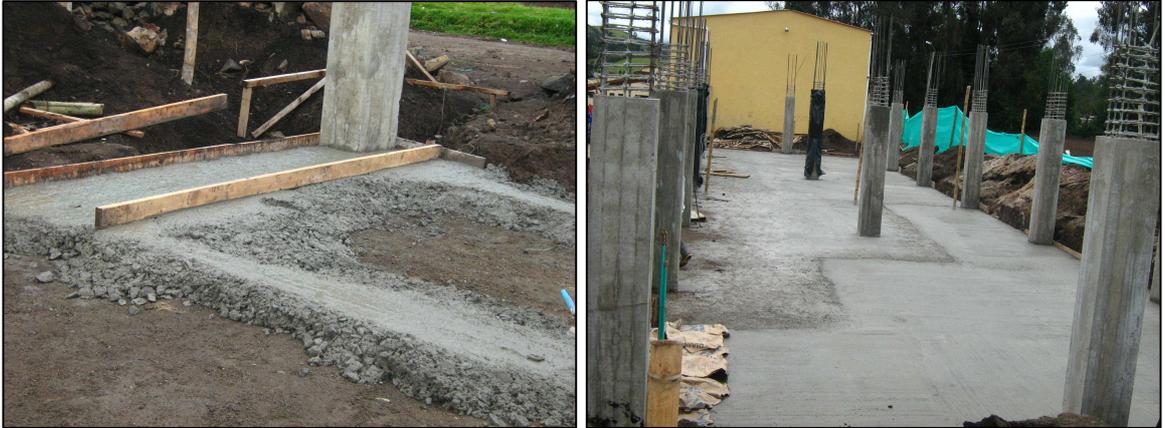
Figura. 73. Placa de piso

Para la ejecución de losas de piso en concreto de 3,000 psi se realizó de acuerdo con las especificaciones del estudio de suelos y de los planos estructurales.

Una vez terminada la conformación de la placa de piso (figura 73) se inician trabajos de desalojo definitivo del material común, que se encontraba alrededor de la placa de piso. Este trabajo se lo hizo con ayuda de una máquina retroexcavadora y volquetas para el transporte del material y disposición final. Esto con el fin de despejar el área donde se realizarían los andenes de circulación, ver figura 74.

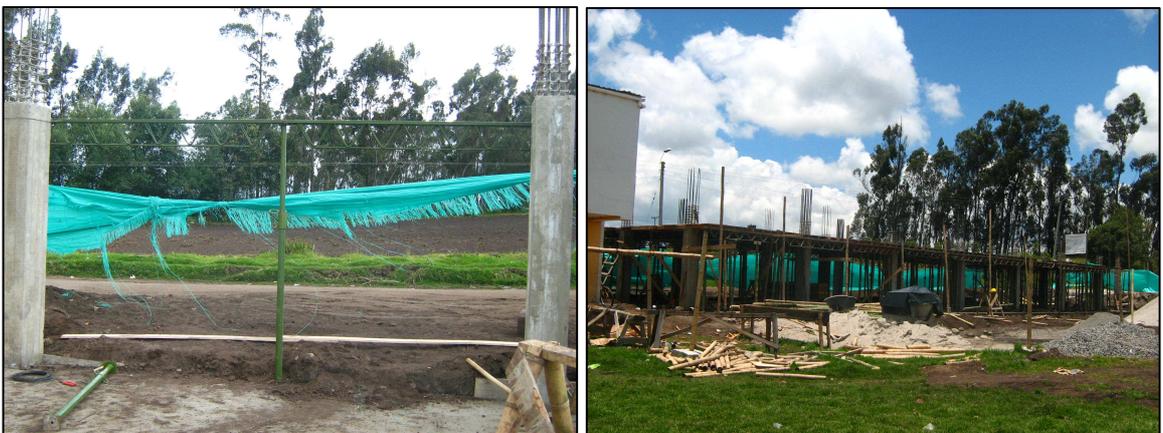
Figura 77. Proceso de fundición losa de entrepiso

Una actividad importante es la ejecución de la losa aligerada de entrepiso en concreto de 3000 psi, según las indicaciones de los planos Estructurales y Arquitectónicos. Para la buena construcción de la losa, se debe consultar planos Arquitectónicos y Estructurales, consultar NSR 98, se estudia y se define la formaleta a utilizar la cual se la realizó con la colocación de los soportes metálicos y de los tableros de madera preparando y aplicando con un anti-adherente, se debe verificar refuerzos, traslajos y recubrimientos, verificar dimensiones, niveles y bordes de placa, después se inicia con el armado y colocación de casetones hechos a base de madera, junto con la colocación de malla para la posterior fundición de la placa aligerada de 40 cm de espesor. La formaleta debe quedar debidamente nivelada, acodada y debe humedecerse previo el inicio del vaciado del concreto, una vez terminado estas actividades se programa el día para vaciar

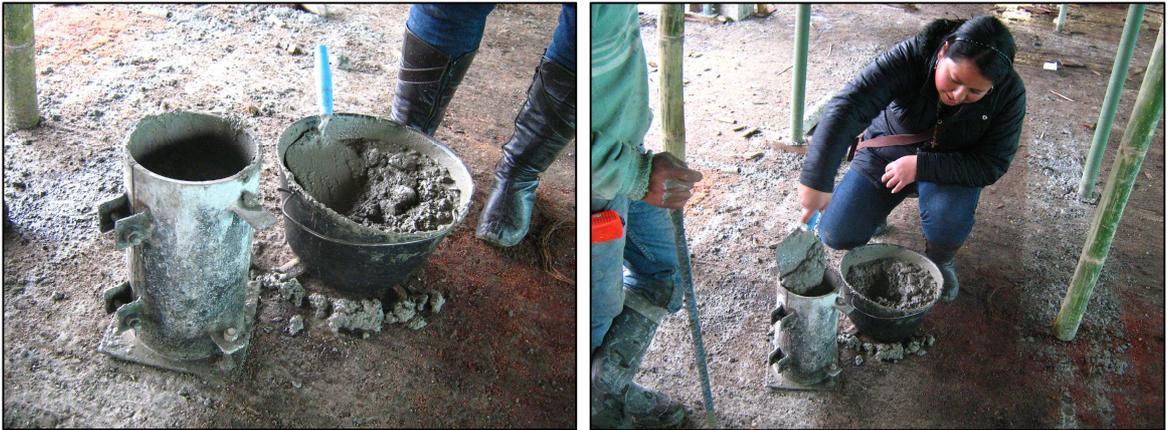
Figura 79. Toma de muestras para ensayo de resistencia

Para la fundición de los elementos columnas, vigas y losa se tomaron muestras para realizarles unas pruebas de resistencia a la compresión, tal y como lo indica en las especificaciones técnicas de proyecto según las Norma NTC 673 para cada concreto.
