**APOYO TÉCNICO EN LA FORMULACIÓN, DISEÑO Y CONSTRUCCIÓN DE
OBRAS CIVILES EN LA OFICINA DE LA SECRETARIA DE PLANEACIÓN Y
OBRAS DEL MUNICIPIO DE ALDANA**

**UNIVERSIDAD DE NARIÑO
FACULTAD DE INGENIERÍA
PROGRAMA DE INGENIERÍA CIVIL
SAN JUAN DE PASTO
2011**

**Trabajo de grado presentado como requisito parcial para optar al título de
Ingeniera Civil**

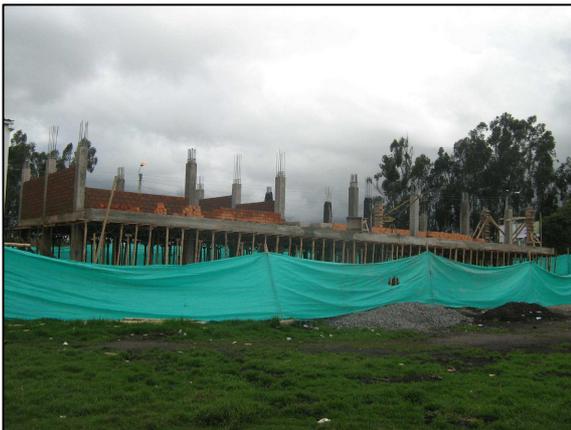
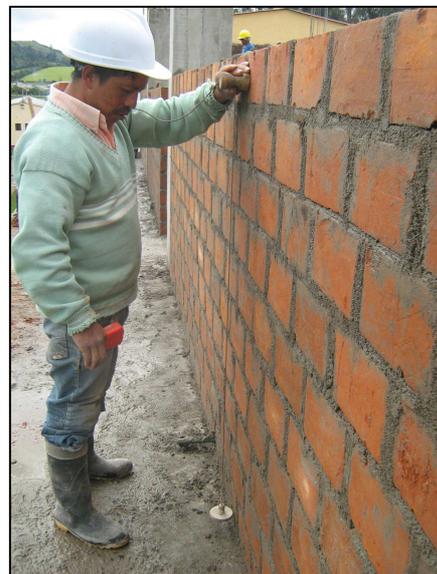
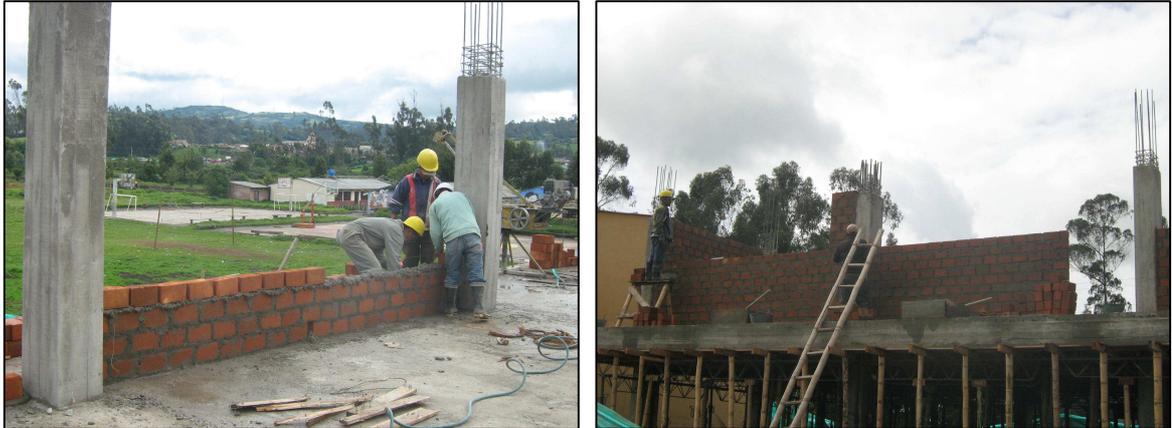
Figura 84. Mampostería

5.3.4 Mampostería. En cuanto a la mampostería se tuvo en cuenta ladrillo tolete común se los debe sentar con traba en soga, y se ejecuta de acuerdo a las dimensiones indicadas en los planos generales y de detalle. (Ver figura 84).

Los materiales empleados son ladrillo tolete común y mortero de pega 1:4.

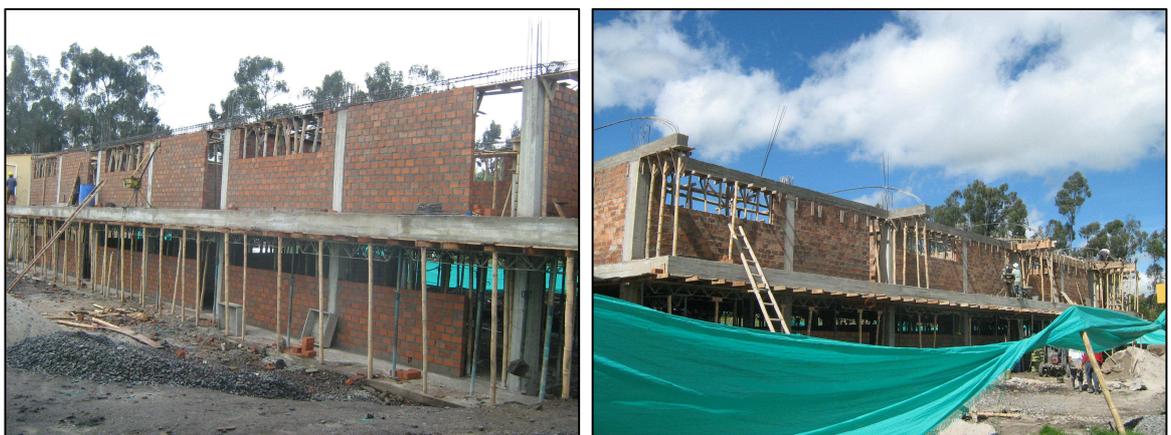
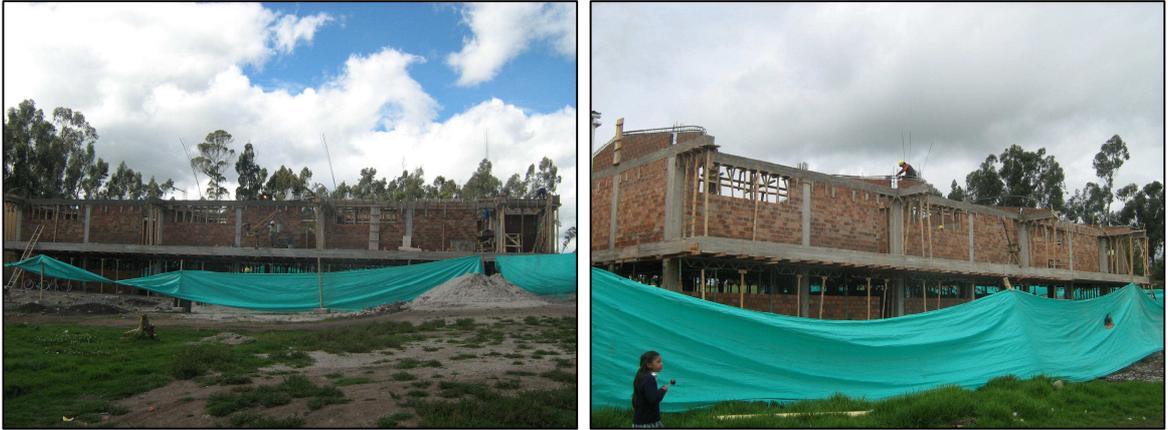
Figura 85. Vigas aéreas segundo piso

Una vez concluido el trabajo de mampostería se inicio el trabajo de armado de hierro para las vigas aéreas del 2do nivel correspondiente a la planta de cubierta, en donde se tiene vigas de 30x40 cm y 40x30 cm y viga de borde de 20x40 cm de sección transversal. (Ver figura 85).

Se prosigue con la fundición de las vigas aéreas de la planta de cubierta ubicadas en el segundo nivel, una vez cumplido el tiempo de fraguado de las vigas aéreas del segundo nivel se retiro la formaleta.

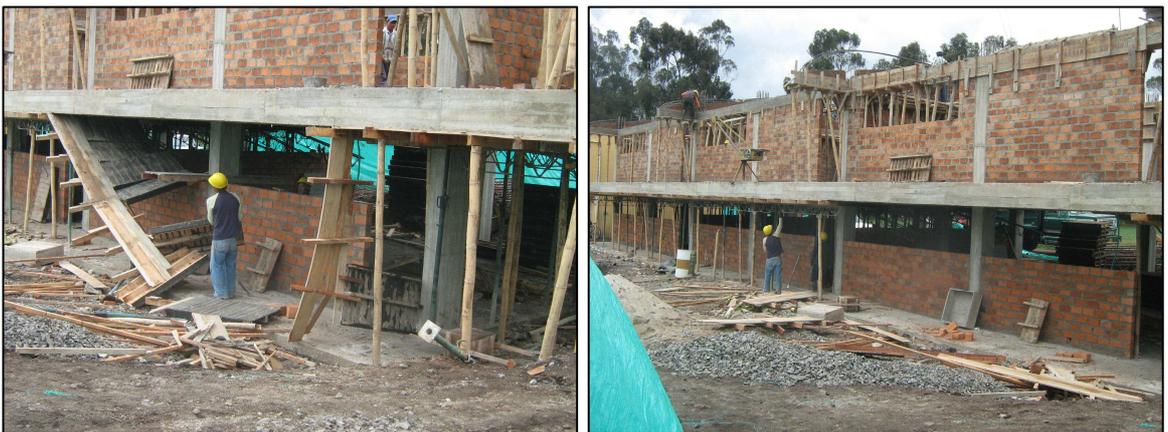
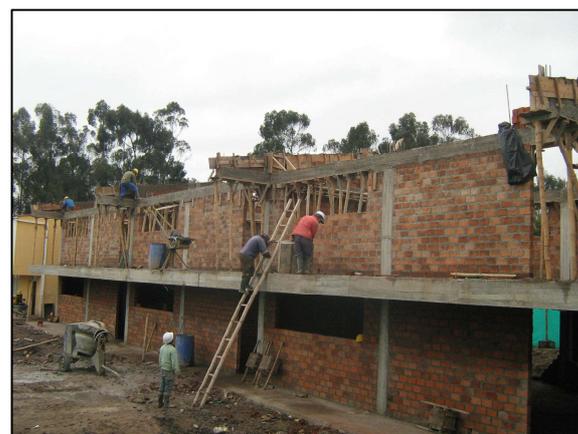
Figura 86. Retiro formaleta losa entrepiso

La siguiente actividad fue el retiro de la formaleta de la placa de entepiso, ya que culminó el tiempo de fraguado, como se aprecia en la figura 86.

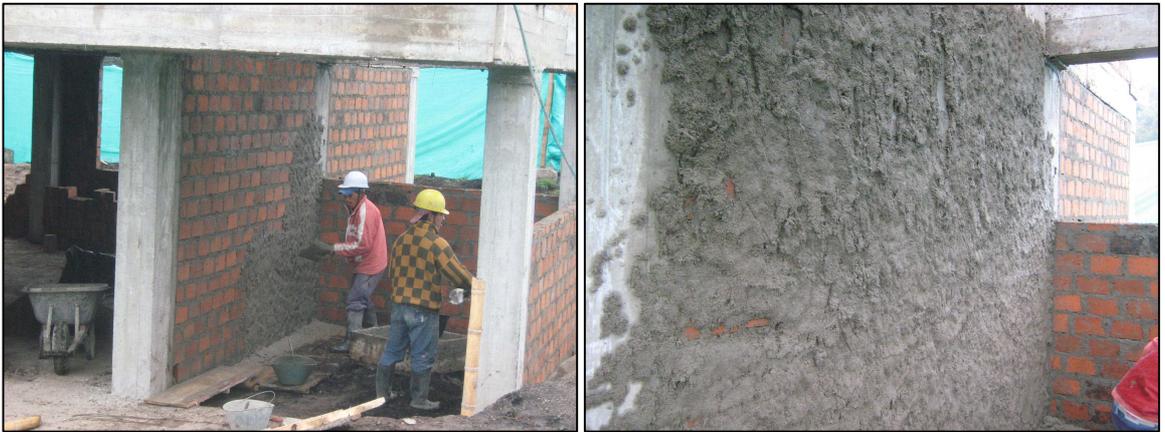
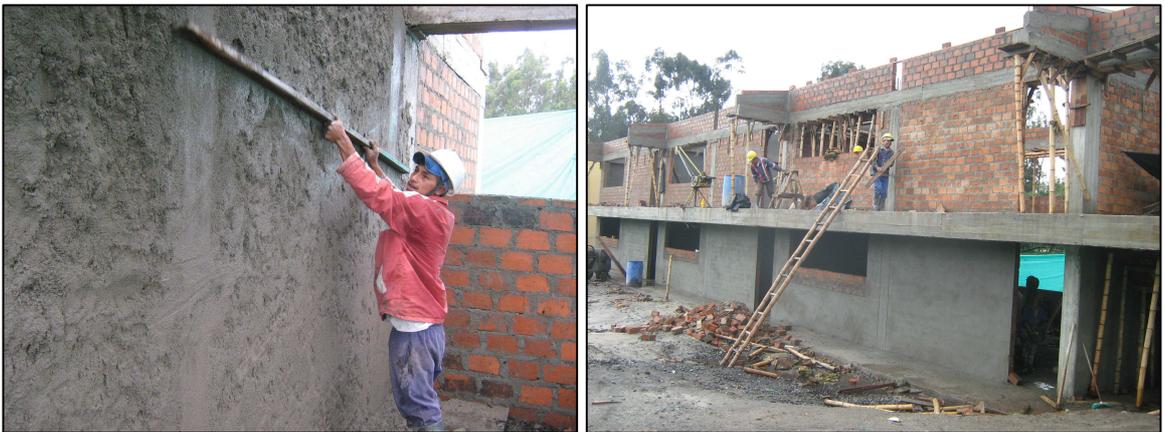
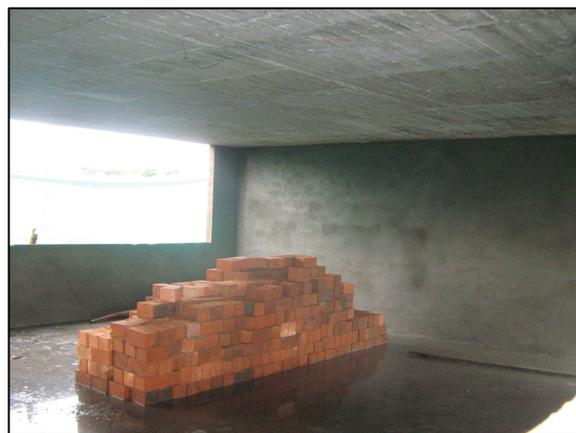
Figura 87. Pañetes exteriores e interiores

5.3.5 Repello interior y exterior. Se realizó los pañetes lisos interiores y pañetes lisos bajo placa ejecutando recubrimientos de muros y cielo raso con capas de mortero definiendo las superficies de los mismos como se indican en la figura 87, a ser acabadas en estucos, pinturas o enchapes de acuerdo a lo señalado en los Planos Constructivos y en los Cuadros de Acabados.

En la figura 87, se hace la ejecución de pañetes lisos exteriores en morteros de arena y cemento para el acabado de muros exteriores lisos de acuerdo a lo señalado en los Planos Constructivos y en las especificaciones de Acabados.

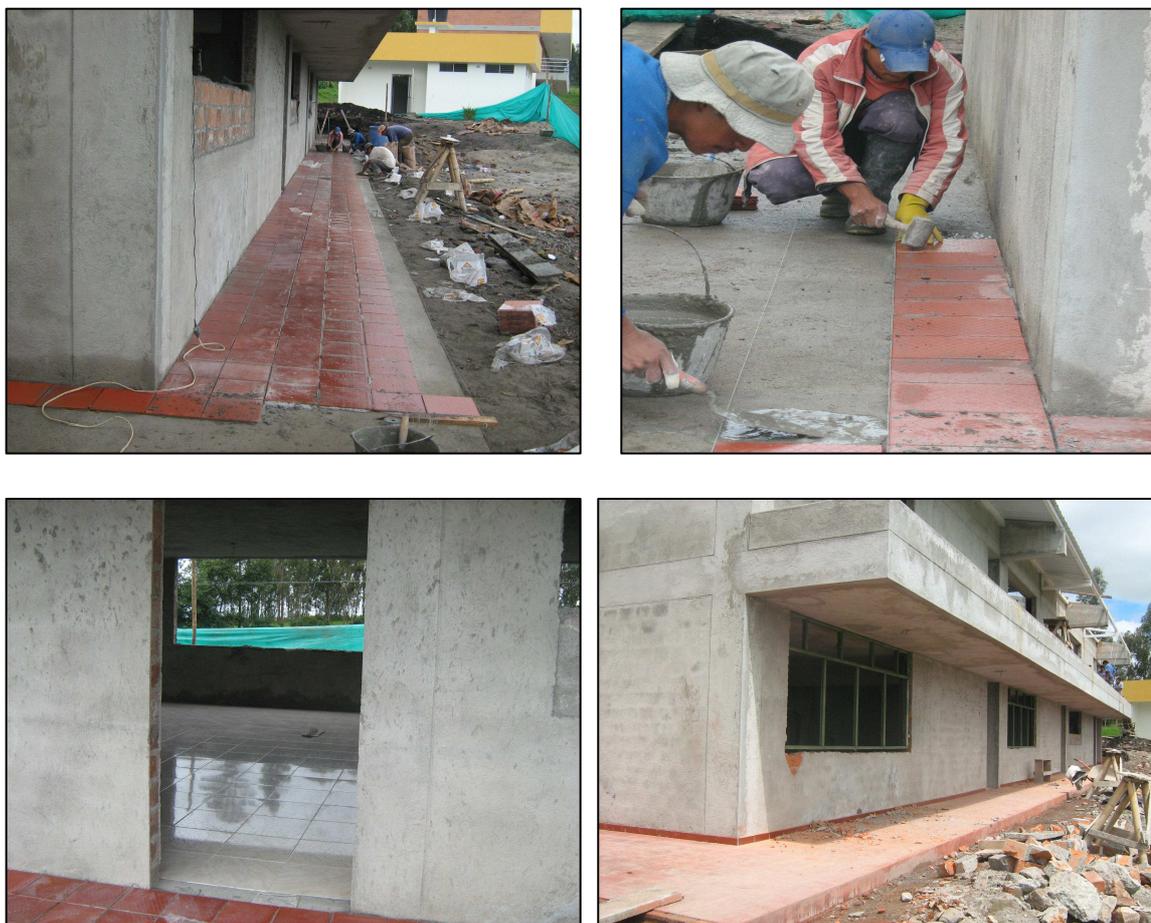
Figura 89. Pisos

Para el piso se prepara el mortero de pega, se hila juntas en ambas direcciones, se extiende previamente el alistado de piso con mortero de pega 1:4 y espesor mínimo de 3 cm, se coloca la cerámica en hiladas transversales sucesivas, se asientan bien con golpes suaves dejando un piso uniforme y continuo en ambas direcciones, se deja juntas entre las piezas entre 2 y 7 mm, se sella juntas de hasta 2 mm, con lechada de cemento con colorante mineral de igual color al de la cerámica, antes del fraguado del mortero de pega, se realiza la limpieza del tablón antes que el emboquillado se endurezca, se destronca, se pule y brilla el piso con esmeriles y a máquina, se protege el piso para conservar durante construcción y se verifica niveles, alineamientos y pendientes para aceptación.

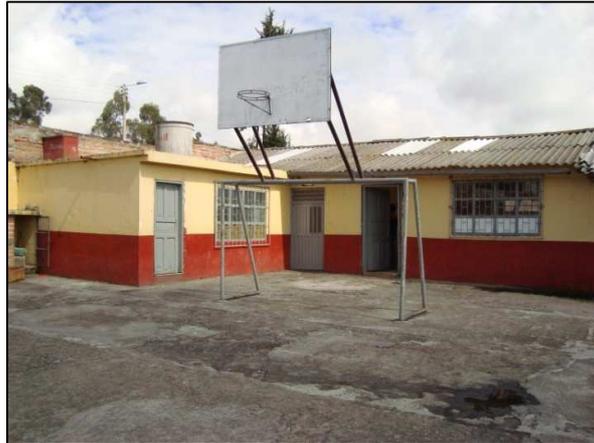
Figura 91. Estado inicial

También fue necesario demoler el muro de la fachada de atrás, esto con el fin de instalar un portón de acceso a los niños pertenecientes al hogar agrupado, como se observa en la figura 91.

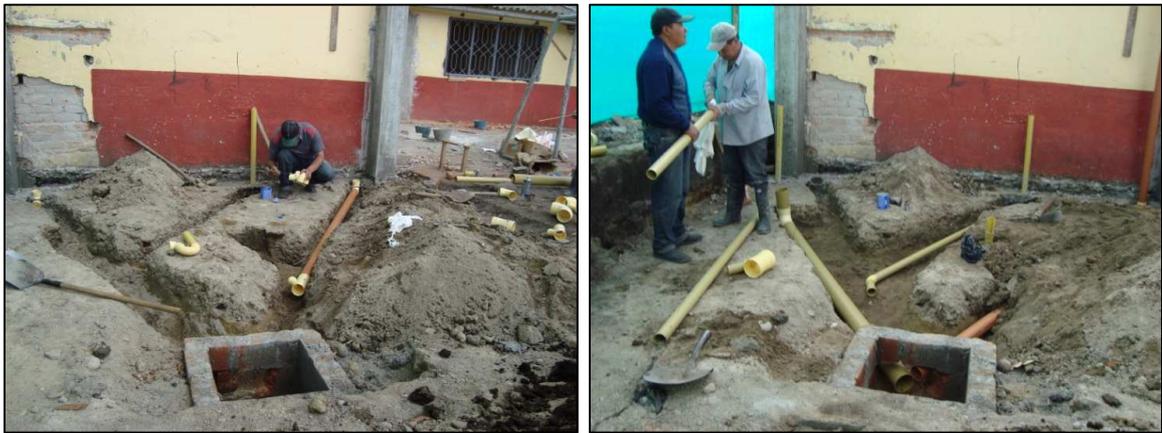
Figura 96. Instalaciones subterráneas

6.3.2 Instalaciones subterráneas. Empezando con actividades de excavación en material común, selección de materiales de relleno, rellenos y retiro de sobrantes para Instalaciones de redes subterráneas, las excavaciones se realizaron a las profundidades requeridas. El material excavado no apto para relleno lateral fue retirado de la obra. Por otro lado también se excavó para las cajas de inspección. Se debe tener en cuenta para la excavación la profundidad necesaria para mantener la disposición de la tubería, realizando los cortes tan verticales como sea posible, se debe excavar a una profundidad 10 cm. por debajo del nivel inferior de la tubería, se coloca, compacta y nivela el material de asiento de la tubería para proveer un soporte uniforme y resistente para cada tramo de tubería en toda su longitud.

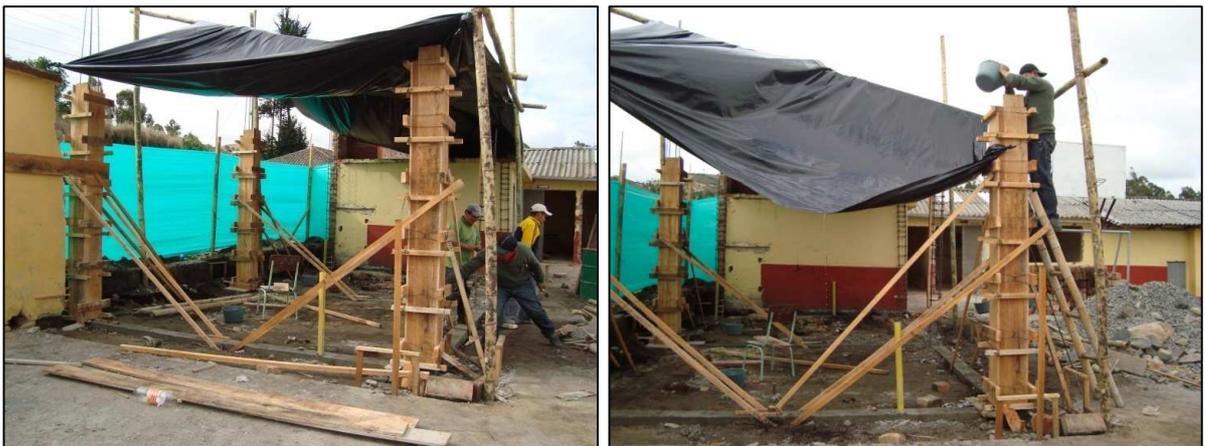
Figura 98. Encofrado de columnas

Se continúa con la colocación de la formaleta para las columnas, para la cual se utilizó madera cepillada, bien instalada de tal forma que se asegura que el concreto permanezca dentro de dichos elementos. (Ver figura 98).

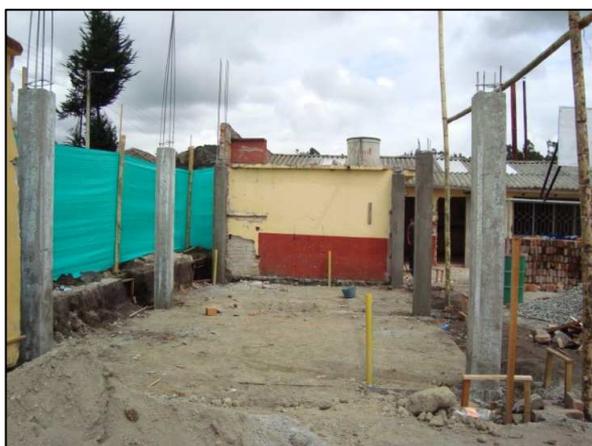
Figura 99. Conformación de columnas

Para esta actividad se rectificó antes de fundir columnas que las formaletas estén libre de mortero o cualquier otra sustancia que pueda contaminar el concreto nuevo. Para el vaciado del concreto se tomo en cuenta las especificaciones del proyecto. Después se retiró la formaleta de las columnas y se continúa de inmediato con el curado respectivo de estas constantemente y no periódicamente desde el momento en que el concreto inicia el fraguado hasta el final del periodo de curado estipulado en las especificaciones técnicas del proyecto. Luego se continúa con la nivelación del piso en recebo y su respectiva compactación; la fundición de la placa de piso fue en concreto 3000 psi con un espesor de 15 cm. (Ver figura 110).

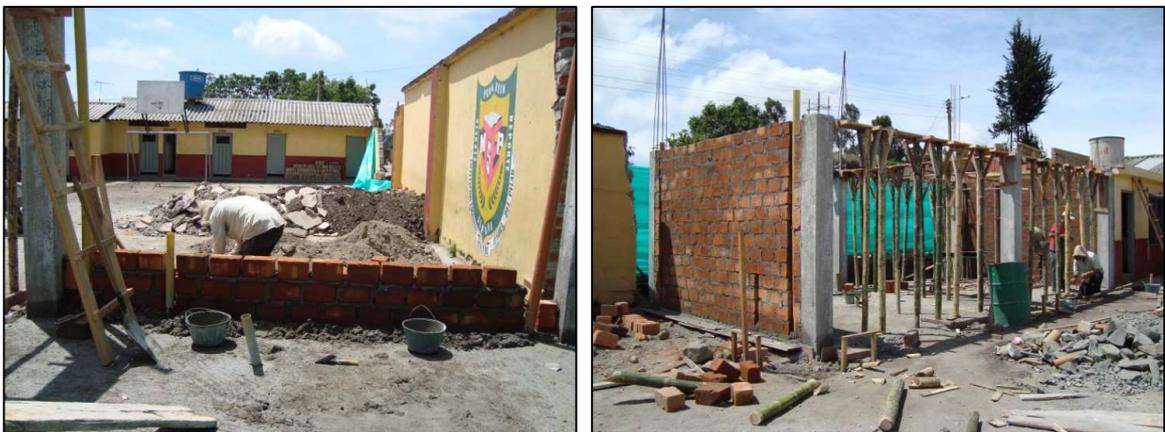
Figura 102. Mampostería

6.3.4 Mampostería. En cuanto a la mampostería se tuvo en cuenta ladrillo común, y se ejecuta de acuerdo a las dimensiones indicadas en los planos generales, se debe sentar los ladrillos con traba en soga a media pieza, se humedece las piezas de ladrillo antes de colocarlas, se limpia bases y losas y se verifica niveles, se replantea muros, se prepara morteros de pega y se humedece yacimientos, luego se procede a esparcir morteros en áreas de pega, se sienta los ladrillos, se retira sobrantes de la mezcla antes de su fraguado, se instala anclajes, chazos, etc., se ejecuta juntas de control, de construcción y unión de elementos estructurales y no estructurales, se verifica alineamientos, plomos y niveles de las hiladas y por último se debe asear y proteger hasta la entrega final.

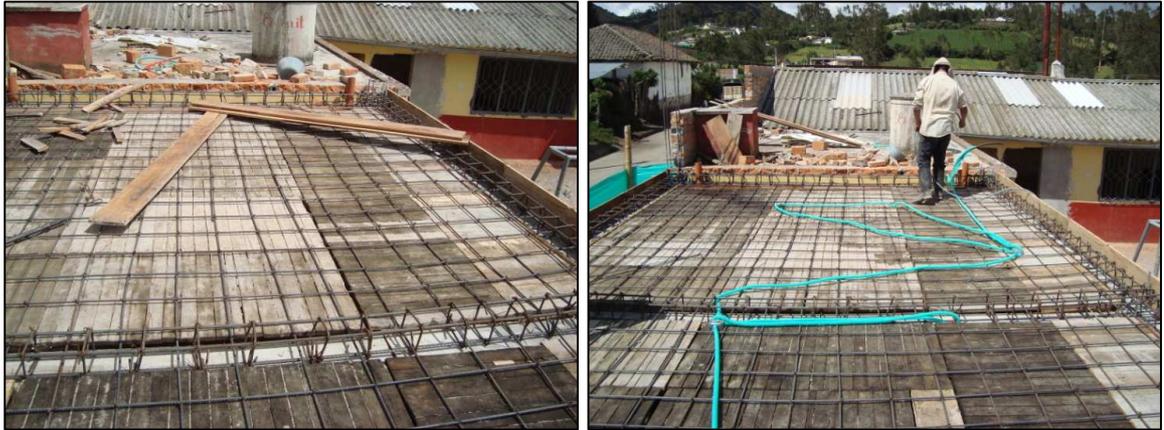
Figura 103. Refuerzo losa de entrespiso

Una vez terminado la mampostería se inicia a colocar la formaleta para la posterior fundición de la losa de entepiso, la cual se trabajo de acuerdo al detalle de los planos, se emplean cerchas y gatos metálicos con el fin de garantizar la correcta conformación y estabilidad de la estructura. La losa se trabaja en concreto de 2500 psi con un espesor de $e= 8$ cm.

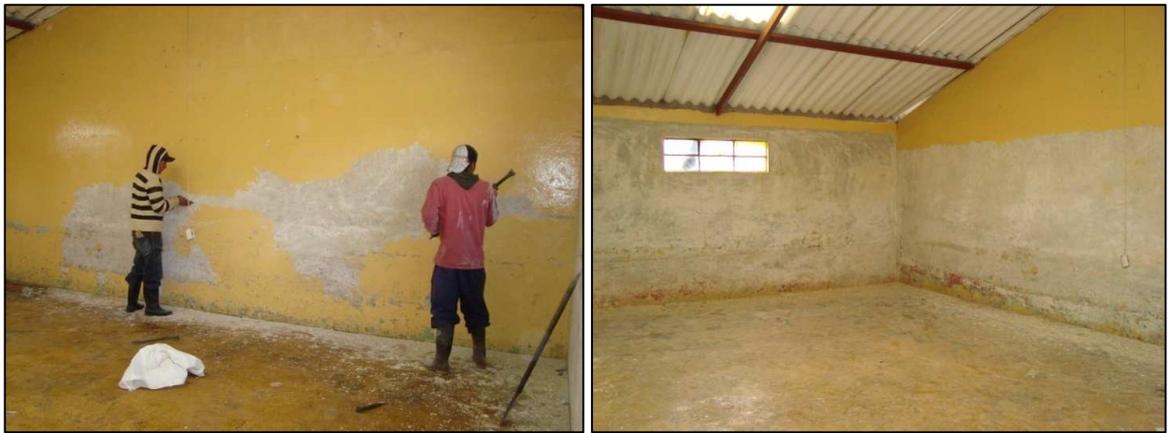
Figura 105. Mejoramiento muros

Por otro lado se adelantan trabajos de adecuación de las aulas, consiste en el mejoramiento de los muros, retiro de puertas y ventanas y la demolición de la placa de piso.

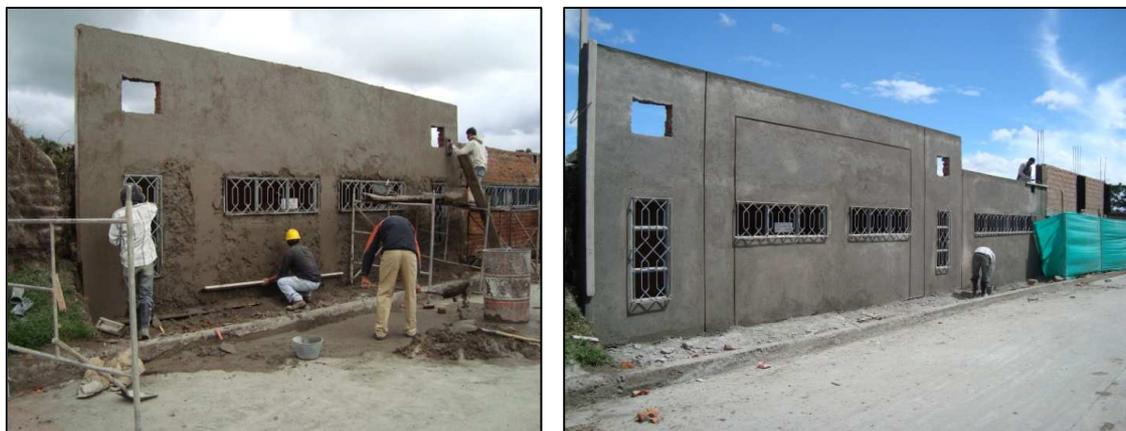
Figura 110. Muro fachada

6.3.5. Pañetes. Se realizó los pañetes lisos interiores y exteriores de muros y cielo raso con capas de mortero a ser acabadas en estucos, pinturas o enchapes de acuerdo a lo señalado en los Planos Constructivos y en los Cuadros de Acabados.

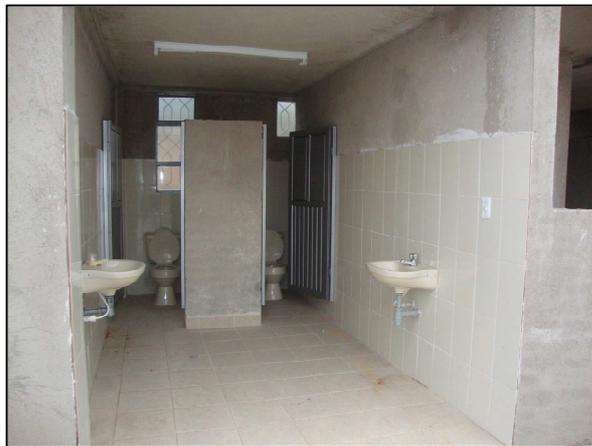
Figura 112. Pisos y enchapes

Para el piso se prepara el mortero de pega, se hila juntas en ambas direcciones, se extiende previamente el alistado de piso con mortero de pega 1:4 y espesor mínimo de 3 cm, se coloca la cerámica en hiladas transversales sucesivas, se asientan bien con golpes suaves dejando un piso uniforme y continuo en ambas direcciones, se deja juntas entre las piezas entre 2 y 7 mm, se detalla especialmente el área contra rejillas y sifones, se sella juntas de hasta 2 mm, con lechada de cemento con colorante mineral de igual color al baldosín, antes del fraguado del mortero de pega.

Para el enchape de pared se humedece el pañete, se debe estampillar con lechada de cemento gris, cubriendo el 100% de la superficie de la baldosa, se inicia colocación por la hilada inferior, se debe aplomar y nivelar hilada por hilada, se enchapa hasta altura indicada en planos arquitectónicos, se emboquilla con lechada de cemento blanco, se limpiar con trapo limpio y húmedo tres horas después de la emboquillada.

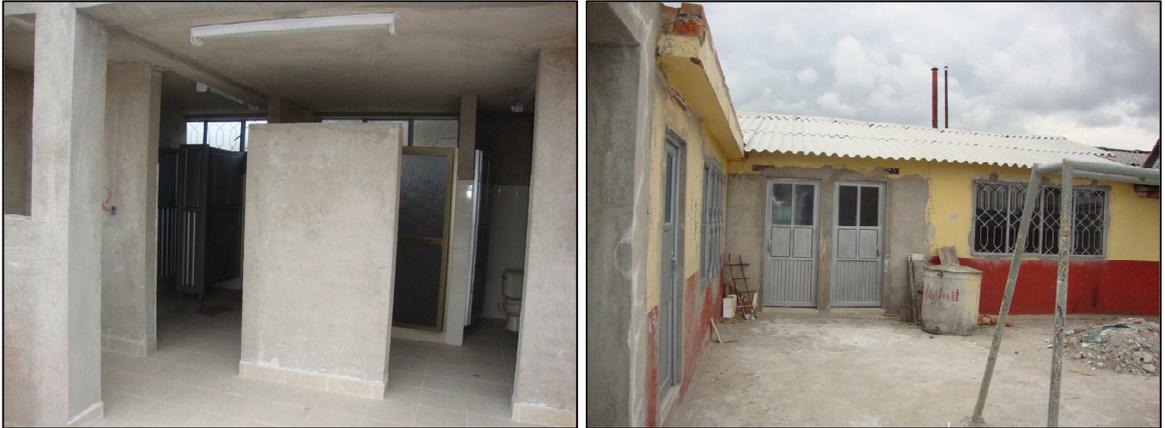
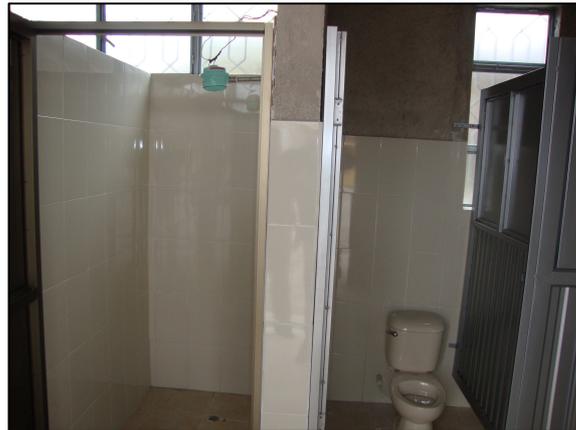
Figura 113. Carpintería metálica

Por otro lado se fabricó, se suministro y se instalaron puertas metálicas tablero calibre 20, marco calibre 18 incluido, puertas metálicas para baños, ventana metálica calibre 20 incluye vidrio de 4mm y antepecho varilla cuadrada de 3/8", división en aluminio para duchas, división auto portantes para baños en lamina y puerta en lamina y tubo 3mx2m, de acuerdo con la localización y especificaciones contenidas dentro de los Planos Arquitectónicos y de Detalle.
