**APOYO TECNICO EN LA CONSTRUCCION DEL PROYECTO
“PLAZA DE MERCADO IPIALES SOMOS TODOS” EN EL MUNICIPIO DE
IPIALES**

**UNIVERSIDAD DE NARIÑO
FACULTAD DE INGENIERIA
PROGRAMA DE INGENIERIA CIVIL
SAN JUAN DE PASTO
2011**

**Proyecto presentado como requisito parcial para optar al título de
Ingeniero Civil**

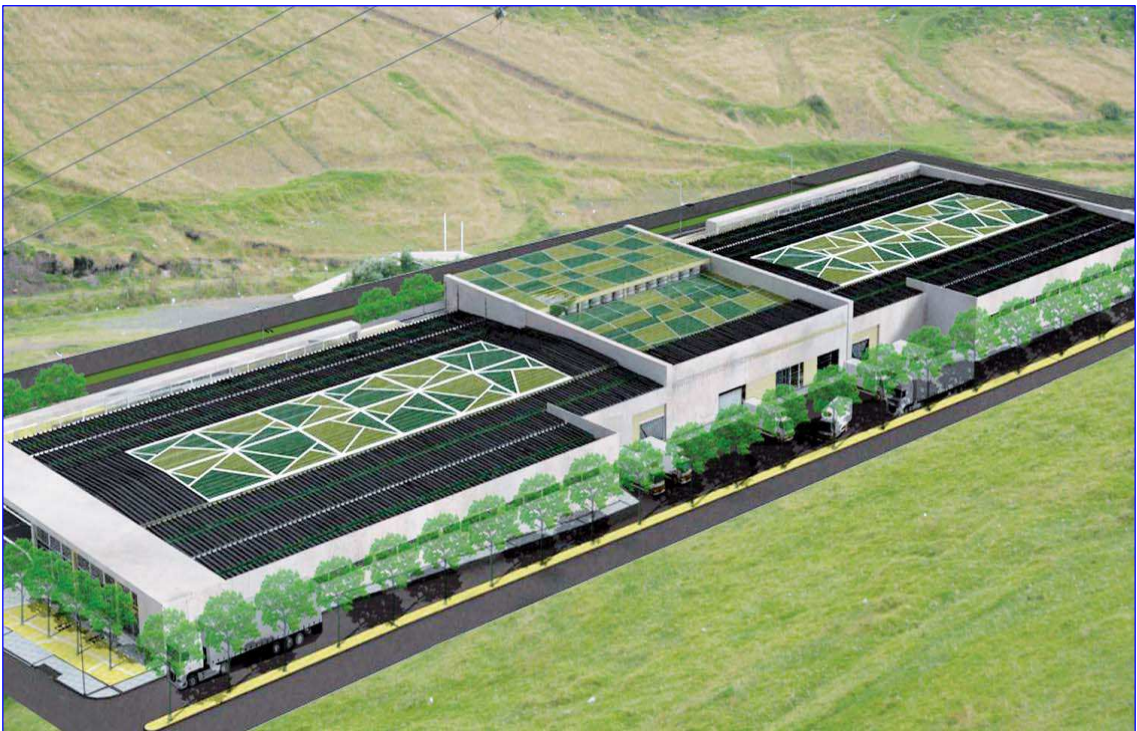
Figura No 1: Imagen Virtual “Plaza de Mercado Ipiales Somos Todos”

Bajo el concepto de modernidad y desarrollo planeado, el sector que albergará la nueva “**Plaza de Mercado Ipiales Somos Todos**”, será sometido al mejoramiento de su infraestructura: sus vías y la red de alcantarillado se reacondicionarán, con el propósito de atender de manera efectiva la demanda que en adelante van a soportar (Ver figura No.1).

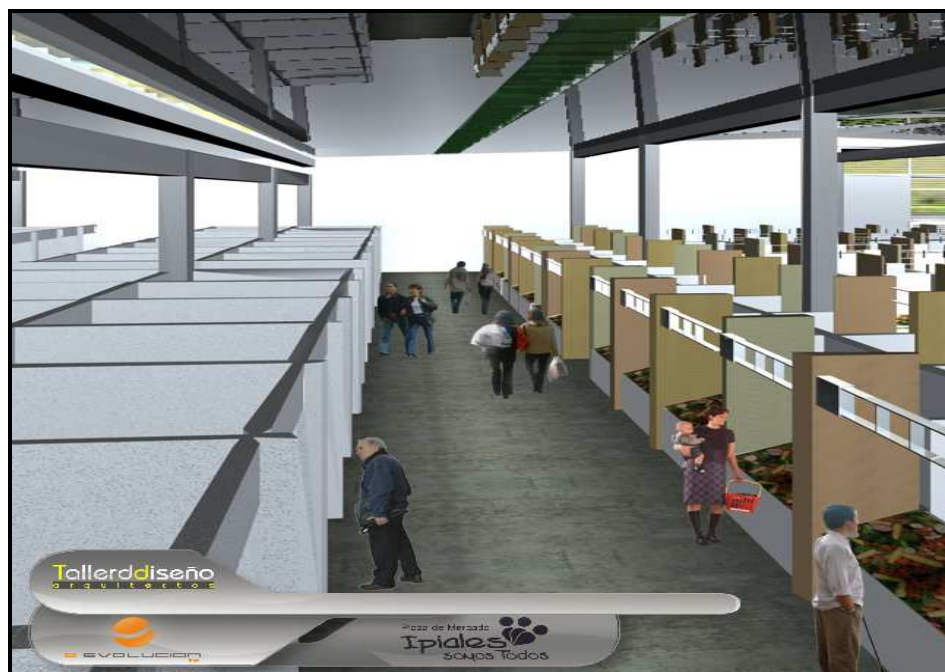
Figura No 2: Vista parcial de Locales

En un solo piso se construyen los módulos, diseñados de forma equitativa y funcional, para las ventas de frutas, verduras, hortalizas y tubérculos, al igual que una sección de carnes refrigeradas. Cada módulo dispondrá de un acceso de los productos a comercializar (Ver figura No.2).

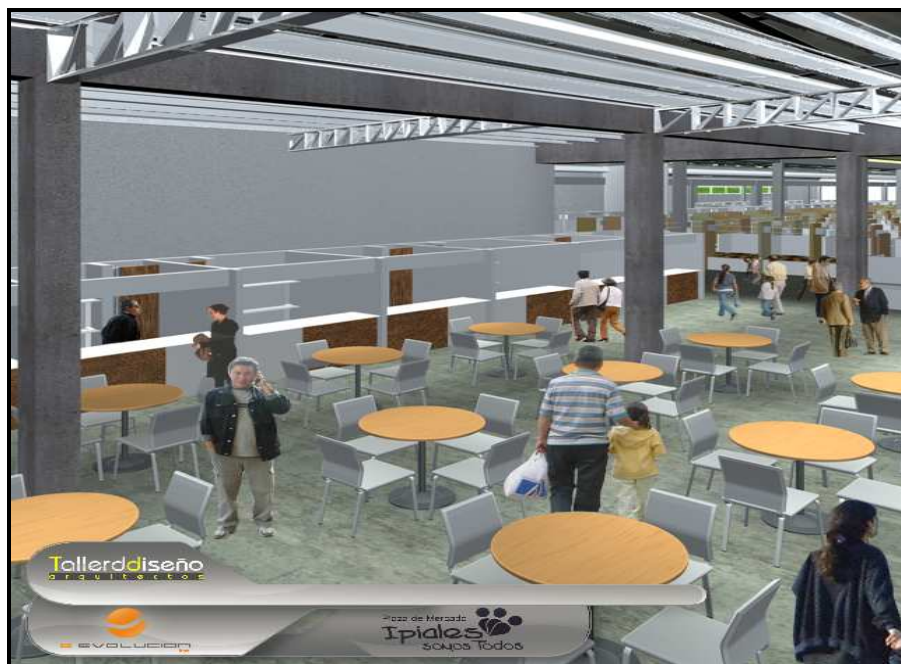
Figura No 8: Zona de comidas

De igual manera, se implementan cómodos y amplios espacios de comidas (Ver figura No.8), con capacidad para atender simultáneamente y de forma organizada un margen mayor a la demanda existente, ya que su puesta en funcionamiento será atendida por los suficientes módulos equitativamente diseñados.

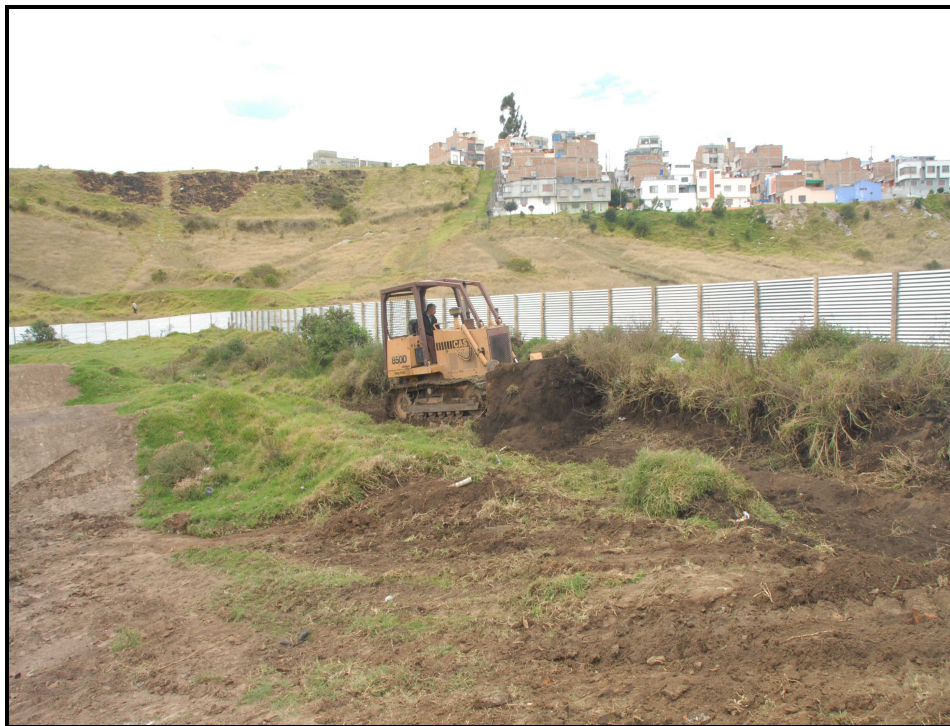
Fotografía No 4: Retiro de capa vegetal

Se retiró la capa vegetal, escombros y material orgánico de las áreas a intervenir en el terreno (Ver fotografía No 4 y 5), utilizando diferentes tipos de maquinaria como: bulldozer, retrocargadora, motoniveladora y volquetas.

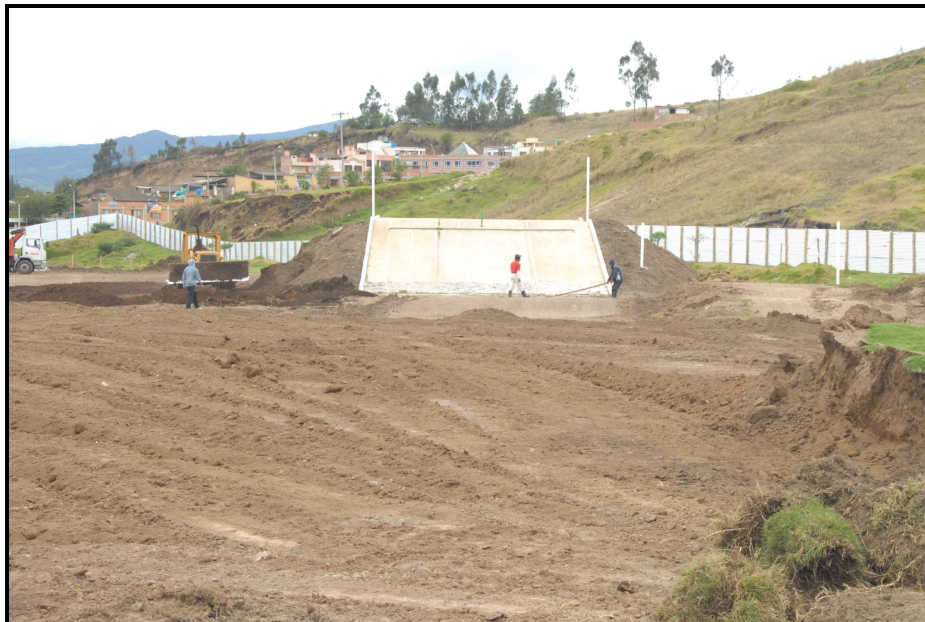
Fotografía No 6: Movimiento de tierra de rampas

Fue necesario ejecutar movimientos de tierras de dos rampas con el fin de obtener los niveles de piso definidos en los planos generales (Ver fotografía No 6).

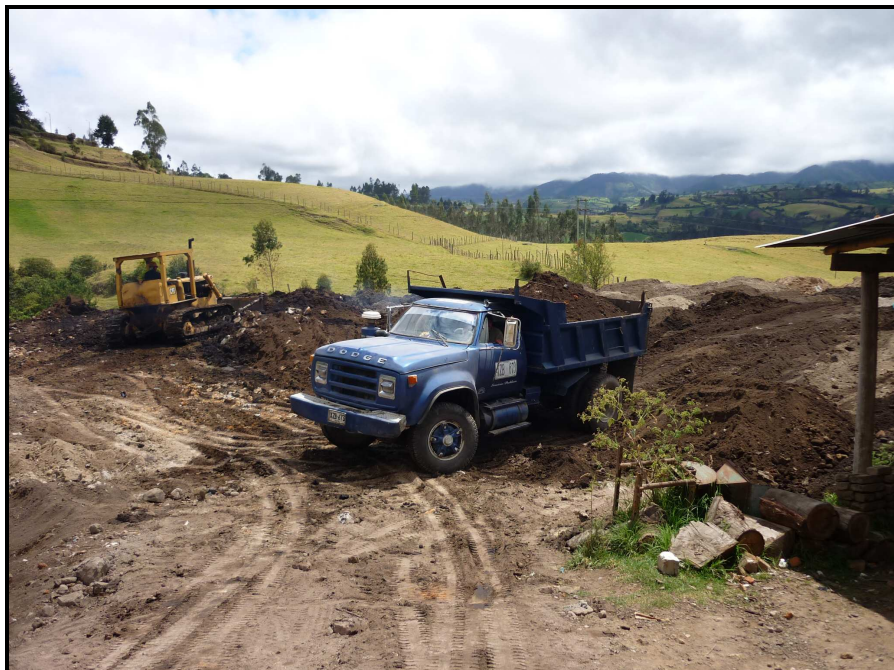
Fotografía No 7: Disposición final de material sobrante

El material proveniente de la limpieza y descapote se ubicó en un botadero a 5 km de la obra (Ver fotografía No 7), el acarreo se hizo con el equipo adecuado para la distancia en que se movilizó el material.

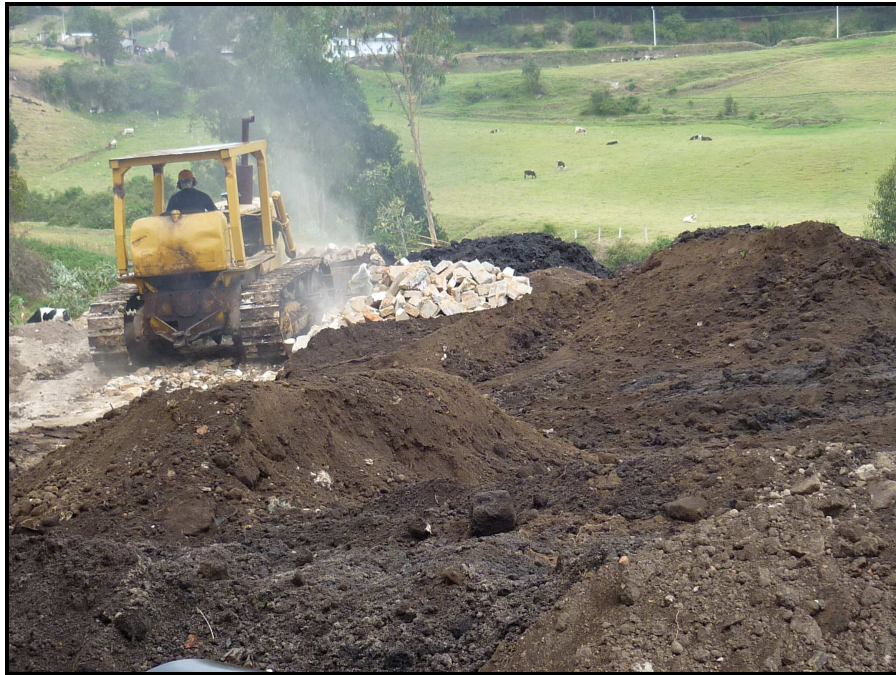
Fotografía No 8: Acondicionamiento del botadero

Los materiales o desechos se colocaron en el botadero en forma tal que se obtuvieran condiciones aceptables de estabilidad, nivelación y drenaje (Ver fotografía No 8).

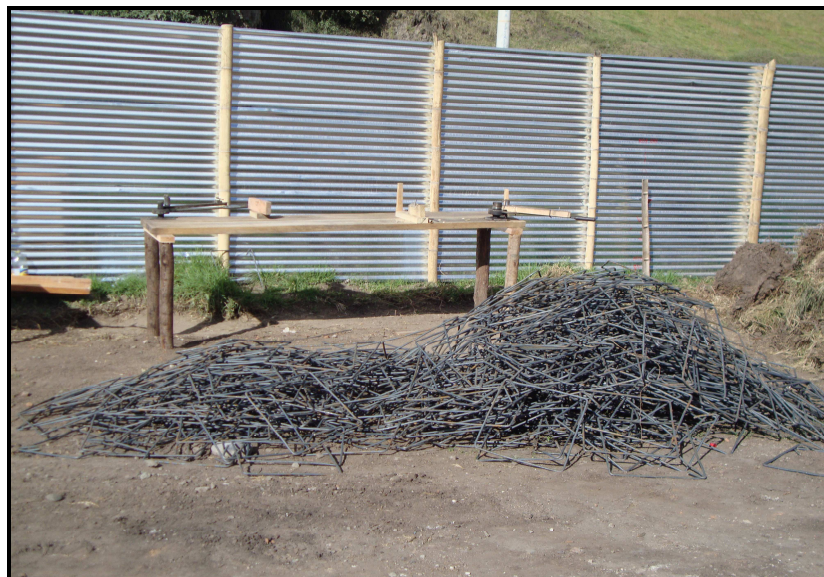
Fotografía No 9: Figurado del hierro

Se dispuso de un lote adecuado que sirviera para construir el campamento y bodega teniendo en cuenta aquellas zonas destinadas para el figurado del hierro (Ver fotografía No 9 y 10), oficinas de dirección de obra, interventoría, taller, almacén, servicios sanitarios, y demás instalaciones.

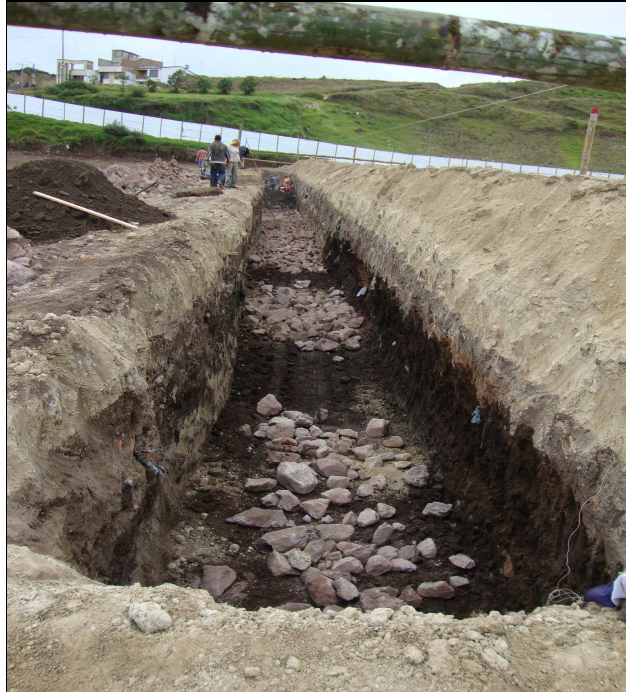
Fotografía No 11: Mejoramiento de suelo

Como primer paso se realizó una excavación de 2 mt de ancho por 1,5 de alto y por 50 mt de largo, luego se hizo un mejoramiento de 50 cm de altura con rajón y recebo compactado en capas de 30 cm (Ver fotografía No 11), se niveló y posteriormente se realizó el armado del acero de la zarpa y del cuerpo del muro (Ver fotografía No 12), se revisó todas y cada una de las condiciones de acuerdo al estudio de suelos y planos estructurales.

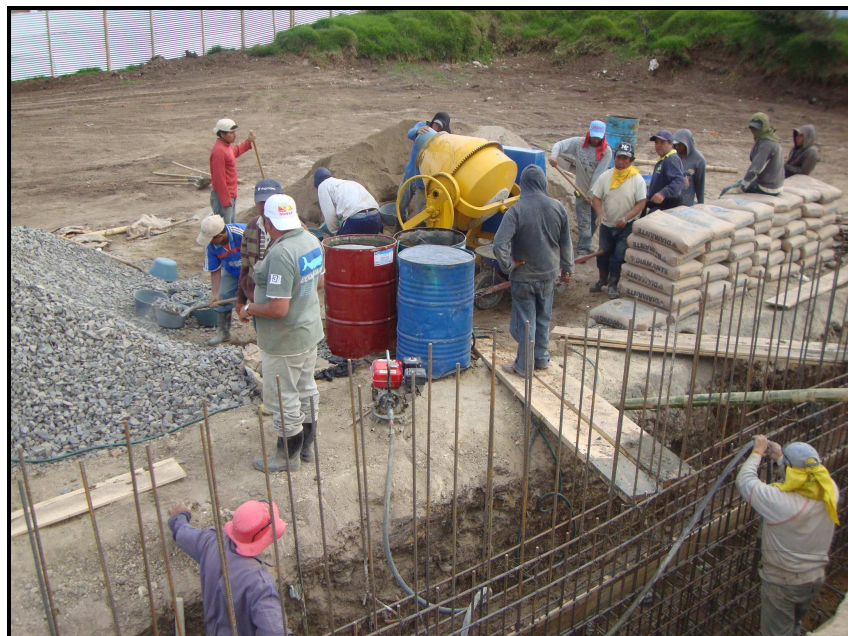
Fotografía No 13: Disposición de personal y materiales

Se dispuso en el sitio del personal y de los materiales suficientes en cantidad y calidad aprobados por el personal técnico de la obra (Ver fotografía No 13).

- Cemento diamante
- Triturado 1"
- Arena del espino
- Agua
- Mezcladora de 1 bulto de capacidad

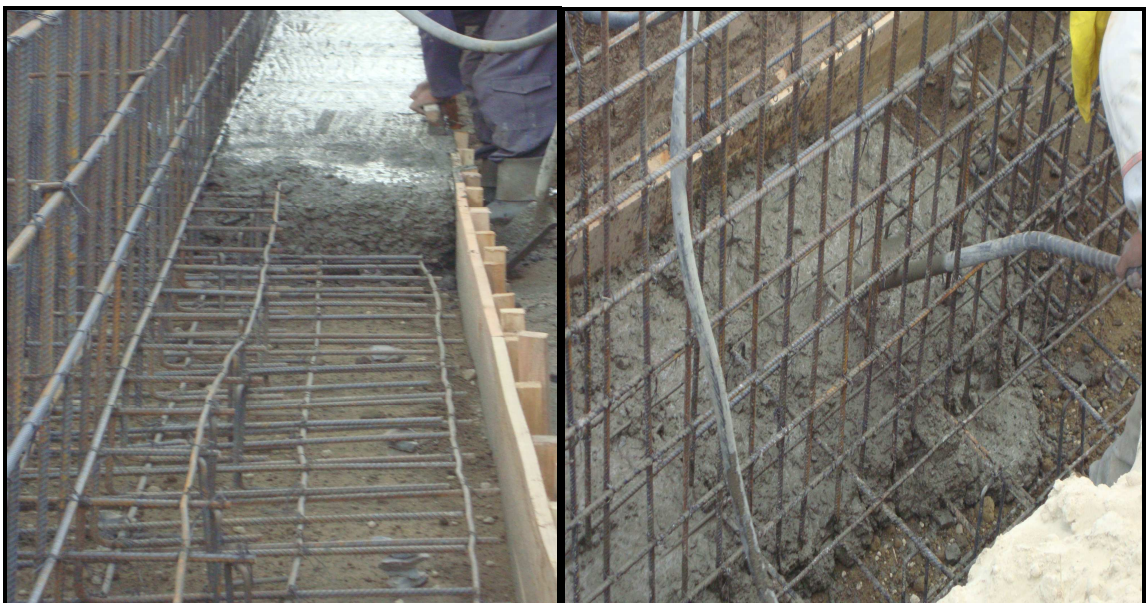
Fotografía No 14: Vaciado y vibrado del concreto

Se inspeccionó el vaciado del concreto con su respectiva dosificación 1:2:3 garantizando la calidad y resistencia la cual debe ser de 21 MPa de acuerdo a las especificaciones establecidas, el vibrado se hizo rápidamente evitando así la segregación de los materiales, llenando todos los espacios de la formaleta y procurando que quede exenta de vacíos (Ver fotografía No 14).

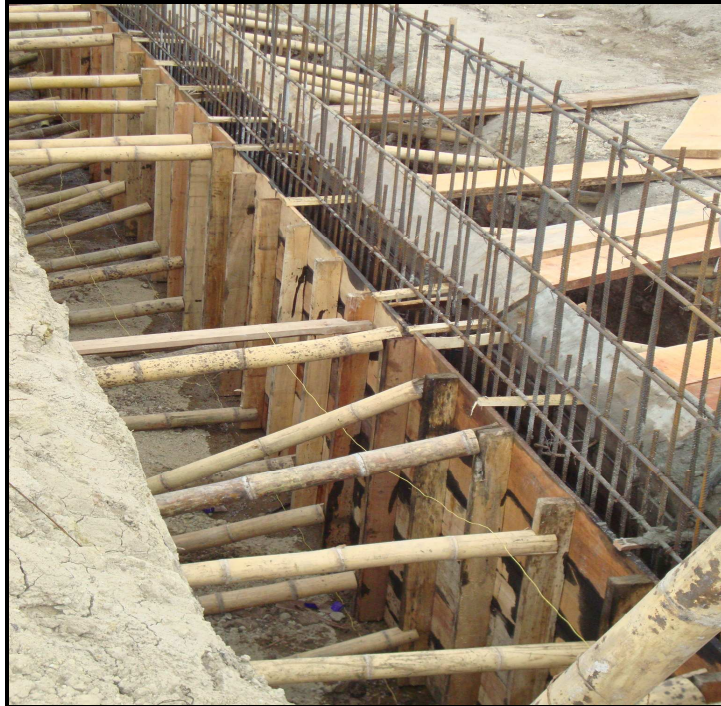
Fotografía No 16: Encofrado del cuerpo del muro

Una vez hecho el respectivo curado se dió inicio al encofrado del cuerpo del muro, este se trabaja en dos secciones debido a su altura y a la dificultad para el vaciado y vibración del concreto (Ver fotografía No 16 y 17), con esto se garantiza que este pueda llegar a todos los espacios.

Se aseguró que la formaleta no sufra averías y se consideraron las mismas especificaciones requeridas para la zarpa.

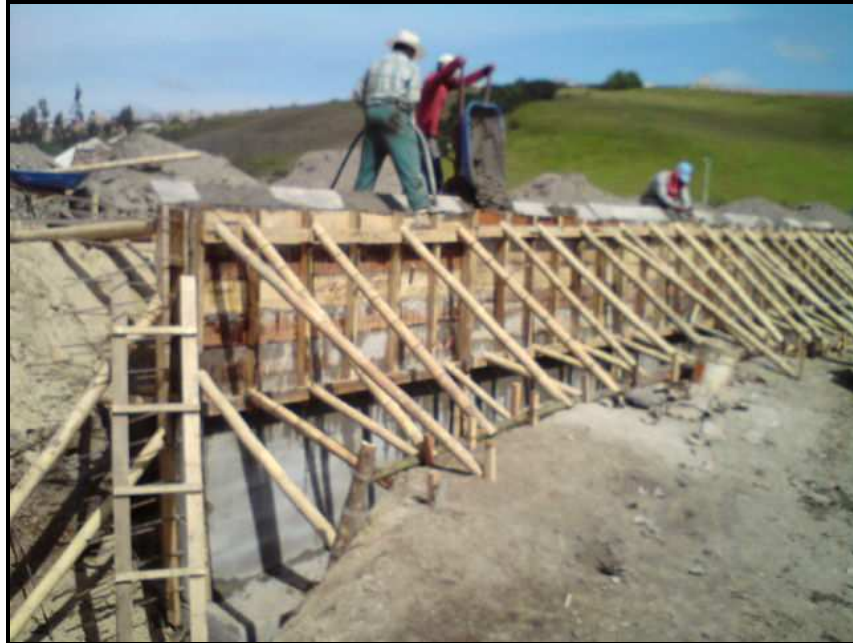
Fotografía No 18: Fundición segunda parte del cuerpo del muro

El desencofrado del primer tramo del cuerpo del muro se hizo a los 7 días, y se procedió a armar la formaleta de la segunda parte (Ver fotografía No 18) y a trabajar en la fundición.

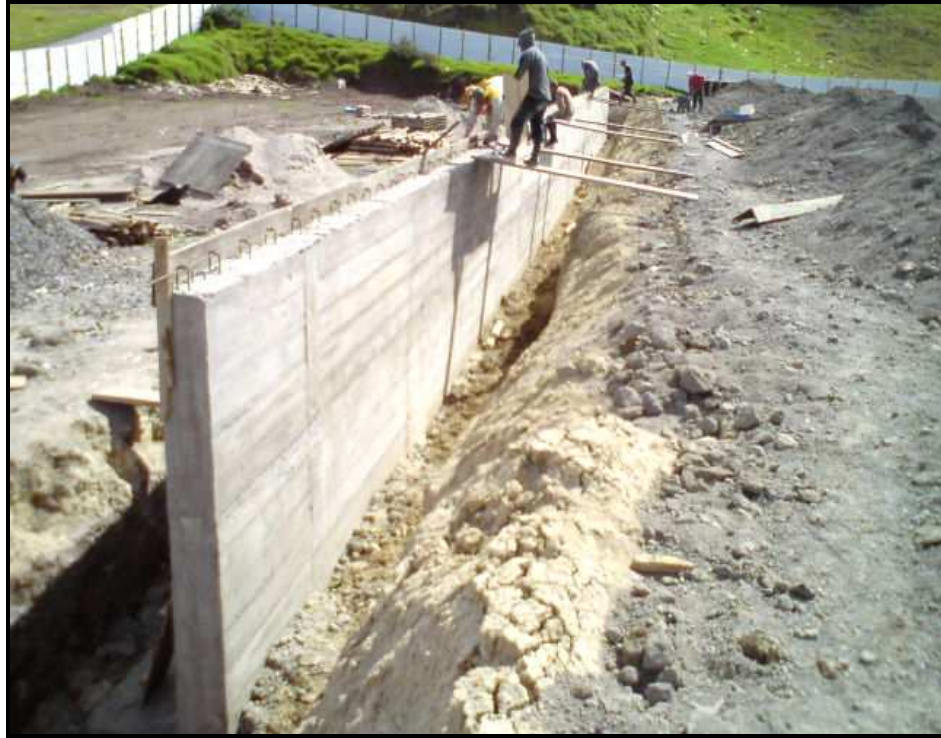
Fotografía No 19: Desencofrado del cuerpo del muro

A los 28 días se procedió a retirar la formaleta del segundo tramo (Ver fotografía No 19), garantizando así el tiempo suficiente para que el fraguado del concreto lo faculte para resistir su propia carga más otra que pueda colocársele.

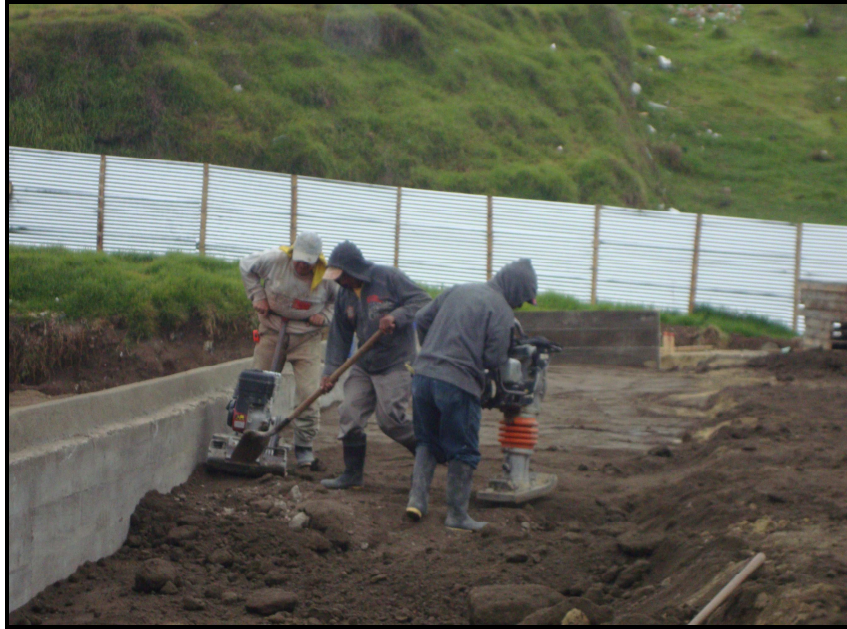
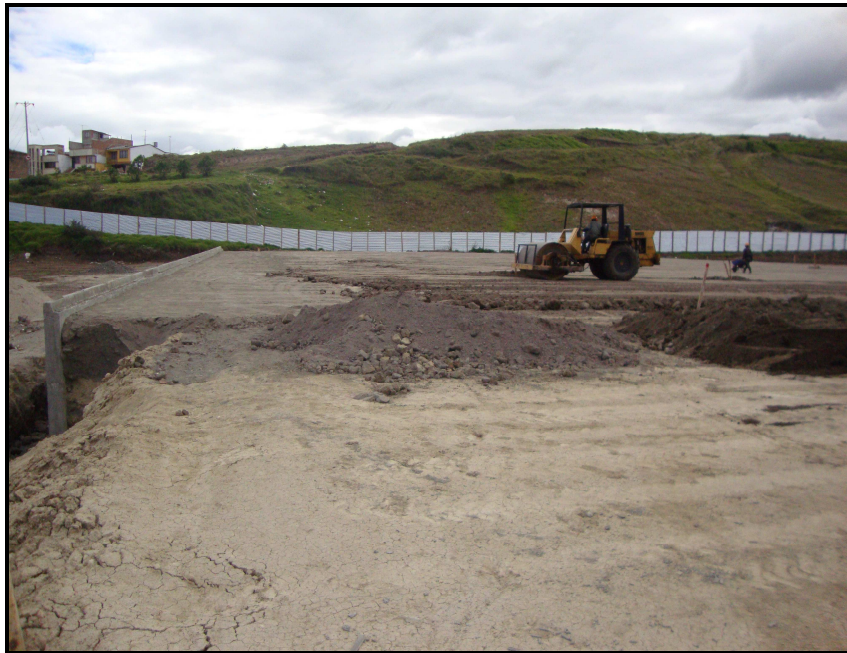
Fotografía No 20: Relleno y nivelación

Se inspeccionó las condiciones para el relleno, este se realizó con material de préstamo el cual se compactó con saltarín en capas de 20 cm, posteriormente se niveló la zona de los bloques 1 y 2 (Ver fotografía No 20) y se procedió con la localización y replanteo.

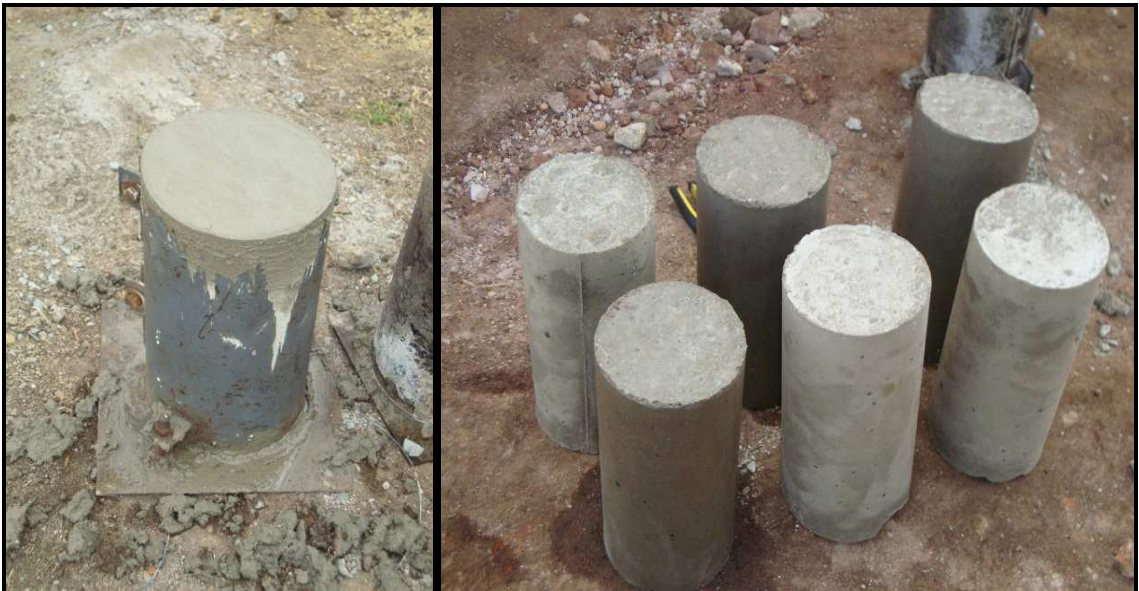
Fotografía No 21: ENSAYO: Toma de cilindros

La preparación de los cilindros se realizó teniendo en cuenta el título C.5.6.1 de la norma NSR 98¹ (Ver fotografía No 21), y se llevaba un registro especificando fecha de toma, ubicación, número de los cilindros, edad de ensayo, fecha de ensayo, resistencia y asentamiento.

Estos ensayos se realizaron con el fin de testificar la calidad de los concretos usados en obra y que cumplan con los requerimientos especificados, esto corre por cuenta del Contratista Constructor pero bajo la supervisión de la Interventoría.

Los resultados de los ensayos están consignados en los formatos que entrega el laboratorio (Ver anexo 4).

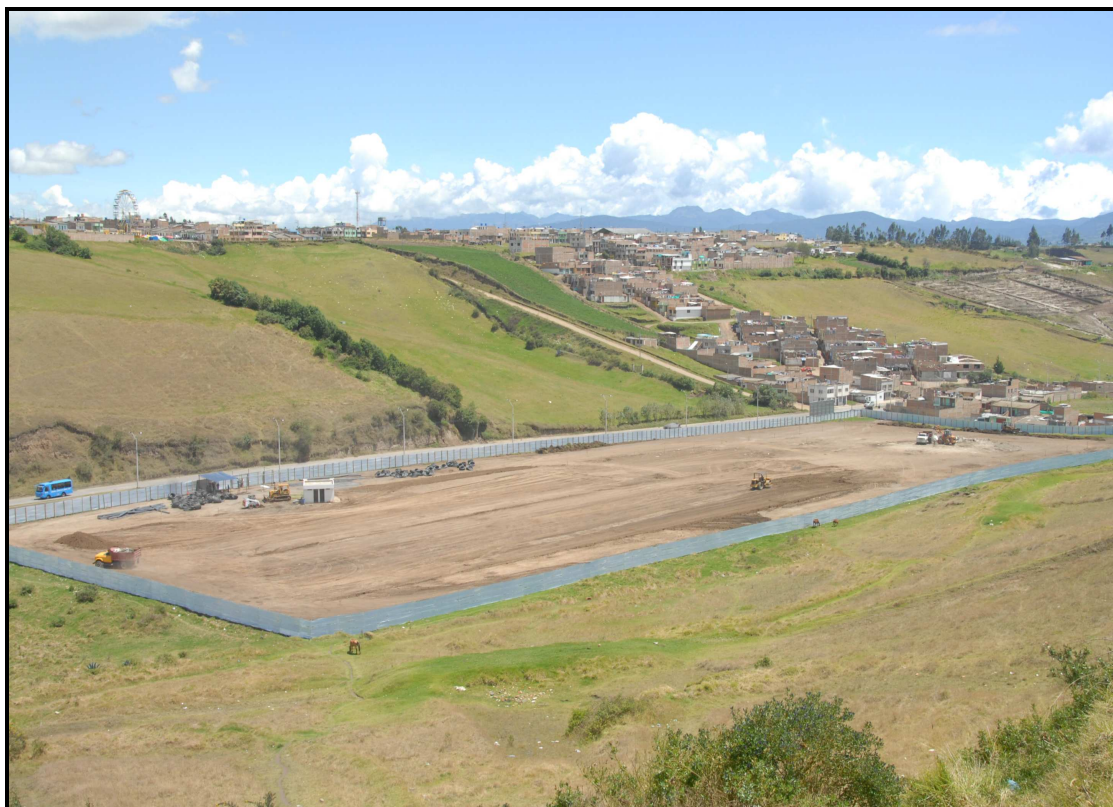
Fotografía No 22: Vista general del terreno

Este trabajo consiste en la ejecución de todas las obras de explanación necesarias para la correcta nivelación de las áreas destinadas a la construcción (Ver fotografía No 22), la evacuación de materiales inadecuados, la disposición final de los materiales excavados y la conformación y compactación del espacio donde se realiza la obra.

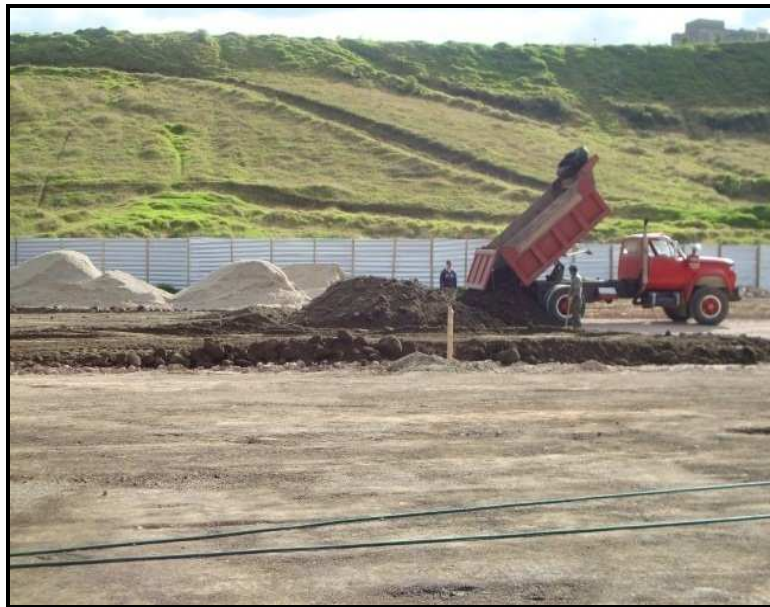
Fotografía No 23: Disposición de material de préstamo

El material de préstamo (recebo) utilizado para la nivelación del terreno fue extraído de la mina localizada en el sector conocido como puente nuevo (Ver fotografía No 23).

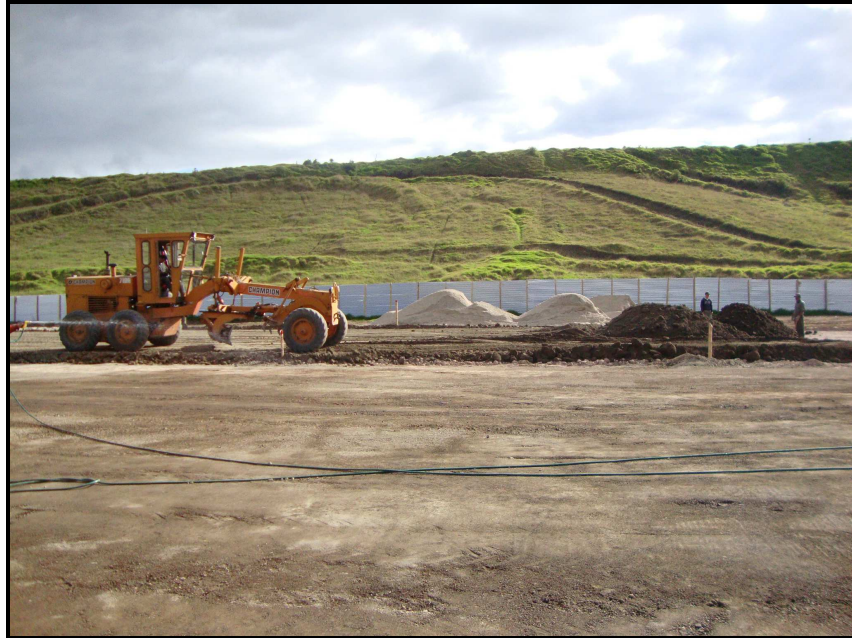
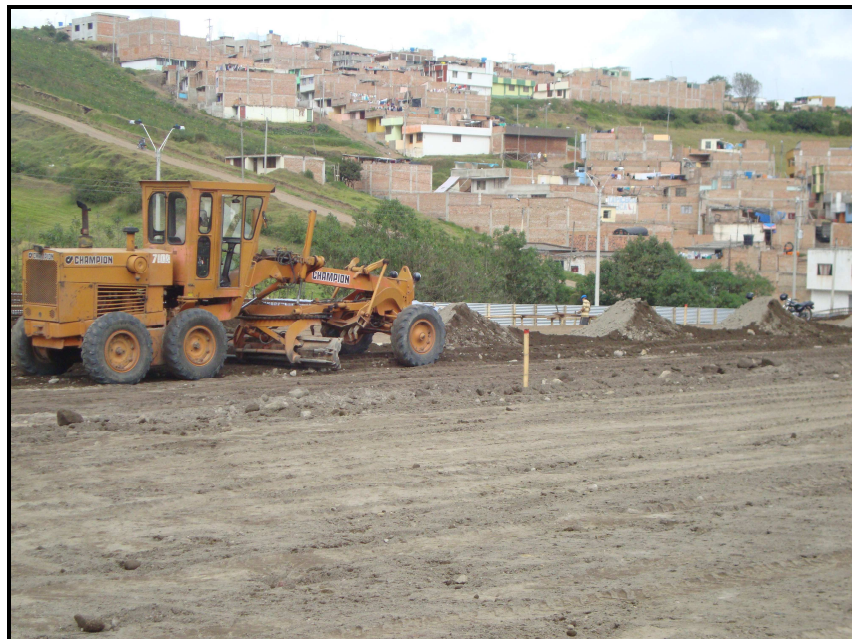
Fotografía No 24: Material extendido con motoniveladora

Este material se extendió en varias capas con un espesor uniforme y humedad requerida, utilizando el equipo y medios disponibles, con un grado de compactación exigido del 95% del proctor modificado (Ver fotografía No 24).

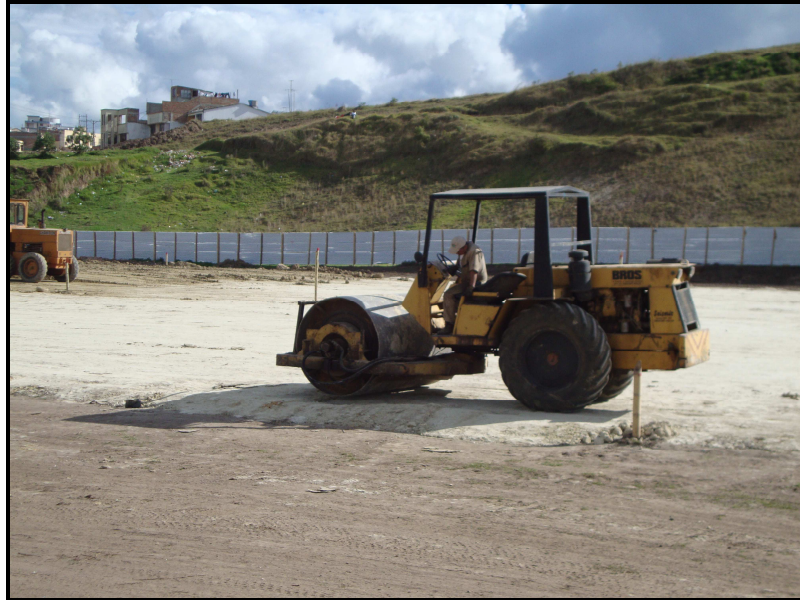
Fotografía No 25: Compactación del material con vibrocompactador

Los trabajos de nivelación se ejecutaron de conformidad con los detalles mostrados en los planos, y de acuerdo al estudio de suelos correspondiente cumpliendo con las especificaciones requeridas y utilizando el equipo apropiado, para ello se utiliza equipo de topografía, motoniveladora, compactador (Ver fotografía No 25 y 26).

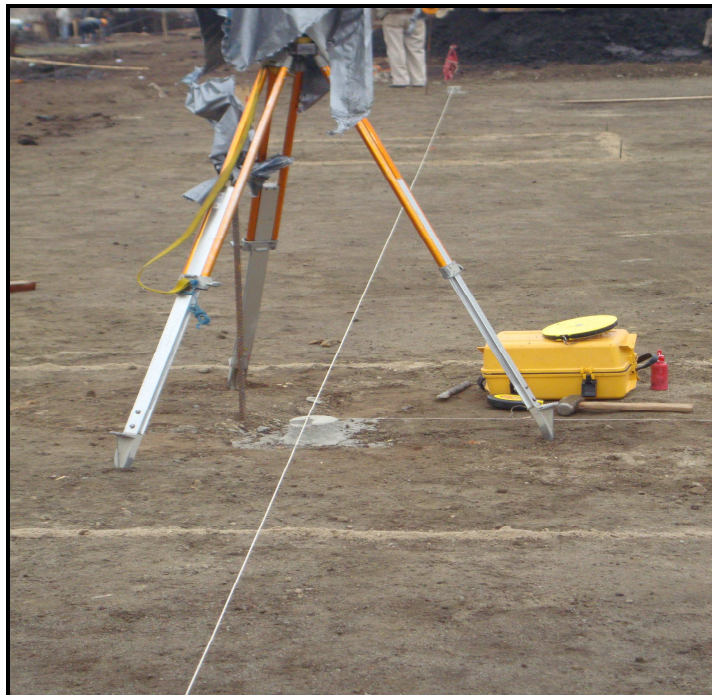
Fotografía No 28: MOJONES: Puntos de referencia

Para iniciar la localización y replanteo, se definieron los puntos de referencia, tanto vertical como horizontal necesarios, así como los límites del terreno a ocupar. Los ejes se referenciaron mediante mojoneros y puentes fijados con precisión que se localizaron en las áreas de construcción (Ver fotografía No 28 y 29).

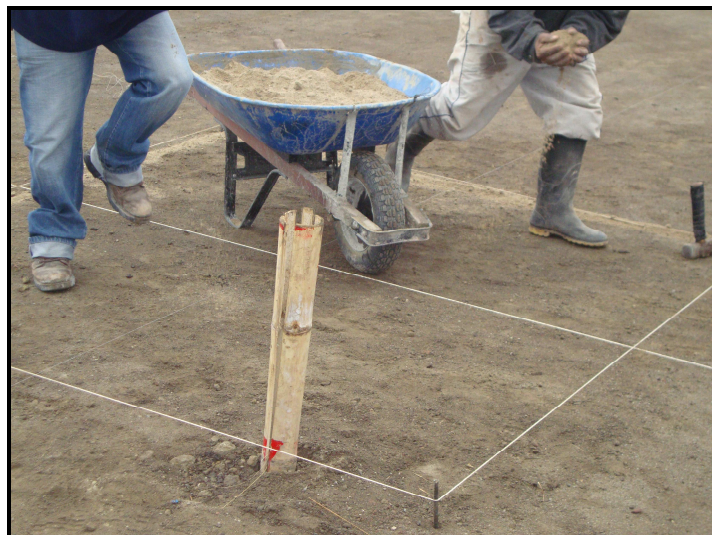
Fotografía No 30: Demarcación sección de zapatas

A continuación se trazaron los límites de la excavación mediante estacas o recortes de varilla, las cuales sobresalen aproximadamente 30 cm, se ata una piola a cada varilla y se procedió a demarcar cada zapata (Ver fotografía No 30 y 31).

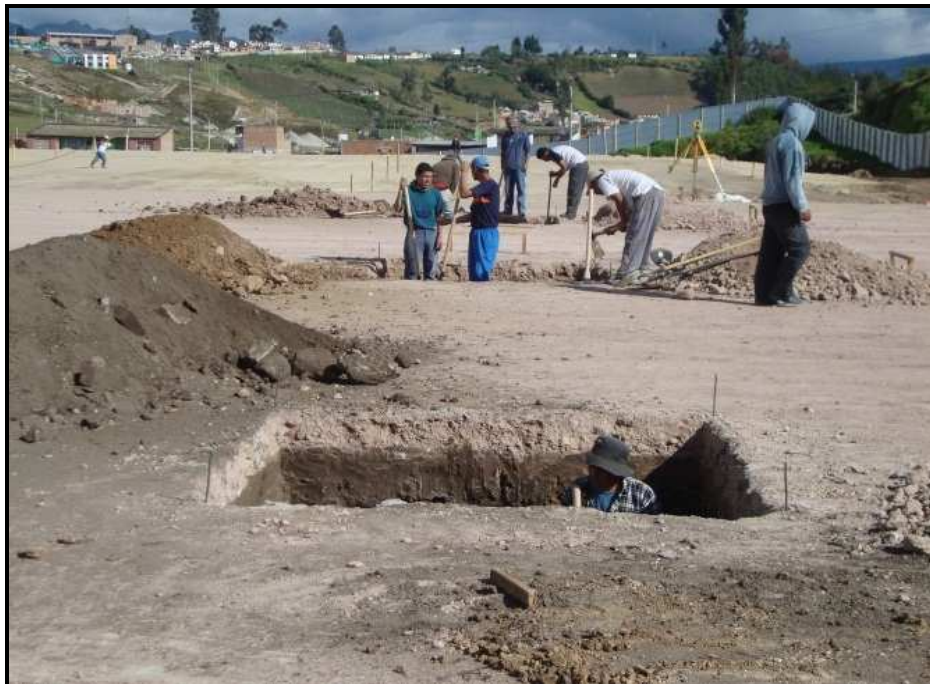
Fotografía No 32: Excavación manual

Luego de trabajos de localización y replanteo se verificó que se realizaran las excavaciones para 18 zapatas de diferente sección en el bloque 3 distribuidas en los ejes (A, B, C, D, E, F) y (10, 11, 12) de acuerdo a los planos y al estudio de suelos realizado previamente (Ver fotografía No 32).

Se utilizó herramienta como picos y palas para trabajar las excavaciones aflojando el suelo y sacando la tierra hacia los lados, cuidando de no cubrir ni dañar los cordeles que marcan el nivel de piso.

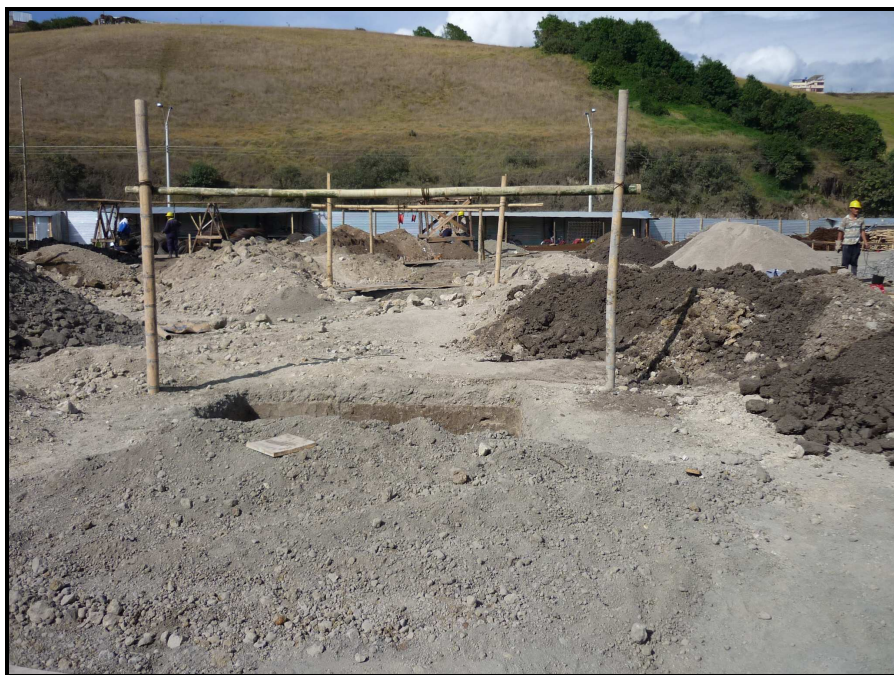
Fotografía No 33: Material extraído de las excavaciones

La profundidad de las excavaciones se midió debajo de los hilos los cuales señalan el nivel de piso. El material que salió de las excavaciones se retiró y se reemplazó por material de préstamo, que después se utilizó como relleno (Ver fotografía No 33 y 34).

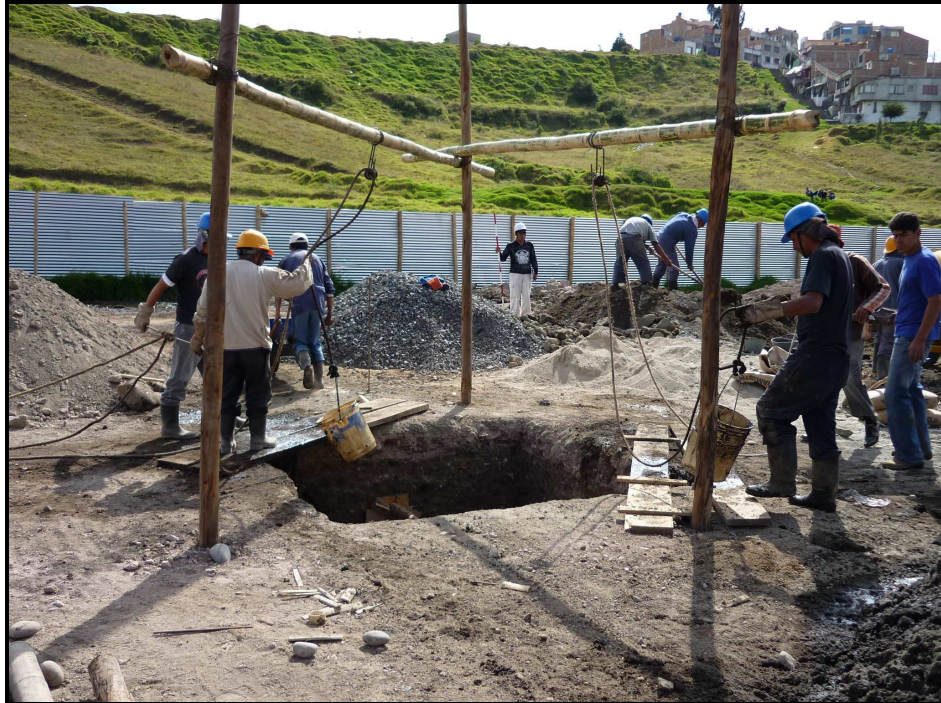
Fotografía No 35: Carretes sujetos a andamio

En todas las excavaciones a partir de los 2 m de profundidad y por la dificultad para sacar el material, se dispuso de andamios sobre los cuales se sujetaban unos carretes y por medio de estos se colocaba una soga y se extraía el material con baldes (Ver fotografía No 35).

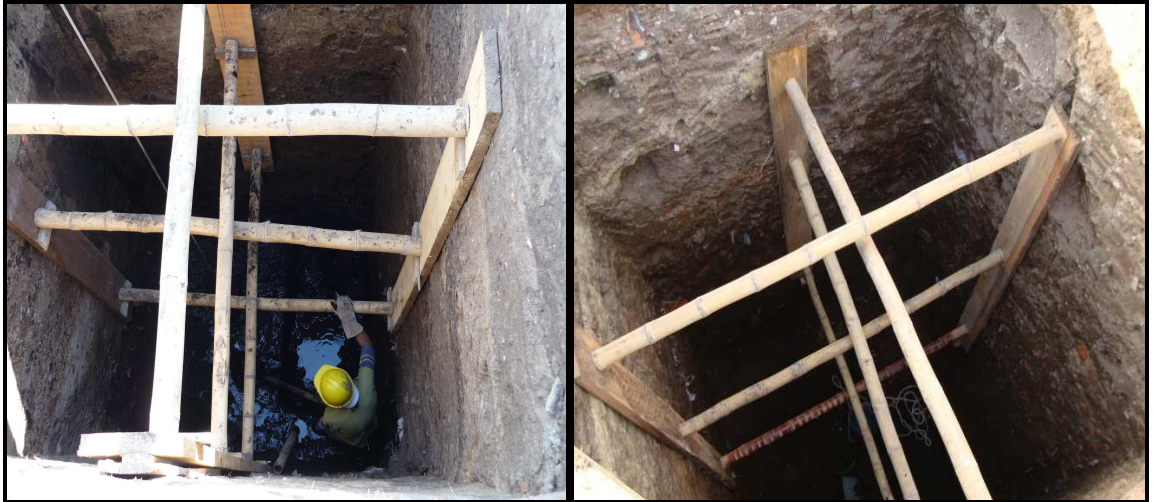
Fotografía No 36: Entibado de las excavaciones

Debido a la profundidad de las excavaciones de 5 y 7 m y a la baja consistencia del suelo se verificó que el respectivo entibado se instalara de manera correcta garantizando estabilidad y brindando seguridad al personal (Ver fotografía No 36).

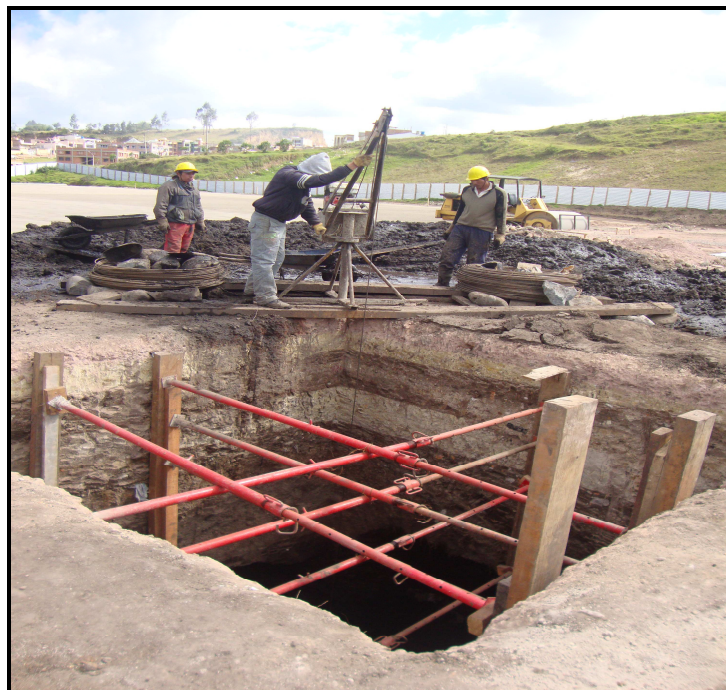
Fotografía No 37: Extracción de material por medio de grúa

En las excavaciones de mayor sección (3.85 m) y de mayor profundidad (7 m) se utilizó una grúa para la extracción del material (Ver fotografía No 37).

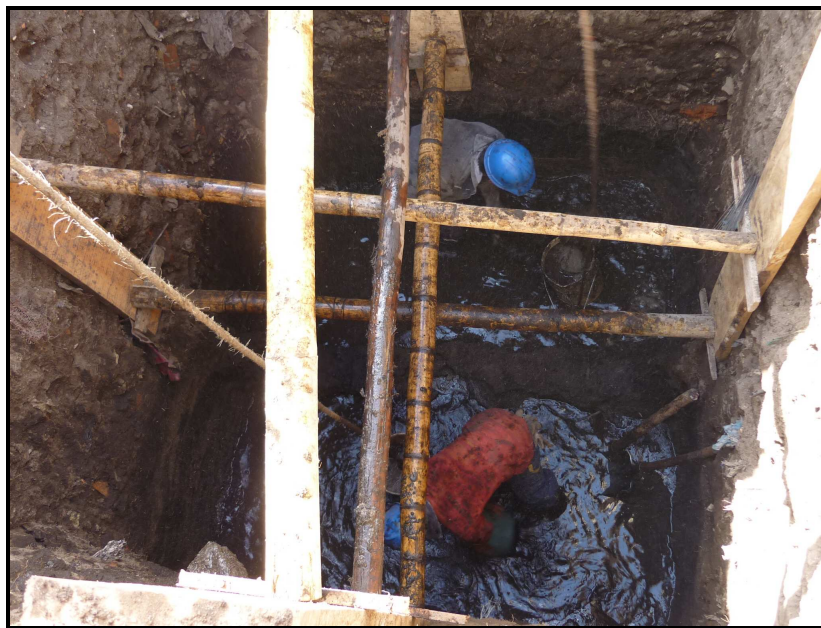
Fotografía No 39: Presencia de nivel freático

En las excavaciones, uno de los problemas con que nos encontramos durante este proceso fue la existencia del nivel freático aproximadamente a 4 mt (Ver fotografía No 39).

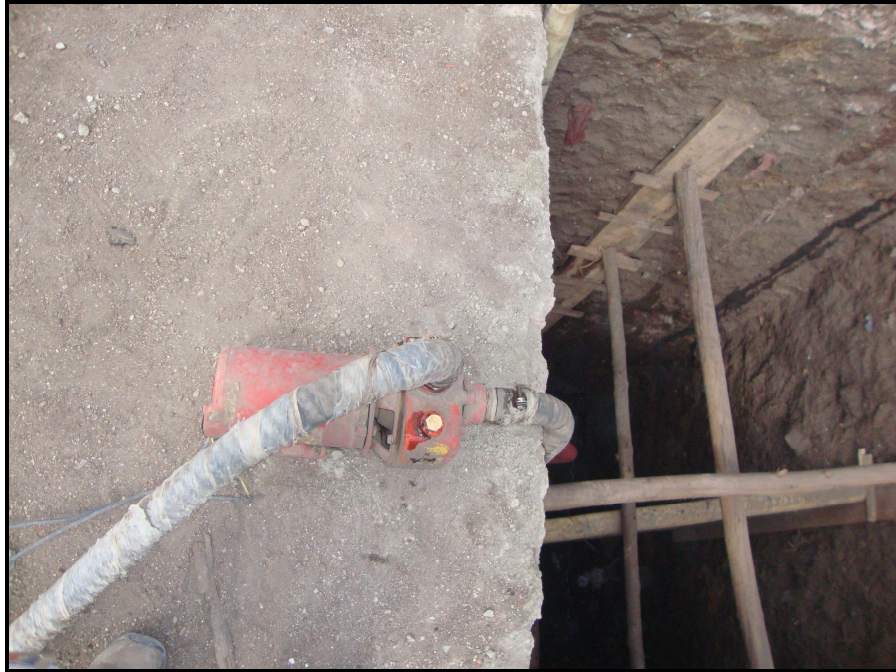
Fotografía No 40: Motobomba para extracción de agua

La existencia de agua subterránea por encima del nivel previsto para los cimientos complica la construcción y compromete la estabilidad de las paredes de la excavación siendo necesario entibar. Además se bajó el nivel del agua por medio de motobombas (Ver fotografía No 40).

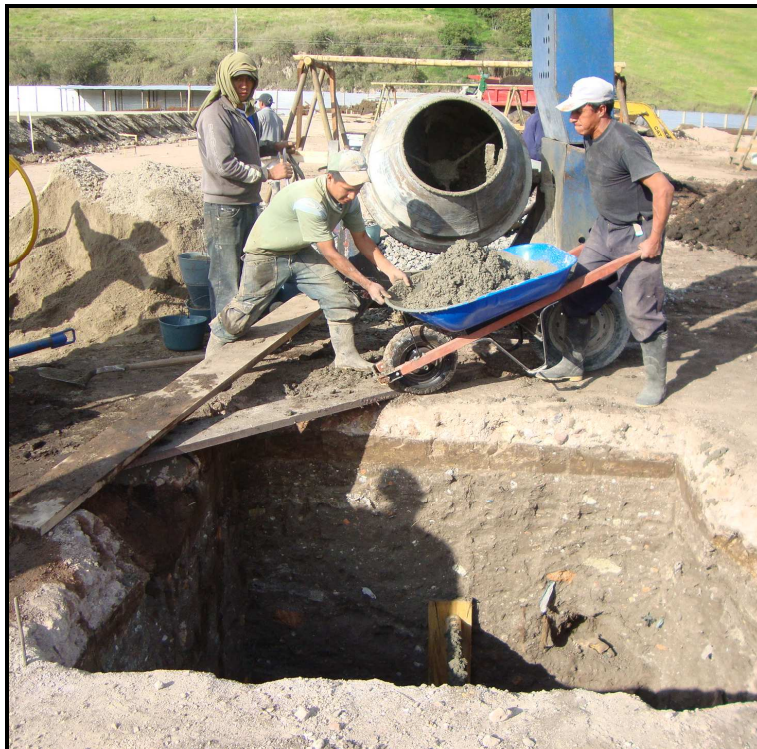
Fotografía No 41: Mezcla para concreto ciclópeo

Se supervisó el procedimiento para su construcción y consistió en vaciar dentro de la excavación la mezcla de concreto en proporción 1:2,5:3,5 con una resistencia 17,5 MPa (Ver fotografía No 41) con una altura de 1 m aproximadamente, al tiempo en que se colocaba el rajón de diferente tamaño, se procuró que quedará perfectamente acomodado dentro de la masa de concreto, evitando que quedaran pegados entre sí.
