**APOYO TECNICO EN LA CONSTRUCCION DEL PROYECTO
“PLAZA DE MERCADO IPIALES SOMOS TODOS” EN EL MUNICIPIO DE
IPIALES**

**UNIVERSIDAD DE NARIÑO
FACULTAD DE INGENIERIA
PROGRAMA DE INGENIERIA CIVIL
SAN JUAN DE PASTO
2011**

**Proyecto presentado como requisito parcial para optar al título de
Ingeniero Civil**

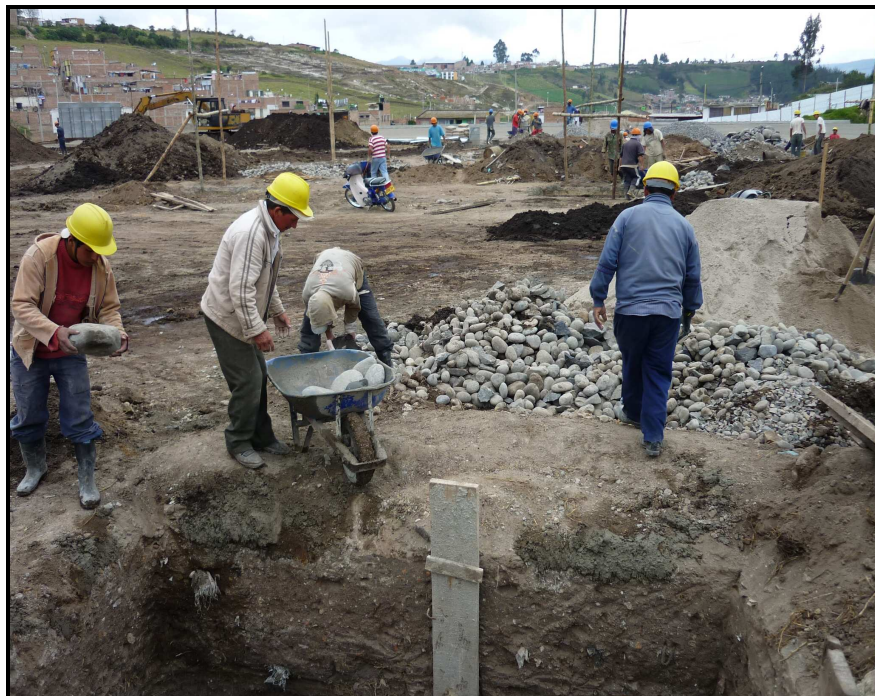
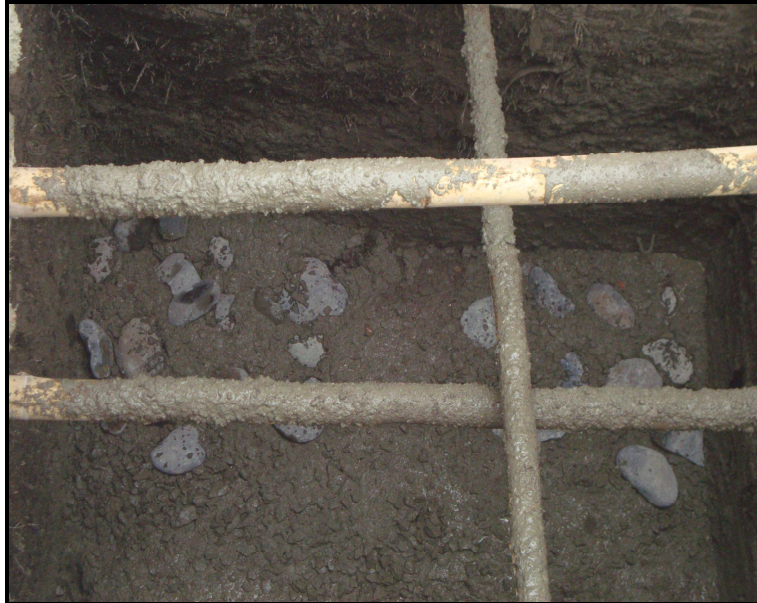
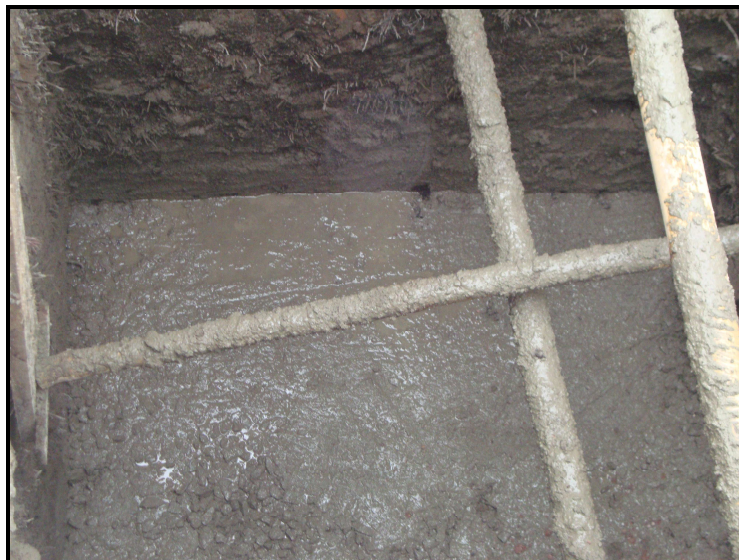
El rajón para este tipo de concreto debe ser limpio, durable y libre de fracturas, debe humedecerse con agua limpia evitando así que estas absorban agua del concreto. Su tamaño debe estar entre 15 y 30 cm, y debe quedar totalmente rodeado de concreto sin que la distancia mínima entre dos unidades sea menor de 10 cm (Ver fotografía No 42, 43 y 44).

Fotografía No 42: Colocación de piedras

Fotografía No 43: Colocación de concreto y piedras

Fotografía No 44: Concreto ciclópeo terminado

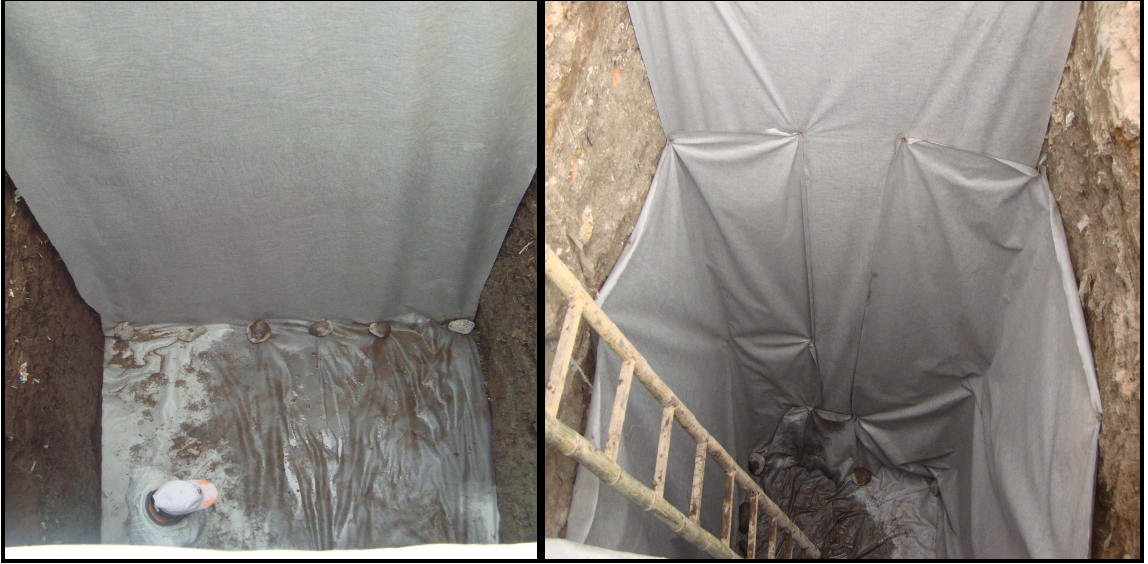
Fotografía No 46: Instalación de geotextil

Luego del fraguado del concreto ciclópeo en cada excavación se colocó un geotextil no tejido NT 2000 (Ver fotografía No 46), el cual cumple con las especificaciones requeridas para tal uso, impide la contaminación de los agregados seleccionados con el suelo natural, garantizando que las propiedades de los materiales permanezcan durante la vida útil del proyecto.

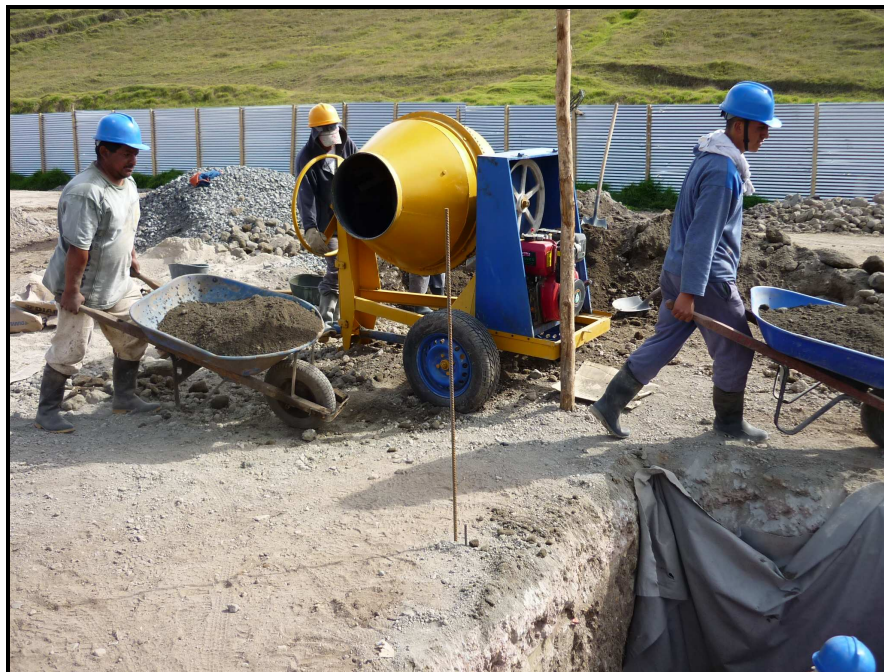
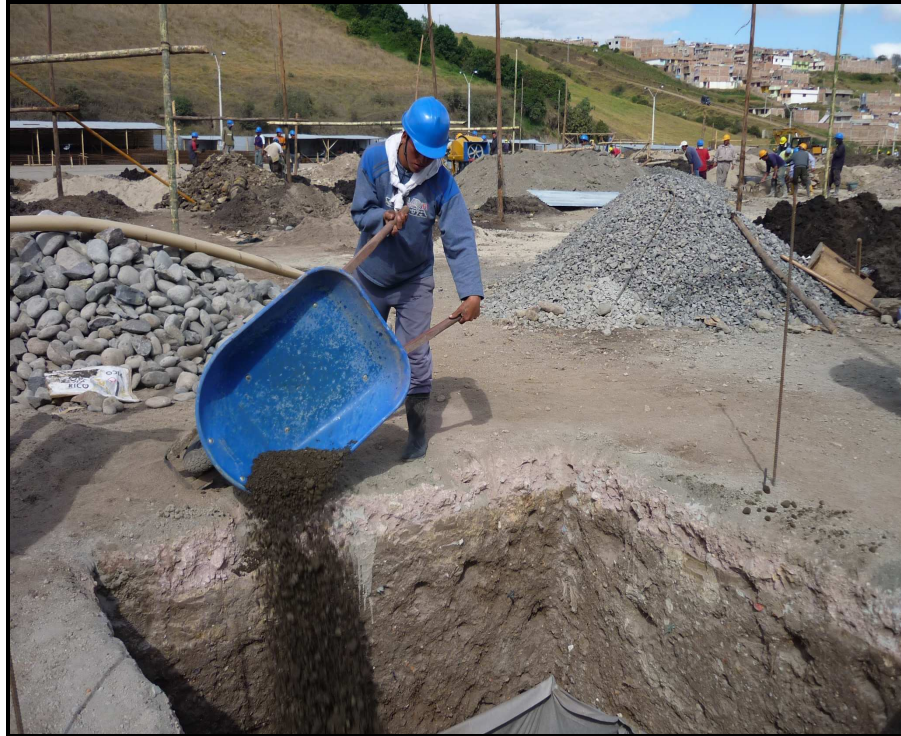
Luego de colocar el geotextil se verificó el procedimiento para realizar el mejoramiento del suelo, vaciando en cada excavación la mezcla de material recebo-cemento con su respectiva dosificación por 1m^3 de recebo se le agrega 1 bulto de cemento y dosificándolo para la mezcladora resultó por cada 21 baldes de recebo se le adicionaba 1 balde de cemento, el material se compactó con saltarín en capas de 30 cm hasta llegar a la altura de desplante de 1,55 mt (Ver fotografía No 48 y 49).

Fotografía No 47: Mezcla de recebo-cemento

Fotografía No 48: Vaciado de recebo-cemento

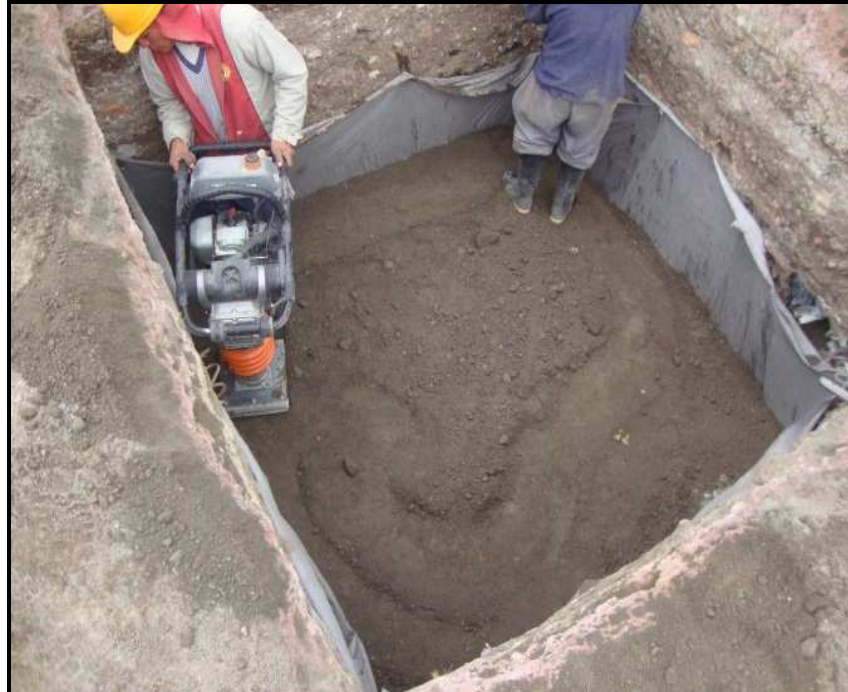
Fotografía No 49: Compactación del material

La compactación es el proceso de densificación de un material mediante medios mecánicos; el incremento de densidad se obtiene al disminuir el contenido de aire en los vacíos.

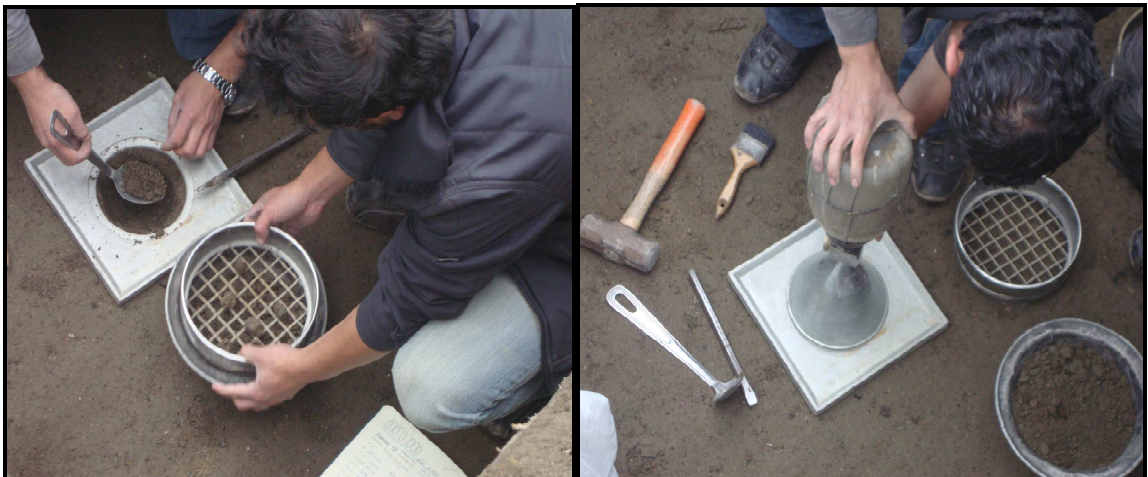
Fotografía No 50: Ensayo del cono y arena

Para este caso se utilizó el método del cono y arena, el cual es un ensayo destructivo, ya que se basa en determinar el peso específico seco de campo a partir del material extraído de una muestra, la cual se realiza sobre la capa de material ya compactado.

Estos ensayos arrojaron resultados satisfactorios con un porcentaje de compactación del 90%; datos que están consignados en los diferentes formatos (Ver anexo 3).

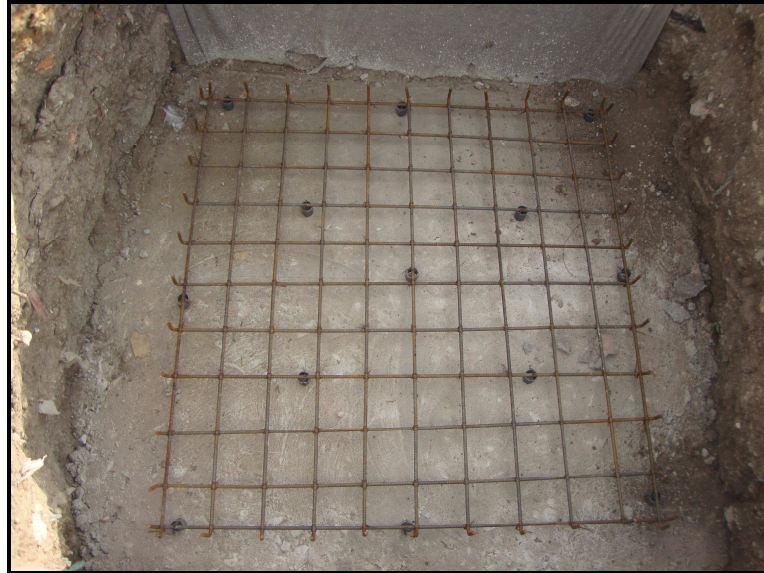
Fotografía No 51: Colocación parrilla para zapatas

Al finalizar el mejoramiento y luego de los posteriores ensayos se realizó un solado de limpieza aproximadamente de 5 cm de espesor sobre el cual se colocó la parrilla de la zapata sobre tacos de madera o panelas de concreto (Ver fotografía No 51).

SECCION ZAPATA	REFUERZO LONGITUDINAL Y TRANSVERSAL
1,8 X 1,8 mt	N4 C/20 cm
2,2 X 2,2 mt	N4 C/20 cm
2,8 X 2,8 mt	N4 C/10 cm
3,85 X 3,85 mt	N6 C/20 cm

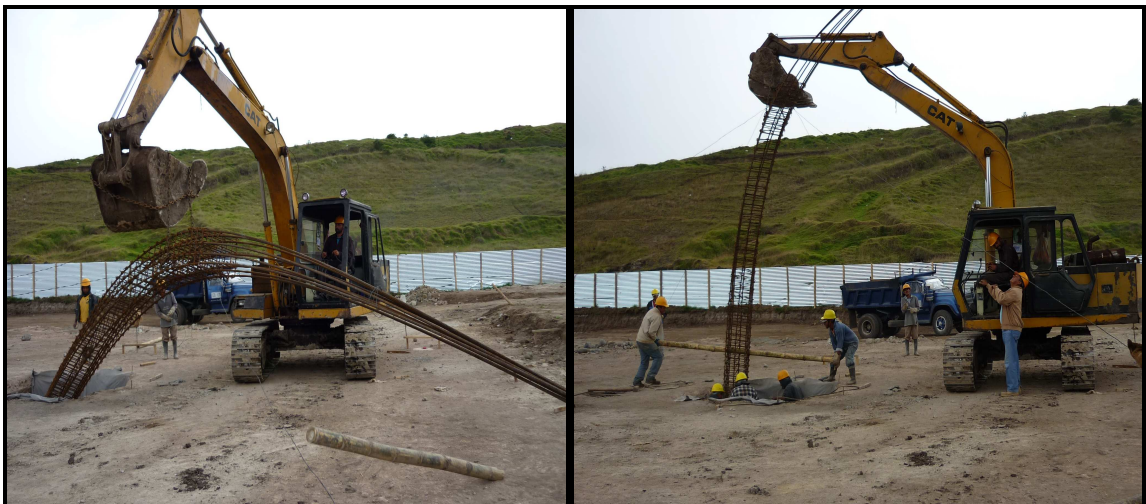
Fotografía No 52: Colocación castillos columnas

Con la ayuda de una retroexcavadora, se verificó que la colocación de los castillos de las columnas fuera correcta teniendo en cuenta el trazado de los ejes, una vez hecho esto se realizó el amarrado a las parrillas (Ver fotografía No 52).

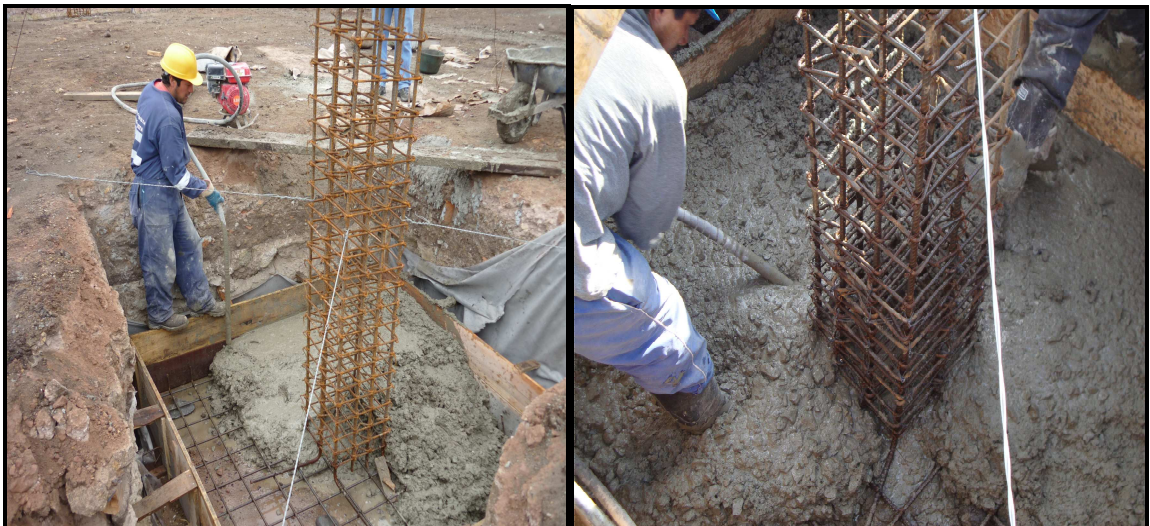
Fotografía No 53: Vaciado y vibrado de concreto para zapatas

Se verificó la construcción de las formaleta de las zapatas de los diferentes bloques teniendo en cuenta el capítulo C.6 de la norma NSR-98², llevando los formatos respectivos de cantidades, y con la previa revisión y autorización de interventoría se procede a realizar el vaciado del concreto teniendo en cuenta los niveles para controlar la altura de la zapata.

El vibrador más utilizado es el de aguja, un cilindro metálico de 35 a 125 mm de diámetro cuya frecuencia varía entre 3.000 y 12.000 ciclos por minuto. Se controla que el uso del vibrador se disponga verticalmente en la masa de concreto fresco, introduciéndose en cada capa y cuidando de no tocar las armaduras pues la vibración podría separar la masa de hormigón de la armadura, además el vibrado debe ser rápido evitando así la segregación de los materiales (Ver fotografía No 53).

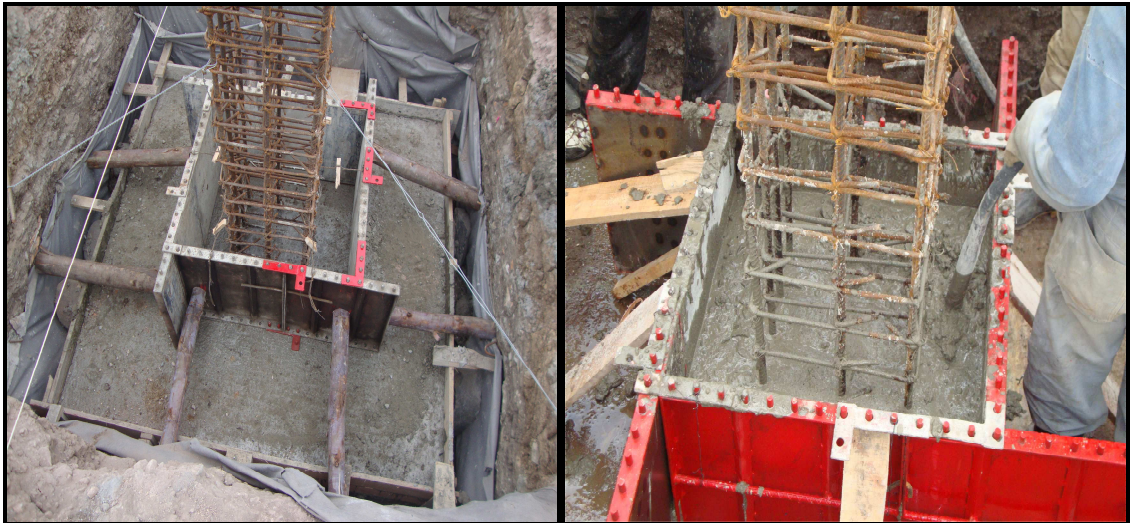
Fotografía No 56: Formaleta pedestal, vaciado y vibrado del concreto

Una vez fundida la zapata y realizado el curado, se verificó la correcta instalación de la formaleta y la fundición del pedestal, el cual le da una mayor superficie de contacto a la columna (Ver fotografía No 56 y 57).

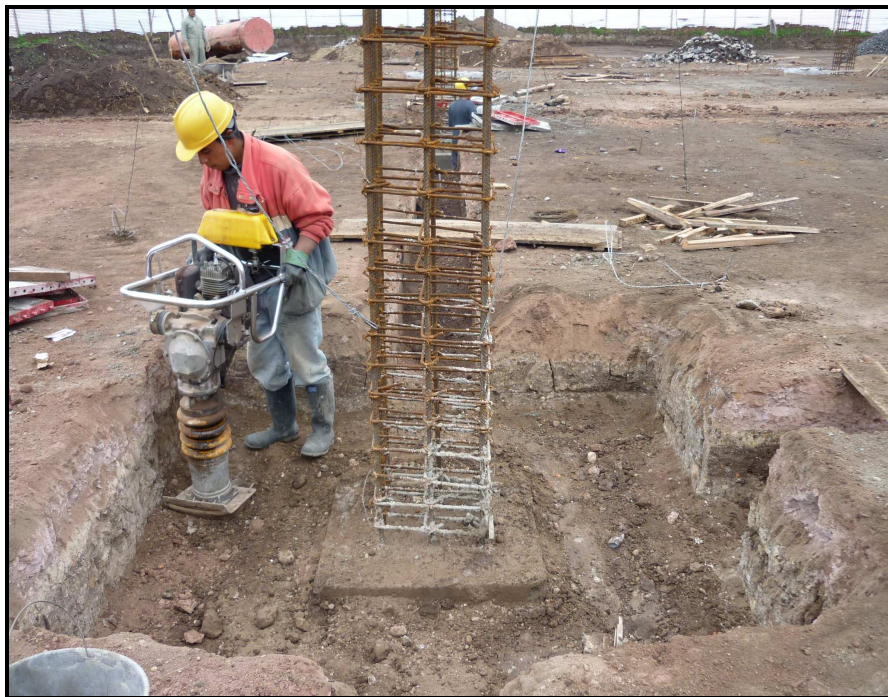
Fotografía No 58: Relleno sobre los cimientos

Una vez terminados los cimientos se realizó el relleno el cual debe contar con la previa autorización de interventoría, para este caso, se utilizó recebo que se compactó con saltarín en capas de 15 cm hasta el nivel superior del pedestal, en lugares de difícil acceso se utilizó un pisón, todas estas condiciones se verificaban en cada relleno y con las respectivas indicaciones al personal (Ver fotografía No 58).

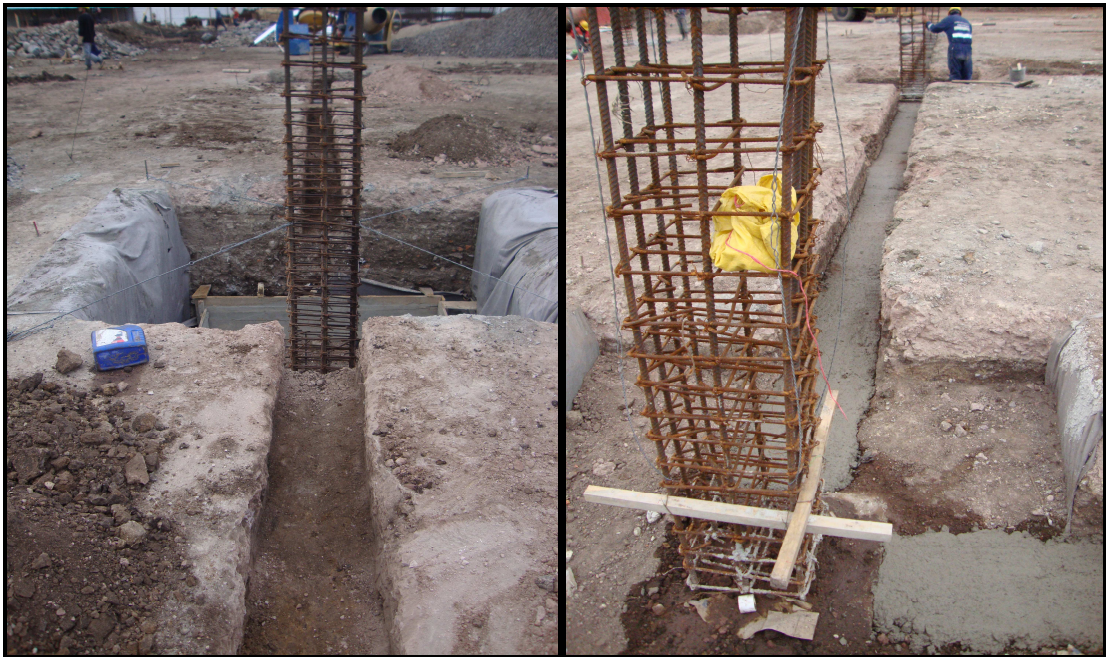
Fotografía No 59: Excavación para vigas de cimentación

Se supervisó el procedimiento de cada excavación hasta el nivel superior del pedestal, una vez terminada se colocó un solado de limpieza de 5 cm de espesor (Ver fotografía No 59).

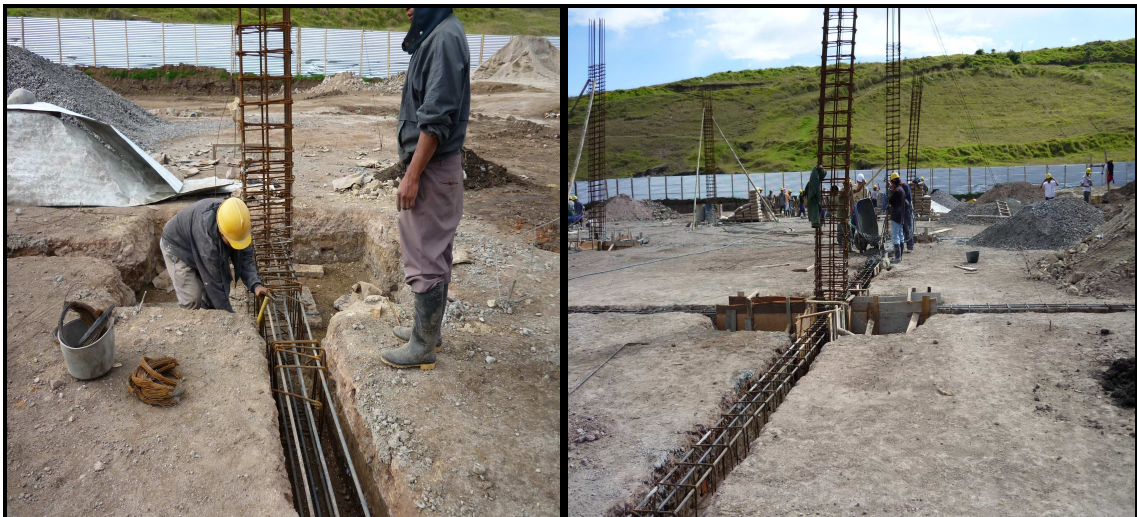
Fotografía No 60: Instalación de refuerzo para vigas de cimentación

Se verificó la instalación del acero de refuerzo teniendo en cuenta todas las condiciones del despiece consignado en los planos estructurales (Ver fotografía No 60).

El acero de refuerzo utilizado es de forma corrugada, con un $F_y=420\text{MPa}$, que se tiene en cuenta de acuerdo al título C.3.5 de la norma NSR-98³ y que deben cumplir con las especificaciones técnicas de la norma NTC 2289.

- 3 Barras N5 refuerzo superior de diferentes longitudes con gancho de 90°
- 3 Barras N5 refuerzo inferior de diferentes longitudes con gancho de 90°
- Barras N5 para bastones de diferentes longitudes
- Estribos 8N3 C/12 cm en las caras de los nudos
- Estribos N3 C/25 cm
- Estribos N3 C/7.5 cm en los traslajos
- Alambre No18 para el amarre del refuerzo

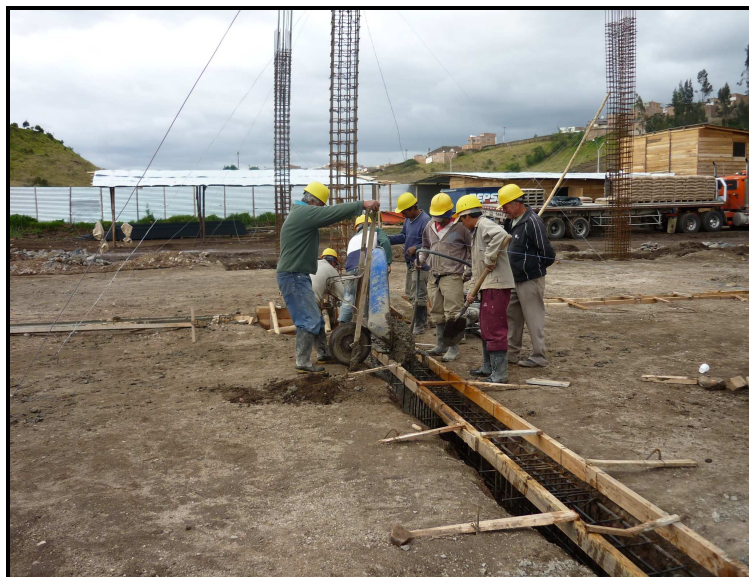
Una vez armado todo el acero de refuerzo se procedió a fundir las vigas, se instaló listones laterales para garantizar las secciones y darle un mejor acabado a las vigas (Ver fotografía No 62 y 63).

Fotografía No 62: Colocación de listones laterales

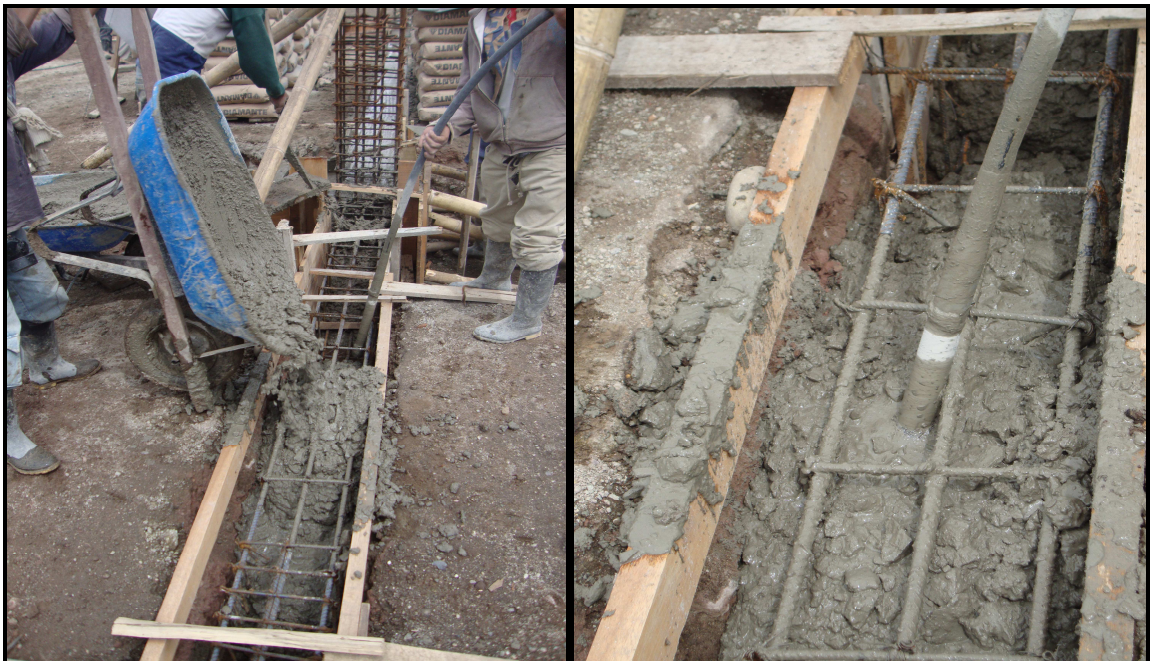
Se empleó concreto con una resistencia de 21MPa, con una dosificación 1:2:3. Durante la construcción se realizó la toma de cilindros y ensayo del slump en su formato respectivo, según indicaciones del interventor para establecer la calidad de los materiales y así garantizar la resistencia requerida.

Fotografía No 63: Vaciado del concreto y su respectivo vibrado

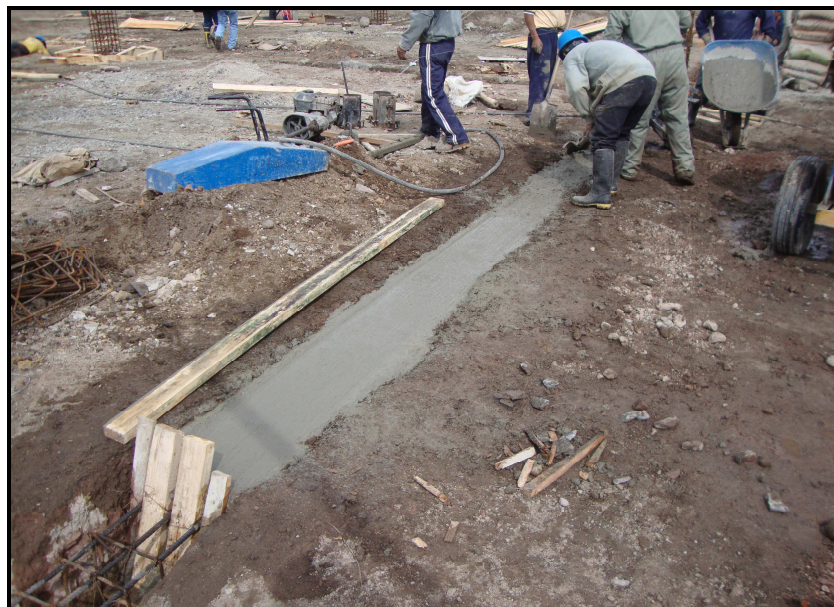
En algunos casos se dejan juntas en las vigas (Ver fotografía No 64) debido a condiciones como:

Las juntas de construcción deben hacerse y localizarse de tal manera que no perjudique la resistencia de la estructura, con una inclinación de 45° en el tercio central de las luces de las losas, vigas o vigas principales a menos que una viga intersecte una viga principal en su parte central, en cuyo caso las juntas en las vigas principales deben desplazarse una distancia igual al doble del ancho de la viga que la intersecte, de acuerdo al título C.6.4 de la norma NSR-98⁴.

La superficie de la primera fundición debe estar limpia y rugosa para aplicar la capa de aditivo o lechada de cemento puro con el fin de mejorar la adherencia entre el hormigón fresco y el endurecido.

Fotografía No 64: Juntas de construcción

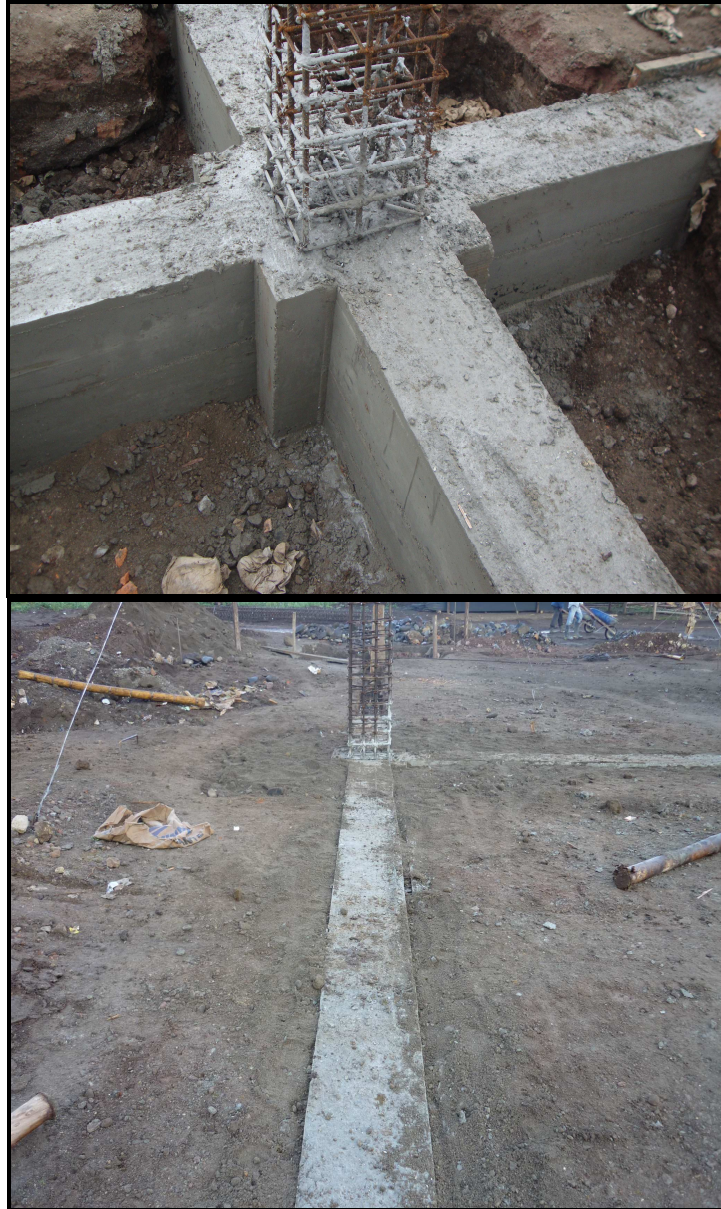
Fotografía No 65: Vigas fundidas

Se controló que el curado se realizara cubriendo totalmente todas las superficies expuestas haciendo un riego permanente que mantuviera las vigas húmedas.

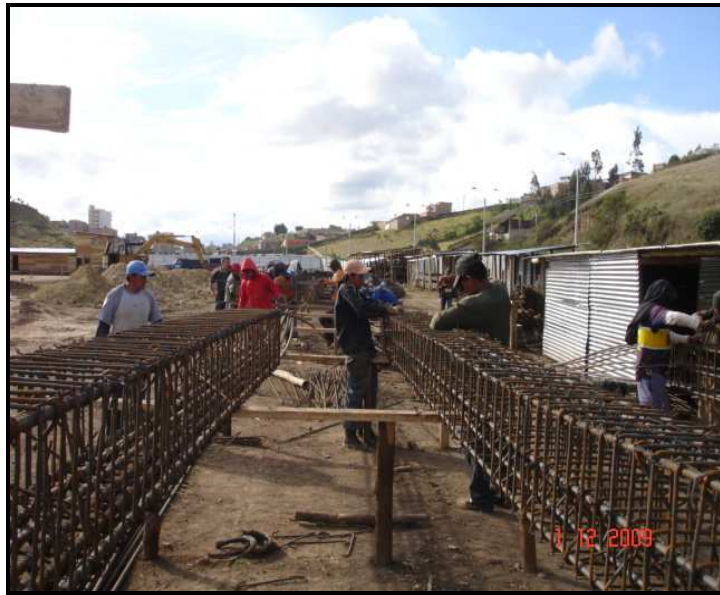
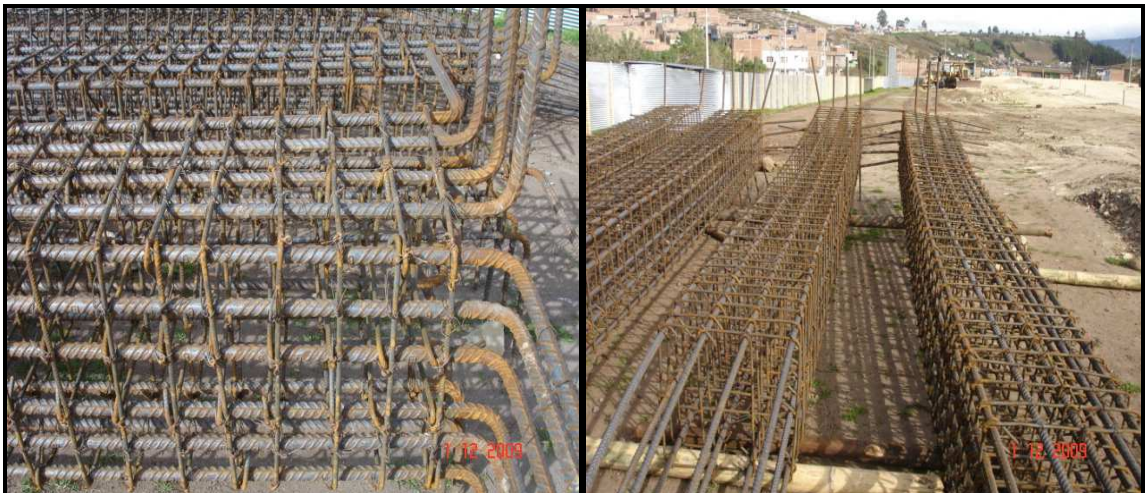
Se verificó el armado del refuerzo longitudinal y los estribos, según las especificaciones del diseño estructural (Ver fotografía No 66).

Fotografía No 66: Armado de refuerzo para columnas

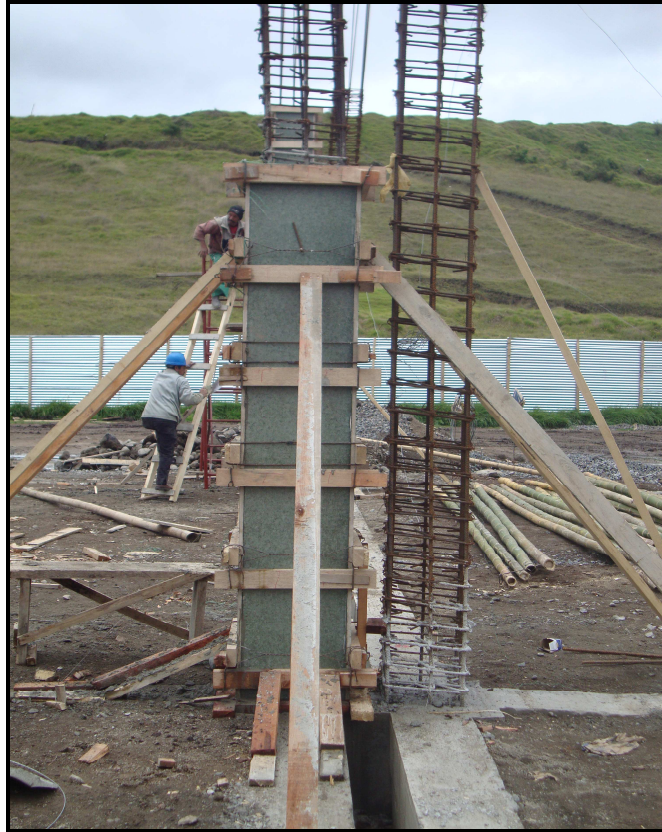
Durante el armado de la formaleta se verificó la verticalidad con plomada y se chequearon niveles para así evitar cualquier deformación en los encofrados. Antes de colocar el concreto, las superficies de la formaleta se cubrieron con una capa de desencofrante Formshield WB de Toxement⁵ que genera una película impermeable evitando la adherencia del concreto a las formaletas permitiendo un rápido y sencillo desencofrado.

Fotografía No 67: Encofrado de columnas

El encofrado debe contener y soportar el hormigón fresco durante el proceso de vaciado manteniendo la forma deseada sin que se deforme. Se exige que sean rígidos, resistentes, herméticos y limpios. En su montaje deben quedar bien sujetos (Ver fotografía No 67).

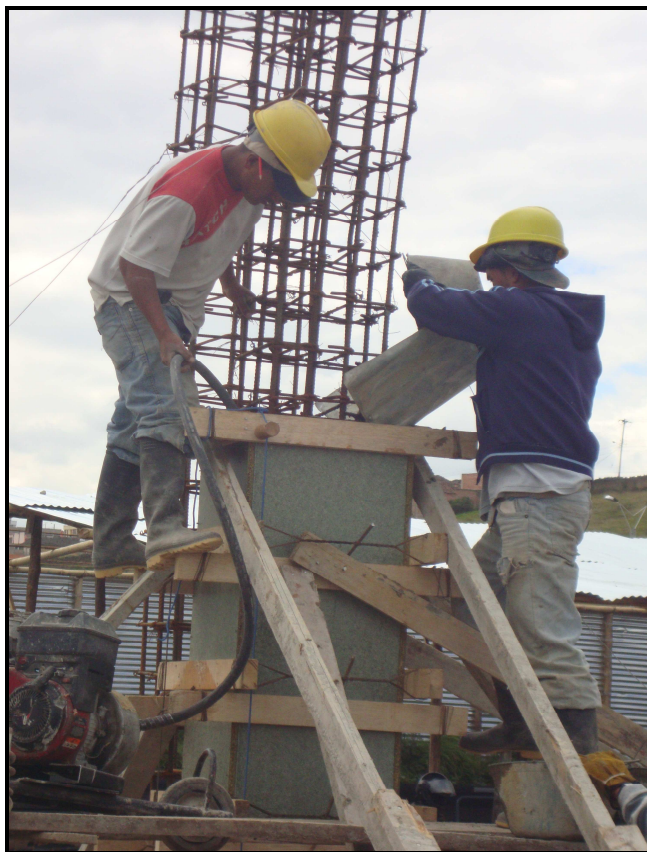
En la primera sección de las columnas, antes de iniciar con el vaciado del hormigón, se colocó una capa de 1 a 2 cm de mortero de arena-cemento en proporción 1:2 y/o de resistencia igual al tipo de hormigón usado, con un asentamiento similar al del hormigón a verter, colocado no más de quince minutos antes de la del hormigón (Ver fotografía No 68).

La fundición se realizó por capas, se vigiló el proceso de vibrado, y eventualmente mejorado con leves golpes en la zona baja para lograr el descenso conjunto de la mezcla con los agregados, evitando el fenómeno de segregación, que tiende a presentarse en los puntos de arranque o en columnas de dimensiones mínimas.

Fotografía No 68: Vaciado y vibrado del concreto

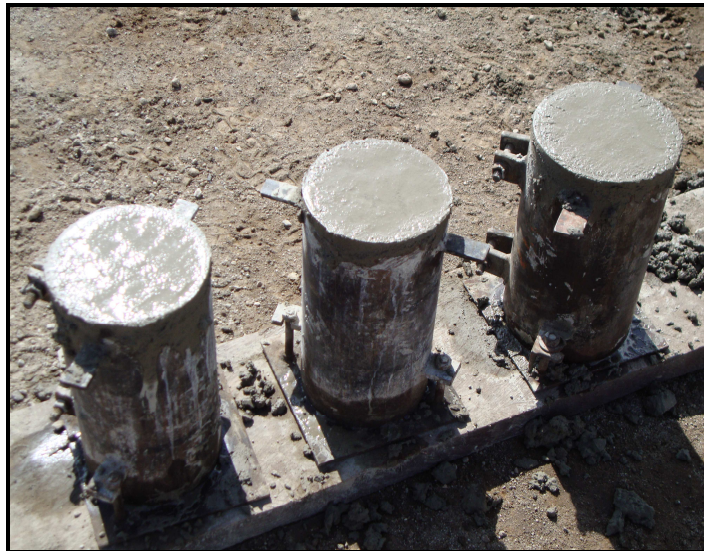
Las muestras de cilindros para las pruebas de resistencia se realizaron de acuerdo al título C.5.6.1 de la norma NSR-98⁹, que sugiere tomar como mínimo una pareja de muestras de concreto de columnas por piso y cuando menos una pareja de cilindros tomados no menos de una vez por día, ni menos de una vez por cada 40 m³ de concreto o una vez por cada 200 m² de área de losas o muros (Ver fotografía No 69) consignando cada dato en el respectivo formato.

Fotografía No 69: Toma de cilindros

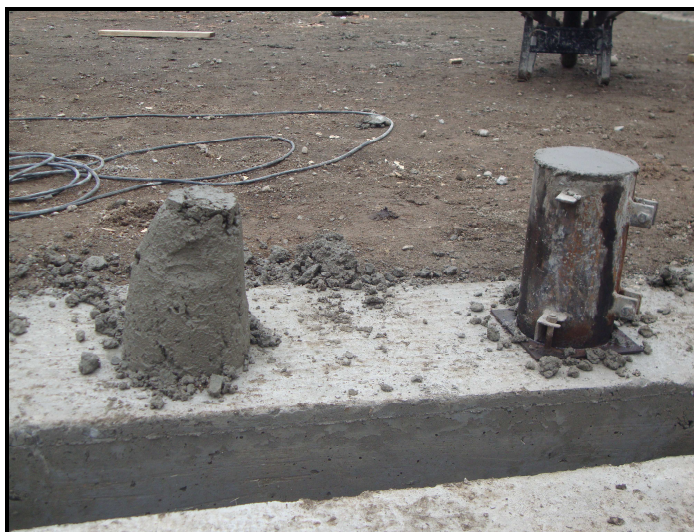
Otro de los ensayos que se realizó es el de asentamiento el cual determina la consistencia del concreto fresco. La consistencia es la mayor o menor facilidad que tiene el concreto fresco para deformarse y por consiguiente para ocupar todos los espacios del encofrado. Influyen en ella distintos factores, especialmente la cantidad de agua de amasado, pero también el tamaño máximo de los agregados y su forma.

Fotografía No 70: Ensayo de asentamiento

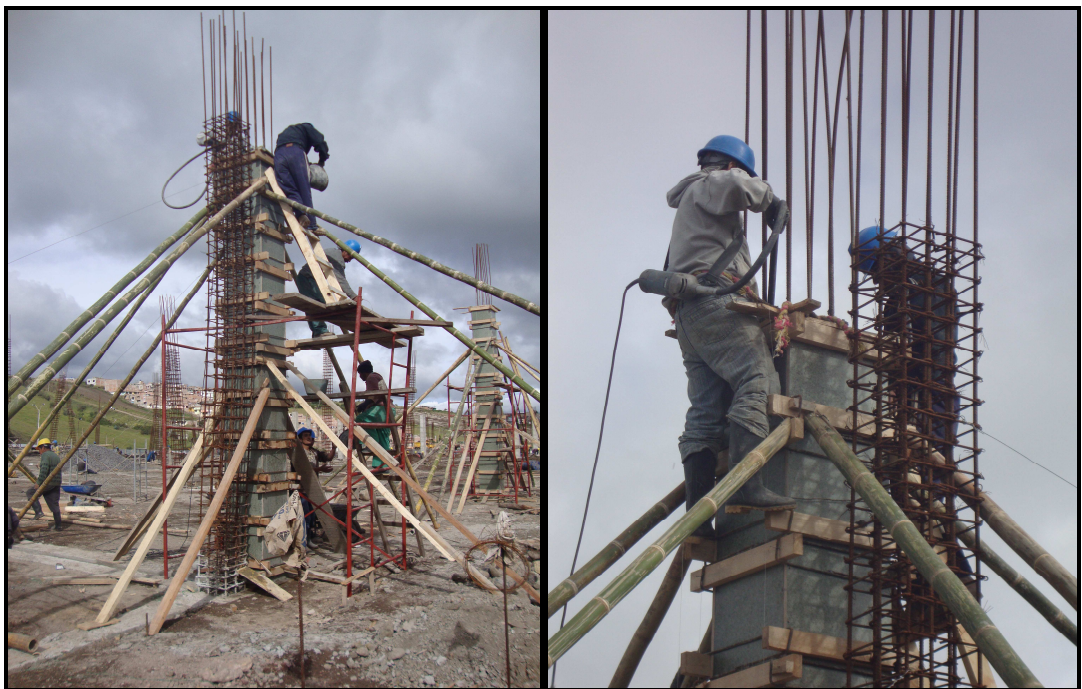
Una vez fundida la primera sección de la columna, se colocó el tablero de la segunda sección, y se verificó teniendo en cuenta las mismas condiciones anteriores como son: verticalidad, revisión de puntales para evitar movimientos y chequeo niveles, se llevó a cabo el mismo proceso de fundición con todas la indicaciones establecidas (Ver fotografía No 71).

Fotografía No 71: Vaciado y vibrado del concreto, segunda sección de columnas

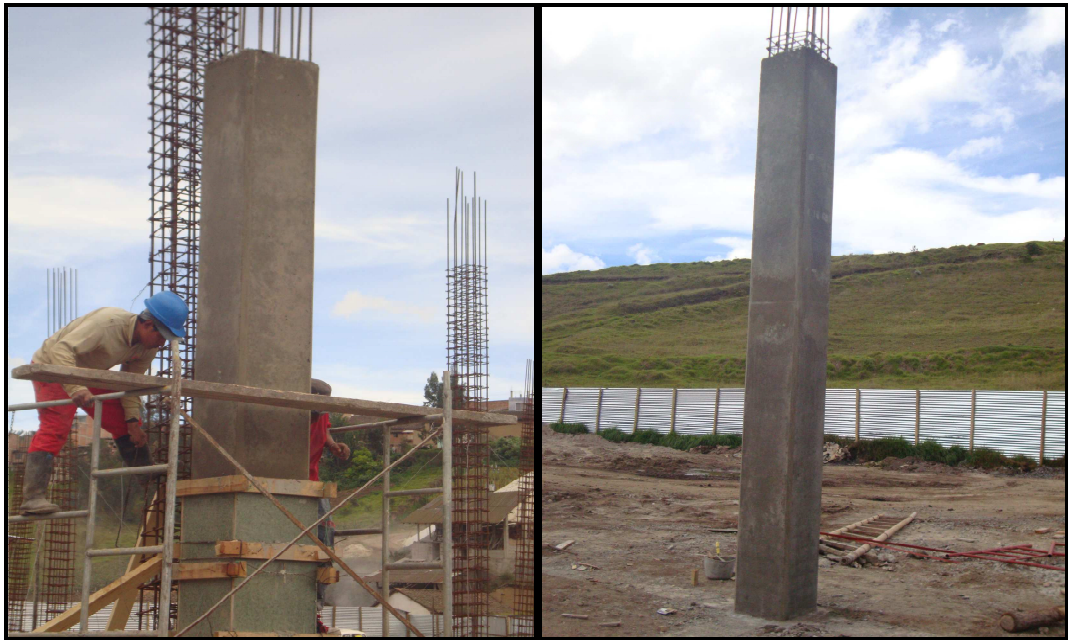
El retiro de la formaleta se realizó cuando el concreto alcanzó el suficiente endurecimiento y cuando obtuvo la resistencia suficiente para sostener su propio peso y el peso de cualquier otra carga. Esto suele ser un periodo que oscila entre 3 y 7 días (Ver fotografía No 72).

Al desencofrar se tuvo cuidado de no provocar daños y desprendimientos en los bordes de la columna, en caso de presentarse se procede a cubrir las fallas en forma inmediata, esto se realiza utilizando un mortero de similares características al concreto utilizado, se preparan las superficies mediante un picado fino y uniforme que sin afectar las características estructurales permita una buena adherencia del mortero de enlucido ó si lo requiere alguna clase de aditivos que garanticen la calidad de la reparación.

Fotografía No 72: Desencofrado de columnas

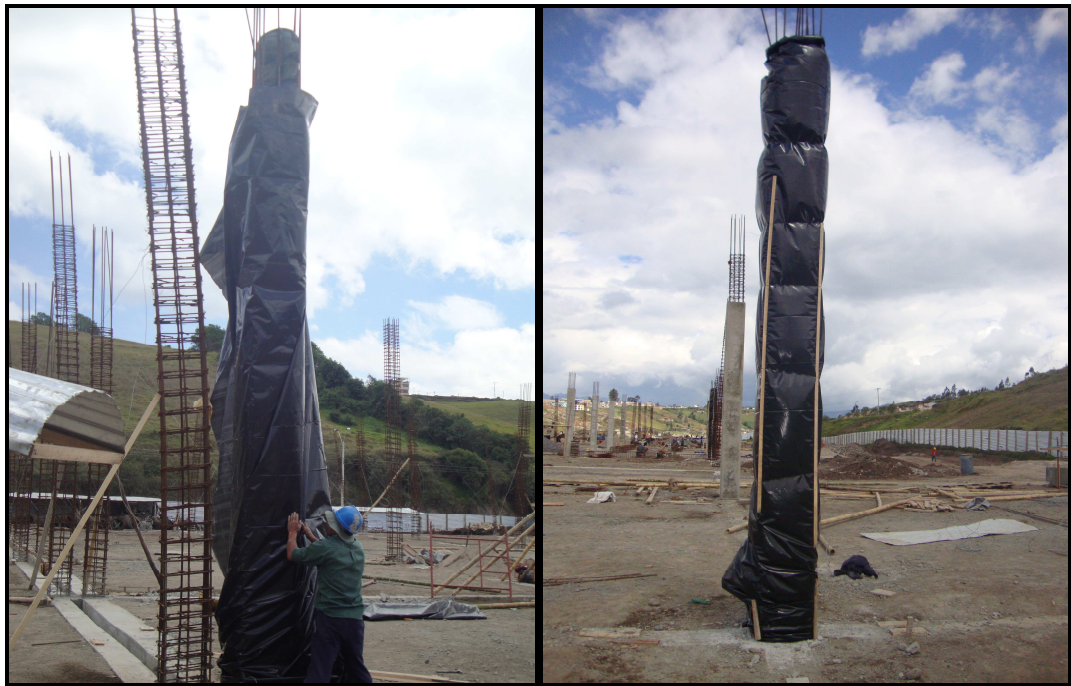
Al inicio se verificó que el curado se hiciera cubriendo las columnas con plástico, luego se adquirió un aditivo llamado Kurex Dr Vox de Toxement¹¹, líquido que forma una membrana a partir de resinas y que promueve un excelente curado dando como resultado un concreto más fuerte con mayores resistencias (Ver fotografía No 73).

El aditivo se debe aplicar tan pronto se retire la formaleta, este se disipa rápidamente permitiendo la posterior aplicación de cualquier tipo de recubrimiento.

Fotografía No 73: Curado de columnas

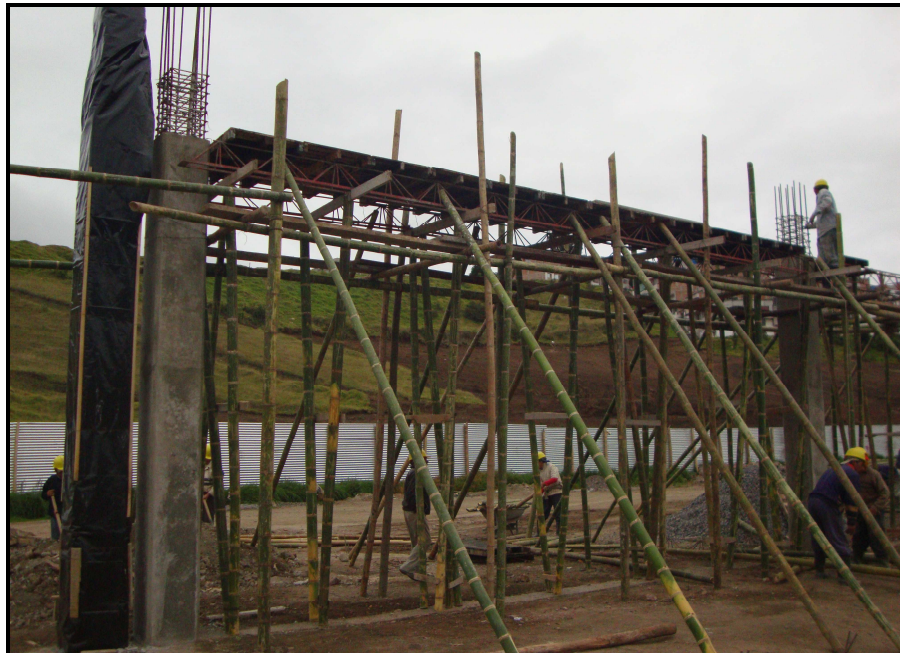
Se verificó todas las condiciones para proceder a armar los tableros que son el soporte para las vigas, estos se ensamblaron utilizando cerchas y pasadores que se apoyaban sobre puntales, en este caso guadua. El proceso de montaje se hizo hasta colocar todos los tableros en su sitio (Ver fotografía No 74).

Fotografía No 74: Instalación de formaleta para vigas aéreas

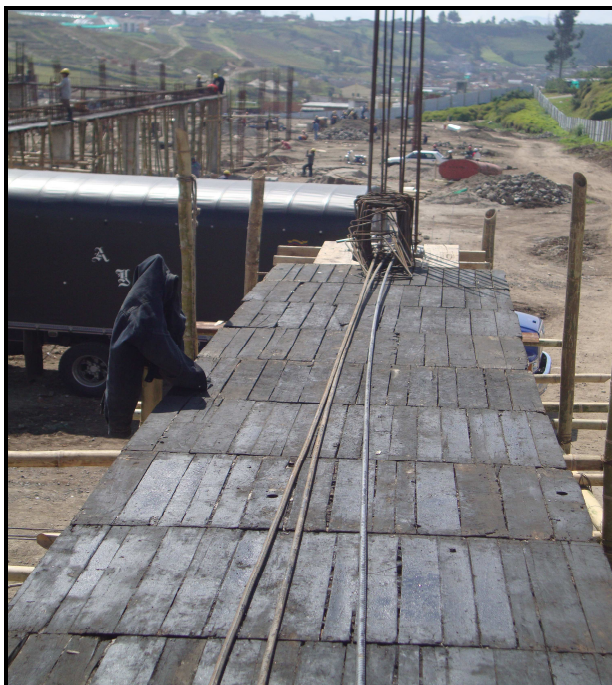
Se supervisó la instalación del acero de refuerzo longitudinal con los estribos previamente doblados y amarrados con alambre No18 (Ver fotografía No 75), teniendo en cuenta el despiece con todas las dimensiones y localización consignado en los planos estructurales, asegurando que quedaran en su posición firmemente de manera que no sufrieran desplazamiento durante la colocación y fraguado del concreto, se considera la posición alternada del traslapeo de acuerdo a las condiciones del capítulo C.21 de la norma NSR-98¹².

Fotografía No 75: Instalación de refuerzo en vigas aéreas

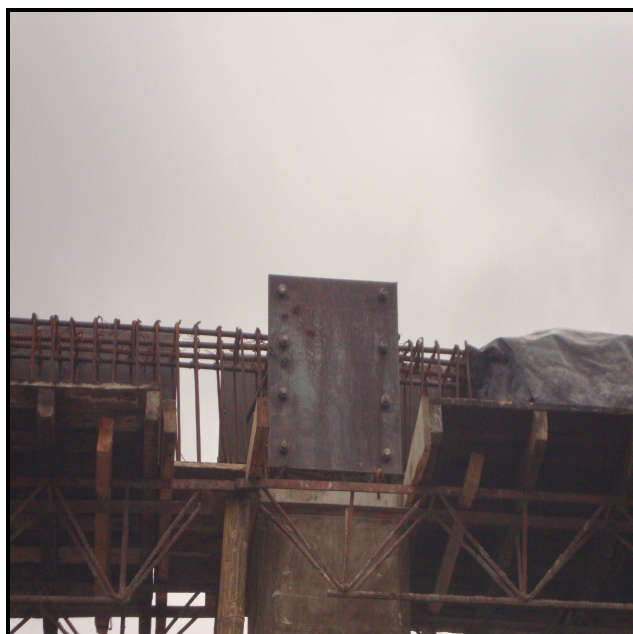
En los apoyos se verificó que se colocaran las respectivas platinas para asegurar las cerchas de la cubierta, estas platinas llevan 8 pernos que se aseguran al momento de vaciar el concreto (Ver fotografía No 76).

Fotografía No 76: Instalación de platinas en vigas aéreas

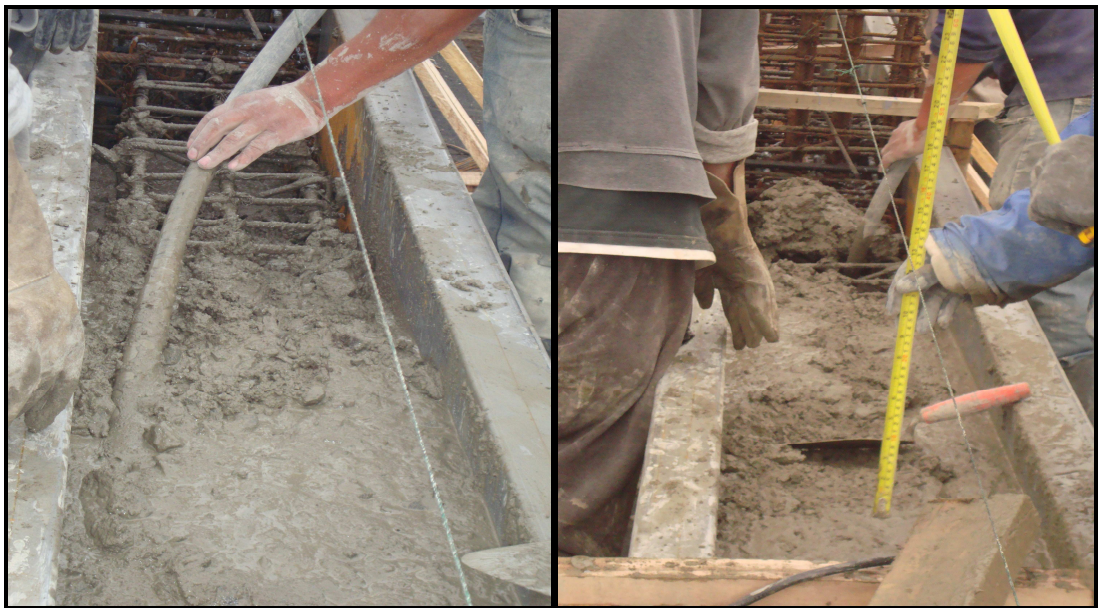
El vaciado se ejecutó de forma continua llegando a todos los espacios de la estructura y chequeando niveles para la altura requerida, se vigiló el proceso continuo de vibrado, este debió ser rápido para evitar la segregación de los materiales (Ver fotografía No 77).

Fotografía No 77: Vaciado y vibrado del concreto, chequeo de niveles

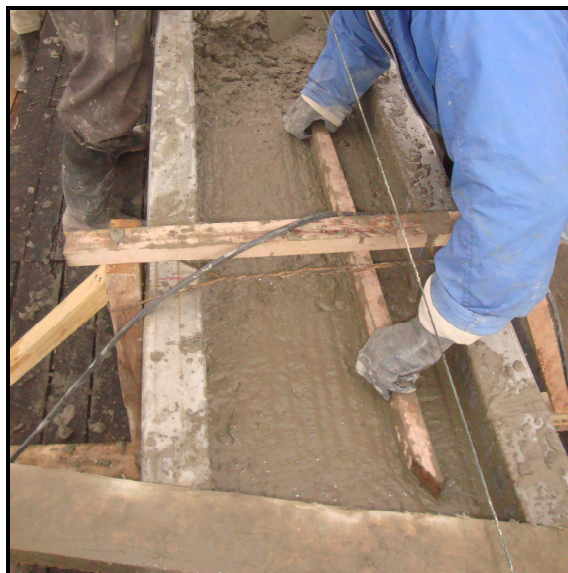
Fotografía No 78: Posterior acabado

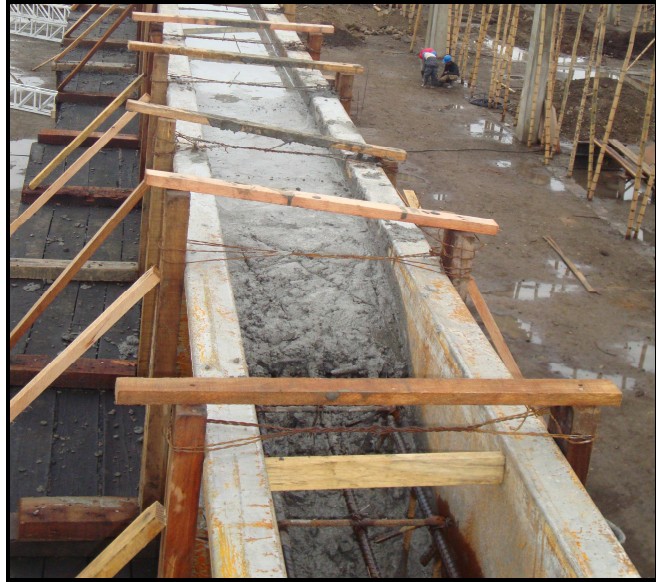
Para las vigas aéreas hubo necesidad de dejar juntas debido a condiciones climáticas y en algunos casos por la culminación de la jornada laboral.

Cada vez que se realiza una junta de construcción requiere adoptar medidas y precauciones que lo transforman en un trabajo de mucho cuidado (Ver fotografía No 79). Por ello es preferible minimizar la necesidad de juntas de construcción a las estrictamente indispensables, realizando estructuras continuas y monolíticas.

Fotografía No 79: Junta de construcción
