**APOYO TECNICO EN LA CONSTRUCCION DEL PROYECTO
“PLAZA DE MERCADO IPIALES SOMOS TODOS” EN EL MUNICIPIO DE
IPIALES**

**UNIVERSIDAD DE NARIÑO
FACULTAD DE INGENIERIA
PROGRAMA DE INGENIERIA CIVIL
SAN JUAN DE PASTO
2011**

**Proyecto presentado como requisito parcial para optar al título de
Ingeniero Civil**

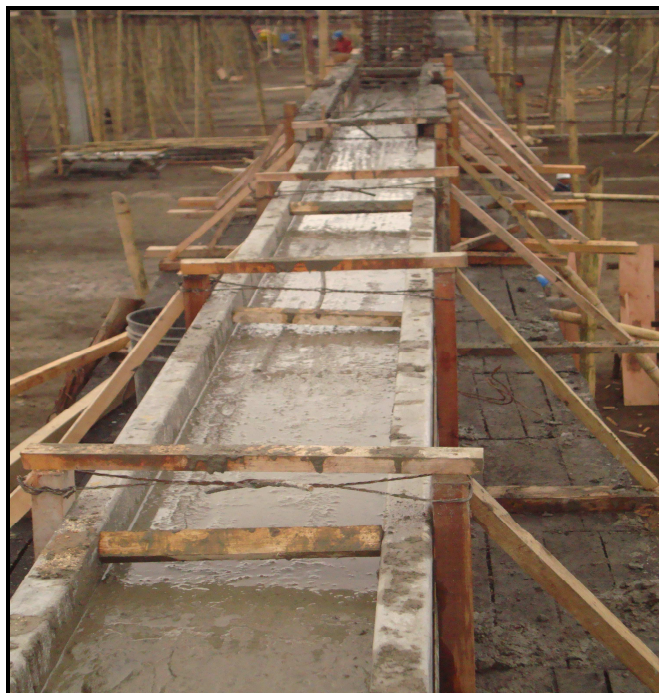
Fotografía No 80: Viga terminada

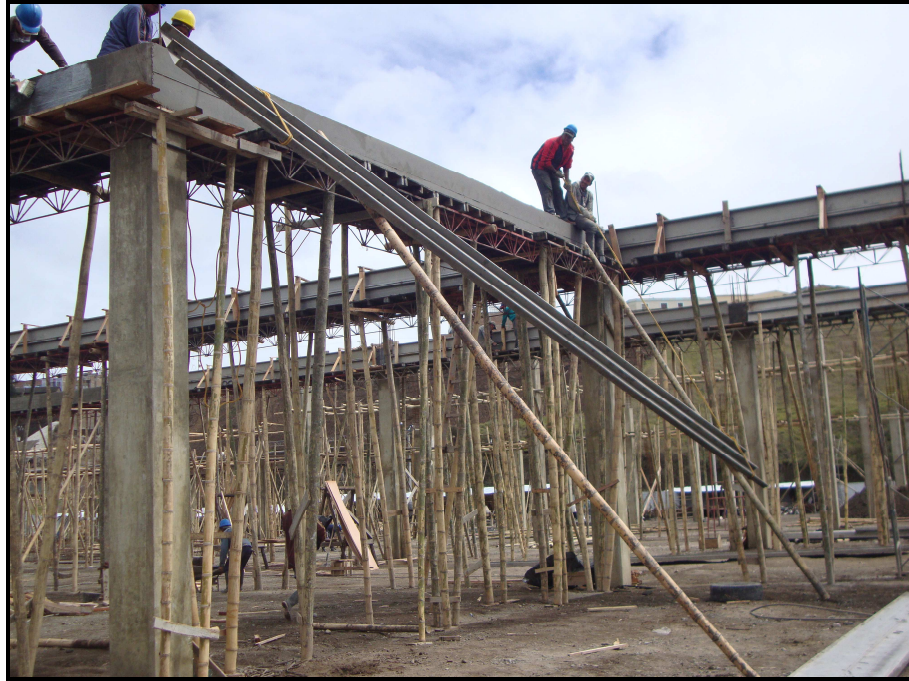
Los tableros laterales se retiraron a las 36 horas de concluido el vaciado (Ver fotografía No 81) quedando los puntales en su sitio como soporte de la viga hasta completar el tiempo de fraguado, se verificó que se realizara el curado correctamente aplicando el aditivo Kurex Dr Vox de Toxement¹⁹, que es un compuesto líquido que forma una membrana a partir de resinas y que promueve un excelente curado dando como resultado un concreto más fuerte con mayores resistencias.

Fotografía No 81: Retiro de formaleta lateral

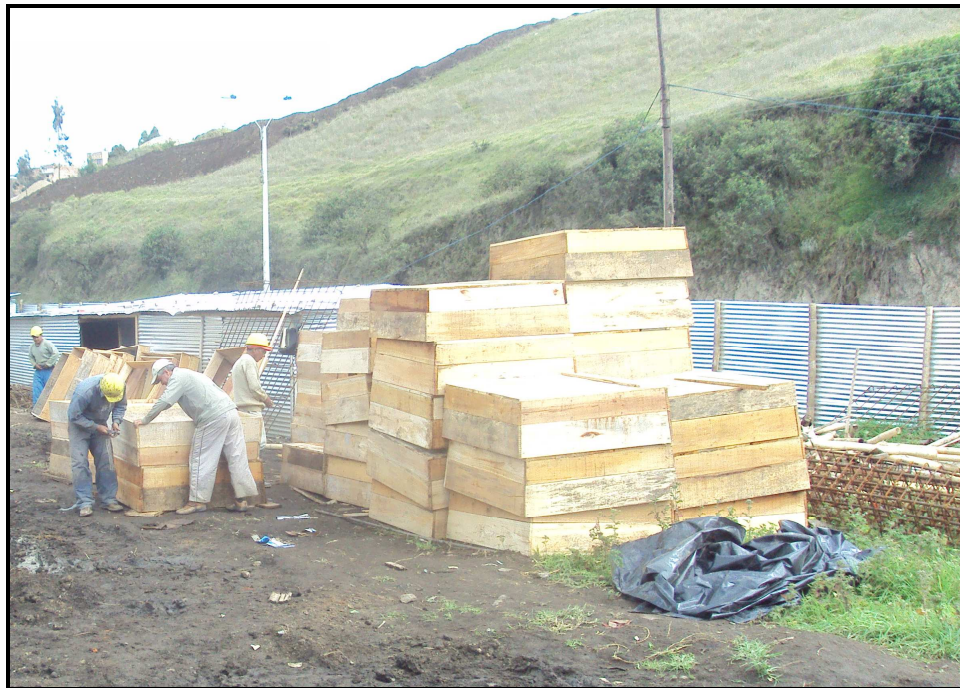
Las losas aligeradas son las que utilizan casetones de madera, guadua o casetex (Ver fotografía No 82) para rebajar su peso e incrementar el espesor para darle mayor rigidez a la losa.

Fotografía No 82: Armado de casetones en madera

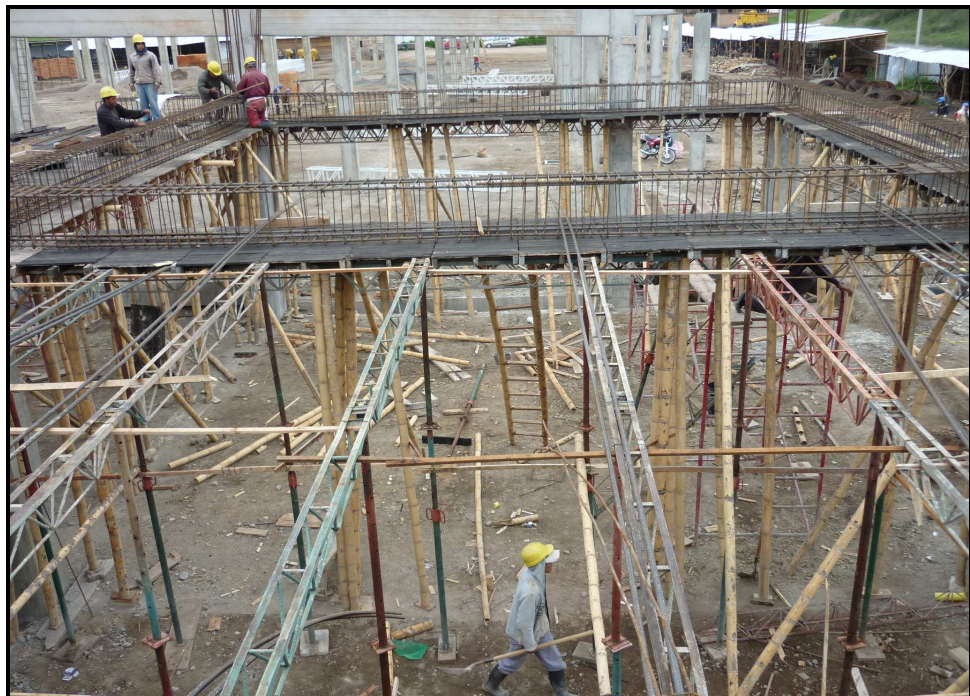
Se vigiló el proceso de armado de la formaleta verificando los niveles de acuerdo a los planos estructurales, esta es la estructura temporal que sirve para darle al concreto la forma definitiva, su función principal es ofrecer la posibilidad de que el acero de refuerzo sea colocado en el sitio correcto, darle al concreto la forma y servirle de apoyo hasta que endurezca, está constituido por tableros, cerchas y puntales que pueden ser metálicos o de madera (Ver fotografía No 83).

Los tableros se impregnaron con el producto desmoldante Formshield WB de Toxement²⁰.

Fotografía No 83: Armado de formaleta para losa

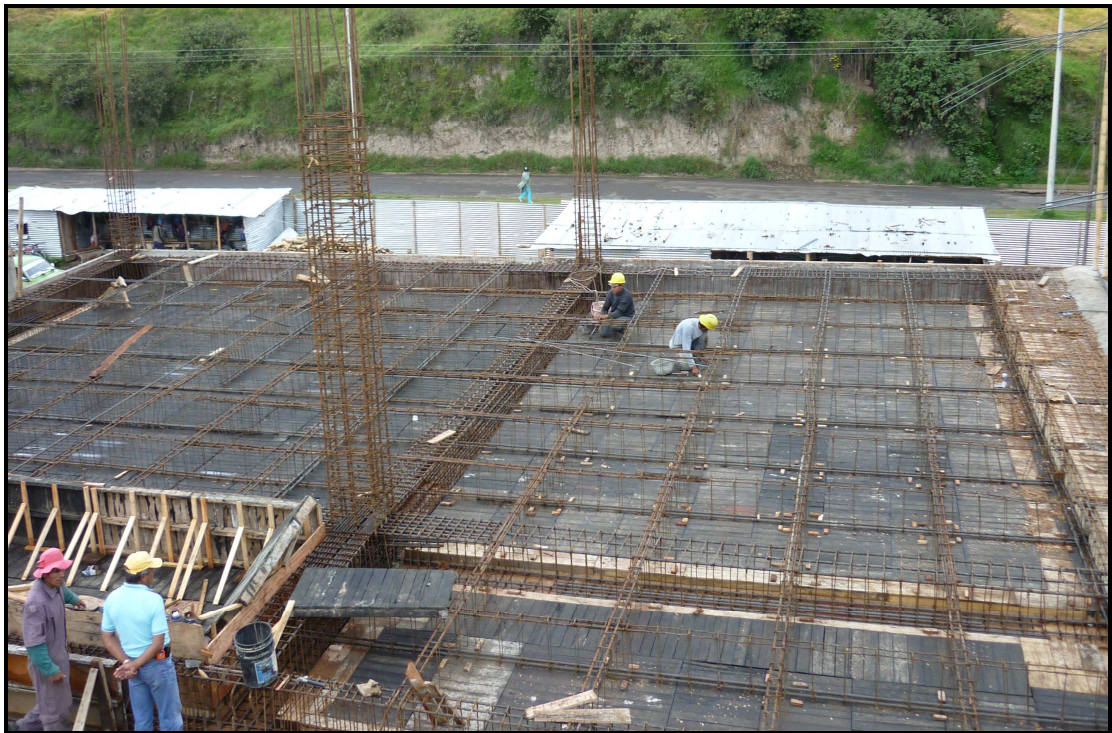
Se verificó el armado del refuerzo ubicando el acero en las vigas y nervios de acuerdo al plano estructural, y dejando los espacios necesarios para los casetones (Ver fotografía No 84).

Fotografía No 84: Armado de refuerzo

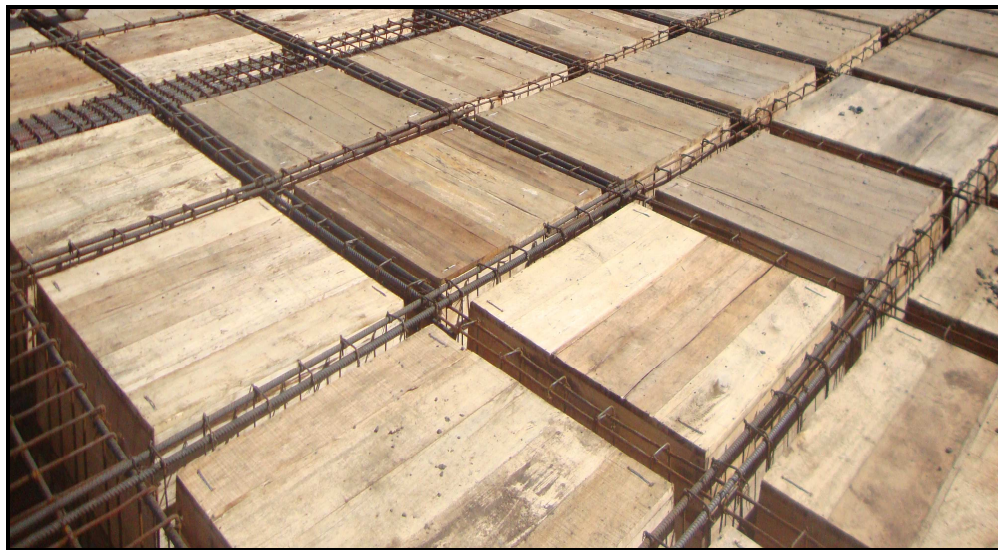
Se instaló los casetones dejando el espacio requerido para el recubrimiento del concreto con el refuerzo.

Fotografía No 85: Instalación de casetones

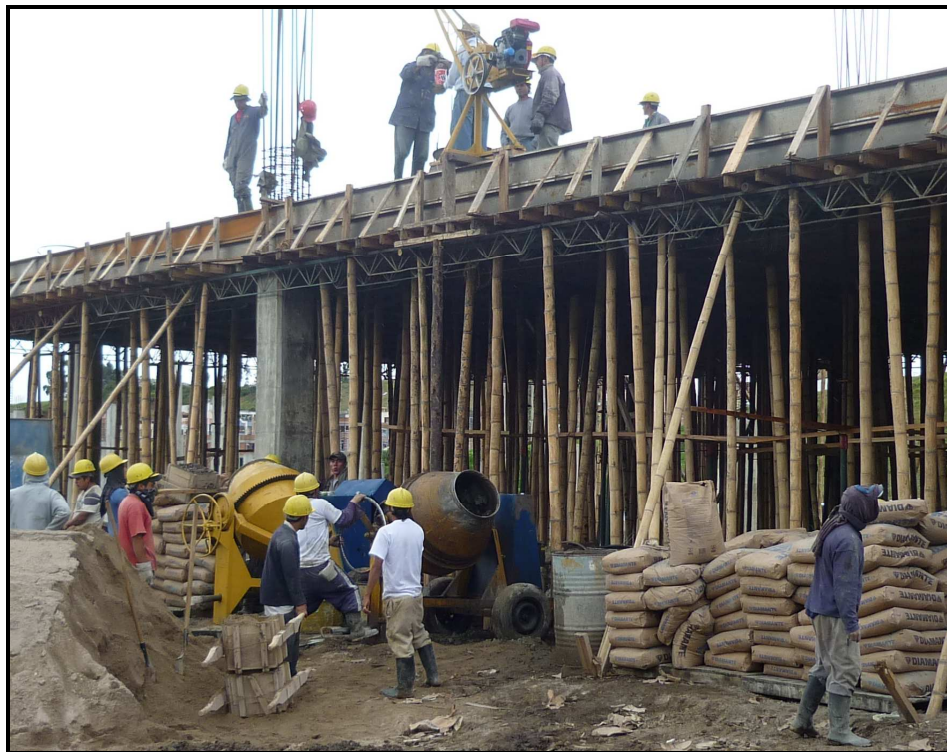
Para la elaboración y colocación del concreto se trabajó con el personal necesario y se utilizó el siguiente equipo: dos mezcladoras con capacidad de un saco, tres vibradores, una pluma grúa, carretillas, herramienta menor (Ver fotografía No 86).

Fotografía No 86: Personal, equipo y materiales

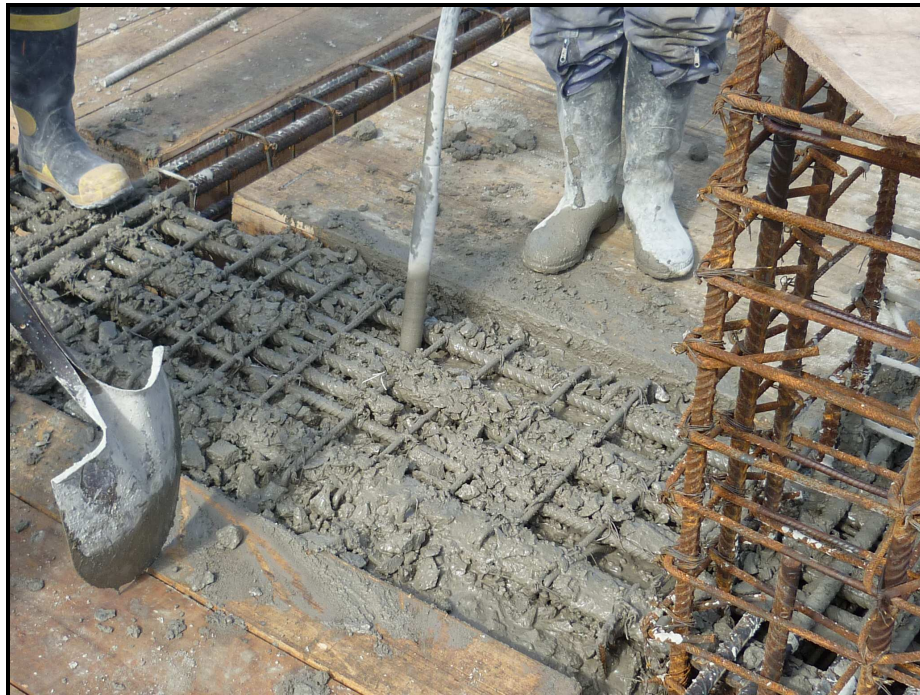
Se vigiló siempre el proceso de vibrado, este se hizo en intervalos regulares y frecuentes y en posición casi vertical. El vibrador debe entrar profundamente en el concreto pero no por mucho tiempo evitando así la segregación del material (Ver fotografía No 87).

Fotografía No 87: Vaciado y vibrado del concreto

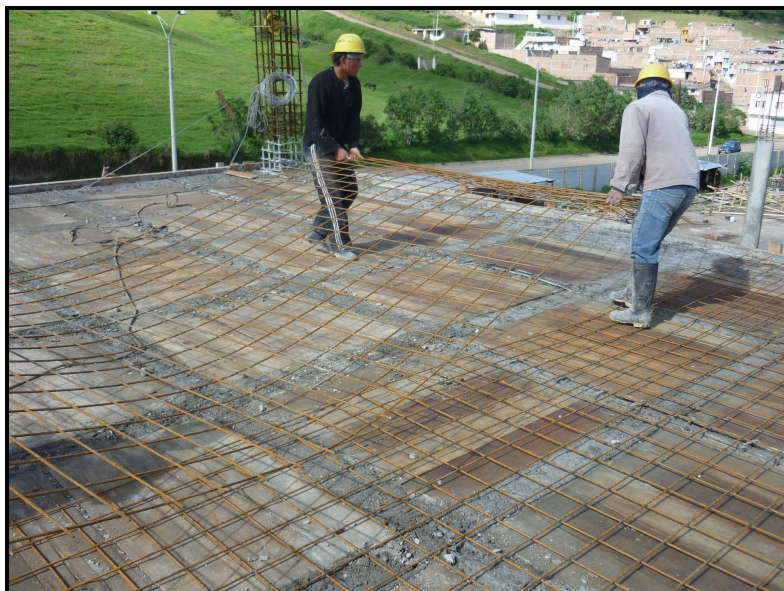
Una vez fundidas las vigas y los nervios se procedió a cubrir la parte superior de la losa, se colocó una malla electrosoldada y se realizó el vaciado (Ver fotografía No 88).

Fotografía No 88: Instalación de malla electrosoldada

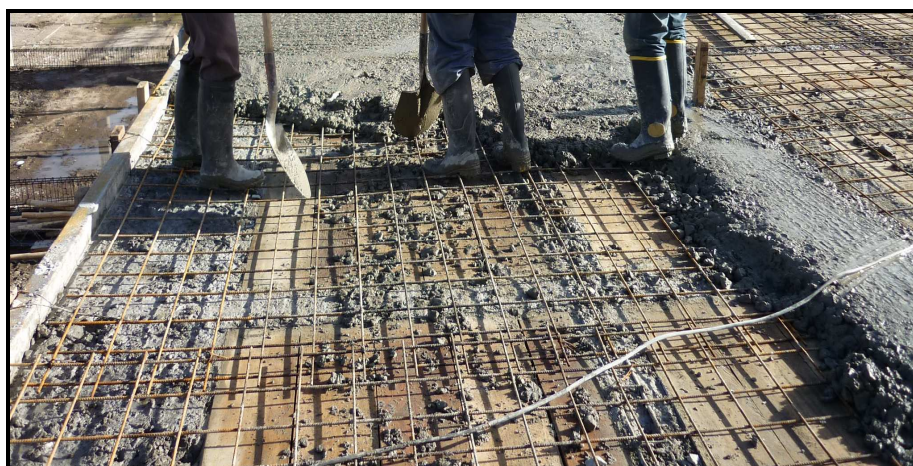
Antes de realizar el vaciado se verificó los niveles y se construyo las franjas maestras para tenerlas como guía y así poder fundir la placa con el espesor requerido, realizando el respectivo vibrado para la consolidación de la mezcla (Ver fotografía No 89).

Fotografía No 89: Vaciado de la losa

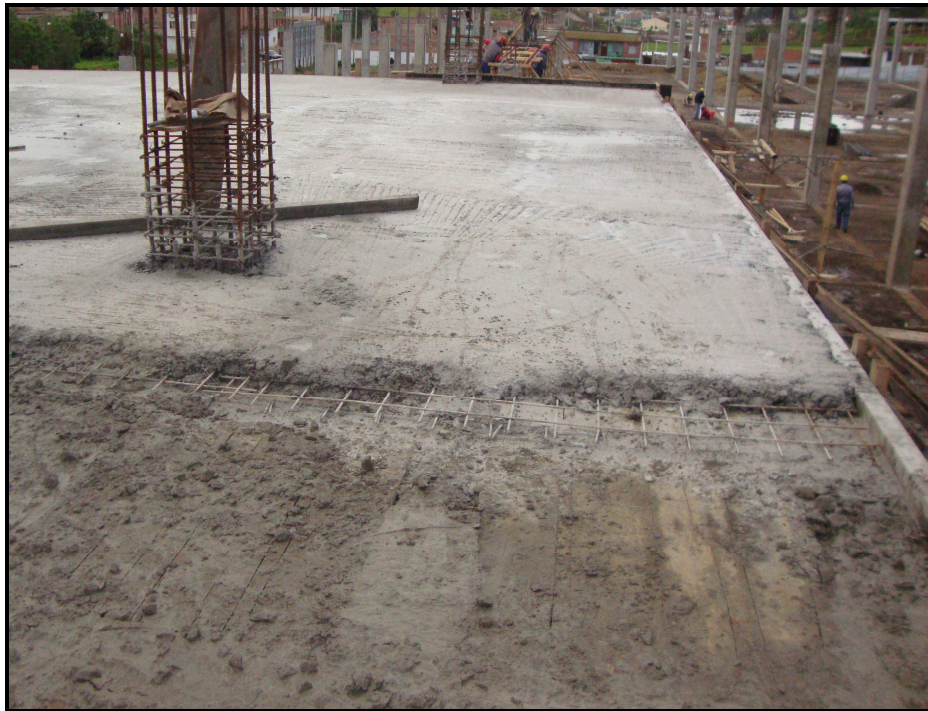
Se localizó las juntas de construcción teniendo en cuenta el título C.6.4.4 de la norma NSR-98²², debido a las dimensiones de la losa lo cual no nos permitió terminar la fundición en una sola jornada de trabajo. Para realizar las juntas se tuvo en cuenta que al momento de iniciar el vaciado esta debía estar libre de cualquier suciedad logrando una buena adherencia entre concreto nuevo y concreto endurecido, se utilizó el mismo producto y proceso que se da en el tratamiento de vigas (Ver fotografía No 90).

Fotografía No 90: Junta en la losa

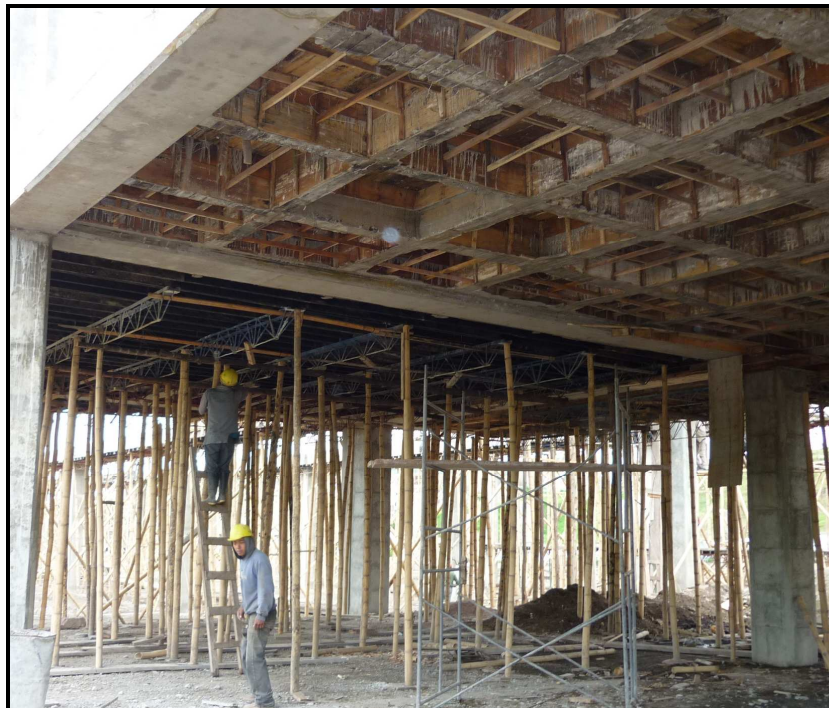
La formaleta se retiró a los 28 días (Ver fotografía No 91), luego de que transcurrió el tiempo suficiente para que el concreto pueda resistir las cargas actuantes sin deformaciones adicionales a las propias del comportamiento de la estructura, se tiene en cuenta el título C.6.2.1 de la norma NSR-98²³.

Fotografía No 91: Retiro de formaleta y casetones

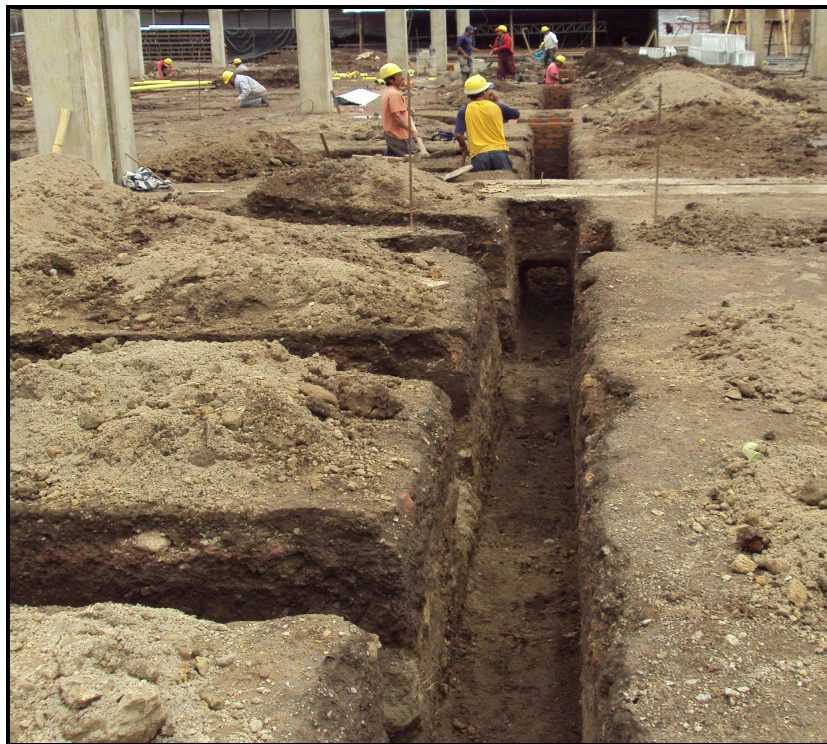
Se trabajó con el personal en la ubicación de los puntos según los planos y se procedió a demarcar las zonas donde se realizarían las excavaciones del tramo principal y los ramales con una pendiente de 1% a una profundidad especificada, como mínimo 60cm. Se verifico constantemente el fondo de las zanjas con el fin de que estos quedaran lisos y regulares para evitar flexiones de la tubería (Ver fotografía No 92).

Fotografía No 92: Excavación para instalaciones sanitarias

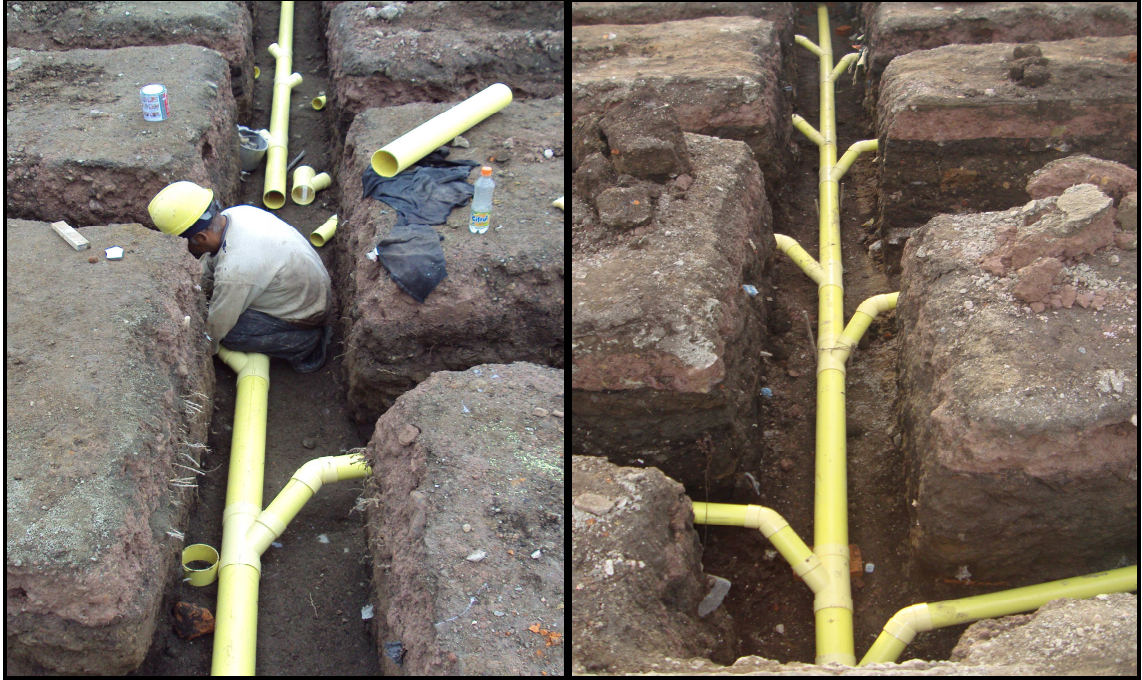
Se verificó las condiciones para la instalación de la tubería con sus diferentes accesorios, por lo general es conveniente ensamblar la tubería en secciones al nivel del terreno, del lado opuesto de donde está el material de excavación y luego bajarla al fondo de la zanja (Ver fotografía No 94).

Se aplicó el limpiador-removedor en el extremo del tubo y la campana del accesorio, esto debe hacerse aunque aparentemente estén perfectamente limpios, luego se aplicó la soldadura generosamente en el tubo y muy poca en la campana del accesorio, no se quita el exceso de soldadura de la unión ya que en una unión bien hecha debe aparecer un cordón de soldadura entre el accesorio y el tubo. Toda la operación desde la aplicación de la soldadura hasta la terminación de la unión no tardó más de un minuto.

Fotografía No 94: Instalación de tubería

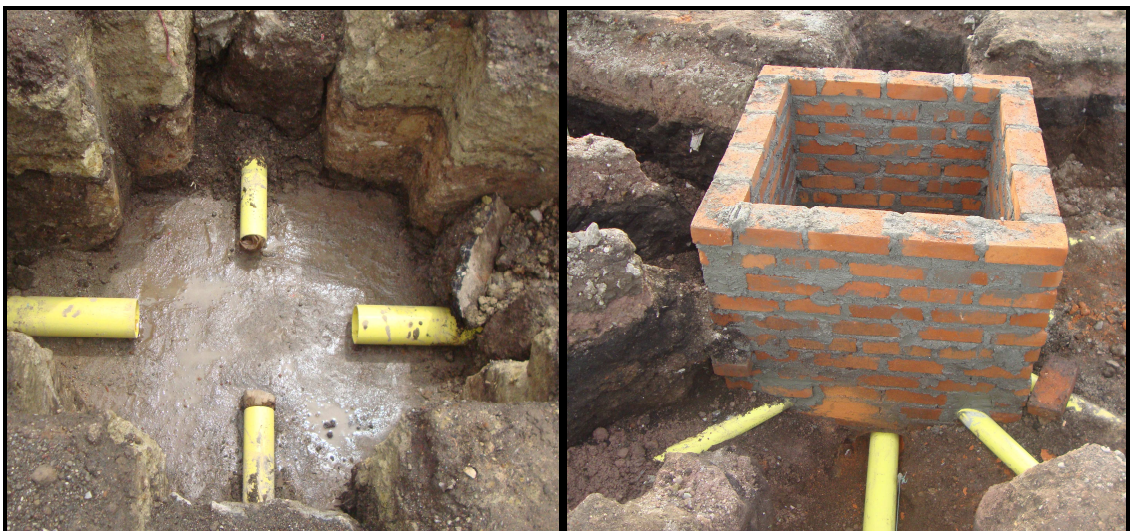
Las cajas se construyeron de 60 cm x 60 cm y de 80 cm x 80 cm en su interior con una profundidad de 1m, de manera que una persona lograra trabajar en la limpieza con relativa comodidad.

El fondo de la caja se construyó en concreto y se hizo una depresión que se llama cañuela de sección semicircular de diámetro igual al diámetro del tubo que se encarga de encauzar el agua hacia la salida; en el fondo se realizó un revoque y esmaltado. Las paredes se hicieron de ladrillo, los cuales se colocaron en soga con revoque fino y esmaltado por dentro. En el interior entre los tubos que llegan y el tubo que sale debe haber un desnivel de 5 cm y si la caja es de mayor sección la diferencia de nivel debe ser de 10 cm (Ver fotografía No 95 y 96).

Fotografía No 95: Construcción de cajas de inspección

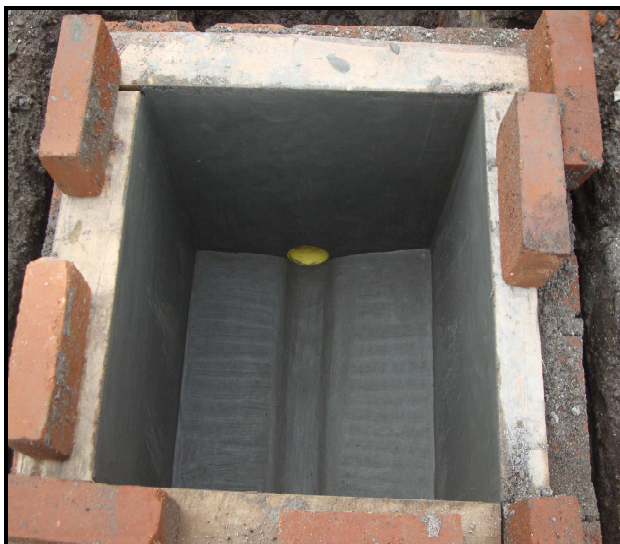
Fotografía No 96: Cañuelas en cajas de inspección

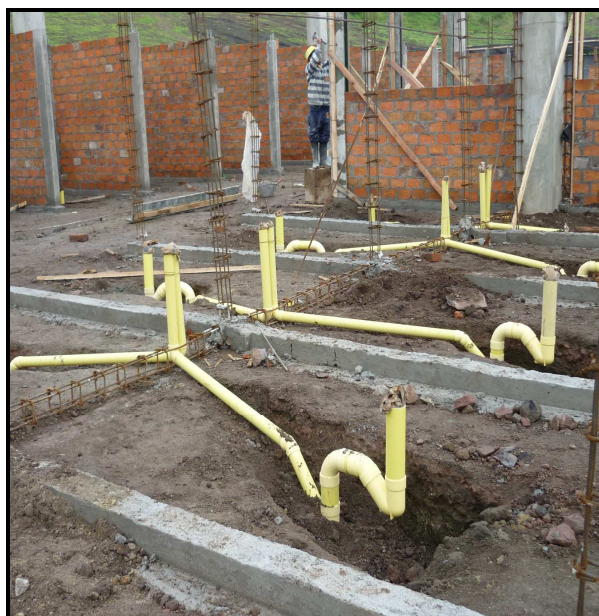
Se procedió a ubicar los puntos, como son sifones y desagües de lavaplatos para locales de cárnicos y frutas de acuerdo a los planos hidrosanitarios (Ver fotografía No 97).

Fotografía No 97: Instalación de sifones y desagües para lavaplatos

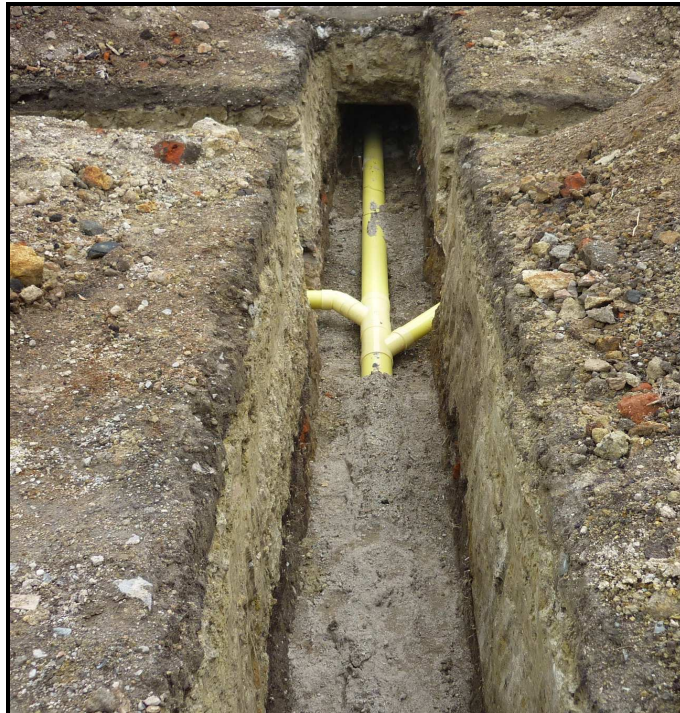
Para el relleno se utilizó recebo que debe estar libre de rocas u otros objetos punzantes; este material permite una buena compactación (Ver fotografía No 98).

Fotografía No 98: Colocación de material de relleno

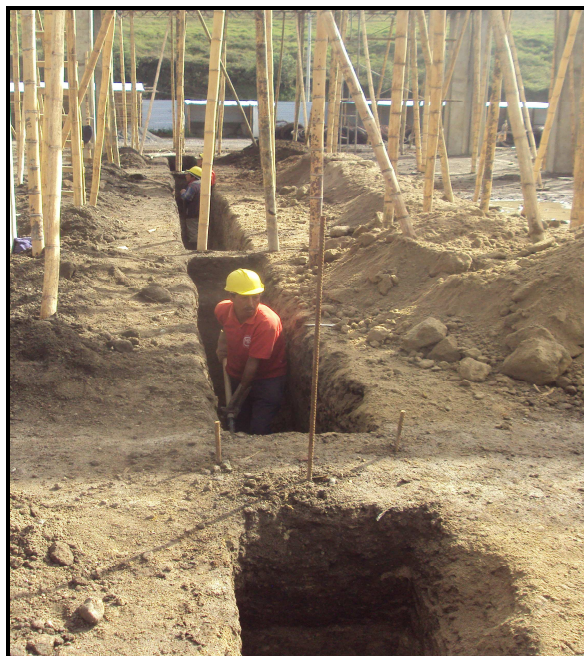
Se verificó las medidas para realizar la excavación con un ancho de 60 cm, una profundidad de 1.6 mt y una pendiente de 1%.

La excavación fue lo suficientemente ancha para permitir a un hombre trabajar en condiciones de seguridad y para que realizara una adecuada alineación y ensamble de las campanas y/o uniones (Ver fotografía No 99).

Fotografía No 99: Excavación para tubería de 6”

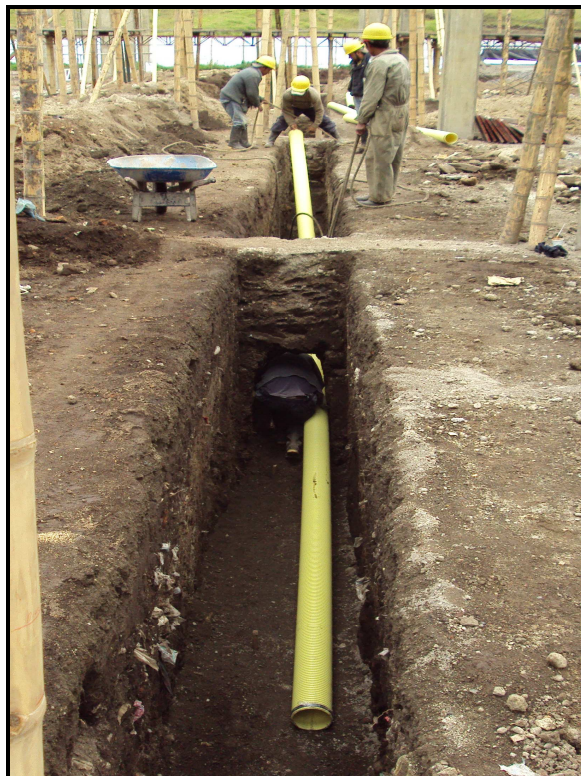
Si la instalación no se realiza correctamente y presenta resistencia a la inserción, se debe desensamblar y revisar los elementos, cambiarlos si es necesario y reiniciar el proceso de ensamble (Ver fotografía No 100 y 101).

Fotografía No 101: instalación en sitio de tubería

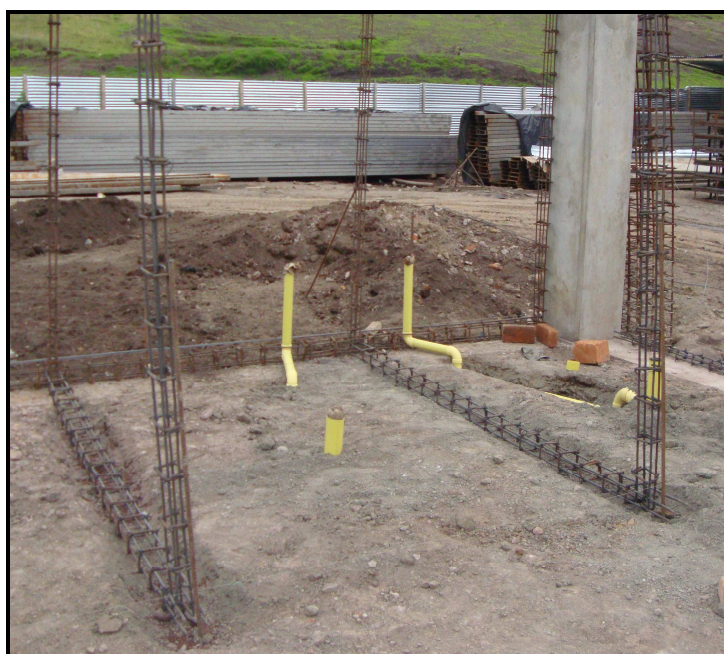
Se ubicó los locales verificando sus respectivas dimensiones, se armó el refuerzo para viguetas y columnetas de sección 15 cm x 20 cm de acuerdo con el título D.10.5.2 de la norma NSR-98²⁸ (Ver fotografía No 102).

Fotografía No 102: Armado de columnetas y viguetas de confinamiento

Se utilizó 4 varillas de 3/8" como refuerzo longitudinal y estribos de 3/8" espaciados cada 15 cm, basado en los títulos D.10.5.4 y D.10.6.4. de la norma NSR-98²⁹ correspondiente a condiciones de refuerzo mínimo.

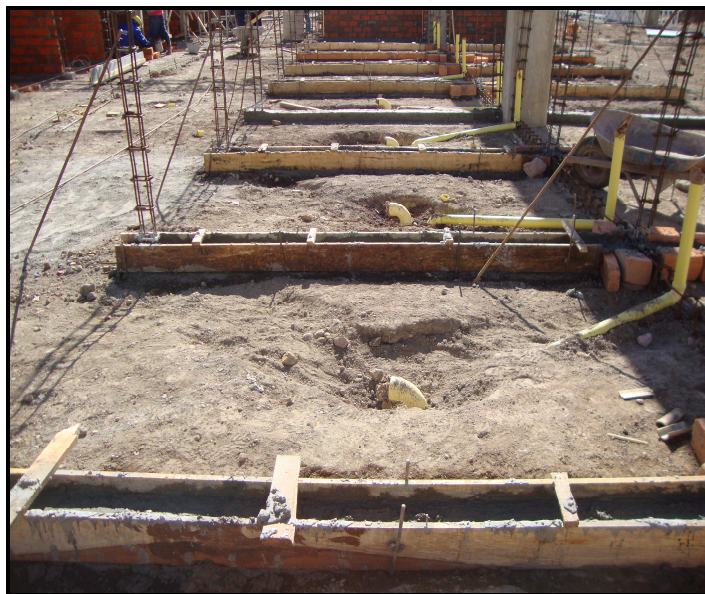
Se revisó la instalación de la formaleta para las viguetas, y se verificó la preparación de la mezcla con una dosificación 1:2:3 y resistencia de 21 MPa realizando el vaciado y chuzando el concreto con una varilla para que este llegue a todos los espacios garantizando así la calidad y resistencia (Ver fotografía No 103 y 104).

Fotografía No 103: Formaleta para viguetas

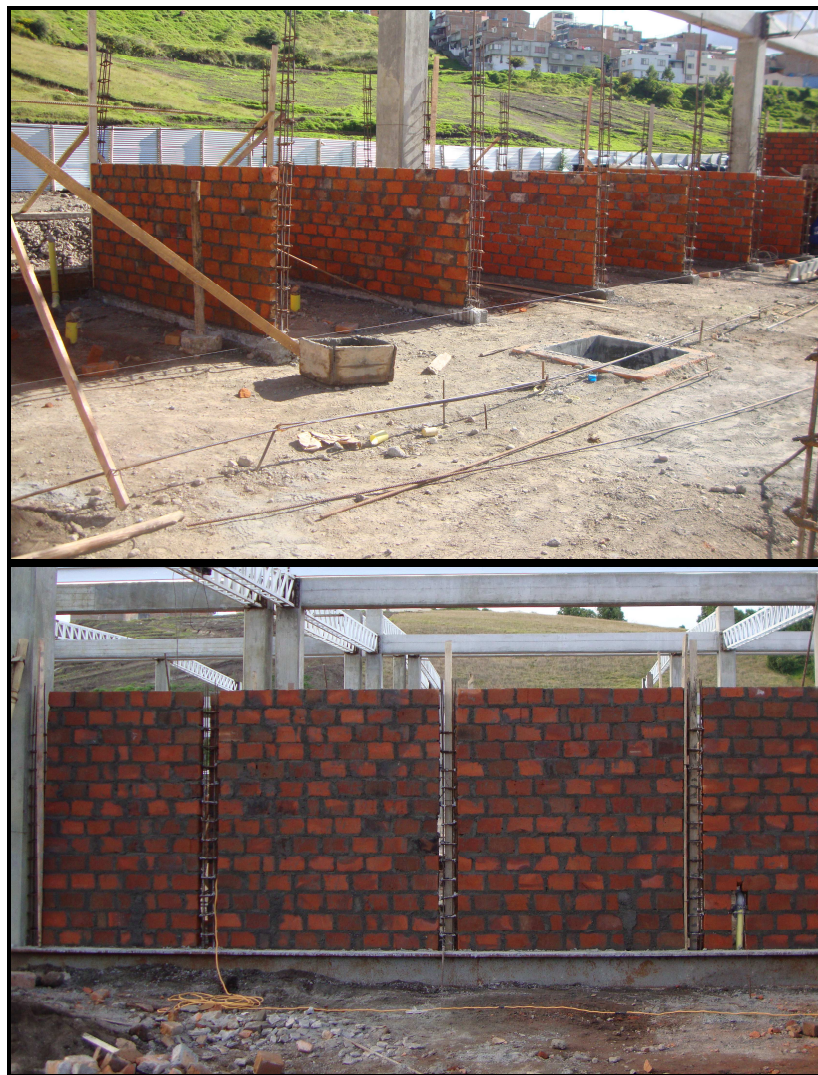
Para los muros se utilizó ladrillo colocado en papelillo con un rendimiento aproximado de 33 unidades/m², se colocaron totalmente húmedos para garantizar la pega. Se utilizó mortero de pega con una dosificación de 1:4, y con una capa de mortero entre una hilada y otra entre 0.7 y 2 cm, se tiene en cuenta el título D.3.4.1 de la norma NSR-98³⁰ (Ver fotografía No 105).

Fotografía No 105: Construcción de muros para locales

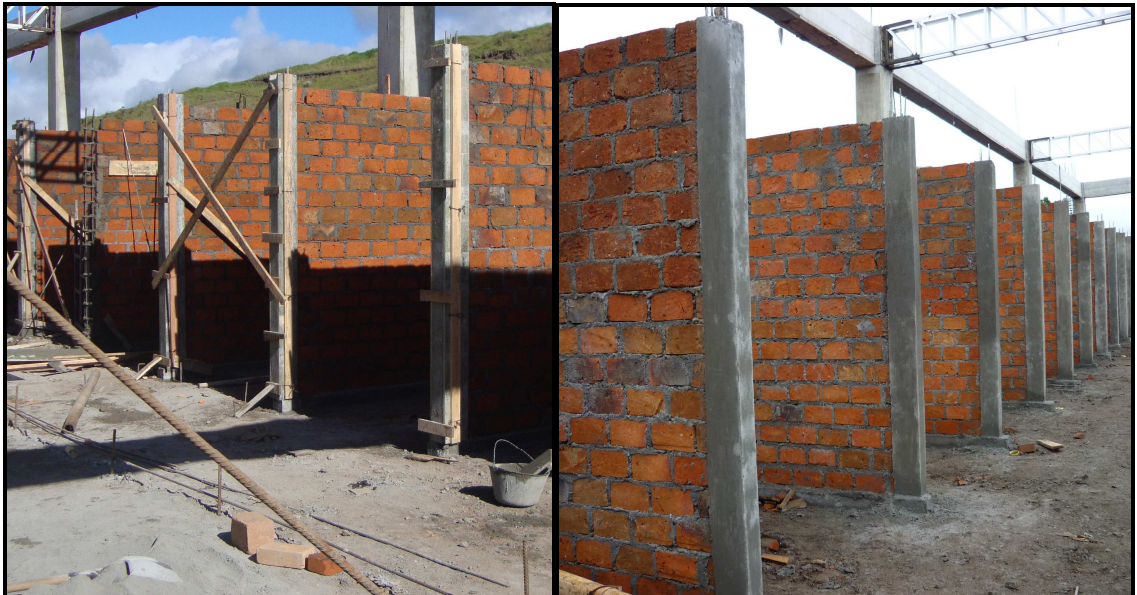
Una vez armados los muros, se procedió a colocar la formaleta de las columnas y se realizó el respectivo vaciado, chuzando el concreto y golpeando la formaleta garantizando una adecuada compactación del concreto, se utilizó la misma dosificación de las viguetas de confinamiento (Ver fotografía No106).

Fotografía No 106: Columnetas fundidas

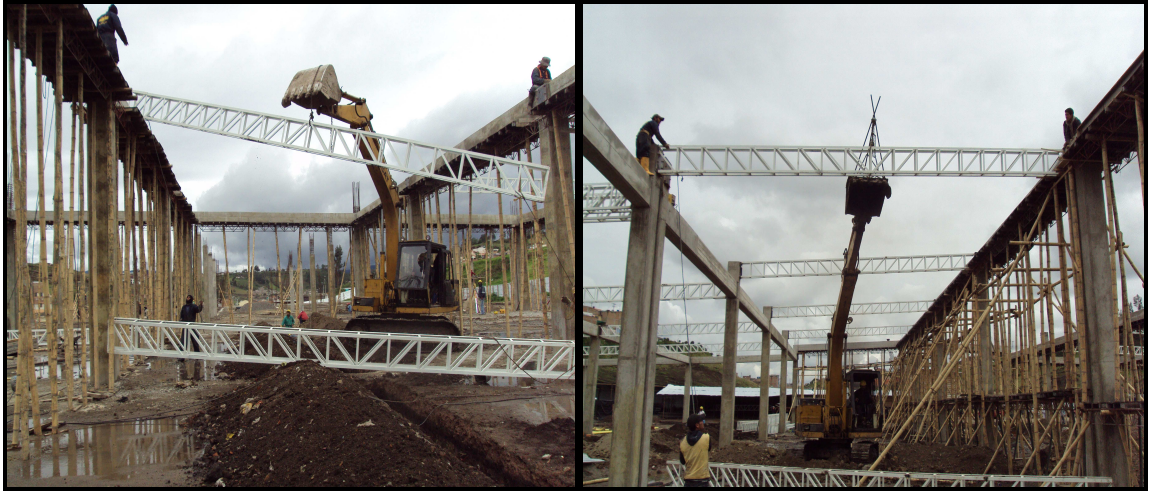
De acuerdo a los planos se vigiló el proceso de ensamble de las cerchas con sus respectivos materiales, una vez terminadas se le aplicaba el correspondiente anticorrosivo y se procedía a instalarlas sobre las platinas que se colocaron en las vigas, fue necesario utilizar la retroexcavadora para elevar las cerchas y colocarlas en su sitio (Ver fotografía No 107).

Fotografía No 107: Ubicación de cerchas

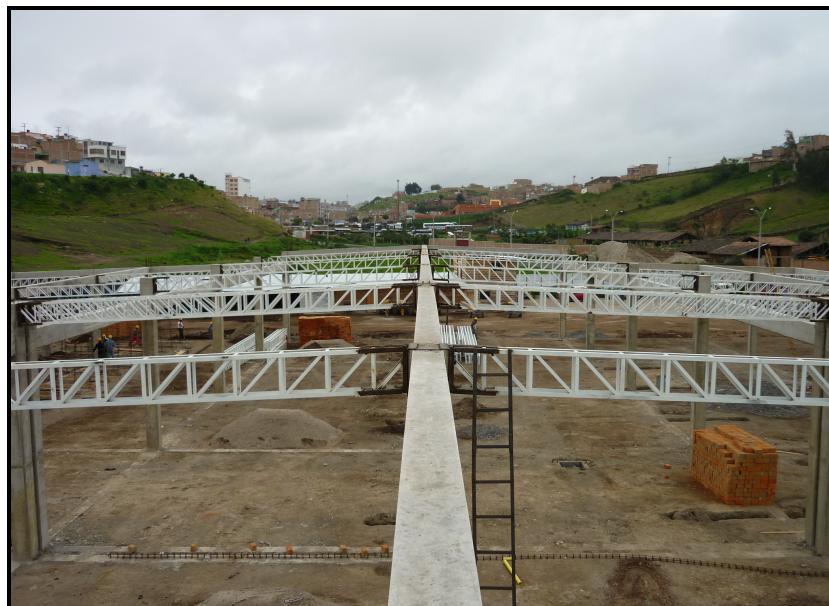
Una vez ubicadas las cerchas, estas se aseguraron aplicando cordones de soldadura junto con la platina fundida en la viga, revisando que quedara fija y que no presentara ningún tipo de desplazamiento ajeno al previsto (Ver fotografía No 108).

Fotografía No 108: Cerchas instaladas
