**APOYO EN RESIDENCIA TÉCNICO - ADMINISTRATIVA DE OBRA
PARA REALIZAR EL PROYECTO CONSISTENTE EN LA CONSTRUCCION DE
COMEDOR ESTUDIANTIL EN LA INSTITUCION EDUCATIVA FAUSTINO
ARIAS REYNEL CORREGIMIENTO DE LA GUAYACANA DISTRITO DE
TUMACO (contrato DOP-048-2008), CONSTRUCCION DE TRES AULAS EN LA
INSTITUCION EDUCATIVA FAUSTINO ARIAS REYNEL CORREGIMIENTO DE
LA GUAYACANA DISTRITO DE TUMACO (Contrato DOP-050-2008),
CONSTRUCCION DE DOS AULAS Y UNIDAD SANITARIA EN LA INSTITUCION
EDUCATIVA VEREDA CACAGUAL RIO MIRA (Contrato DOP-005-2008) Y
CONSTRUCCION HOGAR INFANTIL BARRIO UNION VICTORIA (LIC - 007-
2008).**

**UNIVERSIDAD DE NARIÑO
FACULTAD DE INGENIERIA
PROGRAMA DE INGENIERIA CIVIL
SAN JUAN DE PASTO
2011**

**Trabajo de grado presentado como requisito parcial para optar al título de
Ingeniero Civil**

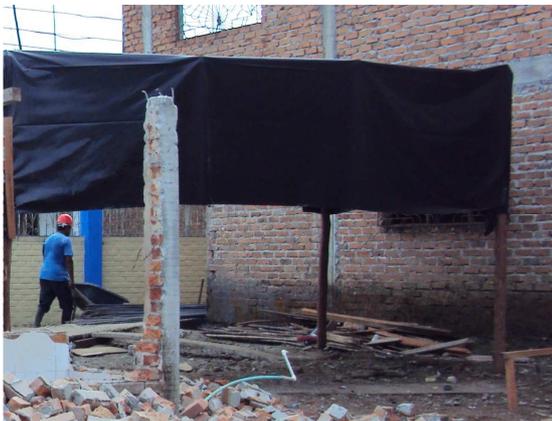
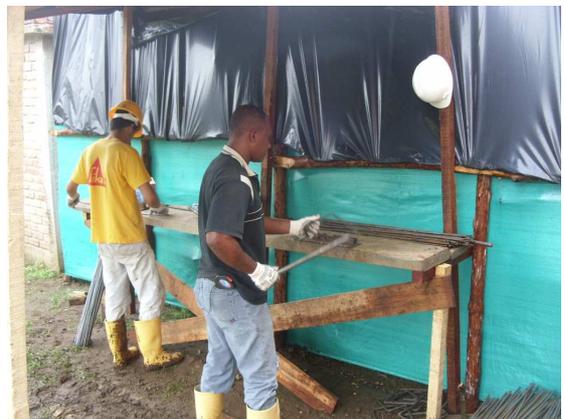
1.2.1 Construcción campamento. Se construyó un campamento en madera; con techo en plástico de color negro y una mesa de trabajo para terminar de figurar el hierro que hacía falta, ya que la institución brindó un aula para que sirviera de bodega donde se guarda el cemento que es colocado sobre un tablero en madera para evitar que el agua lo fragüe y demás materiales, porque la mayoría del hierro se trajo figurado de la fábrica de prefabricados del arquitecto José Humberto López (foto 02: a, b).

Foto 02 a, b: Construcción campamento para el comedor estudiantil y las tres aulas.

2.2.1 Construcción campamento. Se construyó un campamento en madera; con techo en plástico de color negro y una mesa de trabajo para terminar de figurar el hierro que hacía falta, ya que la institución brindó un aula para que sirviera de bodega donde se guarda el cemento y demás materiales. El cemento es colocado sobre un tablero en madera para evitar que la humedad lo fragüe. Cabe resaltar que la mayoría del hierro fue figurado en la fábrica de prefabricados del arquitecto José Humberto López **(VER FOTO 02: a, b)**.

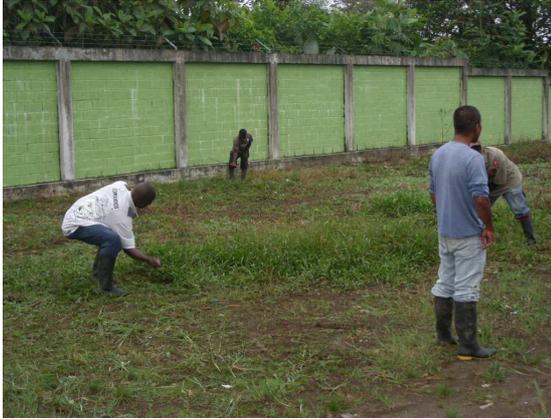
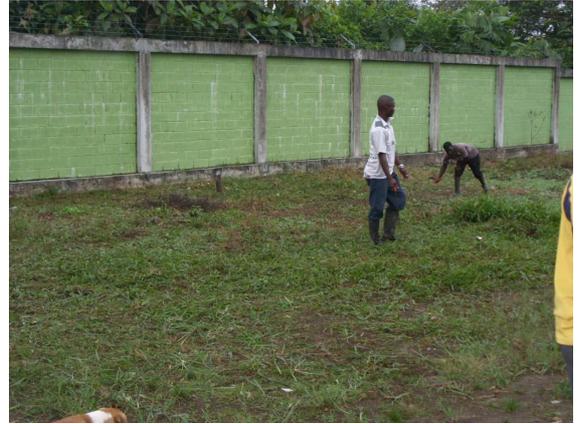
1.2.2 Descapote y limpieza. En las fotos 03: a, b, se muestra la manera de cómo se cortó el poco monte que había, con la ayuda de un machete y se trasladó a un lugar alejado para ser quemado y así evitar acumular basura en el terreno. Una vez lo anterior, se hace la revisión detallada de que el terreno quede totalmente limpio de material vegetal para de esta forma continuar con la siguiente actividad.

Foto 03 a, b: Descapote y limpieza para la construcción del comedor estudiantil y las tres aulas.

2.2.2 Descapote y limpieza. Se cortó el poco monte que había con machete y se trasladó a un lugar alejado para ser quemado y así evitar acumular basura en el terreno. Una vez lo anterior, se hace la revisión detallada de que el terreno quede totalmente limpio de material vegetal para de esta forma continuar con la siguiente actividad. **(VER FOTO 03: a, b)**.

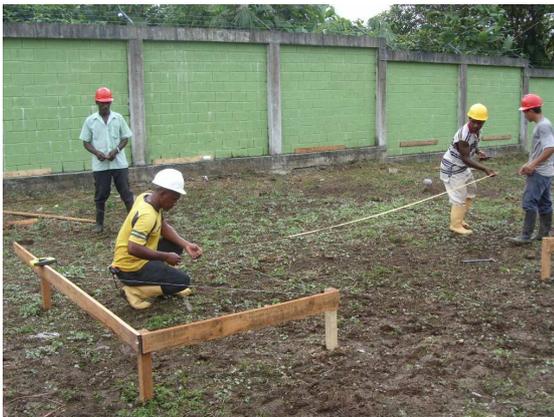
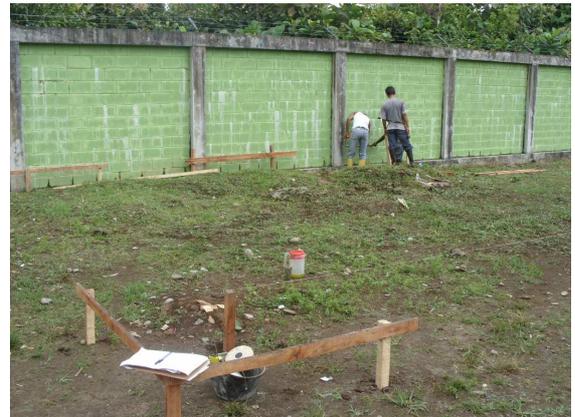
1.2.3 Localización y replanteo. Se localiza el espacio del comedor a edificar, con la utilización de estacas, puntillas, escuadra, hilo y cinta métrica (fotos 04: a, b); haciéndose el replanteo de eje a eje con los planos de diseño a la mano. Para lo anterior se tuvo como base el muro de cerramiento de la institución, de tal forma que el nuevo muro se separe del existente en 10 cm, para así evitar que por ese espacio transiten los estudiantes de forma inadecuada y para no hacer mal uso del lote. Durante y después de la localización se chequea que las distancias sean las escritas en los planos, que las tiras que forman el paramento de la edificación estén a escuadra y nivel para evitar desplomes en la futura construcción, que el hilo utilizado para delimitar la cimentación sea visible, este alineado y bien estirado.

Foto 04 a, b: Localización y replanteo para la construcción del comedor estudiantil y las tres aulas.

2.2.3 Localización y replanteo. Se localiza el espacio de las aulas a edificar, con la utilización de estacas, puntillas, escuadra, hilo y cinta métrica haciéndose el replanteo de eje a eje con los planos de diseño a la mano. Para lo anterior se tuvo como base el muro de cerramiento de la institución, de tal forma que el nuevo muro se separe del existente en 10 cm, para así evitar que por ese espacio transiten los estudiantes de forma inadecuada y para no hacer mal uso del lote. Durante y después de la localización se chequea que las distancias sean las escritas en los planos, que las tiras que forman el paramento de la edificación estén a escuadra y nivel para evitar desplomes en la futura construcción, que el hilo utilizado para delimitar la cimentación sea visible, este alineado y bien estirado. **(VER FOTO 04: a, b)**.

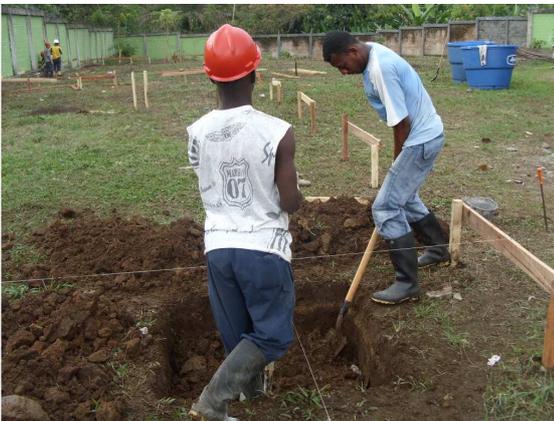
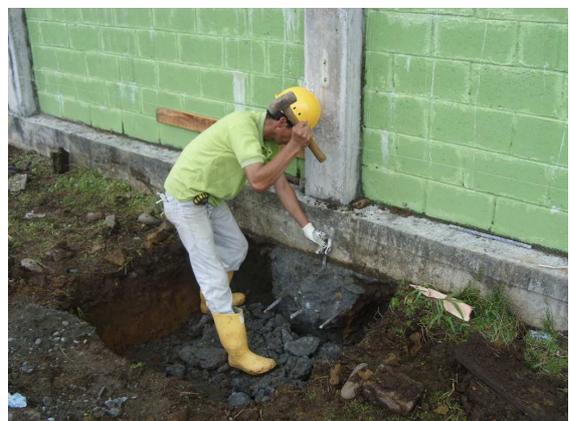
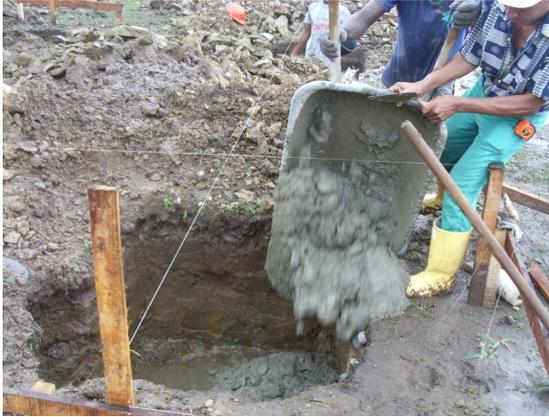
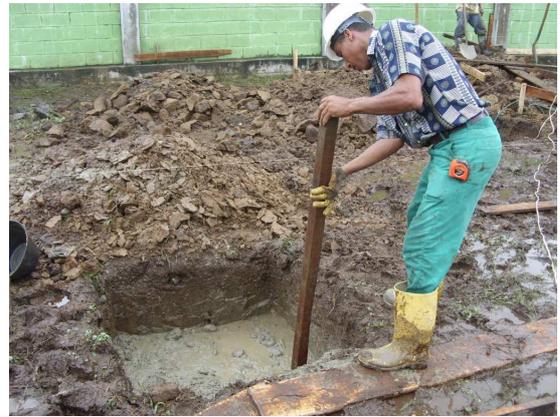
1.2.4 Excavación en tierra de las zapatas. Como se sabe, el segundo paso en la construcción, es la excavación del suelo o roca. Por lo tanto, las excavaciones tienen como función preparar el terreno para la futura construcción ya que los cimientos son las estructuras que reciben todo el peso de la misma, por lo que deben descansar en terrenos firmes sólidos, que no se asienten ni compriman con el peso del edificio (foto 05: a).

Para esta actividad se utilizó como herramientas la pala, porra y cincel, para excavar en un material firme de arcilla huecos para zapatas de 1 x 1 x 0.3 m, chequeando que se respete el nivel y trazado de hilo dado en la localización (foto 05: b). Una vez excavado, se revisa que la altura de excavación con respecto al hilo (nivel de piso) sea correcta. Se hace el vaciado de un solado de limpieza de $e= 0.1$ m ya que por las lluvias el terreno se encuentra demasiado sucio lo cual afectaría la interrelación suelo estructura (foto 05: c, d), confirmando respecto al nivel que el espesor del solado sea el adecuado. Además de medir la cantidad ejecutada en un respectivo ítem para compararlo con la cantidad contratada del mismo y hacer entrega de actas parciales de obra y al terminar el acta final de obra; (Esta medición se debe hacer para todas las actividades realizadas).

Foto 05 a, b, c, d: Excavación en tierra, de las zapatas y colocación de concreto simple para solados $e= 0.10$ m para la construcción del comedor estudiantil.

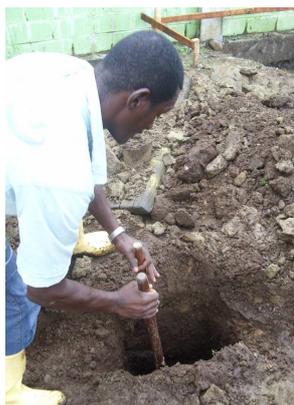
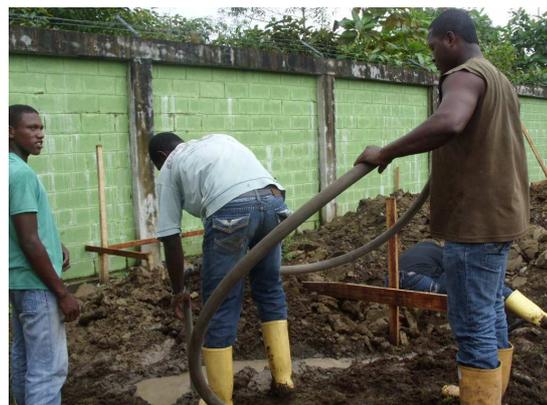
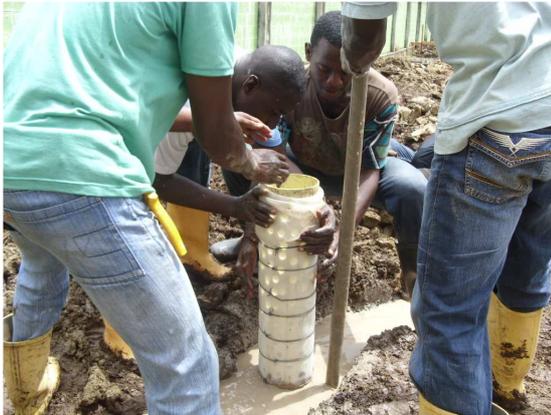
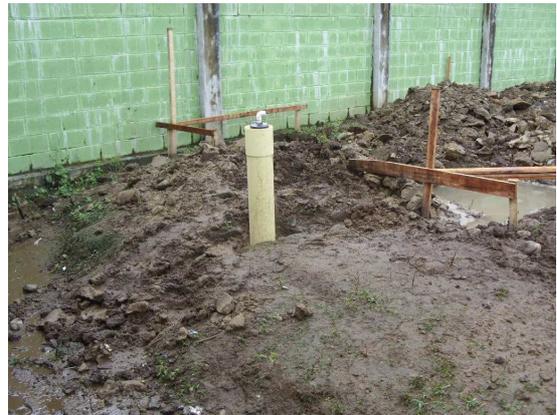
1.2.5 Construcción pozo profundo. La construcción del pozo profundo se realizó para abastecer de agua el tanque de almacenamiento. Esta actividad es desarrollada por personas capacitadas; que con la ayuda de una pala excavadora se hace un hueco hasta donde aparezca el nivel freático, luego con un tubo metálico incrustado en una manguera conectada a una motobomba se hace presión hasta que el agua salga normalmente y se introduce el tubo que va a quedar a la intemperie y que va a realizar la función de conector para la electrobomba que abastecerá el tanque (foto 06: a, b, c, d). Una vez lo anterior se conecta una electrobomba para extraer agua y confirmar que el pozo ha quedado bien construido.

Foto 06 a, b, c, d: Construcción pozo profundo para abastecimiento del tanque subterráneo del comedor estudiantil.

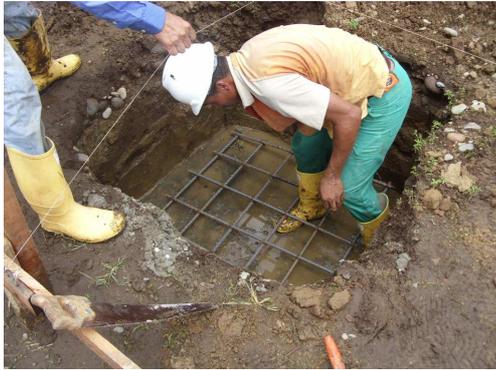
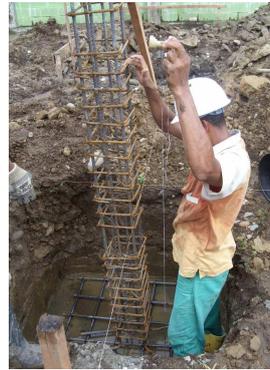
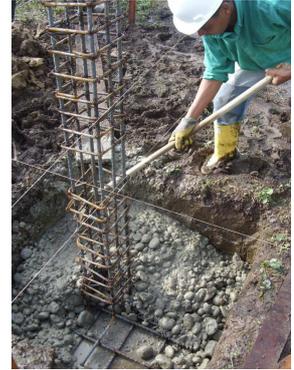
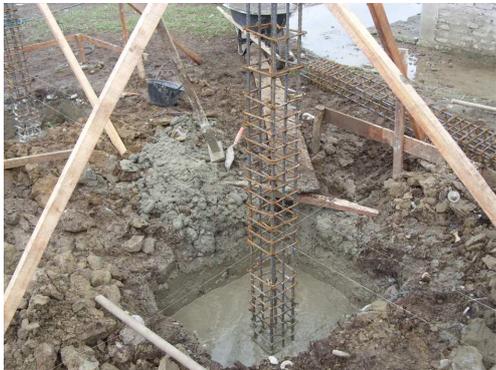
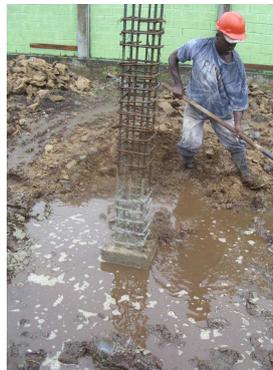
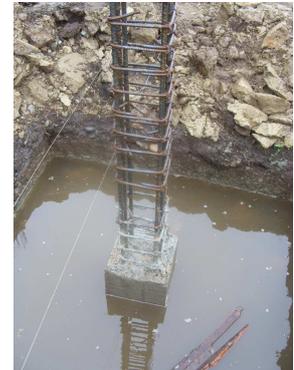
1.2.6 Vaciado de concreto para zapatas. Se realiza el vaciado de concreto reforzado 3000 psi, revisando que el proceso de mezcla se haga de acuerdo al ensayo de diseño de mezcla realizado en el laboratorio para logra la resistencia exigida, utilizando acero de refuerzo $F_y = 60000$ psi para las zapatas con parillas en varilla N° 5 en ambas direcciones de 0.9 x 0.9 m cada 0.15 m (foto 07: a), al mismo tiempo que se siembran el acero de refuerzo para las columnas con 4 varillas N° 5 y 2 N° 2 para el refuerzo principal; con estribos en hierro N° 3 cada 0.075 a L/3 en los nudos y para el tercio central cada 0.15 m (foto 07: b, c, d). Teniendo en cuenta las normas colombianas de diseño y construcción sismo resistente (Asociación Colombiana de Ingeniería Sísmica, 1998). Durante el proceso de armado de hierro, se revisa que la separación de los estribos sea la descrita en los planos estructurales, para ello se utilizó pedazos de maderas cortados a la misma longitud para de esta forma estar midiendo continuamente. Además de revisar que se utilice plomada y torna puntas en los cuatro costados y apoyos únicamente en la parte superior para asegurar el refuerzo de las columnas en su posición correcta; chequeando no solo la posición de una columna, sino del conjuntos de columnas y que en el hilo trazado longitudinal y transversalmente se tenga en cuenta el espacio de recubrimiento de las mismas. También se realizó el vaciado de concreto para pedestales de 30 x 30 x 30 cm (foto 07: e, f).

Foto 07 a, b, c, d, e, f: Vaciado de concreto para zapatas y pedestales del comedor estudiantil. E incado de armadura para columnas.

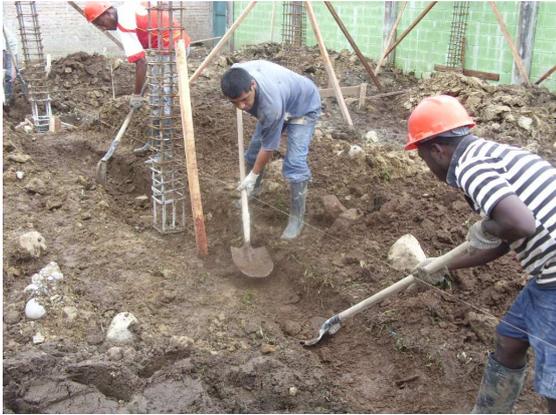
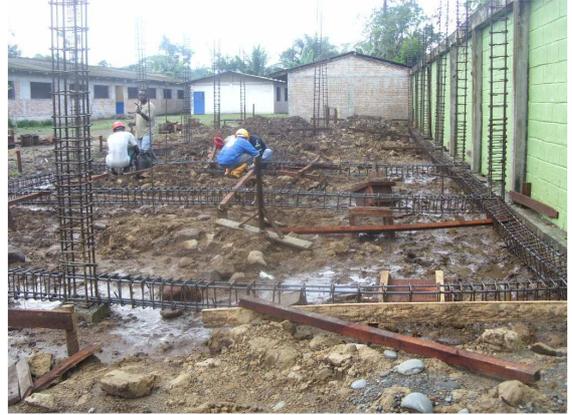
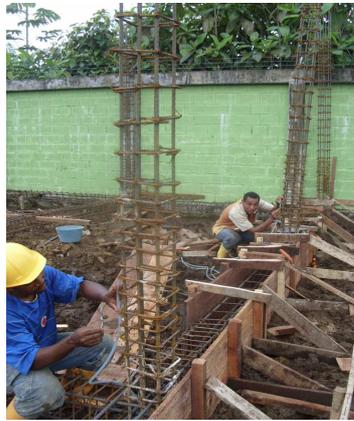
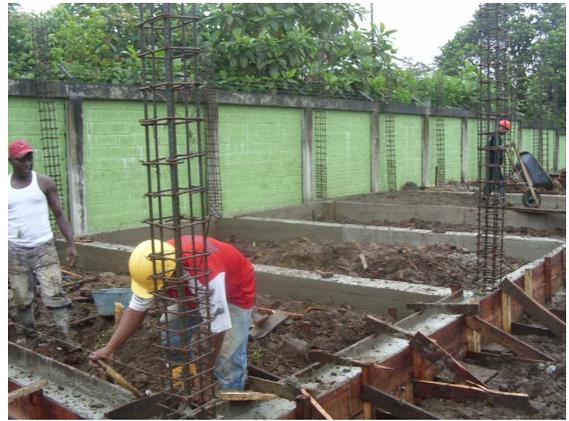
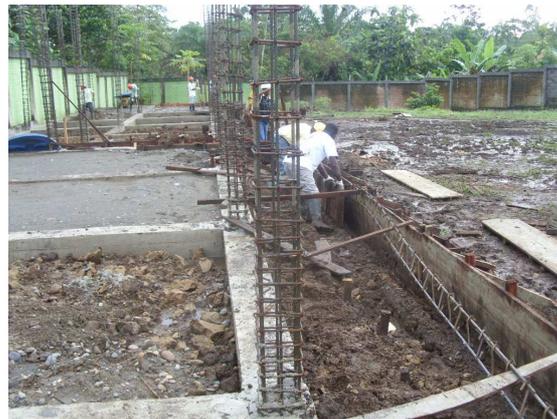
1.2.7 Armado y vaciado de concreto para vigas de cimentación y viga sardinel. El acero de refuerzo para las vigas de amarre de cimentación se armaron en el sitio, las vigas de cimentación son de 0.3 x 0.3 m en concreto reforzado utilizando acero de refuerzo $F_y = 60000$ psi con 4 varillas N° 5 para el refuerzo principal; con estribos en hierro N° 3 cada 0.075 a $L/3$ en los nudos y para el tercio central cada 0.15 m. Se realizó la misma metodología para verificar el proceso, se colocó formaleta en madera (foto 08: a, b, c, d) comprobando que está libre de deformaciones, que la altura sea la exigida en los planos para las vigas de cimentación, que los listones y chapetas de la misma queden bien sujetos para evitar que en el momento del vaciado se abra y pierda su forma. La viga sardinel de 0.15 x 0.30 m, armada con parrillas de 2 varillas de $\frac{1}{2}$ " y flejes en (s) de 20 cm con ganchos de 5 cm, colocados cada 15 cm; en concreto reforzado 3000 psi (foto 08: e).

Foto 08 a, b, c, d, e: Armado y vaciado de concreto para vigas de cimentacion del comedor y estudiantil.

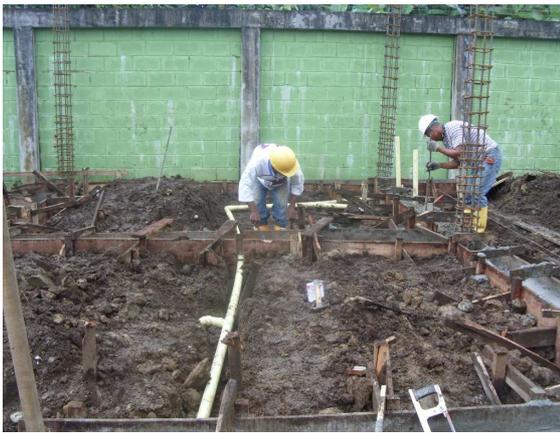
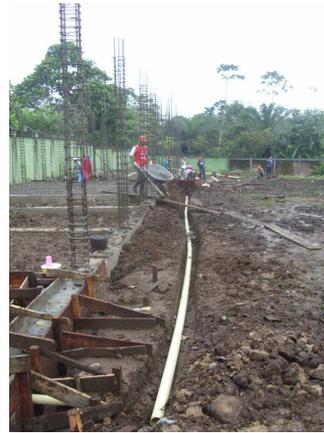
1.2.8 Instalación tubería sanitaria. Se realizó la instalación de la tubería sanitaria que va por el piso, inspeccionando que se deje la pendiente necesaria para la salida de agua. Se utilizó tubería de 2" para instalaciones interiores

(lavamanos y lavaplatos) 18 metros lineales (foto 09: a). Y tubería de 3" para salida al tanque séptico 60 metros lineales, ya que el pozo séptico se encuentra 25 m después del comedor (foto 09: b). Además de revisar que antes de pegar el tubo limpiarlo y aplicar la soldadura en cantidad de tal forma de no retirar el exceso de soldadura y que este proceso no dure más de 1'.

Foto 09 a, b: Instalación tubería sanitaria para el comedor estudiantil.

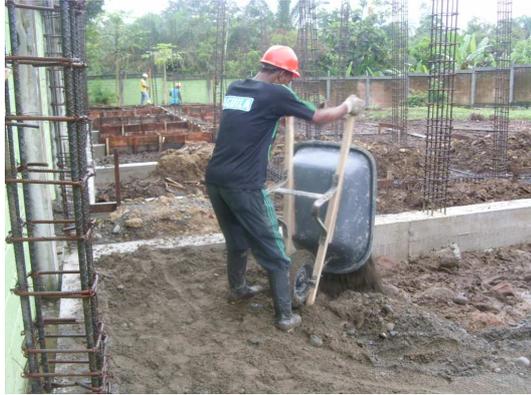
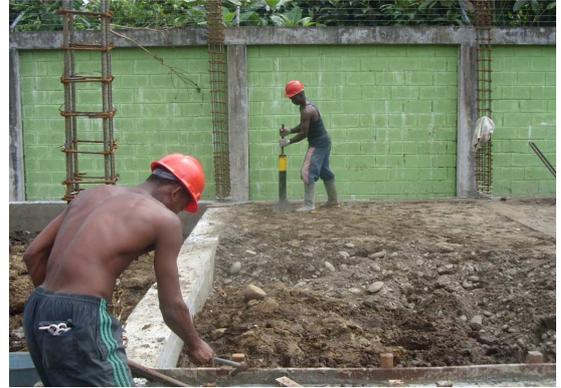
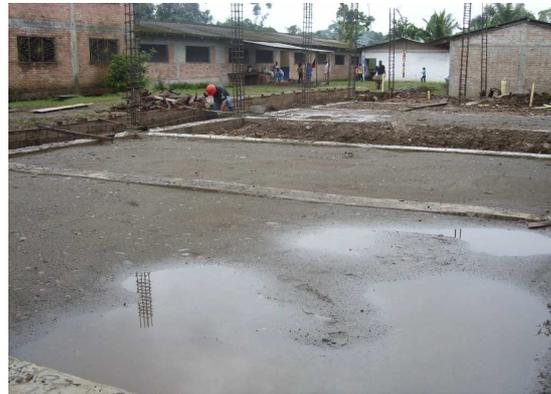
1.2.9 Relleno compactado. Distribución y compactación con rana y pisón de material de relleno, hasta nivel inferior de placa de piso, en capas con alturas variables dadas según el terreno; en promedio 27cm, supervisando que por capas de 10cm se haga la compactación adecuada hasta llegar a la altura deseada.

Parte del relleno se realizó con el mismo material extraído en la excavación y el resto fue material proveniente del río mira; el terreno quedó totalmente compactado (foto 10: a, b, c).

Foto 10 a, b, c: Relleno compactado a rana y pison para el comedor estudiantil.

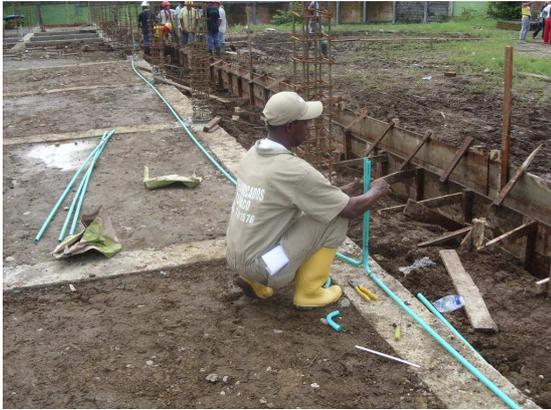
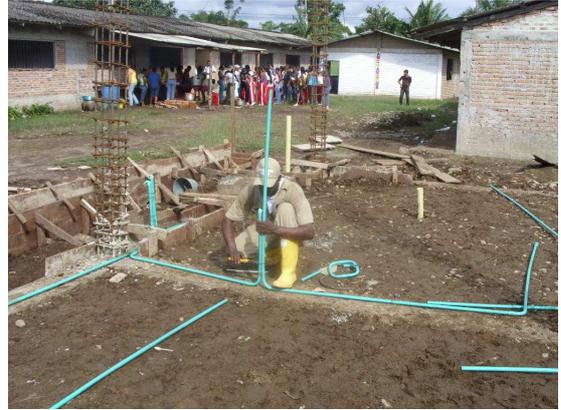
1.2.10 Instalación tubería eléctrica. Se utiliza tubería de $\frac{1}{2}$ ", ésta actividad es realizada en el piso antes del vaciado del concreto simple, para dejar el empotrado para los puntos eléctricos (foto 11: a, b). Se supervisa con los planos eléctricos a la mano que el total de puntos en el terreno sean los mismos que están en los planos.

Foto 11 a, b: Instalación tubería eléctrica para el comedor estudiantil.

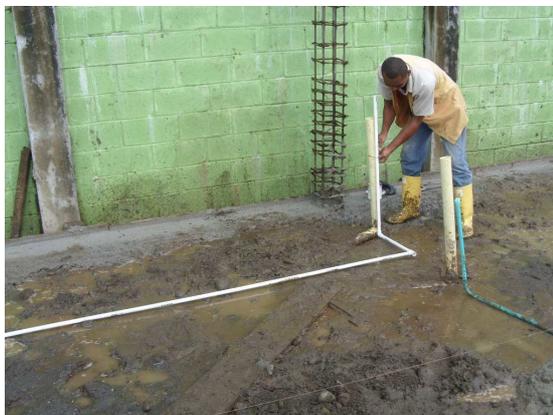
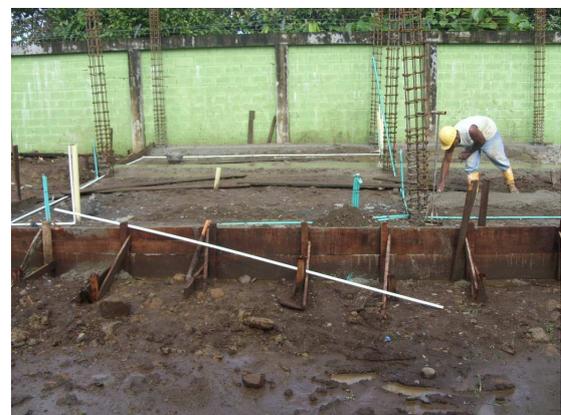
1.2.11 Instalación tubería hidráulica. Tubería en pvc de ½”, ésta actividad es realizada para dejar los puntos necesarios en la instalación de los aparatos hidráulicos; lavaplatos y lavamanos corridos (foto 12: a, b) inspeccionando que se deje la pendiente necesaria para la salida de agua.

Foto 12 a, b: Instalación tubería hidráulica de lavamanos corridos y lavaplatos del comedor estudiantil.

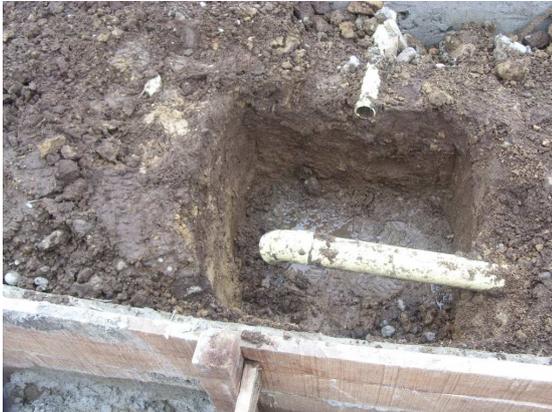
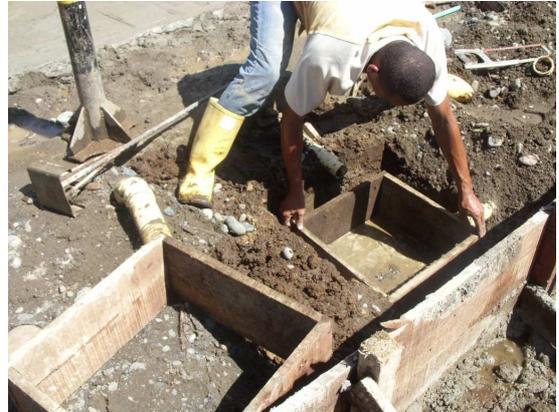
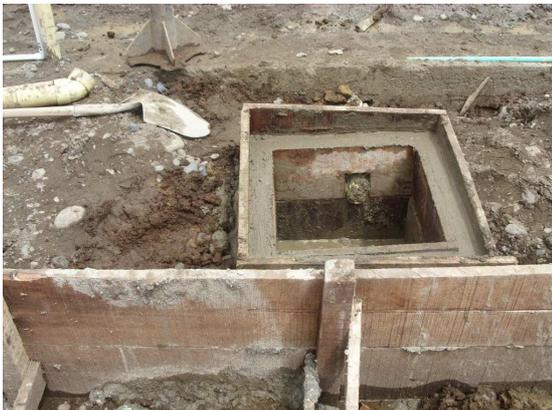
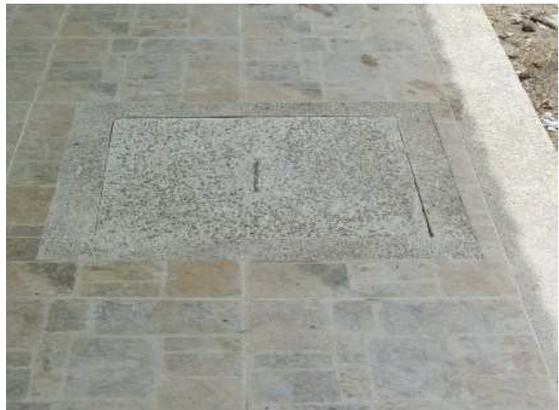
1.2.12 Construcción Caja trampa de grasa. Caja trampa de grasa de 0.6 x 0.6 m, ubicada en el andén del comedor frente a la ventana de la cocina, en donde el acabado de la misma finaliza en grano lavado para que haga juego con el andén (fotos13: a, b, c, d). Se realiza la prueba de vaciar con la ayuda de un balde, agua a través de los tubos para observar su caída en la caja y si es necesario hacer alguna corrección. Haciendo como en todos los ítem continuamente la medición de la cantidad ejecutada con respecto a la contratada.

Foto 13 a, b, c, d: Construcción caja trampa de grasa para el comedor estudiantil.

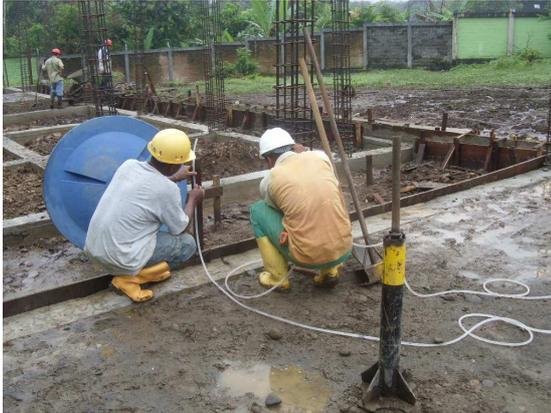
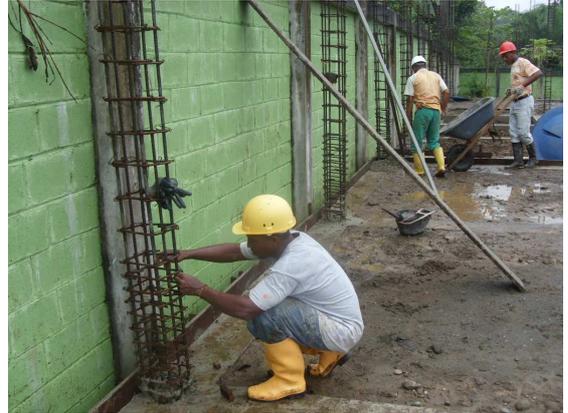
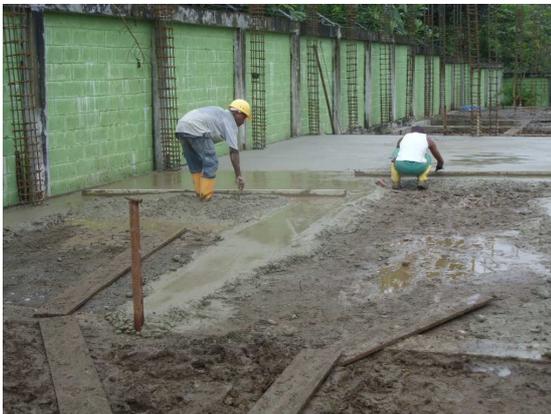
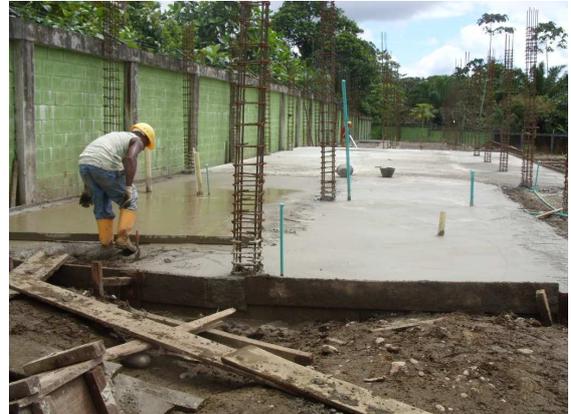
Foto 14 a, b, c, d: Piso y andén en concreto simple $e = 0.08$ m para el comedor estudiantil.

1.2.13 Vaciado de concreto simple para piso y andén. Se coloca los laterales necesarios y se pasa el respectivo nivel para lograr el espesor de la capa de concreto que en este caso es de 0.08 m (foto 14: a, b) y así se realiza el vaciado de concreto simple para el piso y el andén haciendo las llamadas maestras para facilitar el vaciado y con la ayuda del codal tallar para lograr una superficie mejor (foto 14: c, d). Durante esta actividad hay que chequear continuamente que la altura de espesor de placa de piso sea la misma en toda la estructura y que se maneje siempre un desnivel hacia la parte donde va la puerta para la salida de agua en el momento de lavado.

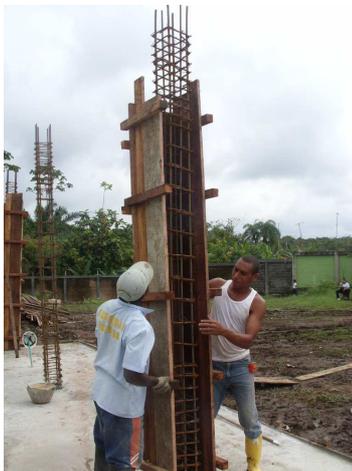
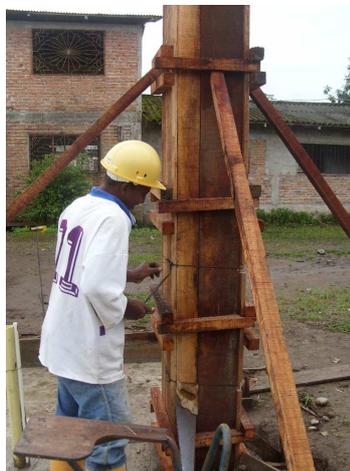
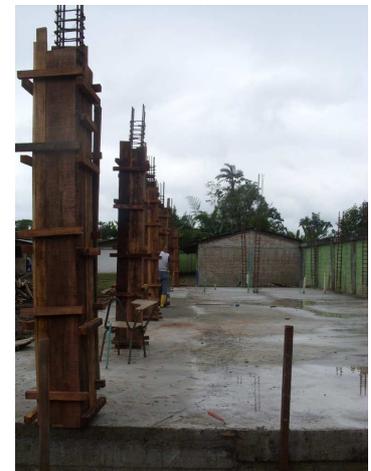
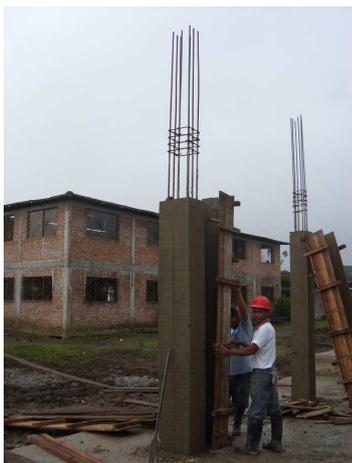
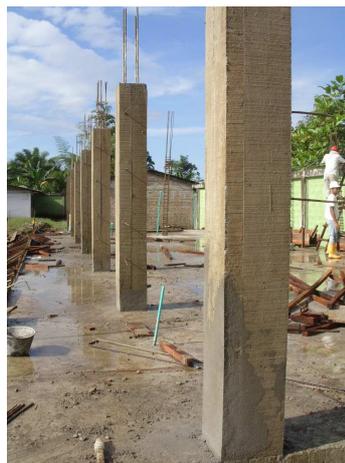
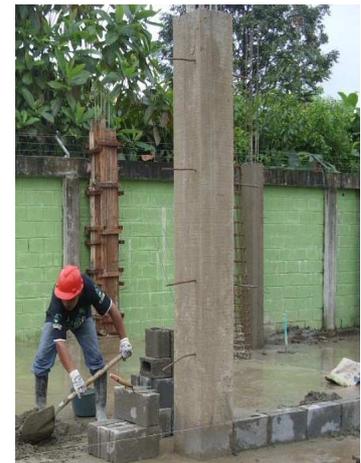
Foto 15 a, b, c, d, e, f: Encofrado y vaciado de concreto para columnas del comedor estudiantil.

1.2.14 Vaciado de concreto para columnas. El acero de refuerzo y tableros para las columnas se armaron en la fábrica del arquitecto José Humberto López (zona urbana del municipio de Tumaco) en madera. Las columnas de acuerdo a los planos de diseño son de 30 x 30 cm; y altura de 2.5 m, utilizando acero de refuerzo $F'_{y} = 60000$ psi con 4 varillas de 5/8" y 2 de 1/2", y estribos cada 0.075 y 0.15 m, utilizando la metodología mencionada anteriormente para la revisión de los mismos (foto 15: a). Además de revisar que se utilice plomada y torna puntas en los cuatro costados y apoyos únicamente en la parte superior para asegurar la formaleta de las columnas en su posición correcta; chequeando no solo la posición de una columna, sino del conjuntos de columnas y que el hilo trazado longitudinal y transversalmente sea el mismo para todas (foto 15: b, c, d).

momento del vaciado de concreto para las columnas hay que supervisar de que la persona encargada del vaciado lo haga parado sobre andamios y no sobre alguna escalera apoyada sobre la formaleta la cual puede hacer que esta se corra y haya desplome, que se le haga el correcto vibrado para evitar hormigueros y que se deje unos 30cm de varilla en 3/8", que una vez desencofrada la columna servirán para acoplar la mampostería (figura 15: e, f). Al momento de retirar la formaleta estar pendiente que se haga con el mayor de los cuidados para evitar desportillar el elemento y una vez retirada que se le haga el respectivo fraguado.

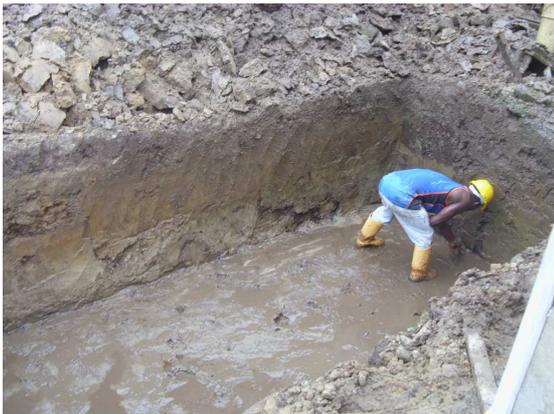
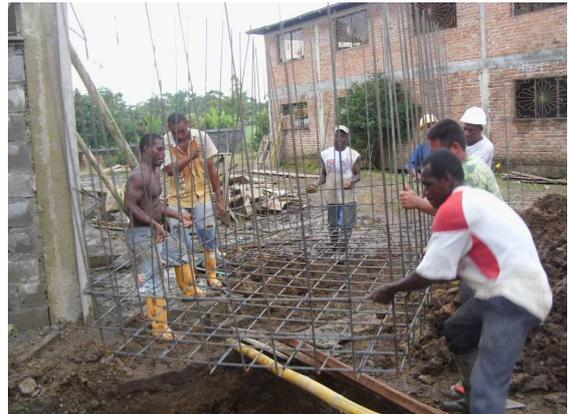
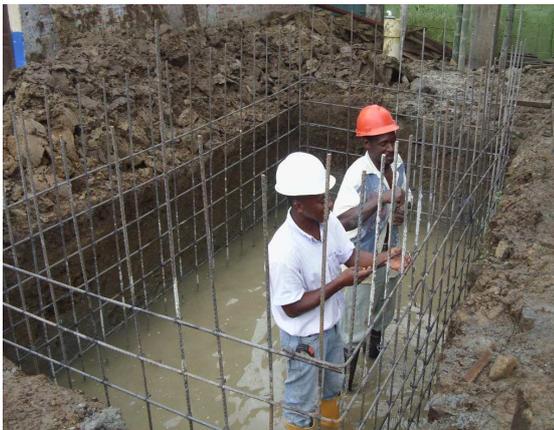
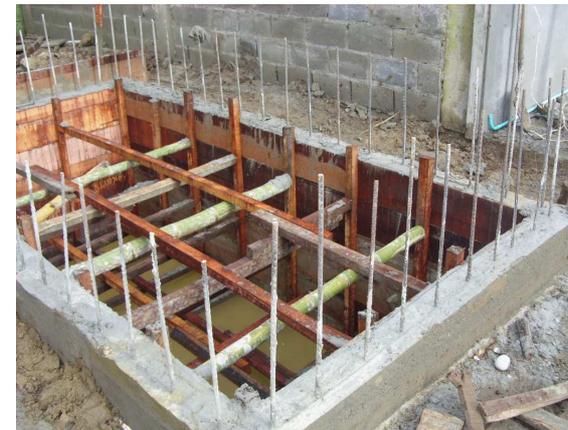
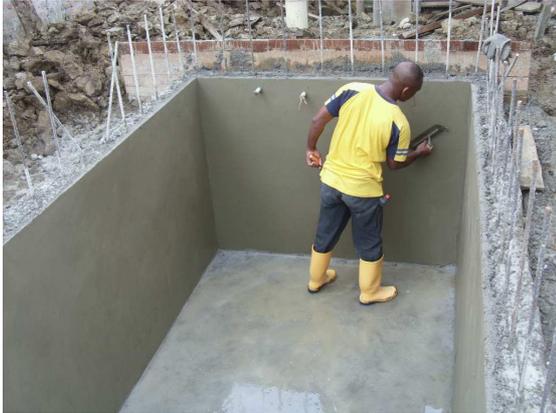
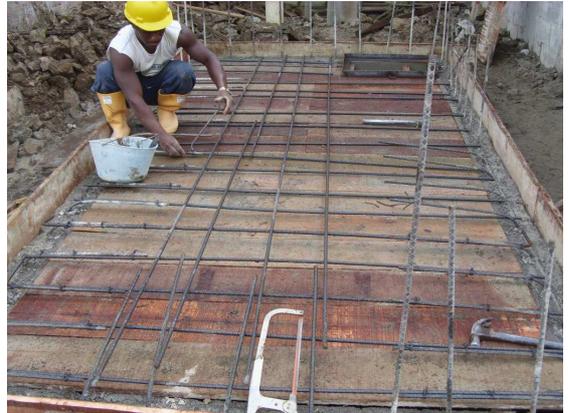
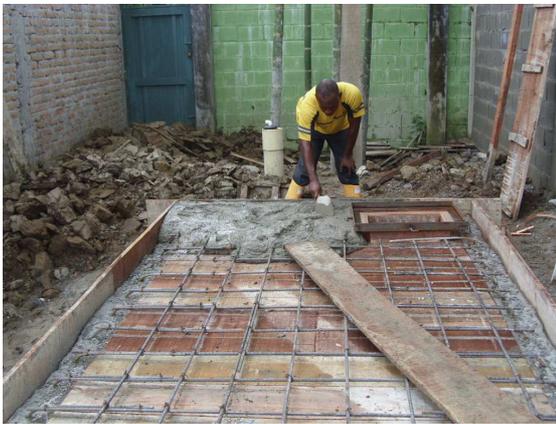
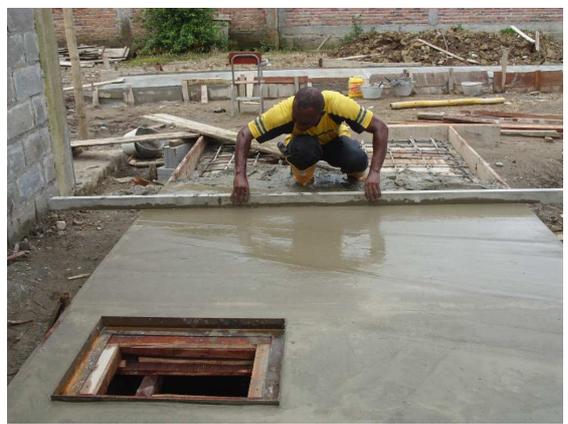
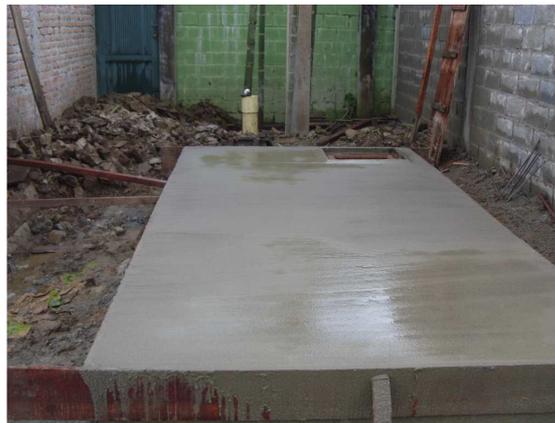
Foto 16 a, b, c, d, e, f, g, h, i: Construcción tanque subterráneo para almacenamiento de agua del comedor estudiantil.

1.2.15 Construcción de tanque subterráneo de almacenamiento de agua. El tanque subterráneo de almacenamiento se construyó al lado del comedor y muy cerca del pozo profundo para la obtención de agua, en concreto reforzado con dimensiones de 2.1 x 4.0 x 1.5 m con refuerzo en varilla de ½" tanto en los muros como en el piso (foto 16: a, b, c, d); incluye tapa de registro de 0.5 x 0.7m. Piso de 15 cm incluido solado de e= 5 cm, muros de e= 15 cm y tapa de e= 12 cm. Inspeccionando que el armado de hierro, el encofrado y vaciado de concreto se realice de forma correcta y respetando lo descrito en los planos de diseño.

Además de lo anterior el pozo fue esmaltado e impermeabilizado totalmente y se dejó los tubos para la salida y entrada de agua en la parte más cercana al pozo profundo para el abastecimiento de agua (foto 16: e, f, g, h, i). Una vez lo anterior se llena totalmente de agua y se chequea que no haya filtraciones.

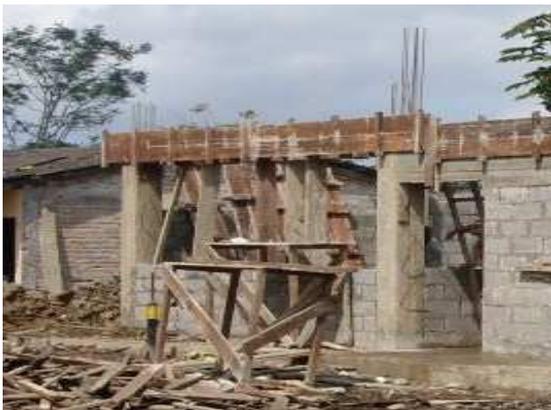
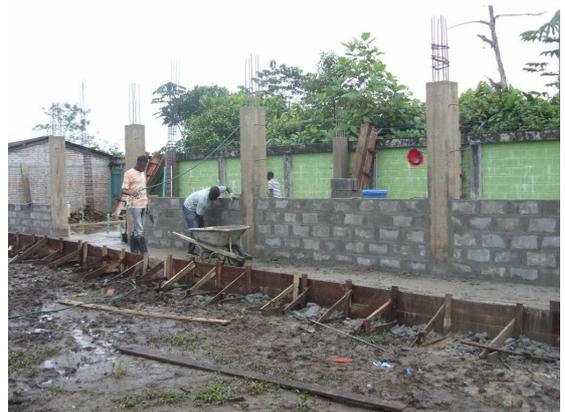
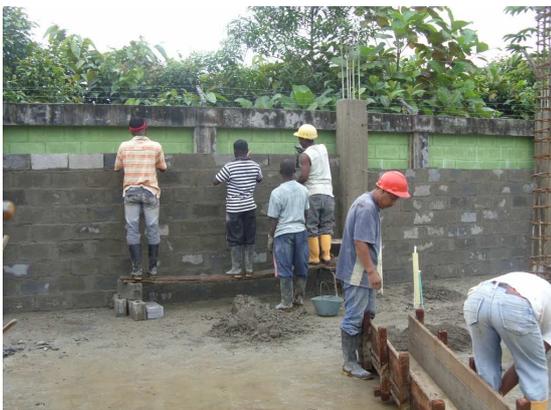
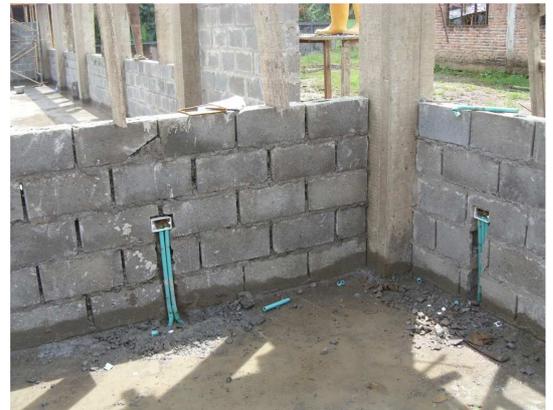
Foto 17 a, b, c, d: Mampostería para el comedor estudiantil en bloque de 12 x 20 x 40 cm.

1.2.16 Mampostería. Muros en bloque de 12 x 20 x 40 cm; para la fachada con altura de 1 m y luceta de 4.20 x 1.50 m, en la cual se ubicará el protector en varilla

cuadrada de $\frac{1}{2}$ " para la cocina (foto 17: a), y de 3.20 x1.50 m, para el resto de la fachada del comedor (foto 17: b). En el resto de la estructura el muro va completamente, es decir, de 2.5 m. Durante todo el proceso hay que estar supervisando con la ayuda de una plomada la linealidad y verticalidad del muro para evitar que quede torcido, con los planos arquitectónicos a la mano chequear que se dejen los vanos para puertas y ventanas, que la pega de bloque se haga trabado para que las fisuras no lleven una línea recta y que en las esquinas de los muros la pega se haga en forma de diente de sierra.

En esta actividad también se continúa con la instalación de tubería eléctrica y cajilla para muros (foto 17: c, d).

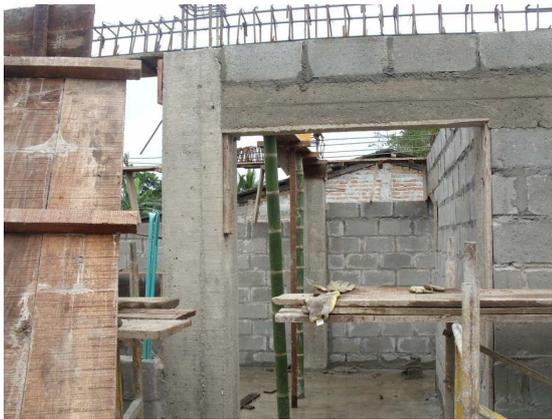
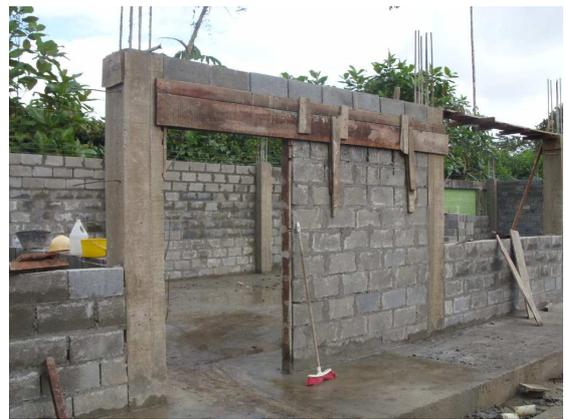
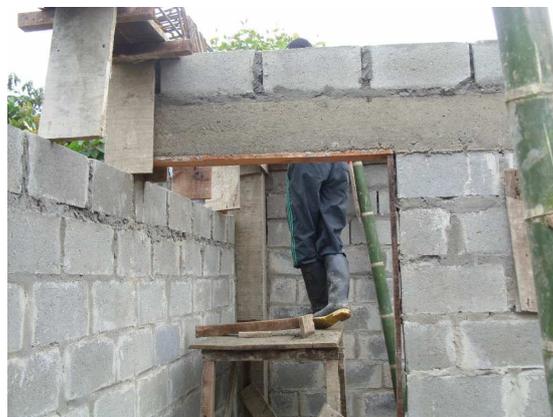
Foto 18 a, b, c: Dinteles en concreto reforzado para las puertas del comedor estudiantil.

1.2.17 Dintel. Dintel en concreto reforzado 3000 psi de 15 x 10 cm; para la puerta principal, cocina y bodega del comedor; con varillas de 12 mm (foto 18: a, b, c). En el momento del encofrado hay que asegurarse que este a nivel utilizando el nivel de mano, para evitar quede torcido.

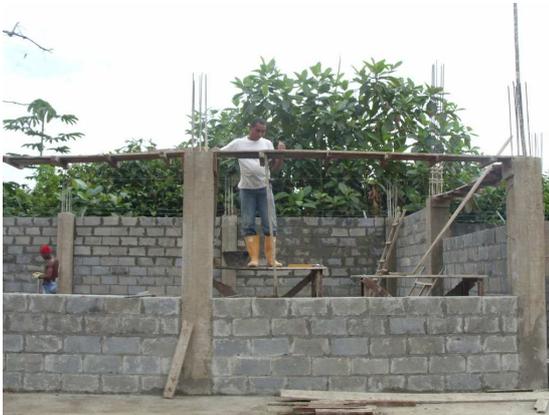
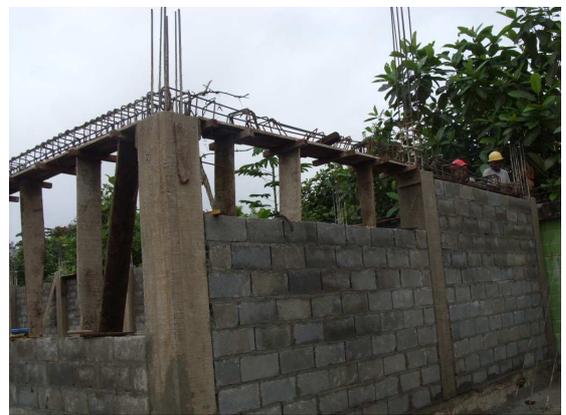
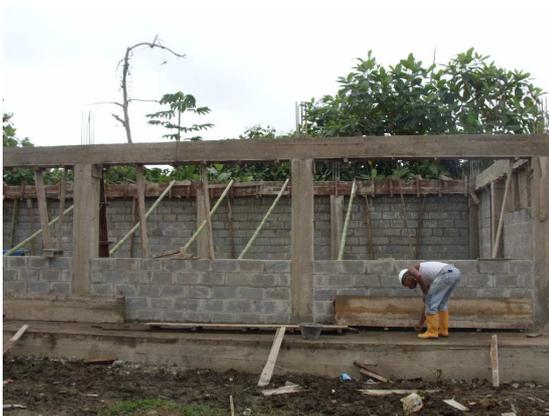
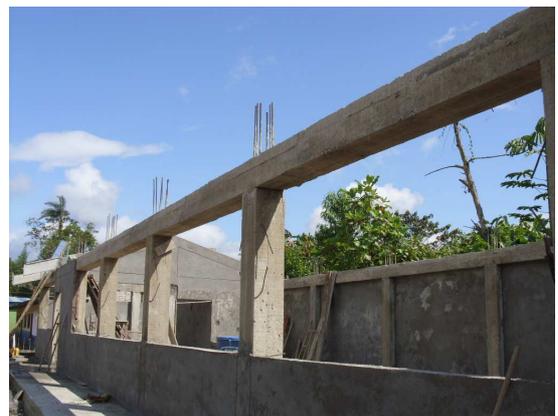
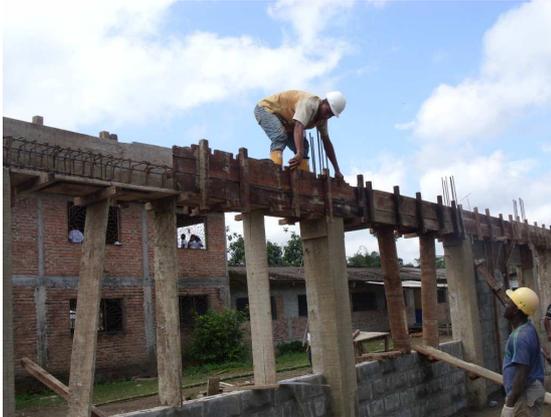
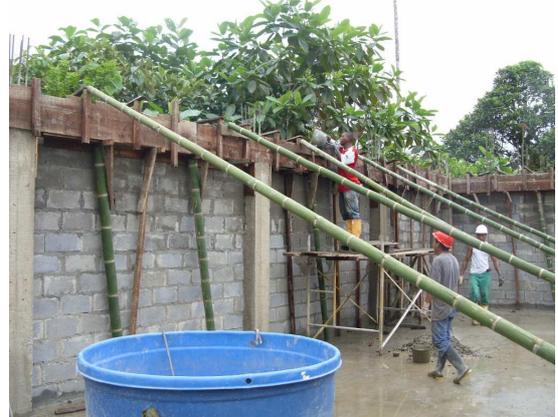
Foto 19 a, b, c, d, e, f: Vigas de amarre cubierta del comedor estudiantil.

1.2.18 Armado y vaciado de concreto para vigas de amarre cubierta. Las vigas de amarre cubierta de 0.3 x 0.3 m, concreto reforzado, 3000 psi según planos de diseño; se armaron en el sitio utilizando acero de refuerzo $F'_{y} = 60000$ psi con 4 varillas de 1/2" para el refuerzo principal, y estribos cada 0.075 y 0.15 m utilizando la metodología mencionada anteriormente para supervisar el proceso (foto 18: a, b, c, d). La formaleta utilizada es en madera chequeando como en todos los procesos indicados inicialmente (foto 18: e, f) aspectos para que la

actividad se realice correctamente, teniendo en cuenta que por su altura hay que utilizar puntales en guadua separados entre 1 a 1.20 m sujetando bien los laterales para evitar que se abra la formaleta, el tablero de fondo debe ser del mismo ancho de la viga y madera adecuada, es decir, libre de deformaciones que haga cambiar la forma de la viga. Durante el vaciado de concreto, en caso de no terminar completamente la viga; chequear que la junta fría se realice a $L/3$ de la misma construyéndola verticalmente y no a 45° porque el concreto en la parte inferior no queda bien compactado y el vibrado no se puede utilizar adecuadamente y al día siguiente se completa la fundición de la viga.

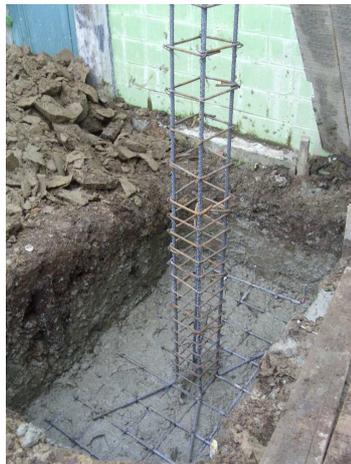
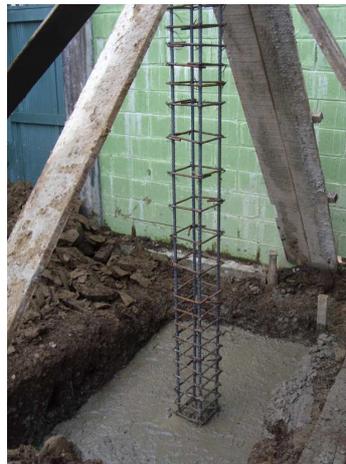
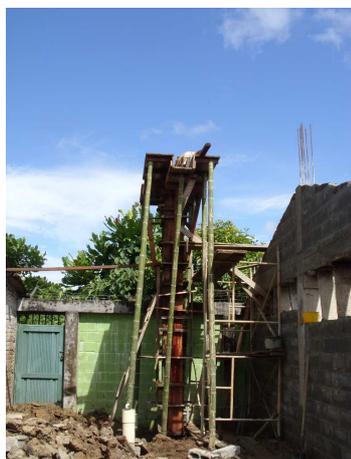
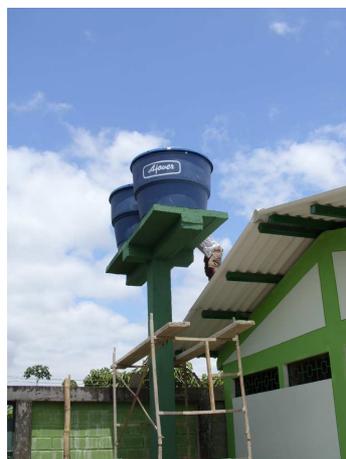
Foto 20 a, b, c, d: Encofrado y vaciado de concreto para estructura de soporte de tanque elevado el cual incluye zapata, columna, viga de carga y losa.

1.2.19 Encofrado y vaciado de concreto para estructura de soporte tanques elevados. La estructura de soporte para tanque elevado incluye: zapata de 3.0 x 1.10 x 0.6 m con parrilla en varilla de 5/8" cada 0.20 m en ambos sentidos, columna de 0.3 x 0.3 m con 4 varillas de 5/8" estribos de 20 x 20 cm en 3/8" cada 0.075 y 0.15 m (foto 20: a, b), viga de carga de 0.20 x 3.0 x 1.10 m colocada en cruz con 6 varillas de 5/8" y estribos de 20 x 20 cm en 3/8" cada 0.075 y 0.15 m, y losa de 0.10 x 3.0 x 1.10 m con parrilla en varilla de 5/8" cada 0.15 m. Debido a la altura tan prolongada de la columna hay que supervisar que se utilice plomada y torna puntas en los cuatro costados y apoyos únicamente en la parte superior para asegurar la formaleta de las columnas en su posición correcta y que durante el vaciado no apoyarse sobre esta. Supervisar además que el armado de hierro se haga de acuerdo a los planos de diseño y rectificando que la separación de los estribos se la especificada.

Esta estructura finaliza pintada de color verde, la tubería hidráulica que sube y baja por la columna va colocada por la parte posterior y los tanques son de 1000 lts para el abastecimiento de agua del comedor (foto 20: c, d).

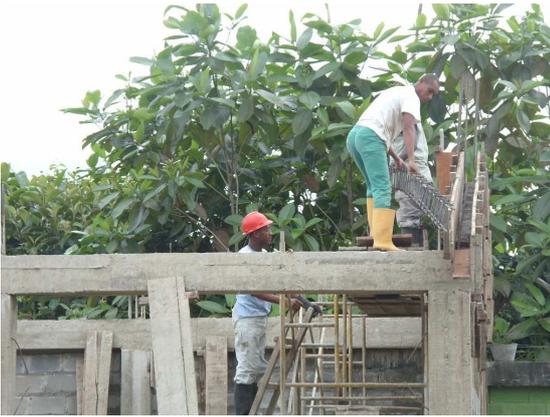
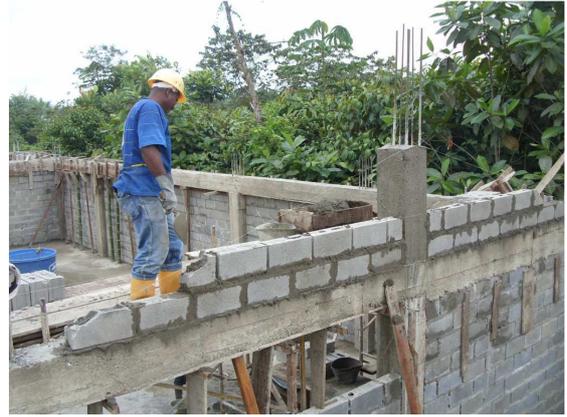
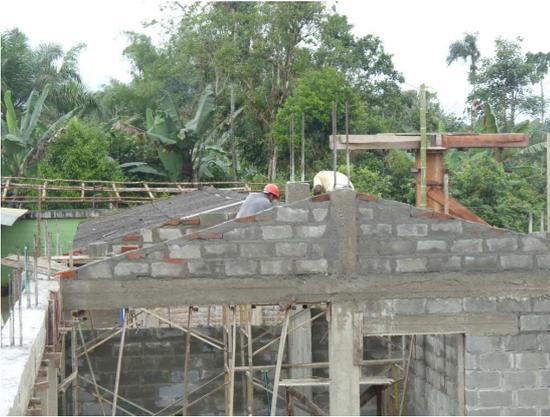
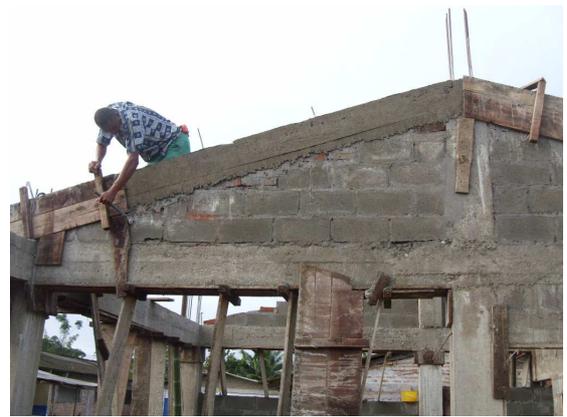
Foto 21 a, b, c, d: Armado y vaciado de concreto para viga cinta remate culata de cubierta del comedor estudiantil.

1.2.20 Armado y vaciado de concreto para viga cinta remate culata de cubierta. Siguiendo los planos de diseño, la viga cinta remate culata de cubierta es de 0.15 x 0.3 m en concreto reforzado 3000 psi; utilizando acero de refuerzo $F'_{y} = 60000$ psi con 4 varillas de 1/2" para el refuerzo principal, y estribos de 20 x 8 cm en 3/8" cada 0.15 m; supervisando el correcto armado, encofrado y vaciado de concreto para el elemento estructural, midiendo alturas, revisando linealidad de formaleta y que se le haga su adecuado vibrado para disminuir posibles hormigueros.

Lleva 1 m libre de columna y mampostería en bloque de 12 x 20 x 40 cm (foto 21: a, b) y luego se forma dicha viga que se construye en los ejes 1, 2 y 7, y que vuela en la fachada 1.3 m para cubrir el andén en el momento de presentarse la lluvia, y

en la parte posterior 0.8 m para evitar humedades en el muro (foto 21: c, d). En los ejes 3 y 5 se coloca cercha metálica.
