**APOYO EN RESIDENCIA TÉCNICO - ADMINISTRATIVA DE OBRA
PARA REALIZAR EL PROYECTO CONSISTENTE EN LA CONSTRUCCION DE
COMEDOR ESTUDIANTIL EN LA INSTITUCION EDUCATIVA FAUSTINO
ARIAS REYNEL CORREGIMIENTO DE LA GUAYACANA DISTRITO DE
TUMACO (contrato DOP-048-2008), CONSTRUCCION DE TRES AULAS EN LA
INSTITUCION EDUCATIVA FAUSTINO ARIAS REYNEL CORREGIMIENTO DE
LA GUAYACANA DISTRITO DE TUMACO (Contrato DOP-050-2008),
CONSTRUCCION DE DOS AULAS Y UNIDAD SANITARIA EN LA INSTITUCION
EDUCATIVA VEREDA CACAGUAL RIO MIRA (Contrato DOP-005-2008) Y
CONSTRUCCION HOGAR INFANTIL BARRIO UNION VICTORIA (LIC - 007-
2008).**

**UNIVERSIDAD DE NARIÑO
FACULTAD DE INGENIERIA
PROGRAMA DE INGENIERIA CIVIL
SAN JUAN DE PASTO
2011**

**Trabajo de grado presentado como requisito parcial para optar al título de
Ingeniero Civil**

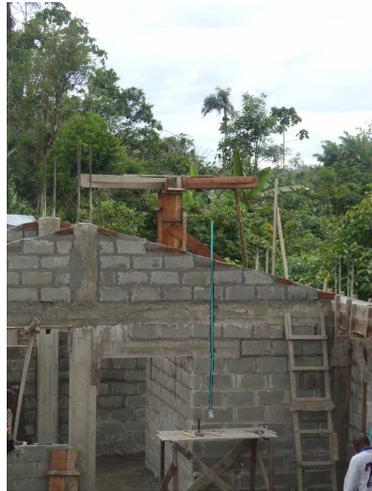
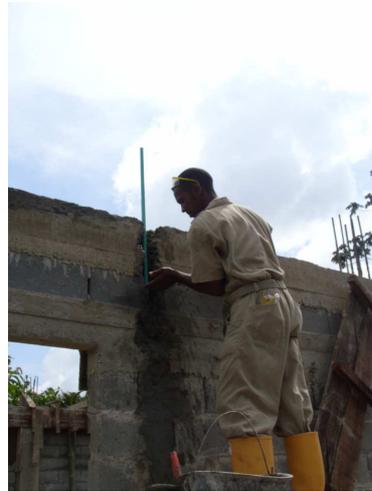
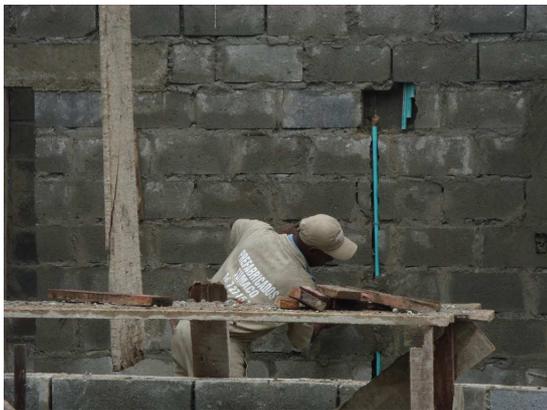
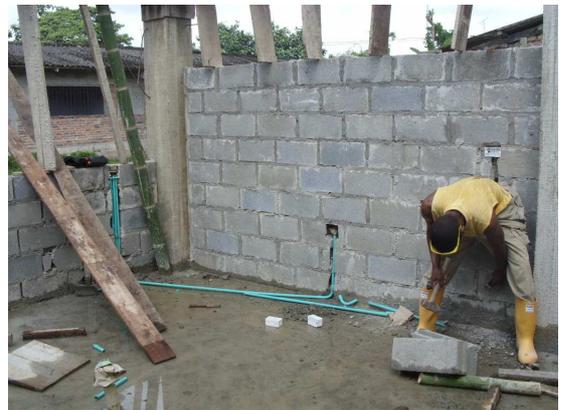
1.2.21 Instalaciones eléctricas. Se continúa con la instalación de tubería eléctrica que además de pasar por los muros como se mencionó anteriormente, llega hasta la viga culata de cubierta (foto 22: a, b). Y la instalación de cajillas y resane de los muros (foto 22: c, d), haciendo control y revisión continua de que los vanos realizados durante la instalación de dicha tubería sean resanados de forma inmediata.

Foto 22 a, b, c, d: Continuación de instalaciones eléctrica del comedor estudiantil.

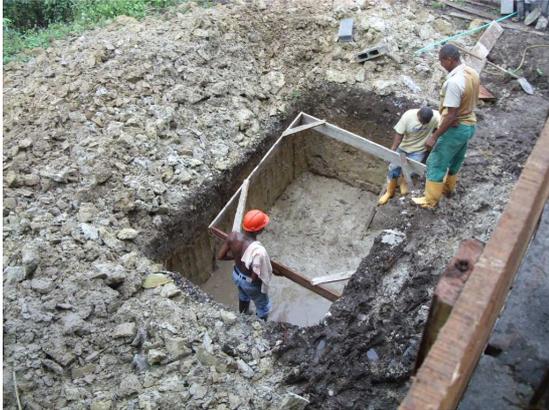
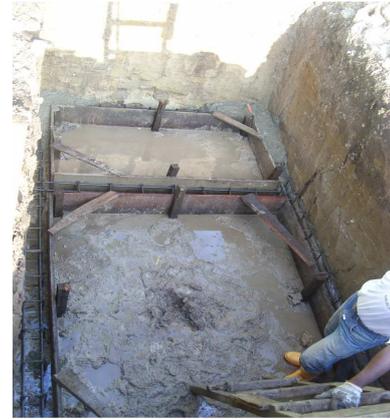
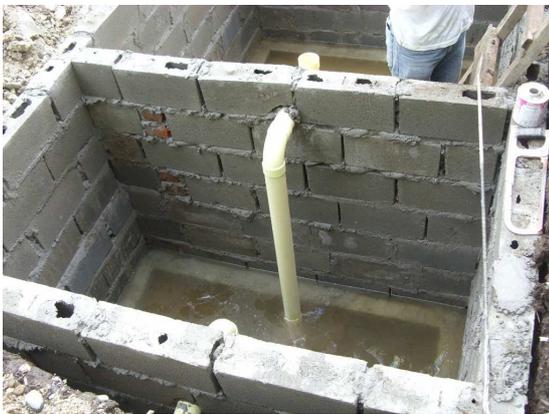
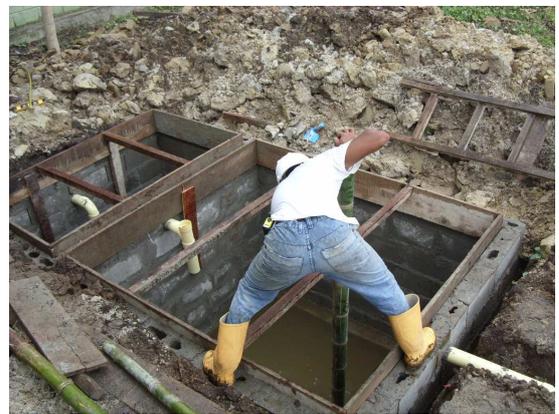
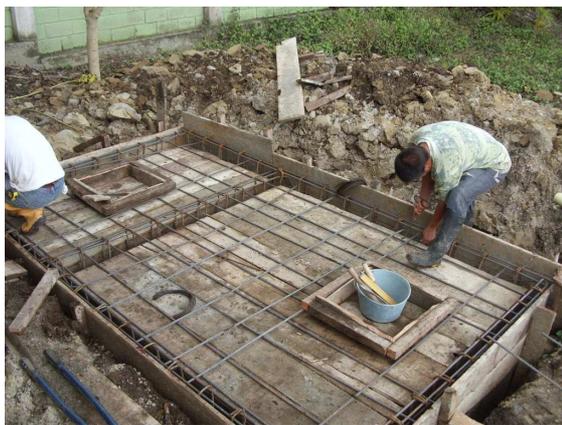
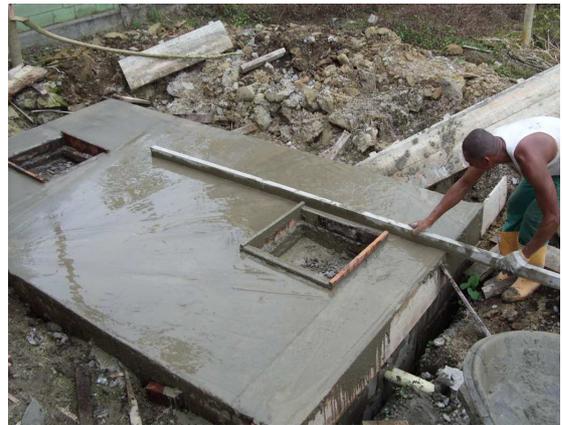
1.2.22 Construcción pozo séptico con filtro anaeróbico. Una vez realizada la excavación para la construcción del pozo séptico con filtro anaeróbico de 2.3 x 3.45 x 1.6 m, se arma el acero de refuerzo 0.15 x 0.15 m de 3.40 m de largo con 4 varillas de $\frac{1}{2}$ " y flejes de 10 x 10 cm en $\frac{3}{8}$ " cada 20 cm, y de 2.10 m de largo con iguales características (foto 23: a, b). El muro en bloque de 12 x 20 x 40 cm va repellado y afinado con cemento y toda la tubería y accesorios instalados son de 3" (foto 23: c, d). Para cerrar el pozo se funde en la parte superior las vigas descritas anteriormente, se hace un empizado en varilla de $\frac{1}{2}$ y se hacen dos tapas una a cada lado (foto 23: e, f). Inspeccionando la linealidad del muro, la instalación de la tubería para ver posibles filtraciones y el funcionamiento de la entrada y salida del agua.

Foto 23 a, b, c, d, e, f: construcción pozo séptico con filtro anaeróbico para el comedor estudiantil.

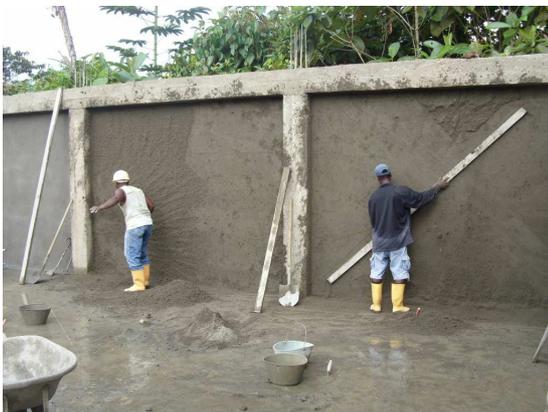
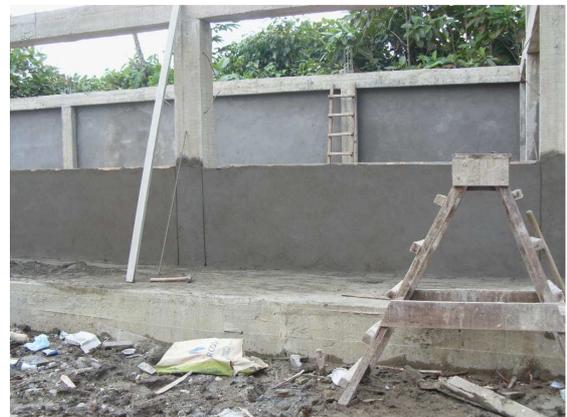
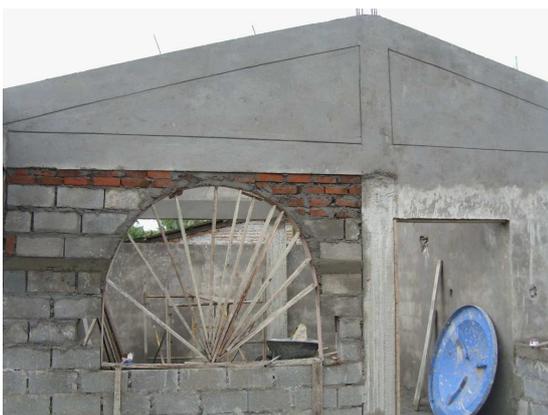
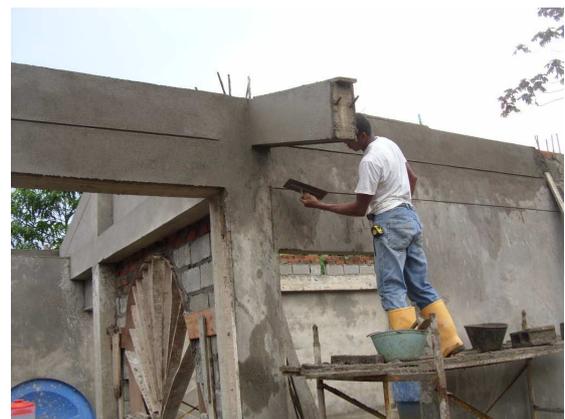
1.2.23 Pañete liso muros interiores, exteriores, fillos y carteras en vigas, columnas, ventanas y puertas. El pañetado se realizó supervisando que su acabado final fuera lo más fino posible porque no se utilizó estuco. Para ésta

actividad se utilizó un mortero de consistencia normal mezcla 1:4 utilizando arena fina (foto 24: a), los muros exteriores se impermeabilizaron con sika mortero 101 por ser la parte más expuesta a la húmeda que normalmente presenta el terreno (foto 24: b). Para garantizar la verticalidad en el repello de muros, se utilizaron miras las cuales se chequearon constantemente por medio de plomadas, normalmente las miras son tiras de madera recantada o codales de aluminio y se controlaba que la mezcla preparada fuera utilizada hasta una hora y media de lo contrario se quema. En el repello de los muros exteriores e interiores se realizaron dilataciones en las uniones de vigas y columnas con los mismos (foto 24: c, d).

Foto 24 a, b, c, d: Pañete liso, muros interiores, exteriores, vigas y columnas filos y carteras tanto del comedor estudiantil.

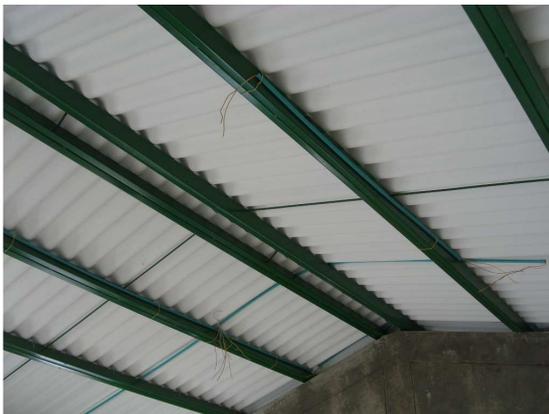
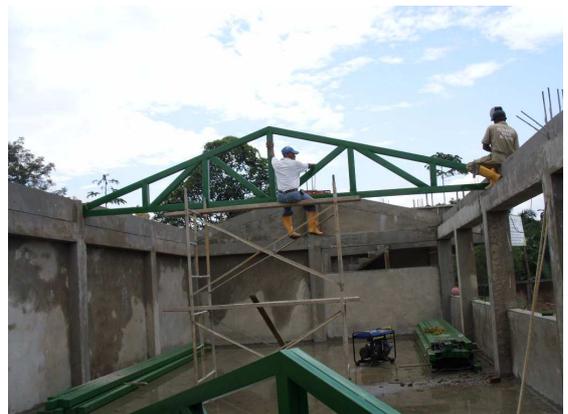
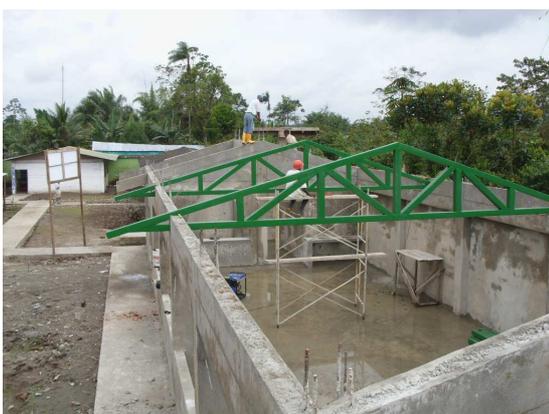
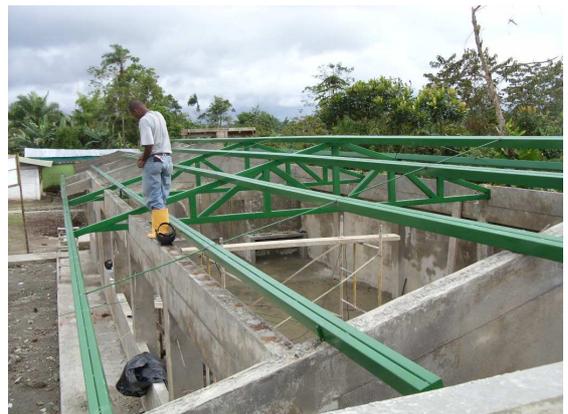
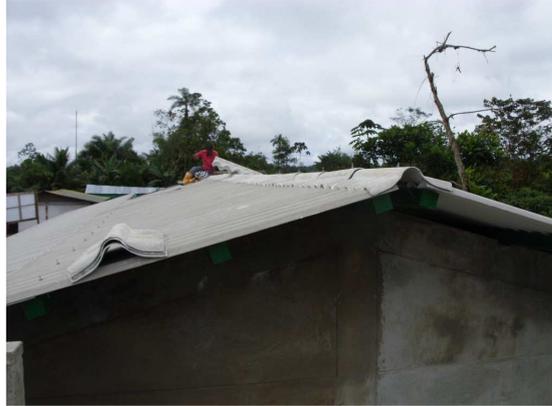
1.2.24 Instalación de cubierta. Se instaló la cubierta en estructura metálica en perlin, con tejas en eternit pintadas en su parte interior de color blanco (foto 25: a),

las dos cerchas metálicas instaladas se pintaron en su totalidad de color verde esmeralda (foto 25: b, c), y los perfiles del mismo color (foto 25: d). Chequeando constantemente que los perfiles y cerchas instalados queden bien nivelados y sujetos a la estructura a través de soldadura.

Una vez instalado las cerchas y perfiles se revisa que la instalación de las tejas no permita la entrada de agua, roseando agua por encima de ellas para ver su comportamiento por dentro de la estructura; para mayor seguridad los caballetes se atornillaron y se les aplicó silicona entre éste y la teja para evitar la filtración o entrada de agua (foto 25: e).

Foto 25 a, b, c, d, e: Instalación de cubierta con tejas en eternit pintadas en su parte interior de blanco para el comedor

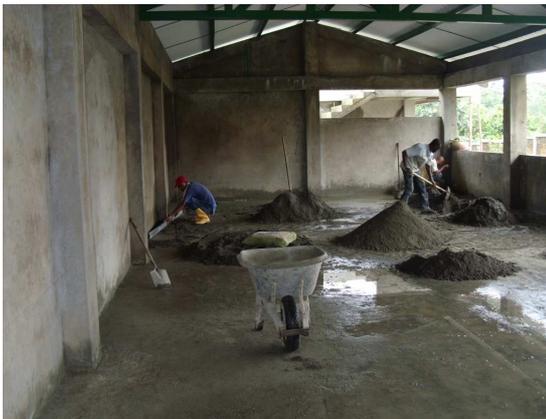
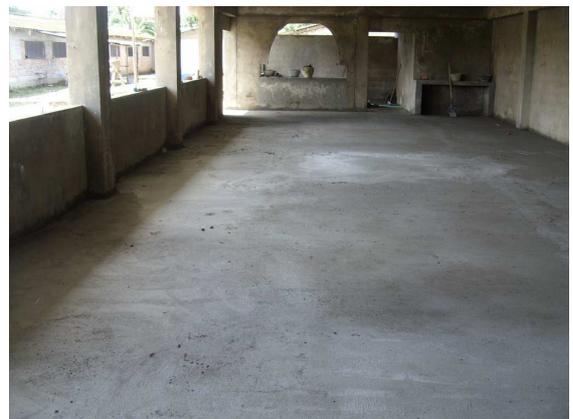
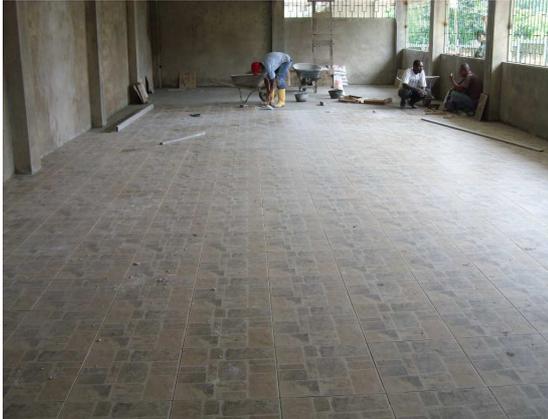
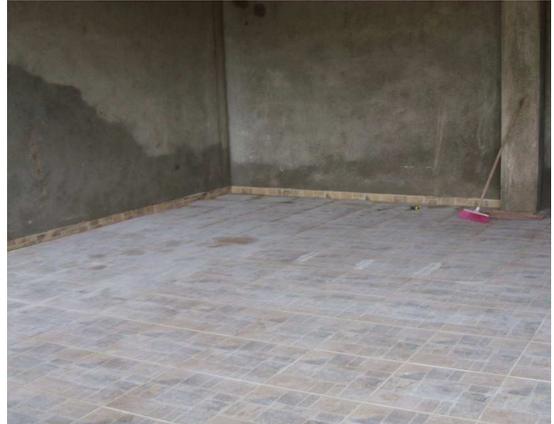
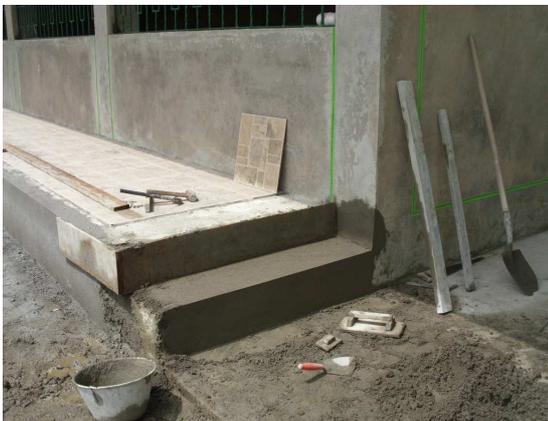
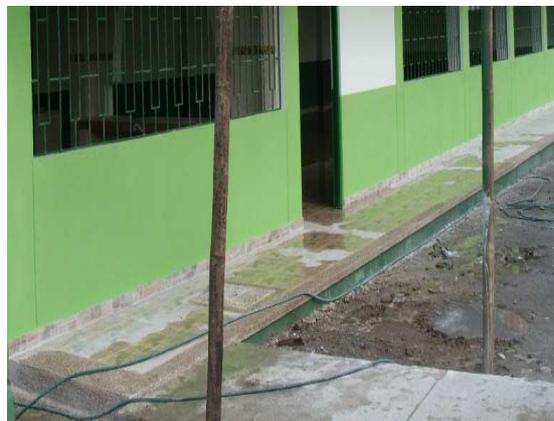
1.2.25 Pañete piso y enchape del mismo, andén y guardaescobas. El piso fue pañetado haciendo las llamadas maestras para facilitar el proceso. Supervisando que se deje un desnivel de 1 cm hacia la puerta para en el momento de lavado el agua evacue (foto 26: a, b). Se enchapó en baldosa cerámica tráfico 5 de color café (foto 26: c), revisando que el conjunto de cerámica instalada no suene como si hubiese un vacío, para ello se golpeada con un martillo de caucho y con la ayuda de un codal ver su linealidad, es decir, que no vayan a quedar una más alta que la otra. Guardaescobas en cerámica del mismo color que la del piso; con su respectivo fraguado con cemento blanco (foto 26: d) y en el andén al final en grano lavado y dobla 5cm del mismo (foto 26: e, f), chequeando la verticalidad de los mismos.

Foto 26 a, b, c, d, e, f: Enchape de piso en baldosa cerámica tráfico 5 y guardaescobas para el comedor estudiantil, con su respectivo fraguado. E instalación de grano lavado

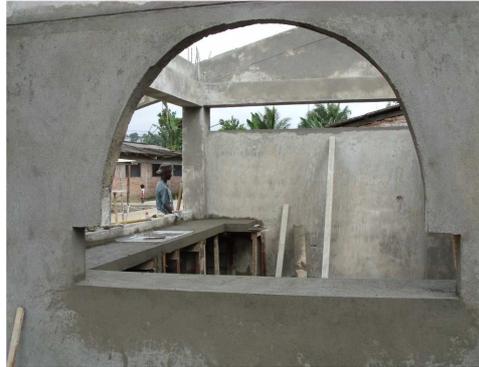
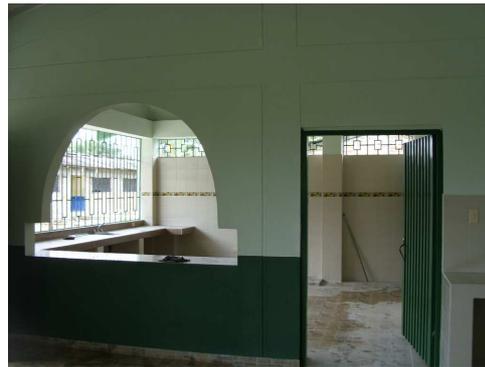
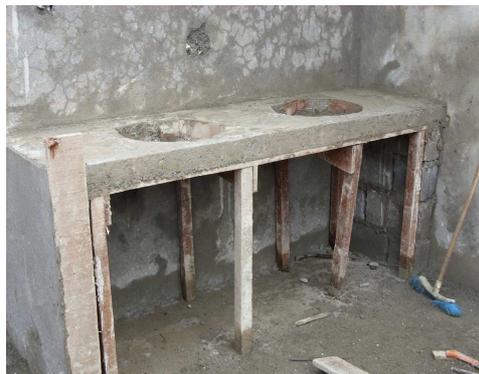
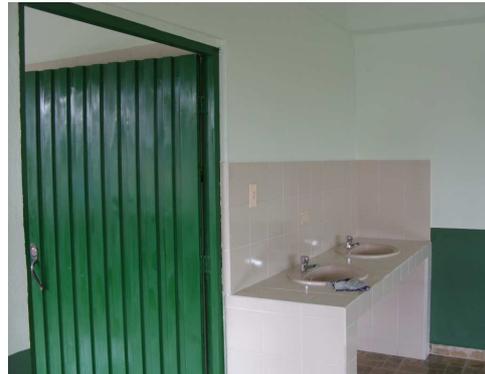
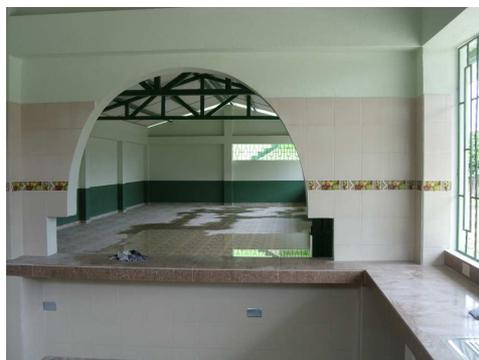
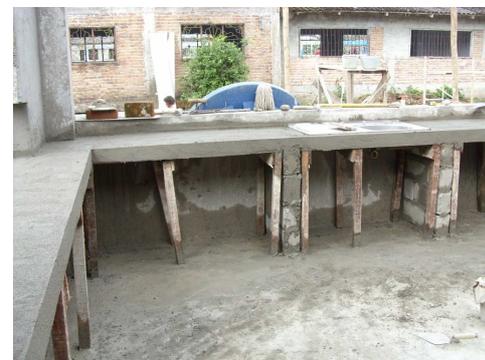
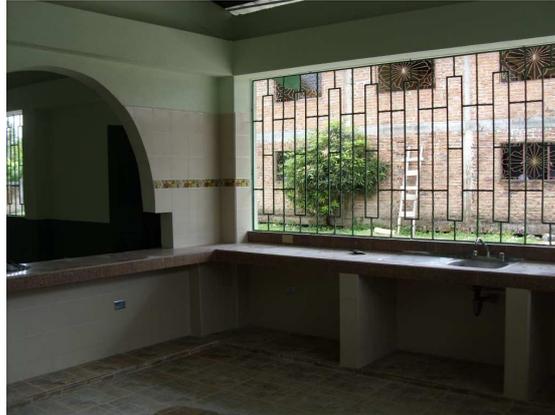
1.2.26 Construcción arco para cocina, mesones para lavamanos corridos, enchape de muros de la cocina y porcelanato del mesón, y enchape del mesón para lavamanos e instalación de aparatos hidráulicos. El modelo de arco en la cocina se construyó para facilitar la entrega de comida a los estudiantes miembros de la institución educativa Faustino Arias Reynel (foto 27: a, b). El mesón para los lavamanos corridos está ubicado en un lateral de la bodega, es decir, tiene el largo del muro de la misma y su ancho es de 70 cm; posee dos lavamanos de sobreponer para el lavado de los niños al momento de ingerir los alimentos; va en su totalidad enchapado en cerámica color beis de 30 x 20 cm tipo económico (foto 27: c, d). El muro de la cocina va enchapado en cerámica blanca de 20 x 20 cm tipo económico y cenefa a 1.2 m para una mejor combinación; para pegar se utilizó alfalisto cuyo espesor depende de la llana utilizada, es decir, para cerámicas de 30 x 20 cm llana de 10 a 12 mm y de 20 x 20 llana de 6 mm; y se fraguo con cemento blanco (foto 27: e). El mesón de la cocina fue en porcelanato de 60 x 60 cm en color café oscuro con pintas negras, se pego con alfalisto, se

frago con blindaboquilla y la llana utilizada fue de 12 mm (foto 27: f, g). Revisando constantemente la instalación y verticalidad de la cerámica.

Foto 27 a, b, c, d, e, f, g: construcción arco para cocina, mesones para lavamanos corridos, enchape de muros de la cocina y porcelanato del mesón para el comedor estudiantil.

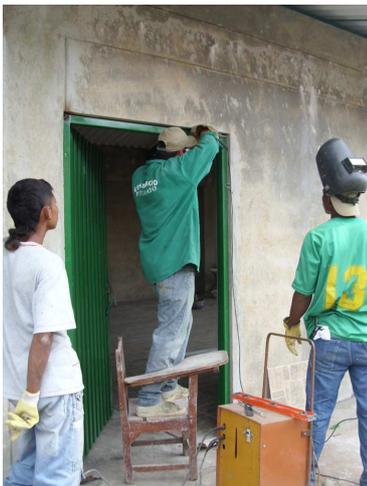
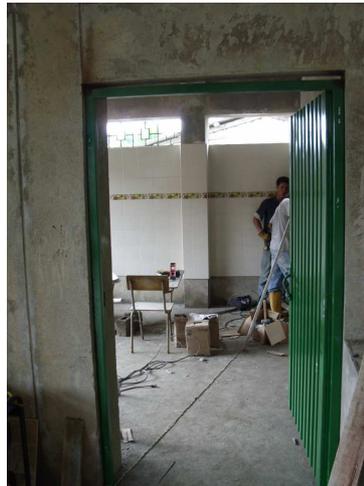
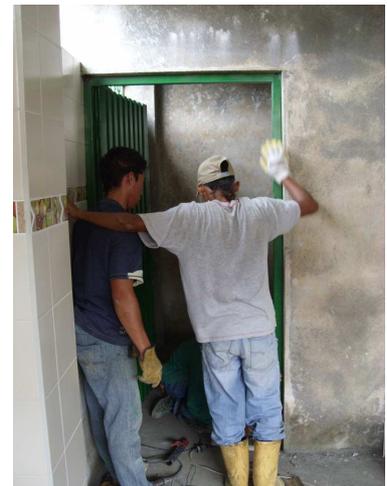
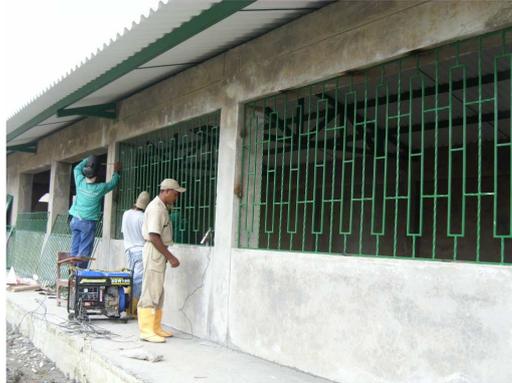
1.2.27 Instalación puertas y protectores en varilla cuadrada. Se instalaron 3 puertas, 2 de 1.2 x 2.10 m para la puerta principal y de la cocina (foto 28: a, b), y 1 de 1.0 x 2.1 m para la bodega (foto 28: c); en lámina doblada y cerradura. Protectores en varilla cuadrada ambos de color verde esmeralda (foto 28: d). Se revisó su perfecta alineación, que los chasos no estuvieran muy a la vista y ensayando las chapas abriendo y cerrando la puerta tanto de adentro como de afuera.

Foto 28 a, b, c, d: Instalación de puertas y protectores en varilla cuadrada para el comedor estudiantil.

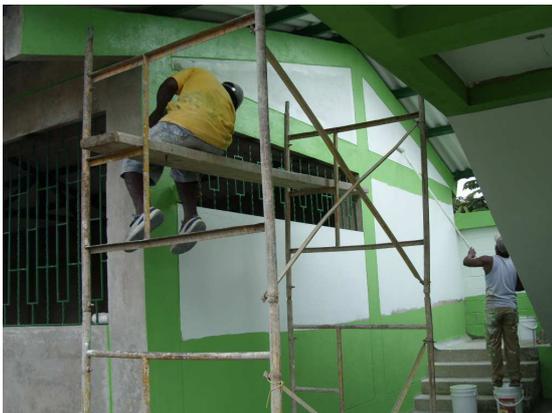
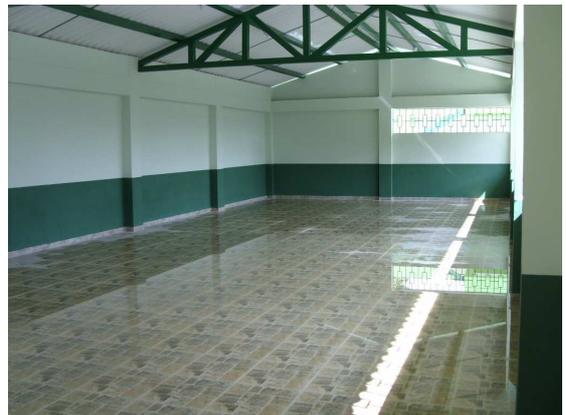
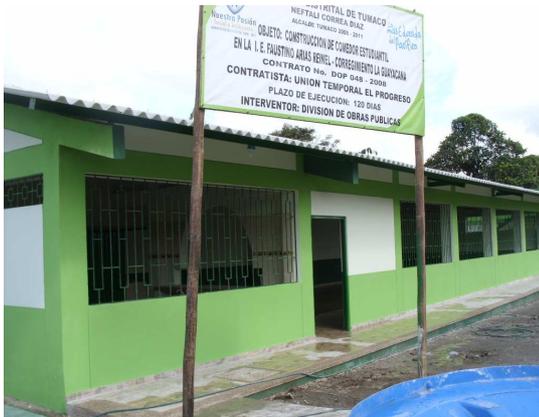
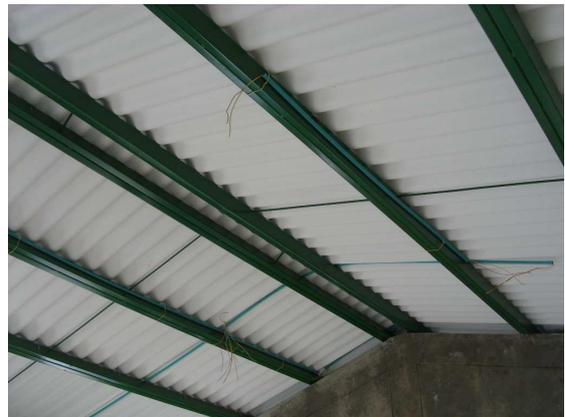
1.2.28 Acabado final; pintura e instalación de accesorios eléctricos. Se pintó el comedor totalmente, utilizando una combinación en los laterales de blanco menta y zócalo en verde limón (foto 29: a), e interiormente blanco menta y zócalo en verde pino (foto 29: b), la fachada toda de verde limón y en la entrada blanco con verde limón (foto 29: c). Además de realizar la instalación de la tubería eléctrica que va por la cubierta, demás accesorios eléctricos ensayando cada uno de ellos, caja de brekers 4 puestos ubicada en la cocina y la acometida la cual se hizo por tierra hasta el poste general (foto 29: d, e, f). Se realiza aseo general.

Foto 29 a, b, c, d, e, f: pintura e instalación de accesorios eléctricos para el comedor estudiantil.

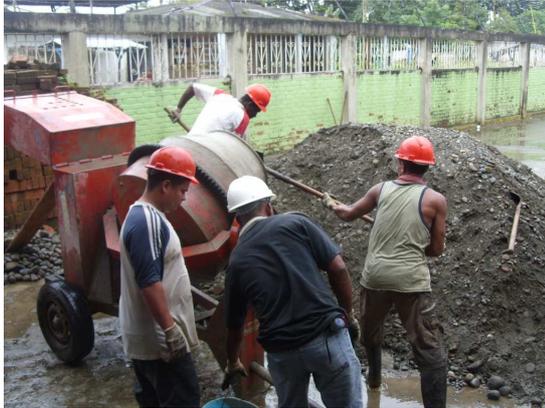
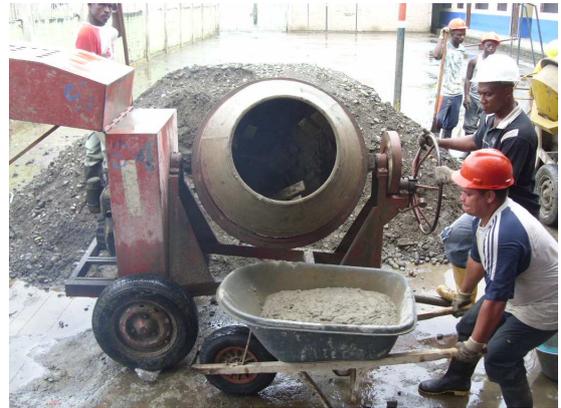
1.2.29 Elaboración de la mezcla de concreto para procesos de vaciado. El material utilizado en todos los procesos de vaciado de concreto, es extraído del Rio Mira conocido en Tumaco como balasto y que viene mezclado el material fino y grueso, el cemento es ARGOS; la dosificación realizada para lograr la resistencia exigida se dio a través del ensayo de laboratorio de diseño de mezcla, fue 1 bulto de cemento – 40 paladas de balasto – 4 baldes de construcción llenos de agua (foto 30: a, b).

Foto 30 a, b: Preparación de la mezcla para concreto con mezcladora.

2.2.21 Elaboración de la mezcla de concreto para procesos de vaciado. El material utilizado en todos los procesos de vaciado de concreto, es extraído del Rio Mira conocido en Tumaco como balasto y que viene mezclado el material fino y grueso, el cemento es ARGOS; la dosificación realizada para lograr la resistencia exigida se dio a través del ensayo de laboratorio de diseño de mezcla, fue 1 bulto de cemento – 40 paladas de balasto – 4 baldes de construcción llenos de agua. **(VER FOTO 30: a, b).**

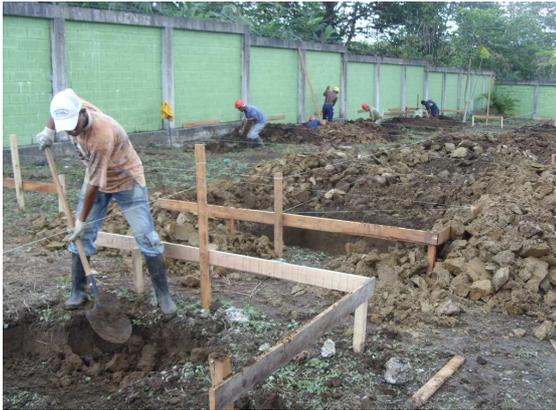
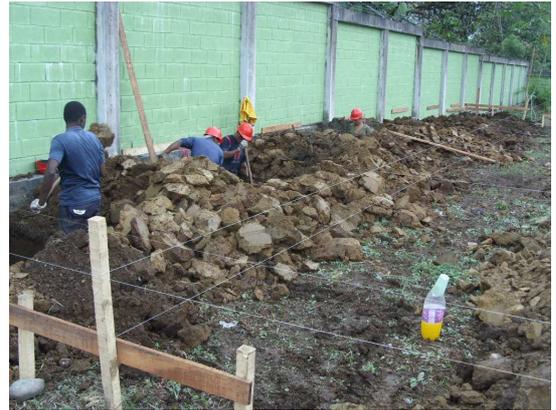
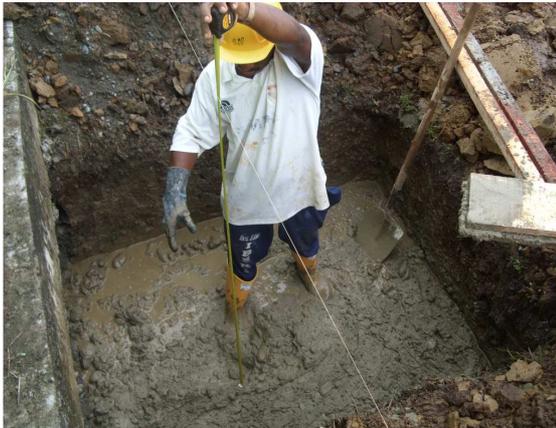
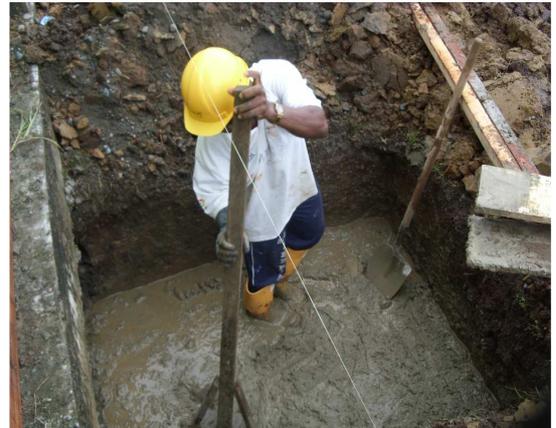
2.2.4 Excavación en tierra de las zapatas. Para esta actividad se utilizó como herramientas la pala, porra y cincel, para excavar en un material firme de arcilla huecos para zapatas de 1.5 x 1.5 x 0.3 m, chequeando que se respete el nivel y trazado de hilo dado en la localización (foto 31: a, b). Una vez excavado, se revisa que la altura de excavación con respecto al hilo (nivel de piso) sea correcta. Se hace el vaciado de un solado de limpieza de $e = 0.1$ m ya que por las lluvias el terreno se encuentra demasiado sucio lo cual afectaría la interrelación suelo

estructura (foto 31: c, d) confirmando respecto al nivel que el espesor del solado sea el adecuado.

Foto 31 a, b, c, d: Excavación en tierra, de las zapatas y colocación de concreto simple para solados $e= 0.10$ m para las tres aulas.

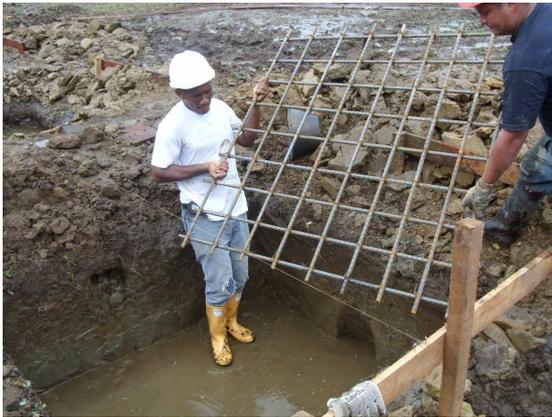
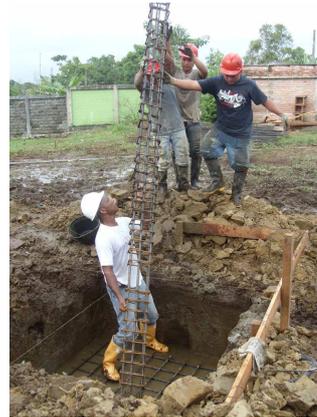
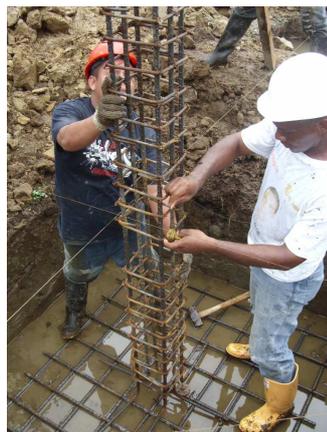
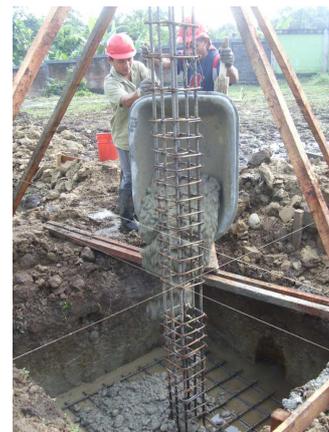
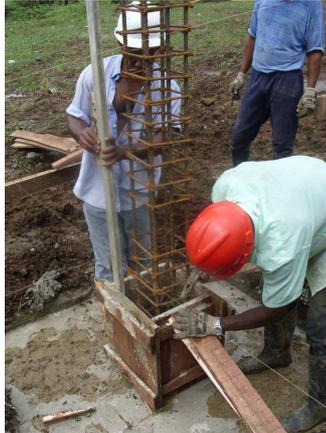
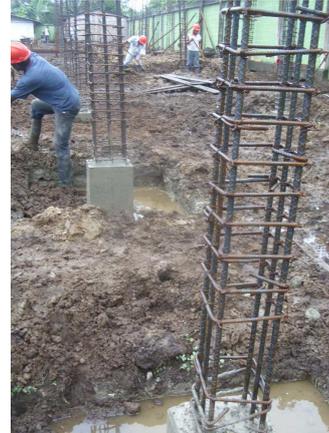
2.2.5 Vaciado de concreto para zapatas. Se realiza el vaciado de concreto reforzado 3000 psi, utilizando acero de refuerzo $F'y = 60000$ psi para las zapatas con parillas en varilla N° 5 en ambas direcciones de 1.40×1.40 m cada 0.15 m (foto 32: a), al mismo tiempo que se siembran el acero de refuerzo para las 12 columnas de 0.3×0.3 m con 6 varillas N° 5 y 6 columnas de 0.3×0.4 m con 8 varillas N° 5 para el refuerzo principal; con estribos en hierro N° 3 cada 0.075 m a $L/3$ en los nudos y para el tercio central cada 0.15 m (foto 32: b, c, d). Durante el proceso de armado de hierro, se revisa que la separación de los estribos sea la descrita en los planos estructurales, para ello se utilizó pedazos de maderas

cortados a la misma longitud para de esta forma estar midiendo continuamente. Además de revisar que se utilice plomada y torna puntas en los cuatro costados y apoyos únicamente en la parte superior para asegurar el refuerzo de las columnas en su posición correcta; chequeando no solo la posición de una columna, sino del conjuntos de columnas y que en el hilo trazado longitudinal y transversalmente se tenga en cuenta el espacio de recubrimiento de las mismas. Se realizó el vaciado de concreto para pedestales: 12 de 30 x 30 x 40 cm y 6 de 30 x 40 x 40 cm debido al terreno (foto 32: e, f). Además de medir la cantidad ejecutada en un respectivo ítem para compararlo con la cantidad contratada del mismo y hacer entrega de actas parciales de obra y al terminar el acta final de obra; (Esta medición se debe hacer para todas las actividades realizadas).

Foto 32 a, b, c, d, e, f: Vaciado de concreto para zapatas y pedestales de las tres aulas. E incado de armadura para columnas.

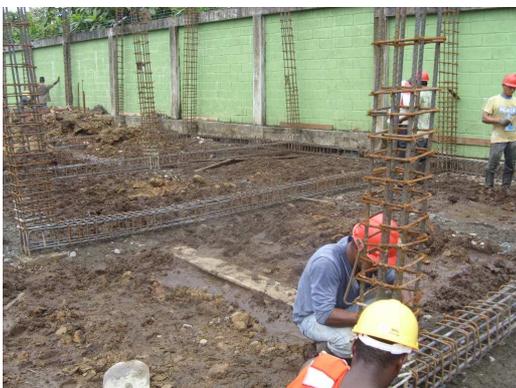
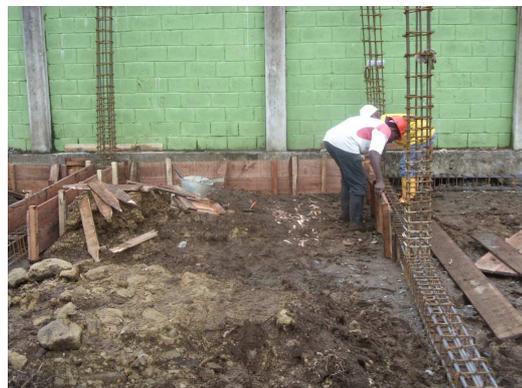
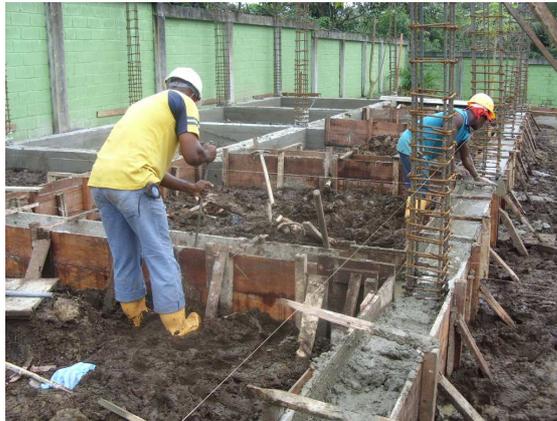
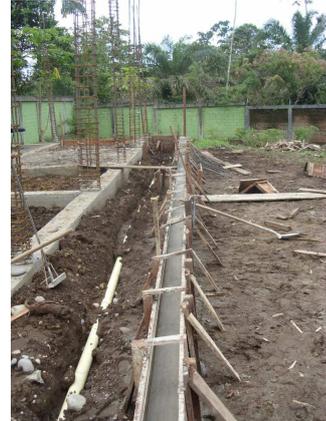
2.2.6 Armado y vaciado de concreto para vigas de cimentación y viga sardinel. El acero de refuerzo para las vigas de amarre de cimentación se armaron en el sitio, las vigas de cimentación son de 0.3 x 0.3 m en concreto reforzado utilizando acero de refuerzo $F'_{y} = 60000$ psi con 6 varillas N° 5 para el refuerzo principal; con estribos en hierro N° 3 cada 0.075 m a L/3 en los nudos y para el tercio central cada 0.15 m. Se realizó la misma metodología para verificar el proceso, se colocó formaleta en madera (foto 33: a, b, c) comprobando que está esté libre de deformaciones, que la altura sea la exigida en los planos para las vigas de cimentación, que los listones y chapetas de la misma queden bien sujetos para evitar que en el momento del vaciado se abra y pierda su forma. La viga sardinel de 0.15 x 0.30 m armada con parrillas de 2 varillas de $\frac{1}{2}$ " y flejes en (s) de 20 cm con ganchos de 5cm, colocados cada 15 cm; en concreto reforzado 3000psi (foto 33: d).

Foto 33 a, b, c, d: Armado y vaciado de concreto para vigas de cimentacion de las tres aulas.

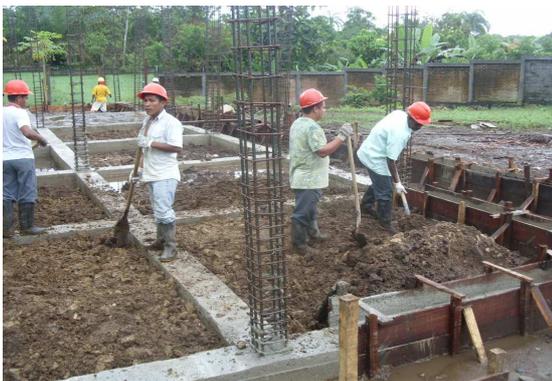
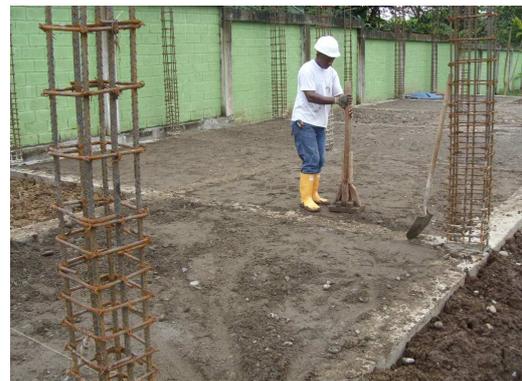
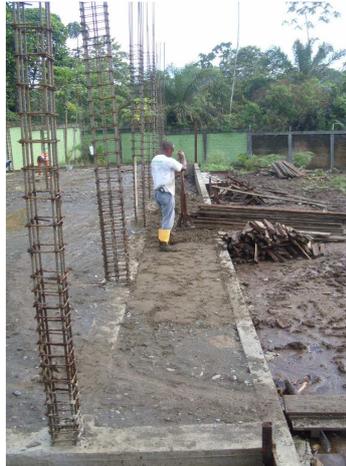
2.2.7 Relleno compactado. Distribución y compactación con rana y pisón de material de relleno, hasta nivel inferior de placa de piso, en capas con alturas variables dadas según el terreno; en promedio 35 cm, supervisando que por capas de 10cm se haga la compactación adecuada hasta llegar a la altura deseada.

Parte del relleno se realizó con el mismo material extraído en la excavación y el resto fue material proveniente del Río Mira (foto a, b y c).

Foto 34 a, b, c: Relleno compactado a rana y pison para las tres aulas.

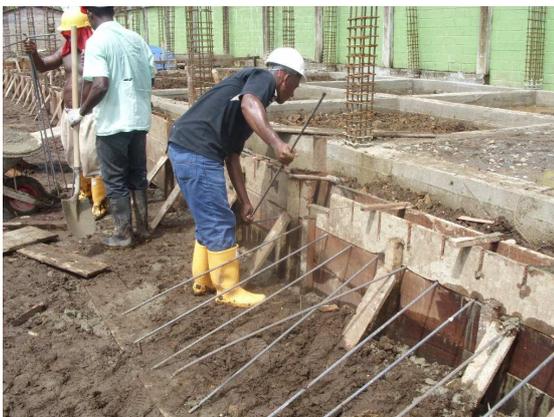
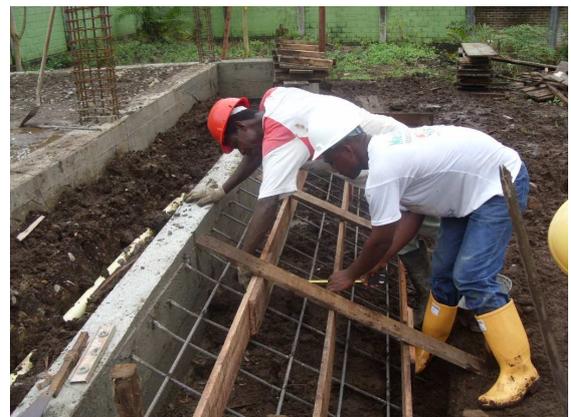
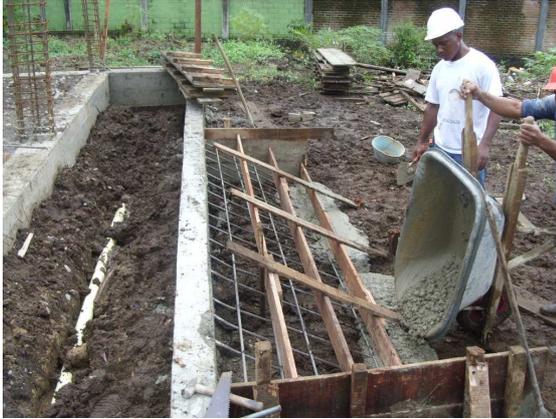
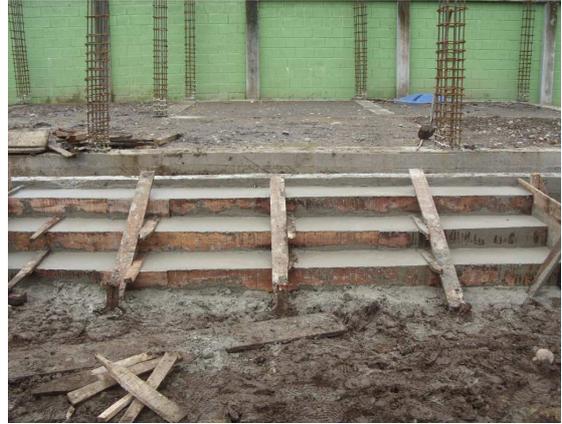
2.2.8 Construcción y vaciado de concreto para peldaños. Se construyeron peldaños de 30 cm y contrahuella de 15 cm debido a la altura que dio el terreno ubicados entre el eje 5 y 6 para el acceso a la tercera aula; revisando antes del vaciado del concreto; el encofrado y las medidas de huella y contrahuella. Las varillas van ubicadas en la viga sardinel de estos ejes y son de $\frac{1}{2}$ " cortadas a 1.50 m con ganchos de 30 cm verticalmente y horizontal se coloca varillas cortadas a 3.5 m; formando una parrilla separada cada 20 cm (foto 35: a, b). Una vez armada, se procede con el vaciado de concreto 3000 psi para los peldaños chequeando constantemente dichas medidas para evitar que se hayan modificado por la acción realizada.

Foto 35 a, b, c, d: Construcción y vaciado de concreto para peldaños de 30 cm de huella y contrahuella de 15 cm ubicados entre el eje 5 y 6 de las tres aulas.

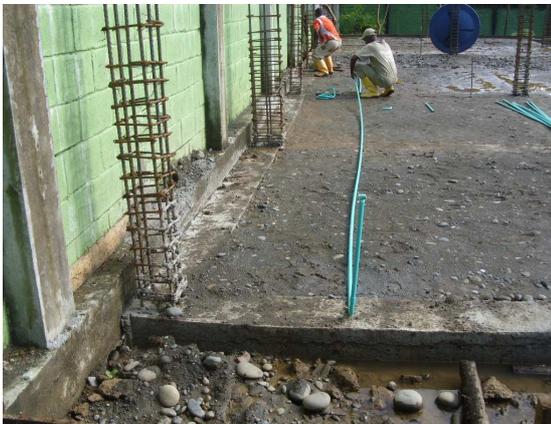
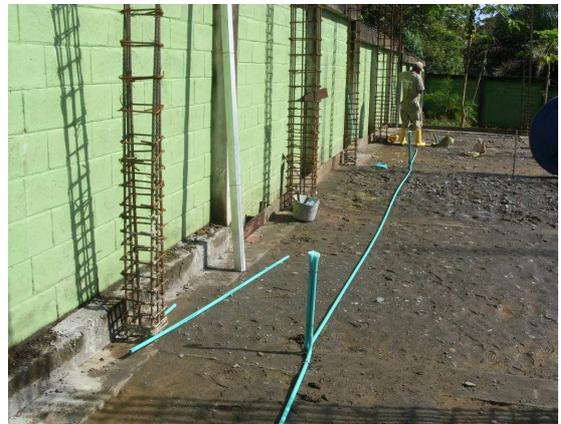
2.2.9 Instalación tubería eléctrica. Se utiliza tubería de $\frac{1}{2}$ " , ésta actividad es realizada en el piso antes del vaciado del concreto simple, para dejar el empotrado para los puntos eléctricos. Se supervisa con los planos eléctricos a la mano que el total de puntos en el terreno sean los mismos que están en los planos.

Foto 36 a, b: Instalación tubería eléctrica para las tres aulas.

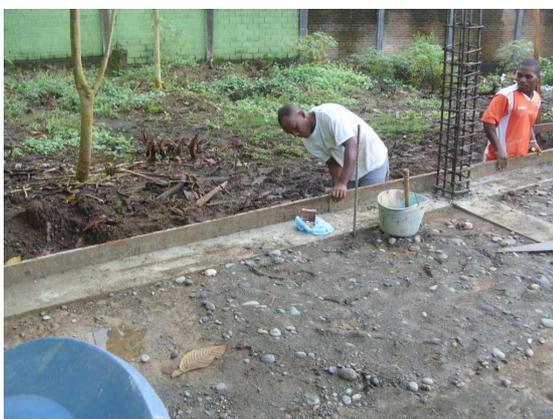
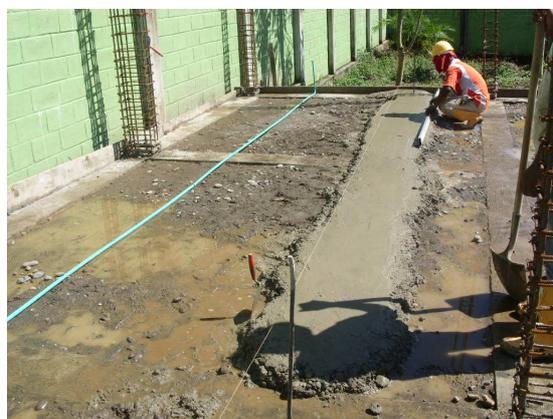
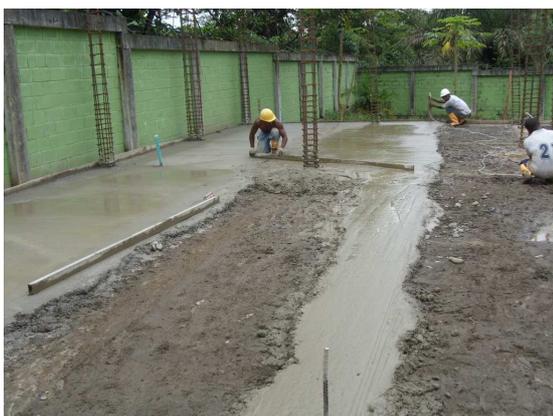
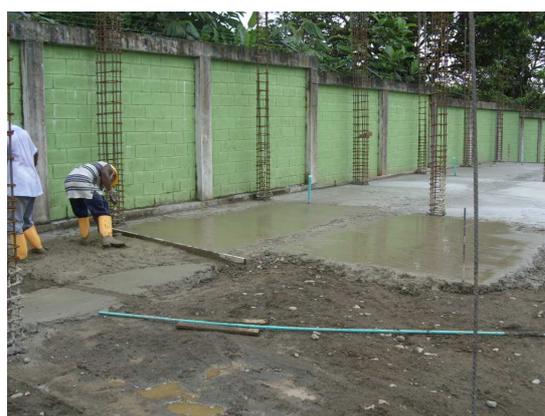
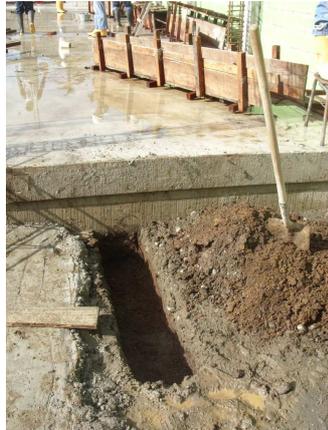
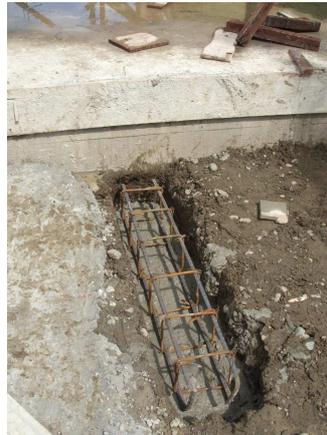
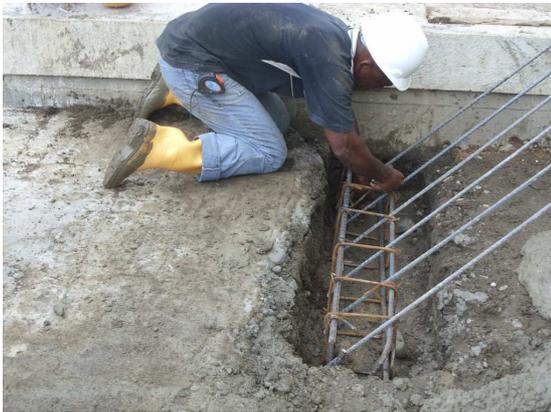
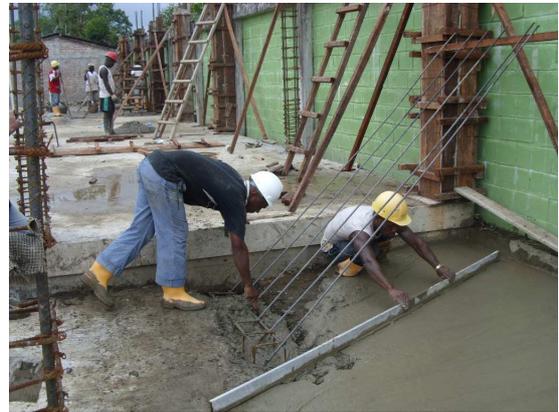
2.2.10 Vaciado de concreto simple para piso y andén. Se coloca los laterales necesarios y se pasa el respectivo nivel para lograr el espesor de la capa de concreto que en este caso es de 0.08 m (foto 37: a, b) y así se realiza el vaciado de concreto simple para el piso y el andén haciendo las llamadas maestras para facilitar el vaciado y con la ayuda del codal tallar para lograr una superficie mejor (foto 37: c, d). Durante esta actividad hay que chequear continuamente que la altura de espesor de placa de piso sea la misma en toda la estructura y que se

Además se realiza el vaciado de concreto para viga de cimentación de la escalera con 4 varillas de 5/8", cortadas a 1.30 m con gancho de 0.10 m y flejes en 3/8" ubicados cada 0.20 m (foto 37: e, f) y se deja pedazos de varilla de 1/2" cortados a 3 m con gancho de 0.10 m ubicados en la viga cada 0.20 m para la escalera (foto 37: g, h).

Foto 37 a, b, c, d, e, f, g, h: Armado y vaciado de concreto para viga de cimentación de la escalera que conduce al segundo piso en próxima construcción.

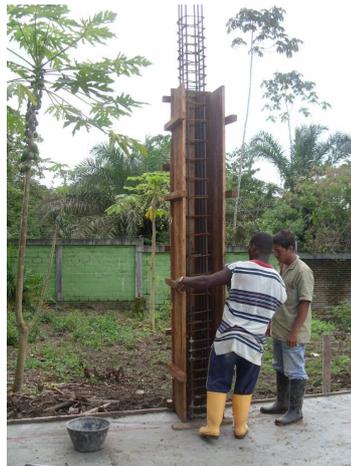
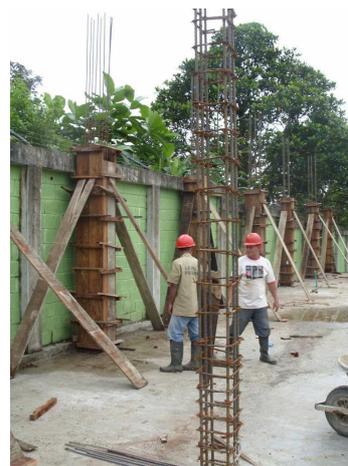
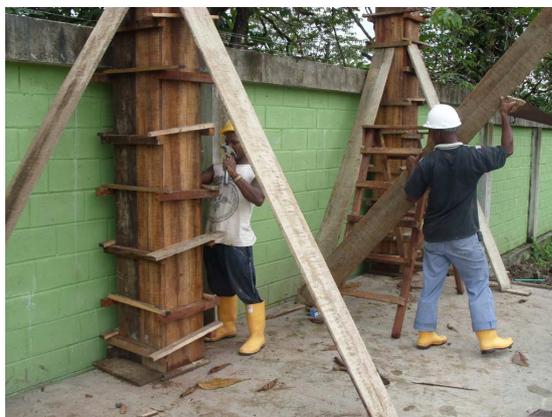
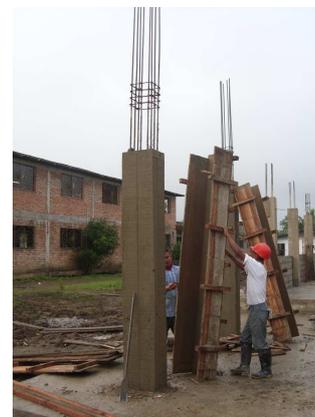
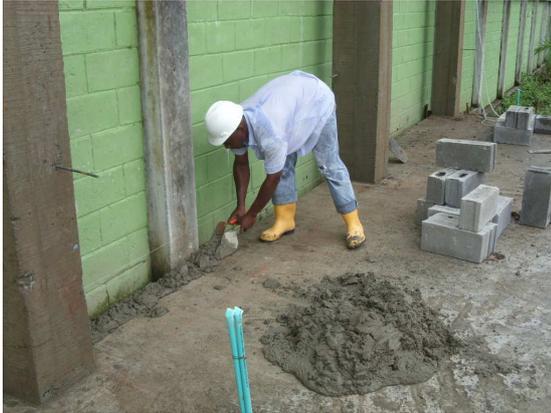
2.2.11 Vaciado de concreto para columnas. El acero de refuerzo y tableros para las columnas son en madera armados en la fábrica del arquitecto José Humberto López (zona urbana del municipio de Tumaco). Las columnas de acuerdo a los planos de diseño son 12 de 30 x 30 cm y 6 de 30 X 40 cm; y altura de 2.8 m, utilizando acero de refuerzo $F'_{y} = 60000\text{psi}$ con 6 varillas de 5/8" para las primeras mencionadas y 8 varillas de 5/8" para las segundas, y estribos cada 0.075 y 0.15 m, utilizando la metodología mencionada anteriormente para la revisión de los mismos (foto 38: a, b). Además de revisar que se utilice plomada y torna puntas en los cuatro costados y apoyos únicamente en la parte superior para asegurar la formaleta de las columnas en su posición correcta; chequeando no solo la posición de una columna, sino del conjuntos de columnas y que el hilo trazado longitudinal y transversalmente sea el mismo para todas (foto 38: c, d).

bien sujetos para evitar que se abra, que esta tenga la altura a la cual deben quedar las columnas y que sea una madera libre de deformaciones. En el momento del vaciado de concreto para las columnas hay que supervisar de que la persona encargada del vaciado lo haga parado sobre andamios y no sobre alguna escalera apoyada sobre la formaleta la cual puede hacer que esta se corra y haya desplome, que se le haga el correcto vibrado teniendo en cuenta de no hacerlo directamente sobre el refuerzo porque se puede destruir la adherencia con el concreto que ya haya empezado a fraguar; con el fin de evitar hormigueros y que se deje unos 30cm de varilla en 3/8", que una vez desencofrada la columna servirán para acoplar la mampostería en bloque (foto 38: e, f). Al momento de retirar la formaleta estar pendiente que se haga con el mayor de los cuidados para evitar desportillar el elemento y una vez retirada que se le haga el respectivo fraguado.

Foto 38 a, b, c, d, e, f: Encofrado y vaciado de concreto para columnas de las tres aulas.

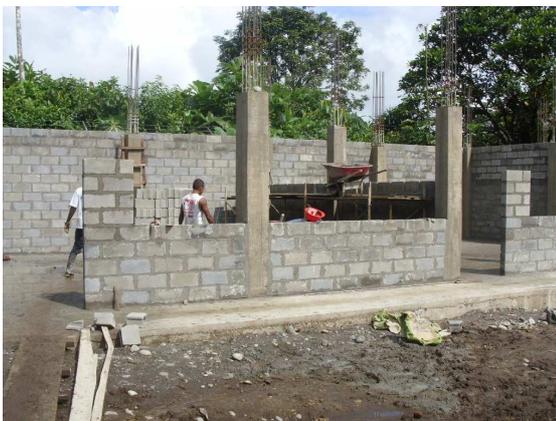
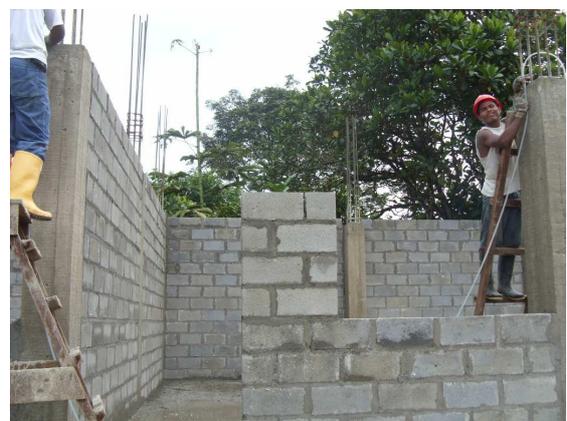
Foto 39 a, b, c, d: Mampostería para las tres aulas en bloque de 12 x 20 x 40 cm.

2.2.12 Mampostería. Muros en bloque de 12 x 20 x 40 cm. Para la fachada muro de 1 m de alto con luceta de 4.65 x 1.80 m para el protector en varilla cuadrada de ½" (foto 39: a, b). El resto de la estructura en la parte posterior y laterales el muro va completamente, es decir de 2.8 m. Durante todo el proceso hay que estar supervisando con la ayuda de una plomada la linealidad y verticalidad del muro para evitar que quede torcido, con los planos arquitectónicos a la mano chequear que se dejen los vanos para puertas y ventanas, que la pega de bloque se haga trabado para que las fisuras no lleven una línea recta y que en las esquinas de los muros la pega se haga en forma de diente de sierra.

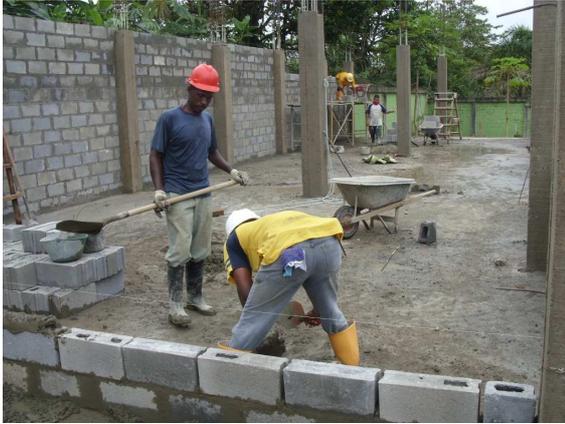
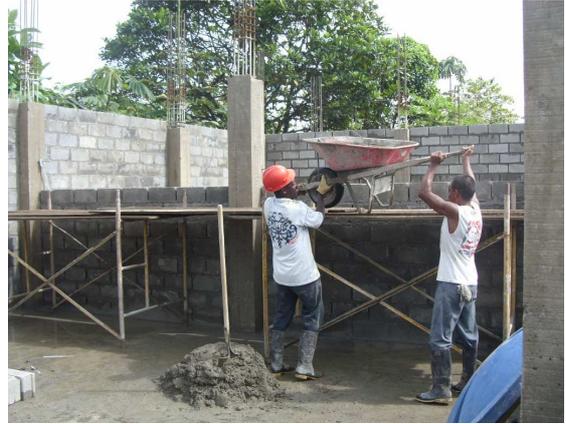
En ésta actividad también se continúa con la instalación de tubería eléctrica y cajilla para muros (foto 39: c, d).
