**APOYO EN RESIDENCIA TÉCNICO - ADMINISTRATIVA DE OBRA
PARA REALIZAR EL PROYECTO CONSISTENTE EN LA CONSTRUCCION DE
COMEDOR ESTUDIANTIL EN LA INSTITUCION EDUCATIVA FAUSTINO
ARIAS REYNEL CORREGIMIENTO DE LA GUAYACANA DISTRITO DE
TUMACO (contrato DOP-048-2008), CONSTRUCCION DE TRES AULAS EN LA
INSTITUCION EDUCATIVA FAUSTINO ARIAS REYNEL CORREGIMIENTO DE
LA GUAYACANA DISTRITO DE TUMACO (Contrato DOP-050-2008),
CONSTRUCCION DE DOS AULAS Y UNIDAD SANITARIA EN LA INSTITUCION
EDUCATIVA VEREDA CACAGUAL RIO MIRA (Contrato DOP-005-2008) Y
CONSTRUCCION HOGAR INFANTIL BARRIO UNION VICTORIA (LIC - 007-
2008).**

**UNIVERSIDAD DE NARIÑO
FACULTAD DE INGENIERIA
PROGRAMA DE INGENIERIA CIVIL
SAN JUAN DE PASTO
2011**

**Trabajo de grado presentado como requisito parcial para optar al título de
Ingeniero Civil**

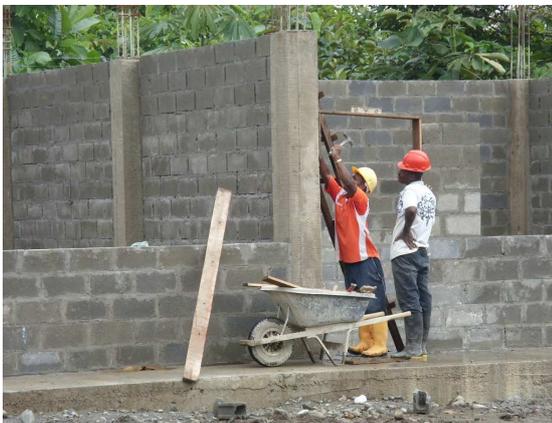
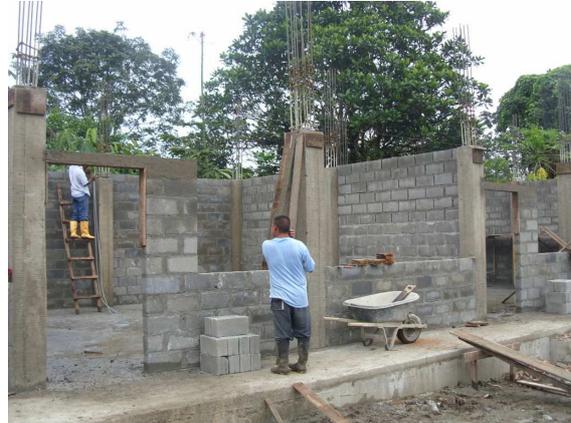
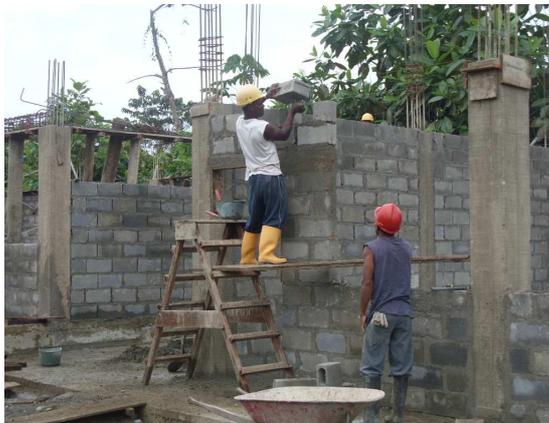
Foto 40 a, b, c: Dinteles en concreto reforzado para las puertas de las tres aulas.

2.2.13 Dintel. Dintel en concreto reforzado 3000 psi de 15 x 10 cm; para las tres puertas de las aulas; con varillas de 12 mm (foto 40: a, b, c).). En el momento del encofrado hay que asegurarse que este a nivel revisando con el nivel de mano, para evitar quede torcido; porque un elemento torcido es mejor demolerlo.

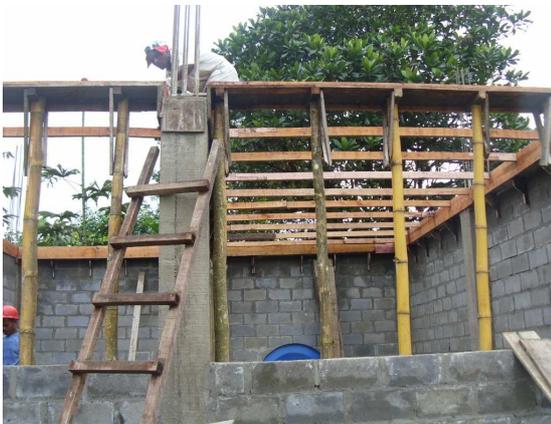
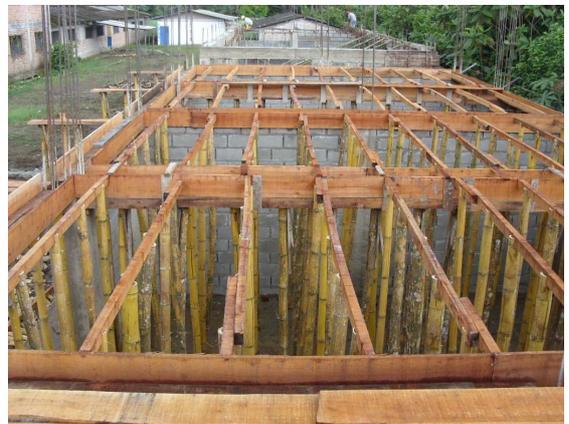
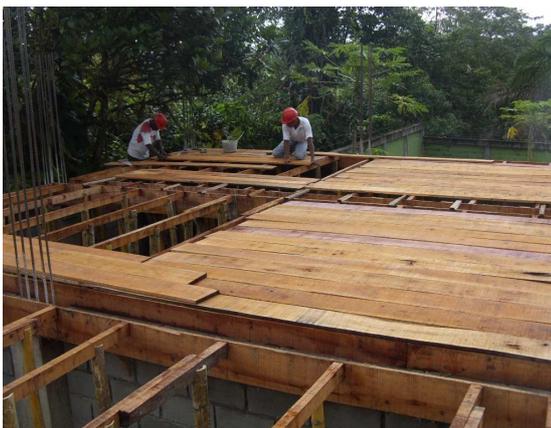
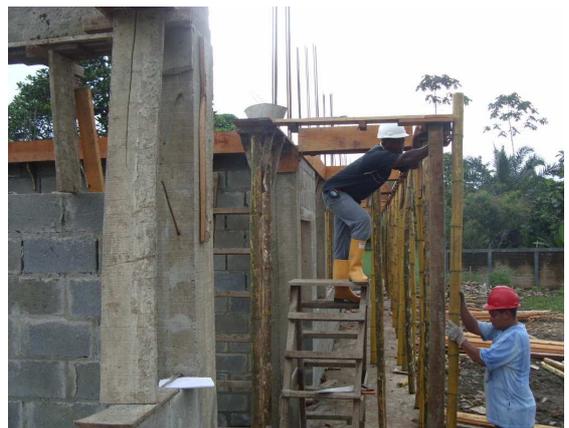
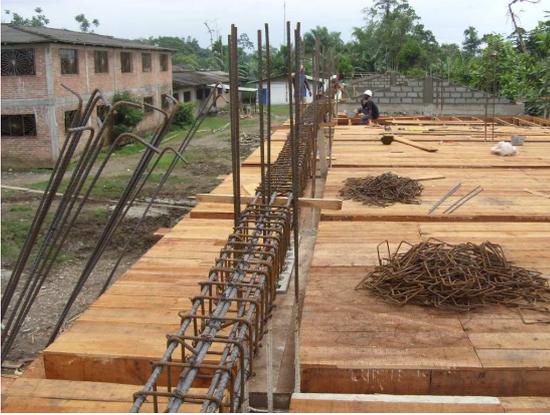
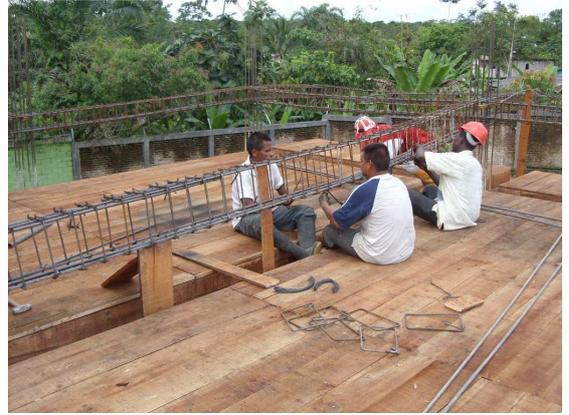
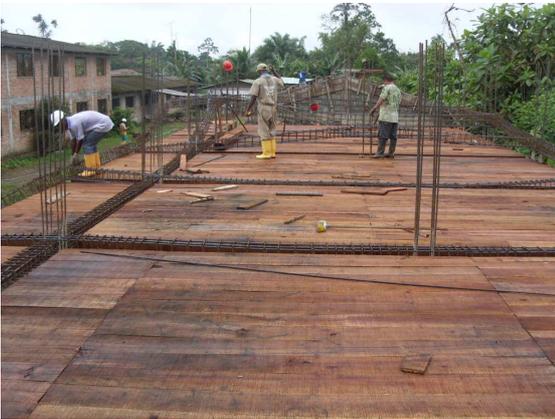
Foto 41 a, b, c, d, e, f, g, h, i, j, k, l: Armado y vaciado de concreto para vigas aéreas, viga borde y losa maciza de las tres aulas.

2.2.14 Armado y vaciado de concreto para vigas de amarre aéreas, viga borde y losa maciza con la instalación de tubería eléctrica. El proceso de armado de esta losa estuvo un poco demorado debido a la lluvia que continuamente se presenta en la Guayaquina. Primero se realizó el empizado de la losa teniendo toda la precaución necesaria para que los tacos que sostienen el empizado quedaran con una separación tal entre ellos que en el momento del vaciado del concreto no se presentara anomalías (foto 41: a, b, c, d). Luego se realizó el armado de hierro para las vigas aéreas verificando que se cuente con los elementos de protección adecuados, que no se almacene grandes cantidades de material a la intemperie; además de cerciorarse de las dimensiones de los elementos y hacer marcas visibles antes de cortar. Estas vigas de acuerdo a los planos de diseño son viga de carga tipo 1 (ejes 1, 3, 5 y 7) de 0.3 x 0.3 m con 6 varillas de 5/8", viga de carga tipo 2 (ejes 2, 4 y 6) de 0.3 x 0.4 m con 8 varillas de 5/8", viga de carga tipo 3 (eje A) y tipo 4 (eje C) de 0.3 x 0.3 m con 6 varillas de 5/8" y viga borde de 0.2 x 0.3 m con 4 varillas de 1/2" para el refuerzo principal, en concreto reforzado 3000 psi (carga losa cubierta); utilizando acero de refuerzo $F_y = 60000$ psi, y estribos cada 0.075 y 0.15 m con la misma metodología mencionada anteriormente para la separación de los mismo; utilizando las herramientas necesarias para llevar a buen término el trabajo (foto 41: e, f, g).

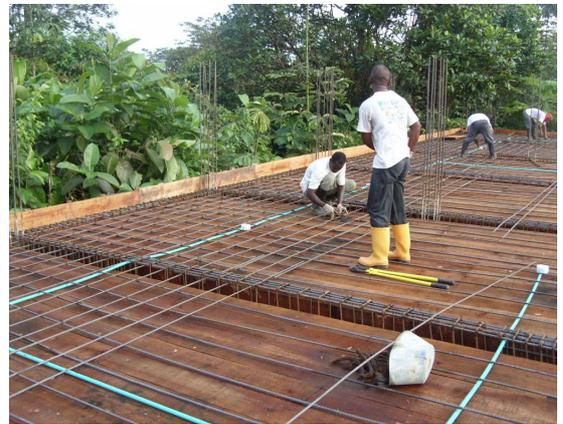
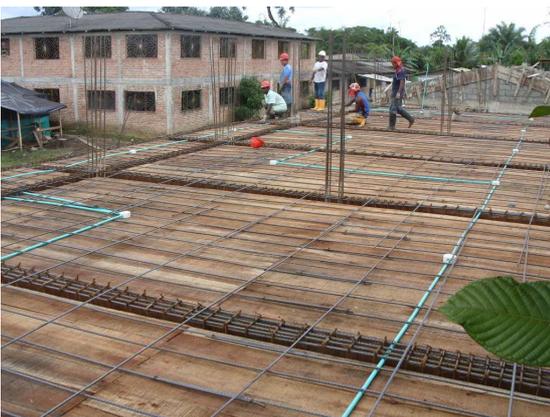
Después se ejecutó el armado de hierro de la losa maciza $e = 0.12$ m, colocado en ambas direcciones con varillas de 1/2" cada 0.30 m transversalmente y varillas de 11 mm cada 0.20 m longitudinalmente (hasta formar una malla). Al mismo tiempo se instalaba la tubería eléctrica y cajillas para las luces de las aulas (foto 41: h, i).

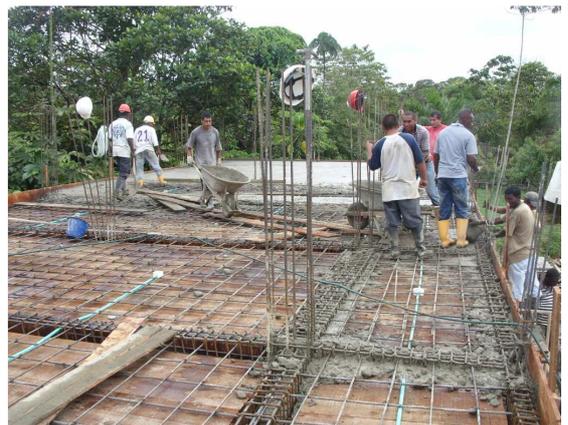
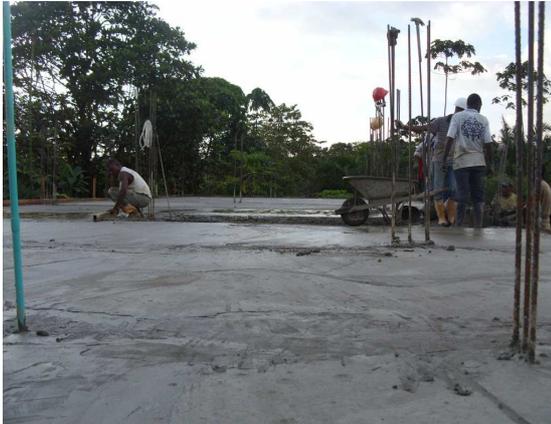
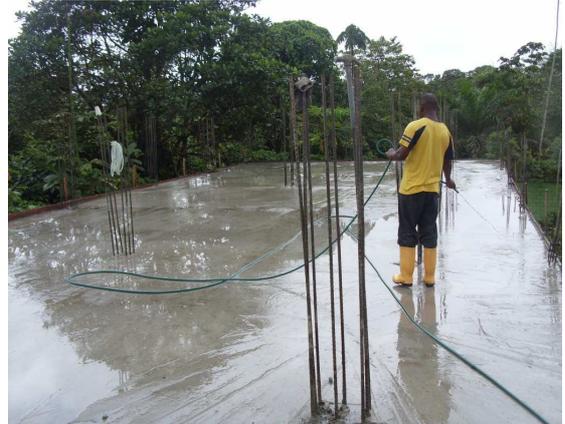
El vaciado de concreto de las vigas y losa se efectuó continuamente; fundiendo primero las vigas y luego la losa utilizando acelerante SIKA (PLASTOCRETE DM)

en toda la estructura; con el fin de acelerar el fraguado del concreto y así poder obtener resistencias altas en poco tiempo y poder usar la estructura más rápido y de igual forma disminuir del riesgo de hormigueros en el concreto. Al otro día se inicia la labor de curado para la losa (que dura 21 días), además de aplicar una lechada de impermeabilizante Sika 101 para evitar posibles grietas y filtraciones (foto 41: j, k, l). Inspeccionando el correcto vibrado teniendo en cuenta de no hacerlo directamente sobre el refuerzo porque se puede destruir la adherencia con el concreto que ya haya empezado a fraguar.

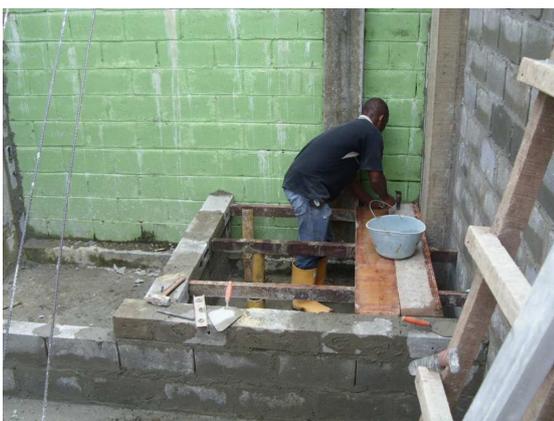
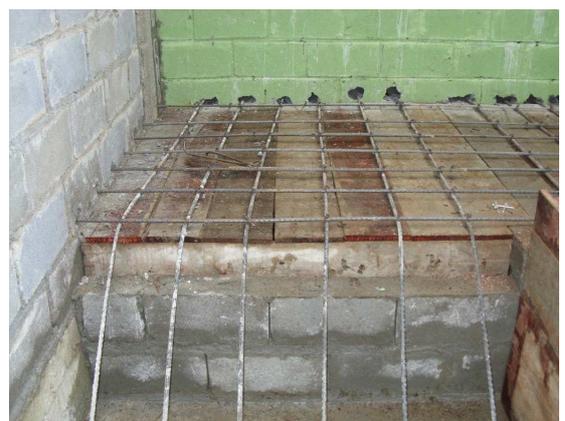
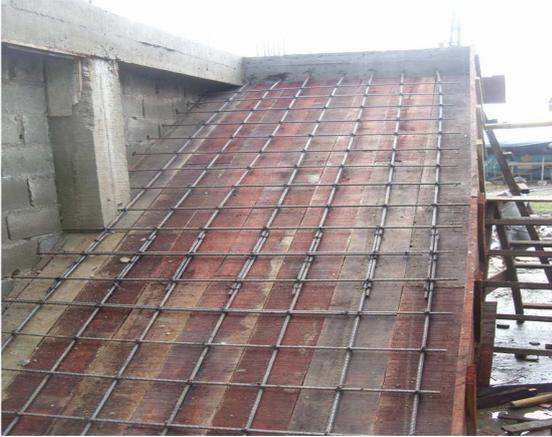
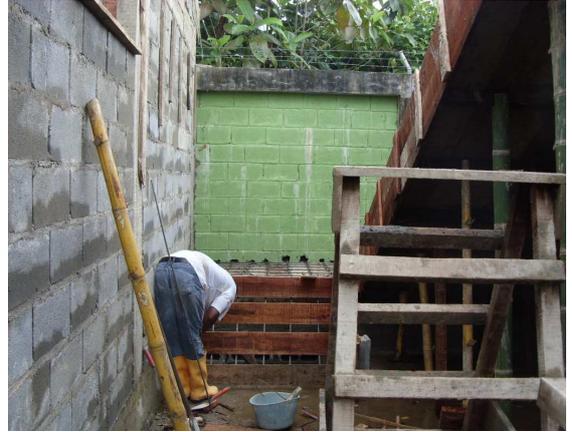
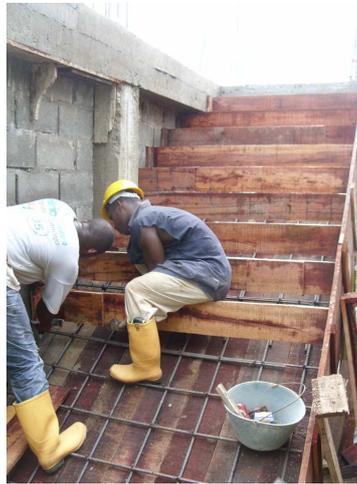
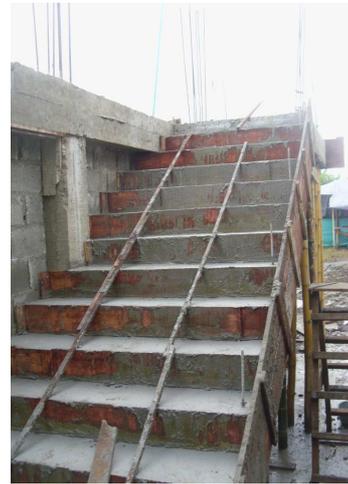
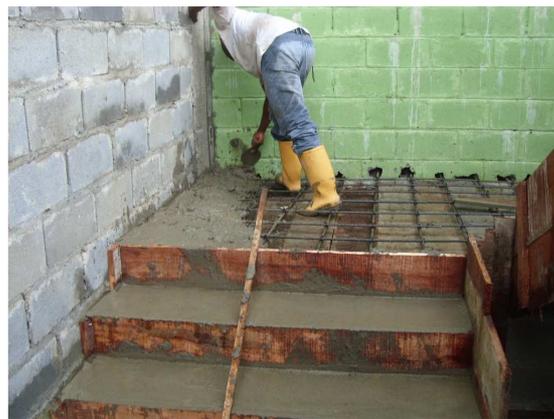
Foto 42 a, b, c, d, e, f, g: Armado y vaciado de concreto para la escalera de las tres aulas.

2.2.15 Armado y vaciado de concreto para escalera. Inicialmente se colocó un muro en bloque de 12 x 20 x 40 cm con una altura de 60 cm para la formaleta del descanso de 3 m de ancho (foto 42: a), después se instaló la formaleta al resto de la escalera colocando hierro de ½” cada 0.20 m en ambas direcciones (foto 42: b, c), haciendo dibujar la escalera en el muro con medidas reales para de esta forma revisar continuamente. Se procede a formaletear la huella de 30 cm y contrahuella de 17 cm para realizar el vaciado del concreto reforzado 300 psi revisando que este se haga correctamente y que las medidas por alguna razón no sufran modificaciones. La escalera inicia con tres escalones – descanso – y finalmente 11 escalones para llegar al segundo piso (foto 42: d, e, f, g).

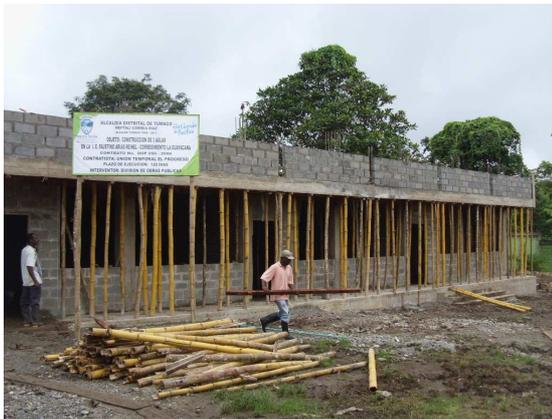
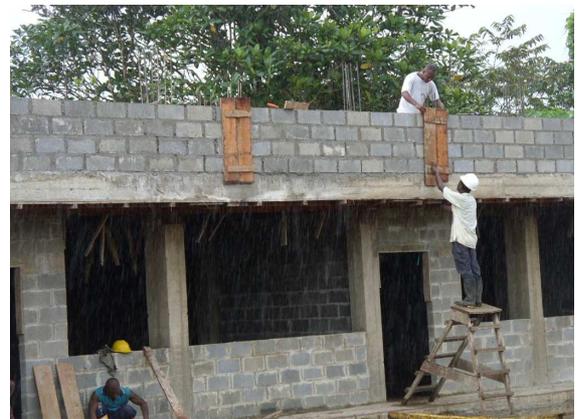
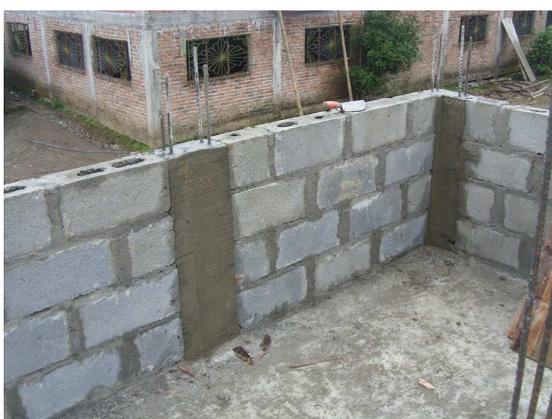
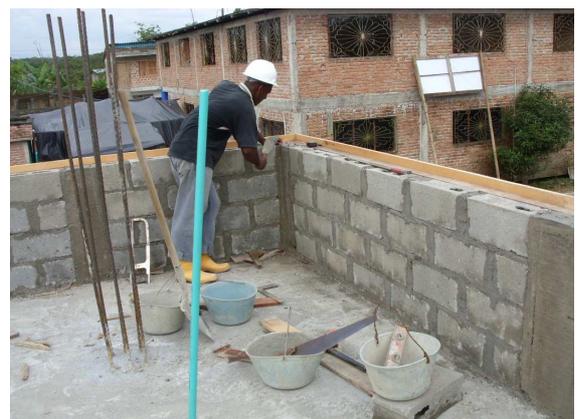
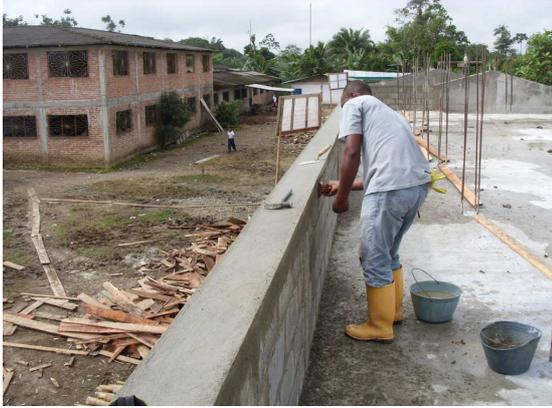
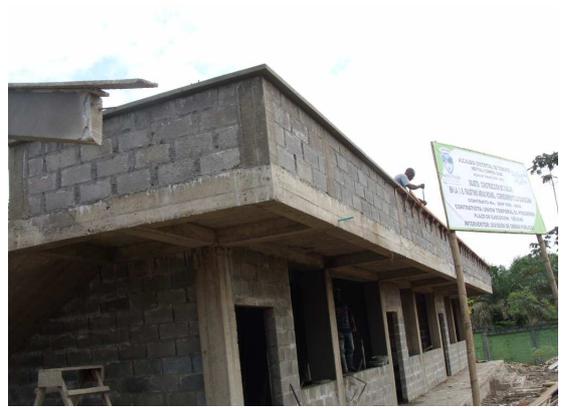
Foto 43 a, b, c, d, e, f: Antepecho y alfajía en la losa maciza de las tres aulas.

2.2.16 Antepecho y columnetas para volado de losa maciza. Incluye alfajía.
 Se construyó el antepecho de 80 cm de alto en bloque de 12 x 20 x 40 cm, rodeando solo la fachada, para la protección de los estudiantes al subir (foto 43: a); este va sujeto a columnetas construidas según los planos de diseño de 12 x 25 cm, concreto reforzado 3000 psi; con 4 varillas de 1/2" y estribos en 3/8" de 20 x 8 cm cada 20 cm (foto 43: b, c). Además de llevar alfajía de 5 cm de ancho y e= 5 cm en concreto reforzado en varilla de 3/8" para evitar que el agua deteriore más rápido el acabado del antepecho (foto 43: d, e, f). Revisando continuamente con plomada la verticalidad del muro y de las columnetas. Por ser una longitud prolongada la posibilidad de defectos es grande por tal razón hay que chequear el encofrado de la alfajía para ver su linealidad.

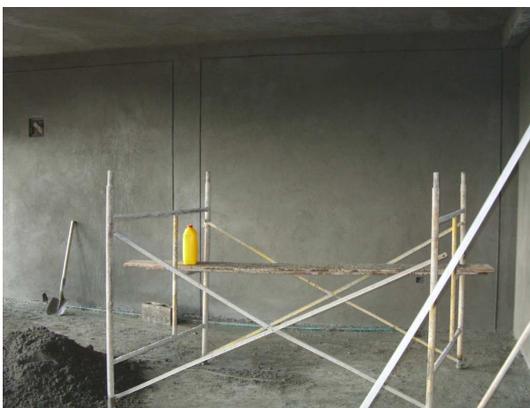
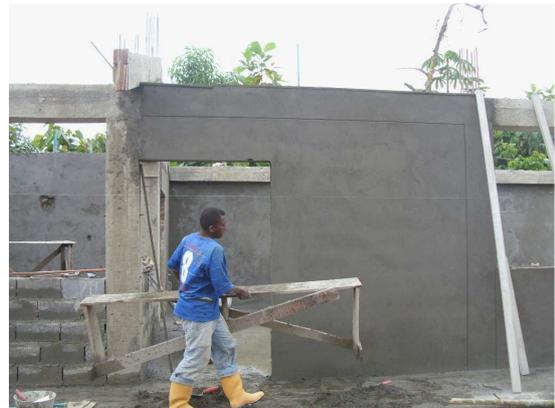
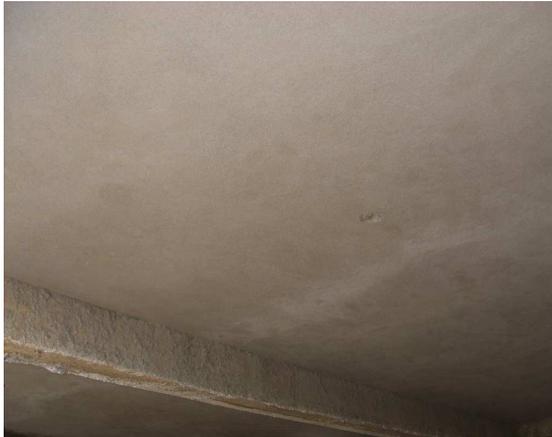
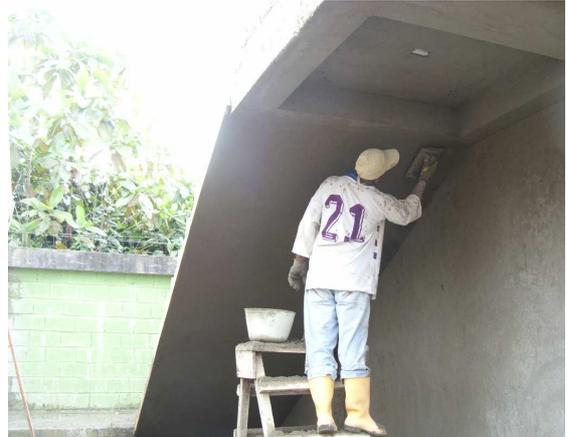
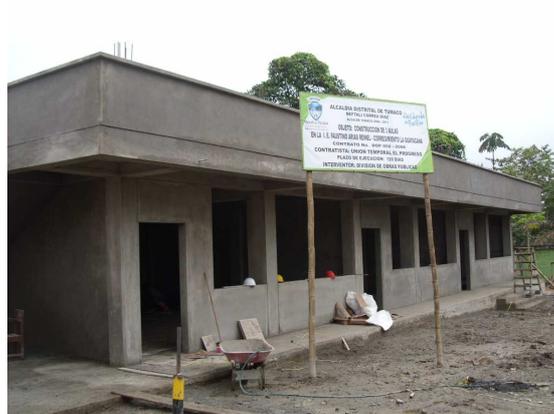
Foto 44 a, b, c, d, e: Pañete liso bajo placa, muros interiores, exteriores, vigas y columnas filos y carteras tanto del comedor estudiantil.

2.2.17 Pañete liso bajo placa, muros interiores, exteriores y pisos, filos y carteras en vigas, columnas, ventanas y puertas. El pañetado se realizó supervisando que su acabado final fuera lo más fino posible porque no se utilizó estuco. Para ésta actividad se manipuló un mortero de consistencia normal mezcla 1:4 utilizando arena fina (foto 44: a), los muros exteriores se impermeabilizaron con Sika mortero 101 por ser la parte más expuesta a la húmeda que normalmente presenta el terreno (foto 44: b). Para garantizar la verticalidad en el repello de muros, se utilizaron miras las cuales se chequearon constantemente por medio de plomadas, normalmente las miras son tiras de madera recanteada o codales de aluminio y se controlaba que la mezcla preparada fuera utilizada hasta una hora y media de lo contrario se quema. En el repello de los muros exteriores e interiores, bajo la placa de losa maciza y bajo la placa de la escalera se realizaron dilataciones en las uniones de vigas y columnas con los mismos (foto 44: c, d, e).

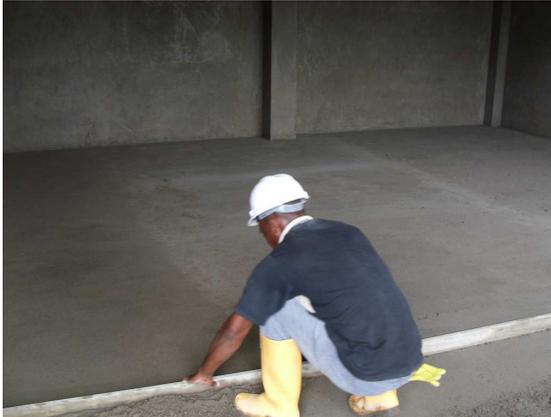
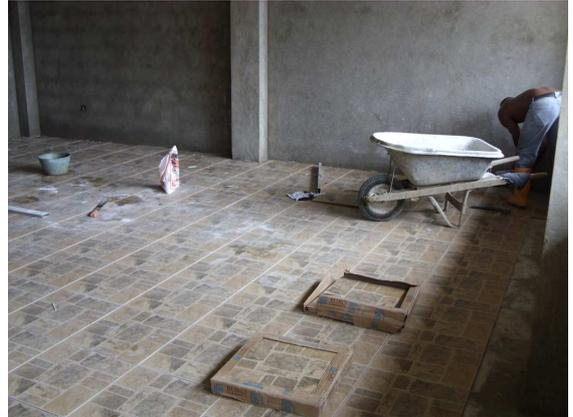
Foto 45 a, b, c, d: Enchape de piso en baldosa cerámica tráfico 5 y guardaescobas para las tres aulas, con su respectivo fraguado. E instalación de grano lavado.

2.2.18 Pañete piso y enchape del mismo, andén y guardaescobas. El piso de las tres aulas fue pañetado haciendo las llamadas maestras para facilitar el proceso, supervisando que se deje un desnivel de 1 cm hacia la puerta para en el momento de lavado el agua evacue con facilidad (foto 45: a); se enchapó en baldosa cerámica de 45 x 45 cm, tráfico 5 de color café (foto 45: b), revisando que el conjunto de cerámica instalada no suene como si hubiese un vacío, para ello se golpeada con un martillo de caucho y con la ayuda de un codal ver su linealidad, es decir, que no vayan a quedar una más alta que la otra. Guardaescobas en cerámica del mismo color que la del piso, con su respectivo fraguado con cemento blanco (foto 45: c) y en el andén al final en grano lavado y dobla 5 cm del mismo (foto 45: d) chequeando la verticalidad de los mismos.

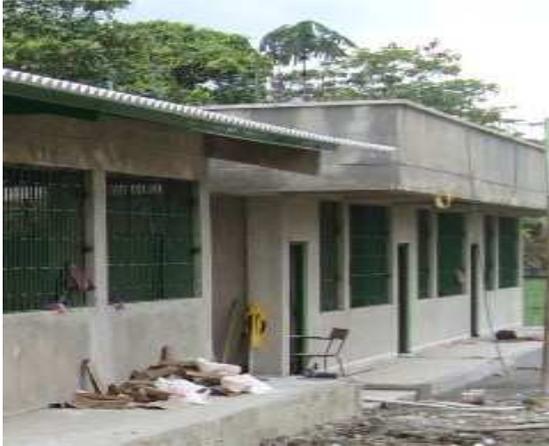
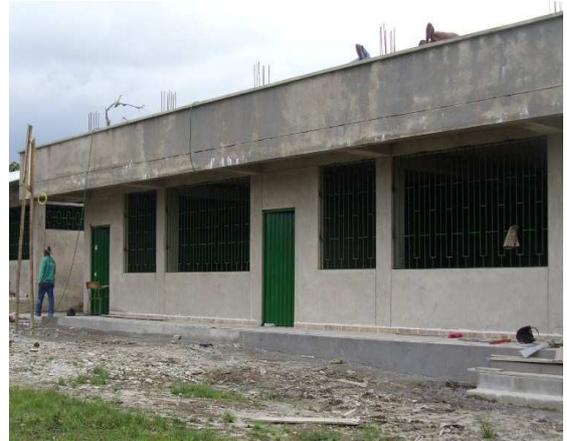
Foto 46 a, b, c, d: Instalación de puertas y protectores en varilla cuadrada para las tres aulas.

2.2.19 Instalación puertas y protectores en varilla cuadrada. Se instalaron 3 puertas de 1.2 x 2.10 m para cada una de las aulas; en lámina doblada y cerradura (foto 46: a, b). Protectores en varilla cuadrada ambos de color verde esmeralda (foto 46: c, d). Se revisó su perfecta alineación, que los chasos no estuvieran muy a la vista y ensayando las chapas abriendo y cerrando la puerta tanto de adentro como de afuera.

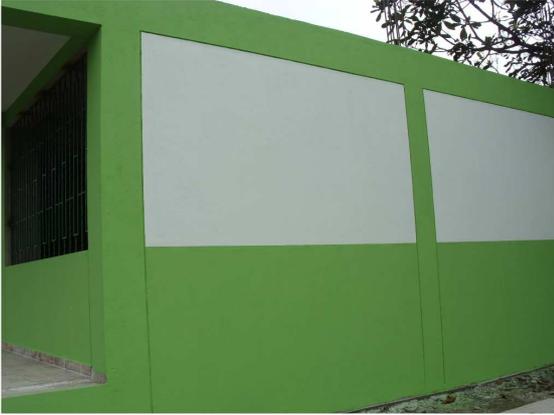
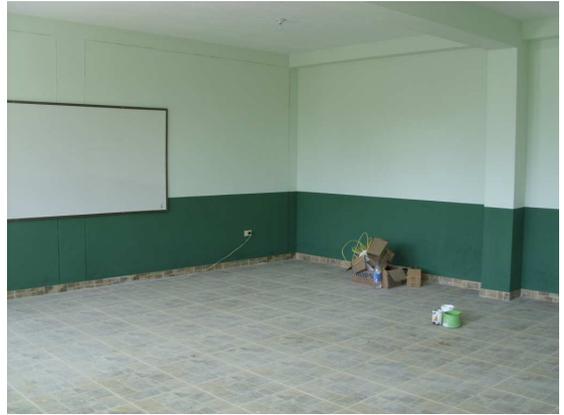
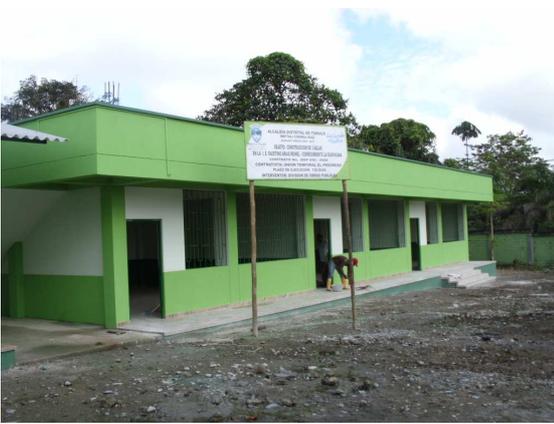
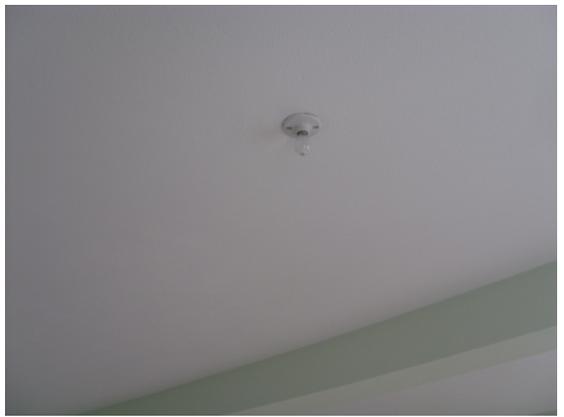
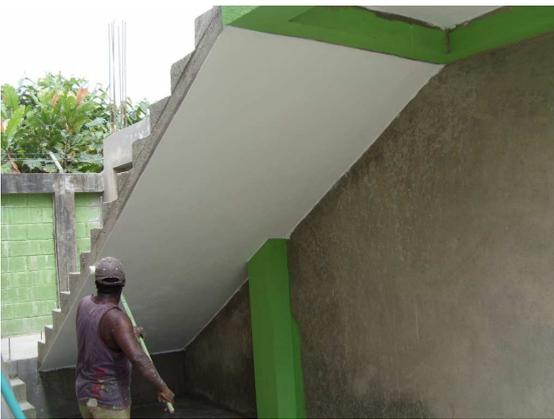
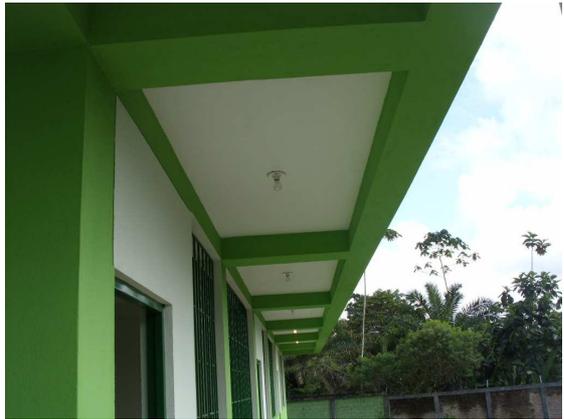
Foto 47 a, b, c, d, e, f, g, h, i: pintura e instalación de accesorios eléctricos y tableros acrílicos para las tres aulas.

2.2.20 Acabado final; pintura e instalación de accesorios eléctricos y tableros acrílicos. Se pintaron las tres aulas totalmente, utilizando una combinación en los laterales de blanco menta y zócalo en verde limón (foto 47: a), e interiormente blanco menta y zócalo en verde pino (foto 47: b), la fachada toda de verde limón y en la entrada de cada puerta color blanco con verde limón y verde pino para la alfajía (foto 47: c). Blanco para la losa maciza y parte de debajo de la escalera (foto 47: d, e). Además de realizar la instalación del resto de accesorios eléctricos ensayando cada uno de ellos para ver su correcto funcionamiento, caja de brekers 4 puestos ubicada detrás de la puerta de la primera aula y la acometida la cual se hizo por tierra hasta el poste general. E instalación de un tablero acrílico cuadrado por cada aula (foto 47: f, g, h, i). Se realiza aseo general.

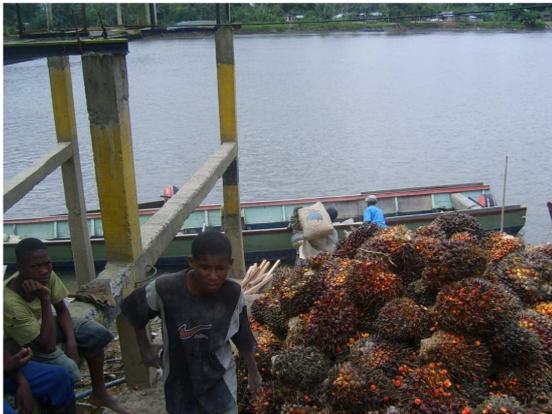
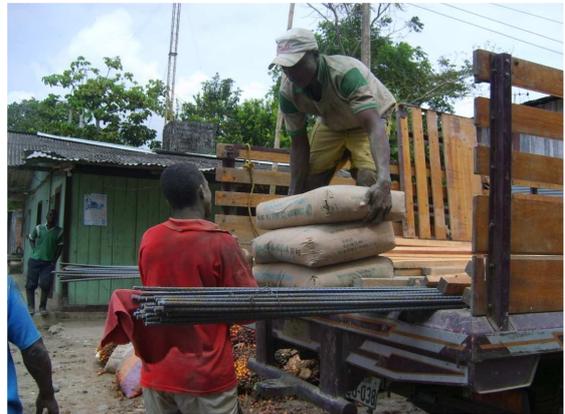
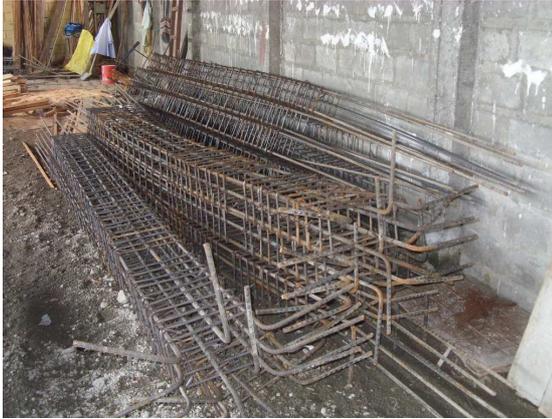
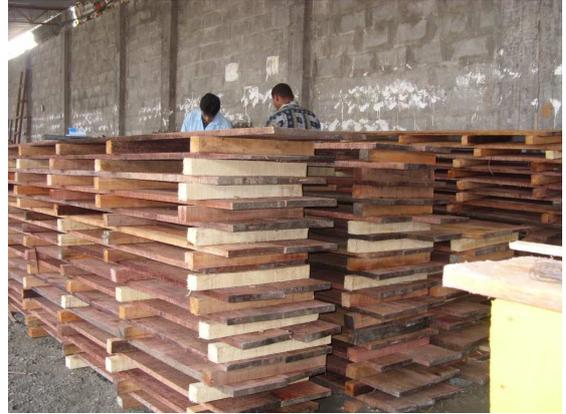
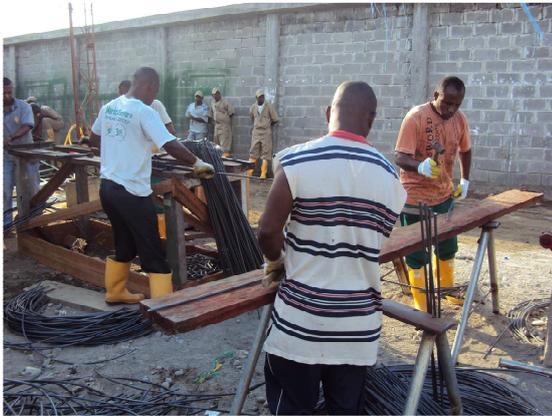
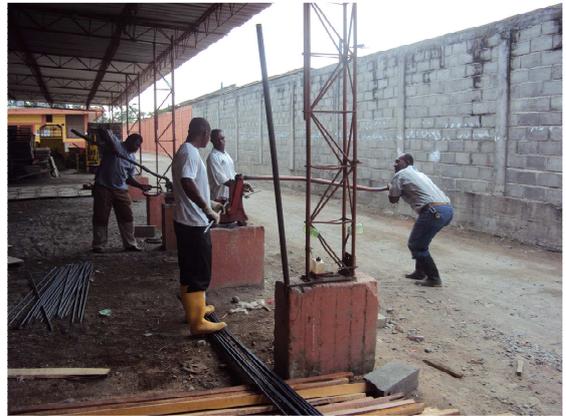
Foto 49 a, b, c, d, e, f, g, h: Descapote, limpieza y localización de las dos aulas y batería sanitaria I.E. Vereda Cacagual Río Mira.

3.2.1 Preliminares. El campamento se hizo provisionalmente para en el momento de lluvia poder ampararse y figurar el poco hierro que haga falta, ya que cuando se trata de obras en zona rural se trabaja semanas antes de iniciar la obra, en la fábrica de prefabricados del arquitecto José Humberto López; donde se figura el hierro revisando que los trabajadores cuenten con los elementos de protección necesarios, de limpiar el exceso de oxido en el hierro, de hacer marcas visibles antes de cortar y periódicamente verificar las dimensiones de los estribos. Además se elaboran las formaletas en madera basta. Para luego ser transportado por vía fluvial al lugar del proyecto (foto 49: a, b), aprovechando las herramientas y el material disponible; con el fin de optimizar y agilizar el trabajo (foto 49: c, d, e, f).

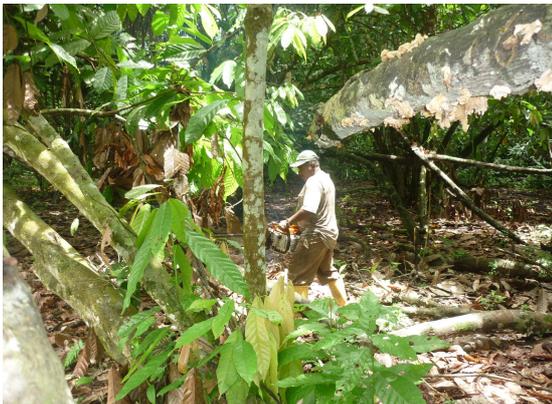
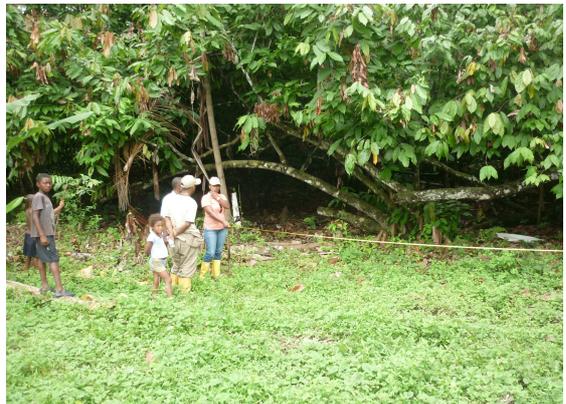
Se realizó descapote y limpieza del lote cortando los árboles con motosierra (foto 49: g). Luego se localizó el área de las aulas y la batería a construir con el fin de no obstaculizar el crecimiento organizado de la Institución (foto 49: h), revisando durante y después de la localización las medidas comprobando que sean las exigidas en los planos estructurales para evitar desplomes en la estructura.

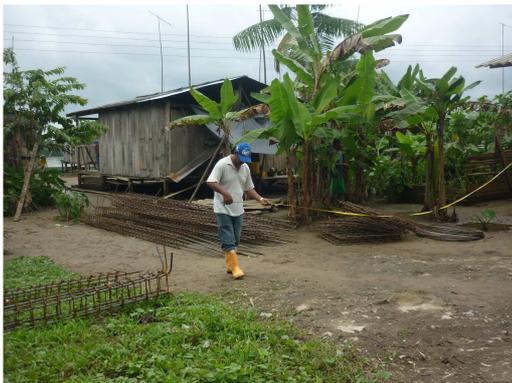
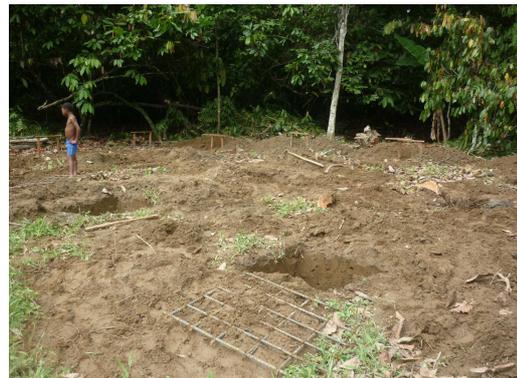
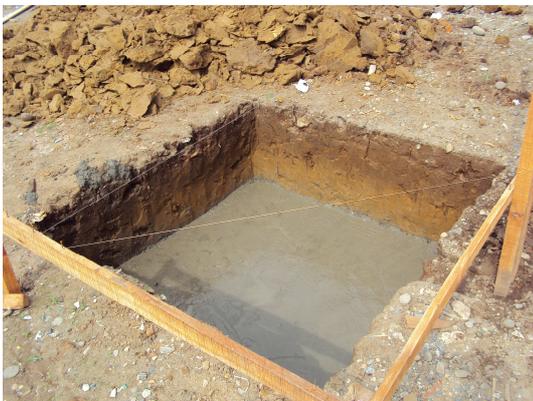
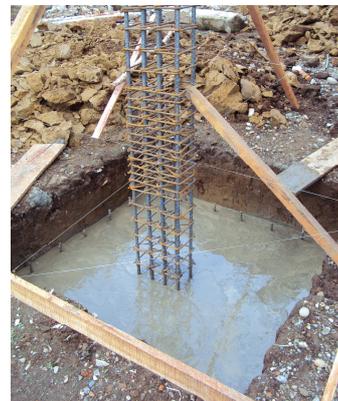
Foto 50 a, b c, d: Excavación en tierra de las zapatas y vaciado de concreto para las mismas dos aulas y unidad sanitaria Cacagual Río Mira.

3.2.2 Excavación y vaciado de concreto para las zapatas. Esta actividad es de gran importancia, para realizarla se utilizó la pala y zacapica utilizada para partes donde se encontraba resto de arboles; los huecos a excavar son de 1 x 1 x 0.3 m respectando el nivel y trazado de hilo dado en la localización. Primero que todo se

realiza el vaciado de concreto para el solado de $e = 0.1$ m chequeando que con respecto al nivel (hilo) se cumpla con el espesor del mismo, luego se instalan las parrillas utilizando acero de refuerzo $F_y = 60000$ psi en varilla N°5 de 0.9×0.9 m en ambas direcciones cada 0.15 m revisando su perfecta ubicación y recubrimiento, al mismo tiempo se montan el acero de refuerzo para las columnas con 4 varillas N°5 y 2 N°2 para el refuerzo principal; con estribos en hierro N°3 cada 0.075 m, a $L/3$ en los nudos y para el tercio central cada 0.15 m, por consiguiente el vaciado de concreto reforzado 3000 psi, para las zapatas. Se revisó que dicho conjunto (acero de refuerzo) quedaran alineados entre si y centrados en las parrillas utilizando plomada, el trazado de hilos y tornapuntas en los cuatro costados para su correcta posición. Se construyen los pedestales (foto 50: a, b, c, d). Además de medir la cantidad ejecutada en un respectivo ítem para compararlo con la cantidad contratada del mismo y hacer entrega de actas parciales de obra y al terminar el acta final de obra; (esta medición se debe hacer para todas las actividades realizadas). Para mayor información (ver tabla 01).

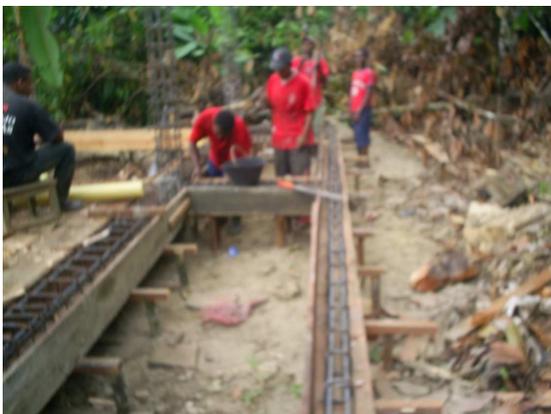
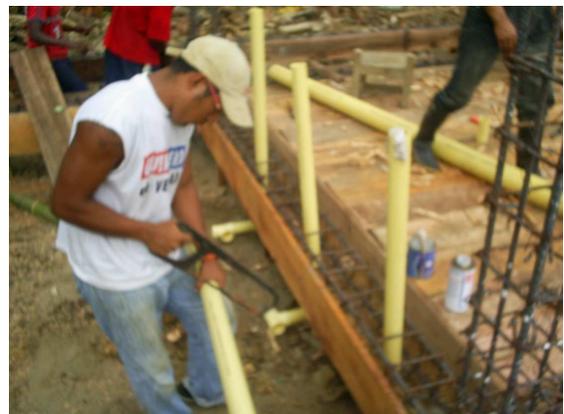
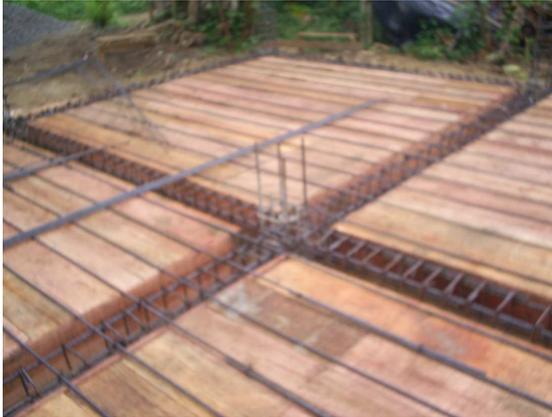
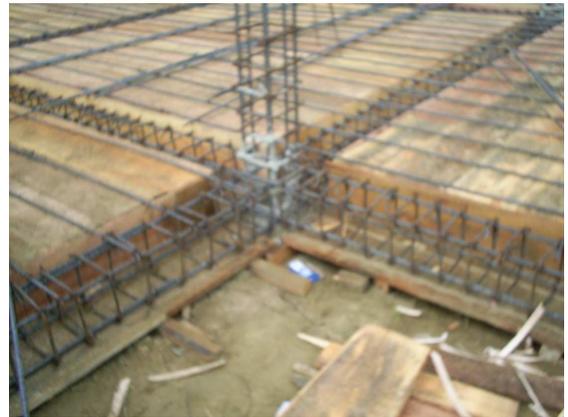
Foto 51 a, b, c, d: Armado de hierro para vigas de cimentación, viga borde, losa maciza de piso y andén e instalación tubería sanitaria para las dos aulas y unidad sanitaria Cacagual Río Mira.

3.2.3 Armado de vigas de cimentación, viga borde, losa maciza de piso y andén. Se empieza con el armado de hierro de las vigas de cimentación utilizando acero de refuerzo $F_y = 60000$ psi de 0.3×0.3 m según planos de diseño, con 4 varillas de $5/8$ " para el refuerzo principal; y estribos en $3/8$ " cada 0.075 m, a $L/3$ en los nudos y para el tercio central cada 0.15 m, además de armarse la viga borde de 0.2×0.3 m con 4 varillas de $1/2$ " y estribos en $3/8$ " cada 0.15 m (foto 51: a) y por último se realiza el armado de la losa maciza formando una parilla en varilla de 12 mm cada 0.20 m en ambas direcciones (foto 51: b, c), chequeando que el proceso de figuración manual se haga adecuadamente no estirando el material, no almacenando grandes cantidades a la intemperie y cerciorarse de las dimensiones de los estribos.

Por otro lado a medida que se avanza con el armado del hierro se instala la tubería sanitaria pvc para la acometida general en $3/4$ " para la unidad sanitaria y la tubería eléctrica de $1/2$ " (foto 51: d). Una vez instalada, se tapona la salida de todos los tubos para analizar en que parte al tubo le hace falta pegante y evitar posibles filtraciones.

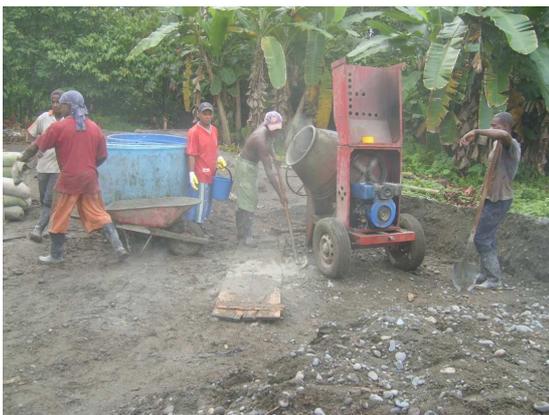
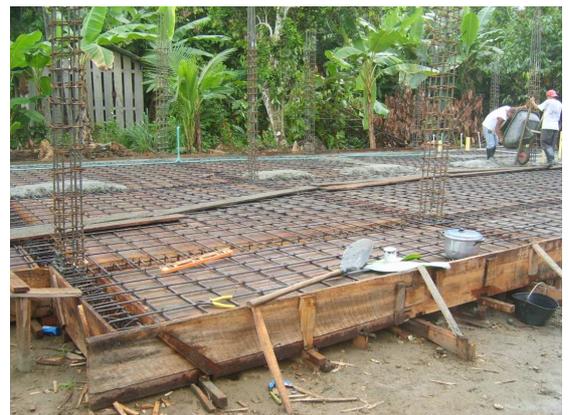
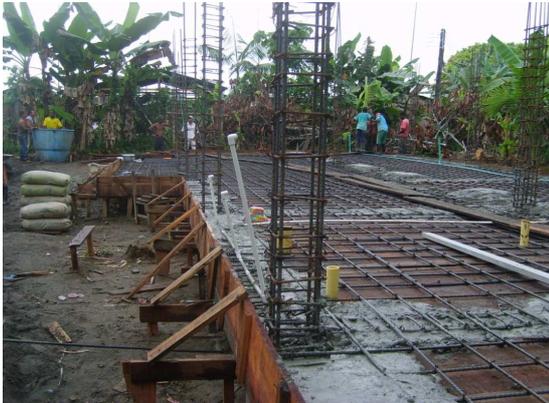
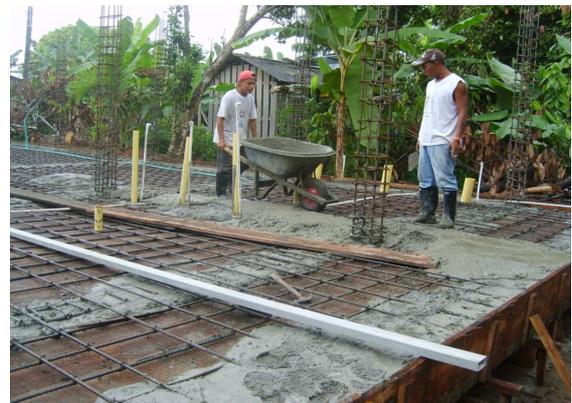
Foto 52 a, b, c, d: Vaciado de concreto para vigas de cimentación, viga borde y losa maciza de piso y andén de las dos aulas y unidad sanitaria Cacagual Río Mira.

3.2.4 Vaciado de concreto vigas de cimentación, viga borde, losa maciza de piso y andén. Una vez armado y revisado todo el hierro, se procede al vaciado del concreto reforzado 3000 psi haciendo primero el vaciado para las vigas de cimentación con su respectivo vibrado. Una vez lo anterior se realiza la misma actividad pero para la losa maciza haciendo las llamadas maestras para facilitar el vaciado y con la ayuda de un codal metálico tallar para tener una superficie un poco mas lisa hasta lograr un espesor de $e= 0.12$ m (foto 52: a, b, c, d). Revisando continuamente la preparación de mezcla y el proceso de vaciado de concreto.

Foto 52 (a, b, c, d)	: Vaciado de concreto para vigas de cimentación, viga borde y losa maciza de piso y andén de las dos aulas y unidad sanitaria Cacagual Río Mira. _____	100
Foto 53 (a, b, c, d, e)	: Columnas y mampostería en bloque de 12 x 20 x 40 cm, para las dos aulas y unidad sanitaria Cacagual Río Mira. _____	101

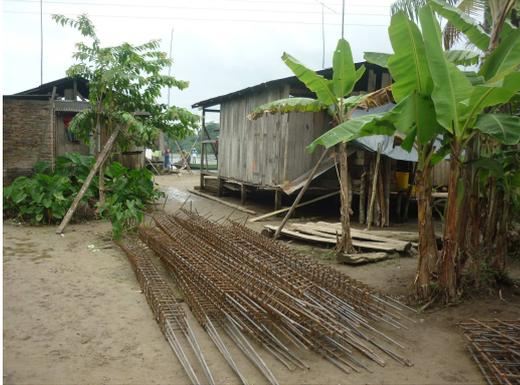
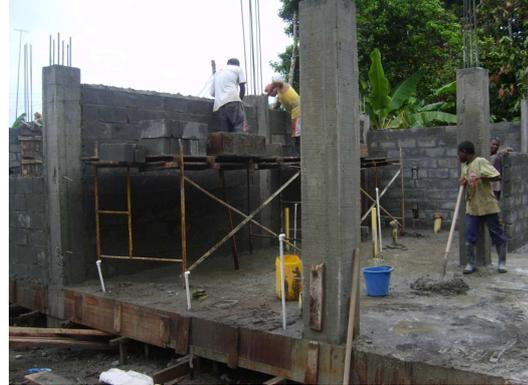
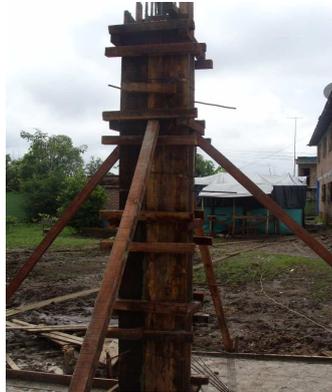
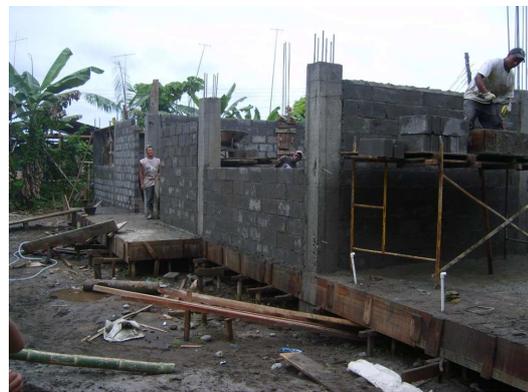
Foto 53 a, b, c, d, e: Columnas y mampostería en bloque de 12 x 20 x 40 cm, para las dos aulas y unidad sanitaria Cacagual Río Mira.

3.2.5 Vaciado de concreto para Columnas y mampostería. El acero de refuerzo para las columnas de 0.3 x 0.3 m se trajeron armados desde la fábrica de prefabricados del arquitecto José Humberto López, de acuerdo a las especificaciones de los planos estructurales utilizando acero de refuerzo $F'_{y} = 60000$ psi, las columnas tienen 4 varillas de 5/8" y 2 de 1/2" para el refuerzo principal, los estribos son en hierro de 3/8" colocados cada 0.075 m a L/3 en los nudos y para el tercio central cada 0.15 m (foto 53: a, b). Para encofrar las columnas se utilizó formaleta en madera revisando que esta debe ser lo suficientemente resistente para soportar la carga muerta del elemento a fundirse más el personal que trabaja sobre ella y muy liviana para no aumentar la carga. Además de llevar tornapuntas en los cuatros costados únicamente en la parte superior para su correcta posición (foto 53: c).

Después del vaciado de concreto para las columnas se realiza la mampostería pegando bloque de 12 x 20 x 40 cm con un mortero de pega de 0.02 m (foto 53: d, e) y chequeando con plomada que el muro que en su posición correcta.

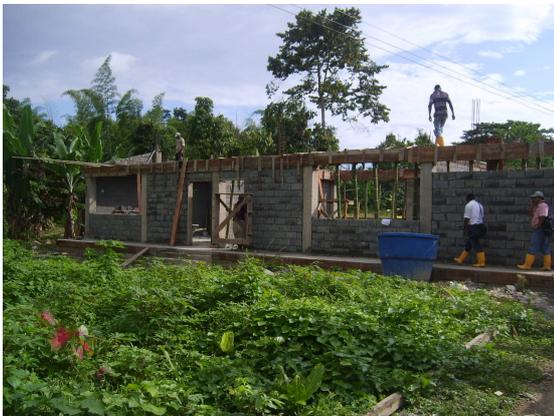
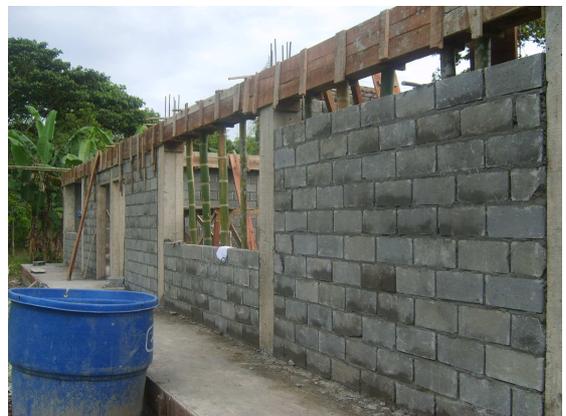
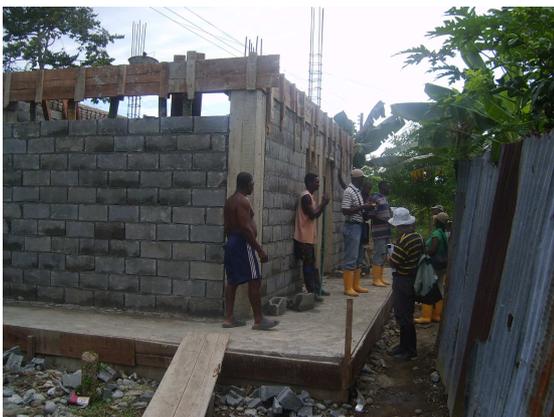
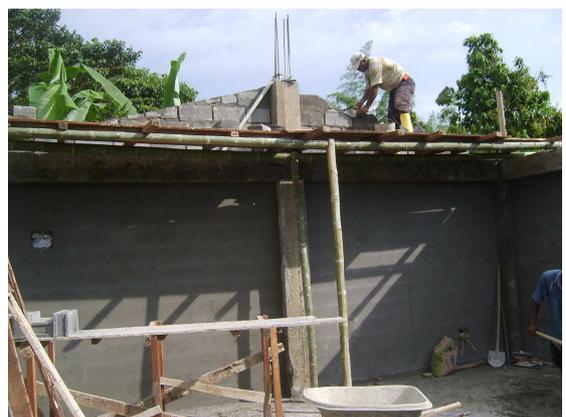
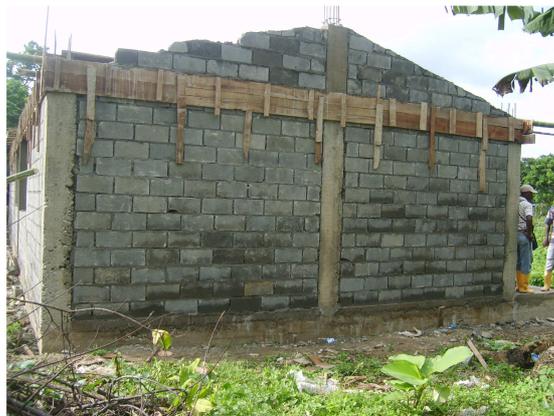
3.2.6 Dinteles, armado y vaciado de concreto para Vigas aéreas y viga cinta de remate culata de cubierta. Dintel en concreto reforzado 3000 psi de 15 x 10 cm; para las dos puertas de entrada a las aulas y para las puertas de la unidad sanitaria de niños y niñas, con varillas de 12 mm. Las vigas aéreas según planos

estructurales de diseño son de 0.3 x 0.3 m con 4 varillas de $\frac{1}{2}$ " con estribos en $\frac{3}{8}$ " (foto 54: a, b, c) y la viga cinta de 0.15 x 0.30 m con 4 varillas de $\frac{1}{2}$ " y estribos en $\frac{3}{8}$ " cada 0.15 m (foto 54: d, e). Todo lo anterior revisado con los planos de detalle de hierro a la mano para no tener inconvenientes al momento de realizar el vaciado de concreto reforzado 3000 psi, la formaleta utilizada es en madera cerciorándose que el ancho del tablero de fondo debe ser igual al ancho de la viga, que los puntales deben ser largos en guadua y de formar en caso de no terminar la fundición las juntas correctamente.

Foto 54 a, b, c, d, e: Viga de amarre cubierta y viga cinta para las dos aulas y unidad sanitaria Cacagual Río Mira.

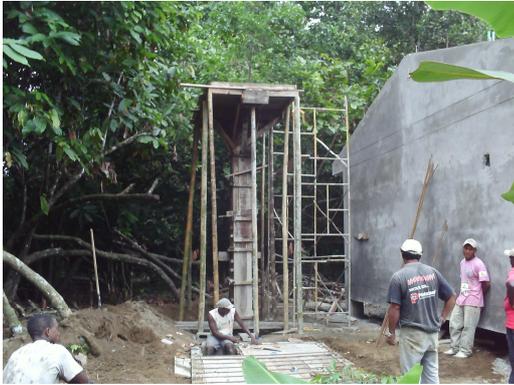
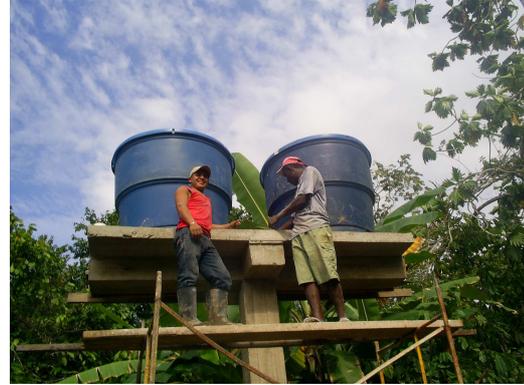
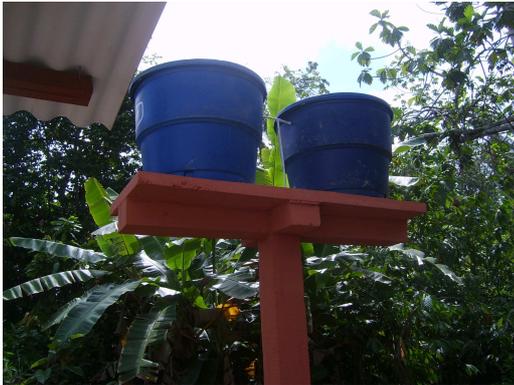
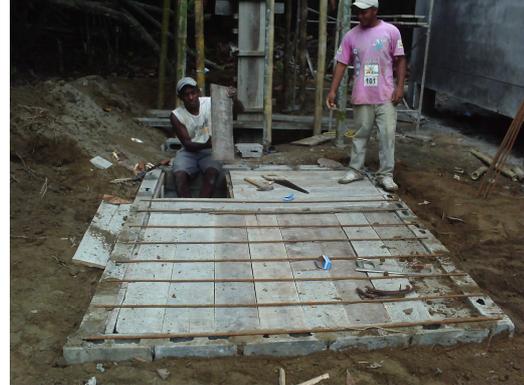
3.2.7 Encofrado y vaciado de concreto para estructura de soporte de tanque elevado. Construcción caja de inspección y pozo séptico con filtro anaeróbico; e instalación de tubería que los conecta. Se maneja el mismo diseño que en la obra de construcción del comedor estudiantil en el corregimiento de la Guayacana. La estructura de soporte para tanque elevado incluye: zapata de 3.0 x 1.10 x 0.6 m con parrilla en varilla de 5/8" cada 0.20 m en ambos sentidos, columna de 0.3 x 0.3 m con 4 varillas de 5/8" y estribos de 20 x 20 cm en 3/8" cada 0.075 y 0.15 m, viga de carga de 0.20 x 3.0 x 1.10 m colocada en cruz con 6 varillas de 5/8" y estribos de 20 x 20 cm en 3/8" cada 0.075 y 0.15 m, y losa de 0.10 x 3.0 x 1.10 m con parrilla en varilla de 5/8" cada 0.15 m (foto 55: a, b). Debido a la altura tan prolongada de la columna hay que supervisar que se utilice plomada y torna puntas en los cuatro costados y apoyos únicamente en la parte superior para asegurar la formaleta de las columnas en su posición correcta y que durante el vaciado no apoyarse sobre esta. Supervisar además que el armado de hierro se haga de acuerdo a los planos de diseño y rectificando que la separación de los estribos se la especificada.

Esta estructura finaliza pintada de color naranja fuerte, la tubería hidráulica que sube y baja por la columna va colocada por la parte posterior y los tanques son de 1000 lts para el abastecimiento la unidad sanitaria (foto 55: c).

Para la construcción del pozo séptico con filtro anaeróbico de 2.3 x 3.45 x 1.6 m se arma el acero de refuerzo para la viga de 0.15 x 0.15 m y de 3.40 m de largo con 4 varillas de 1/2" y flejes de 10 x 10 cm en 3/8" cada 20 cm, y de 2.10 m de largo con iguales características. El muro en bloque de 12 x 20 x 40 cm va repellado y afinado con cemento y toda la tubería y accesorios instalados son de 4". Inspeccionando la linealidad del muro, la instalación de la tubería para ver posibles filtraciones y el funcionamiento de la entrada y salida del agua.

Foto 55 a, b, c, d: Estructura soporte tanque elevado para las dos aulas y unidad sanitaria Cacagual Río Mira.
