**APOYO EN RESIDENCIA TÉCNICO - ADMINISTRATIVA DE OBRA
PARA REALIZAR EL PROYECTO CONSISTENTE EN LA CONSTRUCCION DE
COMEDOR ESTUDIANTIL EN LA INSTITUCION EDUCATIVA FAUSTINO
ARIAS REYNEL CORREGIMIENTO DE LA GUAYACANA DISTRITO DE
TUMACO (contrato DOP-048-2008), CONSTRUCCION DE TRES AULAS EN LA
INSTITUCION EDUCATIVA FAUSTINO ARIAS REYNEL CORREGIMIENTO DE
LA GUAYACANA DISTRITO DE TUMACO (Contrato DOP-050-2008),
CONSTRUCCION DE DOS AULAS Y UNIDAD SANITARIA EN LA INSTITUCION
EDUCATIVA VEREDA CACAGUAL RIO MIRA (Contrato DOP-005-2008) Y
CONSTRUCCION HOGAR INFANTIL BARRIO UNION VICTORIA (LIC - 007-
2008).**

**UNIVERSIDAD DE NARIÑO
FACULTAD DE INGENIERIA
PROGRAMA DE INGENIERIA CIVIL
SAN JUAN DE PASTO
2011**

**Trabajo de grado presentado como requisito parcial para optar al título de
Ingeniero Civil**

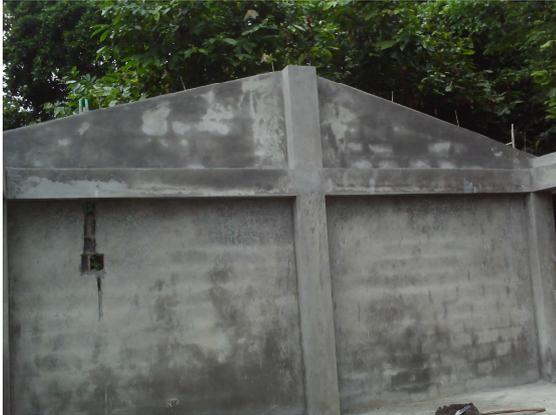
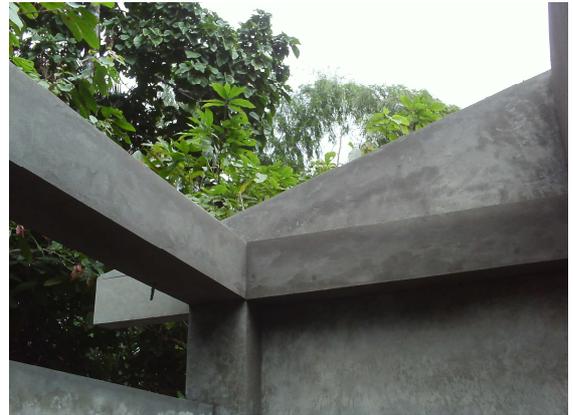
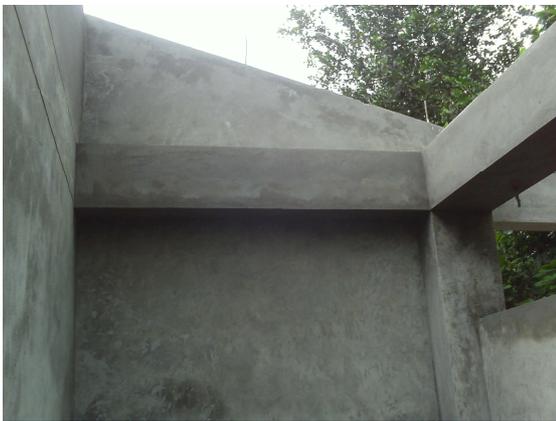
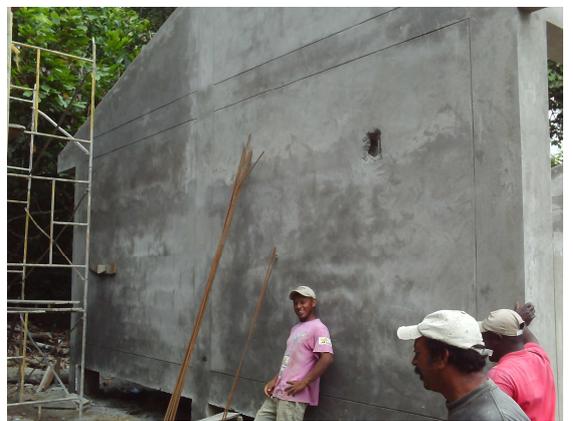
3.2.8 Pañete liso muros interiores, exteriores, filos y carteras en vigas, columnas, ventanas y puertas. Debido a que no se utilizó estuco, el pañete se realizó supervisando que su acabado final fuera lo más fino posible para en el momento de acabado con la pintura quedara bien, se empleó un mortero de consistencia normal (mezcla 1:4); para su perfecto plomo se utilizó mira y ganchos los cuales se chequearon continuamente (foto 56: a, b). Una vez pañetado se trazan las dilataciones entre el elemento estructural y el muro (foto 56: c, d).

Foto 56 a, b, c, d: Pañete de muros interiores, exteriores, vigas, columnas, filos y carteras para las dos aulas y unidad sanitaria Cacagual Río Mira.

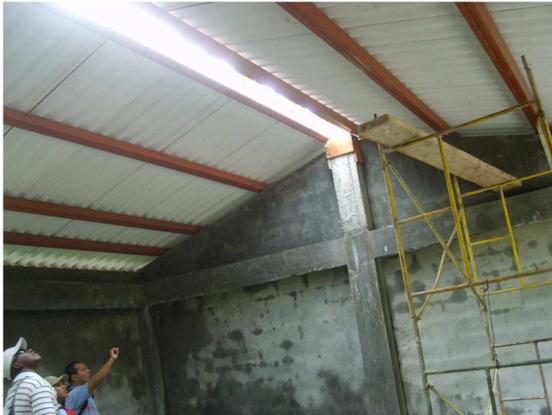
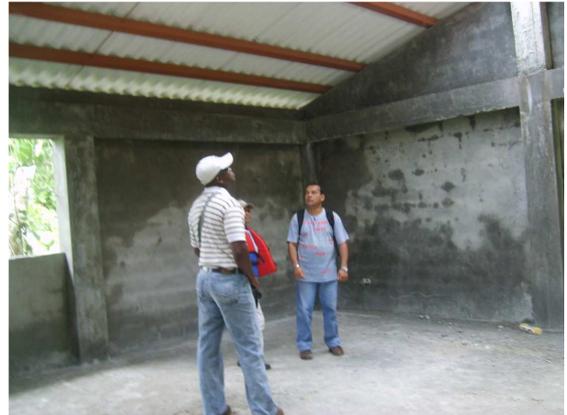
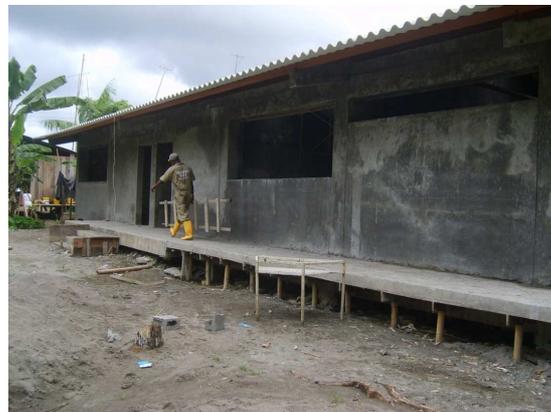
3.2.9 Instalación cubierta. Se instaló la cubierta en perlin que incluye pintura anticorrosiva y de acabado, tejas en eternit pintadas interior y exteriormente. La estructura de las cerchas es metálica (foto 57: a, b, c) chequeando constantemente que los perfiles y cerchas instalados queden bien nivelados y sujetos a la estructura a través de soldadura.

Se revisa que la instalación de las tejas no permita la entrada de agua, roseando agua por encima de ellas para ver su comportamiento por dentro de la estructura; para mayor seguridad los caballetes se atornillaron y se les aplicó silicona entre éste y la teja para evitar la filtración o entrada de agua

Foto 57 a, b, c: Instalación de cubierta para las dos aulas y unidad sanitaria Cacagual Río Mira.

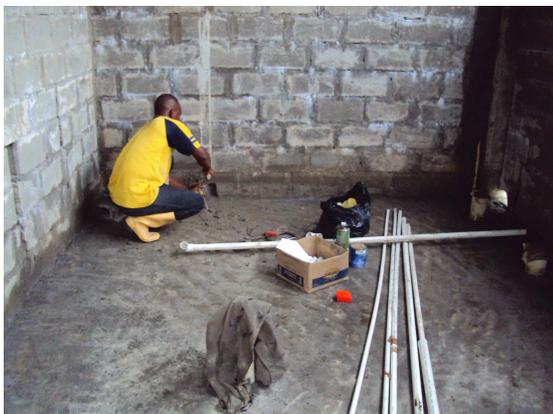
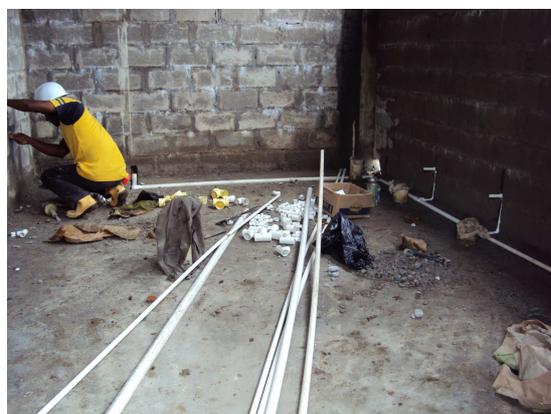
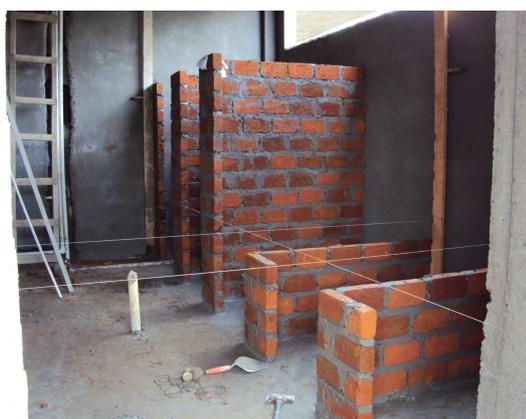
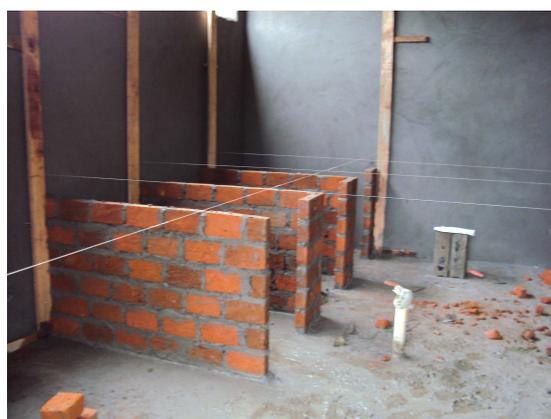
3.2.10 Instalación tubería hidráulica y mampostería para división de baños.

Se realiza la instalación de la tubería hidráulica que va a los lavamanos y sanitarios, la acometida general va en pvc de $\frac{3}{4}$ " y los puntos hidráulicos en pvc de $\frac{1}{2}$ " (foto 58: a, b) revisando continuamente la pendiente de los mimos y que antes de pegar el tubo limpiarlo y aplicar la soldadura en cantidad de tal forma de no retirar el exceso de soldadura y que este proceso no dure más de 1'. La mampostería en arcilla división sanitarios puesto en papelillo (foto 58: c, d) inspeccionando de mojar los ladrillos antes de su colocación para que este no absorba el agua de la mezcla, que se coloquen trabado para evitar que la fisura lleve una línea recta y en la esquinas colocarlos en forma de diente de sierra.

Foto 58 a, b, c, d: Tubería hidráulica y mampostería baños para dos aulas y unidad sanitaria en Cacagual Río Mira.

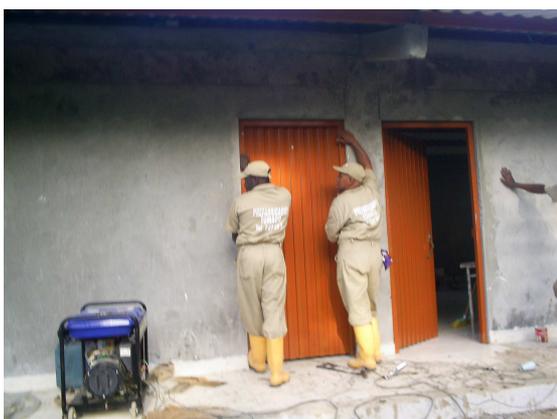
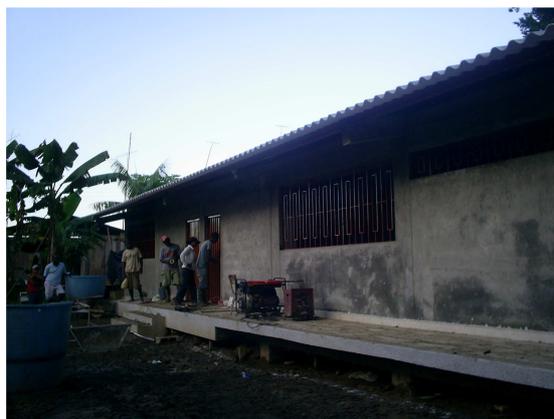
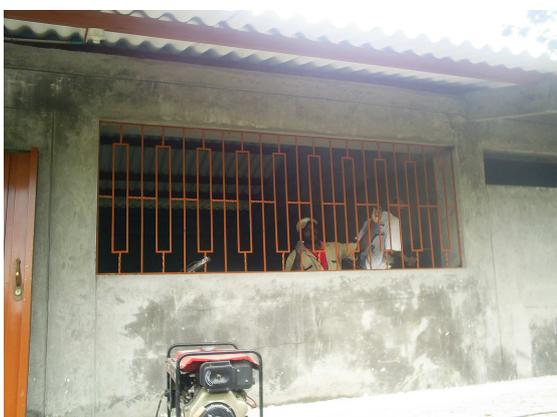
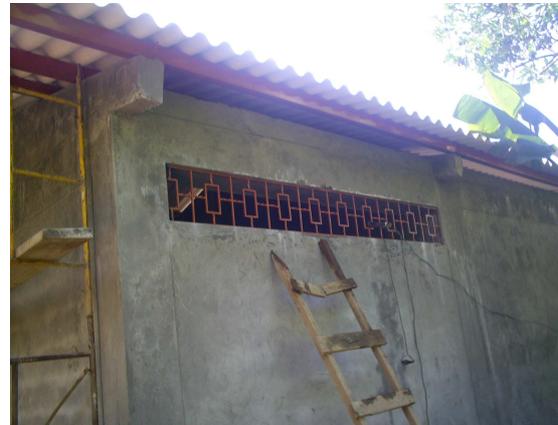
3.2.11 Enchape piso, andén y guardaescobas e Instalación puertas y protectores en varilla cuadrada. Una vez instalada la cubierta se hace el pañetado del piso utilizando las llamadas maestras para facilitar la actividad y chequeando de dejar un desnivel hacia la puerta para evacuación de agua al momento de lavado, se utilizó cerámica de tráfico 5 en color blanco y los guardaescobas del mismo material revisando que el conjunto de cerámica instalada no suene como si hubiese un vacío, para ello se golpeada con un martillo de caucho y con la ayuda de un codal ver su linealidad, es decir, que no vayan a quedar una más alta que la otra,

Las puertas para entrada a las aulas y la unidad sanitaria son de 1 x 2.10 m y las de entrada a los baños son de 0.6 x 2.10 m, ambas en lamina galvanizada que incluye pintura anticorrosiva de acabado y chapa de seguridad. Los protectores

son en varilla cuadrada de color naranja del mismo color de las puertas (foto 59: a, b, c, d). Se revisó su perfecta alineación, que los chasos no estuvieran muy a la vista y ensayando las chapas abriendo y cerrando la puerta tanto de adentro como de afuera.

Foto 59 a, b, c, d: Enchape piso y unidad sanitaria en Cacagual Río Mira, e Instalaciones eléctrica.

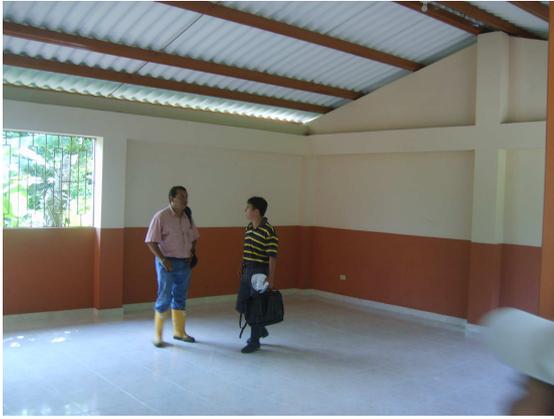
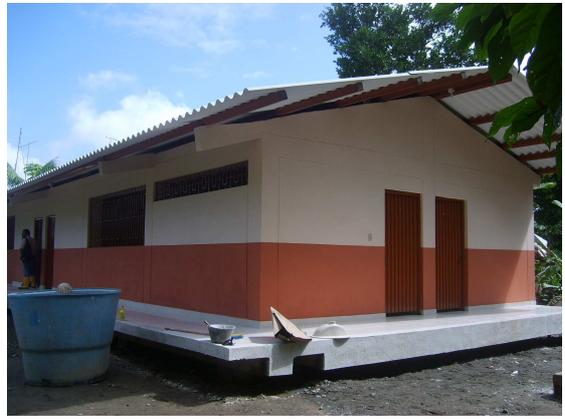
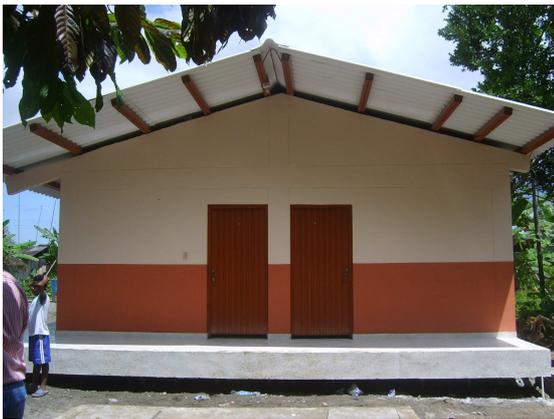
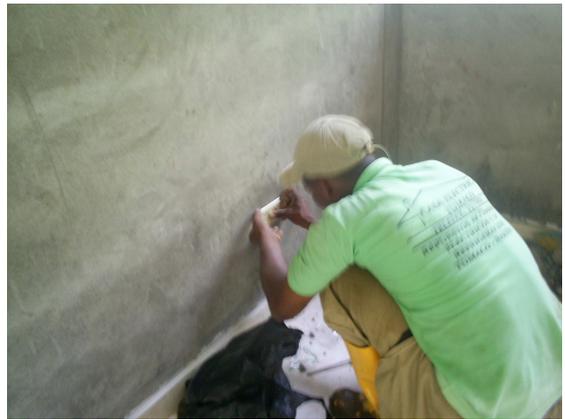
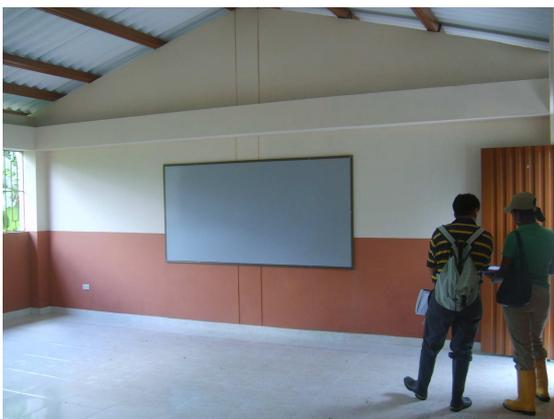
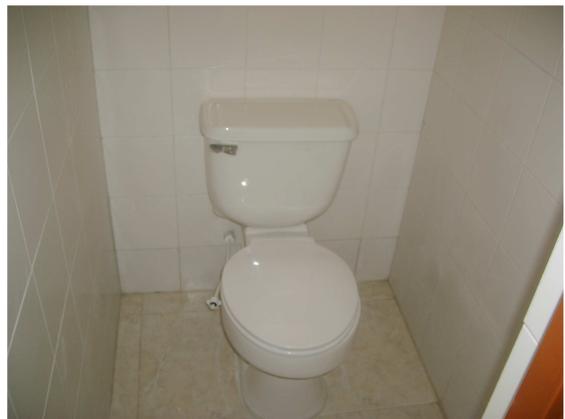
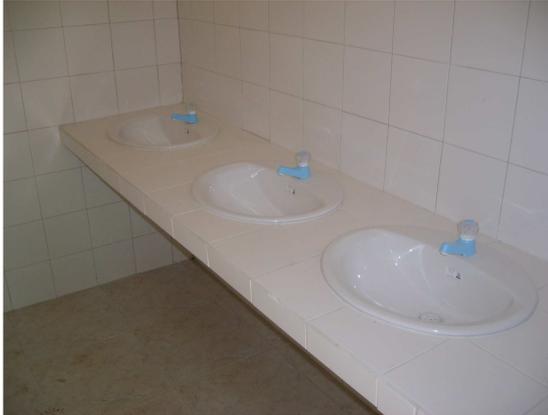
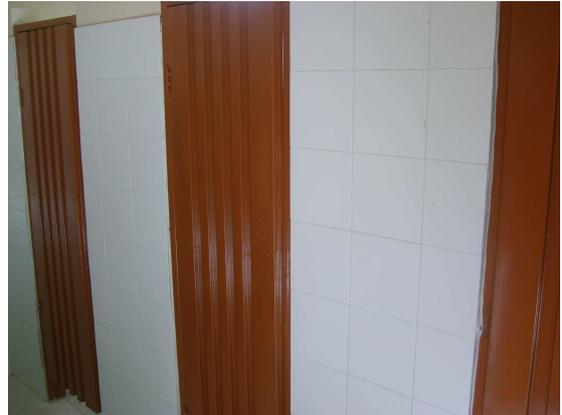
3.2.12 Acabado final; pintura, instalación de accesorios eléctricos, tableros acrílicos y aparatos sanitarios. Se pinta la parte interior y exterior de color crema y zócalo en color naranja (foto 60: a, b, c), se realiza la instalación de los accesorios eléctricos (foto 60: d) ensayados para su correcto funcionamiento, tableros acrílicos (foto 60: e), aparatos sanitarios (foto 60: f), lavamanos haciendo ensayos para analizar filtraciones y evacuación de agua; y demás para llevar a buen término la obra (foto 60: g, h).

Foto 60 a, b, c, d, e, f, g, h: Pintura e instalación de tableros acrílicos, aparatos sanitarios y lavamanos para las dos aulas y unidad sanitaria Cacagual Río Mira.

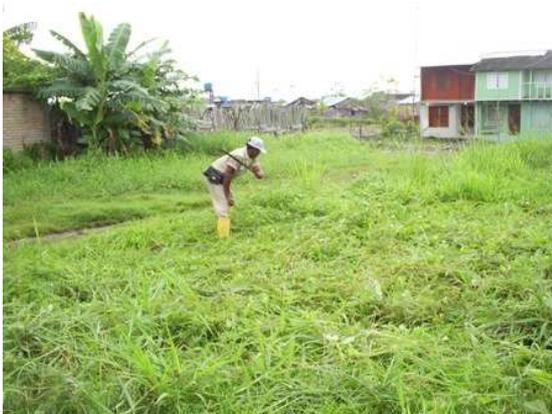
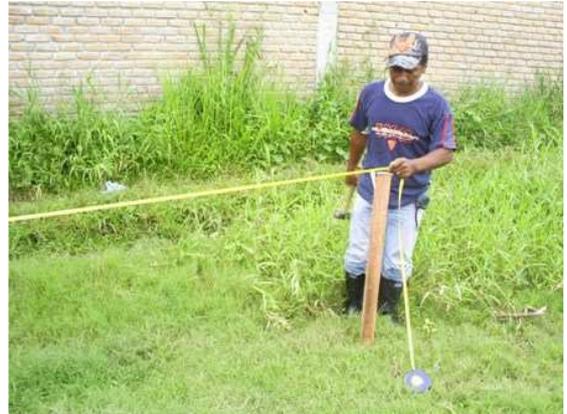
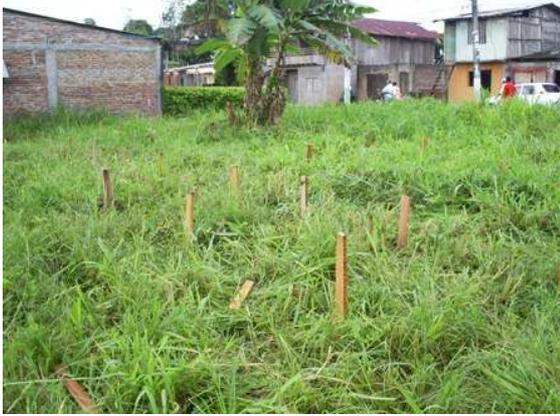
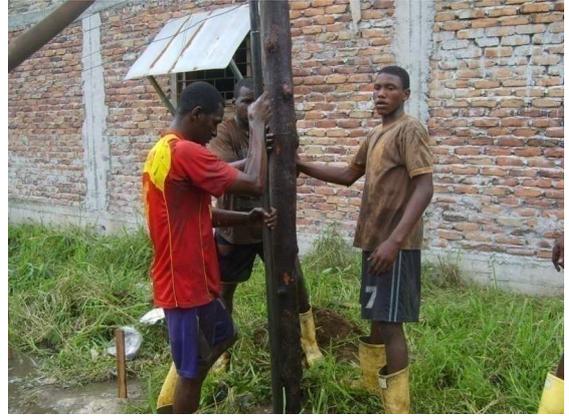
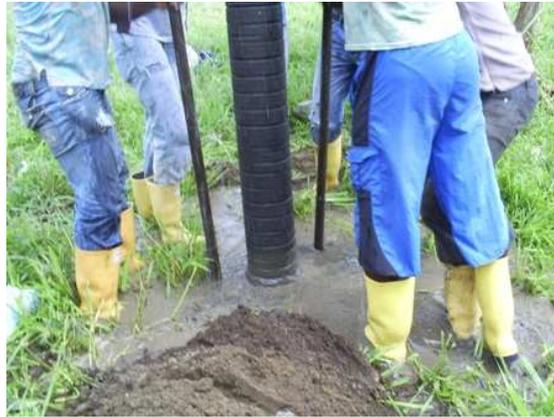
4.2.1 Localización y replanteo e hincado de pilotes en mangle. Se limpia un poco el monte existente para localizar los ejes colocando puentes en madera con estaca y puntillas donde se marca la ubicación de los respectivos pilotes; los cuales por economía son en mangle (foto 62: a, b, c). Para su hincado se toma a la mano los planos de cimentación y con la ayuda de personas capacitadas para esta actividad con una motobomba conectada a un tubo de acero de 2" (sonda) se trata de diluir el terreno por medio de la inyección de agua y al mismo tiempo los pilotes son hincados a 5m de profundidad; con esto se garantiza la firmeza del terreno para soportar toda la estructura (foto 62: d) supervisando que cada pilote incado quedara en la posición correspondiente en los planos. Además se hizo la construcción de un pozo profundo con un tubo sanitario de 4" perforado y forrado con geotextil 1600 no tejido, para la extracción de agua utilizando el mismo método explicado anteriormente (foto 62: e).

Foto 62 a, b, c, d, e: Localización y replanteo e incado de pilotes hogar infantil barrio Unión Victoria.

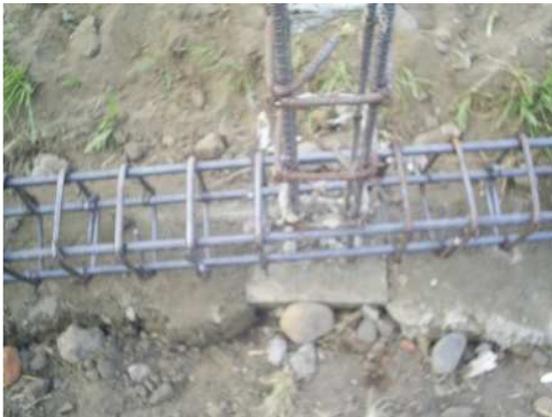
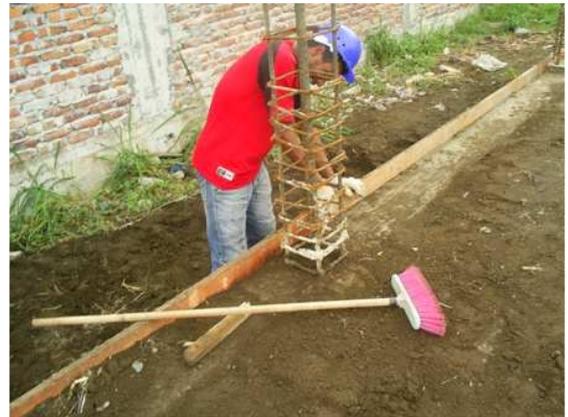
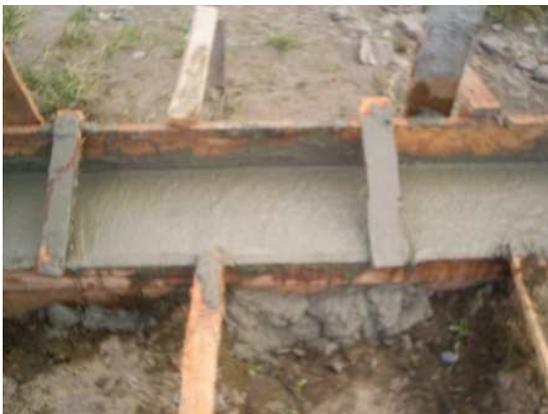
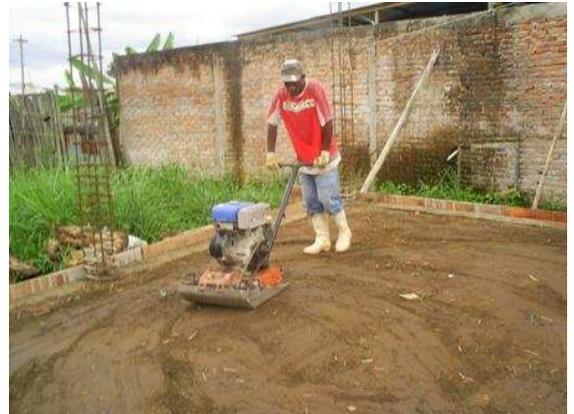
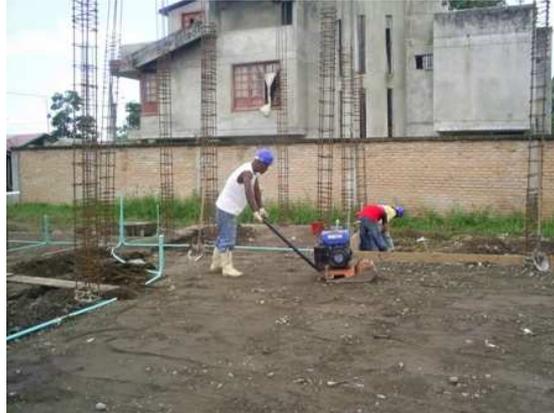
Foto 63 a, b, c, d, e: Vigas de cimentación y relleno compactado, hogar infantil barrio Unión Victoria.

4.2.2 Figurado y armado de hierro para vigas de cimentación y columnas. El figurado del acero de refuerzo se realizó de acuerdo a las especificaciones de los planos estructurales inspeccionando de contar con las herramientas necesarias de enderezado, corte y figurado; de hacer marcas visibles antes de cortar el hierro para no tener desperdicios y periódicamente verificar las dimensiones de los estribos; utilizando para las vigas cimentación de 0.25 x 0.25 m 4 varillas No 5 más 2 No 4 y columnas de 0.25 x 0.25 m 4 varillas No 5 para el refuerzo principal y varilla No 3 para estribos. El acero de refuerzo para las vigas fueron armados en el sitio y unidos con el cimiento de 0.35 x 0.4 m en concreto ciclópeo (60% de mezcla y 40% de piedra songa) por medio de un tramo de varillas de ½" de 30 cm de longitud; una vez lo anterior se hincan el acero de refuerzo de las columnas chequeando su perfecta ubicación (foto 63: a, b, c) realizando el vaciado de concreto 1:2:3 con su respectivo vibrado controlando de no hacerlo en el refuerzo. Después del vaciado se realizó el relleno con material extraído del Rio Mira; chequeando que por capas de más o menos 10 cm apisonar y ranear en su

totalidad hasta llegar al nivel de placa inferior de piso (foto 63: d, e). Además de medir la cantidad ejecutada en un respectivo ítem para compararlo con la cantidad contratada del mismo y hacer entrega de actas parciales de obra y al terminar el acta final de obra; (esta medición se debe hacer para todas las actividades realizadas). Para mayor información (ver tabla 02).

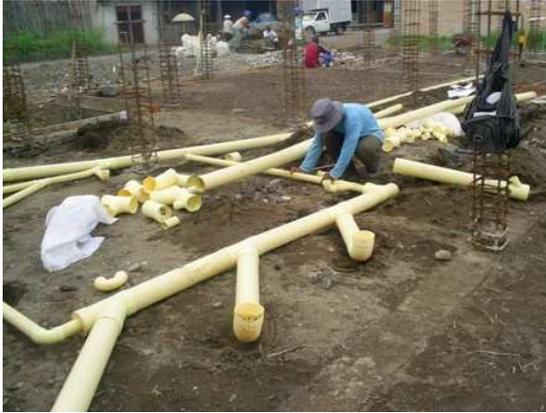
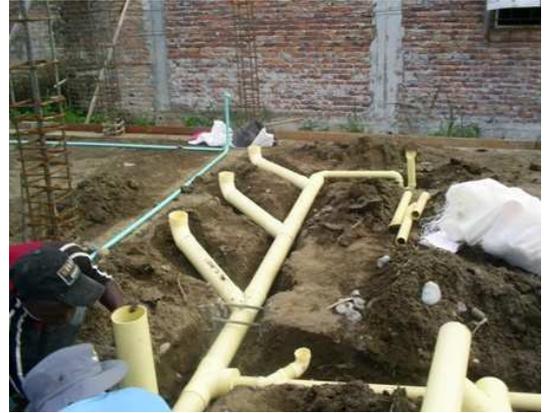
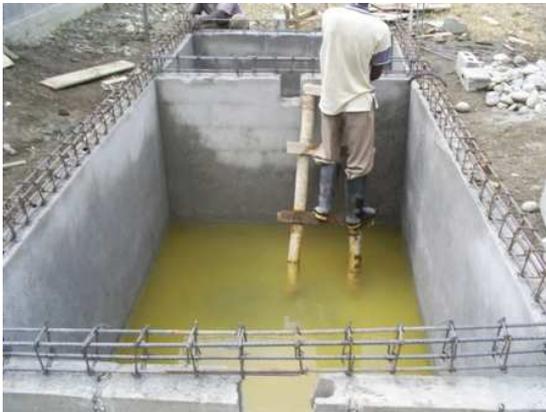
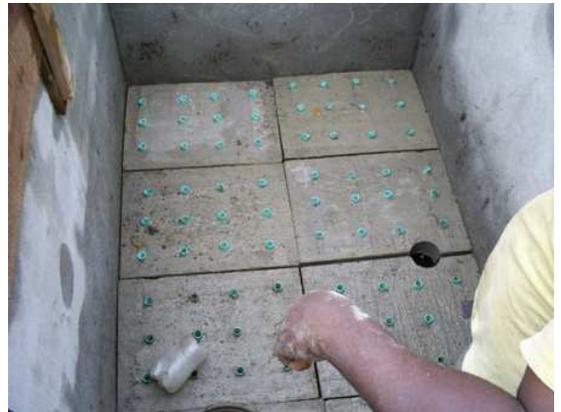
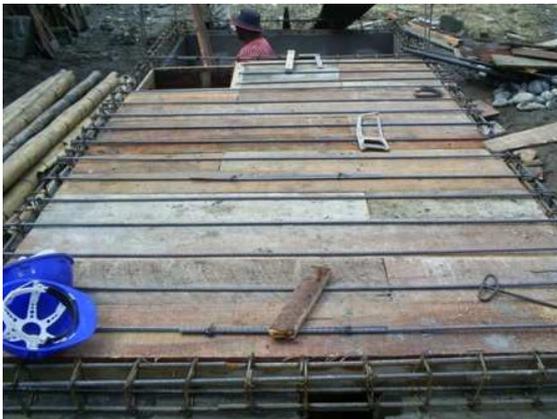
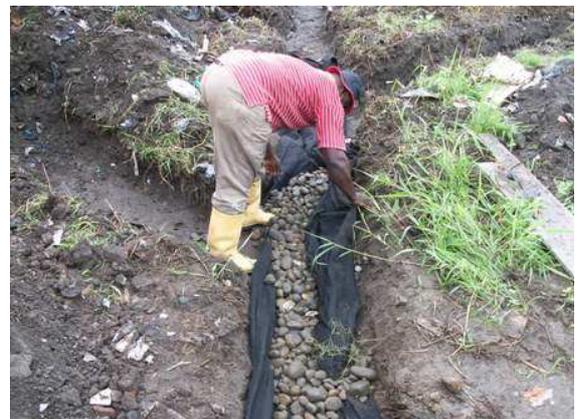
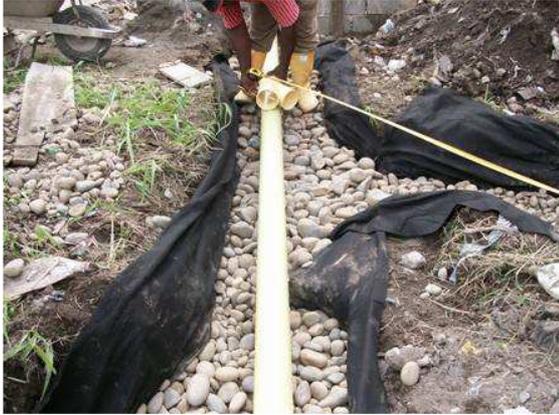
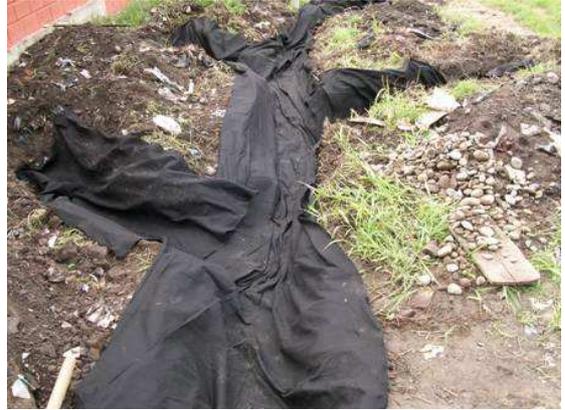
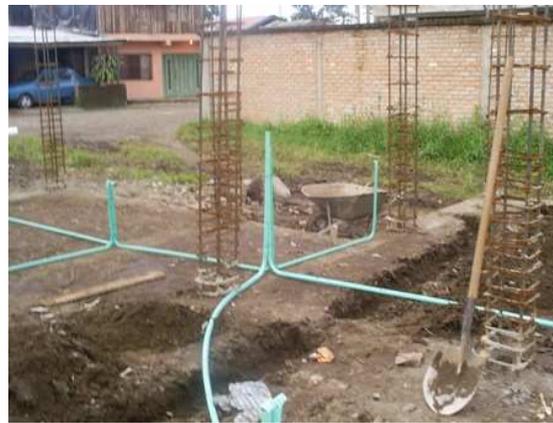
Foto 64 a, b, c, d, e, f, g, h, i: Instalación sanitaria, eléctrica, pozo séptico con filtro anaeróbico y campo de infiltración hogar infantil barrio Unión Victoria.

4.2.3 Instalación sanitaria, eléctrica, pozo séptico con filtro anaeróbico y campo de infiltración hogar infantil barrio Unión Victoria. Se realiza la instalación de los puntos sanitarios en tubería de 3" para los desagües de lavamanos, lavaplatos, sifones de piso y bajantes de aguas lluvias, los cuales son conducidos a una trampa de grasa de 0.6 x 0.6 x 1 m por medio de cajas de inspección de 0.6 x 0.6 x 0.7 m (foto 64: a, b,) revisando que se utilice la soldadura líquida correcta para pvc, que el extremo del tubo se limpie con limpiador pvc antes de colocar el accesorio, que se le aplique una buena cantidad de soldadura sin retirar el exceso, que la operación no dure más de 1' y esperar 24 horas para la introducción de agua; una vez lo anterior se taponado las salidas e introduciendo agua para asegurarse de que no haya filtración. Para los inodoros se utilizó tubería de 4" combinando el sistema antes de conducir el agua residual, a un filtro anaeróbico FAFA (Filtro anaeróbico de flujo ascendente) (foto 64: c, d, e) para pasar a un campo de infiltración para su disposición final (foto 64: f, g, h).

Salazar (1999) argumenta que todas las bocas de salida de la red de evacuación de aguas servidas permanezcan taponadas con zoscas durante todo el periodo que dure la construcción, para evitar los taponamientos de las tuberías producidos por los residuos de cemento, proveniente de los repellos. En este caso se utilizó papel del bulto de cemento para taponar. Además se realizó la instalación de tubería eléctrica conduit de 1/2"; esta actividad es realizada antes del vaciado de concreto para el piso (foto 64: i).

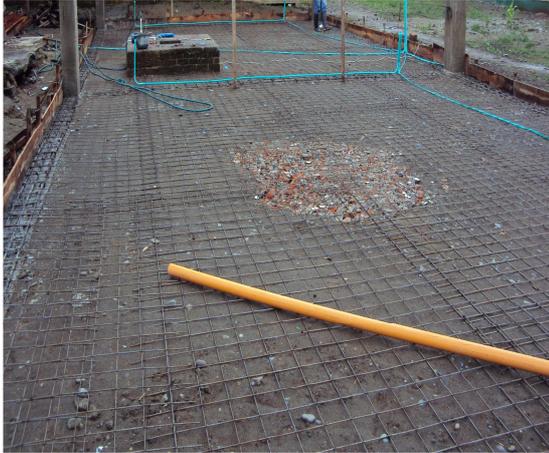
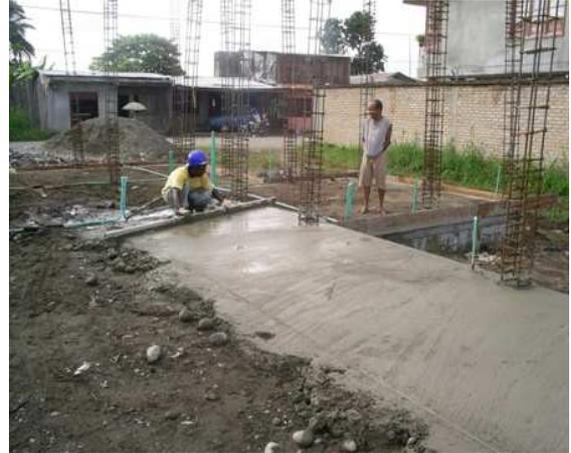
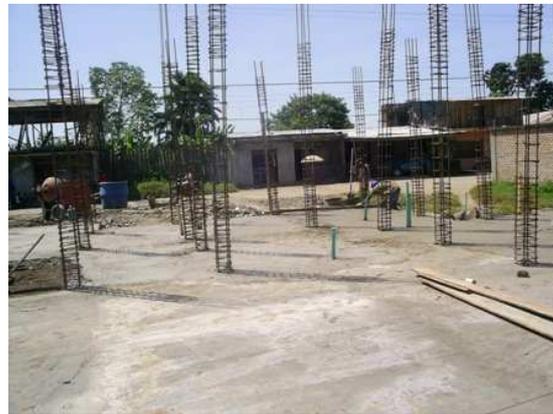
Foto 65 a, b, c: Vaciado de concreto para piso, hogar infantil barrio Unión Victoria.

4.2.4 Vaciado de concreto para piso. Una vez el terreno nivelado y compactado se hace el tendido de la malla electrosoldada N° 4, se colocaron los laterales que determinan la altura de la placa de piso de $e= 0.08$ m (foto 65: a); a continuación se inicia el vaciado de concreto haciendo las llamadas maestras para facilitar el proceso y utilizando el codal metálico para tallar y lograr una mejor superficie (foto 65: b, c). Durante esta actividad hay que chequear continuamente que la altura de espesor de placa de piso sea la misma en toda la estructura y que se maneje siempre un desnivel hacia la parte donde va la puerta para la salida de agua en el momento de lavado.

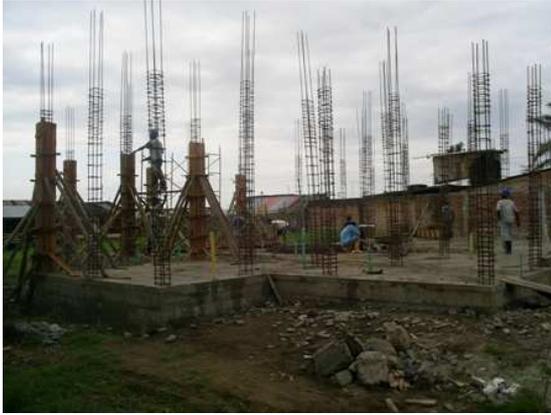
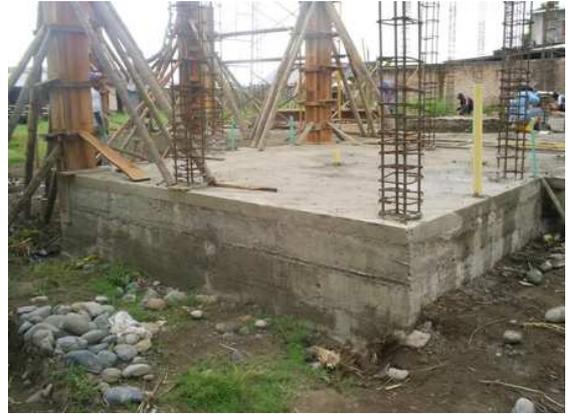
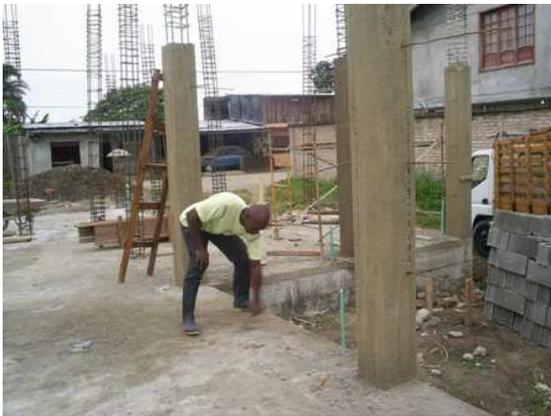
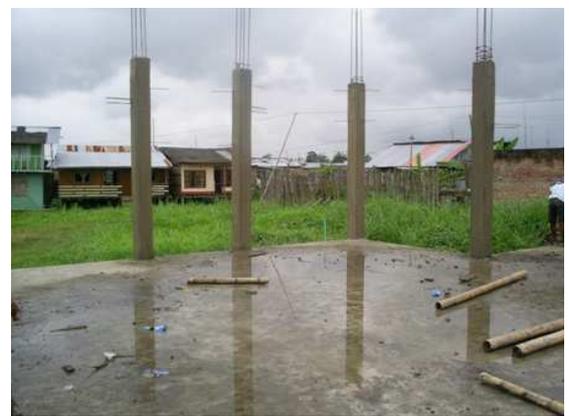
Foto 66 a, b, c, d: Encofrado y vaciado de concreto para columnas, hogar infantil barrio Unión Victoria.

4.2.5 Vaciado de concreto para columnas. En el subcapítulo 4.2.2 se da información detallada sobre el armado de las columnas, ahora se procede a su encofrado en madera verificando la verticalidad de las mismas con plomada, altura y con una escuadra metálica analizar la escuadría, es decir, las esquinas deben estar a 90° , colocando tornapuntas en sus cuatro costados únicamente en la parte superior para el perfecto alineamiento de todas las columnas encofradas (foto 66: a, b). Se utilizó una dosificación 1:2:3 para lograr la resistencia exigida chequeando de realizar el vaciado parados sobre andamios y no apoyarse en la formaleta para evitar desplomes; sin olvidar los tramos de varillas de $3/8''$ para la pega de bloque. Después del desencofrado se realiza su respectivo curado (foto 66: c, d).

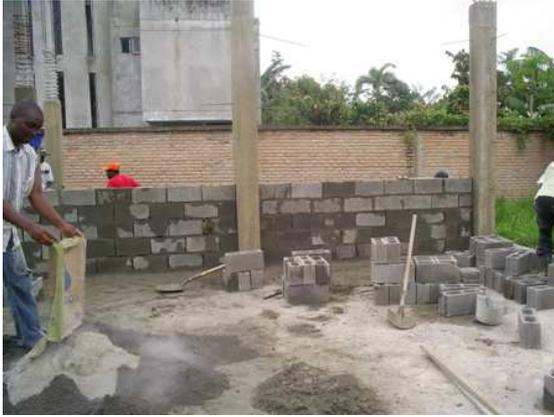
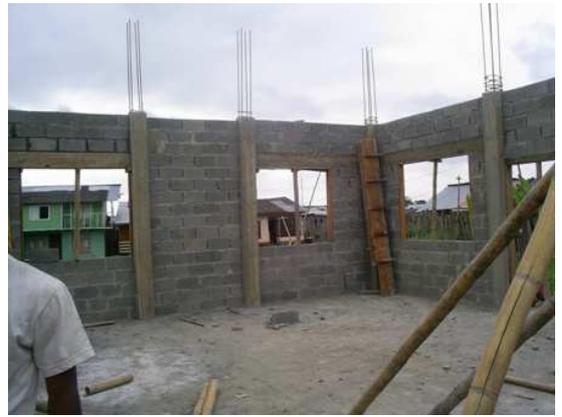
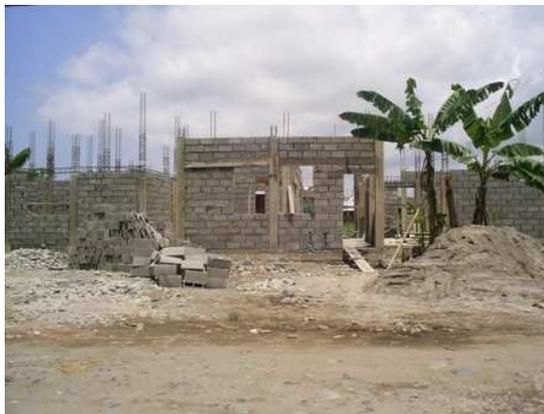
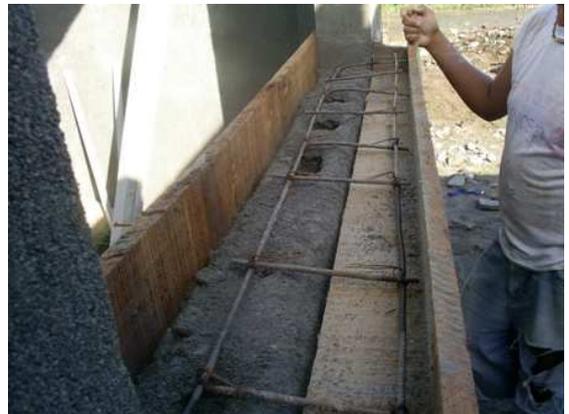
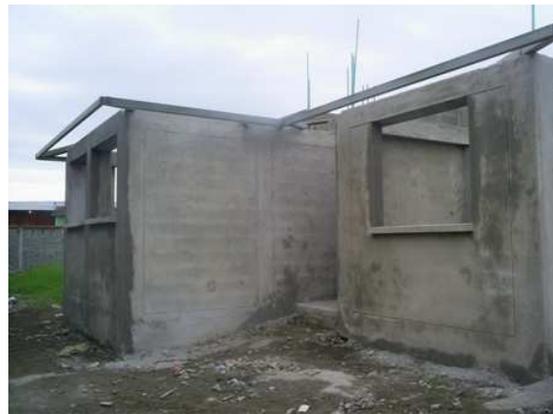
Foto 67 a, b, c, d, e: Mampostería en bloque de 12 x 20 x 40 cm y dinteles en concreto reforzado, hogar infantil barrio Unión Victoria.

4.2.6 Mampostería. Se realiza la pega de bloque de 12 x 20 x 40 cm, siguiendo los planos arquitectónicos con un mortero de pega 1:4, se dejó los vanos para las puertas y ventanas estas últimas en protectores en varilla cuadrada (foto 67: a, b). En los vanos de las puertas y ventanas se fundieron dinteles en acero de refuerzo con varilla de 3/8" (foto 67: c), y para las ventanas exteriores se construyeron alfajías en concreto reforzado (foto 67: d, e). Durante todo el proceso hay que estar supervisando con la ayuda de una plomada la linealidad y verticalidad del muro para evitar que quede torcido y que la pega de bloque se haga trabado parav que las fisuras no lleven línea recta.

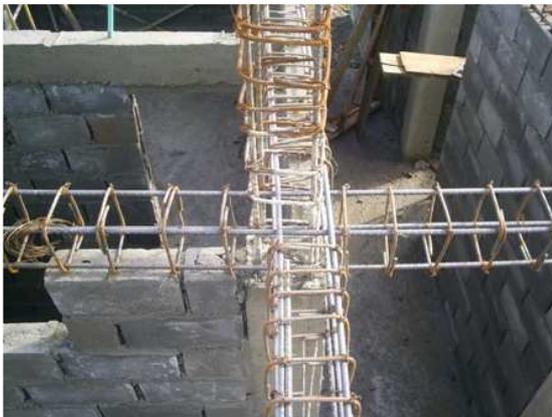
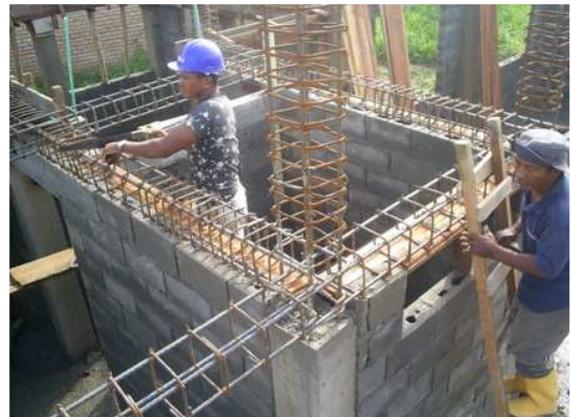
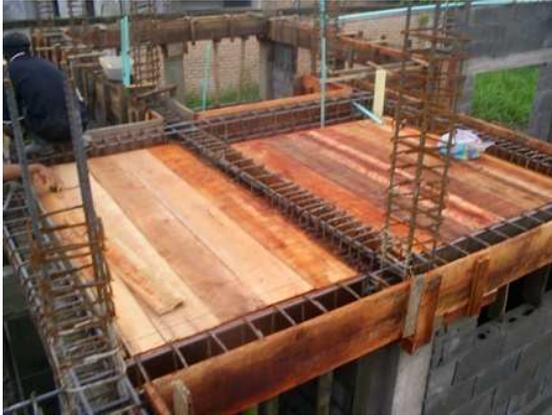
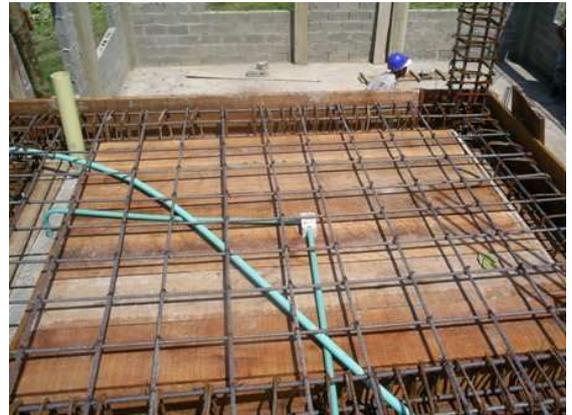
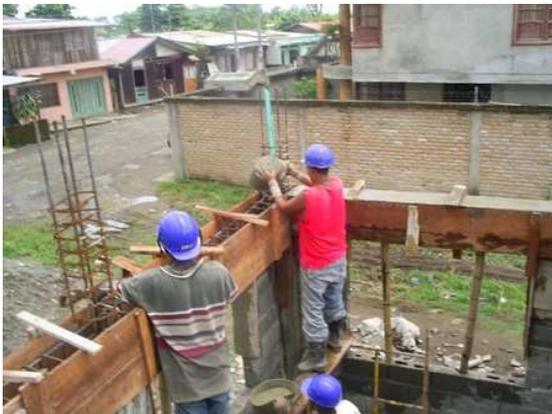
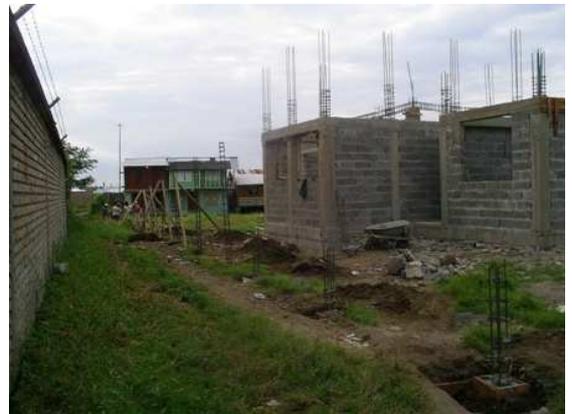
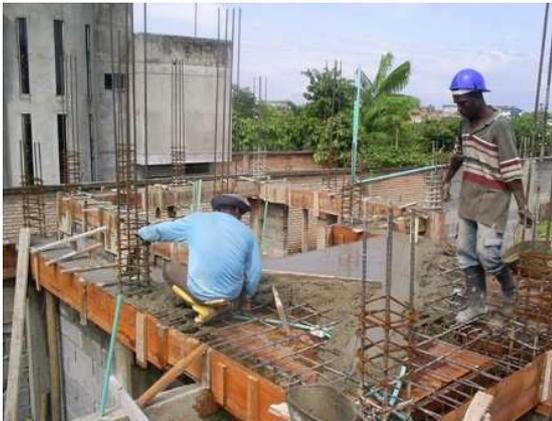
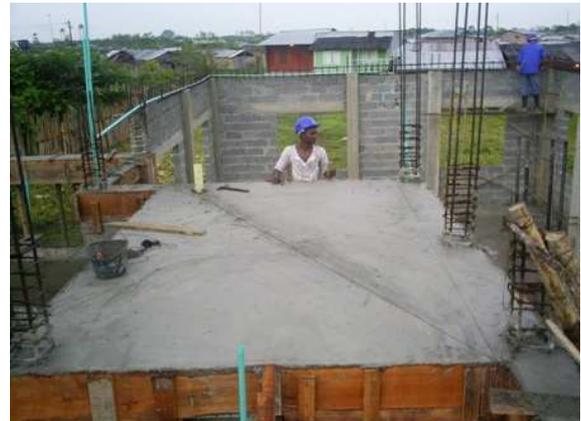
Foto 68 a, b, c, d, e, f, g, h: Losa maciza tanques elevados, hogar infantil barrio Unión Victoria.

4.2.7 Vaciado de concreto para vigas aéreas y losa de apoyo tanques elevados. Se realizó el armado de hierro para la viga cuadrada de 0.25 x 0.25 m teniendo en cuenta el detalle en los planos estructurales, controlando que se

utilice el material necesario por tal motivo se hacen marcas visibles en el hierro antes de cortarlo, supervisando que se cuente con la herramienta de enderezado, corte y figurado para culminar el proceso verificando continuamente las dimensiones de los estribos. Este elemento estructural lleva 4 varillas N°5 para el refuerzo longitudinal y estribos en varilla de 3/8" (foto 68: a, b). Al mismo tiempo se realiza el empizado y armado de hierro para la losa maciza en concreto reforzado donde va ubicado los tanques de 1000 lts para almacenamiento de agua (foto 68: c, d).

Una vez lo anterior se inicia el encofrado de las vigas aéreas revisando que la madera este seca, libre de deformaciones y que los listones y travesaños queden bien para que no se abra. Ahora se inicia con el vaciado de concreto utilizando una dosificación 1:2:3 (foto 68: e, f). Para la losa maciza fue necesario utilizar aditivo sika (Plastocrete DM) y una lechada de impermeabilizante Sika 101 por estar expuesta a la intemperie (foto 68: g, h).

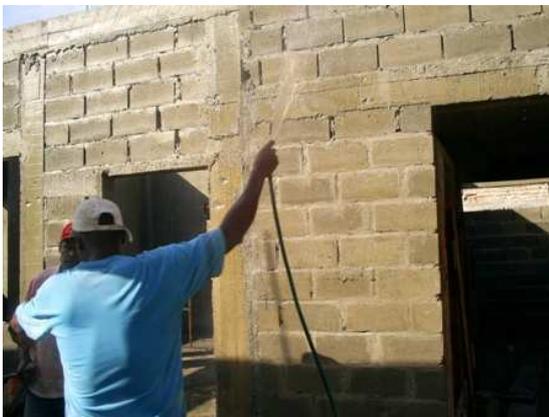
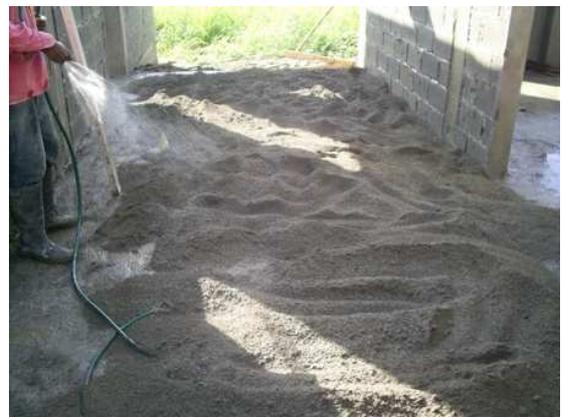
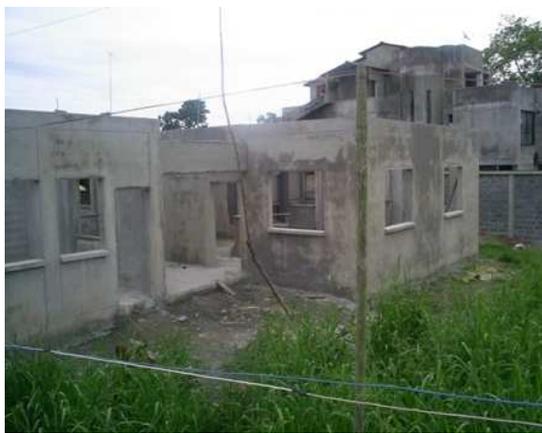
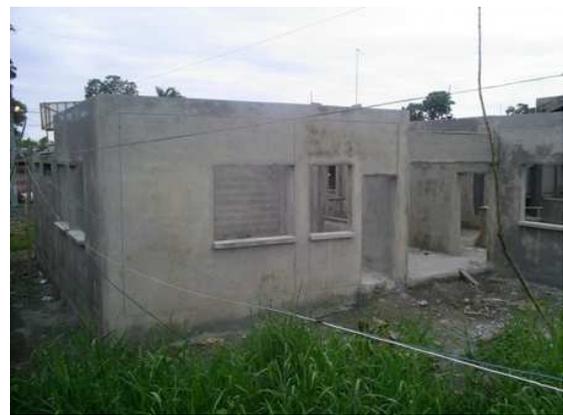
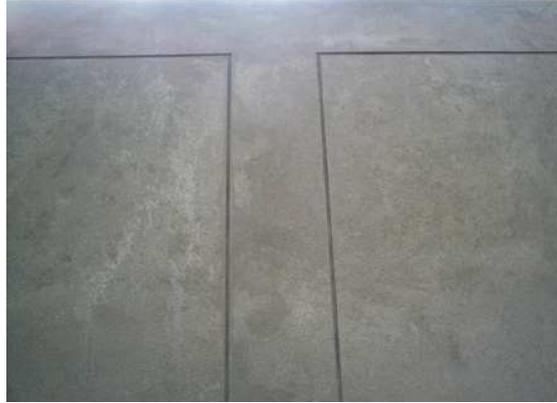
Foto 69 a, b, c, d, e: Pañete de muros interiores, exteriores, vigas, columnas, filos y carteras, hogar infantil barrio Unión Victoria.

4.2.8 Pañete liso muros interiores, exteriores, fillos y carteras en vigas, columnas, ventanas y puertas. El pañetado se inicia humedeciendo los muros en su totalidad para garantizar un buen repello (que al tiempo no se queme) (foto 69: a), supervisando que su acabado final se hiciera lo más fino posible porque no

iba estucado, la arena fina para esta actividad fue proveniente del Río Mira y se utilizó un mortero de consistencia normal mezcla 1:4 (foto 69: b). A los muros expuestos a la humedad se les aplican impermeabilizante Sika 101. Para lograr la verticalidad del pañetado se utilizó codal metálico, tiras recanteadas y plomada chequeando constantemente y se realizaron las dilataciones entre el muro y el elemento estructural (foto 69: c, d, e).

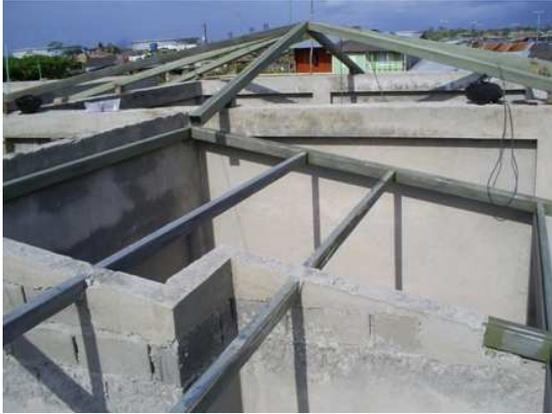
Foto 70 a, b, c, d, e: Instalación cubierta con tejas en eternit, hogar infantil barrio Unión Victoria.

4.2.9 Cubierta. Se inicia la instalación de la perfilería y cerchas en estructura metálica que incluye pintura anticorrosiva y de acabado de color naranja (foto 70: a, b, c) chequeando constantemente que los perfiles y cerchas instalados queden bien nivelados y sujetos a la estructura a través de soldadura.

Las tejas son en eternit pintadas interiormente de blanco y exterior de color naranja. Además se instalaron los respectivos bajantes de aguas lluvias (foto 70: d, e). Se revisa que la instalación de las tejas no permita la entrada de agua, roseando agua por encima de ellas para ver su comportamiento por dentro de la estructura; para mayor seguridad los caballetes se atornillaron y se les aplicó silicona entre éste y la teja para evitar la filtración o entrada de agua

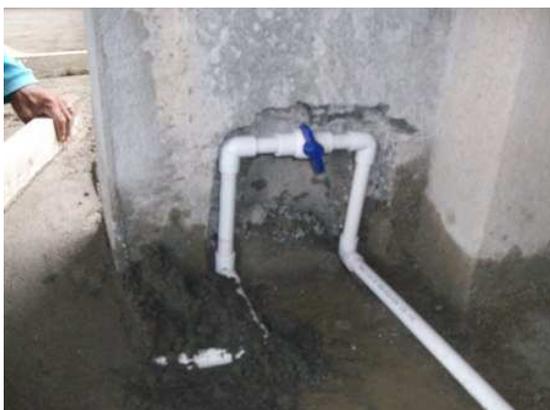
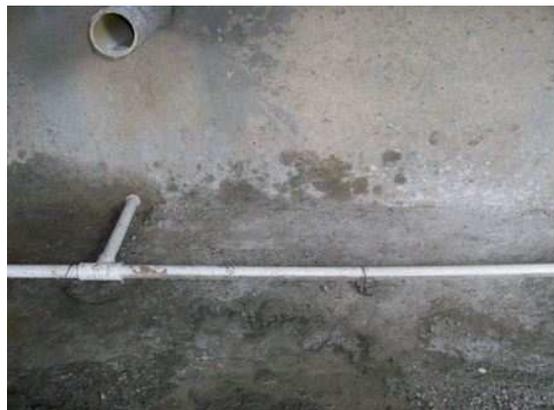
Foto 71 a, b: Instalaciones hidráulicas, hogar infantil barrio Unión Victoria.

4.2.10 Instalaciones hidráulicas. La instalación de la tubería hidráulica se realizó en la estructura de concreto de muros y pisos, para la acometida general se utilizó tubería pvc de 1" (foto 71: a) y en la distribución de la red interna tubería de ½"

haciendo las respectivas pruebas para estar seguros de que no haya filtración. Posteriormente la tubería fue cubierta por el acabado de la estructura (foto 71: b).

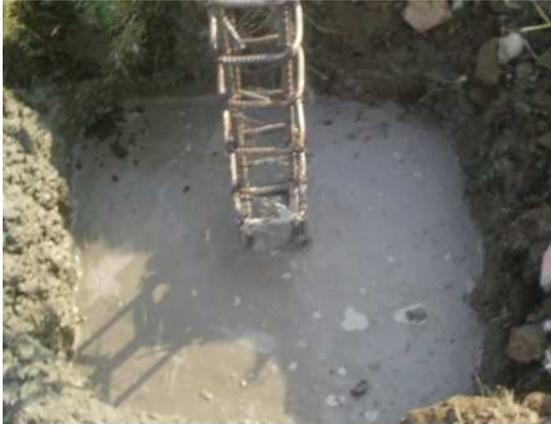
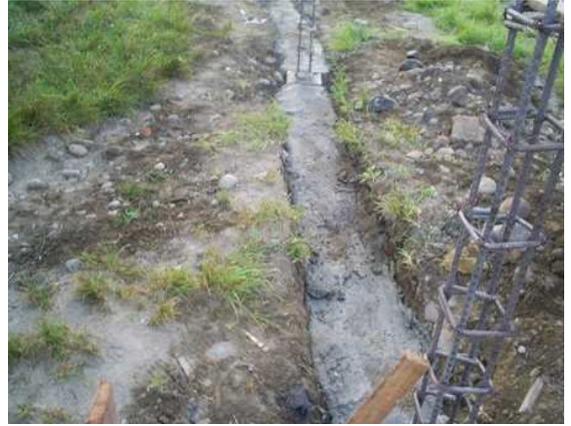
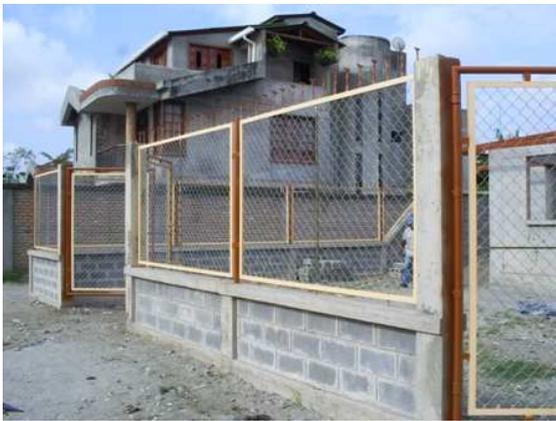
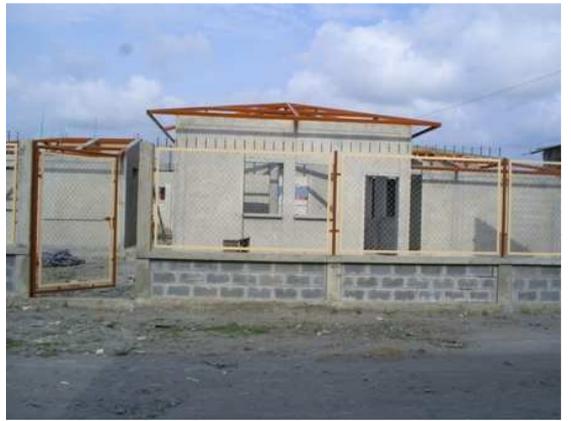
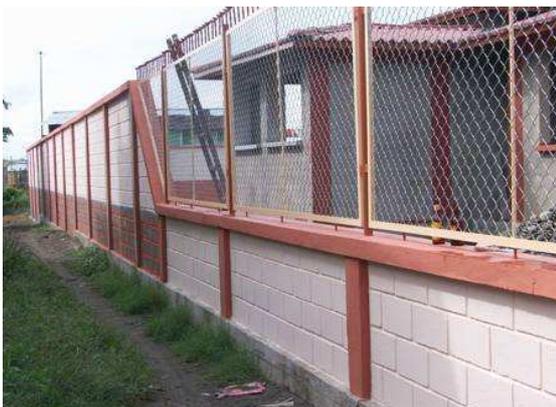
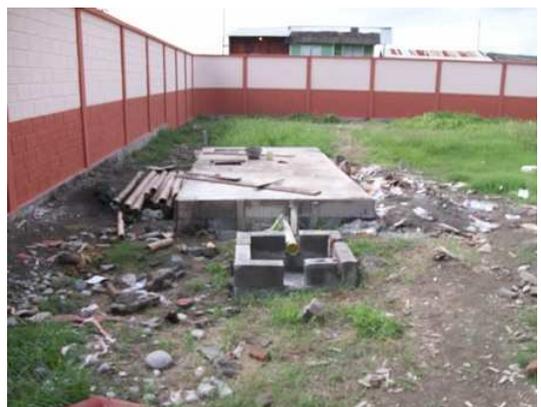
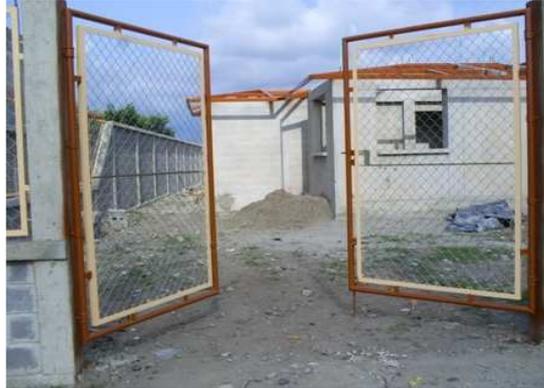
Foto 72 a, b, c, d, e, f, g: Cerramiento en bloque de $12 \times 20 \times 40$ cm y malla eslabonada, hogar infantil barrio Unión Victoria.

4.2.11 Muro de cerramiento. El muro para el cerramiento del hogar infantil barrio Unión Victoria, lleva zapata con solado de limpieza de $e = 0.10$ m, viga de cimentación de 0.20×0.20 m con 4 varillas N⁵ y estribos en $3/8$ " cada 0.10 y 0.15 m, columneta de 0.20×0.20 m con 4 varillas N⁴ y estribos en $1/4$ " cada 0.10 y 0.15 m (foto 72: a, b) revisando que el armado se haga correctamente midiendo los estribos y la separación de estos. Lleva construido un muro en bloque de $12 \times 20 \times 40$ cm una altura de 0.80 m y alfajía en concreto reforzado, de esta última hacia arriba 1.60 m de malla eslabonada, y de esta 0.60 m de alambre de púas esto para la fachada y parte del lateral izquierdo y derecho (foto 72: c, d, e). El resto del muro de cerramiento va en su totalidad a una altura de 3 m en bloque de $12 \times 20 \times 40$ cm (foto 72: f) chequeando con plomada la verticalidad del muro y linealidad de la alfajía.

Además de lo anterior el muro de cerramiento lleva puerta en malla eslabonada con tubo galvanizado 2 naves 2×2 m y otra de 1×2.10 m, pintado de color beis y zócalo en naranja (interior y exterior) y las columnetas de colar naranja (foto 72: g). Al terminar se hace entrega del acta final de obra; (ver tabla 03).
