**APOYO EN RESIDENCIA TÉCNICO - ADMINISTRATIVA DE OBRA
PARA REALIZAR EL PROYECTO CONSISTENTE EN LA CONSTRUCCION DE
COMEDOR ESTUDIANTIL EN LA INSTITUCION EDUCATIVA FAUSTINO
ARIAS REYNEL CORREGIMIENTO DE LA GUAYACANA DISTRITO DE
TUMACO (contrato DOP-048-2008), CONSTRUCCION DE TRES AULAS EN LA
INSTITUCION EDUCATIVA FAUSTINO ARIAS REYNEL CORREGIMIENTO DE
LA GUAYACANA DISTRITO DE TUMACO (Contrato DOP-050-2008),
CONSTRUCCION DE DOS AULAS Y UNIDAD SANITARIA EN LA INSTITUCION
EDUCATIVA VEREDA CACAGUAL RIO MIRA (Contrato DOP-005-2008) Y
CONSTRUCCION HOGAR INFANTIL BARRIO UNION VICTORIA (LIC - 007-
2008).**

**UNIVERSIDAD DE NARIÑO
FACULTAD DE INGENIERIA
PROGRAMA DE INGENIERIA CIVIL
SAN JUAN DE PASTO
2011**

**Trabajo de grado presentado como requisito parcial para optar al título de
Ingeniero Civil**

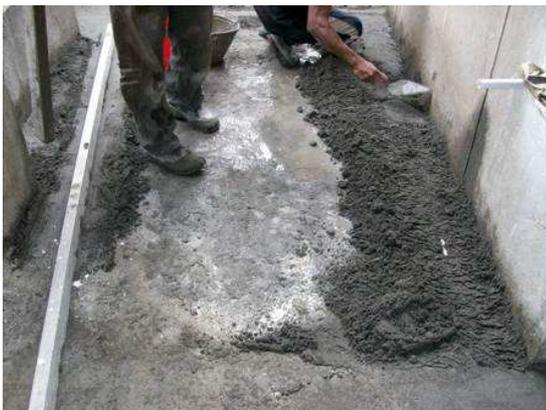
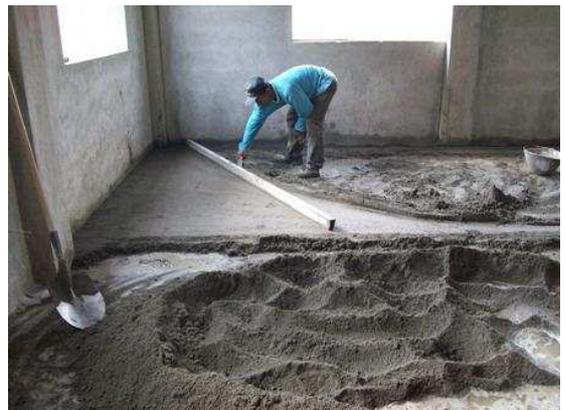
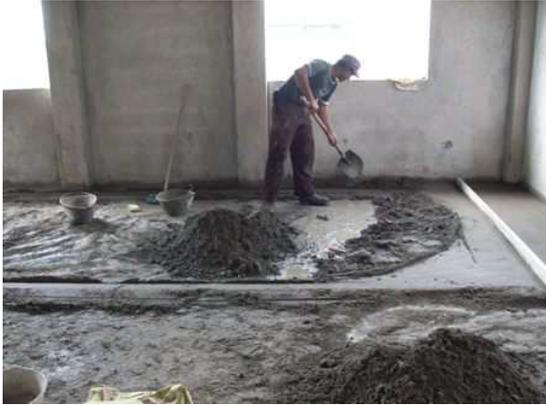
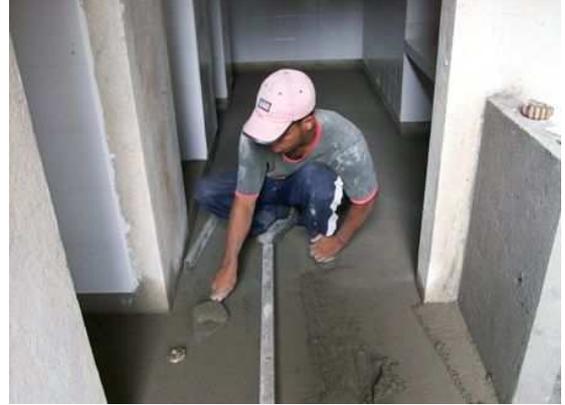
Foto 73 a, b, c, d: Alistado de piso, hogar infantil barrio Unión Victoria.

4.2.12 Alistado de piso. Para llevar a cabo esta actividad, con la ayuda de la manguera de nivel se nivela toda el área del piso, luego de tener definido el nivel de repello se construyen las maestras que con la ayuda de un codal soportado sobre estas se termina de repellar el piso completamente. Constantemente se está verificando el nivel para evitar imperfecciones (foto 73: a, b, c, d).

Debe tenerse especial cuidado que las pendientes de los pisos se hagan hacia los sifones; porque es donde se puede corregir las imperfecciones presentadas durante el vaciado de concreto; con el fin de lograr una superficie lisa que permita la facilidad en la pega de la cerámica. Se utilizó un mortero de consistencia normal (mezcla 1:5)

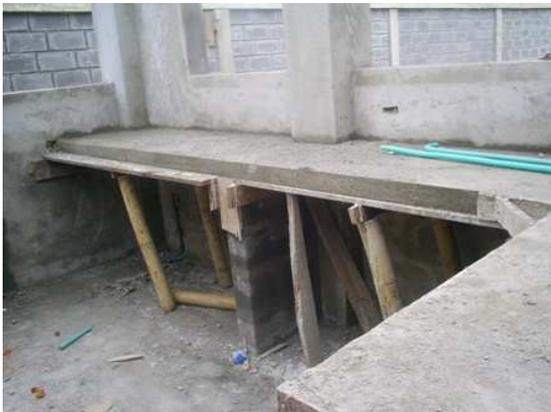
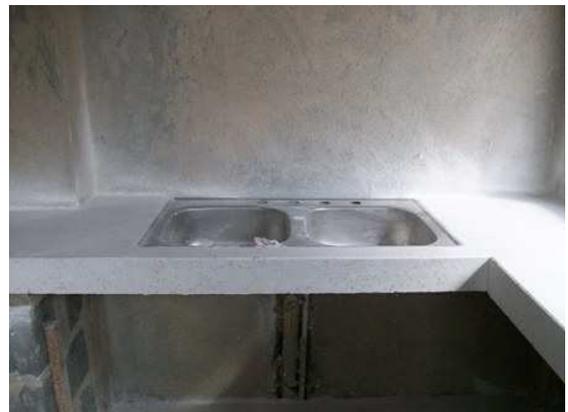
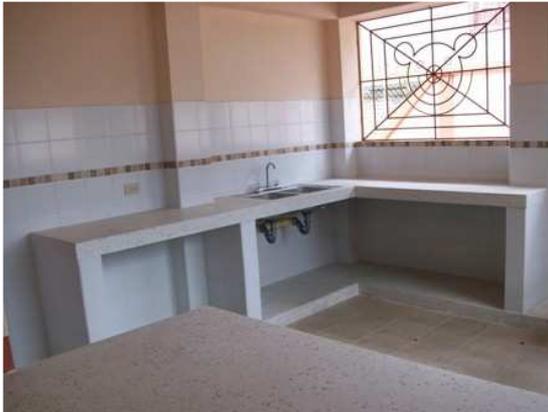
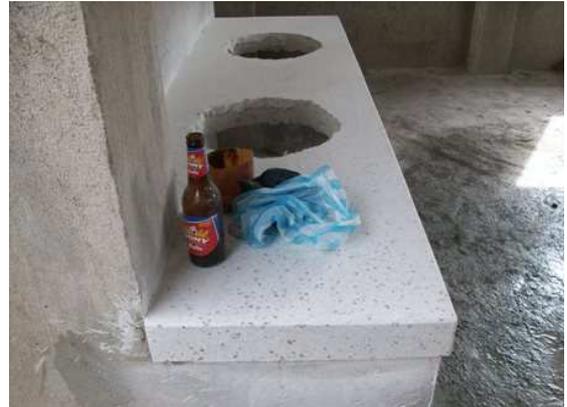
Foto 74 a, b, c, d: Construcción de mesones para cocina y baños, hogar infantil barrio Unión Victoria.

4.2.13 Mesones. Los mesones se construyeron en el área de la cocina con su respectivo lavaplatos (foto 74: a, b, c), en el área de baño para niños y niñas con su correspondientemente lavamanos a 60 cm por tratarse de niños menores de 6 años (foto 74: d) cerciorando que los aparatos queden bien instalados sin riesgo de filtraciones. Toda la estructura se realizó en concreto reforzado con varilla de 3/8". Su acabado finaliza en granito pulido revisando que el proceso se haga bien y quede completamente libre de cemento blanco hasta que el granito se totalmente visible.

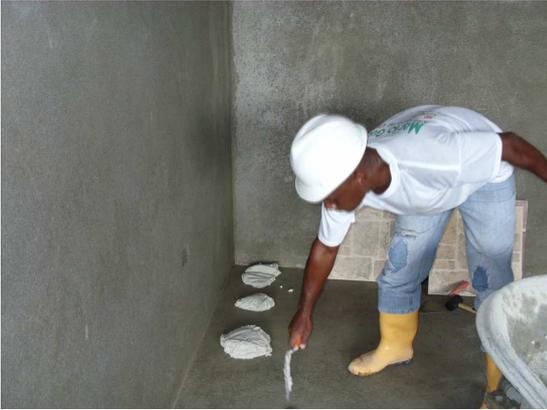
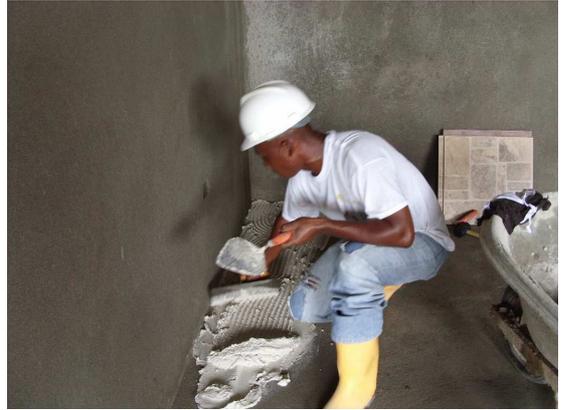
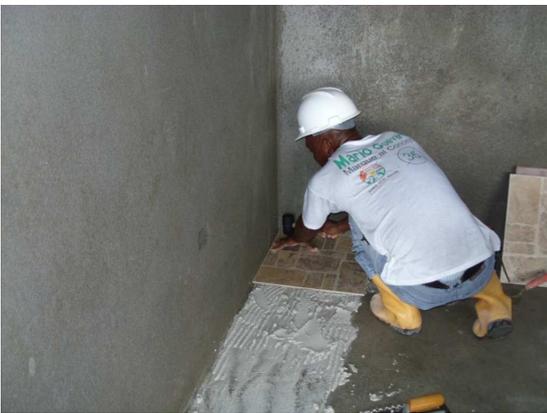
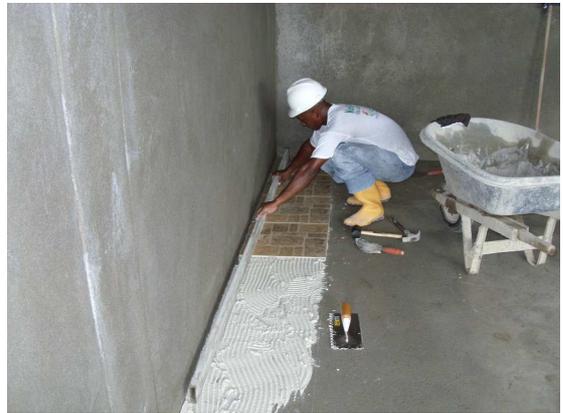
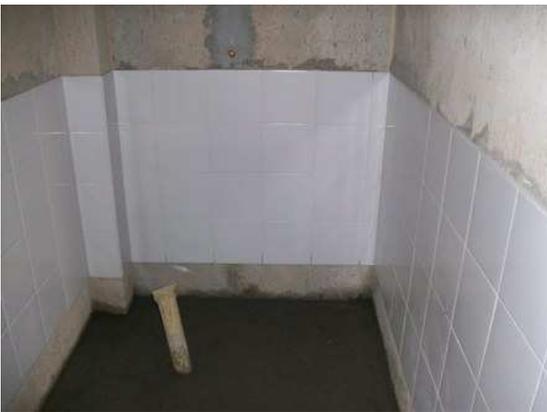
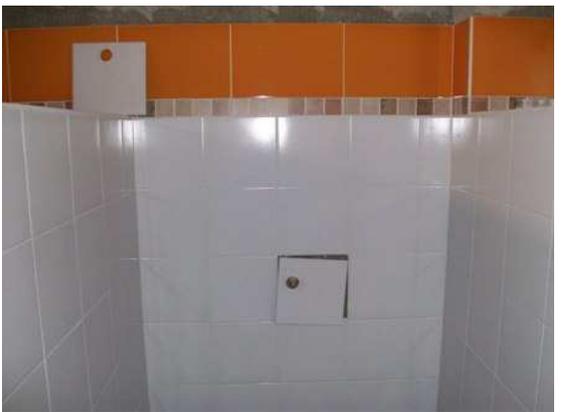
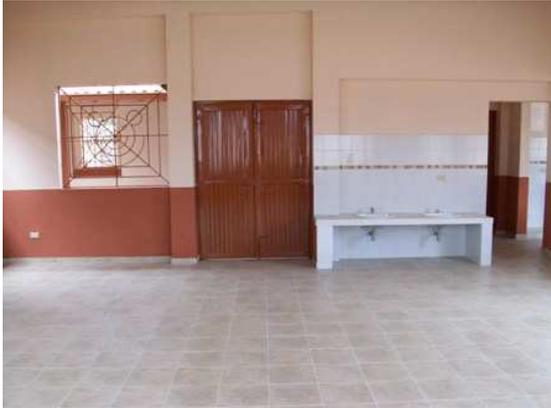
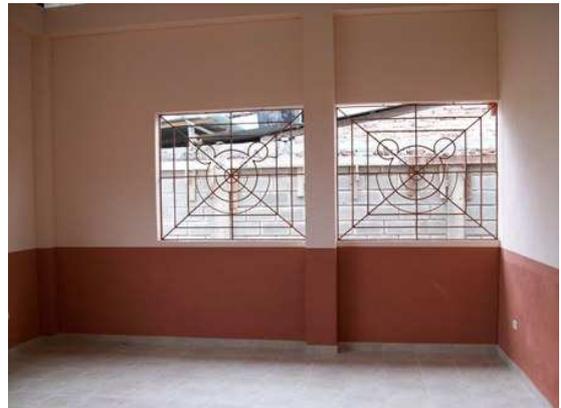
Foto 75 a, b, c, d, e, f, g: Enchape piso y baños, hogar infantil barrio Unión Victoria.

Para iniciar esta actividad, se pasa el respectivo nivel, se barre el piso y se aplica una lechada del pegante (en este caso pegacor) por partes con la ayuda de una llana e hilo trazado longitudinalmente (que limita el espacio de regado del pegante), se coloca la cerámica golpeándola suavemente con un martillo de caucho para evitar los vacíos. Luego con la ayuda de un codal se verifica la linealidad del conjunto de cerámica y que tengan un desnivel hacia la puerta o los sifones (foto 75: a, b, c, d). En los muros se desarrolla el mismo procedimiento, teniendo mayor cuidado en la verticalidad de la cerámica. En este caso el enchape se realizó en los muros de la cocina, baterías sanitarias, baños para adultos, en el baño de la administración y en los muros donde se encuentran ubicados los lavamanos corridos, a una altura de 1.50 m. Los muros llevan combinación de cerámica y cenefa para mayor agrado (foto 75: e, f).

Los guardaescobas son cortados de la misma cerámica y son pegados de la misma forma garantizando que queden nivelados y horizontalmente bien colocados. Una vez lo anterior se fragua el piso con una lechada de cemento blanco, retirado con un traperero húmedo; esto es para garantizar la adherencia completa de la cerámica y que sus juntas queden pronunciadas y libres de arena u otro material (foto 75: g, h).

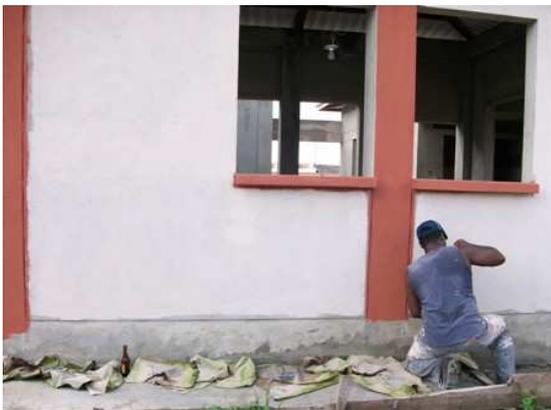
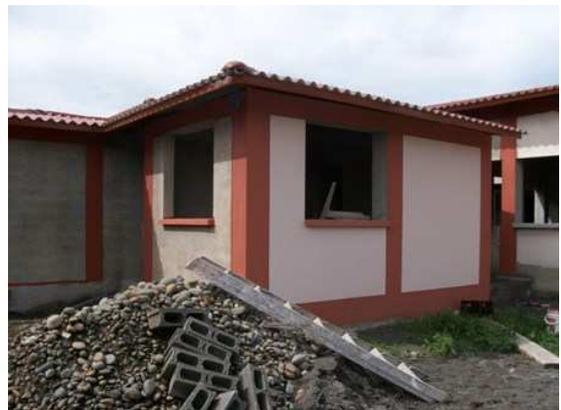
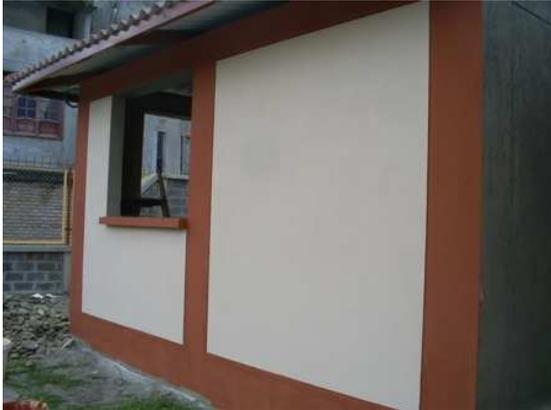
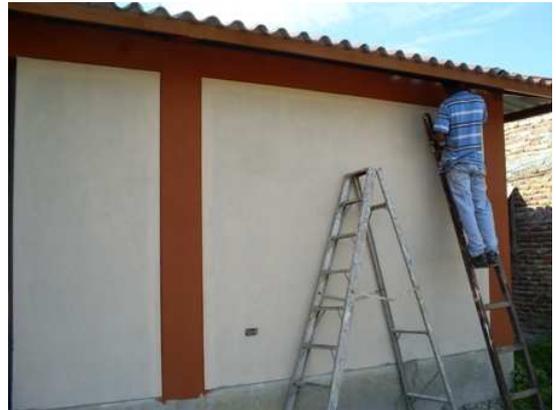
Foto 76 a, b, c, d: Pintura e instalaciones eléctricas y aparatos sanitarios, hogar infantil barrio Unión Victoria.

4.2.15 Pintura muros interiores, exteriores vigas y columnas. A este punto las instalaciones eléctricas se han realizado en su totalidad: cableado e instalación de accesorios eléctricos, los cuales fueron forrados; para dar paso a las actividades de pintura.

Por ser la pintura aplicada directamente sobre el repello, primero se aplicó una capa de acronal con un rodillo; es una forma de tapar los poros para que el muro no absorba la pintura al momento de pintar. Se pintó tanto afuera como adentro del hogar infantil con una combinación de rosado suave y zócalo en naranja, las vigas y columnas en naranjas y los muros donde el elemento estructural no era tan notable totalmente en rosado suave (foto 76: a, b, c, d).

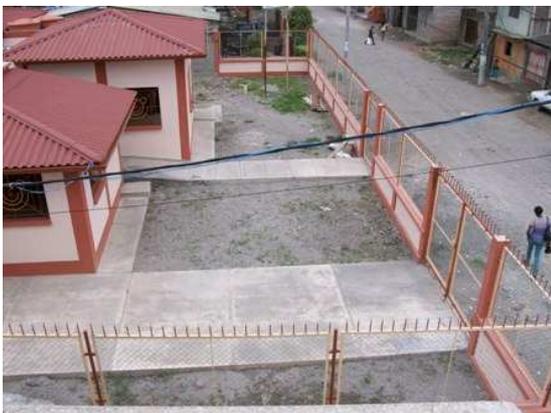
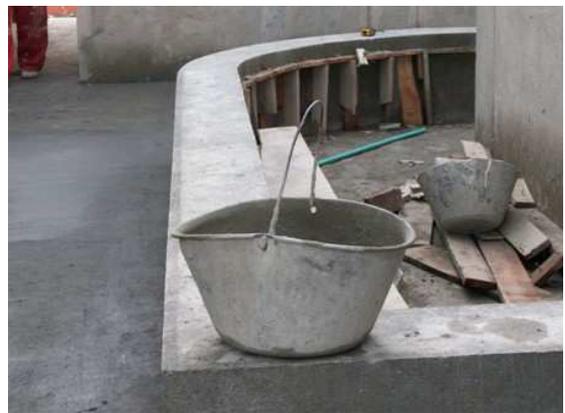
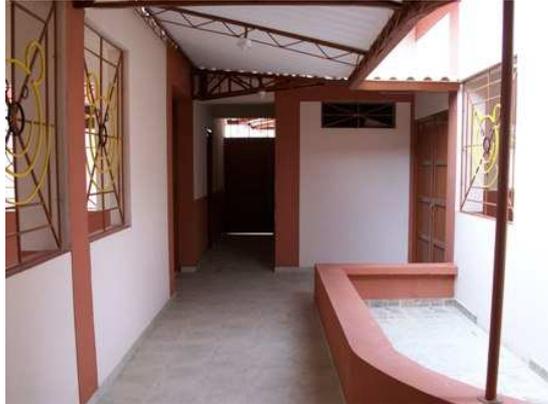
Foto 77 a, b, c: ramplas y andenes, hogar infantil barrio Unión Victoria.

4.2.16 Andenes ramplas y escaleras. Los andenes, ramplas y escaleras; fueron diseñados para tener un mejor acceso y espacio peatonal al hogar infantil, y en caso de haber discapacitados no presenten dificultad al entrar (foto 77: a). La jardinera ubicada en el pasillo es en ladrillo común con una altura 50 cm, lleva materas, va enchapado y presenta un sifón de piso para evacuar las aguas provenientes de uno de los bajantes ubicado allí cerca (foto 77: b, c).

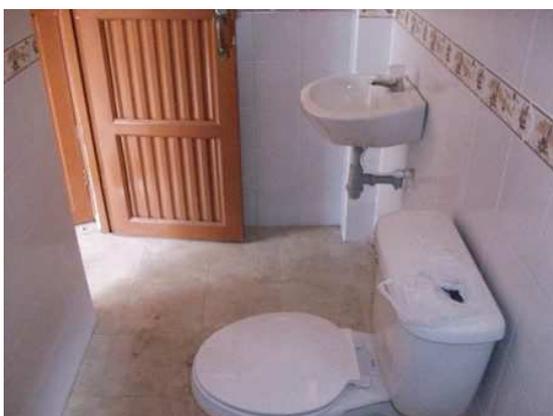
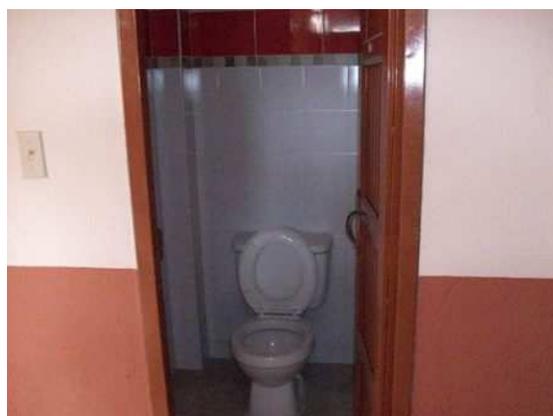
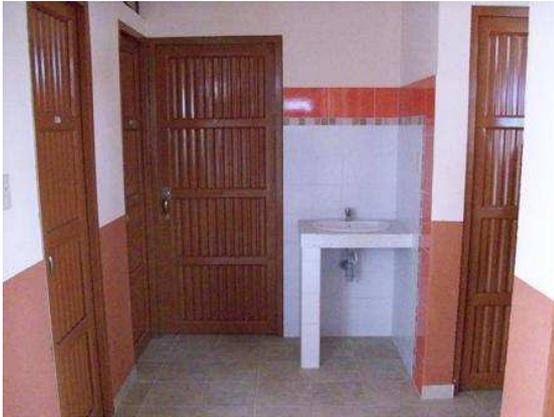
Foto 79 a, b, c, d, e, f, g: Acabado final Hogar infantil barrio Unión Victoria.

lavamanos en porcelana; pegados con cemento blanco y silicona, y chequeados con el nivel de mano para su perfecta ubicación (foto 79: a, b, c). Salazar (1999), determino que para la instalación de piezas sanitarias se deben considerar los siguientes espacios mínimos: espacio mínimo entre la proyección de dos piezas consecutivas = 0,10 m; espacios mínimo entre la proyección de las piezas y la pared lateral = 0,15 m; espacios mínimo entre la proyección de las piezas y la pared frontal = 0,65 m.

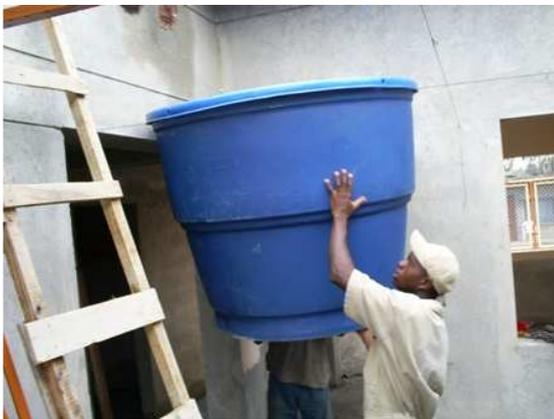
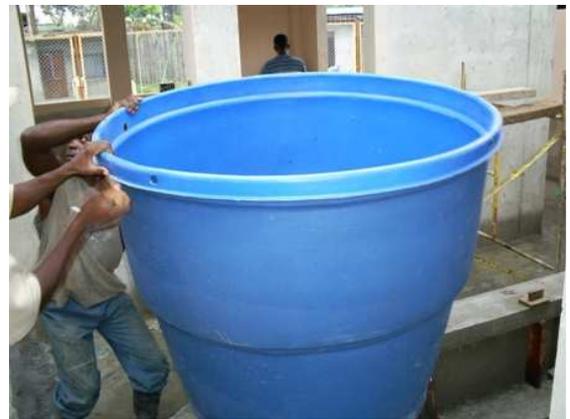
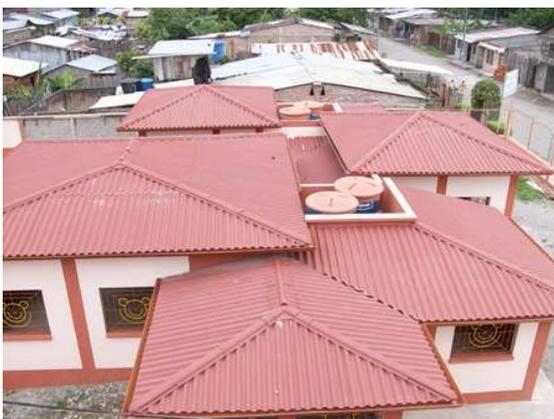
Se instalan los 4 tanques elevados de 1000 lts, así como se construye el tanque de almacenamiento de agua en mampostería con bloque de 12 x 20 x 40 cm que tiene 2 x 3 x 1.5 m, es esmaltado e impermeabilizado con Sika 101 por que estará expuesto a la humedad continua y debe garantizarse que no haya filtración, además de revisar que funcione correctamente (foto 79: e, f, g).

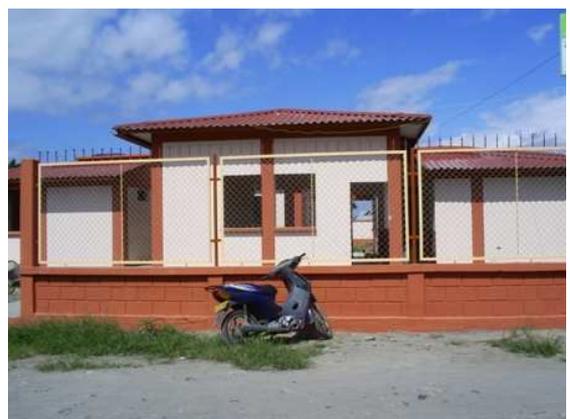
h

Se realizó la instalación de avisos de 0.12 x 0.30 cm en acrílico para la entrada a los salones, comedor, cocina, administración y baños para que sirvan de señalización en el momento de visitas. Por último se realiza aseo general, retirando todo el material sobrante y la basura existente para dar fin a lo iniciado (foto 79: h).
