**SUPERVISIÓN TÉCNICA EN LA EJECUCIÓN DE OBRAS DENTRO DEL
PROYECTO OBRA POR TU CIUDAD: PAVIMENTACIÓN EN CONCRETO
RÍGIDO BARRIO LAS LUNAS, PINOS DEL NORTE, SANTIAGO, VILLA DEL
RIO Y OBRAS LOCALES: PAVIMENTACION EN CONCRETO RIGIDO BARRIO
LAS ORQUIDEAS, MIJITAYO BAJO POR EL SISTEMA DE VALORIZACIÓN
PROGRAMADAS POR EL INVAP – INSTITUTO DE VALORIZACIÓN
MUNICIPAL DE PASTO**

**UNIVERSIDAD DE NARIÑO
FACULTAD DE INGENIERIA
PROGRAMA DE INGENIERIA CIVIL
SAN JUAN DE PASTO
2009**

**Trabajo de grado presentado como requisito parcial para optar al título de
Ingeniero Civil**

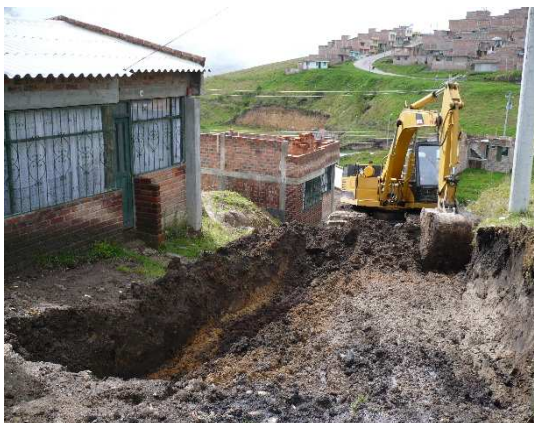
Imagen 3. Excavación a máquina.

Calle 31: Debido a que esta calle esta totalmente cubierta con material vegetal, con una profundidad alrededor de los 0.80 m, por lo tanto se realiza el descapote con una retroexcavadora Mitsubishi Ms 110 L_s, hasta encontrar suelo estable (Imagen 3.). Se encuentra dos tipos diferentes de material, por lo que la excavación en la parte superior se hace con diferentes anchos, debido a que la parte izquierda presenta un material orgánico mas profundo que el de la derecha. Dicho material es retirado debido a las malas propiedades físico-mecánicas que posee, como consecuencia del fuerte invierno que se presento. Este material salta a la vista por su numerable contenido de raíces y olor característico. En toda la longitud de la vía se hace necesario su retiro. Las pendientes dificultan el trabajo y el tiempo de ejecución debido a que se hace necesario hacer la

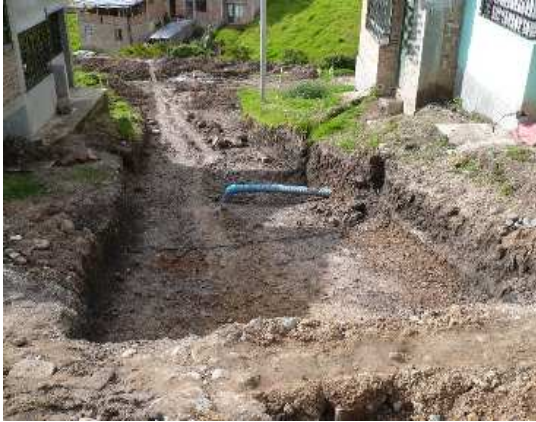
Imagen 4. Excavación a mano.

Calle 30C: Esta calle presenta características geotécnicas insuficientes en la parte inferior, para tener en cuenta este suelo para estabilizarse como base. Sin ninguna duda el estudio de suelos resultó ser inapropiado en describir las características reales presentes en el terreno, por lo que esta calle también necesita ser desalojada en un promedio de 1m. Este material se compone principalmente de material orgánico, además de estar contaminada y saturada consecuencia del invierno que ayudó a que este suelo se deseché inevitablemente. La excavación a mano de esta calle, no se realiza a máquina debido a que las redes de acueducto y alcantarillado son muy superficiales, por lo tanto es irresponsable meter la maquinaria para dañarlas sin ninguna duda. Además que debido al invierno por el que se pasó en el mes de diciembre, la cuestión de transitar era prácticamente imposible, porque se arriesgan condiciones que puedan afectar la vida humana (Imagen 4). La pérdida de tiempo al hacerlo es considerable, pero inevitable por las causas mencionadas.

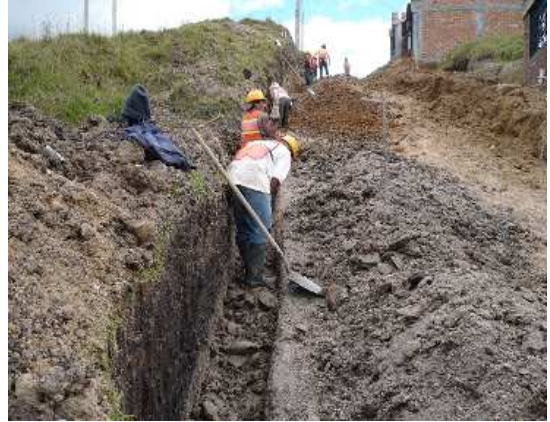
Imagen 5. Excavación filtros.

Se realiza corte manual para la construcción de los filtros francés y geodrén, además de la cajilla para descole del francés ubicados en la Carrera 3 y Calle 31 respectivamente (Imagen 5).

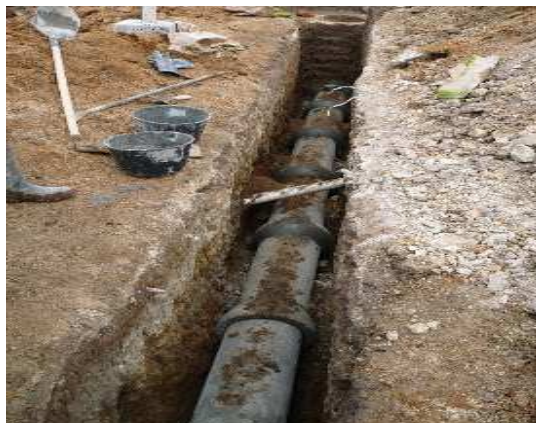
Imagen 6. Instalación tubería 10" concreto y atraque.

La instalación de la tubería para los sumideros y demás sitios donde se utilizó, fue de diámetro 10" en concreto (Imagen 6). Se colocaron 7 tramos de tubería existentes en el proyecto.

Material para cimentación y atraque: Se coloca una cama de cimentación en material combinado 50% recebo y 50% triturado hasta la mitad del tubo. Por último una capa de recebo hasta 50cm por encima de la cota clave del tubo. Esta capa esta compactada inicialmente con pisón y luego con saltarín para proteger el tubo. Cada capa de 10cm es compactada para garantizar el relleno.

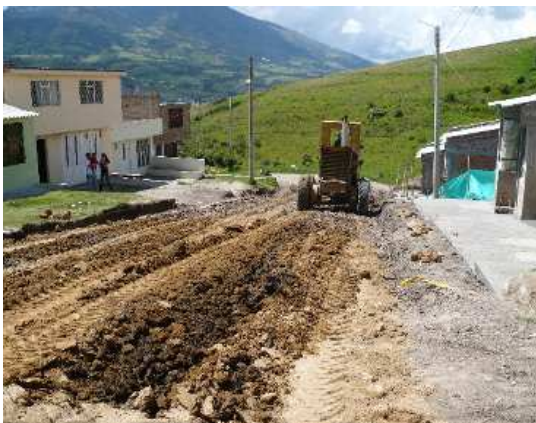
**Imagen 7. Mejoramiento Calle 30B
Motoniveladora.**

- **Conformación de subrasante con maquinaria:** Las vías vehiculares como la calle 30B y la carrera 3^a (Imagen 7), el material de préstamo se conformó utilizando una moto niveladora y compactación con un vibro compactador de 10tn pero únicamente por peso no por vibración. Se toma esta decisión debido a que las viviendas beneficiadas se encuentran muy cerca, por lo tanto, no es conveniente realizar esta acción para no causar deterioro en las casas. Se tiene en cuenta que las densidades cumplieron con lo estipulado 90% del proctor modificado. La conformación en estas calles se realizó de esta forma debido a que no existió ningún inconveniente para el ingreso y manipulación de la misma como el resto de las calles, además se suma el problema de las redes las cuales son superficiales.

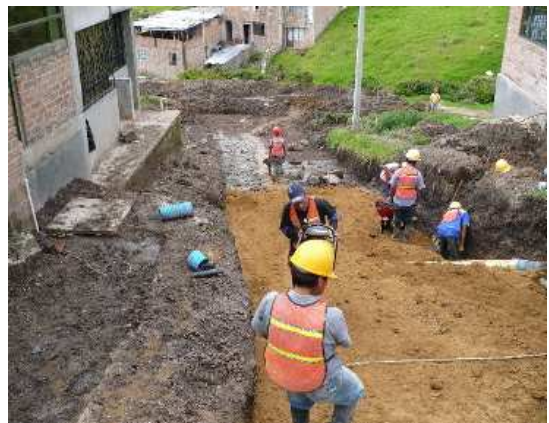
Imagen 8. Mejoramiento Calle 30C.

- **Conformación de subrasante a mano:** las vías semivehiculares como la calle 30C, 30D y 31 (Imagen 8); la conformación y compactación se realiza sin maquinaria solo se cuenta con personal, herramienta menor y la compactación se hace con saltarín. La maquinaria es de difícil acceso en toda la vía debido a las pendientes considerables; por lo tanto, se hace necesario hacerlo de esta forma. El invierno acaba con las conformaciones ya hechas, por lo que se hace necesario volver a rellenar las vías que se deforman.

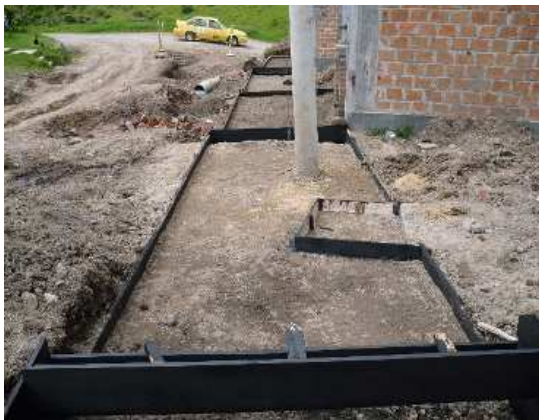
Imagen 9. Andén base.

Base: La base granular utilizada es recebo, un material seco con buenas condiciones físico-mecánicas para trabajar y compactar; este ítem presenta un considerable desfase al inicial debido a que las excavaciones que se realizaron fueron de volumen considerable, los andenes del proyecto se conformaron de una base de 10cm, y una subbase de material de préstamo que corresponde hasta el nivel de la rasante, donde la compactación se realizó con saltarín en capas de 10cm (Imagen 9).

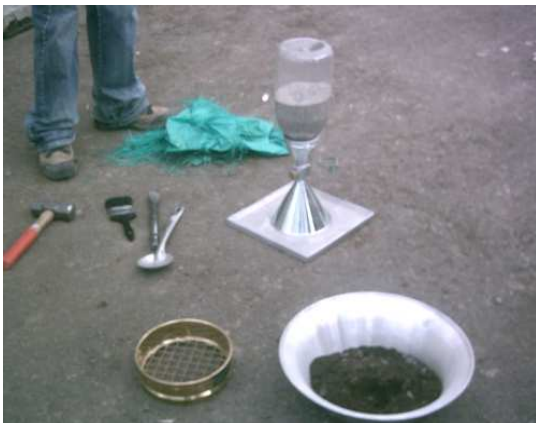
Imagen 13. Base toma densidad.

Se tomaron las muestras que garantizaron que la base cumpla con las especificaciones técnicas del pliego de condiciones (Imagen 13), dando resultados inicialmente que no cumplían con esta, debido a que las muestras se tomaron con un estado de humedad alto, debido a esto se procedió a tomar nuevamente muestras para el ensayo de densidad, dando resultados aceptables que garantizan la estabilidad de la base y se procede a la colocación de las formaletas en las calles para su fundición.

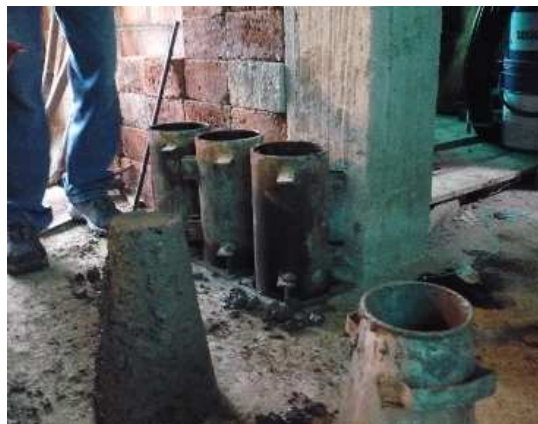
Imagen 19. Placa de concreto cilindros.

De manera simultánea, se tomaron las muestras para los cilindros del ensayo de resistencia a la compresión de 3000psi en todos los sectores, cumpliendo con lo exigido por el INVAP para el cual fue diseñado el pavimento (Imagen 19).

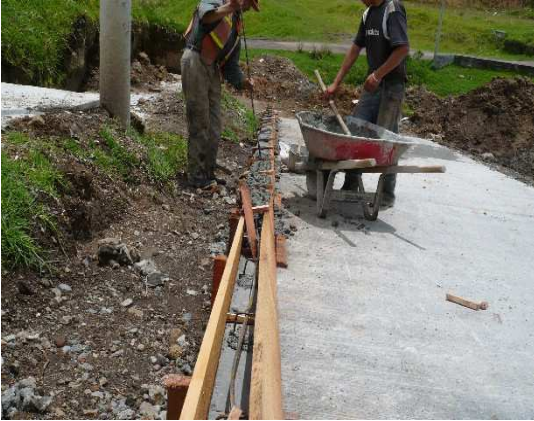
Imagen 20. Sardinel fundición.

Sardineles: Esta actividad comprendió la colocación de formaleta y fundición de los sardineles cuyo refuerzo transversal se dejó embebido en el momento de la fundición de la placa de pavimento (Imagen 20).

Todos los sardineles se construyeron de $h = 0.15$ m, $B = 0.15$ m, $b = 0.10$ m, teniendo en cuenta la formaleta debidamente alineada y atracada, concreto de 3.000 psi, refuerzo longitudinal superior 1 varilla de $3/8$ ", flejes de $1/4$ " cada 0.60 m de long = 0.5m, y el respectivo curado del concreto.

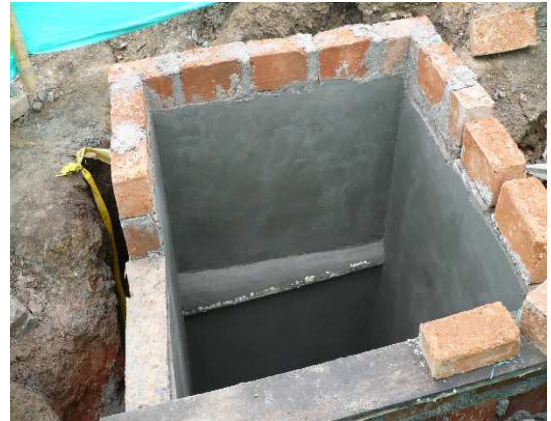
Imagen 21. Sumidero lateral.

Sumideros: Sumidero lateral tipo B. El sumidero se construyó en concreto reforzado con un buen acabado e impermeabilizado totalmente en el interior. Rejilla de 1.00x0.60 igualmente en concreto reforzado con varilla de 3/8" y 1/2". El concreto de 3000psi, para la base, viga de soporte, tapa (Imagen 21).

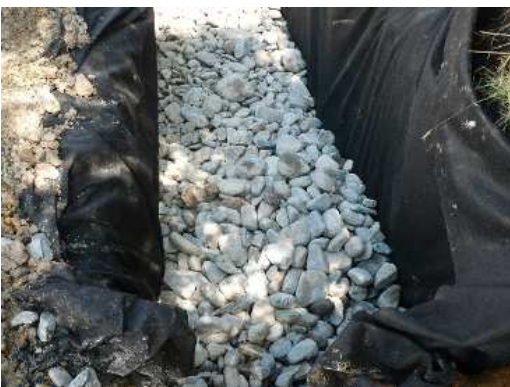
Imagen 22. Filtro francés.

Filtros: Filtro Francés: Se ubica en la Carrera 3 para detener el agua procedente de la parte superior con una longitud de 17 m (Imagen 22), en donde existe una cequia que recoge el agua y por pendiente baja a las calles. El diseño del filtro es suministrado por el INVAP, para su capacidad hidráulica.

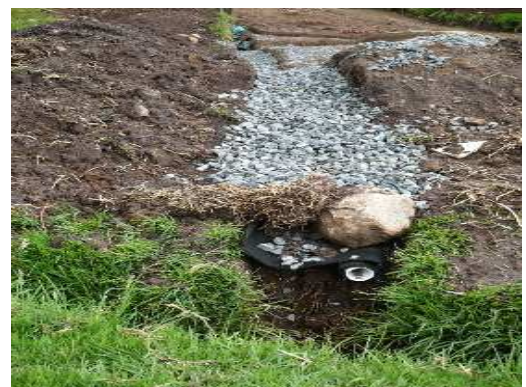
Imagen 23. Filtro geodrén.

Filtro con geodrén: Se ubica en la Calle 31 para detener la escorrentía del costado derecho, procedente del lote aledaño a la vía (Imagen 23).

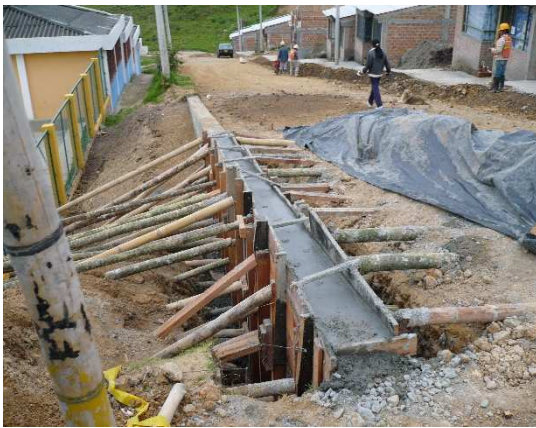
Imagen 24. Muro contención.

Muro en concreto ciclópeo: Debido a que en la parte superior de la calle 30B, la subrasante no presentaba estabilidad, se optó por construir esta estructura en forma escalonada para lograr un confinamiento de la subrasante, base y placa de pavimento. Con una longitud de 14m (Imagen 24).

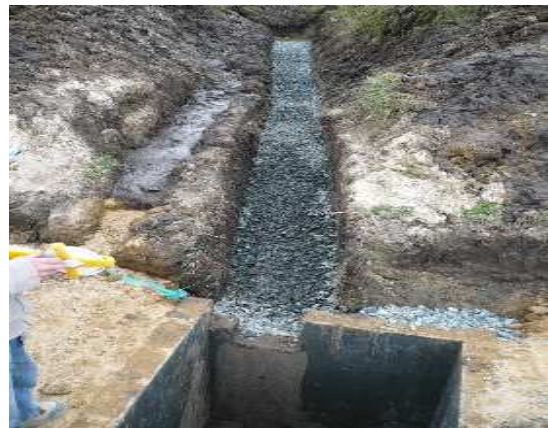
Imagen 25. Cajilla.

Cajilla 1 x 1 x 1.3: Construcción caja filtro francés y tubería de descole de cequia - caja - cámara: Se ubica en la Carrera 3, donde se recibe el agua de la cequia proveniente del lado superior de las calles, llega a la caja que también recibe el agua proveniente de los taludes recogida por el filtro francés y posteriormente encausada hacia la cámara existente de aguas lluvias ubicada en la calle 31, por medio de tubería de concreto de 10" (Imagen 25).

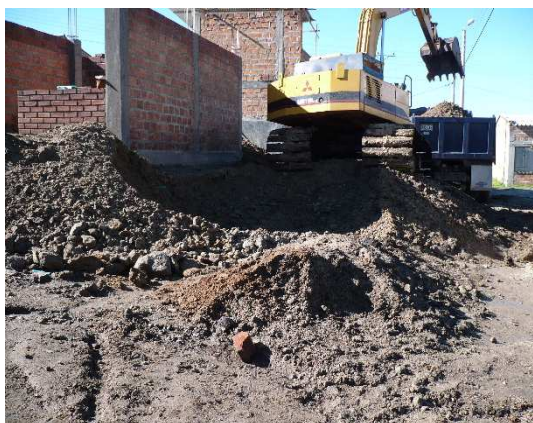
Imagen 26. Desalojo.

Limpieza y retiro de material sobrante: Se realizaron jornadas de aseo y limpieza en las zonas de trabajo (zanja alcantarillado, andenes, filtros), lugares donde se termina el proceso de excavación para poder continuar con las actividades programadas. El material sobrante proveniente de las excavaciones es desalojado con volquetas y trasladado a la escombrera de acuerdo con el plan de manejo ambiental. El desalojo se produce a máquina (Imagen 26) y a mano donde no tenía acceso el cargador utilizado.

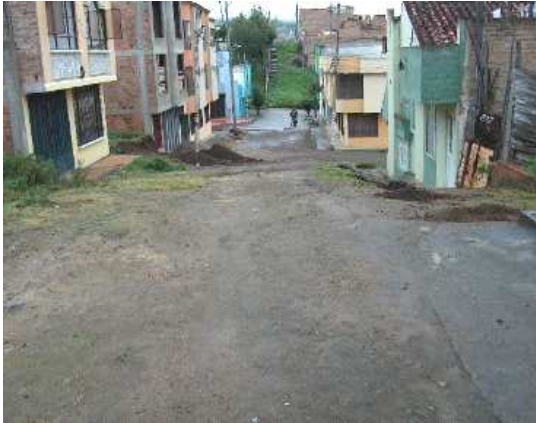
Imagen 27. Localización.
- Sector Mijitayo Bajo

Localización y replanteo: Este trabajo consistió en disponer el estacado necesario y suficiente para identificar en el terreno las actividades a ejecutar en el proyecto, dejando referencias permanentes para los niveles y ejes de las vías utilizando instrumentos de precisión que permiten ubicar exactamente los ejes y estructuras de la obra, por medio de la comisión topográfica. El proyecto se traza carrera 22D K0+000 a K0+068 y calle 4Sur K0+000 a K0+052 (Imagen 27).

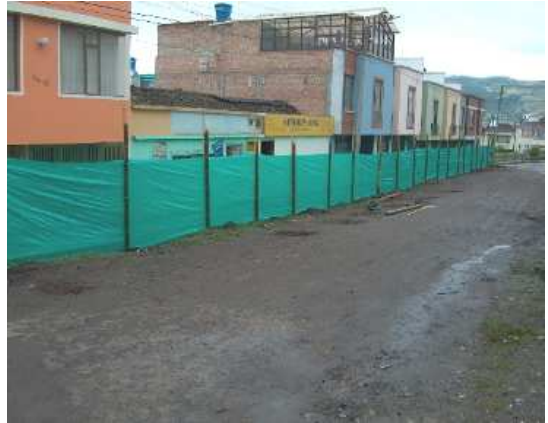
Imagen 28. Aislamiento.

Señalización: El contratista ha dispuesto en obra señales informativas, sendero peatonal (andén). La obra se encuentra totalmente aislada del entorno por medio de postes de guadua de 1.70m, tela adiflex de polipropileno de 1.60m de ancho (Imagen 28).

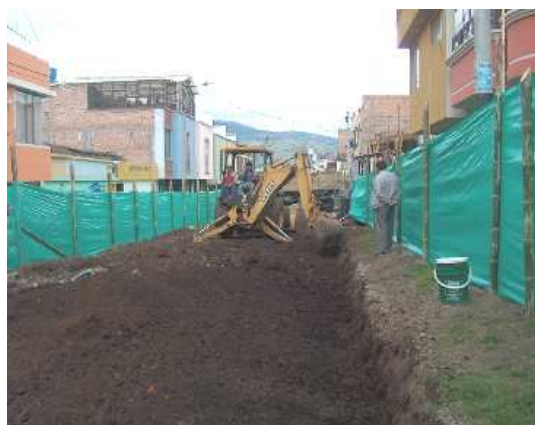
Imagen 29. Excavación a máquina.

Excavación a máquina ceriada: Excavación a máquina K0+000 al K0+68,23 de la carrera 22 D y K0+000 al K00+051 de la calle 4 sur, utilizando una retroexcavadora de llanta CASE 580 SUPER K, los cortes realizados inicialmente fueron de 30cm y aumentaron hasta 40cm debido a que el material que se encontró debió ser reemplazado para la adecuación final de la superficie de la subrasante sobre la cual se colocó el material de estructura de pavimento (Imagen 29).

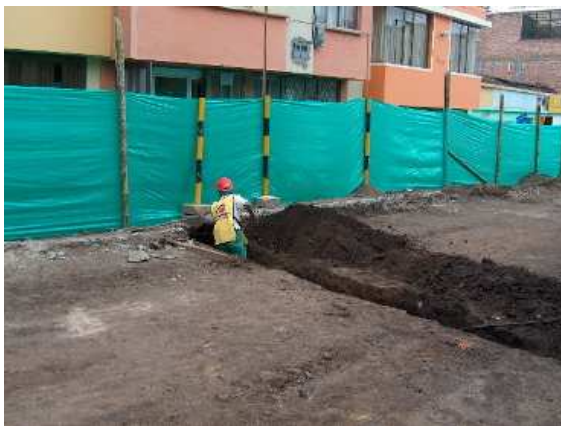
Imagen 30. Exc. a mano acometidas sumideros.

Se realizó excavación manual para la instalación de tubería de 10" de los sumideros con un total de cuatro; ubicados en la calle sur 2 y en la carrera 22D 1 (Imagen 30 y 31).

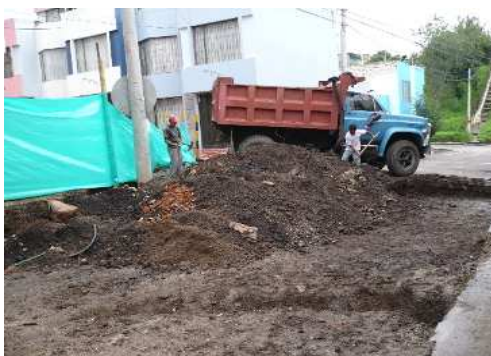
Imagen 32. Desalojo.

Retiro de sobrantes: Los desperdicios y escombros provenientes de las actividades de excavación se remueven del sitio de obra como lo son el ceriado de la vía, demoliciones, estructuras de desagüe (cámaras de inspección, instalación tubería sumideros) entre otros, su desalojo se cumplió de acuerdo con el plan de manejo ambiental. El cargue se hace con máquina inicialmente, posterior con las otras actividades se hace a mano (Imagen 32).

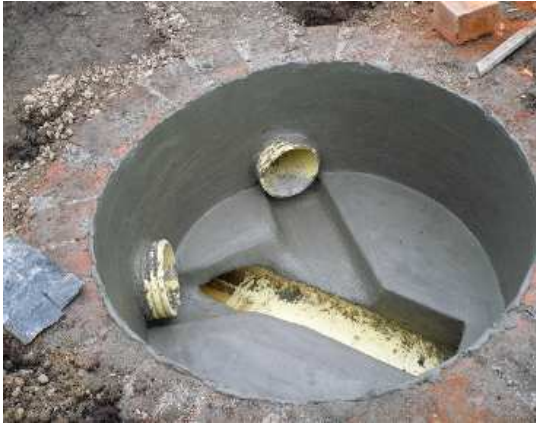
Imagen 33. Cámara construcción.

Construcción cámara de inspección: La cámara de inspección cilíndrica con una altura inferior a 1.5m, repellada y esmaltada. Esta obra se determina como no prevista, se realiza debido a la necesidad de la evacuación de los sumideros, ubicados en la carrera 22D en la abscisa K0+055 (Imagen 33 y 34).

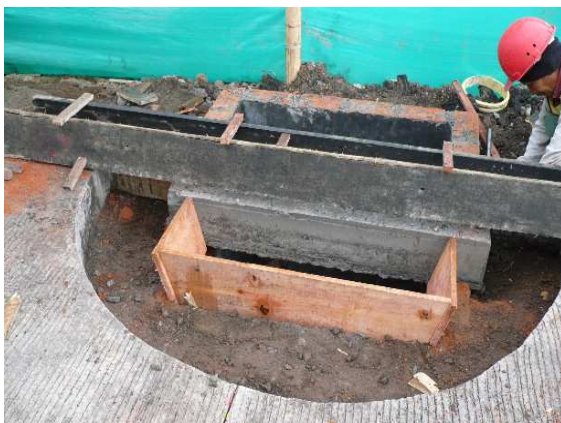
Imagen 35. Sumidero formaleta.

Construcción de sumideros: Se realiza la construcción de 3 sumideros, 2 ubicados en la carrera 22D y 1 en la calle 4Sur, su base es un solado de 5cm y la cañuela utilizó una tubería de 10", repelladas y esmaltadas. En el sumidero ubicado en la calle 4Sur se realizó un encamisado a la tubería de acueducto para protegerlo debido a que su trayectoria influye en la localización del sumidero en mención. Esta estructura se construyó luego de la placa de la vía, lleva una malla electrosoldada en forma de luna, la rejilla metálica y en conjunto con el tramo de andén correspondiente (Imagen 35). Para lo cual la formaleta se encuentra debidamente ubicada. El sumidero se construyó en concreto reforzado con un buen acabado e impermeabilizado totalmente en el interior. Rejilla de 1.00x0.60

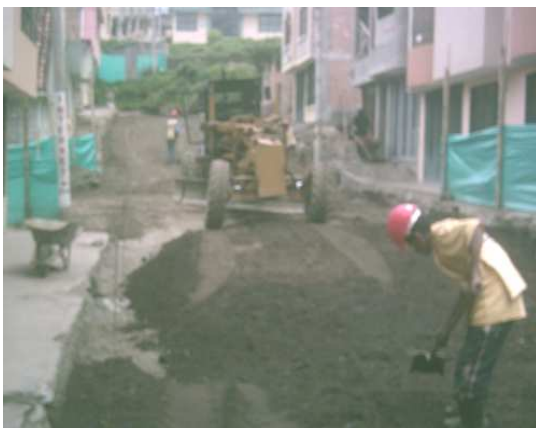
Imagen 37. Base conformación.

Base granular: La base granular utilizada fue 50% de recebo y 50% de triturado, con un espesor de 20cm en todo el proyecto: carrera 22D entre calles 3 y 4 Sur y de la calle 4Sur. La base se tendió con una moto niveladora (Imagen 37). Existen unos colchones de tierra que son retirados manualmente, se cambia el material y se compacta con saltarín; cabe resaltar que son tres lunares de

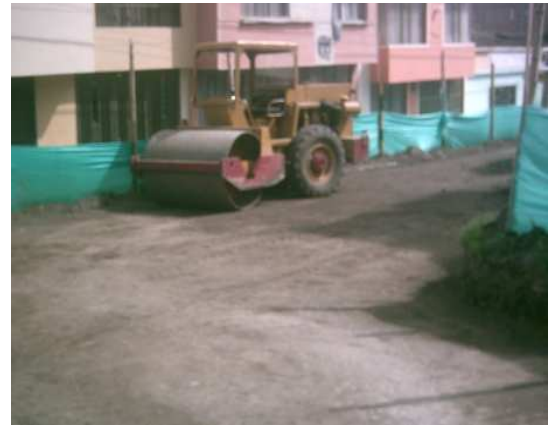
Imagen 38. Base compactación.

La compactación se hace con un vibro compactador (Imagen 38), se hace en dos tramos: el de la carrera 22D y el de la calle 4Sur. Este proceso se realiza con un considerable número de pasadas por parte de la maquinaria. Se compactó convenientemente hasta obtener una densidad superior al 98% del Proctor Modificado, exigido para esta estructura e: 20cm; por lo tanto, se procede a limpiarla, debido a que en los procesos de elaboración de la formaleta se dejan basuras y elementos que perjudican las características del concreto, para disponer de una superficie limpia antes de fundir.

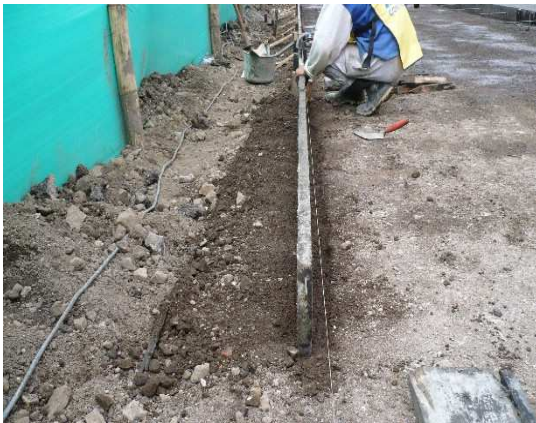
Imagen 39. Placa formaleta.

Formaleta: Se verificó que los niveles correspondieron a los contratados, espesor de la placa para la calle 4Sur y la carrera 22D. La formaleta debidamente apuntalada, alineada y engrasada para el vaciado del concreto hidráulico. La conformación de los paños es de 4 x 3 en las dos calles (Imagen 39).

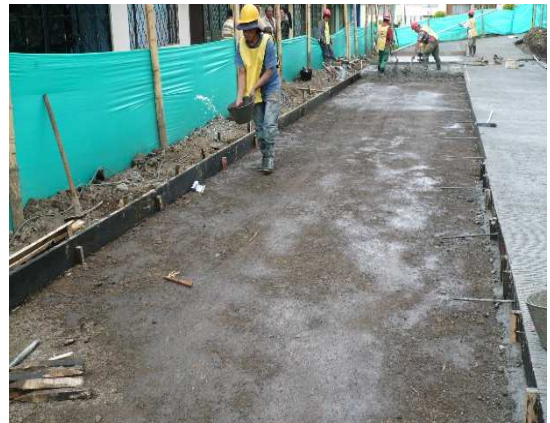
Imagen 40. Placa base humedecimiento.

Aseo y humedecimiento de la base para lograr una perfecta adherencia con el concreto (Imagen 40).

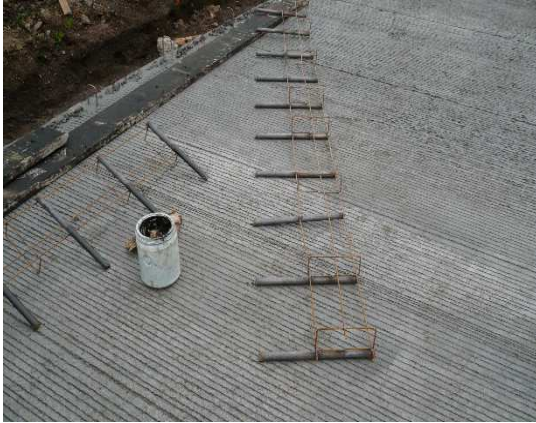
Imagen 41. Placa refuerzo.

Corte y colocación de acero de refuerzo conformado con varillas lisas de 1/2" de longitud 0.85m cada 1.20m colocadas en la formaleta cada metro en el sentido longitudinal y varillas lisas de 7/8" de longitud 0.35m, espaciadas cada 0.30m en el sentido transversal en las juntas de construcción y apoyadas en canastillas de acero (Imagen 41).

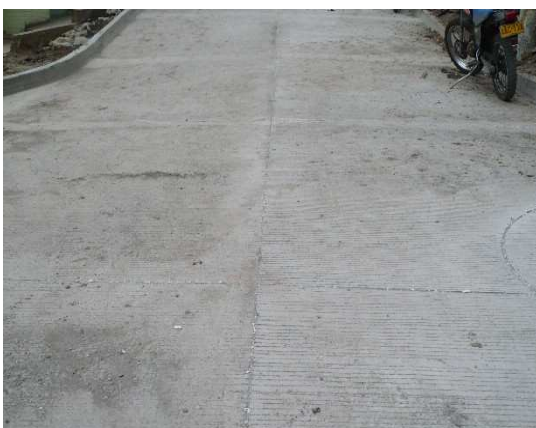
Imagen 45. Placa juntas dilatación.

Finalmente, se procede a cortar los paños con cortadora de concreto para la construcción de las juntas (Imagen 45), que se sellaron con silicón y sello de plástico no adherente de polietileno (cordón de soporte).

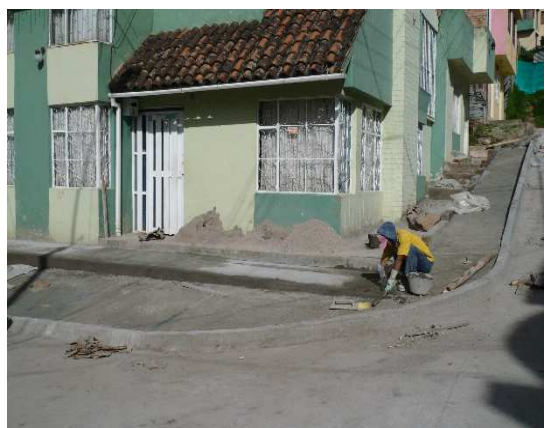
Imagen 46. Sardinell.

Sardineles: Esta actividad comprendió la colocación de formaleta y fundición de los sardineles cuyo refuerzo transversal se dejó embebido en el momento de la fundición de la placa de pavimento.

Todos los sardineles se construyeron de $h = 0.15$ m, $B = 0.15$ m, $b = 0.10$ m, teniendo en cuenta la formaleta debidamente alineada y atracada, concreto de 3.000psi, refuerzo longitudinal superior 1 varilla de 3/8", flejes de 1/4" cada 0.60 m de long = 0.5m, y el respectivo curado del concreto (Imagen 46).

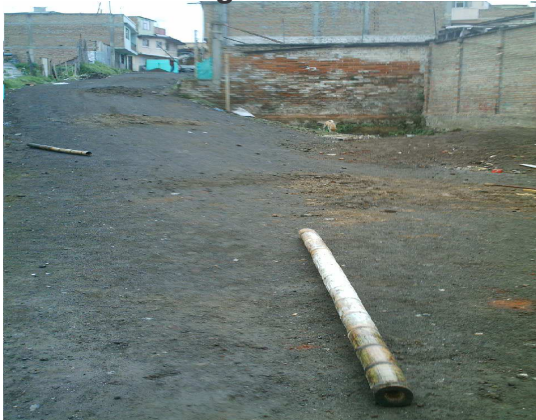
**Imagen 47. Localización
- Barrio Santiago.**

Localización y replanteo: El proyecto esta contemplado desde la abscisa K0+000 a K0+105.24 iniciando en la carrera 22F que conduce a la carrera 23. Con equipos de precisión se fija el eje de la vía determinando una calzada de 5.50m, en su parte inicial, debido a una vivienda que se encuentra construida fuera de la línea perimetral, después de dicha vivienda la calzada tendrá un ancho de 5.80m, con andenes de 1.50m lado derecho en dirección de la carrera 23 a 22F y andenes entre 1.00 y 1.50m lado izquierdo en la misma dirección. Debieron realizarse replanteos con respecto a un nuevo diseño geométrico de la calle por presentar inconvenientes de la curva respecto al espacio de uno de los andenes, obras no previstas como un muro de contención en concreto reforzado sobre la cual va localizada un andén y sirve de soporte a la nueva vía (Imagen 47).

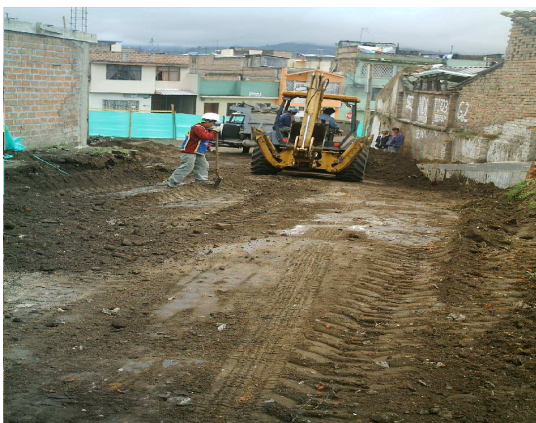
Imagen 49. Excavación a máquina.

Excavación a máquina ceriada: Comprendió el perfilado y adecuación final de la superficie de la subrasante sobre la cual se colocó el material de estructura de pavimento (Imagen 49). Se realizó la excavación a máquina de la calle 10 entre carreras 22f y 23, se inicio haciendo un corte de 40cm inicialmente y se profundizó en los sitios donde fue necesario por la mala calidad del suelo. Se realizaron unos apiques y se observó suelo contaminado después de la abscisa K0+037 después de los 40cm de profundidad.

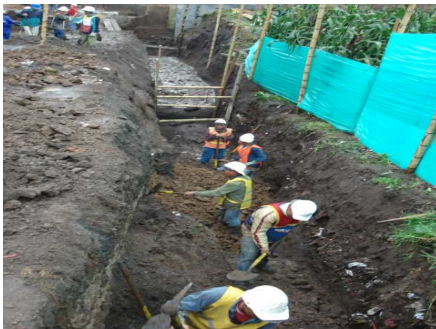
Imagen 51. Excavación manual.

Se realizó corte manual para colocación de tubería alcantarillado pluvial Ø 20” en concreto tramo denominado 4P – 1P (Imagen 51), de la calle 10 entre carreras 22f y 23. Así mismo para el alcantarillado sanitario en el tramo denominado 4S – 1S. Las excavaciones con alturas menores o iguales a 2m y en los tramos de 2.01 a 3m utilizando entibado (Imagen 52), en los tramos en donde se necesitó.

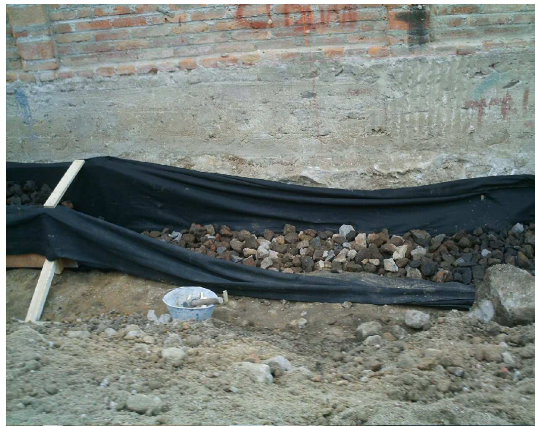
Imagen 53. Filtro francés.

Construcción de filtro francés: Se debió construir un filtro de 31.7m adyacente a las construcciones de la bahía para preservar de humedad esa área (Imagen 53). Existe la necesidad de la construcción de un filtro, se opta por el filtro francés con el diseño suministrado por el INVAP con una longitud de 31.7m, anchos 1m y 0.50m y altura 1m, compuesto por un geotextil NT 1600 y con piedra filtro de tamaño 3 a 4" debidamente lavada, en la parte inferior se coloca una tubería de aguas lluvias perforada. Luego del traslapeo en el filtro se procedió al posterior relleno con material de mejoramiento y compactación con saltarín en capas de 30cm. Se dejó en la parte inferior al muro existente, protección que consta de un repello impermeabilizado, que es lindero de una vivienda.

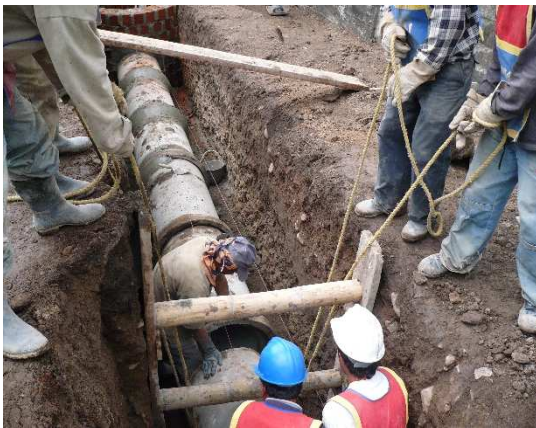
Imagen 54. Instalación tubería $\varnothing= 20''$.

Alcantarillado pluvial: La tubería especificada en el diseño del alcantarillado pluvial del proyecto para el tramo comprendido entre los Pozos: 4 – 3 – 2 – 1 proyectada en el diseño es de concreto en 20" (Imagen 54).

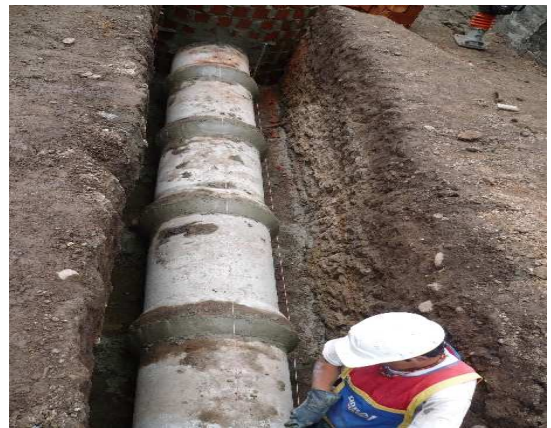
Imagen 55. Base sc revoque mortero.

Los tubos en todos los casos son manejados cuidadosamente para evitar agrietamientos y roturas. Se verifica el alineamiento de la tubería, se colocó una base de mortero a lo largo de toda la tubería para evitar posibles filtraciones y el

revoque se hace adecuadamente logrando que la mezcla entre casi completamente en la unión de los tubos (Imagen 55). La instalación se realizó conjuntamente con el respectivo atraque necesario para fijar y proteger la tubería en la totalidad de los tramos.

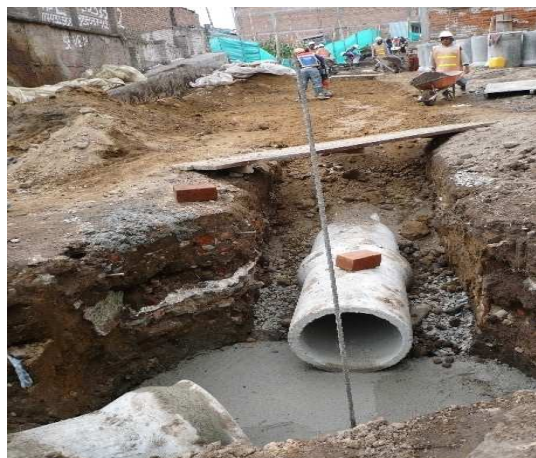
Imagen 56. Atraque tubería.

Material para cimentación y atraque Redes Acueducto y Alcantarillado: El mejoramiento corresponde en una capa de 13cm de suelo cemento con una dosificación de 1:10, posteriormente una capa de 30cm de triturado hasta la mitad del tubo y por último una capa de recebo hasta 50cm por encima de la cota clave del tubo. Esta capa esta compactada inicialmente con pison y luego con saltarín para proteger el tubo (Imagen 56).

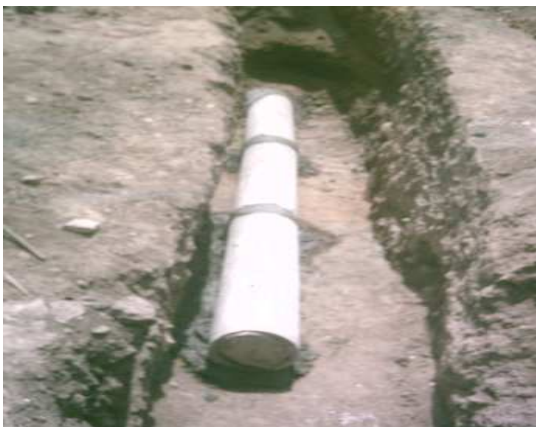
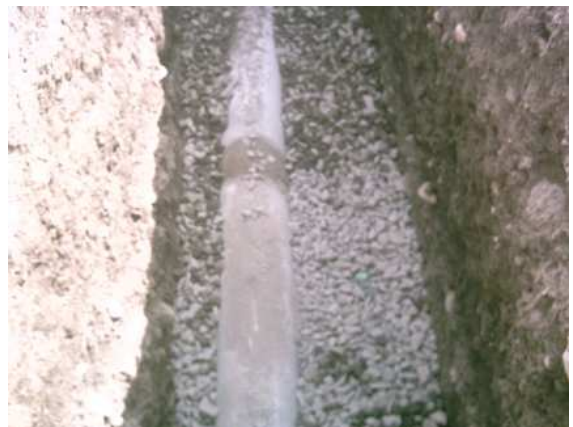
Imagen 57. Instalación tubería $\varnothing= 6''$. Imagen 58. Atraque tubería $\varnothing= 6''$.

Alcantarillado: Se realiza la instalación de las acometidas domiciliarias de alcantarillado sanitario con un total de 12. La tubería especificada en el diseño de las acometidas domiciliarias para el alcantarillado sanitario del proyecto para el tramo en el diseño es de concreto en 6" clase 1 (Imagen 57). Los tubos son manejados cuidadosamente para evitar agrietamientos y roturas. Se verifica el alineamiento de la tubería, se colocó una base de mortero a lo largo de toda la tubería para evitar posibles filtraciones y el revoque se hace adecuadamente logrando que la mezcla entre casi completamente en la unión de los tubos. Esta actividad se realizó conjuntamente con el respectivo atraque necesario para fijar y proteger la tubería cumpliendo con la totalidad de las viviendas (Imagen 58).

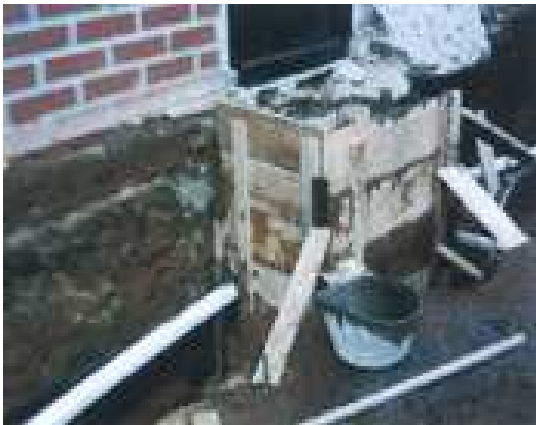
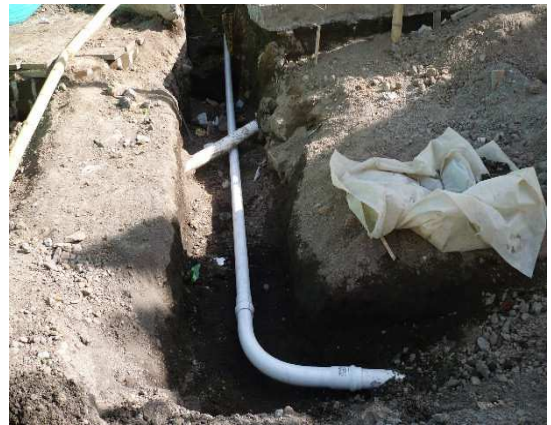
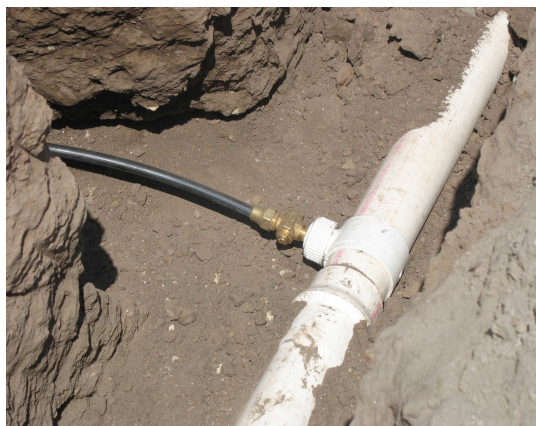
Acueducto: Se realiza la instalación de las acometidas domiciliarias de alcantarillado sanitario con un total de 12. Se realiza la instalación de collarines de derivación x3" x 1/2" con manguera PF+UAD. De parte de los lotes las conexiones se camuflan con el fin de que no sean utilizadas hasta el momento en que se ubique el sistema de micro medición de cada usuario; no así de parte de las viviendas. En cada vivienda se realizó la instalación del servicio de acueducto con galápago, llave de incorporación macho y manguera PF (Imagen 59-61).

Imagen 59. Anclaje acueducto.

Imagen 60. Tubería $\varnothing=3''$ PVC.

Imagen 61. Instalación galápago y llave incorporación.

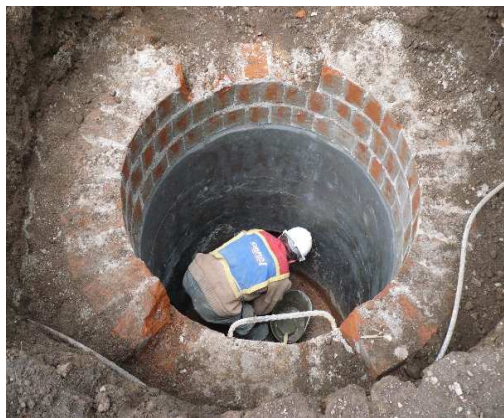
Imagen 62. Cámara de inspección.

Se ubicaron cámaras en puntos de la red, donde cambió la pendiente, donde cambió el diámetro y donde inició el tramo de la red; se adecuó el piso para fundir una base de concreto circular de 2m de diámetro y 10cm de espesor, se colocó un eje el cual ayudó a disponer filas de ladrillo común, en forma circular, cuando estuvo terminada, se la repelló y se le dio un esmaltado hasta la cota clave del tubo mas alto, se utilizó varilla de ½" para hacer los escalones; se verificó que la cámara se encuentre bien construida y que se realice limpieza (Imagen 62).

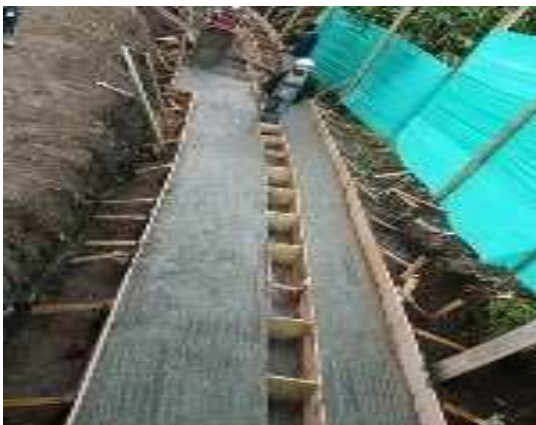
Imagen 63. Zarpa muro reforzado.

Muro en concreto reforzado: Se construye un muro de contención en concreto reforzado para ser parte de un andén y además sirve de base para la nueva vía. Los estudios necesarios para el diseño del muro de contención (incluido el estudio de suelos y diseño) fueron entregados por el consultor oportunamente, de ahí que su ejecución se cumplió en su totalidad. El mejoramiento base muro de contención (Colocación de Geotextil NT 1600, relleno con material de sitio y compactación con saltarín en capas de 30cm). La toma de densidades (93.5%) que cumplen el exigido 90%; después de encontrar suelo firme se inicio con una base de solado 1:3:4, dicho solado lleva un diente para preservar estabilidad de la estructura.

Los niveles encontrados dan para construir el muro en dos longitudes: la primera de 19m con un ancho de zarpa de 1.95m, espesor 20cm y altura 2.35m y la segunda de 8.40m de longitud, ancho 1.65m, espesor 20cm y altura 98cm. La zarpa lleva hierro de 5/8 cada 25cm paralelo a su ancho y de 3/8 cada 33cm en forma longitudinal, con formaleta suficiente se procede a su fundición con concreto de 3000psi (Imagen 63). Se procede luego a la instalación de refuerzos en el cuerpo del muro correspondientes así: varillas No. 5 cada 25cm en toda la longitud del muro en forma vertical y cada 33cm en forma horizontal en toda la altura del mismo, hierro de 3/8 en forma horizontal o paralela a la zarpa cada 33cm en toda su altura y verticalmente en la parte trasera del muro cada 33cm en toda su longitud, se realizaron los correspondientes traslapos en donde fue necesario.

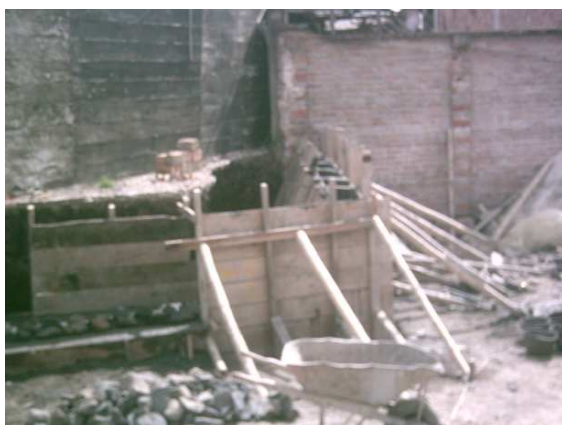
Imagen 65. Muro concreto ciclópeo.

Muro en concreto ciclópeo: El diseño del muro de contención fue suministrado por el INVAP (Imagen 64).

El muro es en concreto ciclópeo, que sirve de cimentación para el pórtico que reemplaza un muro existente en la vivienda en conflicto, el cual mediante arreglo

con los dueños y el municipio para que se cediera parte de la vivienda y se repone esta área por el otro lado de la vivienda (Imagen 65).

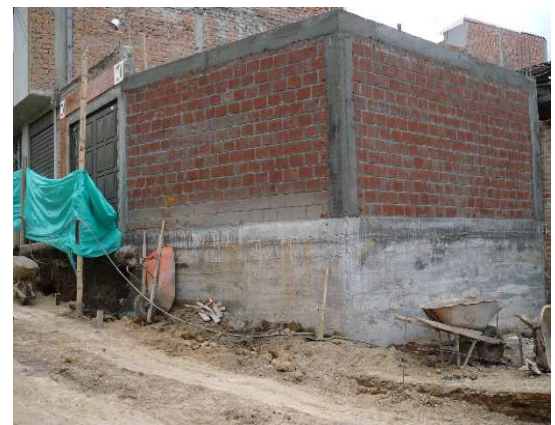
Imagen 66. Pórtico y mampostería.

Posteriormente, se pega el muro en soga tizón, de reposición en la vivienda donde va la viga aérea (Imagen 66).

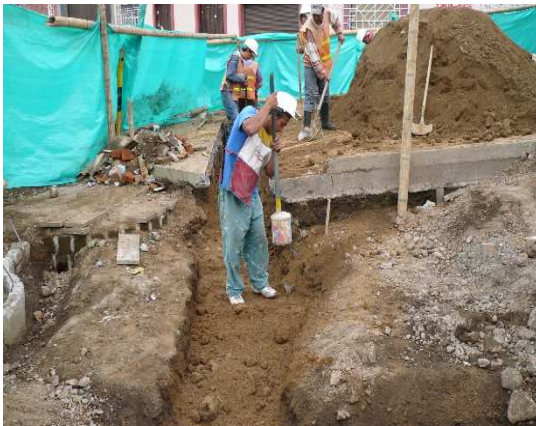
Imagen 67. Relleno alcantarillado.

El material de relleno para los alcantarillados se utilizó material de préstamo (tierra amarilla) hasta completar el nivel correspondiente (Imagen 67).

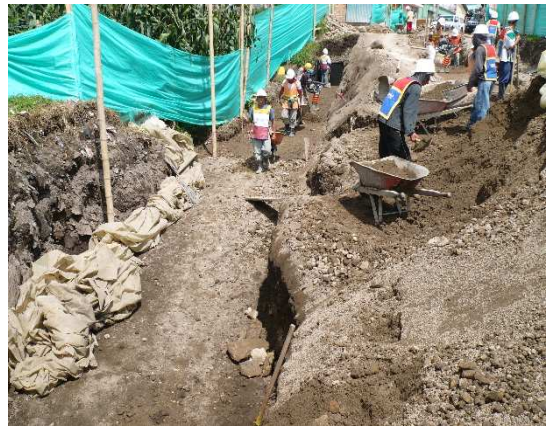
Imagen 68. Relleno muro.

La estructura de contención se relleno con material de préstamo (tierra amarilla), la cual fue compactada con saltarín en capas de 30 cm. Hubo la necesidad de reemplazar el material existente desde la excavación y mejorarlo puesto que esta zona presentaba un gran relleno compuesto por material de escombros y basura los cuales no garantizaban la estabilidad de la estructura a construir (Imagen 68).

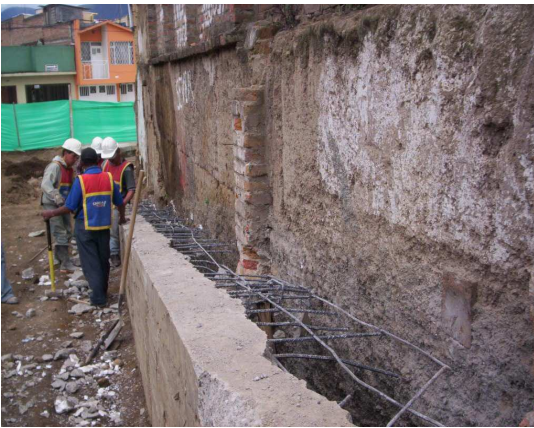
Imagen 69. Demolición muro andén.

Se realizó la demolición del muro - andén que afecta el proyecto (Imagen 69). Esta actividad se realizó manualmente con puntas y macetas, debido a que se tenía temor en la demolición de afectar la vivienda aledaña al mismo no se tuvo en cuenta aparatos mecánicos. A este muro en particular se hizo seguimiento por parte del grupo socio ambiental, quienes hicieron presencia para verificar esta actividad y las posibles consecuencias que pudieran surgir, por el contrario se realizó dentro de lo establecido sin causar daño a ninguna estructura. La demolición consta de la placa superior a lo largo de todo el muro, y el lado de la estructura en la parte superior conforme va su transición debido a que su nivel interfiere con el futuro andén y placa de pavimento. En el muro de tapia aledaño a

esta estructura se colocó un repello impermeabilizado para protegerlo de la humedad debido al retiro del muro – andén demolido.

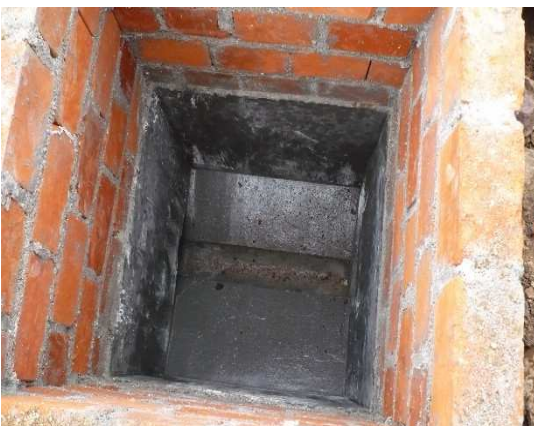
Imagen 71. Cajilla mampostería.

Cajillas de inspección: Se construyen 11 cajillas de inspección domiciliarias de alcantarillado en mampostería (Imagen 71); de 1.00 x 1.00m y con altura a nivel del andén, su base es un solado de 5cm y la cañuela utilizó una tubería de 6", repelladas y esmaltadas. Las tapas están debidamente armadas y fundidas, la parrilla esta constituida por 7 varillas de 7/8" cada 15cm en ambos lados. Además, 2 cajas van en concreto (Imagen 72), 1 de cada lado izquierdo y derecho, la razón se debe a que el andén es mas estrecho en estos sitios por lo tanto el material cambia para adaptarse.

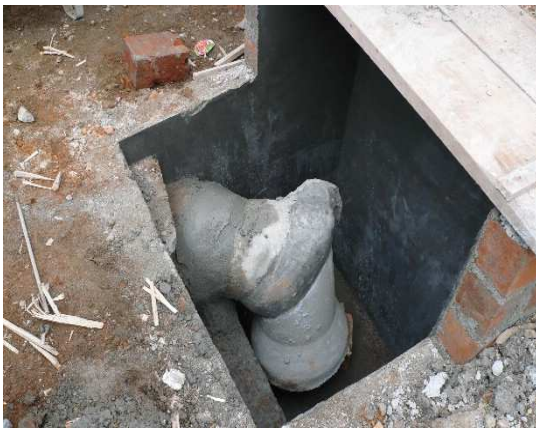
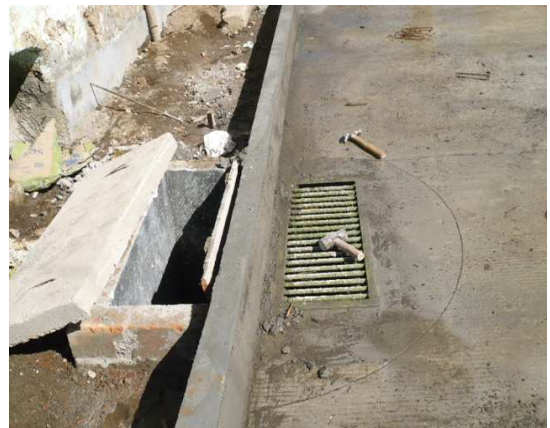
La construcción de 6 sumideros con muro en ladrillo común en soga, repellados con mortero 1:3 impermeabilizado y esmaltado, debido a que la instalación de la tubería de concreto de diámetro 10" para empalmarse a las cámaras respectivas ya se habían instalado anteriormente, se colocó el codo a 90° que sirve como un desarenador y evita malos olores (Imagen 73 y 74).

Imagen 73. Sumidero lateral.

Imagen 74. Sumidero rejilla y tapa.

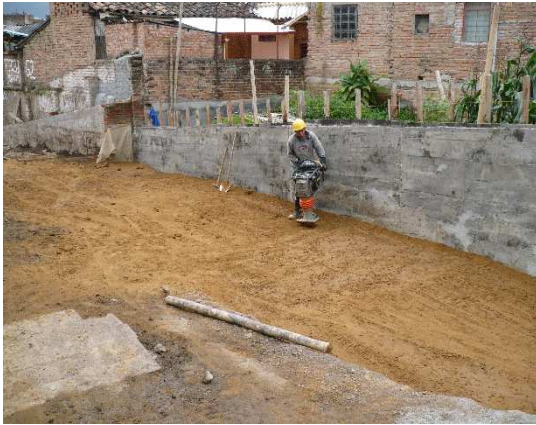
Mejoramiento con material seleccionado: Dada la mala calidad de los suelos encontrados que obviamente debieron retirarse y alcanzar los niveles técnicos de subbase se realizaron los rellenos respectivos con tierra amarilla $e=45\text{cm}$ (Imagen 75). El material de préstamo utilizado fue limo arcilloso de la mina de Rosapamba el cual cumple con las exigencias. Este material fue colocado, conformado y compactado como resultado una capa de afirmado sobre una subrasante compactada y aprobada, de acuerdo con especificaciones y conforme a los alineamientos y perfiles indicados. Cada capa de 10cm, se compactó con la humedad óptima convenientemente hasta obtener una densidad del 90% del Proctor Modificado debido a que los trabajos se realizaron adecuadamente.

Imagen 75. Mejoramiento subbase Limo arcilla e=45cm compactación.

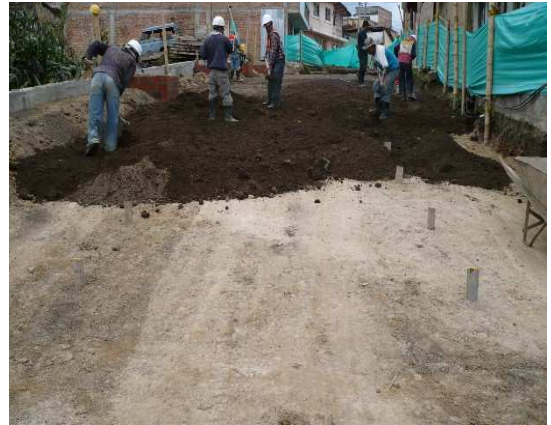
Para la mejor sustentación y resistencias de la infraestructura del pavimento se tiende una base de recebo con un $e=15\text{cm}$ (Imagen 76), que se compactó con saltarín en toda su área y luego con un cilindro Dynapac vibratorio. Luego de la compactación se tomaron las densidades respectivas, obteniendo resultados óptimos (Imagen 77).

Imagen 76. Mejoramiento Subbase Recebo e=15cm niveles.

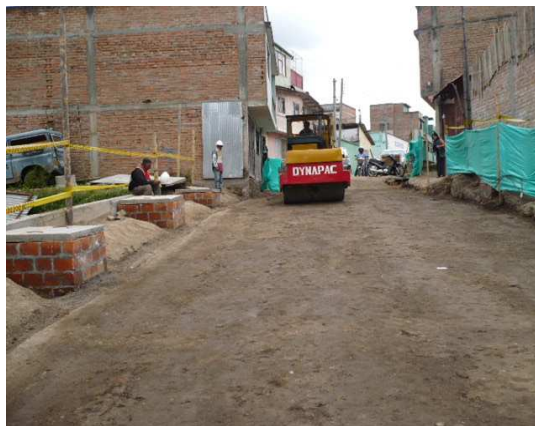
Imagen 77. Mejoramiento Subbase Recebo e=15cm niveles compactación.

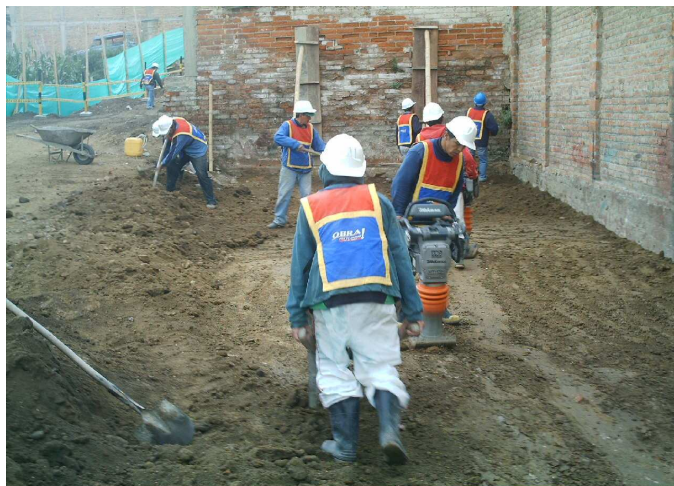
Plazoleta: Inicialmente se tenía proyectado la construcción de una bahía en este sector, pero se cambia la infraestructura por no estar permitida, por lo tanto, se construye una plazoleta, donde inicialmente ya había sido rellena con parte de material proveniente de la excavación y material de préstamo tipo limo arcilloso. Este material fue compactado mecánicamente con saltarín y se mejoró la subrasante. La base tiene un espesor de 10cm compactado con saltarín y una resistencia de 3000psi de igual proceso que los andenes cumplen con las especificaciones. Además, la construcción de bancas en concreto para que su ambiente agradable a la comunidad sirva para descanso (Imagen 78 y 95).

Imagen 78. Mejoramiento Plazoleta limo arcilla.

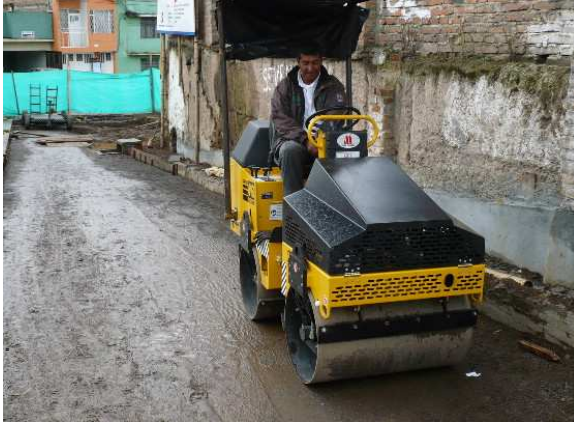
Imagen 79. Base compactación.

Se compactó convenientemente obteniendo un promedio de 99.062% el requisito es el 98% como vemos se esta cumpliendo, por lo tanto, se puede avanzar en la obra. Por lo tanto se procede a limpiarla, debido a que en los procesos de elaboración de la formaleta se dejan basuras y elementos que perjudican las características del concreto, para disponer de una superficie limpia antes de fundir (Imagen 79).

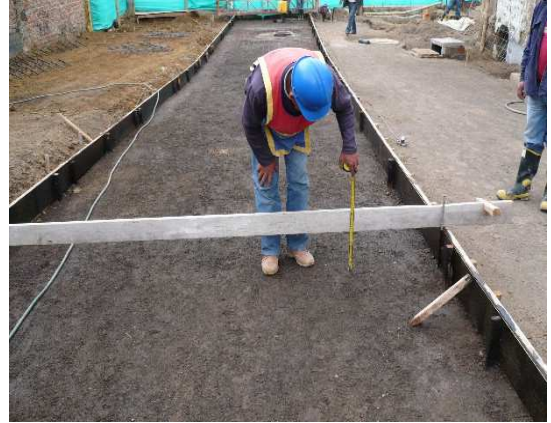
Imagen 80. Formaleta placa.

Formaleta: Se verificó que los niveles correspondieron a los contratados, espesor de la placa para la calle 10 entre carreras 22f y 23 barrio Santiago. La formaleta debidamente apuntalada, alineada y engrasada para el vaciado del concreto hidráulico. La conformación de los paños es de 2.90 x 3.50 (Imagen 80).

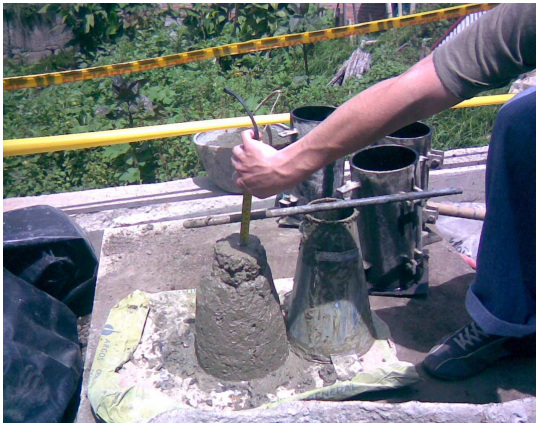
Imagen 81. Slump

Fundición placa de concreto rígido: El terreno esta técnicamente tratado para iniciar etapa de pavimentación, en base a los análisis de dosificación de mezclas, para materiales triturado de cantera Pabón, arena negra de Cominagro, cemento Argos, para obtener resistencias a la compresión de 3500psi mediante una dosificación en volumen de 1 : 2 : 2.

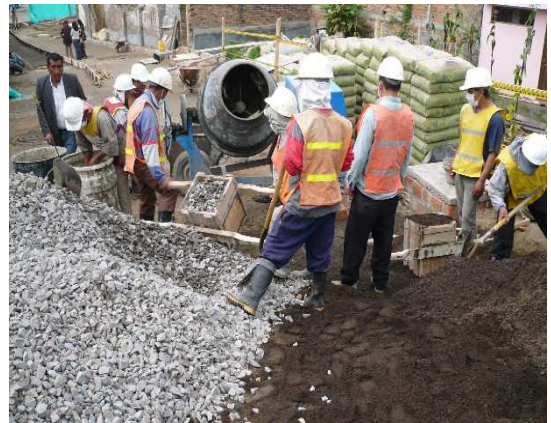
Imagen 82. Placa acopio materiales.

Aseo y humedecimiento de la base para lograr una perfecta adherencia con el concreto (Imagen 83). Iniciados los trabajos de pavimentación con la instalación de la formaleta correspondiente y la preparación de los elementos necesarios, se construyen unas taras para control de mezclas, la mezcladora de 1 saco, regla vibratoria (Imagen 87 y 88), herramienta menor y la cuadrilla necesaria (Imagen 82).

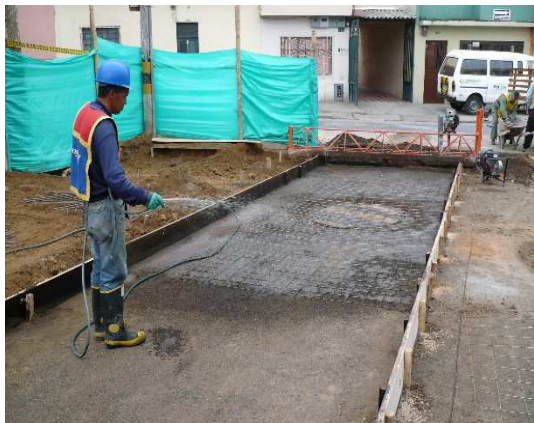
Imagen 83. Base humedecida y malla.
