**SUPERVISIÓN TÉCNICA EN LA EJECUCIÓN DE OBRAS DENTRO DEL
PROYECTO OBRA POR TU CIUDAD: PAVIMENTACIÓN EN CONCRETO
RÍGIDO BARRIO LAS LUNAS, PINOS DEL NORTE, SANTIAGO, VILLA DEL
RIO Y OBRAS LOCALES: PAVIMENTACION EN CONCRETO RIGIDO BARRIO
LAS ORQUIDEAS, MIJITAYO BAJO POR EL SISTEMA DE VALORIZACIÓN
PROGRAMADAS POR EL INVAP – INSTITUTO DE VALORIZACIÓN
MUNICIPAL DE PASTO**

**UNIVERSIDAD DE NARIÑO
FACULTAD DE INGENIERIA
PROGRAMA DE INGENIERIA CIVIL
SAN JUAN DE PASTO
2009**

**Trabajo de grado presentado como requisito parcial para optar al título de
Ingeniero Civil**

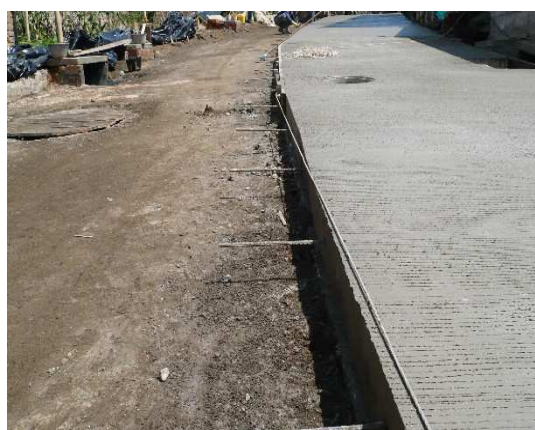
Para una mejor calidad del pavimento en esta obra se instala una malla electrosoldada en un 90% de la longitud del pavimento. Corte y colocación de acero de refuerzo conformado con varillas lisas de 1/2" de longitud 0.75m cada 1.0m colocadas en la formaleta cada metro en el sentido longitudinal (Imagen 85) y varillas lisas de 7/8" de longitud 0.33m, espaciadas cada 0.30m en el sentido transversal (Imagen 86) en las juntas de construcción y apoyadas en canastillas de acero. En las tapas se hizo el acondicionamiento necesario, que constó de la demolición de las cámaras y realce dependiendo de lo que se necesitara. Además, se coloca malla electro soldada en lugares cercanos a las cámaras y una parrilla de refuerzo cerca a los sumideros.

Imagen 85. Placa refuerzo longitudinal.

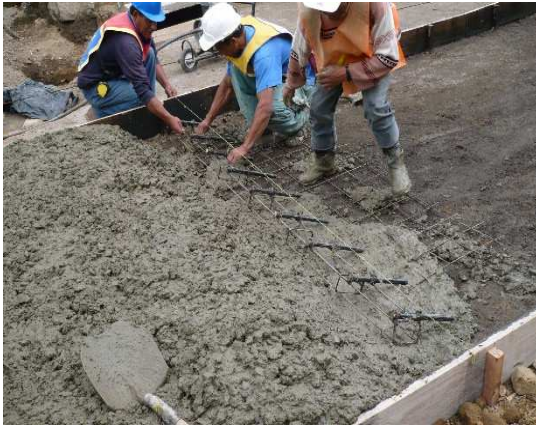
Imagen 86. Placa dovelas.

Junta transversal: Se proyectan para interrupciones de trabajo preestablecidos, emergencias por lluvias, daños del equipo, etc. (lleva refuerzo de 7/8" liso ubicado sobre canastillas, engrasado hasta la mitad, longitud de 45 cm y una separación cada 30 cm).

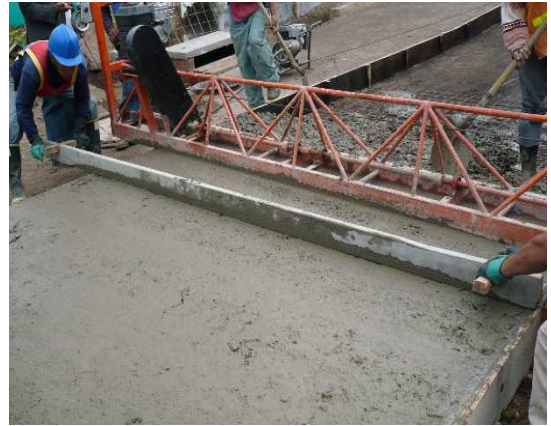
Aseo y humedecimiento de la base para lograr una perfecta adherencia con el concreto (Imagen 83). Iniciados los trabajos de pavimentación con la instalación de la formaleta correspondiente y la preparación de los elementos necesarios, se construyen unas taras para control de mezclas, la mezcladora de 1 saco, regla vibratoria (Imagen 87 y 88), herramienta menor y la cuadrilla necesaria (Imagen 82).

Imagen 87. Placa vibración regla y nivelación codal.

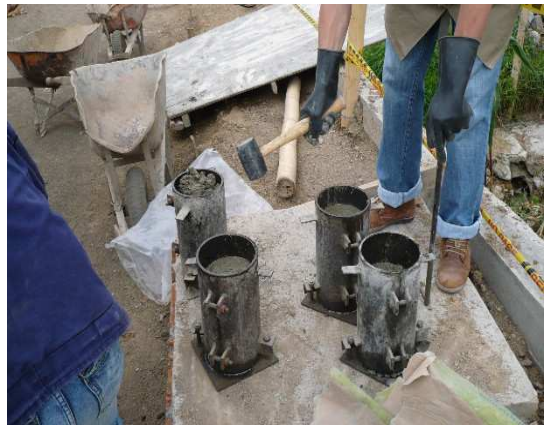
Imagen 89. Placa toma cilindros.

De manera simultánea se toman las muestras para los cilindros del ensayo de resistencia a la compresión y modulo de rotura que deberán cumplir con lo exigido por la entidad contratante para el cual fue diseñado el pavimento (Imagen 89).

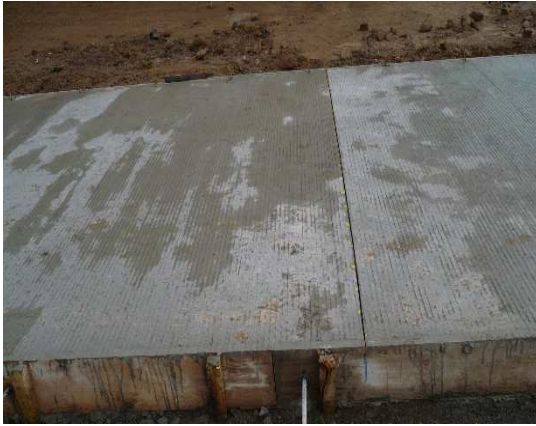
Finalmente, se procede a cortar los paños con cortadora de concreto para la construcción de las juntas que se sellaron con silicón y sello de plástico no adherente de polietileno (cordón de soporte imagen 94).

Imagen 90. Placa rayado y corte.

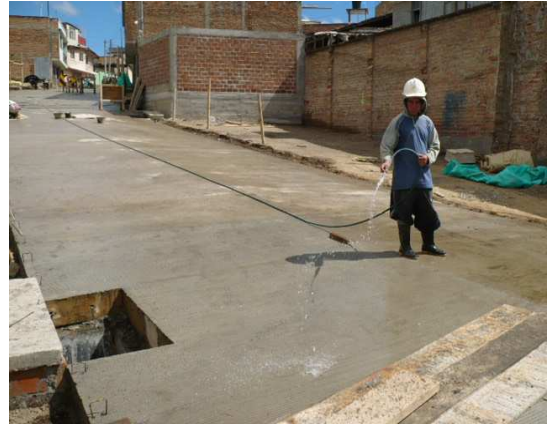
Al día siguiente de la fundición y durante 7 días se procede a curar la placa fundida por carriles con agua.

Imagen 91. Placa curado.

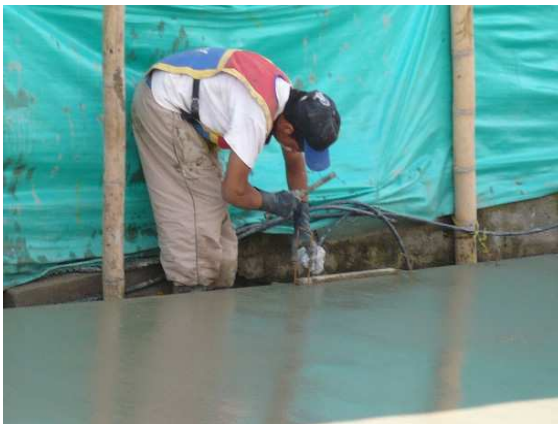
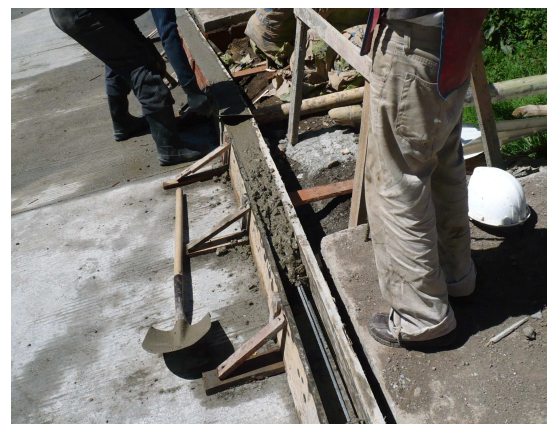
Se instala el refuerzo debidamente figurado para la construcción de sardinel de acuerdo a requerimientos. Se instala formaleta de los mismos y se funden con las dosificaciones exigidas (Imagen 92 y 93).

Imagen 92. Sardinel refuerzo.

Imagen 93. Sardinel fundición.

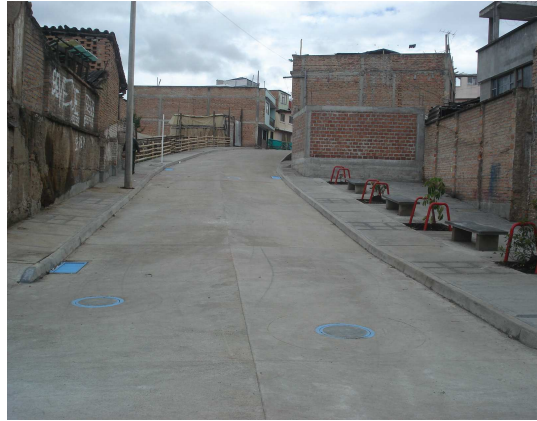
Imagen 94. Placa juntas y bancas.

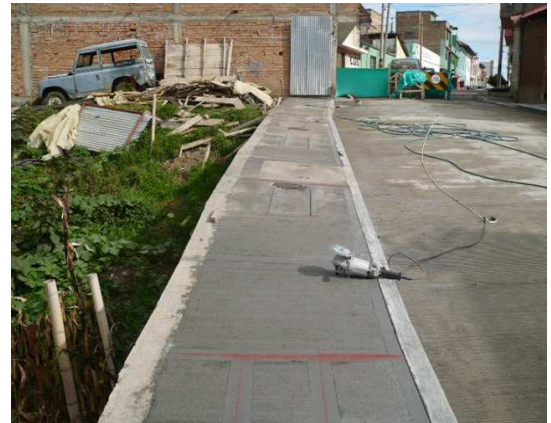
Andenes: una base de recebo proveniente de la mina de Pabón, el cual cumple con la densidad exigida, con un promedio de 99%, se coloca la formaleta para cumplir con el espesor de 10cm de placa y una resistencia de 3000psi; esta actividad se realiza en conjunto con la plazoleta debido a que se cumple con las mismas especificaciones (Imagen 96).

Imagen 96. Andén corte.

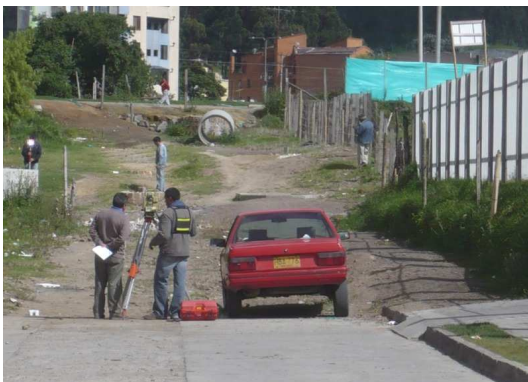
Localización y replanteo: Comprende esta actividad la localización y replanteo de todas las obras a ejecutar dentro del proyecto, para lo cual se dispuso de personal y equipos de precisión necesarios para determinar ya en terreno el eje de la vía a intervenir, su longitud, ancho, niveles de acuerdo a lo estipulado en los planos, secciones y perfiles suministrados por el INVAP a fin que la comisión de topografía materialice las referencias a que haya lugar para la ubicación exacta de la vía. Se hace la localización del proyecto y seccionando cada 5m (Imagen 97).

**Imagen 97. Localización
- Barrio Pinos del Norte**

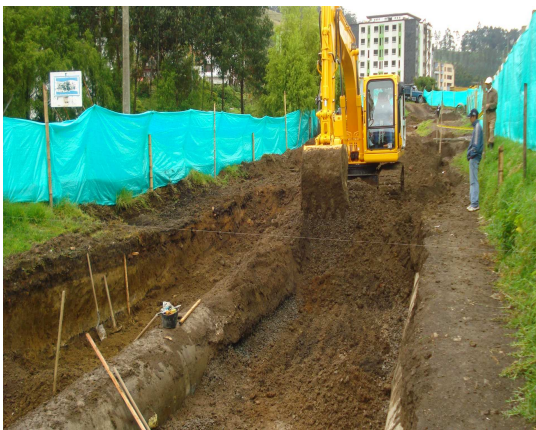
Excavación a máquina ceriada: Comprendió el perfilado y adecuación final de la superficie de la subrasante sobre la cual se colocó el material de estructura de pavimento. Se realizó la excavación a máquina utilizando una retroexcavadora de oruga HYUNDAI Lc_7 de la calle 19B entre carrera 43 y avenida Panamericana, los cortes realizados según el diseño muestran que la rasante presenta un alto grado de saturación en el K0+114.56 en 30m (Imagen 99).

Imagen 99. Excavación a maquina.

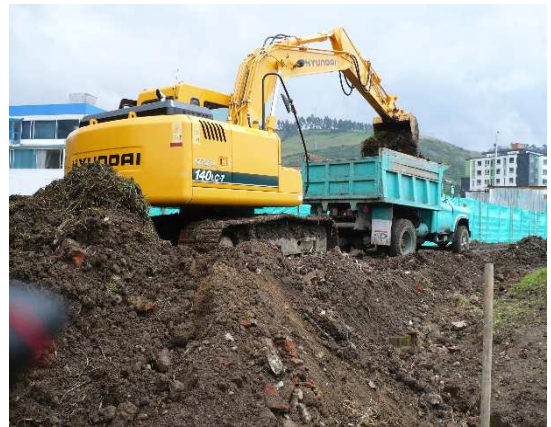
Imagen 100. Desalojo de sobrantes.

Retiro de sobrantes: Los desperdicios y escombros provenientes de las actividades de excavación se remueven del sitio de obra, su desalojo se cumple de acuerdo con el plan de manejo ambiental. El cargue se hace con máquina inicialmente (Imagen 100), posterior con las otras actividades se hace a mano.

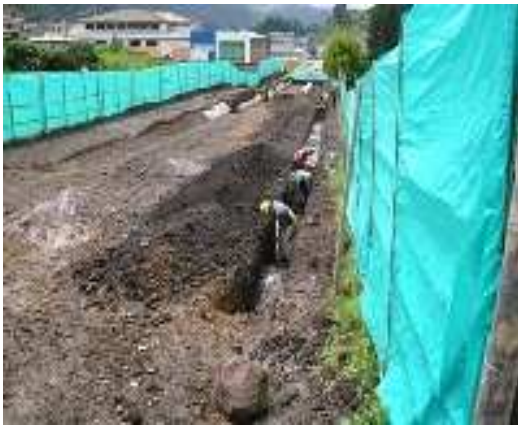
Se realizó el corte manual del filtro francés con una profundidad de 2.30m (Imagen 101).

Imagen 101. Exc. mano filtro.

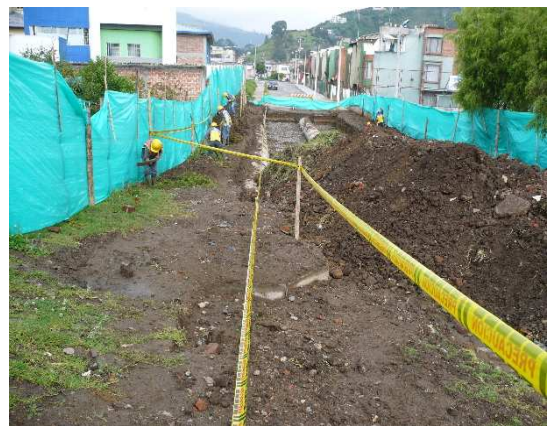
Se realizó corte manual para la construcción de andenes (Imagen 102). Primero se hace el descapote en el lado derecho de la vía vista desde la avenida Panamericana desde el K0+000 hasta K0+114.53, de lado izquierdo en la parte inferior. El corte a los 10cm presenta suelo orgánico y en algunas zonas esta contaminado, por lo que es necesario retirar de 7 a 10cm más.

Imagen 102. Exc. mano andenes.

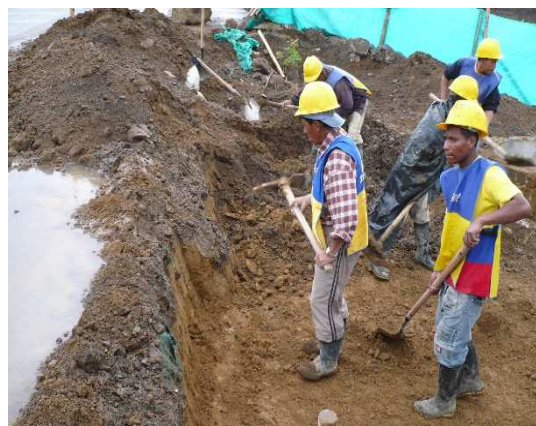
Se realizó el cajero manual desde la abscisa K0+000 a K0+010 en la intersección con la avenida Panamericana (Imagen 103), esta rampa de acceso se estabiliza de lado izquierdo sentido Sur – Norte con un pedraplen seguido de una capa de material de mejoramiento, su compactación se hace con el benitín.

Imagen 103. Cajero vía.

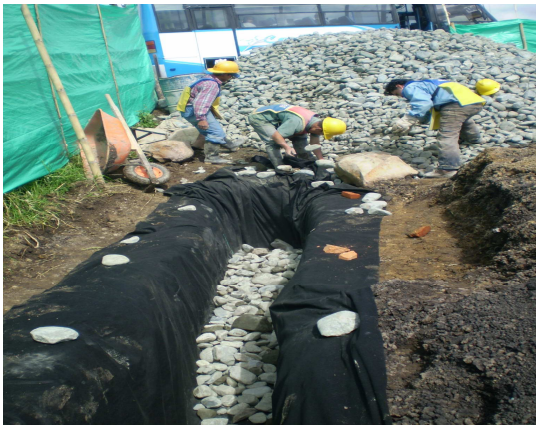
Construcción de filtro francés: Existe la necesidad de la construcción de un filtro por recomendación del diseñador de la estructura del pavimento de dimensiones 80 * 80cm, el filtro francés inicia en el K0+000 hasta el K0+060 lado derecho de la

vía visto desde la avenida Panamericana, ancho 0.80m y altura 0.80m, compuesto por un geotextil NT 1600 y con piedra filtro de tamaño 3 a 4" debidamente lavada, en la parte inferior se colocó una tubería de aguas lluvias perforada de 8" en PVC conectada a una cámara. Luego del traslazo en el filtro se procedió al posterior relleno con material de mejoramiento y compactación con saltarín en capas de 30cm (Imagen 104).

Imagen 104. Filtro francés.

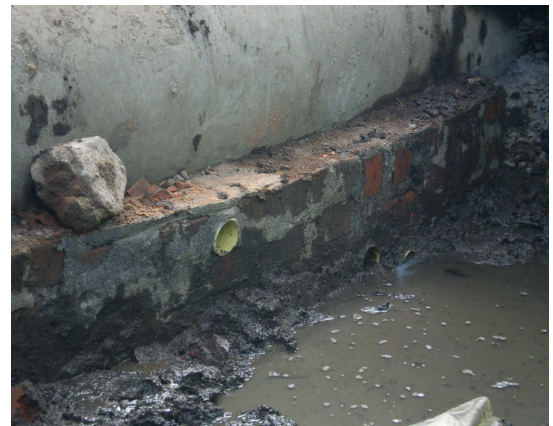
Imagen 105. Submuración.

Submuración alcantarillado sanitario y pluvial: Se realizó en mampostería en saga con ladrillo tizón con una altura promedio de 60cm, sentado en un concreto ciclópeo en la base con un espesor de 40cm y pases de 4" seccionadas cada 50cm en sentido longitudinal, para que la corriente de agua no socave la tubería y se originen inconvenientes futuros con el pavimento (Imagen 105).

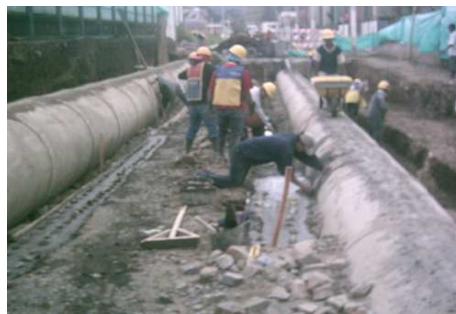
Encamisado: Se protege las tuberías de alcantarillado puesto que el proyecto en un 50% de longitud se encuentra muy cerca de ésta; por lo tanto se evaluó la situación y se propuso la construcción de encamisar la tubería en los tramos afectados. La formaleta de 40 x 40cm se funde en concreto ciclópeo la base del encamisado de la tubería de 36" y de la tubería de 48"; además esta tubería se repella en los anillos con sikadur, debido a que presentaban pequeñas fugas (Imagen 106).

Imagen 106. Base encamisado y revoque anillos.

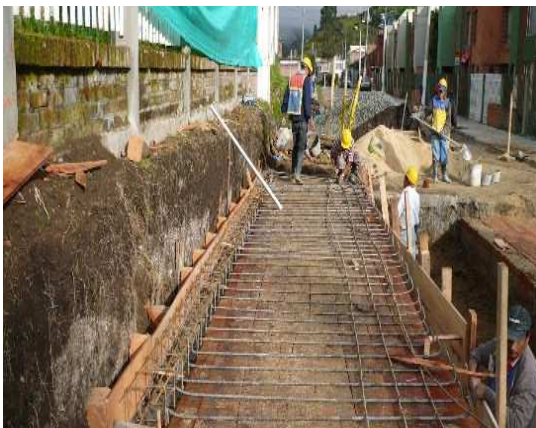
Imagen 107. Encamisado reforzado formaleta.

En la abscisa K0+080 a K0+114.53 se construye un muro en soga tizón para el encamisado de la tubería sobre la cual va asentada una losa simplemente apoyada en la tubería de 36 pulgadas (Imagen 108 y 110). En la abscisa K0+104 a K0+114.53 se funde el muro reforzado lateral en la tubería de 48" para su encamisado (Imagen 107 y 109). Se rellena el espacio entre la tubería y los muros con arena para posteriormente formaletear las losas de los dos tipos de encamisados, se arma el refuerzo y se funde con una dosificación 1: 2: 2½" y se toman cuatro cilindros de muestra para verificar la resistencia de 3000psi la cual cumple satisfactoriamente.

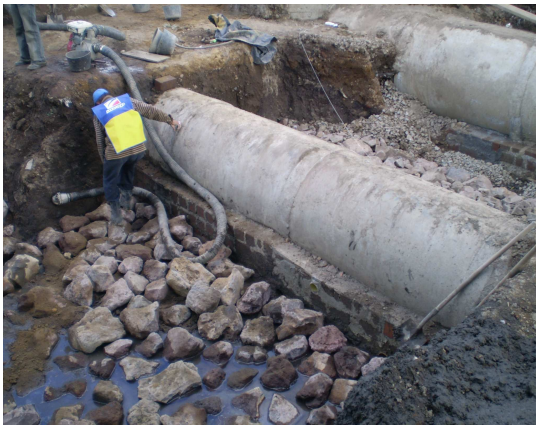
Imagen 111. Pedraplen K0+65 – 75.

Estabilización del suelo: Dadas las condiciones del suelo en el tramo K0+065 a K0+075

(Imagen 111) caracterizado por concentraciones de limos decantados, se requiere entonces la estabilización de los mismos mediante la utilización de un pedraplen en altura aproximada de 40cm, conformado por rajón hincado con equipo mecánico, para instalar un lecho filtrante. Además, se realiza la construcción de un pedraplen a cada lado de las dos tuberías de alcantarillado en una longitud de 30m y una altura de 40cm, desde la abscisa K0+085 a K0+111.56 (Imagen 112).

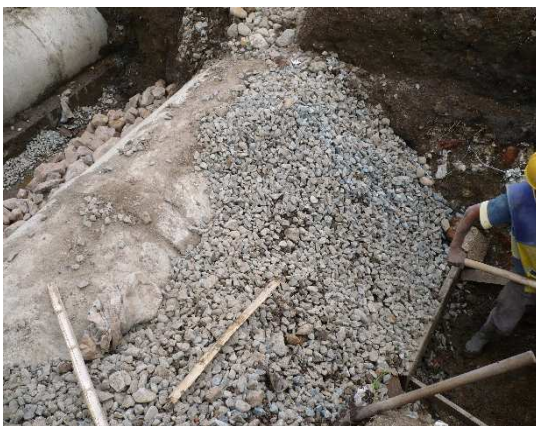
Imagen 113. Lecho filtrante geotextil.

Lecho filtrante: La construcción de este lecho se hace necesaria debido a que en el K0+065 a K0+075 se encuentra un nivel freático de agua considerable el cual imposibilita la estabilización del proyecto en esta zona. Se atribuye esta corriente de agua a un cauce proveniente de sur a norte que debe ser manejado, la solución es el lecho filtrante, por lo que el diseño lo facilita su consultor, este consiste en una capa de piedra sobre el cual va un geotextil NT 1600 que envuelve piedra filtro, se hace el traslapo y se rellena con material de mejoramiento (Imagen 113 y 114).

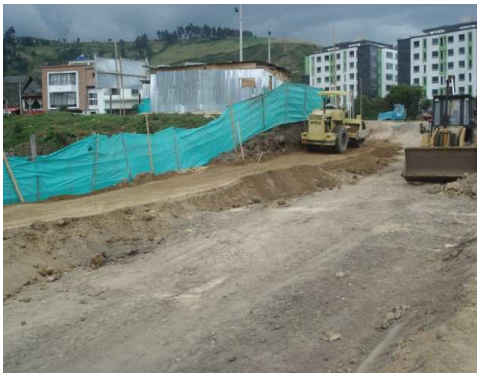
Imagen 115. Andenes mejoramiento.

Material de mejoramiento: Primero se dio inicio a las actividades de relleno con material de mejoramiento de la cantera de Henry Woodcook en el tramo K0+000 al K0+065, acometiendo estas actividad en dos frentes de trabajo, en el área de andén y zona verde tanto a derecha como a izquierda la conformación del mejoramiento respectivo (Imagen 115), para posteriormente acometer la instalación del geotextil y material de mejoramiento en el área correspondiente a la estructura de la vía. El mejoramiento de los andenes lado derecho sentido Sur – Norte desde la abscisa K0+085 a K0+114.56, su compactación se realizó con benitin.

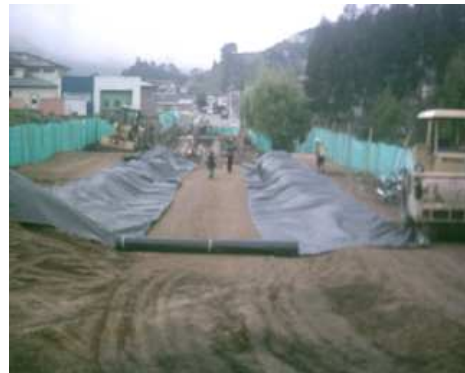
Imagen 116. Mejoramiento geotextil.

Debido a que se encontró estratos de suelos de compacidad blanda se utilizó un material de geotextil tipo T 1700, el cual cumple funciones de separación e incrementar la capacidad de resistencia de la subrasante, se coloca sobre esta superficie previamente preparada evitando arrugas y dobleces en el material sintético (figura 116). La capa de mejoramiento cuyo espesor es de 85cm, se compactó con un vibro compactador de 10Tn en capas de 15cm, cumpliendo con las densidades establecidas del 95% del proctor modificado. Este mejoramiento corresponde desde la abscisa K0+000 a K0+085 (Imagen 117).

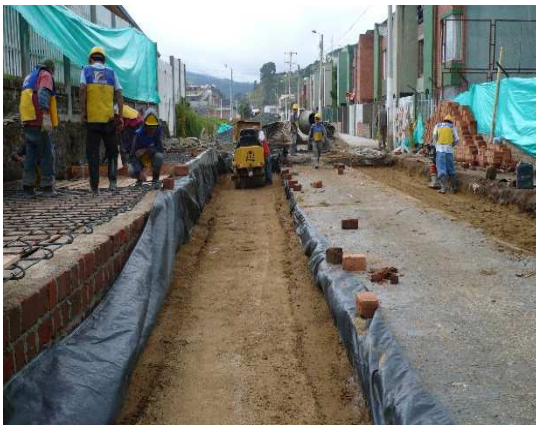
Imagen 118. Mejoramiento compactación.

El tramo correspondiente al K0+085 a K0+114.56 se tiende una capa tipo pedraplen tanto a derecha como izquierda de la tubería existente; se envuelve el material limo arcilloso en geotextil en una capa de 40cm y se hace el traslapo, luego otra capa de 45cm del mismo material; la compactación se realiza por capas y debido al espacio reducido se inicia con el saltarín y posteriormente con el benitín (Imagen 118 y 119).

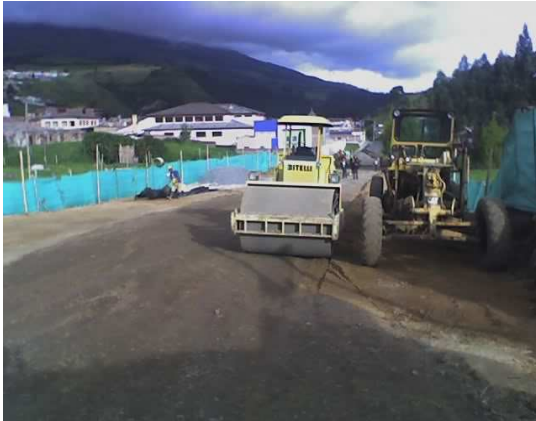
Imagen 120. Base.

Base granular: El material utilizado de la cantera la Vega. La base granular utilizada fue de 50% de recebo y 50% de triturado, con un espesor de 20cm en todo el proyecto: calle 19B entre avenida Panamericana y carrera 44 Pinos del Norte. La base se tendió y conformó inicialmente a mano; y conjuntamente compactado con el vibro compactador de 10tn. Como no se consigue buen rendimiento en esta actividad se opta por llevar una moto niveladora para la correspondiente conformación final de la base y se continúa con el vibro compactador con un considerable número de pasadas por parte de la maquinaria; cumpliendo los ensayos de densidad. Se verificó que la base es la contratada en el presupuesto, como es el caso, que el bombeo se formó desde la rasante (Imagen 120 y 121).

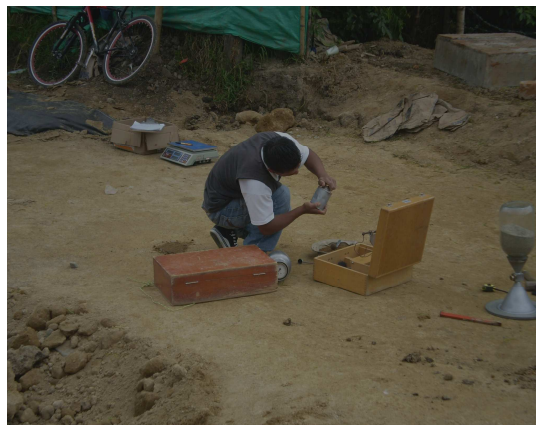
Imagen 122. Toma densidad.

Se compactó convenientemente hasta obtener una densidad superior al 98% del Proctor Modificado, exigido para esta estructura e: 20cm; por lo tanto se procede a limpiarla, debido a que en los procesos de elaboración de la formaleta se dejan basuras y elementos que perjudican las características del concreto, para disponer de una superficie limpia antes de fundir (Imagen 122).

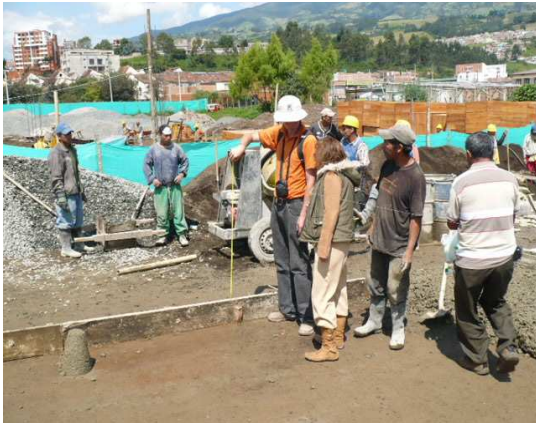
Imagen 123. Formaleta niveles.

Formaleta: Se verificó que los niveles correspondieron a los contratados (Imagen 123), espesor de la placa para la calle 19B entre avenida Panamericana y carrera 44 Pinos del Norte. La formaleta debidamente apuntalada, alineada y engrasada para el vaciado del concreto hidráulico. La conformación de los paños es de 3.15 x 3.35. Aseo y humedecimiento de la base para lograr una perfecta adherencia con el concreto (Imagen 124). Antes de fundir limpieza debido al proceso de construcción de la formaleta (Imagen 125)

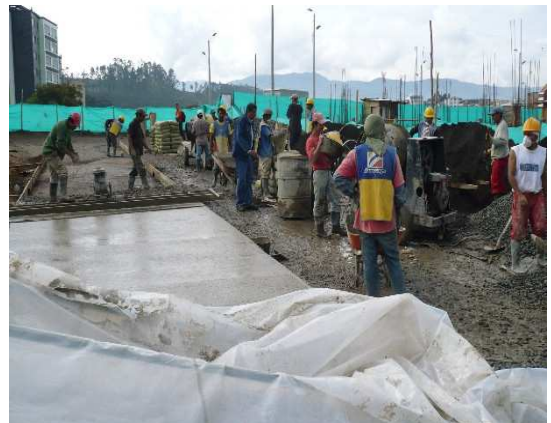
Imagen 126. Placa frentes de trabajo.

Fundición de la placa del pavimento espesor 20cm, con concreto de 3500psi haciendo uso de la mezcladora, un vibrador de concreto, la regla vibratoria, codales, lona y rastrillo para el rizado final (Imagen 131-135). Para esta actividad se dispone de dos frentes para lograr un mayor rendimiento (Imagen 126).

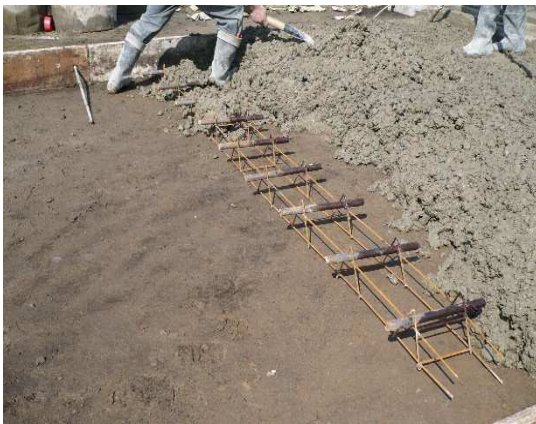
Imagen 127. Placa dovelas.

Corte y colocación de acero de refuerzo conformado con varillas lisas de $\frac{1}{2}$ " de longitud 0.85m cada 1.20m colocadas en la formaleta cada metro en el sentido longitudinal (Imagen 128) y varillas lisas de $\frac{7}{8}$ " de longitud 0.35m, espaciadas cada 0.30m en el sentido transversal en las juntas de construcción y apoyadas en canastillas de acero (Imagen 127).

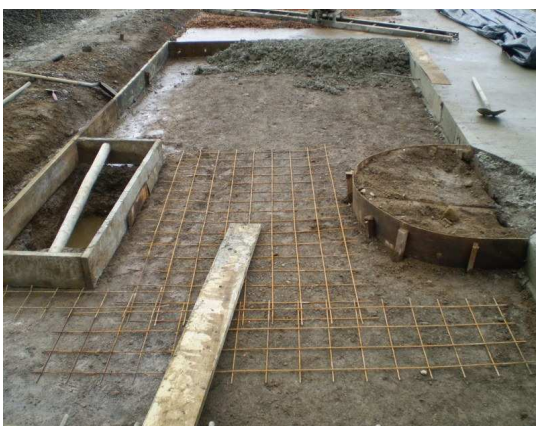
Imagen 129. Malla electrosoldada.

En las tapas se hizo el acondicionamiento necesario, que consto de la demolición de las cámaras y realce dependiendo de lo que se necesitara (Imagen 130). Además se coloca malla electro soldada en lugares cercanos a los sumideros y las cámaras (Imagen 129).

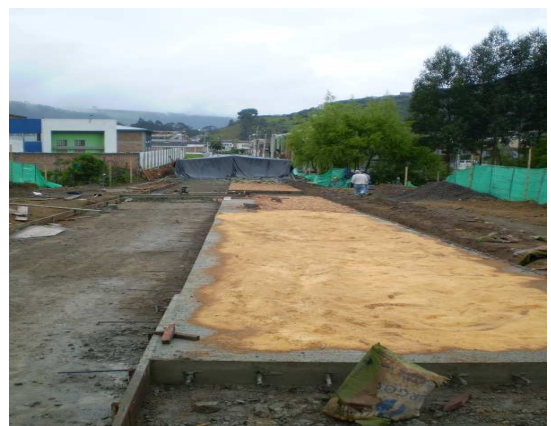
Imagen 136. Placa curado.

Al día siguiente de la fundición y durante 7 días se procede a curar la placa fundida por carriles con agua. Además se tiende viruta que se humedece por las condiciones climáticas de esta semana (imagen 136).

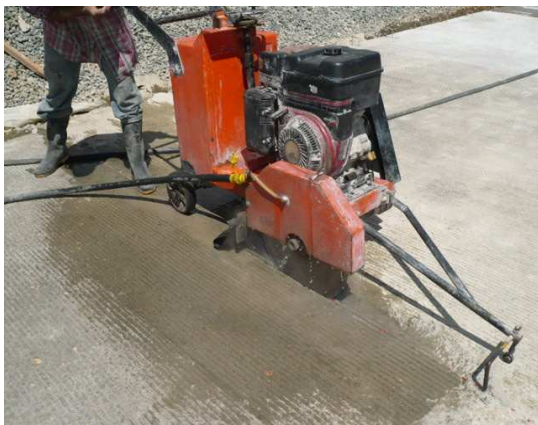
Imagen 137. Placa corte juntas.

Finalmente se procede a cortar los paños con cortadora de concreto para la construcción de las juntas que se sellaron con silicón y sello de plástico no adherente de polietileno (Imagen 137).

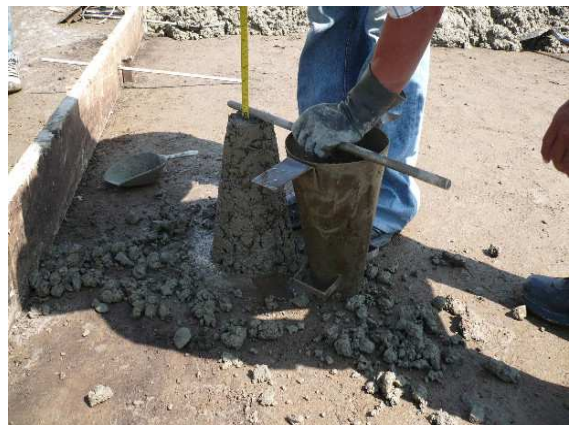
Imagen 138. Slump.

Los ensayos se toman diariamente con 8 cilindros tomados de diferentes cochadas y 3 vigas. De manera constante se controla la cantidad de agua con el slum, presentándose asentamientos de $\frac{1}{2}$ " a $1\frac{1}{2}$ " (Imagen 139).

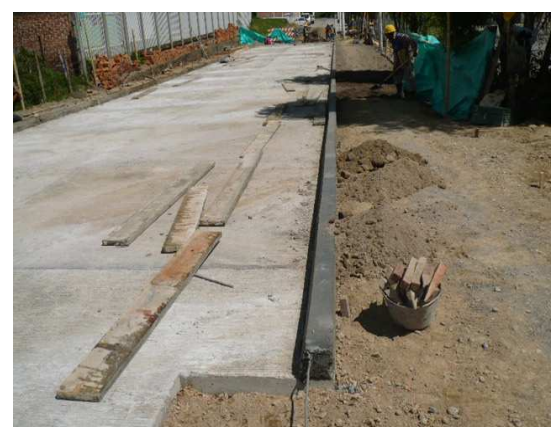
Imagen 139. Placa cilindros y vigas. Imagen 140. Sardinel.

Sardineles: Después de dejar embebido en el momento de la fundición de la placa de pavimento el refuerzo se procede a la colocación de la formaleta y su fundición con sus dimensiones especificadas (Imagen 140).

Todos los sardineles se construyeron de $h = 0.15$ m, $B = 0.15$ m, $b = 0.10$ m, teniendo en cuenta la formaleta debidamente alineada y atracada, concreto de 3.000psi, refuerzo longitudinal superior 1 varilla de 3/8", flejes de 1/4" cada 0.60 m de long = 0.5m, y el respectivo curado del concreto.

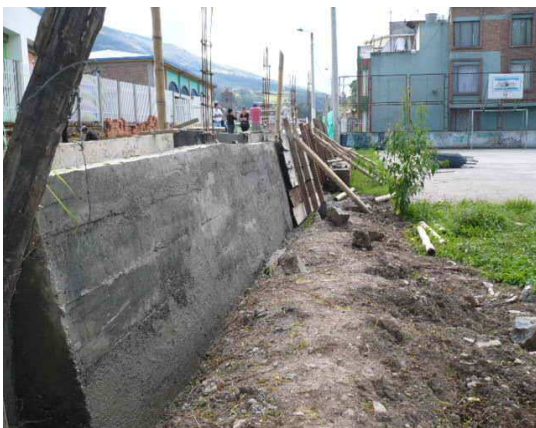
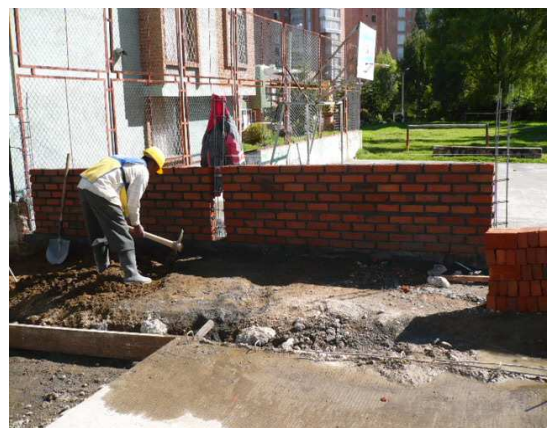
Muro en concreto ciclópeo: El muro en concreto ciclópeo repone al muro de cierre en ladrillo común el cual perteneció al conjunto Pinos del Norte e infringía el andén en 1.20m con una longitud de 30m (Imagen 141). Se inicia con la excavación a mano para la cimentación del mismo y se arman los tableros debidamente alineados y engrasados para la correspondiente fundición, se hace primero la zarpa y luego el cuerpo. Posteriormente se construye unas columnetas de 15 * 15cm que amarran un muro en ladrillo común en soga e= 15cm y una malla; todo esto para reponer el cerramiento (Imagen 142).

Imagen 141. Muro concreto ciclópeo. Imagen 142. Muro mampostería.

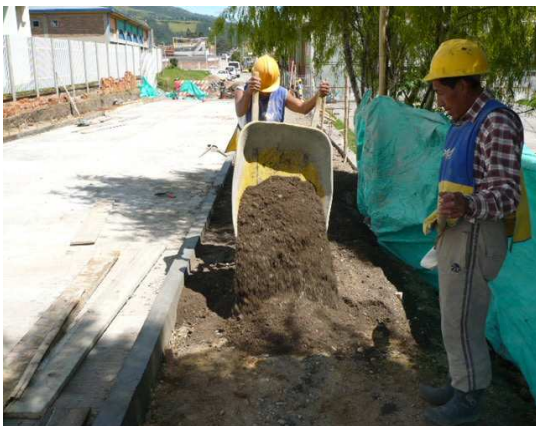
Imagen 143. Base andén.

Andenes: La base granular utilizada es recebo de la cantera la Vega, un material seco con buenas condiciones físico-mecánicas para trabajar y compactar; se conformó una base de 10cm, donde la compactación se realizó con saltarín (Imagen 143). La formaleta utilizada esta compuesta por madera completamente seca propicia para la posterior fundición de la losa. Presenta una correcta alineación y de igual forma debidamente apuntalada; lo que estéticamente conservará la linealidad adecuada de los andenes. Posteriormente es engrasada para el fácil desprendimiento del concreto.

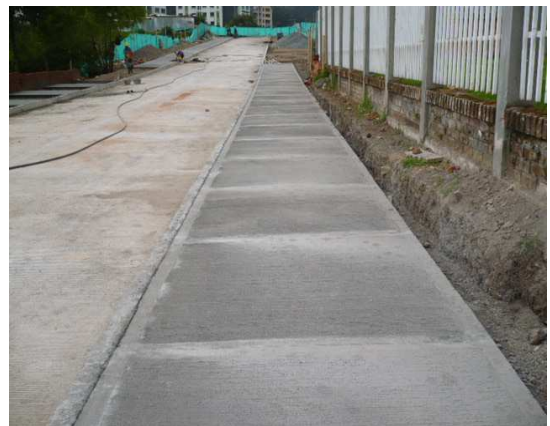
Imagen 144. Placa andén.

Placa en concreto: Aseo y humedecimiento de la base para lograr una perfecta adherencia con el concreto. Fundición de la placa del pavimento con concreto de 3000psi haciendo uso de la mezcladora, codales, varillas de acero, palustres y escoba para el rizado final. Al día siguiente de la fundición y durante 7 días se procede a curar la placa fundida con manguera mañana y tarde. Finalmente se procede a cortar los paños con pulidora para las juntas de construcción. La dosificación utilizada según el diseño de mezclas suministrado es 1 : 2 : 2½ con los siguientes materiales: cemento Argos tipo 1, arena Cominagro y triturado seleccionado del Río Tézlez

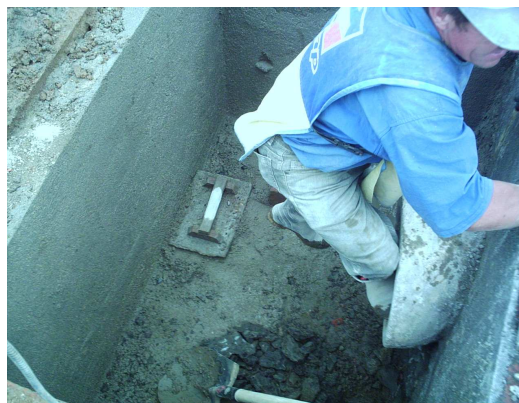
Imagen 145. Sumidero lateral.

Sumideros: Se construyeron dos sumideros uno de dimensiones 1.80 * 0.70m y 1.80 * 1.30 en ladrillo común, muro en soga, repellados con mortero 1:3 impermeabilizado y esmaltado (Imagen 145), instalación de la tubería de concreto de diámetro 10" para empalmarse a la cámara existente, se colocó el codo a 90° que sirve como un desarenador y evita malos olores, incluyen la rejilla y se arregló un sumidero existente el cual se desmontó y colocó una rejilla nueva, instalación tubería de 8", limpieza y arreglo general.

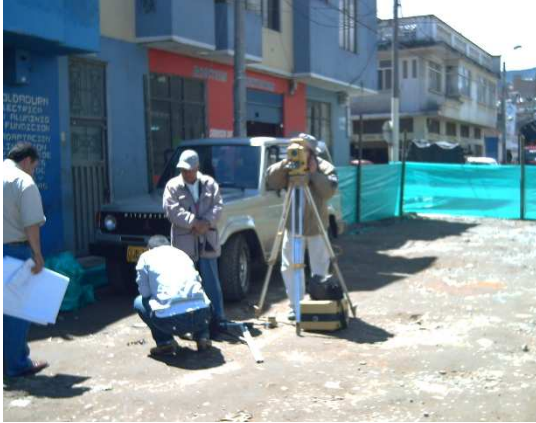
**Imagen 146. Localización y replanteo
- Sector Villa del Río.**

Localización y replanteo: Comprenden los trabajos relacionados con la localización y replanteo de las calles ejecutadas con el estacado necesario para identificar en el terreno el eje de la vía, la longitud, los anchos y los niveles indicados en los planos dejando las referencias permanentes. Este trabajo se realizó con los equipos de precisión con respecto al diseño suministrado por el INVAP mediante los planos y la topografía suministrada (Imagen 146).

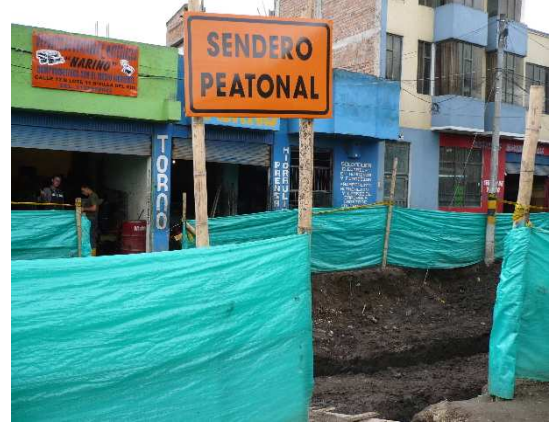
Imagen 147. Señalización.

Señalización: La señalización ha sido la adecuada como esta estipulado en el proyecto, con las vallas informativas, las señales de aislamiento preventivo de la obra, señales preventivas, reglamentarias e informativas en buen estado. Debido a que el aislamiento colocado al inicio de la obra fue destruido en unos tramos y en otros fue hurtado, hubo la necesidad de volver a colocar más aislamiento para garantizar la seguridad de la obra y de la comunidad en general (Imagen 147).

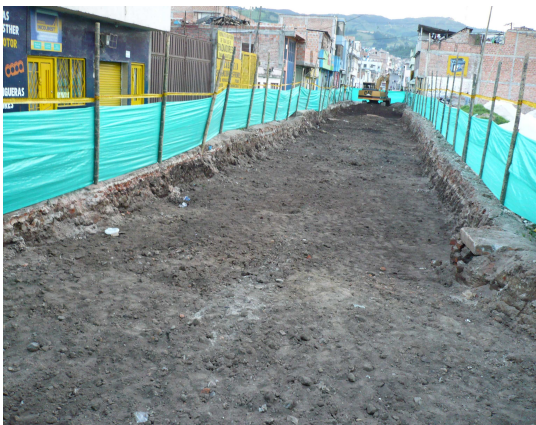
Imagen 148. Excavación a máquina.

Excavación a máquina ceriada: Comprende el perfilado y adecuación final de la superficie de la subrasante sobre la cual se colocará el material de estructura de pavimento (Imagen 148).

Se realizó la excavación a máquina utilizando una retroexcavadora de oruga CATERPILLAR E110B de la calle 12C entre carreras 8 y 9. Se inicia con cortes de 50cm, debido a que el material a este nivel no presenta condiciones apropiadas para la estabilidad de la estructura se procede a realizar un corte de 20cm más; es decir, el corte definitivo es de 70cm, para el mejoramiento de la subrasante.

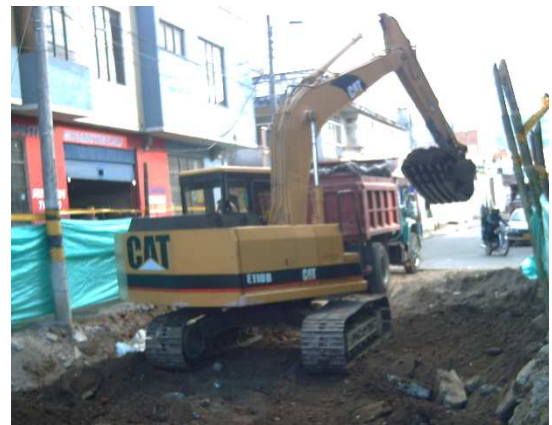
Imagen 149. Retiro material excavado.

Desalojo de sobrantes: Los desperdicios y escombros provenientes de las actividades de excavación se remueven del sitio de obra como lo son el ceriado de la vía, el alcantarillado tanto sanitario como pluvial, las cámaras de inspección entre otros, su desalojo se cumple de acuerdo con el plan de manejo ambiental. El cargue se hace con máquina inicialmente, posterior con las otras actividades se hace a mano. Este desalojo se hace en la escombrera municipal del barrio Chambú (Imagen 149).

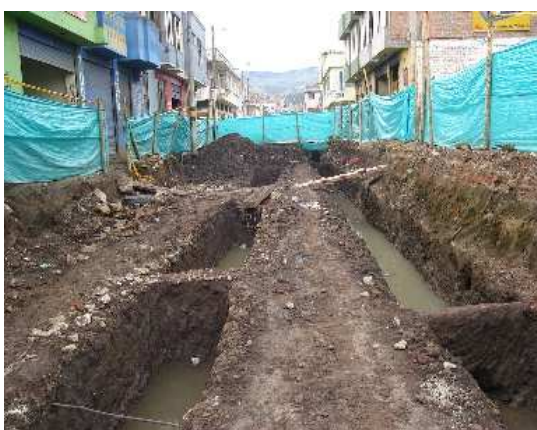
Imagen 150. Excavación manual alcantarillado sanitario y pluvial.

Se realizó la excavación para el alcantarillado pluvial en un ancho de 1m como se especifica para tubería de 18", en esta excavación se incluyen 70cm de profundidad para cimentación. Esta actividad se desarrolla sin ningún contratiempo. La excavación para el alcantarillado sanitario se realiza en ancho de 0.90m como lo requiere las especificaciones técnicas para tubería de 16", pero no se profundiza todo lo necesario ya que existe riesgo de que falle el suelo y se produzca daños en el alcantarillado existente (Imagen 150).

Para los tipos de alcantarillado sanitario y pluvial no fue necesario entibar, debido a que las alturas en la mayoría de los tramos no superaron los 2m y el terreno tuvo un buen comportamiento, por tal razón, se realizó un nuevo ítem de excavación a mano sin entibado para esta actividad.

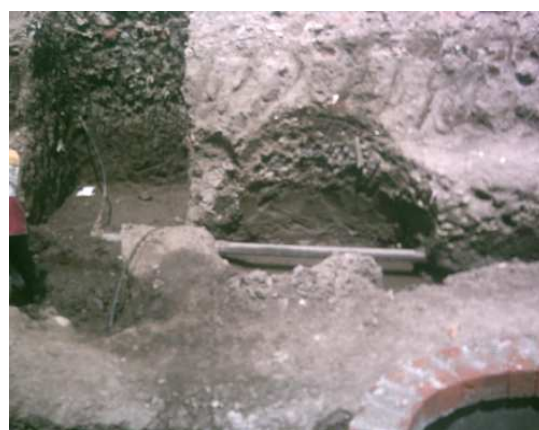
Imagen 151. Excavación sumideros.

Se realizó la excavación para ocho sumideros. En el desarrollo de esta actividad, se detecta que existe una red de acueducto de PVC de 3", que intercepta los

cuatro sumideros ubicados en el lado derecho de la vía sentido norte sur. Se realizó hasta tanto se decidió por parte de Empopasto trasladar la tubería de acueducto que interfería con algunos sumideros. Estas estructuras solo se levantan hasta nivel de subbase (Imagen 151).

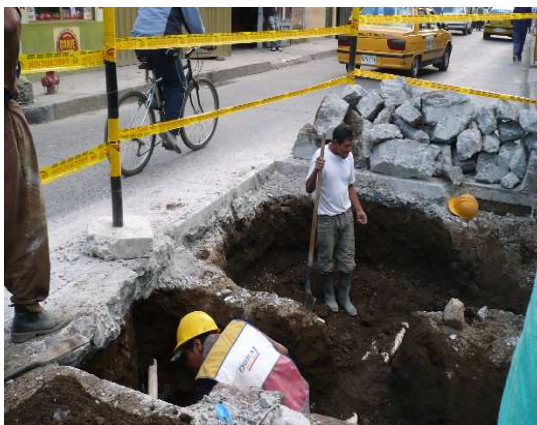
Se realizó excavación a mano en material común para la adecuación de redes telefónicas, red de acueducto y cajas para válvulas (Imagen 152).

Imagen 152. Excavación manual redes. Imagen 153. Demolición placa.

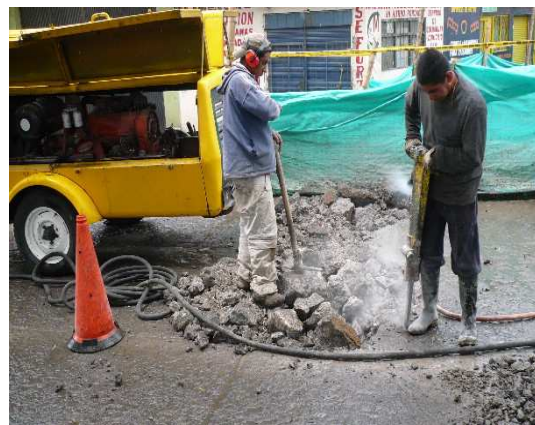
Demoliciones: Demolición de placa de concreto rígido de 6.7 * 19m desde la abscisa KO+65, debajo de la rasante al momento de la realización de los trabajos de excavación, se hizo con la maquinaria en el avance de la excavación.

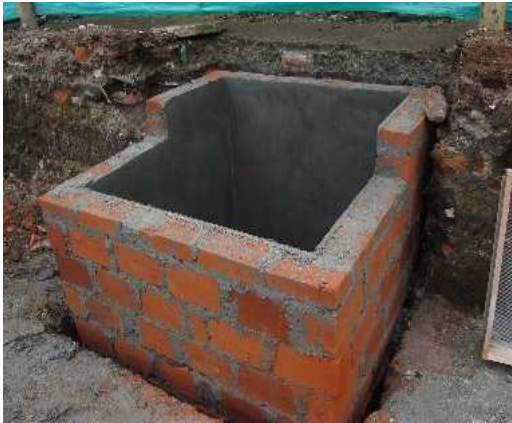
Construcción de sumideros: Se realizó la construcción de los 8 sumideros del proyecto. El sumidero se construyó parcialmente con muros en ladrillo común en soga, repellados con mortero 1:3 impermeabilizado y esmaltado. Se usó tubería PVC diámetro 315mm para empalmarse a las cámaras respectivas (Imagen 154).

Imagen 154. Construcción sumidero. Imagen 155. Evacuación agua.

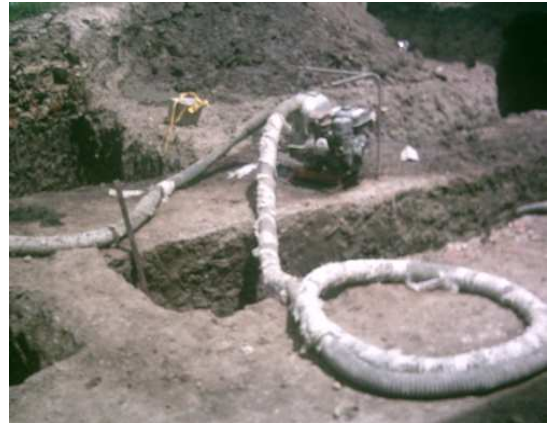
Evacuación agua: En razón a que el alcantarillado sanitario está ubicado siguiendo el mismo alineamiento del alcantarillado existente, se hace necesario retirar la tubería existente, canalizar las aguas residuales y el exceso mediante una motobomba permanente para llevar a cabo las actividades que se realizaron con dificultad, debido a que en ocasiones las fuertes lluvias que se presentaron generó que las aguas canalizadas se incrementaran y no permitieran el normal desarrollo de las actividades antes mencionadas (Imagen 155).

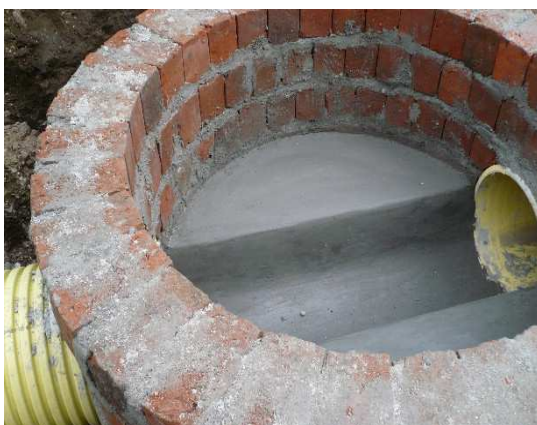
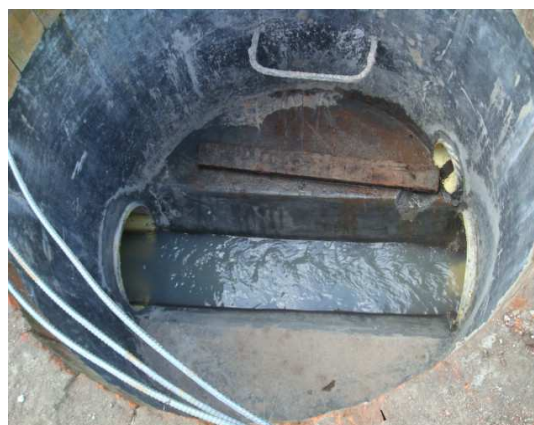
Construcción de cámara de inspección en ladrillo tizón: Los pozos se localizaron en todo cambio de dirección, diámetro o pendiente, en el origen de un tramo o en el sitio donde entregan varios colectores. El cilindro de acceso de dichas cámaras tendrá un diámetro mínimo interior de 1.20 m para el colector sanitario y pluvial. Se colocarán peldaños cada 0.30 m en hierro de diámetro mínimo de 3/4" y se pintan con pintura anticorrosiva.

Los pozos de inspección de altura menor o igual a 2m se construirán como un cuerpo cilíndrico en toda la extensión de su altura. Se construyeron 4 cámaras cilíndricas y 2 cónicas (Imagen 156 y 157).

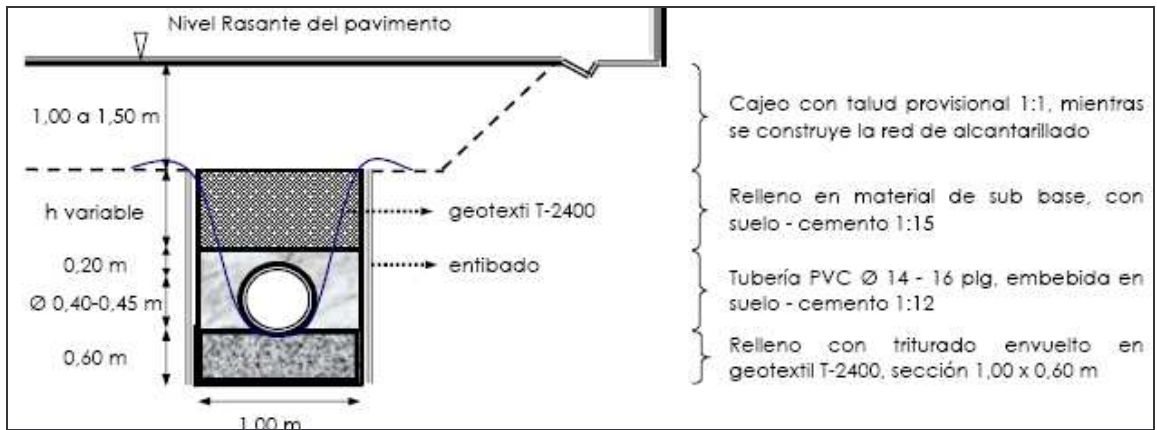
Figura 5. Perfil cimentación.

Cimentación del colector: Se realizó la cimentación especial (Figura 5), tanto para el alcantarillado pluvial como para el sanitario el cual consistió en:

Una cama de triturado de 0.60m de espesor a lo ancho de toda la excavación, 0.90m para el alcantarillado sanitario y 1m para el alcantarillado pluvial, envuelta en geotextil Fortex B-40, el cual se traslapo en un ancho de 0.90m y 1m respectivamente, asegurado con hilo a lo largo de toda la excavación.

Luego de la cama en triturado envuelto en geotextil, se colocó 10cm de recebo cemento en una mezcla de 1:12 en la cual se fue asentada la tubería (Imagen 158 y 159).

Una vez colocada la tubería PVC estructurada, se hizo atraque lateral con recebo cemento mezcla 1:12 (Imagen 162 y 163) y se recubrió la tubería 20cm encima del tubo con la misma mezcla (Imagen 164 y 165), esto para el alcantarillado sanitario, porque al colector pluvial solo se le hizo atraque lateral en suelo cemento hasta 1/3 del tubo, debido a que este quedó muy superficial, por lo cual fue recubierto con una viga en concreto.

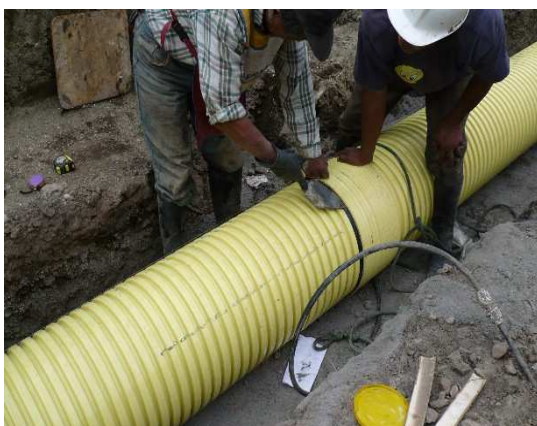
Imagen 160. Instalación tubería PVC Estructurada Novafort 16”.

Una vez colocada la cimentación especial se colocó toda la tubería estructurada PVC Novafort diámetro 16" correspondiente al alcantarillado sanitario, la cual se puso en servicio de manera inmediata, ya que la tubería del alcantarillado existente fue retirada. Los tubos son manejados cuidadosamente. Se verifica el alineamiento de la tubería, además que la instalación sea la adecuada. La instalación va conjuntamente con el respectivo atraque necesario para fijar y proteger la tubería, consiste en suelo cemento 20cm sobre la cota clave del tubo. Se limpia con un trapo limpio y seco la parte interior de la campana y/o unión y el caucho. Se hace lo mismo con la parte exterior del tubo a ser insertada. Se aplica lubricante generosamente en la campana y/o unión y el caucho, se alinea la campana y/o unión con el tubo y se introduce. Se aplica presión de empuje constante, hasta que el tubo se deslice suavemente dentro de la campana y/o unión hasta el tope indicado (Imagen 160).

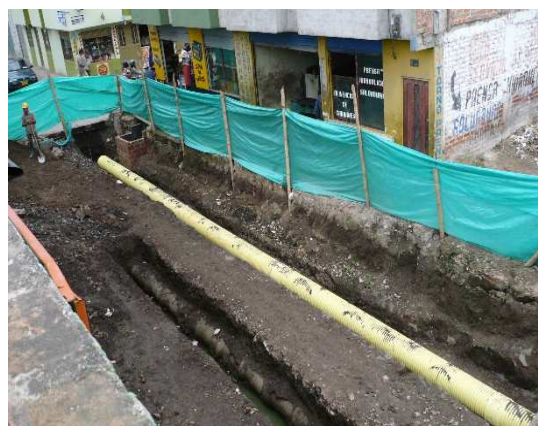
Imagen 161. Alcantarillado Pluvial PVC estructurada Novafort 18”.

cemento 20cm sobre la cota clave del tubo. Se limpia con un trapo limpio y seco la parte interior de la campana y/o unión y el caucho. Se hace lo mismo con la parte exterior del tubo a ser insertada. Se aplica lubricante generosamente en la campana y/o unión y el caucho, se alinea la campana y/o unión con el tubo y se introduce. Se aplica presión de empuje constante, hasta que el tubo se deslice suavemente dentro de la campana (Imagen 161).

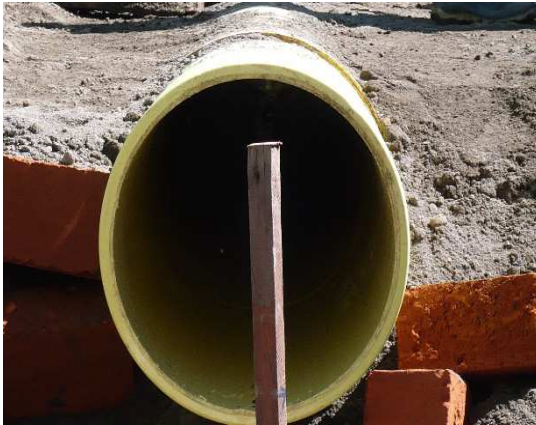
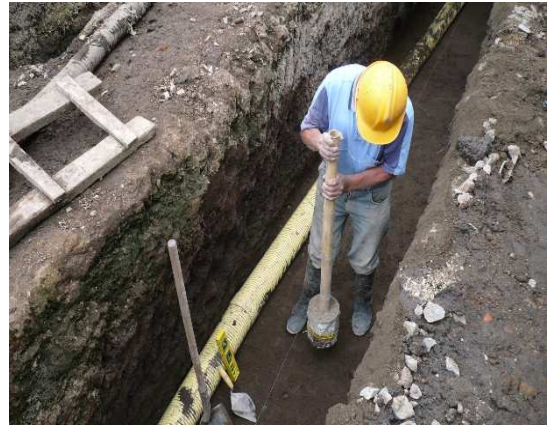
Imagen 162. Atraque colector pluvial sanitario.

Imagen 163. Atraque colector

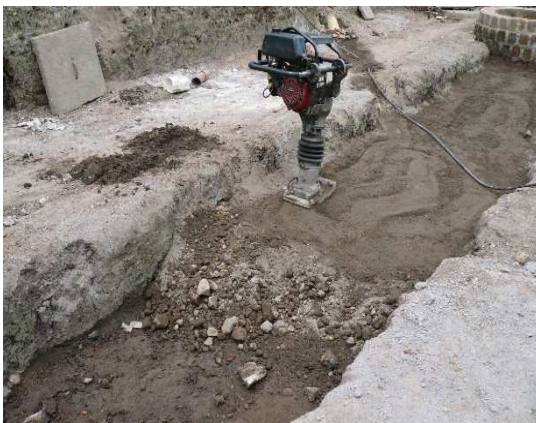
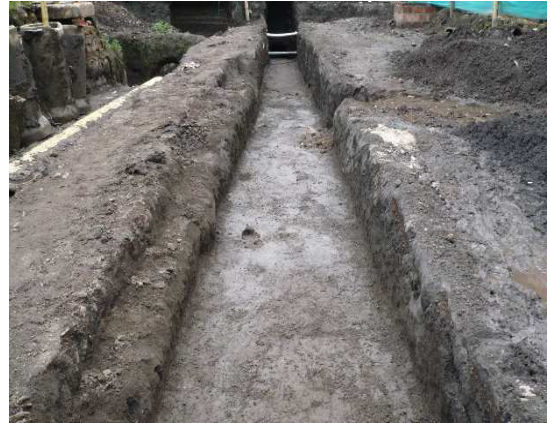
Imagen 164. Relleno compactación RC.

Imagen 165. Relleno alcantarillado.

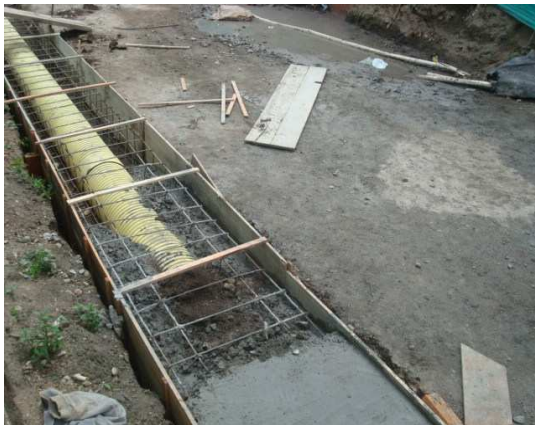
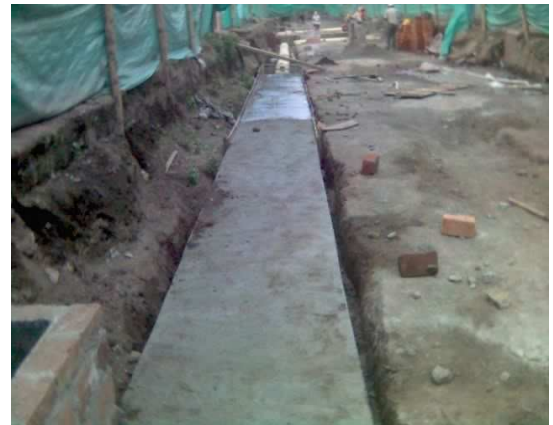
Recubrimiento tubería: Se realiza la construcción de una viga de protección para colector pluvial en concreto reforzado 3000psi (Figura 6), debido a que el colector pluvial quedo a 80cm de profundidad con respecto a la vía, fue necesario recubrir la tubería a lo largo de todo el colector con una viga de concreto reforzado con flejes en acero de 3/8 (Imagen 166 y 167).

Imagen 166. Encamisado refuerzo.

Imagen 167. Encamisado placa.

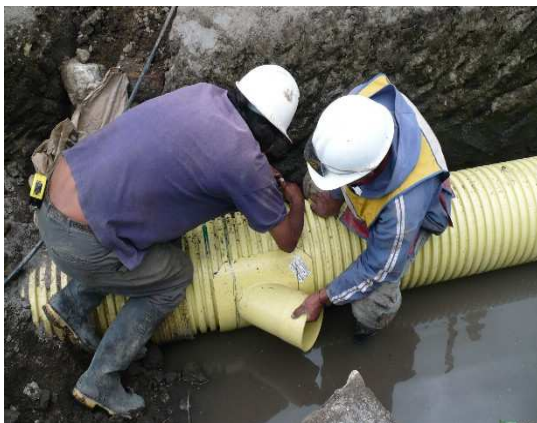
Imagen 168. Instalación silla Yee.

Acometidas domiciliarias: La tubería que conduce las aguas servidas de las viviendas se conectará al colector principal mediante una silla yee de PVC estructurada, desde la caja domiciliaria hasta la red principal formando un ángulo de 45° en el sentido del flujo (Imagen 168).

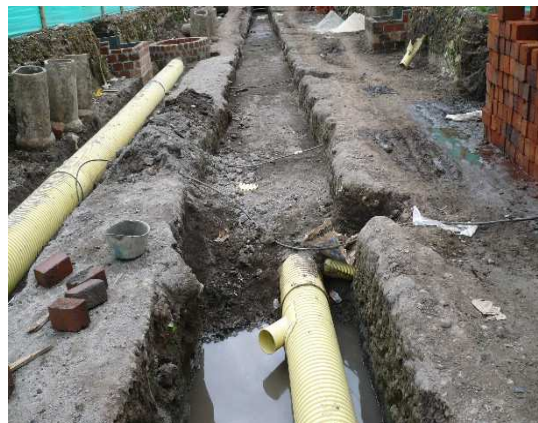
Imagen 169. Silla 160 * 400 mm.

Se realizó la reposición de 7 acometidas domiciliarias existentes, para lo cual utilizó tubería PVC de 6" silla Yee de 160mm*400mm, al igual que con las cajillas domiciliarias, se instalaron 7 acometidas mas nuevas, las cuales fueron canceladas por los propietarios. Los tubos son manejados cuidadosamente. Se verifica el alineamiento de la tubería, que vaya direccionada al colector principal a 45° y no se encuentren dos acometidas ubicadas una frente a la otra en el mismo punto. Además que la instalación sea la adecuada, en las sillas yee para evitar filtraciones. Se realizó un orificio en el colector con diámetro igual al accesorio 6", se aseguran los elementos con alambre de amarre hasta fijar su ubicación con el caucho y se colocó una abrazadera definitiva. El relleno corresponde a una capa de recebo compactado manualmente con pisón (Imagen 169).
