**SUPERVISIÓN TÉCNICA EN LA EJECUCIÓN DE OBRAS DENTRO DEL
PROYECTO OBRA POR TU CIUDAD: PAVIMENTACIÓN EN CONCRETO
RÍGIDO BARRIO LAS LUNAS, PINOS DEL NORTE, SANTIAGO, VILLA DEL
RIO Y OBRAS LOCALES: PAVIMENTACION EN CONCRETO RIGIDO BARRIO
LAS ORQUIDEAS, MIJITAYO BAJO POR EL SISTEMA DE VALORIZACIÓN
PROGRAMADAS POR EL INVAP – INSTITUTO DE VALORIZACIÓN
MUNICIPAL DE PASTO**

**UNIVERSIDAD DE NARIÑO
FACULTAD DE INGENIERIA
PROGRAMA DE INGENIERIA CIVIL
SAN JUAN DE PASTO
2009**

**Trabajo de grado presentado como requisito parcial para optar al título de
Ingeniero Civil**

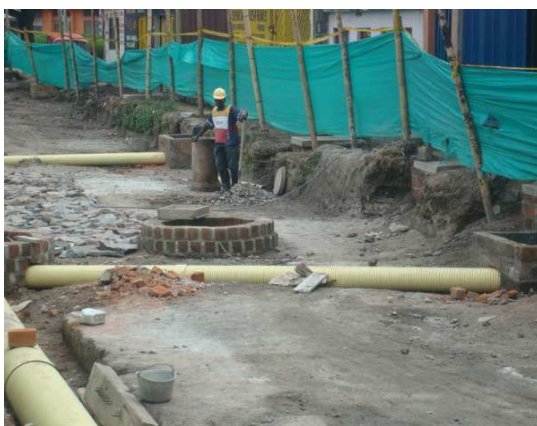
Imagen 170. Acometida domiciliaria.

Caja domiciliaria en mampostería: Se construyeron 7 cajillas domiciliarias demolidas correspondientes a las domiciliarias existentes. Además, se construyeron 7 cajillas más para las acometidas nuevas (Imagen 170); la construcción de estas cajillas fue autorizada previa verificación de la legalización de dichas acometidas ante Empopasto; hay que aclarar que los valores de la construcción de las cajillas como el material y la mano de obra para la instalación de las acometidas fueron cancelados por los propietarios de dichas domiciliarias. Se refiere a la construcción de una cajilla en ladrillo de 0.7 x 0.7 x 1.0m, con su tapa de concreto reforzado, de espesor de 10cm. La cajilla repellada en su interior con mortero 1:2 y esmaltada para evitar las fugas de agua por sus paredes, provista de una cañuela esmaltada para conducir las aguas servidas al colector principal (Imagen 171 y 172).

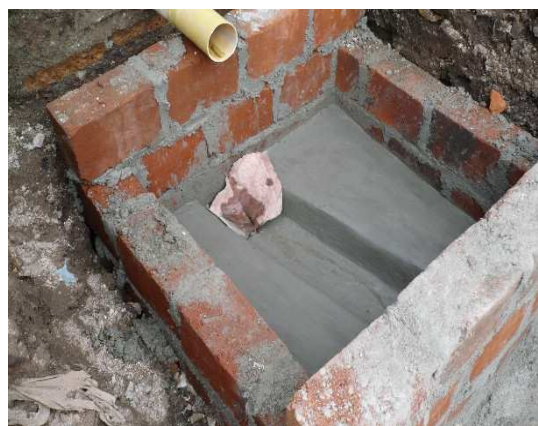
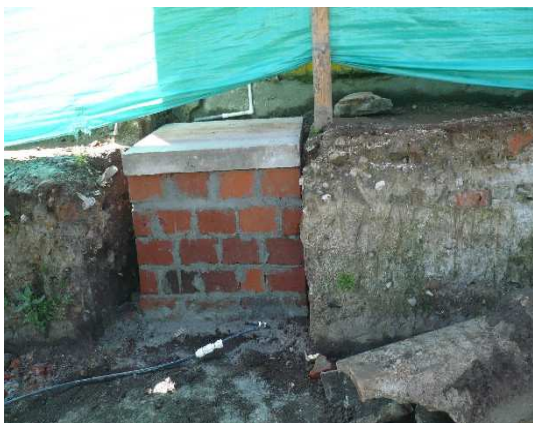
Imagen 171. Cajilla domiciliaria.

Imagen 172. Cajilla con tapa.

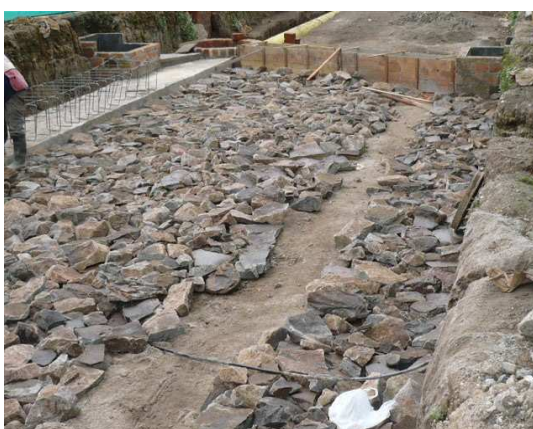
Imagen 173. Mejoramiento subrasante rajón e=25cm.

Acondicionamiento para trabajar en subrasante débil: Debido a la época de invierno, las cuales evidenciaron las regulares condiciones del suelo, se determinó realizar un acondicionamiento del mismo, el cual consistió en la colocación de una cama en rajón a lo largo y ancho de toda la vía en altura promedio 25cm (Imagen 173).

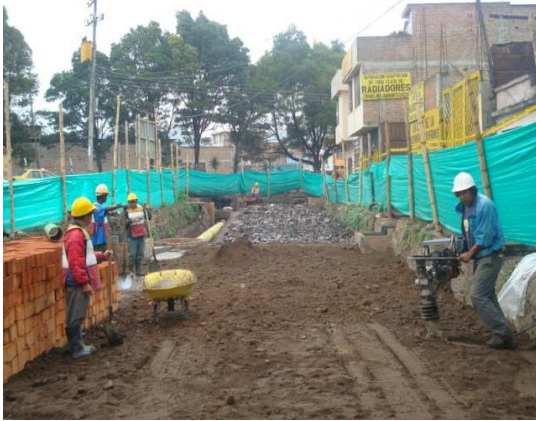
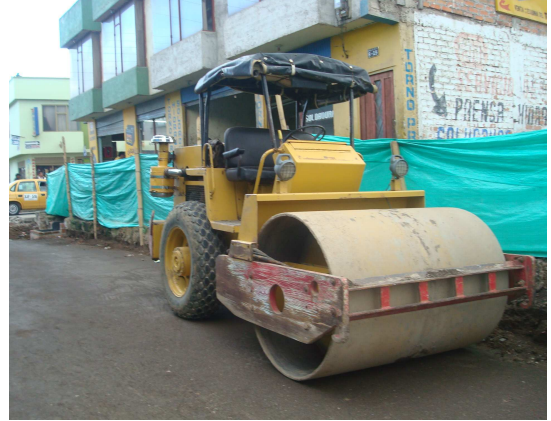
Subbase en recebo compactado: Una vez finalizadas las obras de alcantarillado se continuó con la colocación y conformación de la subbase, material proveniente de la mina Rosapamba, colocando capas de 10cm (Imagen 174), compactándolas con vibrocompactador (cilindro R12) hasta conseguir la densidad requerida 90% del proctor modificado (Imagen 175), actividad que se desarrolló de acuerdo con las especificaciones técnicas con un promedio de 97.40%. Una vez terminada su conformación se tomaron muestras para realizar los ensayos de laboratorio cuyos resultados superaron los porcentajes requeridos. Una vez revisados los resultados de laboratorio en donde se verifica que se cumple con lo exigido, se procedió a la colocación del geotextil Fortex Bx40.

Imagen 174. Subbase conformación.

Imagen 175. Subbase compactación.

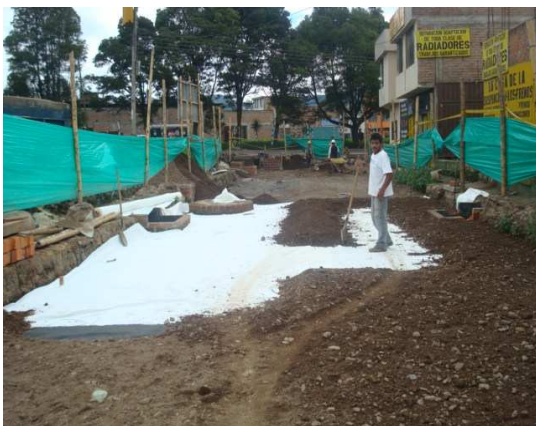
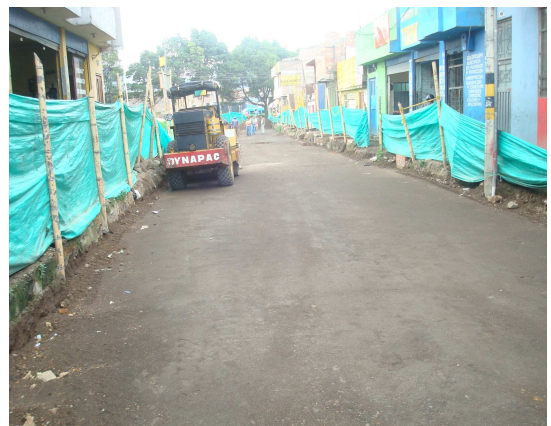
Base: Para proceder a la colocación del material de base 50% recebo y 50% triturado. Se verificó a través de ensayos de laboratorio suministrados por el proveedor cantera Pabon que dicho material cumplía con todo lo requerido en las especificaciones técnicas, una vez verificada la calidad del material de base y conocidos los resultados de las densidades obtenidas de la capa de subbase, los cuales superaban lo exigido, se continuó con la colocación y conformación de la base, colocando capas de 10cm (Imagen 176) y compactándola con un vibrocompactador (cilindro R12) hasta obtener la densidad requerida (Imagen 177); luego de conformada esta capa, se tomaron las muestras y se realizaron los ensayos de laboratorio, cuyos resultados obtenidos demostraron que se había obtenido la densidad exigida en la especificaciones técnicas del 98% del proctor modificado.

Imagen 176. Base conformación.

Imagen 177. Base compactación.

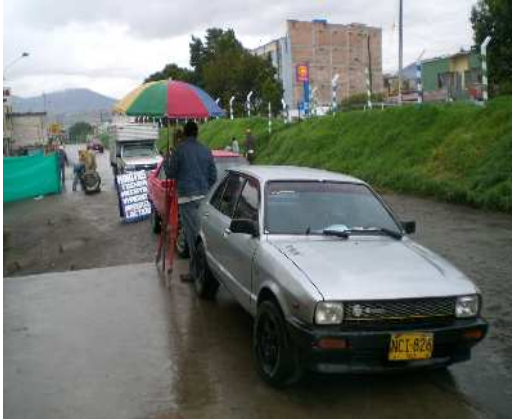
Imagen 178. Localización.
- Sector las lunas

Localización y replanteo: Comprenden los trabajos relacionados con la localización y replanteo de las calles ejecutadas con el estacado necesario para identificar en el terreno el eje de la vía, la longitud, los anchos y los niveles indicados en los planos dejando las referencias permanentes. Comprende 3 sectores, el primero corresponde a la calle 15 entre carreras 9 y 10 desde la abscisa K0+000 a K0+083.4, el sector 2 corresponde a la calle 15 entre carreras 10ª y 11 desde la abscisa K0+000 a K0+033.3; y el sector 3 corresponde a la carrera 9 entre calles 14 y 15 (Imagen 178).

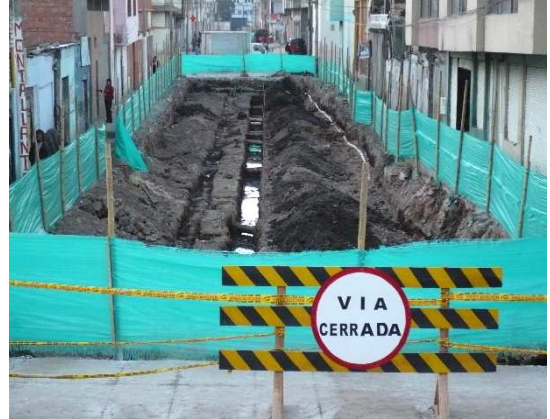
Imagen 179. Aislamiento.

Señalización: Se inicia con el cerramiento preventivo a lo largo de los sectores a intervenir de acuerdo con lo contenido en las especificaciones técnicas y lo contenido en el plan de manejo ambiental. La señalización fue la adecuada como esta estipulado en el proyecto, con las vallas informativas, las señales de aislamiento preventivo de la obra, señales reglamentarias e informativas en buen estado (Imagen 179).

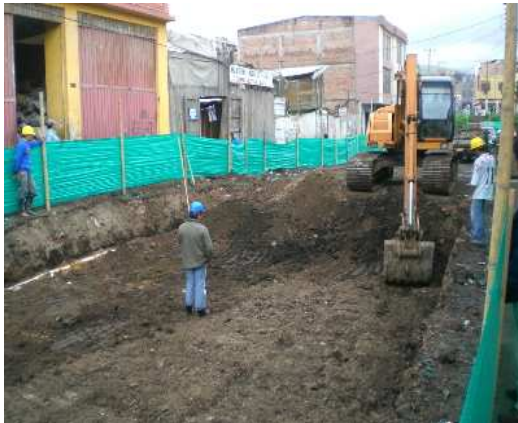
Imagen 180. Excavación a máquina.

Excavación a máquina ceriada: Comprende el perfilado y adecuación final de la superficie de la subrasante sobre la cual se colocó el material de estructura de pavimento.

Se realizó la excavación a máquina para la conformación de la estructura de pavimento. Se tiene que los dos sectores aledaños a los tramos a intervenir se encuentran pavimentados y en buenas condiciones, por lo tanto, estos puntos nos amarran para lograr los niveles de pavimento del proyecto. Se realizó la excavación a máquina con una retroexcavadora de oruga Samsung en el sector de la calle 15 entre carreras 9 y 10 (Sector 1), se inicio haciendo un corte de 1.16m en promedio y se profundizó en los sitios donde fue necesario por la mala calidad del suelo 15cm más. Se realizó la excavación a máquina de la calle 15 entre carreras 10A y 11 (Sector 2), se inicio haciendo un corte de 0.806m en promedio (Imagen 180).

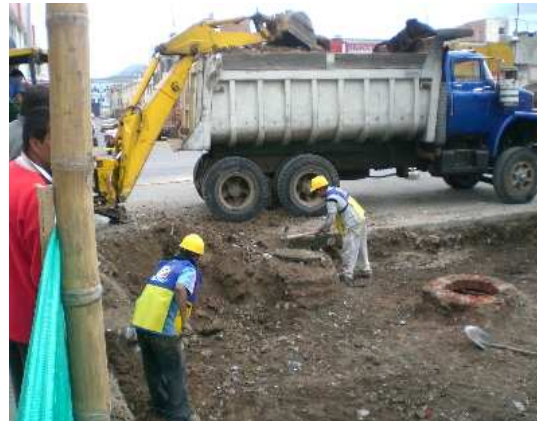
Imagen 181. Desalojo excavación.

Retiro de sobrantes: Los desperdicios y escombros provenientes de las actividades de excavación se remueven del sitio de obra como lo son el ceriado de la vía sector 1, 2 y 3, el alcantarillado, las cámaras de inspección entre otros, su desalojo se cumple de acuerdo con el plan de manejo ambiental. El cargue se hace con maquina inicialmente, posterior con las otras actividades se hace a mano (Imagen 181).

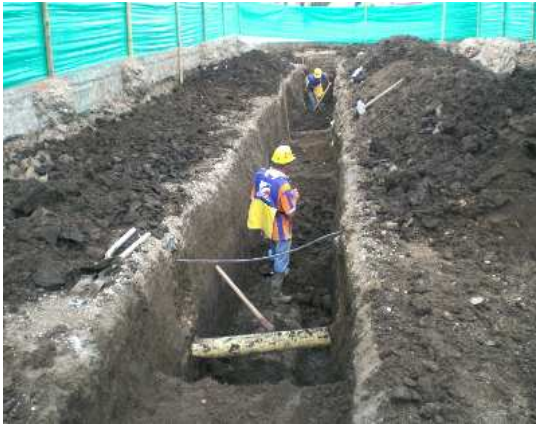
Imagen 182. Excavación manual alcantarillado sector 1.

Se realizó corte manual para colocación de tubería alcantarillado sanitario Ø 10" en Novafort sector 1 y 3; además alcantarillado sanitario Ø 24" en concreto sector 2 con cortes promedio 2.30m (Imagen 182 y 183).

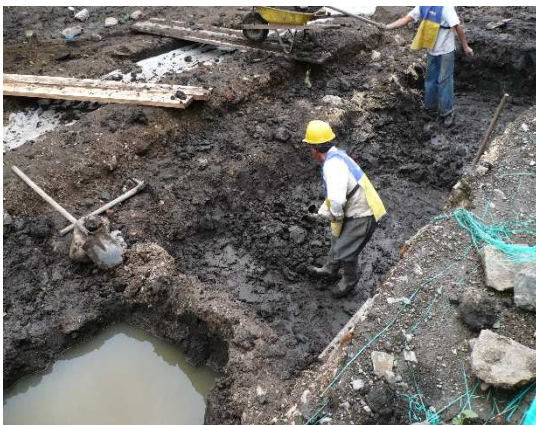
Imagen 184. Excavación mejoramiento sector 1.

Se realizó corte manual al sector 1 en la calzada, además del corte realizado con maquinaria; debido a que se recomendó que el mejoramiento se debiera hacer hasta completar una profundidad igual a la de la cota batea de la tubería más el espesor de su cimentación 15cm en toda el área a intervenir, debido a las propiedades físico mecánicas que presentó este suelo (Imagen 184).

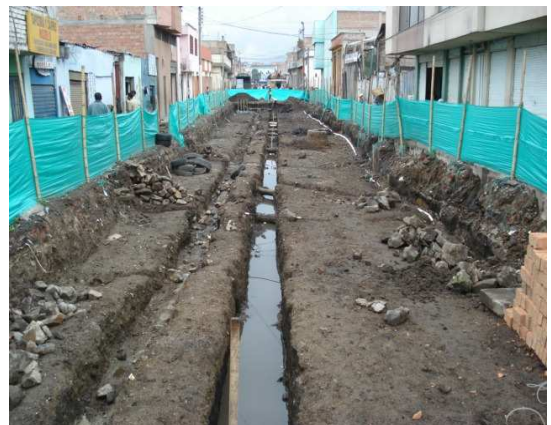
Imagen 185. Excavación acometidas.

Excavaciones para las acometidas domiciliarias en los 3 sectores (Imagen 185).

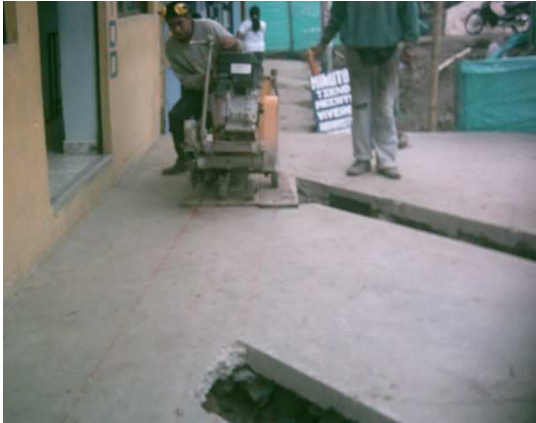
Imagen 186. Demolición placa.

Con martillo neumático y/o cortadora de concreto sobre la placa de la calzada existente y andén en el sector 2 y 3, para el alcantarillado (Imagen 186).

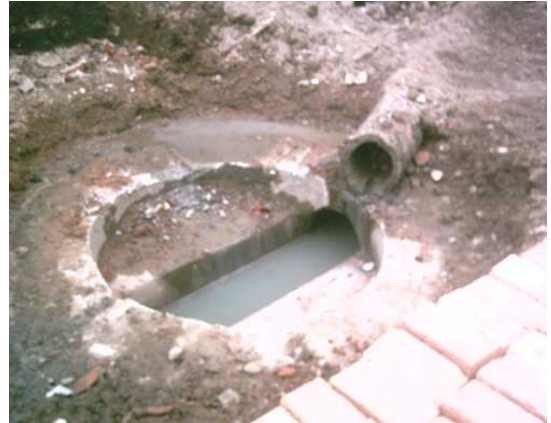
Imagen 187. Demolición cámara.

En los sectores 1, 2 y 3 se hizo necesaria la demolición de cámaras de inspección que se encontraban en mal estado o que interferían con los tramos de tubería a colocar (Imagen 187).

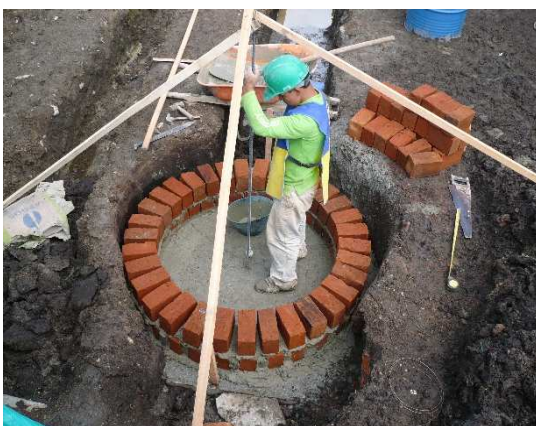
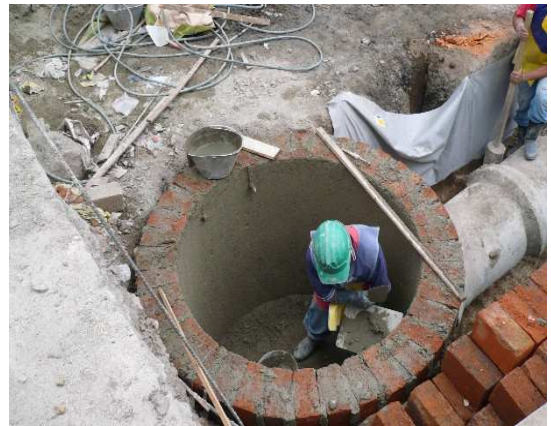
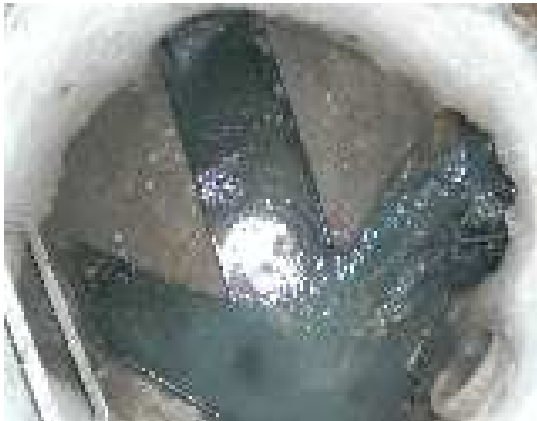
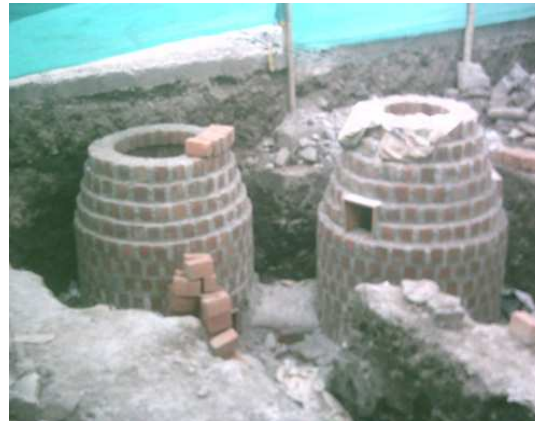
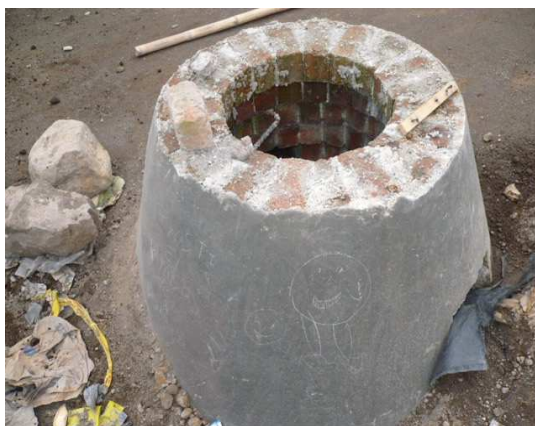
Cámaras de inspección: Se construyeron seis cámaras de inspección del alcantarillado sanitario dispuestas así: 2 en cada uno de los sectores 1, 2 y 3; hasta el nivel recto de la mampostería en espera de tener el nivel definitivo del pavimento. Las cámaras son cilíndricas con repello impermeabilizado en la cara interna y externa debido al material de sitio.

En el diseño del alcantarillado pluvial se contemplan tres cámaras de inspección, el cilindro de acceso tiene un diámetro interior de 1.20m y la altura de este es variable, ya que depende de la topografía del terreno.

La base de las cámaras, la cañuela y la losa superior se construyeron con concreto de 3000psi, dejando embebido en cada una de ellas los aros de HF para las tapas en concreto reforzado de 3500psi, con muros en ladrillo tizón repellados y esmaltados internamente hasta una altura mínima de 1.00m por encima de la cota clave de la tubería siguiendo las especificaciones técnicas (Imagen 188-192).

Imagen 188. Cámara base.

Imagen 189. Cámara repello.

Imagen 190. Cámara cañuela escalones.

Imagen 191. Cámaras cónicas.

Imagen 192. Cámara esmaltada interna y externamente.

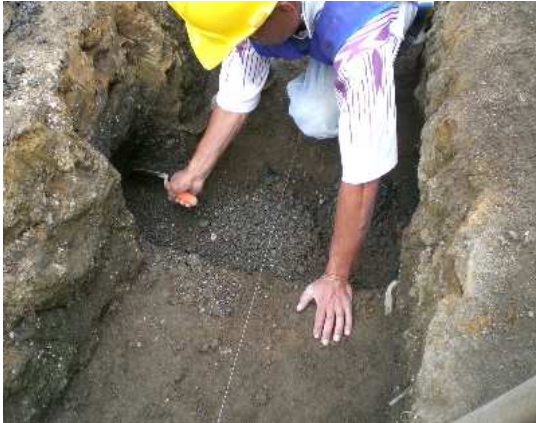
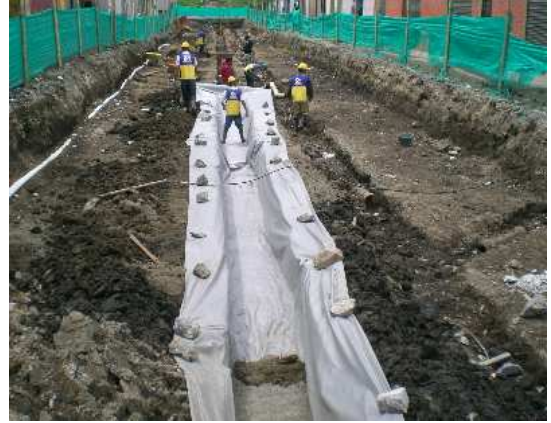
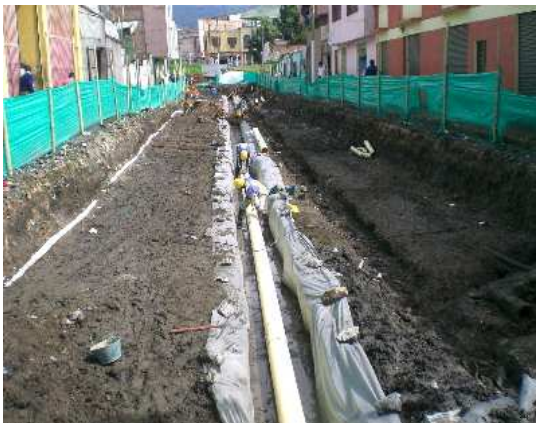
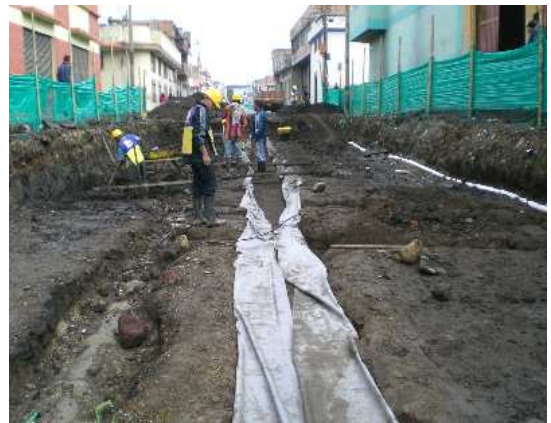
Instalación de tubería: La tubería especificada en el diseño del alcantarillado sanitario del proyecto para el tramo comprendido en el sector 1 y 3 es de PVC en 10". Los tubos son manejados cuidadosamente. Se verifica el alineamiento de la tubería, además de la instalación sea la adecuada, en la unión espigo - campana de las tuberías para evitar filtraciones, el uso del lubricante y la abrazadera. La instalación va conjuntamente con el respectivo atraque necesario para fijar y proteger la tubería. Se realiza un mejoramiento en el alcantarillado sanitario del sector 1 y 3. Este mejoramiento consiste en una capa de suelo cemento 1:10 con un espesor de 15cm (Imagen 193), posteriormente geotextil Fortex Bx40 (Imagen 194) que recubre una capa de triturado sobre la cual descansa el tubo PVC de 10" hasta D/2 (Imagen 195), y por último una capa de recebo y se cose el geotextil (Imagen 196). En las zonas de empalme de la tubería además se construye una placa en concreto simple de 40cm de largo por 1m de ancho sobre la cual va la estructura anteriormente mencionada.

Imagen 193. Alcantarillado SC.

Imagen 194. Alcantarillado geotextil.

Imagen 195. Alcantarillado instalación tubería PVC estructurada Ø = 10"

Imagen 196. Alcantarillado relleno compactación y geotextil cocido.

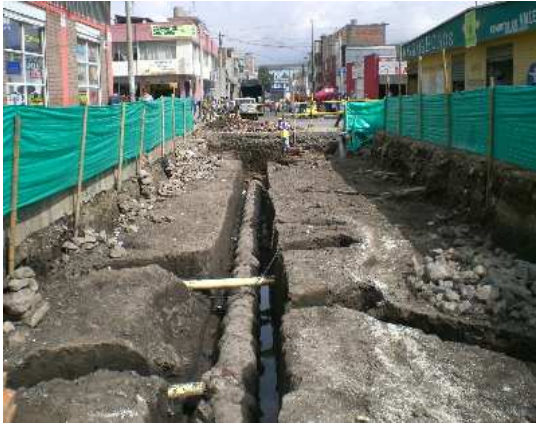
Imagen 197. Alcantarillado existente.

Inicialmente se realiza la actividad de quitar la tubería del sector 2 que corresponde a un diámetro de 26" en concreto con una longitud de 25m (Imagen 197). Posteriormente, la tubería especificada en el diseño del alcantarillado sanitario del proyecto para el tramo comprendido en el sector 2 es de concreto 24". Los tubos son manejados cuidadosamente y con un personal de 4 personas debido al significativo peso (500K). Se verifica el alineamiento de la tubería por medio de una comisión topográfica debido a la baja pendiente del diseño, además de la adecuada instalación. Solo se realiza la instalación sin el revoque y el atraque necesario, debido a que se deben chequear los niveles requeridos mediante topografía. Debido a que se suspendió un tramo existente se reemplazó provisionalmente con una tubería de 10" Novafort, se presentaron inconvenientes debido a que trabajo superando su capacidad ocasionando retraso en la instalación de la nueva tubería (Imagen 198).

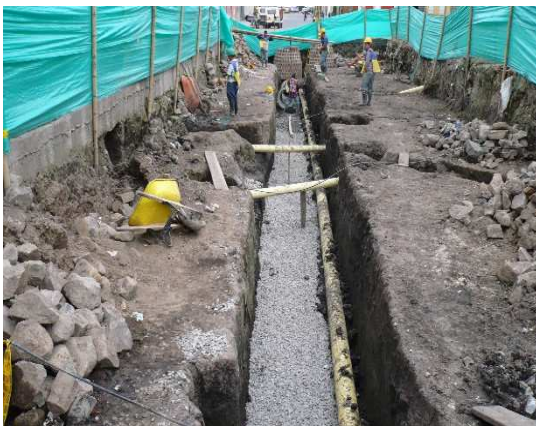
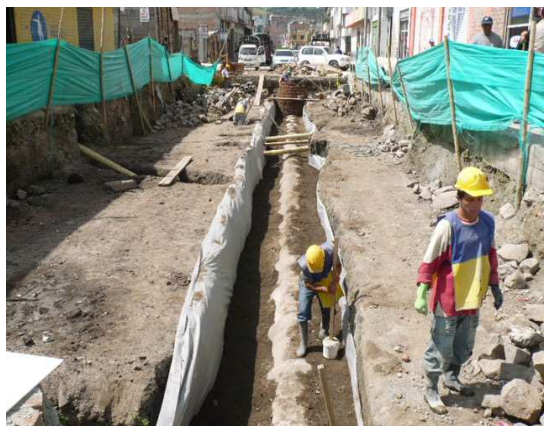
La tubería se tendió sobre una capa de piedra laja ubicada con un espesor de 10cm, se tiende geotextil y para el atraque de la tubería una capa de espesor $D/2$ (D: diámetro 24" tubería) de triturado, seguido de una capa de de recebo 50 cm a la cota clave según el diseño, la última capa fue compactada manualmente con pisón 30 cm, posteriormente las siguientes capas hasta el nivel deseado se hizo mecánicamente con saltarín (Imagen 199 y 200).

Imagen 199. Alcantarillado cimentación.

Imagen 200. Alcantarillado tubería en concreto 24"

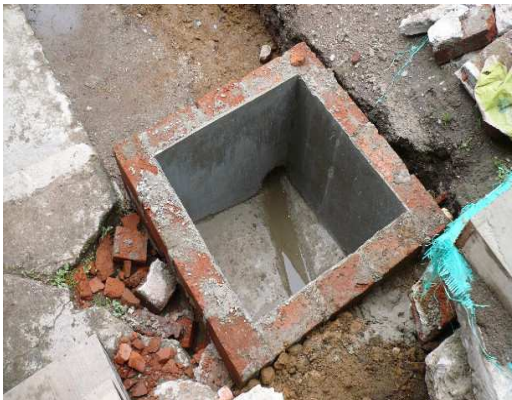
Imagen 201. Cajilla domiciliaria.

Cajas domiciliarias: Se realiza adecuación de cajilla domiciliarias en el caso en que estas se encuentren en buen estado, de lo contrario, se demuelen las existentes y se las reponen totalmente. En el sector 3 se realizan cajas domiciliarias de las aguas servidas correspondientes a las acometidas domiciliarias de alcantarillado y conducidas al nuevo colector. Se realizan en mampostería tipo sogá con la fundición previa de la tapa para evitar accidentes.

Algunas se encuentran esmaltadas y repelladas mientras otras no cuentan con este terminado (imagen 201).

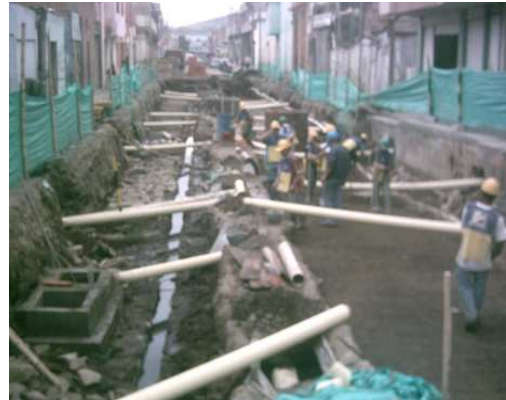
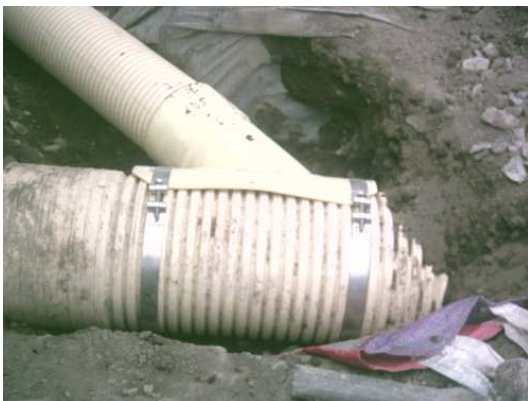
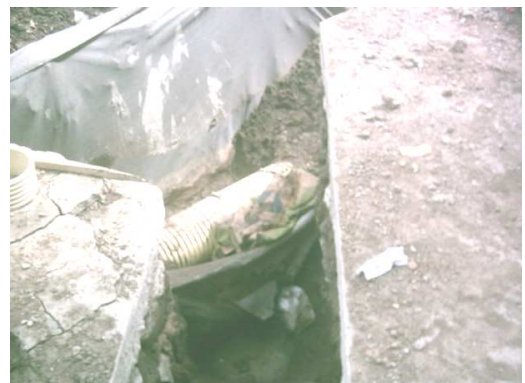
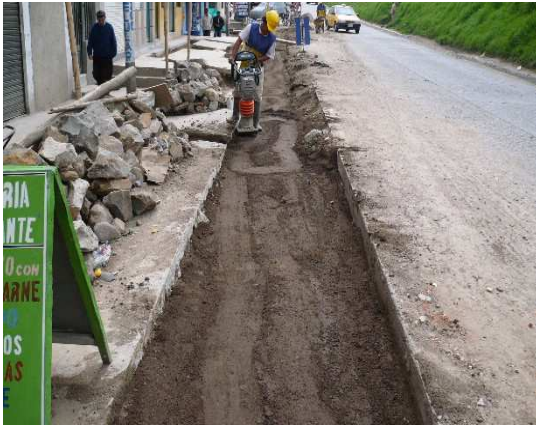
Acometidas domiciliarias: La tubería del alcantarillado sanitario para las acometidas domiciliarias del proyecto en el sector 1 y 3 es de PVC en 6" (Imagen 202 y 204). Los tubos son manejados cuidadosamente. Se verifica el alineamiento de la tubería, que vaya direccionada al colector principal a 45° y no se encuentren dos acometidas ubicadas una frente a la otra en el mismo punto. Se realiza un orificio en el colector para la colocación de las sillas Yee 160mm x 250mm (Imagen 203); y de la tubería novafort de 6" longitud 8m, se aseguran los elementos con abrazaderas previa ubicación del caucho. El material de relleno para las acometidas domiciliarias de alcantarillado en estos tramos, fue material de préstamo (recebo) hasta completar el nivel del andén, para su posterior construcción (Imagen 205). Se presenta un problema que la tubería era Pavco y las sillas Gerfor, por lo que se presentaron filtraciones, debido a eso se tuvo que desinstalar lo que estaba conectado y sellar esa filtración con un aditivo Sika que garantiza el correcto funcionamiento de esta.

Imagen 202. Acometidas domiciliarias alcantarillado PVC 6" Sector 1.

Imagen 203. Acometidas silla Yee.

Imagen 204. Acometidas domiciliarias alcantarillado sector 3.

Imagen 205. Acometidas relleno. 1.

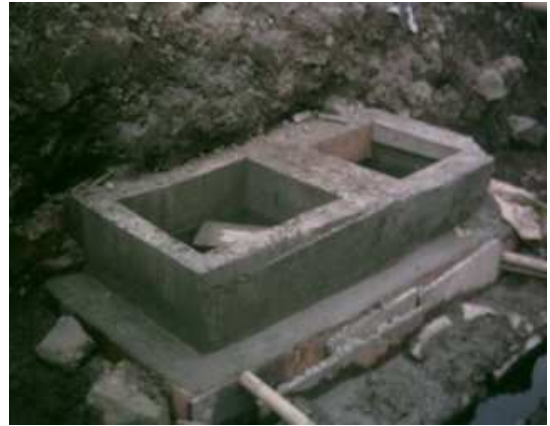
Imagen 206. Caja concreto sector

Construcción caja: Esta cajilla se construye debido a que existe un ojo de agua en el sector 1 que permanentemente fluye deteriorando las condiciones del suelo, por lo que inicialmente fue encausada por una tubería hasta la construcción de esta caja, la cual funciona a rebose y la conduce hacia el colector de alcantarillado instalado por una tubería de 6" (Imagen 206).

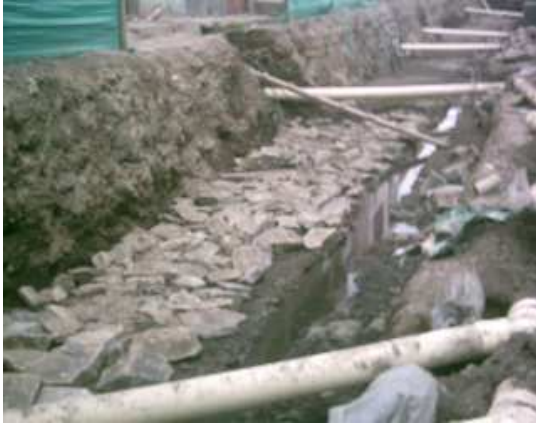
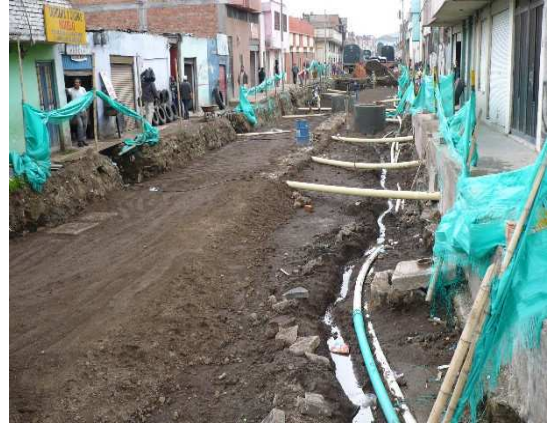
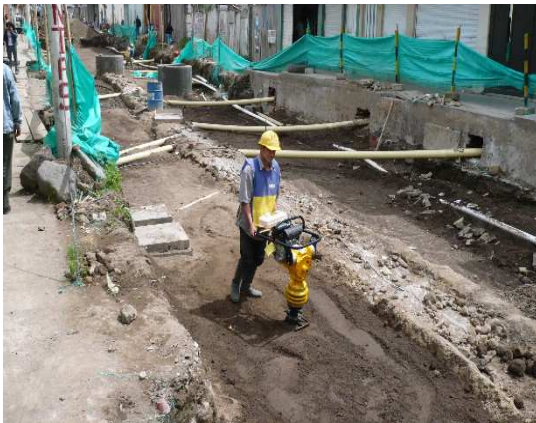
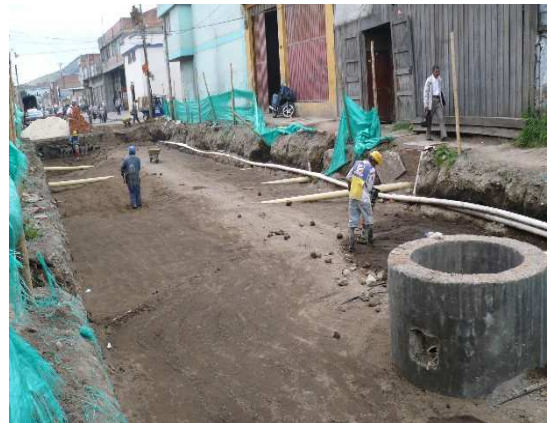
Acondicionamiento para trabajar en subrasante débil: En el sector 1: se coloca piedra laja espesor 15cm para acondicionamiento de subrasante débil en toda el área de la estructura (Imagen 207) y posteriormente se realiza la colocación de suelo cemento 1:10 en un espesor de 15cm (Imagen 208), luego se procede a rellenar con recebo compactado a mano toda el área de cajeo hasta alcanzar el nivel de la subrasante (Imagen 209), se utiliza saltarín debido a que se puede atender contra las tuberías instaladas de las domiciliarias. Se rellena con recebo compactado una capa de 70cm. Cumpliendo con los niveles de la subrasante se procede a la instalación del geotextil, a lo largo y ancho de la calzada, para posteriormente la instalación del material de mejoramiento recebo espesor promedio de 60cm (Imagen 210).

Imagen 207. Mejoramiento rajón.

Imagen 208. Mejoramiento recebo.

Imagen 209. Mejoramiento compactación.

Imagen 210. Mejoramiento sector 1.

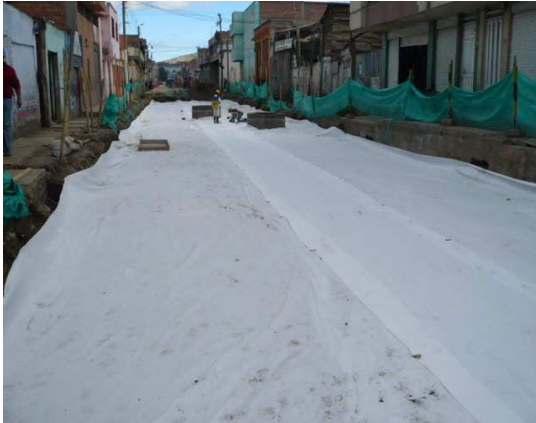
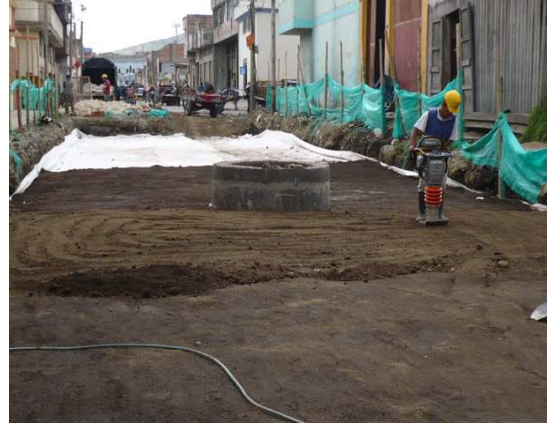
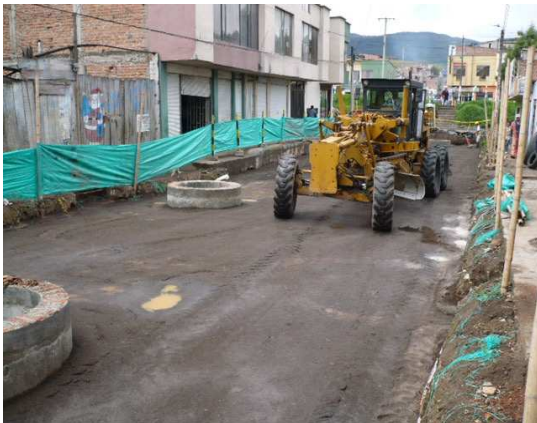
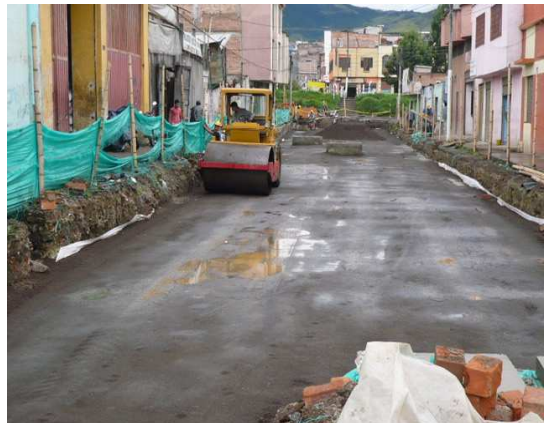
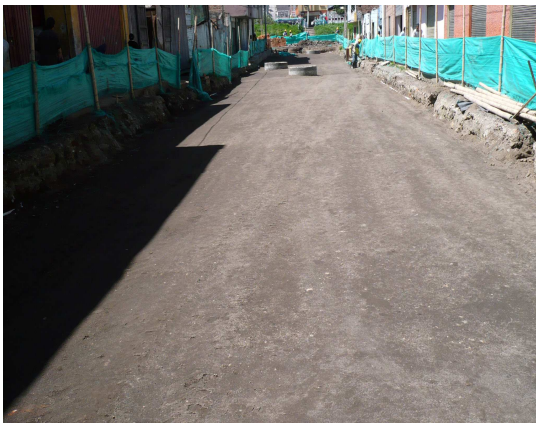
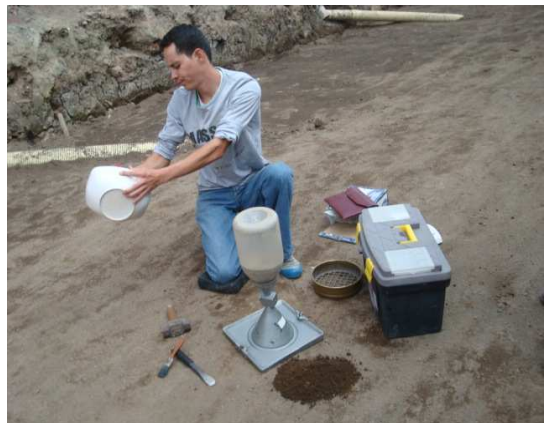
Debido a que se encontró estratos de suelos de compacidad blanda se utilizó un material de geotextil Fortex Bx40, el cual cumple funciones de separación e incrementar la capacidad de resistencia de la subrasante, se coloca sobre esta superficie previamente preparada evitando arrugas y dobleces en el material sintético (Imagen 211). La subbase granular (recebo) cuyo espesor es de 60cm, se tiende mediante una motoniveladora que se guía con los niveles indicados por la comisión topográfica (Imagen 212 y 213), se compactó con un vibro compactador en capas de 15cm (Imagen 214 y 215), cumpliendo con las densidades establecidas del 90% del proctor modificado (Imagen 216).

Imagen 211. Mejoramiento geotextil.

Imagen 212. Mejoramiento recebo.

Imagen 213. Mejoramiento sector 1 conformación.

Imagen 214. Mejoramiento sector 1 compactación.

Imagen 215. Mejoramiento terminado sector 1.

Imagen 216. Toma de densidades.

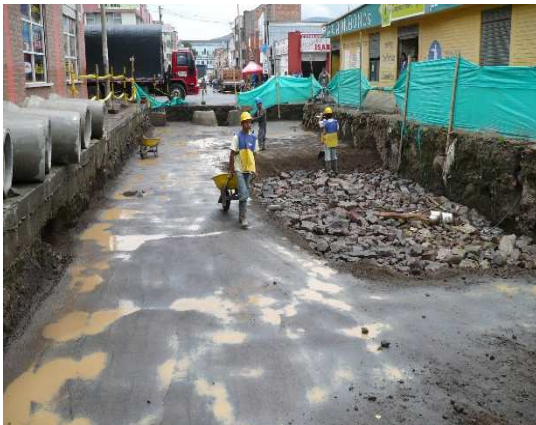
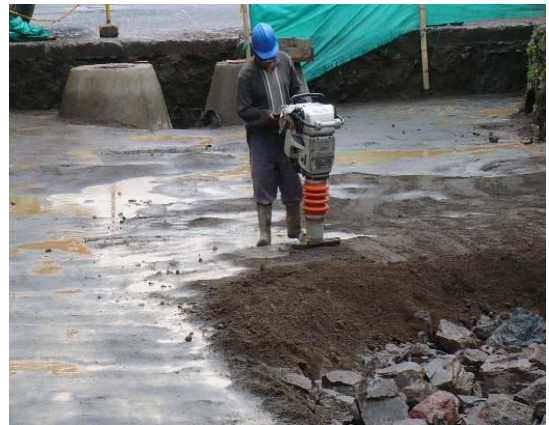
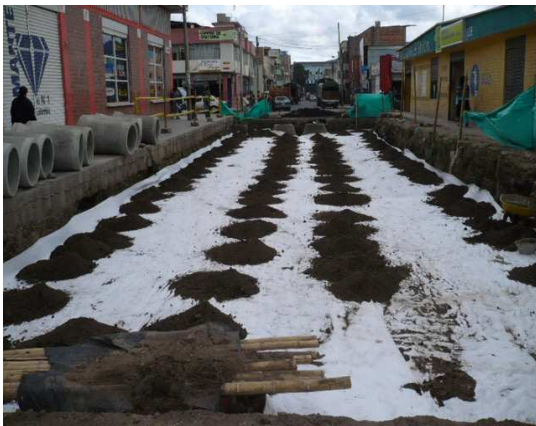
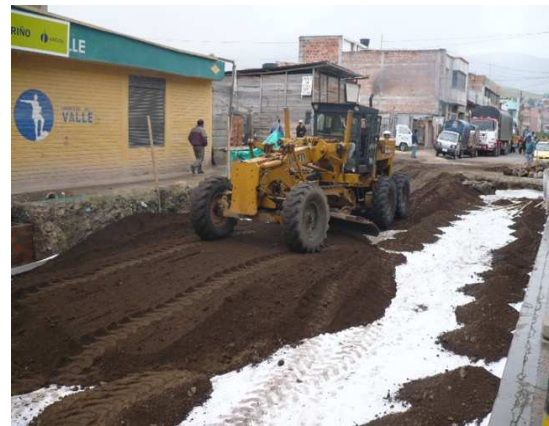
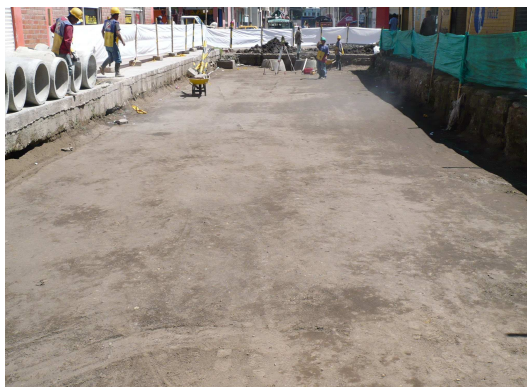
El sector 2: procede de manera similar que el utilizado en el sector 1, después de la instalación, atraque y relleno de la tubería de 24" se inicia con una capa de piedra laja espesor 15cm, sigue una capa de recebo compactado de espesor 20cm, se tiende geotextil Fortex Bx40 que soporta una capa de recebo (subbase granular) espesor 39cm tendido mediante motoniveladora y compactado con un vibro, cumpliendo con las densidades propuestas (Imagen 217-221).

Imagen 217. Mejoramiento sector 2 rajón y recebo.

Imagen 218. Mejoramiento sector 2 compactación.

Imagen 219. Mejoramiento geotextil.

Imagen 220. Mejoramiento geotextil conformación.

Imagen 221. Mejoramiento terminado sector 2.
