APOYO TÉCNICO-ADMINISTRATIVO AL PROCESO DE PLANEACIÓN Y
CONSTRUCCIÓN DE LAS OBRAS: EDIFICIO TORRES DE LA CAROLINA Y PORTADA
IMPERIAL DE LA CONSTRUCTORA EDICON EN EL MUNICIPIO DE PASTO

Trabajo de grado presentado como requisito parcial
para optar el título de Ingeniero Civil

UNIVERSIDAD DE NARIÑO
FACULTAD DE INGENIERÍA
DEPARTAMENTO DE INGENIERÍA CIVIL
SAN JUAN DE PASTO
2009

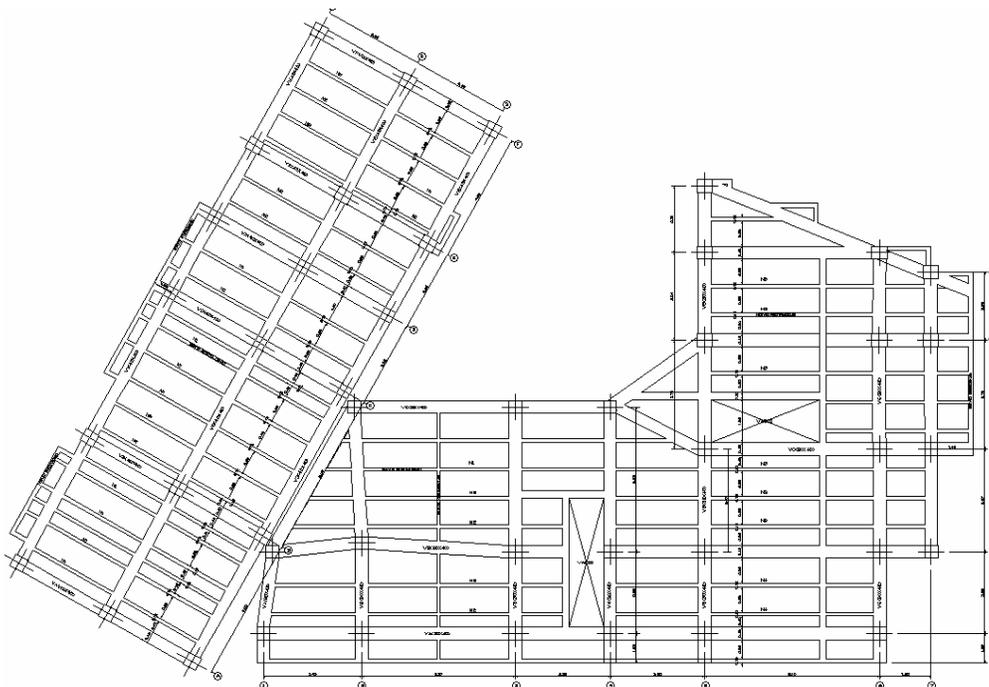
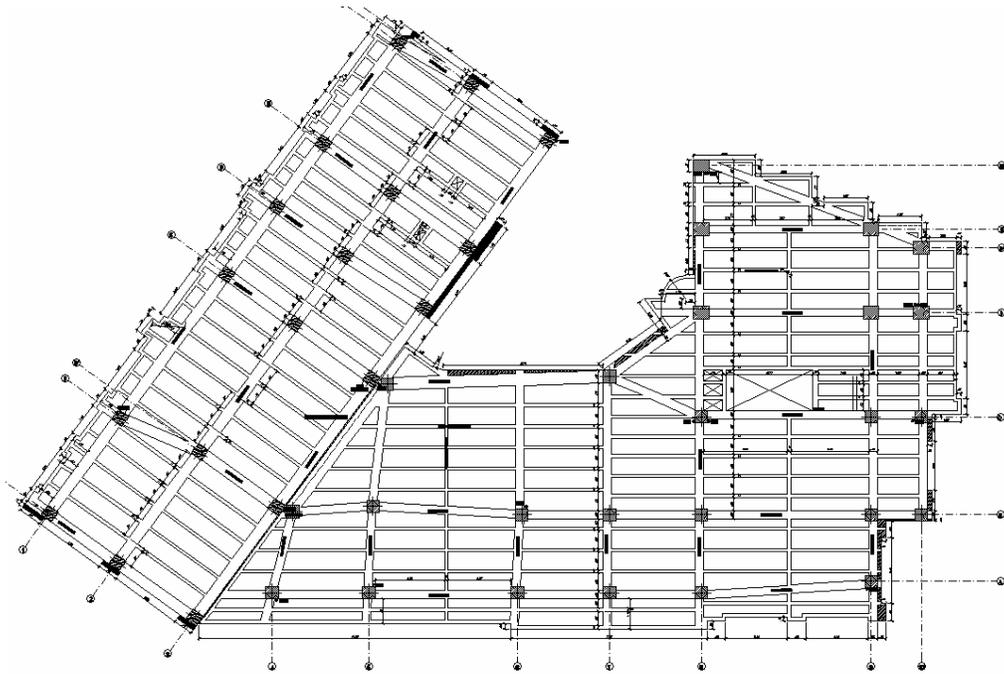
Figura 12. Distribución modificada de nervios.

Para la estructura se debió ajustar la distribución de nervios porque el diseño inicial contemplaba una separación muy grande entre los mismos (promedio de 82 cms.) que si bien, cumplía con la norma NSR-98 dificultaba la construcción, por resultar unos casetones de grandes dimensiones que son inmanejables en obra a la vez que se vuelven muy frágiles al paso de los trabajadores sobre ellos; situación que si se quiere resolver obliga a reforzar los casetones a un alto costo y mayores tiempos. Por otra parte, el diseño inicial no contemplaba al detalle el juego de volúmenes presente en las fachadas, por lo que se debió detallar el comportamiento perimetral de las losas en cada piso para que sea consistente con el diseño arquitectónico en fachada. En la figura 11 se muestra la distribución inicial de los nervios, en tanto que en la figura 12 ya se muestra la nueva distribución de los nervios, en donde el espaciamiento es menor y el contorno de la placa es totalmente consistente con los volúmenes arquitectónicos de la fachada.

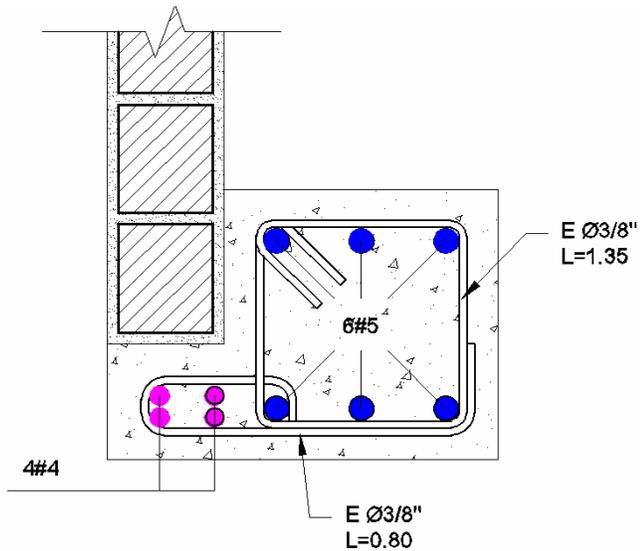
Figura 13. Detalle borde losa.

Aquí se implementó un detalle en los bordes de la losa para soportar y generar adecuadamente los muros de fachada, puesto que en estos puntos no se vio necesario fundir los bordes con el espesor total de las vigas, sino que se hizo una ménsula como se observa en la figura 13.

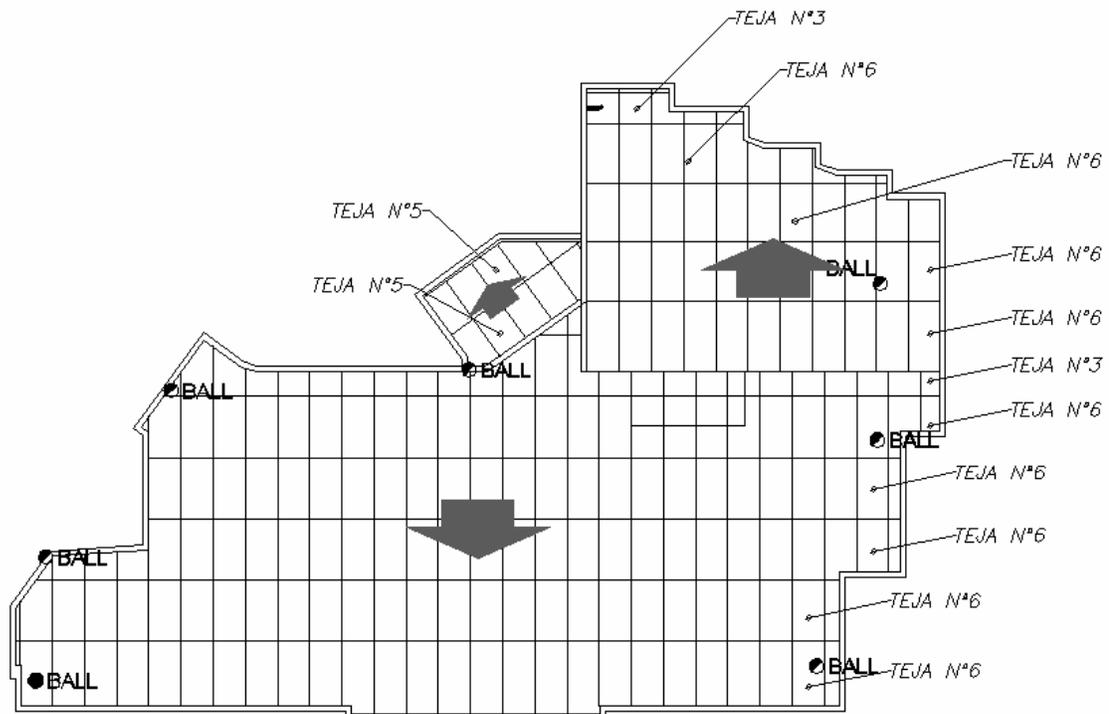
Figura 15. Propuesta final solución cubierta.

Se estudió estas correas para ser fabricadas en perfiles metálicos de Acesco, para esto se empleó el software propio del fabricante, sin embargo por resultar un sistema muy costoso, se optó por emplear otro sistema con correas en celosía en varillas de $\varnothing 5/8''$, $\varnothing 1/2''$ y $\varnothing 3/8''$, que resultaron muy eficientes y a menor costo. La cubierta va en teja ondulada de fibrocemento para la mayor parte del área a cubrir, sin embargo en los espacios donde se necesita paso de luz, después de estudiar la posibilidad de emplear marquesinas en vidrio, se optó por usar teja plástica transparente que usa la misma estructura que trae la teja de fibrocemento y tiene las mismas ondulaciones, facilitando incluso su traslape sin riesgo de filtraciones o goteras. Para la recolección de aguas se eligió usar canales metálicos en lámina galvanizada calibre 20 que se apoya sobre unos soportes metálicos en ángulo fijados a las vigas o viguetas de borde mediante chazos de expansión. El detalle de los canales metálicos empleados se ve en la figura 16.

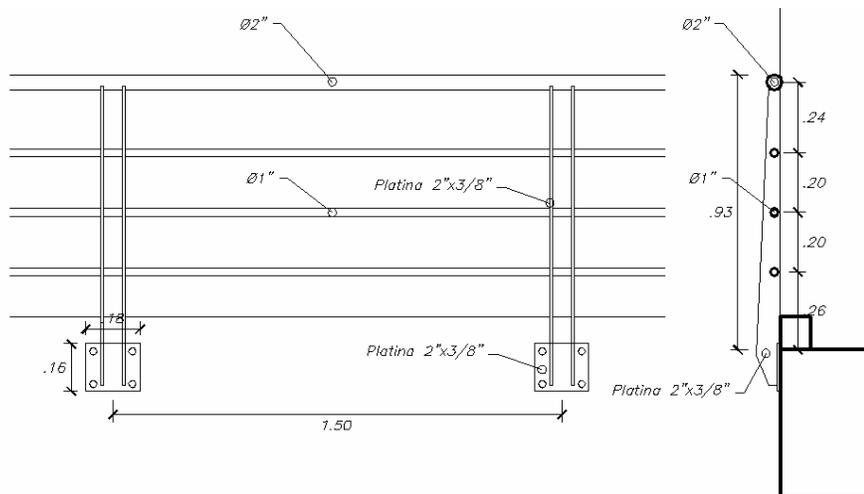
Figura 17. Detalle pasamanos metálico

Pasamanos escaleras y pasillos: La intención del diseño de los pasamanos fue presentar una alternativa económica, fácil de fabricar y estéticamente adecuada con la arquitectura del edificio. El resultado está en el gráfico 17.

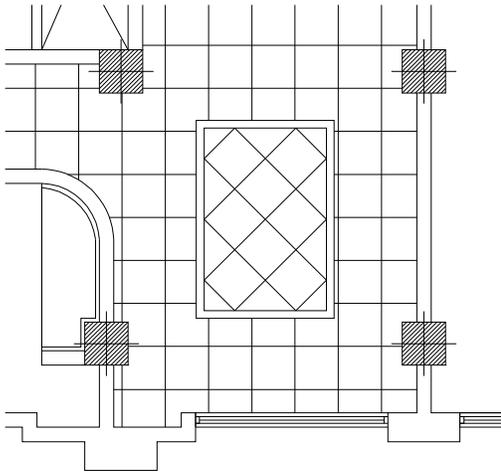
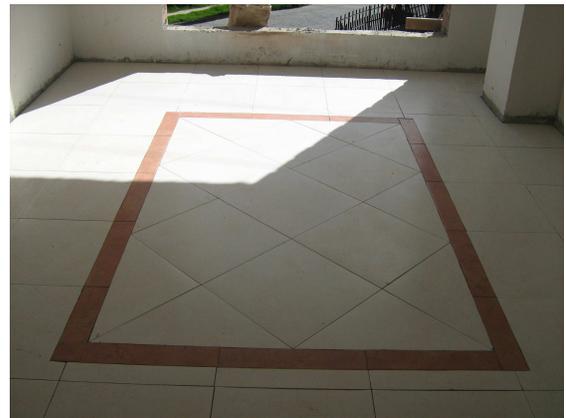
Figura 18. Detalle enchape de pisos.

Diseño enchapes de pisos Torres de la Carolina, debido a que se determinó un diseño de enchape para la zona social de los apartamentos como aparece en la figura 18, lo que implicó realizar la distribución mas adecuada del enchape en cada espacio de cada apartamento con el fin de minimizar el desperdicio de enchape y lograr el mejor resultado posible estéticamente hablando.

El diseño consiste en una retícula ortogonal alrededor de un rectángulo conformado por una cenefa de un color diferente al resto de la cerámica, y dentro del rectángulo se pega el enchape con una inclinación de 45°, que popularmente se llama “pañuelo”.

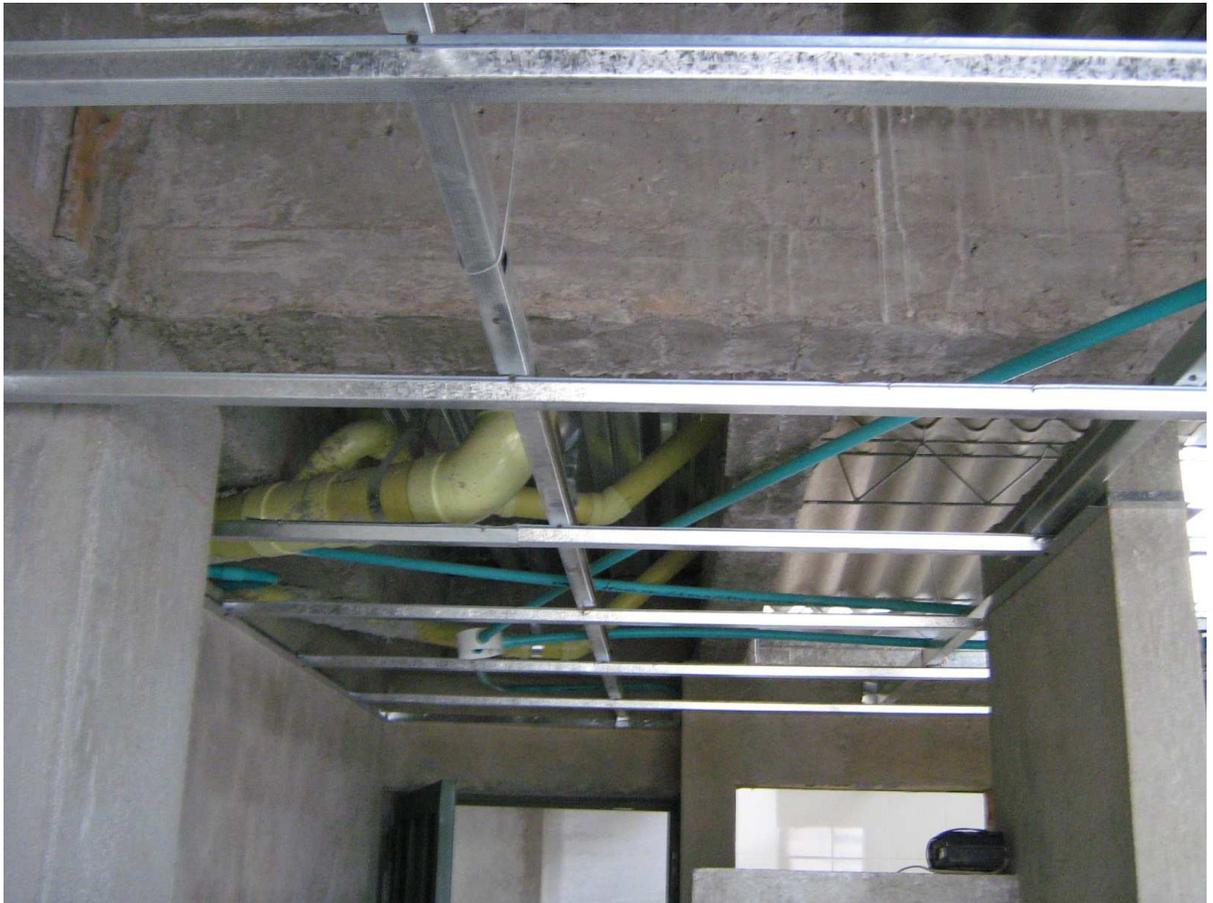
Figura 19. Detalle conexiones sanitarias y eléctricas bajo placa.

En la figura 19 se puede observar cómo las tuberías se arman fácilmente por debajo de la losa, y además pasan por debajo de las vigas, en ningún caso las atraviesan.

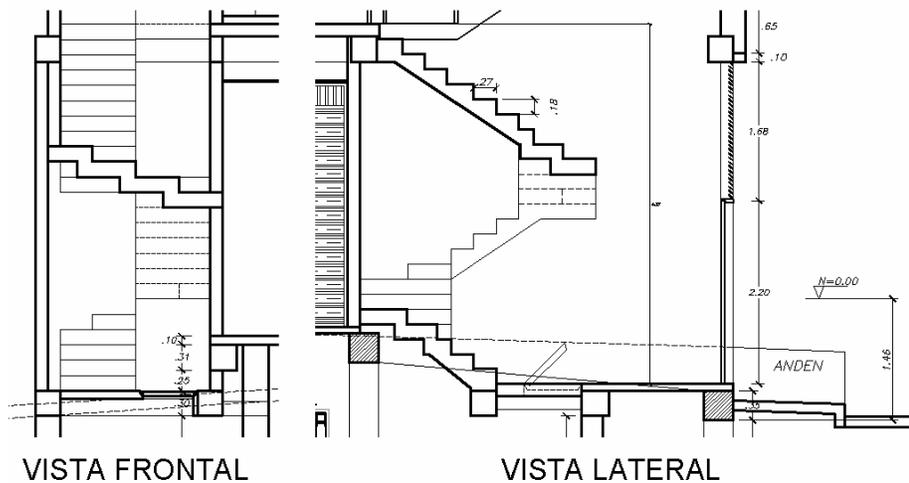
Figura 20. Detalle primer tramo de grada

Se rediseñó la escalera para que se adaptara a los cambios en altura que se dieron al implementar el cambio del tipo de losa. Se hizo necesario plantear o estudiar pacientemente el diseño de la escalera, sobre todo en el primer tramo, es decir del primer al segundo piso, puesto que la obtenida entre pisos fue de 4.22 m. Esto da un total de 23 peldaños con una contrahuella de 0.183 m. Por la cantidad de peldaños se veía afectada la zona común de circulación a la entrada del edificio, por esto se diseñó una grada en tres tramos con doble descanso en estilo “mariposa”, lo que permitió retroceder el primer peldaño ampliando el hall de acceso al edificio como se ve en la figura 20.

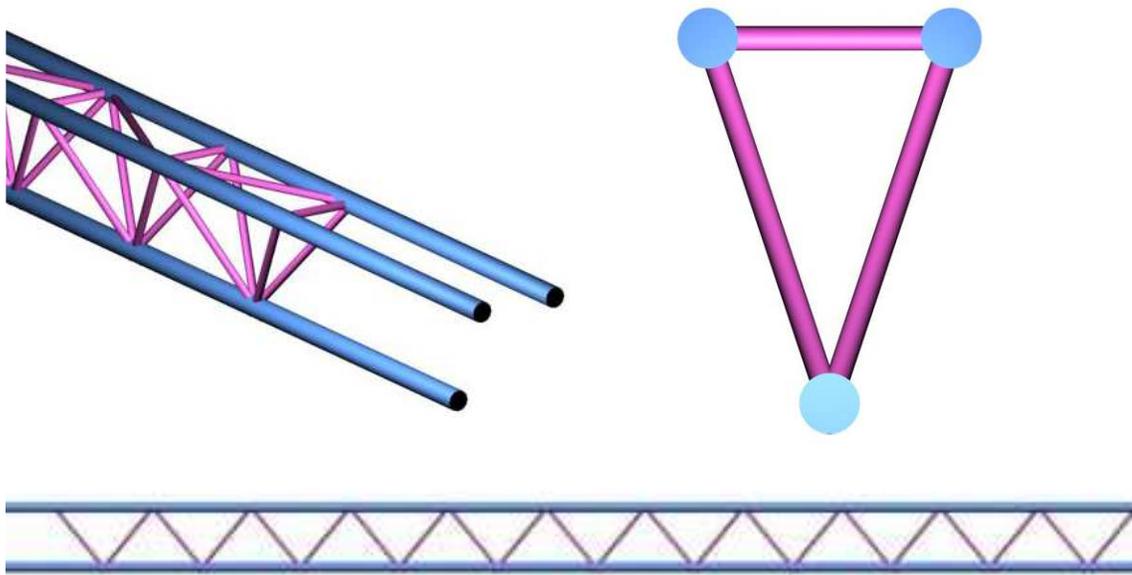
Figura 21. Detalle correa metálica para cubierta.

Diseño cubierta Portada Imperial, para el cual de acuerdo con la experiencia del Edificio Torres de la Carolina se adoptó el mismo sistema. En la figura 21 se observa el detalle de la correa metálica empleada en la cubierta.

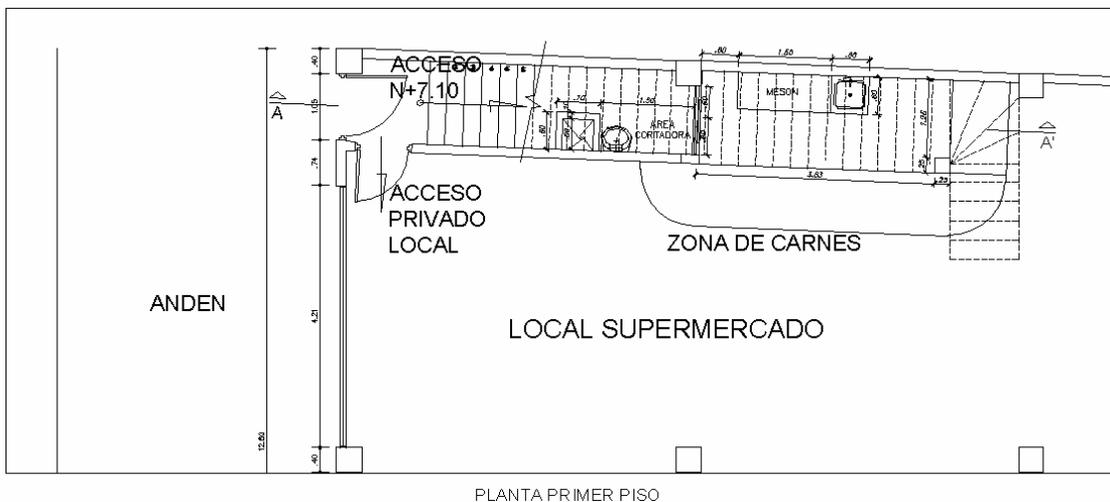
Figura 22. Planta arquitectónica zona primer piso escaleras

4.4.1.3 Local comercial Parque Bolívar. Se diseñó una escalera en concreto reforzado para acceder directamente desde la calle hasta el nivel n+7.00. En este momento se trata de la placa de cubierta, sin embargo se proyectó para montar posteriormente una zona de comidas independiente del supermercado, es por esta razón que la escalera debe ser totalmente independiente al local tal como se puede observar en la figura 22. En la figura 23 se observa como el muro divisorio se mantiene entre la escalera y el local para generar la independencia total que se necesita.

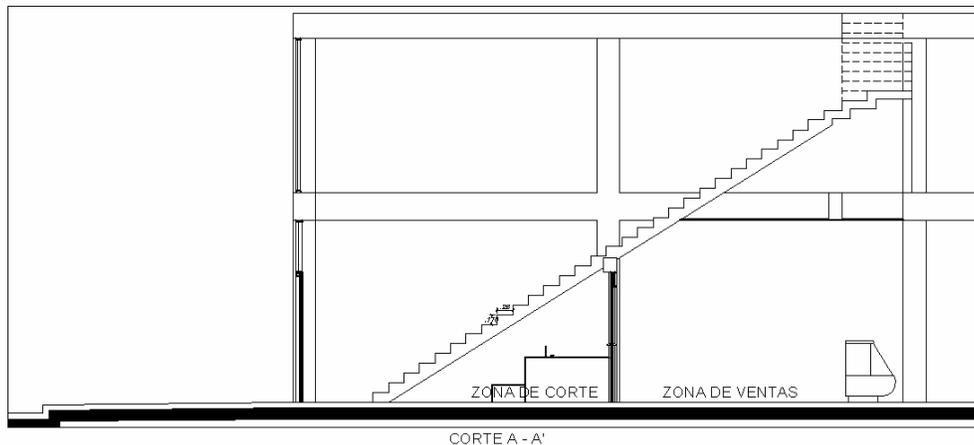
Figura 24. Corte longitudinal escaleras.

La figura 24 muestra el corte longitudinal de las escaleras, donde se aprecia los espacios generados debajo de ella correspondientes a la zona de carnes.

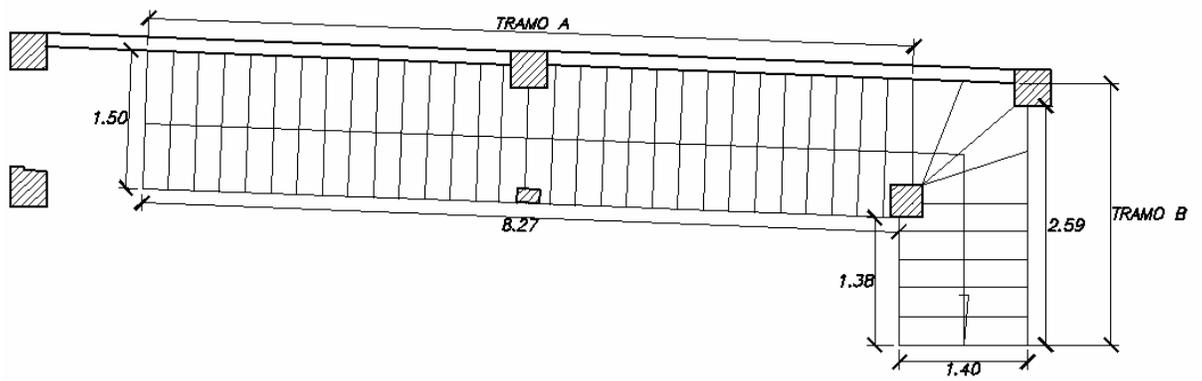
Figura 25. Solución geométrica escaleras en planta

El diseño geométrico de la escalera obedece a la necesidad de ocupar el menor espacio posible a lo ancho del lote y generar debajo de ella una zona destinada al expendio de carnes. La escalera tiene un total de 40 peldaños de 28 cms. de huella y 17.5 cms. de contrahuella. Frente al eje G se planteó un apoyo que sirve tanto para disminuir la luz libre de la grada como para dividir en secciones mas pequeñas con vigas cinta y columnetas el muro que separa la grada del local, pues como se dijo la escalera debe estar totalmente aislada del local. Se puso otro apoyo en el punto donde la escalera cambia de dirección, estas dos se amarraron al resto de la estructura por medio de vigas. La solución geométrica se muestra en la figura 25 en planta y en la figura 26 en alzado.

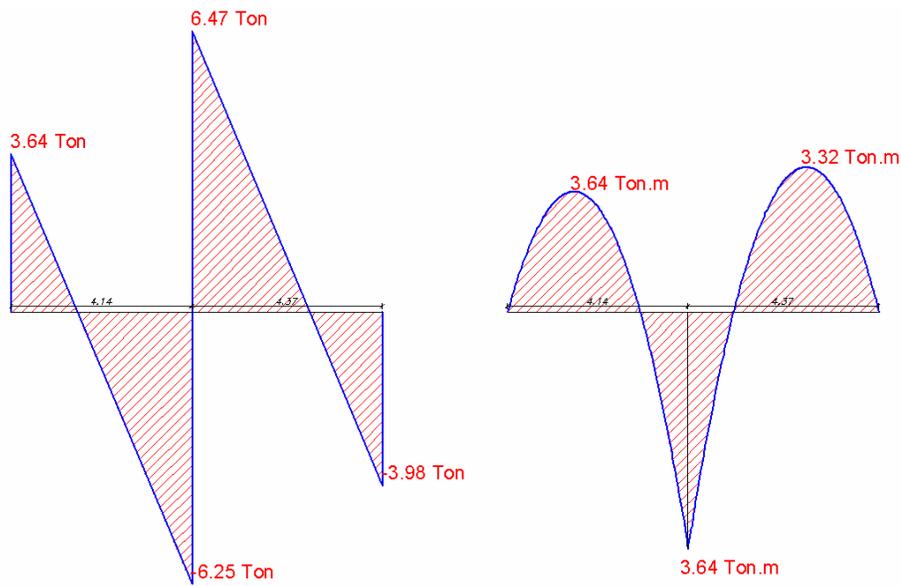
DIAGRAMA DE CORTANTE

DIAGRAMA DE MOMENTO

Figura 27. Diagramas de cortante y de momento.

$$W_D = 279.61\text{k} / \text{m} + 763.83\text{k} / \text{m} + 150\text{k} / \text{m} = 1193.44\text{k} / \text{m}$$

$$W_{CU} = (1.4 * 1193.44\text{k} / \text{m}) + (1.7 * 425\text{k} / \text{m}) = 2393.31\text{k} / \text{m} = 2.39\text{ton} / \text{m}$$

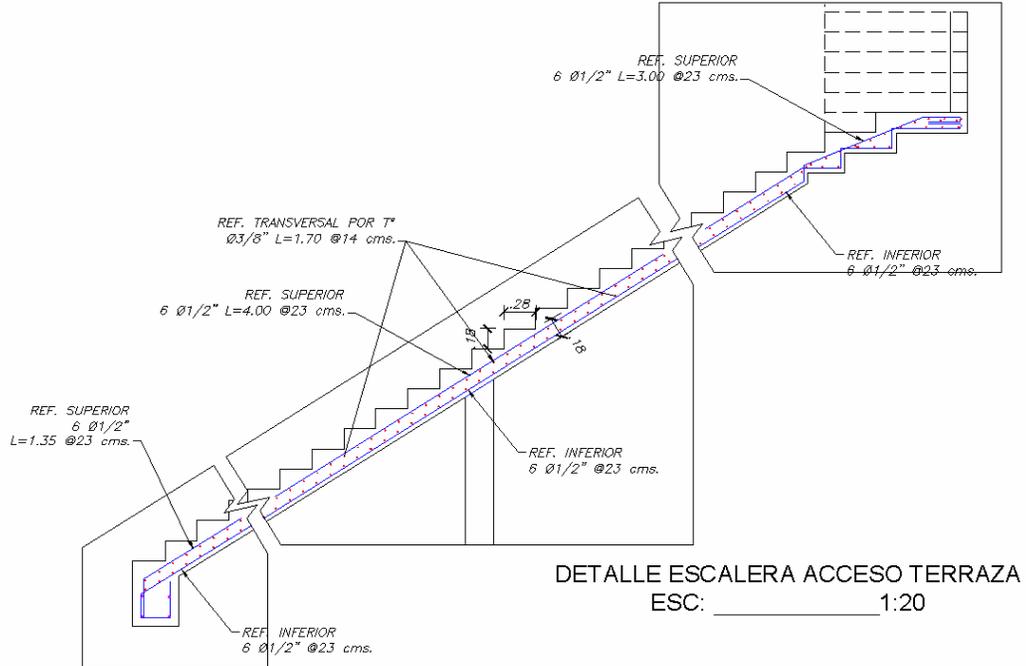
Figura 28. Detalle diseño final escalera.

El diseño de escalera resultante se encuentra plasmado en la figura 27.

Para el Tramo 2 se adoptaron los mismos refuerzos porque sus condiciones son menos críticas que para el tramo 1.

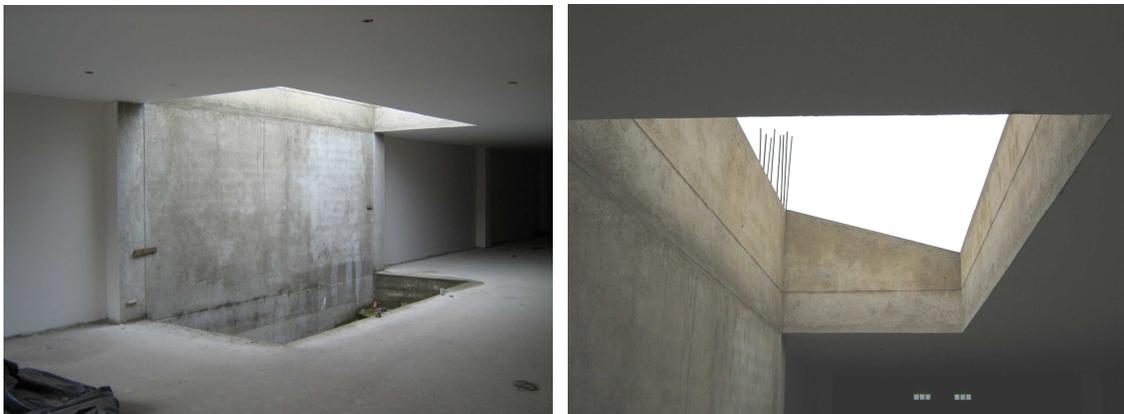
Figura 29. Vacío para marquesina sobre gradas internas supermercado.

Sobre las escaleras internas del local existe un vacío para iluminación y ventilación de esta zona, por tanto se debió diseñar una cubierta para este vacío. La figura 29 muestra el vacío interior antes de darle la solución de cubierta.

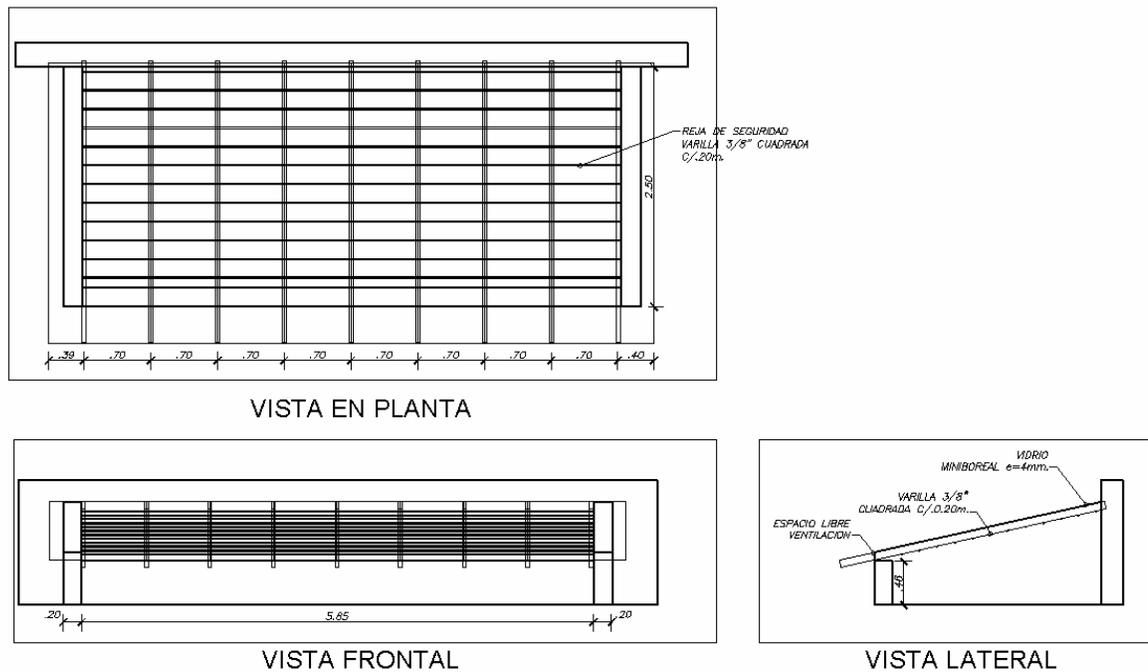
Figura 30. Diseño marquesina.

La solución planteada fue una marquesina en tubo mueble de 3"x1½" con vidrio miniboreal. El diseño se presenta en la figura 30.

Se logró un diseño muy práctico y económico, además de ser funcional y estéticamente agradable. Práctico por lo fácil de construir, económico porque la mano de obra no se necesita que sea calificada.

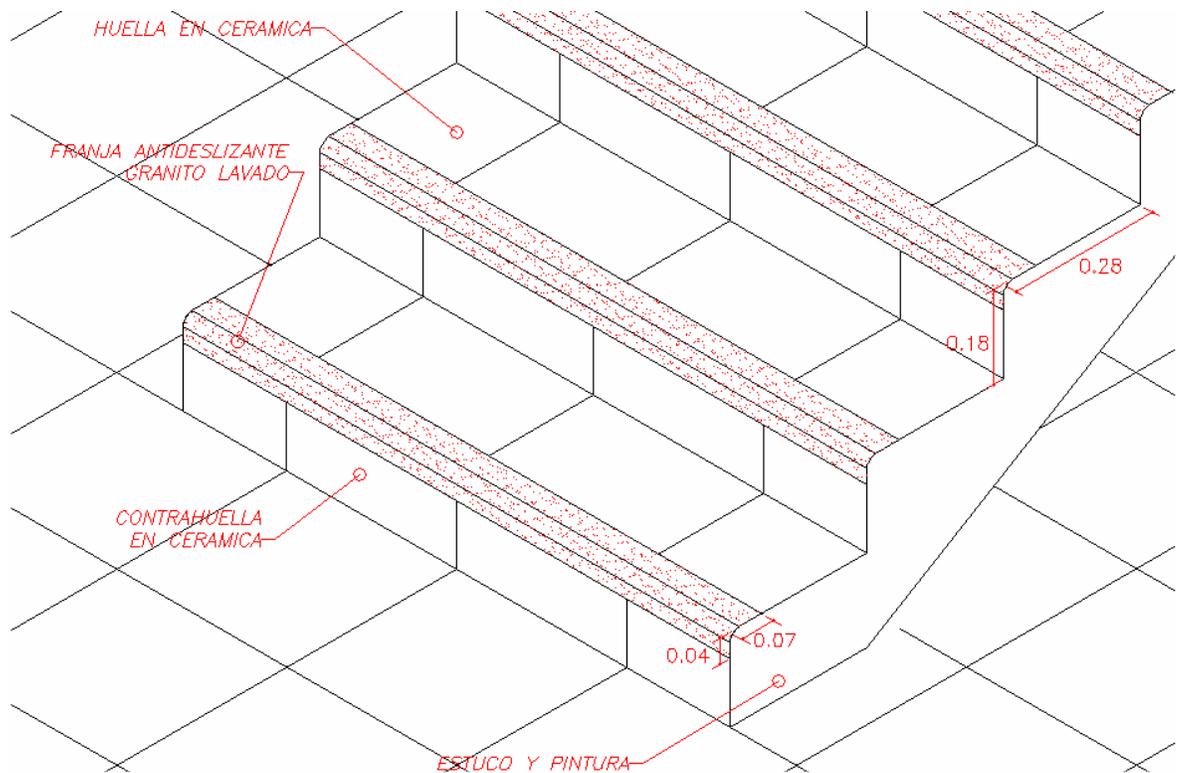
Figura 31. Detalle acabado Escaleras.

Enchapes para zonas comunes del edificio, cuyo acabado se decidió hacerlo combinando granito lavado y cerámica, para trabajar texturas de piso en la zona común y en las

escaleras, con muy buenos resultados. El detalle de acabado de las gradas se presenta en la figura 31.

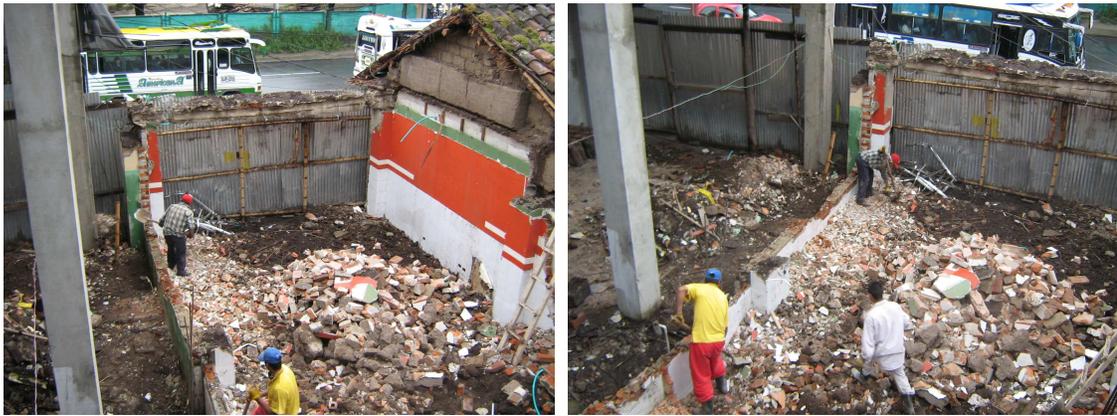
Figura 32. Demolición predio recién desocupado.

Demolición: Se demolió completamente la construcción existente, que era una casa con muros en ladrillo, cubierta en teja de barro sobre estructura en madera rolliza, donde funcionaba una tercerna. En la figura 32 se puede observar el procedimiento de demolición a mano.

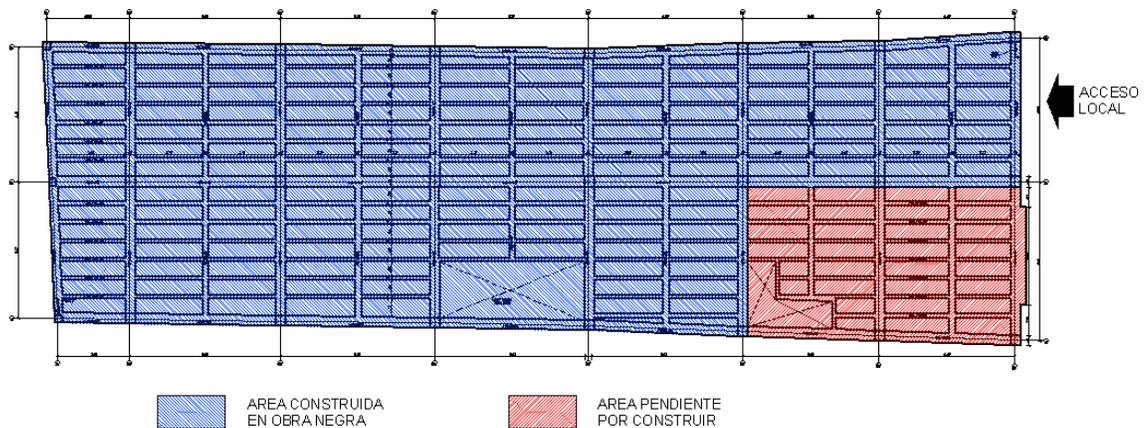
Figura 33. Área para construcción supermercado.

Estructura: cimentación, columnas, escalera y placa de cubierta en una altura de 7 metros y un área de 66 m². (Ver figura 33). La estructura es un sistema aperticado en concreto reforzado, columnas de sección 45x45, vigas aéreas de sección 40x45, losa aligerada con casetones, nervios de 12x45, solado inferior 2cms. y solado superior 5cms. Concreto $f'c=210$ kg/cm², Acero $f_y=4200$ kg/cm² grado de disipación de energía DES, Grupo de uso $I=1.1$.

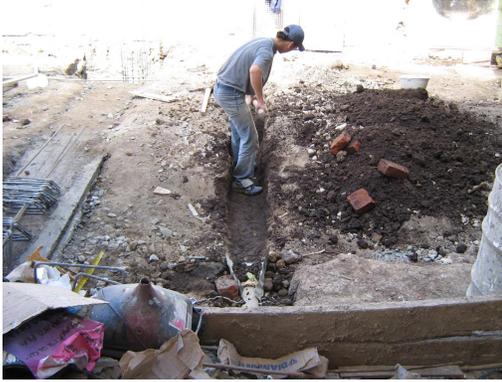
Figura 34. Excavaciones para cimentaciones y desagües.

Excavaciones para cimentaciones y desagües, se realizaron a mano por tratarse de anchos y profundidades menores como se puede ver en la figura 34.

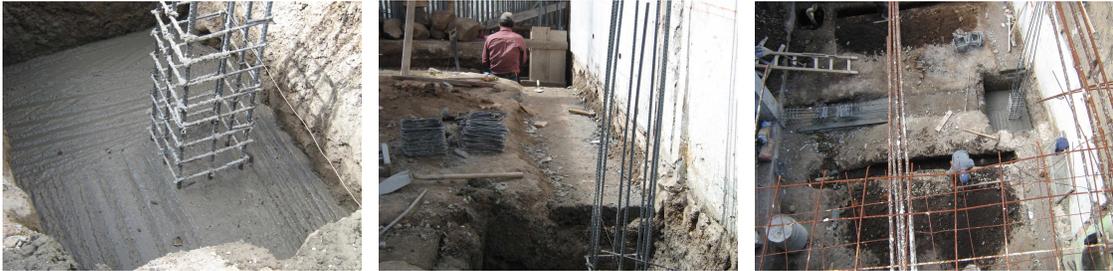
Figura 35. Fundición zapatas

Cimentación: zapatas de dos columnas 1G y 1H, y continuación vigas de cimentación. El proceso se muestra en la figura 35.

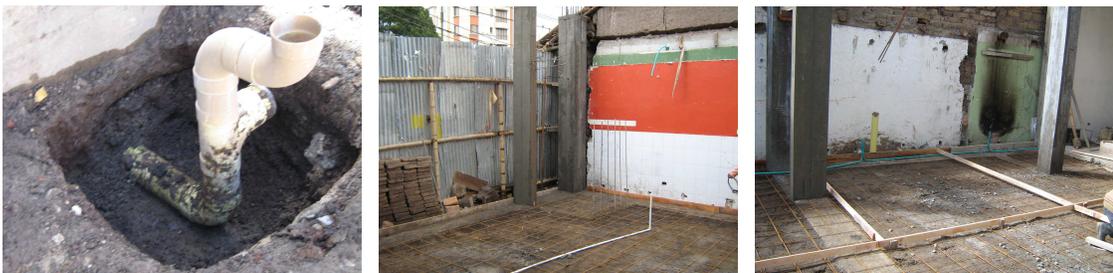
Figura 36. Desagües, instalaciones hidráulicas y ductos instalaciones eléctricas

Desagües, instalaciones hidráulicas y eléctricas. La figura 36 muestra el tendido de las tuberías correspondientes a las redes hidráulicas y eléctricas con tubería pvc sobre el suelo compactado.

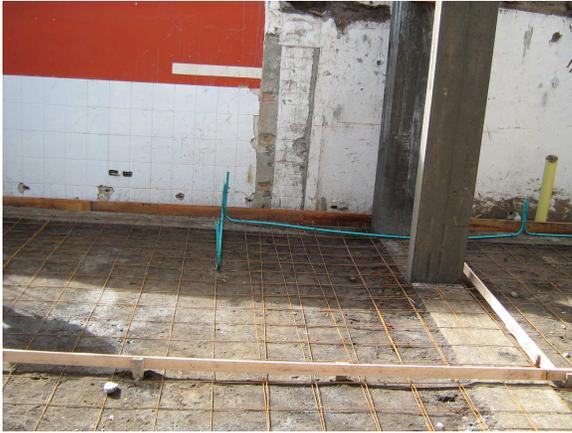
Figura 37. Preparación para fundición de placa de piso

Placa de piso: se fundió una placa de piso, sobre relleno compactado en dos capas de 20 cms. cada una. La placa de piso tiene un espesor de 8 cms. en concreto simple de 2500 psi, reforzado con malla electrosoldada 25x25x4mm. como se observa en la figura 37.

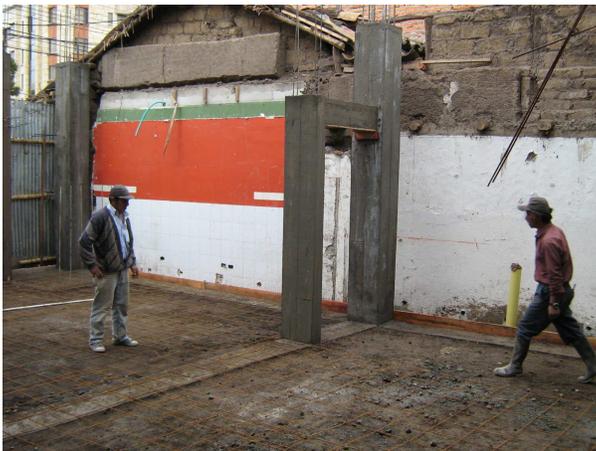
Figura 38. Columnas fundidas.

Fundición de columnas sección 45x45, y columnas auxiliares para soporte de grada sobre la zona de carnes. A continuación fundición de vigas aéreas a nivel del mezanine, es decir en el nivel N+3.85m. Y posteriormente fundición del siguiente tramo de columnas sobre las vigas mencionadas. En la figura 38 se puede apreciar las columnas de apoyo intermedio de las escaleras.

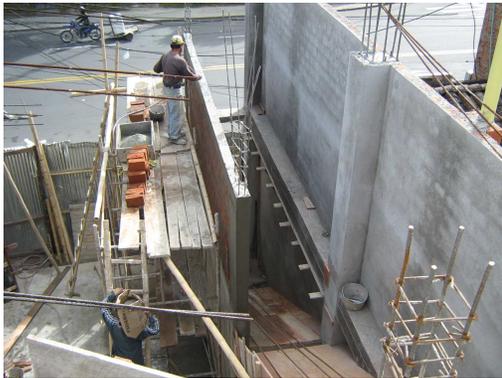
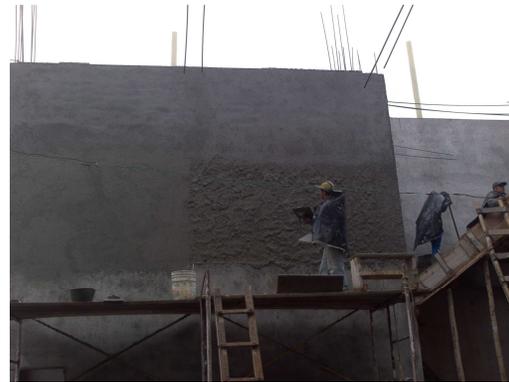
Figura 39. Levantamiento y repello de muros.

A continuación de la fundición y desencofrado de las columnas y vigas aéreas del primer piso, se levantaron los muros en ladrillo correspondientes e inmediatamente se repellaron junto con las columnas y vigas. Posteriormente se hizo la fundición del siguiente tramo de columnas sobre las vigas mencionadas, y pega y repello de los muros correspondientes tal como lo refleja la figura 39.

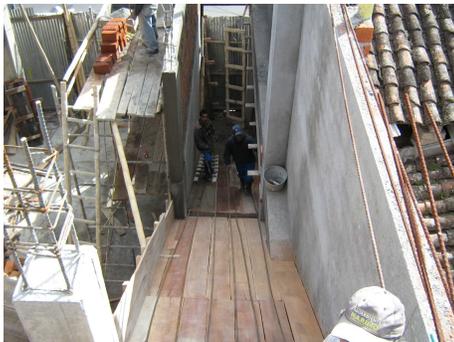
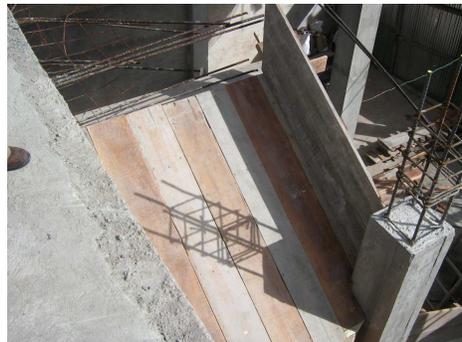
Figura 40. Encofrado para fundición de escalera.

Se hizo el encofrado de la grada de acceso de la calle al tercer piso, luego el armado del refuerzo y luego la fundición de la misma, dejando pendiente únicamente la viga de llegada a la placa N+7.00m. para que esta quede monolítica con toda la losa. En la figura 40 se observa el encofrado de las escaleras en concreto. En la figura 41 se muestra el armado del refuerzo de las escaleras. Y en la figura 42 se presenta el aspecto de la escalera fundida.

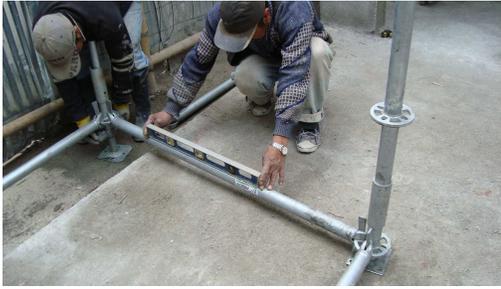
Figura 43. Inicio armado formaleta multidireccional.

Debido a que la placa se encuentra a una altura de 6.55 m. se vio la necesidad de alquilar un nuevo sistema de andamios para el encofrado. Es un sistema del que se dispone en Pasto desde hace algunos meses pero que nadie lo había utilizado hasta el momento quizá por su costo ya que está orientado fundamentalmente a obras donde la formaleta tradicional no presenta seguridad por alturas excesivas. El sistema se denomina Andamios Multidireccionales y pertenece a la Empresa de Alquiler de equipos Gleason. Se trata de un sistema muy versátil, modular, compuesto por estructuras de tubos de hierro galvanizado y hierro fundido que ofrecen muy buena estabilidad, y facilidad de armado y desarmado. Su uso fue un éxito en la obra porque su armado fue muy rápido, eficiente, cómodo y seguro. En las figuras 43 y 44 se puede observar el inicio del armado de los andamios. La figura 45 muestra un tornillo autonivelante que remata el andamio y recibe los tableros de madera. La figura 46 muestra los andamios en proceso de armado y la figura 47 presenta la formaleta completamente armada, el aspecto es muy seguro y hasta agradable a la vista.

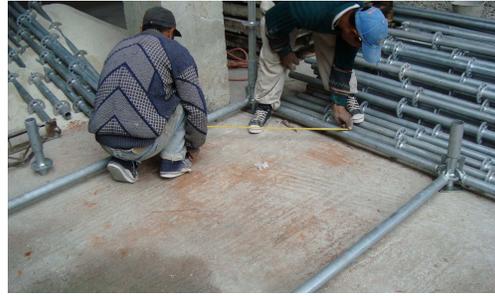
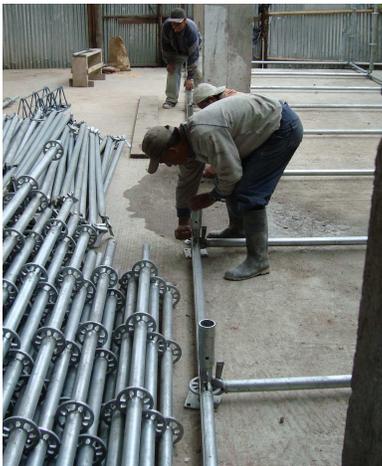
Figura 44. Continuación armado de formaleta multidireccional.

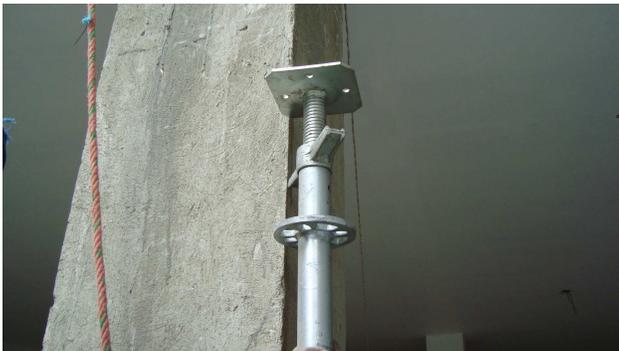
Figura 45. Tornillo autonivelante.

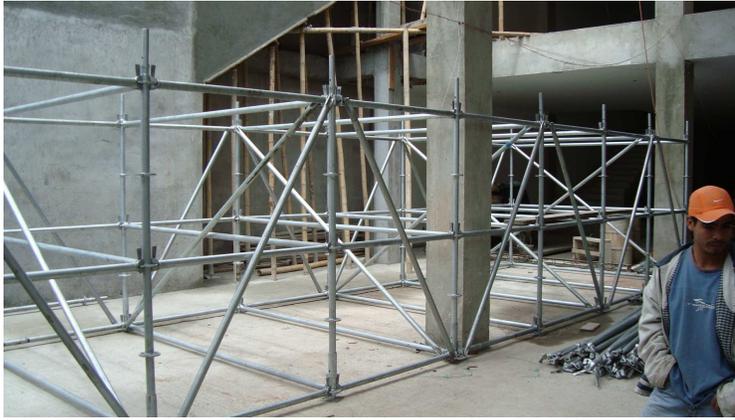
Figura 46. Formaleta en proceso de armado.

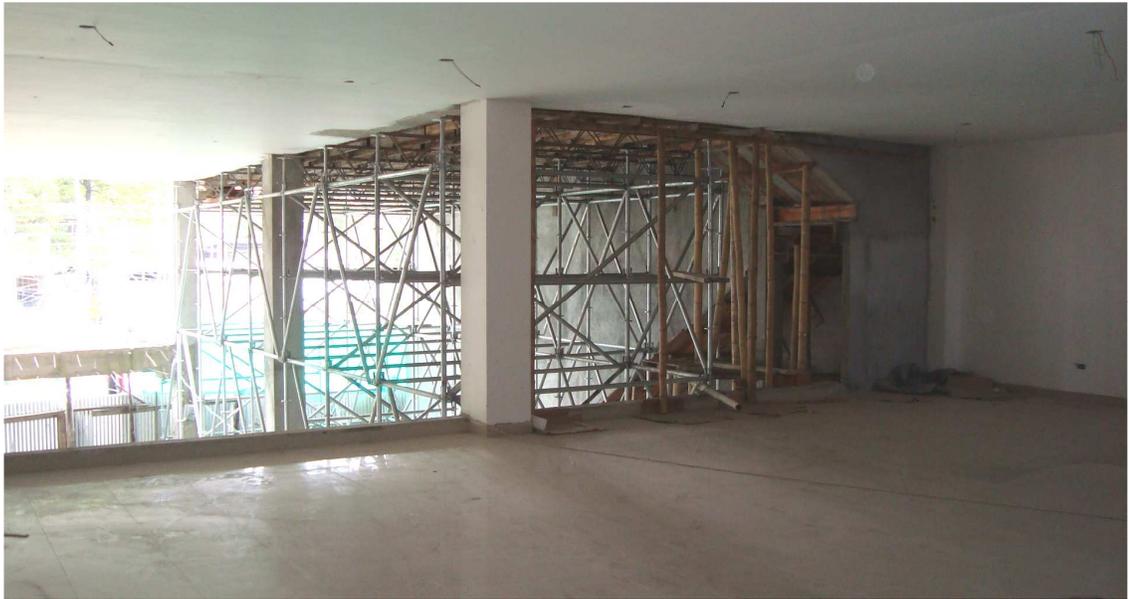
Figura 47. Formaleta completamente armada.

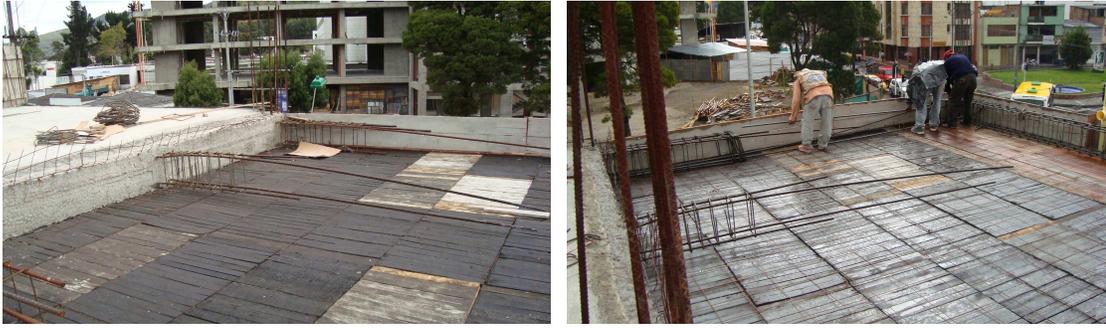
Una vez armada la formaleta multidireccional, sobre ella se fijaron las cerchas correspondientes y sobre ellas se dispusieron los tableros o camillas de Gleason. A continuación se armaron las vigas correspondientes a la placa después de haber colocado la malla electrosoldada 25x25x3mm. para el solado inferior de la losa como se aprecia en la figura 48.

Figura 48. Aspecto superior tableros para placa.

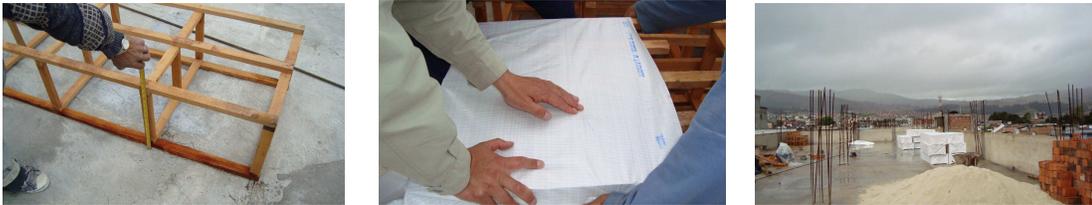
Como se mencionó antes, la losa es aligerada con casetones. Los casetones se fabricaron con varengas de 4x2 cms. y forrados con aligflex color blanco de 1.92 m. de ancho que resultó preciso para las dimensiones del casetón. En la figura 49 se puede ver el proceso de elaboración de los casetones. En la figura 50 se aprecia la colocación de los casetones en obra.

Figura 49. Proceso de elaboración de casetones.

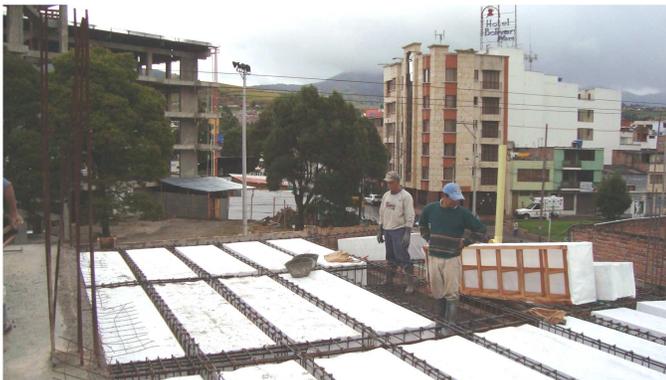
Figura 50. Colocación de casetones.

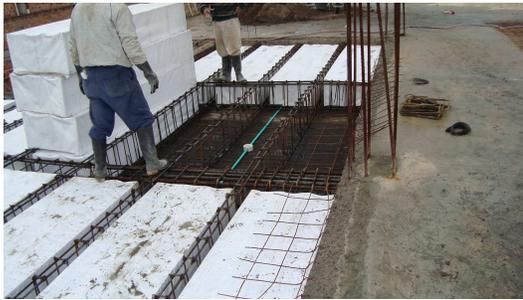
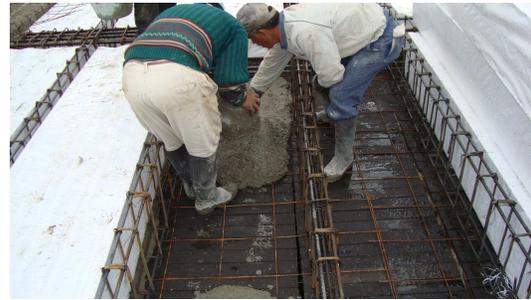
Antes de la fundición con el concreto se hizo la fundición del solado inferior con mortero, para lo cual previamente se necesita tener hechas las instalaciones eléctricas, para que queden expuestas las salidas de iluminación. Antes de iniciar la fundición total de la losa se debe fundir el solado inferior de la placa con mortero de la manera que se muestra en la figura 52.

Figura 51. Fundición solado inferior placa.

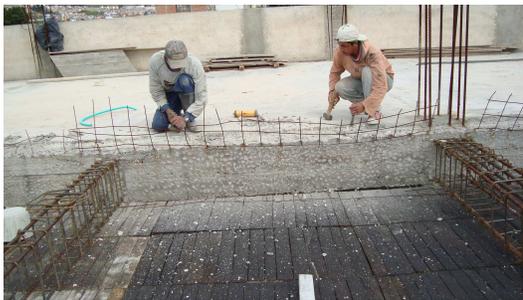
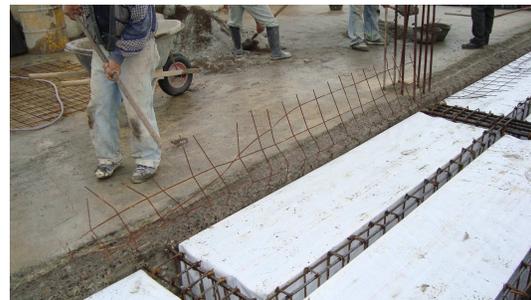
Otra cosa importante que se debe mencionar, es que se tuvo que adherir concreto endurecido con concreto nuevo, pues parte de la placa ya estaba fundida, por lo que se necesitaba hacer el tratamiento adecuado, para que en el sitio de la unión de los dos materiales no se produzcan fisuras, más aún teniendo en cuenta que esta placa va a funcionar como cubierta durante un buen tiempo. Para esto, primero que todo se escarificó las vigas que serían tocadas por el concreto nuevo (ver figura 52), para posteriormente aplicar un producto de Sika que permita la perfecta adhesión entre los dos materiales a la hora de la fundición.

Figura 52. Escarificación concreto endurecido.

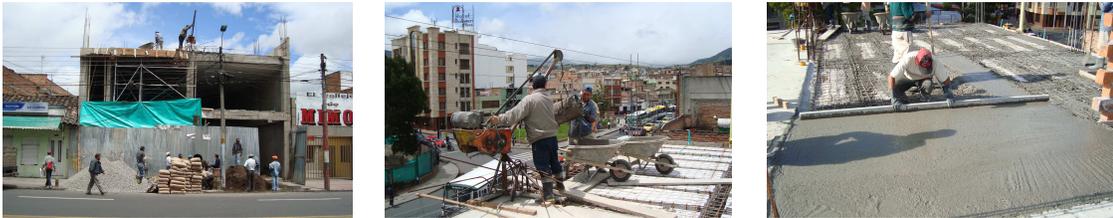
A continuación se realizó la fundición de la placa con concreto de 3000 psi mezclado en obra, para lo cual se contrató el equipo para fundición, compuesto por una mezcladora y una pluma, junto con una cuadrilla de obreros. El proceso de fundición de la placa se detalla en la figura 54.

Figura 54. Proceso de fundición de la placa.

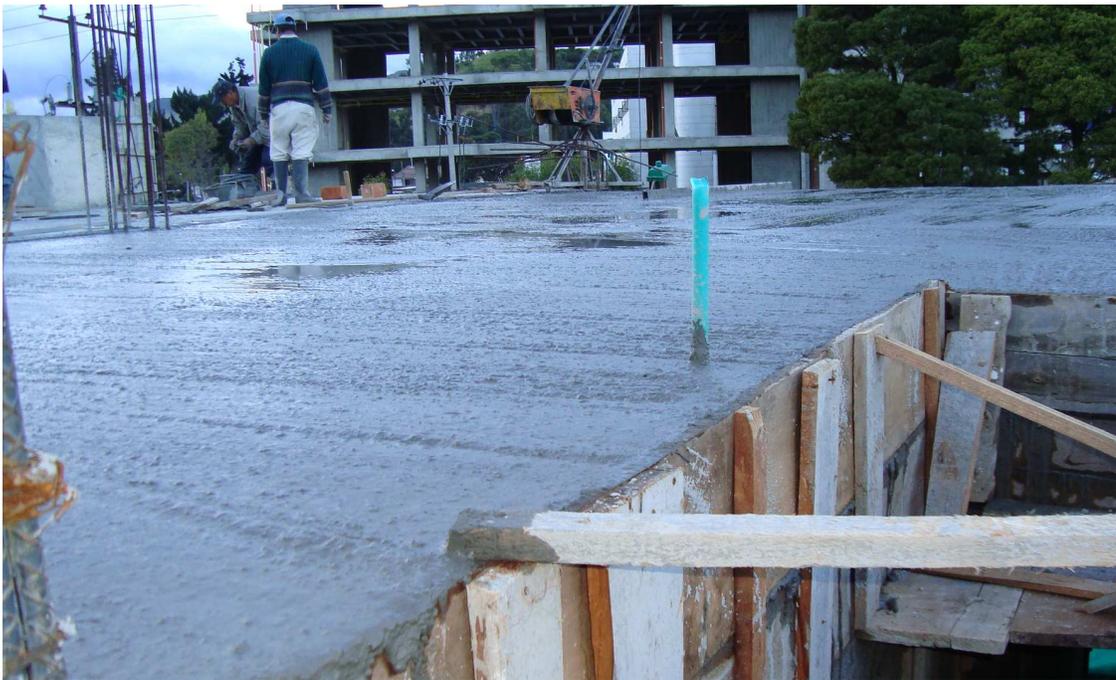
Figura 55. Proceso de fundición placa.

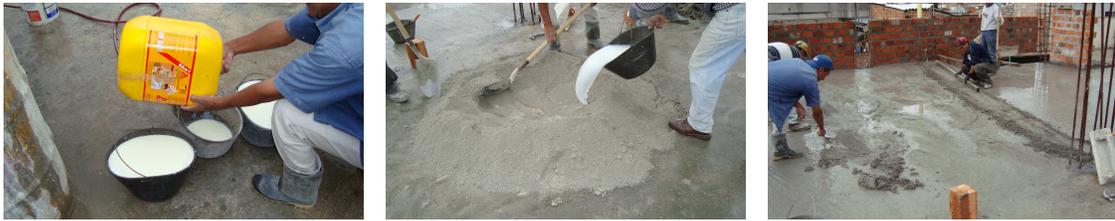
Al día siguiente de la fundición se hizo el repello de la placa por su parte superior lógicamente, teniendo especial cuidado con el manejo adecuado de las pendientes para los desagües, siendo consistente con el mismo cuidado que se tuvo a la hora de la fundición. Además, dado que la placa queda expuesta por ser la cubierta del local, el repello se hizo en una proporción 1:2 y se aplicó un aditivo impermeabilizante, en este caso fue Sika 1, que dio excelentes resultados porque no se tuvo ninguna filtración. La figura 55 presenta el proceso de aplicación del impermeabilizante.

Figura 56. Proceso de aplicación del aditivo impermeabilizante sika 1.

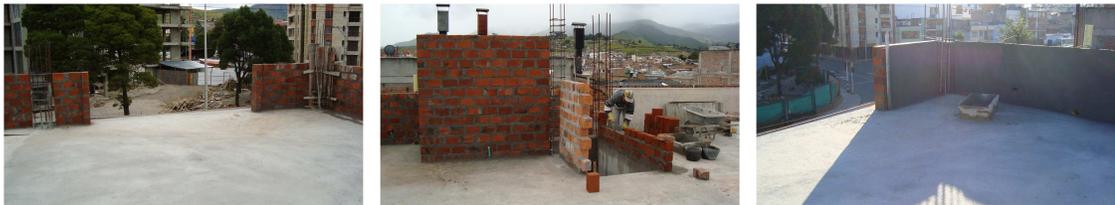
También se fueron levantando los muros del contorno de la terraza (antepechos) y los del tapagrada, para posteriormente ser repellados como lo muestra la figura 56.

Figura 57. Mampostería y repello en terraza.

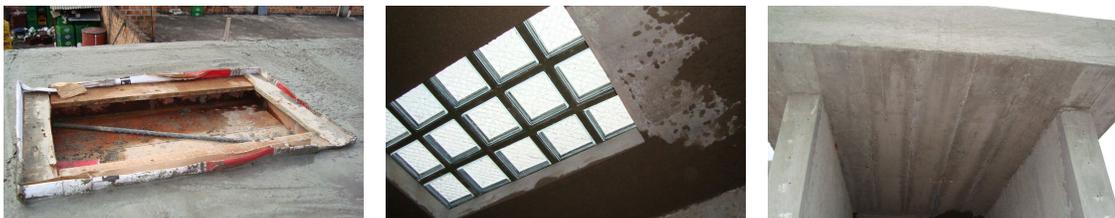
Finalmente, se fundió una placa maciza (tapagrada) de espesor 12 cms. en concreto reforzado, dejando un vacío para un tragaluz en insolux. Para poder fijar las piezas de insolux se hizo fabricar previamente a la fundición del tapagrada, una estructura metálica en retícula de ángulo. Los detalles de la placa maciza se aprecian en la figura 57.

Figura 58. Placa maciza tapagrada con tragaluz.
