APOYO TÉCNICO-ADMINISTRATIVO AL PROCESO DE PLANEACIÓN Y
CONSTRUCCIÓN DE LAS OBRAS: EDIFICIO TORRES DE LA CAROLINA Y PORTADA
IMPERIAL DE LA CONSTRUCTORA EDICON EN EL MUNICIPIO DE PASTO

Trabajo de grado presentado como requisito parcial
para optar el título de Ingeniero Civil

UNIVERSIDAD DE NARIÑO
FACULTAD DE INGENIERÍA
DEPARTAMENTO DE INGENIERÍA CIVIL
SAN JUAN DE PASTO
2009

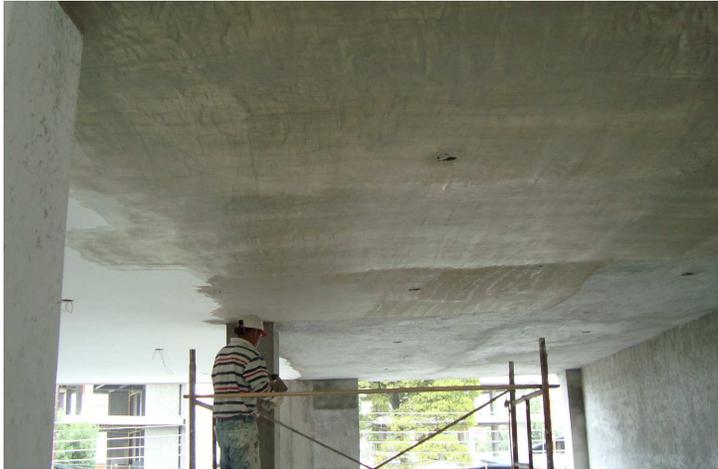
Figura 59. Estuco cielo raso y muros.

Se realizó el estuco de muros, columnas y cielo raso (ver figura 58). Al secarse el estuco se fue aplicando las primeras manos de pintura como fondo con vinilo blanco tipo 2. Igualmente se realizó el enchape de pisos en porcelanato. Se inició en el piso del mezanine debido a que en este no se presentaba circulación de ningún tipo ni manipulación de materiales, lo que si sucedía en el primer piso. La figura 59 muestra el enchape del piso del mezanine, mientras que la figura 60 muestra el enchape en el primer piso.

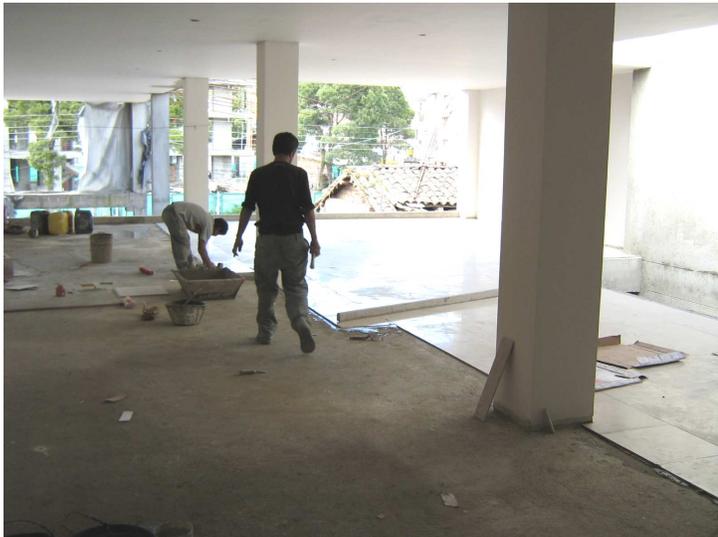
Figura 60. Enchape de pisos porcelanato en mezanine.

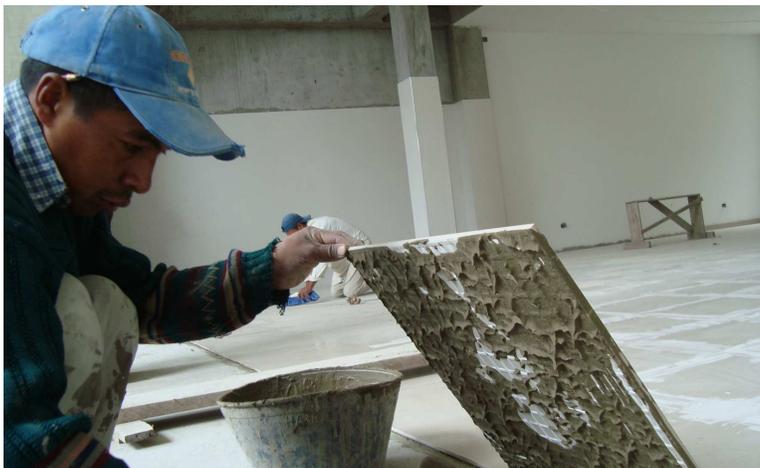
Figura 61. Enchape de pisos porcelanato en primer piso.

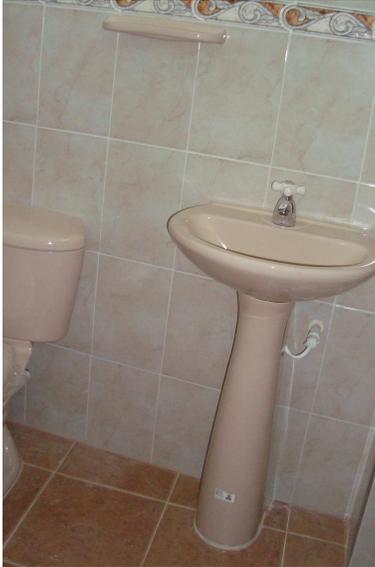
Figura 62. Baño secretaria terminado.

También se realizó el enchape de pisos y paredes en la zona de carnes así como en los baños. A continuación de los enchapes se hizo la instalación de la porcelana sanitaria, y rejillas de sifones. El aspecto final de los acabados de la oficina de la secretaria se muestra en la figura 61. La figura 62 muestra los enchapes de muros y pisos de la zona de carnes

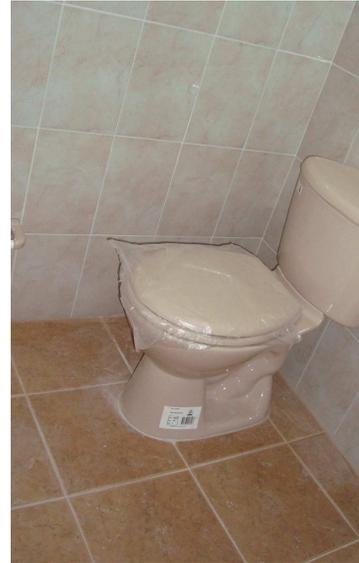
Figura 63. Enchapes de muros y pisos.

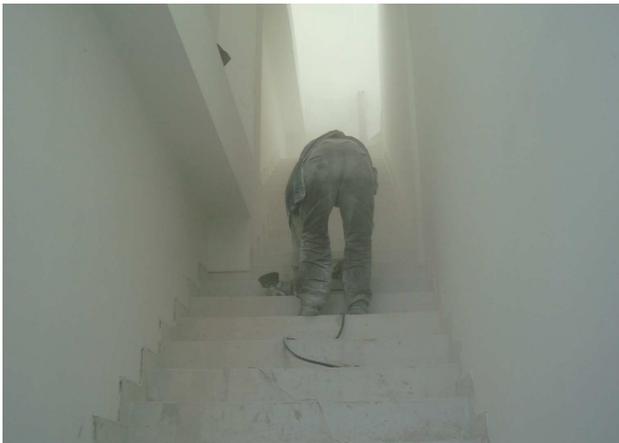
Figura 65 Puliendo gradas en granito.

El acabado para las dos escaleras, tanto la de acceso al tercer piso como la interior del local hacia el mezanine, fue en granito pulido. El aspecto es bueno, sin embargo es importante mencionar que es un método traumático para la obra, por la cantidad de polvo tan impresionante que levanta, y afecta en primer lugar al aseo de la misma, pues ensucia los pisos así como paredes y techos que ya están pintados, pero sobre todo afecta a los trabajadores que están en la obra y sobre todo a las personas encargadas de pulir el granito, porque se exponen a una gran cantidad de polvo que llega directa e inevitablemente a los ojos y vías respiratorias, pues según ellos mismos no pueden usar gafas porque pierden total visibilidad, tampoco tapabocas porque los primeros minutos funcionan pero inmediatamente el sudor excesivo y la acumulación de polvo hacen imposible la respiración, por ello solo usan un trapo húmedo. Realmente estas condiciones son casi inhumanas, pero ellos sostienen que es lo que ellos saben hacer de toda la vida y nunca les ha pasado nada, sin pensar en las consecuencias futuras. La figura 64 refleja las condiciones ambientales que se generan en el sitio al pulir las escaleras en granito.

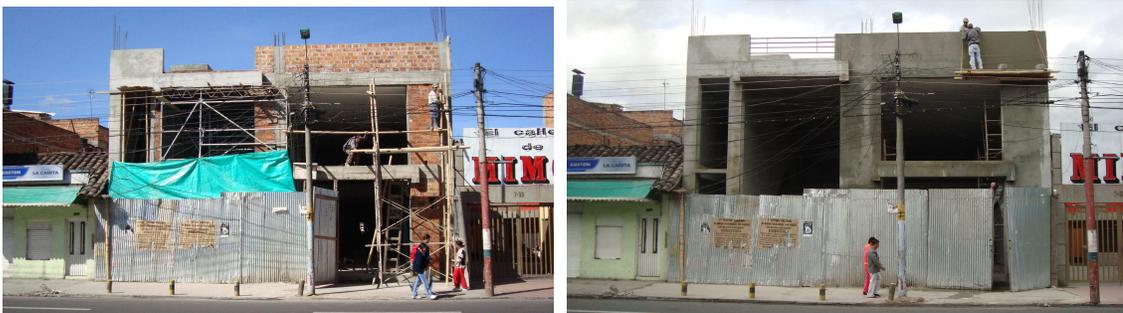
Repello afinado de la fachada. A pesar de que las áreas de repello de la fachada son pequeñas, el proceso es un tanto engorroso por la altura que obliga a colgar andamios que de todas maneras generan riesgos. El proceso de repello se aprecia en la figura 65.

Figura 66 Repello afinado de fachada.

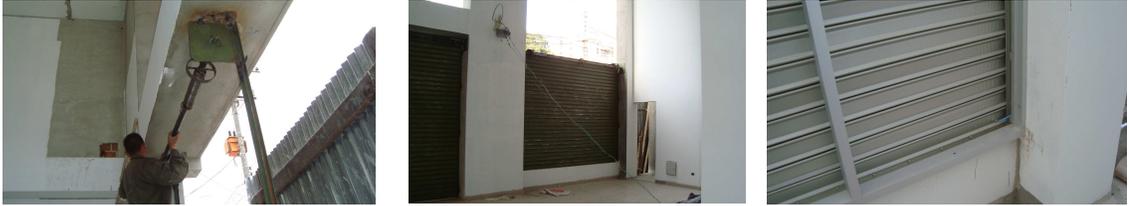
Figura 67. Carpintería metálica – cortinas metálicas y ventanería en aluminio.

Carpintería metálica y de madera: la figura 66 presenta los elementos metálicos de la fachada como son las cortinas metálicas enrollables, y la figura 67 indica los elementos de madera del proyecto como son entrepaños en el vestier de la oficina de la gerencia al igual que las puertas correspondientes en madera.

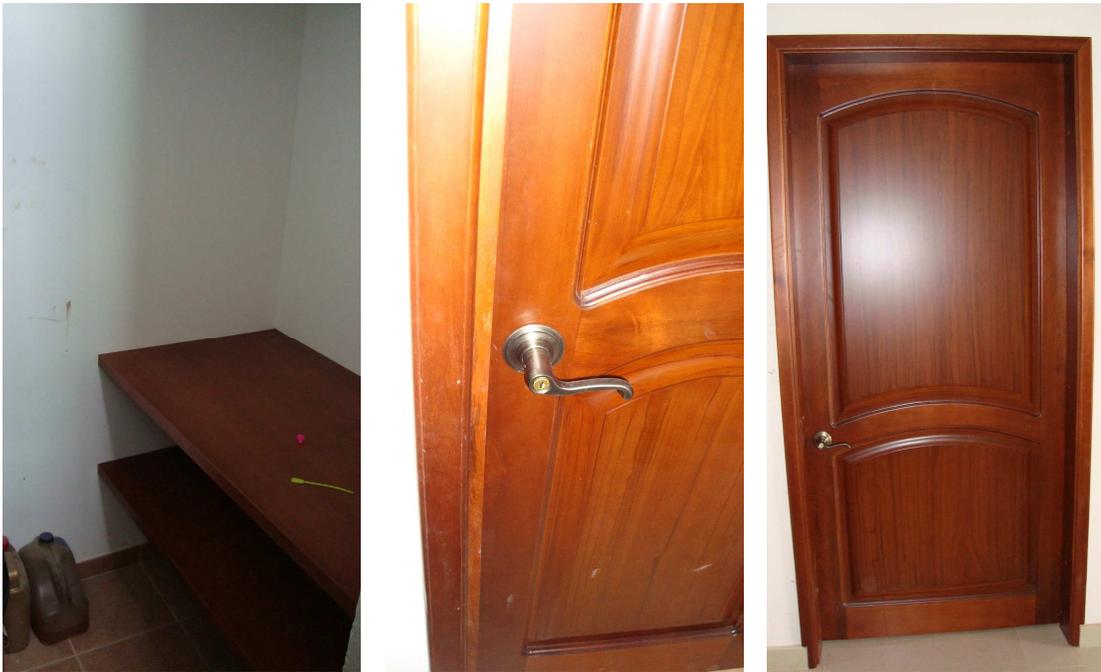
Figura 68. Carpintería en madera.

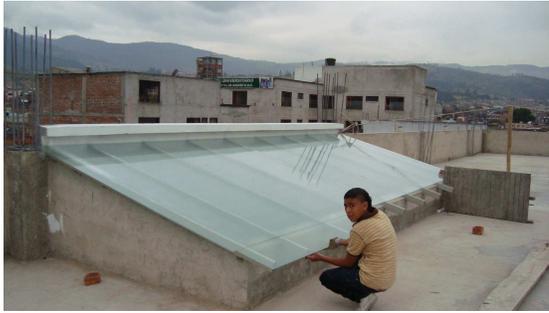
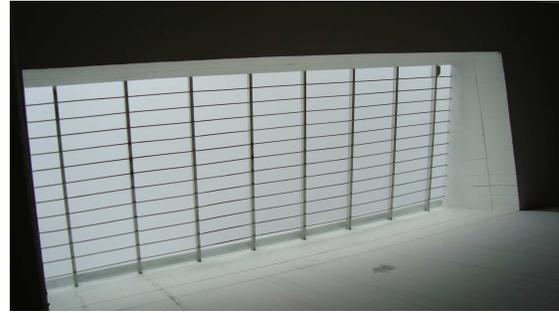
Este es el aspecto final de la marquesina diseñada para el vacío sobre las escaleras internas del supermercado. Se observa los tubos mueble de sección 3"x1 ½", las varillas de protección de 3/8" cuadradas y el vidrio miniboreal. Se pintó con esmalte color anholoc plateado. La figura 68 presenta el aspecto final de la marquesina en vidrio miniboreal sobre las escaleras internas del local.

Figura 69 Marquesina sobre escaleras internas supermercado.

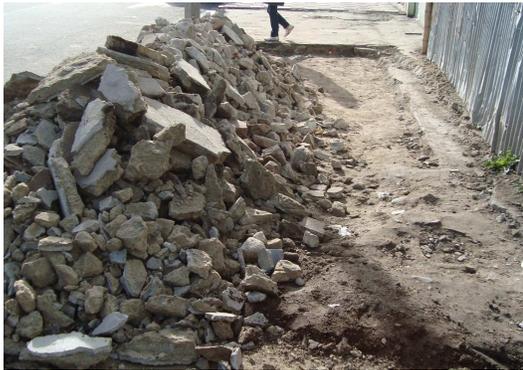
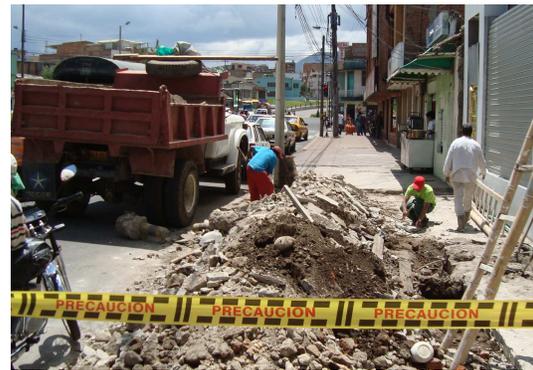
Figura 70. Demolición andén.

Se terminó de construir las cajas de inspección que estaban pendientes en la zona del andén, antes de reconstruirlo y darle el acabado necesario. Se gestionó la depuración definitiva de dos acometidas hidráulicas presentes en el predio, pues en él funcionaban 2 locales y una vivienda antes de la construcción, una de las acometidas quedó para la obra definitiva y las otras dos no se necesitaban. La figura 69 muestra la actividad de demolición del andén. En la figura 70 se ven unas acometidas hidráulicas existentes que aparecieron al demoler el andén y que debieron ser canceladas ante Empopasto S.A. E.S.P. La figura 71 presenta la caja para el medidor de agua y las cajas de inspección eléctrica y sanitaria.

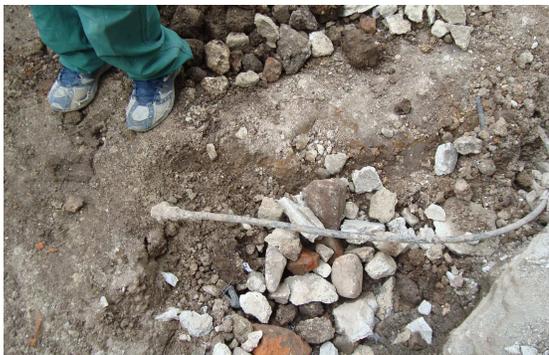
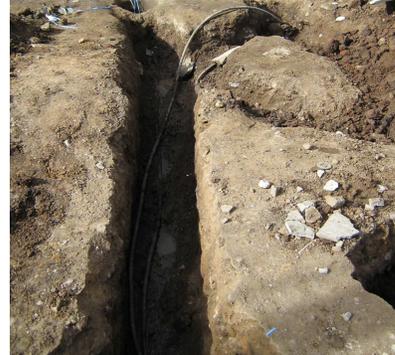
Figura 71. Acometidas hidráulicas existentes.

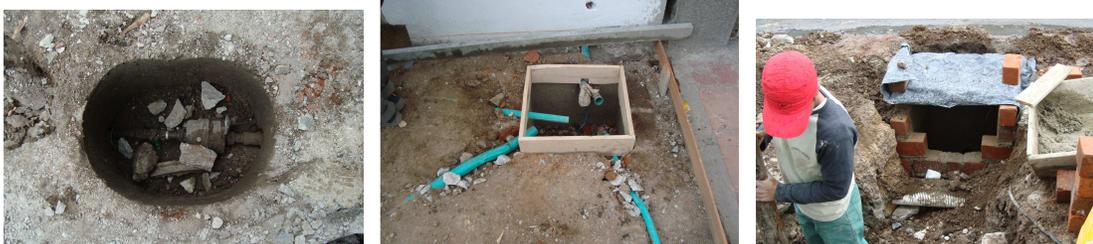
Figura 72. Caja para medidor de agua y cajas de inspección.

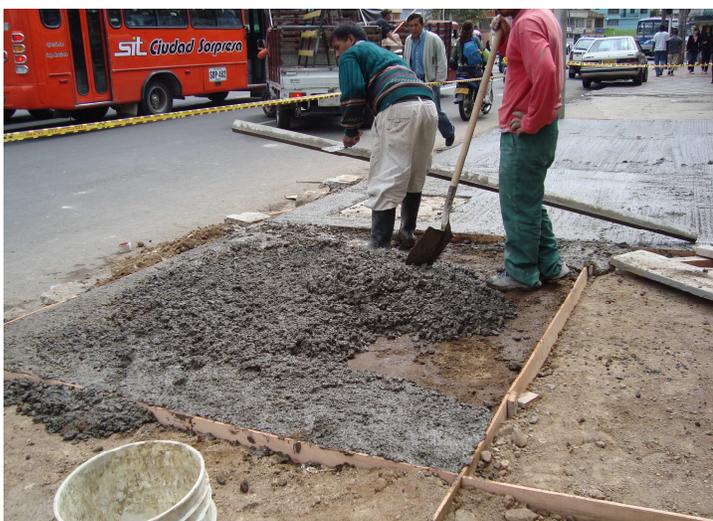
Se fundió el andén en un espesor de 8 cms. con concreto simple de 2500 psi, sobre dos capas de recebo compactado con vibrocompactador, y posteriormente se hizo el acabado en granito. Véase la figura 72, fundición de un paño del andén en concreto, y la figura 73, proceso de aplicación del granito lavado como acabado final del andén.

Figura 73. Fundición andén.

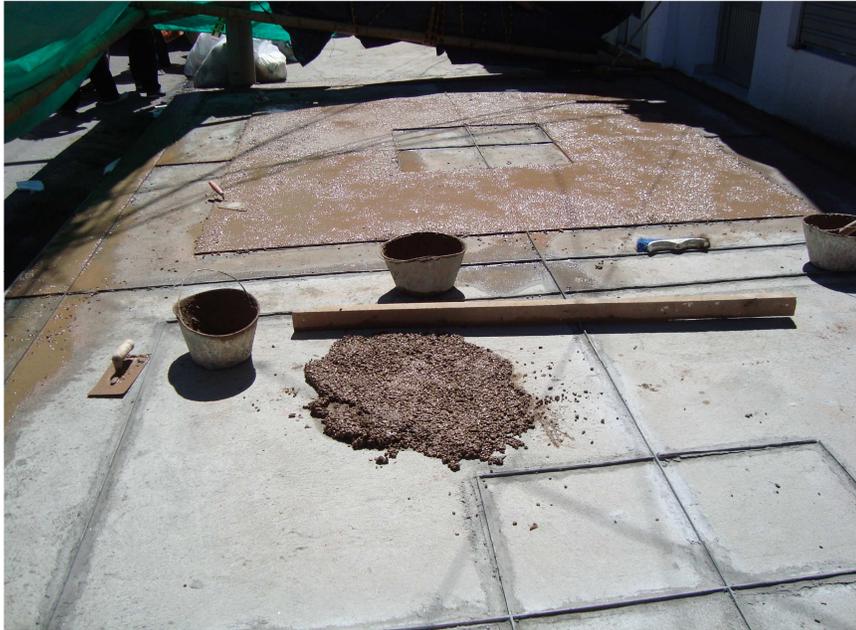
Figura 74. Acabado de andén en granito lavado.

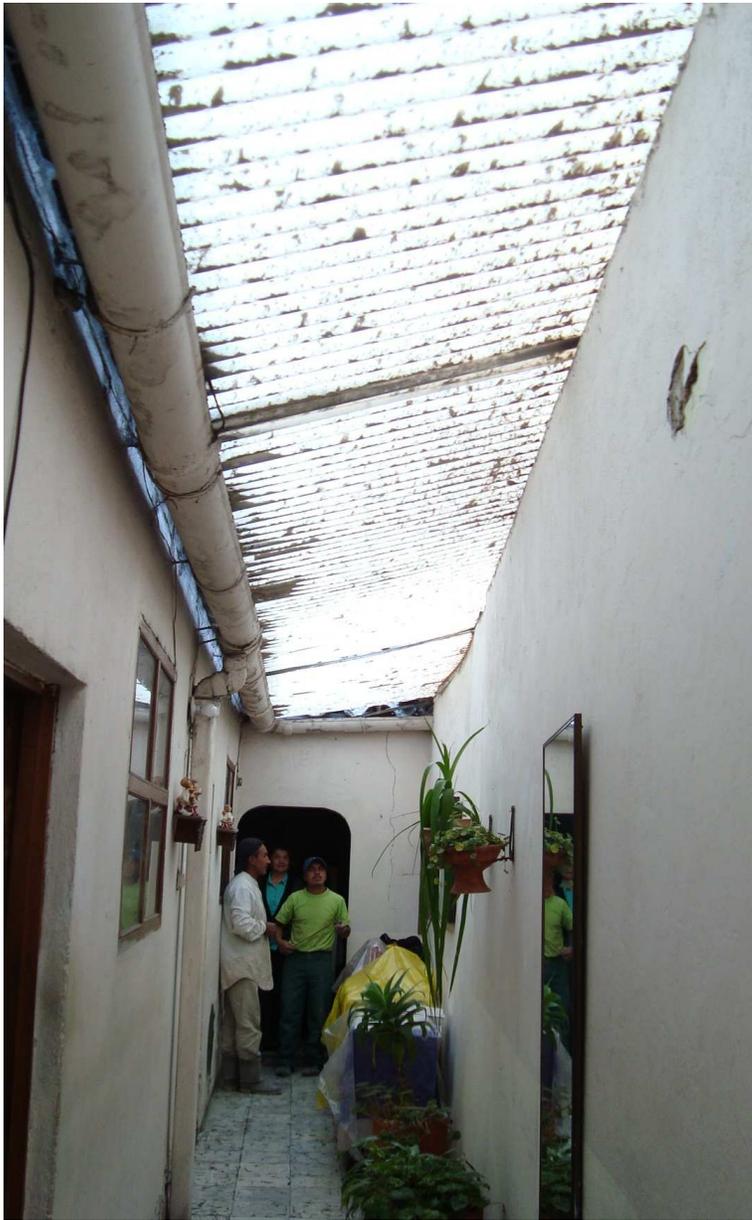
Figura 75. Aspecto deterioro cubierta casa vecina

Finalmente, se hizo los remates o empates con las fachadas aledañas, y se hizo unas reparaciones en un predio vecino donde se produjeron daños por la ejecución de la obra. Los daños consistían en unas pequeñas grietas en el muro colindante, el deterioro de una cubierta en teja plástica sobre un hall debido a la caída de mortero durante la pega de los muros laterales (ver figura 74), además se había tapado el canal y el bajante con la misma mezcla. El arreglo se hizo a entera satisfacción de la propietaria de la casa, y su proceso se puede ver en la figura 75.

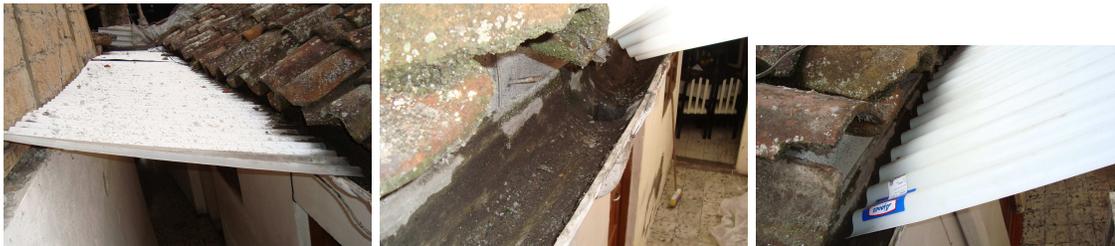
Figura 76. Proceso de reparaciones a casa vecina.
