**AYUDA TÉCNICA Y ADMINISTRATIVA EN LA CONSTRUCCIÓN DEL CENTRO
REGIONAL DE EDUCACIÓN SUPERIOR “CERES” Y EL RELLENO
SANITARIO DE TUMACO**

**UNIVERSIDAD DE NARIÑO
FACULTAD DE INGENIERÍA
PROGRAMA INGENIERÍA CIVÍL
SAN JUAN DE PASTO
2009**

**Trabajo de grado presentado como requisito parcial para optar al titulo de
Ingeniero Civil**

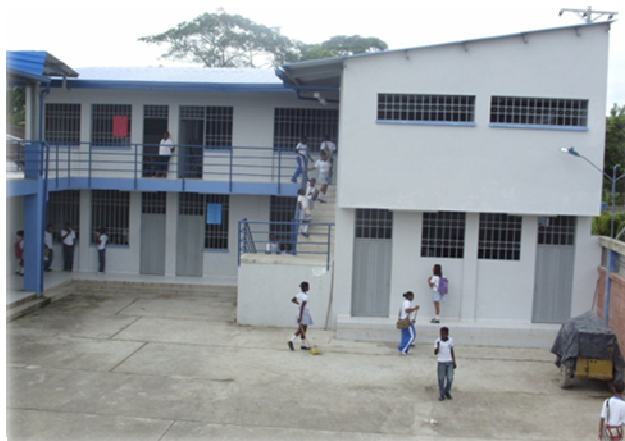
Foto 1. Bloque de aulas CERES terminado y en uso

A partir del 22 de Septiembre del 2008, se inician las labores de pasante técnico administrativo en la construcción del Centro regional de Educación Superior CERES Tumaco. (Ver foto1: proyecto terminado)

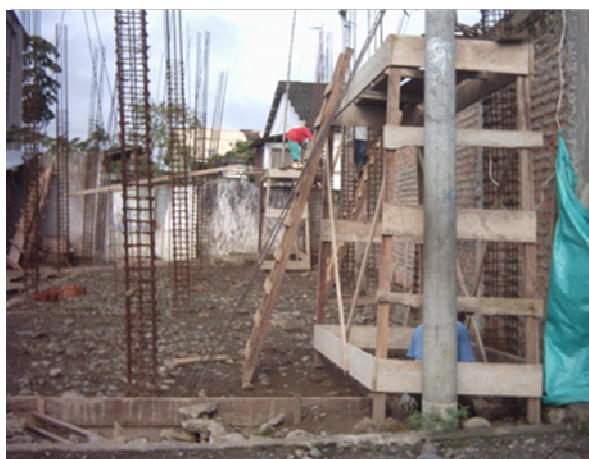
1.2.1.1 Reinicio de las actividades de construcción. Realizado el reconocimiento del área de construcción y socializado el reinicio de las actividades así como las soluciones a problemas presentados en la etapa de localización, se retoman las actividades de construcción iniciando con la construcción de las columnas y pantallas del primer nivel. (ver foto 2)

Foto 2. Estado de la obra al reiniciar actividades

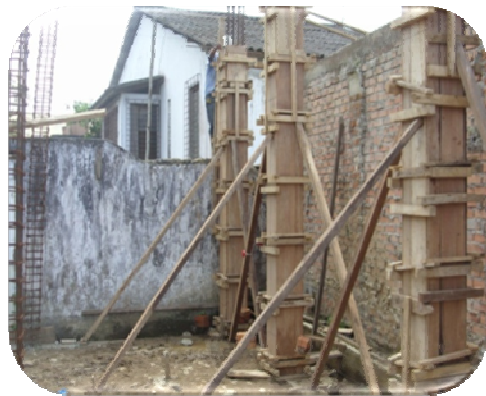
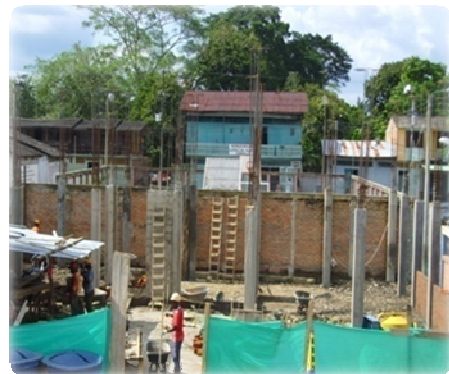
1.2.1.2 Columnas del primer nivel. Se verificó el armado del acero de refuerzo de las columnas, en las cuales se utilizó acero No. 5 para el refuerzo principal y acero No. 3 para los estribos, el hierro dispuesto en las columnas se constató con lo establecido en los planos estructurales, se efectuó la limpieza del acero armado, se elaboró las formaletas cuadradas con lados de 30 centímetros; ubicadas las formaletas en las columnas y verificando su verticalidad y el alineamiento de las mismas, se procedió con la fundición de concreto en ellas con una dosificación de 1:2:3, para obtener la resistencia especificada de 3000 psi; esta fundición debió hacerse por etapas ya que no se tenía la cantidad de formaletas necesarias, la altura de los elementos fue de 3.44 mts debido a que se fundieron 0.44 mts adicionales para sobrecimiento, la adición en mención se realizó con el fin de corregir un error de la anterior etapa constructiva ya que el nivel de la viga de

cimentación quedo debajo de lo proyectado. Al siguiente día de cada fundición se desencofró los elementos fundidos para avanzar en este proceso con los elementos faltantes. Cabe destacar que en estos procesos de fundición se utilizo un aditivo con propiedades acelerantes del proceso de fraguado ya que el proyecto presentaba un retraso significativo en su avance para posterior entrega de la obra, el cual se dosifico en porcentaje del cemento utilizado siendo esta cantidad el 1% del cemento, de cada cochada de concreto el cual se elaboro con cantos rodados de granulometría regular extraídos del Rio Mira. (Ver fotos 3 y 4)

Foto 3 y 4. Fundición de Columnas

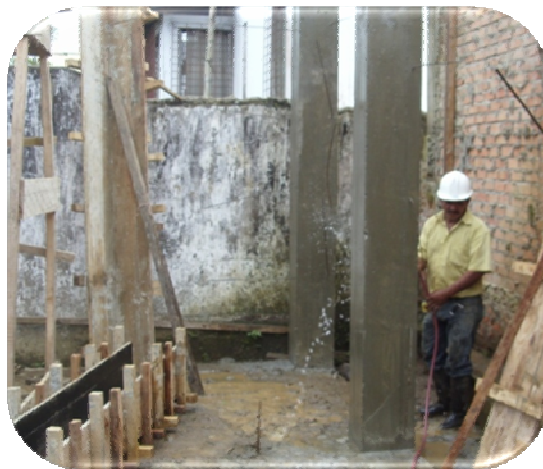
1.2.1.3 Curado de columnas fundidas. Se efectuó el curado de los elementos fundidos en concreto, inmediatamente después del desformaiteado, mediante la utilización de agua abundante sobre el elemento, esta labor se desarrollo tres veces al día durante los siete días siguientes a la fundición de los elementos. (Ver foto 5)

Foto 5. Curado de columnas

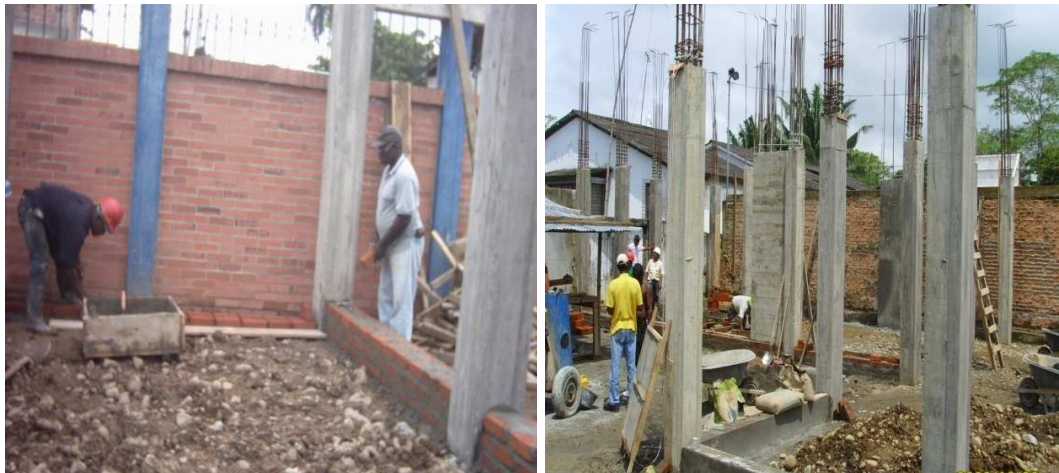
1.2.1.4 Sobrecimiento en mampostería. Se realizó la construcción de muros para sobrecimiento mediante la pega de ladrillo tolete común en la presentación como muro de carga o tipo tizón, estos muros se construyeron a lo largo de todo el perímetro del bloque sobre la viga de cimentación, este muro se impermeabilizó para contrarrestar posibles problemas por el alto nivel freático del terreno. (Ver fotos 6 y 7)

Foto 6 y 7. Sobrecimiento

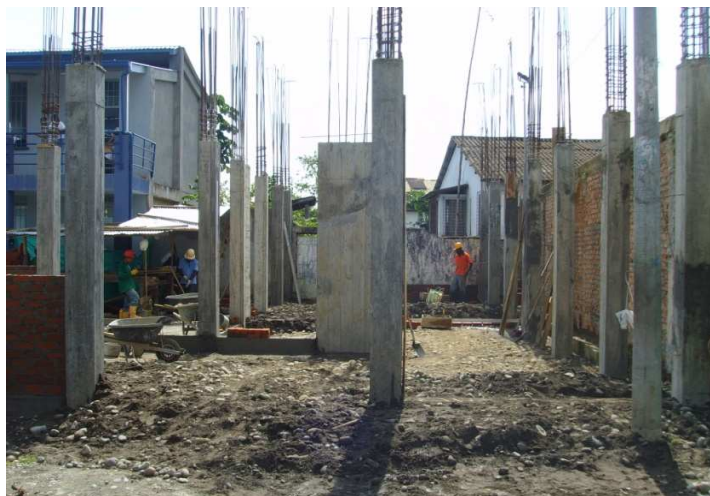
1.2.1.5 Relleno compactado de piso. Para efectuar la corrección de errores de construcción del anterior periodo de la obra se debió rellenar y compactar con una rana mecánica el área del bloque hasta alcanzar el nivel requerido para la fundición de la placa de piso. (Ver foto 8)

Foto 8. Relleno compactado

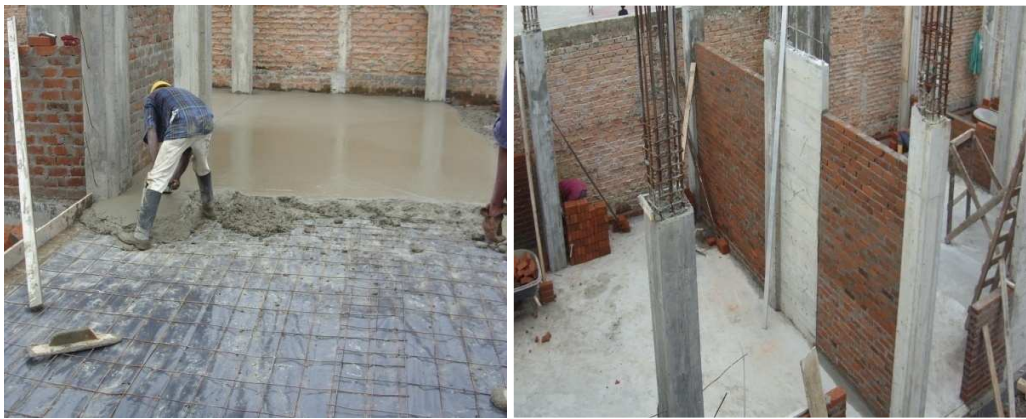
1.2.1.6 Placa de piso. Después de realizar la nivelación del terreno con respecto al nivel del sobrecimiento aprovechando el relleno del mismo, se procedió con la fundición de la placa de piso utilizando una mezcla de concreto de relación 1:2:3 de un espesor de 10 centímetros en un área de 178 metros cuadrados la cual se reforzó con una malla electrosoldada para retracción por fraguado. (Ver fotos 9 y 10)

Foto 9 y 10. Fundición placa de piso, obsérvese la malla de refuerzo y el plástico inferior cuya finalidad es retener la humedad de la mezcla de concreto

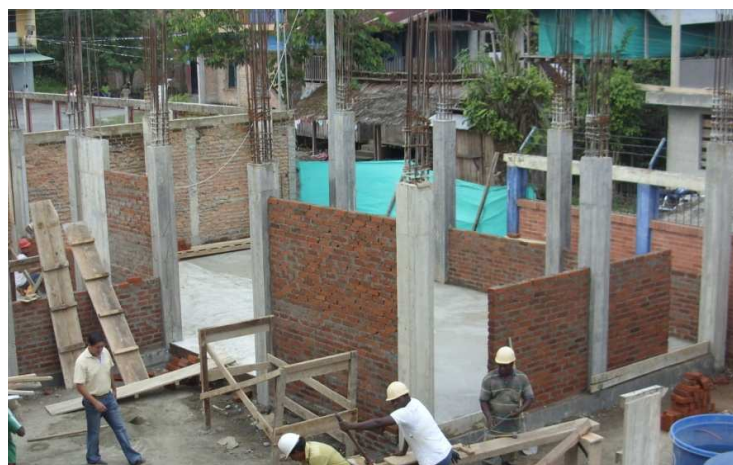
1.2.1.7 Mampostería en ladrillo tolete común piso 1. Se efectuó la construcción de muros mediante la pega del ladrillo descrito, previo a la colocación de la mampostería se verifico la alineación de columnas para partir de estas en la proyección de las paredes a construir de acuerdo a lo establecido en los planos arquitectónicos, la mezcla de pega utilizada en esta actividad obedece a la relación de materiales 1.3. (Ver foto 11)

Foto 11. Muros del piso 1

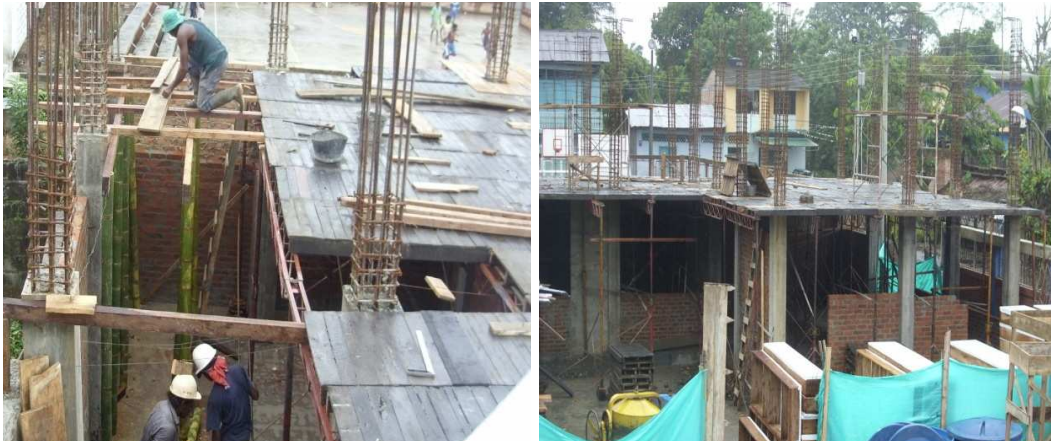
1.2.1.8 Losa aligerada de entrepiso. Las labores de construcción de la losa de entrepiso se iniciaron con la colocación de tableros de madera soportados sobre vigas metálicas apuntaladas con parales metálicos que se instalaron al mismo nivel especificado en los planos estructurales. (Ver fotos 12 y 13)

Foto 12 y 13. Armado de formaleta de entrepiso

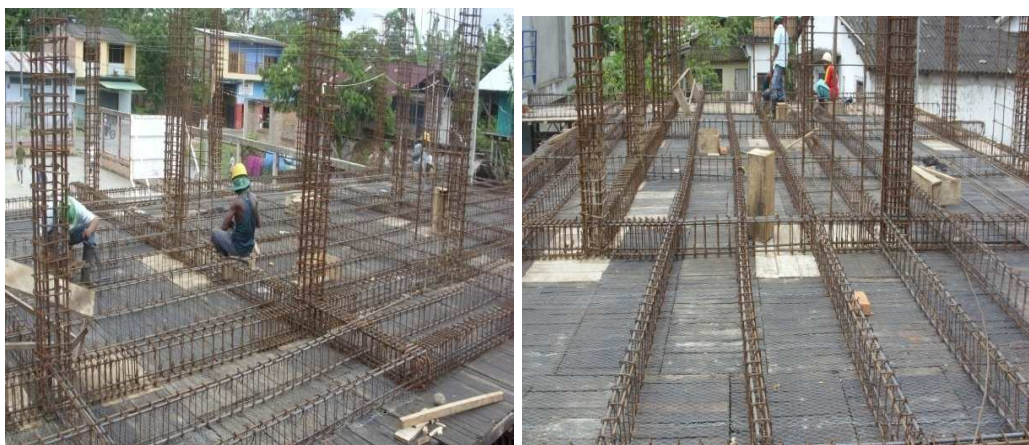
Con los tableros de formaleta instalados, se demarcaron los ejes de los elementos que componen el entrepiso y se armo el refuerzo de las vigas y nervios de los cuales se compone la losa de acuerdo con lo establecido en los planos estructurales, para lo cual se utilizó acero N° 8 y N° 5 para el refuerzo principal y acero N° 3 para estribos de vigas y N° 2 para los estribos de nervaduras. (Ver fotos 14 y 15)

Foto 14 y 15. Acero de refuerzo de losa de entrepiso

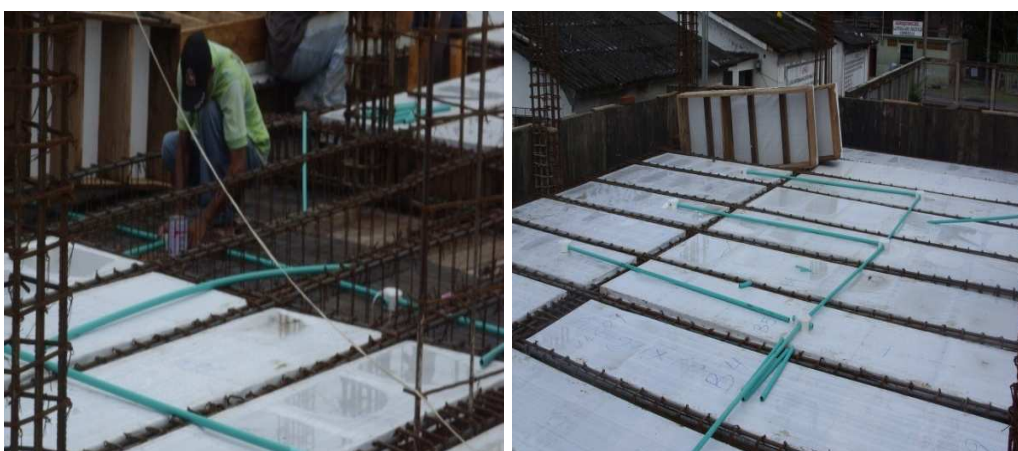
Una vez armado el acero de refuerzo se procedió con la instalación de ductos para albergue de conductor eléctrico de acuerdo a lo dispuesto en los planos de diseño eléctrico, el ducto utilizado fue Conduit de $\frac{1}{2}$ " y de $\frac{3}{4}$ " junto con 24 salidas para lámparas en el cielo de la losa, además de la anterior actividad se efectuó la instalación de casetones de madera para aligeramiento de losa los cuales se fabricaron según lo establecido en planos estructurales, para evitar colocar los casetones en un lugar equivocado dentro de la losa se los enumeró y se hizo un ensayo previo para evitar confusiones en la fundición. (Ver fotos 16 y 17)

Foto 16 y 17. Ducto eléctrico y casetones en losa

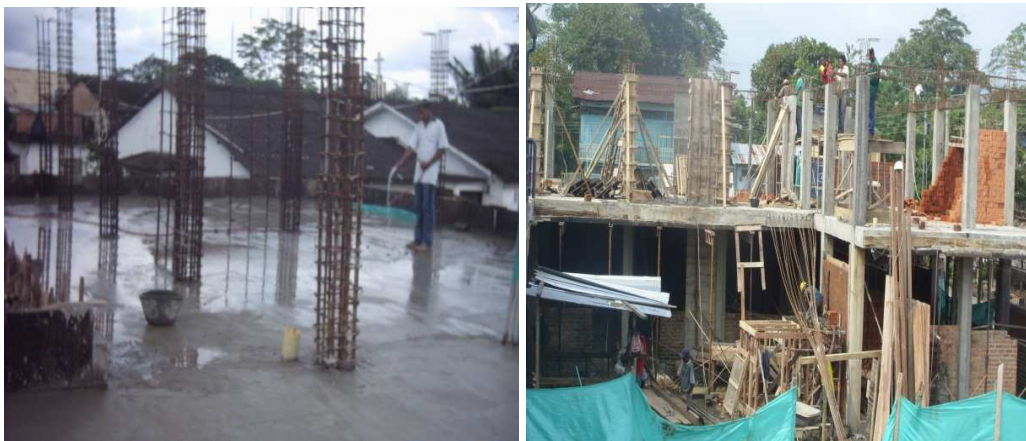
Habiendo instalado todos los componentes de la losa se procedió con la fundición del entrepiso que se compone de vigas de 25 centímetros de base y 30 centímetros de altura, y nervios de 12 centímetros de base y 30 centímetros de altura, con una torta o losa superior de 5 centímetros de espesor y losa inferior de 2 centímetros de espesor. Para esta fundición se utilizó concreto de relación 1:2:3 al cual se le agregó un aditivo reductor de fraguado con el fin de ajustar la programación de la obra al corto plazo estipulado para entrega del proyecto. Para la consolidación o asentamiento de la mezcla dentro de las formaletas se utilizó vibrador eléctrico para concretos. Durante los siete días siguientes a la fundición se curó la estructura tres veces al día para obtener una buena hidratación del cemento, al octavo día de fundida la losa se inició el retiro gradual de la formaleta el cual duró cinco días procurando una cómoda descarga de la estructura. (Ver fotos 18 y 19: fundición y curado de losa de entrepiso)

Foto 18 y 19. Losa de entrepiso fundida

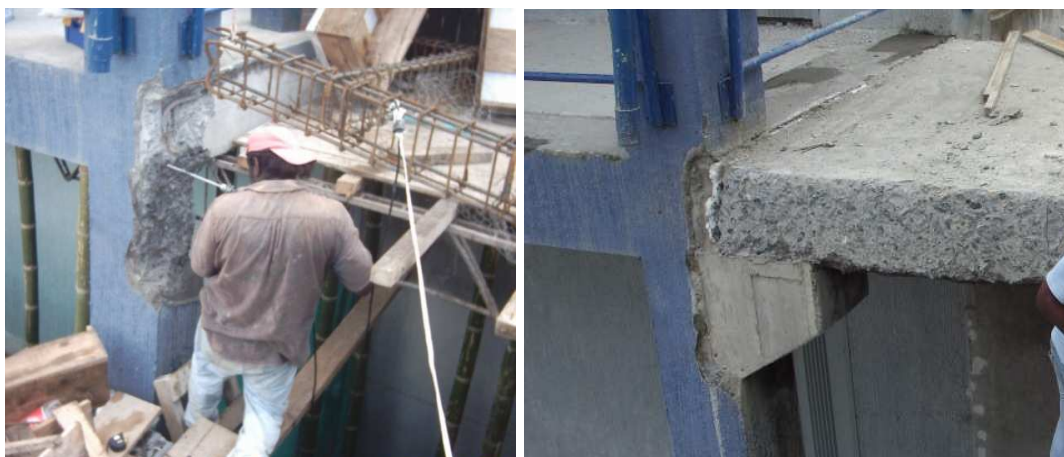
1.2.1.9 Ménsula. Anterior al proceso de construcción de la losa de entrepiso se debió construir una ménsula para soporte del pasillo de conexión del nuevo bloque con las aulas existentes para lo cual se procedió a demoler el cubrimiento de las columnas de la estructura existente para la instalación del correspondiente acero de refuerzo de este elemento según los planos de diseño estructural. (Ver fotos 20 y 21)

Foto 20 y 21. Construcción de ménsula

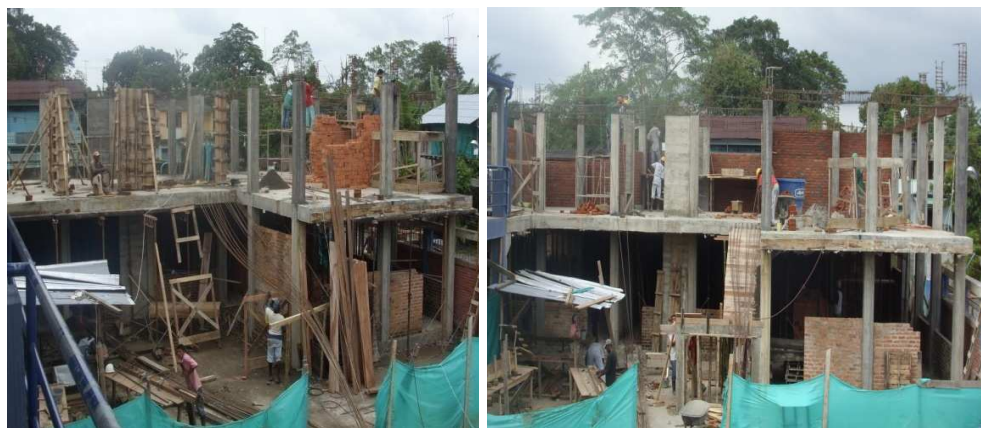
1.2.1.10 Columnas del segundo nivel. Tomando las proyecciones del refuerzo en la losa de entrepiso se ejecuta el armado del acero de refuerzo de las columnas del segundo nivel, en las cuales se utilizó acero No. 5 para el refuerzo principal y acero No. 3 para los estribos, el refuerzo se dispuso en las columnas de acuerdo a lo establecido en los planos estructurales, se reutilizó la formaleta de fundición de los elementos del primer nivel ya que se encontraba en buen estado;

ubicadas las formaletas en las columnas y verificando su verticalidad y el alineamiento de las mismas, se procedió con la fundición de concreto en ellas con una dosificación de 1:2:3, esta fundición se efectuó con el mismo procedimiento del primer nivel, la altura de los elementos fue de 2.5 mts hasta el nivel inferior de la viga aérea. Se destaca nuevamente en estos procesos de fundición la utilización de un aditivo con propiedades acelerantes del proceso de fraguado ya que el proyecto aun presentaba un retraso significativo en su avance para posterior entrega de la obra. (Ver fotos 22 y 23)

Foto 22 y 23. Columnas del segundo nivel construidas

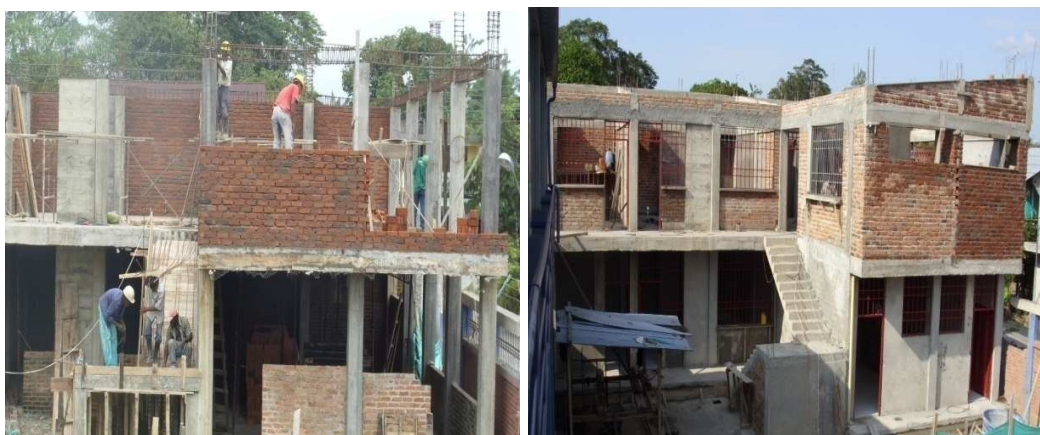
1.2.1.11 Mampostería en ladrillo tolete común PISO 2. Utilizando mortero de pega de relación 1:3 se efectuó la construcción de muros del segundo nivel con el ladrillo tolete común, previo a la revisión de niveles y alineamientos, se efectuó la colocación de la mampostería de acuerdo con la disposición arquitectónica y teniendo en cuenta los espacios de los vanos que se ubican dentro de los muros de este nivel. (Ver fotos 24 y 25)

Foto 24 y 25. Muros del segundo nivel

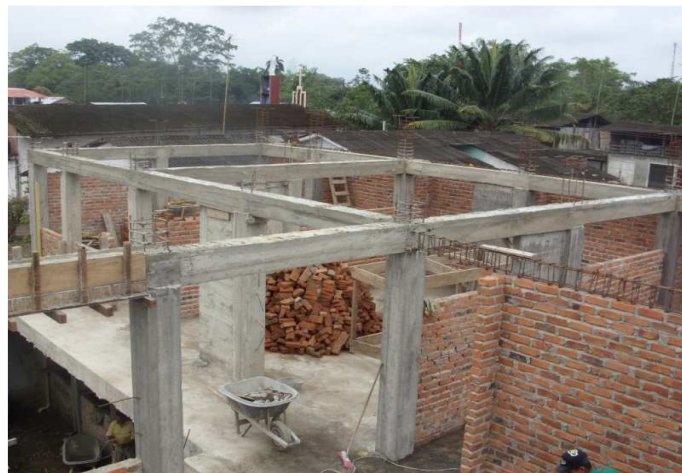
1.2.1.12 Vigas aéreas segundo nivel. Se dispuso la formaleta y se armó el acero de refuerzo de este elemento con las mismas especificaciones y diseño estructural de las vigas del entrepiso y al nivel especificado en los planos el cual ya estaba demarcado por el nivel superior de las columnas del segundo piso, para la fundición se utilizó concreto de relación 1:2:3 el cual se consolidó con vibrador mecánico, en este elemento también se utilizó aditivo reductor del tiempo de fraguado y los procesos de desencofrado y curado se efectuaron de la misma forma que en las fundiciones ya descritas. (Ver foto 26)

Foto 26. Construcción de vigas aéreas piso 2

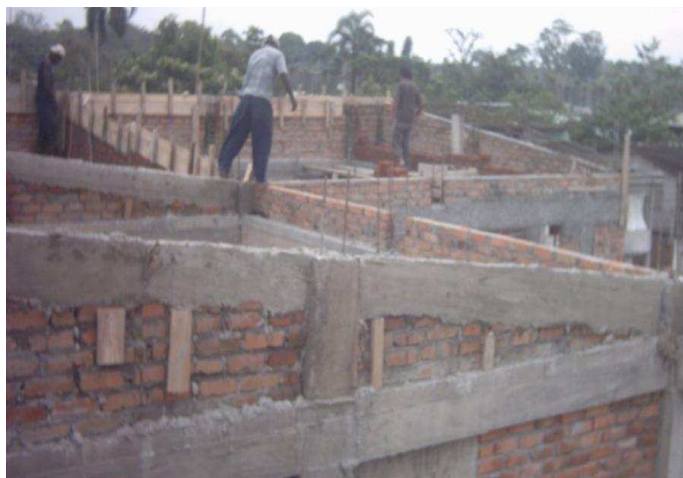
1.2.1.13 Viga cinta. Durante la supervisión de las labores de construcción, se vio en la necesidad de fundir pedestales para alcanzar las alturas necesarias para la fundición de la viga de cimentación ya que la profundidad de las zapatas con respecto al nivel del suelo eran considerables debido a que el suelo firme estaba demasiado profundo. (Ver foto 27)

Foto 27. Construcción de viga cinta

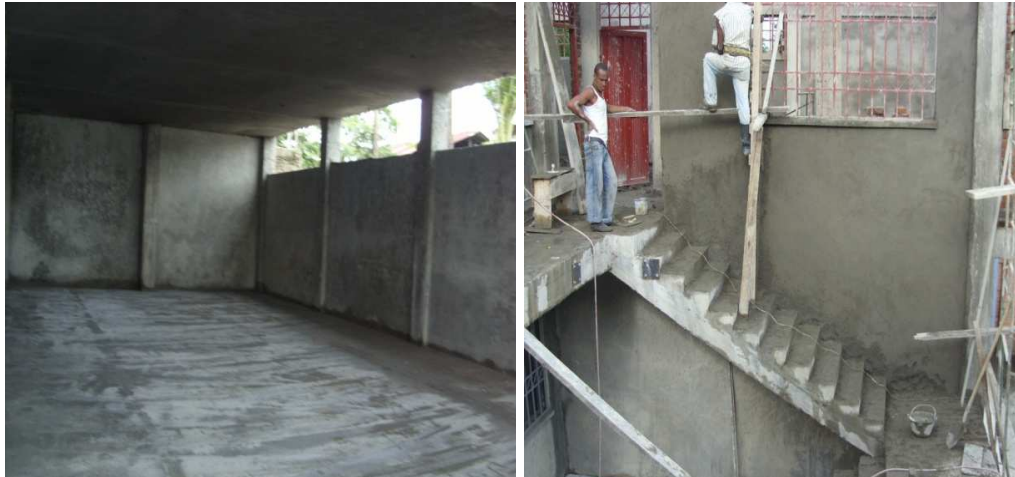
1.2.1.14 Repello de muros primer y segundo nivel. Se realizó el pañetado de muros utilizando mortero de relación 1:3, en el proceso de repello aun en estado fresco se realizo el afinado de muros utilizando llana metálica ya que las especificaciones y presupuesto del proyecto no incluyeron estucado de muros. (Ver fotos 28 y 29)

Foto 28 y 29. Muros repellados

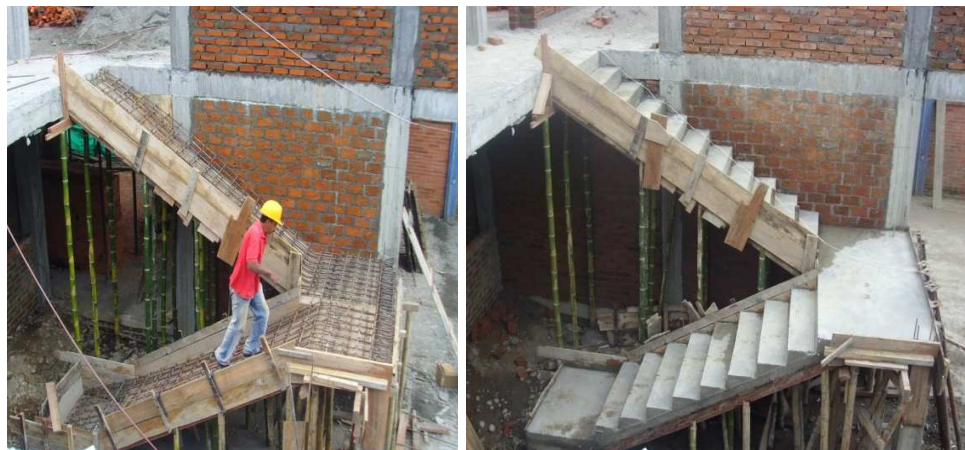
1.2.1.15 Escalera. A partir de las proyecciones del refuerzo desde la losa de entepiso se construyo la formaleta del elemento en madera la cual se sostuvo con listones de guaduas, el armado de refuerzo se realizó utilizando varillas N° 5 para el refuerzo principal y varillas N° 3 para refuerzo por cortante las dimensiones de huella y contrahuella fueron de 28 y 20 centímetros respectivamente, la componente arquitectónica del elemento muestra una escalera clásica con un descanso soportado sobre un pequeño pórtico de vigas y columnas cuadradas de 25 centímetros de lado. En la fundición de este conjunto se utilizo concreto de relación 1:2:3 al cual fue modificado una vez más con la adición de material acelerante del proceso de fraguado del concreto. (Ver fotos 30 y 31)

Foto 30 y 31. Armado y fundición de escaleras

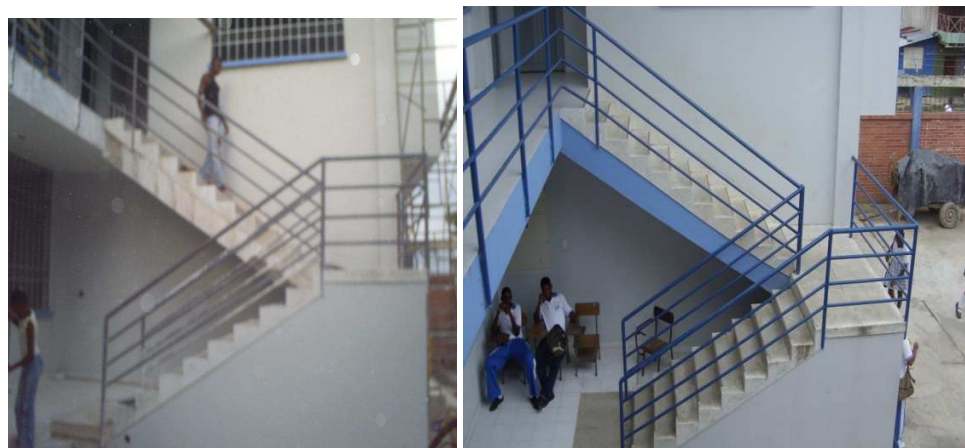
Este elemento incluye el aprovechamiento del espacio debajo de la escalera en el cual se ubicó una pequeña bodega para almacenamiento de materiales de aseo y servicios varios de la institución, para llevar a cabo esta modificación se construyeron muros en ladrillo común y se repello interior y exteriormente, así como también se afino el piso del espacio adecuado. Se efectuó el acabado del elemento en granito lavado la pintura en Koraza azul mar profundo y la instalación de pasamanos en tubería galvanizada con protección en anticorrosivo gris y acabada en esmalte azul tipo 1. (Ver fotos 32 y 33)

Foto 32 y 33. Escalera acabada, pintada y con pasamanos

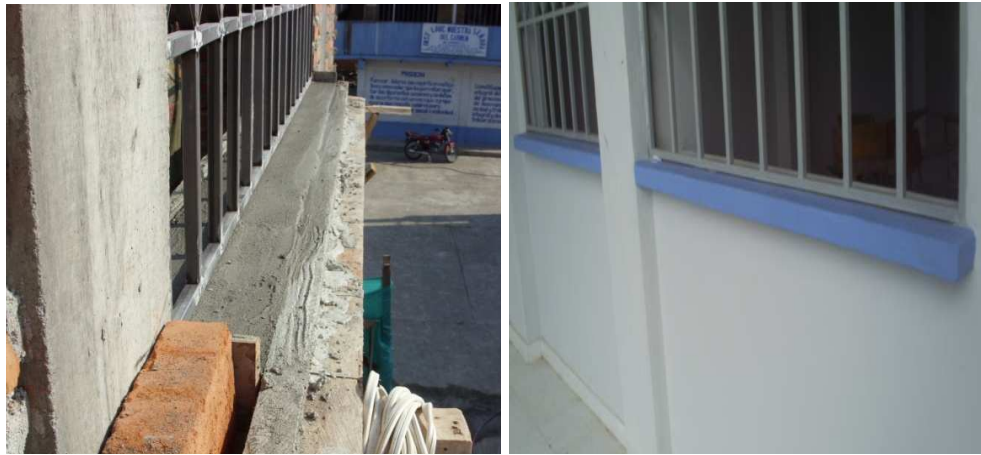
1.2.1.16 Alfajías. Se realizó la construcción de alfajías sobre muros de ventanas y lucetas, estos elementos se reforzaran transversalmente con varilla N° 3 y longitudinalmente con varilla N° 2, la formaleta se ubico de forma que las dimensiones del elemento a fundir quedaron en 5 centímetros de altura y 24

centímetros de base, en el proceso de fundición se utilizó concreto de relación 1:2:3^{1/2}, este elemento incluye afinado y pintura de acabado en Koraza azul mar profundo. (Ver fotos 34 y 35)

Foto 34 y 35. Alfajías fundidas y terminadas

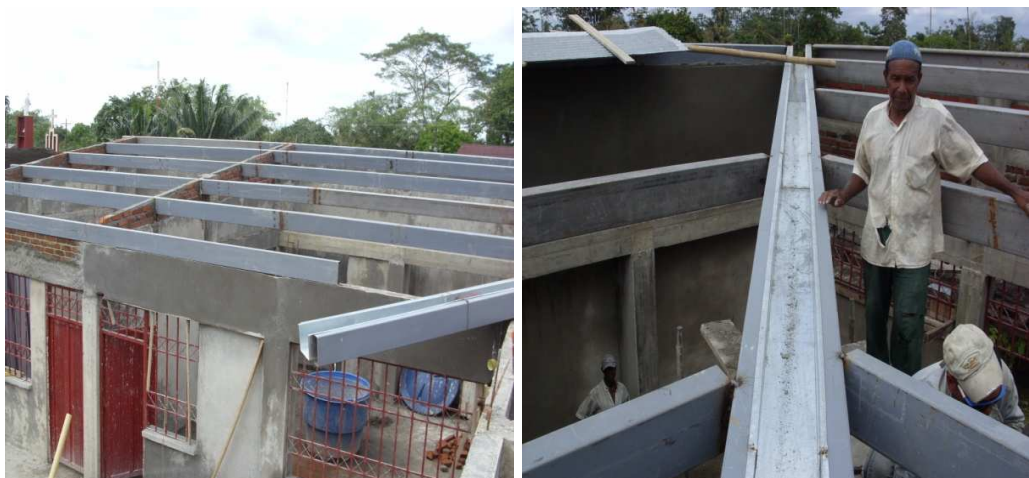
1.2.1.17 Cubierta. Las labores constructivas de la estructura de cubierta se iniciaron con la proyección de los pernos para las platinas de las conexiones pernadas ubicadas en la viga cinta, seguido de la preparación de los perfiles consistente en la soldadura de fracciones adicionales de los perfiles para obtener la longitud de viga metálica especificada en los planos de cubierta, el perfil utilizado es un perfil C 15x6, se instaló una viga canal en lamina galvanizada calibre 18. La ubicación de vigas principales y correas se efectuó de acuerdo con lo dispuesto en el plano de diseño estructural. (Ver fotos 36 y 37)

Foto 36 y 37. Estructura metálica de cubierta

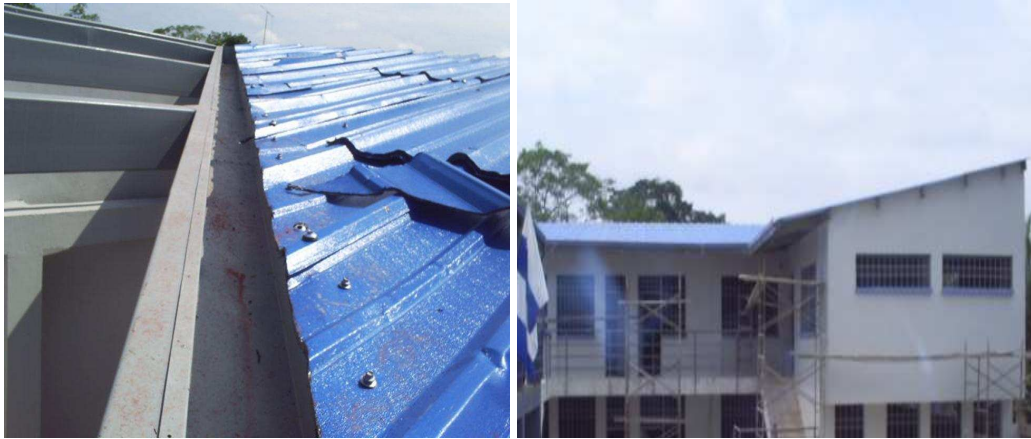
Una vez ubicada la estructura metálica se procedió a la colocación de la teja termoacustica de cubierta la cual previamente se pinto en vinilo color blanco al interior y en Koraza mar profundo del lado exterior. (Ver fotos 38 y 39)

Foto 38 y 39. Cubierta instalada

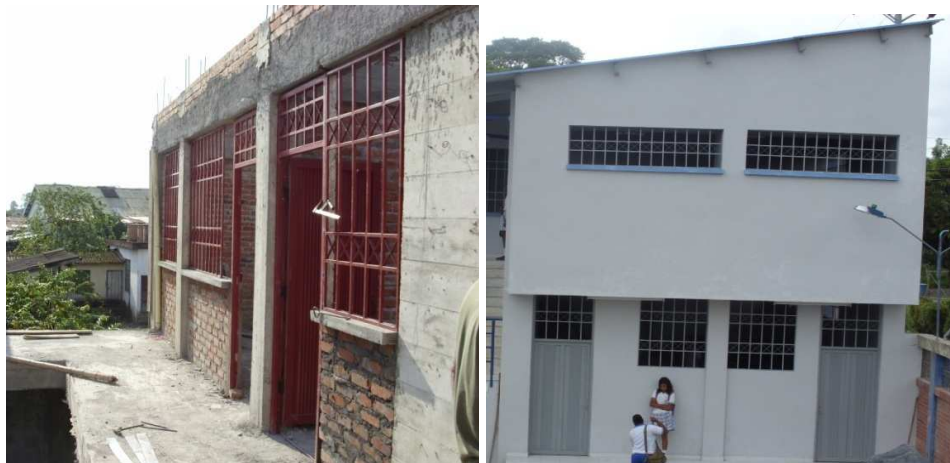
Para un total de treinta y tres (33) productos de carpintería metálica instalados en esta estructura, cabe aclarar que las puertas instaladas incluyeron chapa de seguridad. (Ver fotos 40 y 41)

Foto 40 y 41. Instalación carpintería metálica

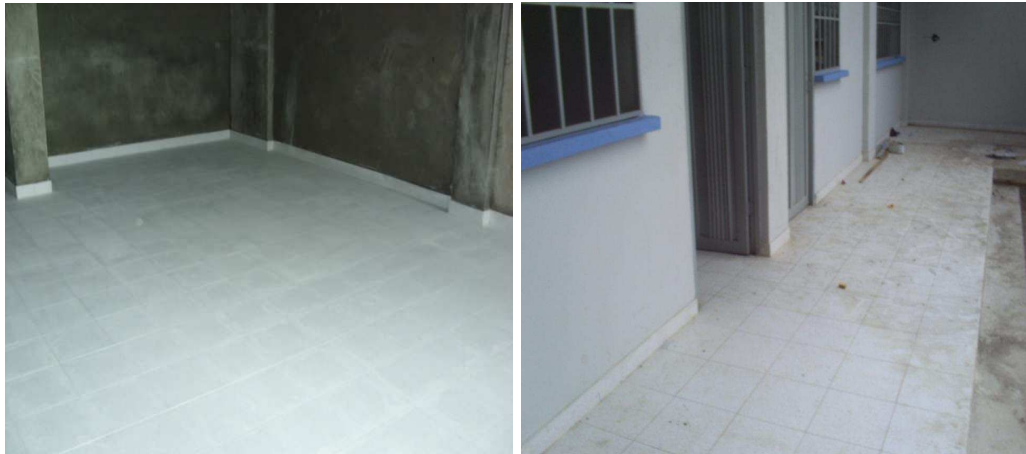
1.2.1.19 Pisos. Para la realización de esta actividad se inicio con la nivelación de los pisos mediante la colocación de un repello de relación 1:3 en un espesor promedio de 4 centímetros, posteriormente se instalo el piso cerámico de 32 x 32 centímetros del modelo tramandai blanco con guardaescobas del mismo material y se realizo el emboquillado del piso con bindaboquilla. (Ver fotos 42 y 43)

Foto 42 y 43. Instalación de pisos

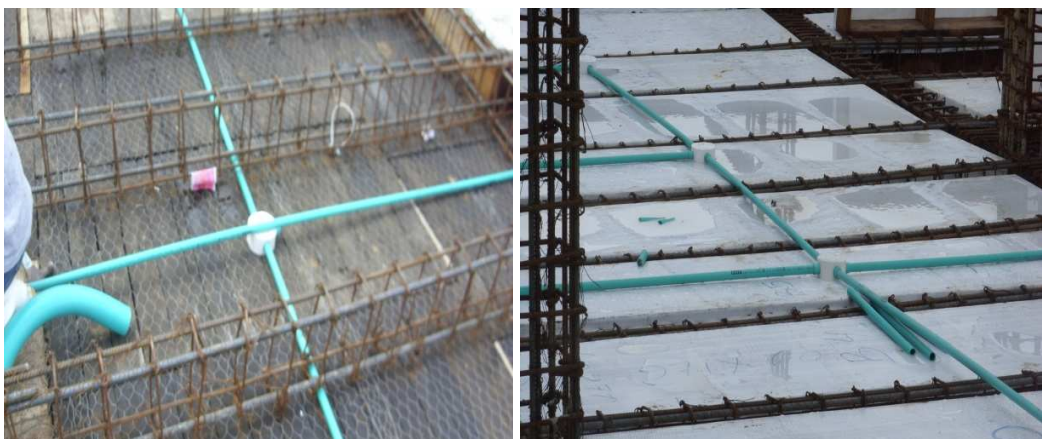
1.2.1.20 Instalaciones eléctricas, voz y datos. Se Inicio con la instalación del ducto tipo Conduit de $\frac{1}{2}$ " y $\frac{3}{4}$ " en la losa de entrepiso y continuo con la apertura de muros en los cuales se instala también el ducto, se prosiguió con instalación del cableado dentro de los ductos el cual se realizo de acuerdo a lo especificado en los planos de diseño eléctrico. (Ver fotos 44 y 45)

Foto 44 y 45. Instalación ductos para conductor eléctrico

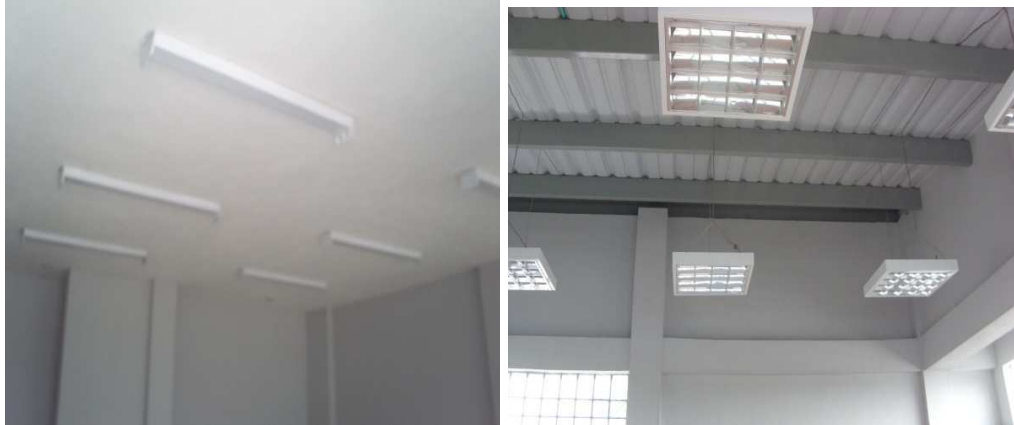
Una vez instalados los acabados de la estructura se realizó la instalación de las salidas eléctricas, lámparas e interruptores. (Ver fotos 46 y 47)

Foto 46 y 47. Iluminación de auditorio y aulas

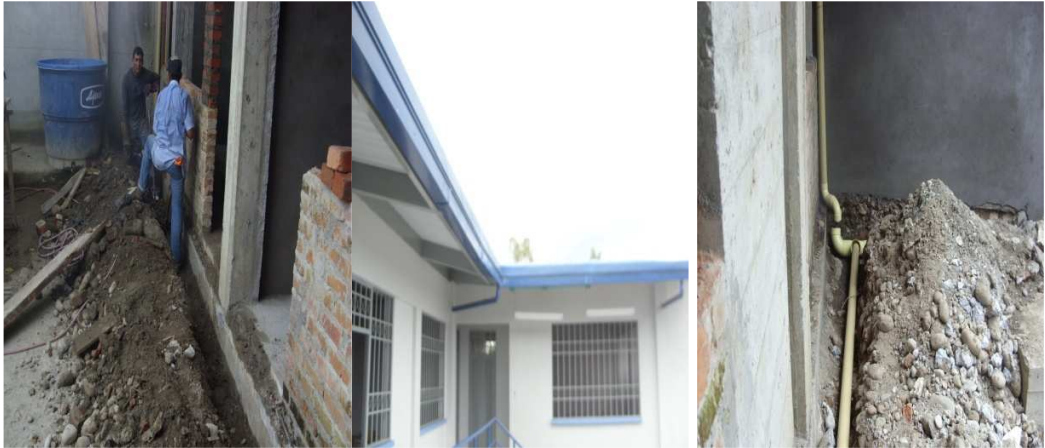
El proceso de evacuación de las aguas lluvias incluye la excavación para instalación de tubería desagües y construcción de caja de inspección. (Ver fotos 51 a 53)

Foto 51 a 53. Excavación e instalación tubería de desagües

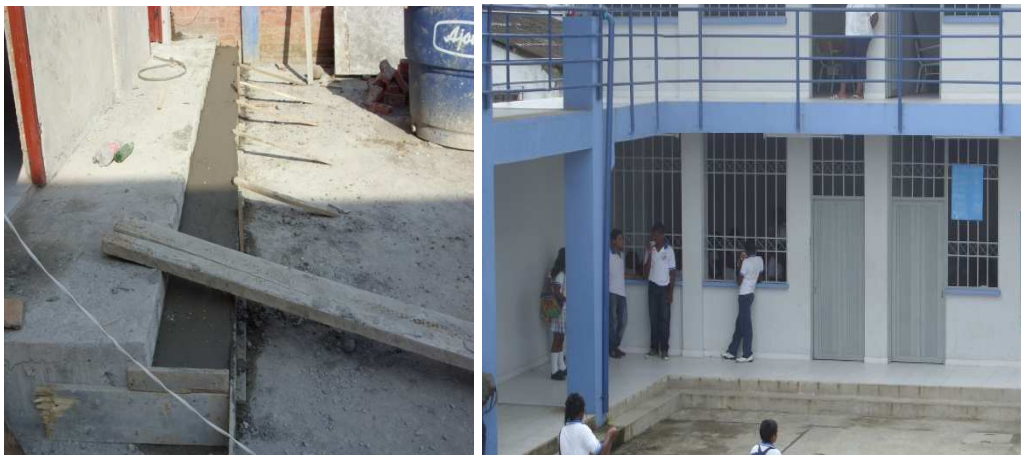
1.2.1.22 Andenes. Se realizó la construcción de andenes iniciando la delimitación del área a construir y efectuando la colocación de la formaleta se procedió a la fundición con concreto de relación 1:2:3, esta actividad incluyo la construcción de sardineles de 12 centímetros de base y 40 centímetros de altura los cuales se reforzaron con varillas N°3 tanto en el sentido tr ansv er sal como longitudinalmente, esta actividad incluyo el enchape cerámico de los andenes y repello de filos de los mismos. (Ver fotos 54 y 55)

Foto 54 y 55. Proceso de construcción de andenes

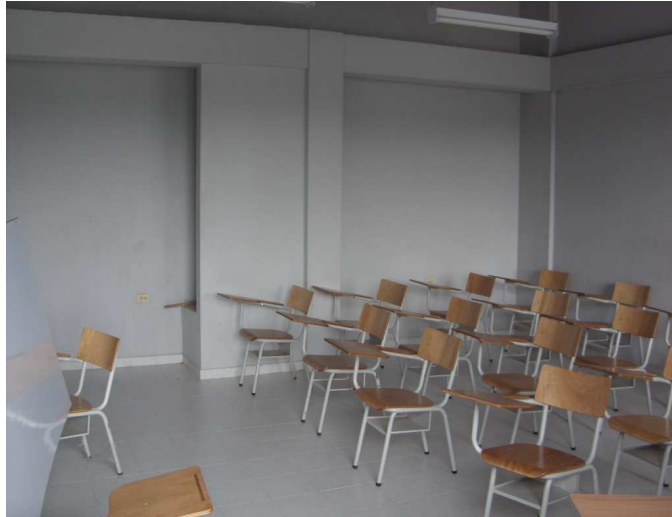
1.2.1.23 Pintura de muros, vigas y columnas. Para los muros internos del bloque así como para las caras interiores de las vigas y columnas se utilizó vinilo blanco tipo 1. (Ver foto 56)

Foto 56. Pintura de muros internos

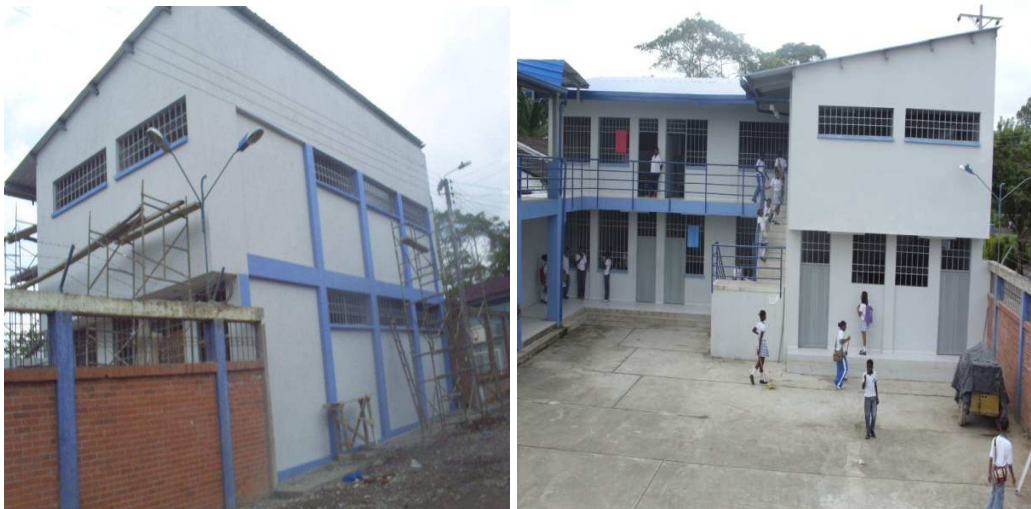
En los muros externos se utilizaron dos tonos de pintura, para los muros se aplico un color gris en vinilo súper lavable y para las vigas y columnas se utilizó pintura Koraza mar profundo. Se efectuó la pintura después de lavar los muros con escobas y wipes. (Ver fotos 57 y 58)

Foto 57 y 58. Pintura de fachadas

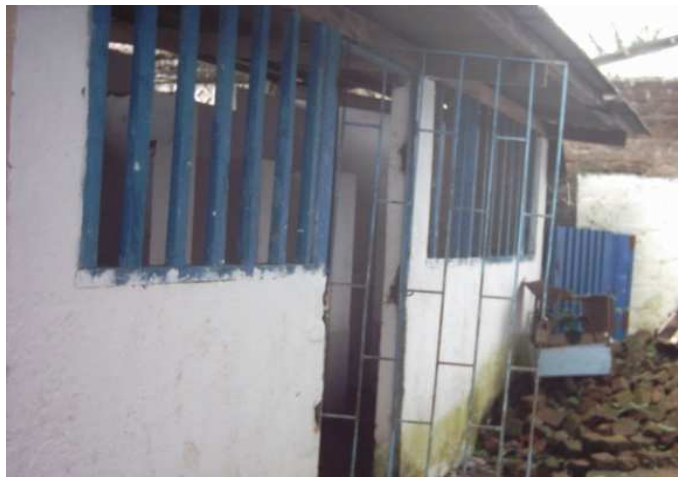
a. Batería sanitaria niños: presentaba avanzado estado de deterioro en su estructura y cubierta, y además los muebles sanitarios estaban fuera de servicio dado que el pozo séptico donde se evacuaban los residuos había quedado fuera de servicio por falta de mantenimiento, razón por la cual la dirección de la institución educativa había decidido clausurarla. (Ver foto 59)

Foto 59. Estado inicial de la batería sanitaria de niños

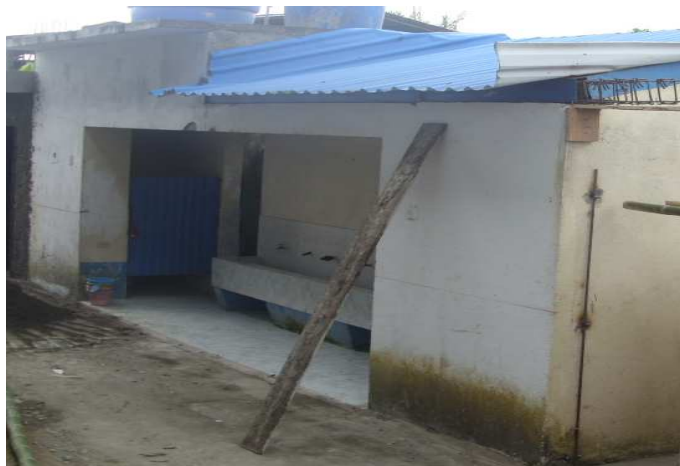
b. Batería sanitaria niñas: presentaba un alto grado de deterioro en los acabados y puertas de este elemento, la reja de protección había sido removida, los muebles sanitarios estaban averiados, y el lavamanos estaba fuera de servicio. (Ver foto 60)

Foto 60. Estado inicial de la batería sanitaria de niñas

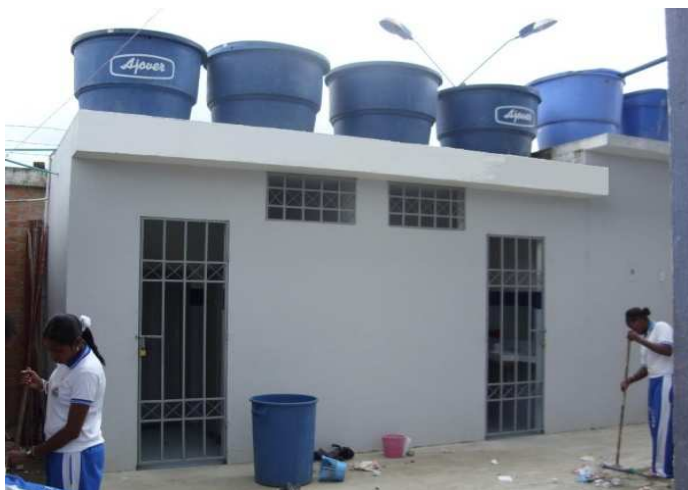
Dadas las anteriores condiciones de la obra, se decidió construir una batería sanitaria que se ajustara a las dimensiones del terreno abarcando un área de 15,93 metros cuadrados, además de adecuar y mejorar las baterías existentes. se construyo una batería sanitaria nueva con dos muebles sanitarios e igual numero de lavamanos para cada genero la cual será para uso exclusivo de los docentes. (Ver foto 61)

Foto 61. Batería sanitaria nueva terminada y en uso

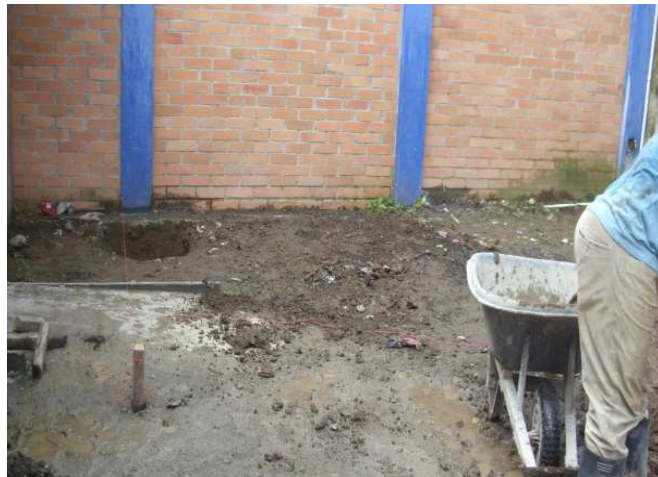
1.3.1 Localización de la nueva batería sanitaria. Una vez ajustados los diseños de la nueva batería sanitaria, se procedió con las labores de localización de los ejes de la misma en el terreno, mediante la utilización de cinta métrica y plomadas se partió del punto de referencia en el plano de localización y una vez ubicados los

puntos del elemento se procedió a su demarcación con estacas y puntillas mediante la utilización de hilos para el trazado de ejes y longitudes. (Ver foto 62)

Foto 62. Localización de la batería sanitaria nueva

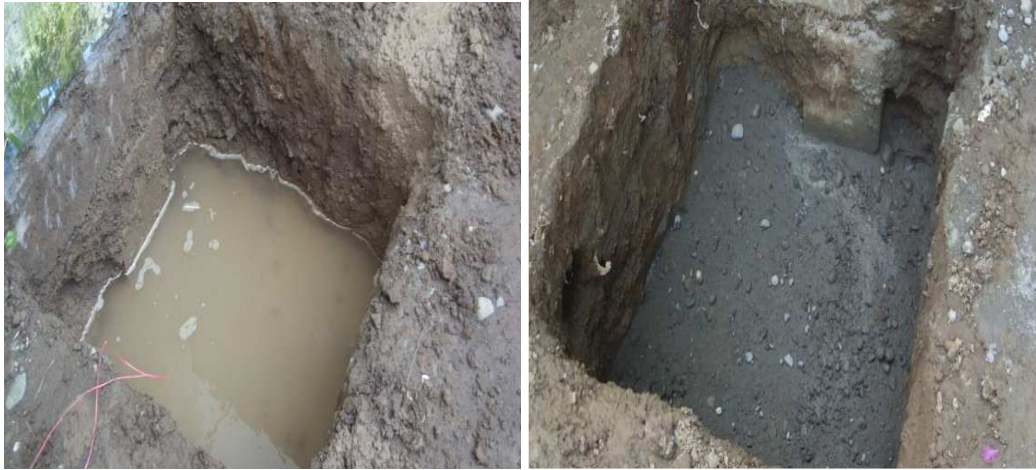
1.3.2 Excavaciones para cimentación. Seguido a la localización de la batería sanitaria se procedió con la realización de las correspondientes excavaciones para fundición de los elementos de cimentación, en este proceso se encontró una arcilla de fácil manejo y excavación con nivel freático a 0,80 metros de profundidad. Una vez realizadas las excavaciones se procedió con la colocación del solado de protección de los elementos en concreto, este solado se colocó en un espesor de 0,10 metros y utilizando concreto de dosificación $1:2^{1/2}:3^{1/2}$, cabe anotar que antes de la colocación del solado se efectuó un mejoramiento del suelo con material de base en estado seco. (Ver fotos 63 y 64)

Foto 63 y 64. Excavación y solado de protección

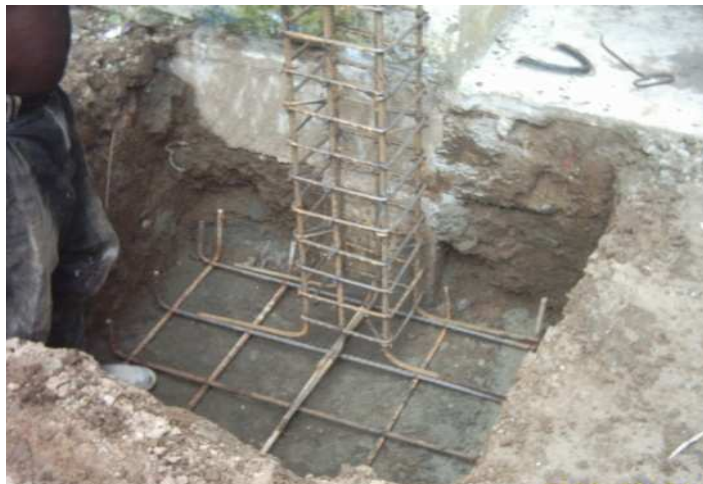
1.3.3 Zapatas. Con el solado de protección puesto en las excavaciones de las zapatas, se instala la parilla del elemento consistente en cinco (05) varillas de 5/8" en cada sentido con una longitud de 0,90 mts cada una. (Ver foto 65)

Foto 65. Parilla para zapatas antes de su instalación

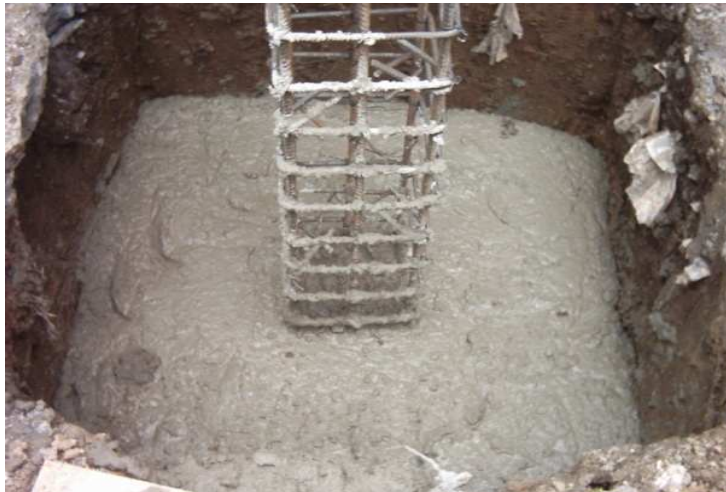
Una vez instalado el refuerzo de zapatas y de columnas hasta la proyección de fundición se procedió con la elaboración del concreto de relación 1:2:3 con el cual se fundieron las zapatas de estos elementos. (Ver foto 66)

Foto 66. Zapatas fundidas en concreto

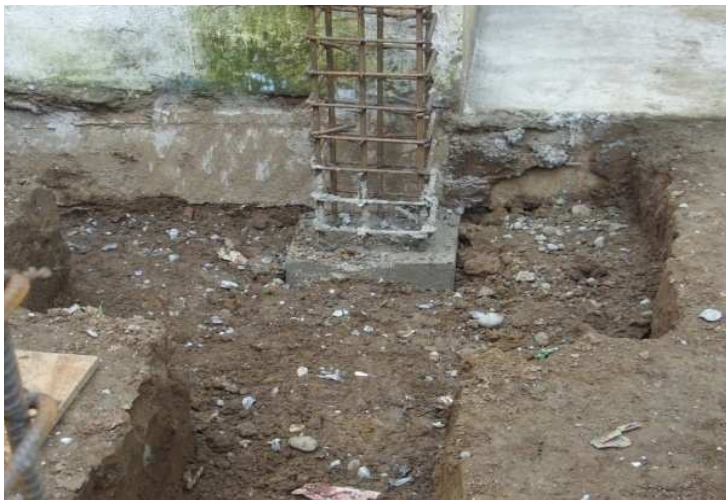
1.3.4 Pedestales. Dadas las condiciones del diseño de la batería sanitaria y las condiciones del suelo de cimentación fue necesaria la fundición de pedestales en concreto reforzado para alcanzar el nivel de la viga de cimentación, el área excavada para estos elementos se relleno con material del sitio. (Ver foto 67)

Foto 67. Pedestales fundidos

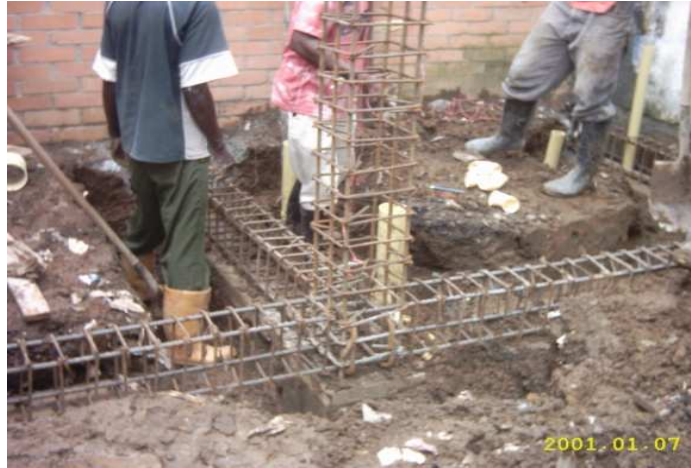
1.3.5 Vigas de cimentación. Con la fundición de los pedestales se procedió al armado del refuerzo de las vigas de cimentación de acuerdo a lo especificado en los planos estructurales de la batería sanitaria, utilizando varillas de 5/8" para el refuerzo principal y varillas de 3/8" para el refuerzo por cortante. (Ver foto 68)

Foto 68. Vista del acero de refuerzo de las vigas de cimentación armado

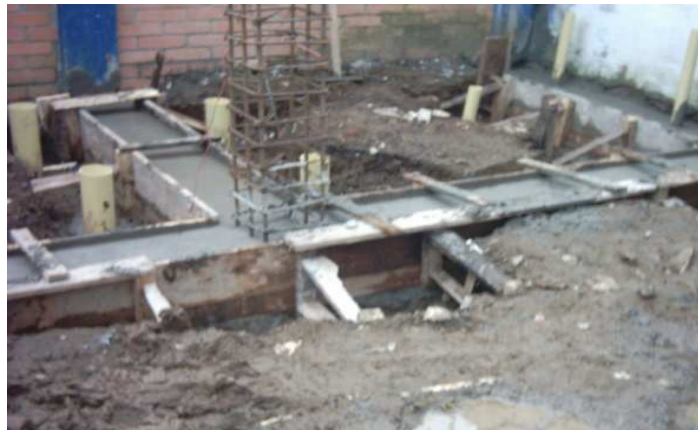
Con el refuerzo del elemento antes descrito, se procedió al armado de la formaleta en madera y posterior fundición de las vigas de cimentación utilizando concreto de relación 1:2:3, y posteriormente se desencofró y curó el elemento con agua durante siete (07) días dado que en la elaboración del concreto se utilizó un aditivo reductor del tiempo de fraguado de la mezcla de concreto de 28 a 7 días. (Ver foto 69)

Foto 69. Vista de las vigas de cimentación fundidas

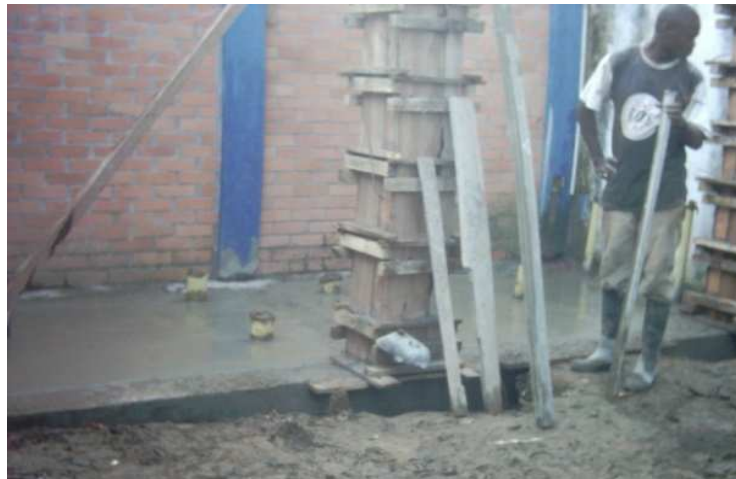
1.3.6 Placa Contrapiso. Con la fundición de los anteriores elementos se pasó al relleno, compactación y fijación de los puntos Hidráulicos y sanitarios previamente establecidos; las actividades de relleno y compactación se las efectuó utilizando material de excavación y equipo mecánico eléctrico para compactación del tipo rana o vibro compactadora. Pasada la etapa preliminar ya descrita se procedió a la delimitación en formaleta de madera y posterior fundición en concreto de relación

1:2:3 del área de la placa contrapiso, previa protección de los diferentes puntos hidrosanitarios. (Ver foto 70)

Foto 70. Placa contrapiso fundida, véase los puntos hidrosanitarios fijados
