**AYUDA TÉCNICA Y ADMINISTRATIVA EN LA CONSTRUCCIÓN DEL CENTRO
REGIONAL DE EDUCACIÓN SUPERIOR “CERES” Y EL RELLENO
SANITARIO DE TUMACO**

**UNIVERSIDAD DE NARIÑO
FACULTAD DE INGENIERÍA
PROGRAMA INGENIERÍA CIVÍL
SAN JUAN DE PASTO
2009**

**Trabajo de grado presentado como requisito parcial para optar al titulo de
Ingeniero Civil**

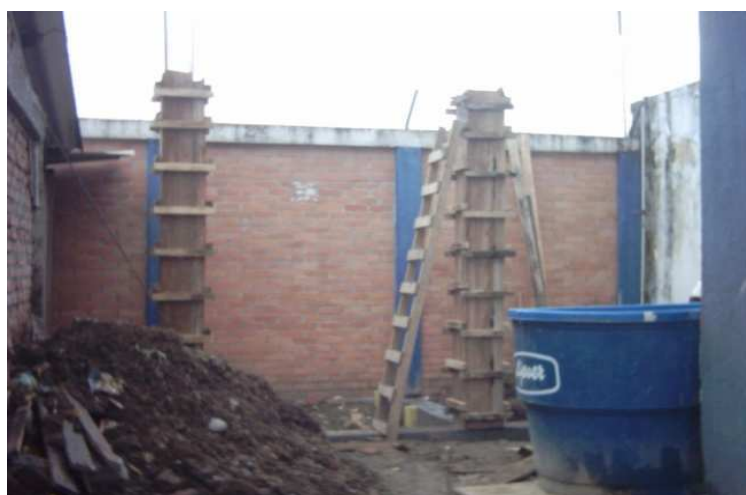
1.3.7 Columnas. Seguido a la fundición de la placa contrapiso se continuo con el armado de la formaleta para columnas previamente armadas con la sección y acero de refuerzo indicados en los planos de obra, en los cuales se indicaban columnas de 30 x 30 centímetros con acero transversal en varillas corrugadas N° 5 y acero longitudinal en varillas corrugadas N° 3, las cuales una vez encofradas se revisaron en factores como de verticalidad y sección. (Ver foto 71)

Foto 71. Columnas armadas y encofradas

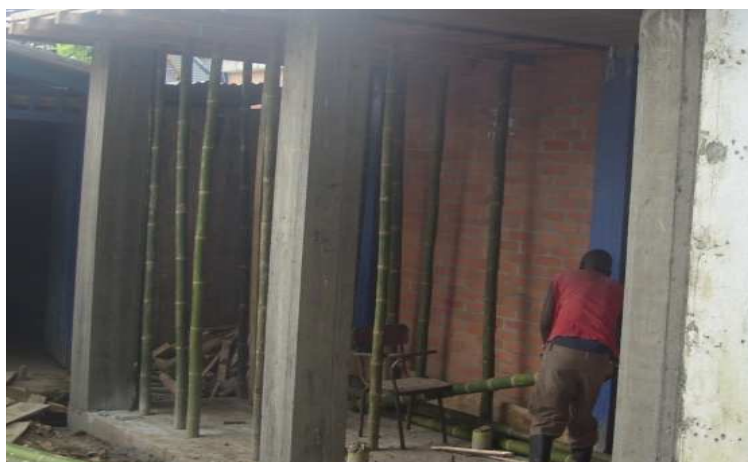
Una vez encofrado y revisado este elemento, se procedió con su fundición en concreto de relación 1:2:3, al cual se le incluyó el aditivo reductor de fraguado

descrito en acápite anteriores del presente texto, una vez fundidos estos elementos se realizaron las labores de curado del concreto durante siete días. (Ver foto 72)

Foto 72. Vista de las columnas del la batería sanitaria construidas

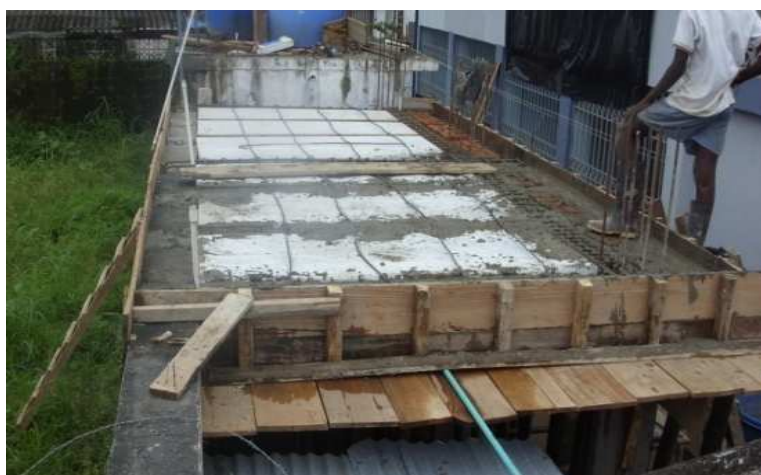
1.3.8 Losa aligerada para tanques. Una vez construidas las columnas se procedió al armado del acero y formaleta de la losa para tanques, el cual se efectuó de acuerdo a lo consignado en los planos de diseño estructural de la batería sanitaria; donde se describía una losa de 19,4 metros cuadrados, con vigas de 30 centímetros de altura por 25 centímetros de base, nervaduras de 10 centímetros de base e igual altura que las vigas y aligeramientos de 60 centímetros de ancho. (Ver foto 73)

Foto 73. Proceso de construcción de la losa para tanques

Obsérvese en la anterior fotografía el proceso de fundición de la losa, el procedimiento de fundición, vaciando inicialmente la torta o placa inferior de 2

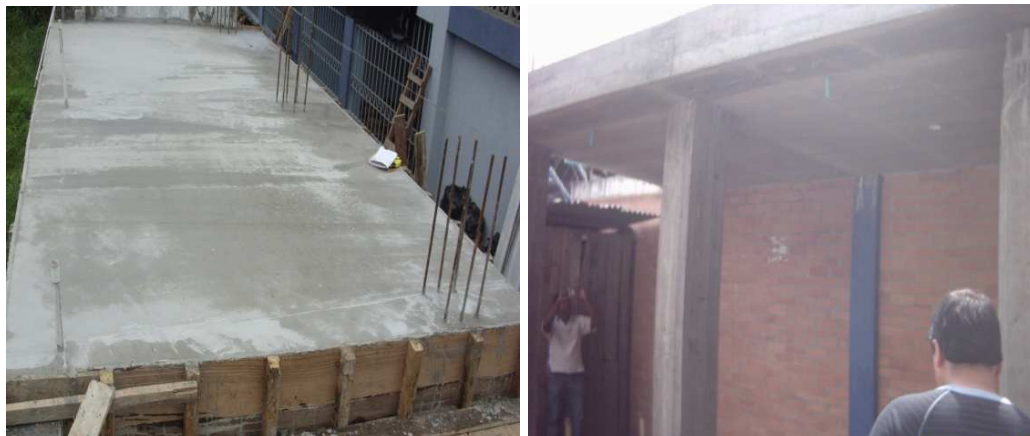
centímetros de espesor, llenando a continuación las vigas y nervaduras, para proceder finalmente con la fundición de la placa superior, y finalmente efectuar el mismo proceso de curado descrito anteriormente para concreto preparado con aditivo reductor de fraguado. (Ver fotos 74 y 75)

Foto 74 y 75. Vista de la losa para tanques terminada, obsérvese las proyecciones de los ductos hidráulicos y eléctrico

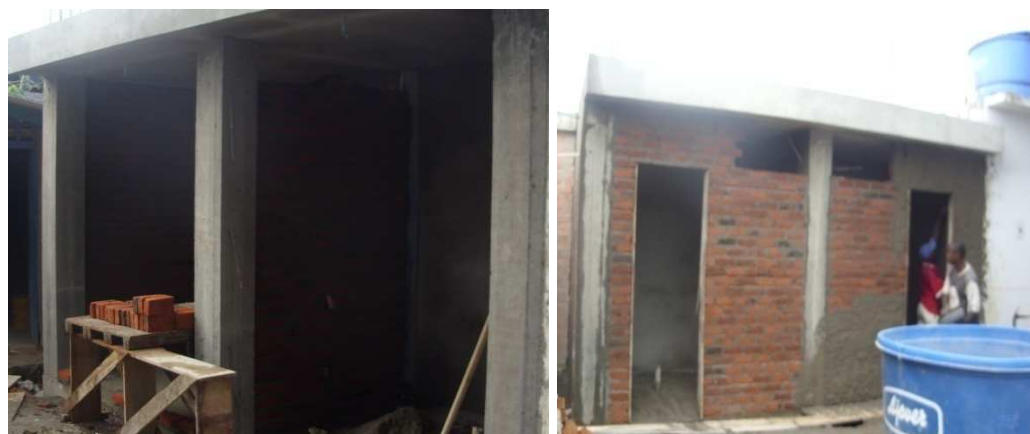
1.3.9 Mampostería. Después de construidas las estructuras de concreto armado que comprenden la batería sanitaria nueva del presente proyecto, se iniciaron las labores de construcción de los muros divisorios y de fachada utilizando ladrillo tolete común y mortero de pega de relación 1:3. La labor descrita se efectuó de acuerdo a lo especificado en los planos arquitectónicos, atendiendo la programación de vanos para puertas y ventanas. (Ver fotos 76 y 77)

Foto 76 y 77. Vista de los muros divisorios y de fachadas

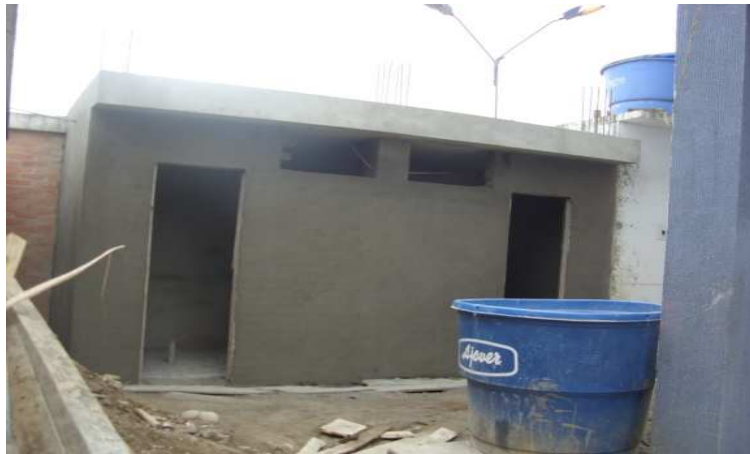
Una vez construidos los muros se paso al afinado de los mismo utilizando mortero de relación 1:3, mientras se desarrollaba esta labor también se efectuó el afinado de filos de puerta, ventanas y cielo de losa. (Ver foto 78)

Foto 78. Repello afinado de muros

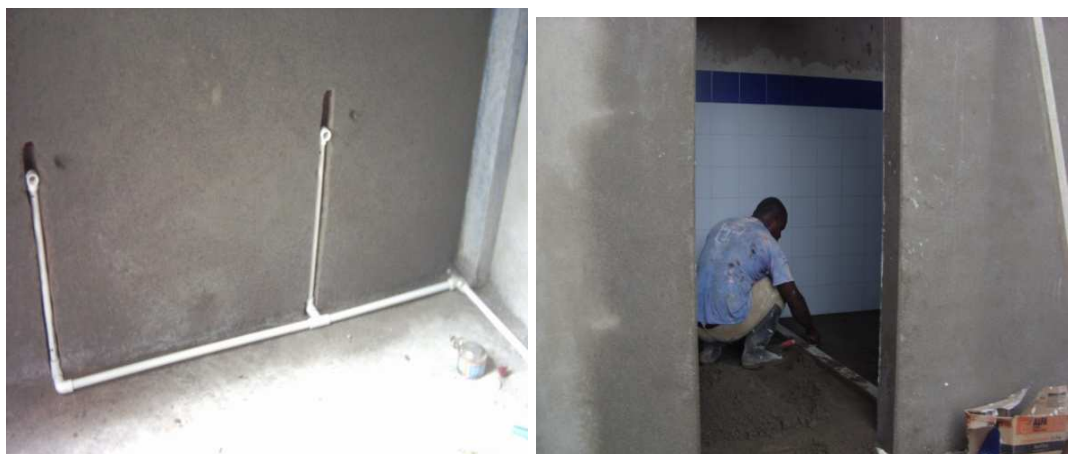
1.3.10 Instalaciones hidráulicas. Obedece la instalación de la red de distribución del agua de consumo de los muebles y aparatos sanitarios que conforman el conjunto de servicio de la batería sanitaria nueva, el desarrollo de esta actividad consistió en el trazado e instalación de la red en tubería de presión para agua potable de $\frac{1}{2}$ " , lo cual se complemento con el repello del piso para cubrimiento de la tubería. (Ver foto 79 y 80)

Foto 79 y 80. Instalación y cubrimiento de tubería por piso

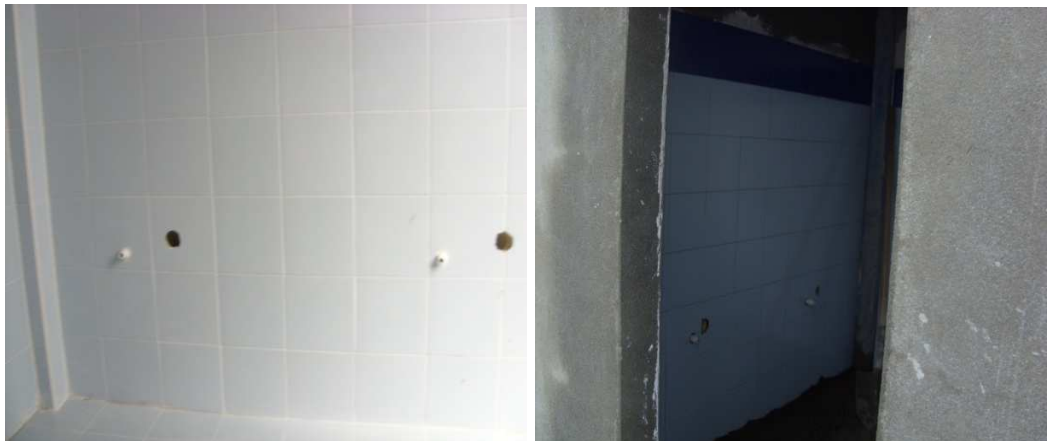
1.3.11 Enchapes y muebles sanitarios. Teniendo pañetados los muros y el piso de este elemento se procedió a la colocación de cerámica de pared de 20 x 20 centímetros azul cielo, a una altura de 1,70 metros rematando la franja final en color azul mar profundo, el proceso de instalación se dividió en la pega de las placas cerámicas y el emboquillado de las mismas en los muros tal como se ilustra a continuación. (Ver fotos 81 y 82)

Foto 81 y 82. Vista de los muros enchapados en cerámica

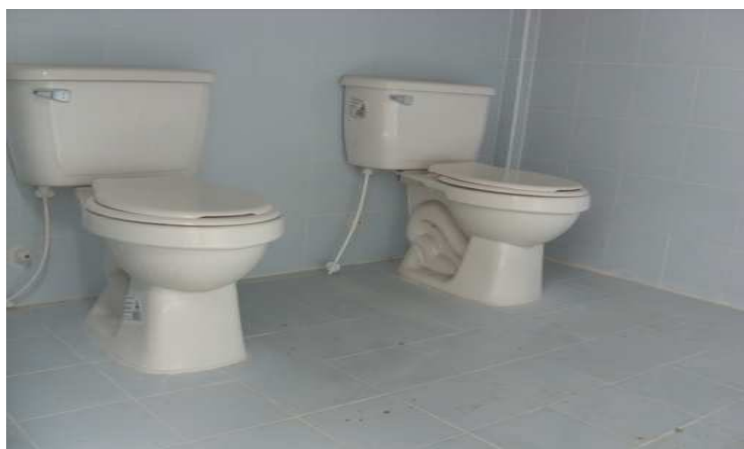
Instalado el enchape de pared se procedió con la instalación del piso cerámico, esta labor tuvo el mismo procedimiento que la anterior y adicionalmente se realizó el montaje de los muebles sanitarios con la correspondiente instalación y emboquillado de los mismos, lo anterior dado que era necesario la colocación de los elementos para finalizar las intervenciones al piso. (Ver foto 83)

Foto 83. Vista del piso terminado, véase el emboquillado de los muebles sanitarios

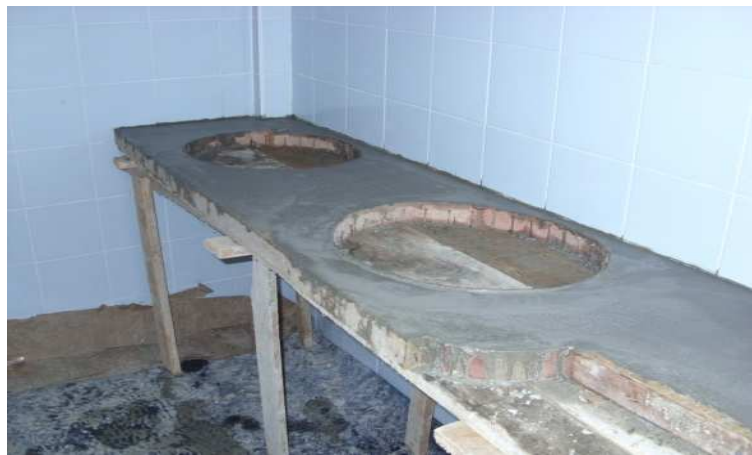
1.3.12 Mesones. Con el enchape de la batería sanitaria se procedió a la construcción de mesones en concreto para la instalación de lavamanos sobre estos, en el desarrollo de esta labor se realizaron las siguientes actividades; primero se realizaron perforaciones en los muros para empotramiento del refuerzo de los elementos, enseguida se realizo la formaleta en madera de los mismo dejando en los centros del mismo los espacios para los lavamanos y tras armar una parilla de refuerzo utilizando varillas corrugadas N°3 se procedió con la fundición de los elementos. (Ver foto 84)

Foto 84. Mesones construidos

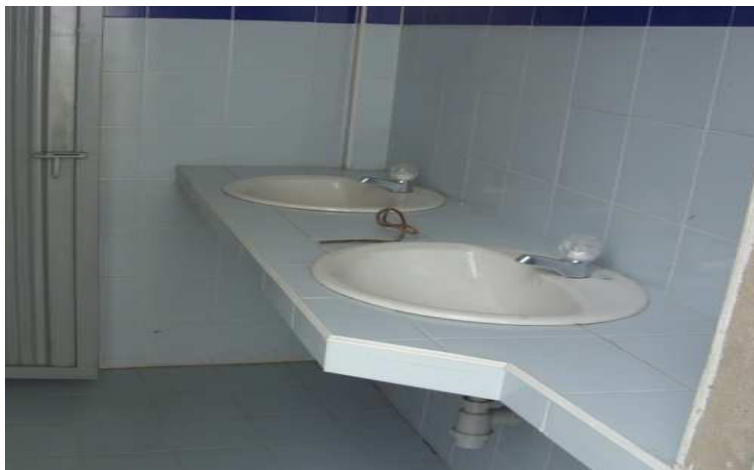
Una vez desencofrados estos elementos se efectuó el enchape e instalación de los lavamanos incrustándolos en los mesones, el proceso de enchape se realizo de la misma forma descrita anteriormente para pisos y muros, y la instalación de mesones se efectuó utilizando la pega de elementos cerámicos con la que se instalo los pisos y paredes, y el proceso de emboquillado se realizo con silicona especialmente fabricada para este tipo de labores. Cabe anotar que los bordes de los mesones y columnas se remataron con piraguas plásticas acordes al tono de cerámica utilizado. (Ver foto 85)

Foto 85. Mesones terminados con lavamanos incrustados

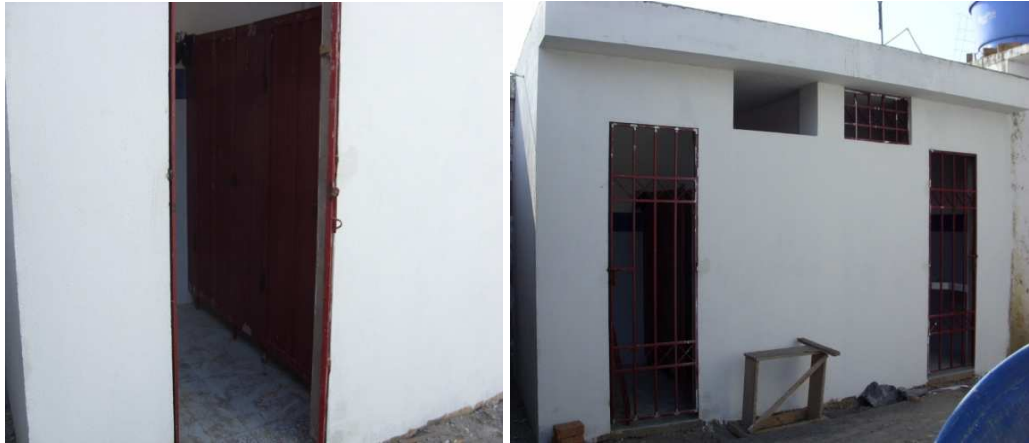
1.3.13 Carpintería metálica. Se llevo a cabo la instalación de antepechos en tubería cuadrada de $\frac{3}{4}$ " y puertas de acceso a los baños divididos por género en lámina galvanizada calibre 18, con protección en anticorrosivo rojo y acabado en esmalte tipo 1 color gris nube. A continuación una relación de los elementos instalados:

- Cuatro puertas para acceso a los muebles sanitarios con las siguientes dimensiones: 1,65 metros de alto por 0,90 metros de ancho.
- Dos antepechos en los muros frontales de la fachada de la batería sanitaria con dimensiones 0,50 metros de altura por 0,90 metros de base.
- Dos puertas de acceso a los niveles de la batería sanitaria discriminados por género, con las siguientes dimensiones 2,20 metros de altura por 0,80 metros de base.

Para un total de ocho (08) elementos de carpintería metálica instalados con protección en anticorrosivos y pintados con acabado en gris nube. (Ver fotos 86 y 87)

Foto 86 y 87. Carpintería metálica instalada con protección en anticorrosivo rojo

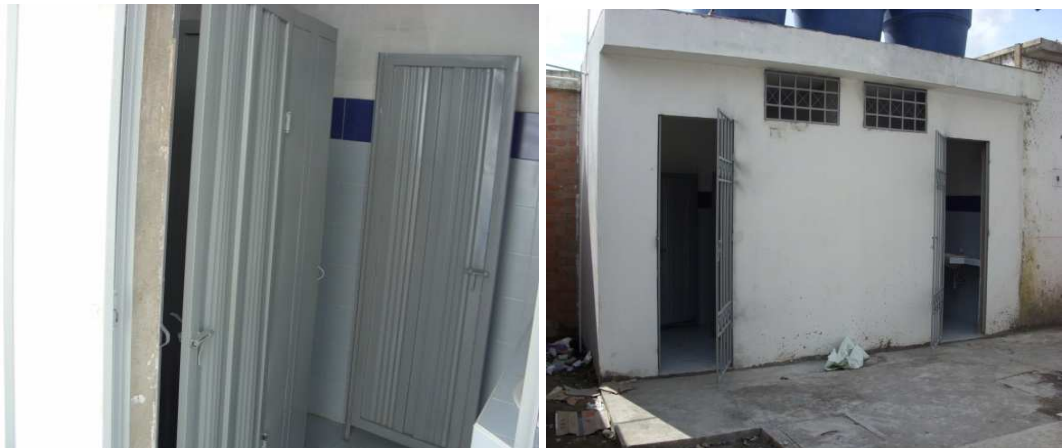
Con los elementos instalados se debió pintar con el acabado tipo1 en color gris nube primero la carpintería metálica para corregir los salpiques con la pintura de muros. (Ver fotos 88 y 89)

Foto 88 y 89. Puertas y ventanas metálicas acabadas

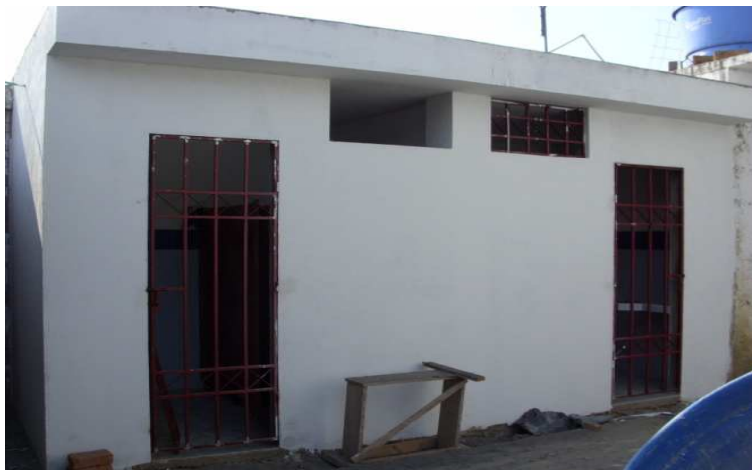
1.3.14 Pintura. Una vez realizado el afinado de muros e instalados los muebles sanitarios y enchapes se procedió a la colocación de una pintura de base color blanco tanto a nivel interno como externo de la batería sanitaria. (Ver foto 90)

Foto 90. Pintura de fondo color blanco

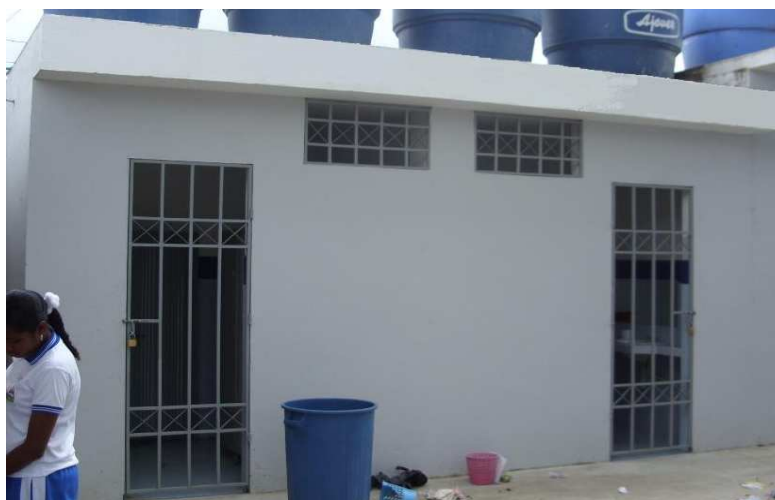
Una vez realizada la pintura del elemento con la base en color blanco se procedió con la pintura de la batería sanitaria en vinilo para exteriores tipo 1, en color gris nube y seguido a esto se paso a ejecutar las labores de limpieza del área de trabajo. (Ver foto 91)

Foto 91. Pintura de acabado en vinilo tipo 1 o de protección a la intemperie

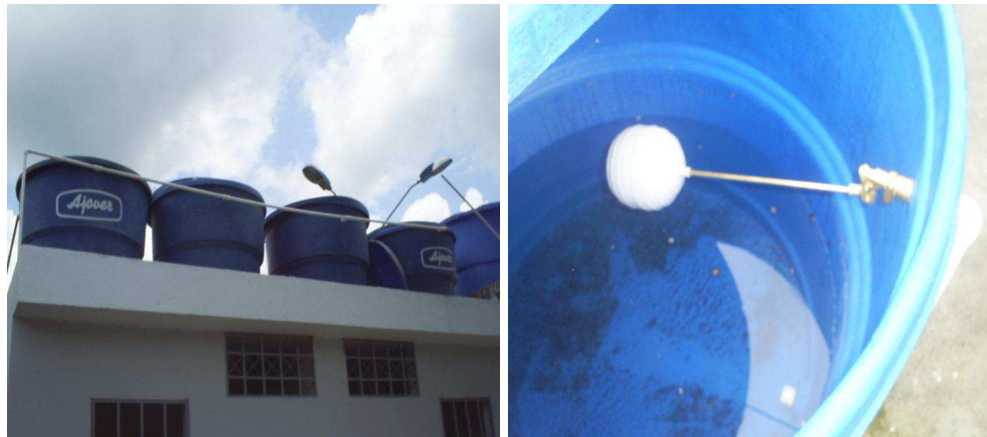
1.3.15 Instalación de tanques. Una vez terminado el proceso constructivo y de acabados de la batería sanitaria y con las proyecciones de la tubería hidráulica lista, se paso a la instalación de los tanques de abastecimiento de los aparatos sanitarios; este proceso consistió en la instalación de la acometida desde el pozo de abastecimiento y la colocación de los flotadores para el sistema de rebose de

los tanques, estos elementos se instalaron en serie utilizando el esquema recomendado en el manual de pavco. (Ver fotos 92 y 93)

Foto 92 y 93. Vista de los tanques instalado con sus respectivos flotadores

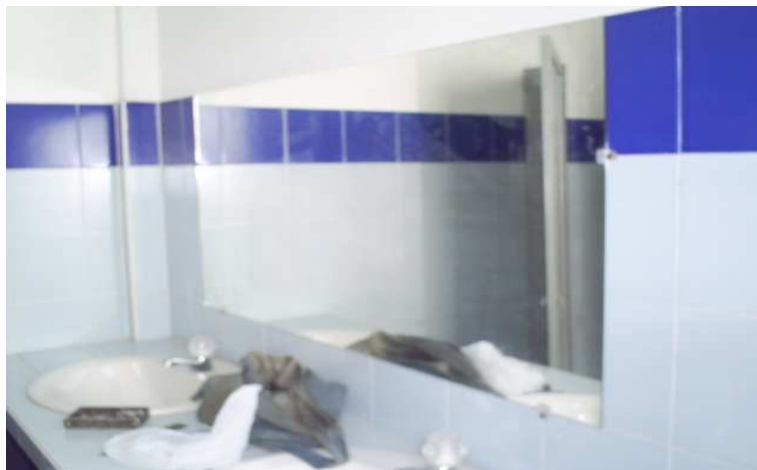
1.3.16 Espejos. Finalmente el proceso de construcción de la batería sanitaria nueva concluye con la instalación de espejos en la parte superior del muro al cual está empotrado el mesón que contiene los lavamanos del baño de damas. (Ver foto 94)

Foto 94. Espejos baño damas

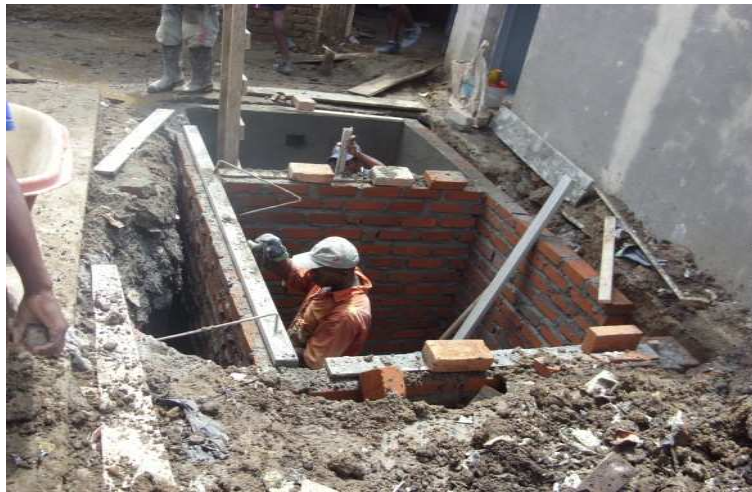
El inicio de la construcción del pozo séptico se efectuó con la localización del elemento en el terreno y seguido a esto se procedió con las labores de excavación del terreno para proceder con la construcción del pozo, es necesario anotar que debido a la presencia de nivel freático fue necesario la utilización de una bomba de 3 Hp para la evacuación del agua presente en el área de trabajo excavada. (Ver fotos 95)

Foto 95. Avance construcción pozo séptico

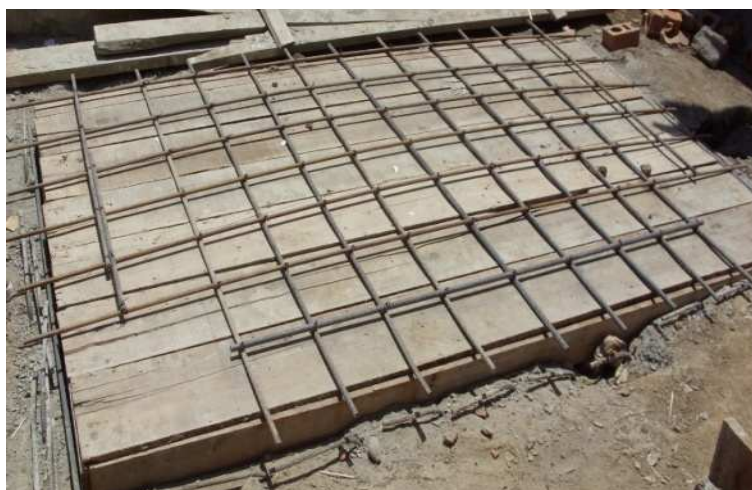
Una vez construidas las paredes interna y externas del pozo se paso al afinado de las mismas y al llenado de grava del filtro anaeróbico, además de la colocación del acero de refuerzo para construcción de tapa del pozo. (Ver fotos 96)

Foto 96. Acero de refuerzo para tapa del pozo

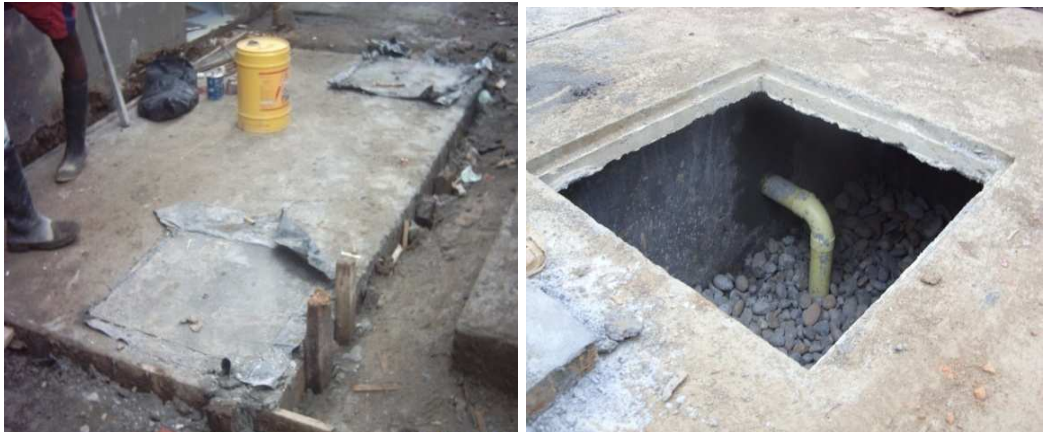
Una vez fundida la tapa del pozo se procedió a la construcción de las tapas para inspección y mantenimiento de las cámaras del elemento. (Ver fotos 97 y 98)

Fotos 97 y 98. Pozo séptico terminado

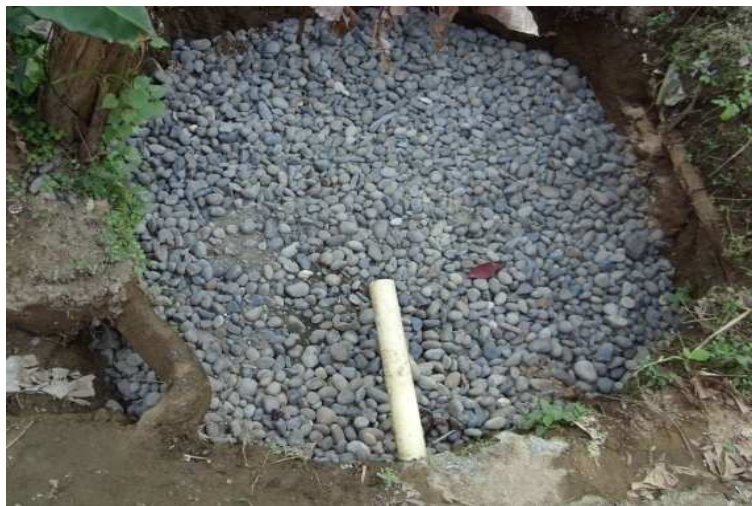
A falta de un área suficiente para la construcción del campo de infiltración que complementa este sistema, fue necesaria la adecuación una pequeña porción de terreno fuera del perímetro de la institución educativa para la construcción de un filtro de grava para la infiltración de las aguas resultantes de este proceso. (Ver foto 99)

Foto 99. Filtro de grava para infiltración de aguas tratadas

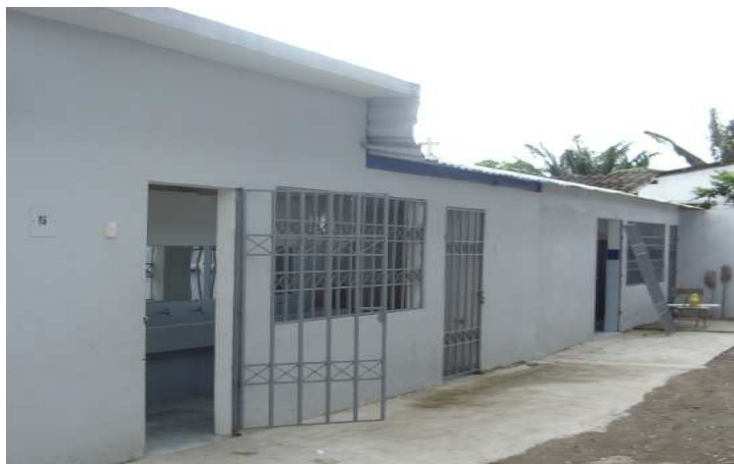
Además de las labores de construcción de la batería sanitaria nueva se efectuaron las actividades de construcción necesarias para la adecuación y mejoramiento de las baterías sanitarias existentes, estos procesos se describen a continuación. (Ver foto 100)

Foto 100. Baterías sanitarias adecuadas y mejoradas

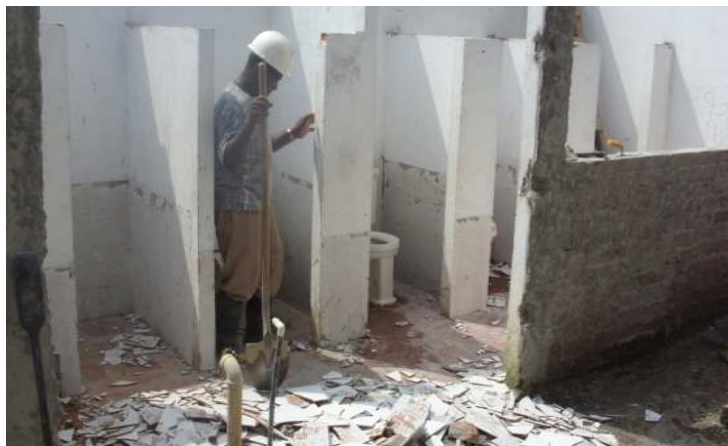
1.4.1.1 Demolición de muros y retiro de cubierta. Durante este proceso se efectuó el desmonte de puertas en mal estado, retiro de enchapes, deteriorados, demolición de muros y retiro de cubierta incluyendo estructura de soporte de la misma. (Ver foto 101)

Foto 101. Vista de las demoliciones efectuadas

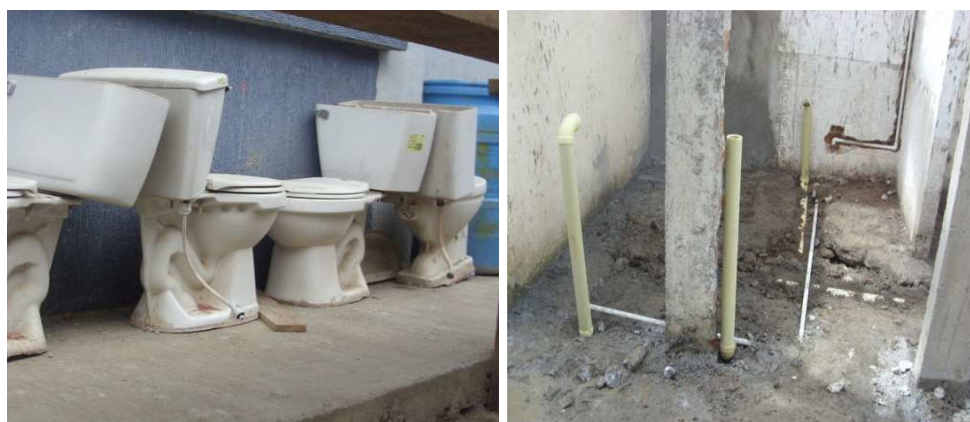
1.4.1.2 Desmote de muebles sanitarios y adecuación de tuberías. Efectuadas las demoliciones se realizo el desmote de los muebles sanitarios y la demolición de una franja de la placa de piso para la adecuación de la tubería sanitaria que se encontraba en mal estado o fuera de servicio. (Ver fotos 102 y 103)

Foto 102 y 103. Sanitarios desmontados y tubería hidrosanitaria proyectada

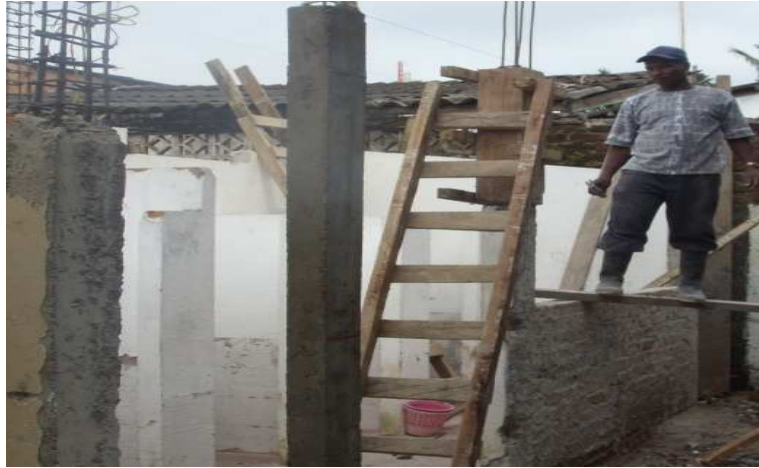
1.4.1.3 Estructuras de concreto nuevas. El proceso de construcción de estructuras de concreto para adecuación de la batería sanitaria en mención, consistió en identificar los elementos requeridos, seguido del dimensionamiento de los mismos, para pasar a su proceso de construcción; uno de los elementos construidos fueron unas columnetas con una sección de 0,15 x 0,30 metros encargadas de soportar la estructura de cubierta, para la cual se utilizo concreto de relación 1:2:3, cuyo refuerzo consistió en varillas corrugadas N° 5 como refuerzo transversal y estribos en varilla corrugada N° 3, seguido al proceso de construcción se efectuaron las labores de curado del concreto. (Ver foto 104)

Foto 104. Columnetas para soporte de cubierta

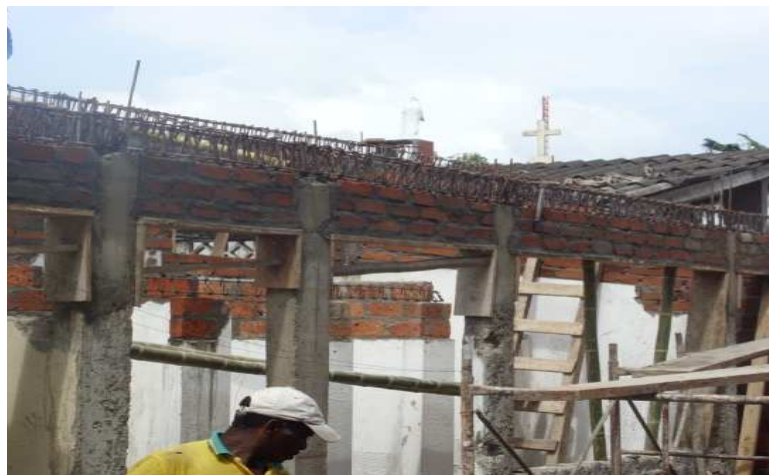
Una vez construidas las Columnetas para soporte de las vigas de cubierta se procedió al armado de viguetas para soporte de cubierta, las cuales se fundieron en concreto de dosificación 1:2:3 y acero de refuerzo en varillas corrugadas N° 5 y N° 3 suministrada para sección transversal y longitudinal respectivamente. (Ver foto 105)

Foto 105. Armado de viguetas para estructura de cubierta

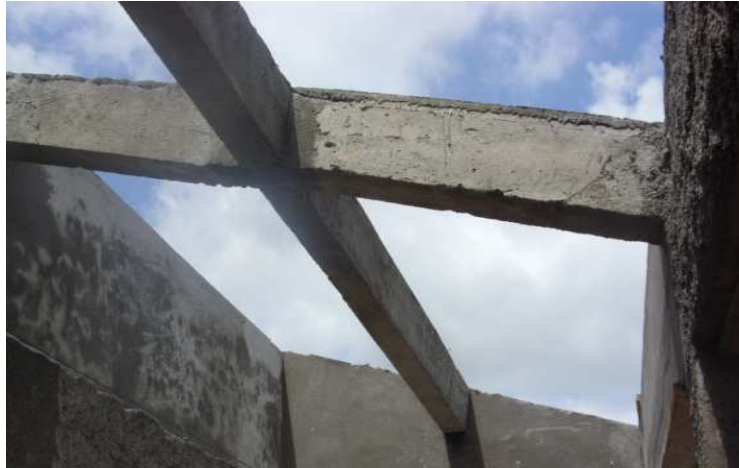
Con el armado y fundición de las viguetas se procedió al proceso de curado de las viguetas utilizando agua para cubrir los elementos completamente. (Ver foto 106)

Foto 106. Viguetas construidas

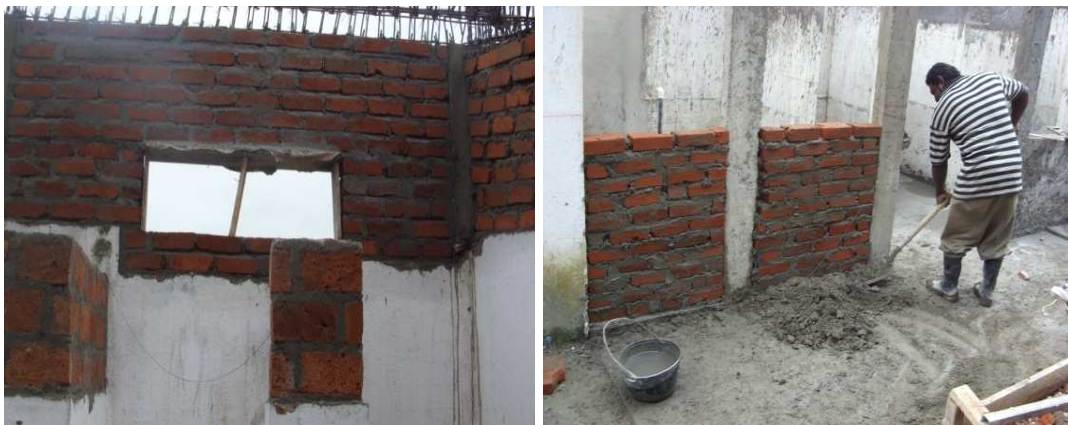
1.4.1.4 Muros y pisos faltantes. Para complementar las divisiones y fachada de la batería sanitaria se colocaron muros faltantes utilizando ladrillo tolete común y mortero de pega de relación 1:3, esta mezcla se utilizó tanto para la pega de los mampuestos como para el afinado de muros. (Ver fotos 107 y 108)

Foto 107 y 108. Vista de la colocación de los muros faltantes

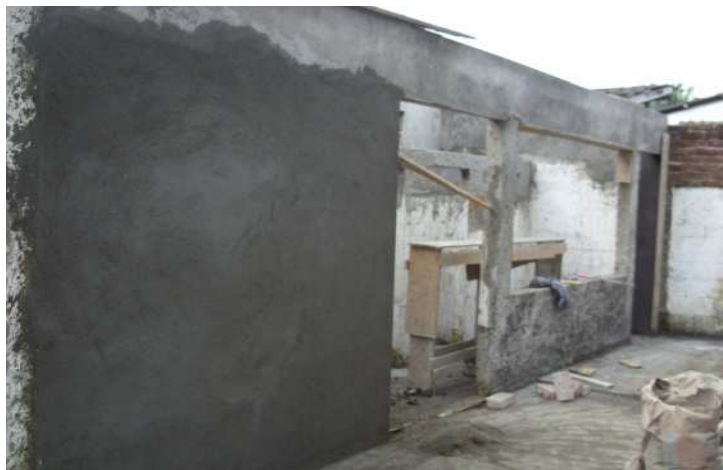
Cabe aclarar que el pañetado de muros se realizó tanto en el interior como en el exterior del elemento descrito en este acápite. (Ver foto 109)

Foto 109. Proceso de pañetado de muros

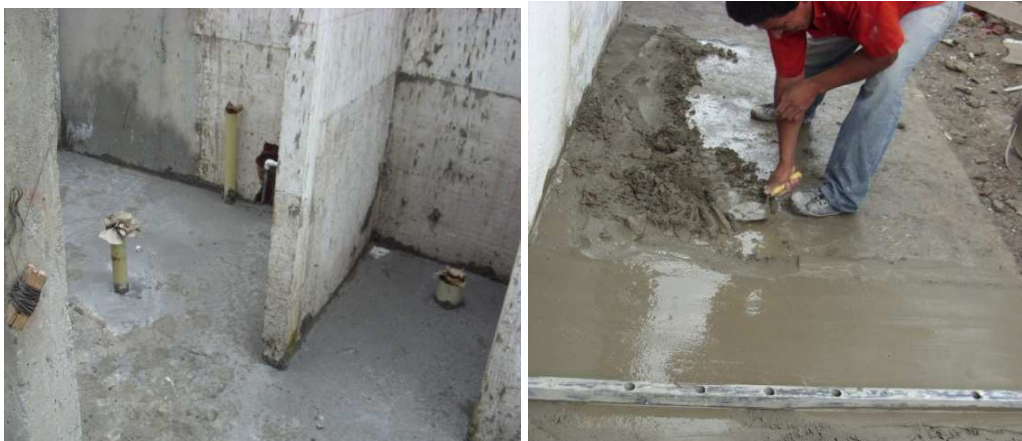
Después de las estructuras de concreto y la colocación de muros se procedió a la construcción de la placa de piso utilizando concreto de relación 1:2:3 en un espesor de 0,10 metros hasta el nivel de andenes los cuales también se construyeron en este mismo tiempo. (Ver fotos 110 y 111)

Foto 110 y 111. Placa de piso y andenes

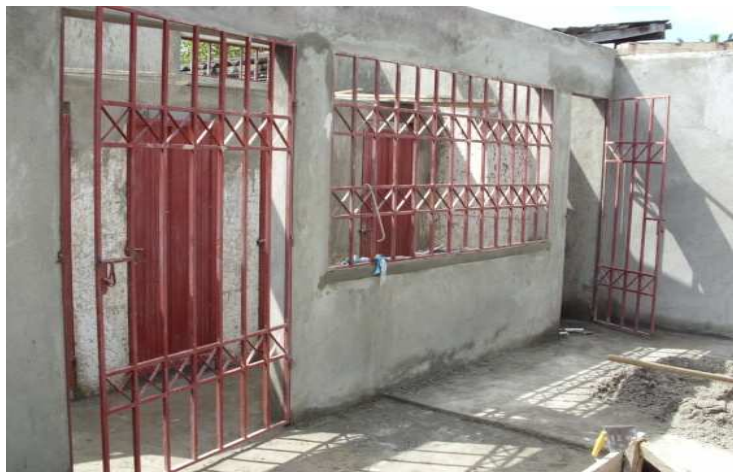
1.4.1.5 Carpintería metálica. En el proceso de adecuación de la batería se debió realizar labores de carpintería metálica, consistentes en la instalación de puertas y ventanas para acceso a la unidad sanitaria y a cada uno de los muebles sanitarios. A continuación una relación de los elementos instalados.

- Una puerta de 1,50 metros de base por 2,10 metros de altura, como entrada principal a la batería sanitaria.

- Una puerta de 0,90 metros de base por 2,10 metros de altura, como acceso a una pequeña área adecuada como lavatraperos.
- Cuatro puertas de 0,90 metros de base por 1,80 metros de altura, como acceso a los muebles sanitarios.

Para un total de seis (06) productos de carpintería metálica instalados con protección en pintura anticorrosiva. (Ver foto 112)

Foto 112. Carpintería metálica de la batería instalada

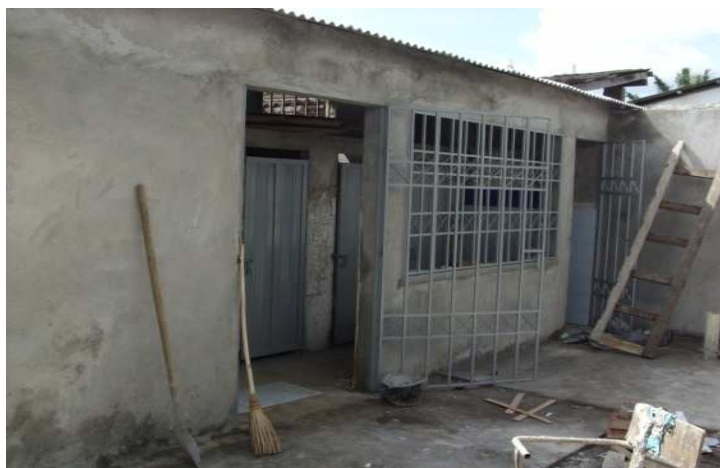
Con la carpintería metálica instalada se procedió a la pintura de estos elemento en acabado de esmalte gris nube. (Ver foto 113)

Foto 113. Carpintería metálica con pintura de acabado

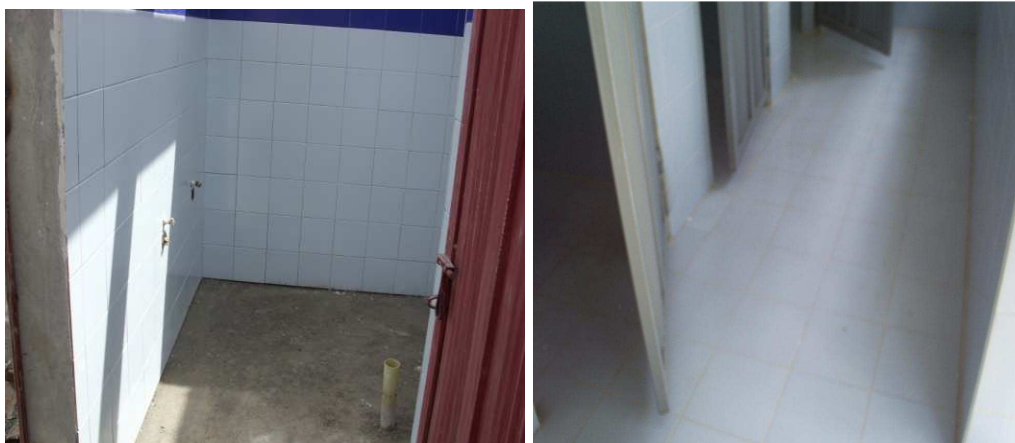
1.4.1.6 Aparatos sanitarios cubierta y acabados. Efectuada la instalación completa de la carpintería metálica, se paso a la colocación de el enchape cerámico de la batería sanitaria, el cual tuvo el mismo tono y distribución del instalado en la batería nueva, procurando conservar una vista arquitectónica uniforme. (Ver fotos 114 y 115)

Foto 114 y 115. Enchape de muros y piso

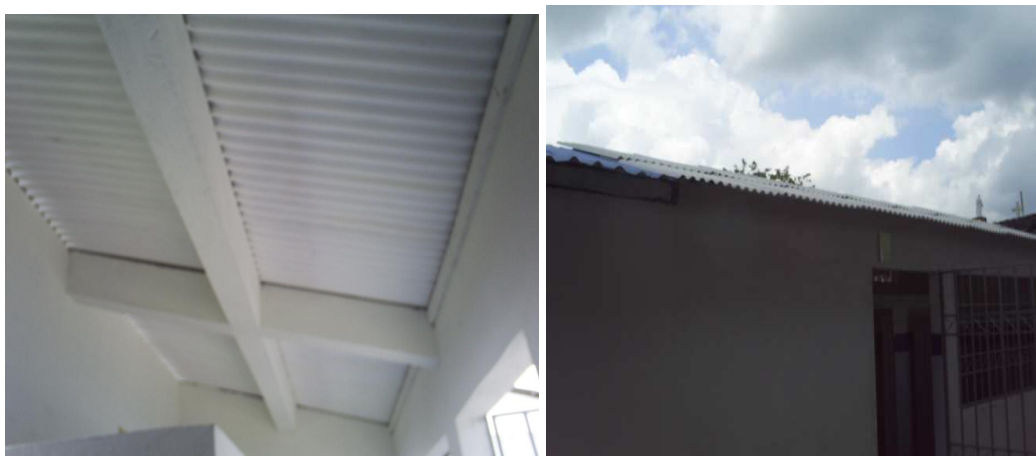
La adecuación de la batería sanitaria de hombres incluyó la reestructuración de la cubierta y reemplazo de la misma, este proceso se realizó después de construidas la viguetas de la estructura se procedió a la instalación de teja termo acústica pintada en gris nube en el interior y azul mar profundo en el exterior, lo anterior por uniformidad con el resto de la estructura. Finalmente se efectuaron las labores de pintura de la batería sanitaria en el mismo color del vinilo tipo 1 utilizado en la nueva batería sanitaria. (Ver fotos 116 y 117)

Foto 116 y 117. Cubierta y pintura de acabado

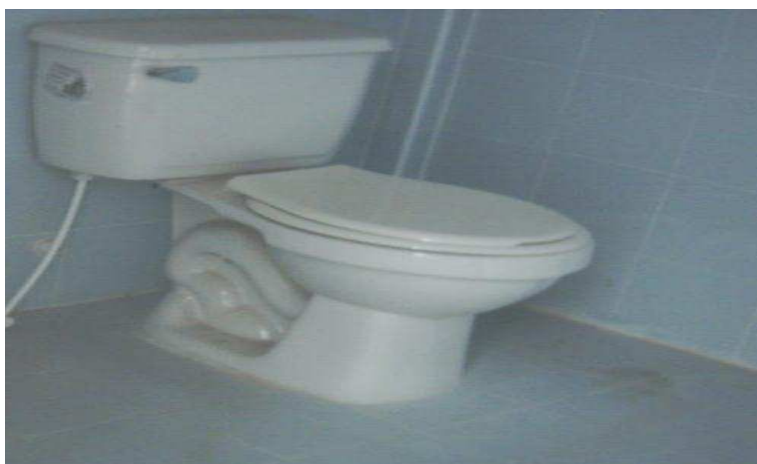
Con las labores de construcción terminadas se llevo a cabo la instalación de los muebles sanitarios de este elemento, realizando el mismo proceso descrito en la nueva batería sanitaria. (Ver foto 118)

Foto 118. Muebles sanitarios instalados

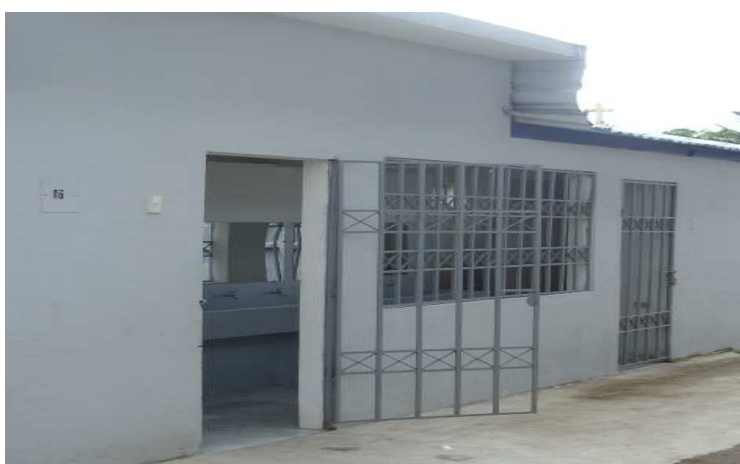
1.4.2 Adecuación y mejoramiento batería sanitaria niñas. Las labores de adecuación y mejoramiento de la batería sanitaria de niñas básicamente consistieron en el retiro de parte de los acabados por el deterioro que presentaban, el desmonte de los muebles sanitario fuera de servicio, la construcción de un lavamanos corrido, la reposición de muro de fachada y la instalación de un espejo. (Ver foto 119)

Foto 119. Vista de la batería sanitaria de niñas adecuada

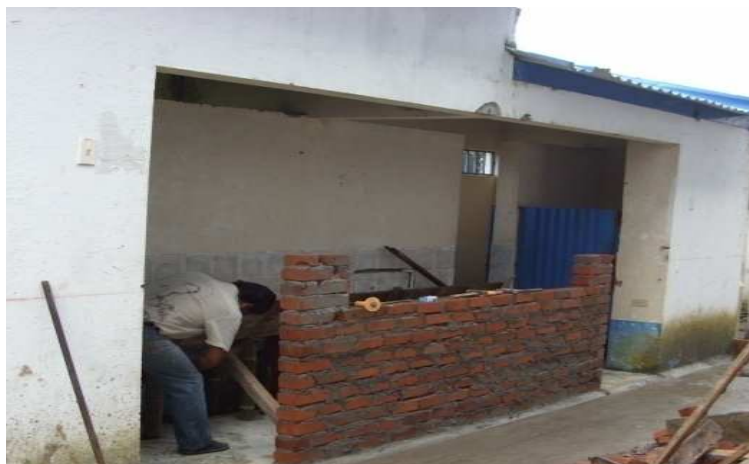
1.4.2.1 Muros y lavamanos. El Desarrollo de esta labor estuvo precedido por actividades preliminares como la remoción de acabado en mal estado y desmonte de muebles sanitarios fuera de servicio, lo cual se realizó en conjunto con los preliminares de la batería sanitaria de niños; se efectuó la colocación de un muro en ladrillo tolete común utilizando mortero para pega de relación 1:3. (Ver foto 120)

Foto 120. Muro de fachada nuevo

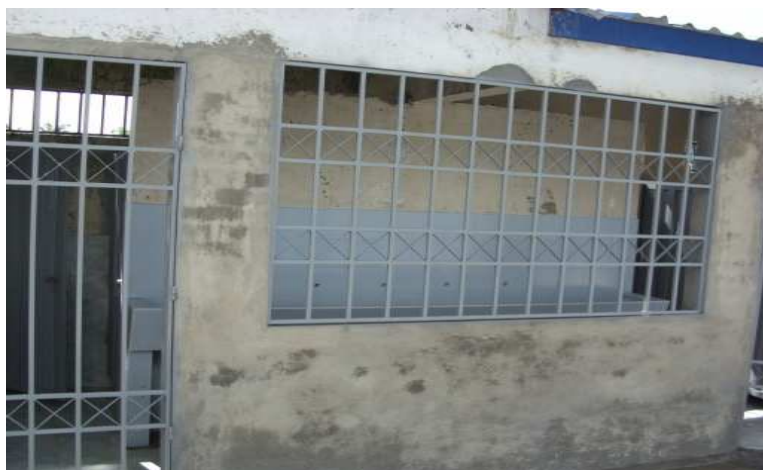
El terminado de este muro se realizo en pañete afinado con ventanal de carpintería metálica, las actividades de pañetado se ejecutaron utilizando una vez mas mortero de relación 1.3. (Ver foto 121)

Foto 121. Muro con ventanales y puertas en carpintería metálica

Es preciso anotar que en este proceso de adecuación se instalaron nueve (09) productos de carpintería metálica discriminados de la siguiente forma:

- Seis puertas para baños en lámina galvanizada calibre 14 mm, con 0,90 metros de base por 1,60 metros de altura.
- Dos puertas de acceso a la batería sanitaria en tubería cuadrada de 3/4", con 1,20 metros de base por 2,10 metros de altura.
- Una ventana ubicada en el muro de fachada en tubería cuadrada de 2,50 metros de base por 1,50 metros de altura.

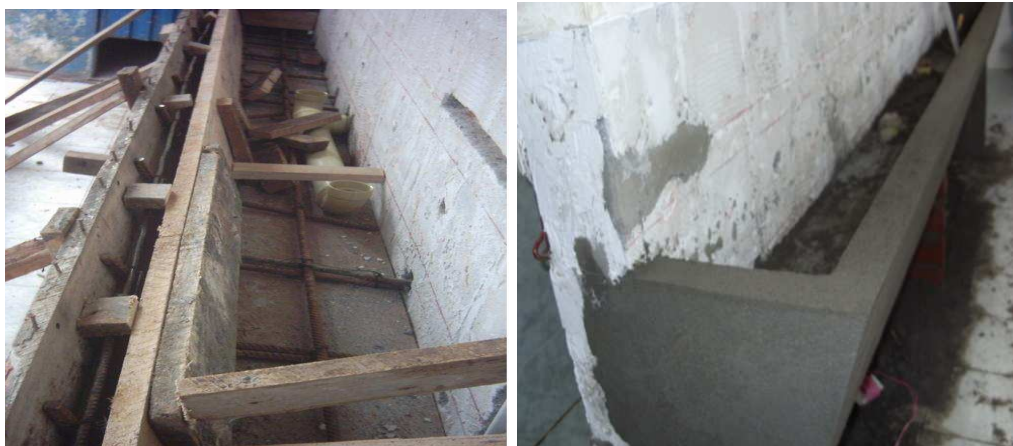
Para la construcción del lavamanos corrido se inicio con el armado de la formaleta en madera para este elemento, seguido del armado del refuerzo utilizando varilla corrugada N° 3 y finalmente se fundió el elemento en concreto de dosificación 1:2:3. (Ver fotos 122 y 123)

Foto 122 y 123. Proceso de construcción del lavamanos corrido

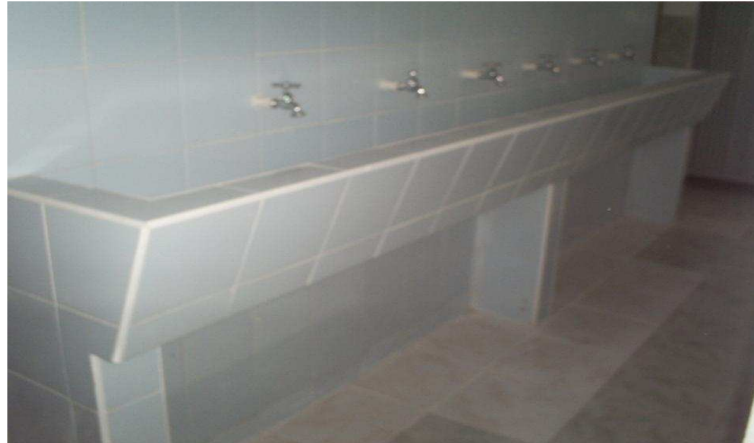
Una vez construido el mesón se realizó el enchape del mismo y de los muros internos con la misma cerámica utilizada en las anteriores baterías sanitarias con el fin de conservar el diseño arquitectónico inicial. (Ver foto 124)

Foto 124. Lavamanos corrido terminado

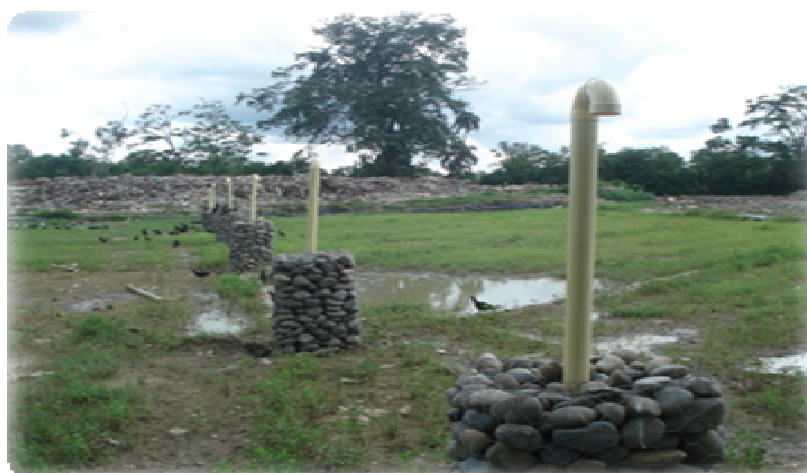
El proyecto en mención consiste en la preparación de una celda para disposición final de los residuos sólidos producidos en la población durante un año, de las dimensiones del terreno a intervenir son 55 metros de ancho, 85 metros de largo y 4 metros de profundidad en donde se pretende disponer dieciocho mil setecientos (18.700) metros cúbicos de residuos, entre las actividades a desarrollar se encuentran; la instalación de geomembrana para la impermeabilización del relleno y evitar la contaminación del suelo adyacente, la instalación e filtros de grava para la recolección de lixiviados a producirse dentro del relleno, la construcción de chimeneas para la correcta evacuación de gases y la construcción de un tanque de almacenamiento de lixiviados desde el cual hará la recirculación de los mismos por el relleno cuando no cumplan con los parámetros de remoción o la evacuación cuando la remoción se ajuste a lo especificado en el decreto 1594 de 1984. Además de lo anterior se contemplan obras de recolección y evacuación de aguas lluvias, así como las actividades concernientes a la clausura del anterior vertedero de residuos de la población. (Ver fotos 126)

Foto 126. Localización del kiosco en el terreno

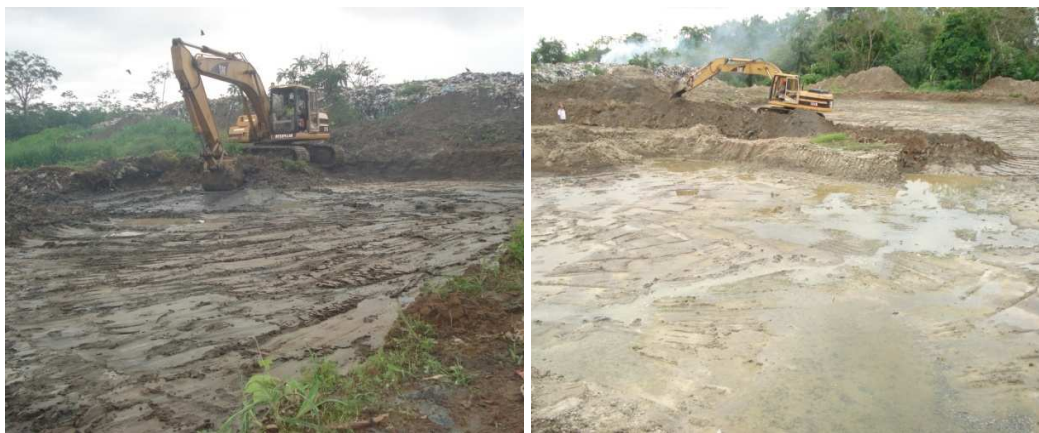
2.1.2 Excavaciones cargue y desalojo de material. Se realizó la excavación del terreno en tres etapas hasta alcanzar un área de 4675 metros cuadrados correspondiente a las dimensiones predefinidas de 55 metros de ancho por 85 metros largo y en dos etapas de profundidad con el fin de evitar que el equipo de excavación tuviera un mal posicionamiento lo cual podría ocasionar accidentes del equipo de excavación. (Ver fotos 129 y 130)

Foto 129 y 130. Proceso de excavación del terreno

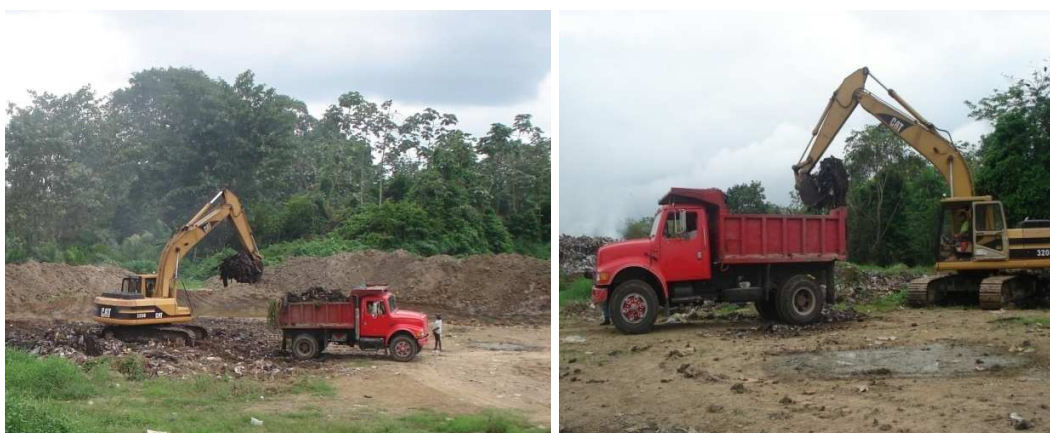
El material producto de la excavación se dividió en dos partes; una reservada para el proceso de clausura del anterior vertedero y otra que se desalojó una vez terminadas las labores de excavación de cada etapa programada, el proceso de desalojo del material se realizó en volquetas de 6 metros cúbicos y el material se dispuso en áreas aledañas de baja altura. (Ver fotos 131 y 132)

Foto 131 y 132. Proceso de desalojo de material
