**AYUDA TÉCNICA Y ADMINISTRATIVA EN LA CONSTRUCCIÓN DEL CENTRO
REGIONAL DE EDUCACIÓN SUPERIOR “CERES” Y EL RELLENO
SANITARIO DE TUMACO**

**UNIVERSIDAD DE NARIÑO
FACULTAD DE INGENIERÍA
PROGRAMA INGENIERÍA CIVÍL
SAN JUAN DE PASTO
2009**

**Trabajo de grado presentado como requisito parcial para optar al titulo de
Ingeniero Civil**

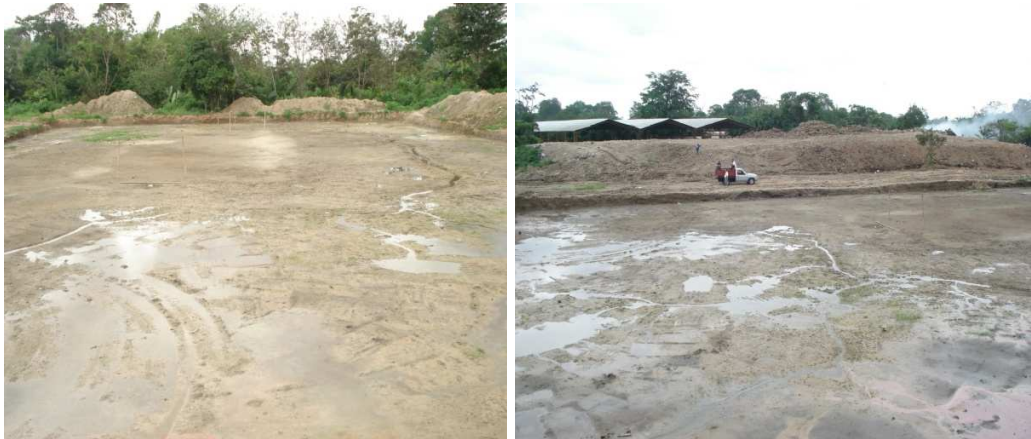
El proceso de excavación culmino con la nivelación del terreno como actividad preliminar a la instalación del geotextil en el fondo del relleno. (Ver fotos 133 y 134)

Foto 133 y 134. Terreno totalmente excavado

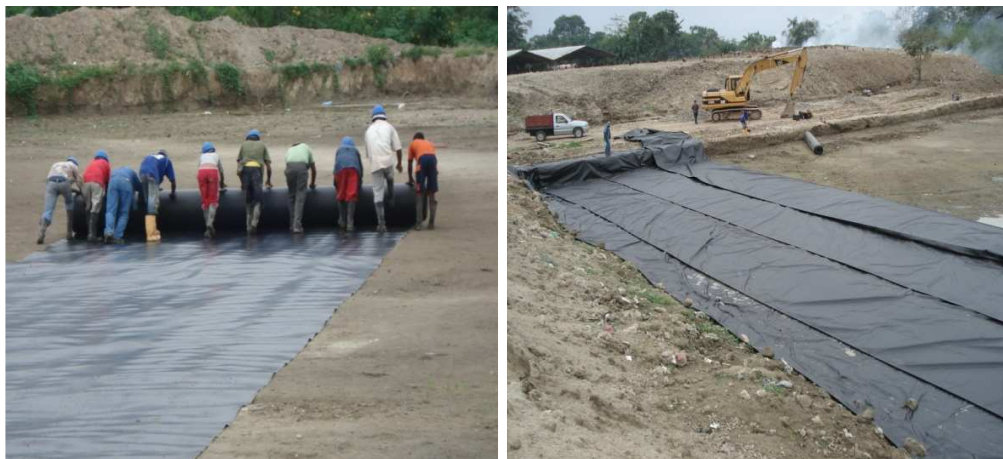
2.1.3 Impermeabilización de celda con Geotextil NT 1600. Una vez verificada la nivelación del terreno, se iniciaron las labores de instalación del geotextil para la protección de la geomembrana HDP 40mm la cual tiene como propósito aislar la celda del terreno restante para de esta forma evitar la contaminación del suelo con los lixiviados producidos al interior del relleno. (Ver fotos 135 y 136)

Foto 135 y 136. Instalación del geotextil

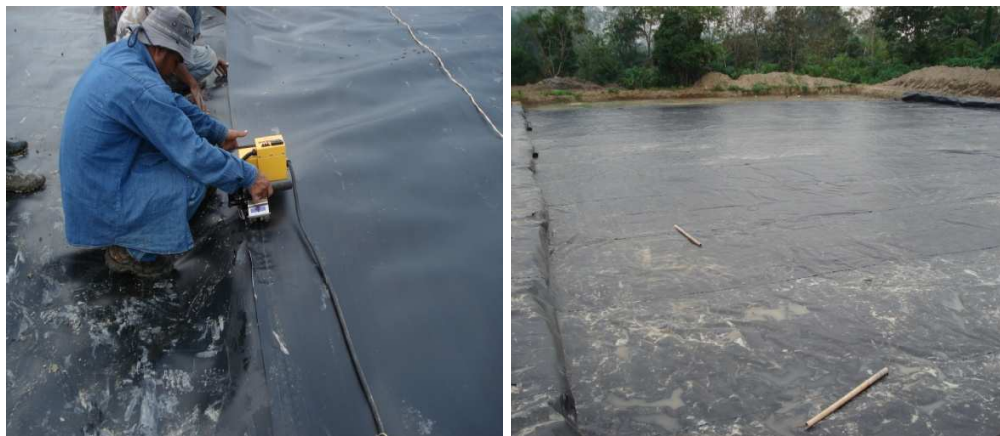
2.1.4 Instalación de geomembrana. Una vez instalado el geotextil se procedió con la instalación de la geomembrana y para el desarrollo de este proceso se requirió que la manipulación de este material lo hiciera personal de la casa

fabricante para de esta forma evitar daños en la geomembrana que pudieran dar paso a futuras filtraciones en el material con lo cual se afectaría el desarrollo del proyecto e incrementaría al impacto ambiental de la obra, ya que se contaminaría el suelo adyacente al relleno sanitario. (Ver fotos 137 y 138)

Foto 137 y 138. Proceso de instalación de geomembrana

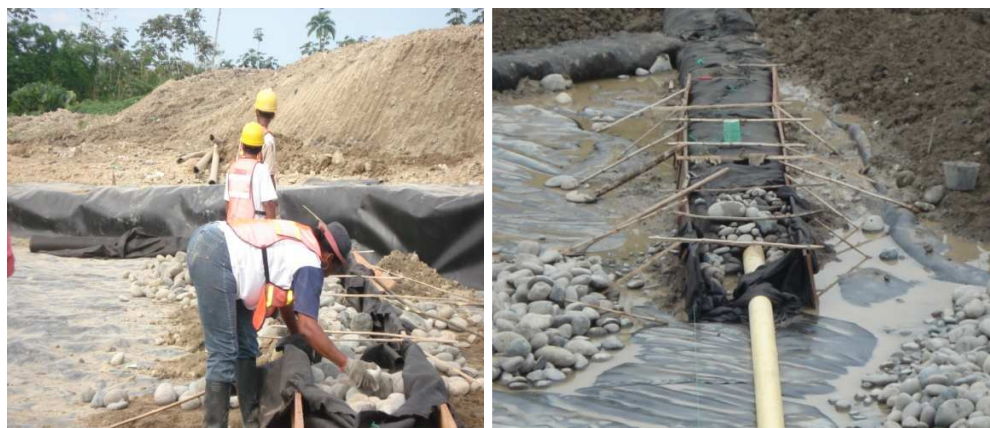
2.1.5 Construcción de filtros en espina de pescado. Con la geomembrana instalada se dio inicio a la construcción de los filtros colectores de lixiviados de acuerdo a la disposición establecida en los planos de diseño del sistema de filtros, iniciando con el filtro principal o filtro tipo A de acuerdo con la convención de los planos de diseño, para el desarrollo de esta actividad se efectuó el trazado de las líneas de dirección del filtro y se establecieron las dimensiones del filtro según planos en donde este elemento tiene una sección de 0,40m x 0,80m, el cual tiene como componente principal un tubo sanitario de PVC perforado, relleno la sección del filtro con rajón y recubriendo el conjunto con geotextil no tejido 1600. (Ver fotos 139 y 140)

Foto 139 y 140. Construcción de filtro tipo A

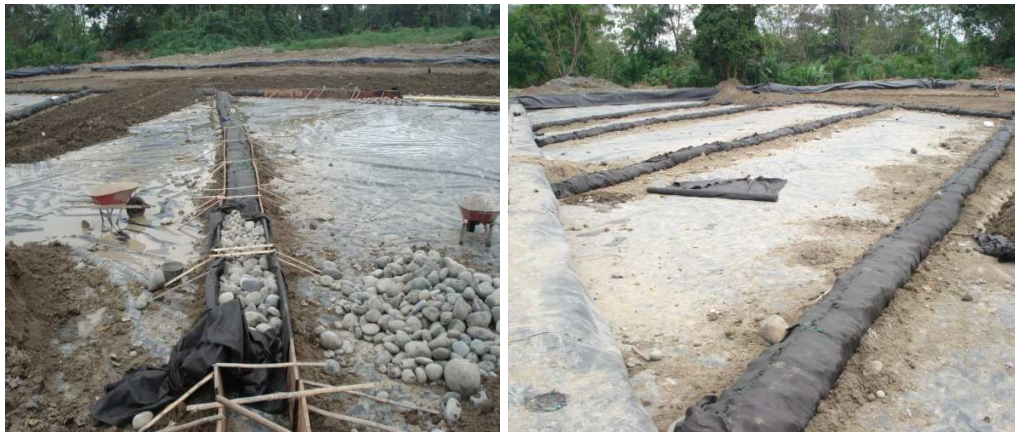
Paralelo a la construcción del filtro tipo A, se efectuaron las labores de construcción del filtro tipo B el cual tiene sección de 0,40m x 0,60m y al igual que filtro anterior se relleno con grava y se recubrió con geotextil no tejido, con la diferencia de que este filtro no lleva tubería perforada en su interior. Para el desarrollo de los procesos de construcción de los filtros tipo B se ejecuto el trazado de los filtros de acuerdo a la disposición dada en los planos de diseño del relleno, seguido a esto se dispuso la colocación de formaleta recubierta con geotextil para el llenado del filtro con grava de diámetro promedio de 30 centímetros tal como se especifico en los plano de diseño. (Ver fotos 141 y 142)

Foto 141 y 142. Construcción de filtro tipo B

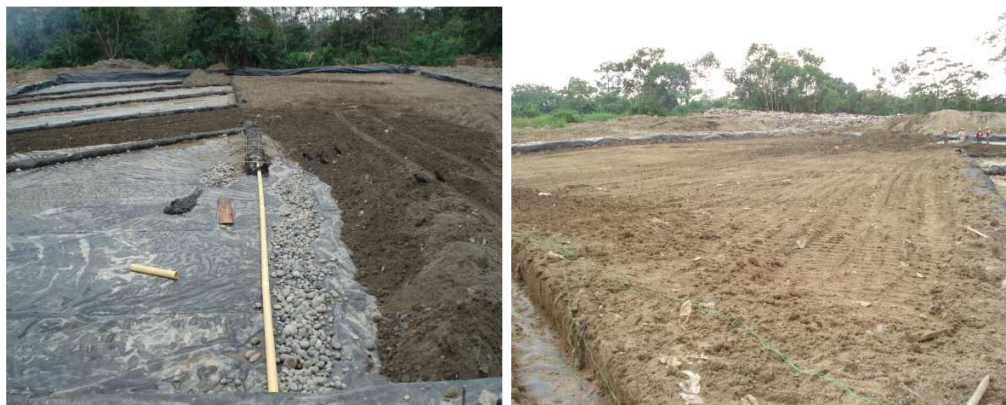
2.1.6 Material de cobertura de filtros. La instalación de l sistema de filtros dentro del relleno se complemento con la colocación de suelo limpio compactado hasta una altura de 0,60 metros, lo anterior con la finalidad de proteger el sistema de filtros ante el paso constante de la maquinaria operada en las actividades de disposición final de residuos. (Ver fotos 143 y 144)

Foto 143 y 144. Material de cobertura de filtros

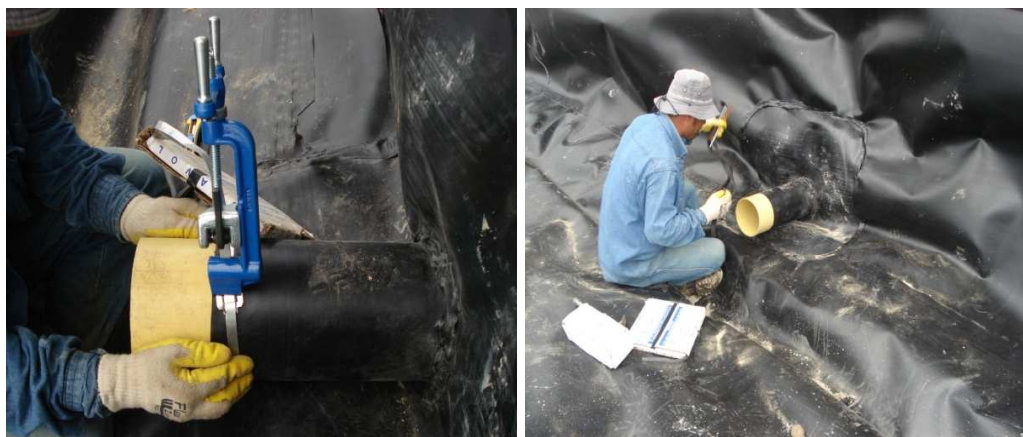
2.1.7 Tubería salida de lixiviados a tanque. Se instaló tubería sanitaria de 6" de diámetro con la finalidad de conducir los lixiviados desde la cota mas baja del filtro tipo A Ubicada a -0,60 metros hasta el tanque de tratamiento de los mismos ubicado a 2 metros del extremo del filtro en mención. Se aclara que el desarrollo de este proceso estuvo a cargo de personal de la casa fabricante del geotextil y geomembrana ya que para la manipulación de estos materiales se requiere de mano de obra calificada o al menos con conocimiento y experiencia en la manipulación del material con lo cual no se contaba en obra. (Ver fotos 145 y 146)

Foto 145 y 146. Instalación salida de lixiviados hacia tratamiento

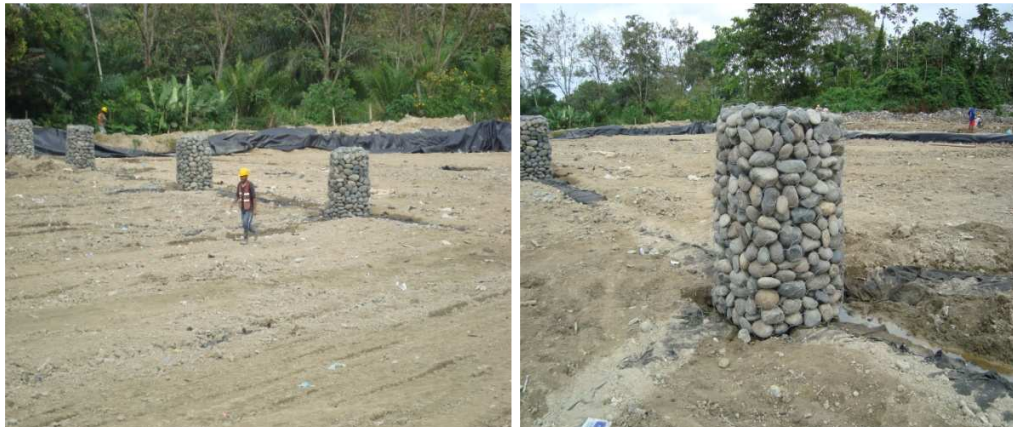
2.1.8 Construcción de filtro para manejo de gases. Con la construcción de los filtro recolectores de lixiviados y unas vez nivelado el terreno con material de excavación, se procedió con la construcción de filtros para el manejo de gases tipo chimenea vertical de sección cuadrada; estas chimeneas se ubicaron de acuerdo a la disposición de los planos de diseño o sea al centro de cada celda de operación, y teniendo en cuenta las secciones correspondientes de 1,0 metros de lado y 2,0 metros de altura, para el proceso de construcción se utilizo malla gavión de triple torsión calibre 14 la cual se relleno con cantos rodados de un diámetro promedio de 30 centímetros cuyo tamaño mínimo tenia 25 centímetros de diámetro, en este proceso se tuvo especial cuidado en verificar que la colocación del material dentro de la malla tuviera un arreglo tal que los vacios en la chimenea se redujeran al mínimo utilizando un criterio de menos del 10% del volumen total del elemento. (Ver fotos 147 y 148)

Foto 147 y 148. Chimeneas para control de gases

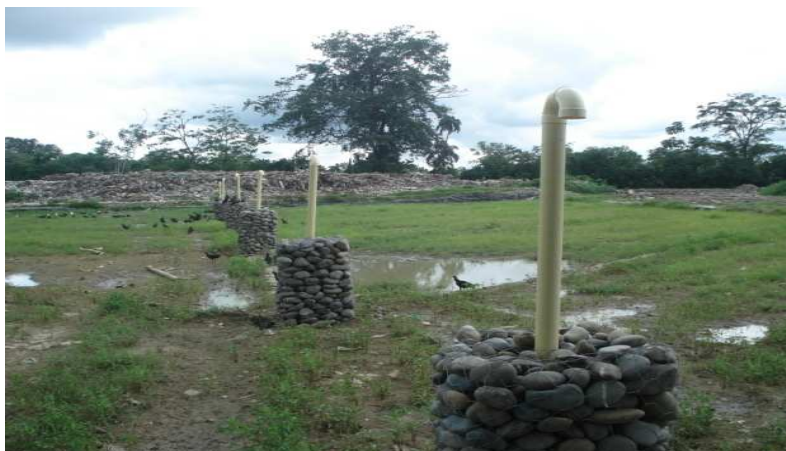
Terminada cada chimenea se llevó a cabo el remate de las mismas consistente en la colocación en la corona de cada filtro de un tubo sanitario de 3" con gorro del mismo material el cual se armó de 2 codos de 45. (Ver foto 149)

Foto 149. Remate de chimenea

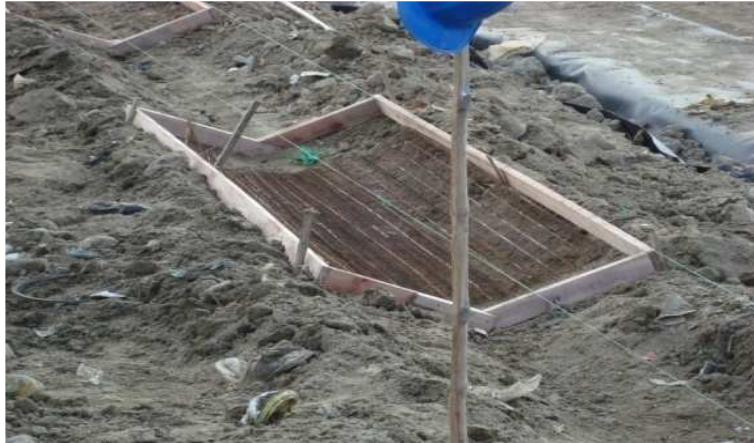
2.1.9 Construcción de cunetas. Una vez terminadas las labores de construcción de los elementos internos del relleno se procedió a la construcción de los elementos exteriores del mismo como es el caso de los canales perimetrales para el manejo de las aguas lluvias en el lote del relleno; la ejecución de esta labor estuvo basada en el diseño del elemento consignado en los planos de obra en los cuales se describe una cuneta en V de 0,80 metros de ancho por 0,25 metros de altura y con un espesor de 0,08 metros; una vez localizado este elemento en el terreno se procedió con la excavación y mejoramiento del suelo mediante compactación, seguido a esto se armó la formaleta del elemento y se instaló el refuerzo consistente en una malla con vena. (Ver foto 150)

Foto 150. Cuneta lista para fundición

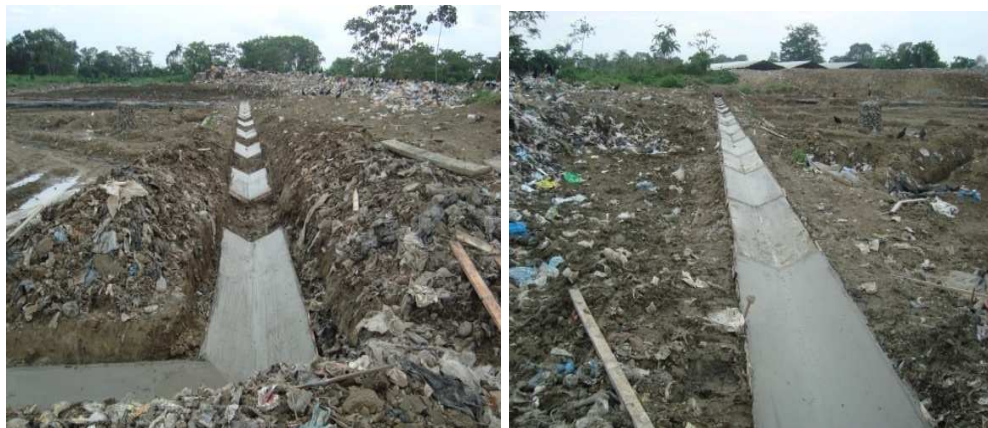
Con el elemento armado se procedió a su fundición utilizando concreto de dosificación 1:2:2^{1/2}, en este proceso de fundición se efectuó la construcción en intervalos de 1,50 metros de largo con un espacio igual sin fundir entre cada elemento para proporcionar una junta por construcción que evite la fisuración del elemento. (Ver fotos 151 y 152)

Foto 151 y 152. Cunetas construidas

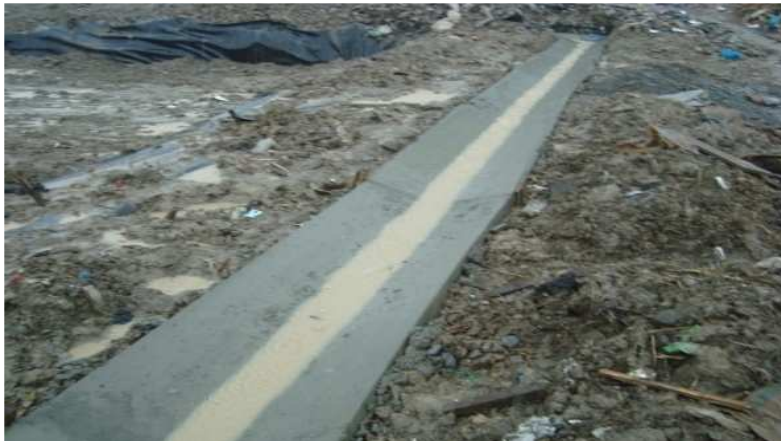
Una vez terminado la construcción del relleno sanitario se realizo visitas periódicas al lugar mientras se desarrollaba el proceso de clausura del vertedero contiguo, durante las cuales se pudo apreciar el normal funcionamiento de las cunetas. (Ver foto 153)

Foto 153. Cuneta en funcionamiento

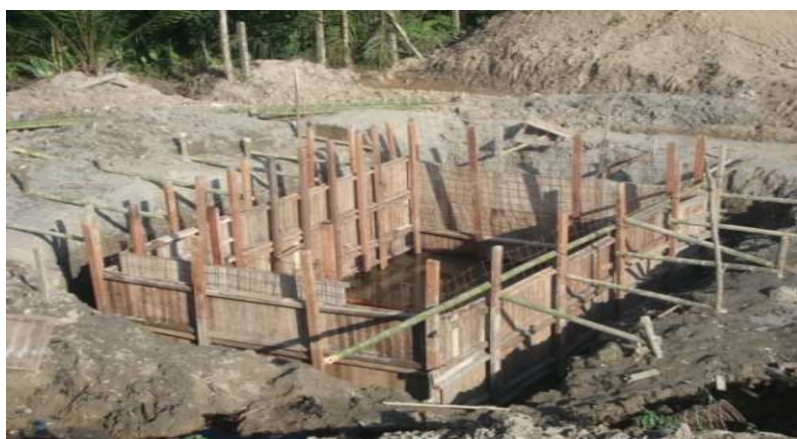
2.1.10 Construcción de tanques para lixiviados. Esta labor se desarrollo de manera paralela a la construcción de los filtros y chimenea del relleno, se construyeron dos tanques de tres (03) metros de ancho, dos (02) metros de alto y seis (06) metros de largo, con paredes laterales y losas inferior y superior de 0,12 metros de espesor, para el desarrollo de este proceso se procedió a hacer las respectivas excavaciones de los elementos en los puntos previamente localizados en las salidas de los filtros principales, una vez realizada la excavación se procedió con el armado del refuerzo consistentes en varillas corrugadas N° 3 y N° 2 las cuales se dispusieron según lo especificado en los planos de diseño. (Ver foto 154)

Foto 154. Proceso de construcción tanque para lixiviados

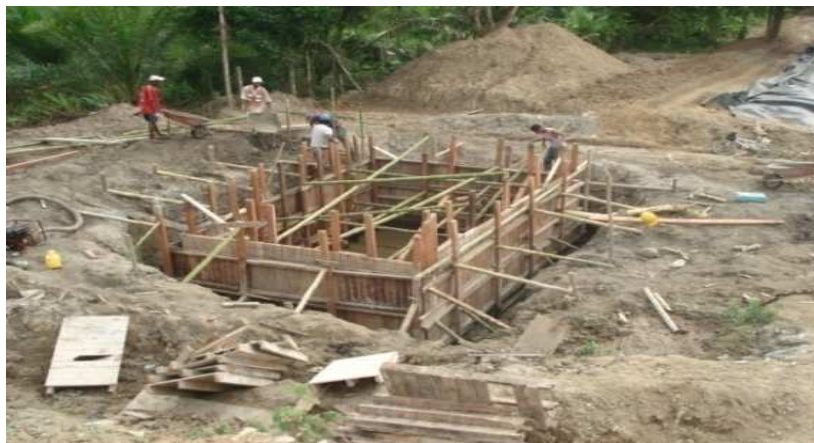
Durante la construcción de este tanque se hizo necesaria la utilización de una electrobomba autocebante con capacidad de 3 Hp, ya que se encontró nivel

freático a 1,80 metros de profundidad y la excavación para efectuar la labor tuvo una profundidad de 2,20 metros, con la formaleta asegurada y con el refuerzo instalado se procedió a la fundición de cada elemento utilizando concreto hidráulico de relación 1:2:3, en este proceso se utilizó una mezcladora de concreto de un saco. Cabe anotar que el concreto utilizado se impermeabilizó con un aditivo el cual se dosificó según especificaciones de la casa fabricante. (Ver foto 155)

Foto 155. Proceso de fundición del tanque

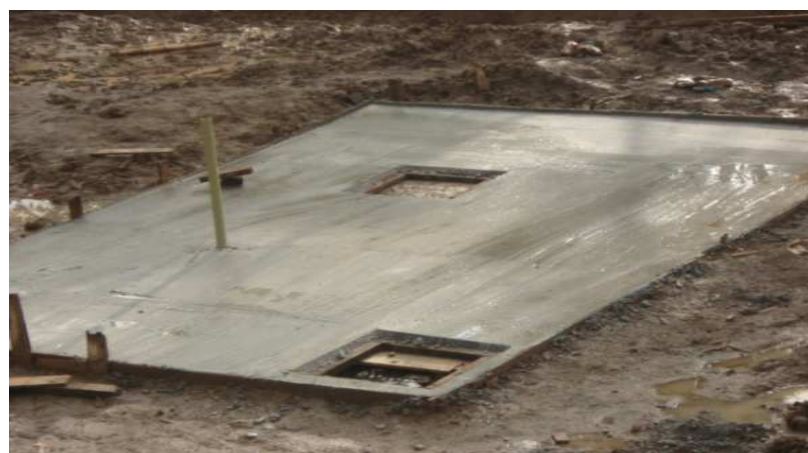
Efectuada la construcción de las paredes del tanque se realizó la construcción de la losa superior del elemento utilizando el mismo procedimiento y materiales en la construcción de los muros, en esta labor se previó la ubicación de los puntos de acceso para inspección y mantenimiento de los tanques en operación, además de la instalación de tubería, accesorios y material filtrante dentro del tanque los cuales son el componente principal en la remoción de la carga contaminante de los lixiviados. (Ver fotos 156)

Foto 156. Secuencia del proceso de construcción de tanques

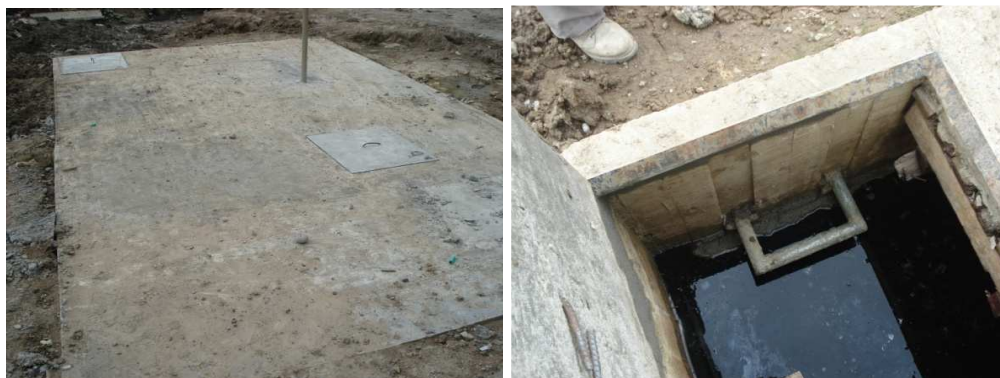
La fase final en la construcción de los tanques consistió en la instalación de las tapas prefabricadas en concreto y la revisión del funcionamiento de los filtros y el tanque con evacuación de las aguas lluvias dentro de la celda. (Ver fotos 157 y 158)

Foto 157 y 158. Vista de tanques terminados y en funcionamiento

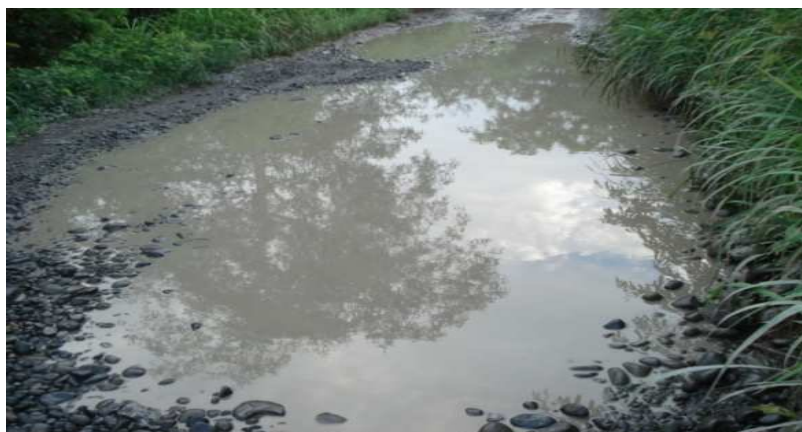
2.1.11 Adecuación de la vía de acceso. En la etapa de construcción del relleno se efectuó una compactación parcial de la vía de acceso mediante el paso constante maquinaria pesada utilizada en las labores de construcción del relleno. (Ver foto 159)

Foto 159. Estado inicial del 90% de la vía de acceso

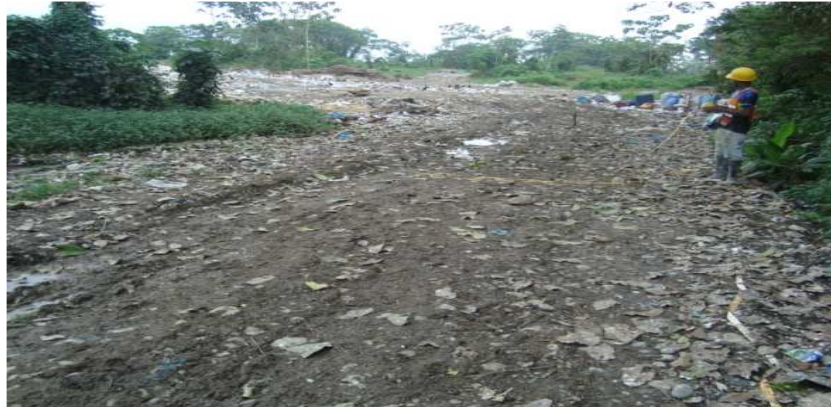
Inicialmente para la labor de mejoramiento de la vía de acceso se había contemplado la instalación de un material geosintético para el mejoramiento de la capacidad de soporte de la vía pero la disponibilidad de este elemento en el mercado era muy poca y los costos de transporte desde el lugar de suministro mas cercano superaban en al menos tres veces lo presupuestado; por lo anterior las partes involucradas en el proyecto estudiamos alternativas de solución entre

las cuales se decidió que basados en anteriores experiencias en construcción de vías urbanas del municipio, el método de empalizado de vías había dado muy buenos resultado por lo que se opto por su utilización en este proyecto. (Ver foto 160)

Foto 160. Proceso de nivelación de la vía

Como se muestra en la fotografía anterior, el primer paso de la adecuación correspondió a la nivelación o enrazado del perfil de la carretera y la ampliación de tramos demasiado angostos. Una vez realizada esta labor en los 1,75 kilómetros de la vía, se procedió a la colocación del material maderable seleccionado para este trabajo consistente en tapas o bordes de los troncos maderables trabajados en los aserraderos locales. (Ver foto 161)

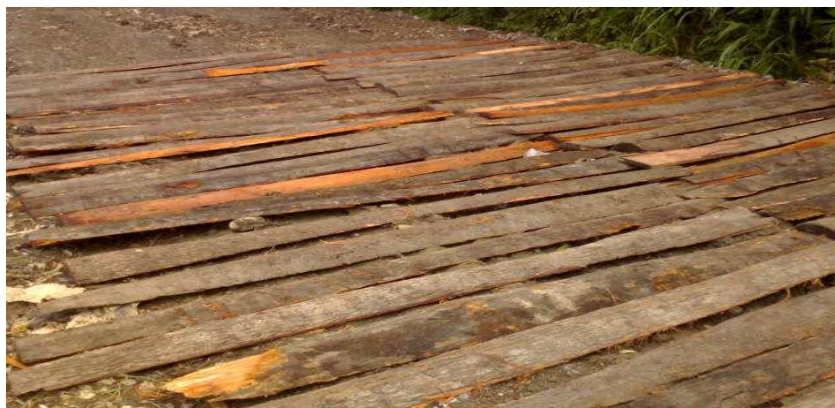
Foto 161. Proceso de empalizado de la vía de acceso

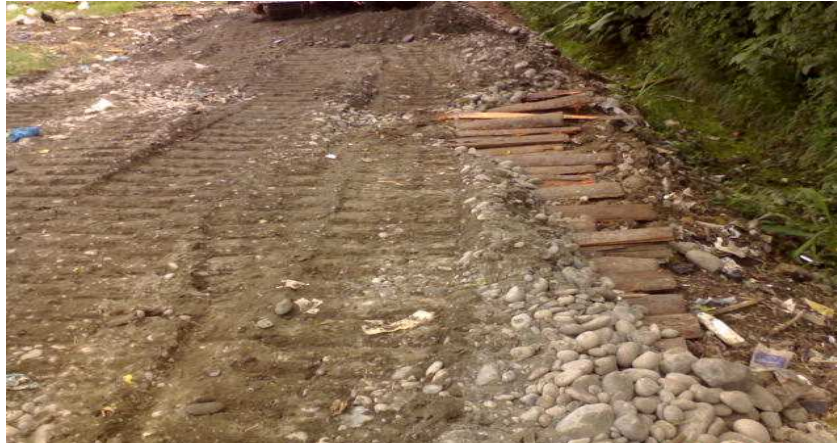
Realizado el empalizado de la vía se procedió a la colocación del material de cobertura de la misma consistente en material de rio seleccionado tipo base granular, el cual se extendió y compacto en dos capas de 20 centímetros cada una. (Ver foto 162)

Foto 162. Proceso de extendido del material granular

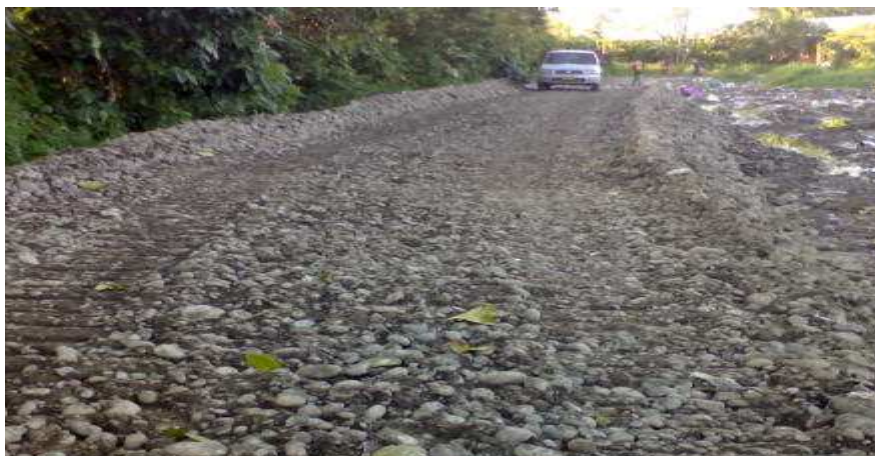
El proceso de compactación de estas capas de material se realizó con la ayuda de un rodillo mecánico, después de concluido el primer tramo de prueba se estableció que agregando 2 pasadas de la maquina por cada franja del material previamente humedecido se alcanzaba la mayor densidad de compactación. (Ver foto 163)

Foto 163. Vista de la vía de acceso terminada

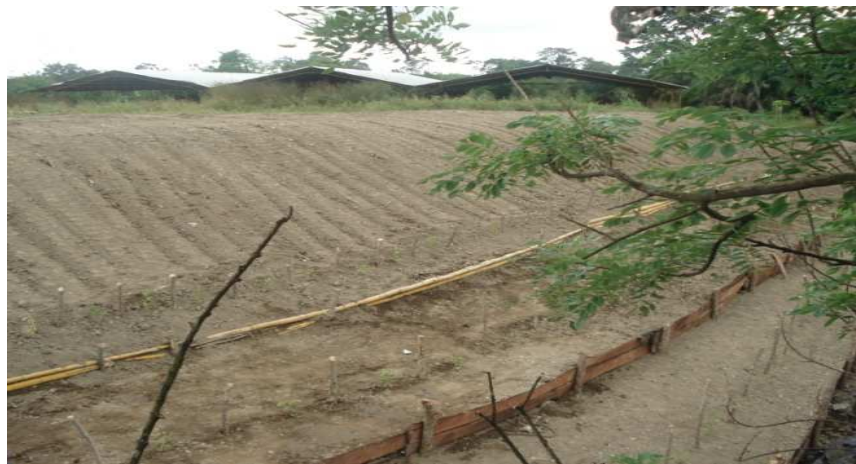
Las labores de clausura del anterior vertedero de residuo de Tumaco, el cual funcionaba a cielo abierto consistieron en la construcción de filtros chimeneas, canales de evacuación de aguas lluvias y colocación de relleno compactado sobre los residuos depositados en el sitio. (Ver foto 164)

Foto 164. Vertedero a cielo abierto clausurado

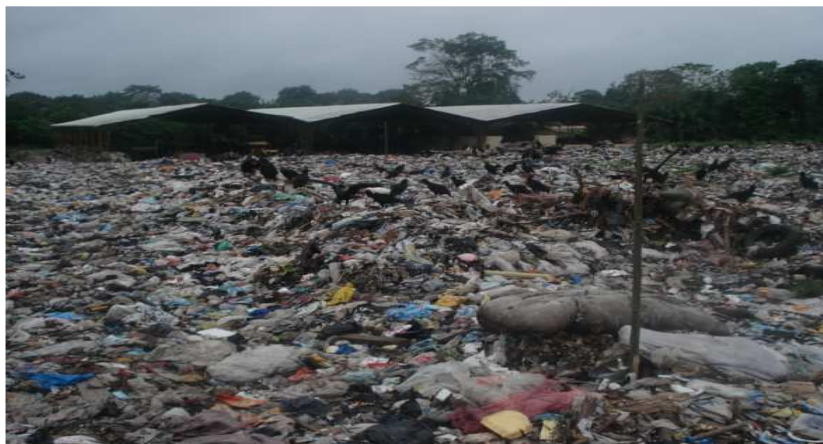
El antiguo vertedero de residuos sólidos de Tumaco, se ubica en el costado derecho del nuevo relleno sanitario construido, por tanto una vez terminadas las labores de construcción del relleno sanitario se procedió a la medición del lote de basuras para proceder con las actividades de clausura del sitio que ocupa un área de 1400 metros cuadrados aproximadamente. (Ver foto 165)

Foto 165. Vista del antiguo vertedero de residuos de Tumaco aun en uso

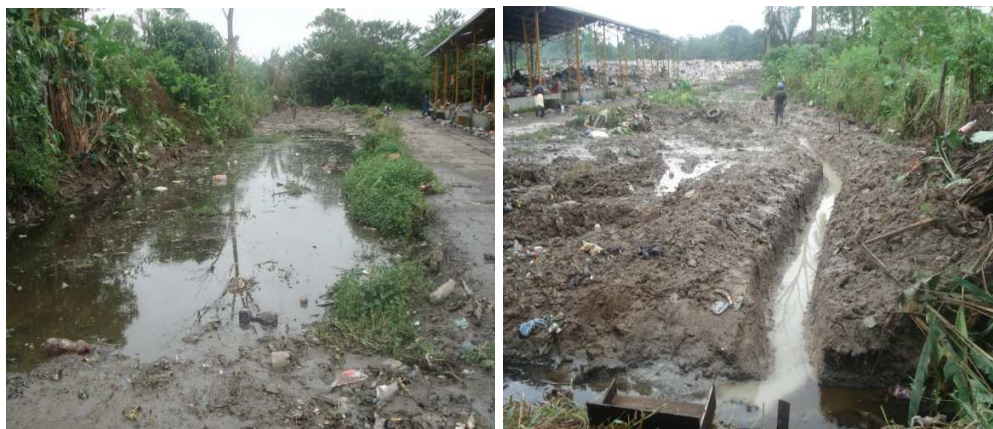
Al iniciar las labores de clausura de este vertedero se encontró que internamente este presentaba ondulaciones que permitían el encharcamiento de aguas lluvia dentro del terreno por lo cual se procedió a homogenizar la masa de residuos rellenando las partes bajas y abriendo nuevamente los canales de desagües perimetrales que se encontraban fuera de servicio. Este proceso consistió en localizar los antiguos canales y excavarlos dándoles mejor pendiente y profundidad, el proceso se llevo a cabo con una retroexcavadora de oruga. (Ver fotos 166 y 167)

Foto 166 y 167. Vista de la zona aledaña inundada y con canales en funcionamiento

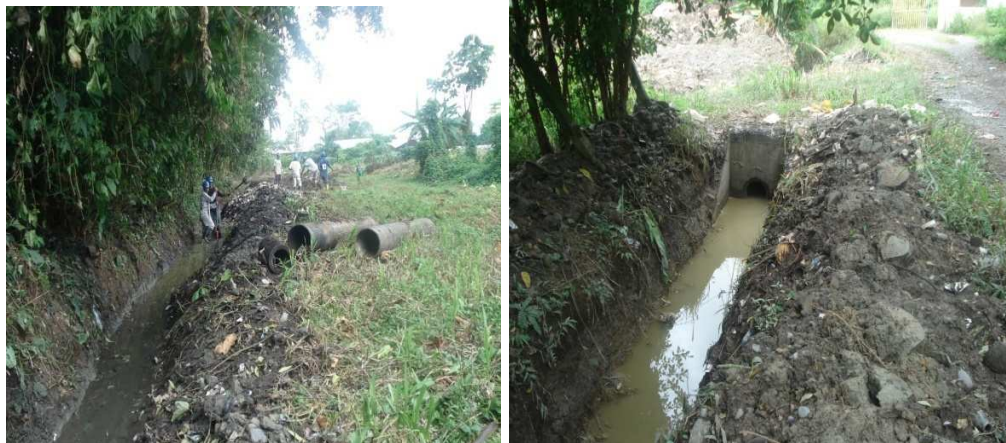
El proceso de reapertura de canales no solo se hizo en la zona aledaña, si no que también debió hacerse aguas debajo de la ruta de desagüe ya que estos canales presentaban muchos taponamientos lo cual impedía la escorrentía de las aguas evacuadas de la zona de trabajo. (Ver fotos 168 y 169)

Foto 168 y 169. Proceso de adecuación de los canales aguas debajo de vertedero

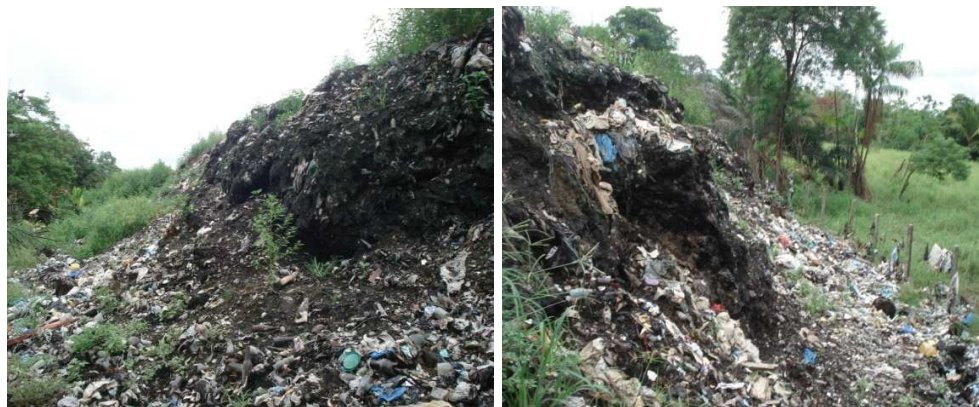
Durante el proceso de reconocimiento del vertedero y reapertura de canales de desagües, se noto que un tramo del perímetro del lote de basuras se encontraba muy inestable por lo cual lo primero que se debió hacer fue la construcción de muros en madera para la conformación de niveles escalonados que le dieran mayor estabilidad a la masa de residuos previniendo de esta forma que las basuras se deslizaran hacia los canales provocando un nuevo taponamiento de los mismos. (Ver fotos 170 y 171)

Foto 170 y 171. Taludes de residuos a estabilizar, obsérvese el deslizamiento producido en la foto 46

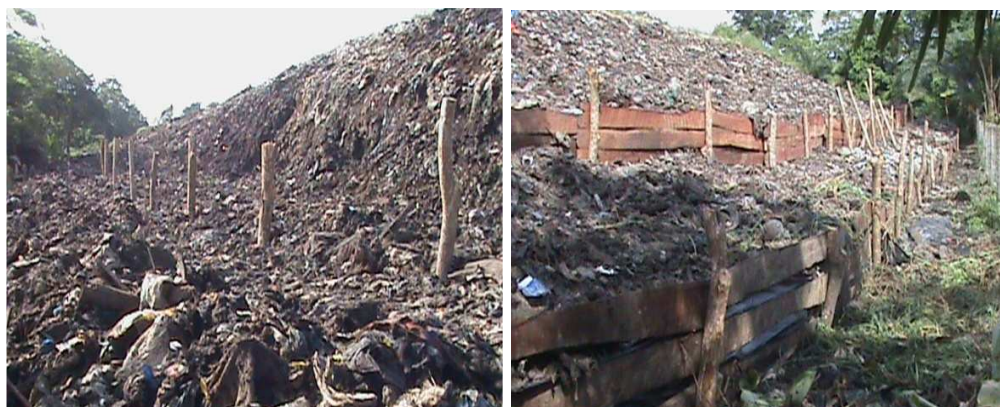
Para la estabilización adecuada de estos taludes se debió conformar tres niveles de material a manera de terrazas escalonadas conservando el principio de funcionamiento de los muros en gaviones pero para el caso muros de residuos reforzados con madera, el proceso de construcción consistió en la excavación de los residuos deslizados hasta el nivel de la primera terraza, colocación de la cerca de madera para refuerzo y se repite el proceso hasta un tercer nivel el cual alcanza la mayor cota de los residuos en el vertedero. (Ver fotos 172 y 173)

Foto 172 y 173. Estabilización de los taludes en los bordes del vertedero

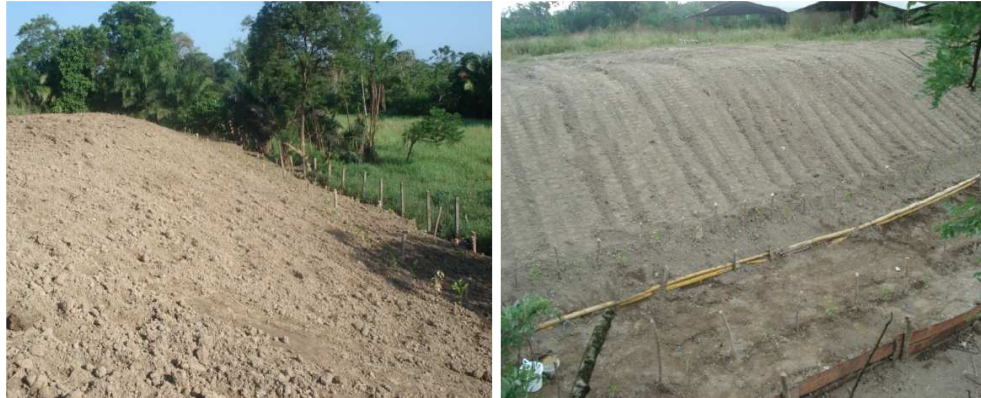
El proceso de estabilización realizado se complemento con el relleno y compactación de los mismos como parte del cierre del vertedero, el cual se realizo con material producto de las excavaciones del nuevo relleno sanitario, con capas con espesores finales entre 0,30 metros y 0,70 metros, estos últimos espesores se ubican en la zona de ondulaciones entre las terrazas. (Ver fotos 174 y 175)

Foto 174 y 175. Proceso de clausura del vertedero, colocación de capa de suelo compactado sobre residuos

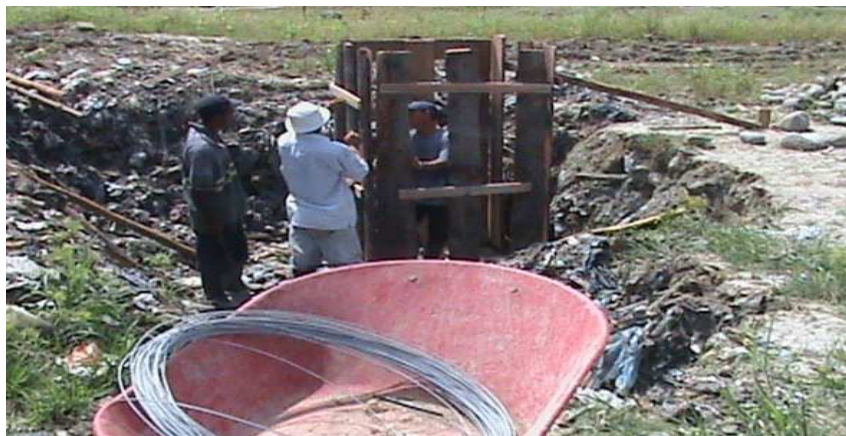
Durante el proceso de cierre se localizaron catorce (14) chimeneas con las que se proporciona un adecuado sistema de evacuación de los gases producido por la descomposición de los residuos. El proceso de construcción de estos elementos consistió en el armado de formaletas en madera en los puntos previamente designados. (Ver foto 176)

Foto 176. Formaleta para chimenea armada

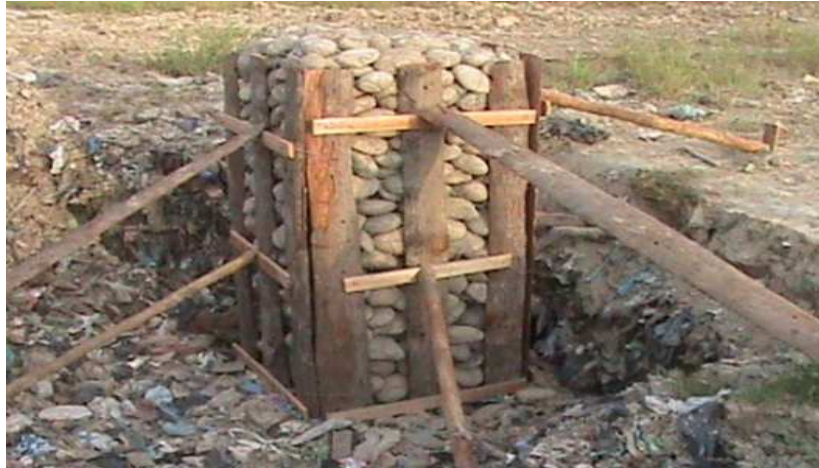
Una vez armada la formaleta para chimenea con dimensiones internas de 1,0x1,0x2,0 metros, se instaló en su interior la malla para gavión utilizada en la construcción de elementos similares en el relleno, con la malla instalada se procedió al llenado del elemento piedra rajón. (Ver foto 177)

Foto 177. Chimenea terminada

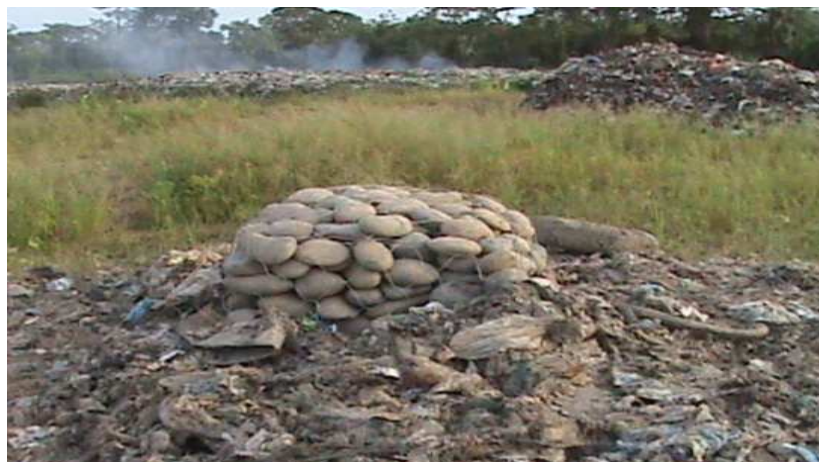
Una vez llenado cada elemento se procedió al llenado de su aferencia con los residuos despejados inicialmente para la construcción de la chimenea. (Ver fotos 178)

Foto 178. Vista de las chimeneas rellenas con residuos

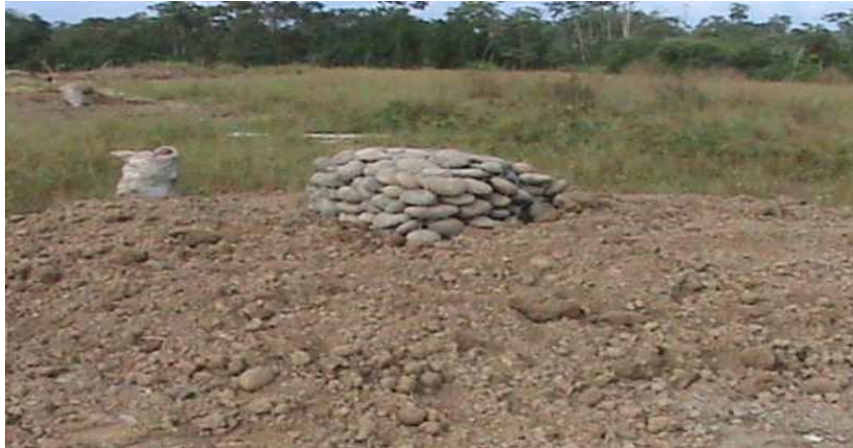
Durante el proceso de cierre se rellenó y compactó con el suelo de relleno al borde de las chimeneas sin mayor cuidado puesto que esta labor no influye en el funcionamiento de las chimeneas. (Ver foto 179: vista final)

Foto 179. Vista final de las chimeneas en funcionamiento

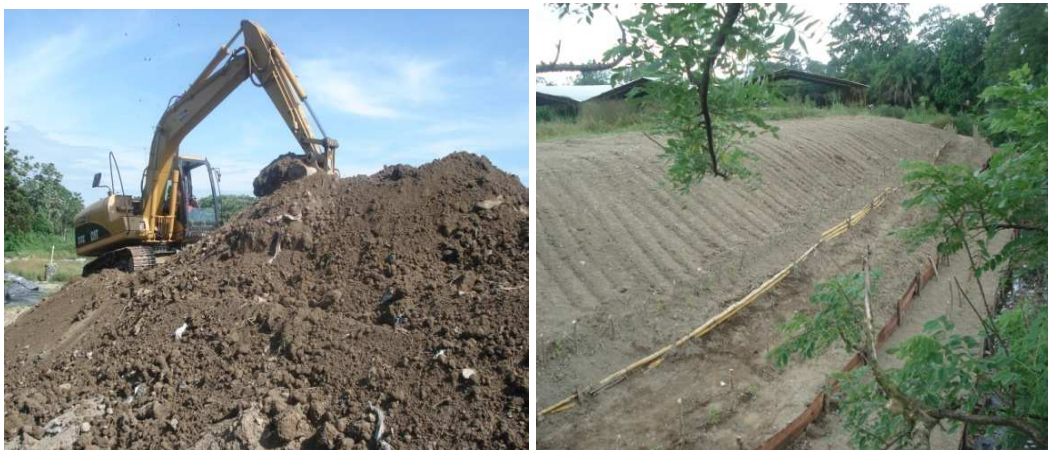
El proceso de cierre del vertedero se llevó a cabo paralelo a la estabilización de los bordes del vertedero, esta labor se llevó a cabo utilizando rodillo compactador mecánico sobre las capas de material de excavación extendido sobre los residuos, este proceso se realizó en dos capas de entre 25 y 40 centímetros dando dos pasadas de la maquina por cada capa obteniendo un espesor final de entre 30 y 40 centímetros. Cabe anotar que durante el proceso de compactación del suelo se humedeció el mismo permanentemente para facilitar la labor. (Ver fotos 180 y 181)

Foto 180 y 181. Proceso de extendido y compactación del suelo sobre residuos

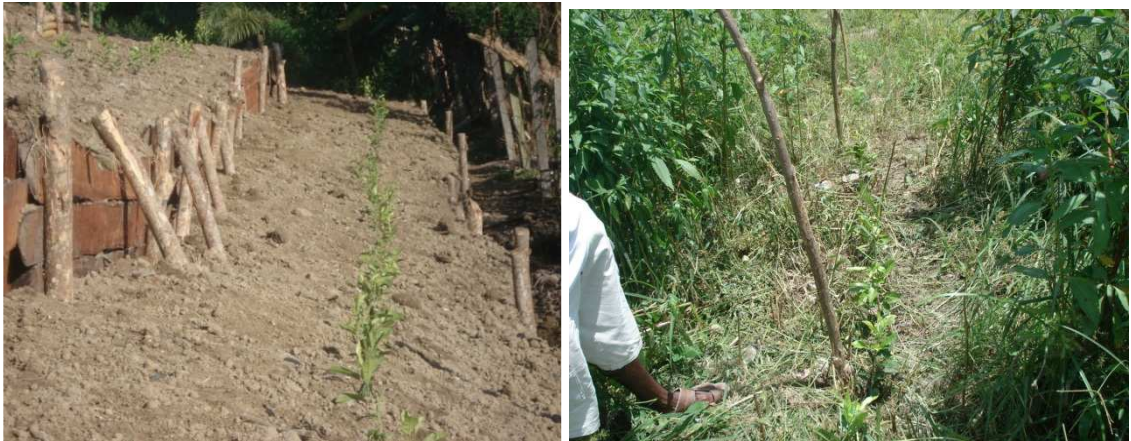
Una vez realizadas las labores de clausuras descritas anteriormente se procedió con la siembra de vegetación sobre el terreno clausurado, el proceso consistió en la siembra de arbustos y pastos de rápido y fácil crecimiento, el método de

siembra utilizado obedece a la siembra en surcos con separaciones entre 1,00 y 1,80 metros. (Ver fotos 182 y 183)

Foto 182 y 183. Vista del proceso de siembra de vegetación al inicio y dos meses después
