ASISTENCIA TÉCNICA DE PASANTÍA EN LAS DEPENDENCIAS DE OBRAS PÚBLICAS Y BANCO DE PROYECTOS EN EL MUNICIPÍO DE SAN ANDRES DE TUMACO

UNIVERSIDAD DE NARIÑO FACULTAD DE INGENIERÍA PROGRAMA DE INGENIERÍA CIVIL SANJUAN DE PASTO 2008

Trabajo de Grado, Presentado como requisito parcial para optar el Titulo de Ingeniero Civil

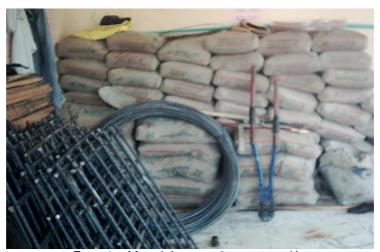
1.1 Cemento. En la elaboración de pastas, morteros y concretos se utilizó Cemento Pórtland **Tipo I**, el cual es un cemento gris de uso corriente para construcciones sin requerimientos especiales, específicamente Cemento Conquistador del Valle, presentado en sacos de 50kg, se apilaron y almacenaron en sitios secos y aislados del suelo, protegiéndolos de la humedad como lo muestra la foto 1, la calidad del material se baso en su procedencia y etiquetado el cual indicaba con el cumplimiento de las normas; NTC 121 Cemento Pórtland especificaciones físicas y mecánicas (ASTM C150) Y NTC 321 Cemento Pórtland especificaciones químicas. 3

Foto. 1 – Materiales para la construcción

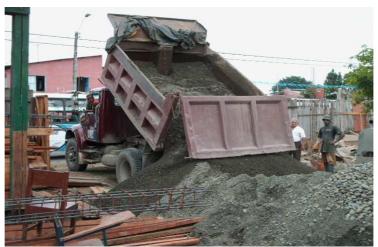
Su utilización entonces se fundó en la experiencia adquirida en el manejo de éste material. Las fotos 2 y 3, muestran los agregados utilizados en obra, provenientes de los depósitos naturales del río Mira.

Foto. 2 - Agregados

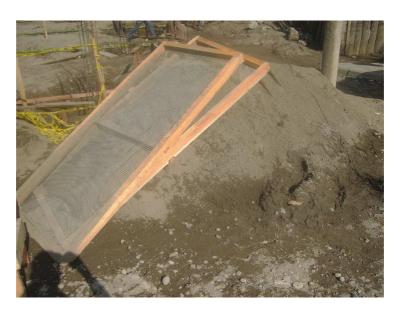
Foto. 3 – Arena de río.

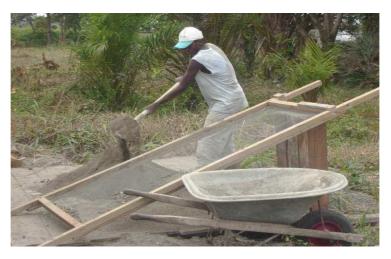
Con el fin de limpiar la arena de materiales de mayor tamaño se realizó un tamizado manual sobre una malla nº 4, para evitar el paso de restos de madera o

agregados que superaran el tamaño máximo para agregados finos en la foto 3 y 4 se muestra la malla utilizada como también el momento en que un obrero realiza la operación.

Foto.4 – Limpieza arena de río.

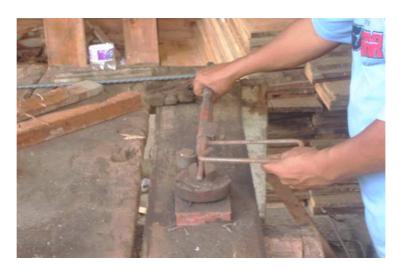
Para las barras Nº 3 (3/8"), las cuales vienen en rollos, fue necesario desdoblarlas con herramienta manual, para poder cortarlas en las longitudes requeridas con cizalla manual, o segueta para luego doblarlas con una herramienta manual llamada flejadora, mandril o perro como se muestra en la foto 5 y 6, éstas fueron utilizados posteriormente para hacer estribos o flejes, conformando de esta manera el refuerzo transversal de los refuerzos longitudinales para incrementar su capacidad por cortante en los elementos estructurales de concreto reforzado.

Foto. 5 – Doblado de estribos

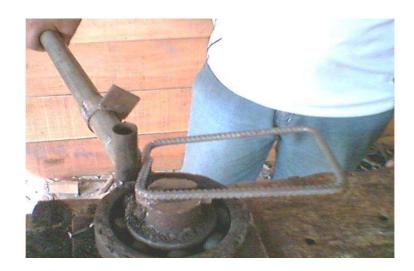
Foto. 6 - Flejadora

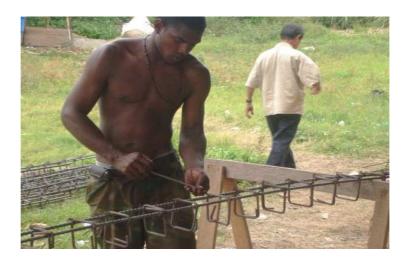
En las barras, Nº4 y Nº5, empleadas en el refuerzo de los elementos estructurales de concreto reforzado, se cumplieron con los cortes respectivos de acuerdo con las dimensiones registradas en planos, para realizar las diferentes amarres del refuerzo transversal ver foto 7, y las creación de las armaduras de refuerzo como se indica en la foto 8.

Foto. 7 – Amarre de estribos o flejes

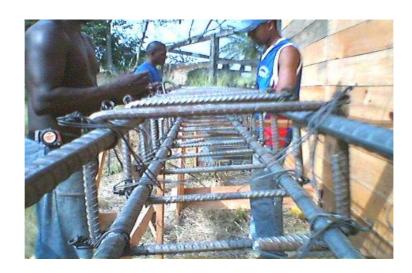
Foto. 8 - Armadura de refuerzo

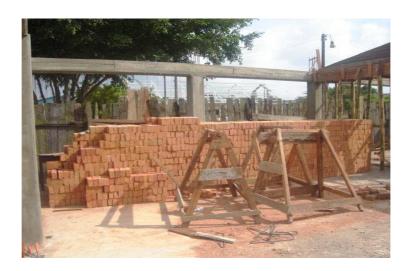
La foto 9, enseña, el tipo de ladrillo utilizado, para este caso ladrillo tolete común, el cual se ubicó antes de iniciar el levantamiento de los muros de tal manera que permitiera su conservación, manejo y humedecimiento.

Foto. 9 - Ladrillos. tolete común

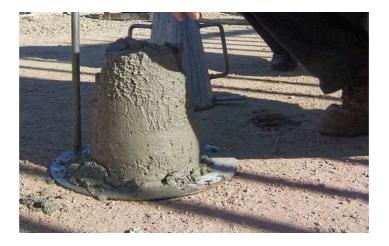
Una vez retirado el molde se midió la altura de asentamiento como se muestra en la foto 14, en los resultados obtenidos se puede resumir que el concreto se deformo de manera uniforme y el asentamiento estuvo entre 4 y 7cm, lo cual indica que se trata de una mezcla plástica, levemente fluida.

Foto. 14 – Ensayo Slump.

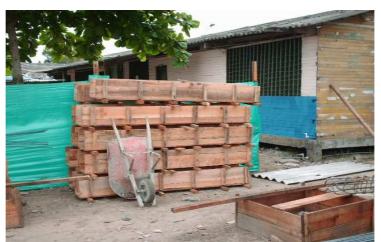
Para la construcción de las formaletas, las cuales estuvieron compuestas por; tableros, tiras, chapetas, carreras horizontales, listones, puntales y otras piezas en madera, se utilizaron tablas, estacas y listones con madera cepillada y de espesor uniforme, en la foto 15, se observa el encofrado utilizado.

Foto. 15- Formaletas

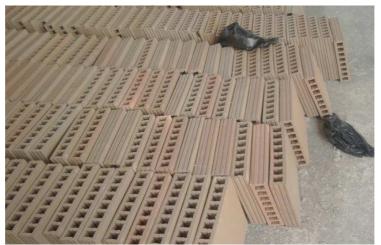
1.10 Pisos. Para el acabado final en los diferentes pisos, se manejaron; tablón de gres (foto 16), granito a la vista y cerámica, éstos materiales tienen alta resistencia química y mecánica (a la flexión, compresión, impacto y desgaste por abrasión), elaborados con arcilla de gran calidad, que cocida a altas temperaturas, ofrecen una superficie vitrificada, sellada naturalmente, antiácida de muy baja absorción.

Foto. 16 – Tablón de gres

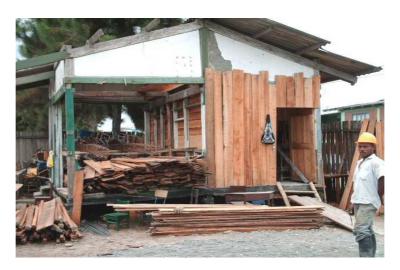
2.1.1 Campamento. Los materiales de tamaños moderados como el cemento el cual debe estar en sitios secos libres de humedad, rollos de acero y alambre de amarre, accesorios eléctricos, equipos y herramienta menor, fueron almacenados en campamentos destinados para tal fin, los cuales se crearon o acondicionaron en lagunos casos para prestar el servicio en condiciones mínimas de seguridad, previniendo así el posible deterioro o contaminación. La foto 20, muestra el campamento.

Foto. 20 - Campamento

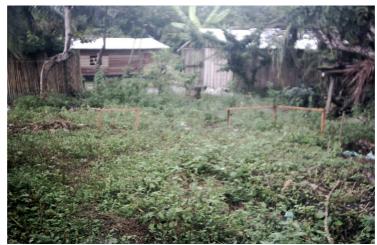
- **2.1.3 Localización y replanteo**. Para localizar, replantear y determinar los niveles establecidos en los planos estructurales y arquitectónicos, en la ubicación de los ejes estructurales de la construcción, se utilizaron puentes hechos con estacas de madera, con los cuales se demarcaron de manera temporal todos los ejes y puntos fijos (foto 21). Éstos se igualaron con nivel de agua, escuadra y cinta métrica.

Foto. 21 - Localización.

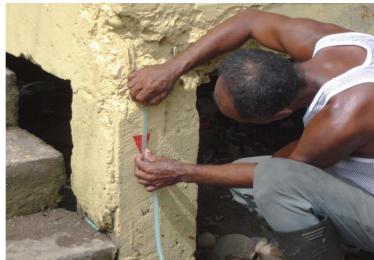
Para hacer el trazado de la obra se tomó como referencia uno de los muros contiguos a la construcción como se indica en la foto 22, se amarraron hilos sobre los puentes y se volvió a rectificar la perpendicular con el fin de demarcar de modo preciso los ejes de cimentación.

Foto. 22 - Nivelación.

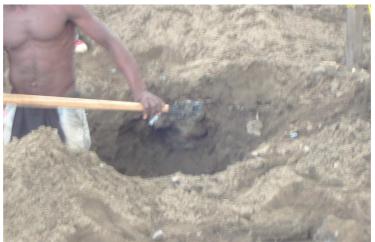
Una vez que se tendieron los hilos de los ejes, se procedió a marcar el área de excavación de los cimientos, las actividades correspondieron al desalojo del material existente a mano con herramientas menores, a cielo abierto por una cuadrilla de 3 obreros rasos, observar foto 23 y 24.

Foto. 23 - Excavación

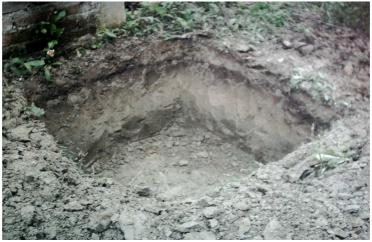
Foto. 24 - Excavaciones para la cimentación

Se verificó que las excavaciónes sobre el terreno se efectuaron de acuerdo con las profundidades de desplante requeridas y al nivel con respecto a la placa de piso de la construcción y según las memorias consignadas en los planos, para esto se tomaron medidas con cinta metrica tendientes a corrovorar la profundidad de desplante de las zapatas apartir de los ejes de cimentación.

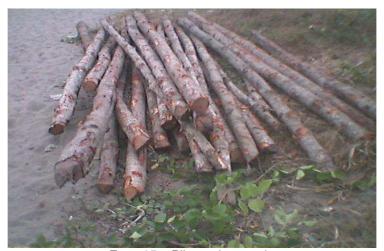
Características generales. Se emplearon pilotes en madera, (mangle) ver foto 25, los cuales ofrecen resistencia y durabilidad que perdura con el tiempo ante condiciones biológicas muy particulares, donde cualquier otro tipo de madera no resistiría, con ciertas ventajas como: Largo típico 9-12m, bajo costo, peso e hincado relativamente fácil.

Foto. 25 – Pilotes de mangle

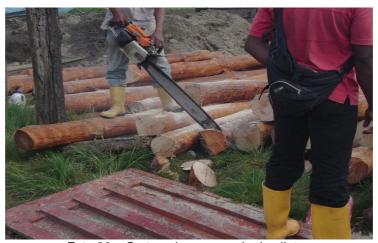
Se eligieron especies que presentaran una buena o alta durabilidad natural, en la foto 26, se muestra el instante en que los pilotes son cortados de manera punti - aguda en uno de sus extremos.

Foto.26 - Corte y descascarado de pilotes

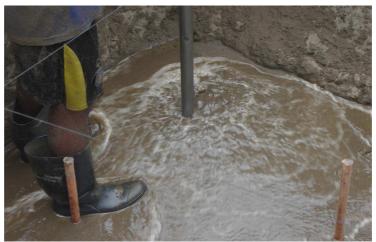
Se contrató personal con experiencia en éstos procesos, quienes con la utilización de una motobomba la cual mediante presión hidráulica apertura el hueco donde se enterraron los pilotes por medio de un tubo de acero galvanizado de entre 6 y 9m, de largo, el cual esta instalado en el extremo de la manguera de la bomba.

El operador ubicó el tubo en el lugar donde se encuentra localizada la estaca y se inicia el procedimiento de bombeado como se observa en la foto. 28.

Foto. 28 - Apertura del suelo por presión hidráulica

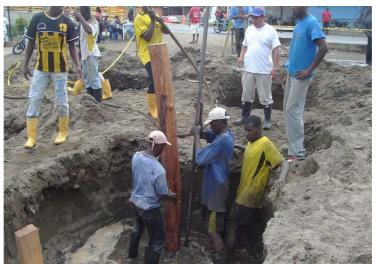
Una vez se alcanzó la profundidad deseada, el personal encargado de levantar los pilotes procediron a introducirlo, sujetándolo para evitar que la presión del agua los vuelva a levantar, ver fotos 29 y 30, una vez situado en su lugar final y comprobado en nivel requerido se suspende la presión hidráulica y el pilote queda sujeto al suelo.

Foto. 29 - Penetración del pilote en el suelo

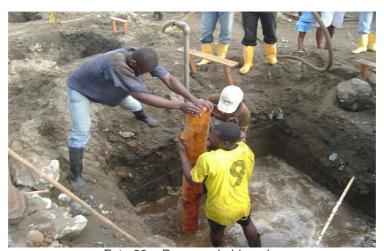
Foto.30 – Proceso de hincado.

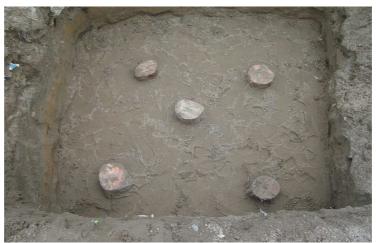
El procedimiento se repitió de la misma manera para cada uno de los pilotes hasta alcanzar el número indicado para cada una de las zapatas, como se muestra en la foto 31.

Fotos. 31 - Pilotes instalados

En esta labor se verificó que todos los pilotes se colocaran de acuerdo con los requisitos mínimos como; longitud, numero de pilotes por zapatas y que su diámetro fuera de 6 pulgadas, como se indica en planos, una vez comprobado y aceptado lo ejecutado se procedió con el siguiente paso de la cimentación.

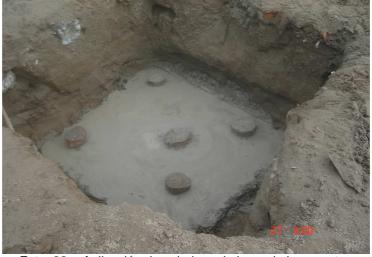
2.3.2 Zapatas Inicialmente para aumentar la capacidad portante del suelo se efectuó el mejoramiento de las áreas, con concreto de baja resistencia (solado), foto 32, con un espesor de 10 centimetros, para posteriormente instalar la armadura de refuerzo de la zapata compuesta por el corte de acero corrugado N° 4, en ambos sentidos, separados cada 20cm, y amarrados entre si con alambre N° 18, ver Foto 33.

Foto. 32 - Aplicación de solado en la base de las zapatas

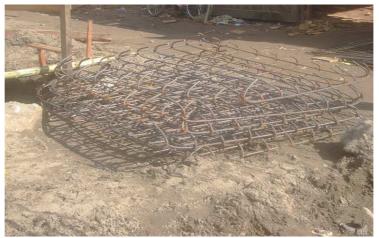
Foto. 33 - Refuerzo zapatas

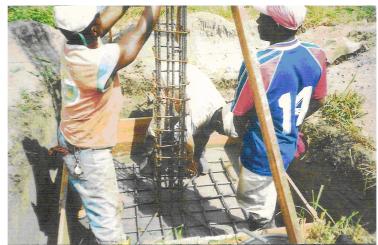
Foto. 34 - Amarre parrilla zapata y refuerzo de columnas

Una vez amarradas las armaduras de refuerzo de columnas y zapatas y comprobadas su correcta posición, ver fotos 34 y 35, se vaciaron concretos dentro de las formaletas según sus dimensiones de diseño, de acuerdo a la norma NSR 98 el espesor mínimo en zapatas que lleven pilotes es de 30cm, el concreto se apisonó con una varilla de ½" para la consolidación del mismo, ademas se enrasó con la utilización de un palustre, foto 36.

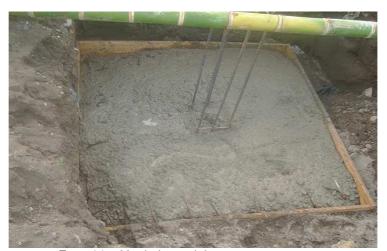
Foto. 35 - Amarre del acero de refuerzo en columnas y zapatas

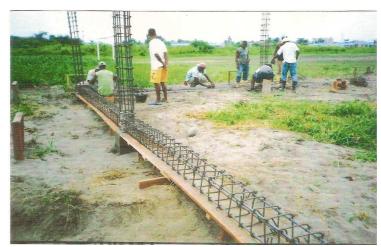
Foto. 37 - Amarre del acero de refuerzo en vigas y columnas.

Para la construcción de las vigas de cimentación se instalaron tableros de fondo apuntalados al suelo y tableros laterales, como se indica en las fotos 37 y 38, los cuales conservaran la mezcla de concreto y la sección geométrica deseada.

En el refuerzo de las vigas se utilizó 6 barras de acero corrugado No. 5 para el refuerzo principal y acero No. 3 para los estribos, la puesta del acero de refuerzo se hizo teniendo en cuenta la distribución de los flejes.

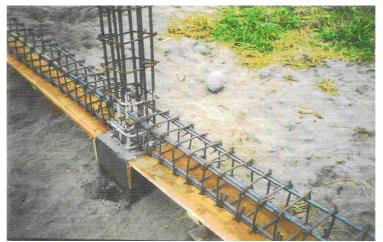
Foto. 38 - Colocación de los tableros

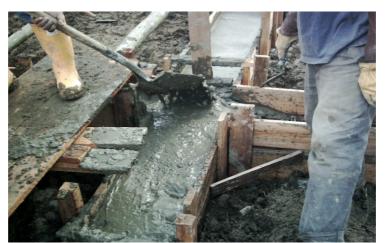
Foto. 40 Fundición de concreto en vigas de cimentación

Una vez terminado el encofrado en las vigas de cimentación se procedió a la fundición de éstas, de acuerdo a las especificaciones dadas en las memorias, con una dosificación del concreto de 1:2:3, como se observan en las fotos 39, 40 y 41.

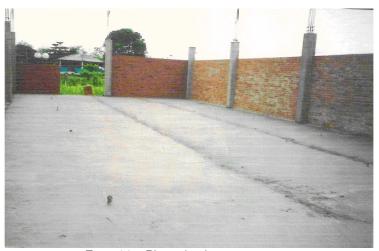
Foto. 44 - Placa de piso en concreto.

Para su acabado final se utilizó llana metálica con el fin de enrasar y verificar la no existencia de pendientes, dándole un acabado habitable. Luego de la fundición del concreto de la placa de piso se procedió con el curado con agua esparcida en su superficie durante un tiempo de diez días, (Foto 44).

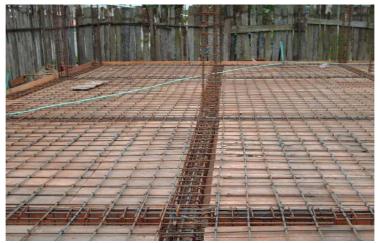
Foto. 45 - Amarre del refuerzo en placa de piso

Terminada esta parte se realizó el corte y amarre del acero de refuerzo de la placa de piso en ambas direcciones, el cual detallaba según diseño la colocación de barras de acero Nº 4, separadas cada 20cm, y amarradas con alambre Nº 18. Como se observa en las fotos 45 y 46.

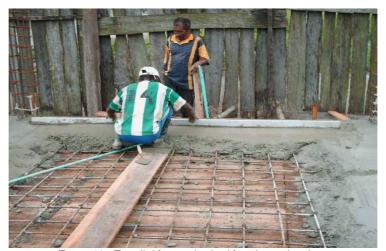
Foto. 49- Fundición y nivelación placa de piso.

El transporte del material se efectúo a través de carretas, el vaciado del concreto empezó en las vigas, como lo muestra la foto 48, luego se rellenó la placa de piso y finalmente fue enrasado y nivelado con llana metálica, ver foto. 48 y 49.

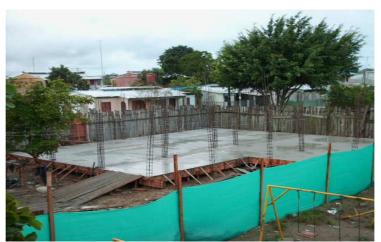
Foto. 50 - Curado de placa de piso losa maciza.

Una vez fundida en su totalidad la placa de piso, se procedió a realizar el curado de la misma con agua en la mañana y en la tarde durante más de 10 días con el fin de conservar el calor de hidratación necesario para alcanzar la resistencia deseada. Ver foto 50.

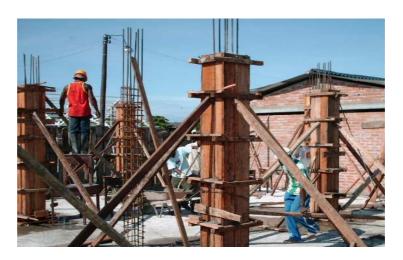
Foto. 51 – Colocación y apuntalamiento de formaletas

refuerzo principal y No. 3, cada 10cm. para los estribos, para los cuales se comprobó que la posición del amarre de los éstos no se realizara en la misma barra de acero de refuerzo longitudinal, y previa elaboración de las formaletas de sección interna de 30cm por 30cm, se instalaron encofrados sobre la armadura de refuerzo de las columnas, comprobando su verticalidad y el alineamiento de las mismas con la ayuda de la plomada, las formaletas; tablas, listones, guaduas, etc., utilizadas para las fundiciones de concretos fueron de buena calidad, fotos 51 y 52.

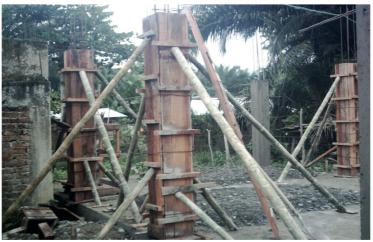
Foto. 52 - Verticalidad de formaletas

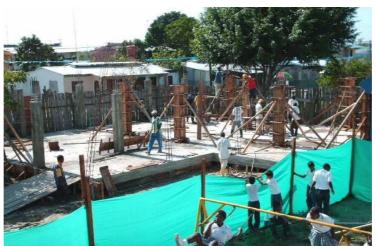
Foto. 53 - Fundición de columnas

necesarias, aproximadamente unas 48 horas después, se desencofraron las primeras columnas para proceder con la fundición del concreto en las siguientes. En la foto 53, se muestra el proceso paulatino utilizado. En el desencofrado de las columnas se conservó especial cuidado, ya que estas formaletas serían reutilizadas, para ello previamente a la fundición se cubrió con un producto antiadherente en este caso A.C.P.M. para que el retiro de los tableros se hiciera fácilmente y su acabado fuera óptimo.

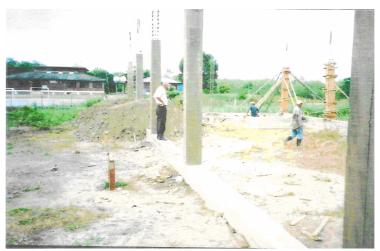
Foto. 54 - Desencofrado y curado de columnas

El terminado final de las columnas evidencio, la correcta consolidacion del concreto, sin que se mostraran hormigoneos, el color exhibido fue uniforme, como tambien sus lineas de contorno y aristas bien definidas, ver fotos 54 y 55, cumpliendo de esta forma con los requisitos indispensables para su aceptación.

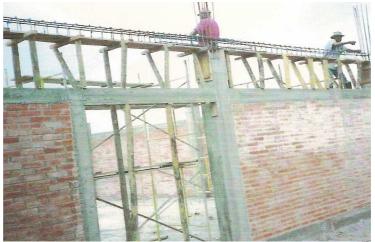
Foto. 56 - Amarre de refuerzo de vigas.

2.5.3 Vigas de amarre. Con el propósito de confinar y arriostrar la estructura, se construyeron estos elementos, en la foto 56 se ve el instante en que el refuerzo es colocado y amarrado, La mezcla fue fabricada con medios mecánicos y su dosificación se hizo similar a la anterior, transportado y colocado manualmente con baldes, una vez se iban llenando las formaletas con el concreto se verificaba que cubriera todos los espacios, compactándola y enrasándolas, en la foto 57, se muestra el momento de vaciado del concreto para la consolidación de las vigas de refuerzo,

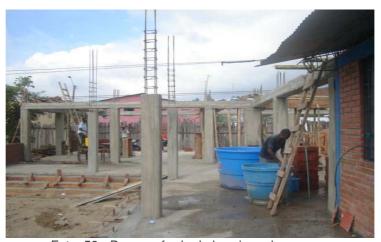
Foto. 58 - Desencofrado de las vigas de amarre.

Luego e igual que en las columnas se procedió al desencofrado y curado de estos elementos, obsérvese las fotos 58 y 59, proporcionándole agua durante el tiempo estimado para que el concreto permaneciera hidratado y la resistencia final no se viera afectada.

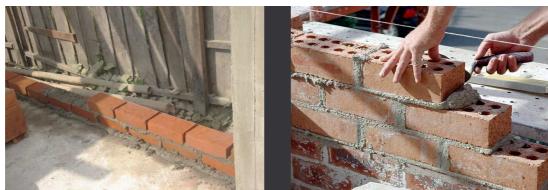
Foto. 60 - pega de ladrillo

En el levantamiento de muros tipo soga, se utilizó una mezcla de mortero en proporción 1:4, con la cual se pegaron los ladrillos previamente humedecidos para lograr una buena adherencia con el mortero, como se muestra en la foto 36, además se examinó la verticalidad y limpieza del acabado final, ya que serian muros con ladrillo a la vista. (Fotos 60, 61, 62, y 63).

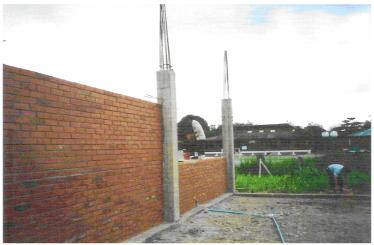
Foto. 64 - Pega de ladrillo maquinado en soga.

Para el levantamiento de los muros del taller utilizó ladrillo de primera calidad, por ser muros construidos con ladrillo a la vista, se escogieron previamente los que presentaban mejor forma en su composición. Las hiladas se pegaron niveladas, con espesores de mezcla uniforme, todos los ladrillos se humedecieron hasta la saturación antes de ser instalados. Para su colocación final se utilizó pega de mortero horizontal y vertical uniformemente; de un espesor aproximado de 1,5cm. (Foto 64)

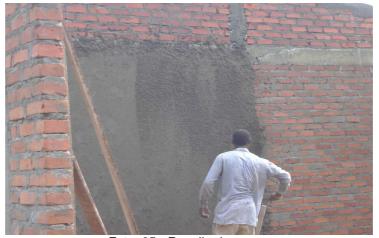
Foto. 65 - Repello de muros

Para el repello de muros se utilizó un mortero en proporción 1:5, la foto 65 muestra el instante preciso en el que se empañeta las superficies de muros, columnas y vigas de las aulas y el comedor, a si como también el afinado con mortero ver foto 66, que se proporcionó al piso antes de la colocación de la cerámica.

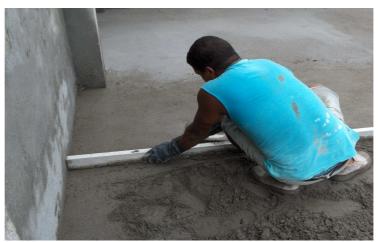
Foto. 66 - Afinado de piso

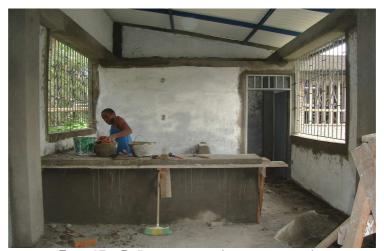
Foto. 67 - Pañete y estuco de muros comedor

Posteriormente se estucó todas las paredes empañetadas (ver foto 67, sobre pañete en el comedor escolar), para luego pintarlas.

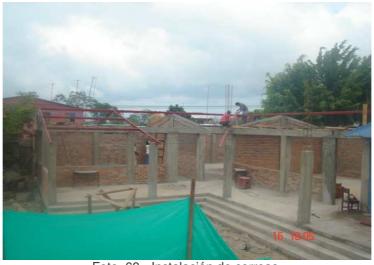
Foto. 68 - Instalación de correas.

En las fotos 68 y 69se observa el momento en que las correas metálicas son instaladas y soldadas, en la foto 70, se detallan las correas metálicas, cumpliendo su función y pintadas para su protección.

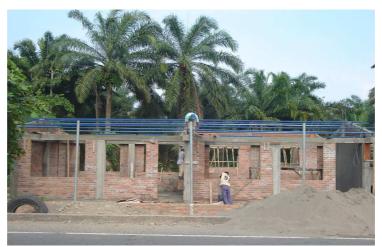
Foto. 69 – Estructura de soporte para cubierta

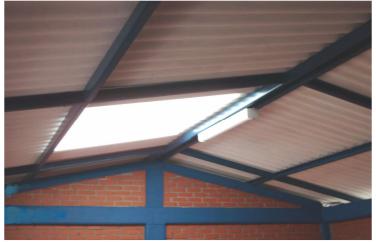
Foto. 70 - Vista interior correas para cubierta

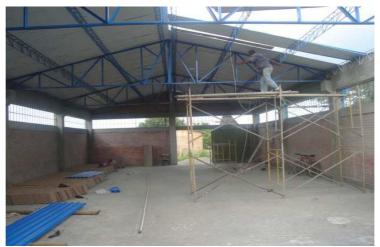
Foto. 70 - Estructuras metálicas

En la estructura de la cubierta para el taller industrial, se fabricaron armaduras metálicas, con una luz de 9,5m, en perfiles laminados, los elementos de estas cerchas fueron soldados y sus apoyos empernados, las correas fueron fabricadas y soldadas con acero corrugado Nº 4.

Las armaduras se construyeron en un taller destinado para la fabricación de estructuras metálicas. Su instalación requirió del cuidado y experiencia de los obreros, en las fotos 70 y 71 se detallan la puesta en obra de éstas.

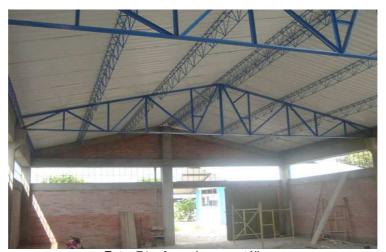
Foto. 71- Armaduras metálicas.

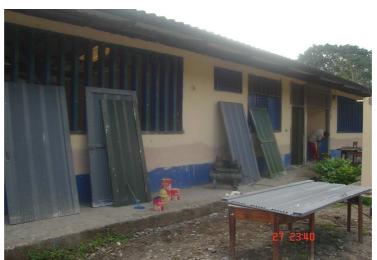
Foto. 73 - Pintura de puertas y protectores metálicos.

Los elementos en carpintería metálica se fabricaron en un taller de la localidad, donde se construyeron y soldaron; protectores en hierro con varillas cuadradas de ½" para los antepechos de las ventanas, foto 72 y las puertas en lámina galvanizada con su respectiva chapa de seguridad necesaria como se detalla en la foto 73.

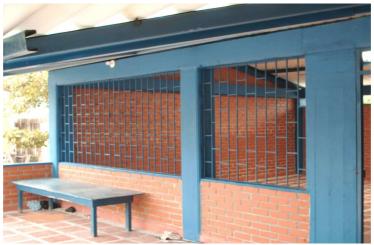
Foto. 74 – Protectores metálicos

En las fotos 74 y 75 se detallan las actividades de pintura e instalación de puertas y protectores metálicos, correspondientes al ítem de carpintería metálica. Se constató que los materiales y funcionamiento de las mismas fueran las suministradas y requeridas según las especificaciones de planos y cantidades de obra.

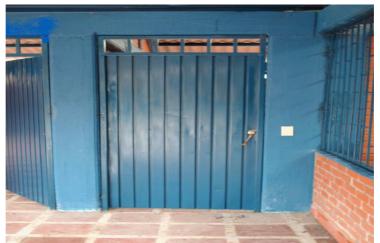
Foto. 75 Puertas metálicas.

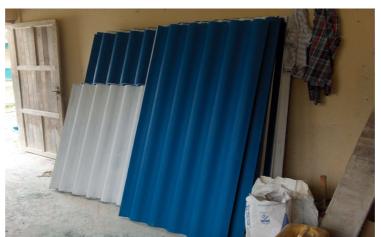
Foto. 76 - Pintura de tejas

Para el techo se emplearon tejas traslucidas y tejas de asbesto — cemento N° 4, las cuales fueron pintadas con vinilo de color azul en su parte exterior y de blanco en la parte interior, como se puede para ver en la foto 76, para sujetarlas se utilizaron cuatro ganchos por teja, instalando primero las cumbreras y por último se colocó el caballete, en la foto 77 y 78, se observa la cubierta en Eternit.

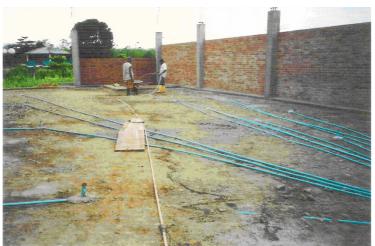
Foto. 81 - Instalación eléctrica de piso.

Realizada la nivelación con recebo compactado, se hicieron las instalaciones eléctricas respectivas, las cuales irían ubicadas en el piso (foto 81), según la

disposición de las maquinas del taller, para la acometida subterránea general se utilizó alambre N° 6 y 8, hasta los puntos eléctricos como se indica en las características de las cantidades de obra.

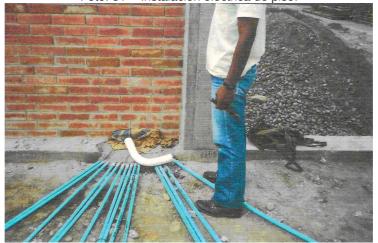
Foto. 82 - Instalación de tuberías eléctricas conduit.

La tubería eléctrica que se encuentra embebida en la placa maciza es en su totalidad conduit de 3/4", ver foto 82, para toda la acometida, además se instalaron los respectivos tomas, lámparas e interruptores eléctricos, tableros, cajas y cuchillas de protección.

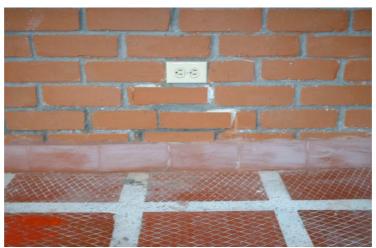
Foto. 83 - Instalaciones eléctricas

Para las aulas, la actividad se ejecutó durante la construcción de la placa de piso y paralelamente al alzado de muros, se trabajó con tubería conduit, de primera calidad, así como los cables y accesorios, se cumplió con la acometida general y se habilitó la energía eléctrica a las aulas comprobándose el funcionamiento de los diferentes puntos eléctricos, (foto 83).

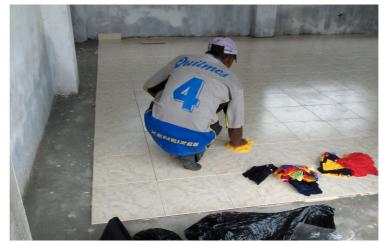
Foto. 87 - Pega de cerámica.

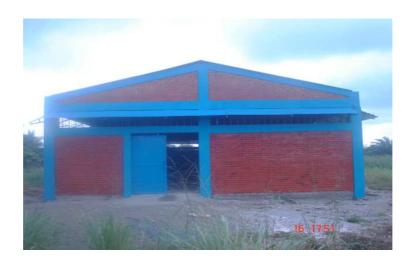
Foto. 91- Pintura barniz sobre ladrillo.

En el caso del Taller industrial se le aplico barniz en sus paredes con ladrillo a la vista tanto exterior como interiormente, de igual forma se pinto con vinilo los elementos de concreto como columnas y vigas, como se indica en las fotos 90 y 91.
