**SUPERVISIÓN DE OBRA EN EL PROYECTO URBANIZACIÓN VILLA
CAROLINA UBICADA EN EL MUNICIPIO DE CUASPUD CARLOSAMA PARA
EL PROGRAMA DE VIVIENDAS DE INTERES PRIORITARIO A CARGO DE LA
UNION TEMPORAL CASAS GRATUITAS 2013**

**UNIVERSIDAD DE NARIÑO
FACULTAD DE INGENIERIA
PROGRAMA DE INGENIERIA CIVIL
SAN JUAN DE PASTO
2015**

**Trabajo de grado presentado como requisito parcial
para optar al título de Ingeniero Civil**

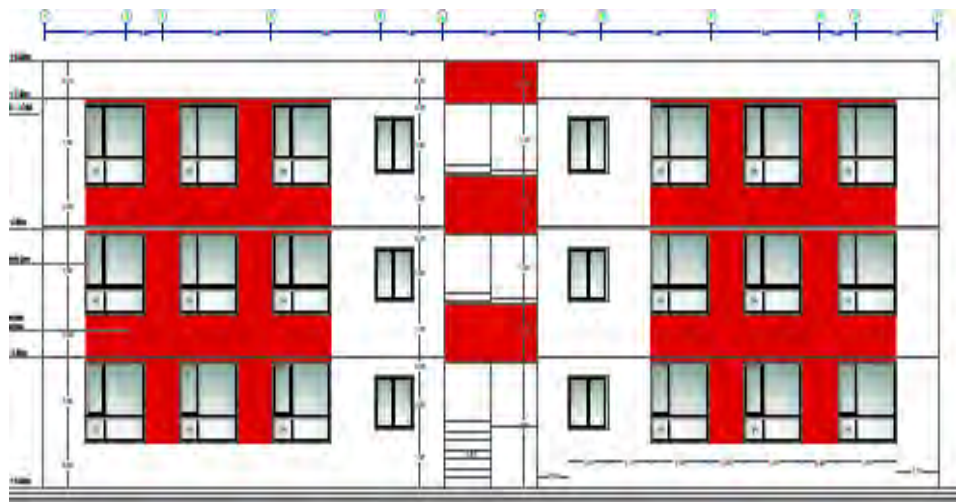
Figura 2. Fachada de acceso.

Muestra una edificación de tres pisos con gran iluminación para sus apartamentos y una buena accesibilidad a ellos. (Ver figura 2)

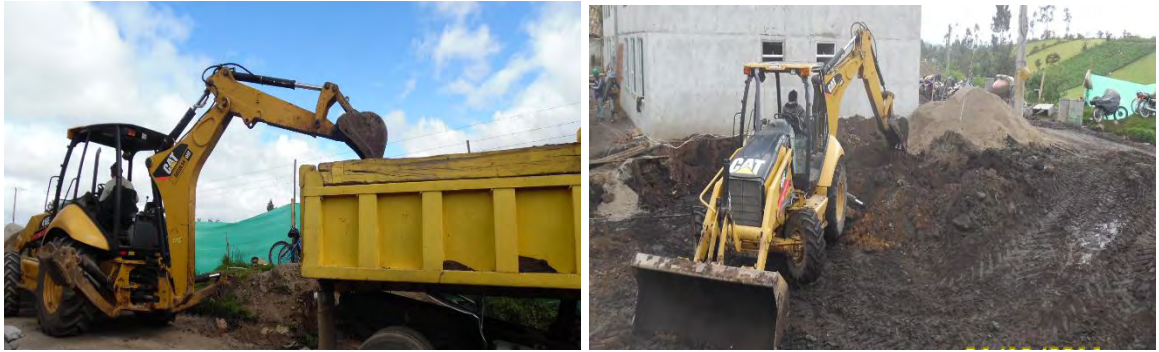
Figura 13. Descapote, excavación y desalojo de material.

Esta actividad se realizó en un 100%, se descapotó toda la capa vegetal y se realizó la excavación de material para llegar a los niveles deseados. Este trabajo se hizo simultáneamente con el desalojo de material (Ver figura 13).

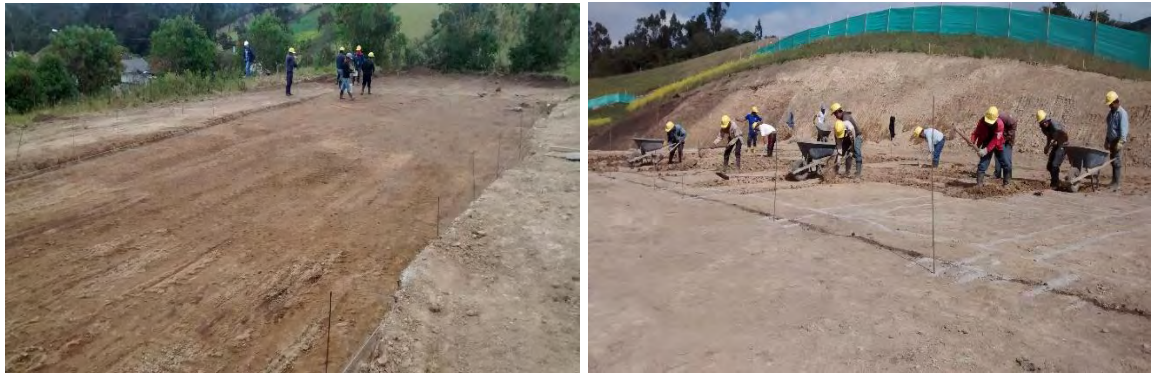
Figura 14. Delimitación del terreno.

Esta actividad se ejecutó en un 100%, se trazó niveles en el terreno con el fin de obtener los ejes para las vigas de cimentación que se muestran en los planos y dar comienzo a excavaciones. La profundidad de las excavaciones se realizó dependiendo del tipo de suelo encontrado ya que pueden ser excavaciones para solado de vigas o excavaciones para mejoramiento del suelo con material ciclópeo. (Ver figura 14).

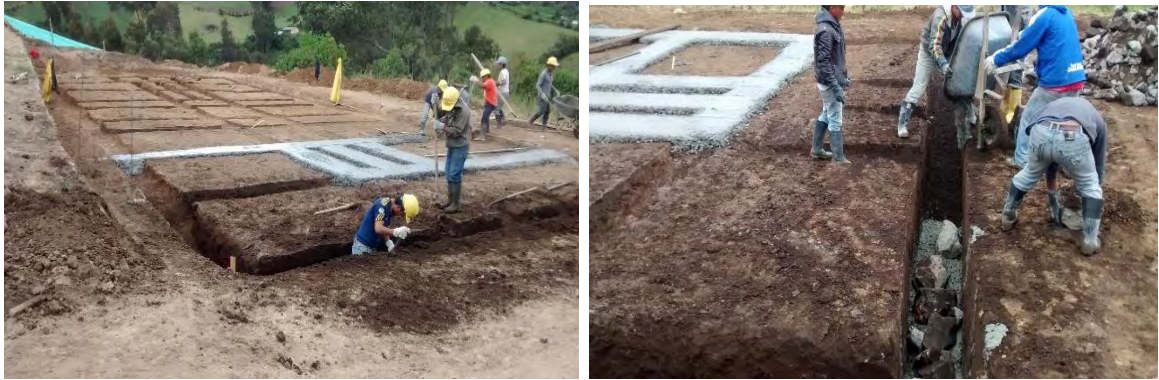
Figura 15. Mejoramiento de suelo.

Esta actividad se ejecutó en un 100%. Debido a que la obra no cuenta con un suelo homogéneo, se tuvo la necesidad de utilizar concreto ciclópeo en áreas donde hubo presencia de arena; de lo contrario solo se niveló y se excavó 12cm para la fundición de solado para asentamiento de las vigas (Ver figura 15).

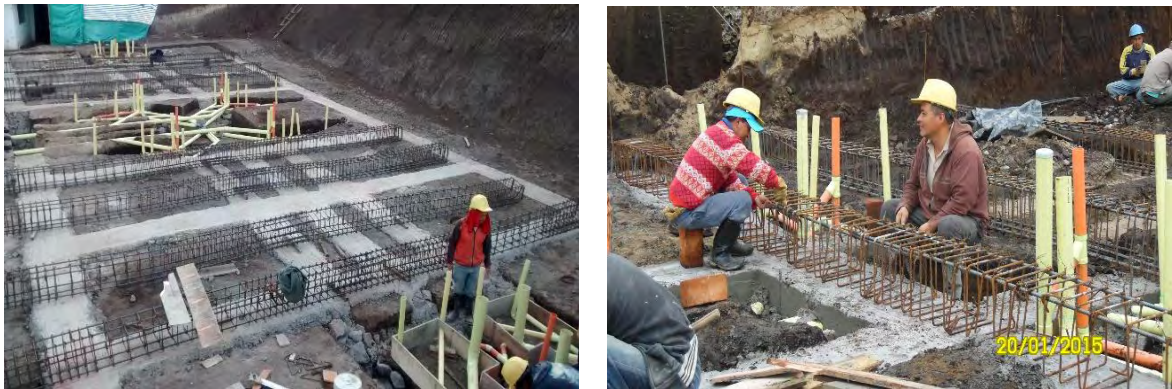
Figura 16. Amarre de vigas de cimentación.

Esta actividad se ejecutó en un 100%. Consistió en amarrar unas vigas de 40x40 cm utilizando hierro de 5/8", flejes de 3/8" bastones de 1/4" para dovelas y bastones de 1/2" para refuerzo. El despiece de estas vigas se realizó tal como se encuentra en el plano estructural teniendo en cuenta que las medidas de los traslapos, que el amarre de los flejes este con los espacios establecidos y los bastones de refuerzo y de dovelas este en su respectivas medidas y posiciones (Ver figura 16).

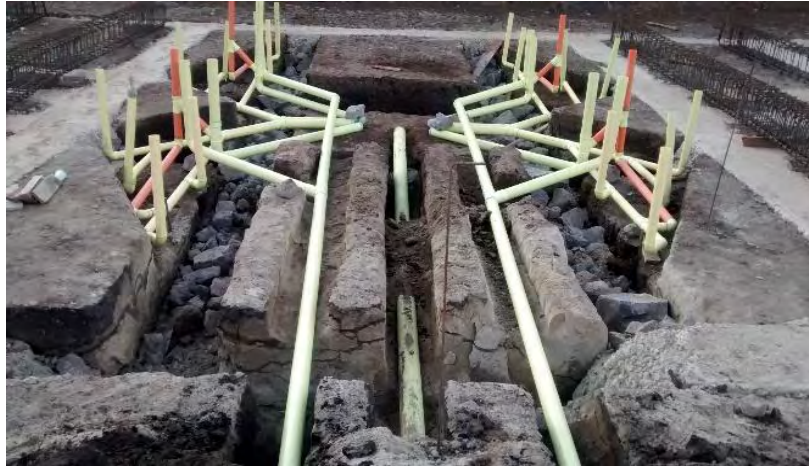
Figura 17. Instalación sanitaria.

Esta actividad se realizó en un 100%. Consistió en instalar tubería sanitaria antes de que se fundan las vigas de cimentación ya que estas deben encontrarse debajo del nivel 0.0 (Ver figura 17).

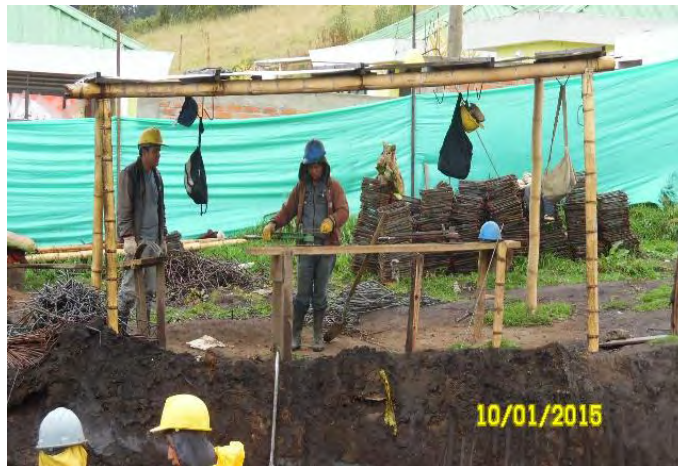
Figura 18. Flejado de hierro.

Actividad que se realizó para todo el flejado y figurado de hierro para la fundición de los 120 apartamentos (Ver figura 18).

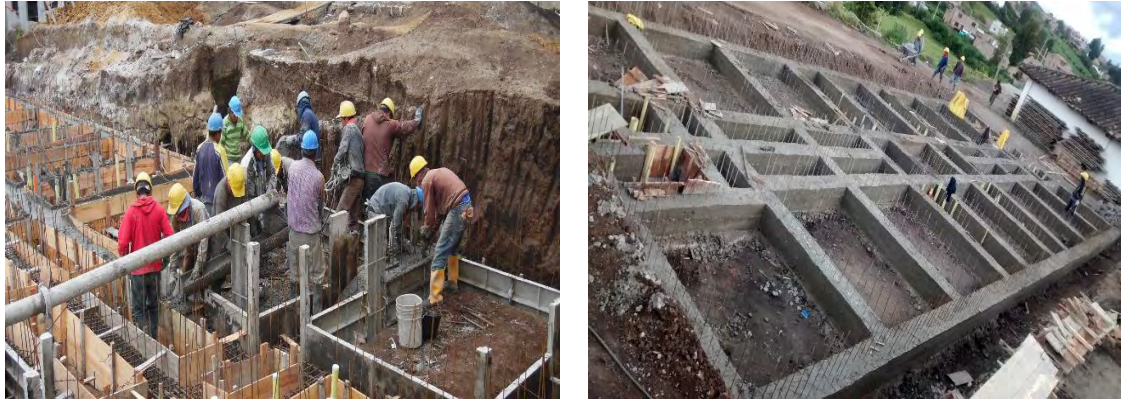
Figura 19. Fundición de vigas.

Actividad que se ejecutó en un 100%. Consiste en la utilización de un concreto de 3000 psi con un asentamiento de 2" para la fundición de vigas; Las primeras tres vigas de cimentación de las torres fueron fundidas con trompo revolovedor de concreto; las demás fueron fundidas con la ayuda de un planta concretera y planta de bombeo la cual agilizó este proceso constructivo (Ver figura 19).

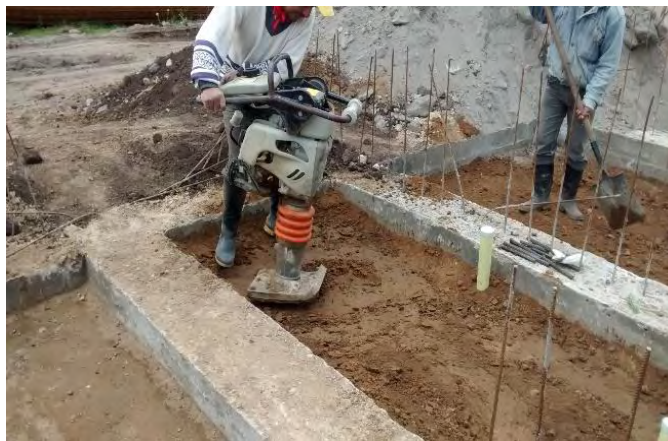
Figura 20 .Compactación con recebo y material de sitio.

Esta actividad es ejecutó en un 100%. Consistió en rellenar y compactar 30 cm las partes vacías que dejo la fundición de las vigas de cimentación con material de sitio. Luego, se realizó este mismo proceso con material de recebo pero solo la última capa de 20cm, estos se hizo con el fin de obtener un nivel de compactación

superior al 92% analizado con el método del cono y arena exigido por interventoría (Ver figura 20).

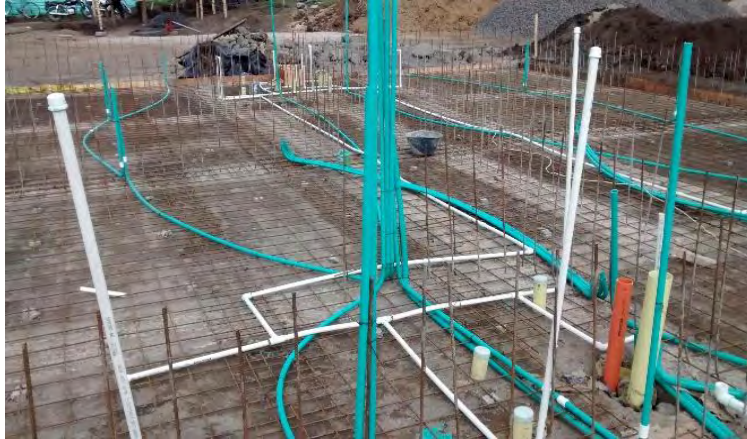
Figura 21. Instalación de malla e instalaciones eléctricas, hidráulicas.

Esta actividad se realizó en un 100%. Se colocó sobre el suelo compactado una malla eletrosoldada de 10x10 de 8 mm y posterior a ello la instaló la tubería hidráulica y eléctrica para realizar la fundición de losa de nivel 0.0 (Ver figura 21).

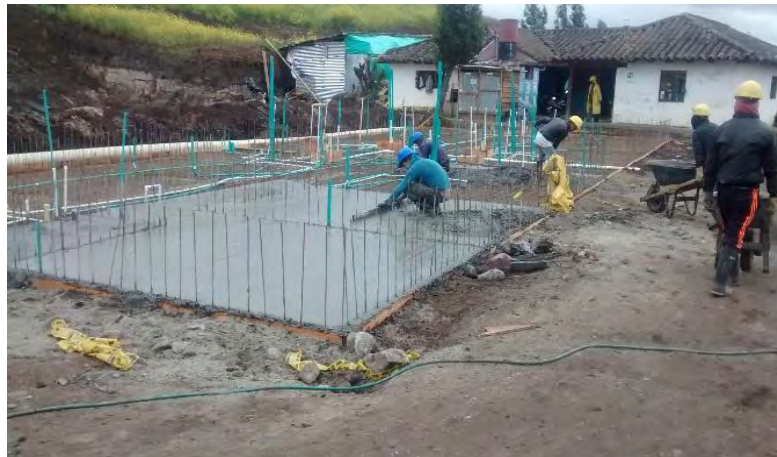
Figura 22. Fundición de losa cimentación.

Actividad realizada en un 100%, se utilizó un concreto de 3000 psi y se fundió un área de 11x 23 m aproximadamente, se trató de dar un buen acabado con el codal

ya que estas losas no tendrán un mayor acabado en la entrega de apartamentos (Ver figura 22).

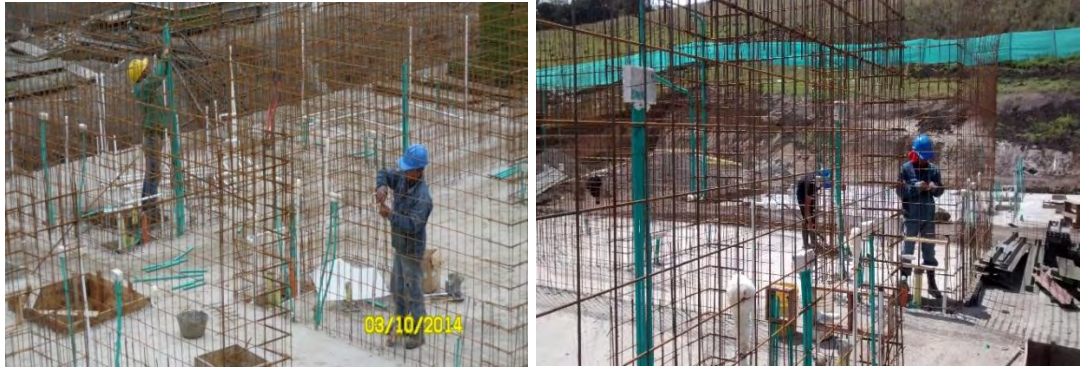
Figura 23. Instalación de malla para muros.

Actividad realizada en un 100%. Se instaló y amarró una malla eletrosoldada de 10x15 de 6mm a las dóblelas (Bastón de ¼) que se encuentran amarradas a las vigas de cimentación. Para ello el maestro tuvo que simbrar y colocar pines en cada uno de los muros de los apartamentos en cada nivel que se fundió. Ya instalada la malla eletrosoldada, esta debe llevar escuadras en las esquinas de los muros separadas cada 20 cm, debe llevar varillas de ¼" amarradas a los vanos de ventanas y escuadras en la losa de entrepiso las cuales servirán de guía y amarre para el siguiente nivel de fundición (Ver figura 23).

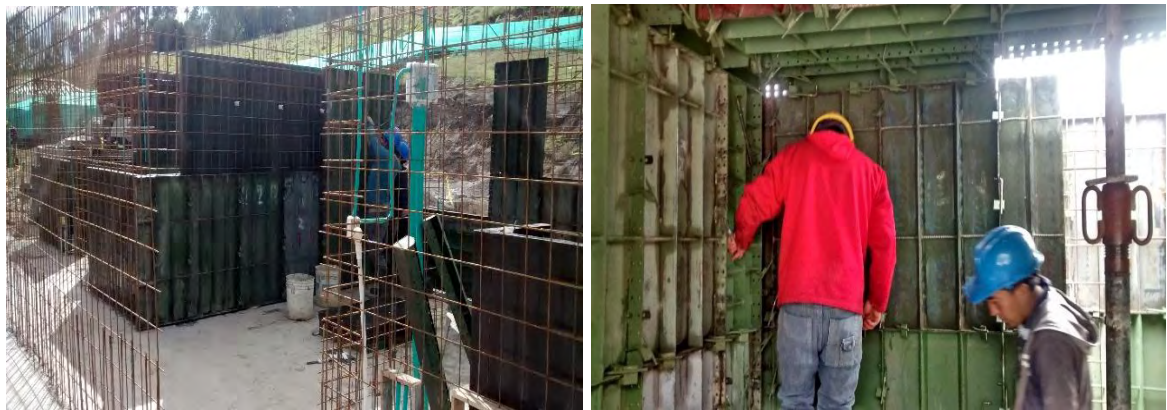
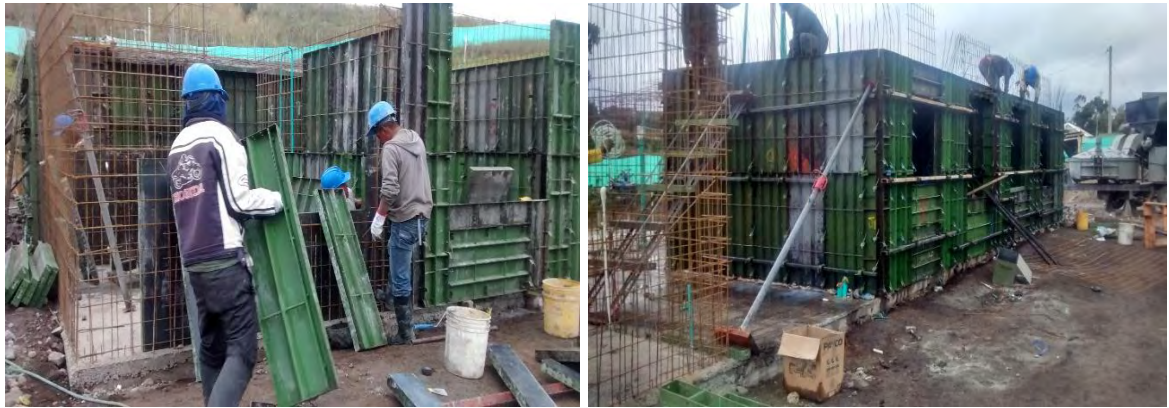
Figura 24. Formaleta metálica para fundición de apartamentos.

Actividad ejecutada en un 100%. Para la fundición de apartamentos se utilizó dos módulos completos de formaleta con el fin de armar dos apartamentos diarios a partir de la llegada de todas las piezas a la obra. La formaleta tiene diferentes medidas de utilizadas en diferentes partes del apartamento formando un rompecabezas, cuenta con alineadores para que la formaleta calce y este perfectamente alineada. Grapas y corbatas para unir una formaleta con otra. Rinconeras para las esquinas y apuntalado con la ayuda de gatos y perfiles para la losa. Antes del armado, la formaleta debe llevar un lavado con ACPM para que haya un buen desencofrado y las corbatas deben estar envueltas con “yumbolo” que es un material plástico para que salgan fácilmente en el momento de desformaletar (Ver figura 24).

Los módulos utilizados pesan 27 kg aproximadamente, haciéndolos fáciles de llevar, facilitando la secuencia de armado y desencofre, y lo más importante reduciendo lesiones musculares por sobrecarga en el trabajo.

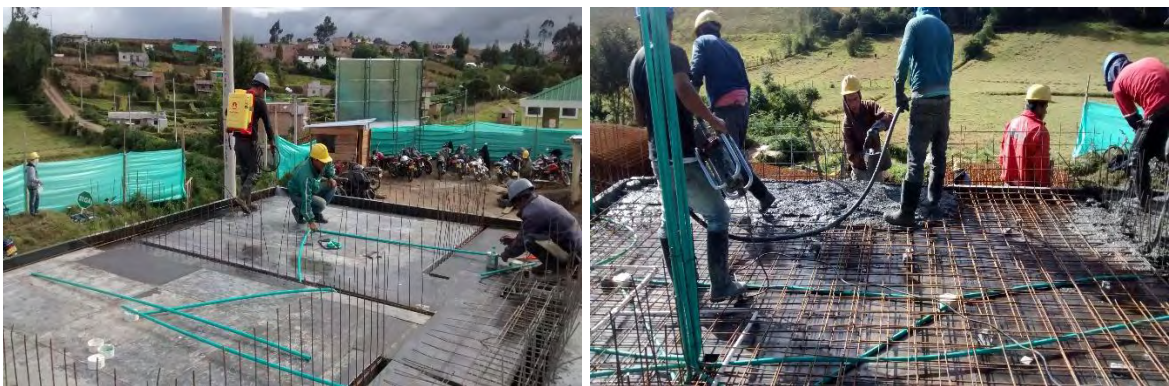
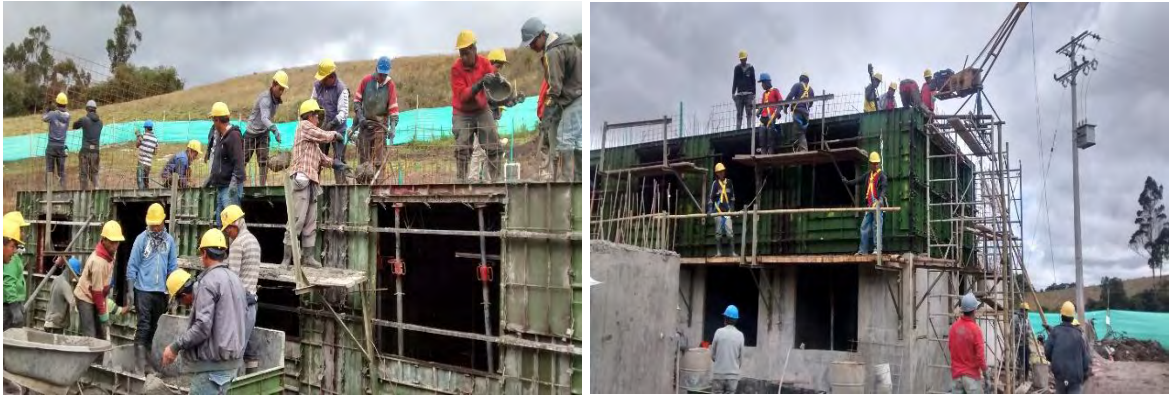
Figura 25. Fundición de apartamentos.

Actividad realizada en un 100%. Se utilizó concreto de 3000 psi con 7" de asentamiento acompañado de un acelerante para un rápido desencofrado. Se utilizó 13.5 m³ de concreto por apartamento, previo a la fundición se instaló en la losa de entrepiso un doble refuerzo de malla eletrosoldada de 15cm x 15cm con espesor 8mm y una de 15 cmx15 cm de 5mm con espesor de 5cm. Se ajustó y amarró accesorios sanitarios los cuales quedaran fundidos, al igual que tubería hidráulica y eléctrica. Durante la fundición se tuvo una continua utilización del vibrador de aguja para evitar ratoneras. El apartamento tiene que estar completamente fundido desde el momento en que se inició esta actividad (Ver figura 25).

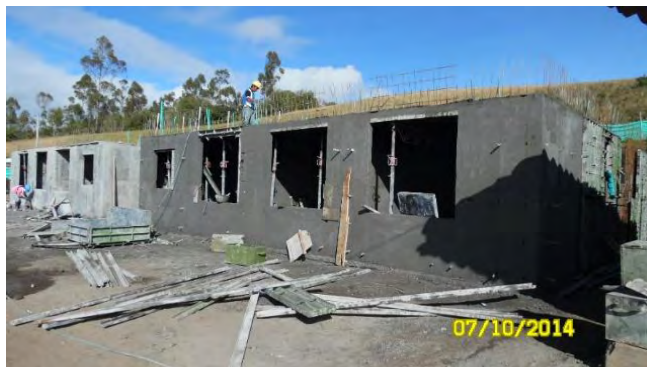
Figura 26. Desencofre de apartamento.

Actividad realizada en un 100%. El desencofre de formaleta para cada apartamento se realizó después de 12 horas de fundición, aunque debe haber un apuntalamiento con parales metálicos y cerchas cada 2m durante tres días para evitar el pandeo de la losa de entrepiso. En el momento del desencofre, los

oficiales de obra deben estar resanando partes donde el concreto no pudo llegar con “zicadur 32” (producto zica), que garantice la calidad del concreto ya fundido. Mientras que los obrero de obra deben sacar las corbatas que atraviesan los muros para realizar el resane (Ver figura 26).

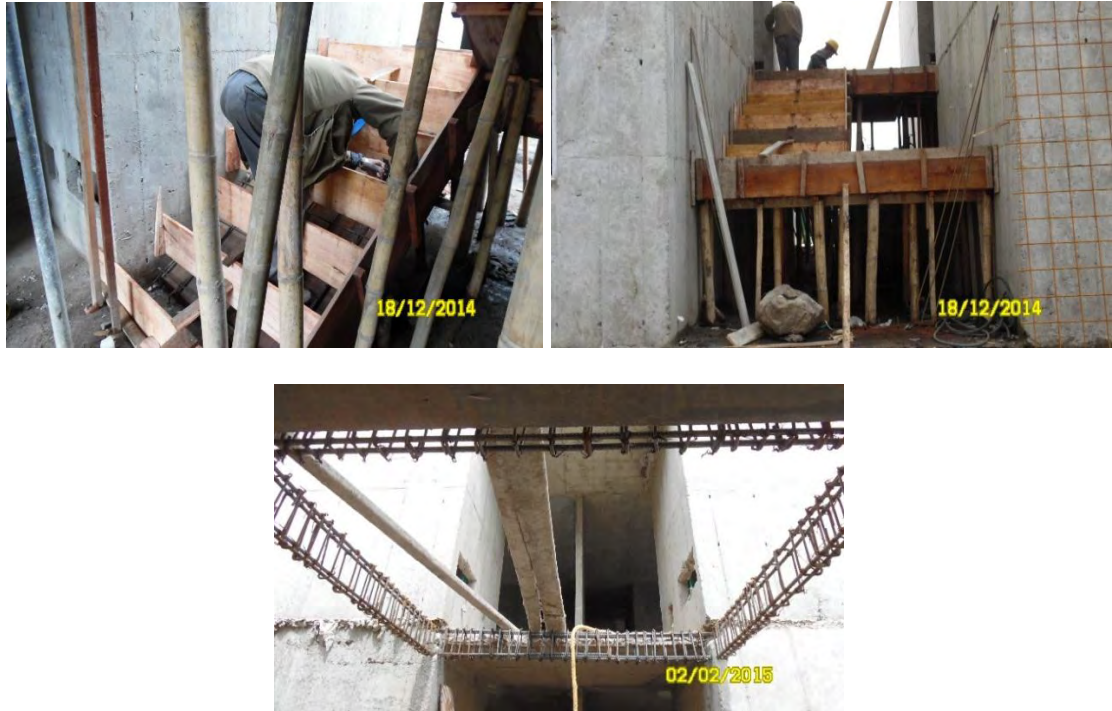
Figura 27. Fundición de gradas

Actividad ejecutada en un 100%. Para la fundición de gradas se utilizó tabla ordinaria para hacer una formaleta en madera. Se fundieron vigas laterales de 25x25 cm utilizando hierro de 5/8” y flejes de 3/8” en los descansos. El hierro fue anclado en los muros de 8 cm de espesor con la utilización de epóxido “sicanchord fix 2” (producto zica). Posterior a estas actividades, las gradas fueron fundidas con concreto de 3000 psi con asentamiento de 2”, en la losa de descanso llevó doble parrilla de malla eletrosoldada de 10x10 cm de 6mm de espesor (Ver figura 27).

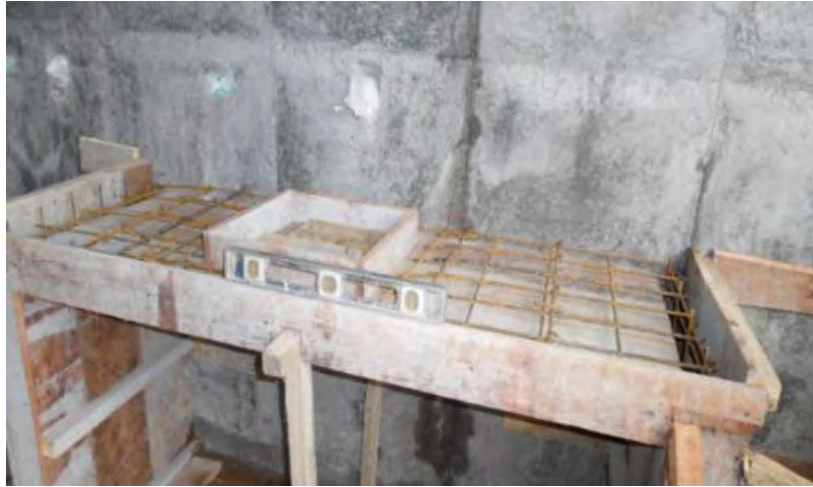
Figura 28. Fundición de mesón en concreto.

El mesón de cocina para cada uno de los apartamentos es en concreto de 8cm de espesor y tiene 1m de altura por 1.80 mt de largo. Fue construido en los 120 apartamentos, su estructura es anclada al muro y reforzada con hierro de 3/8" (Ver figura 28).

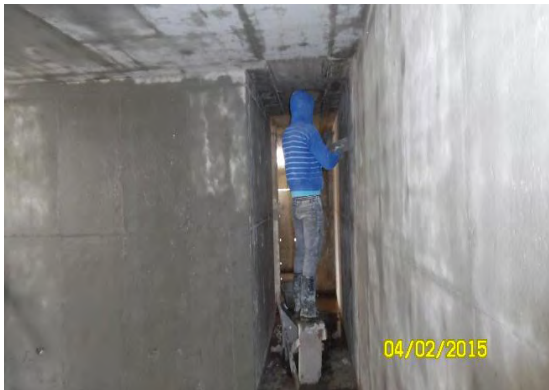
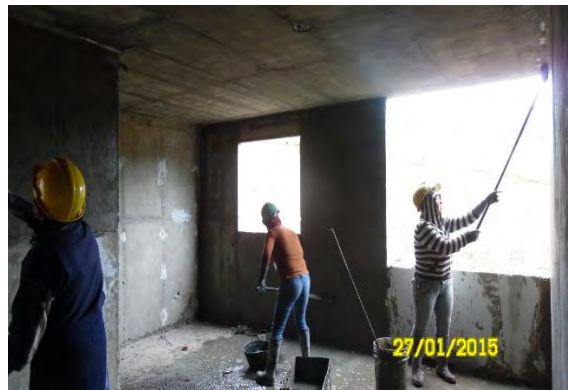
Figura 29. Resane de apartamento.

Esta actividad se realizó en cada uno de los 120 apartamentos; Consta de un resane echo con una mezcla de cemento gris, estuco de relleno de interiores y marmolina a toda el área interna del apartamento para eliminar cualquier falla que se presente y darle un tono homogéneo (Ver figura 29).

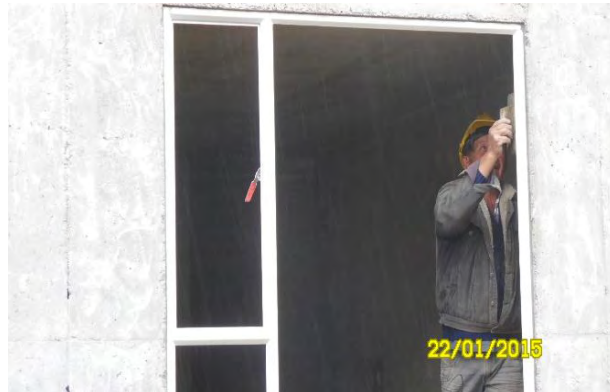
Figura 30. Instalación de ventana.

Actividad realizada en 100%. Se realizó la instalación de 5 ventanas por apartamento. Tres ventanas de 1.50mx1.50m, una ventana de 1.0mx1.0m y una de 0.75mx0.75m. Además se instaló dos ventanas de 2.40mx1.20m ubicadas en el punto fijo de cada torre (Ver figura 30).

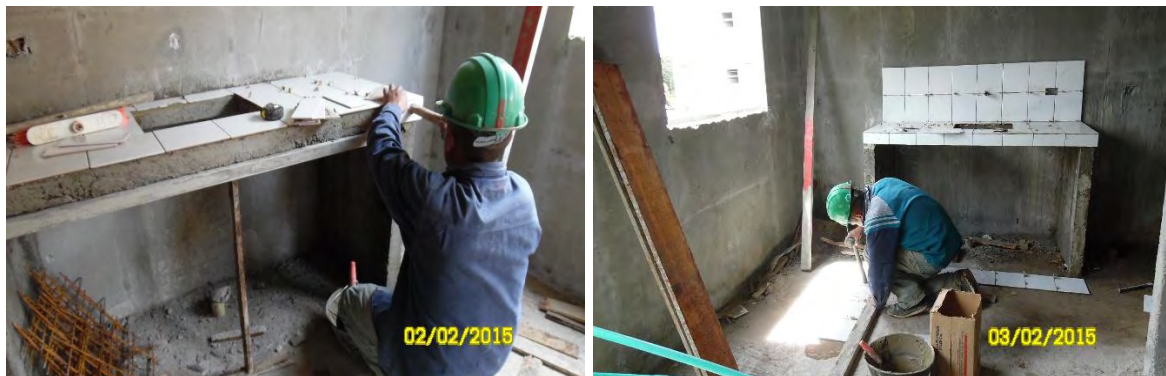
Figura 31. Enchape de mesón de cocina.

Actividad realizada en un 100%. Se pegó enchape en el mesón de cocina, en 50cm de pared de mesón, y en 2.0mx1.0m de piso en la zona húmeda. Se realizó la supervisión de cada pega de enchape, teniendo en cuenta que se encuentre nivelado, sin ralladuras y con un buen emboquillado (Ver figura 31).

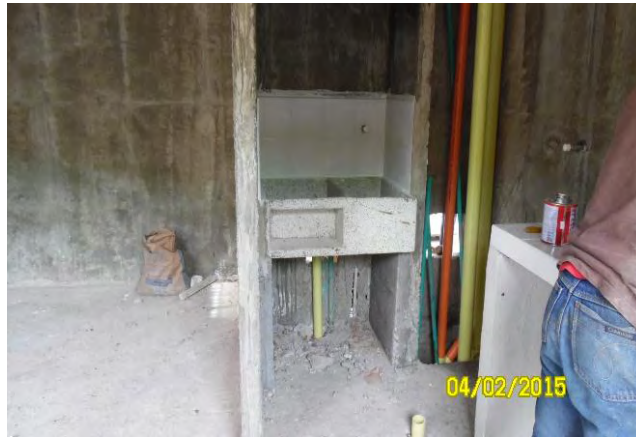
Figura 32. Instalación de lavadero.

Se realizó la inspección en la instalación de 120 lavaderos prefabricados y en la construcción de muretes con 60cm de altura para sentar el lavadero. Esta zona construida tuvo la instalación de enchape de zona húmeda del lavadero (Ver figura 32).

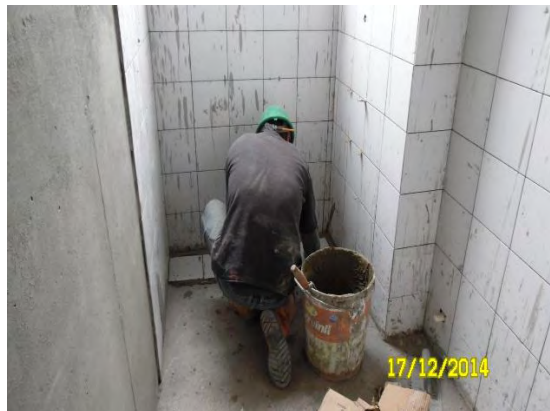
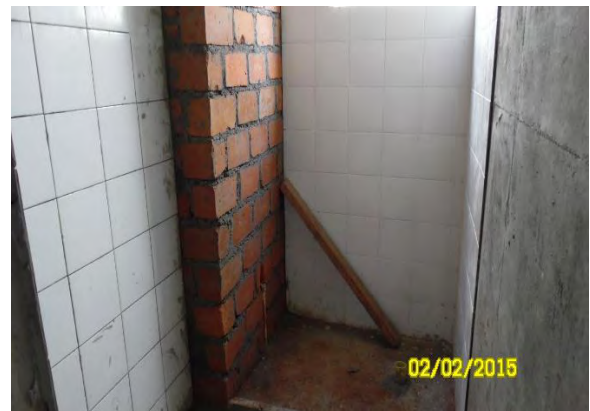
Figura 33. Enchape de baño.

Se supervisó el enchape de 8m² por cada baño de apartamento. Posterior al enchape se construyó muro en ladrillo para tapan vacío de instalaciones sanitarias. El enchape tiene 1.80m de altura y es totalmente blanco. Se construyó muro de 10cm por 5cm de espesor para división de sanitario y ducha y cuenta con 2 sifones de piso (Ver figura 33).

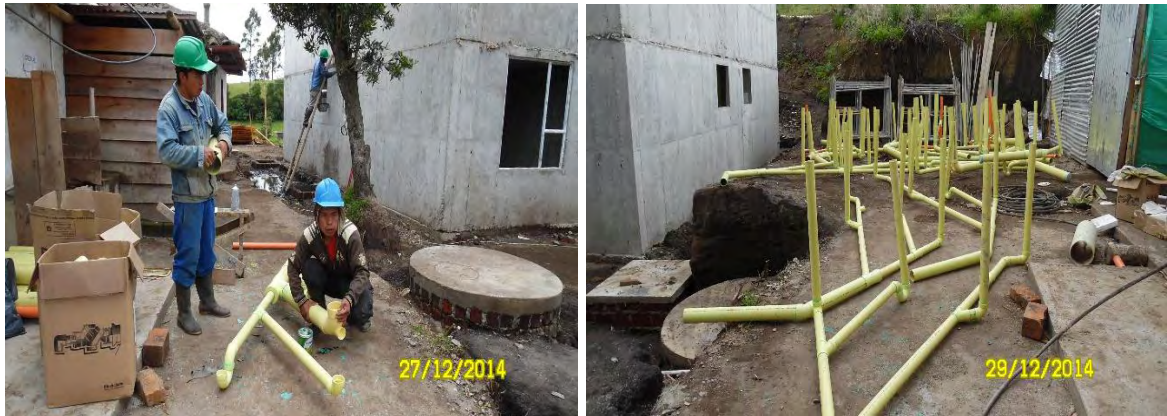
Figura 34. Tubería sanitaria.

Esta actividad se realizó para todos los apartamentos. Consiste en revisar que accesorios y medidas de tubería pvc que se necesita para instalar los bajantes de baño y cocina. Para el ensamble de estos se utiliza materiales como soldadura pvc y limpiador pvc certificados (Ver figura 34).

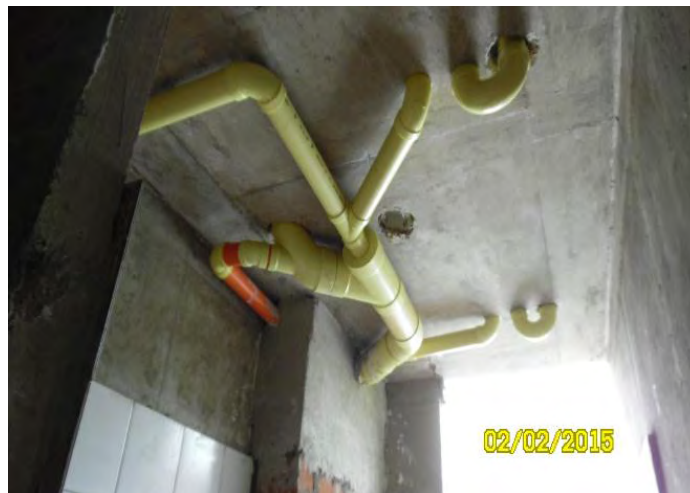
Figura 35. Instalación de bajantes sanitarios.

Actividad realizada el 100%. Ensamble de tubería sanitaria y ventilación para la evacuación de agua negra y servida de cada uno de los apartamentos. Anterior a la instalación se realizó pruebas de estanqueidad para comprobar la correcta instalación de la tubería (Ver figura 35).

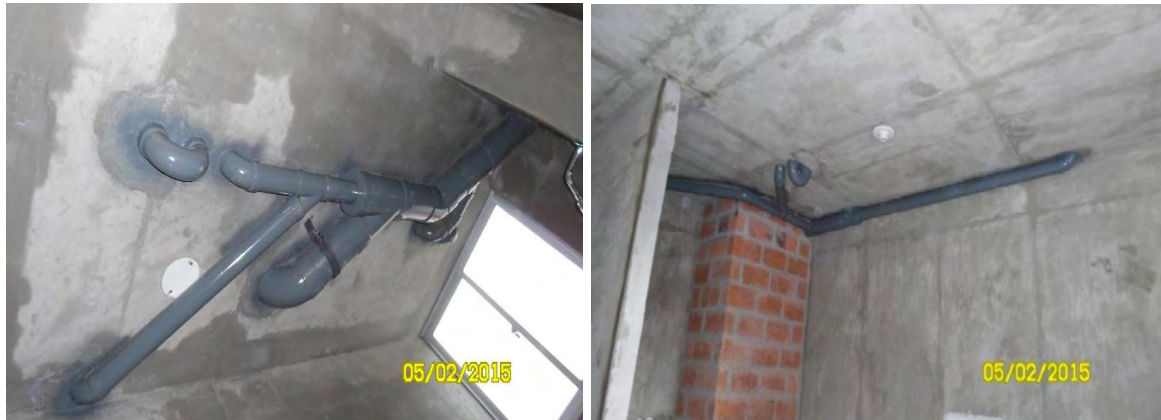
Figura 36. Pintura gris basalto para tubería.

Actividad que se realiza con el fin de dar un color gris basalto similar al resane de los apartamentos; ya que por decisiones de Gerencia de la UT no se realizó la instalación de panel yeso (Ver figura 36).

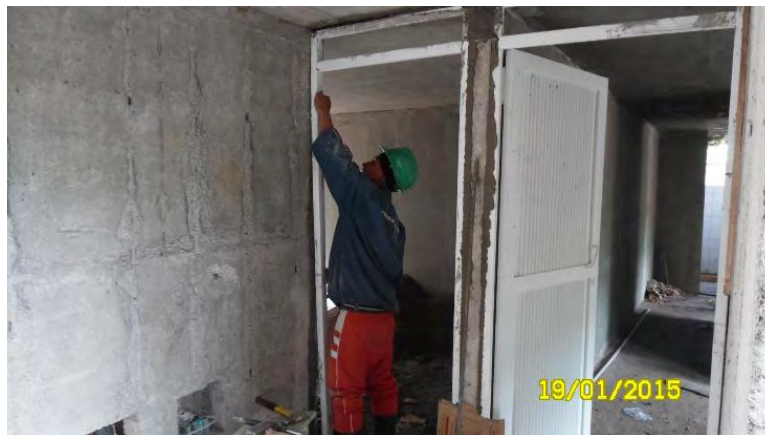
Figura 37. Instalación de puerta metálica.

Actividad que consiste en la instalación de 120 puertas metálicas con chapa, utilizando tornillo driwall y concreto de proporción 1:1:0 para el ensamble. Para un mejor acabado se realiza un resane con estuco de relleno para exteriores (Ver figura 37).

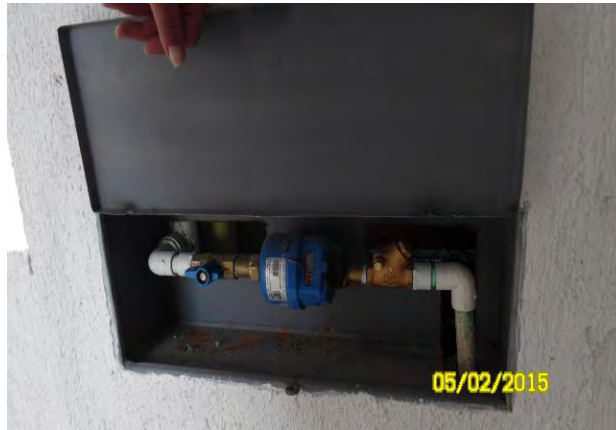
Figura 38. Instalación de medidor.

Supervisión en la instalación de 120 medidores de agua para cada uno de los apartamentos. Previo a la instalación de estos se realizó prueba de presión con 200 psi durante una hora, para revisar que la red hidrosanitaria interna este trabajando de buena manera (Ver figura 38).

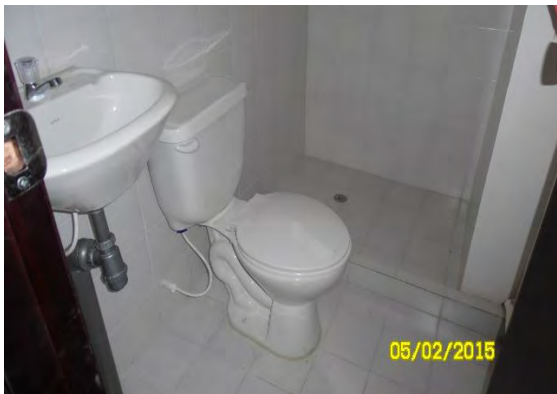
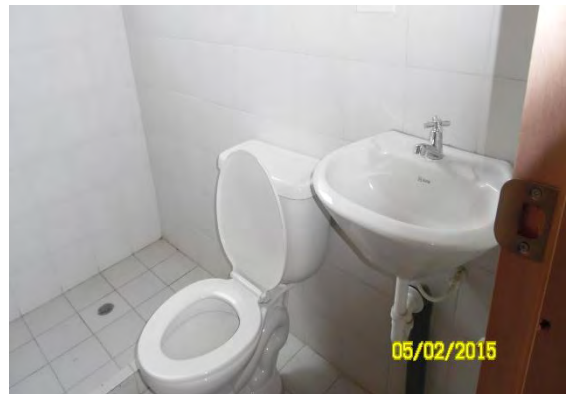
Figura 39. Instalación de wc, lavamanos, grifería e incrustaciones.

Actividad que consiste en la instalación de combo sanitario completo que incluye sanitario, lavamanos e incrustaciones, además de grifería para cada uno de los 120 apartamentos (Ver figura 39).

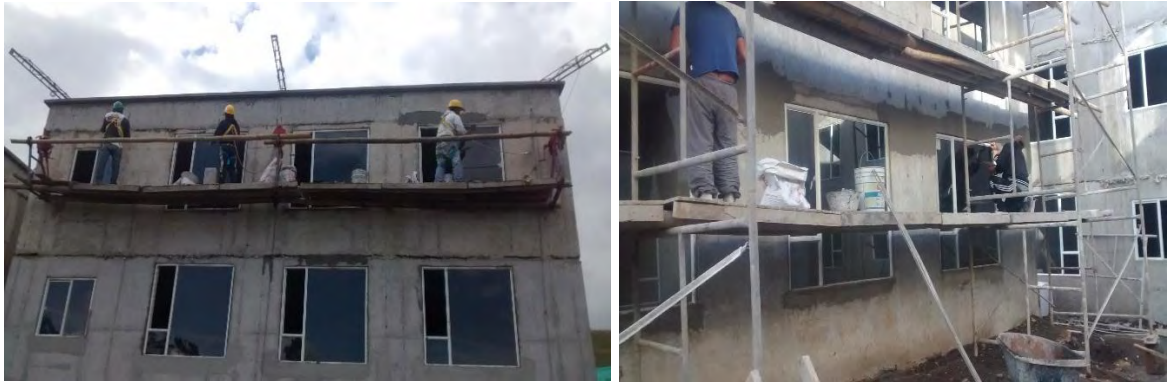
Figura 40. Resane de fachadas.

Actividad que se realizó para dar un retoque en la fachada para cada una de las torres. Se utilizó estuco de relleno para exteriores en vanos de ventanas y epóxico zicadur 32 para adherir concreto viejo con nuevo en las juntas del cambio de nivel en losa de entre piso (Ver figura 40).

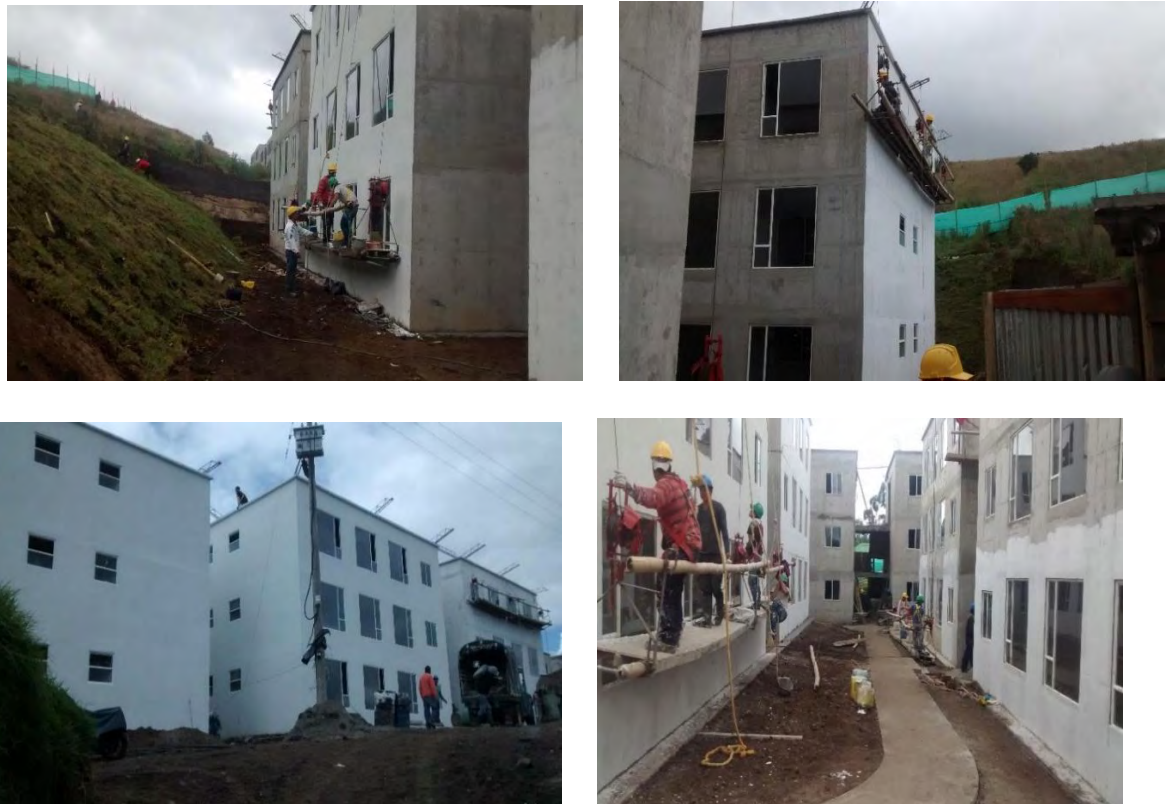
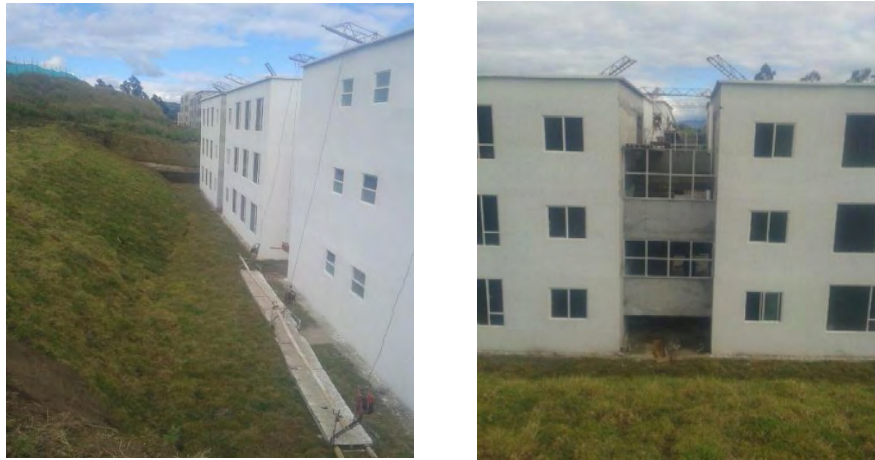
Figura 41. Fachada de apartamentos.

Actividad que realizada para la aplicación de una base granulada y el producto rustiflex, a todas las áreas de fachada de las torres de apartamentos. Esto mejora considerablemente el terminado de las torres dándole un toque gravado de color blanco agradable a la vista de muy buena resistencia al clima, polvo y demás factores. La forma de aplicación es con rodillo de felpa para la base granulada y llana en madera para la aplicación de rustiflex (Ver figura 41).

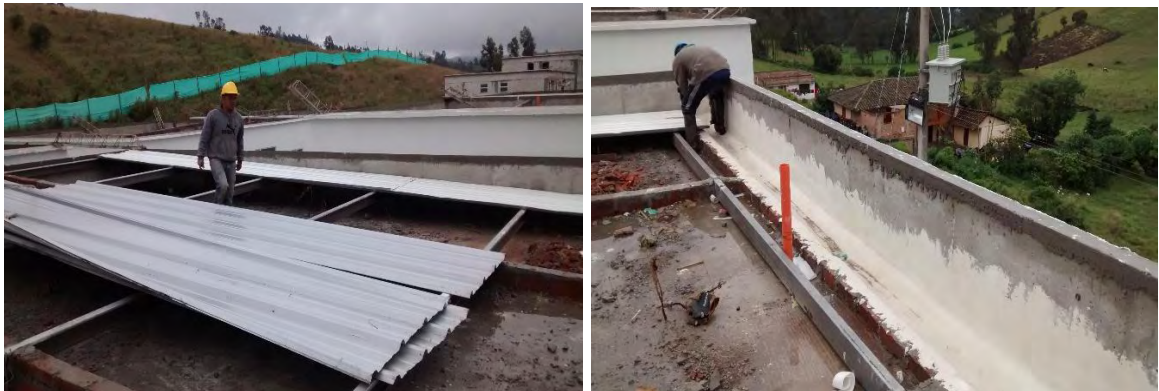
Figura 42. Instalación de cubierta.

Actividad realizada en un 100%. Se construyó y se instaló una lámina de acceso master 1000 calibre 26, acompañada de perfiles accesco y ensamble con clavos de impacto de 1". La función primordial de esta cubierta fue la impermeabilización de la losa de tercer piso de las torres. La cubierta fue diseñada en una sola agua la cual llega a una viga canal con desagüe de tubería sanitaria de 3". La viga canal

fue impermeabilizada con mortero 101 (Zica) para eliminar posibles humedades. (Ver figura 42)

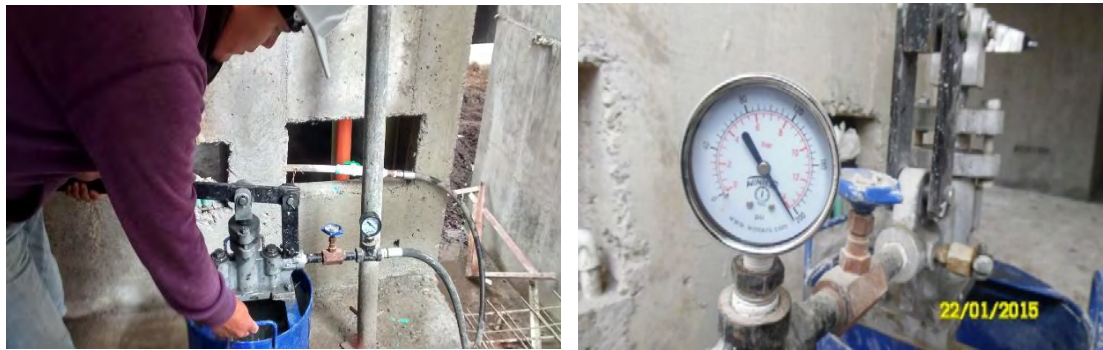
Figura 43. Pruebas hidráulicas.

Actividad que consistió en realizar pruebas de presión hidráulica a los 120 apartamentos para garantizar el óptimo funcionamiento de la red hidráulica interna. Se inyecta agua a presión por medio de una bomba hidráulica con 200 psi de capacidad durante una hora aproximadamente. Si la aguja indicadora se mantiene constante nos quiere decir que la tubería no presenta fugas (Ver figura 43).

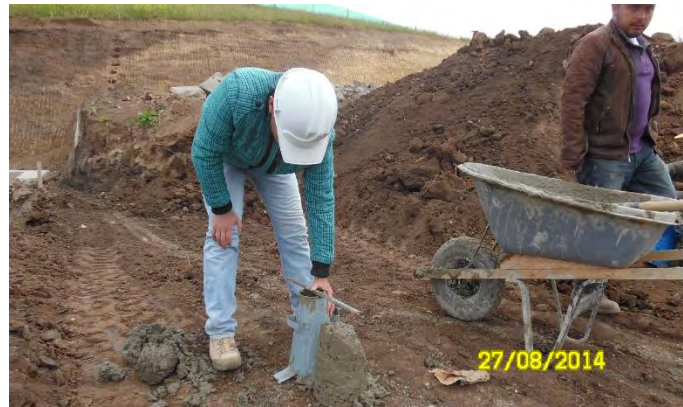
Figura 44. Prueba cono slump Insitu.

Actividad en campo que garantizó el asentamiento que debe tener el concreto para los distintos trabajos de fundición. Por lo general el asentamiento que se necesitó para la fundición de vigas es de 2", mientras que para los apartamentos fue de 6". Esta actividad siempre se la realizó antes de comenzar cualquier fundición y elaboración de los cilindros (Ver figura 44).

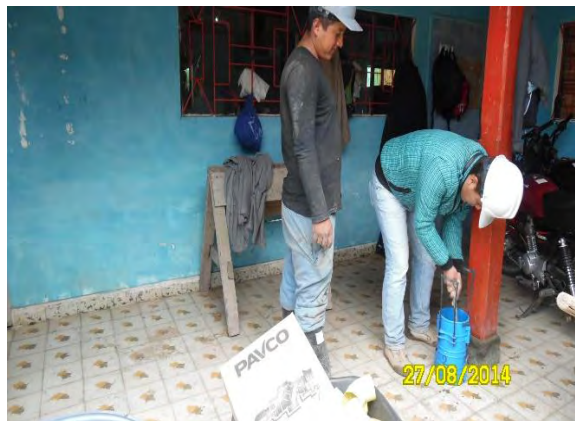
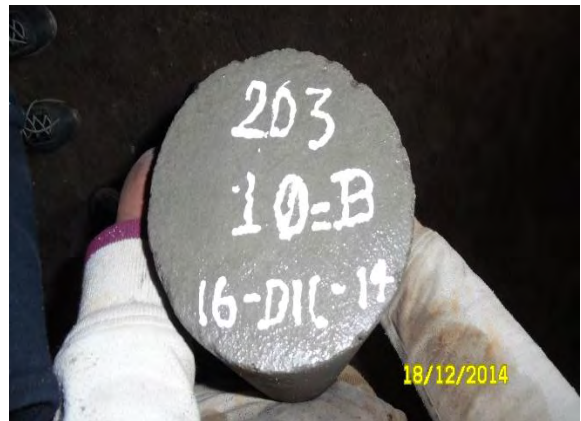
Figura 45. Cilindros para la compresión.

Actividad realizada en un 100%. Garantizó la calidad del concreto de 3000 psi para la fundición de vigas de cimentación y apartamentos. Este procedimiento se lo realizó de manera aleatoria con el fin de garantizar que el concreto sea

homogéneo en cualquier momento de fundición. se realizaron 4 cilindros por cada fundición para que sean estallados a los 7, 14 y 28 días, dejando un cilindro como testigo para cualquier eventualidad. Esta actividad se realizó para las 10 vigas de cimentación y para los 120 apartamentos (Ver figura 45).

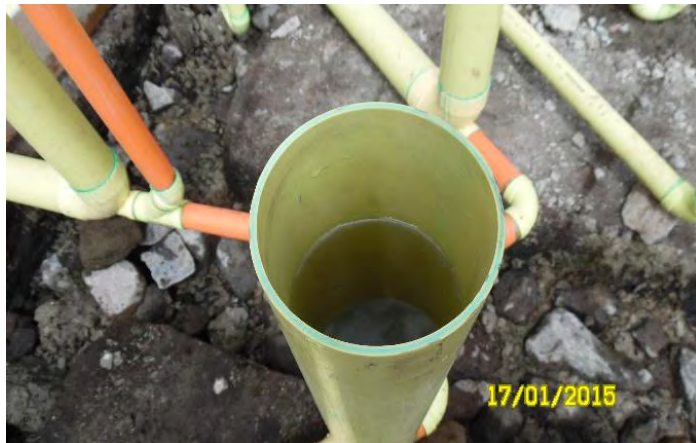
Figura 46. Prueba de estanqueidad.

Actividad realizada en un 100%. Consiste en llenar con agua la tubería sanitaria ya soldada, durante 7 horas para garantizar la estanqueidad de la misma (Ver figura 46).

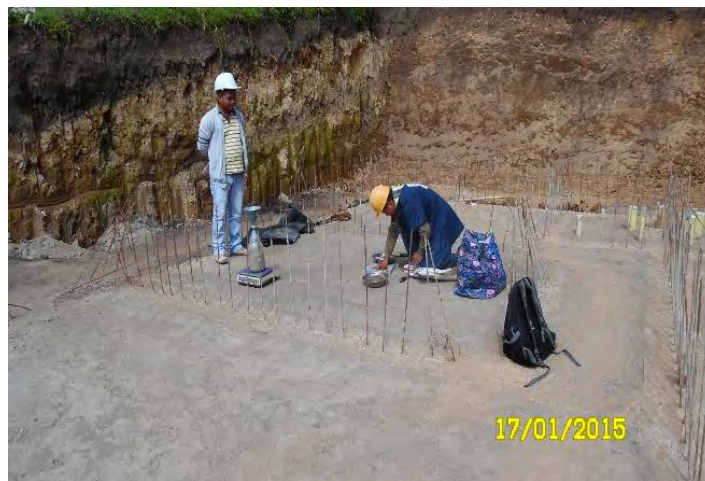
Figura 47. Prueba de densidades.

Actividad que se realizó en cada una de las diez torres para verificar la humedad óptima del suelo. Estas pruebas se realizaron en el nivel 0.0 de cada torre; tomando muestras en suelo compactado con material de sitio y en suelo compactado con material recebo. Esta actividad también se realizó en sitios aleatorios como andenes peatonales y en instalaciones de tubería para alcantarillado, donde intervectoría lo mire necesario (Ver figura 47).

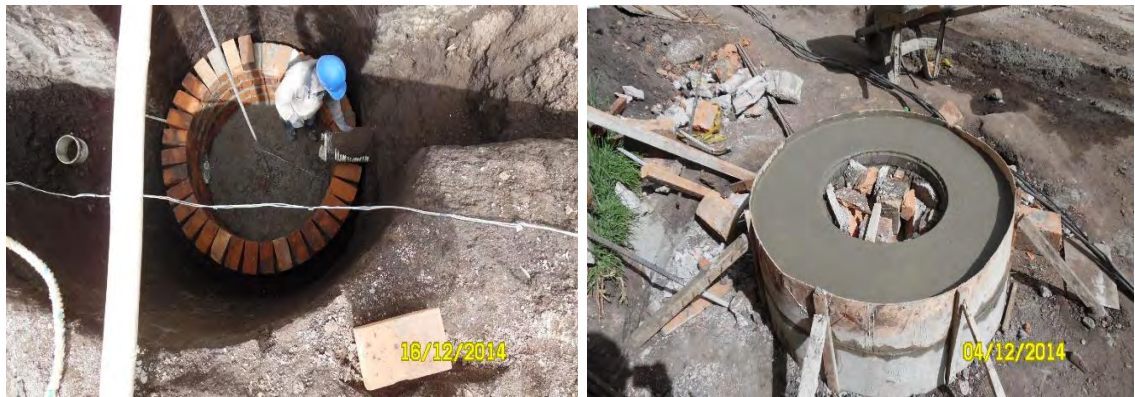
Figura 48. Cámaras sanitarias.

Actividad realizada en un 100%. Se construyeron 14 cámaras de inspección sanitaria y de aguas lluvia con tubería de 8” para evacuación de aguas negras y 10” para evacuación de aguas lluvia respectivamente. Cada cámara realizada es esmaltada y anclada con varilla de 5/8” en forma de “c” para el fácil acceso a ellas (Ver figura 48).

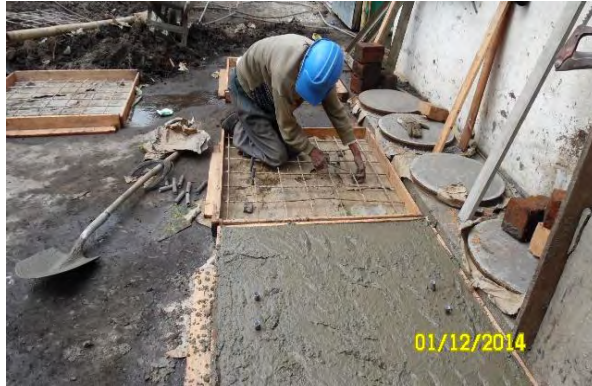
Figura 49. Tapas para cajas de inspección.

Actividad realizada con el fin de tapar las cajas de inspección sanitaria. Fue construida con un concreto de 3000 psi y fue reforzada con malla echa con varilla de 3/8" (Ver figura 49).

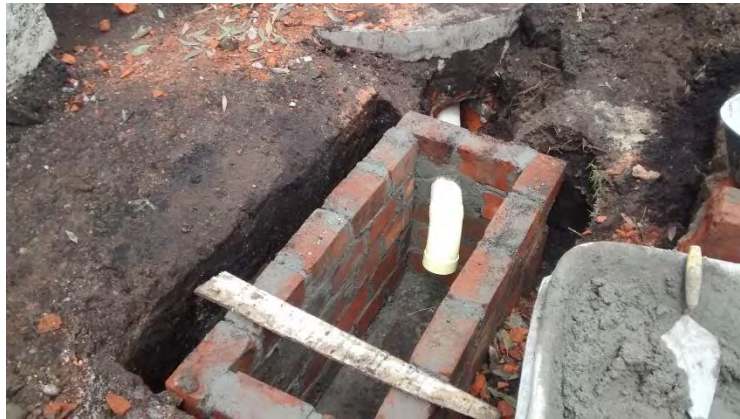
Figura 50. Elaboración de sumideros.

Sumideros construidos para evacuación de aguas lluvias en zonas peatonales. Estos fueron ubicados donde allá acumulación excesiva de agua proveniente de la lluvia. Son elaborados con ladrillo bloque y esmaltado. Cuenta con una rejilla que tiene refuerzo con varilla de 5/8" y su tubería de desagüe es pvc de 3" para la evacuación del agua. Se realizaron cuatro sumideros en toda la urbanización (Ver figura 50).

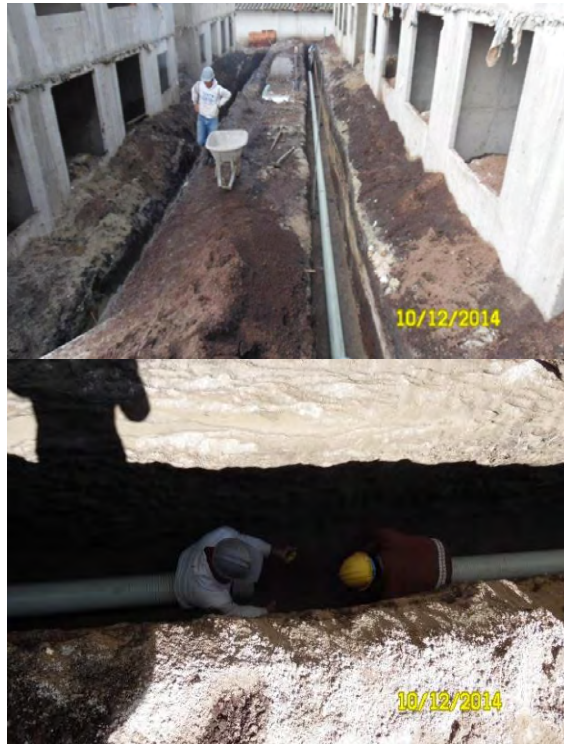
Figura 51. Instalación tubería novafort.

Actividad realizada en un 100%. Se instaló tubería novafort estructural de 8" y 10" para alcantarillado sanitario y pluvial. Se realizó la supervisión en cotas de excavación, pendientes, cortes, compactación de cama de arena y revisión de luces para alineamiento de tubería (Ver figura 51).

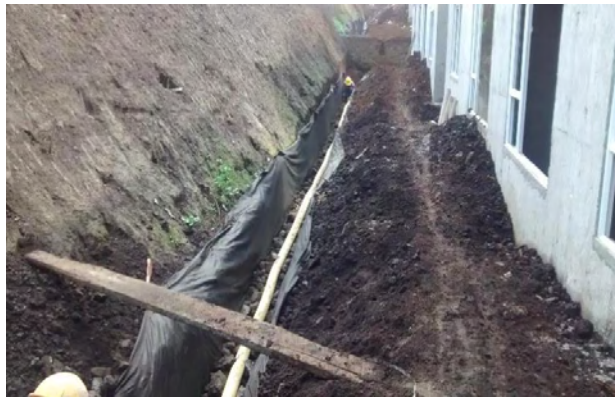
Figura 52. Instalación de filtro.

Actividad que se realizó con el fin de evitar humedades o posibles inundaciones debido al talud que se presenta en el proyecto. Se realizó una excavación de 0.80 mt de profundidad y 0.60mt de ancho. Se colocó un manto “geodren” a lo largo y ancho de la excavación, tubería pvc perforada de 4” acompañada de piedra filtro.

El filtro tiene una pendiente del 3% y este descola en la cámara pluvial de cada una de las tres etapas. La separación del talud sobre las torres es de 3mt (Ver figura 52).
