**SUPERVISIÓN DE OBRA EN EL PROYECTO URBANIZACIÓN VILLA
CAROLINA UBICADA EN EL MUNICIPIO DE CUASPUD CARLOSAMA PARA
EL PROGRAMA DE VIVIENDAS DE INTERES PRIORITARIO A CARGO DE LA
UNION TEMPORAL CASAS GRATUITAS 2013**

**UNIVERSIDAD DE NARIÑO
FACULTAD DE INGENIERIA
PROGRAMA DE INGENIERIA CIVIL
SAN JUAN DE PASTO
2015**

**Trabajo de grado presentado como requisito parcial
para optar al título de Ingeniero Civil**

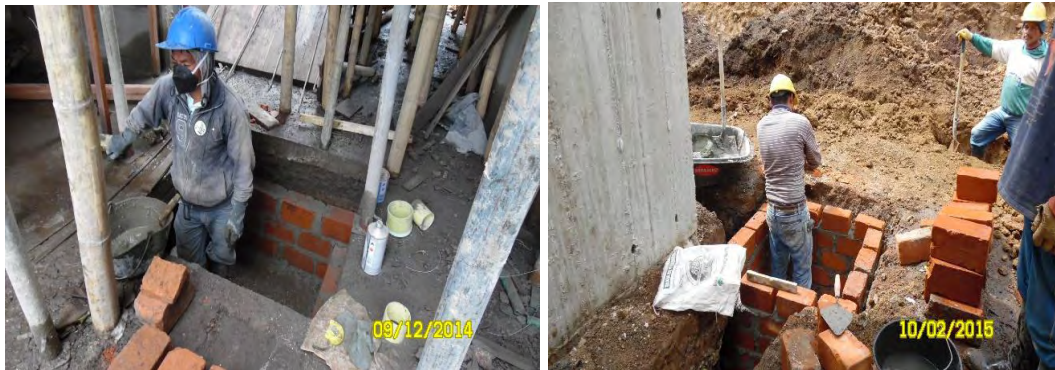
Figura 53. Elaboración de cajas de inspección.

Se realiza la construcción de cajas de inspección para la evacuación de aguas negras y de lluvia de las torres hacia la tubería de alcantarillado. Son cajas de 1mx1mx 0.80cm echas en ladrillo que posteriormente son repelladas, esmaltadas y con un buen acabado en su cañuela para su desagüe. (Ver figura 53)

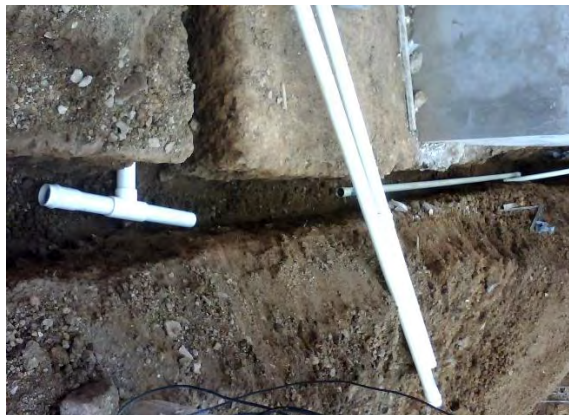
Figura 54. Instalación de acueducto.

Actividad realizada en un 100%. Consistió en instalar la red externa del acueducto. Para ello se utilizó tubería hidráulica pvc de 2" que lleva consigo la instalación de accesorios tales como tee hidráulica, válvulas, hidrantes, entre otros. Cabe resaltar que cada instalación de accesorio de acueducto va anclada y fundida con concreto de 3000 psi para evitar daños por la presión que lleva (Ver figura 54).

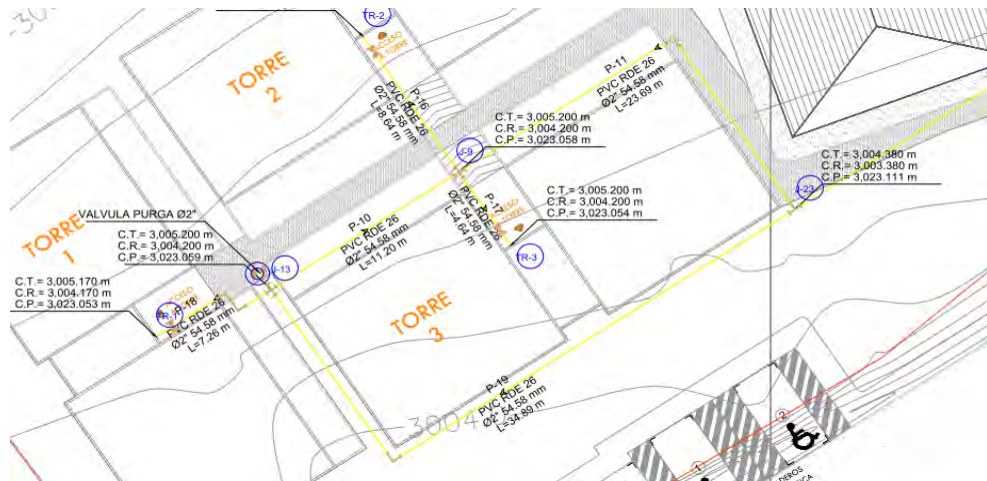
Figura 55. Plano red de acueducto 1ra etapa.

Esta ramificación del acueducto es alimentada por un tanque de almacenamiento que brinda una presión de 120 psi suficiente para garantizar agua hasta los últimos pisos de las torres.

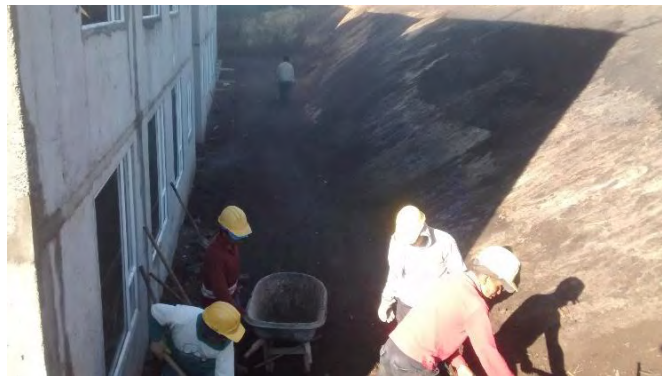
Figura 56. Perfilada de taludes.

Actividad se realizó con el fin de darle un mejor acabado y la adecuada separación de las torres con el talud del proyecto. La separación mínima entre el talud y las

torres es de 3m. Para protección del talud se hará la implantación de zona verde (Ver figura 56).

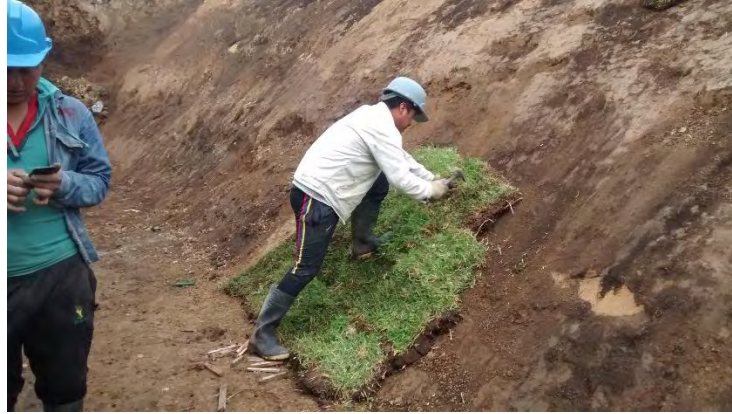
Figura 57. Implantación de zona verde.

Esta actividad fue basada principalmente en la implantación de zona verde en toda el área urbana del proyecto que comprende la zona del talud, áreas comunes y entre los andenes peatonales. El área total a empedrar es de aproximadamente 1560 m² (Ver figura 57).

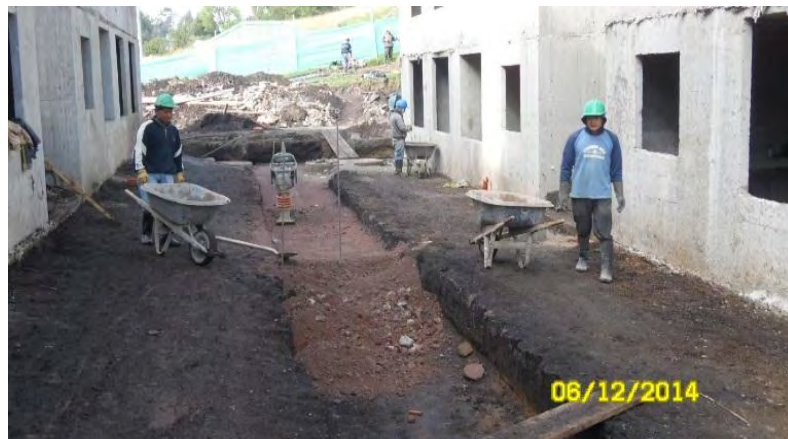
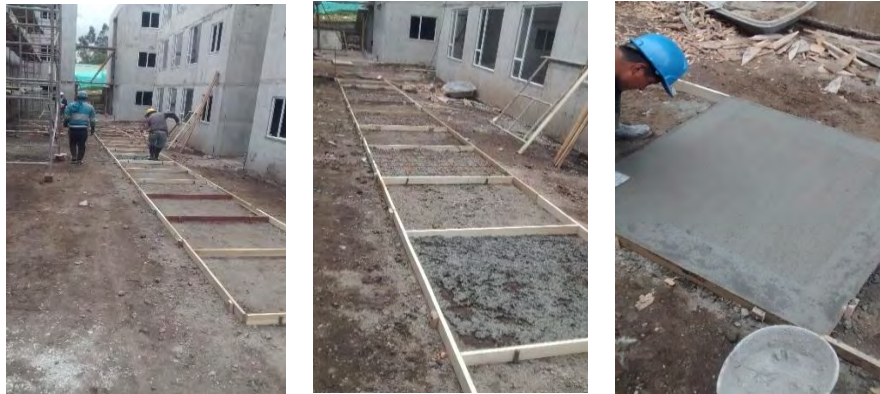
Figura 58. Elaboracion de andenes.

Actividad que consiste en la supervisión de la construcción de andenes peatonales hechos en concreto de 1,20 m de ancho por 0.8m de espesor. posterior a esto se realizó una excavación de 0.20 m para colocar una capa compactada de recebo. El terminado de la placa tiene escobado y acolillado y se funden placas intercaladas para que se vea mas agradable y evitando realizar la dilatación con pulidora (Ver figura 58).

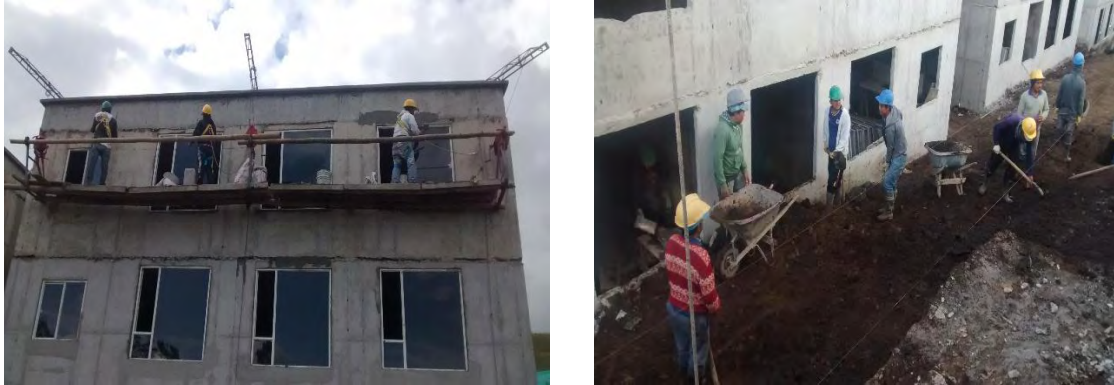
Figura 60. Utilización de elementos de protección.

Actividad realizada para la supervisión del personal en la adecuada utilización de elementos de protección como son el arnés, casco con barboquejo, guantes tipo carnaza, guantes tipo ingeniero, tapa oídos, monogafas, botas, entre otros (Ver figura 60).

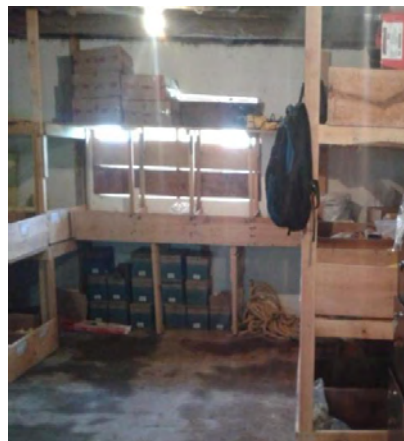
Figura 72. Área de almacenaje de materiales.

El almacenista tenía que llevar un minucioso seguimiento del inventario de material, ya que en el momento en el cual se compren insumos estos no falten, ni que tampoco sobren.

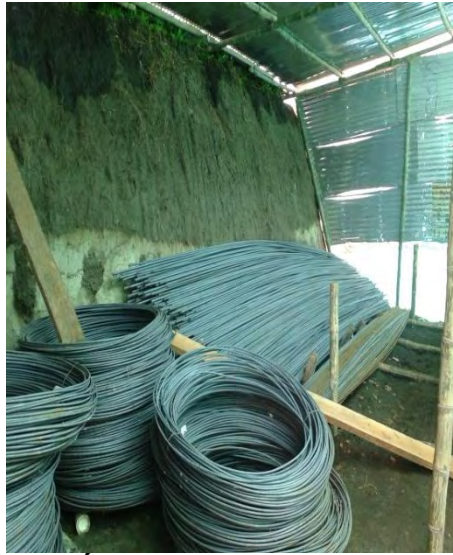
Fig 73. Área de almacenaje de hierro.

Zona de almacenaje de hierro, para evitar la corrosión de hierro.

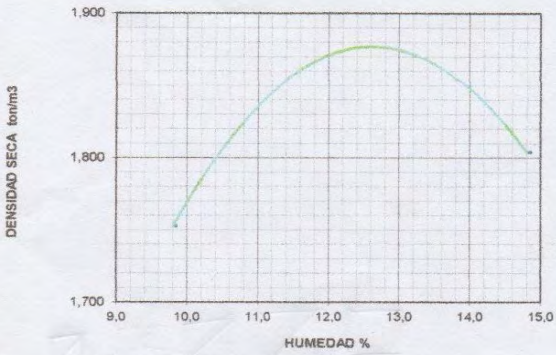
ENSAYO DE COMPACTACIÓN EN EL LABORATORIO			
PROYECTO <u>VIVIENDAS CARLOSAMA</u> DESCRIPCIÓN <u>MATERIAL COLOR NEGRO</u> FUENTE _____ NORMA <u>I.N.V.E - 142</u>		ABSCISA _____ MUESTRA <u>1 (NEGRO)</u> FECHA <u>SEPTIEMBRE DE 2.014</u>			
PRUEBA	1	2	3	4	
Apique No.	1	1	1		
Número de golpes	56	56	56		
Humedad deseada %	9,00	12,00	15,00		
Humedad natural de la muestra %	8,0	8,0	8,0		
Humedad adicional %	1	4,0	7,00		
Peso de la muestra húmeda, g.	5000	5000	5000		
Peso de la muestra seca, grs	4.630	4.630	4.630		
Molde No.	1	1	1		
Peso de la muestra húmeda y molde, g.	7294	7699	7611		
Peso del molde, g	3.128	3.128	3.128		
Peso de la muestra húmeda, grs	4.166	4.571	4.483		
% Humedad (horno)	9,8	12,5	14,8		
Peso de la muestra seca, g.	3.794	4.063	3.905		
Volumen del molde, cm ³	2165	2165	2165		
Densidad de la muestra seca, g/cm ³	1,753	1,877	1,804		
HUMEDAD DE COMPACTACION	P1	180,9	69,3	162,4	
	P2	168,7	62,7	148,7

P3	44,4	9,7	40,9	
	w (%)	9,8	12,5	14,8	
		CLASIFICACION			
		A.A.S.H.T.O. _____ U.S.C. _____ Indice de grupo _____			
		Densidad máx. g / cm ³ <u>1,88</u> Humedad óptima % <u>12,6</u> Humedad natural % <u>8,0</u>			
		OBSERVACIONES _____ _____ _____
