RESIDENCIA Y ASESORÍA TÉCNICA EN LAS OBRAS CIVILES
DESIGNADAS POR LA EMPRESA DE SERVICIOS PÚBLICOS DE
SANDONA "EMSAN"

UNIVERSIDAD DE NARIÑO
FACULTAD DE INGENIERÍA
DEPARTAMENTO DE DISEÑO Y CONSTRUCCIÓN
SAN JUAN DE PASTO

Trabajo presentado como requisito para optar
El título de Ingeniero Civil

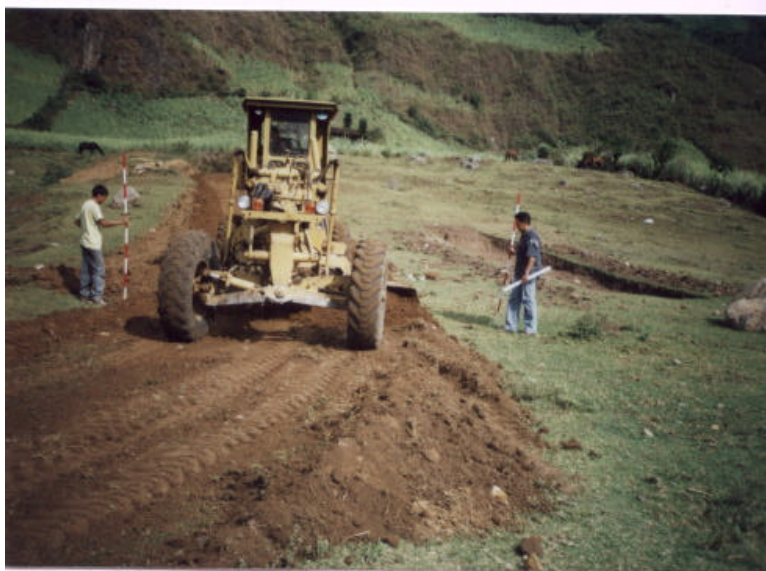
Figura 2. Apertura de vía.

Una vez revisado el proyecto, se estudio la posibilidad con la interventoria de hacer un desvío paralelo a la calle 8ª con carrera 1ª y 2ª; ya que por cuestiones de trabajo se haría necesario el bloqueo del camino habitual.

Para desarrollo de esta actividad se solicito a la Alcaldía en calidad de préstamo la motoniveladora del municipio, considerando la importancia que esta vía tiene dentro del sector agrícola y económico de Sandoná. Es importante destacar la colaboración continua de la Administración Local, la cual fue demostrada a través de la asesoría de un Topografo y la maquinaria necesaria para el cargue del material de recebo para adecuar dicha vía.

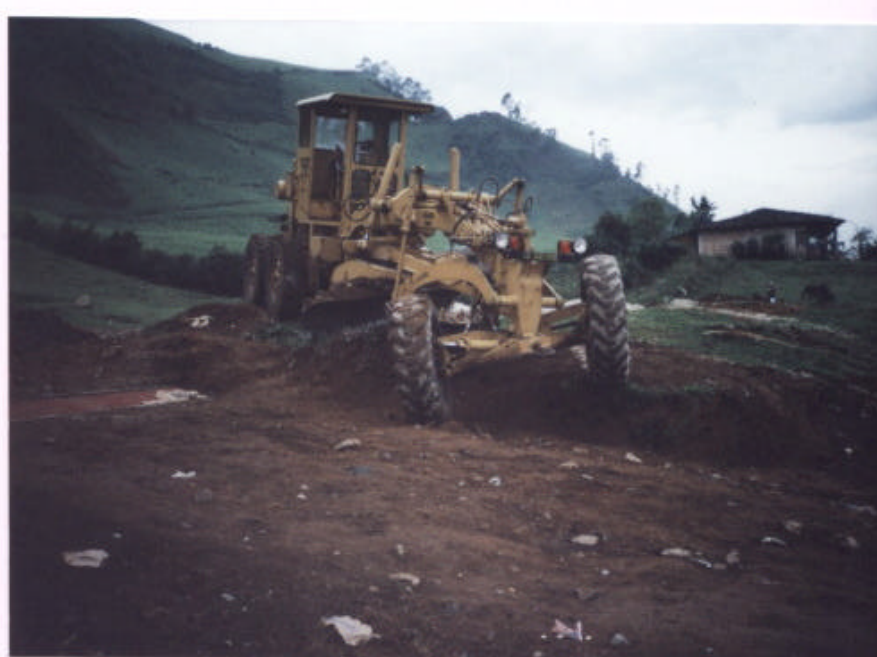
Figura 3. Empate vía Alto Jiménez

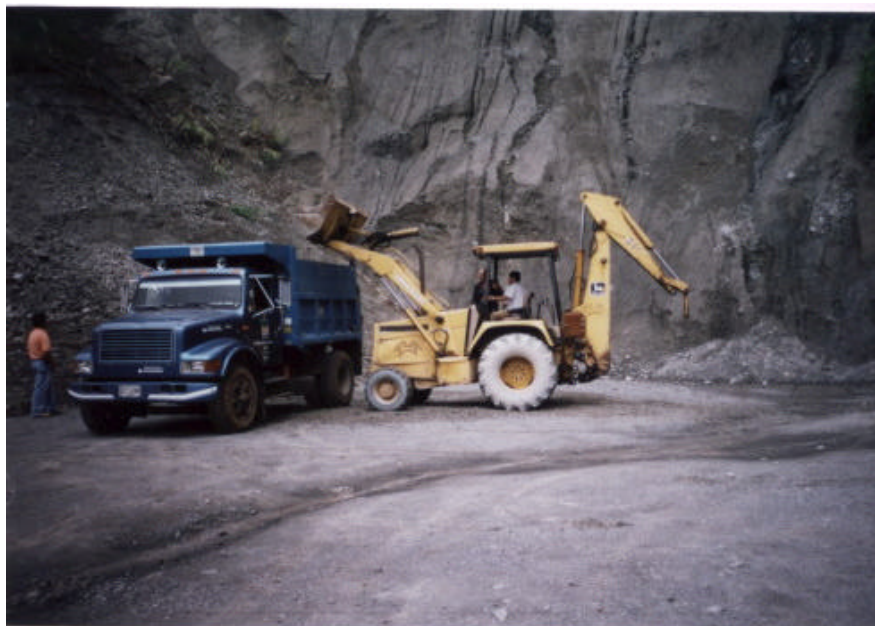
Figura 4. Cargue material de recebo

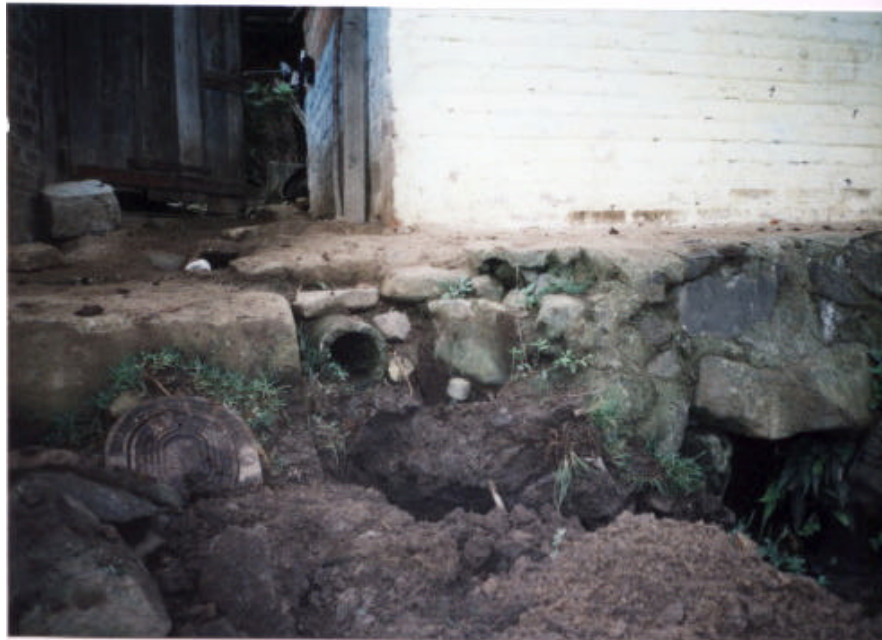
Figura 6. Evacuación aguas negras a la vía pública.

4.2.1 Localización y Replanteo. En la primera etapa se procede visitar la zona del proyecto y citar a la comunidad de la calle 8ª entre carreras 1ª, 2ª y 3ª a una reunión para informar y sustentar la necesidad de este proyecto que beneficiará a un amplio sector, el cual no cuenta con alcantarillado y sus aguas negras son arrojadas a la vía pública, también se beneficiara la asociación Madrigales que en el futuro construirá una urbanización.

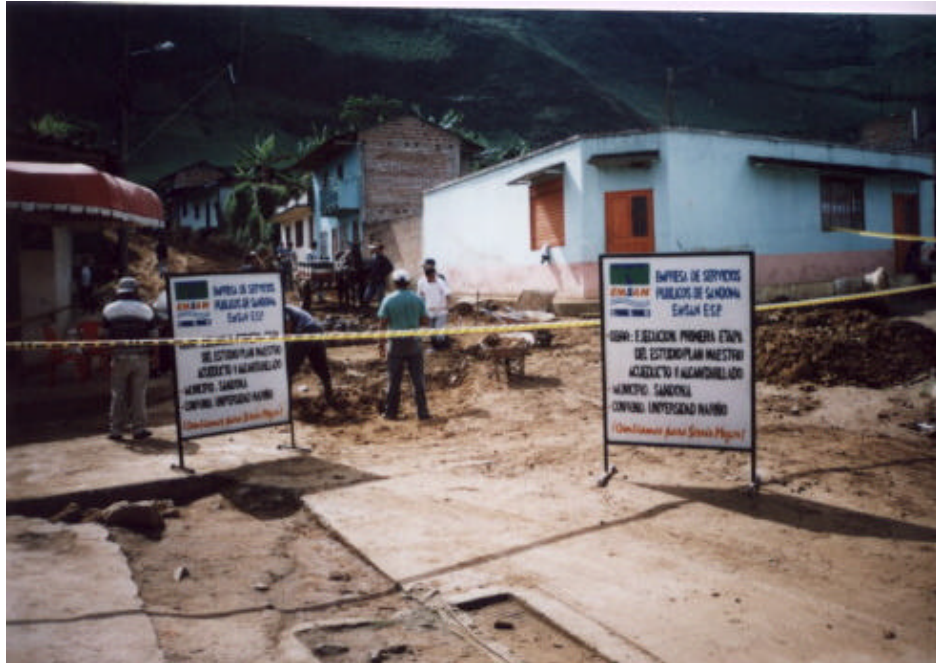
Figura 8. Señalización

4.2.2 Excavación a Máquina en Material Común. Para iniciar la ejecución del proyecto se tomaron medidas preventivas en todo el transcurso de la obra, tales como: uso de cascos de protección, vallas y señalización.

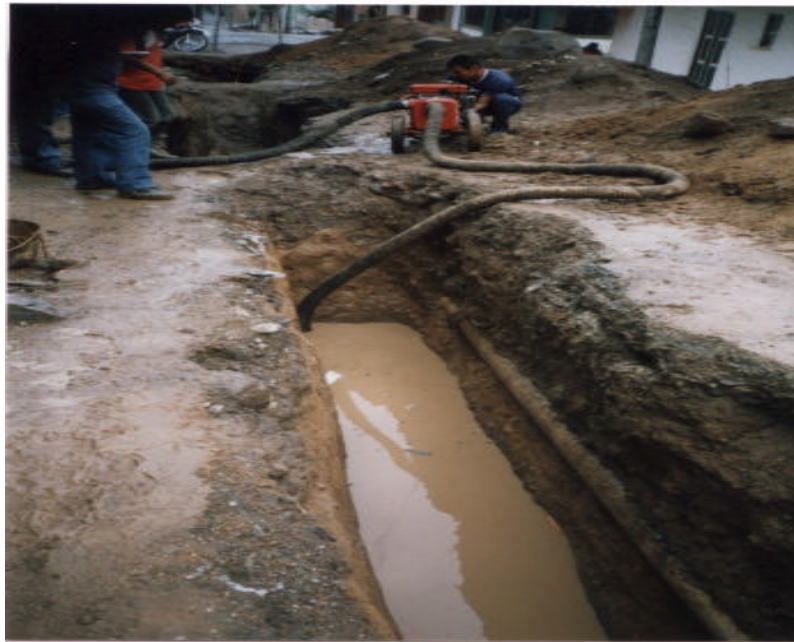
Figura 9. Evacuación de agua

Debido al fuerte invierno que causo la inundación y derrumbe de las zanjas, que conllevó a alquilar una motobomba para garantizar las condiciones de trabajo; tramos profundos (mayores 1.80 mts), se realizó el entibado de las zanjas para seguridad de los obreros.

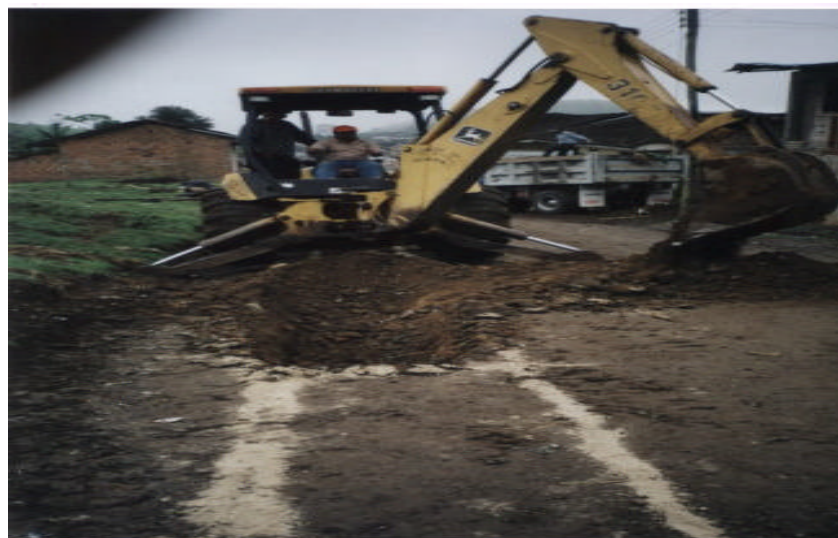
Figura 10. Apertura de zanjas

Posteriormente se comenzaron las excavaciones profundizando de acuerdo a los perfiles de diseño, el ancho de zanja 0.80 mts. Determinado por el diámetro de la tubería establecido en 10" (250mm) novaford; se dejaron puentes cada 20 mts con estaca con el fin de conservar el alineamiento del tubo.

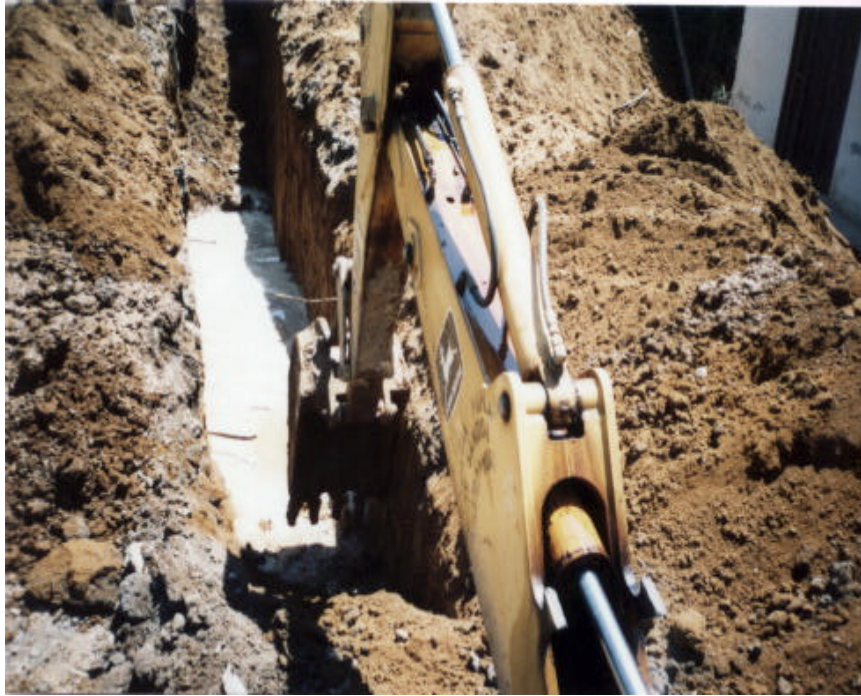
Figura 11. Excavación de Zanja

La cantidad de excavación se calculo en 480 m³ aproximadamente. En el transcurso de la obra se presentaron serios inconvenientes con la tubería de acueducto que tenía un diámetro de 6" y no conservaba un alineamiento establecido, y su profundidad era muy variable; esto produjo la ruptura en 3 oportunidades de este tubo, generando inconvenientes de prolongado racionamiento en la prestación del servicio de acueducto.

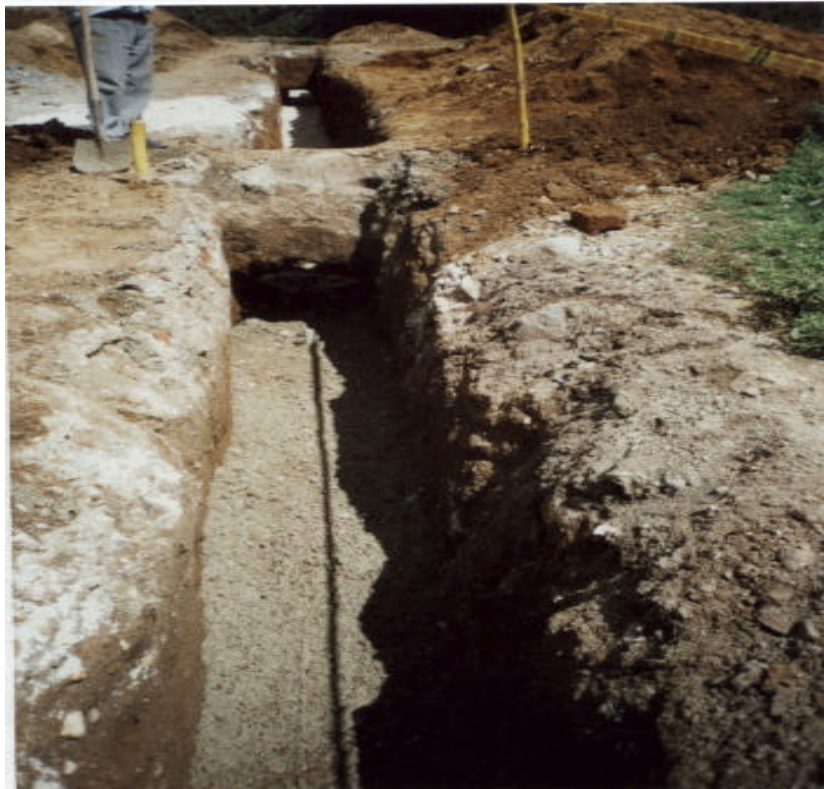
Figura 12. Perfilado de Zanja

Ejecutada la excavación, es necesario replantear el nivel de cada tramo con el fin de verificar que las pendientes sean las especificadas. Esta actividad se hizo manualmente utilizando herramienta menor. El material sobrante se desalojo en forma manual con ayuda de baldes y manilas.

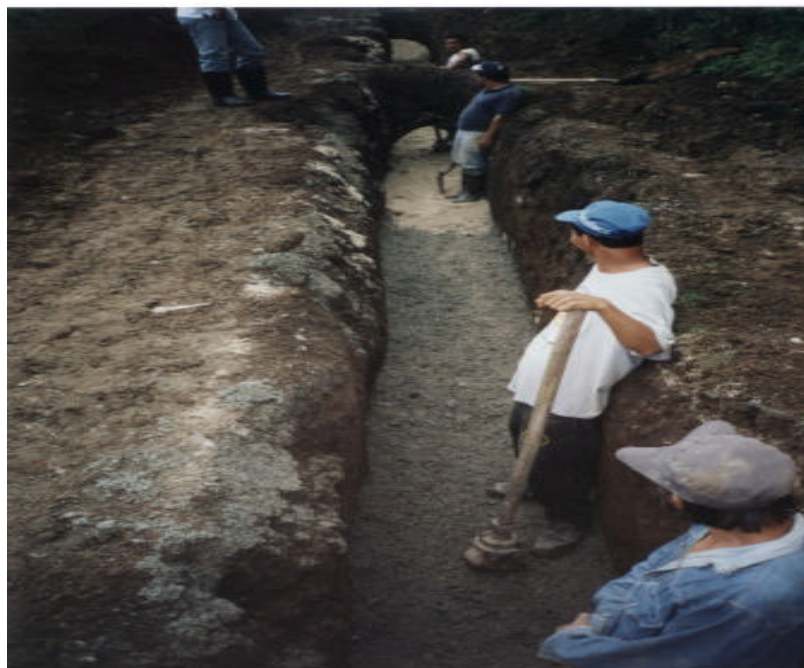
Figura 13. Colchón de la tubería

4.2.4 Suministro e Instalación de Tubería de 10" Incluido Colchón. Se realizó la cimentación de la tubería sobre una capa de material mixto compuesto de 50 % de relleno de buena calidad y 50 % de material granular, la capa tuvo un espesor de 15 cm. y una capa de arena de 5 cm., encima del cual se colocó el tubo y se relleno lateralmente con material de relleno compactando en capas de 10 cm., hasta una altura de 30 cm. por encima de la clave de la tubería.

Durante las labores de excavación se sobre-excavó 20 cms desde la cota basea estimada en el diseño para la colocación de la primera capa de cimentación.

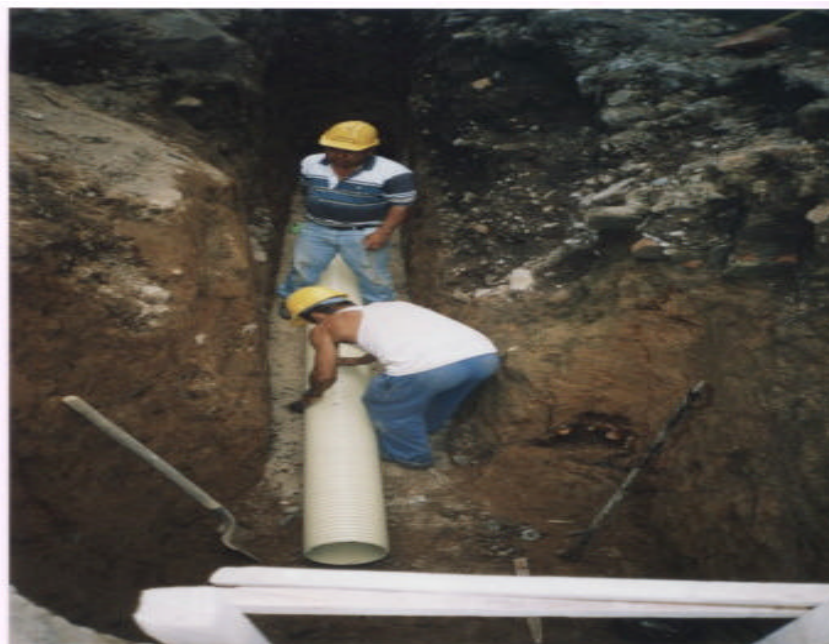
Figura 14. Instalación de tubería

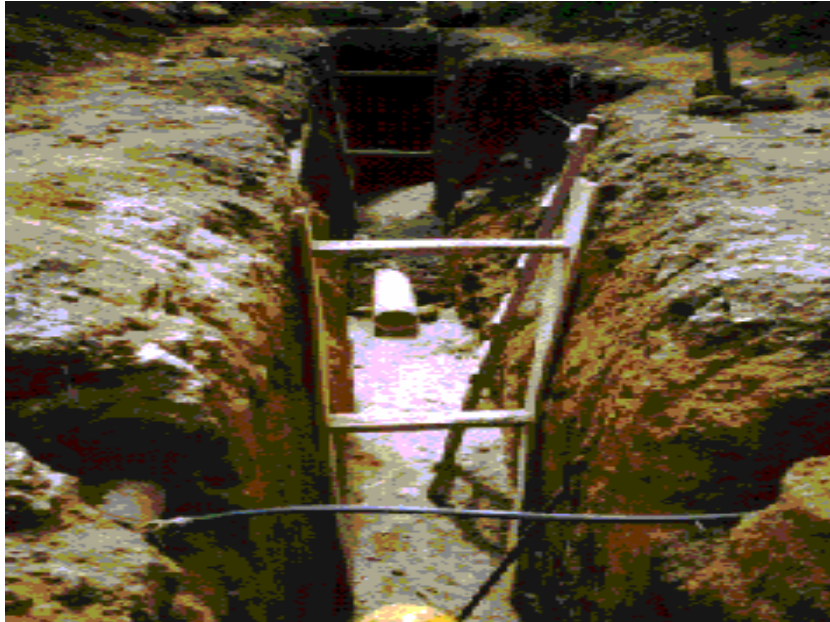
Figura 15. Instalación tubería H > 1.50 mts.

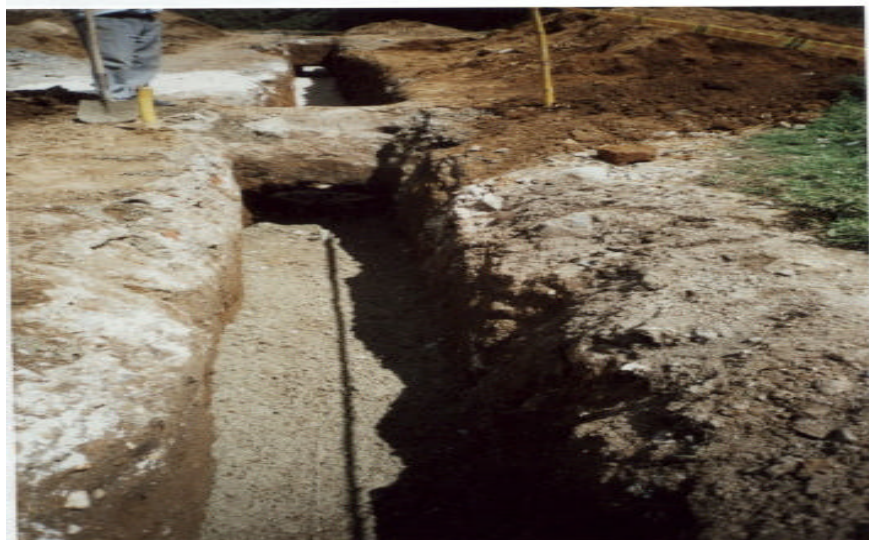
Figura 16. Compactación alcantarillado sanitario.

4.2.5 Relleno Manual con Material Préstamo. Se utilizó material de buena calidad para facilitar el atrancamiento del tubo, esta labor se desarrollo a mano, hasta una altura de 30 cm. por encima de su clave exterior, se compacto a los lados de la tubería en capas horizontales de 20 cms aproximadamente.

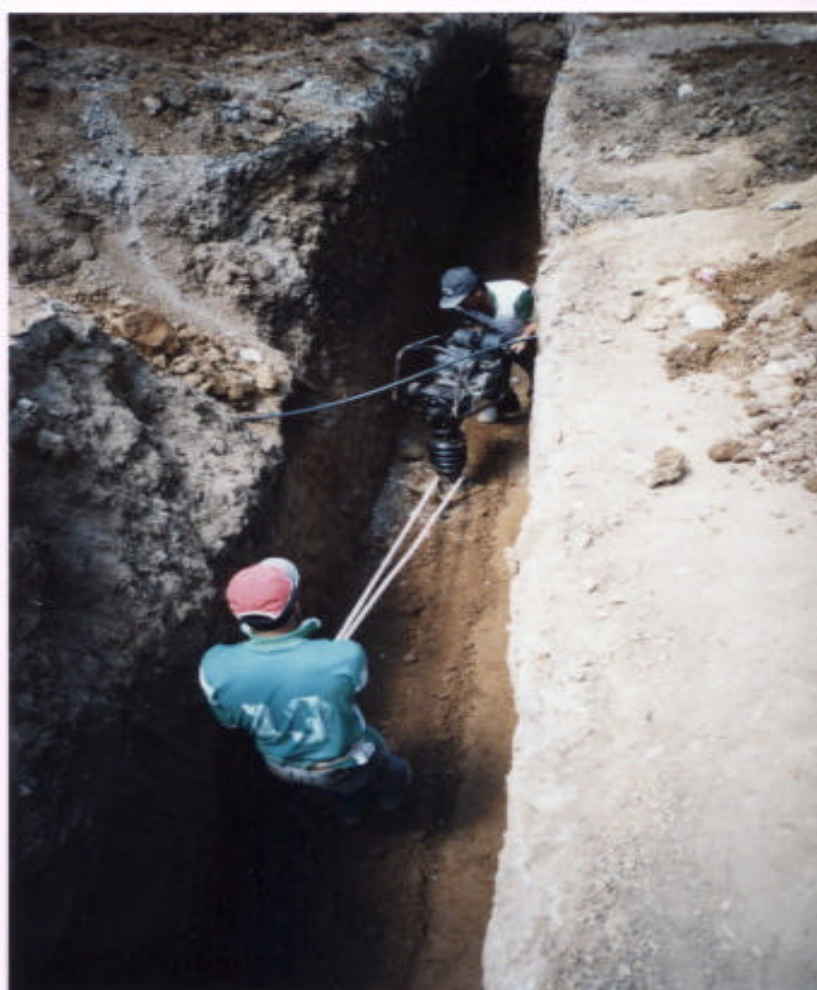
Figura 17. Relleno con material de excavación

4.2.6 Relleno Mecánico con material de excavación. El material de excavación fue seleccionado para que sea utilizado en el relleno de las zanjas, el material desalojado fue removido con ayuda de la retroexcavadora y la compactación se realizó en capas de 30 cm. con vibrador de impacto, hasta la capa de rodadura, debido a que la vía no es pavimentada.

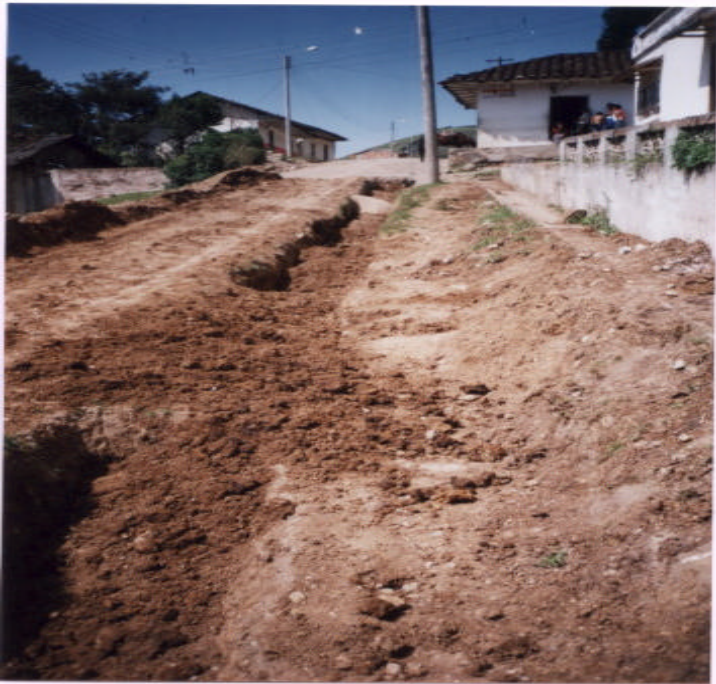
Figura 18. Relleno sin compactación Parte I

Debido a la demora por la reparación del saltarín, la comunidad de la Carrera 1^a, decidieron habilitar su vía sin autorización arrojando el material de excavación, comprometiendo la compactación de la zanja.

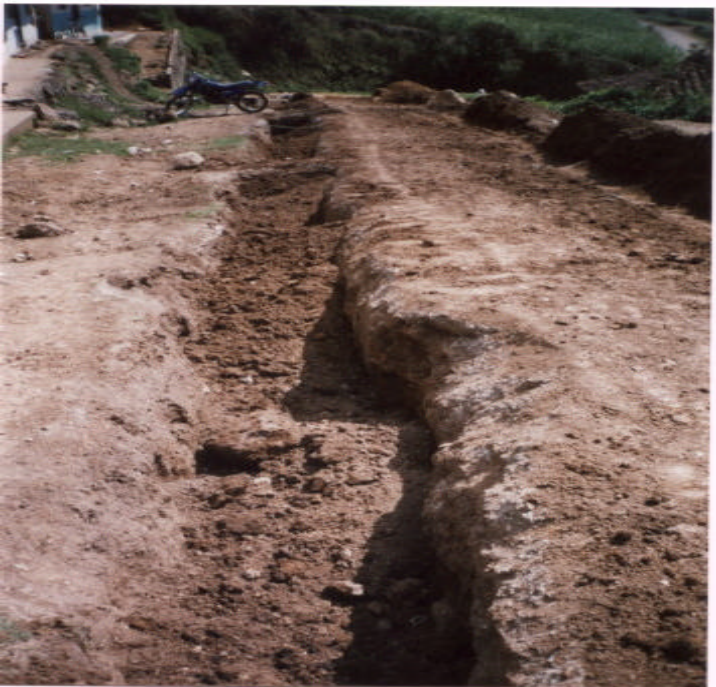
Figura 19. Relleno sin compactación Parte II

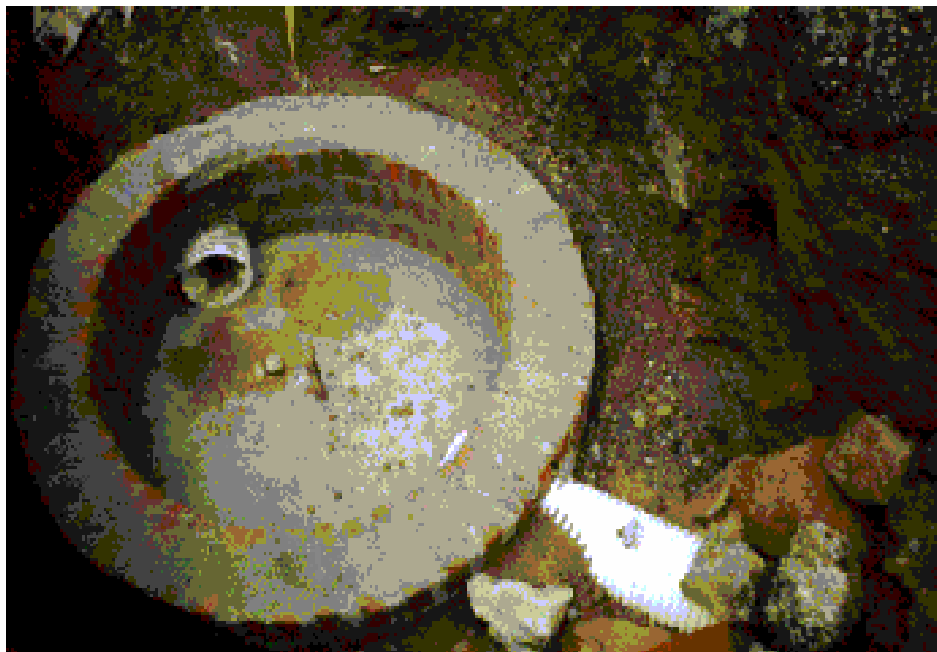
Figura 20. Construcción cámara

4.2.7 Pozos de Inspección $D_i = 1.20\text{ M}$ $H \leq 1.50\text{ M}$. Las cámaras se ubicaron en todo cambio de dirección, diámetro, o en el sitio donde entregan varias alcantarillas. El cilindro de acceso de dichas cámaras tiene un diámetro mínimo interior de 1,20 m, según el diseño especificado. Las cámaras se construyeron en mampostería utilizando ladrillo de arcilla común, el método utilizado de pega fue el tizón, se utilizó mortero de pega 1:3, el solado en concreto simple 1:2:4, se colocaron peldaños cada 40 cms en hierro de diámetro mínimo de 5/8" y se cubrieron con anticorrosivo.

Su ubicación fue determinada por interventoria en los cruces de las vías.

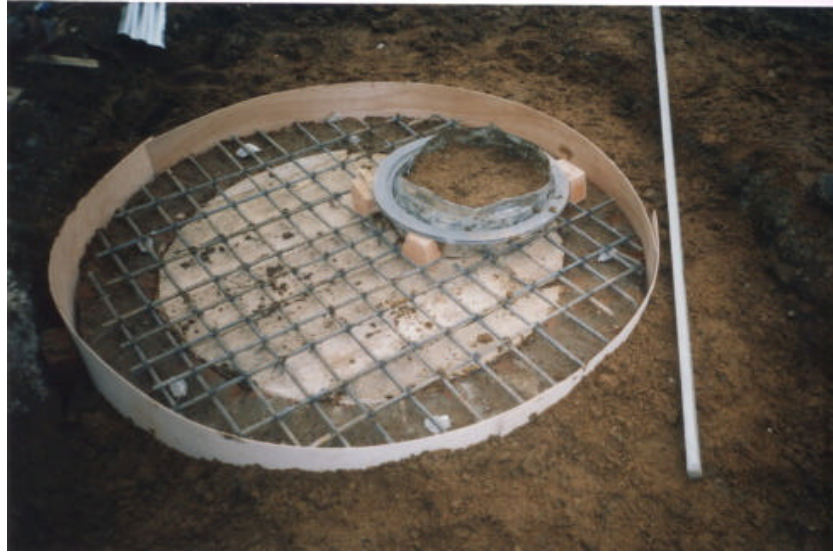
Figura 21. Cubierta cámara cilíndrica

La losa superior, la base de cámara y la cañuela fue hecho en concreto de 210 Kg. / cm^2 , el cilindro repellado con impermeabilizante y esmaltado hasta una altura de 1m por encima de la cota clave de la tubería que llegue con mayor cota a la cámara, tal como se muestra en los planos de diseño de cámaras. Estas cámaras tienen forma de cilindro hasta la cubierta y su refuerzo es en cuadrícula de 1/2" cada 10 cms.

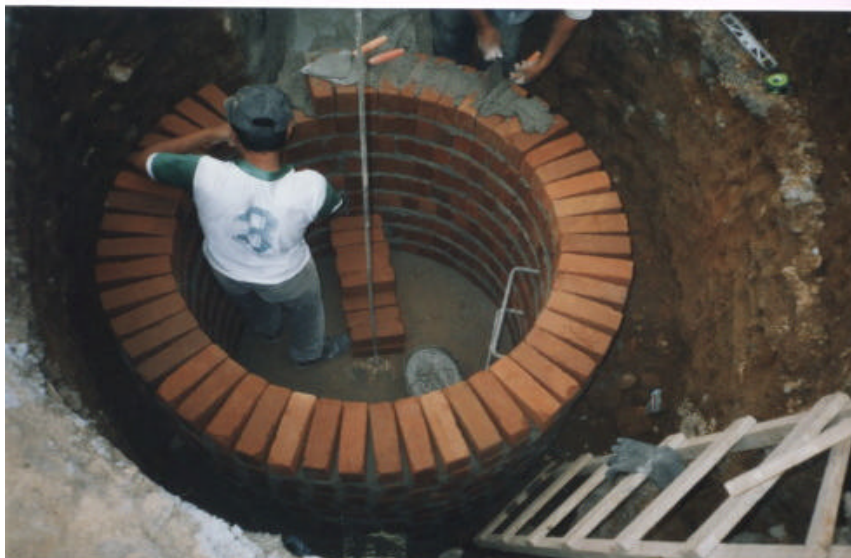
Figura 22. Cámara de inspección

4.2.8 Pozos de Inspección $D_i=1.20M$ $1.50 M < H \leq 3.0 M$. Las dimensiones de construcción y sus detalles son similares a la cámaras de inspección anteriores; pero su forma es cónica 60 cms como mínimo antes de llegar a la cubierta, su refuerzo es esta es en forma de estrella octogonal con hierro de $\frac{1}{2}$ ".

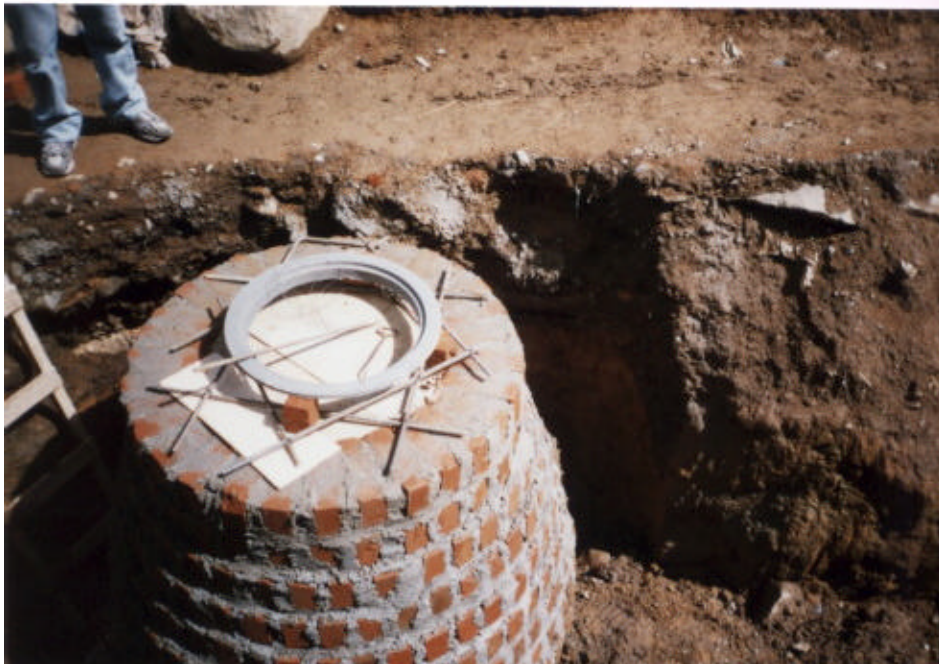
Figura 23. Fundición tapa cámara

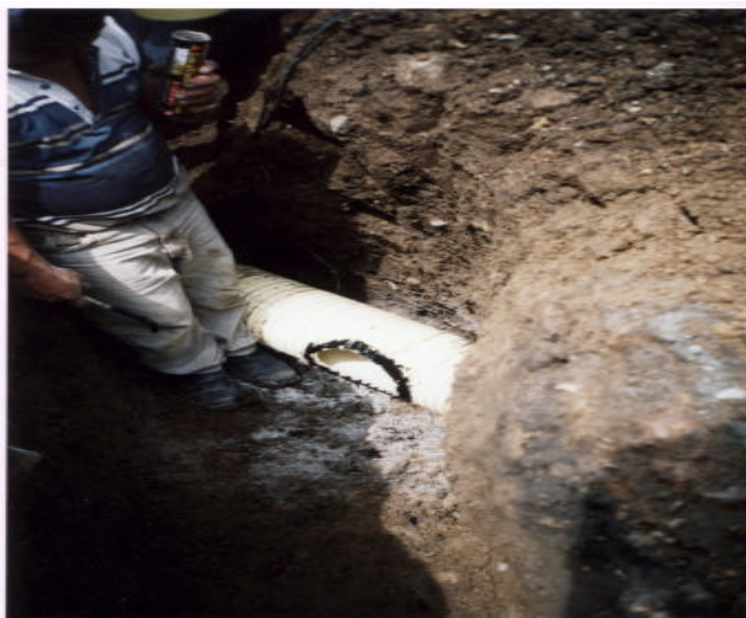
Figura 24. Apertura para acople

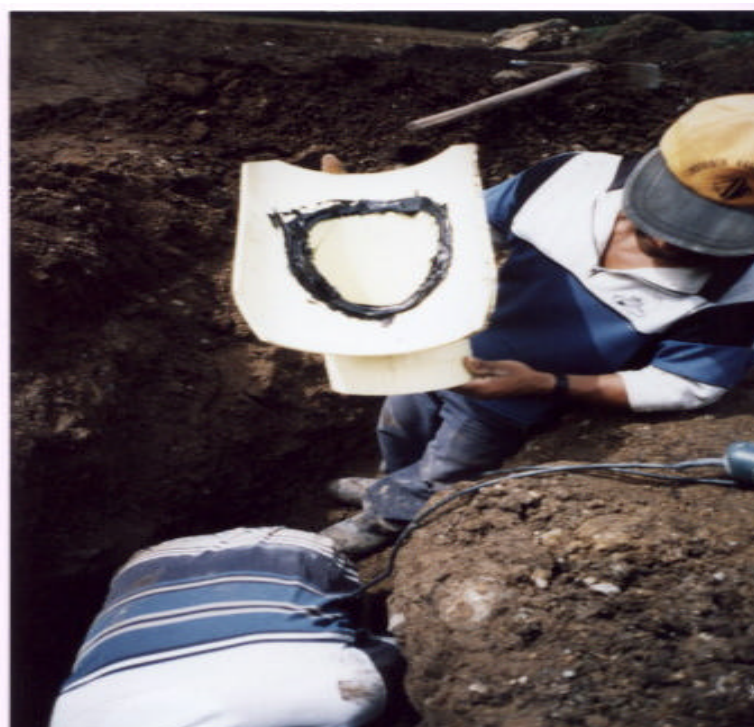
Figura 25. Pegante de la silla

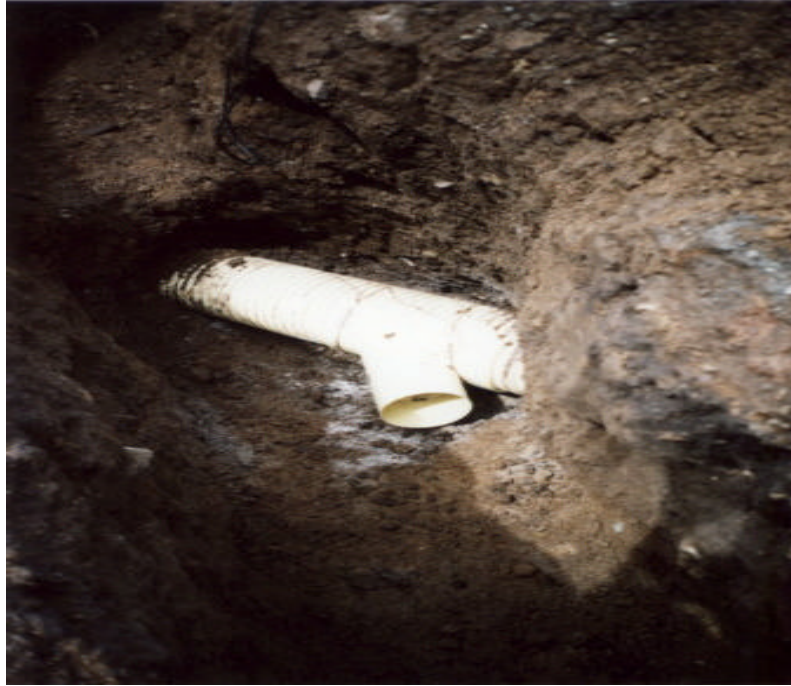
Figura 26. Instalación silla

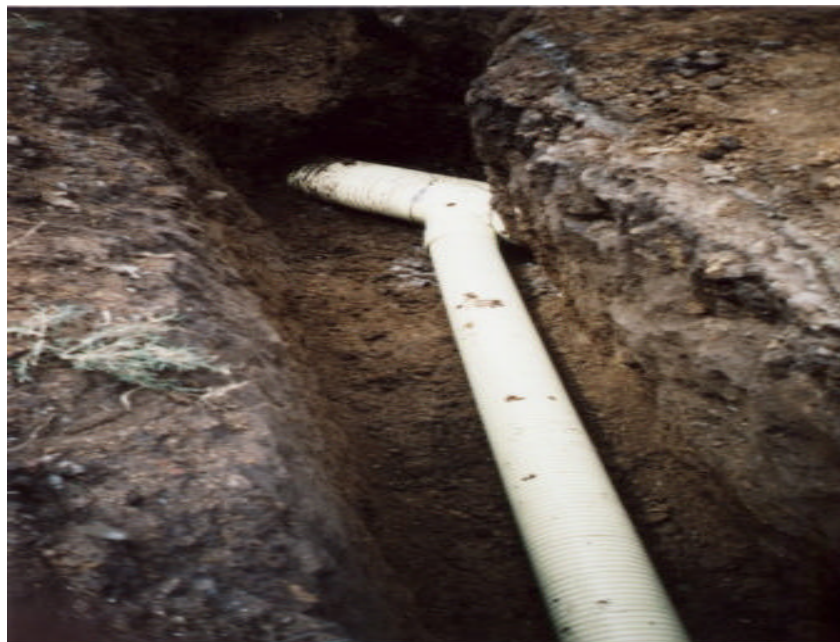
Figura 27. Instalación acometida

4.2.9 Instalación Acometidas Domiciliarias. Este punto fue uno de los críticos debido a que los habitantes de la Carrera 2^a y 3^a, ya contaban con alcantarillado y al realizar esta obra se les obligaba a realizar la reposición de sus acometidas las cuales deberían ser costeadas por ellos.

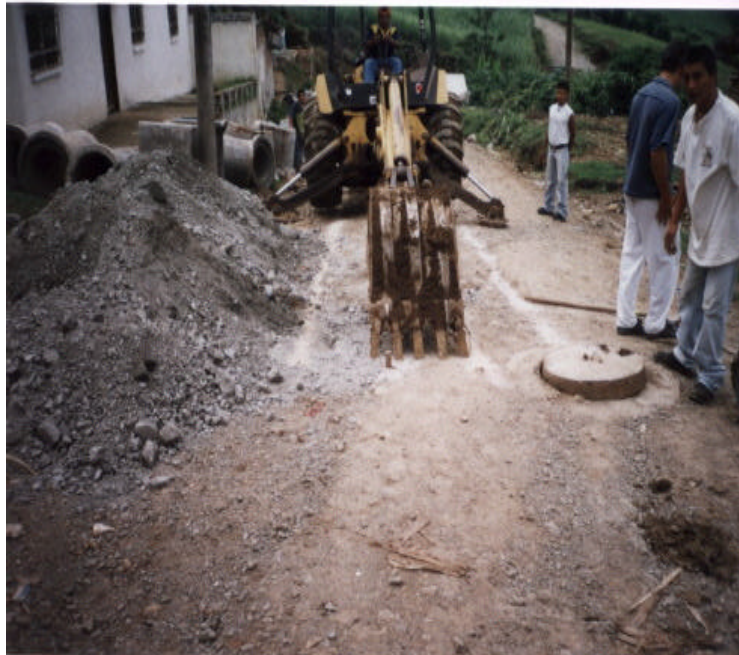
Figura 28. Inicio excavación del alcantarillado pluvial

4.3.1 Excavación a máquina en Material Común. Las labores de excavación se realizaron según las líneas y pendientes demostradas en el plan maestro, e indicadas por el interventor. Se realizaron las inmediaciones pertinentes en los casos donde existía proximidad de estructuras, para evitar que sufran daños.

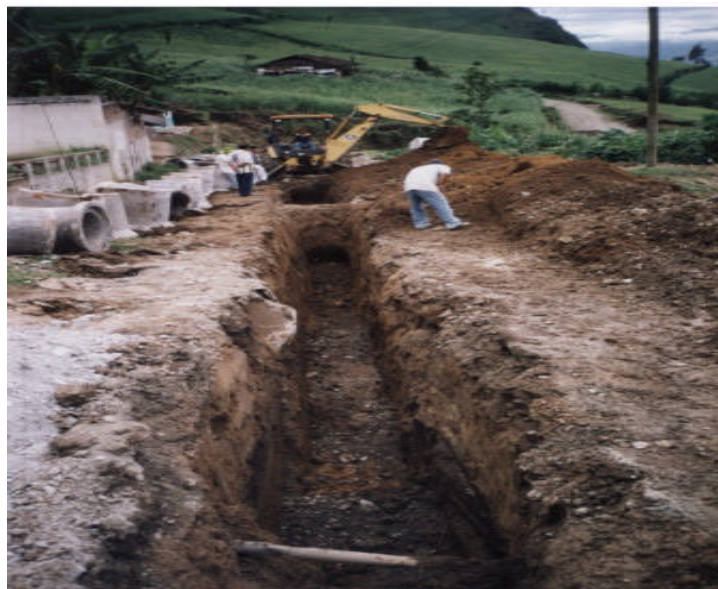
Figura 29. Desalojo de tierra

El material extraído se ubico a una distancia prudente de la exacción para evitar una sobre carga hacia la zanja, debido a la mayor cantidad de tierra desalojada.

La zanja de excavación fue de 1.10 mts. de ancho, para la instalación de la tubería en concreto de 20" para un tramo de 184 mts. y 1.30 mts. para la instalación de tubería en concreto de 24", para un tramo de 112 mts. aproximadamente.

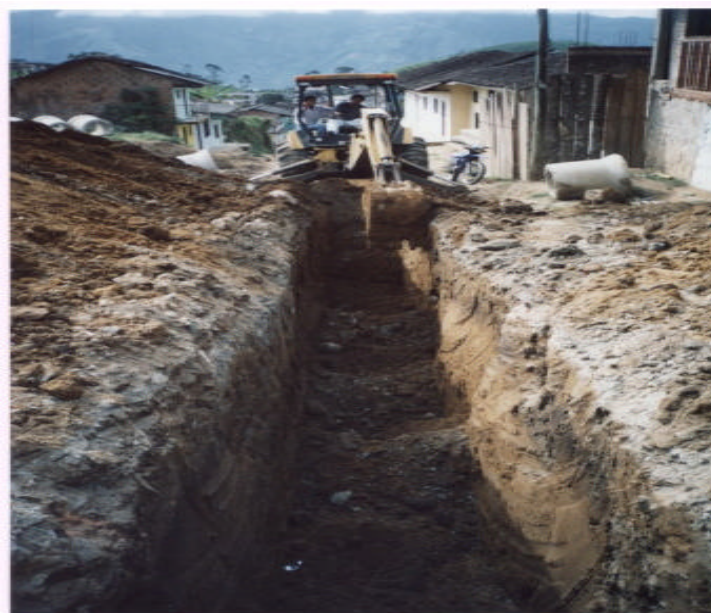
Figura 30. Ancho del balde

El rendimiento de la maquina se redujo debido a que el tamaño del balde es de 60 cms de ancho

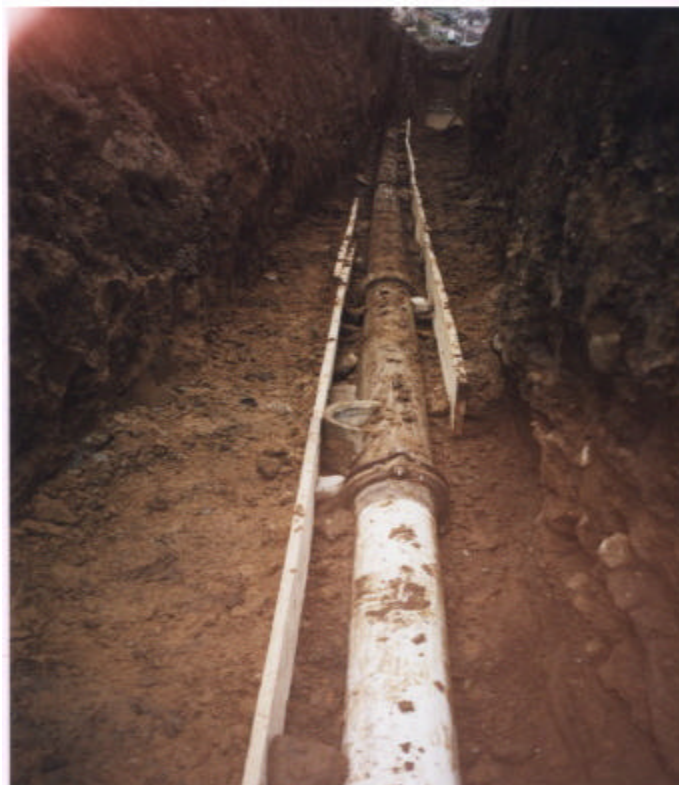
Figura 31. Cruce de la tubería en la Zanja

Cabe destacar que debido al cruce de la tubería pluvial y de acueducto en un tramo de 30 mts. aproximadamente; entre las carreras 1^a y 2^a, se decidió con interventoría hacer un revestimiento en concreto a la tubería de agua potable, para responder a los esfuerzos que el alcantarillado de pluvial le ejerza; además en este tramo se encontró una roca fina de gran tamaño que casi abarcaba toda la vía y para su explotación fue necesario herramientas adecuadas

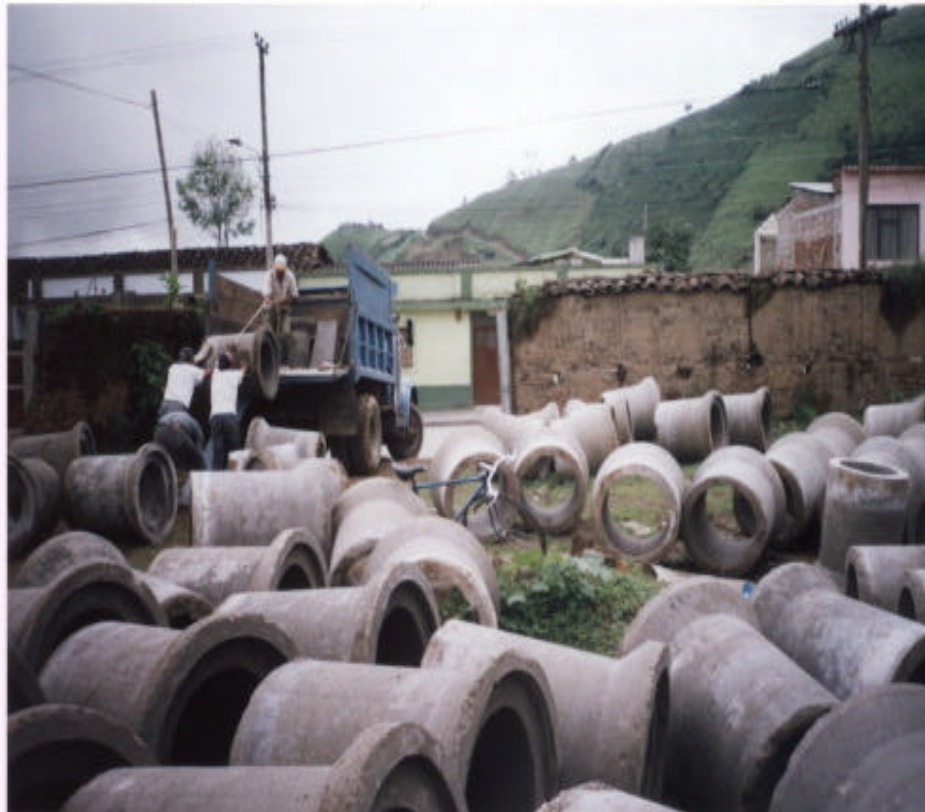
Figura 32. Carga de tubería de concreto

La tubería se transporto en la volqueta de la empresa, se realizo en viajes de 6 tubos para evitar que se fracturen.

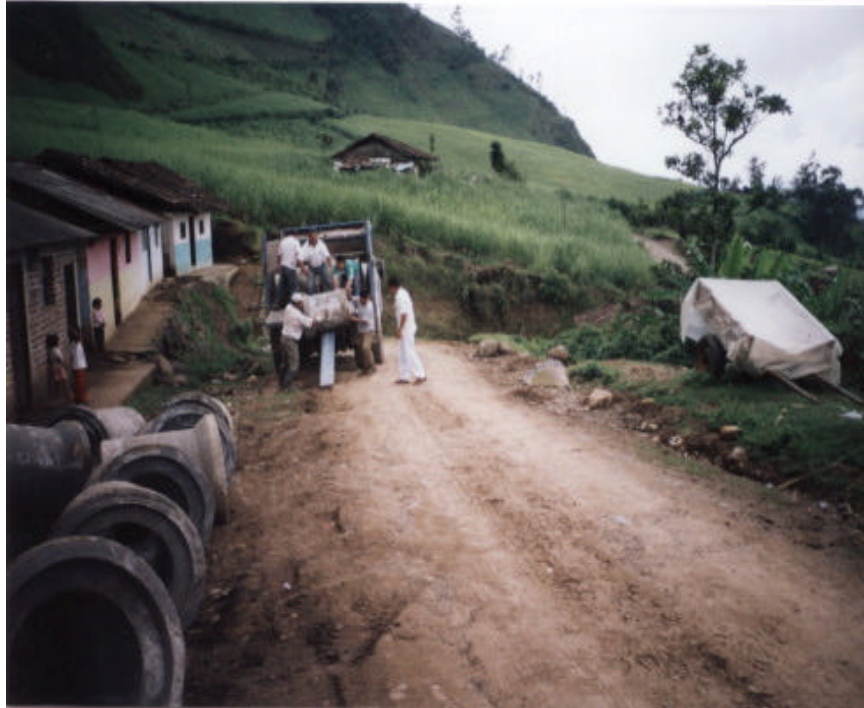
Figura 33. Transporte de tubería pluvial

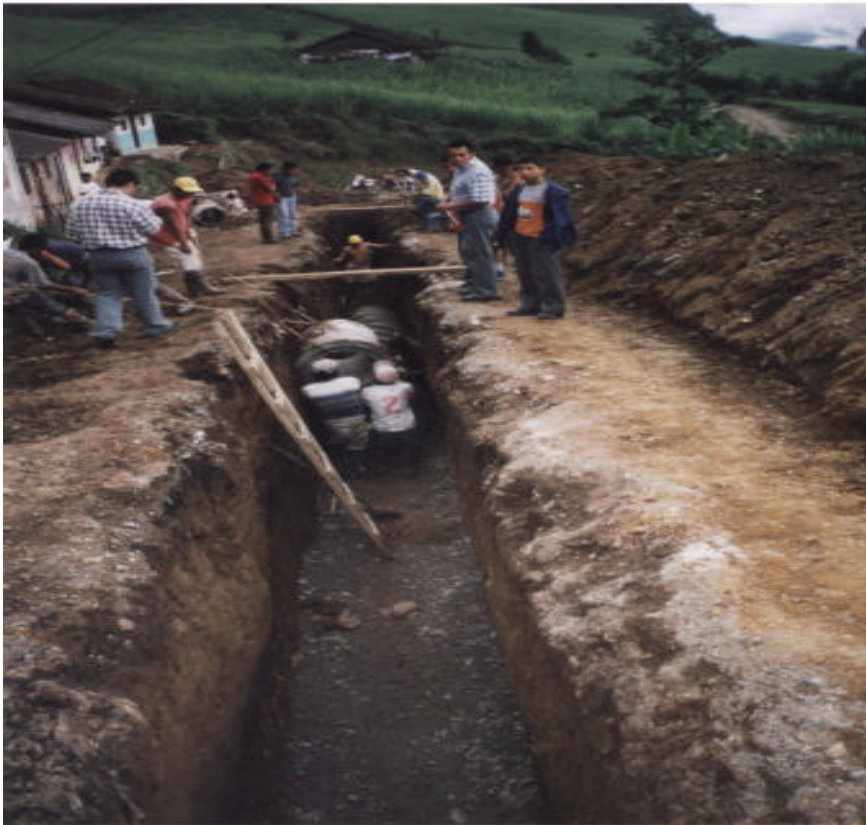
Figura 35. Instalación tubería de 20"

La tubería fue montada en la posición indicada por las líneas y pendientes al igual que la tubería sanitaria, pero el sentido de la instalación se hizo en forma contraria al flujo.

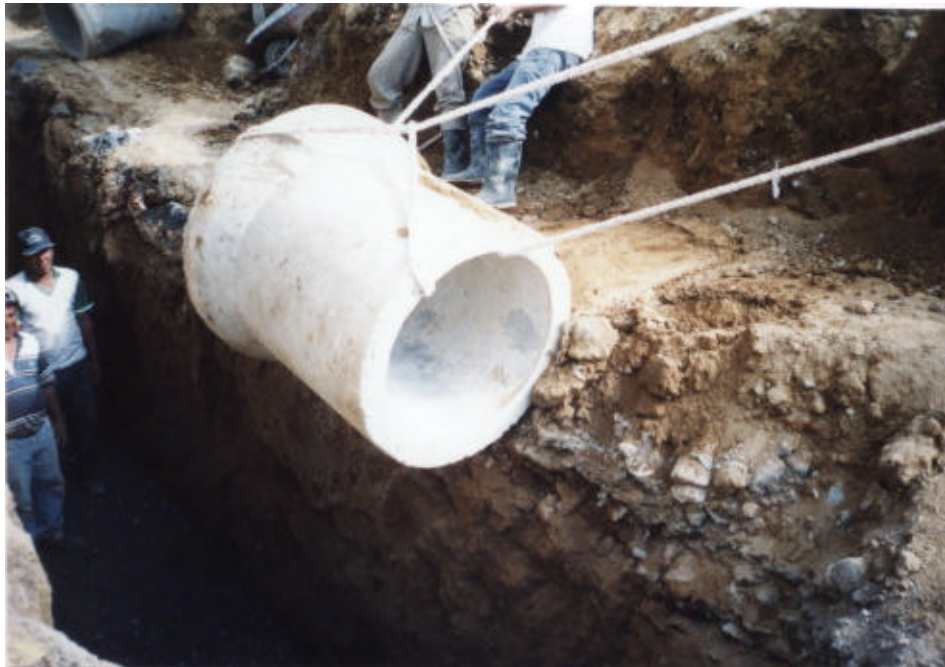
Figura 36. Manipulación tubería de concreto

La tubería de 20" se manipulo mediante el uso manilas.

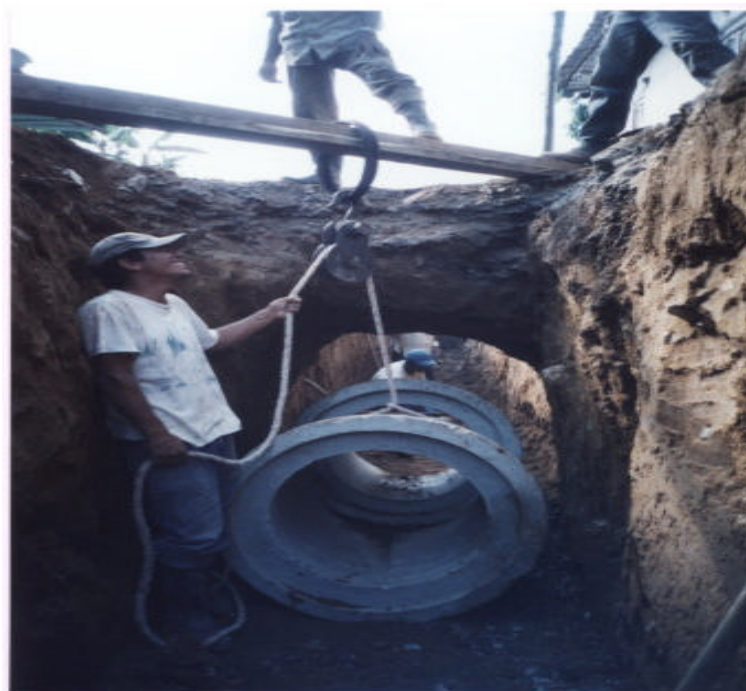
Figura 37. Manipulación tubería 24"

La tubería de 24" se realizo mediante el uso de un diferencial, pero debido al peso e incomodidad se opto utilizar un poste de 6m a manera de palanca.

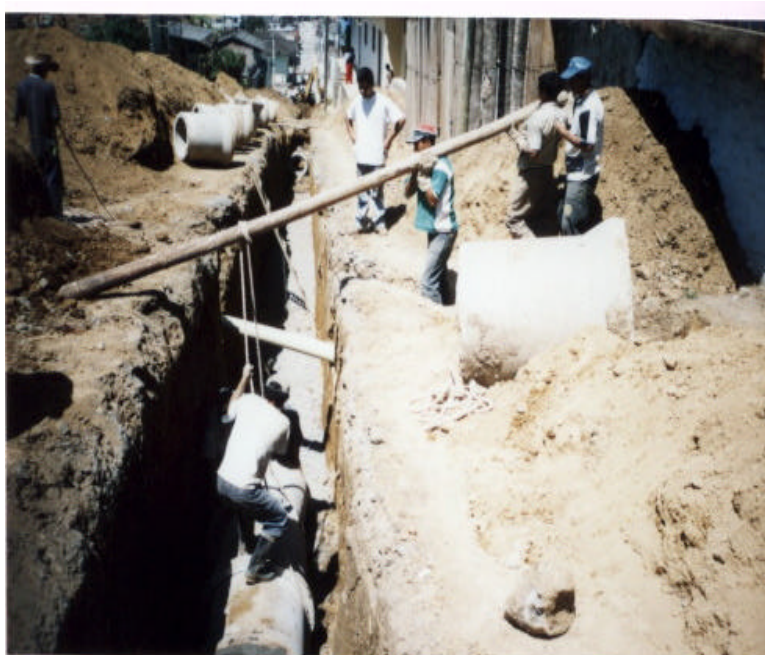
Figura 38. Instalación tubería 24"

La cimentación y atraque de las tuberías y el relleno de las zanjas, se realizo de acuerdo con las indicaciones de interventoria, la tubería se alineo evitando el contacto con las paredes.

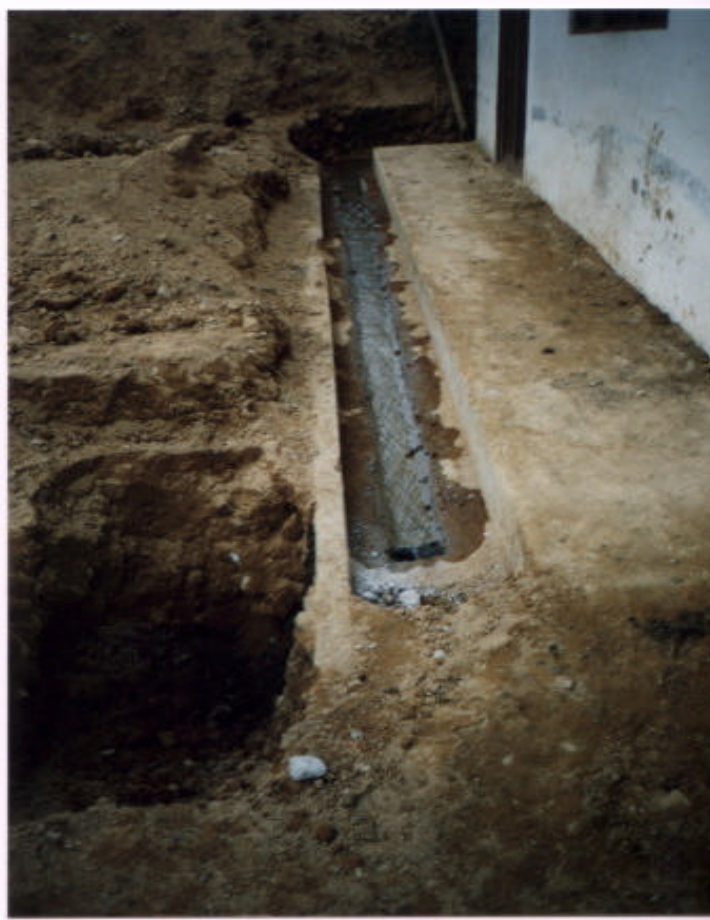
Figura 39. Desvío fuente de agua

Debido a una fuente de agua que baja del Alto Jiménez, que el época de invierno abarca toda la calle octava se decidió con interventoria captarla; donde se hizo necesario en el cruce la construcción de un pozo debido a que esta fuente anteriormente fue canalizada e inducida a una tubería de 18"; en la construcción de este pozo aguas abajo fue necesario mantener el fondo de la excavación suficientemente seco para la instalación de la tubería, donde se canalizo esta fuente conectándola al colector de agua negras que ya estaba en funcionamiento.

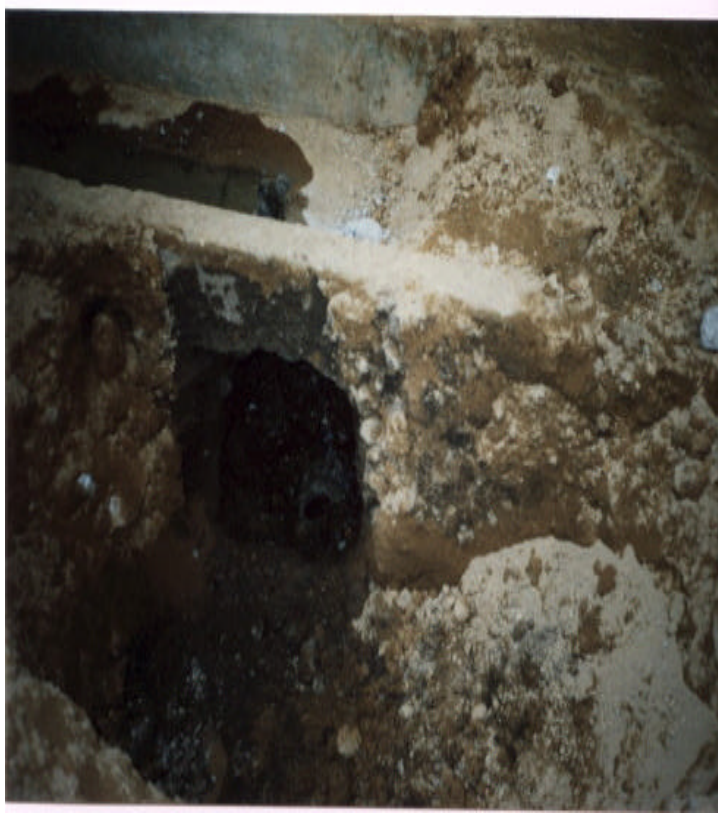
Figura 40. Evacuación fuente de agua
