RESIDENCIA Y ASESORÍA TÉCNICA EN LAS OBRAS CIVILES
DESIGNADAS POR LA EMPRESA DE SERVICIOS PÚBLICOS DE
SANDONA "EMSAN"

UNIVERSIDAD DE NARIÑO
FACULTAD DE INGENIERÍA
DEPARTAMENTO DE DISEÑO Y CONSTRUCCIÓN
SAN JUAN DE PASTO

Trabajo presentado como requisito para optar
El título de Ingeniero Civil

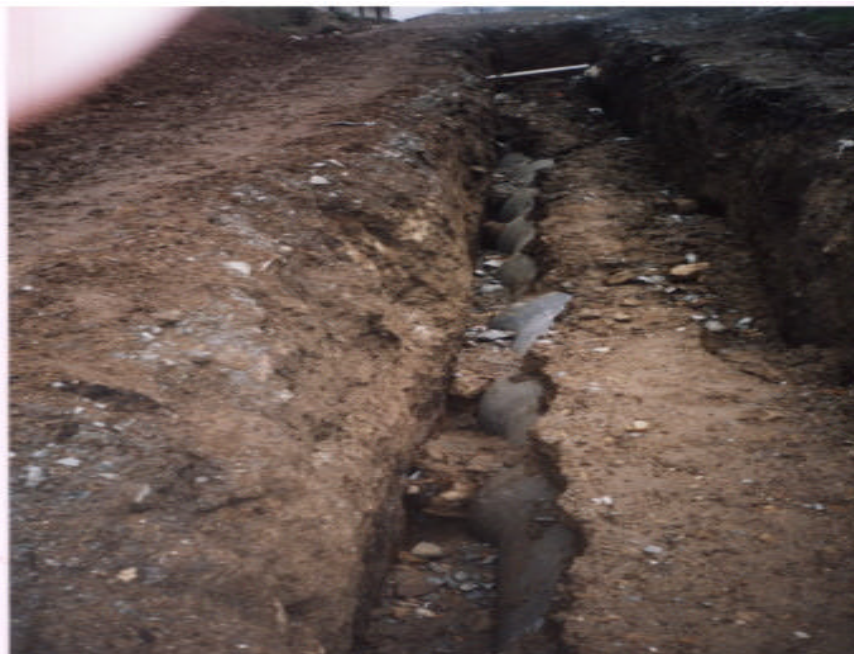
Figura 41. Consecuencias del invierno

Se presentaron problemas por causa del invierno en el primer tramo de la carrera 1^a debido a que inundo la zanja y destapo el tubo ya compactado en su primera capa.

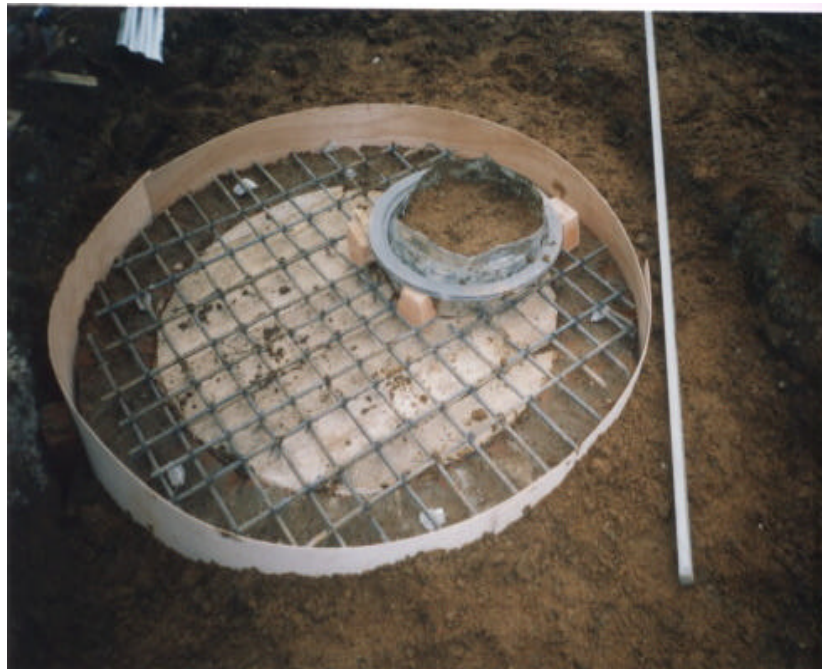
Figura 43. Cámara cilíndrica

4.3.6 Pozos de Inspección $D_i=1.20\text{ M}$ $H\leq 1.50\text{ M}$. Las cámaras se ubicaron en todo cambio de dirección, diámetro, o en el sitio donde entregan varias alcantarillas. El cilindro de acceso de dichas cámaras tiene un diámetro mínimo interior de 1,20 m, según el diseño especificado. Las cámaras se construyeron en mampostería utilizando ladrillo de arcilla común, el método utilizado de pega fue el tizón, se utilizó mortero de pega 1:3, el solado en concreto simple 1:2:4, se colocaron peldaños cada 40 cms en hierro de diámetro mínimo de 5/8" y se cubrieron con anticorrosivo.

La losa superior, la base de cámara y la cañuela fue hecho en concreto de 210 Kg. / cm^2 , el cilindro repellido con impermeabilizante y esmaltado hasta una altura de 1m por encima de la cota clave de la tubería que llegue con mayor cota a la cámara, tal como se muestra en los planos de diseño de cámaras.

Las cámaras con esta especificación corresponden en la calle 8 con carrera 1ª donde fue necesario dos cámaras para dar quiebre debido a que no existía ortogonalidad de las vías.

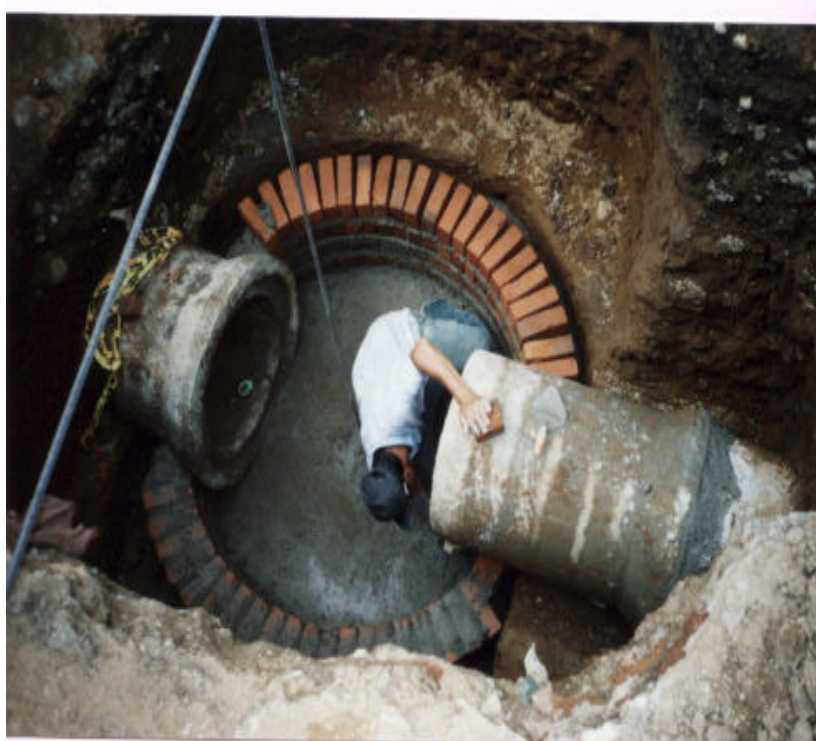
Figura 44. Conexión tubería cámara

4.3.7 Pozos de Inspección $D_i=1.20M$ $1.50M < H \leq 3.0 M$. Las dimensiones de construcción y sus detalles son similares a la cámaras de inspección anteriores; pero su forma es cónica 60 cms como mínimo antes de llegar a la cubierta, su refuerzo es esta es en forma de estrella octogonal con hierro de $\frac{1}{2}$ ".

Las cámaras con esta especificación corresponden: En la calle 8 con carrera 2, calle 8 con carrera 3 y en la calle 8 entre la carrera 2 y 3 donde fue necesario aumentar el diámetro interno del cilindro a 1.60 m para poder captar una fuente de agua, conducida en tubería de concreto de 18", que intercepto la cámara en dirección diagonal a la calle, proveniente del Alto Jiménez.

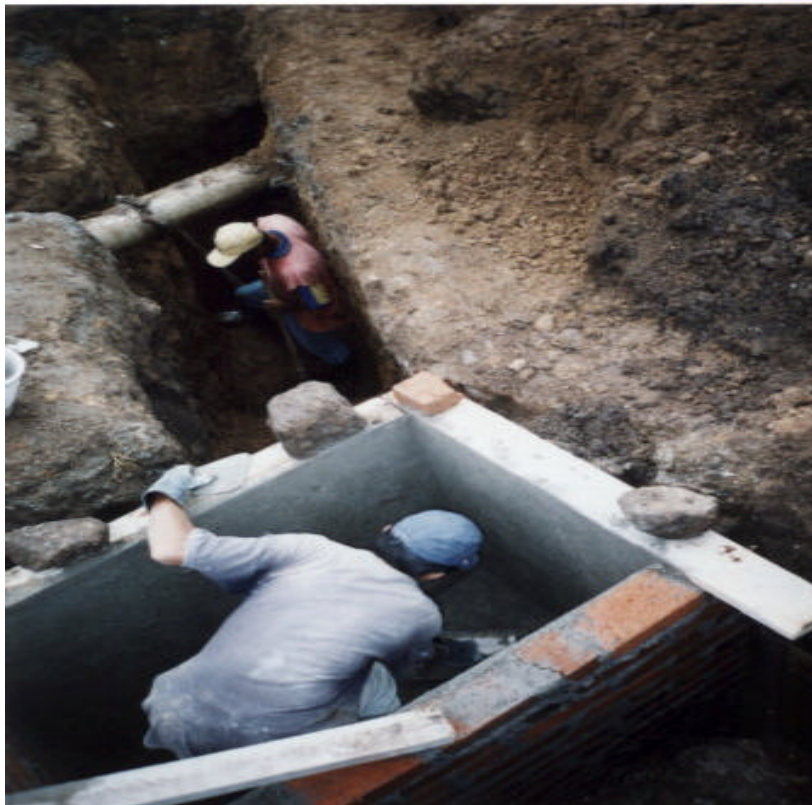
Figura 47. Repello de sumideros

4.3.8 Construcción de sumideros. La construcción de sumideros se realizaron en la siguiente dimensión: 1.0 x 1.0 x 1.20 mts. En concreto simple 1:2:3 (piso), mampostería en soga, repello 1:3 impermeabilizado, acero de refuerzo, rejilla de 1.00 x 1.00 mts. (doble ángulo 1 ½ * ¼, varillas de 5/8" cada 5 cm.).

Se realizó una cañuela en toda la base del sumidero e impermeabilizo las paredes internas de este.

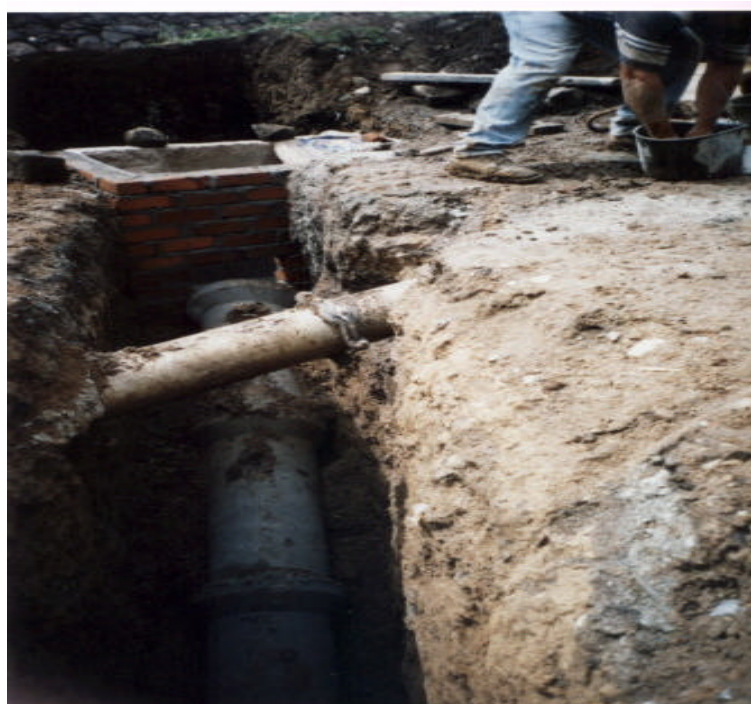
Figura 48. Conexión sumidero – colector

Se utilizo ladrillo de arcilla, el método utilizado de pega fue en soga y tubería de 10" para la unión sumidero-colector.

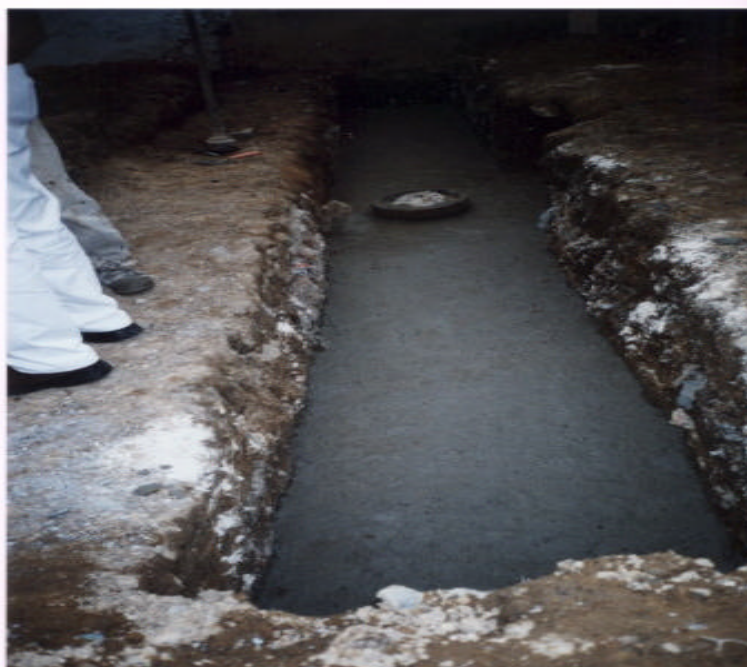
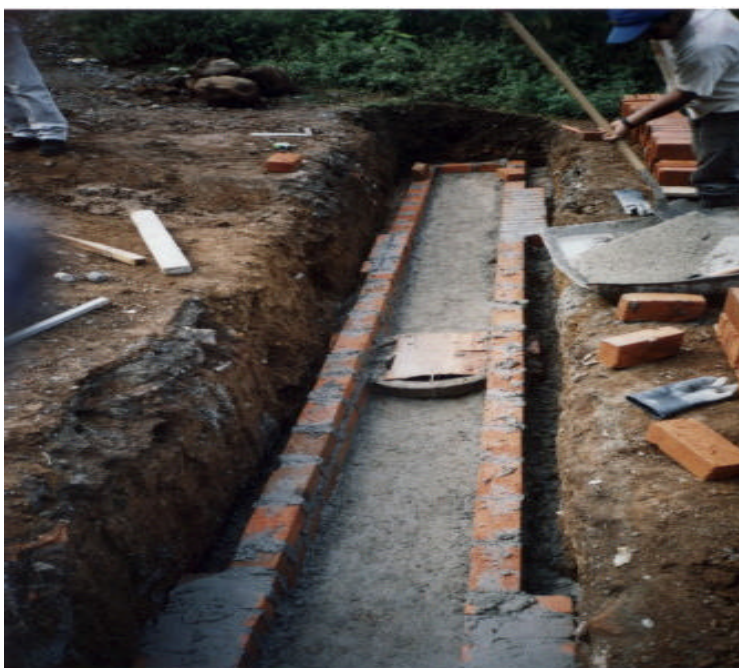
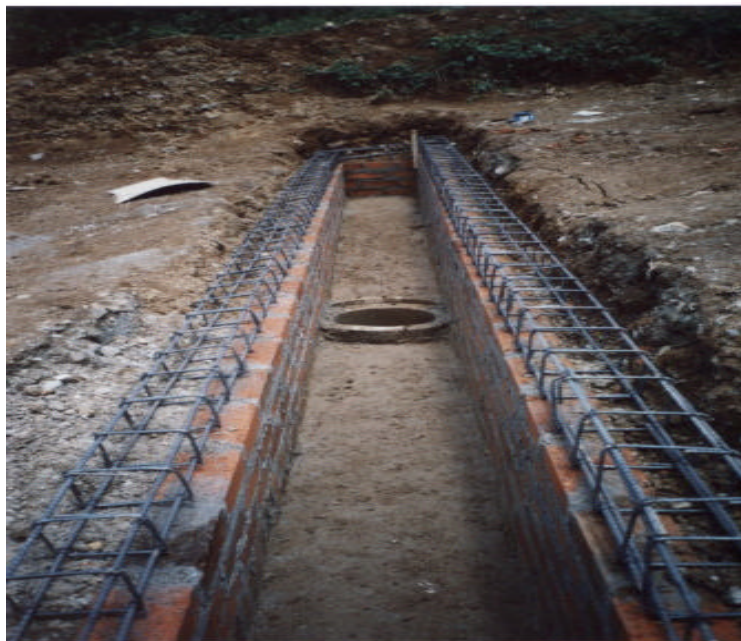
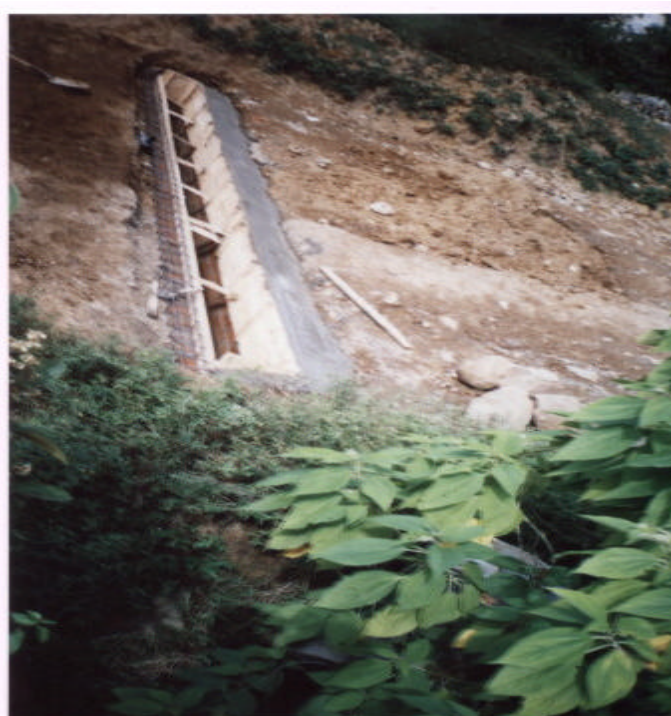
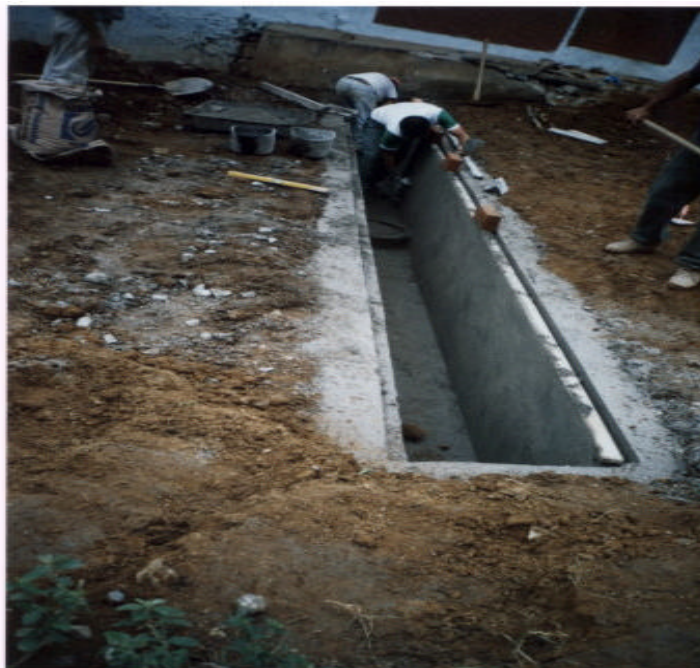
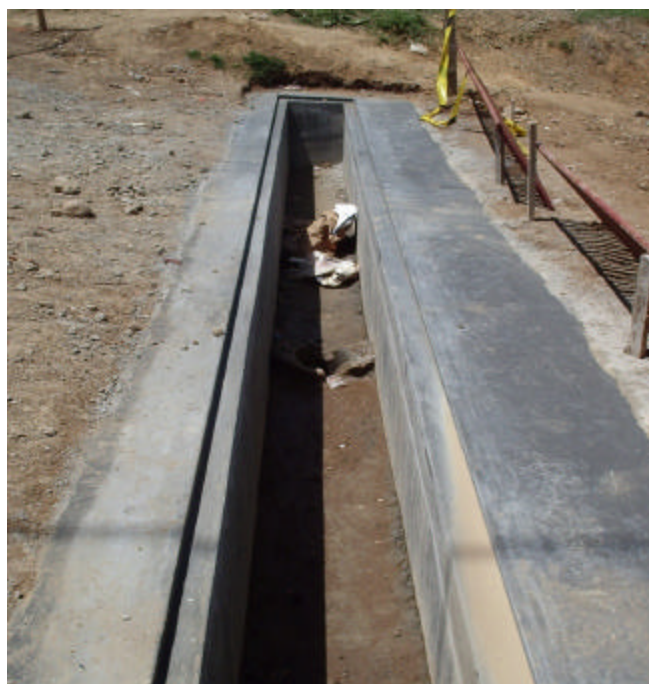
Se hizo necesario por decisión de interventoria cambiar dos sumideros por dos rejillas transversales removibles, su dimensión abarca es de 6.0 x 0.40 mts., con una altura de 0.80 mts.; se utilizó concreto simple 1:2:3 (piso), concreto armado 1:2:3 (tapa), mampostería en soga, repello 1:3 impermeabilizado, acero de refuerzo, rejilla de 6,00 x 0,40mts. (doble ángulo $1 \frac{1}{2} * \frac{1}{4}$, varillas de 1" cada 5 cm.),

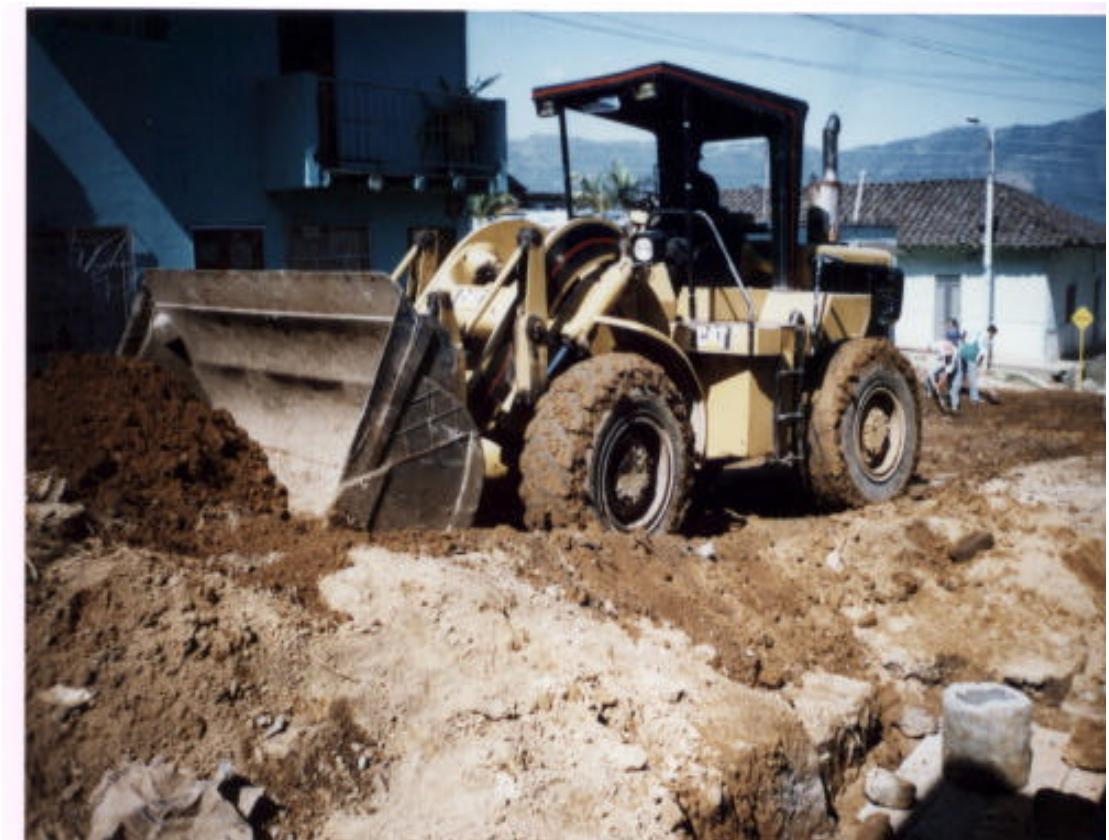
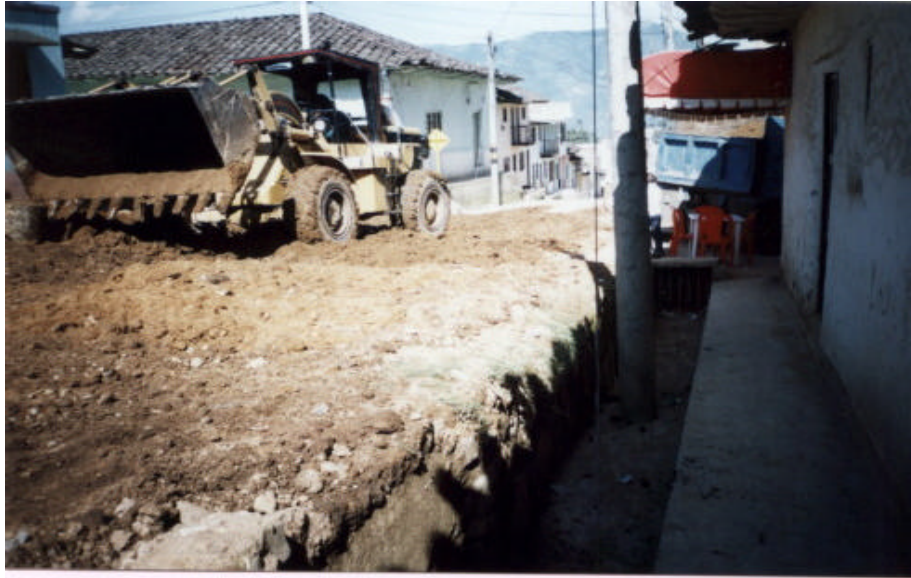
4.3.9 Limpieza y Desalojo de Sobrantes. Para esta labor se solicitó la colaboración del Consorcio Panavías, entidad que estaba realizando la pavimentación de la vía Sandoná – Altamira, quienes suministraron un cargador con el cual se desalojó aproximadamente un sobrante estimativo de 140 m³, este material fue utilizado como cobertura en el Relleno Sanitario.

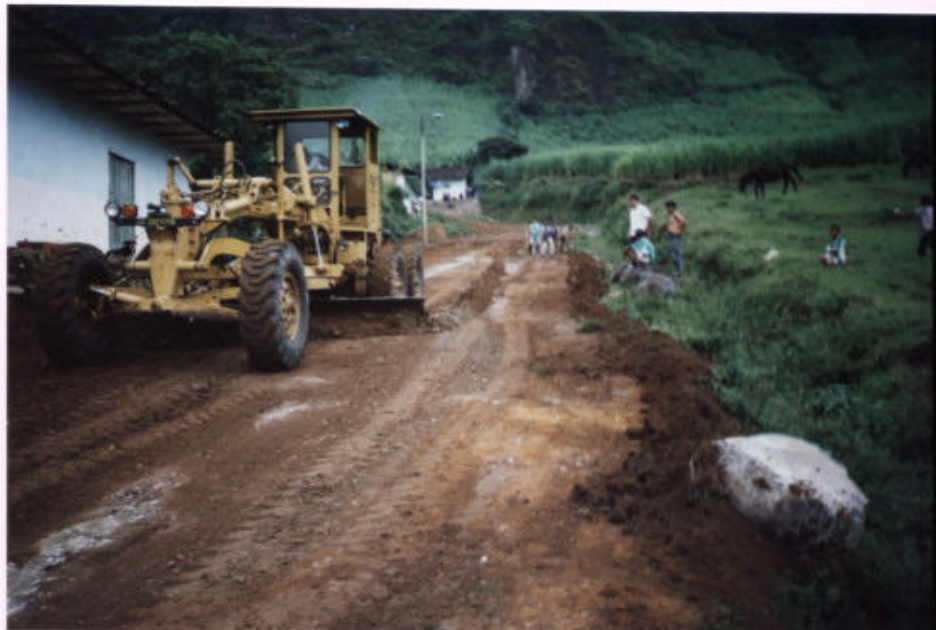
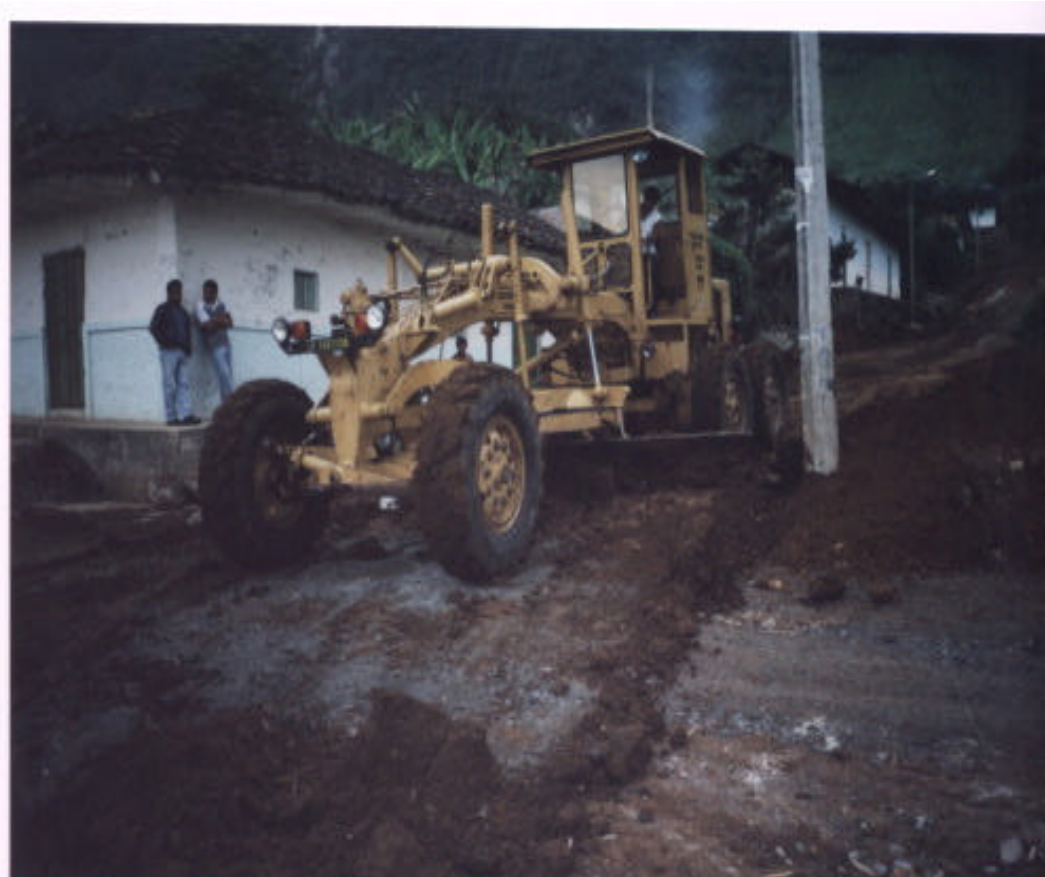
Una vez realizada la remoción de los sobrantes se solicitó a Planeación Municipal la motoniveladora con el fin de perfilar la vía.

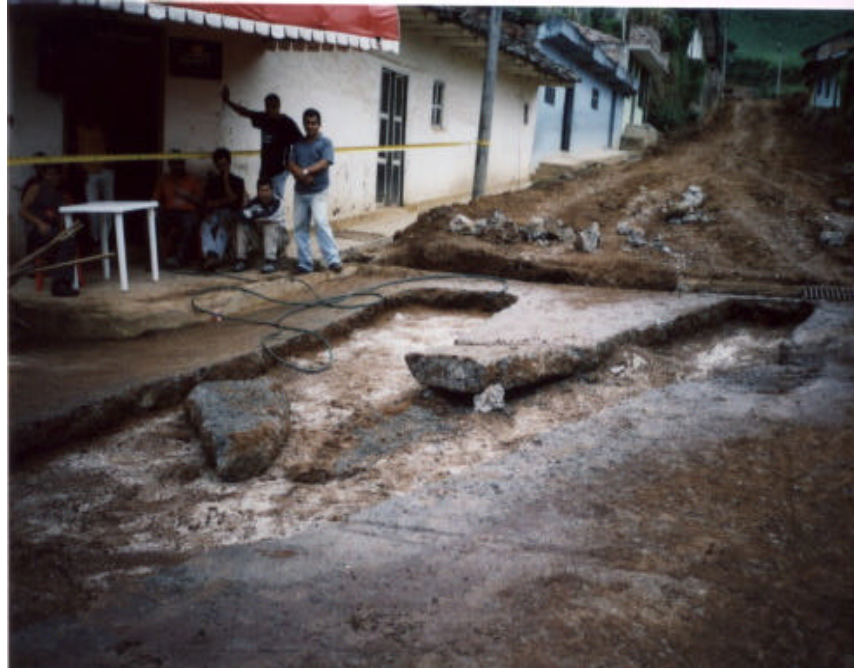
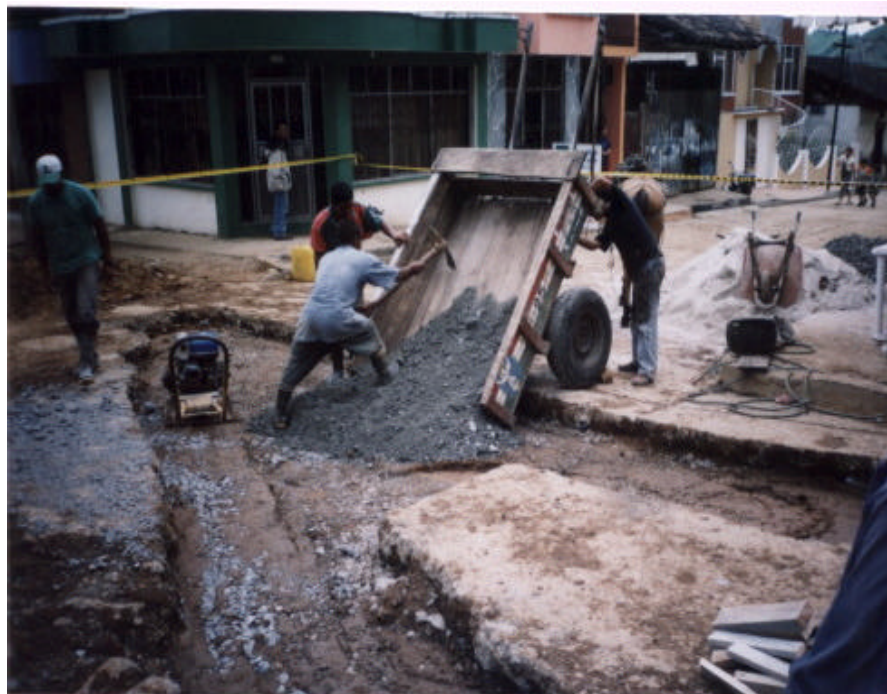
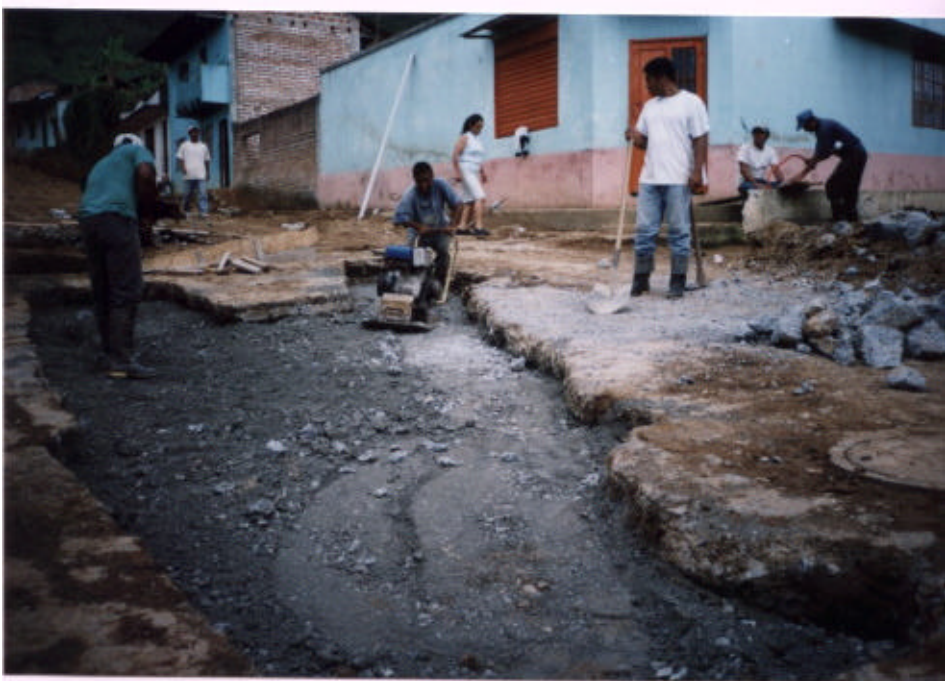
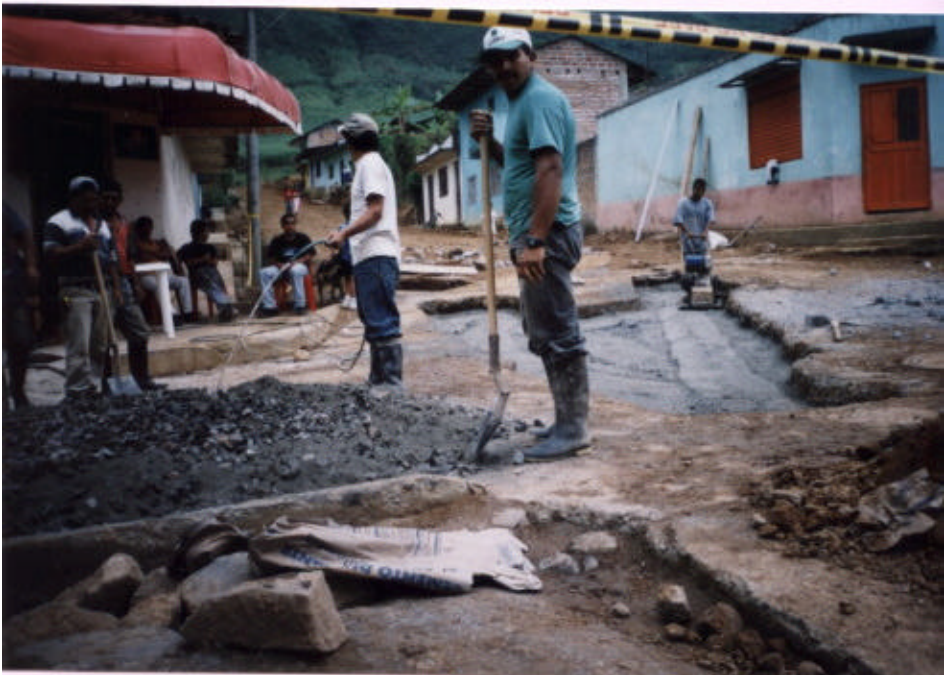
4.3.10 Reposición de Pavimentos. Para realizar la conexión del alcantarillado pluvial y sanitario al existente se realizó demolición de 15 m³ de concreto rígido el cual consistía en dos zanjas de 80 cm. para el alcantarillado sanitario y 1.30 para el alcantarillado pluvial, en una longitud aproximada de 8 mts cada una.

La comunidad de la Calle 8ª (Barrio Belén) retrazó el desarrollo normal de esta actividad, ya que realizaron la ruptura del pavimento que no estaba planteado en la reposición inicial del proyecto.

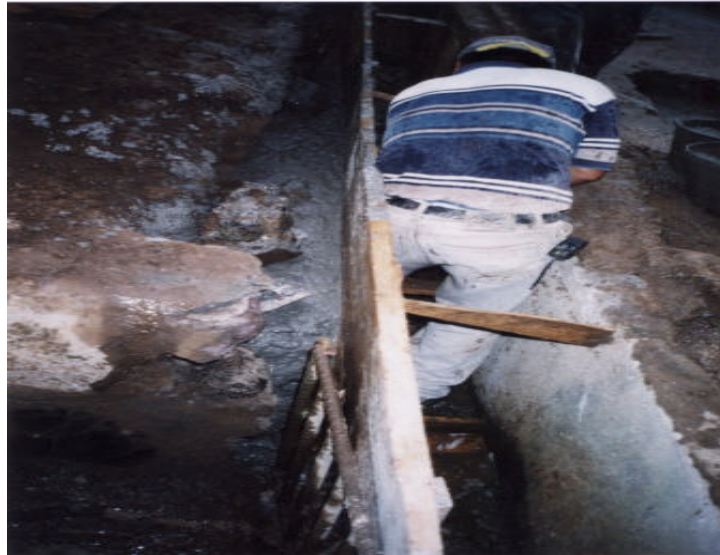
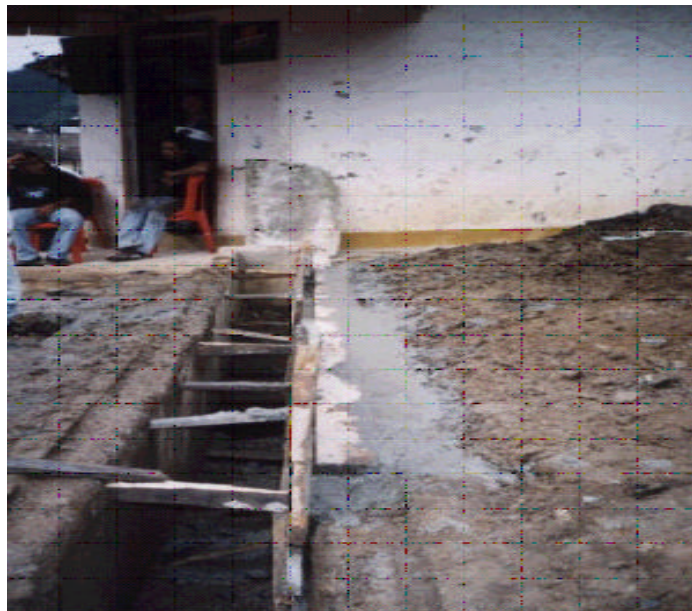
4.3.11 Reparación de Sumidero. En el último tramo de excavación que se realizó con la retroexcavadora se fracturo la reja ubicada en la Calle 8ª Carrera 3ª debido a la falta de experiencia del operario de máquina. Esta reparación se hizo al mismo tiempo de la reposición del pavimento ya que esta era fundida.

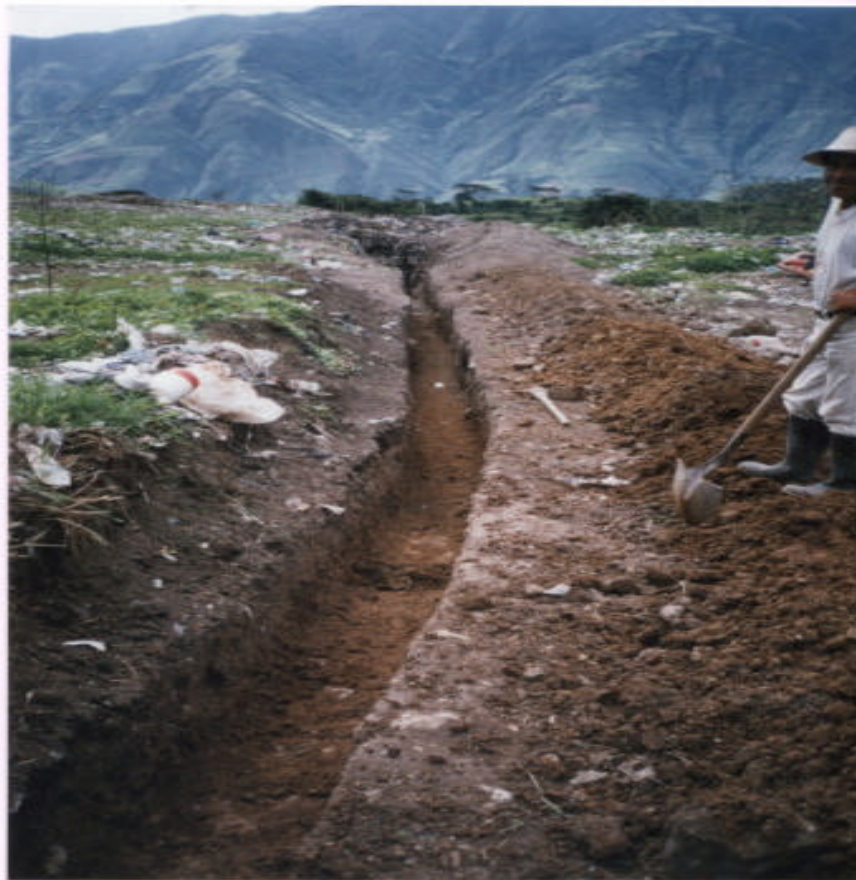
Figura 68. Excavación para filtros

La segunda etapa de adecuación consistía en la impermeabilización de 1000 m², construcción de 90 mts de filtro para líquidos lixiviados, la excavación de un vaso para deposición de basuras con una longitud de 100m, ancho 3 m y profundidad de 3 m y la construcción de un tanque séptico, un filtro anaerobio y un tanque de almacenamiento para líquidos lixiviados los cuales se tratarían por recirculación.

La excavación de los filtros se comenzó los primeros 45 mts sin problemas, debido al fuerte invierno de los meses de octubre y noviembre se paro temporalmente, la disposición final de las basuras se vio seriamente afectada ya que la volqueta no podía entrar a la zona del relleno y procedió a descargar basura en la zona faltante

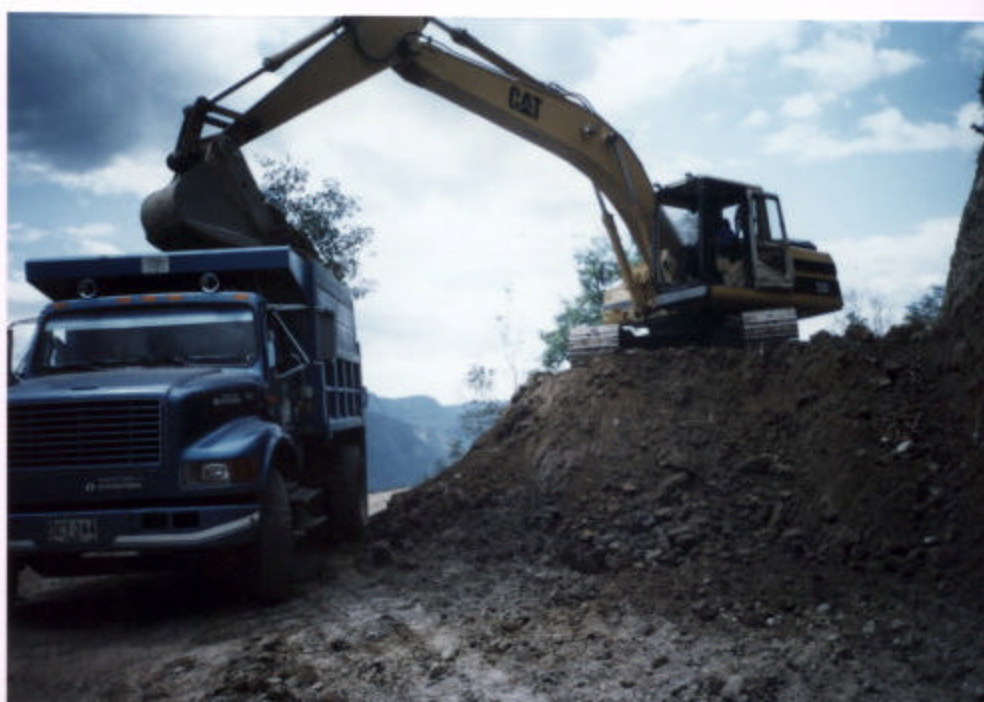
Figura 69. Carga de material de cobertura

Se trato de arreglar la vía, pero el operario de la motoniveladora era muy novato lo cual empeoro la situación ya que trato de arreglar la vía pero la dejo peor. Entonces se opto por coordinar con la volqueta de la empresa que se encargara de transportar material de cobertura los días miércoles y jueves mientras se arreglaba la vía.
