**APOYO TÉCNICO A LA EJECUCIÓN DE OBRAS DE INFRAESTRUCTURA EN  
EL MUNICIPIO DE IPIALES**

**UNIVERSIDAD DE NARIÑO  
FACULTAD DE INGENIERÍA  
DEPARTAMENTO DE INGENIERÍA  
SAN JUAN DE PASTO  
2007**

**Trabajo de Grado presentado como requisito para optar  
el título de Ingeniera Civil**

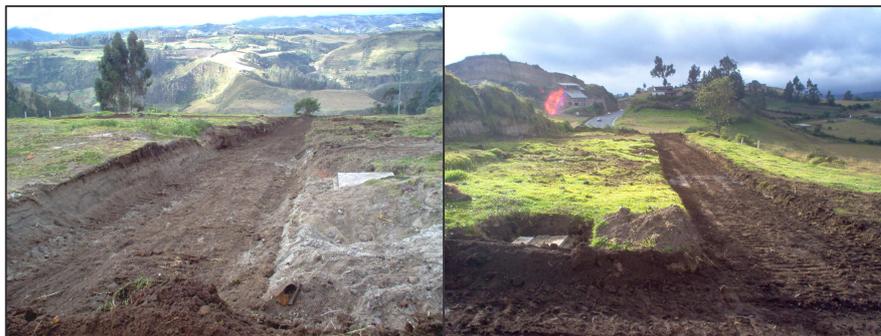
**Figura 1. Corte de Terraplén Urbanización La Floresta II. Peatonal 2 y 4**

- Localización y replanteo del eje vial, Nivelación eje vial, Nivelación transversal, Trazado de línea paramental, Trazado de línea de chaflanes.
- Excavación, remoción, cargue, transporte y colocación de los residuos en los sitios de desecho. (Ver Figura 1)

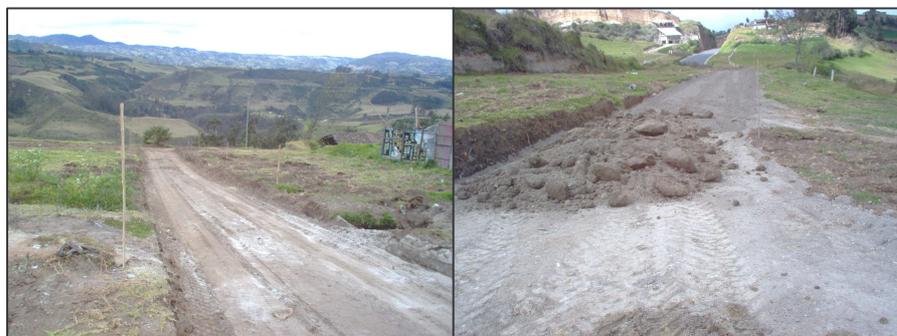
**Figura 2. Mejoramiento de la subrasante Urbanización La Floresta II. Peatonal 2 y 4**

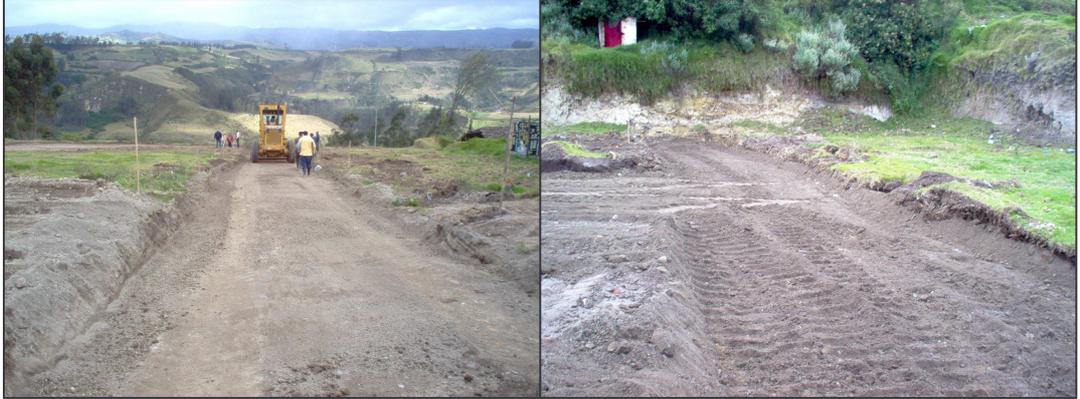
**Figura 3. Conformación de la base Urbanización La Floresta II. Peatonal 2 y 3**

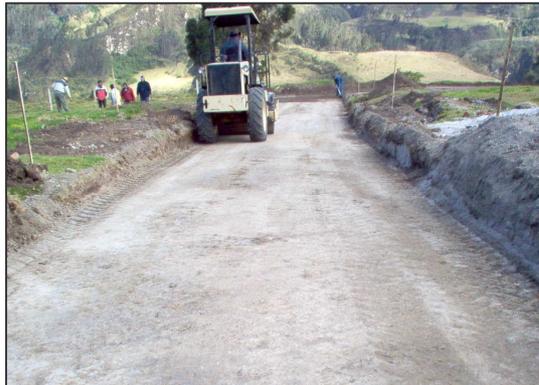
**Figura 4. Compactación de la base Urbanización La Floresta II. Peatonal 3**

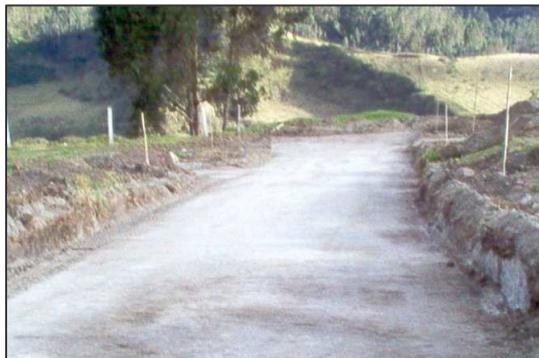
**Figura 5. Terminación y entrega de los Trabajos Urbanización La Floresta II. Vía Principal 1**

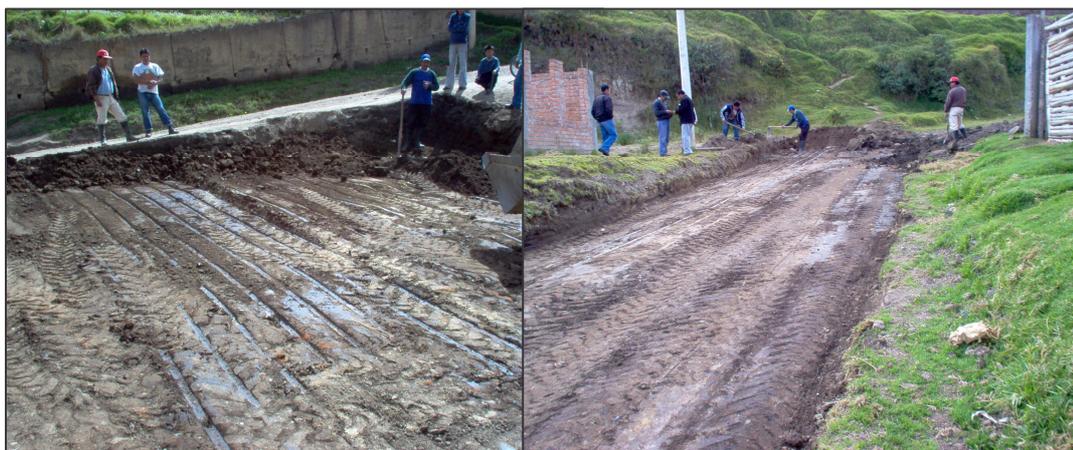
**Figura 6. Corte de Terraplén San Vicente II. Vía principal con peatonal 3**

- Localización y replanteo del eje vial, Nivelación eje vial, Nivelación transversal, Trazado de línea paramental, Trazado de línea de chaflanes.
- Excavación, remoción, cargue, transporte y colocación de los residuos en los sitios de desecho. . (Ver Figura 6)

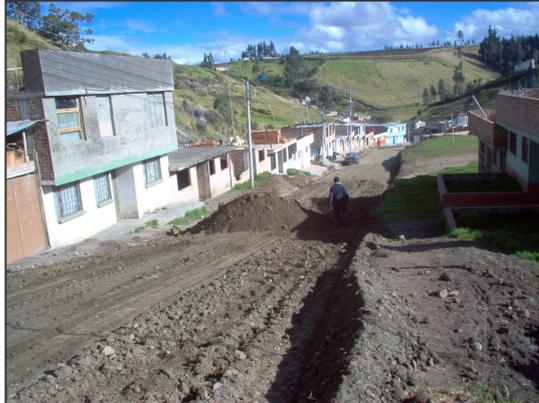
**Figura 7. Mejoramiento Subrasante San Vicente II. Vía principal**

- Disgregación del material de la sub-rasante existente, además se procedió a airear para su posterior compactación y perfilado. (Ver Figura 7 página 31)
- Conformación de la base existente, Después de determinar que la vía se encuentra en buenas condiciones, se inicia con el suministro, colocación y compactación de material de base granular sobre la sub-rasante. Espesor base = 30cm. (Ver Figuras 8, 9 y 10). **Anexo F Ensayo de Laboratorio (Densidad – Método del Cono y la Arena).**
- Inspección diaria de las obras de construcción del pavimento. Limpieza y cambio de material granular en sitios que se requiere.

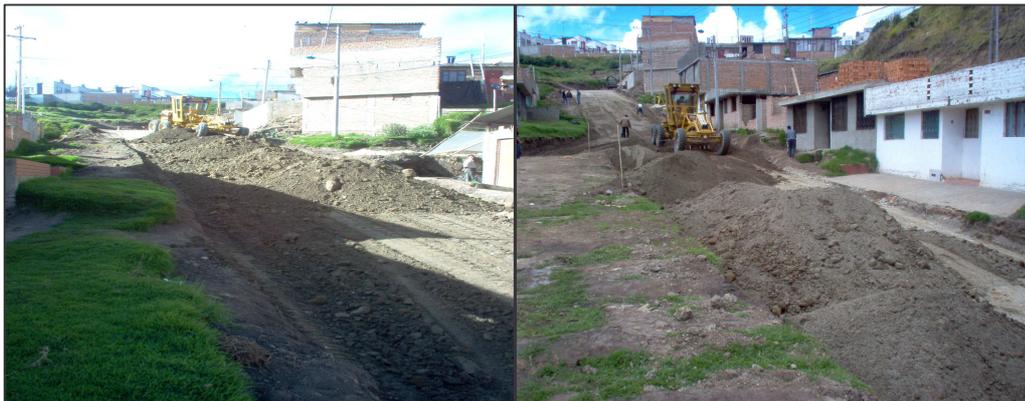
**Figura 8. Conformación de Base San Vicente II. Vía principal**

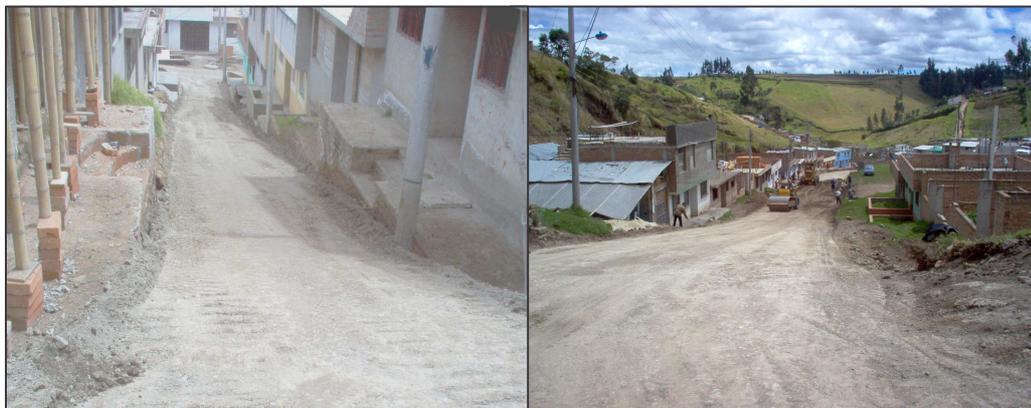
**Figura 9. Compactación de Base San Vicente II. Calle peatonal 2 y vía principal**

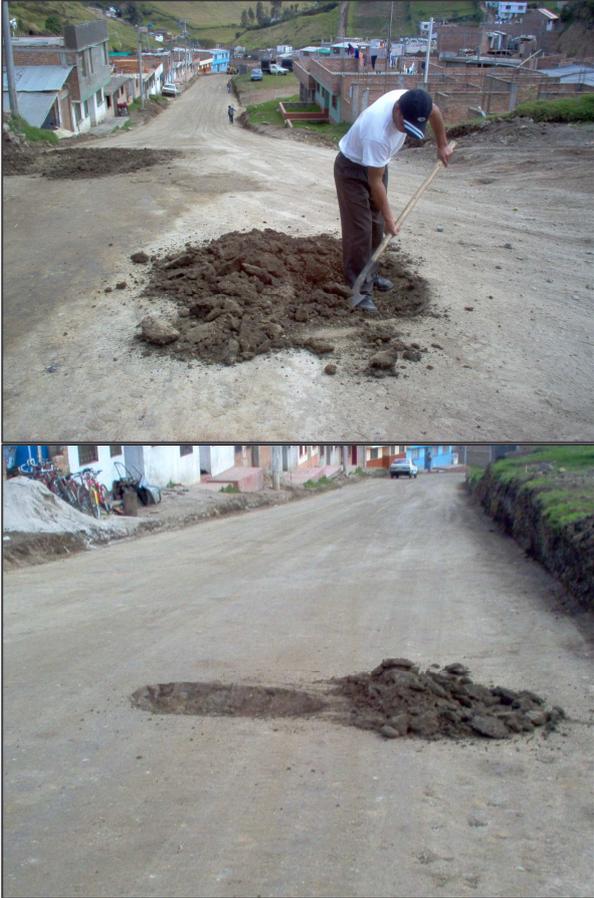
**Figura 10. Resane y Limpieza San Vicente II. vía principal**

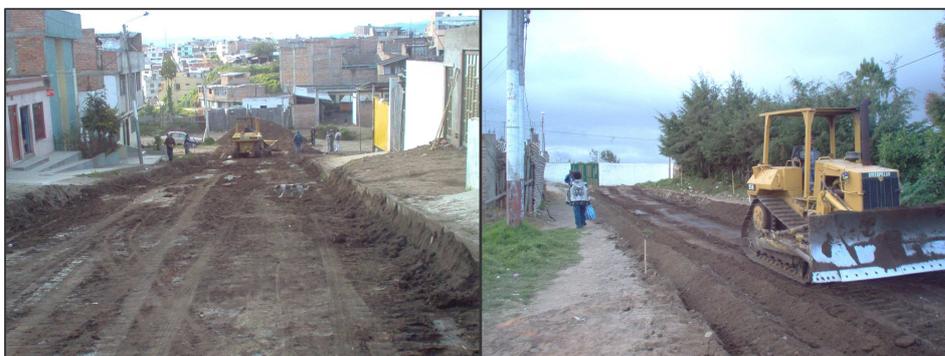
**Figura 11. Corte de Terraplén El Marquillo Carrera 1ª y Calle 21.**

- Localización y replanteo del eje vial, Nivelación eje vial, Nivelación transversal, Trazado de línea paramental, Trazado de línea de chaflanes.
- Excavación, remoción, cargue, transporte y colocación de los residuos en los sitios de desecho. (Ver Figura 11)

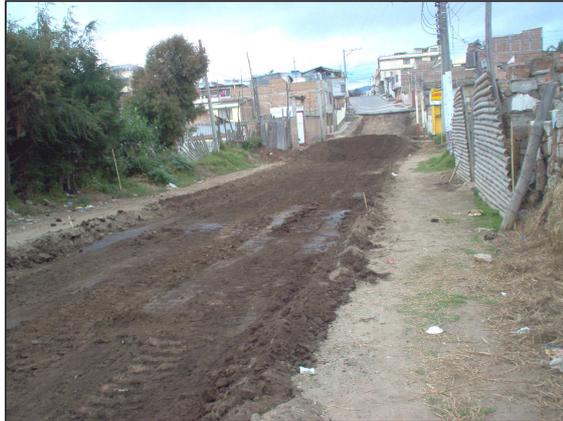
**Figura 12. *Mejoramiento Subrasante El Marquillo Calle 21.***

- Desalojo de sobrantes de la reposición de Acueducto y alcantarillado en la vía, relleno de chambas de Acueducto, Alcantarillado y reposición de redes telefónicas.
- Disgregación del material de la sub-rasante existente, además se procedió a airear para su posterior compactación y perfilado. (Ver Figura 12)
- Conformación de la base existente, Después de determinar que la vía se encuentra en buenas condiciones, se inicia con el suministro, colocación y compactación de material de base granular sobre la sub-rasante. Espesor base = 30cm. (Ver Figuras 13, 14, 15 página 36). **Anexo H. Ensayo de Laboratorio (Densidad –Método del Cono y la Arena).**
- Inspección diaria de las obras de construcción del pavimento. Limpieza y cambio de material granular en sitios que se requiere.

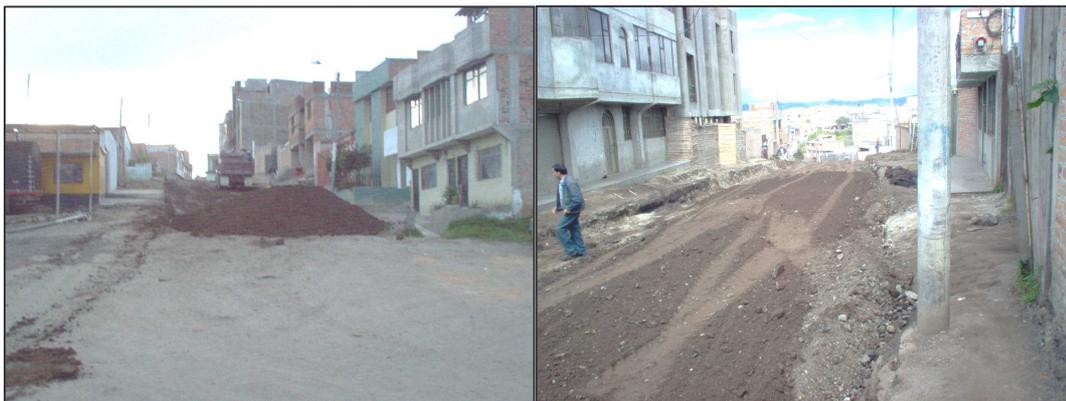
**Figura 13. *Conformación de Base El Marquillo Carrera 1ª.***

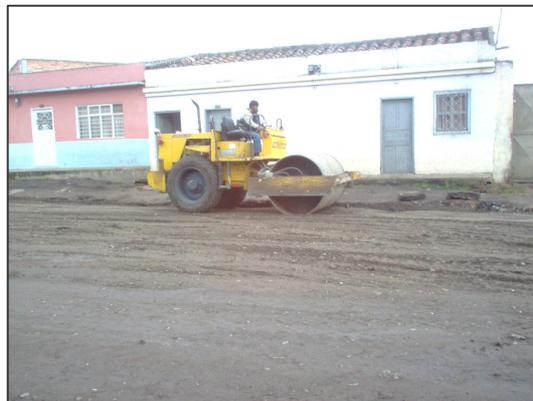
**Figura 14. *Compactación de Base El Marquillo Calle 21.***

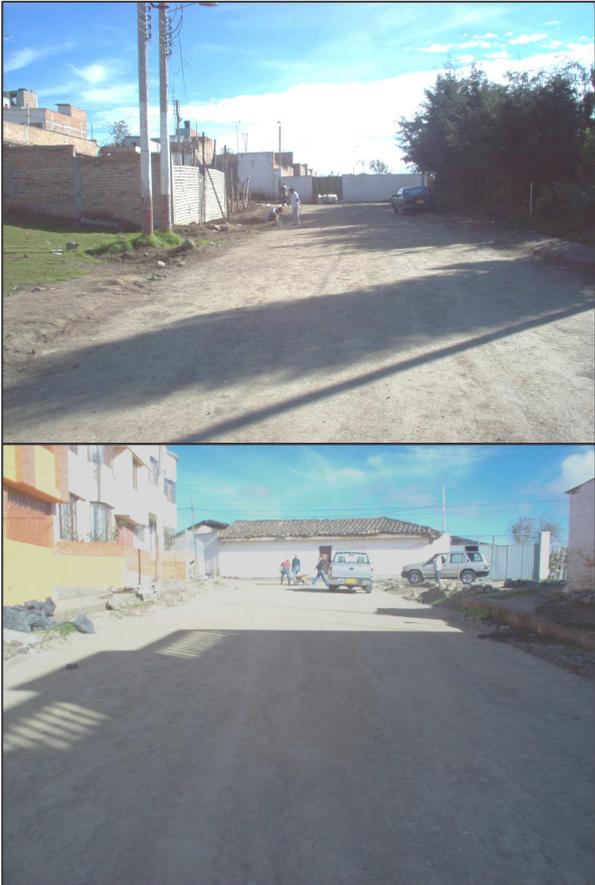
**Figura 15. Resane y Limpieza El Marquillo Calle 21 y Carrera 1ª.**

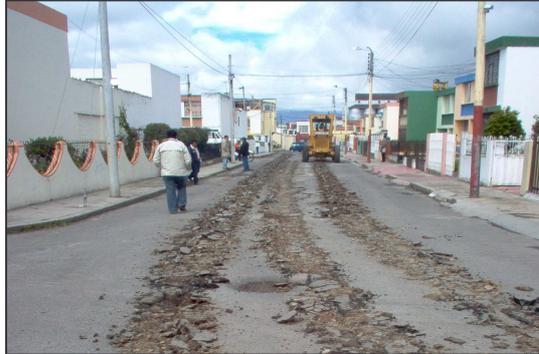
**Figura 16. Escarificación de carpeta asfáltica (espesor = 5cm) Los Fundadores Carrera 6A.**

- Localización y replanteo del eje vial, Nivelación eje vial, Nivelación transversal, Trazado de línea paramental, Trazado de línea de chaflanes.
- Escarificación de carpeta asfáltica, excavación y desalojo de base existente, demolición losas de concreto hidráulico, cargue, transporte y colocación de los residuos en los sitios de desecho. (Ver Figuras 16, 17 y 18)

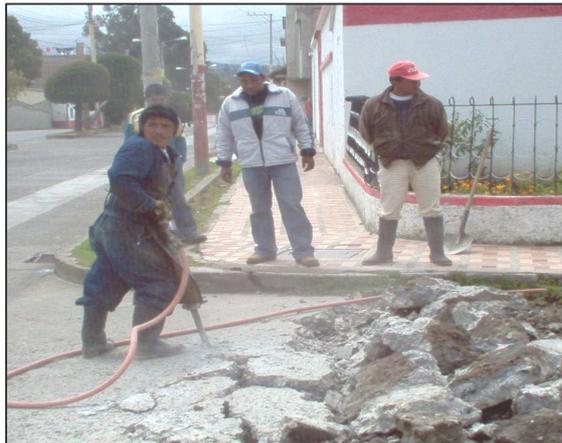
**Figura 17. Demolición de Losas Los Fundadores Carrera 6ª con Avenida Olímpica.**

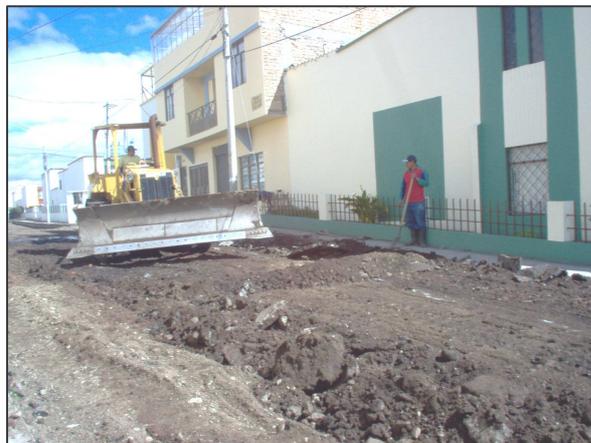
**Figura 18. Corte de Terraplén Los Fundadores Carrera 6A.**

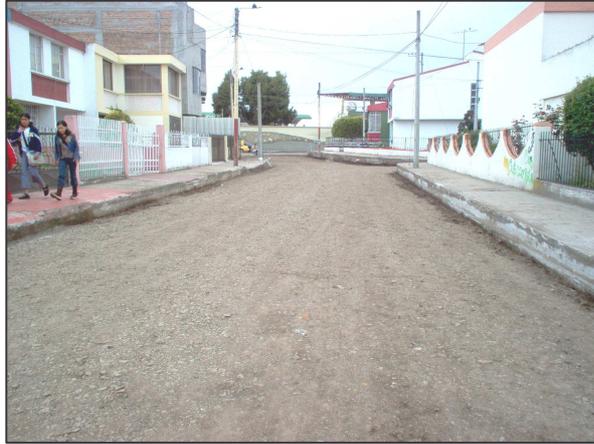
**Figura 19. Mejoramiento de Subrasante *Los Fundadores Carrera 6A***

- Desalojo de sobrantes de la reposición de Acueducto y alcantarillado en la vía, relleno de chambas de Acueducto, Alcantarillado y reposición de redes telefónicas.
- Disgregación del material de la sub-rasante existente, además se procedió a airear para su posterior compactación y perfilado. (Ver Figura 19)
- Conformación de la base existente, Después de determinar que la vía se encuentra en buenas condiciones, se inicia con el suministro, colocación y compactación de material de base granular sobre la sub-rasante. Espesor base = 30cm. (Ver Figuras 20 y 21 ). **Anexo J. Ensayo de Laboratorio (Densidad – Método del Cono y la Arena)**
- Inspección diaria de las obras de construcción del pavimento. Limpieza y cambio de material granular en sitios que se requiere.

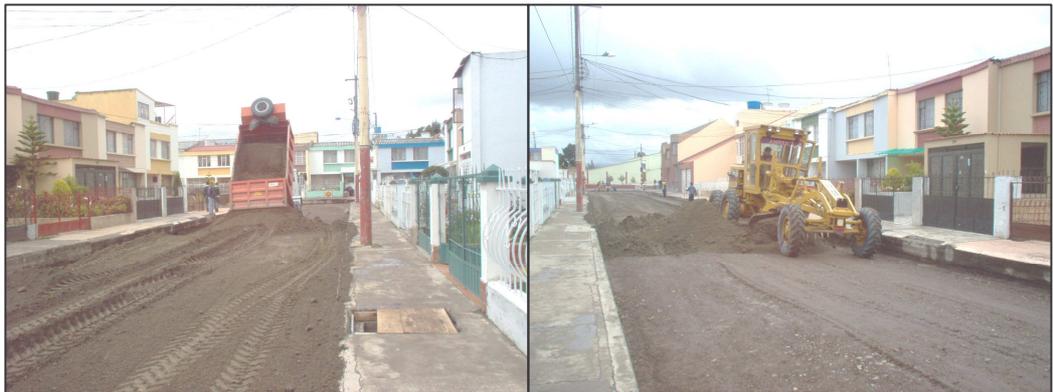
**Figura 20. Conformación de Base *Los Fundadores Calles 24 D y E***

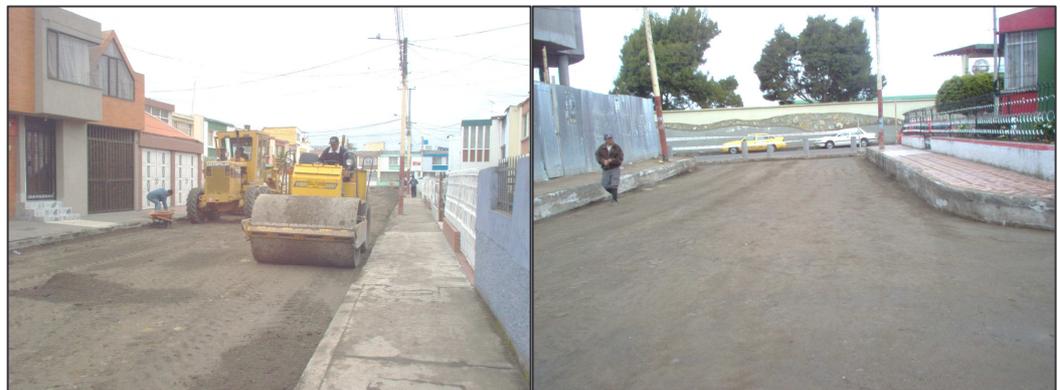
**Figura 21. Compactación de Base *Los Fundadores Calle 24 D y Carrera 6A***

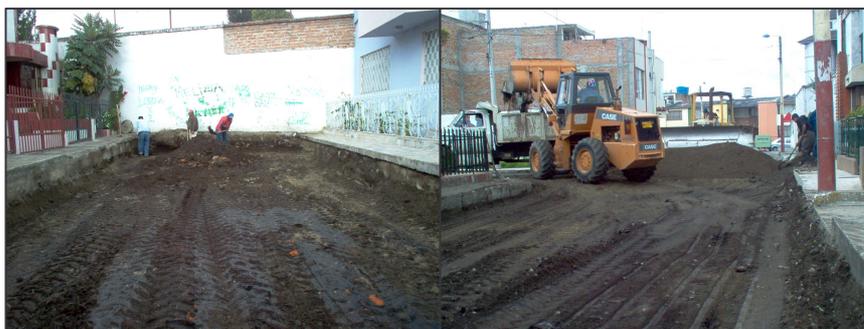
**Figura 22. Corte de Terraplén Rincón de Santa Cecilia Calles 24C y 24B**

- Localización y replanteo del eje vial, Nivelación eje vial, Nivelación transversal, Trazado de línea paramental, Trazado de línea de chaflanes.
- Escarificación de carpeta asfáltica, excavación, demolición losas de concreto hidráulico, cargue, transporte y colocación de los residuos en los sitios de desecho. (Ver Figuras 22 y 23)

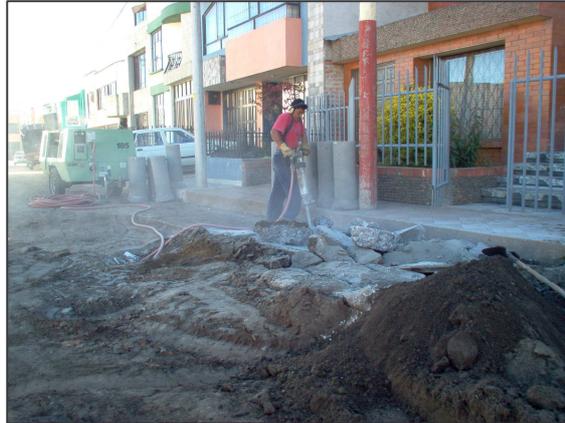
**Figura 23. Demolición de Losas Rincón de Santa Cecilia Calle 24B**

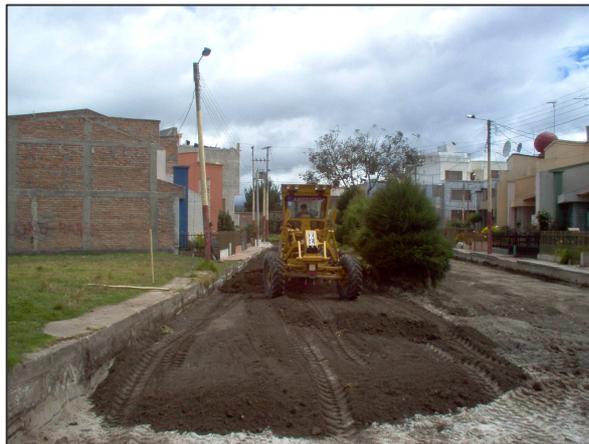
**Figura 24. Mejoramiento de Subrasante rincón de Santa Cecilia Calle 24 Bis Izquierda**

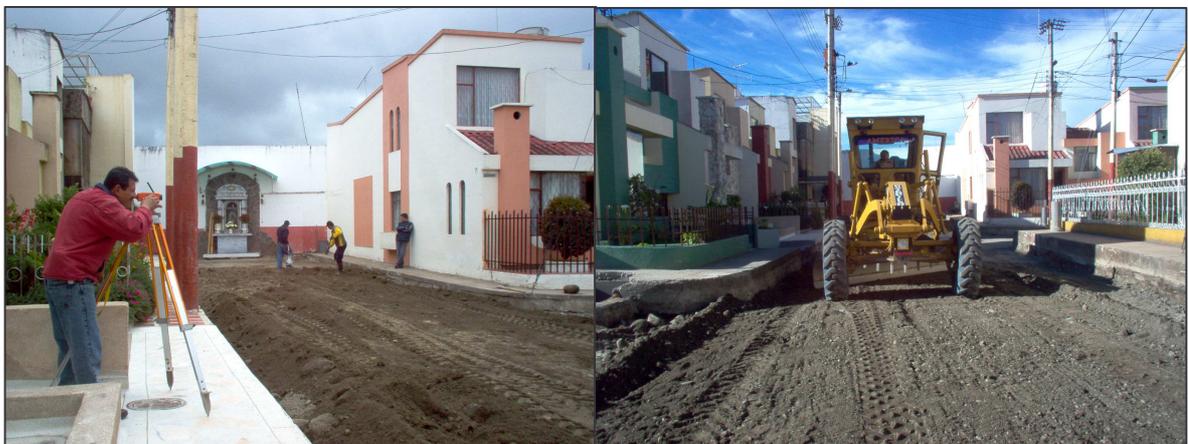
**Figura 25. Conformación de Base Rincón de Santa Cecilia Calle 24C**

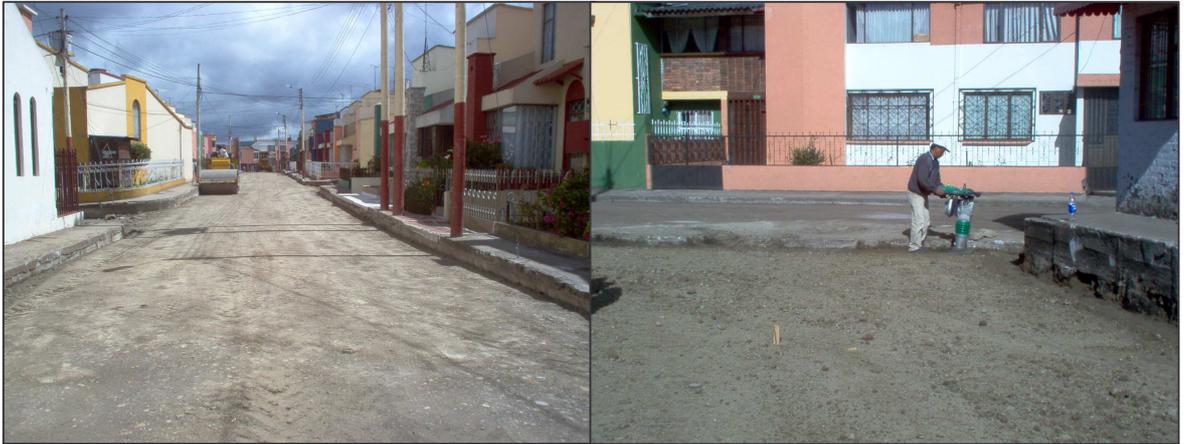
**Figura 26. Compactación de Base rincón de Santa Cecilia Calle 24C y Carrera 6B**

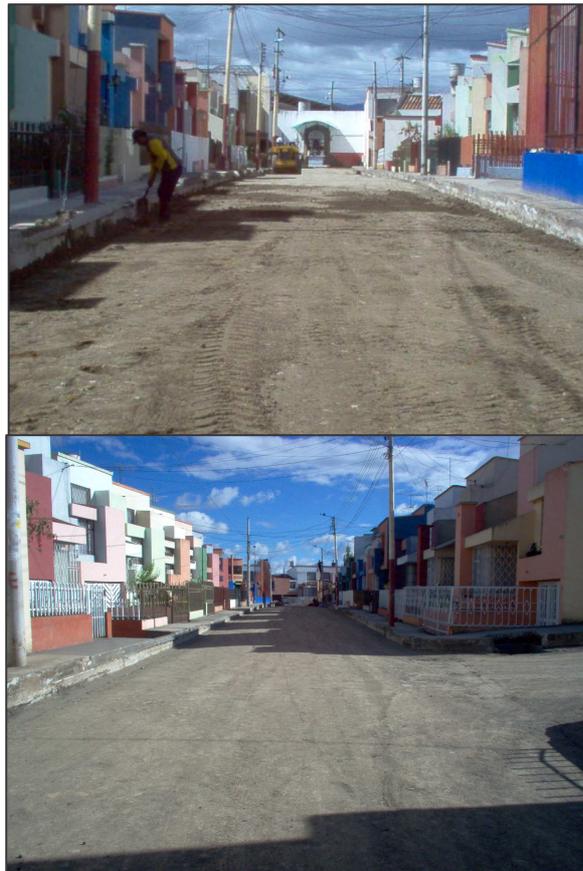
**Figura 27. Resane y Limpieza Rincón de Santa Cecilia Calle 24C**

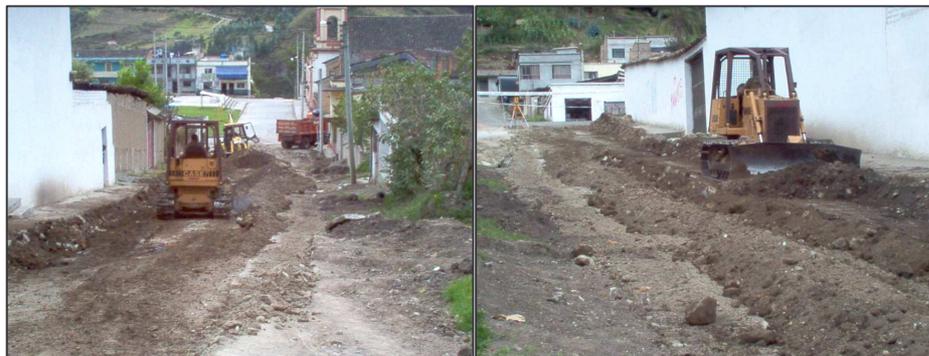
**Figura 28. Corte de Terraplén Calle principal Corregimiento de San Juan Municipio de Ipiales.**

- Localización y replanteo del eje vial, Nivelación eje vial, Nivelación transversal, Trazado de línea paramental, Trazado de línea de chaflanes.
- Excavación, remoción, cargue, transporte y colocación de los residuos en los sitios de desecho. (Ver Figura 28)
- Disgregación del material de la sub-rasante existente, además se procedió a airear para su posterior compactación y perfilado. (Ver Figura 39)

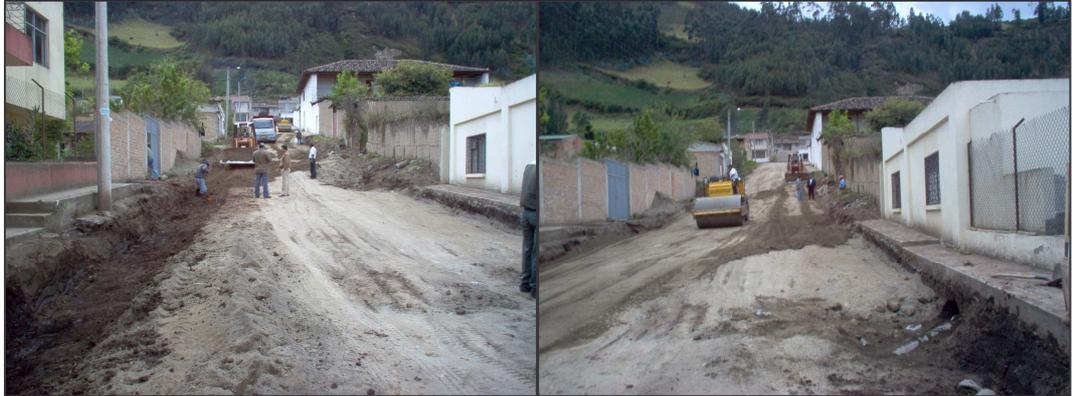
**Figura 29. Mejoramiento Subrasante Calle principal Corregimiento de San Juan Municipio de Ipiales.**

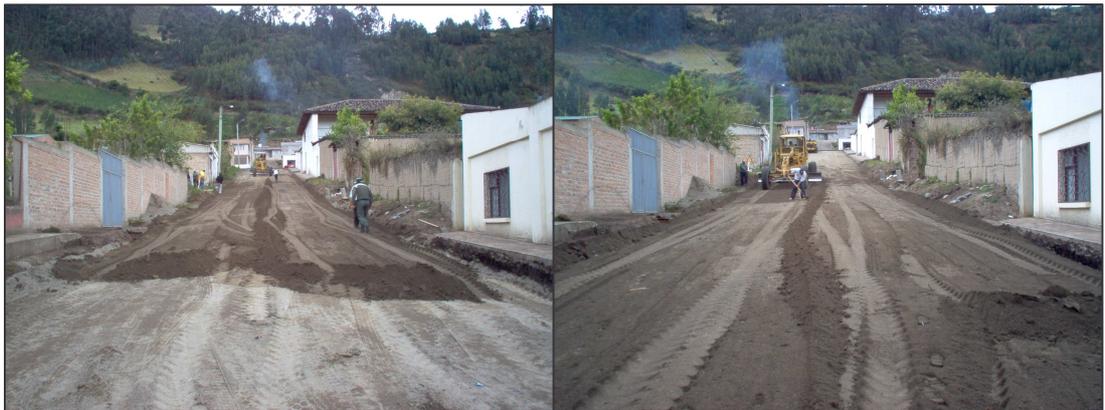
**Figura 30. Conformación de Base Calle principal Corregimiento de San Juan Municipio de Ipiales.**

- Conformación de la base existente. Después de determinar que la vía se encuentra en buenas condiciones, se inicia con el suministro, colocación y compactación de material de base granular sobre la sub-rasante. Espesor base = 25 cm. (Ver Figuras 30 y 31) **Anexo N. Ensayo de Laboratorio (Densidad – Método del Cono y la Arena).**
- Inspección diaria de las obras de construcción del pavimento. Limpieza y cambio de material granular en sitios que se requiere.
- Instalación de formaletas, colocación de pasadores de transferencia de carga y anclaje, elaboración de juntas, distribución, acabados y curado del concreto. Espesor Losa = 18 cm. (Ver Figuras 32 y 33)
- Instalación de formaletas metálicas para la construcción de sardineles, distribución, acabados y curado del concreto. Altura = 25cm. (Ver Figura 34).

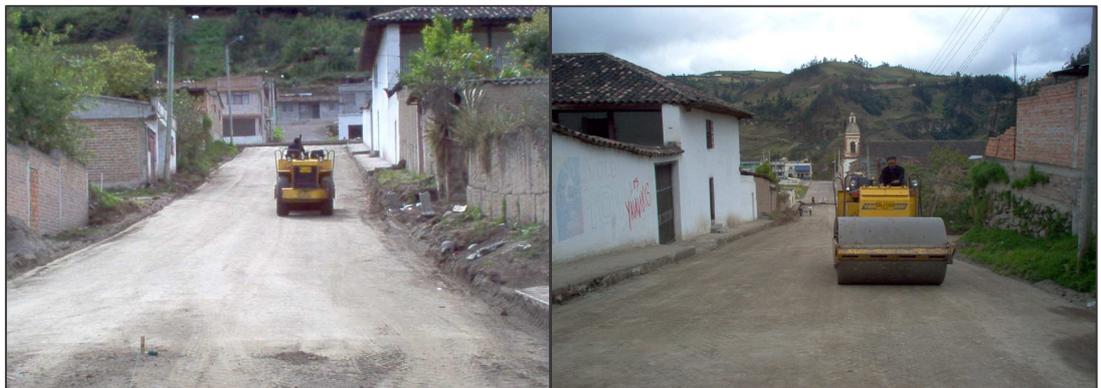
**Figura 31. Compactación de Base Calle principal Corregimiento de San Juan Municipio de Ipiales.**

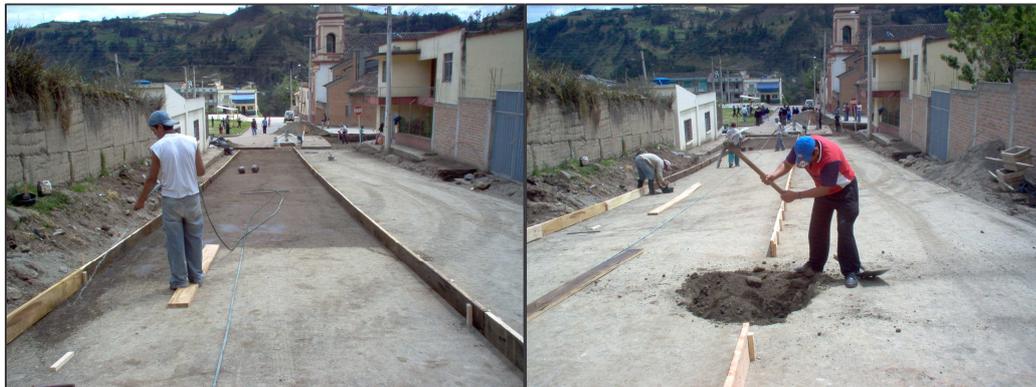
**Figura 32. Instalación de formaletas Calle principal Corregimiento de San Juan Municipio de Ipiales.**

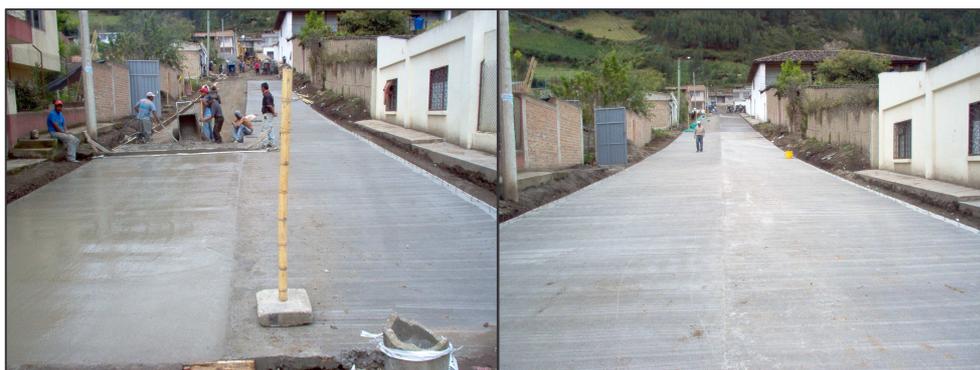
**Figura 33. Fundición losas de concreto hidráulico Calle principal Corregimiento de San Juan Municipio de Ipiales.**

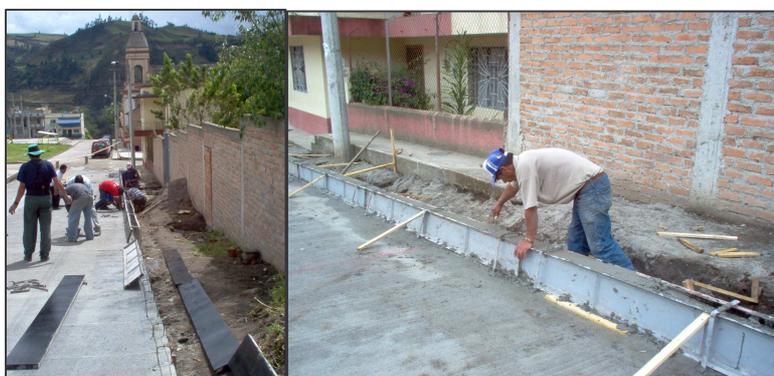
**Figura 34. Instalación formaleta metálica y fundición de Sardineles Calle principal Corregimiento de San Juan Municipio de Ipiales.**

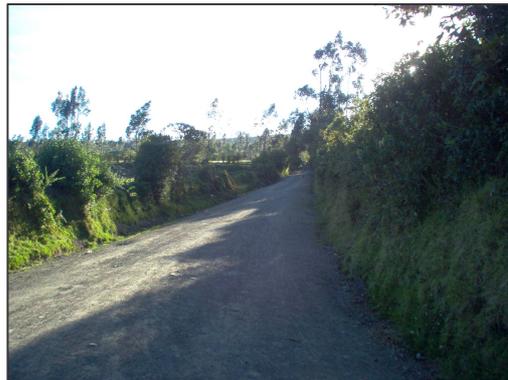
**Figura 35. Vereda La Soledad (Recebo espesor = 8cm).**

**9.3.1.1 Coordinación y Supervisión de Obra.** Actividades desarrolladas en las veredas La Soledad, Las Cruces, Chaguaipe, El Placer - Charco, El Cangal, Barrio La Florida – Mina Puente Nuevo, durante el periodo de Noviembre 3 a Diciembre 30 de 2006. (Ver Figuras 35, 36, 37, 38 y 39)

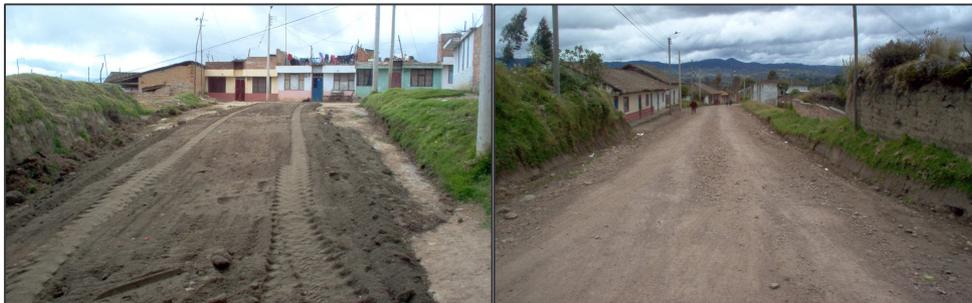
**Figura 36. Vereda Las Cruces (Recebo espesor = 8cm).**

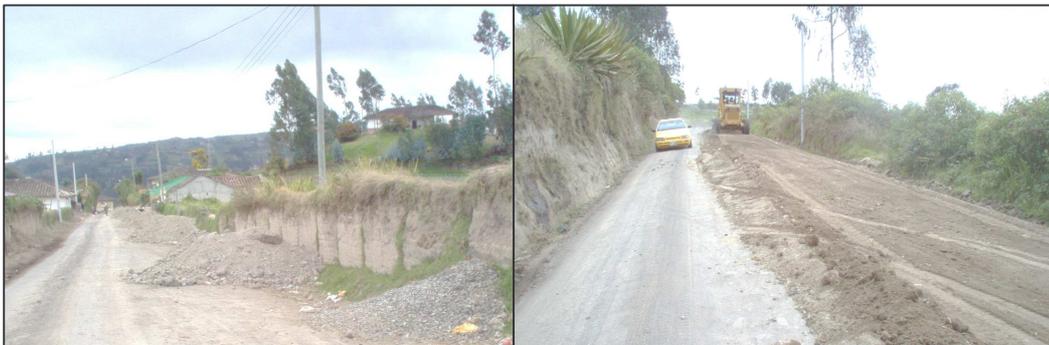
**Figura 37. Vereda Chaguaipe (Recebo espesor = 8cm).**

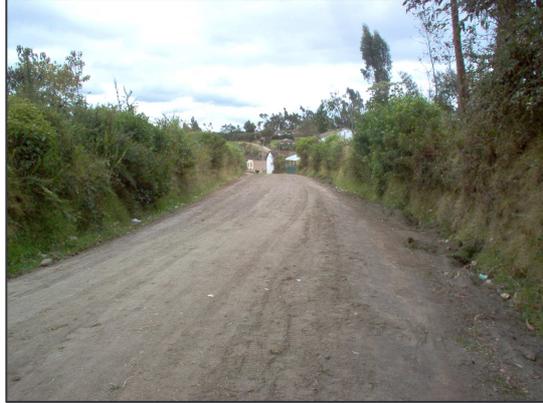
**Figura 38. Vereda El Placer el Charco (Recebo espesor = 8cm).**

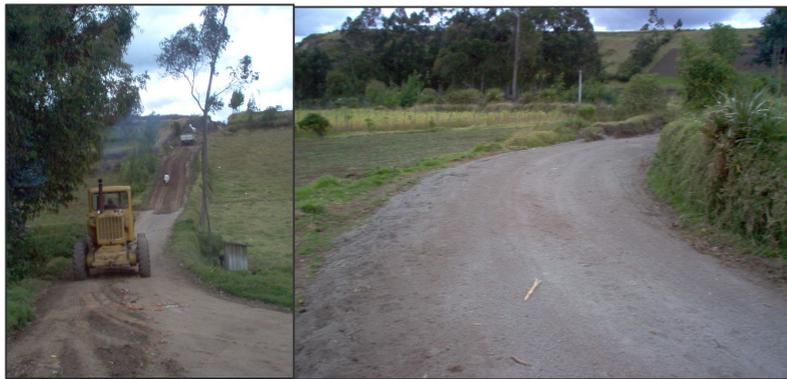
**Figura 39. Vereda El Cangal (Recebo espesor = 8cm).**

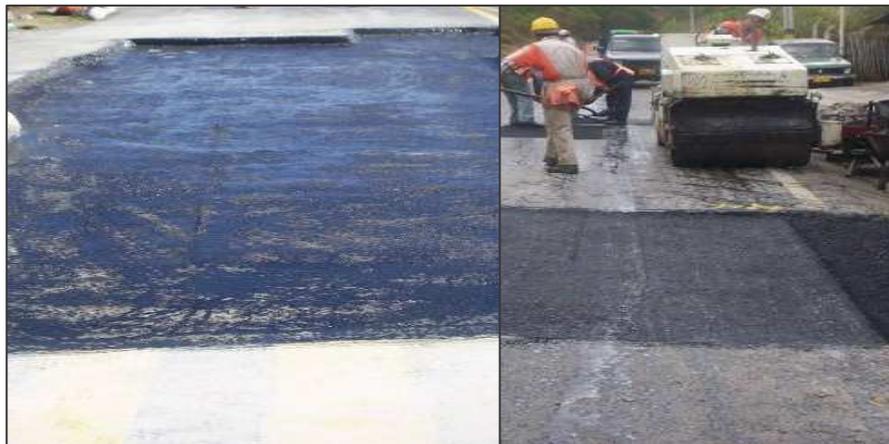
**Figura 41. Cajeos y compactación MDC-2 Hospital Civil de Ipiales a Terminal.**

- Se inicia con la localización de las áreas afectadas y su ubicación. (Ver Figura 40)
- Una vez realizada la ubicación se continúa con el corte de las zonas señaladas, se remueve el asfalto dañado seguido del cajeo y la limpieza con aire comprimido en la parte afectada. (Ver Figura 41)
- Se extiende el ligante seguido por la mezcla densa en caliente MCD-2, la cual es extendida y compactada, dejando un buen terminado para que posteriormente se entregue a la comunidad y dar tráfico por esta vía ya recuperada. (Ver Figura 42, 43)

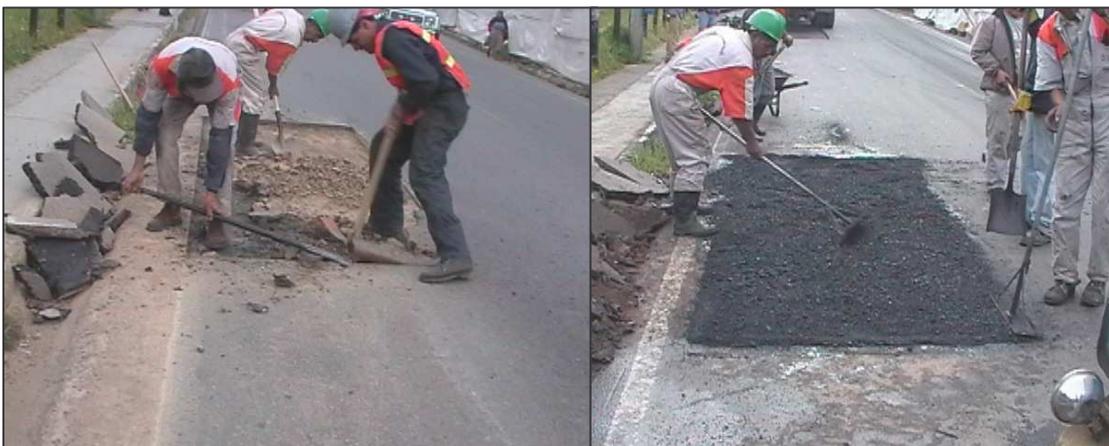
**Figura 42. Cajeos y extensión MDC-2 Carrera 10 entre Calles 13 y 16.**

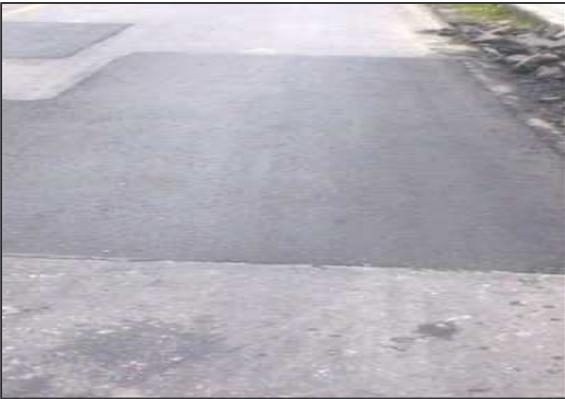
**Figura 43. Terminación y entrega de trabajos Carrera 9 entre Calles 5 y 6**

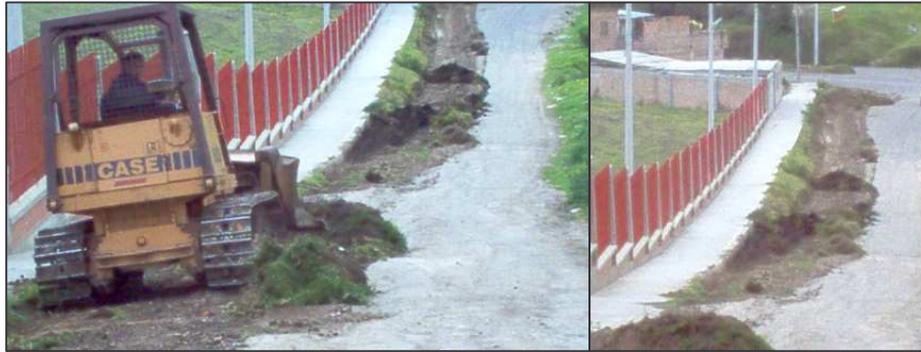
**Figura 44. Limpieza de cunetas Calle 3ª entre Carrera 6ª y Avenida Perimetral**

- Limpieza de Cunetas. (Ver Figura 44)
- Excavación, remoción, cargue, transporte y colocación de los residuos en los sitios de desecho. (Ver Figura 45)
- Se extiende el material de recebo, se perfila y se deja listo para compactar. (Ver Figura 46)
- Se compacta dejando un buen terminado para que posteriormente se entregue la vía a la comunidad y dar tráfico por esta.

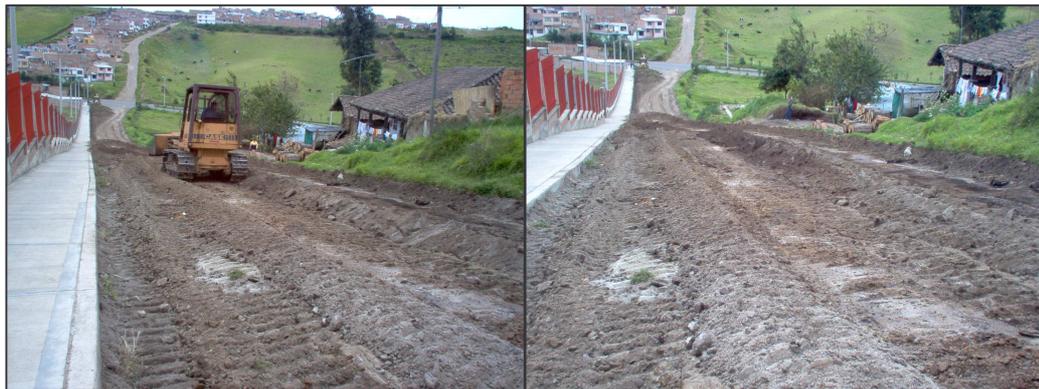
**Figura 45. Corte Terraplén Calle 3ª entre Carrera 6ª y Avenida Perimetral**

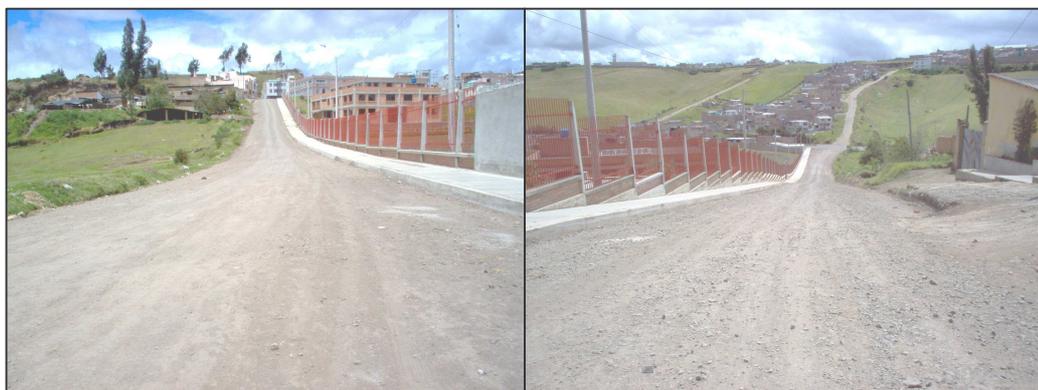
**Figura 46. Recebamiento Calle 3ª entre Carrera 6ª y Avenida Perimetral**

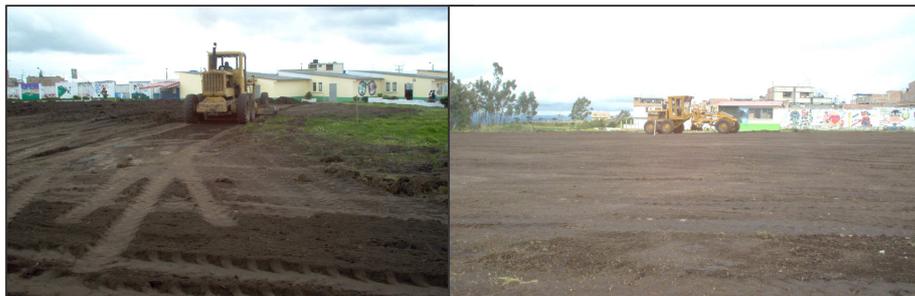
**Figura 47. Limpieza Cancha Institución Educativa Cristo Obrero**

- Localización y replanteo.
- Limpieza y nivelación. (Ver Figuras 47, 48 y 49)

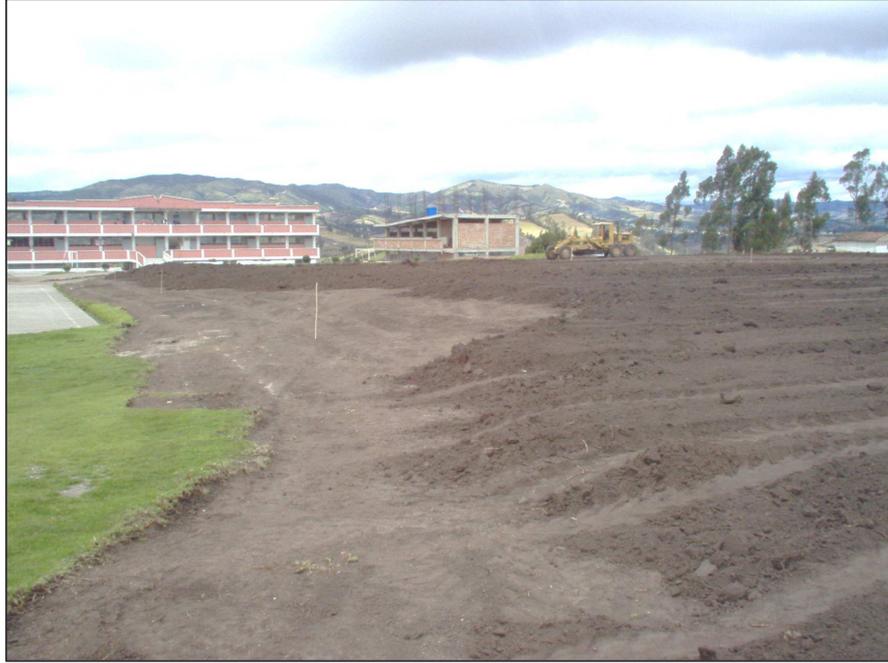
**Figura 48. Extensión de material Cancha Institución Educativa Cristo Obrero**

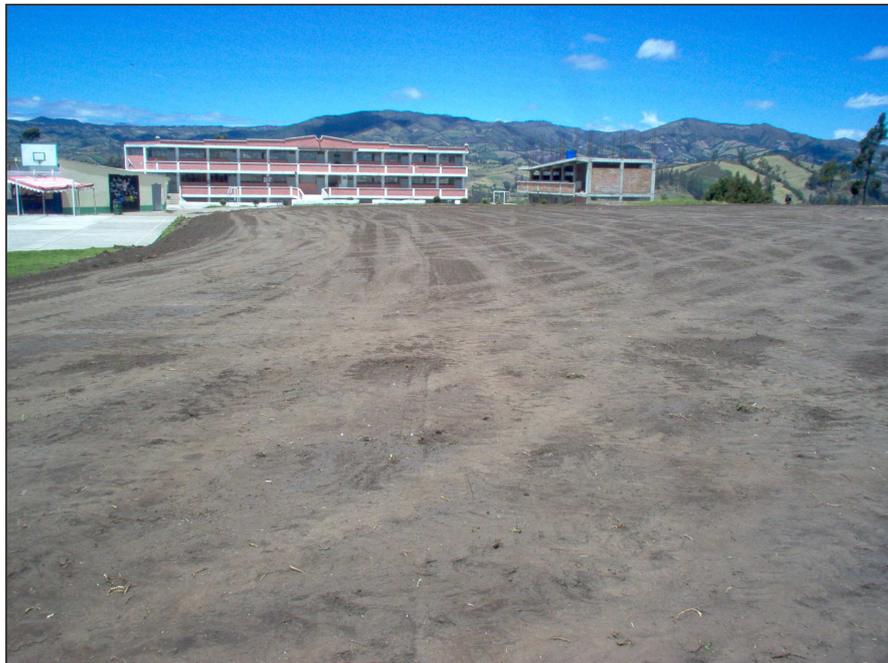
**Figura 49. Nivelación Cancha Institución Educativa Cristo Obrero**

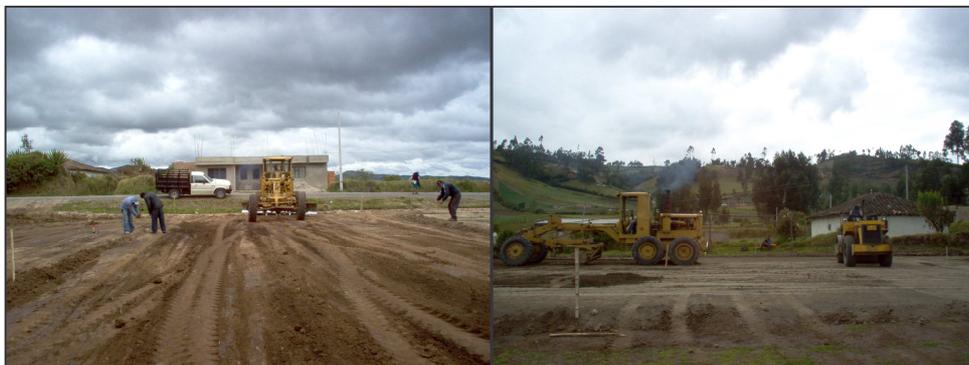
**Figura 50. Nivelación Polideportivo Vereda Chaguaipe**

- Localización y replanteo.
- Limpieza y nivelación. (Ver Figura 50)
- Recebamiento. (Ver Figuras 51 y 52)

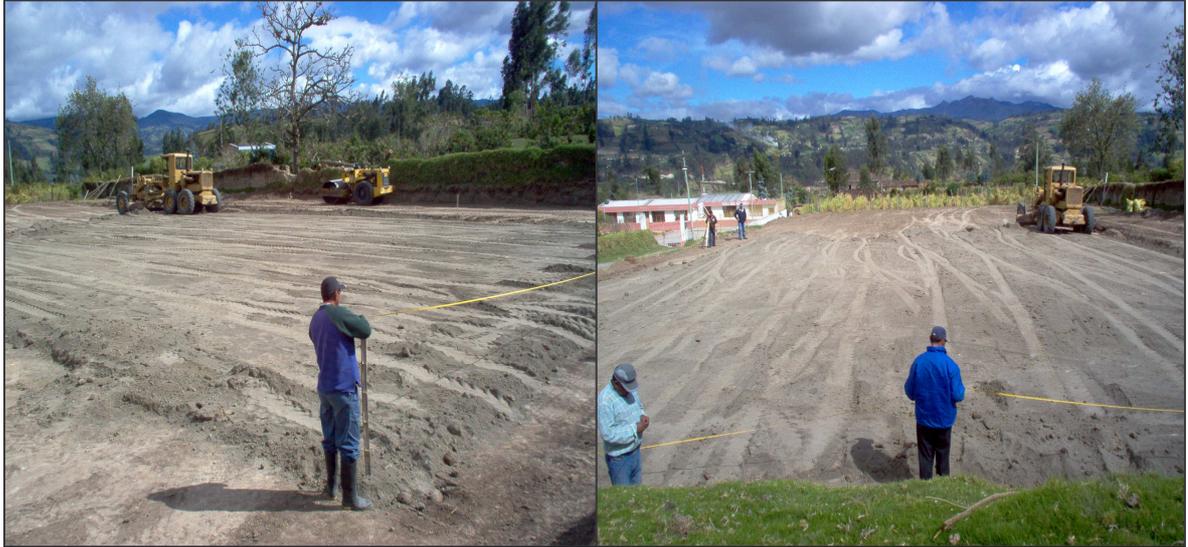
**Figura 51. Nivelación y recebamiento Polideportivo Vereda Yanalá**

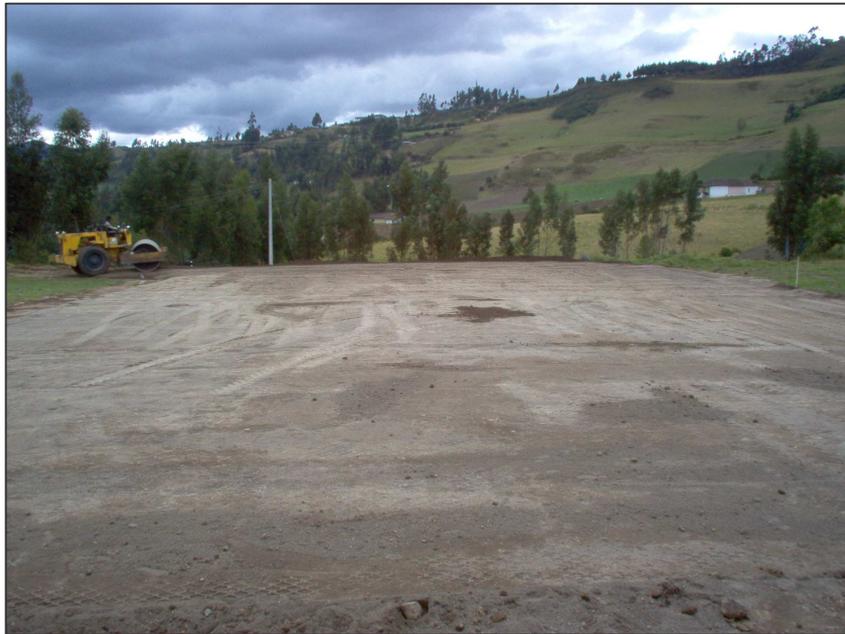
**Figura 52. Compactación Polideportivo Vereda La Soledad**

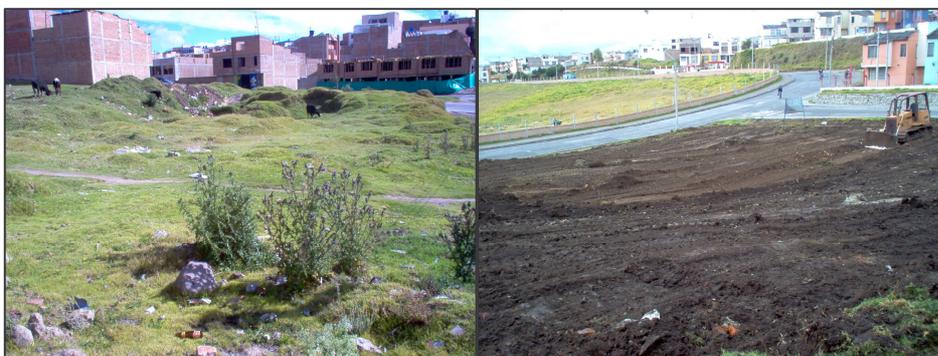
**Figura 53. Corte de Terraplén Lote Barrio El Manzano**

- Localización y replanteo.
- Corte, limpieza y nivelación. (Ver Figuras 53 y 54)

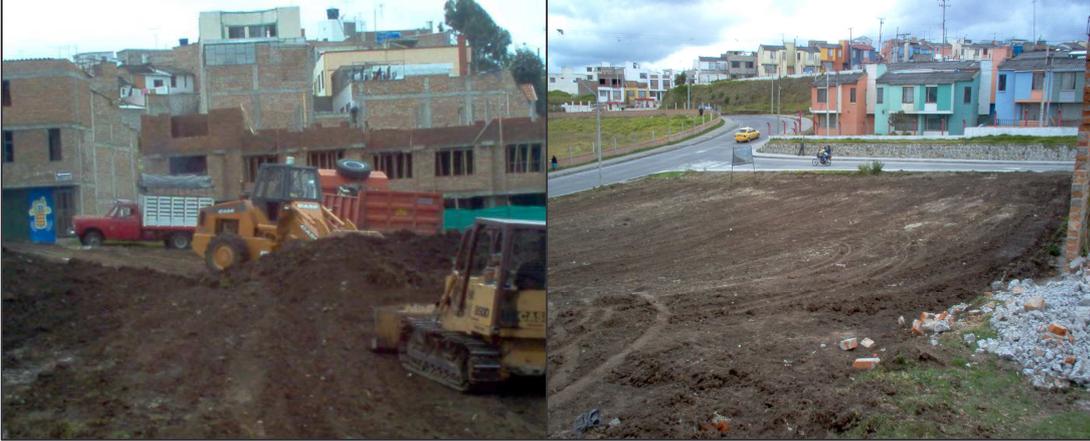
**Figura 54. Desalojo de sobrantes y Nivelación Lote Barrio El Manzano**
