**APOYO TÉCNICO A LA EJECUCIÓN DE OBRAS DE INFRAESTRUCTURA EN  
EL MUNICIPIO DE IPIALES**

**UNIVERSIDAD DE NARIÑO  
FACULTAD DE INGENIERÍA  
DEPARTAMENTO DE INGENIERÍA  
SAN JUAN DE PASTO  
2007**

**Trabajo de Grado presentado como requisito para optar  
el título de Ingeniera Civil**

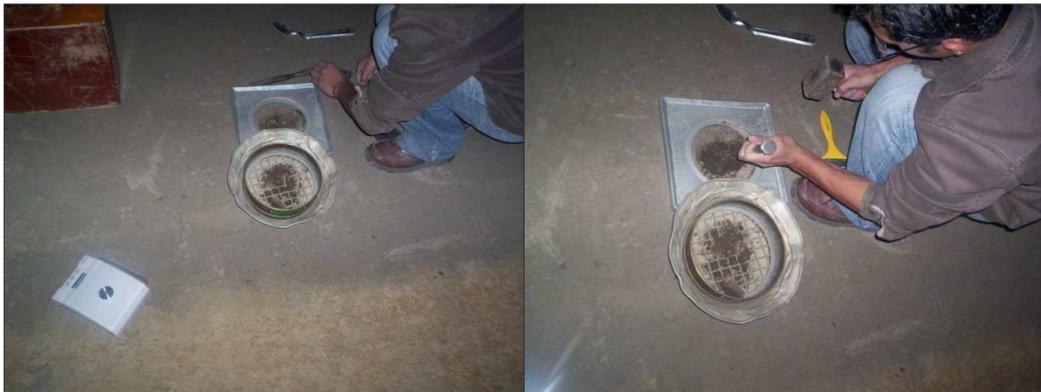
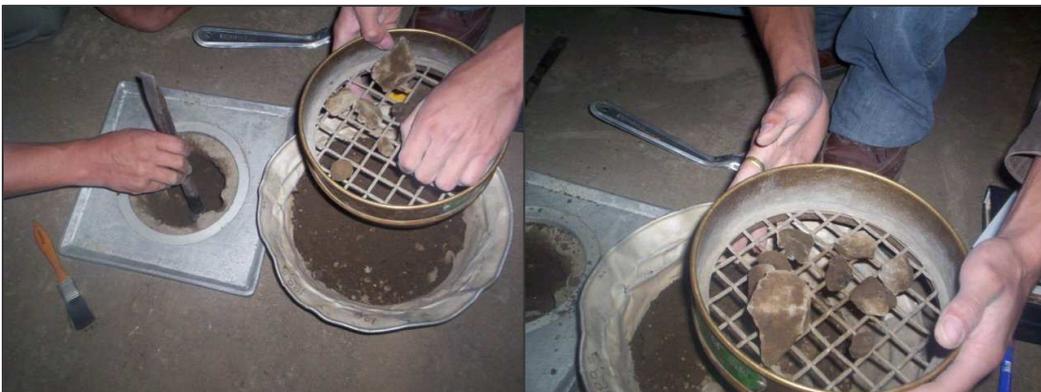
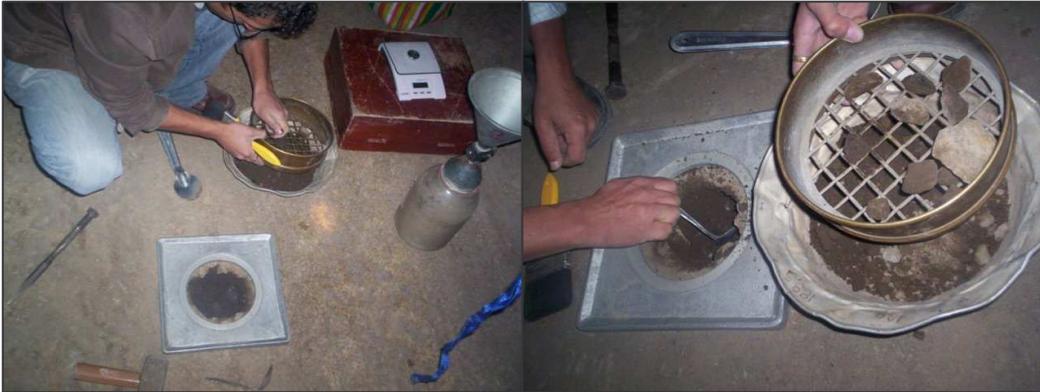
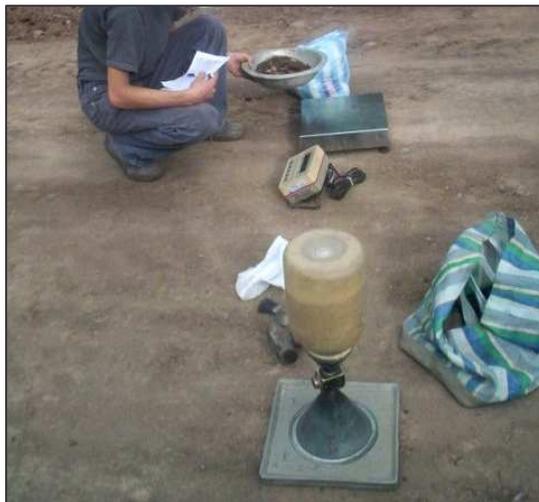
**Figura 55. Ensayo del cono y la Arena 1**

**Figura 56. Ensayo del cono y la Arena 2**

**Figura 57. Ensayo del cono y la Arena 3**

**Figura 58. Ensayo del cono y la Arena 4**

Una vez realizados el ensayo de laboratorio en campo de la base granular, se constató la densidad del terreno (Compactación), y se verificó que se encontraban dentro de las condiciones para el recibo de los trabajos, además de los chequeos en la Calidad de los agregados, Calidad del producto terminado, Espesor, Lisura,) contemplados las Especificaciones 2002 ARTICULO 330 BASE GRANULAR del Instituto Nacional de Vías, con el cual se contemplo los chequeos para el recibo de la base. (Ver Figuras 55, 56, 57 y 58). Mirar Anexos(C, D, E, F, H, J, L y N). El recibo del pavimento hidráulico se encarga el Fondo Rotatorio de Valorización, quienes realizan los ensayos correspondientes.
