**ASESORIA TÉCNICA A LA EMPRESA DE SERVICIOS PÚBLICOS DEL
MUNICIPIO DE SANDONÁ EMSAN ESP, REFERENTE A ACUEDUCTO,
ALCANTARILLADO Y RELLENO SANITARIO.**

**UNIVERSIDAD DE NARIÑO
FACULTAD DE INGENIERIA
DEPARTAMENTO DE DISEÑO Y CONSTRUCCION
PROGRAMA DE INGENIERIA CIVIL
SAN JUAN DE PASTO
2005**

Proyecto de grado presentado como requisito para optar al título de Ingeniero Civil

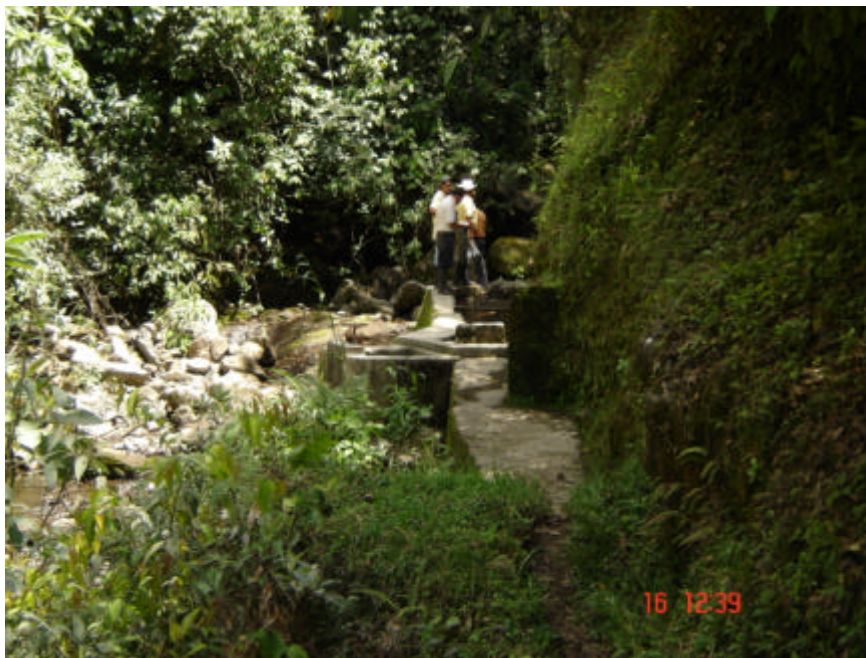
Figura 4. Captación.

☞ Captación. La captación se efectúa por medio de un canal que desvía parte las aguas de la Quebrada El Ingenio, a una altura de 1 910 m.s.n.m.

Sobre el canal y perpendicular al flujo se encuentra una rejilla con barrotes en hierro. La rejilla tiene una longitud de 1,34 m, consta de 26 barrotes de 1/2" con un espaciamiento libre entre barrotes de 3,50 cm.

La edad de la estructura es de 42 años aproximadamente, por lo que se encuentra en proceso de deterioro por cumplimiento de su vida útil. Sin embargo, la estructura física se encuentra en buen estado. El sistema está en funcionamiento y no tiene ningún tipo de obstrucciones durante el recorrido del agua.

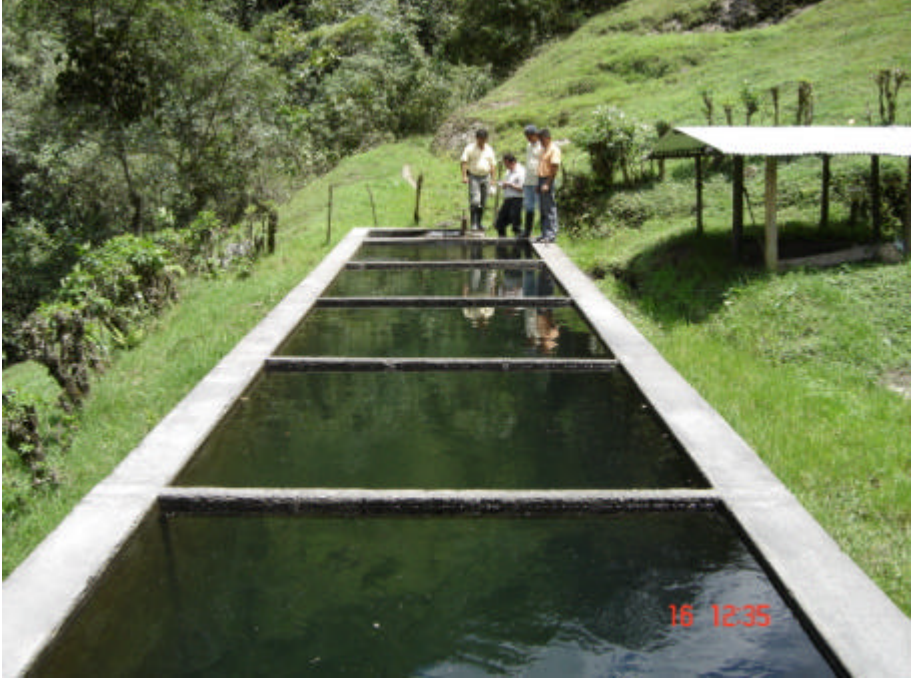
Figura 6. Desarenador

✍️ **Desarenador** Se encuentra a 1 905 m.s.n.m. El desarenador actual corresponde a una ampliación del anterior (1959), según diseño del Ing. Carlos J. Ávila en 1973, en el cual se efectuaron algunas modificaciones aumentando la altura de los muros (0,80 m) con lo que su profundidad se aumento a 2,43 m. EL sistema consta de una cámara de quietamiento con vertedero de excesos, zona de decantación, zona de salida, tubería de lavado y un by pass en tubería de AC de 6". Existen cinco válvulas de compuerta lateral: dos a la entrada, que controlan el flujo de entrada al desarenador y el by pass: tres a la salida; una para desagüe; otra para suspensión de flujo a la salida y una tercera que es una válvula vieja que suspende el servicio a la conducción antigua. Al igual que la captación, su estructura se encuentra en un estado aceptable.

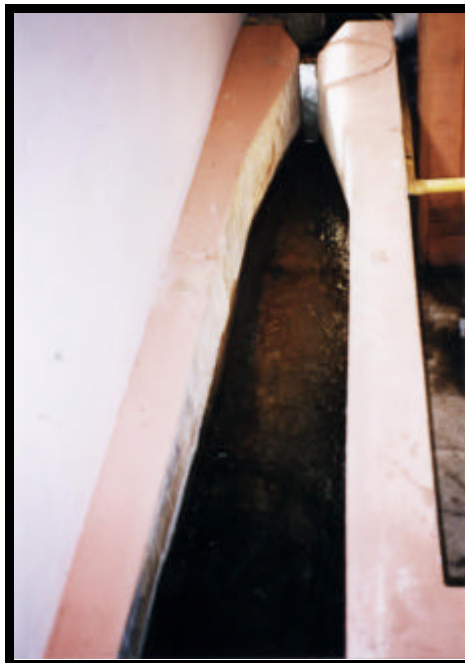
Figura 8. Canaleta Parshall

Sistema de llegada, aforo y mezcla rápida: Canaleta Parshall, ancho de garganta de 3".

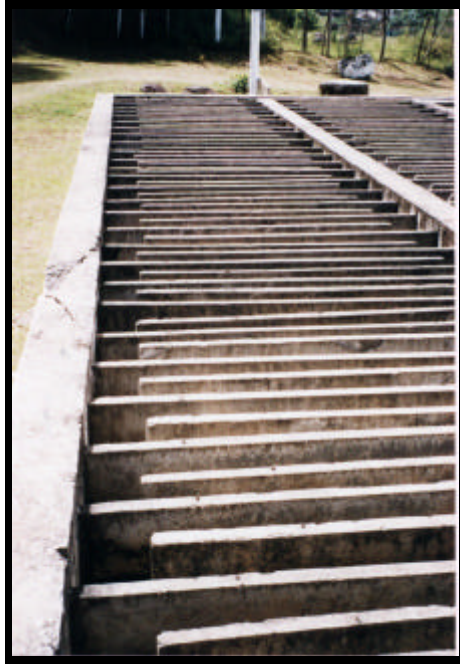
Figura 9. Floculadores

Floculadores hidráulicos de tabiques horizontales con pantallas en concreto.

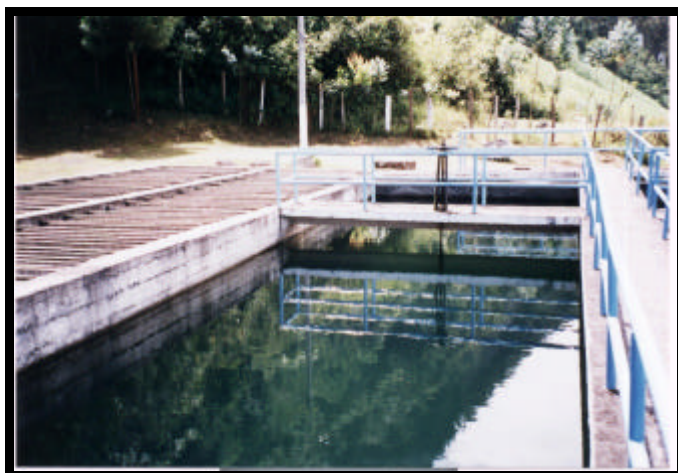
Figura 10. Sedimentadotes

Sedimentadores convencionales. Dos unidades.

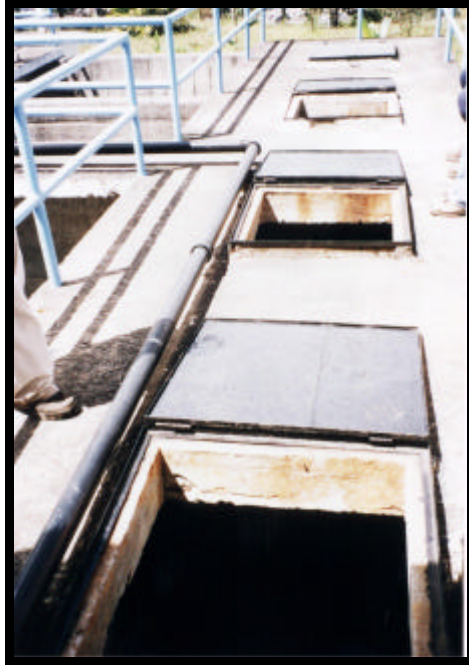
Figura 11. Filtros

Filtros mixtos de arena y antracita con autolavado. Cuatro unidades.

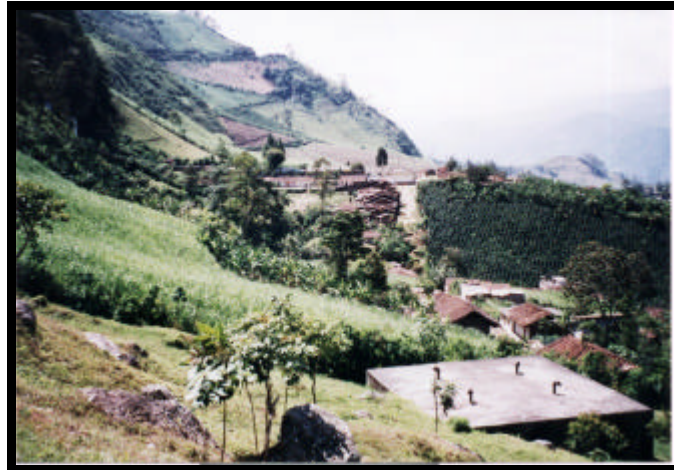
Figura 12. Tanques de almacenamiento

Tanque de almacenamiento De la planta de tratamiento se desprenden dos ramales uno que va hacia el tanque cercano a la planta y otro que alimenta la parte alta de la población, situado en El Chorrillo 10 m, por encima del tanque general de la planta, con una conducción en tuberías de AC 8" .

Existen dos tanques de almacenamiento: uno situado cerca de la planta de tratamiento y otro situado en El Chorrillo. De la planta sale una tubería que alimenta la red, convirtiendo a este tanque en una especie de tanque de compensación. El tanque de la planta de tratamiento está construido en concreto, con dimensiones de 10 m x 10 m x 4 m, con una capacidad de 400 m³. Su estructura, aunque ya sobrepasa los 40 años, se encuentra en buen estado de funcionamiento y no se notan fisuras, ni filtraciones a su alrededor. Se hace necesario reparar las filtraciones que muestran a la entrada los accesorios de HF y cambiar la válvula de entrada que regula su servicio.

El otro tanque, se encuentra ubicado en El Chorrillo y alimenta el barrio Belén y sus alrededores. Es alimentado directamente desde la planta por una tubería de 8" AC. En la parte media de la conducción se encuentra una válvula de compuerta que sirve para regular el flujo a este tanque. Este tanque se encuentra situado 1,7 m más abajo de la salida de la planta y 10 m más arriba del tanque de la planta, por lo que se utiliza para alimentar la parte alta de la población en el barrio Belén y sus alrededores. Este fue el primer tanque que se construyó, ya sobrepasa los 40 años de servicio. Ha sido reparado continuamente y la última vez hace dos años y medio se impermeabilizó internamente. Si bien es cierto que es una estructura muy antigua, sigue sirviendo a la zona alta. Sus dimensiones son de 10,6 x 6,6 x 3,6 m con una capacidad de 250 m³.

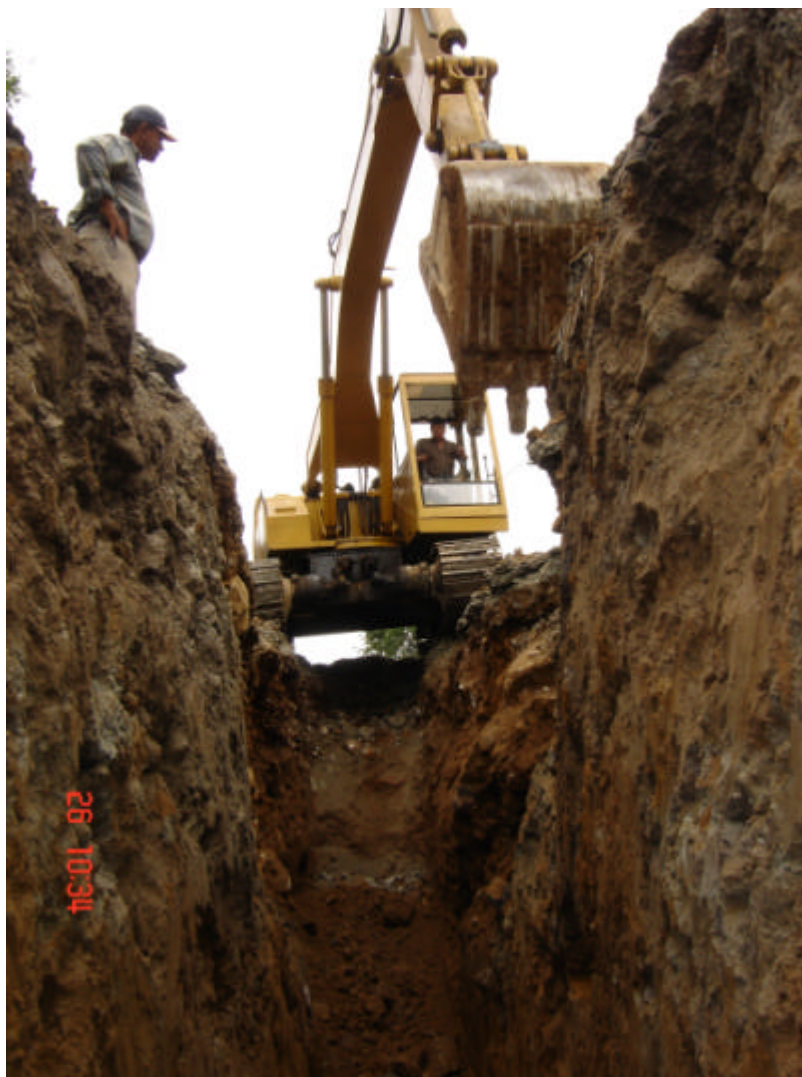
Figura 15 Excavadora

La excavación se la realizó con una excavadora con ancho de balde 90 cm., largo de brazo 7.5 m y capacidad de balde de 1m³.

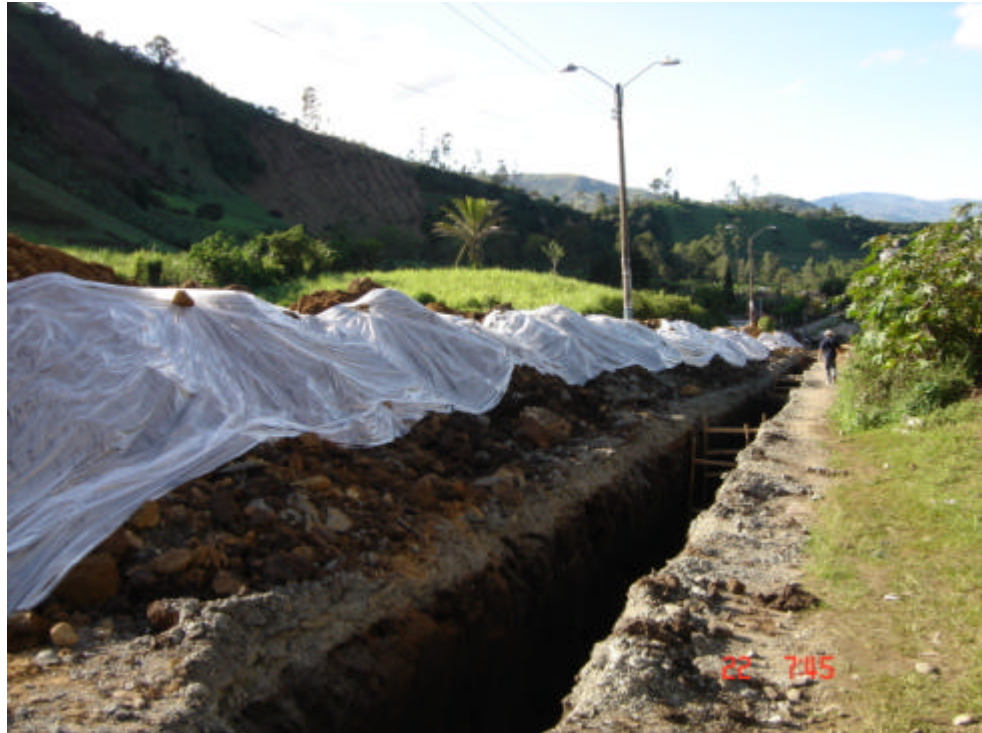
Figura 17. Protección con plástico

El material excavado es protegido de la lluvia con plástico, obteniendo siempre un material seco y trabajable.

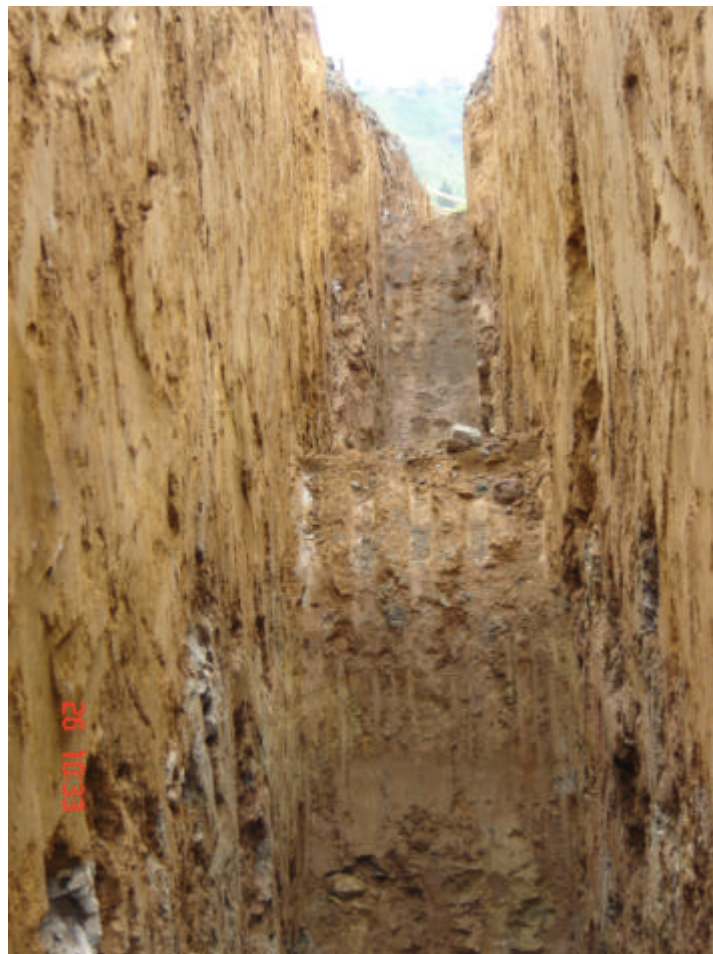
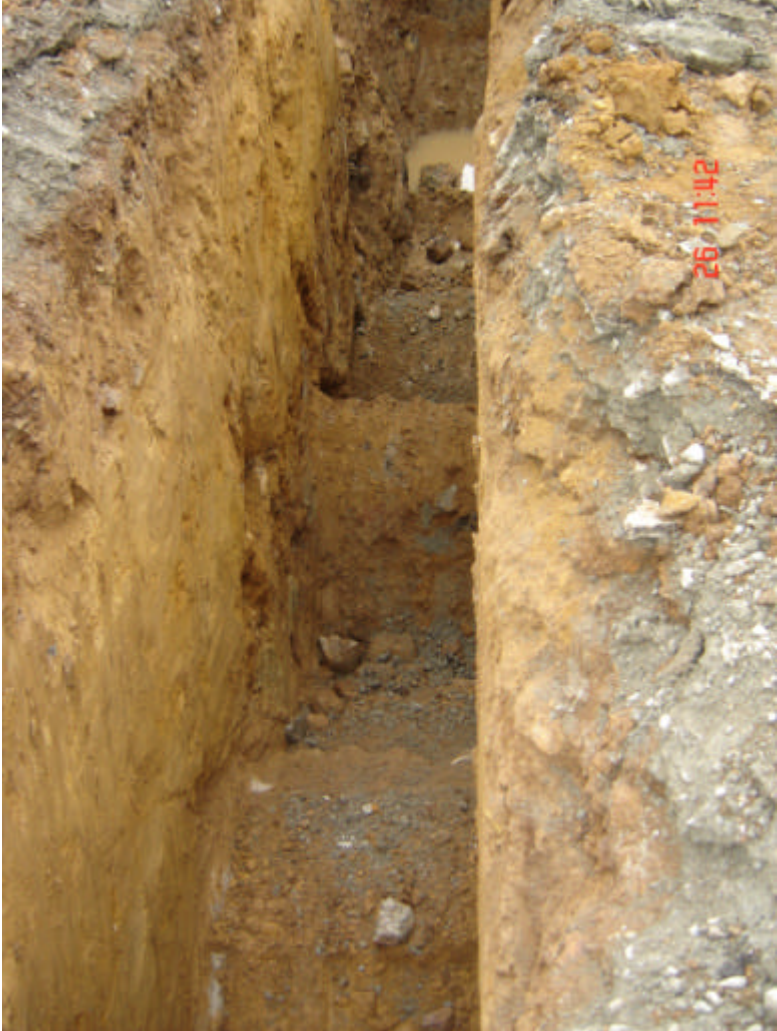
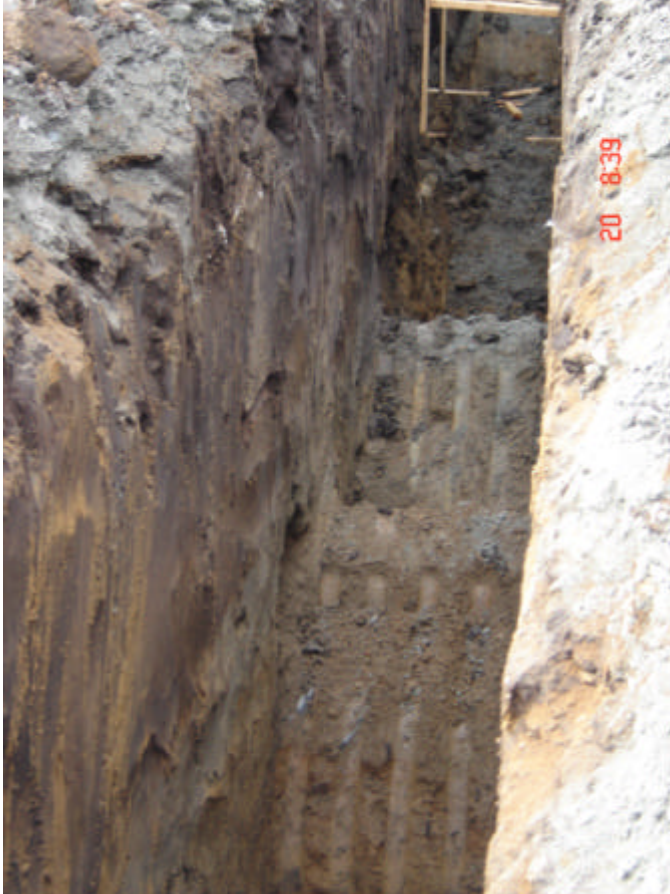
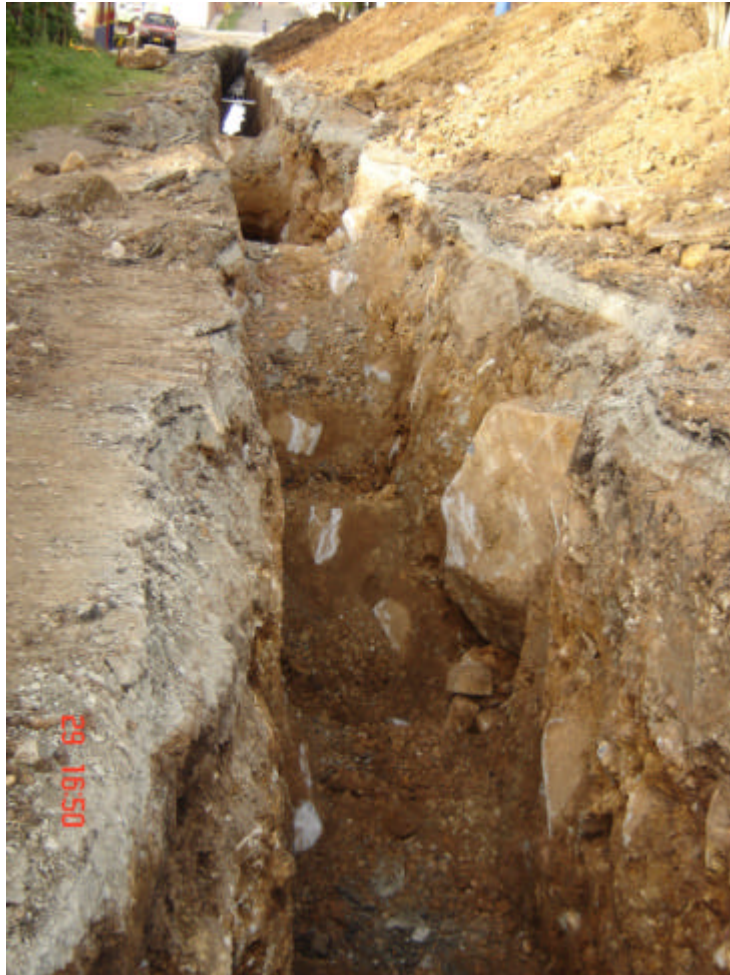
Estamos hablando de profundidades que en el primer diseño se especificaban de 6 -6.5 m en un tramo donde se encontró varios cordones de roca a solo 2 – 2.5 m de profundidad y a lo largo 20-40 m, debíamos excavar en roca 4 m complicándose la obra, por tal razón en común acuerdo con el ingeniero interventor y el director de EMSAN ESP se decidió modificar el diseño sin que el trabajo hidráulico se vea afectado, tal replanteo fue aumentar la pendiente en el segundo tramo hasta alcanzar una altura que bgrara superar si bien, no toda la roca, pero si en gran parte, quedando el tramo crítico con profundidades máximas de 4 m. Como se observa en las fotografías la excavadora iba dejando la roca, para luego desalojarla a mano. Las nuevas pendientes en los tramos quedaron así: 0.8%, 0.5%, 4.5% y 5.5%.

En las fotografías anteriores podemos apreciar el cordón de roca y los diferentes tipos de suelos encontrados en la excavación.

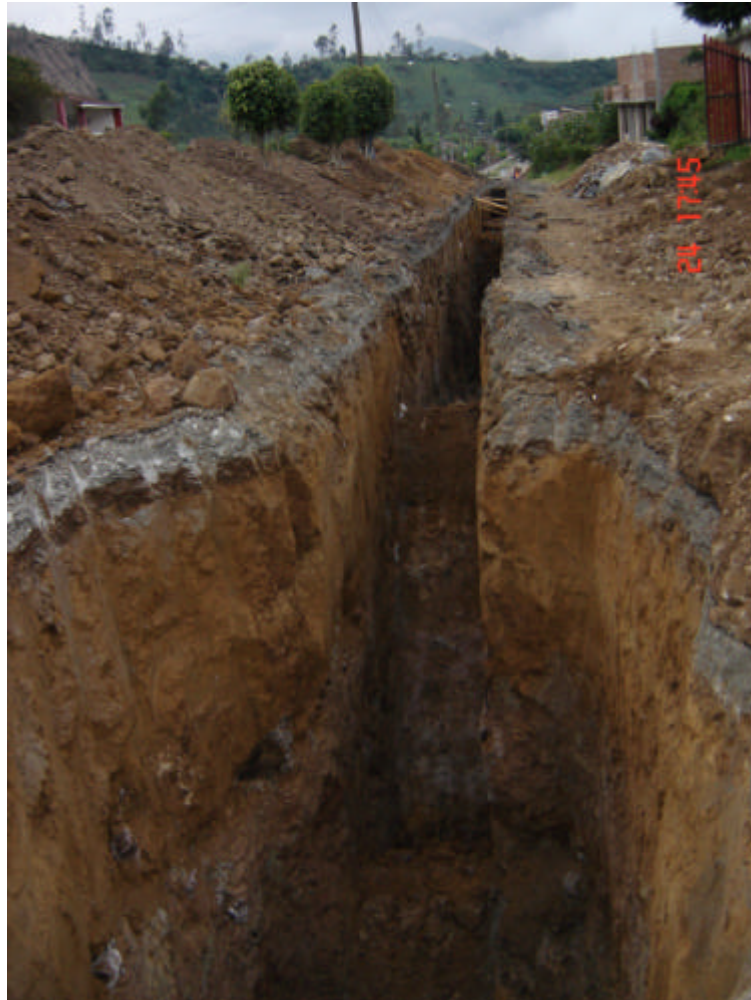
Figura 22. Excavación para pozo

A lo largo de la excavación se va dejando el espacio en donde se van a hacer las cámaras de inspección.

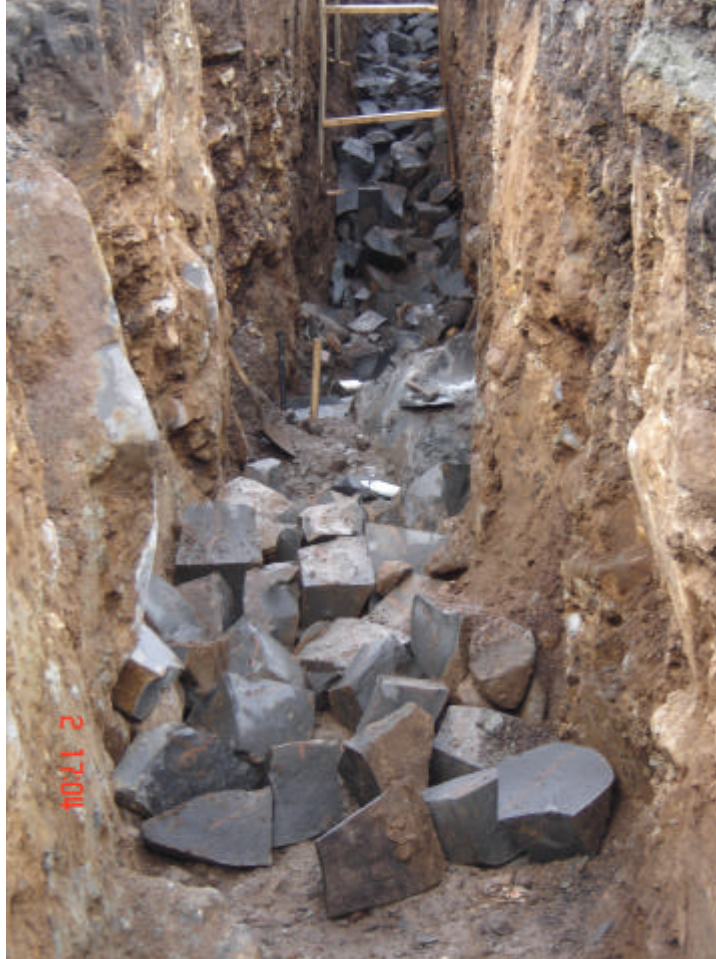
Figura 23. Cortes de roca

2.2.6 Corte de roca. Se decide contratar personal especializado en corte de roca para cumplir con las profundidades de excavación y proseguir con el tendido de tubería.

En total se realizaron 1998 cortes de tamaño aproximado 30 x 30 cm. Para un volumen aproximado de 85 m³ de roca.

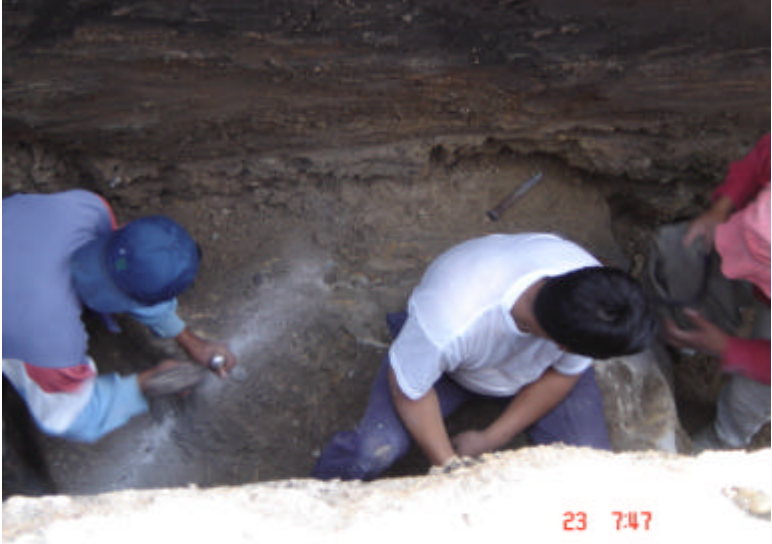
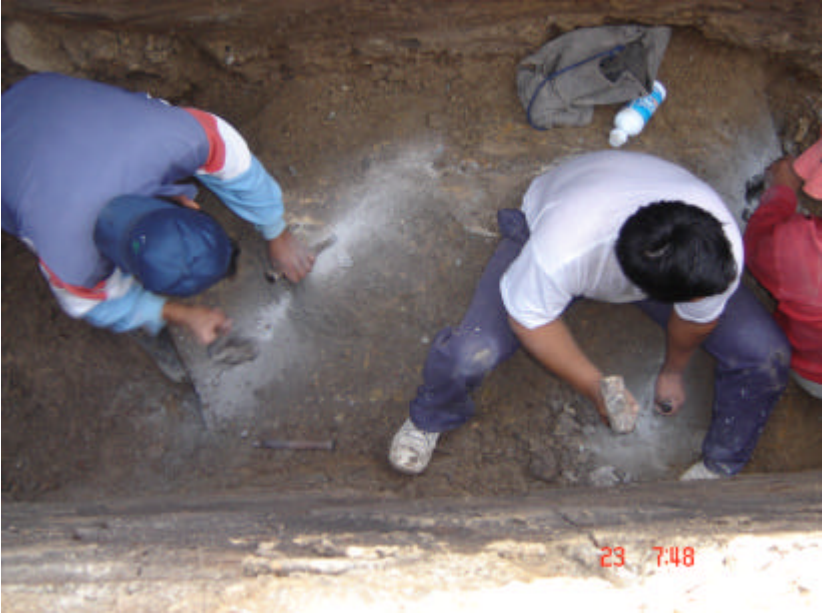
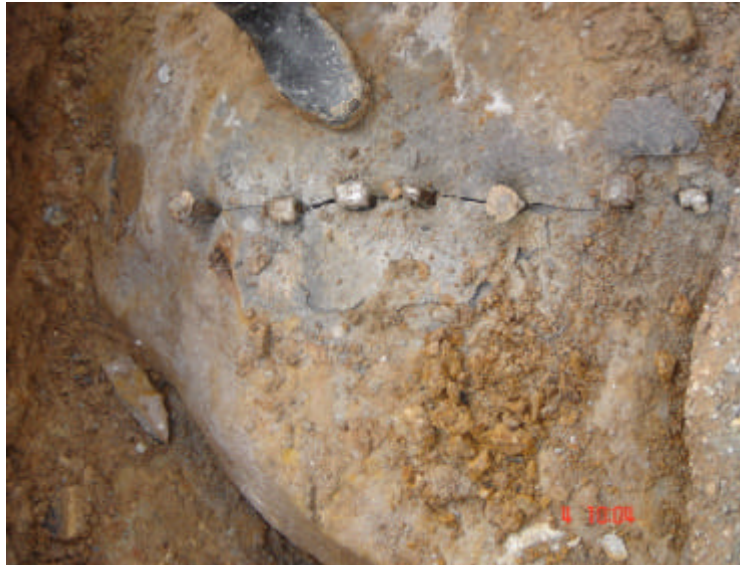
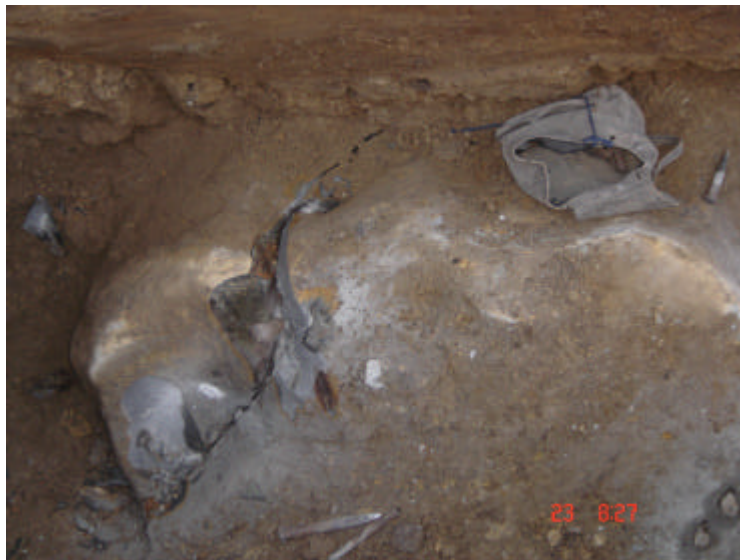
A continuación se puede observar en una secuencia fotográfica el procedimiento de corte de roca con puntas de acero.

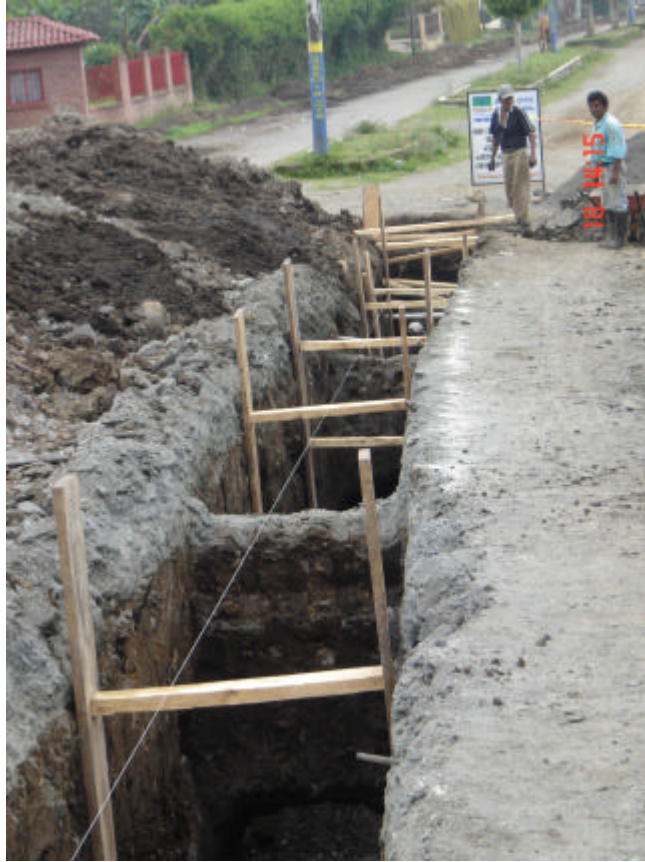
Figura 28 entibados

2.2.7 Entibados. Se deja puentes en tierra cada 10 m para evitar posibles fallas del terreno como también se dispuso de entibados cada 1.5 m los cuales son elaborados en madera a lado y lado de la zanja con tajillo, cada 50 cm. con listones y clavados con puntillas de 2 ½ “

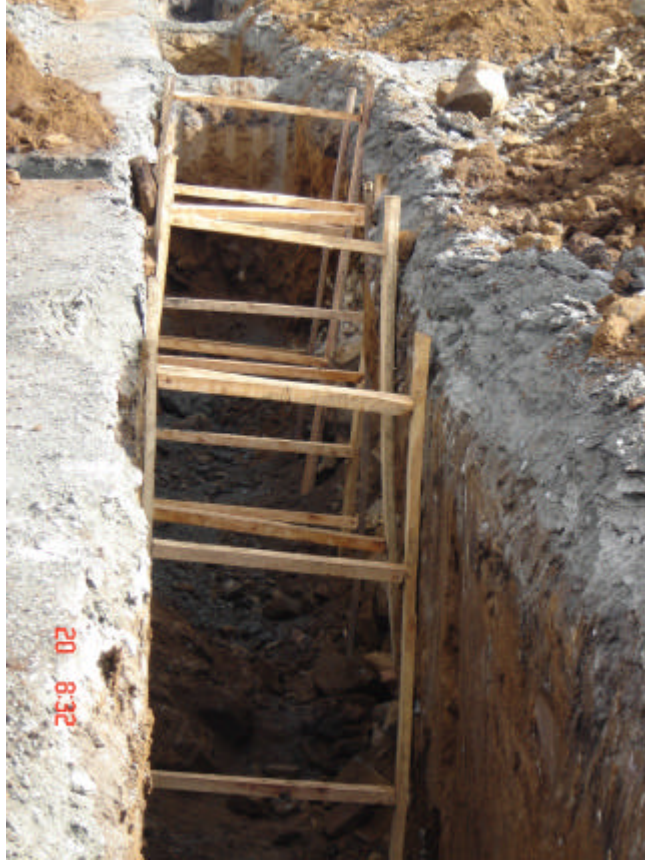
Figura 29. Entibados

En las partes mas inestables donde habían desprendimientos de roca se entibaba cada metro.

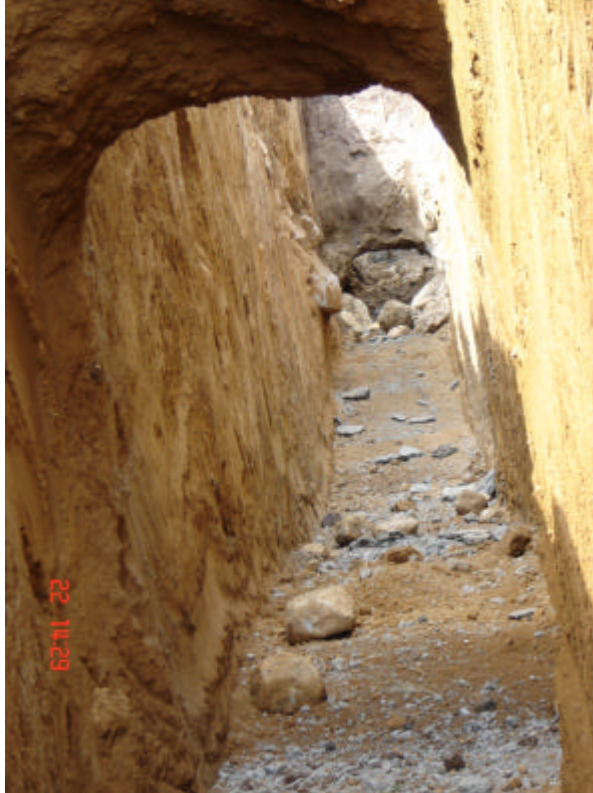
Figura 30 túneles en tierra

En cada puente de tierra se rompe, túneles con el fin de dar paso a l tendido de tubería y además para evitar que en invierno se inunde la zanja, previo rompimiento del pozo de inspección de empalme de alcantarillado.

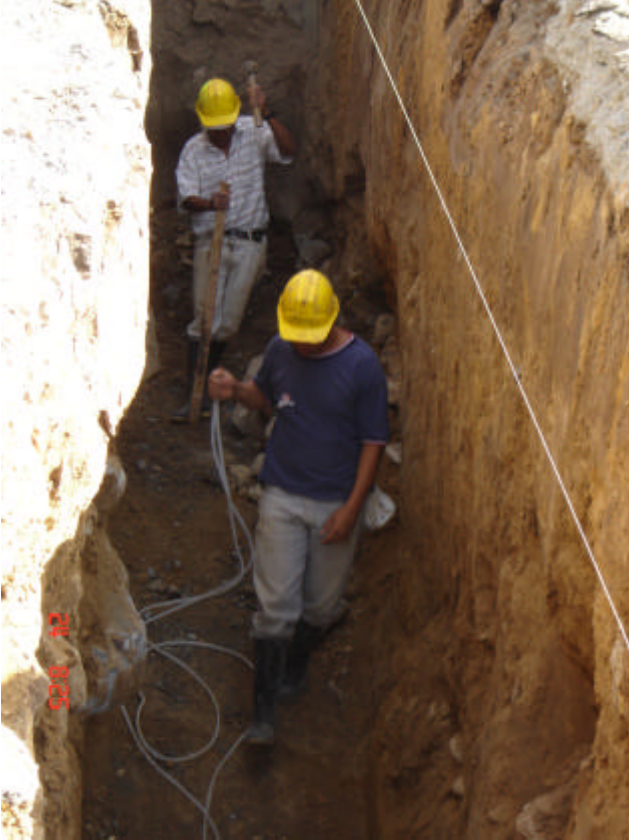
Figura 32. Nivelación

2.2.8 Nivelación e instalación de tubería. Una vez hecha la perforación se toma niveles con nivel de agua, se da la pendiente por cada tubo, en el primer tramo es 5.5% o 33 cm. por tubo, se afirma el piso manualmente con pisón, se da piso fino con una capa de arena y grava fina en un espesor de 10 cm. En la fotografía se observa como el maestro de obra y su ayudante va dando nivel.

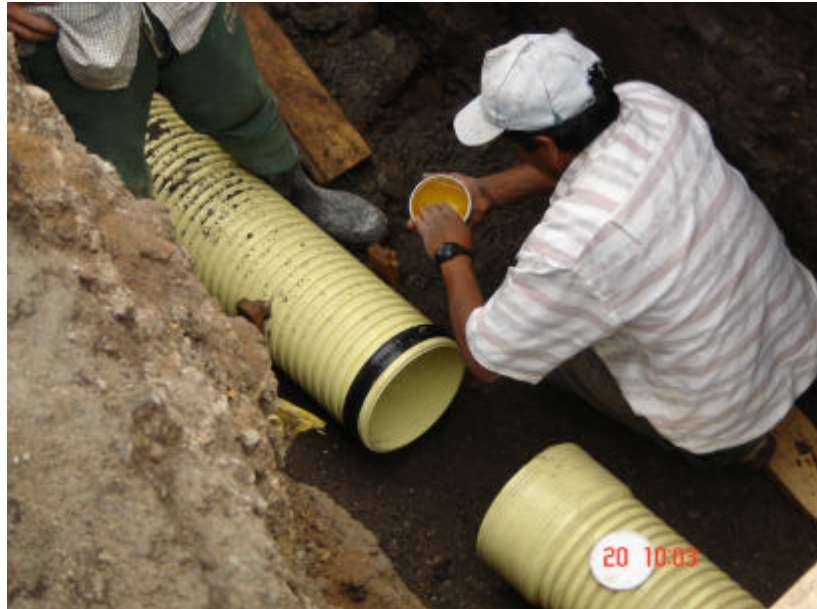
Figura 35. Instalación de tubería

Posteriormente a la nivelación del piso se instala la tubería fijando hilo o nylon, siendo este el eje de la tubería referenciado en los planos, en la parte superior sujetado por estacas debidamente clavadas en los puentes, en tramos de 50 m si es posible. Por cada tubo instalado se baja un punto con plomada de la guía superior ubicándolo exactamente en el eje. El tubo se apuntala con estacas dos en la campana uno en cada lado y dos en la mitad del tubo con el fin que no sufra desplazamiento en el momento del relleno y la compactación.

La tubería se limpia cuidadosamente, se lubrica generosamente en la campana y en el hidrosello, permitiendo facilidad en la instalación, se hace el acople del hidrosello con la campana y se empuja con una barra hasta lograr el ensamble correcto entre los tubos.

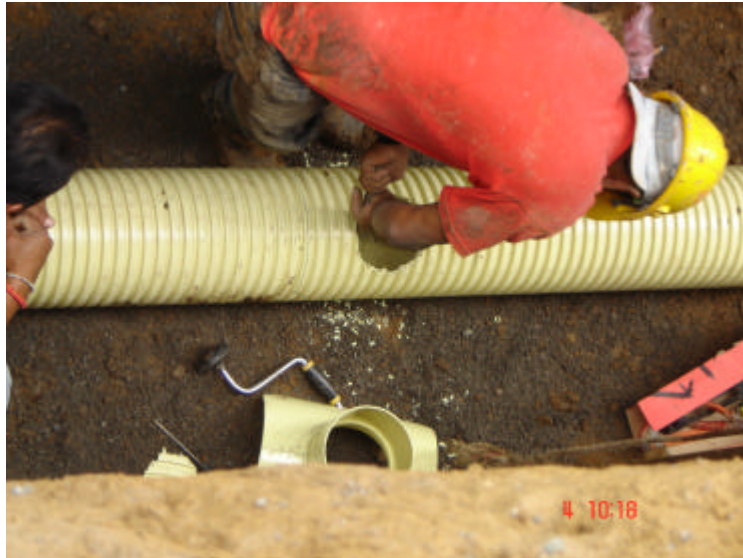
Figura 36. Corte de tubería

- ?? Señalar el orificio a cortar en la tubería con un marcador describiendo la elipse que forma la silla internamente.
- ?? Con la ayuda de un billamarquín se perfora la tubería.
- ?? Cortar la tubería siguiendo la línea con una segueta.
- ?? Colocar el pegante para la silla y se adhiere.
- ?? Una vez colocada la silla se ajusta con las abrazaderas.
- ?? Instalar la tubería domiciliaria.

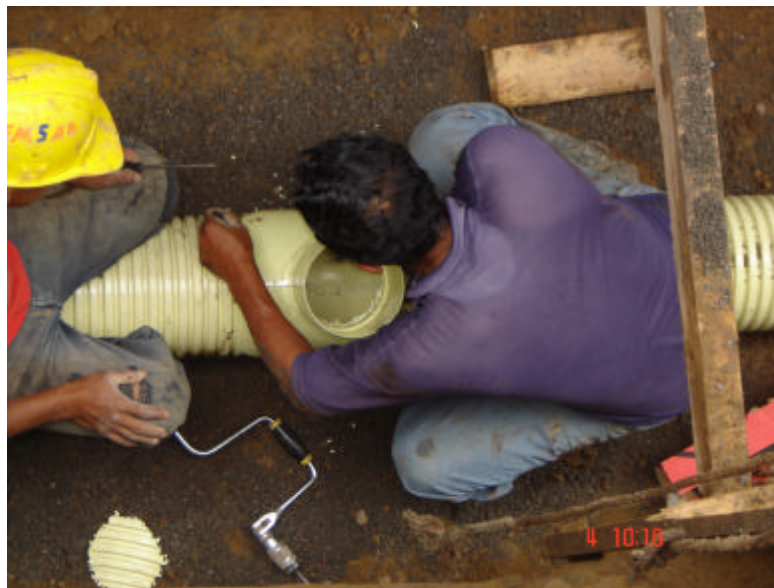
Figura 37. Instalación de silla

2.2.9 Acometidas. Se realizaron acometidas domiciliarias para alcantarillado las cuales son costeadas por los usuarios, compuestas de una silla PVC en Yee de 6 a 10", tubería de 6", pegante para silla Yee, abrazaderas, codos Novafort 6" de 45° o 90°, la instalación se hace por parte de EMSAN ESP.

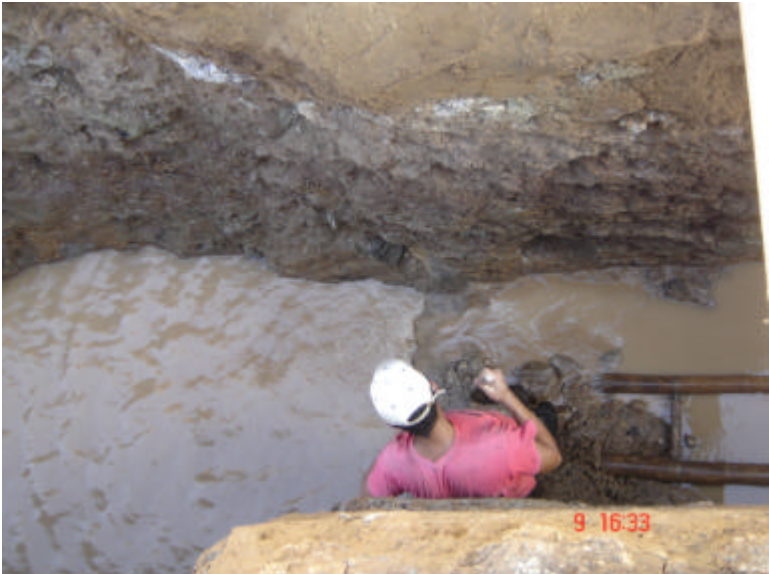
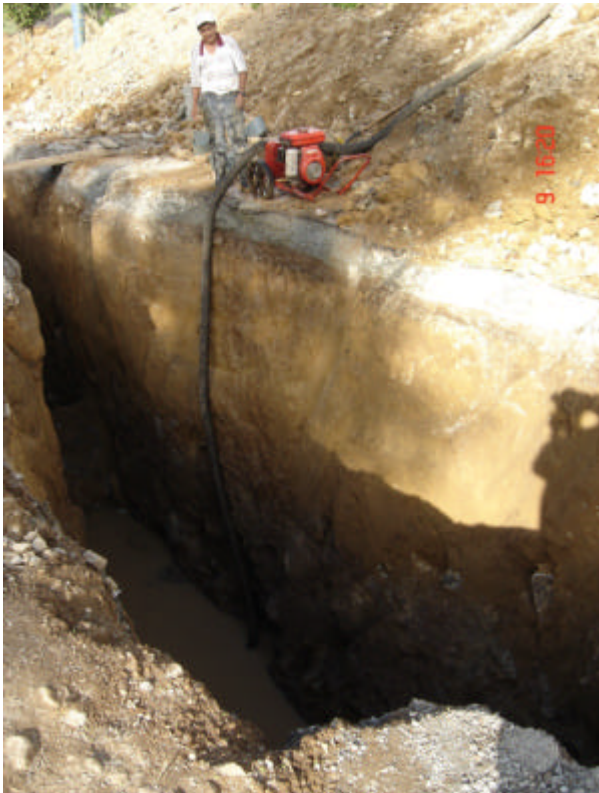
A pesar de tener profundidades de excavación grandes no se encontró nivel freático pero las intensas lluvias, y el tener grandes cantidades de roca dificultaron la salida normal del agua lo que dio lugar a la utilización de motobomba.

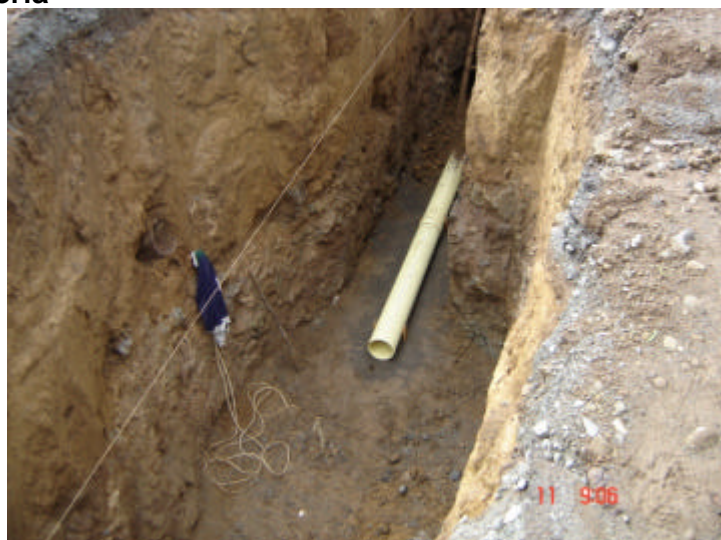
Figura 41. Tubería

En la fotografía siguiente se detalla el funcionamiento de la tubería la cual en sus extremos se coloca una malla para prevenir taponamientos con partículas grandes.

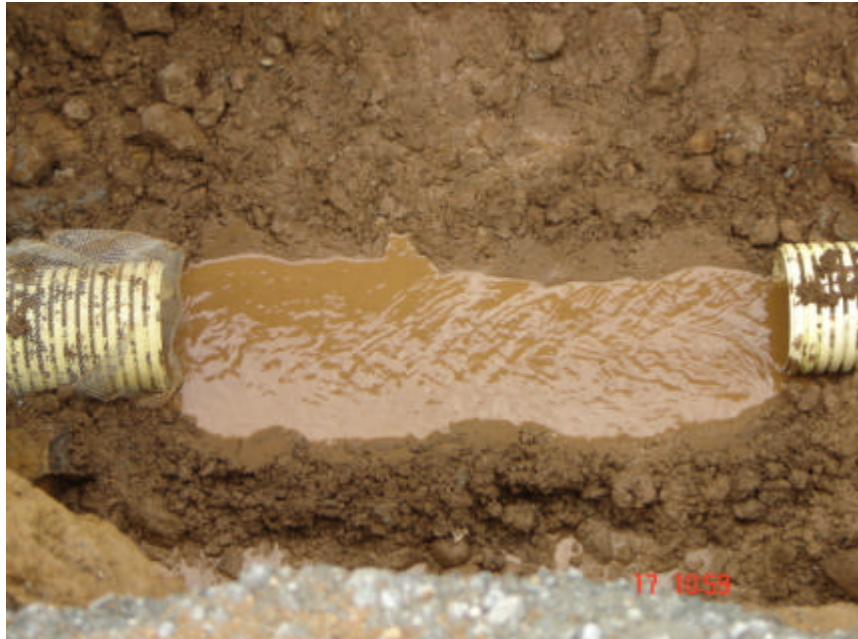
Figura 42. Espacio para pozo

Una vez seco el lugar de trabajo se continua con el tendido de tubería, dejando en los lugares donde se va a construir los pozos los cortes, desniveles y excavaciones necesarias.

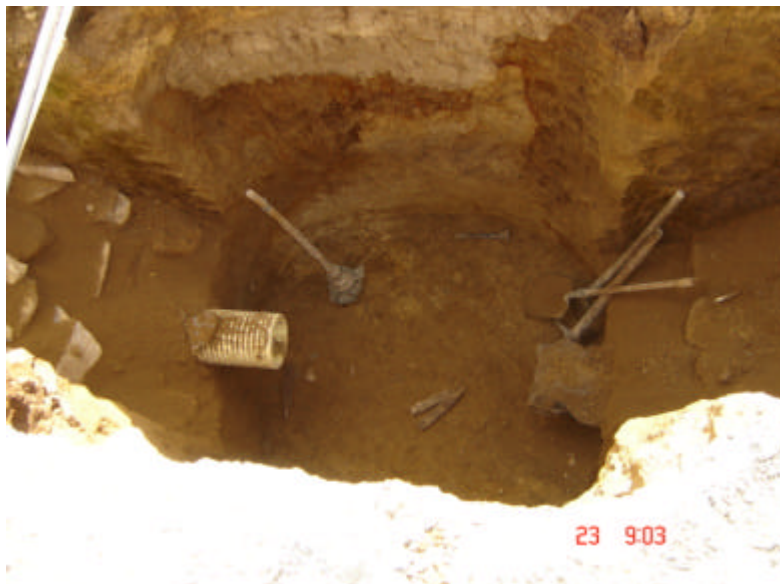
Figura 43. Excavación para pozo de inspección

2.2.10 Construcción de cámaras. En la construcción de las cámaras primero se adecua el sitio, haciendo excavaciones para el solado y corrigiendo detalles.

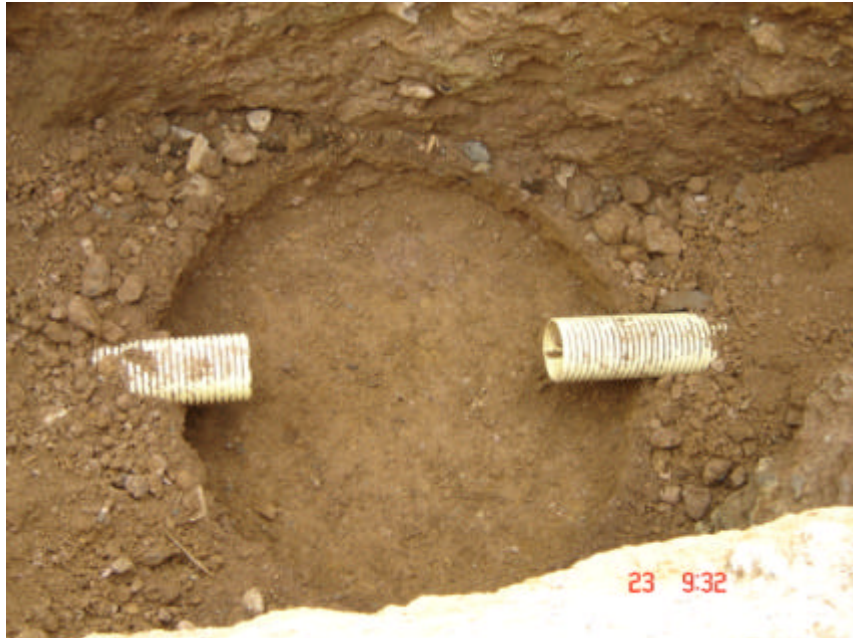
Figura 44. Excavación para solado inferior

Se nivela el terreno para el solado inferior, en esta actividad se utiliza plomada, nylon, estacas, nivel de agua, martillo, alambre de amarre, puntillas, llana.

Se dejó caída de nivel de 3 cm. con espesor de solado inferior 25cm. el que se funde con rajón en la base y mezcla 1:2:3 para el cual se utilizó 2 ½ bultos de cemento.

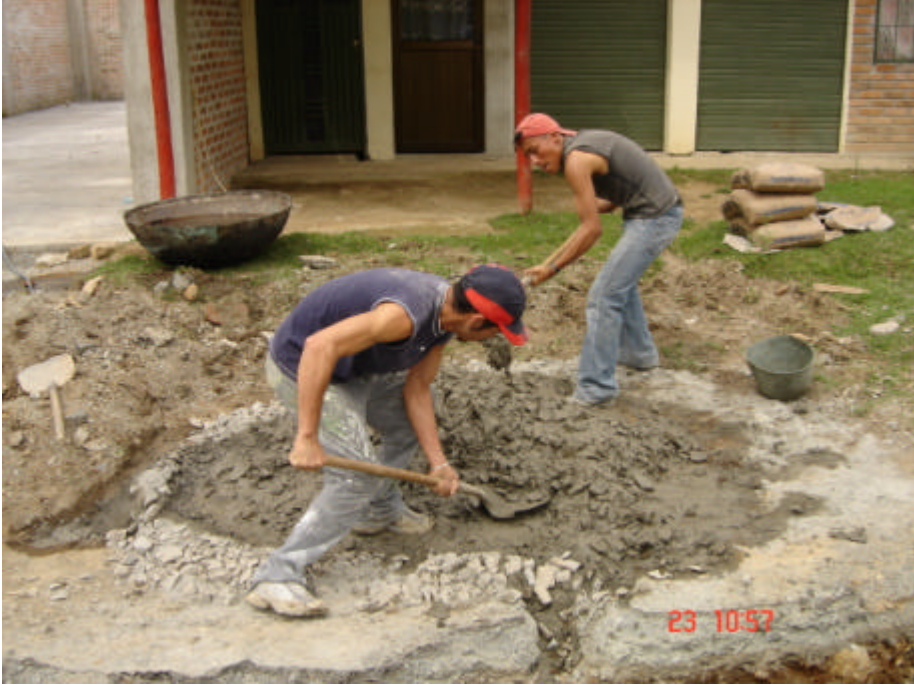
Figura 45. Mezcla 1:2:3

Se trabajó con mezclas secas y controladas, ya que los obreros al igual que el maestro de obra disponen a hacer mezclas fluidas siendo estas no recomendables por la baja resistencia que adquieren.

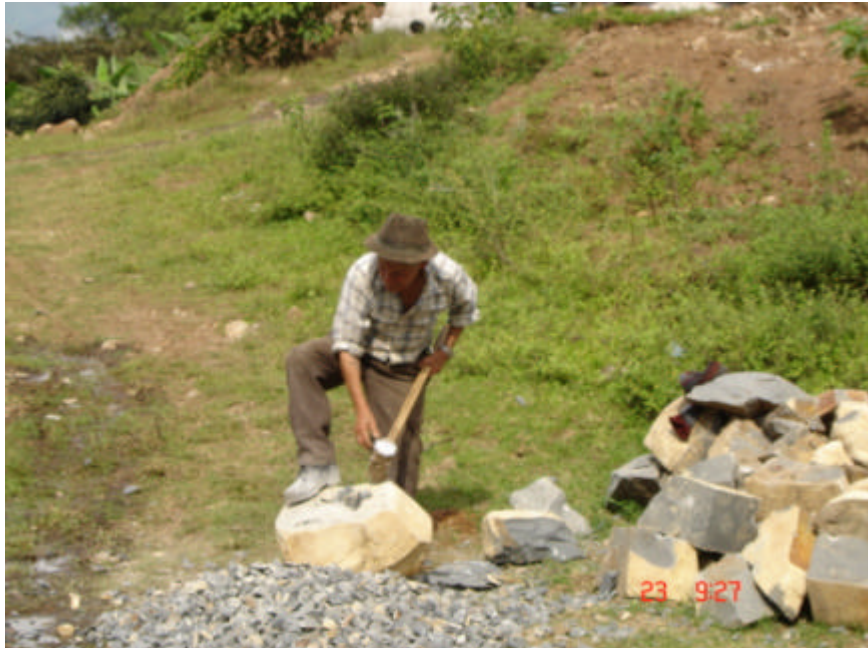
Figura 49. Trituración de roca

Al ver la gran cantidad de roca se decide contratar trituradores obteniendo una ventaja económica, el triturado en obra es de mejor calidad por ser limpio y de un tamaño homogéneo y generando empleo a la población.

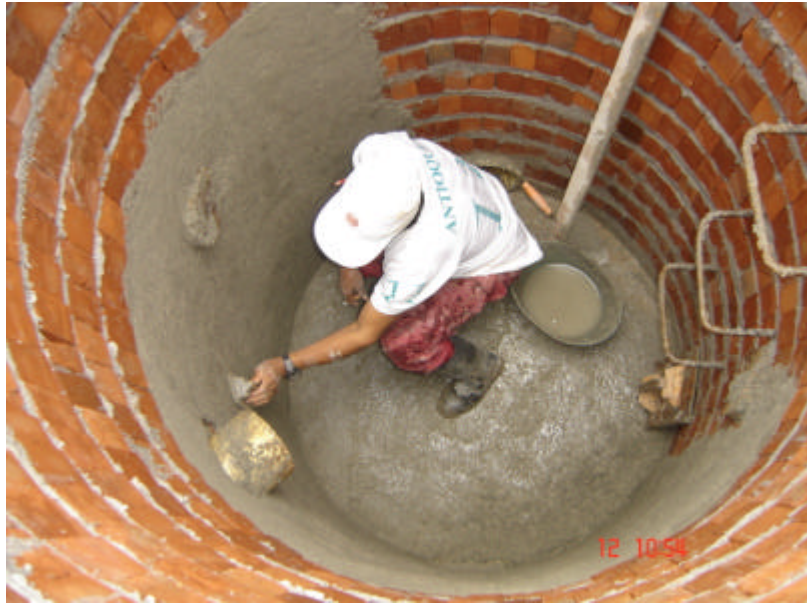
Figura 50. Repello de cámara

El repello se hizo hasta una altura de 1.20 m con mezcla 1:4, espesor 1.5cm. al igual que el esmaltado en todos los pozos se dejaron proyecciones a 50 cm. de la batea.

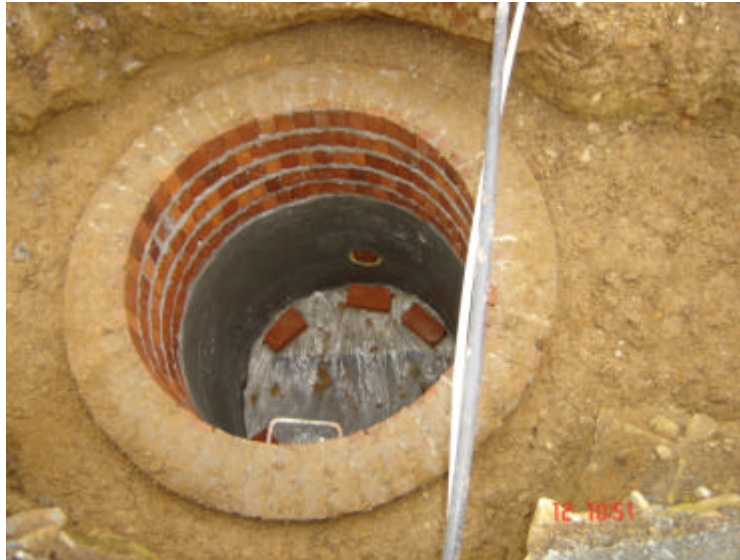
Figura 53. Pozo de inspección

Se fundió en concreto 1: 2: 3 garantizando una resistencia a la compresión mayor a 3000 psi, los bancos cuya función es canalizar las aguas, y servir de base para el personal que en un futuro este en la tarea de dar mantenimiento.

Se compacta alrededor del pozo manualmente con pisón, para estabilizar los muros y proteger la cámara de situaciones ajenas a la obra.

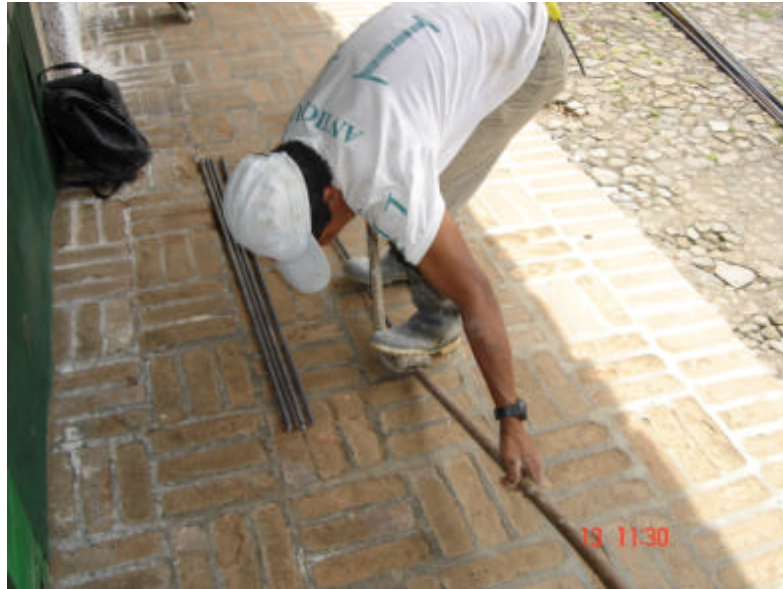
Figura 54 Figurado del acero para conos.

El figurado de hierro para la elaboración de los conos se hizo cortando varillas de $\frac{1}{2}$ " de longitud 1.30 m con quiebre para pata de 20 cm. y doblado con aproximadamente 110°.

Para la terminación de los pozos se construye un cono de 1.10 m de altura el cual es fabricado en concreto reforzado, mezcla 1:2:3 con estructura de acero en varilla $\frac{1}{2}$ " cada 20 cm. con fleje cada 15 cm. $\frac{3}{8}$ ", pata de varilla de 20 cm., el diámetro inferior del pozo es de 1.20 m y el superior esta dado por la tapa de la cámara de 52 cm. y un espesor de 20 cm.

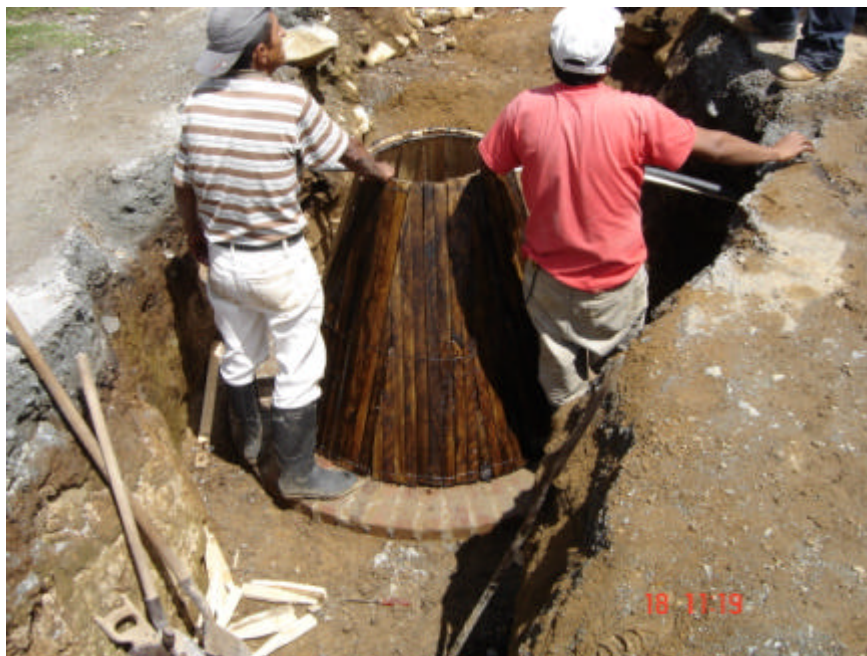
Figura 55. Formaleta para cono

Una vez armada la formaleta para la fundición del cono en concreto reforzado se lleva al lugar de instalación.

La formaleta esta elaborada en dos módulos, un interno y otro externo, la estructura esta hecha en piezas de madera de 4 cm. amarradas con alambre entorno a una estructura de cono truncado fabricada con varilla de acero de $\frac{1}{4}$ " .
