**ASESORIA TÉCNICA A LA EMPRESA DE SERVICIOS PÚBLICOS DEL
MUNICIPIO DE SANDONÁ EMSAN ESP, REFERENTE A ACUEDUCTO,
ALCANTARILLADO Y RELLENO SANITARIO.**

**UNIVERSIDAD DE NARIÑO
FACULTAD DE INGENIERIA
DEPARTAMENTO DE DISEÑO Y CONSTRUCCION
PROGRAMA DE INGENIERIA CIVIL
SAN JUAN DE PASTO
2005**

Proyecto de grado presentado como requisito para optar al título de Ingeniero Civil

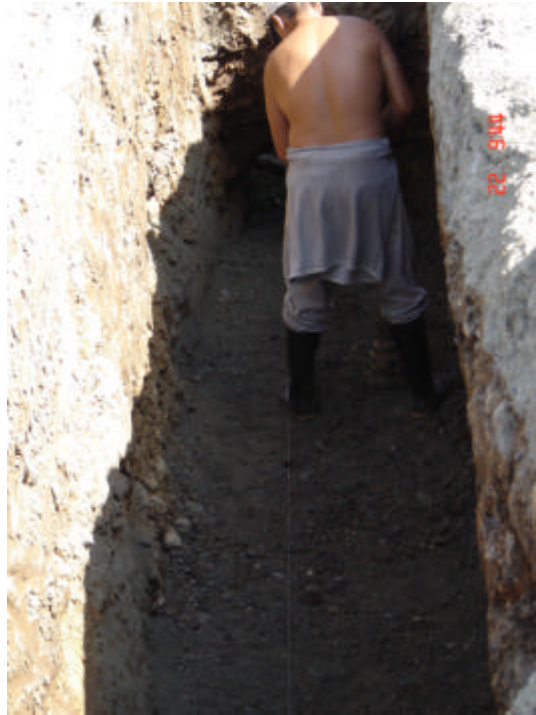
Figura 58. Compactación con pisón

La tubería se recubre y se apisona manualmente a los lados, asegurando el tubo, se va relleno en capas de 20 y 30 cm. hasta lograr 1 m de altura compactando

manualmente con pisón o con saltarín. Al conseguir 1 m de relleno compactado se compacta con saltarín en capas de 35 – 40 cm hasta conseguir la rasante hasta tener un suelo firme.

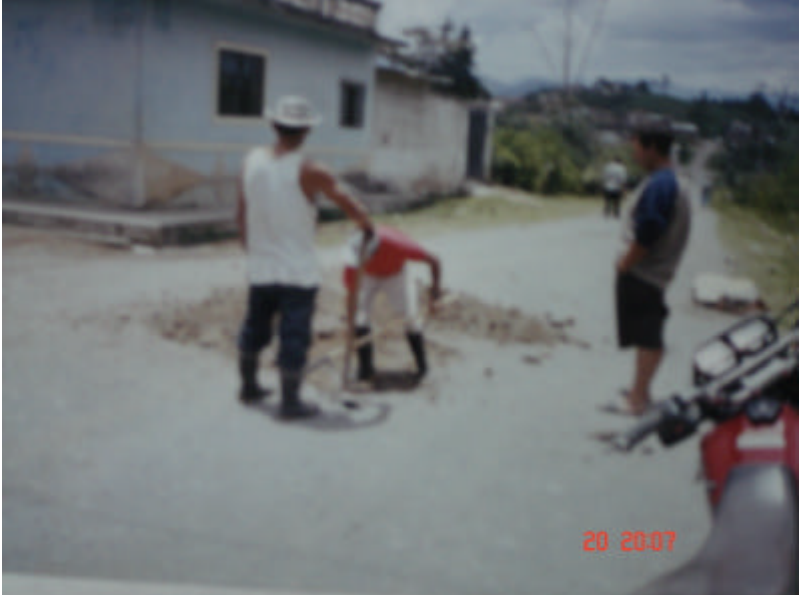
Figura 60. Localización

En un comienzo se localizó la punta o extremo de la tubería donde se haría el empalme de la nueva red de acueducto.

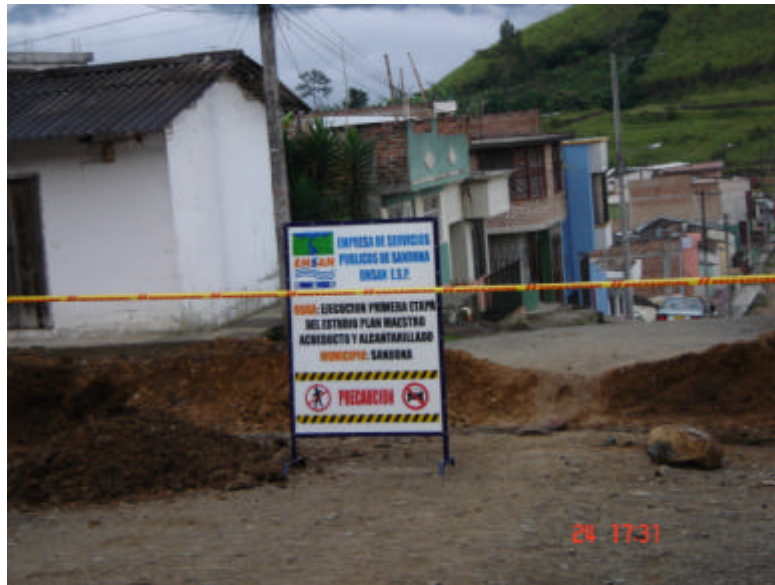
Figura 62. Señalización

2.3.2 Señalización. Se dispuso de la señalización respectiva con cinta de precaución y vallas de la empresa, con el fin de evitar posibles inconvenientes que puedan afectar a los transeúntes, obreros, funcionarios de la empresa y personal comprometido con la obra.

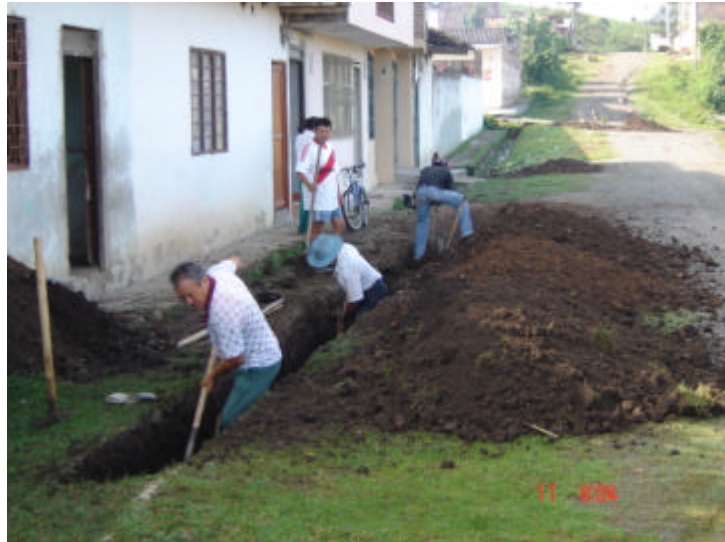
Figura 63. Excavación material común

2.3.3 Excavación a mano en material común. Se excavaron doscientos treinta metros cúbicos (230 m³). Esta actividad se logró gracias al aporte de la comunidad.

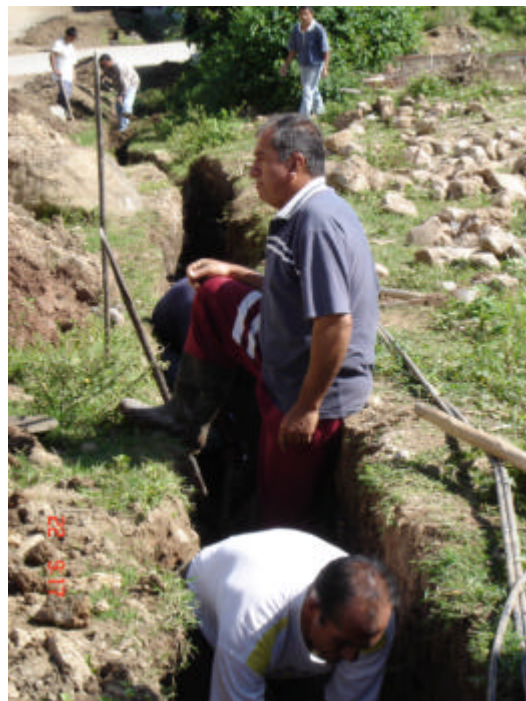
Figura 64. Excavación material conglomerado

2.3.4 Excavación a mano en material conglomerado. Se excavaron once metros cúbicos de material conglomerado (11m^3), con mano de obra de la comunidad.

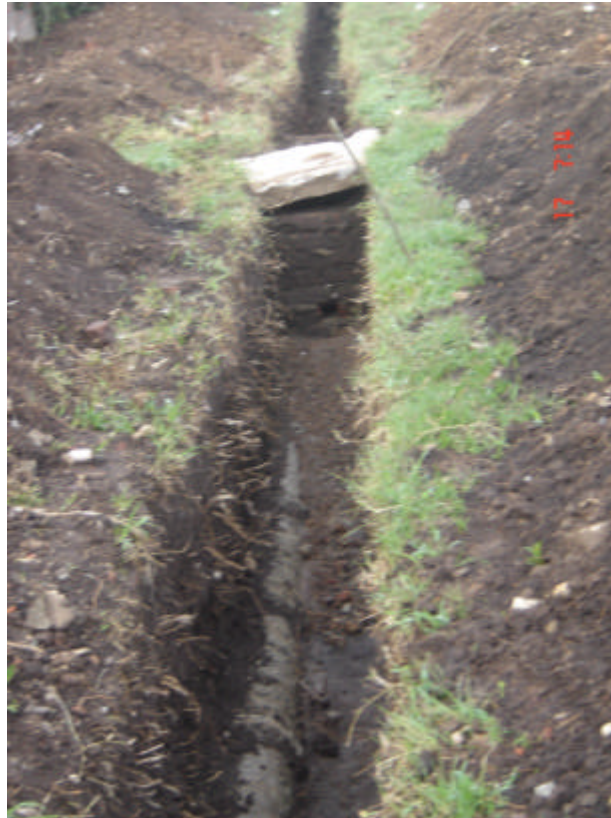
Figura 65. Zanja para acueducto

En el primer tramo de la excavación de la carrera séptima entre calles cuarta y quinta se encontró la red de tubería de alcantarillado la cual no generó inconvenientes para la instalación de la red de acueducto.

La zanja fue realizada de 50 cm de ancho y una profundidad de 1.10 m logrando así facilidad de instalación de la tubería y protección de la misma.

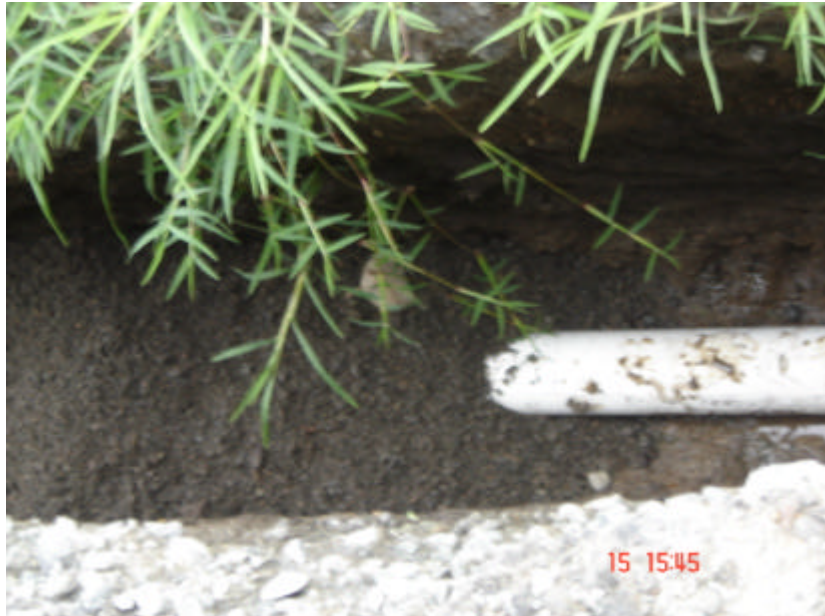
Figura 66. Adecuación de piso

2.3.5 Adecuación del suelo con material seleccionado. Se adecuó el suelo con una capa de 10 cm de material seleccionado, el cual sirvió como colchón de material donde se asentó la tubería de presión de 3" PVC RDE 26 Unión Platino.

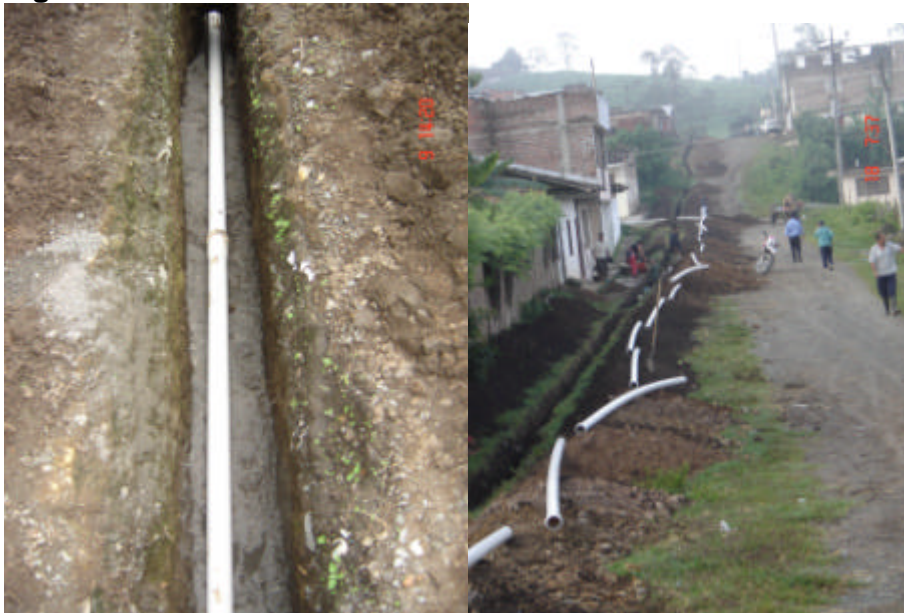
Figura 67. Suministro de tubería

2.3.6 Suministro e instalación de tubería. La tubería suministrada e instalada es PVC de 3" RDE 26, unión platino; mas adelante se presenta la cantidad de tubos instalados.

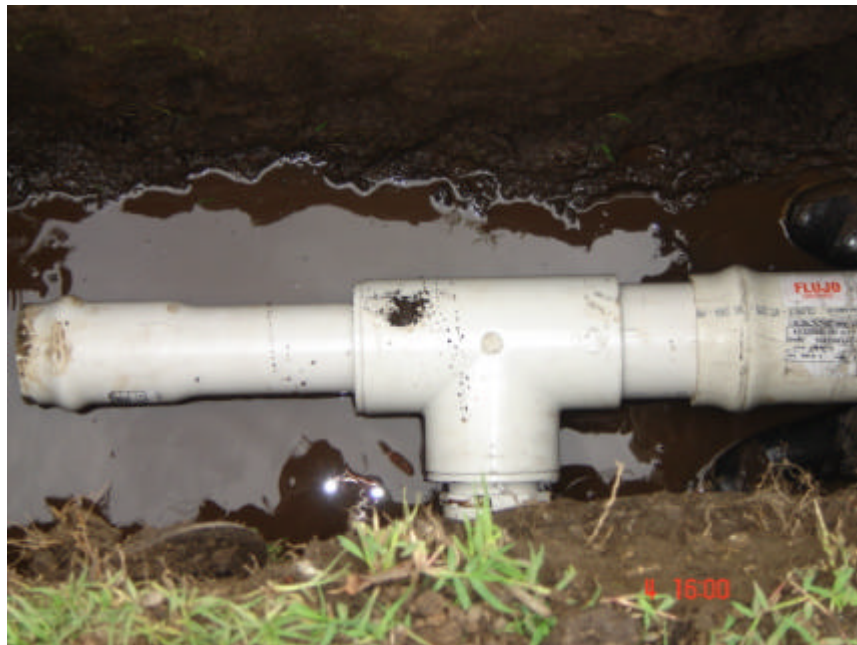
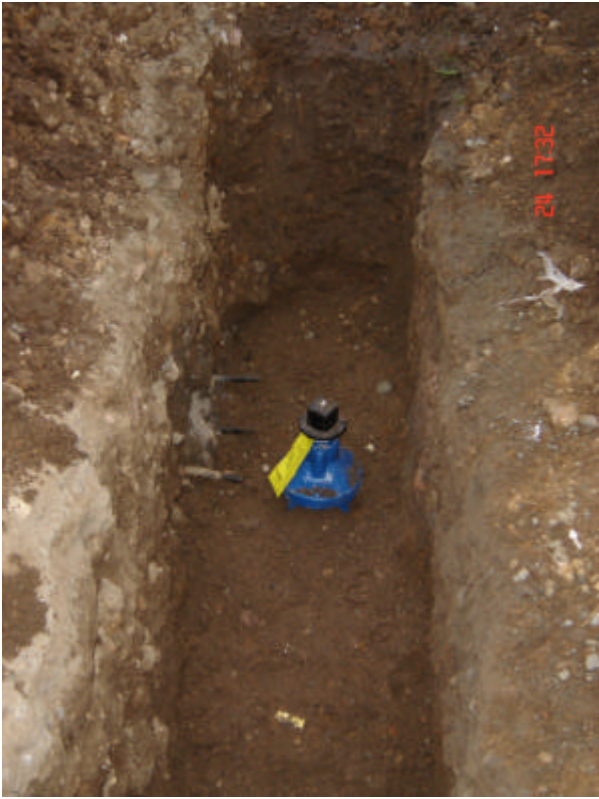
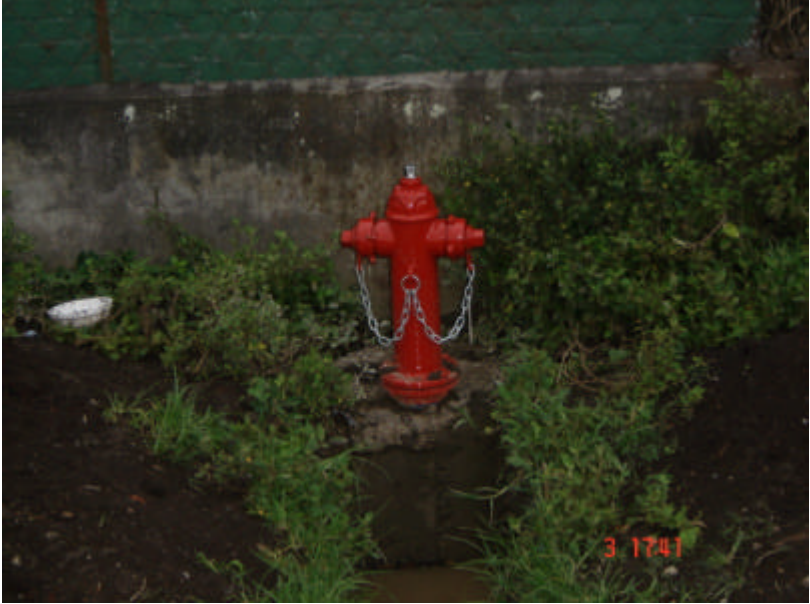
2.3.7 Suministro e instalación de accesorios. Se instalaron 415 ml de tubería, se realizó reposición de acometidas, y para aquellos usuarios que legalizaron la matrícula en el periodo de desarrollo de la obra. Dentro de este Ítem , se hace referencia a Tee PVC de 3" x 3", codo de 45⁰ de 3" PVC, codo de 90⁰ de 3" PVC, tapón de 3", cruz de 3" x 3" en hierro fundido materiales como Lubricante utilizado en la instalación de tubería, Válvulas HF sello en bronce de 3" extremo liso, hidrante 3" pedestal Milán liso, bujes de 3" x 2", Tapa válvula chorote, unión de reparación uz de 3", accesorios para acometidas domiciliarias; las cantidades empleadas se especifican en el listado general de cantidades de materiales. Las válvulas, los codos e hidrantes fueron anclados mediante el empleo de rajón y concreto.

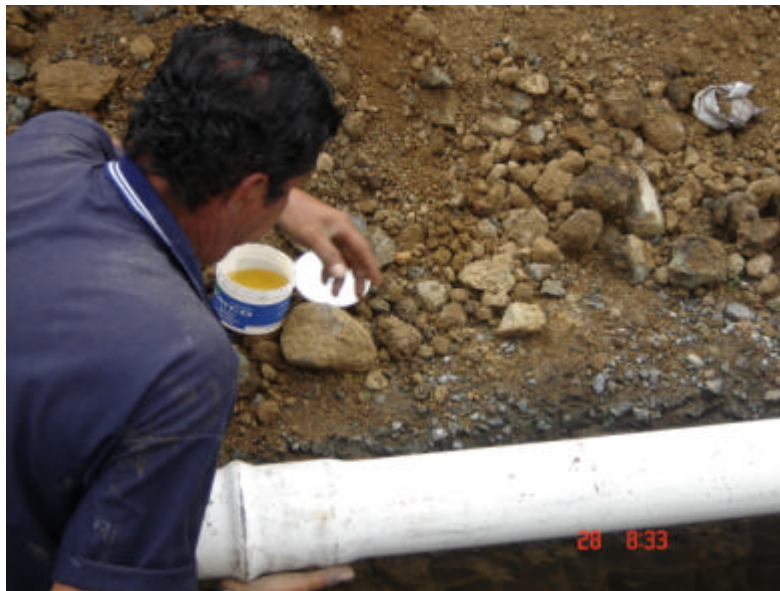
Figura 71. Aplicación de lubricante

Se aplicó lubricante generosamente en el espigo y la campana, se alineó la tubería en ambos planos y se empujó hasta el espigo hasta la marca de entrada.

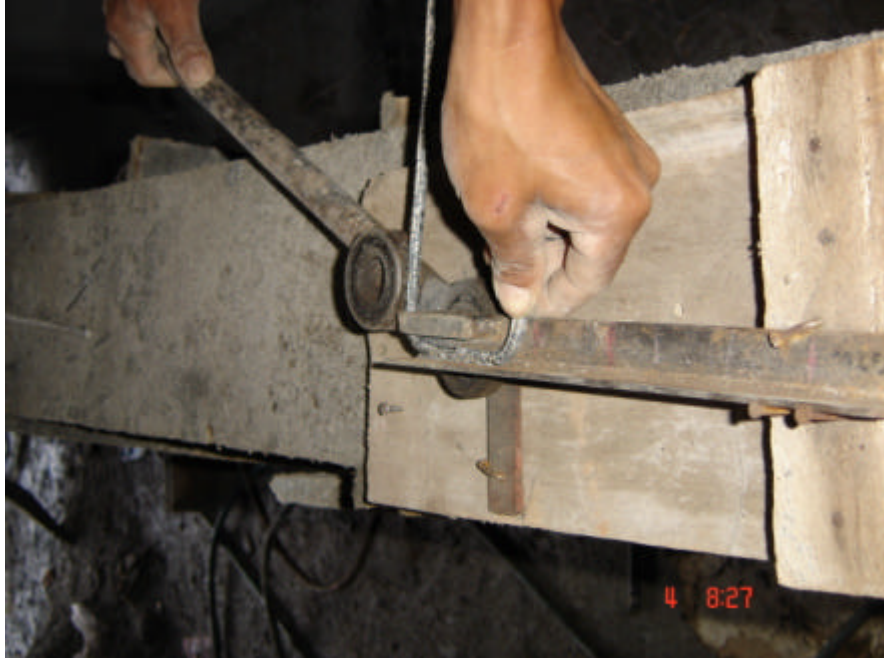
Figura 73. Figurado de acero

- ?? Se procede a encontrar la tubería a 1.2 mt de profundidad.
- ?? Se realiza la excavación de la zanja de 1.15 mt de ancho por 7.5 mt de largo y 0.7 mt de profundidad.
- ?? Se realiza el figurado del hierro de refuerzo de los muros.

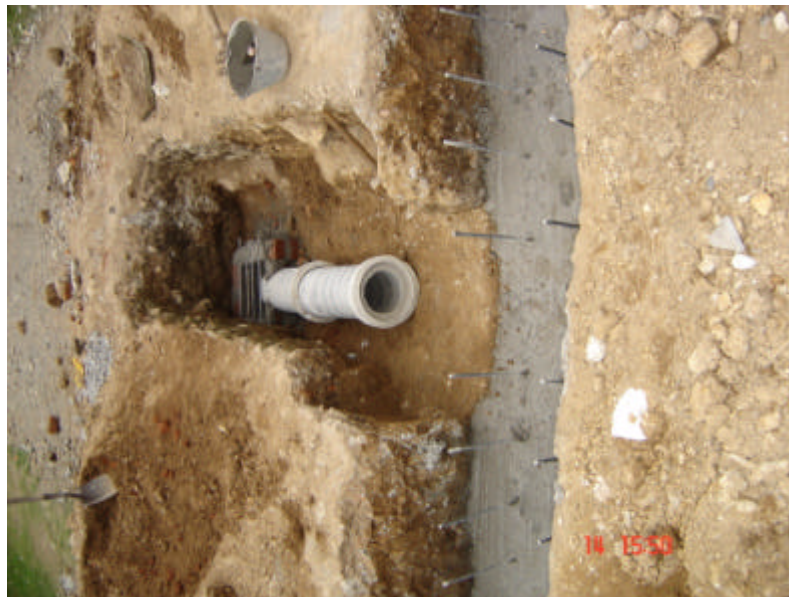
Figura 74. Empalme

?? Se construye una cajilla para el empalme de la tubería del sumidero a la tubería existente.

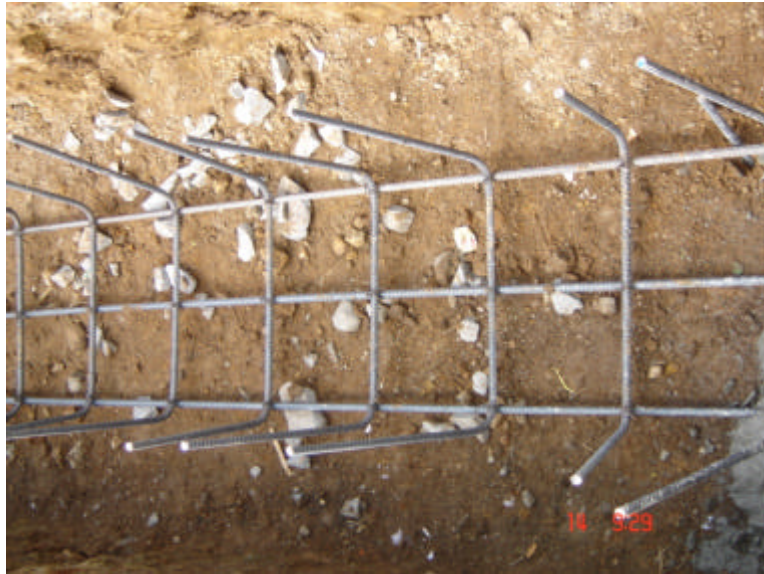
Figura 75. Parrilla de acero

- ?? Se instala la tubería de desagüe a la cajilla de empalme.
- ?? Se arma y se coloca la parrilla de acero para los muros y el piso.
- ?? Se prepara la mezcla de concreto en una proporción 1: 2 : 3 para la losa de piso y se fundió el piso.

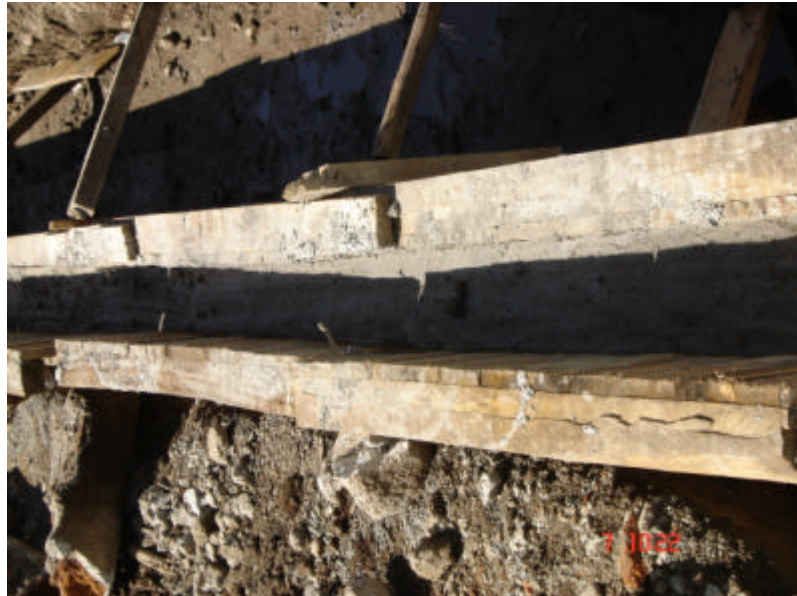
Figura 79. Formaleta

?? Se arma la formaleta de los muros. Se hizo con nivel y plomada.

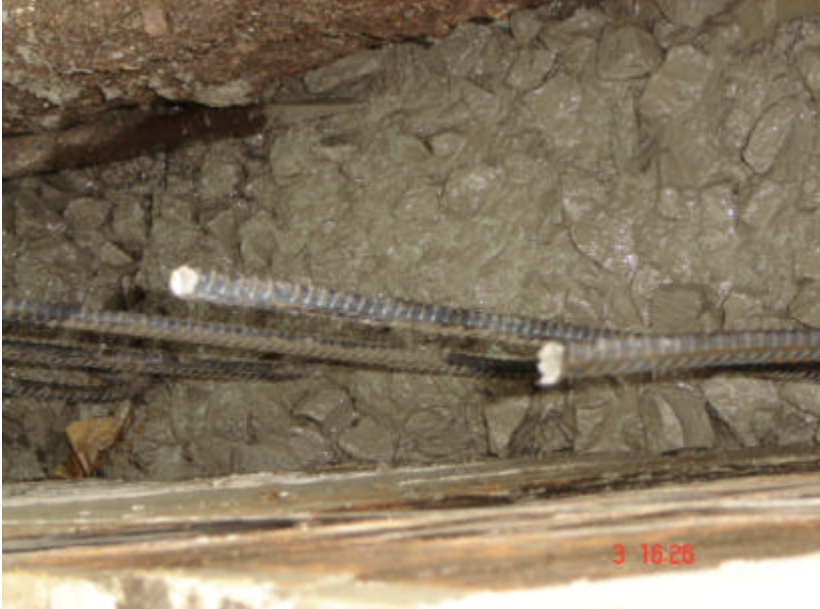
Foto 80. Fundición de muros

?? Se funde los muros.

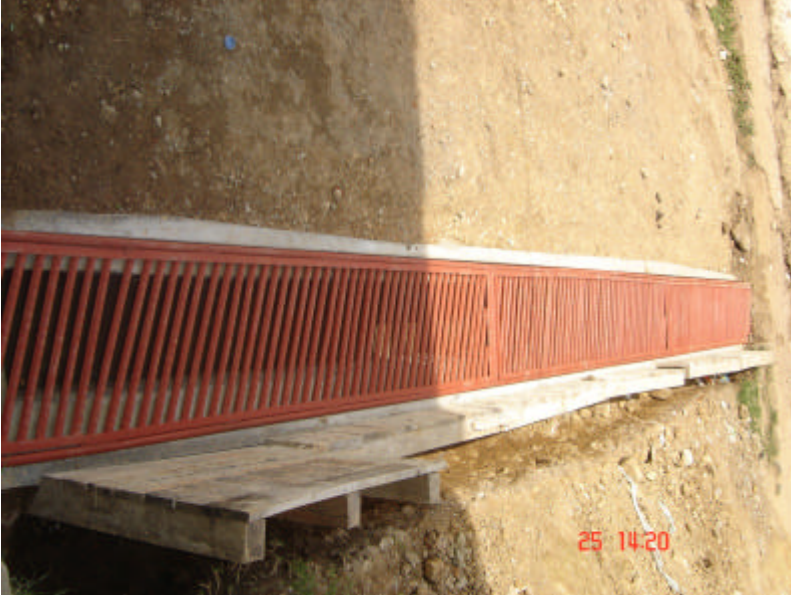
Figura 83. Rejilla instalada 7/8”

- ?? Se hace el curado durante 7 días con agua.
- ?? Se quita la formaleta con el fin de fundir una pestaña al lado y lado de los muros, esta pestaña no permite que la reja se desplace a los lados. Como el concreto anteriormente vaciado ya tiene un tiempo distinto de fraguado con el nuevo se empleo un aditivo de Sika: Sika dur 32 Primer N, este aditivo es un epóxico que permite adherir el concreto viejo con el nuevo, se utilizo acelerante sika 3.
- ?? Después de cumplido el tiempo donde se espera que todo el conjunto ofrezca una resistencia adecuada para el tráfico pesado se coloca las correspondientes rejas de varilla 7/8 “.
