**APOYO TECNICO Y ADMINISTRATIVO EN LA CONSTRUCCIÓN DEL  
“PROYECTO DE VIVIENDA PARA LA POBLACION DESPLAZADA POR  
LA VIOLENCIA Y VULNERABLE EN EL MUNICIPIO DE PASTO -  
URBANIZACIÓN JUAN PABLO II – SECTOR A” EN EL INSTITUTO  
MUNICIPAL DE LA REFORMA URBANA Y VIVIENDA DE PASTO -  
INVIPASTO”**

**UNIVERSIDAD DE NARIÑO  
FACULTAD DE INGENIERÍA  
DEPARTAMENTO DE INGENIERIA CIVIL  
SAN JUAN DE PASTO  
2008**

**Trabajo de grado presentado como requisito  
para optar al título de Ingeniero Civil**

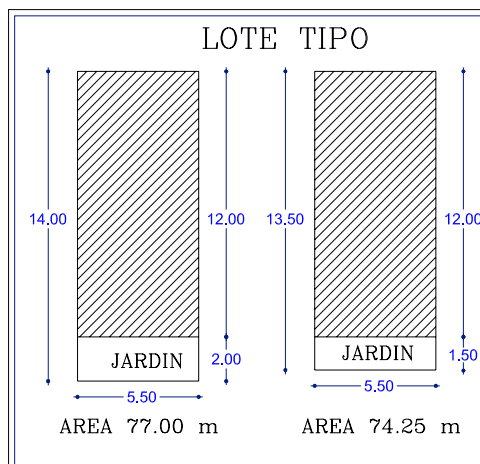
**FIGURA 2.- LOTE TIPO.**

Debido a la variación en las dimensiones de los jardines del proyecto se consideran dos tipos de lotes (Figura 2):

El lote de cada vivienda mide 5,5 m de frente por 12,0 m de fondo (Area = 66 m<sup>2</sup>), el área construida por vivienda es de 54,17 m<sup>2</sup>.

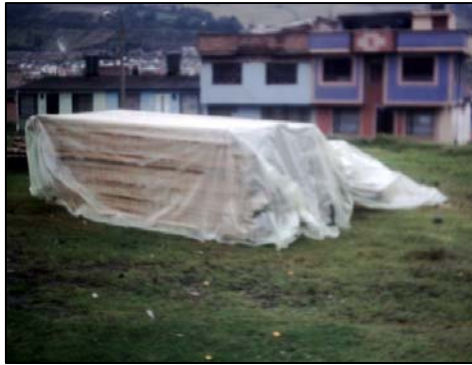
FIGURA 4.- MADERA PARA CAMPAMENTO

Para la construcción del campamento se utilizaron guaguas, tablas comunes, tablones y puntillas los cuales fueron almacenados en el terreno, resguardados de los agentes climáticos con plásticos (Figura 4).

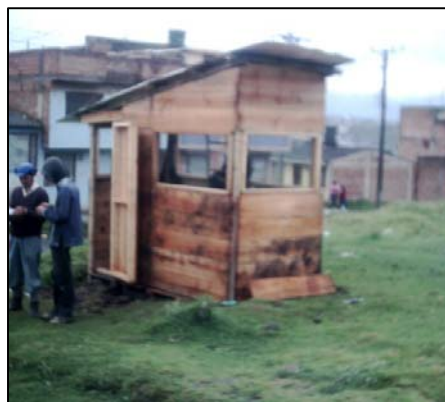
FIGURA 5.- CASETA CELADURÍA

Esta caseta mide 1,50 m por 2,50 m, se elaboró con 6 parales de guadua, techo en teja de zinc # 8, cerramiento lateral en madera común, y 5 ventanas en vidrio de 4 mm (Figura 5).

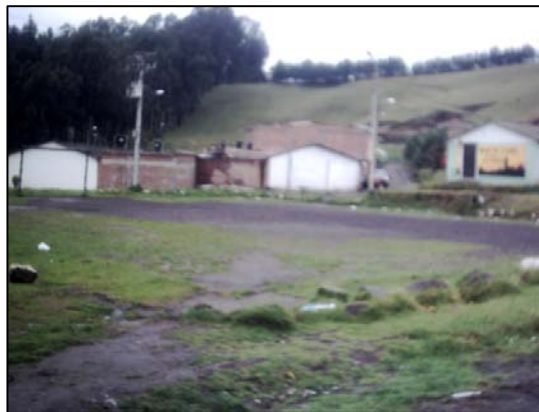
**FIGURA 6.- ÁREA DE CONSTRUCCIÓN DE BODEGA**

**6.1.2 Zona de almacenamiento de materiales.** Se construyó una bodega en la zona aledaña a la cancha de fútbol existente, con el fin de almacenar todos los materiales que se utilizarían en la obra (Figura 6).

La bodega posee unas dimensiones de 15,60 por 9,10 m .

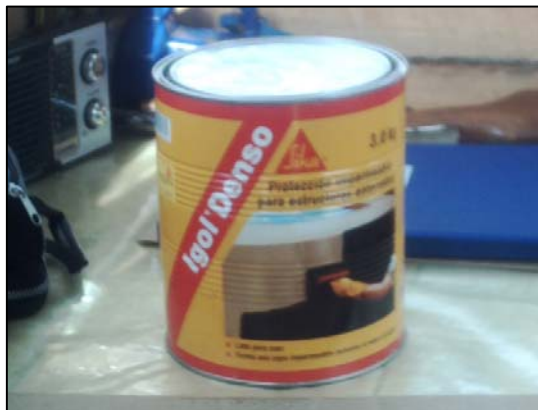
**FIGURA 7.- ADITIVO PARA PROTECCIÓN DE MADERA**

Para proteger la base de las guaduas de los factores del suelo que podrían deteriorarlas, se les agregó un aditivo llamado Igol Denso de Sika (Figura 7), aplicado con una brocha en el área a cubrir, y adicional a esto se envolvió con una bolsa plástica amarrada con una cuerda plástica (Figura 8).

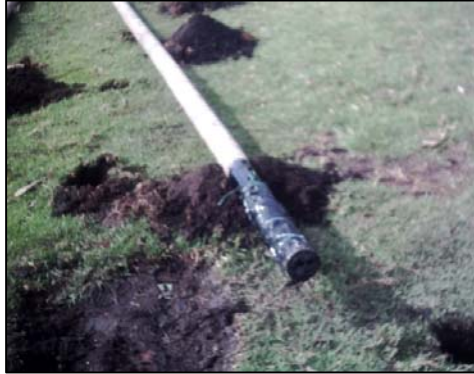
**FIGURA 8.- GUADUA PROTEGIDA CON ADITIVO Y BOLSA**

Para los parales se usaron guaduas, que servirían de soporte tanto a la bodega como a la oficina, para estos se excavaron huecos de una profundidad de 0,40 m , cada 2,50 m .

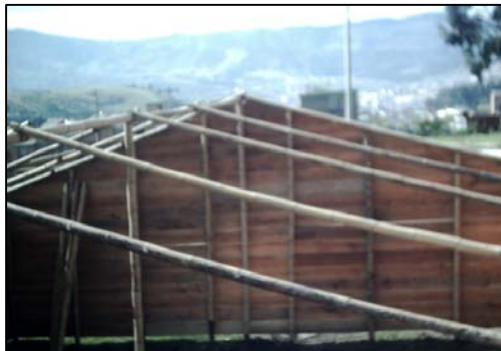
**FIGURA 9.- COLOCACIÓN DE TIRANTES DEL TECHO**

A continuación se ubicaron los respectivos tirantes y correas del techo; estos se unieron con alambre de amarre (Figura 9).

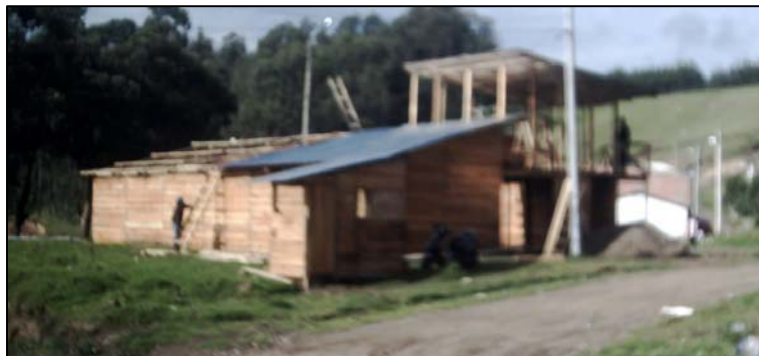
**FIGURA 10.- ZONA DE BODEGA Y OFICINA EN CONSTRUCCIÓN**

El techo se construyó a dos aguas con tejas de zinc # 10, sujetas entre sí con ganchos, y a las correas con amarras (Figura 10).

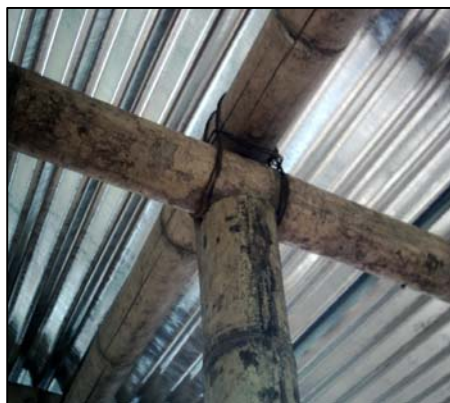
**FIGURA 11.- DETALLE UNIÓN ESTRUCTURA**

Cada unión fue debidamente sujeta con alambre de amarre y puntillas (Figura 11).

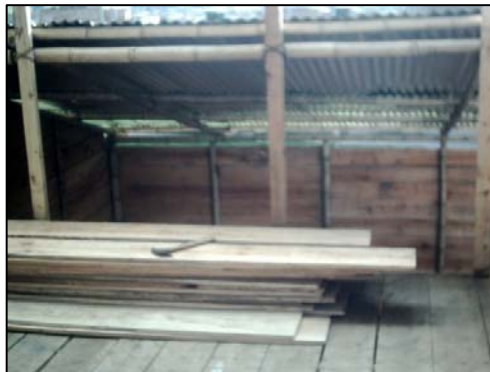
**FIGURA 12.- CIERRE PERIMETRAL OFICINA**

**6.1.3.1 Oficina.** En la parte alta de la zona de bodega se encuentra una oficina de madera de dimensiones 4,50 m por 4,50 m (Figura 12), a esta se tiene acceso a través de unas escaleras externas construidas igualmente en madera (Figura 13).

La oficina cuenta con dos ventanas de vidrio, cuatro ventanas de madera, y una puerta en madera.

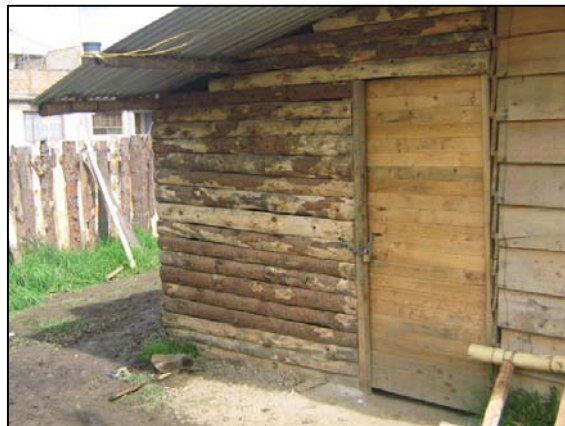
**FIGURA 14.- CAMBUCHES**

Los cambuches miden 2 x 2 m , se construyeron en orillo de Pino Pátula canteado, con techos en teja de zinc # 10, en un área contigua a la bodega (Figura 14).

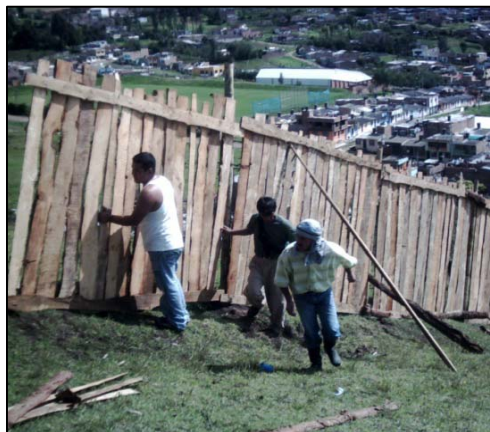
**FIGURA 16.- CONSTRUCCIÓN DEL CIERRE DEL LOTE**

Este trabajo fue un aporte de los beneficiarios del proyecto, quienes constituyen la mano de obra no calificada (Figura 16).

El cierre se construyó en orillo de Pino Pátula, con el cual se forman módulos de 3 metros de largo por 2 metros de alto; dichos orillos se adosan a parales de guadua con alambre de amarre, los cuales se disponen con anterioridad en el terreno.

Los parales de guadua se embenen en el suelo aproximadamente de 30 a 40 centímetros.

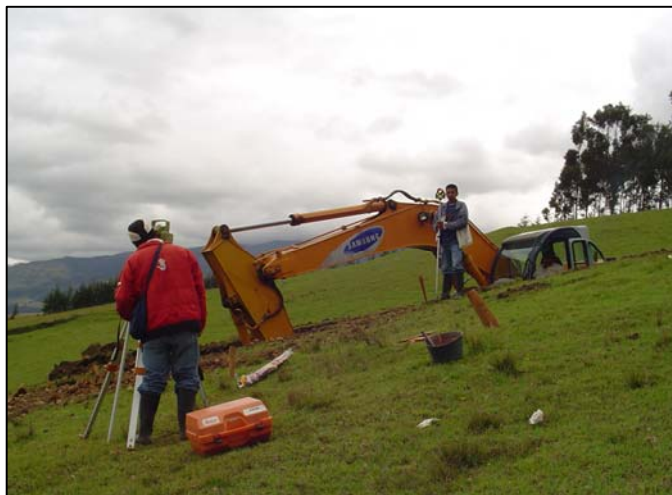
**FIGURA 17.- LOCALIZACIÓN Y REPLANTEO DE LAS VÍAS**

Se realizó la localización y replanteo tanto de los ejes de las vías como de la sección de las mismas, de acuerdo al plano urbanístico. Esta labor fue realizada por la comisión de topografía (Figura 17).

Para dicho trabajo se utilizó una estación total con prisma, estacas de madera, cinta métrica y plomada.

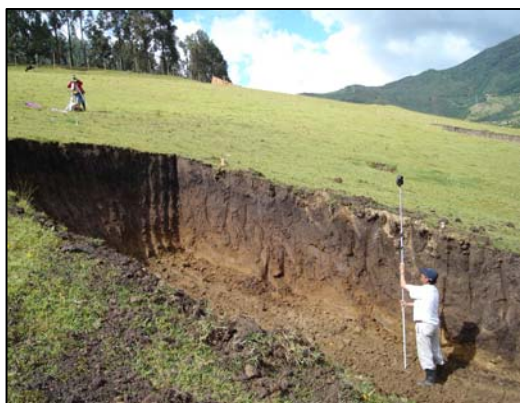
**FIGURA 22.- CHEQUEO DE COTAS EN LAS VÍAS**

Para garantizar que las vías se perfilaran de acuerdo al plano urbanístico, la comisión de topografía realizó chequeos constantes de las cotas de la subrasante y de la longitud de las calzadas (Figura 22), además como trabajo del pasante se realizó una supervisión de todos los trabajos realizados.

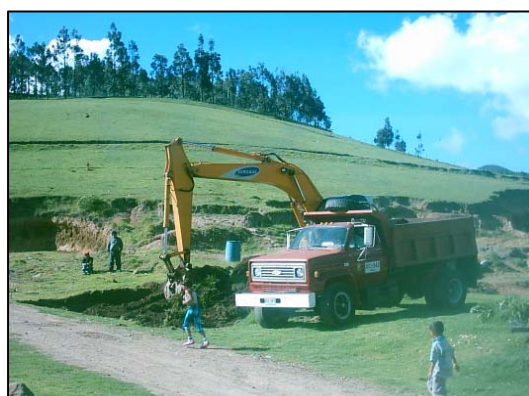
**FIGURA 23.- CORTE DE LA CARRERA 32A**

Esta es una Vía tipo 2, posee una longitud de 120 metros, y una pendiente de 2,65% desde la abscisa 0+000 hasta la abscisa 0+040 y de 8,24% desde la abscisa 0+040 en adelante (Figura 23).

Primero se realizó el descapote del terreno y posterior a esto se realizó el corte y desalojo del material.

El descapote, el corte y cargue del material se realizaron con retroexcavadora y para el desalojo se utilizaron volquetas de 7 m<sup>3</sup>.

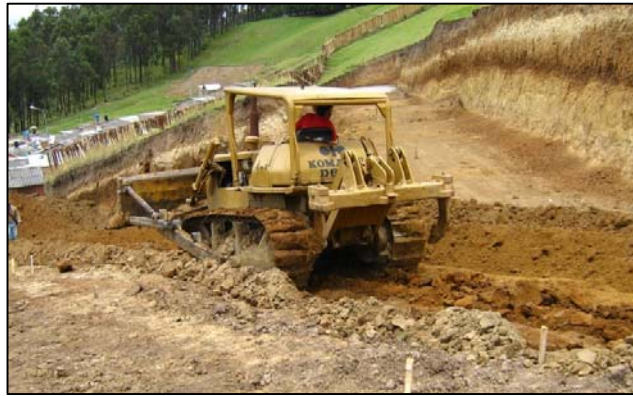
FIGURA 24.- CORTE DE LA CARRERA 32B

Esta es una Vía tipo 2, posee una longitud de 120 metros, y una pendiente de 18,41% desde la abscisa 0+000 hasta la abscisa 0+070 y de 0,47% desde la abscisa 0+070 en adelante (Figura 24).

**7.4.1 Movimiento de tierra.** Esta vía tiene 169,195 m<sup>3</sup> en corte realizado en su totalidad y 123,986 m<sup>3</sup> en relleno proyectados a realizarse pero no ejecutados.

El descapote y el corte se realizó con bulldozer y para el cargue del material se utilizó la retroexcavadora, el desalojo se realizó con volquetas de 7 m<sup>3</sup>.

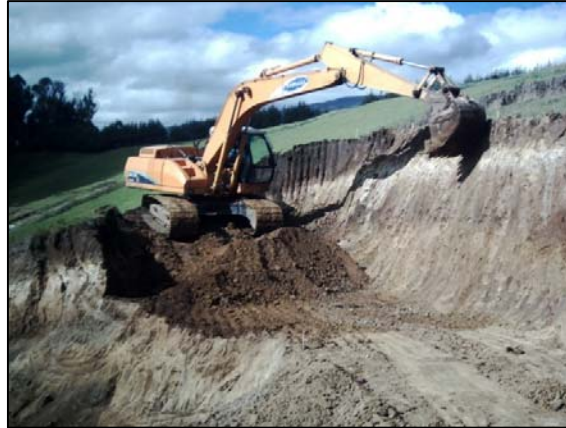
**FIGURA 25.- CORTE Y DESALOJO DE MATERIAL DE LA CARRERA 32C**

**7.5.1 Movimiento de tierra.** Esta vía tiene 2159,598 m<sup>3</sup> en corte realizado en su totalidad y 18,775 m<sup>3</sup> en relleno proyectados a realizarse pero no ejecutados (Figura 25).

El suelo de esta vía es un limo arcilloso que en época de lluvia no permitió la infiltración del agua, haciendo que se produjeran escorrentías a lo largo de la vía.

Debido a esto se tuvo que excavar una zanja en el costado de la vía para permitir la evacuación del agua y por tanto la continuación de los trabajos del movimiento de tierras.

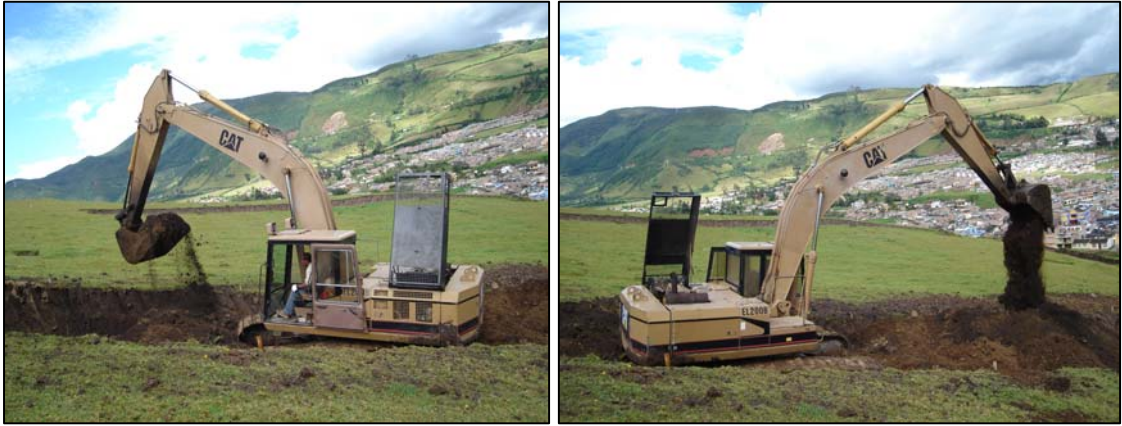
**FIGURA 26.- REPALEO EN LA VÍA**

Debido a que la pendiente era tan alta para el desalojo del material resultado del descapote y corte de la vía se tuvieron que hacer repaleos (Figura 26), labor que consistía en transportar el material con una retroexcavadora de un punto a otro a lo largo de la vía hasta acercarse a las volquetas para realizar el cargue

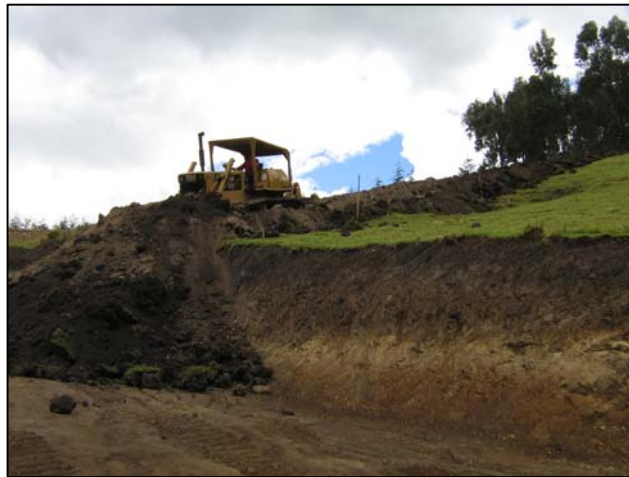
**FIGURA 27.- CORTE DE LA CALLE 33B (SEGUNDO TRAMO)**

El corte de este tramo se realizó con bulldozer para evitar el repaleo (Figura 27).

**7.6.1 Movimiento de tierra.** Para esta vía se calcularon para el primer tramo 600,1 m<sup>3</sup> en corte realizado en su totalidad y para el segundo tramo 1.145 m<sup>3</sup> en corte también realizado en su totalidad.

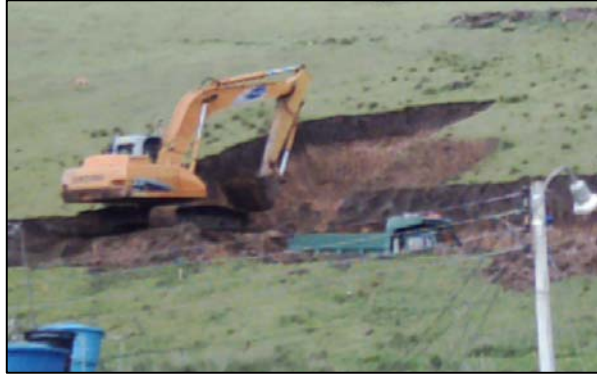
**FIGURA 28.- CORTE DE LA CALLE 33C ENTRE CARRERA 32C Y CARRERA 33**

**7.7.1 Movimiento de tierra.** Esta vía tiene 604,078 m<sup>3</sup> en corte realizado en su totalidad. El descapote, corte y cargue del material se realizó con retroexcavadora y el desalojo con volquetas de 7 m<sup>3</sup> (Figura 28).

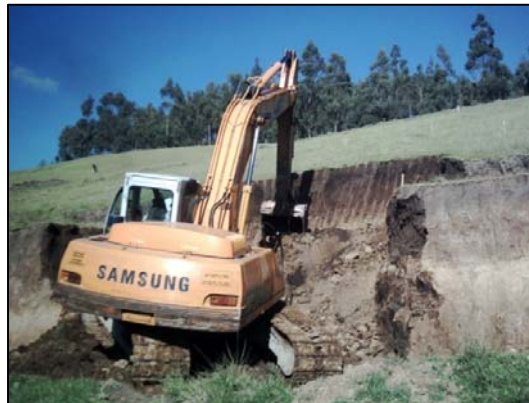
**FIGURA 29.- CORTE DE LA CALLE 33D ENTRE CARRERA 32C Y CARRERA 33**

**7.8.1 Movimiento de tierra.** Esta vía tiene 749,018 m<sup>3</sup> en corte realizado en su totalidad y 0,036 m<sup>3</sup> en relleno proyectados a realizarse pero no ejecutados.

El descapote, corte y cargue del material se realizó con retroexcavadora y el desalojo con volquetas de 7 m<sup>3</sup> (Figura 29).

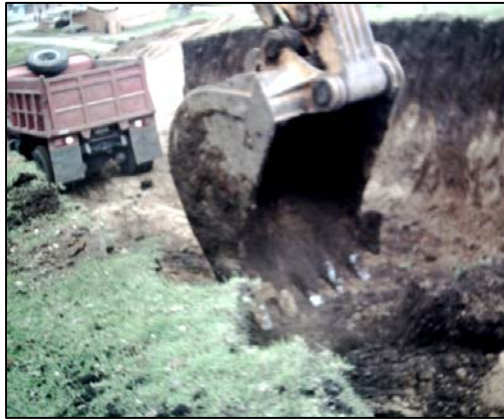
**FIGURA 30.- CORTE DE LA CALLE 34 ENTRE CARRERA 32C Y CARRERA 33**

**7.9.1 Movimiento de tierra.** Esta vía tiene 351,614 m<sup>3</sup> en corte realizado en su totalidad y 2,440 m<sup>3</sup> en relleno proyectados a realizarse pero no ejecutados.

El descapote, corte y cargue del material se realizó con retroexcavadora y el desalojo con volquetas de 7 m<sup>3</sup> (Figura 30).

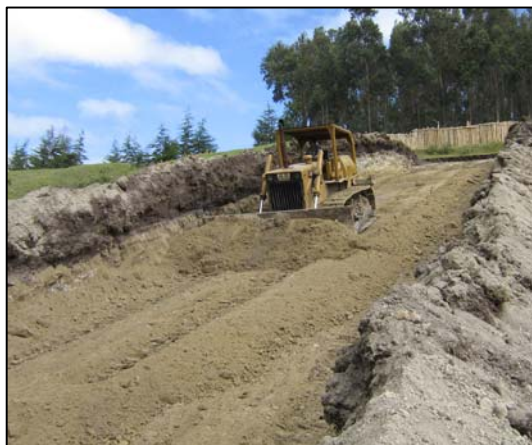
**FIGURA 31.- CORTE DE LA CALLE 33 A**

**7.10.1 Movimiento de tierra.** Esta vía tiene 500 m<sup>3</sup> en corte realizado en su totalidad.

El corte se realizó con bulldozer, el cargue con una retroexcavadora y el material se desalojo con las volquetas de 7 m<sup>3</sup> (Figura 31).

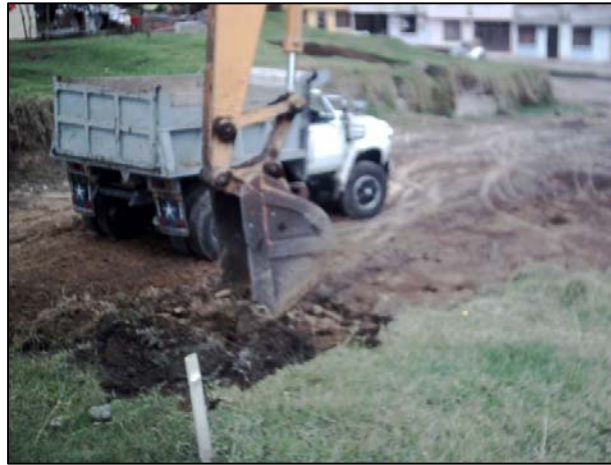
**FIGURA 32.- CORTE Y CARGUE DE MATERIAL DE LA CALLE 35 ENTRE CARRERA 32 Y CARRERA 32B**

Esta es una Vía tipo 3, posee una longitud de 65.5 metros, y una pendiente de 14,4%.

**7.11.1 Movimiento de tierra.** Esta vía tiene 339,929 m<sup>3</sup> en corte realizado en su totalidad. El descapote, corte y cargue del material se realizó con retroexcavadora y el desalojo con volquetas de 7 m<sup>3</sup> (Figura 32).

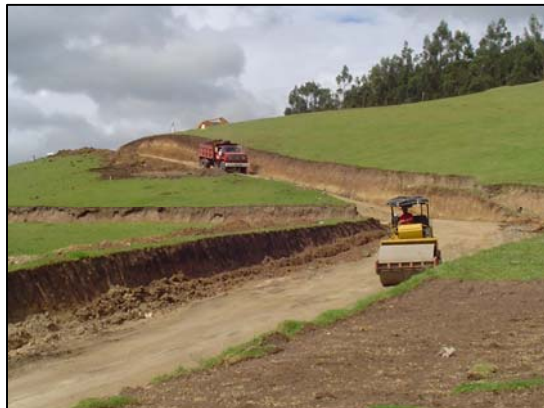
**FIGURA 33.- CALLE 35 ENTRE CARRERA 32 Y CARRERA 32B SIENDO COMPACTADA**

Debido a que esta es una vía principal de acceso al proyecto y para facilitar los trabajos afectados por la lluvia persistente, se vio la necesidad de mejorar sus características que permitieran continuar con el movimiento de tierras en otras vías, por esto se le agrego recebo y se compacto con un vibro – compactador (Figura 33).

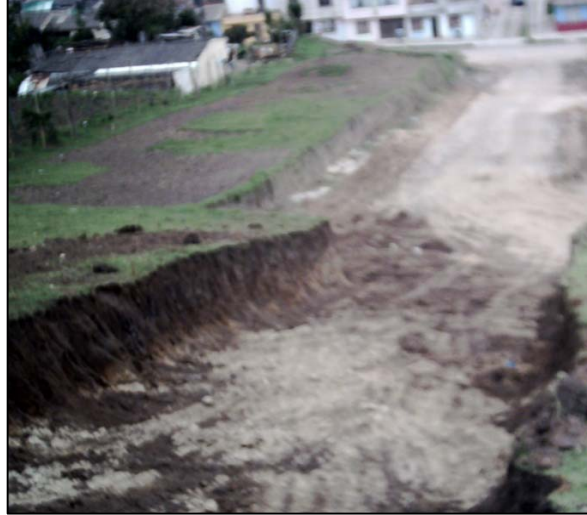
**FIGURA 34.- CALLE 35 ENTRE CARRERA 32 Y CARRERA 32B PERFILADA**

Con esto se logro la perfilación de la vía y así permitir el acceso mas optimo de material (Figura 34).

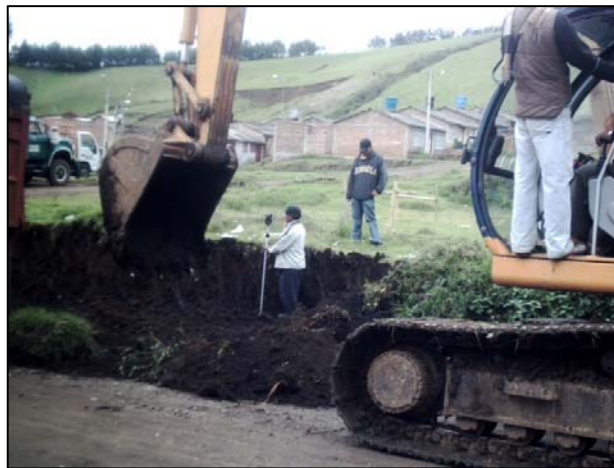
**FIGURA 35.- DESCAPOTE Y TERRACEO DE LA MANZANA A**

En esta manzana se perfilaron 18 terrazas, con alturas aproximadas de 0,2 a 0,50 metros. En la perfilación de las 18 terrazas se cortaron 1417,85 m<sup>3</sup> (Figura 35).

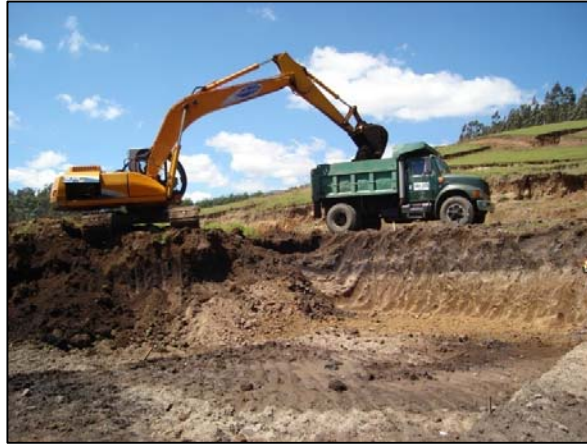
**FIGURA 36.- DESCAPOTE Y TERRACEO DE LA PRIMERA ETAPA DE LA MANZANA B**

En esta manzana se perfilaron 18 terrazas con alturas de 0,20 a 0,35 metros. El trabajo de descapote y terraceo se realizó en dos etapas, primero nueve terrazas (Figura 36), y luego las nueve restantes (Figura 37). En la perfilación de las 18 terrazas se cortaron 1600,50 m<sup>3</sup>.

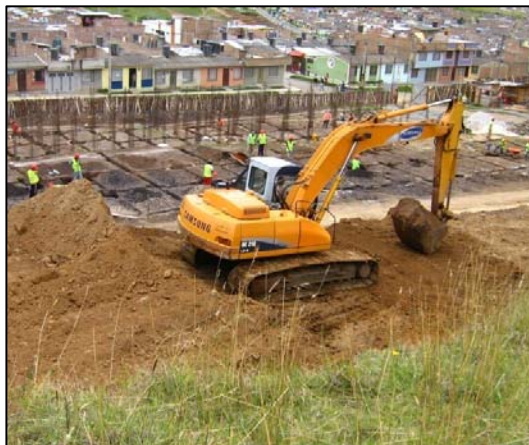
**FIGURA 38.- DESCAPOTE Y TERRACEO DE LA PRIMERA ETAPA MANZANA C**

En esta manzana se conformaron 18 terrazas con alturas de 0,20 a 0,70 metros. El descapote y el terraceo se realizó en dos etapas, primero nueve terrazas (Figura 38), y luego de las nueve restantes.

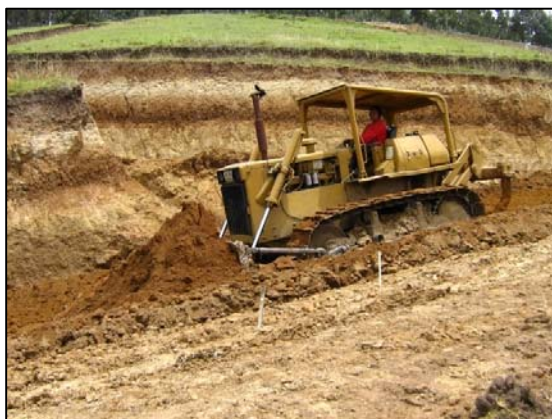
**FIGURA 39.- DESCAPOTE Y TERRACEO DE LA SEGUNDA ETAPA MANZANA C**

En la segunda etapa se realizó el corte de la capa vegetal con un bulldozer y la perfilación con retroexcavadora (Figura 39).

En la perfilación de las 18 terrazas se cortaron 2070,7 m<sup>3</sup>.

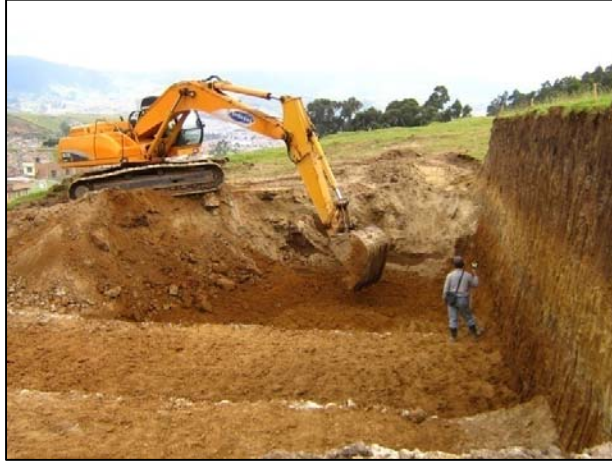
**FIGURA 40.- DESCAPOTE Y TERRACEO DE LA PRIMERA ETAPA MANZANA D**

En esta manzana se conformaron 18 terrazas con alturas aproximadas de 0,50 a 0,8 metros. El descapote y el terraceo se realizó en dos etapas, primero nueve terrazas (Figura 40), y luego de las nueve restantes (Figura 41).

En la perfilación de las 18 terrazas se cortaron 2.000,45 m<sup>3</sup> y se proyecta realizar un relleno de aproximadamente 10 m<sup>3</sup>.

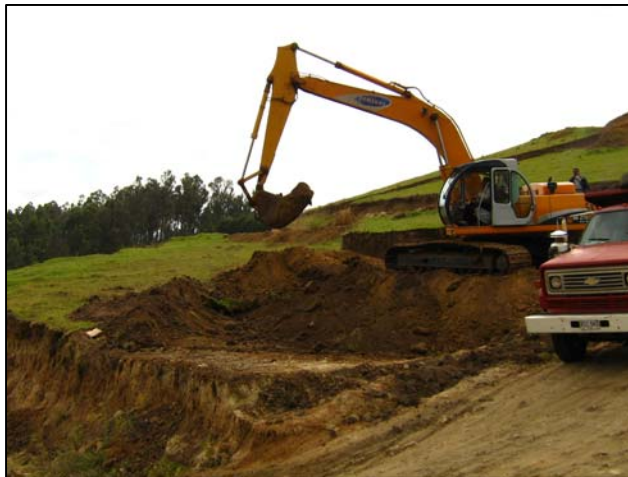
**FIGURA 41.- DESCAPOTE Y TERRACEO DE LA SEGUNDA ETAPA MANZANA D**

Debido a que la diferencia de altura entre la primera etapa y la segunda etapa es grande, para la construcción de las viviendas se elaboraran muros de contención.

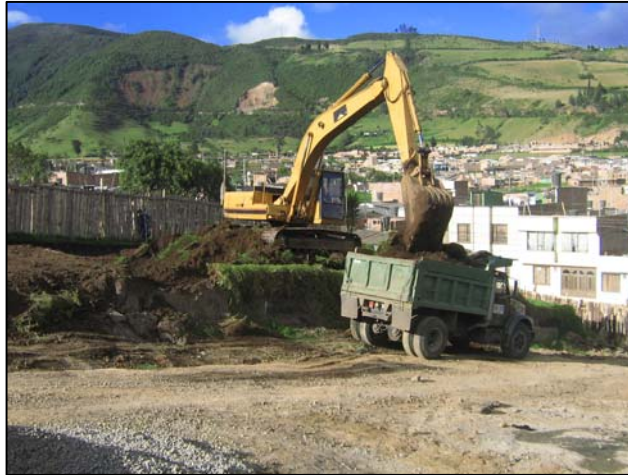
**FIGURA 42.- DESCAPOTE Y TERRACEO DE LA MANZANA E**

En esta manzana se conformaron 11 terrazas con alturas de 0,20 a 0,5 metros. En la perfilación de las 18 terrazas se cortaron 314,35 m<sup>3</sup> (Figura 42).

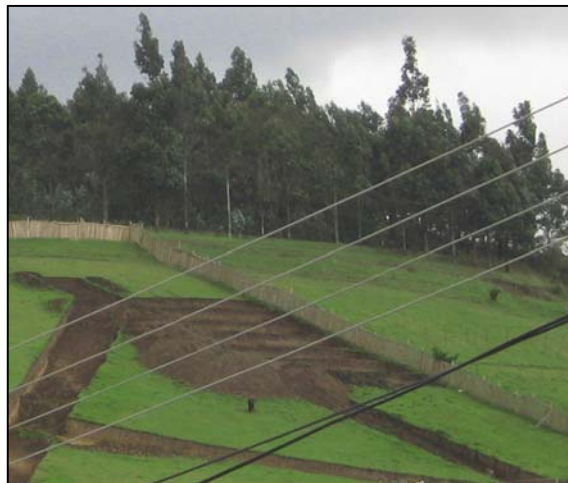
**FIGURA 43.- DESCAPOTE Y TERRACEO DE LA MANZANA I**

En esta manzana se conformaron 6 terrazas con alturas de 0,20 a 0,5 metros. En la perfilación de las 18 terrazas se cortaron 504,80 m<sup>3</sup> (Figura 43).

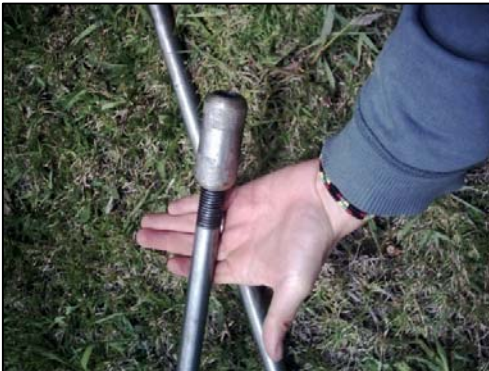
**FIGURA 44.- VARILLA Y EXTENSIÓN DE PERFORACIÓN**

**Varilla:** varilla de acero lisa con una longitud de 0,6 m y un diámetro de 1", con puntas roscadas (Figura 44).

**Extensión:** permitía acoplar una varilla con otra, tenía una longitud de 5 cm.

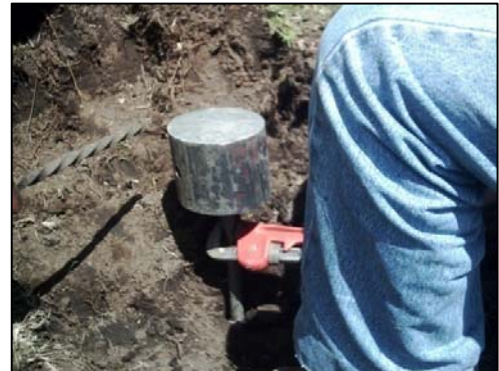
**FIGURA 45.- BASE DE GOLPE**

**Base de golpe:** esta base se adosaba a la varilla de penetración para permitir que el golpe de la pesa introdujera las varillas en el terreno (Figura 45).

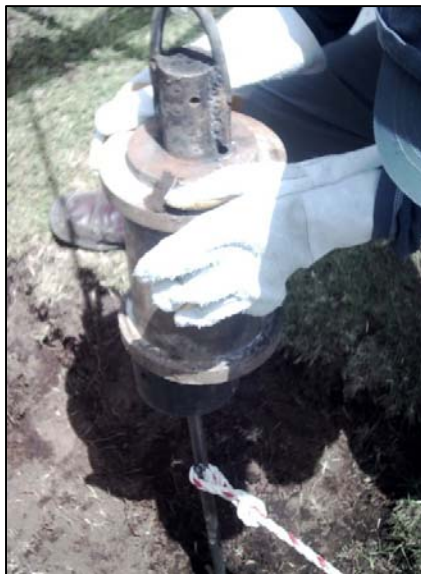
**FIGURA 46.- PESA EXTRACCIÓN**

**Pesa:** pieza de peso suficiente que se colgaba de una cuerda, empleada para generar el golpe (Figura 46).

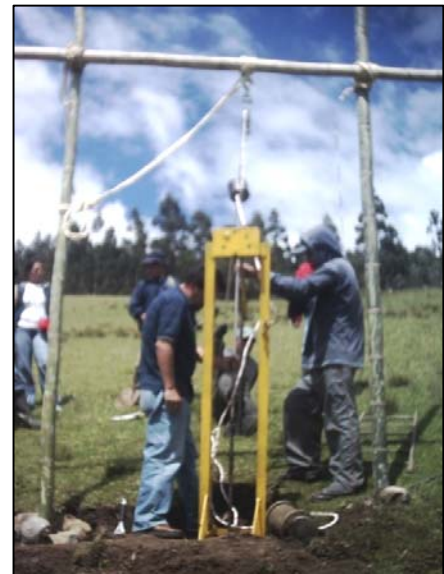
**FIGURA 47.- POLEA DE**

**Polea de extracción:** debido a que las varillas quedaban totalmente enterradas era necesario extraerlas con una polea (Figura 47).

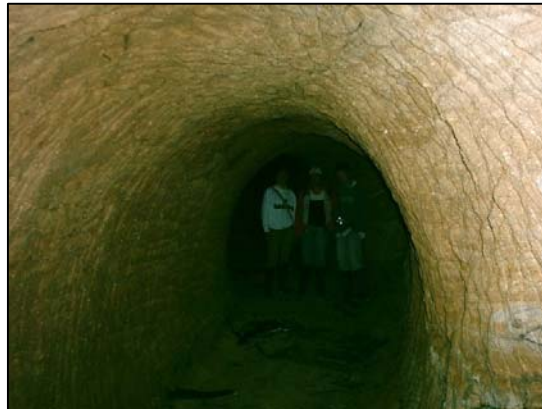
FIGURA 48.- INTERIOR DE LA MINA

Debido a los requerimientos de CORPONARIÑO se realizó el levantamiento topográfico subterráneo de la mina y la longitud de los ramales de la misma, determinándose que esta no era de un tamaño significativo y que la explotación que se había realizado era de carácter manual y a baja escala, por lo tanto no representaba un riesgo para la construcción de las viviendas (Figura 48).

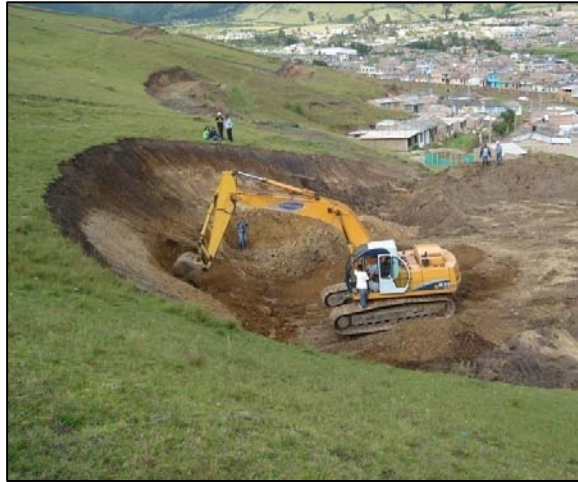
**FIGURA 49.- ESCARIFICACIÓN DEL TERRENO**

Para la conformación se escarificó el terreno (eliminación de vegetación, raíces y tierra vegetal) (Figura 49) y utilizó parte del material resultado del movimiento de tierra de las vías para construir un relleno como terraplén, la pendiente se estableció a medida que se construía verificando que fuera estable (Figura 50).

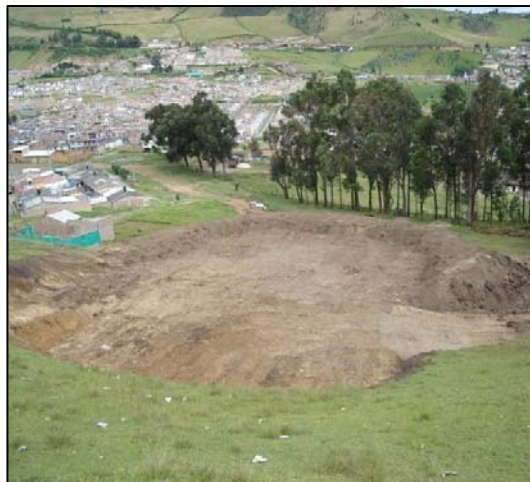
**FIGURA 50.- CONFORMACIÓN ZONA DE EQUIPAMIENTO**

Para evitar que el terraplén se erosionara a causa de la lluvia, con los beneficiarios del proyecto se empradizaron las paredes del mismo.

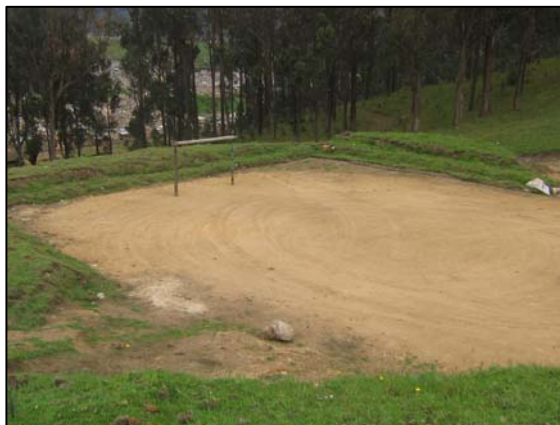
**FIGURA 51.- CANCHA TERMINADA**

Esta zona se situó en un predio cercano a la urbanización, en ella se conformó una cancha de microfútbol de 20 por 18 metros.

El trabajo de pasantía se realizó supervisando tanto la adecuación de la zona de equipamiento como la construcción del terraplén (Figura 51).

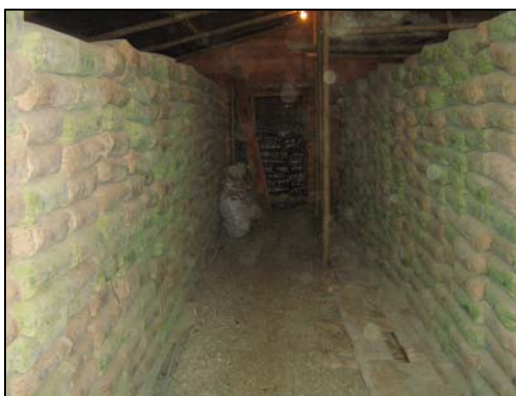
**FIGURA 52.- CEMENTO**

Se empleo en todos los trabajos cemento Argos, en bultos de 50 kg, el cual es un cemento hidráulico portland tipo I que cumple con las normas NTC 121 (Especificaciones físicas y mecánicas) y NTC 321 (Especificaciones químicas).

El almacenamiento en la bodega se realizó de tal manera que se previniera su deterioro especialmente ante la humedad ambiental, por esto se aisló del piso con tableros cubiertos con cartón (Figura 52).

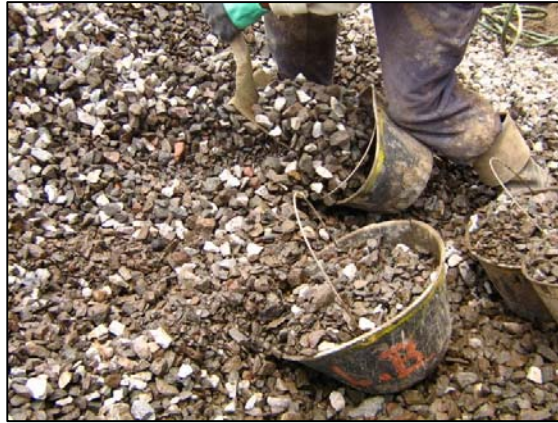
FIGURA 53.- TRITURADO FINO

En cuanto a agregados se utilizaron arena gris de mina del Espino (módulo de finura que varía de 2,3 a 2,7), rajón (tamaños entre 15 y 30 cm) y triturado fino proveniente de la cantera La Vega, suministrados por la OIM (Figura 53).

Todos los agregados se recibieron en obra libres de arcillas, partículas deleznable y materia orgánica, que pudieran afectar las características de las mezclas.

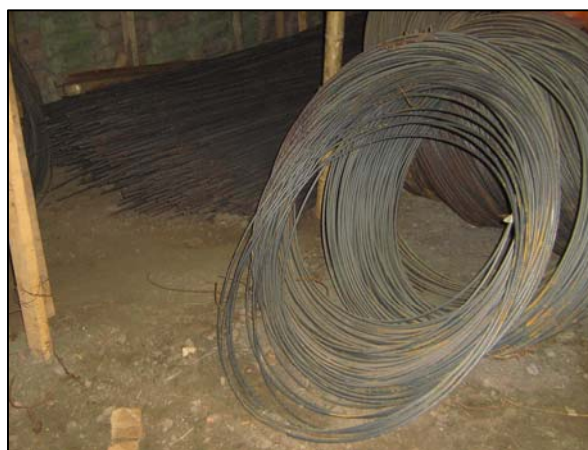
**FIGURA 54.- ACERO DE REFUERZO**

El acero de refuerzo utilizado fue Diaco, corrugado de 1/2" (No. 4) en varillas, de 3/8" (No. 3) en chipas y de 1/4" (No. 2) en chipas (Figura 54), todo el refuerzo cumple con la norma NTC 2289 y posee las siguientes características (Tabla 4):

Debido a las características climáticas de la zona donde se ubico la urbanización, el refuerzo presento una oxidación superficial que no generó daños a la estructura.

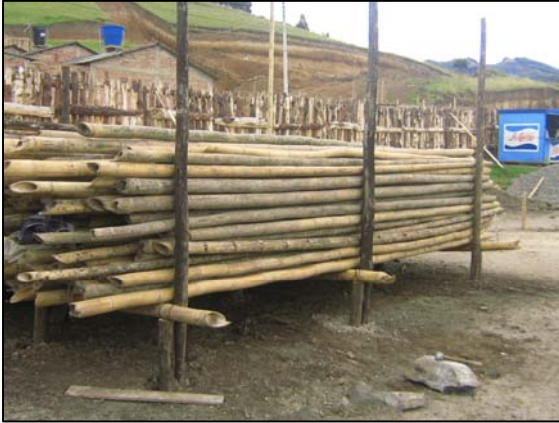
**FIGURA 55.- GUADUA ENCOFRADO**

Se utilizó tabla común, tablones, guaduas (Figura 55), varengas de 4x2 cm, listones de 5x5 cm.

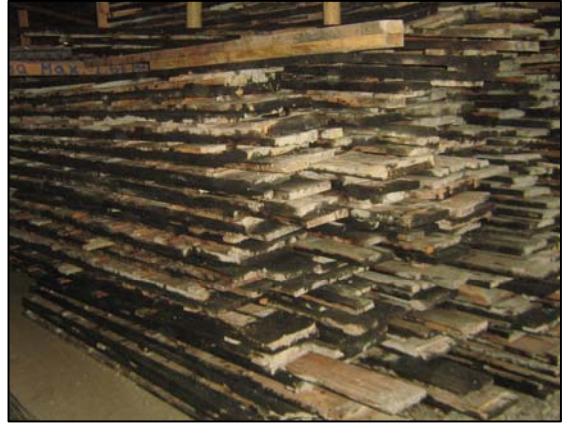
**FIGURA 56.- TABLA PARA**

Se procuró que la madera adquirida no presentara ningún tipo de alabeo, fisura y que fuera sana con un espesor uniforme (Figura 56).

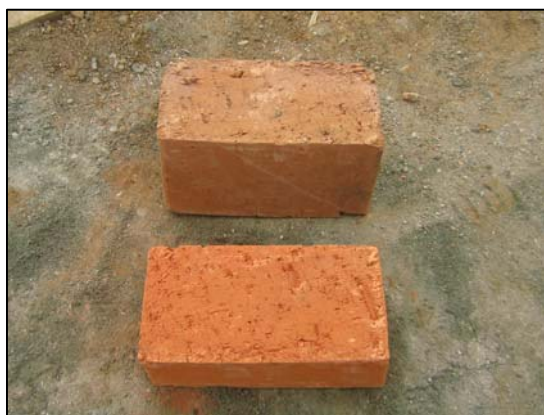
**FIGURA 57.- BLOQUES DE ARCILLA**

Se manejaron dos clases de ladrillos cocidos: ladrillo tolete de dimensiones de 12x7x25 cm y ladrillo tipo bloque de dimensiones 12x15x25 cm (Figura 57).

En el momento de la recepción en obra se cuidó que el ladrillo se dispusiera en un lugar plano y solo se aceptaron bloques libres de ampollas, deformaciones y distorsiones de las caras o aristas que no superaran las especificadas.

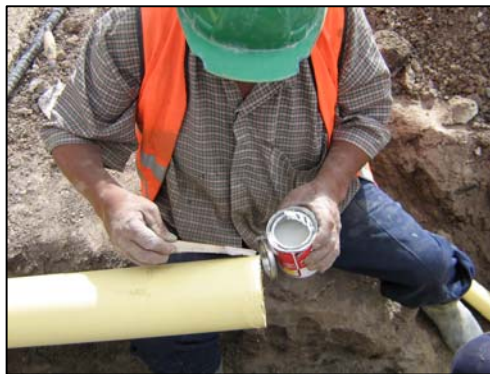
FIGURA 58.- APLICACIÓN DE SOLDADURA LIQUIDA DE PVC

Para fijar los tramos de tubería entre sí y a los accesorios se preparó las superficies con limpiador y se aplicó soldadura líquida de PVC (Figura 58).

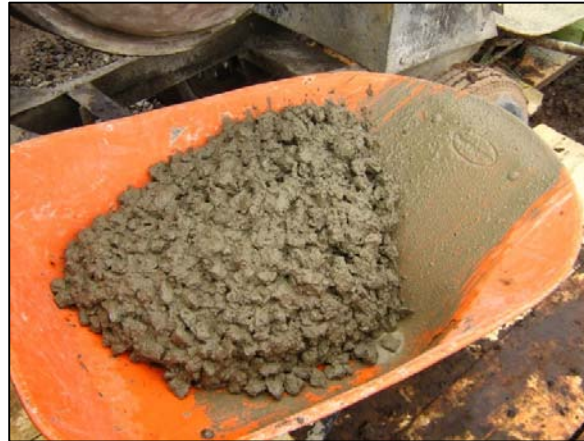
**FIGURA 59.- CONCRETO**

Es la mezcla de cemento, arena y triturado, que debido a los requerimientos de la estructura, sistema constructivo, tiempo y costos de ejecución, se diseñó con una dosificación 1:2:3 de 3000 psi o 210 kg/cm<sup>2</sup>.

La dosificación en obra se hizo por volumen de acuerdo a la dosificación, las unidades empleadas para medir los componentes de la mezcla eran baldes, y el cemento se agregó haciendo una relación de un bulto de cemento con 4 baldes.

Se controló que la relación agua – cemento fuera baja para así obtener mezclas con la resistencia especificada, pero supervisando siempre que se obtuviera una mezcla plástica (Figura 59).

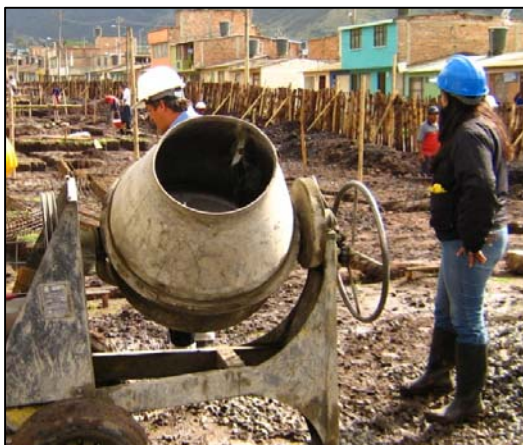
**FIGURA 60.- MEZCLADORA CON CAPACIDAD DE UN BULTO.**

- ✓ Mezcladoras eléctricas con capacidad de 1 (Figura 60) y 1 ½ bultos de cemento (Figura 61).

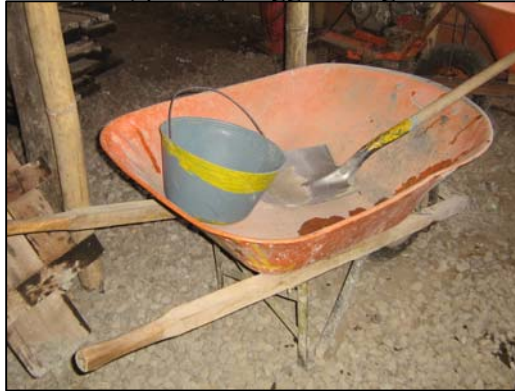
**FIGURA 62.- HERRAMIENTA MENOR**

- ✓ Herramienta menor como baldes, palas y buggies (Figura 62).

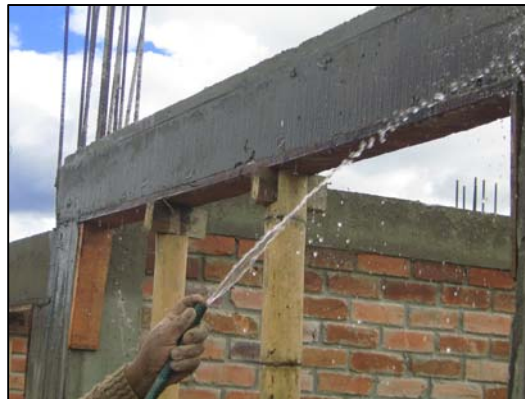
**FIGURA 63.- CURADO DEL CONCRETO**

**12.1.3 Curado.** Para obtener un concreto de buena calidad y para evitar las fisuras por contracción, es importante controlar la humedad y la temperatura tanto exterior como interior, labor que se realiza con el curado.

Por esto se realizó un curado durante los siete primeros días contados a partir del vaciado de todas las obras realizadas, con el objetivo de alcanzar las resistencias requeridas en la obra (Figura 63).

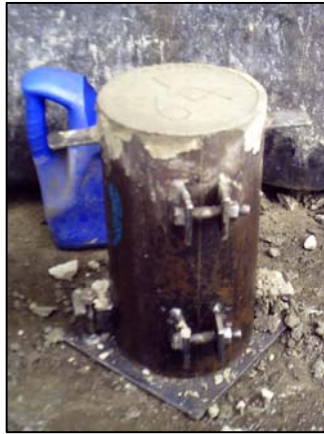
**FIGURA 64.- TOMA DE CILINDROS**

**12.1.4 Ensayos de laboratorio.** Se realizó una toma de muestras de concreto para ensayos de resistencia a la compresión y así comprobar si la mezcla obtenida en obra cumplía con la resistencia de diseño (Figura 64).

Se elaboraron los cilindros bajo la norma ICONTEC 673, y se ensayaron concluyendo que el concreto cumplía con la resistencia especificada (Anexo M).

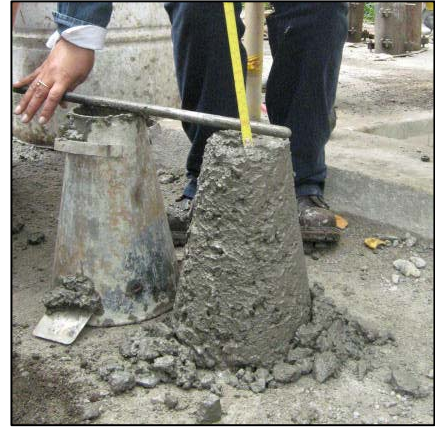
**FIGURA 65.- ENSAYO DE ASENTAMIENTO**

También se realizó un ensayo de asentamiento con el cono de Abrams para verificar si la relación agua cemento era la correcta (Figura 65).

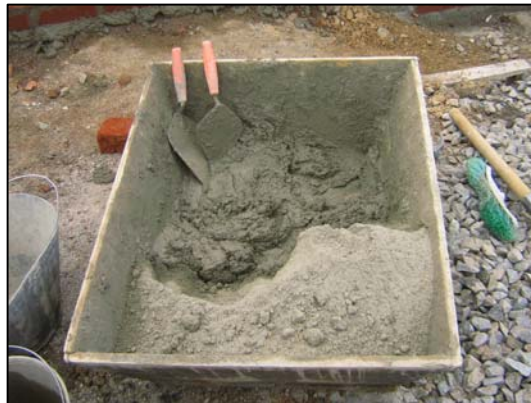
**FIGURA 66.- MORTERO**

Es la mezcla de cemento y arena, la dosificación que se usó tanto para la pega de muros como para repellos fue 1:4 (Figura 66).

Para evitar la evaporación del agua de la mezcla y conservar las características de la misma, se preparó en el momento de la colocación.

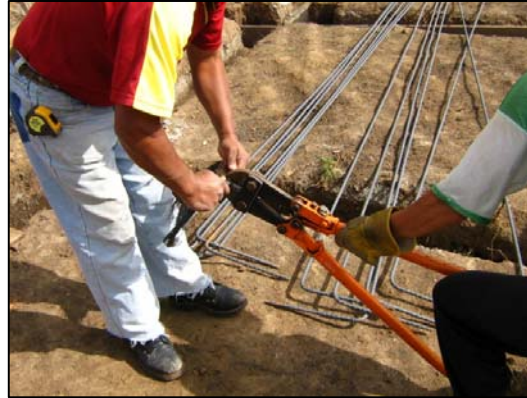
**FIGURA 67.- CORTE DE REFUERZO**

Para el corte se usó segueta y cizalla (Figura 67).

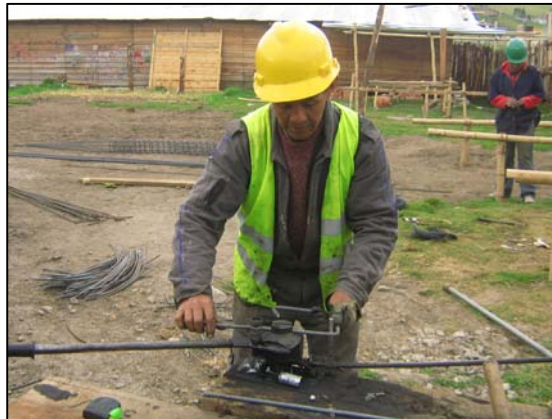
**FIGURA 68.- FIGURADO DE REFUERZO TRANSVERSAL CON MANDRIL**

Después del corte se endereza, se verifica la forma según su aplicación y se fleja. En obra se utilizó para el figurado el mandril o balinera (Figura 68), y en otros casos ángulos adosados a bancos de madera (Figura 69).

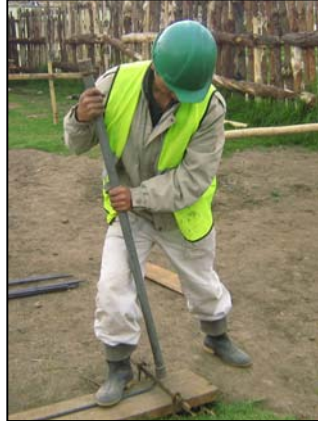
**FIGURA 74.- FIGURADO DEL REFUERZO LONGITUDINAL**

El gancho del refuerzo longitudinal de las columnas se figuró con tubo procurando flejar a 90° (Figura 74).

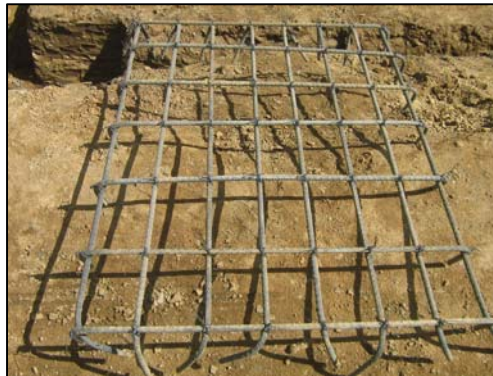
**FIGURA 75.- PARRILLA DE ZAPATA**

La parrilla de la zapata se conformó con varillas de 1/2" espaciadas de acuerdo con el plano de despiece (Anexo N).

Estas varillas se sujetaron con alambre de amarre calibre 18 y se figuraron ganchos de 10 cm (Figura 75).

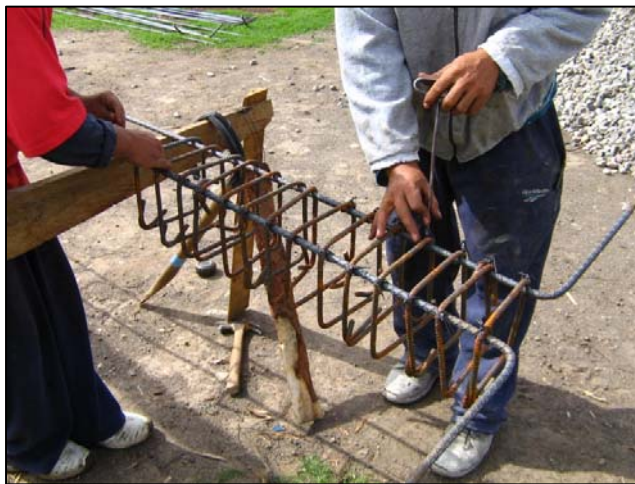
**FIGURA 77.- ARMADO DE REFUERZO PARA COLUMNA**

Así mismo la cantidad de flejes varió de acuerdo a la dimensión del refuerzo longitudinal, pero siempre se aseguró que el espaciamiento en la base de la columna y en la zona de confinamiento fuera de 6 cm, al resto de la columna se le colocó flejes cada 10 cm.

Los flejes se sujetaron al refuerzo longitudinal con alambre de amarre calibre 18, haciendo un entorchado en forma de corbatín con el bichiroque y cambiando los ganchos de los flejes de posición situándose uno a la vez de manera consecutiva en las cuatro esquinas (Figura 77).

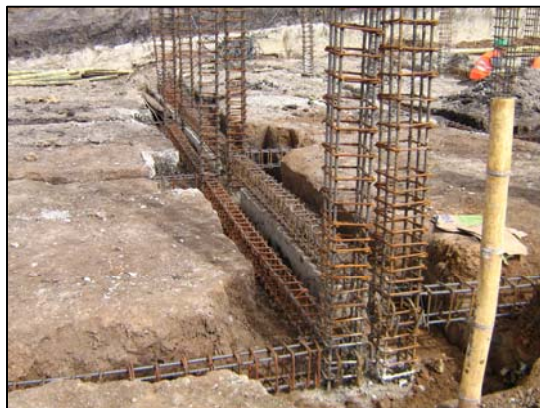
**FIGURA 78.- DETALLE REFUERZO DE COLUMNAS COLINDANTES**

Al hincar el refuerzo de la columna se verificó que los ganchos se dirigieran hacia las esquinas de la zapata para así darle más estabilidad al refuerzo y posteriormente a la columna (Figura 78).

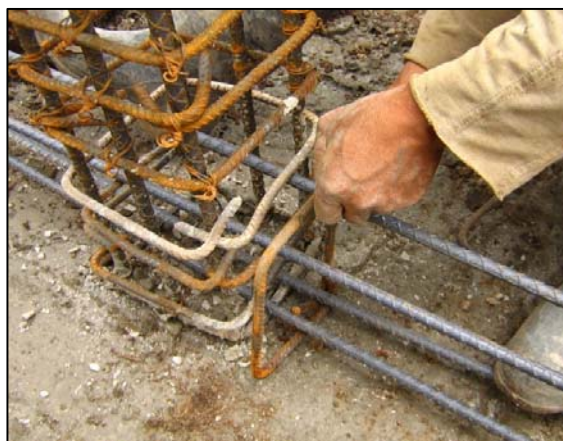
FIGURA 80.- COLOCACIÓN DE REFUERZO DE VIGAS DE CIMENTACIÓN

El refuerzo de la cimentación se armo directamente en la excavación para facilitar el ensamblado del mismo (Figura 80).

Se sujetó entorchando en forma de corbatín con alambre de amarre calibre 18 ayudados del bichiroque y cambiando los ganchos de los flejes de posición situándose uno a la vez de manera consecutiva en las cuatro esquinas.

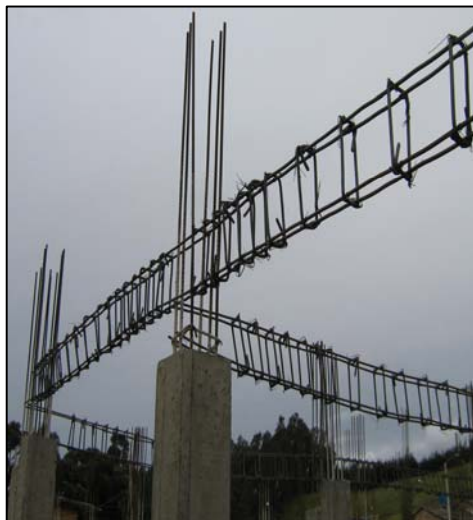
**FIGURA 81.- REFUERZO DE VIGA AÉREA**

Las vigas aéreas se diseñaron con un refuerzo longitudinal y transversal de 3/8”.

Los flejes se situaron en la zona de confinamiento cada 10 cm y el resto cada 20 cm, estos se sujetaron con alambre de amarre calibre 18, entorchando en forma de corbatín y cambiando los ganchos de los flejes de posición situándose uno a la vez de manera consecutiva en las cuatro esquinas (Figura 81).

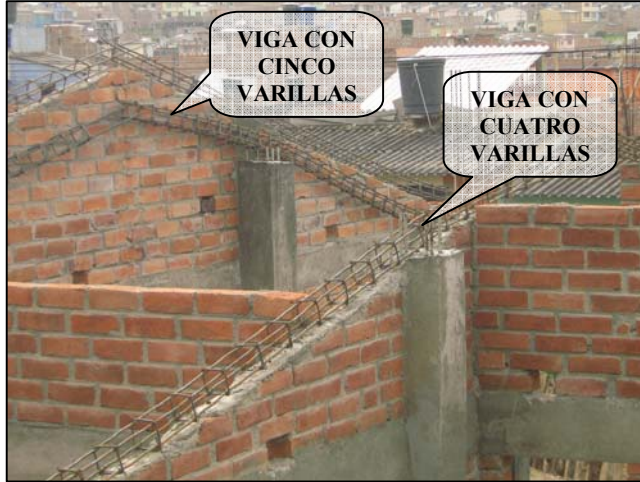
**FIGURA 82.- REFUERZO DE VIGA CINTA**

La armadura de la viga culata se conformó por varillas de 3/8” como refuerzo longitudinal y flejes de 1/4”, los cuales tenían una separación de 10 cm en las zonas de confinamiento y 20 cm en el resto.

Dependiendo de la ubicación de la viga se colocó la cantidad de varillas, es decir si la viga reposaba sobre un muro (Tímpano) se colocaron 4 varillas de 3/8” y si la viga no reposaba en ningún muro se colocaron 5 varillas de 3/8” (3 como refuerzo inferior y 2 como refuerzo superior) (Figura 82).

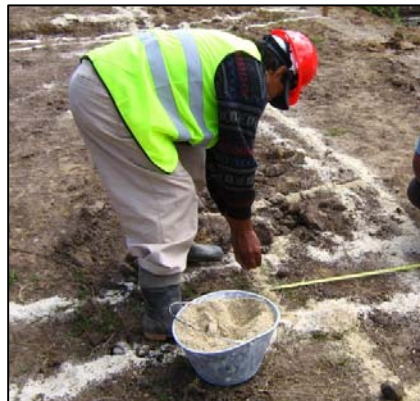
FIGURA 83.- TRAZADO DE VIGAS DE CIMENTACION Y ZAPATAS

Luego se realizó el replanteo de las vigas de cimentación y las zapatas, marcando los ejes de las mismas en puentes.

Para iniciar con las excavaciones se delinearon las zapatas y las vigas de cimentación con arena (Figura 83).

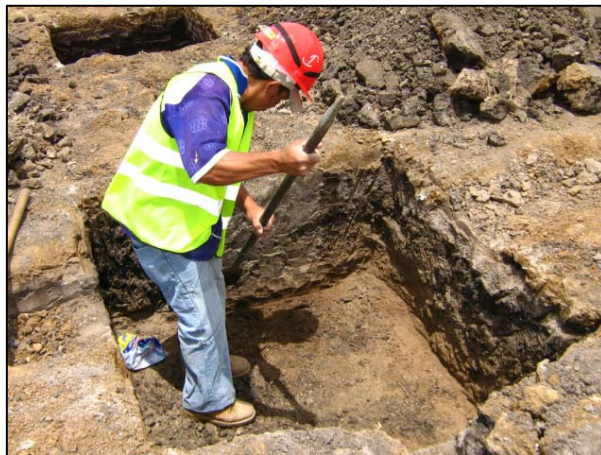
**FIGURA 84.- EXCAVACIONES PARA LA CIMENTACIÓN**

**15.2.1 Excavaciones.** Se realizaron las excavaciones correspondientes a todo el sistema de cimentación manualmente intentando hacer excavaciones con las dimensiones exactas para evitar encofrar (Figura 84).

Se cortaron por vivienda aproximadamente 6 m<sup>3</sup>.

El material cortado se transportó en buguies y se depositó a un lado del lote de cada vivienda.

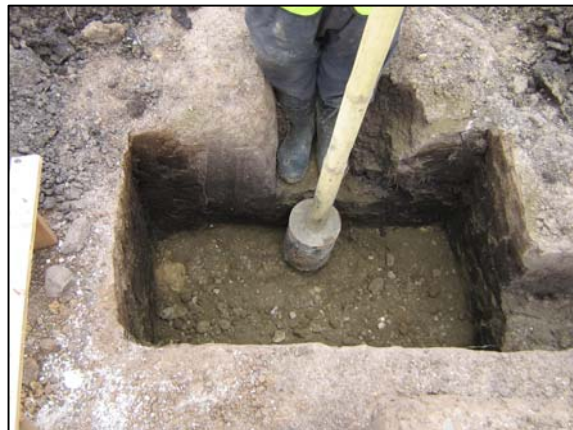
**FIGURA 85.- MEJORAMIENTO DEL SUELO**

En parte del terreno donde se ubicarían zapatas se encontró un suelo de muy mala calidad, lo cual obligó a realizar excavaciones más profundas hasta encontrar suelo firme, debido a esto para reducir costos se realizó un mejoramiento del suelo (Figura 85).

Para dicha labor se utilizó una mezcla de material del sitio y cemento en capas de aproximadamente 20 cm compactadas con pisones de mano.

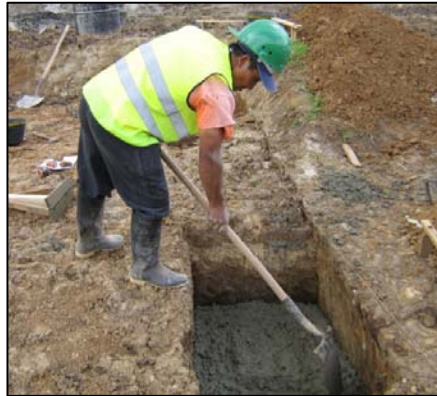
**FIGURA 86.- FUNDICIÓN DE SOLADO DE LIMPIEZA EN LA BASE DE LAS ZAPATAS**

**15.2.2 Solado de limpieza.** Para trabajar limpiamente y evitar el remoldeo del suelo, se fundió un solado de limpieza de 5 cm de espesor en concreto simple con una dosificación de 1:4:8 en el fondo de la cimentación (Figura 86).
