**APOYO TECNICO Y ADMINISTRATIVO EN LA CONSTRUCCIÓN DEL  
“PROYECTO DE VIVIENDA PARA LA POBLACION DESPLAZADA POR  
LA VIOLENCIA Y VULNERABLE EN EL MUNICIPIO DE PASTO -  
URBANIZACIÓN JUAN PABLO II – SECTOR A” EN EL INSTITUTO  
MUNICIPAL DE LA REFORMA URBANA Y VIVIENDA DE PASTO -  
INVIPASTO”**

**UNIVERSIDAD DE NARIÑO  
FACULTAD DE INGENIERÍA  
DEPARTAMENTO DE INGENIERIA CIVIL  
SAN JUAN DE PASTO  
2008**

**Trabajo de grado presentado como requisito  
para optar al título de Ingeniero Civil**

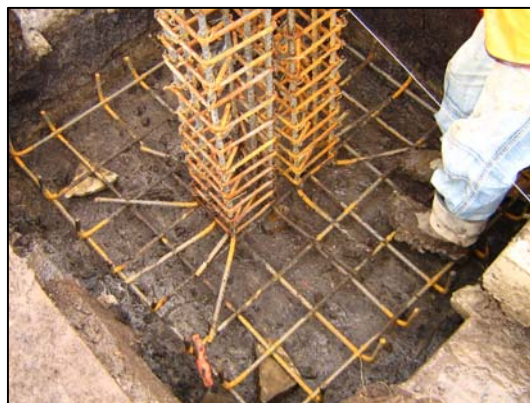
**FIGURA 87.- UBICACIÓN DE PARRILLA DE ZAPATA Y REFUERZO DE COLUMNA**

**15.2.3 Colocación del concreto.** Para el vaciado del concreto previamente se limpia el solado de limpieza, se señala el lugar donde se debe colocar la el refuerzo de la zapata de acuerdo a los planos, se coloca la parrilla de la zapata sobre panelas para asegurar un recubrimiento de 7 cm, posterior a esto se instala el refuerzo de columna amarrando sus ganchos al refuerzo de la cimentación (Figura 87), y se coloca el concreto chequeando los niveles y consolidándolo con una varilla (Figura 88).

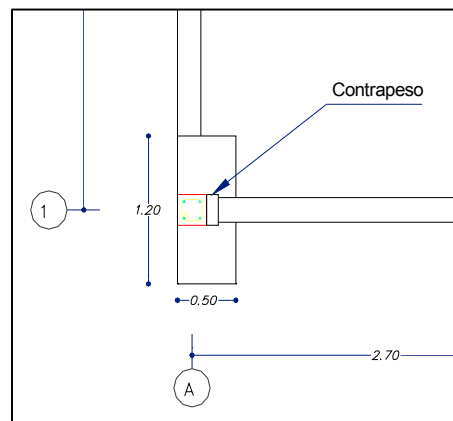
**FIGURA 89.- CONTRAPESO**

De acuerdo al diseño estructural algunas vigas necesitaron de un contrapeso (Figura 89).

En obra el contrapeso por efectos de construcción se fundió desde la base de la zapata hasta la viga de cimentación.

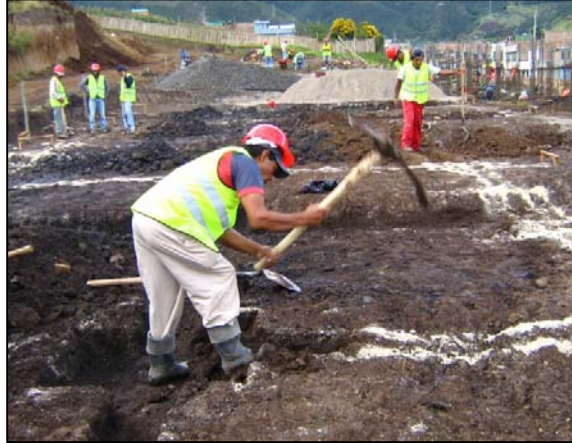
**FIGURA 90.- EXCAVACIÓN PARA VIGAS DE CIMENTACIÓN**

**15.3.1 Excavaciones.** Las excavaciones se realizaron manualmente, se cortaron aproximadamente por vivienda 8.83 m<sup>3</sup> (Figura 90).

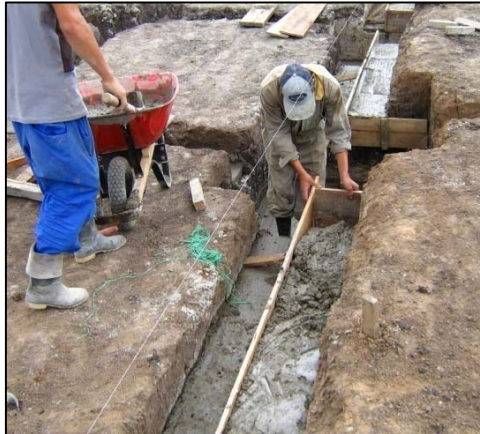
**FIGURA 91.- FUNDICIÓN DE SOLADO DE LIMPIEZA EN LA BASE DE LAS VIGAS DE CIMENTACIÓN**

**15.3.2 Solado de limpieza.** Se fundió un solado de limpieza a lo largo de todas las vigas de cimentación con un espesor de 5 cm en concreto con una dosificación de 1:4:8. Debido a la disposición de las viviendas en terrazas para la fundición del solado de las vigas de cimentación ubicadas en la terraza más alta se tuvo que usar formaletas que permitieran realizar dicho trabajo (Figura 91).

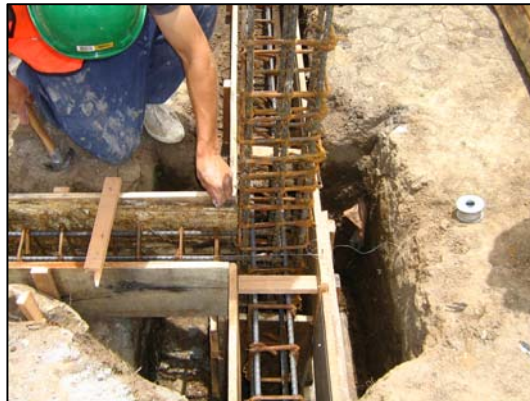
**FIGURA 92.- ENCOFRADO DE VIGAS DE CIMENTACIÓN**

**15.3.3 Encofrado.** Después de la colocación y fijación del refuerzo de acuerdo a los planos de despiece se encofraron las vigas para ser fundidas, dicho encofrado se realizó con tabla común a la que se adosaron trozos de tabla llamados “chapetas” que evitan que la formaleta se arquee.

Además estas tablas fueron pintadas con aceite quemado para permitir facilidad en el desencofrado.

La formaleta se colocó a una distancia de 4 cm del refuerzo transversal para garantizar el recubrimiento, así mismo se levanto la armadura de refuerzo los 4 cm del recubrimiento (Figura 92).

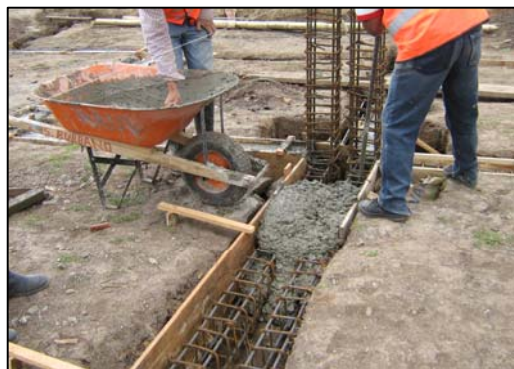
**FIGURA 93.- COLOCACIÓN DE CONCRETO EN LAS VIGAS DE CIMENTACIÓN**

**15.3.4 Colocación del concreto.** Se fundió la viga con concreto chequeando que las dimensiones de la sección se conservaran y debido a que no se contaba con un vibrador fue necesario utilizar una varilla para consolidar el concreto (Figura 93).

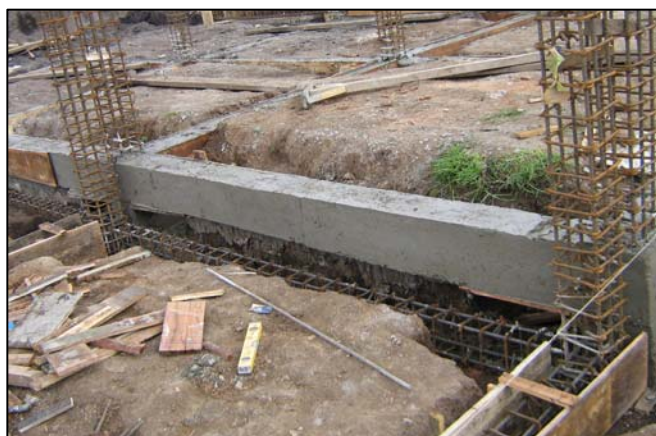
**FIGURA 94.- VIGAS DE CIMENTACIÓN**

Finalmente la viga se desencofra y se chequea nuevamente que posea las dimensiones establecidas (Figura 94).

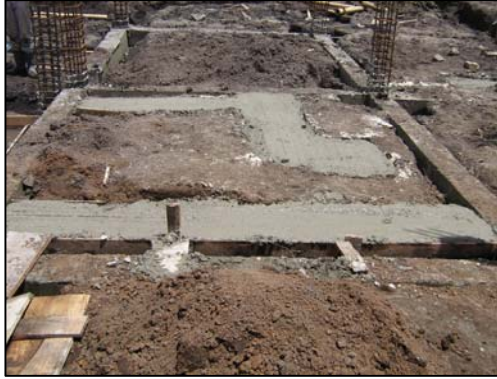
**FIGURA 95.- CONCRETO CICLÓPEO**

Dentro del diseño arquitectónico algunos muros de ladrillo no reposaban sobre las vigas de cimentación por lo que se construyó un sistema en concreto ciclópeo para dichos muros (Anexo R).

Para conformar este sistema se excavaron las zanjas y posterior a esto se fundió un ciclópeo con concreto con una dosificación 1:3:3 y rajón, en un porcentaje de 60 – 40 (Figura 95).

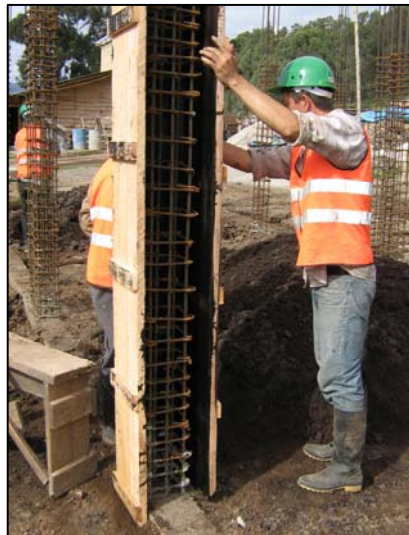
**FIGURA 96.- ENCOFRADO DE COLUMNAS**

**15.5.1 Encofrado.** Para el encofrado de las columnas se utilizaron tableros elaborados con tablas canteadas provistas de travesaños ubicados cada 40 cm (Figura 96).

Para realizar el encofrado se pintaron con aceite quemado todos los tableros para facilitar el desencofrado.

Se cuidó especialmente que la formaleta se ubicara de tal manera que el recubrimiento fuera de 4 cm , además de que suministrara la verticalidad, escuadría y acabado a la columna.

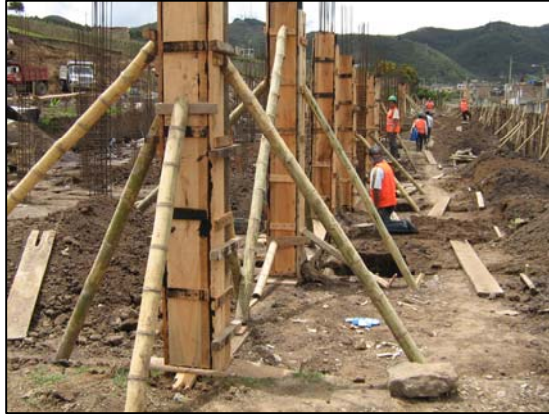
**FIGURA 97.- FORMALETAS ASEGURADAS CON PUNTALES**

Para asegurar la ubicación de la columna se colocaron puntales elaborados en guadua (Figura 97).

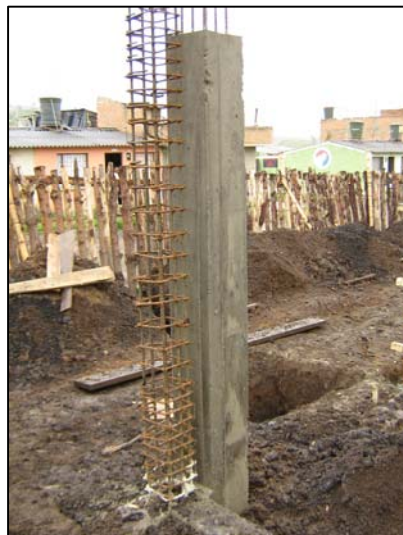
**FIGURA 98.- JUNTA POR CONSTRUCCIÓN EN COLUMNAS COLINDANTES**

Para la fundición de las columnas colindantes dado que el refuerzo estaba unido por las zapatas pero debían actuar como elementos independientes y puesto que no se colocaría ningún componente como junta, se tuvieron que fundir con un tiempo de diferencia las unas de las otras para que se produjera una junta por construcción (Figura 98).

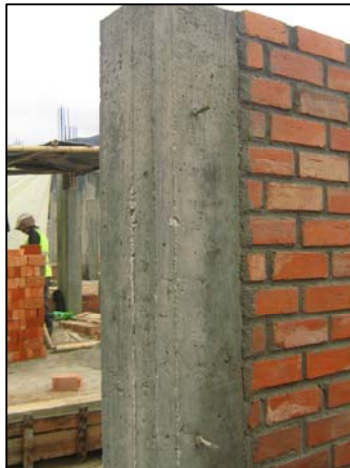
**FIGURA 99.- CONECTORES PARA LA UBICACIÓN DE LA PUERTA**

En la columna 1B ubicada en la parte frontal de la vivienda se colocaron conectores de 30 cm de longitud para que en el momento de ubicar la puerta se una a estos y evitar romper la columna para realizar el trabajo (Figura 99).

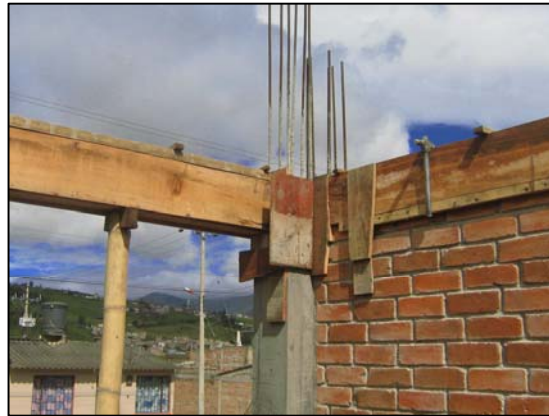
**FIGURA 100.- ENCOFRADO DE VIGAS AÉREAS**

**15.6.1 Encofrado.** El encofrado se realizó perimetralmente con tabla, dado que en la parte inferior el muro hacia las veces de formaleta (Figura 100). La formaleta se dispuso de tal forma que se conservara el respectivo recubrimiento y se pintaron con aceite quemado para simplificar el desencofrado.

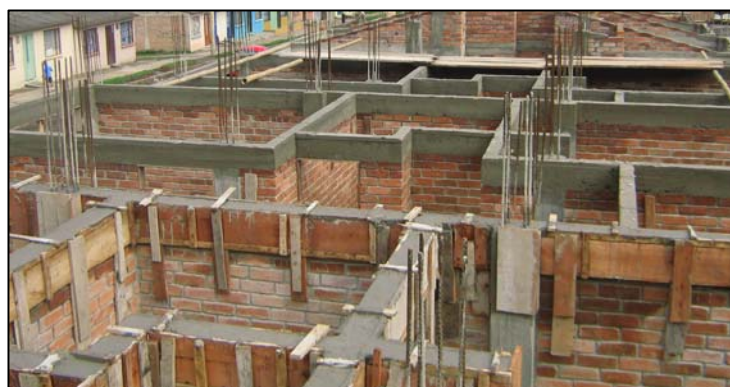
**FIGURA 101.- VIGAS AÉREAS**

**15.6.2 Colocación del concreto.** Se vació el concreto y dado que no se contaba con vibrador se consolidó utilizando una varilla. Los muros que servían como formaleta inferior se mojaron antes de vaciar el concreto para que el ladrillo del muro por ser poroso no absorbiera el agua de la mezcla (Figura 101).

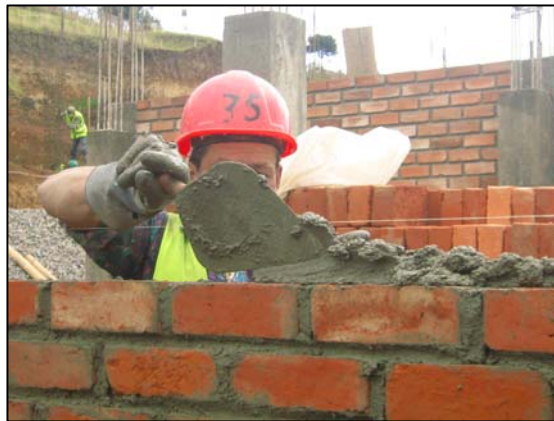
**FIGURA 102.- MUROS EN MAMPOSTERÍA DE LADRILLO**

Todos los muros fueron divisorios; se construyeron muros en soga limpios, debido a que no se hizo un acabado en repello.

Se utilizó ladrillo tolete y una dosificación de 1:4 en el mortero de pega (Figura 102).

El ladrillo antes de ser utilizado en el muro se moja previamente para evitar que este absorba el agua del mortero de pega.

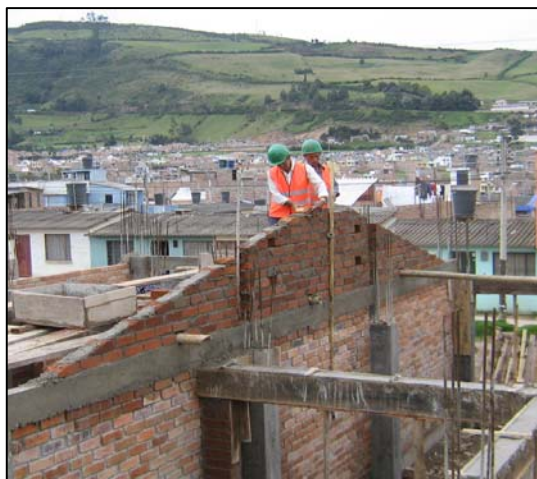
**FIGURA 103.- TÍMPANOS**

Se elaboraron los tímpanos que son los muros que se construyen entre las vigas aéreas y las vigas cintas (Figura 103).

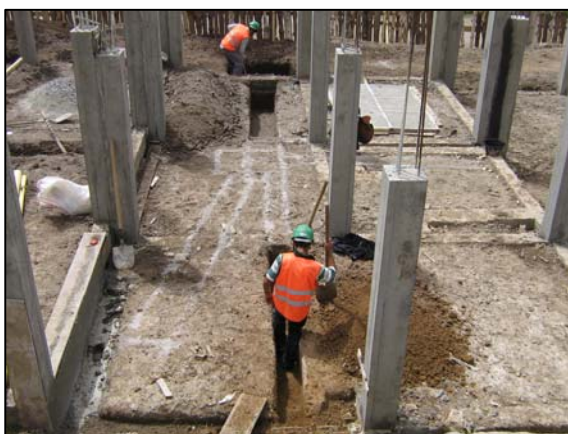
**FIGURA 104.- LOCALIZACIÓN DE INSTALACIÓN SANITARIA Y DE AGUAS LLUVIAS**

Para la ejecución de las instalaciones sanitarias y de aguas lluvias se realizaron las excavaciones pertinentes con dimensiones que permitieran la instalación de las mismas, se excavaron aproximadamente 3.30 m<sup>3</sup> (Figura 104).

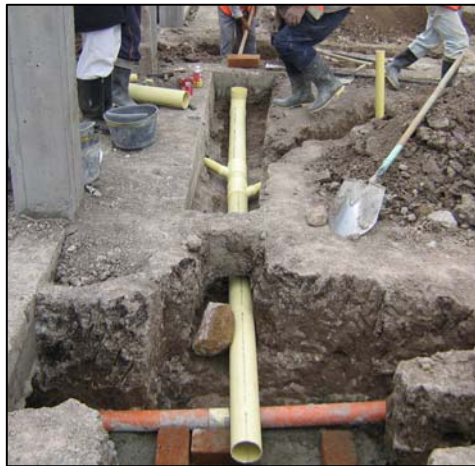
**FIGURA 105.- INSTALACIÓN SANITARIA**

Para la instalación sanitaria se utilizó 10,40 m lineales de tubería de 2" y 7,45 m lineales de tubería de 4", y para la instalación de aguas lluvias 12 m lineales de tubería de 3", se conservo en toda la instalación una pendiente del 2% (Figura 105).

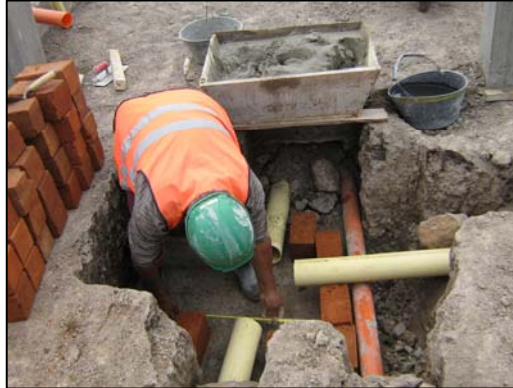
**FIGURA 107.- CONEXIÓN DE TUBERÍA CON LA CAJA DE INSPECCIÓN INTERNA**

Toda la tubería se conectó a la caja de inspección (Figura 107).

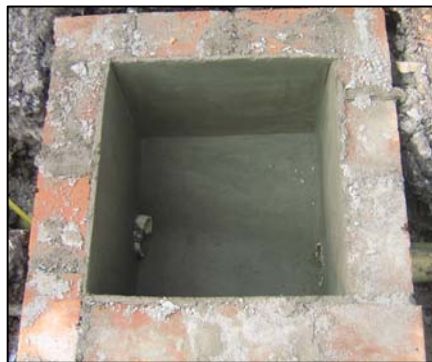
**FIGURA 108.- CAJA DE INSPECCIÓN TERMINADA**

**15.9.1 Cajas de inspección.** Se construyeron 2 cajas de inspección, la primera que recibe las aguas provenientes del baño, lavaplatos y lavadero y la segunda en la que se mezcla el agua lluvia y las aguas negras.

Las cajas se construyeron, una interna de 0,50 x 0,50 m y una externa de 1 x 0,50 m. Para la construcción se empleó ladrillo tipo bloque, mortero de pega y repello con dosificación 1:4 y se esmaltaron.

La caja de inspección externa se dividió en dos compartimientos para realizar la conexión al alcantarillado (Figura 108).

Todas las cajas tienen su respectiva tapa, elaborada con concreto 1:3:3 y varilla de 3/8”.
