**APOYO TÉCNICO Y ADMINISTRATIVO EN LA EJECUCIÓN DEL PROYECTO
“CONSTRUCCIÓN DE LA INFRAESTRUCTURA PARA EL INTERCAMBIO
COMERCIAL AGROPECUARIO BENEFICIANDO A LA ZONA DE LA
EXPROVINCIA DE OBANDO UBICADA EN EL MUNICIPIO DE CÓRDOBA -
DEPARTAMENTO DE NARIÑO”**

**UNIVERSIDAD DE NARIÑO
FACULTAD DE INGENIERIA
PROGRAMA DE INGENIERIA CIVIL
SAN JUAN DE PASTO
2015**

**Trabajo de grado presentado como requisito parcial para optar al título de
Ingeniera Civil**

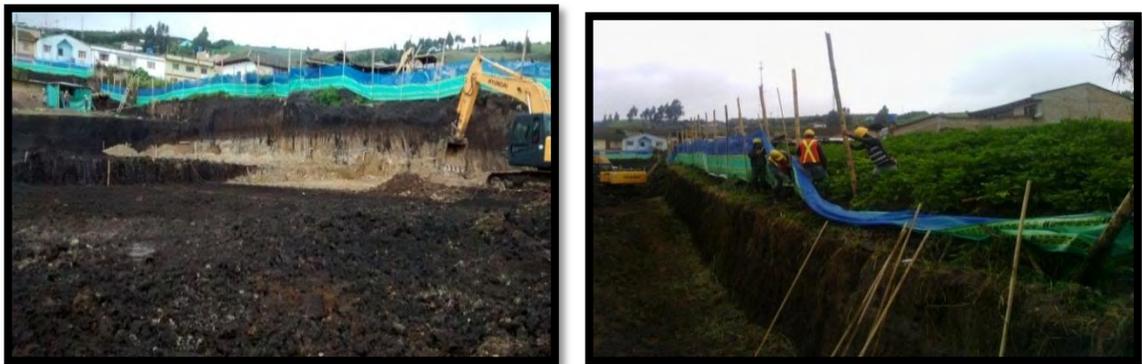
Figuras 4 y 5. Localización y replanteo

- Descapote y limpieza. Ejecutado en su totalidad,
- Localización y replanteo. Ejecutado en su totalidad,
- Campamento provisional en madera y zinc H= 2.15 M. Ejecutado en su totalidad,
- Cerramiento en polipropileno. Ejecutado en su totalidad,
- Valla informativa en lona y estructura en madera. Ejecutado en su totalidad (ver figuras 6-7).

En linealidad con el último cronograma legalizado y pese a los retrasos presentados, las actividades de revisión, cálculo de cantidades, desarrollo de planes de manejo ambiental y SST, se efectuaron periódicamente hasta la fecha, teniendo en cuenta también, que se desarrollaron algunos procedimientos constructivos, en base a la propuesta inicial presentada a licitación, y los nuevos diseños acordados con la interventoría; esto con el fin de que los procesos dentro del marco técnico del proyecto no sean detenidos, aclarando que se realizarán los posteriores ajustes a la propuesta inicial presentada, una vez se acuerde y se priorice las condiciones a ejecutar, estos dentro del valor inicial del contrato; dichos procedimientos constructivos efectuados a la fecha son: (ver figuras 4-5).

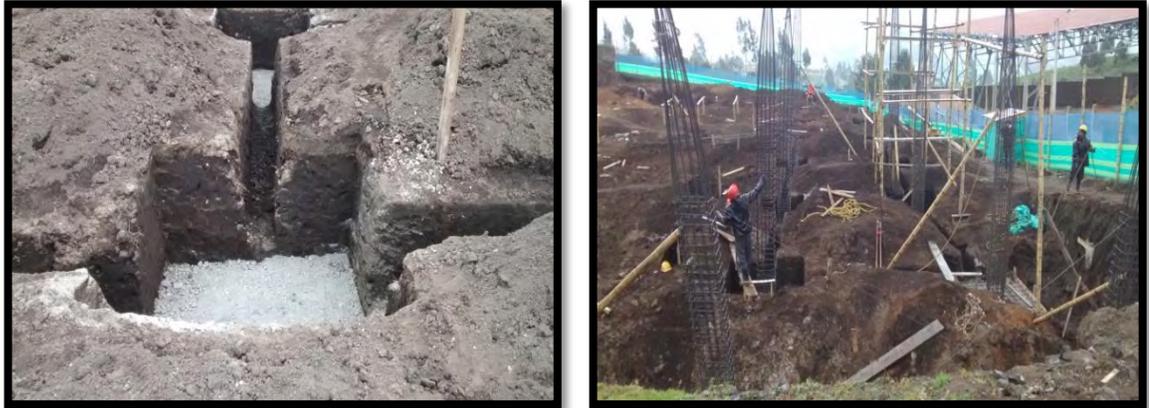
Figuras 6 y 7. Ubicación de la cimentación

- Excavación a máquina explanación; Ejecutado en su totalidad
- Excavación manual en material común; Ejecutado en su totalidad.
- Excavación en roca; Ejecutado en su totalidad

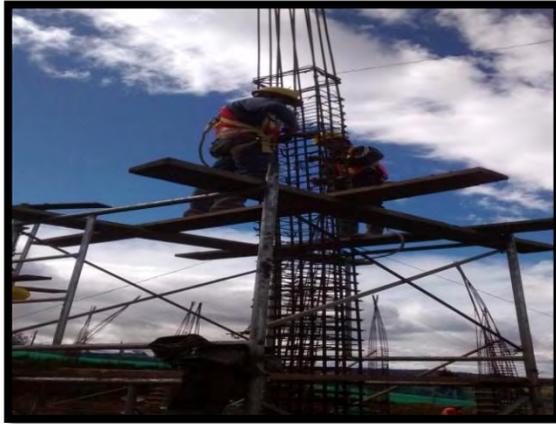
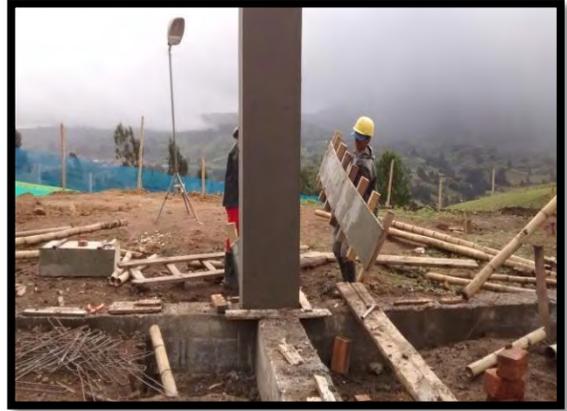
Figuras 8 y 9. Figurado y desencofrado de columnas del primer nivel.

- **Vigas de cimentación de 30 x 35 cm;** Ejecutadas en su totalidad
- **Vigas aéreas de 25 x 40 cm;** Por ejecutarse, no se realiza ninguna parte de ellas hasta la fecha.
- **Vigas aéreas de 30 x 40 cm;** Una porción de ellas se encuentra en proceso de figurado, Para un total de 46,92 metros lineales figurados correspondientes a 4 vigas aéreas en el nivel 5,20 m
- **Columnas de 35 x 50 cm;** Fundidas y desencofradas en totalidad las columnas del primer piso para todos los niveles, para un total de 140,4 metros lineales de columnas fundidas
- **Acero de refuerzo PDR 60 para estructura;** Ítem ejecutado parcialmente para un total de 497 kg de acero figurado. (ver figuras 10-11).

- Acero de refuerzo PDR 60, para cimentación y columnas; Ejecutado en su totalidad con un valor de exceso respecto a la propuesta inicial. Se ejecutan 28890 kg de Acero de refuerzo (ver figuras 8-9).

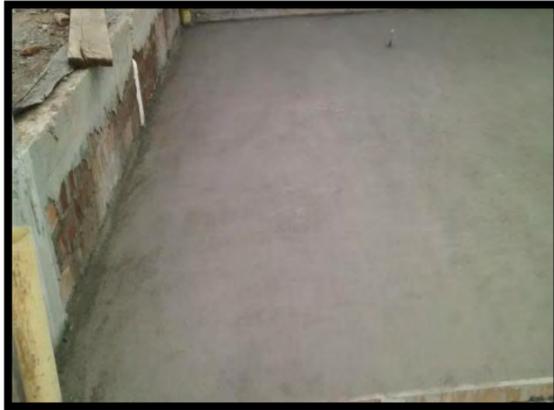
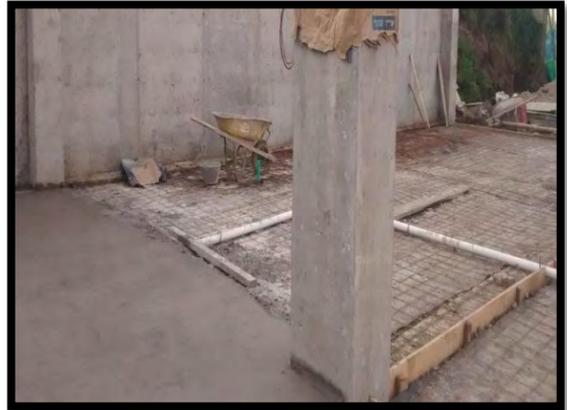
Figuras 10 y 11. Instalación y fundición de placa de contrapiso

Placa de piso y rampas en concreto de 2500 psi E= 10 cm; Ejecutada parcialmente para un total de 850 m2 instalados

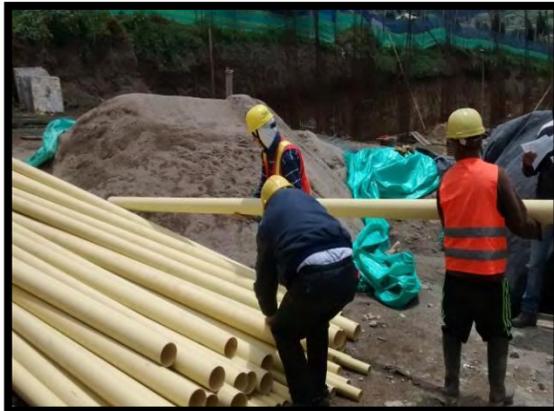
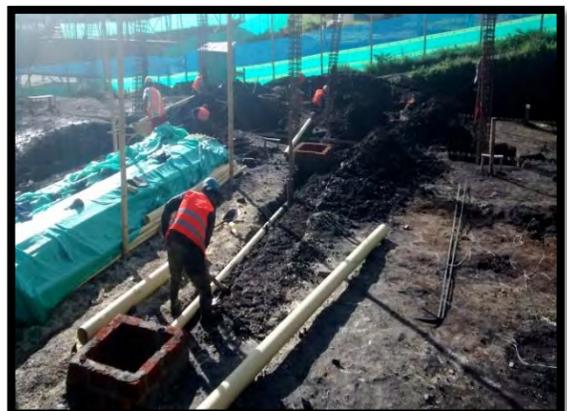
Figuras 12 y 13 Suministro e instalación de tubería

- Suministro e instalación de tubería sanitaria PVC de 6"; Instalada en la totalidad del primer nivel para un total de, 33 metros lineales instalados
- Suministro e instalación de tubería sanitaria PVC de 4"; Instalada en la totalidad del primer nivel para un total de 25 metros lineales instalados
- Suministro e instalación de tubería sanitaria PVC de 2"; Instalada en la totalidad del primer nivel para un total de 223 metros lineales instalados

- Suministro e instalación punto sanitario PVC de 4"; Instalados en la totalidad del primer nivel para un total de 12 puntos sanitarios instalados
- Suministro e instalación punto hidráulico PVC de 1"; Instalados en la totalidad del primer nivel para un total de 20 puntos sanitarios instalados
- Suministro e instalación punto hidráulico PVC de 1/2"; Instalada en la totalidad del primer nivel para un total de 40 puntos instalados
- Suministro e instalación de tubería aguas lluvias PVC de 4"; Instalada en la totalidad del primer nivel para un total de 220 metros lineales instalados
- Suministro e instalación de tubería aguas lluvias PVC de 6"; 92 metros lineales instalados en el primer nivel (ver figuras 14-15)¹.

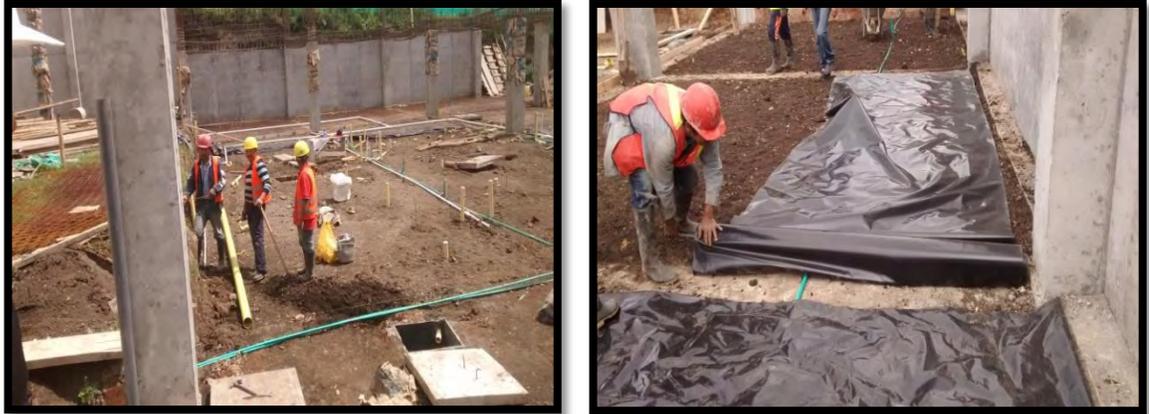
Figuras 14 y 15 Instalación de tubería conduit de 1/2"

- **Tubería conduit de 1/2"**: Identificado como ítem no previsto, se instalan 200 m lineales de este tipo de tubería, no se contempla su pago debido a que aún no existe aprobación de ítems no previstos (ver figuras 16-17).

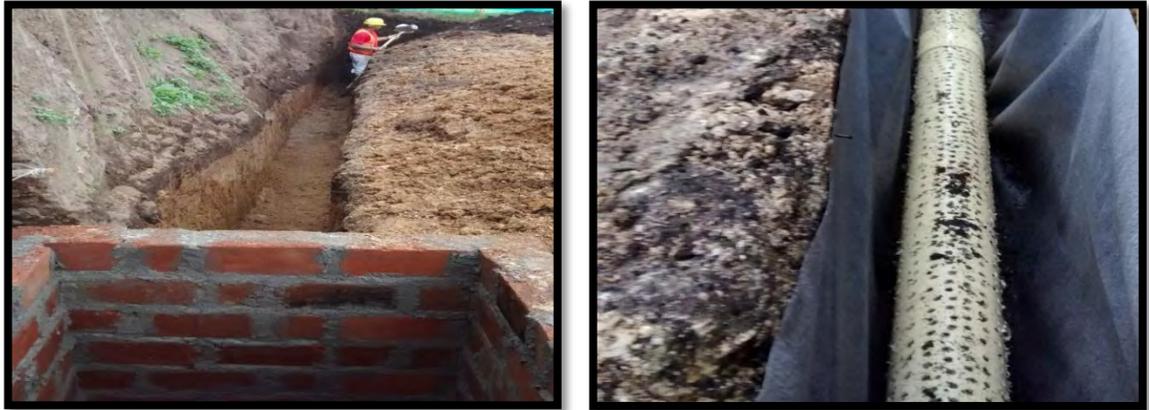
Figuras 16 y 17 Instalación de cajas de inspección y filtros.

- Cajas de inspección de 0,80 x 0,80 M: Se instalan un total de 28 cajas de este tipo
- Cajas de inspección de 1 x 1 M: Se instalan un total de 14 cajas de este tipo Sum.
- E Inst. de filtros en tubería perforada de 4": Contemplado en el anterior ítem se instalan 220 metros lineales de filtro.

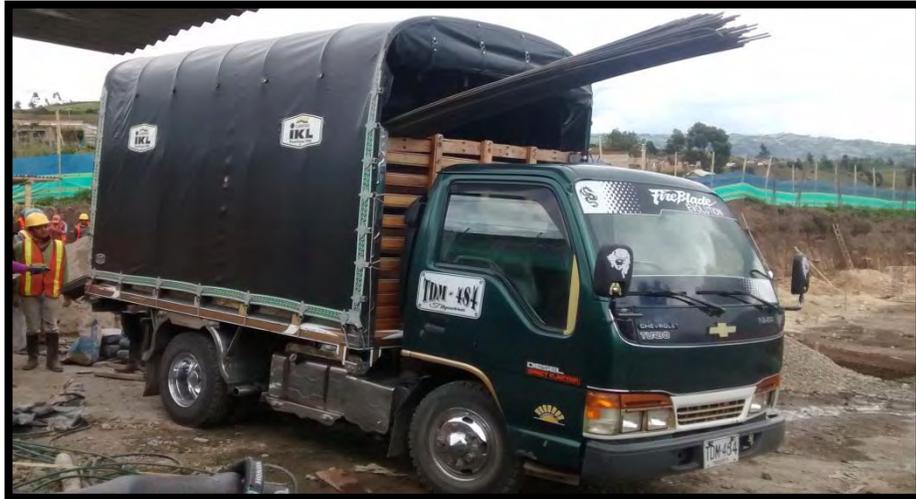
Figura 33. Conteo de varillas de acero por parte de almacenista

Es importante resaltar la presencia de dos almacenistas en el personal de obra, estos por cuenta de la nómina del contrato de obra realizado con la firma contratista, y el maestro encargado de los procesos, personal encargado de recibir el material en el lugar de localización de la obra, hacer comparaciones con lo descrito en las correspondientes facturas, realizar conteos y verificaciones, reportar anomalías por variaciones en el conteo y lo estipulado en las facturas, llevar un registro de lo consumido en cada proceso, reportar con anticipación si se requieren cantidades adicionales por alguna razón, datos consignados en formatos “Cardex” todo esto de tal forma que la obra marche correctamente, y se tenga un registro y control de lo gastado, así como de la distribución de los recursos asignados. (ver figura 34).

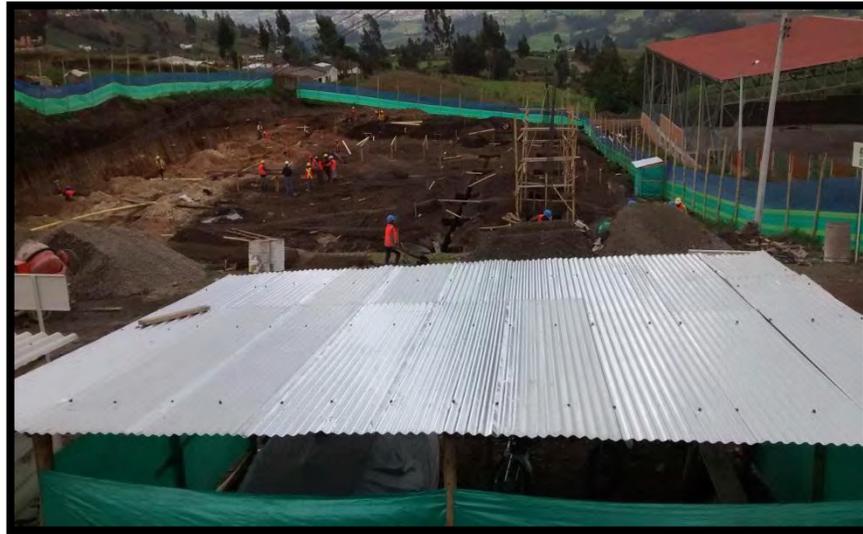
Figura 37. Panorámica general de cimentación

A pesar de las inconsistencias encontradas en los diseños constructivos preliminarmente suministrados para el desarrollo de la propuesta, y según el replanteamiento de los mismos a realizar, acordado por medio de suspensión el día 12 de diciembre del año 2014, por las partes comprometidas, los procesos constructivos, que se llevaron a cabo hasta la fecha de culminación del trabajo de grado, se hicieron teniendo en cuenta las especificaciones permisibles según las normas técnicas colombianas lo especifican para este tipo de estructuras, NSR-10, y conforme a las especificaciones técnicas, previamente establecidas y aprobadas para el proyecto, de tal forma que se supervisó la ejecución de todos los procesos efectuados de la siguiente forma:

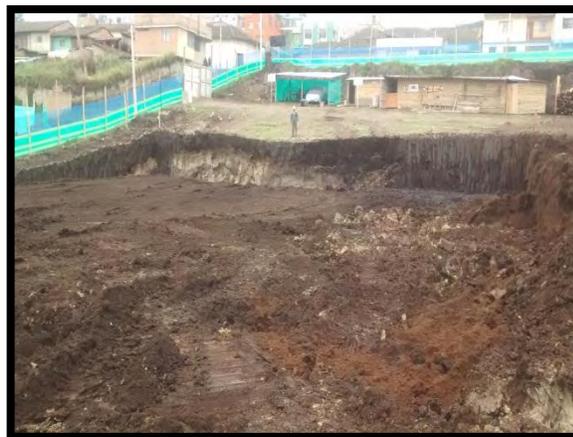
Figura 39. Localización y replanteo, excavaciones

Localización y replanteo: teniendo en cuenta que la cantidad contratada son 3330 m², se realiza la verificación de estas cantidades en obra, con el empleo de la debida comisión topográfica, actividades que tuvieron una duración de tres días, debido a algunas irregularidades en el lugar de localización del proyecto, llegando a la conclusión de que las cantidades contratadas tienen una pequeña variación respecto a las cantidades ejecutadas, con una cantidad real de 3000 m² dispuestos de la siguiente forma. (ver figura 39).

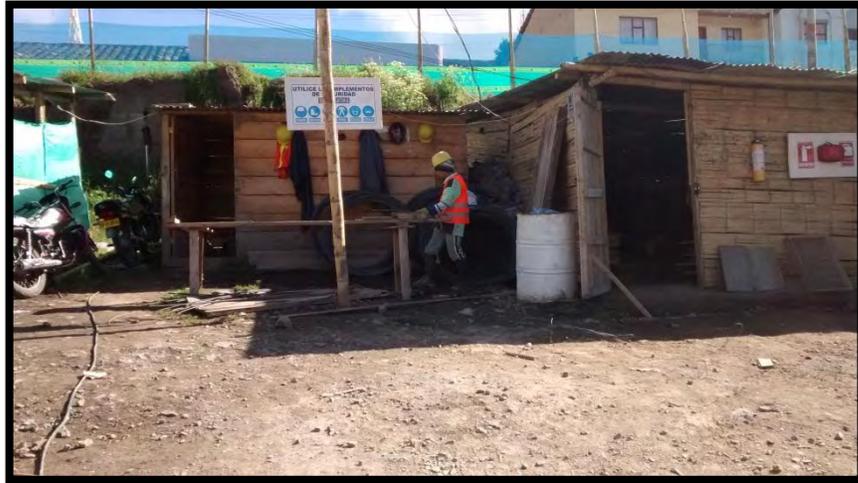
Figura 40. Disposición del campamento correspondiente

Campamento provisional en madera y zinc h= 2.15 m: se realiza la instalación del campamento correspondiente al respectivo proyecto, empleando tablas corrientes de 25 cm de ancho 2.70 m de largo y 2 cm de espesor, dividido en tres zonas:

Zona 3: tiene un área de 23 m², se destina para el alojamiento de materiales y suministros que no pueden ser albergados en la zona uno, debido a su mayor longitud, es aquí donde se destinan los materiales empleados inmediatamente dependiendo de la actividad, adicional a los materiales parcialmente trabajados, como es el caso del acero de refuerzo, es en esta zona donde se deposita el acero figurado.

El lugar destinado para campamento está conformado por madera en su mayoría y tejas ajover.

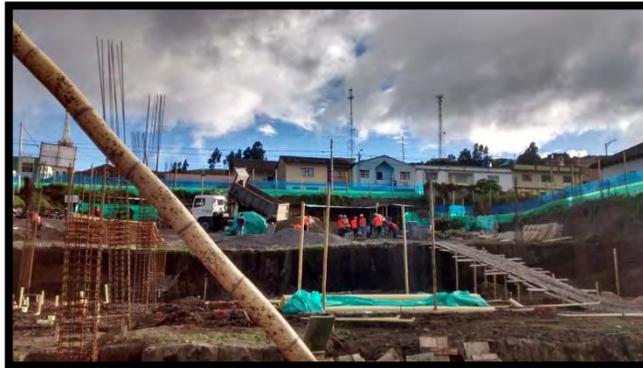
Cerramiento en propileno (ml): se destina un cerramiento en propileno con el fin de proporcionar seguridad y demarcación al lugar de localización del proyecto, con una cantidad de 261 m lineales. (ver figura 41).

Figura 41. Cerramiento en propileno

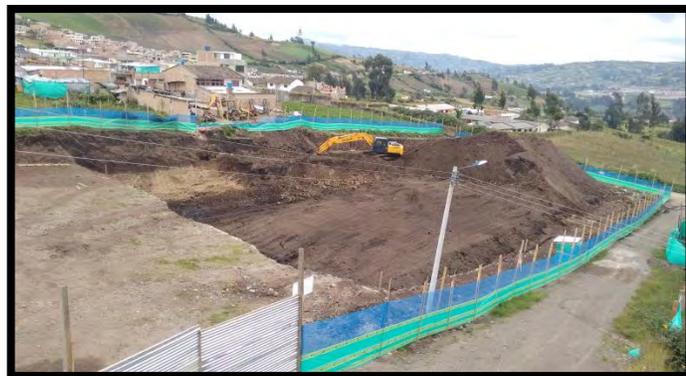
Excavación a máquina, explanación (m3): se contempla una excavación a máquina, explanación debido a que el terreno es irregular, con el objetivo de que este mismo sea adaptado a las condiciones requeridas del proyecto, con énfasis particularmente a la distribución de espacios en forma de terrazas, de tal forma que se proporcionen los niveles y las distancias adecuadas y en general las condiciones establecidas en previos diseños, para un total real de 1225,88 m3 de excavación a Máquina. (ver figura 43).

Figura 43. Excavación a máquina.

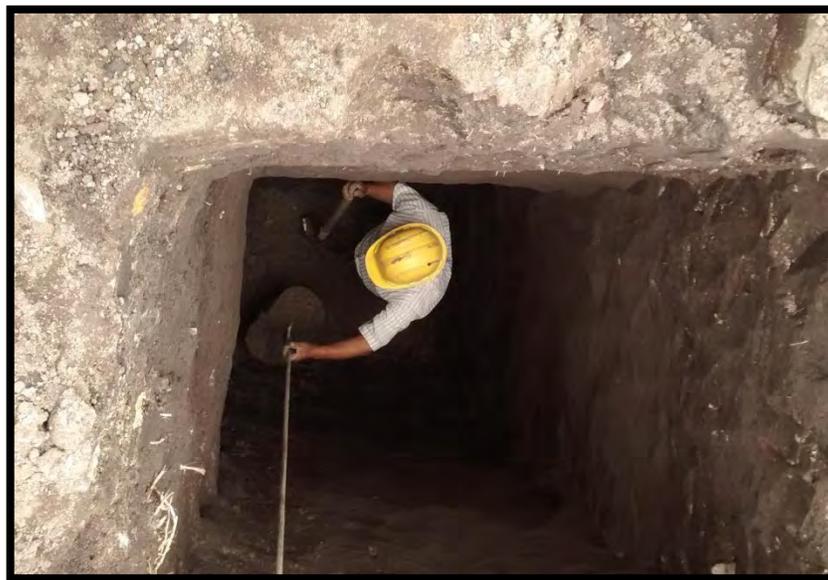
Excavación manual en material común (m3): es necesario realizar trabajos de excavación de material común, puesto que hay áreas en las cuales se debe desalojar una mínima y precisa cantidad de tierras, como en el caso de zapatas,

vigas de cimentación, entre otros elementos estructurales, que no permiten que dicha excavación sea realizada con maquinaria, por lo dispendioso y preciso del trabajo, por lo cual debe ser hecha obligatoriamente, de forma manual, para un total de 1990, 7 m³ de excavación manual de material común. (ver figura 44-45).

Figura 44. Excavación tipo manual.

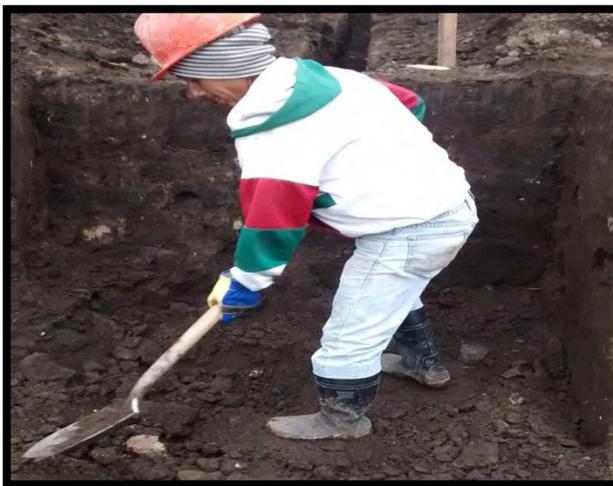
Figura 45. Excavación tipo manual

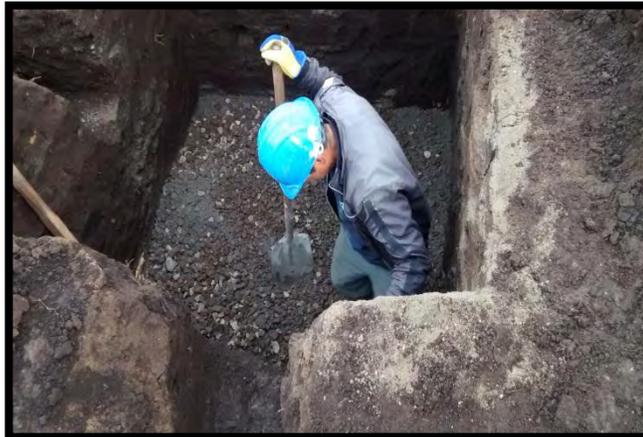
Para dicha excavación se tiene en cuenta los elementos y zonas que requirieron excavación manual así: (ver figura 46). (ver tabla 3).

Figura 46. Excavación manual, y relleno con material suelo cemento.

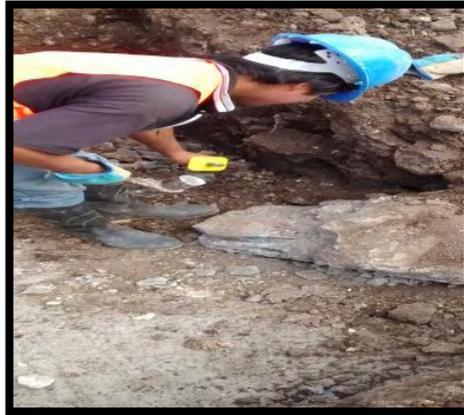
Excavación en roca: se realiza una excavación en roca contemplada en 21 M3, excavación que se realiza con personal capacitado para este tipo de trabajos, de forma manual, y con las herramientas necesarias. (ver figura 47).

Figura 47. Excavación en roca

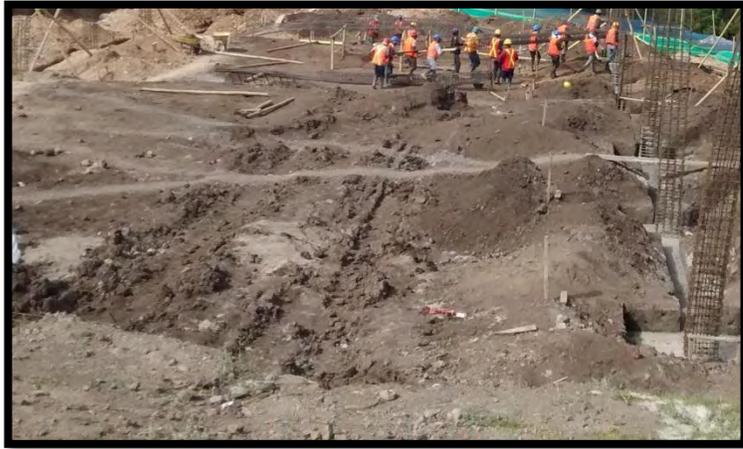
Relleno con material de sitio: se emplean rellenos con material de sitio en las zonas que lo requieren como las acometidas de la tubería sanitaria, y demás elementos de cimentación, según los diseños y las especificaciones técnicas lo necesiten, dicho relleno también fue empleado para alcanzar niveles de acuerdo con las especificaciones de diseño de la obra civil, compactado con “Saltarín”, a causa de lo inaccesible de las zonas respecto al uso de otro elemento de compactación, para estos trabajos se empleó dos saltarines que compactaron un área de aproximadamente 16 m² por hora, este tipo de compactación fue verificada con los ensayos de laboratorio respectivos, con el fin de determinar su densidad y su humedad óptima adicionalmente. Se verifica un relleno total de 352,9 m³, dispuesto en áreas significativas de la siguiente forma: (ver tabla 4). (ver figura 48).

Figura 48. Relleno con material de sitio

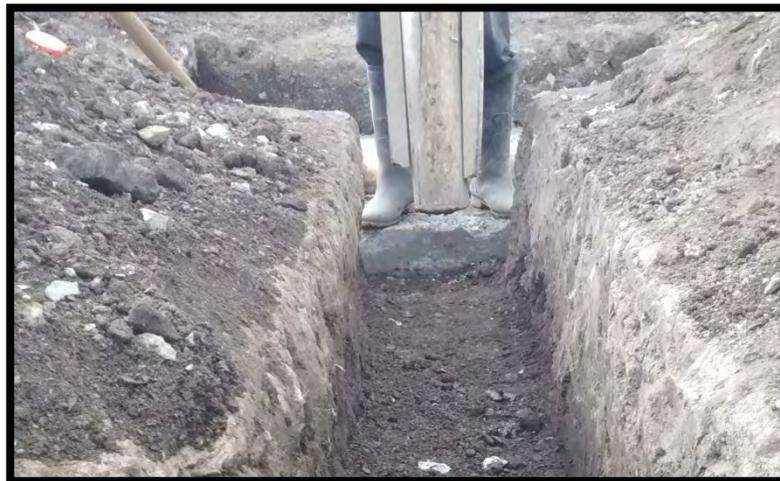
Relleno con material de préstamo: debido a que el material de sitio no fue suficiente para la adquisición de niveles, y dimensiones contempladas en los diseños propuestos para el desarrollo de la propuesta se hace necesario, realizar rellenos con material de préstamo o comúnmente conocido como recebo, que es suministrado de una mina cercana ubicada en el municipio de Córdoba, siendo necesaria la compra de 2987 m³ de recebo, a causa de que una proporción del material de sitio localizado, no cumplía las especificaciones mínimas para material de relleno (ver figura 49).

Figura 49. Relleno con material de préstamo

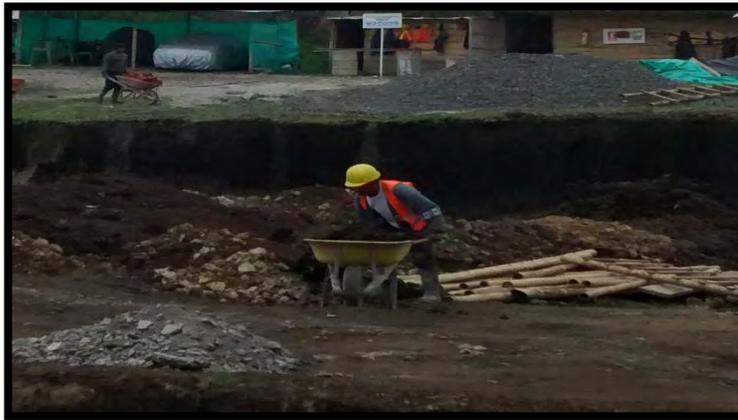
estipulada por el municipio, ubicada a 300 m del lugar de localización del proyecto, debidamente reglamentada, y con el espacio necesario para el albergue de los escombros provenientes del proyecto, se desalojan 2900 m³ de tierra negra y material de escombros, empleando dos volquetas diarias con capacidad de 7m³ cada una, y realizando 10 viajes al día aproximadamente, para un total de 21 días de retiro total del material. (ver figura 50).

Figura 50. Desalojo de material sobrante.

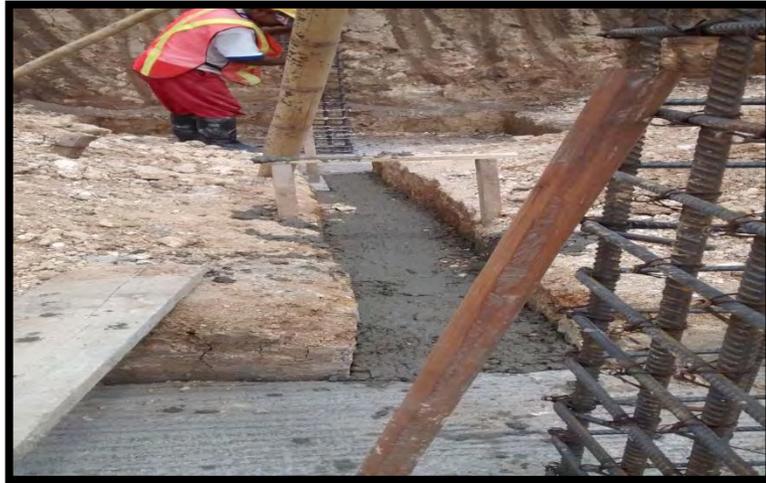
Solado de limpieza e= 0.20 m: se realiza un solado de limpieza de mayor especificación en cuanto a espesor, para vigas de cimentación, zapatas, y cajas de inspección, debido a que son elementos fundamentales dentro del comportamiento estructural de la obra civil, esto, con el fin de que sean aislados de las condiciones abrasivas del suelo, al igual que en el caso anterior, brindándole protección a la estructura, y un mejor comportamiento, que le atribuya beneficios en cuanto a su desempeño, dentro del desarrollo de posteriores procesos constructivos, así como en su función y mantenimiento, para un total de 172 m² de solado de limpieza (ver figura 51).

Figura 51. Solado de limpieza

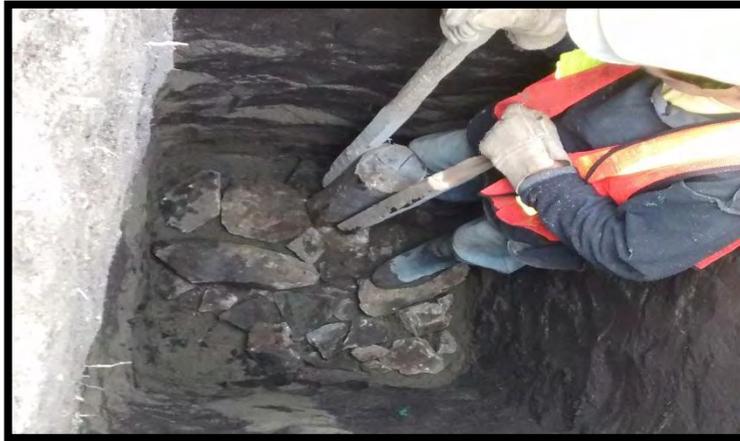
Mejoramiento de piso con material suelo- cemento 1:20: debido a que algunas zonas del lugar de desarrollo de la obra civil, no presentan adecuadas condiciones para el acogimiento de algunos elementos estructurales y de cimentación, es necesario realizar un mejoramiento del suelo, con el fin de brindar un adecuado comportamiento, soporte y resistencia al resultado final. Dicho mejoramiento se realiza con material que se ubica particularmente en algunas zapatas y zonas de cimiento en donde se presenta un elevado nivel freático, adicional a la instalación de filtros, esto con el fin de aportarle mayor resistencia y estabilidad a la zona de suelo afectada, esto con el fin de alcanzar niveles adecuados en cuanto a la localización de la cimentación, teniendo en cuenta también, que en algunas zonas del proyecto fue difícil encontrar suelo firme durante la excavación realizada, con grandes volúmenes de tierra negra y material orgánico retirados, por lo cual fue necesario una vez encontrado el estrato firme hacer rellenos con material suelo-cemento, con el fin de que este tenga estabilidad, y soporte a las estructuras posteriormente construidas, para un total de material suelo cemento en obra de 222 m³. (ver figuras 52-53).

Figura 52. Mejoramiento con material suelo cemento.

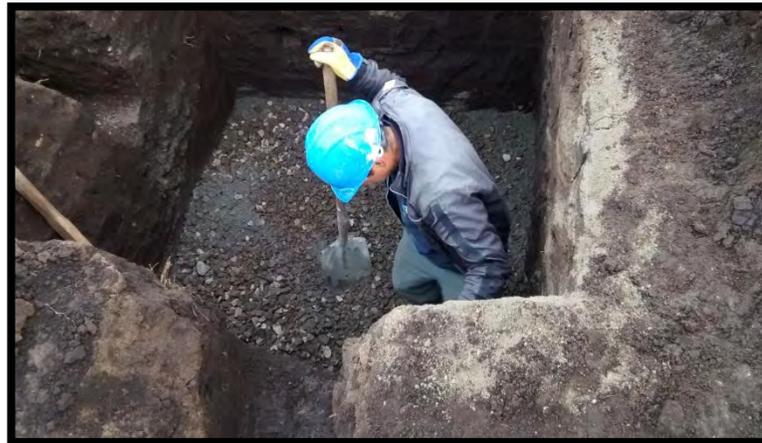
Figura 53. Mejoramiento con material suelo cemento.

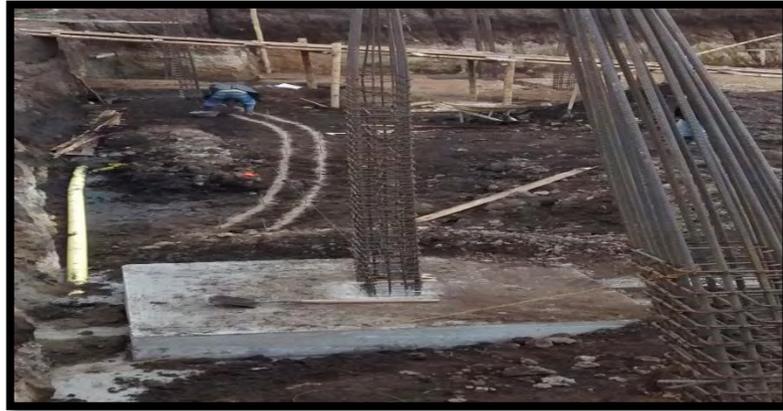
Concreto 3000 psi para zapatas: la totalidad de las zapatas se realizan con un concreto de resistencia 3000 psi, se verificó que el diseño de mezcla proporcionado por los contratistas, se efectuó en el proceso de construcción, con una adecuada dosificación, evidenciada en la medida de los recipientes empleados, se realizaron los respectivos ensayos para concreto, según estipulo la

Figura 54. Cimentación en zapatas

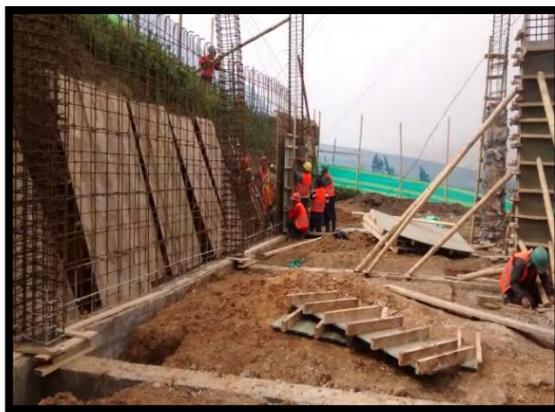
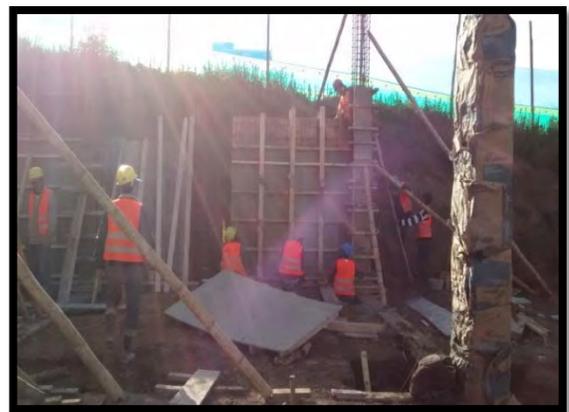
Concreto de 3000 psi. Para muros de contención: La propuesta inicial únicamente contemplaba la realización de muros de contención, pero en los actuales diseños suministrados se miró la necesidad de realizar 4 muros de contención , y adicional a ellos 3 muros de sótano, ubicados a un costado de la obra civil, y en límites con terreno vecino, cada uno de ellos situados en su respectivo nivel, con el fin de soportar la flexión ocasionada por el talud colindante, dichos muros de sótano se encuentran figurados y fundidos en su totalidad, hasta la fecha con dos días del proceso de curado, respecto a los muros de contención es posible decir que se encuentran en proceso de figuración. Cabe resaltar que a lo largo de cada uno de estos muros, indistintamente de su clase, se ubican filtros diseñados con tubo de pvc de 6" perforado, con el fin de generar manejo a las aguas localizadas en la zona, y brindarle mejor comportamiento a la estructura. Se contempla el valor de 48,7m³ de concreto, colocado y fraguado correspondiente a los muros de sótano y 68,33m³ de concreto aun sin colocar correspondiente a los muros de contención. (ver figuras 55-57).

Figura 55 y 56. Figuración y encofrado de muros de sótano

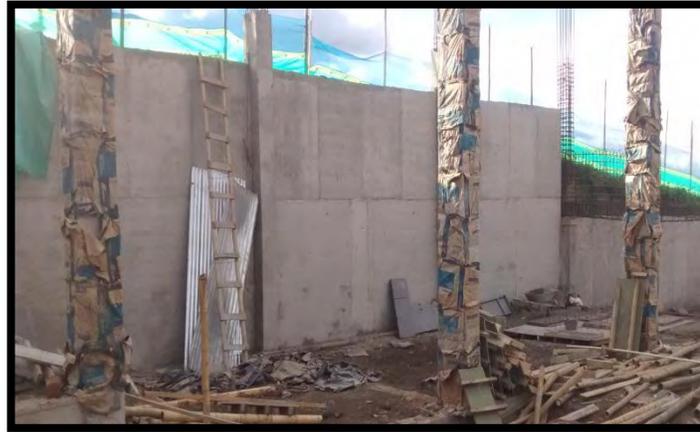
Figura 57. Desencofrado de muros de sótano

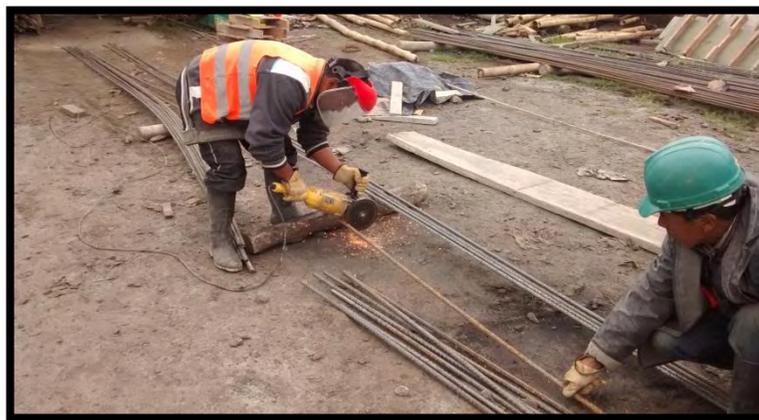
Acero de refuerzo pdr 60 para cimentación y columnas: se emplea acero corrugado, longitudinal y transversal, para la figuración de elementos estructurales en el desarrollo de la obra civil, hasta la fecha se encuentran figurados la totalidad de elementos de cimentación como vigas, zapatas y pedestales, elementos estructurales como columnas del primer nivel, y parte de vigas aéreas del primer nivel, teniendo en cuenta las especificaciones técnicas encontradas en los diseños para su manejo, dicho material se suministra bajo condiciones de seguridad, y calidad especificadas y sustentadas en certificados por las entidades proveedoras, y requeridos por la entidad contratista. Para el suministro de material se trabaja con varillas de 12 m, cortadas y adecuadas a las determinadas longitudes estipuladas en los diseños vigentes, acero albergado en el correspondiente lugar de disposición del campamento. (ver figura 58).

Figura 58. Acero de refuerzo

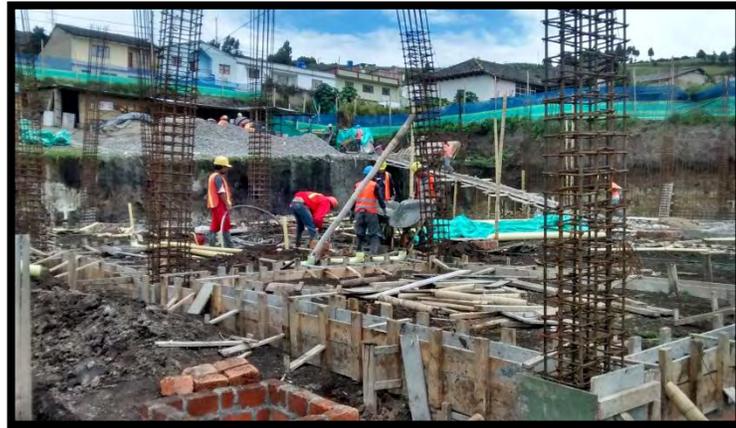
Vigas de cimentación de 35 x 40 cm: hasta el momento se figuran, encofran y funden la totalidad de vigas de cimentación en todos los niveles de la obra civil, para un total de 85 ml, estas son previamente soladas con concreto pobre, y previendo que la ubicación de la formaleta se ejecute según los distanciamientos establecidos en los planos, y se conserve el recubrimiento requerido. Este tipo de estructuras se funden teniendo en cuenta su diseño de mezcla, y los ensayos de laboratorio correspondientes (ver figuras 59-61).

Figura 59. Encofrado de vigas de cimentación

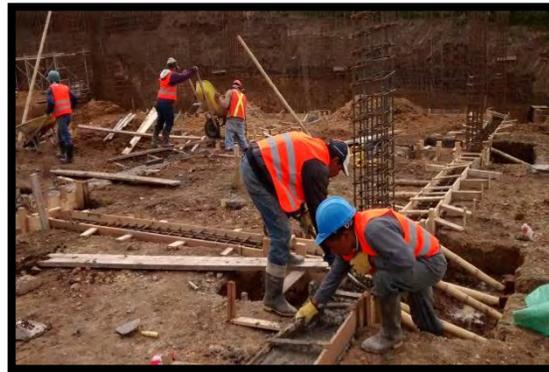
Figura 60. Solado de vigas de cimentación

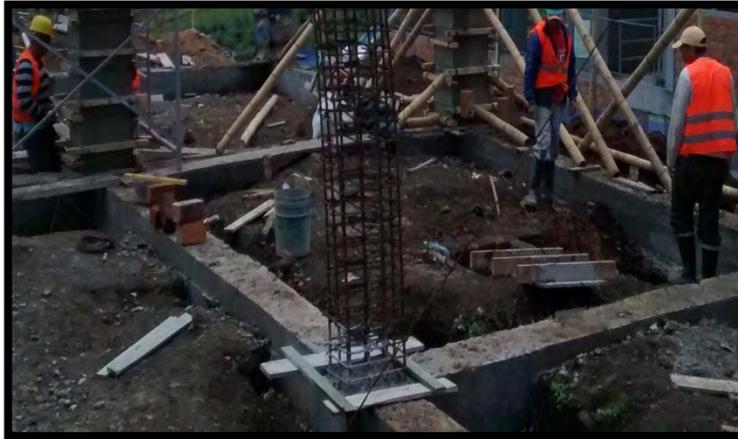
Figura 61. Vigas de cimentación terminadas

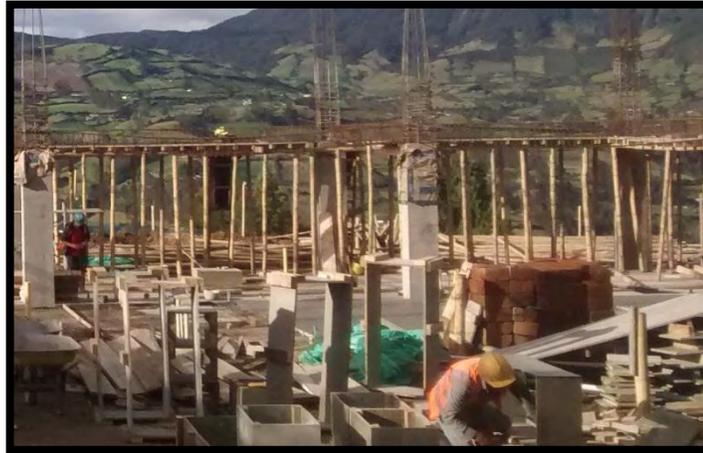
Vigas aéreas de de 30 x 35 cm: este tipo de vigas se encuentran figuradas en su totalidad para el primer piso en todos los niveles, instalando previamente su respectiva formaleta, que es fabricada en madera y guaduas, debido a la escasez de cerchas y gatillos en la región. Se verificó la instalación del acero longitudinal según los diseños vigentes para las mismas, así como la distribución del acero transversal, la conservación de traslapos según el tipo de varilla, y la corroboración de longitudes de gancho, tanto para varillas longitudinales como transversales.

Al final de la jornada, se previó que el acero amarrado se cubra con plásticos, de tal forma que se proteja de las condiciones abrasivas del tiempo, especialmente en caso de lluvia, lo que puede ocasionar una corrosión del acero de refuerzo, y con esta una disminución del área transversal, lo que puede ocasionar dificultades posteriores en la estructura. (ver figura 62).

Figura 62. Figurado de vigas aéreas

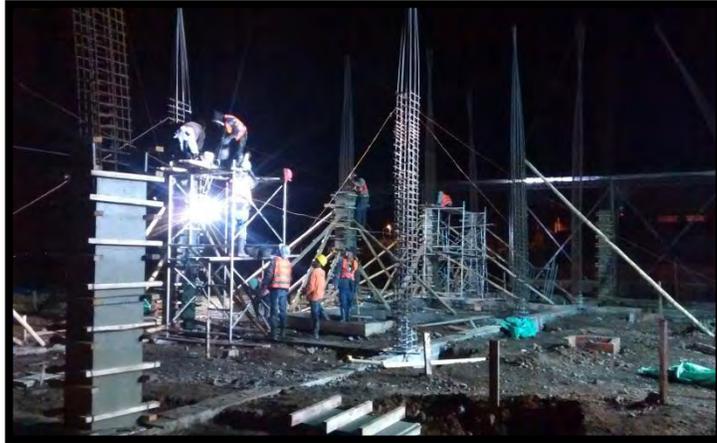
Columnas de 35 x 50 cm: se cuenta con el amarrado, fundición, desencofrado y curado de la totalidad de las columnas del primer piso en todos los niveles, que en este caso tienen una sección de 35 x 50 cm, teniendo en cuenta los actuales diseños suministrados y aprobados por la entidad interventora, previendo al igual que en la estructura de las vigas, la longitud de las varillas tanto longitudinales como transversales, la longitud de sus respectivos ganchos, y traslapos en el caso del acero longitudinal dependiendo del número de la varilla y cubrir dicho acero figurado al final de la jornada, para que este no se deteriore con las condiciones abrasivas del tiempo y poder conservar sus condiciones iniciales. Además de ello se tuvo en cuenta la correcta ubicación de cada una de las columnas, teniendo en cuenta los ejes estipulados, con verificaciones empleando “Hilos templados”, así como la correcta ubicación de su respectiva formaleta, compuesta por madera MDP, y listones corrientes, de tal forma que se conserve una adecuada distribución de ejes, un correcto recubrimiento del acero de refuerzo por el concreto, evitando posteriores dificultades en cuanto a dimensiones y distribución de espacios, descoordinación en la ortogonalidad de la estructura, entre otros que pueden perturbar la armonía de la misma.

Figura 63. Encofrado de columnas

el asunto, se procederá a hacer orificios a las columnas y se adherirá el acero restante de anclaje de muros con el epoxico correspondiente. La cantidad total de columnas fundidas de este tipo es 100 metros lineales aproximadamente, distribuidos en todos los niveles. (ver figuras 63-66).

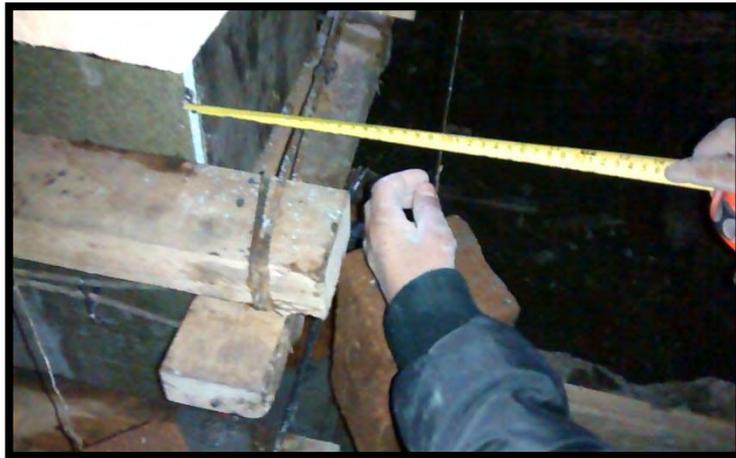
Figura 64. Verificación de ejes y recubrimiento en columnas

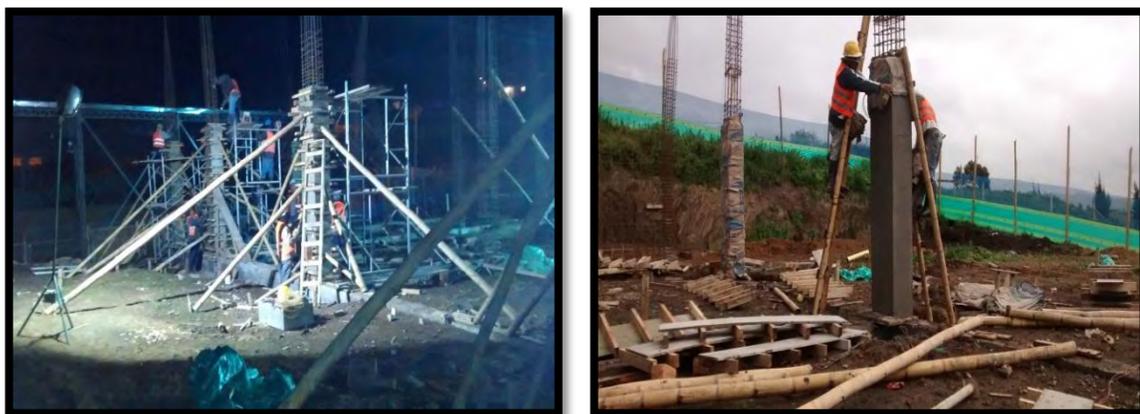
Figuras 65 y 66. Encofrado y desencofrado de columnas

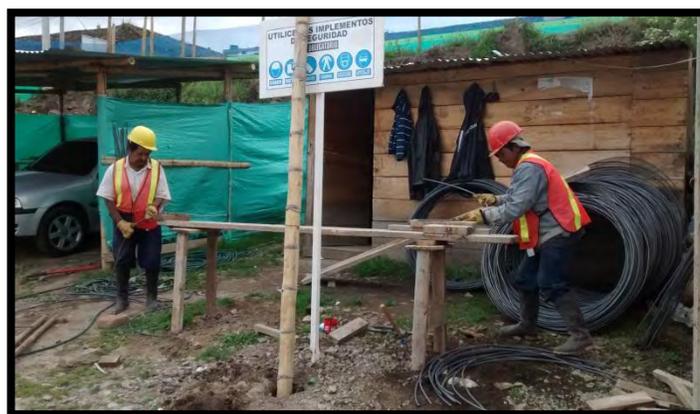
Acero de refuerzo PDR 60 para estructura: respecto al acero de refuerzo, se contempla el acero de refuerzo figurado que no estipule la cimentación para este caso de algunas vigas aéreas del primer piso, para un total de 497 kg de acero (ver figura 67).

Figura 67. Figurado de acero de refuerzo para estructura.

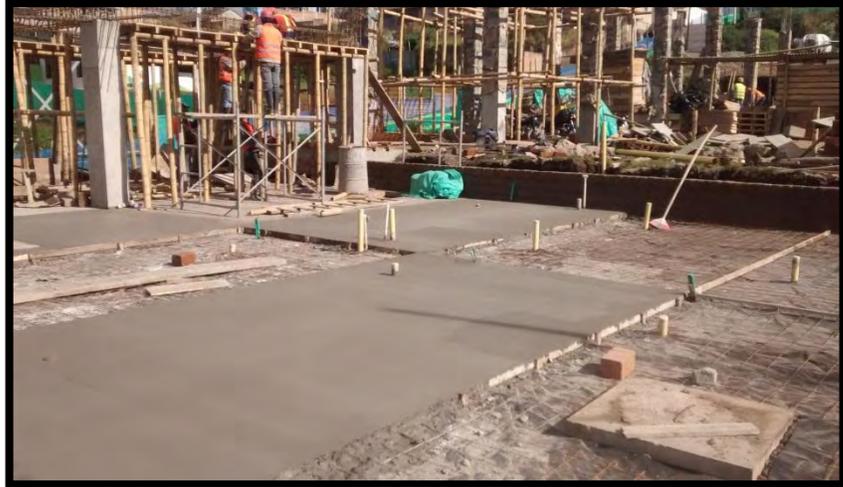
Placa de piso y rampas en concreto de 2500 PSI E= 10 cm: se ubica parte de la placa de piso en la primera terraza (Nivel 5,20 m) con su respectiva malla electro soldada, se prevé la colocación de distanciadores con el fin de que esta quede ubicada en el centro de la fundición del concreto, y se conserve el respectivo recubrimiento. En total se adelantan 850 m² de placa de piso, correspondiente al primer nivel de la estructura, se debe aclarar que aún no se inicia la fundición de las rampas correspondientes. Para la verificación de

resistencias de la placa de piso, se tuvo en cuenta realizar los respectivos ensayos de laboratorio, en cuanto a cilindros correspondientes. (ver figura 68).

Figura 68. Instalación de placa de contrapiso.

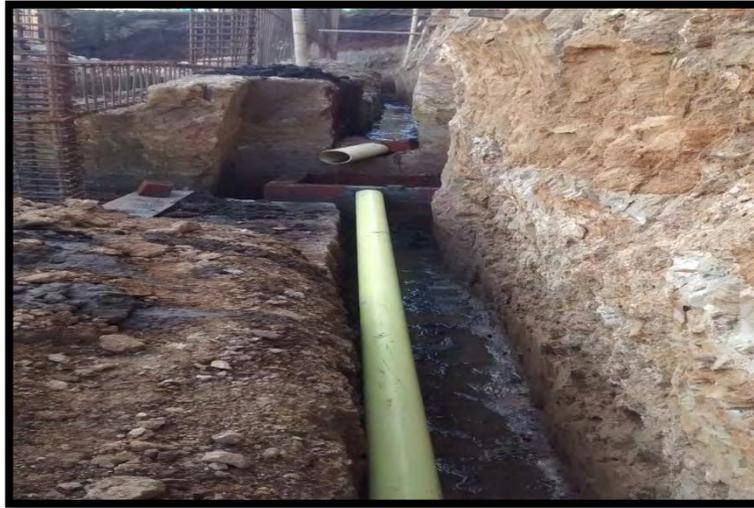
Sum. E instalación de tubería sanitaria PVC de 6”: se instala la totalidad de la tubería sanitaria de 6” para el primer piso en todos los niveles, con 33 metros lineales de tubería, se prevé de que esta quede ubicada según las especificaciones y diseños suministrados actualmente, teniendo en cuenta conservar la pendiente mínima para este tipo de instalaciones, y que cada una de las uniones realizadas, queden muy bien fijadas con el tipo de pegante adecuado. Esta tubería se profundizo 40 cm, bajo la placa de piso, este tipo de tubería se instala para distribuir las aguas provenientes de los bajantes y que requieran un caudal considerable. (ver figura 69).

Figura 69. Instalación de tubería de 6”

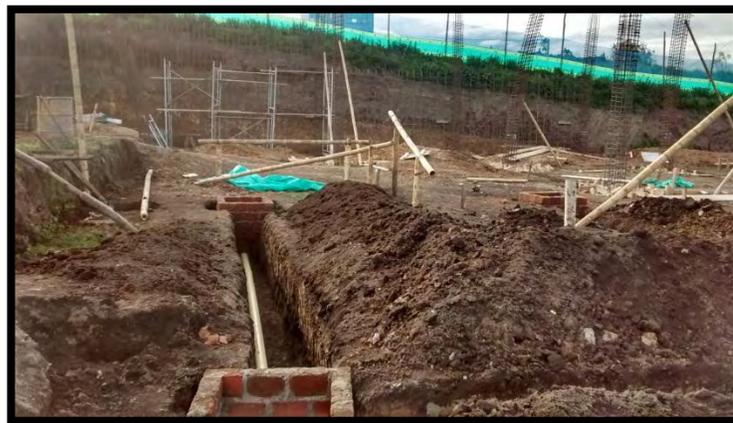
Sum. E instalación de tubería sanitaria PVC de 4”: se instala la totalidad de la tubería sanitaria correspondiente a 4”, en cuanto al primer piso de todos los niveles, teniendo en cuenta las especificaciones anteriores para su instalación. Al igual que la tubería sanitaria de 6”, esta se entierra 40 cm bajo la placa de piso, este tipo de tuberías se instala para la distribución de aguas provenientes de los sanitarios, para un total de 25 ml de tubería. (ver figura 70).

Figura 70. Instalación de tubería de 4”

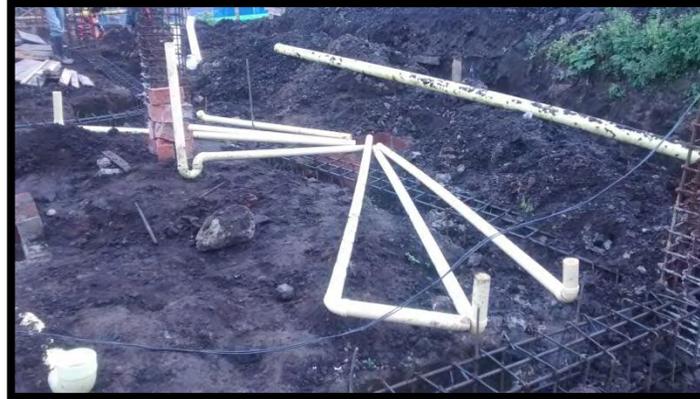
Figura 71. Instalación de tubería de 2"

Sum. E instalación de tubería sanitaria PVC de 2”: se ubica la totalidad de la tubería correspondiente al primer piso, en todos los niveles, empleando las mismas especificaciones y recomendaciones, siguiendo los diseños suministrados actualmente. A igual que los anteriores tipos de tubería sanitaria esta se entierra 40 cm bajo la placa de piso, se instala para la distribución de

aguas provenientes de los lavamanos, lavaplatos, para un total de 223 ml de tubería. (ver figuras 70-72).

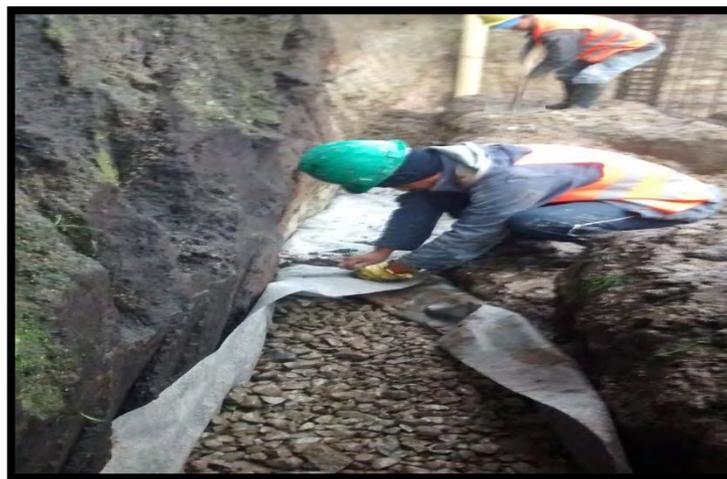
Figura 73. Instalación de filtros

Suministro e instalación de tubería aguas lluvias PVC de 6”: se instala la totalidad de la tubería de aguas lluvias de 6” para el primer piso, en todos los niveles, con las precauciones citadas anteriormente, en cuanto a uniones, pendiente, profundidad, entre otras, para un total de 92 ml de tubería. Dicha tubería es destinada para filtros, ubicados hacia el perímetro del nivel 11,20 m, cobijando los muros de contención y de sótano en sus respectivos metros lineales, y con el fin de hacer una buena distribución de las aguas lluvias, y niveles freáticos encontrados. De este tipo de estructuras se hablará más adelante. (ver figura 73).

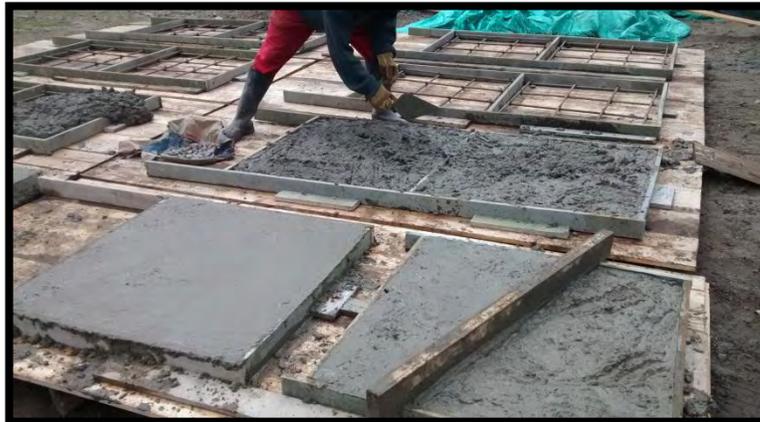
Figura 74. Realización de tapas para cajas de inspección de 0,80 * 0,80 m

Cajas de inspección de 0,80 x 0,80 m: se instalan la totalidad de las cajas de inspección ubicadas en el primer piso de todos los niveles, para un total de 28 cajas de inspección instaladas según las especificaciones suministradas actualmente, en cada una de las cajas se efectúa el respectivo solado, se realizan, y se repellan con “Repello tipo esmaltado”, con el fin de controlar las filtraciones de agua, dicho repello se extiende con una llana, y es realizado con cemento conocido comúnmente en el medio como “Cemento puro”. (ver figuras 74-75).

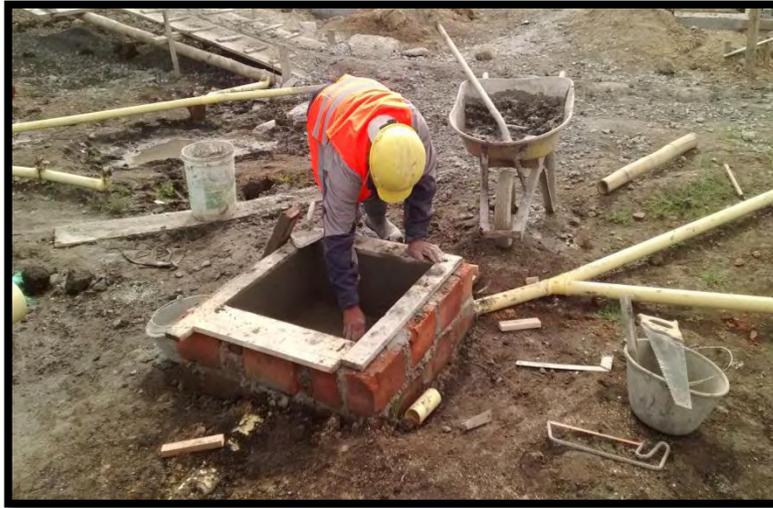
Figura 76. Instalación de cajas de inspección de 1 m * 1 m

Cajas de inspección de 1x1 m: se instalaron todas las cajas correspondientes al primer piso, de todos los niveles estipulados en el efectuó de la obra civil, con las mismas especificaciones de realización de las cajas anteriores, para un total de 14 cajas. (ver figuras 77-78).

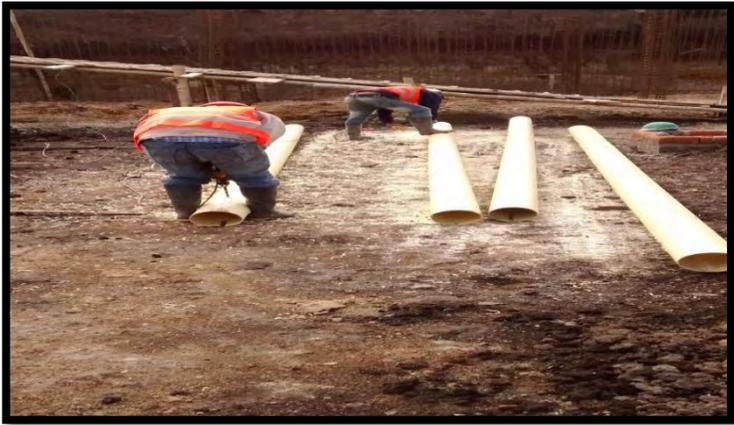
Figura 78. Instalación de tubería para filtros de 4"

Sum. e Inst. de filtros en tubería perforada de 4”: se realiza la totalidad de la instalación de filtros en tubería PVC, lisa, perforada, con geotextil no tejido, se ubicó el geotextil a lo largo de la ubicación de los muros de sótano y contención correspondientes, en general, formando una u invertida, en el nivel 11.20 m del primer piso, debido a que aquí se encontraron la mayor parte de niveles freáticos, aguas con necesidad de ser distribuidas, adecuadamente, con el fin de evitar el ocasiona miento de posibles patologías en el comportamiento de la posterior estructura. Una vez instalado el geotextil se adiciona una capa de agregado con tamaño máximo igual a 4”, posteriormente se ubica la tubería de 4” lisa, y perforada a sus costados con agujeros de diámetro 2”, y en la parte

superior con ralladuras de 2mm de espesor, aproximadamente, se cubre con agregado de 2" de tamaño máximo, y se cose, estos filtros se instalaron a una profundidad de 40 cm, se taparon con recebo de sitio, y se compactó con saltarines. (ver figuras 78-79).
