**APOYO TÉCNICO Y ADMINISTRATIVO EN LA EJECUCIÓN DEL PROYECTO
“CONSTRUCCIÓN DE LA INFRAESTRUCTURA PARA EL INTERCAMBIO
COMERCIAL AGROPECUARIO BENEFICIANDO A LA ZONA DE LA
EXPROVINCIA DE OBANDO UBICADA EN EL MUNICIPIO DE CÓRDOBA -
DEPARTAMENTO DE NARIÑO”**

**UNIVERSIDAD DE NARIÑO
FACULTAD DE INGENIERIA
PROGRAMA DE INGENIERIA CIVIL
SAN JUAN DE PASTO
2015**

**Trabajo de grado presentado como requisito parcial para optar al título de
Ingeniera Civil**

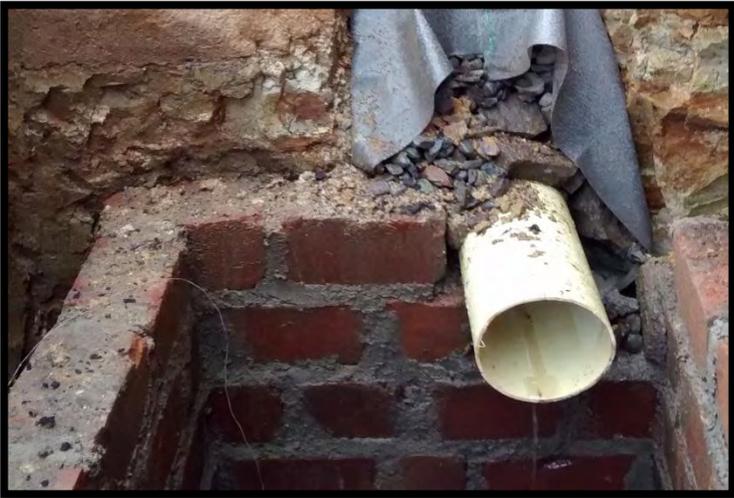
Figura 79. Instalación de filtros de 4"

Sum. e Inst. de filtros en tubería perforada de 4”: se realiza la totalidad de la instalación de filtros en tubería PVC, lisa, perforada, con geotextil no tejido, se ubicó el geotextil a lo largo de la ubicación de los muros de sótano y contención correspondientes, en general, formando una u invertida, en el nivel 11.20 m del primer piso, debido a que aquí se encontraron la mayor parte de niveles freáticos, aguas con necesidad de ser distribuidas, adecuadamente, con el fin de evitar el ocasiona miento de posibles patologías en el comportamiento de la posterior estructura. Una vez instalado el geotextil se adiciona una capa de agregado con tamaño máximo igual a 4”, posteriormente se ubica la tubería de 4” lisa, y perforada a sus costados con agujeros de diámetro 2”, y en la parte

superior con ralladuras de 2mm de espesor, aproximadamente, se cubre con agregado de 2" de tamaño máximo, y se cose, estos filtros se instalaron a una profundidad de 40 cm, se taparon con recebo de sitio, y se compactó con saltarines. (ver figuras 78-79).
