**APOYO TÉCNICO EN LA RESIDENCIA DE OBRA DE LA CONSTRUCCIÓN DE  
LA TORRE 2 DEL MIRADOR DE AQUINE DEL MUNICIPIO DE PASTO**

**Trabajo de grado presentado como requisito parcial para optar al título de  
Ingeniero Civil**

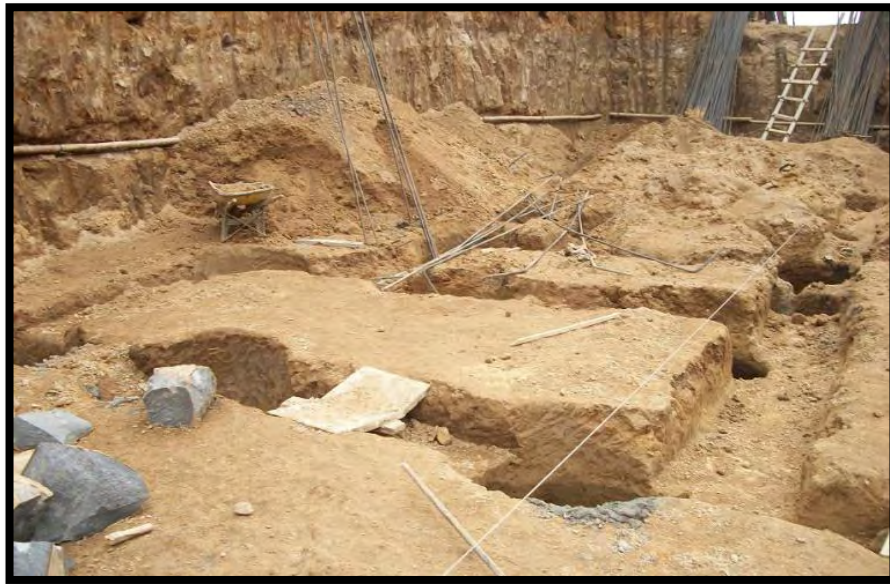
**Ilustración 2 Excavación manual para Caissons y Vigas de Cimentación**

La labor del pasante comenzó principalmente con un replanteo general, esto ayudó a ubicar los ejes de los caissons y las vigas de cimentación, una vez trazados los ejes se prosiguió con la excavación manual (Ver ilustración 2). Una vez terminada la excavación manual se continuó con el proceso de solado de cada uno de los caissons (Ver ilustración3) y el armado externo de los castillos de los mismos. Para las vigas de cimentación igualmente se realizó su solado y armado de refuerzo longitudinal y transversal respectivo, de acuerdo a las especificaciones y a los planos de diseños. (Ver ilustración 4).

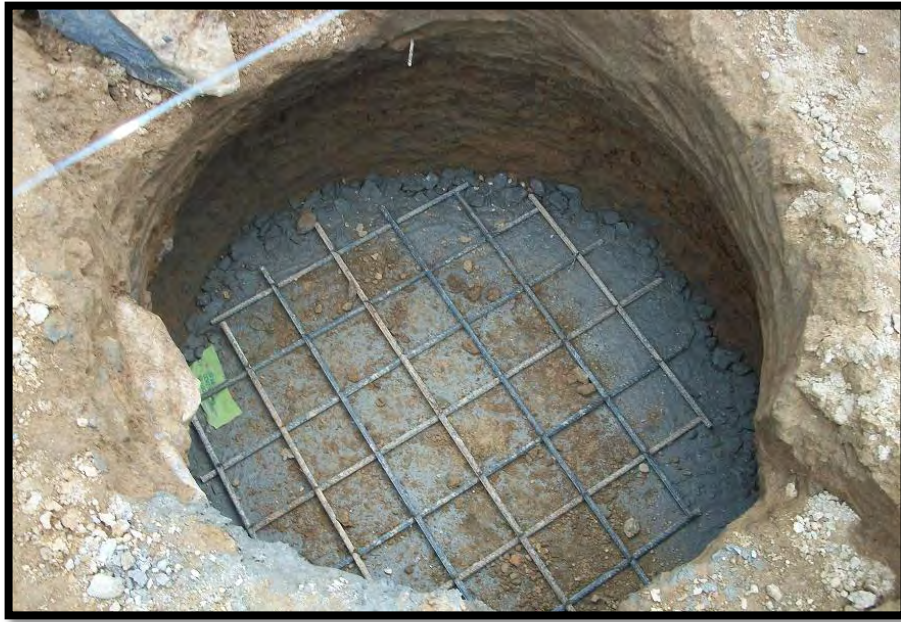
Ilustración 3. Proceso de Solado de Caissons.

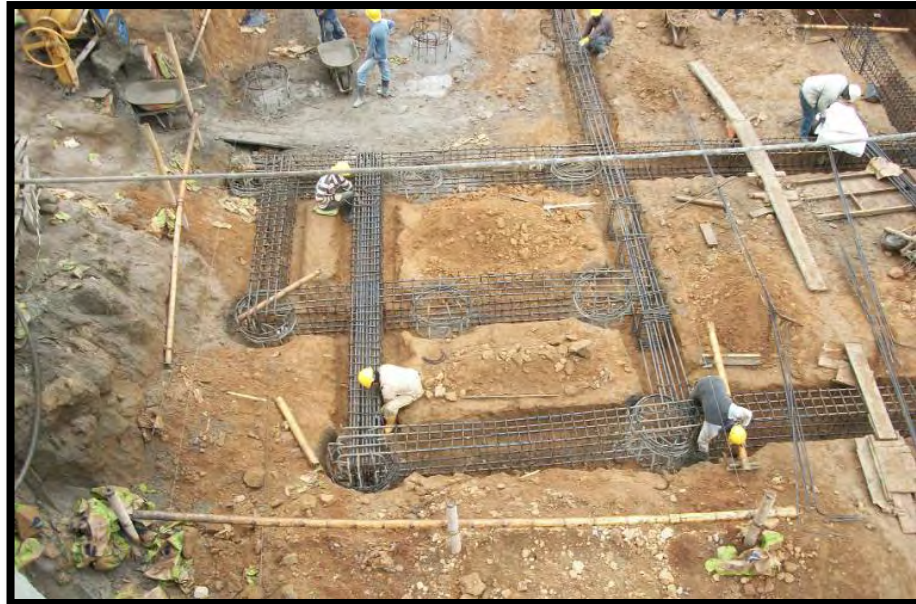
Ilustración 4. Armado de refuerzo de caissons y vigas de cimentación.

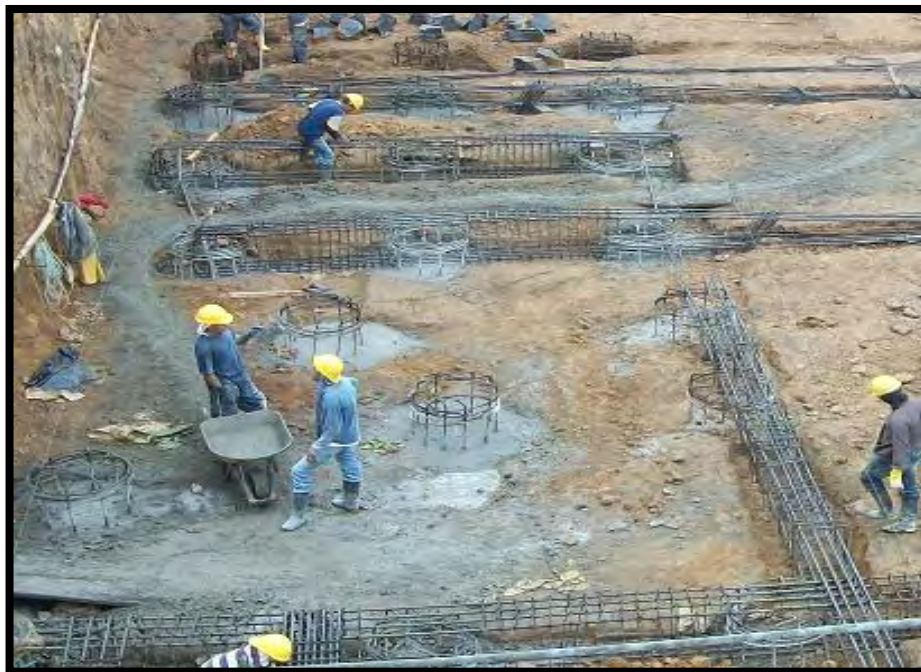
**Ilustración 5. Proceso de fundición de Caissons.**

Una vez se terminó de armar todo el acero de refuerzo de acuerdo a los diseños estructurales, se procedió con la fundición de los caissons y las vigas de cimentación, la fundición se realizó de una forma continua para garantizar en la mayor proporción posible la monolitización de la cimentación del edificio, durante

este proceso fue necesario realizar un chequeo continuo de la dosificación de cada uno de los materiales utilizados para la mezcla de concreto, como se mencionó anteriormente el concreto utilizado fue elaborado en obra por eso se vio la necesidad de llevar un control más riguroso en el momento de su elaboración, teniendo en cuenta las especificaciones establecidas en el diseño de mezcla.(Ver ilustración5).

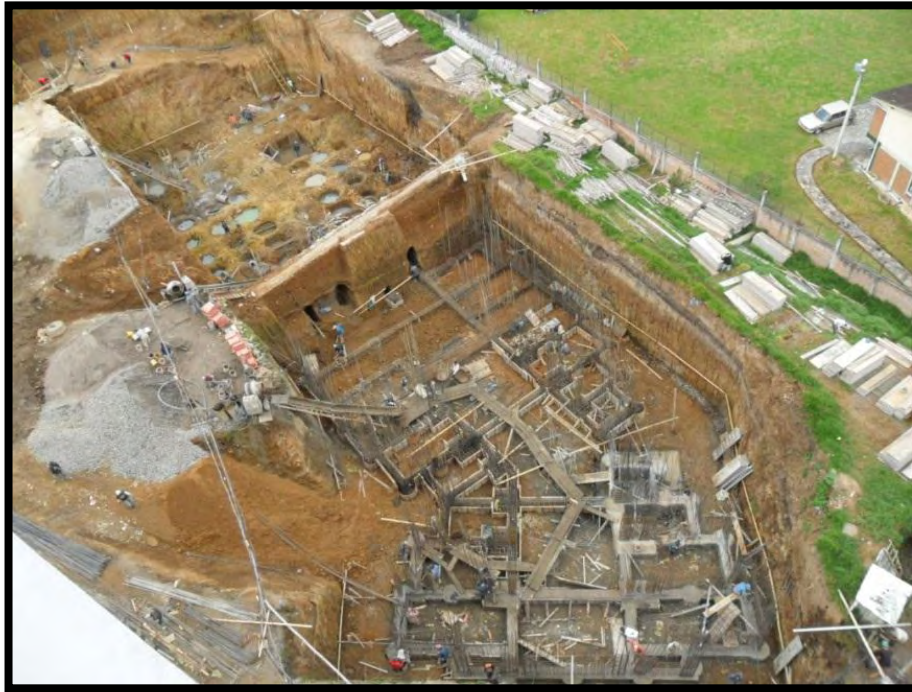
**Ilustración 6. Excavación manual de caissons (Parte A) y Fundición de vigas de cimentación (Parte B).**

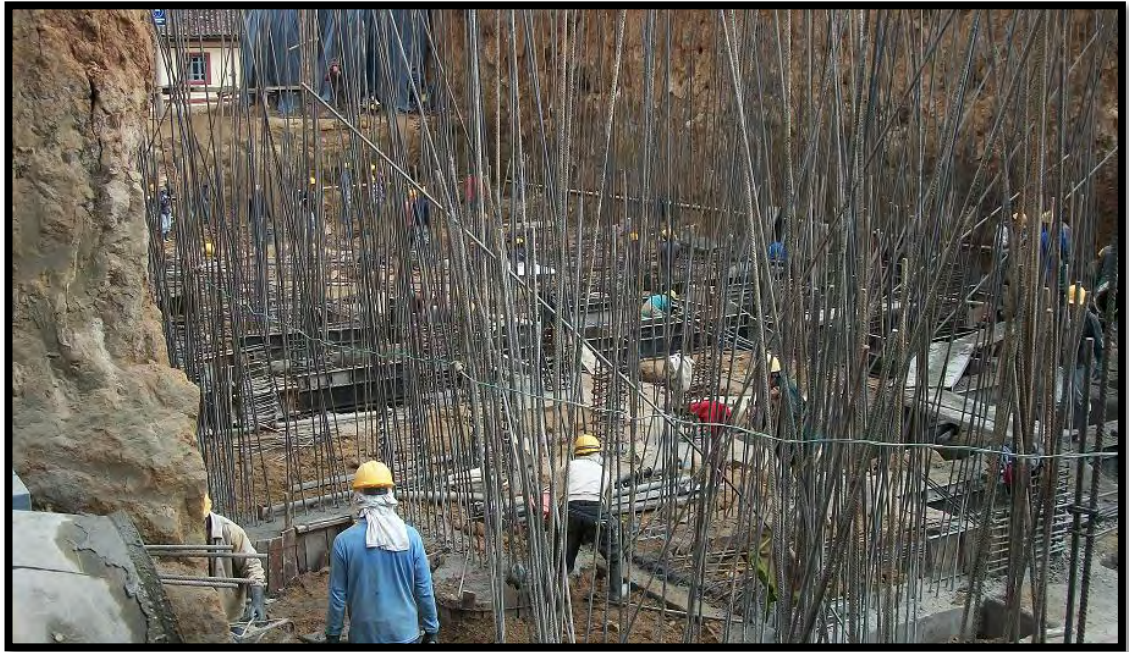
**Ilustración 7. Armado de acero de refuerzo para pantallas y muros de Sótano y Semisótano.**

Con el proceso de fundición de la cimentación concluido, se da inicio al armado de refuerzo de la estructura tanto de pantallas y muros para los niveles de sótano y semisótano de la Torre 2 del Mirador de Aquine, verificando que toda la armadura de refuerzo sea la señalada en los planos de diseños. (Ver ilustración 7).

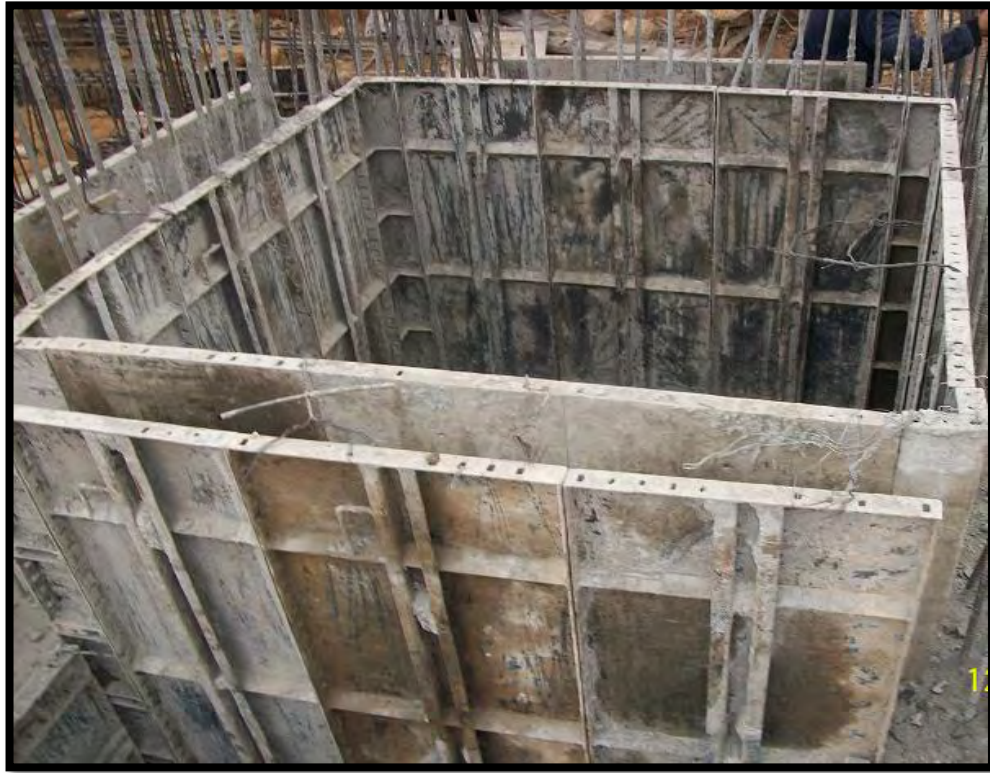
**Ilustración 8. Armado de formaleta para muros y pantallas de Sótano y Semisótano.**

Una vez se finalizó con la armadura de acero de refuerzo para los elementos estructurales del Sótano y Semisótano, se procedió a armar la cimbra metálica para la fundición de los elementos, durante este proceso se tuvo que replantear nuevamente la ubicación de los muros y pantallas, de este modo se chequeo para cada muro y cada pantalla su debida alineación (Ver ilustración 8)

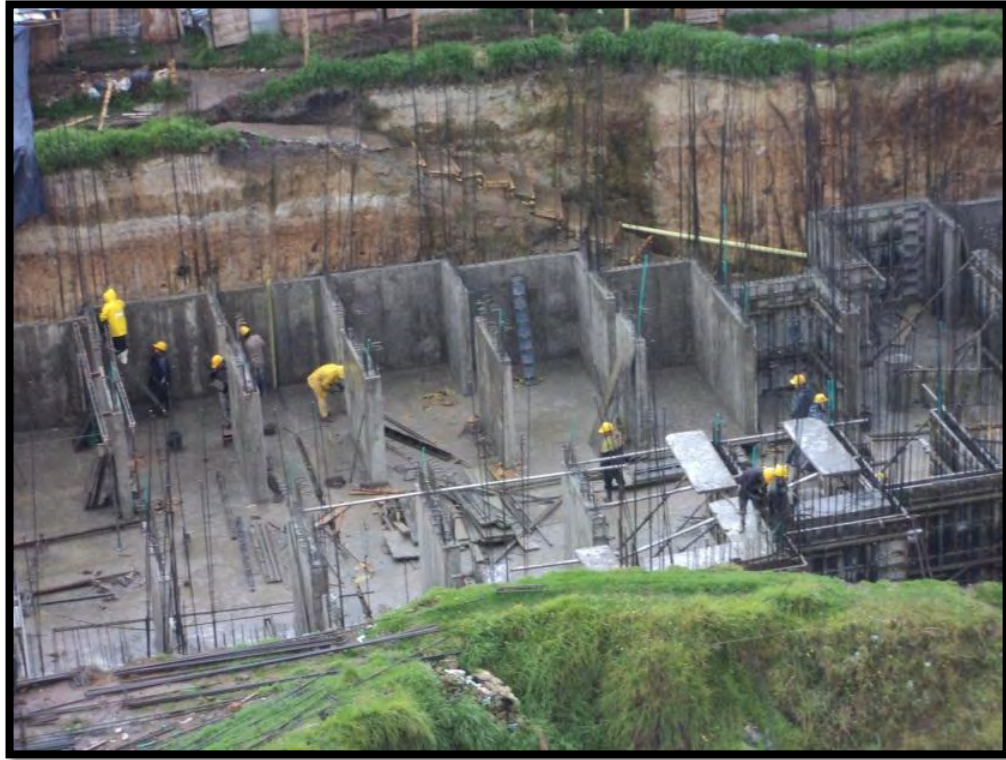
### **Ilustración 9. Muros y pantallas del Sótano y Semisótano.**

De esta forma, una vez verificado que el acero de refuerzo de los elementos del sótano y semisótano, así como la formaleta para vaciado; se encuentran ubicadas de forma correcta y de acuerdo a las especificaciones establecidas, se procedió al proceso de vaciado de concreto. Verificando nuevamente la calidad de los materiales utilizados de igual forma controlando las proporciones tanto de agregado grueso y agregado fino utilizado y en especial siendo más riguroso en la relación agua - cemento, para prevenir futuros problemas originados por la mala utilización de estos materiales.

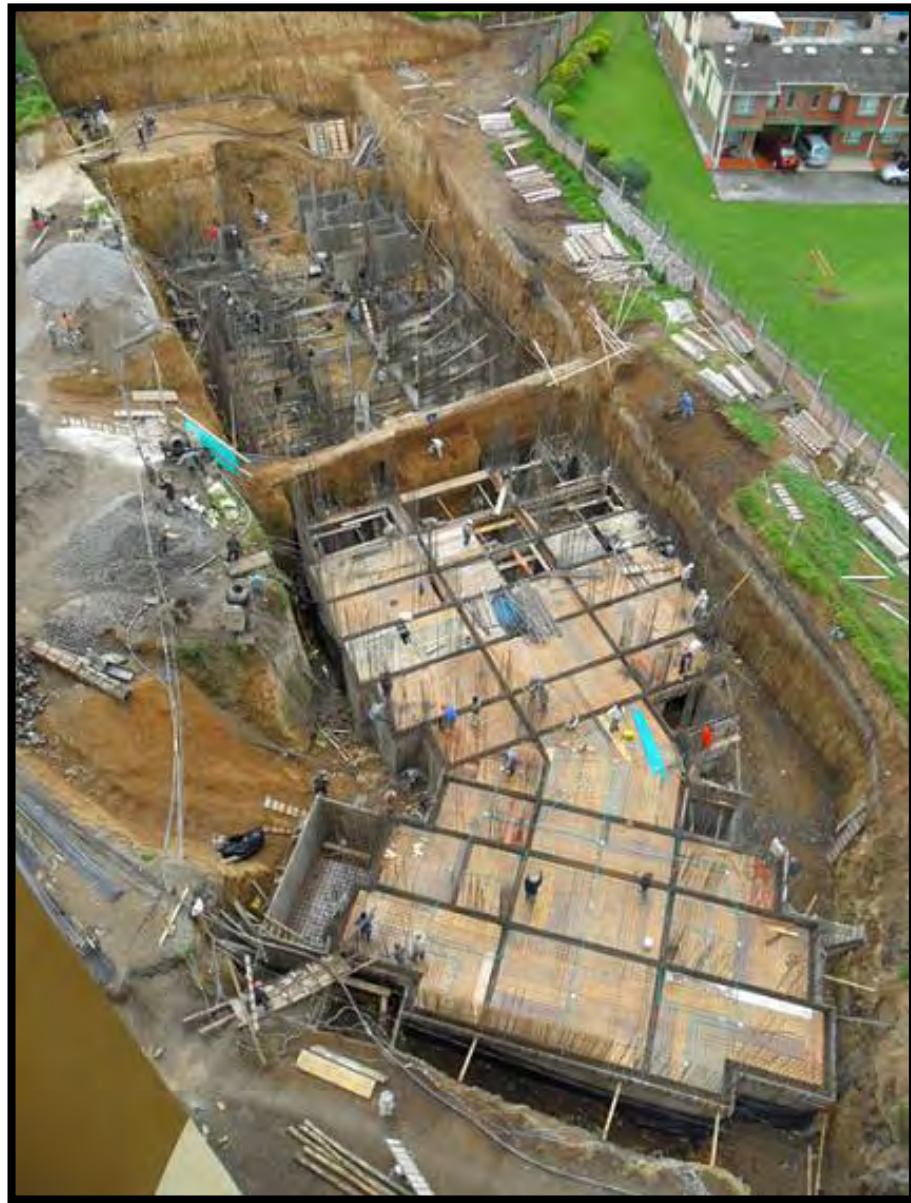
**Ilustración 10. Armado de acero de refuerzo y formaleta de madera para losa de transición**

Con los muros y pantallas de los sótanos fundidos, se armó el refuerzo, la formaleta de las vigas y la torta pertenecientes a la losa de transición. Durante este proceso se verificó que el fleje de acero para el refuerzo transversal de las vigas se hiciera de la mejor forma con el propósito de ahorrar el mayor tiempo posible y así a su vez de aumentar y mejorar los rendimientos de obra; igualmente se aseguró que el armado del acero de refuerzo sea el establecido en los diseños, tanto longitudinalmente como transversalmente cuidando mucho todas las indicaciones y/o especificaciones. Seguidamente, se revisaron en forma detallada el armado de la formaleta, en este caso de madera, cuidando que la madera que se usa sea de calidad idónea y que la geometría armada sea la consignada en los planos. (Ver Ilustración 10).

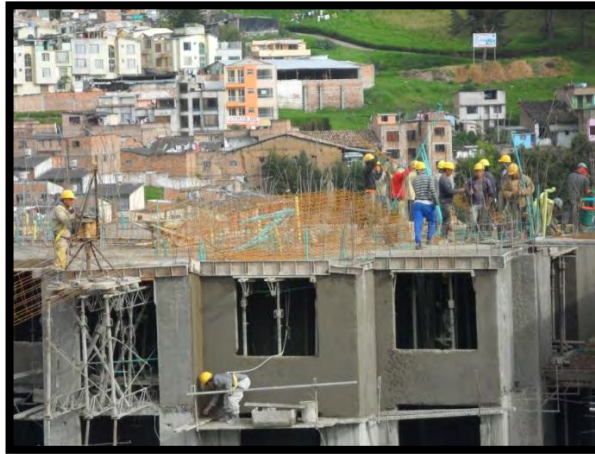
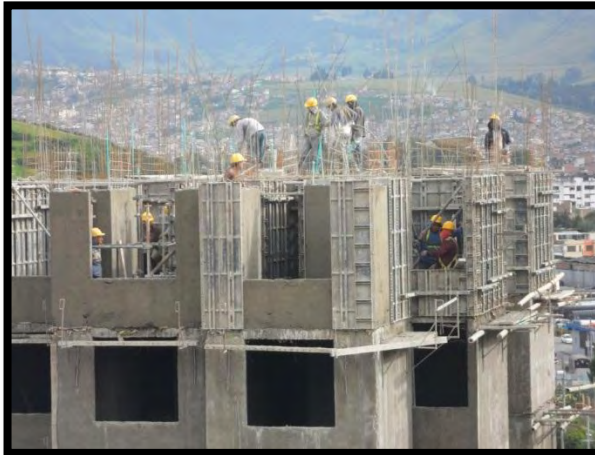
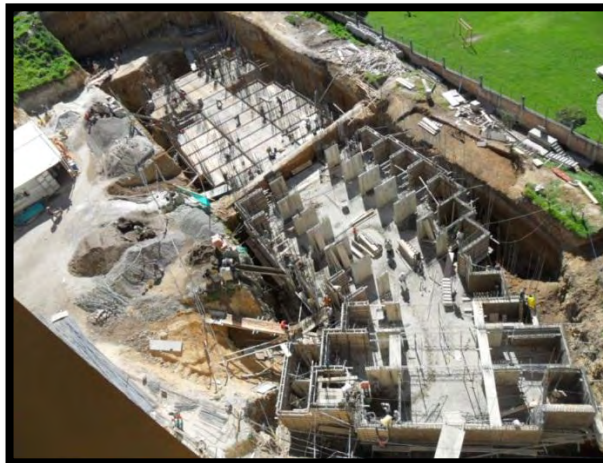
**Ilustración 12. Armado de muros en concreto de apartamentos del primer piso**

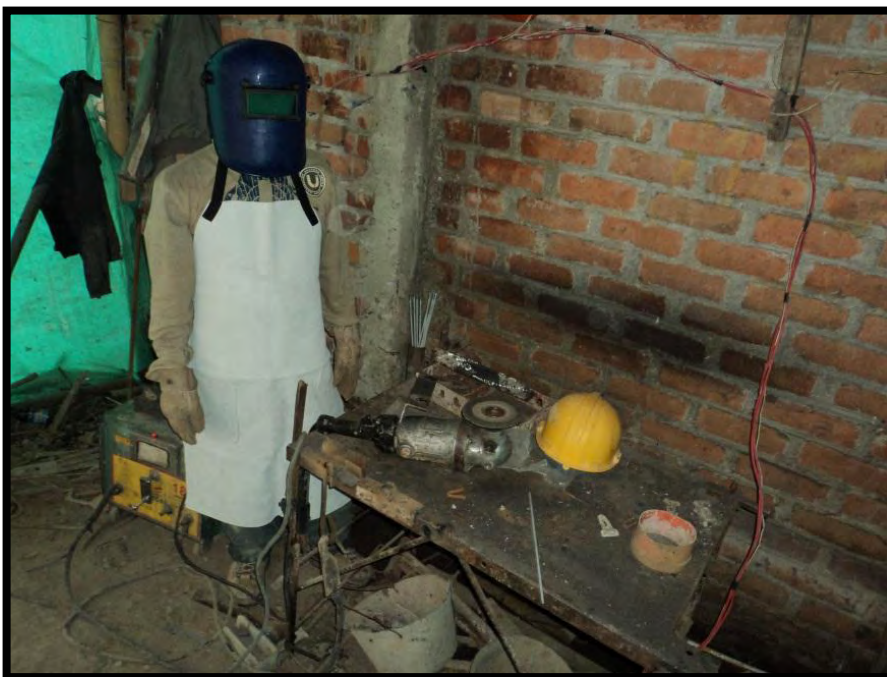
**Ilustración 13. Elementos de protección personal para soldadores**

se manejaron en la construcción son los siguientes: arnés, (para todos los trabajos realizados a 120 cm de altura por encima del nivel del piso), guantes (de diferentes materiales, tamaños y calibres dependiendo de su propósito), gafas, casco (de uso obligatorio por parte de todo el personal mientras se encontrara dentro de las instalaciones de la obra), mascarillas para el polvo, mascarillas para soldar y botas industriales (únicamente usadas por los empleados de mayor jerarquía por cuestiones de costos). (ver ilustraciones 13-16)

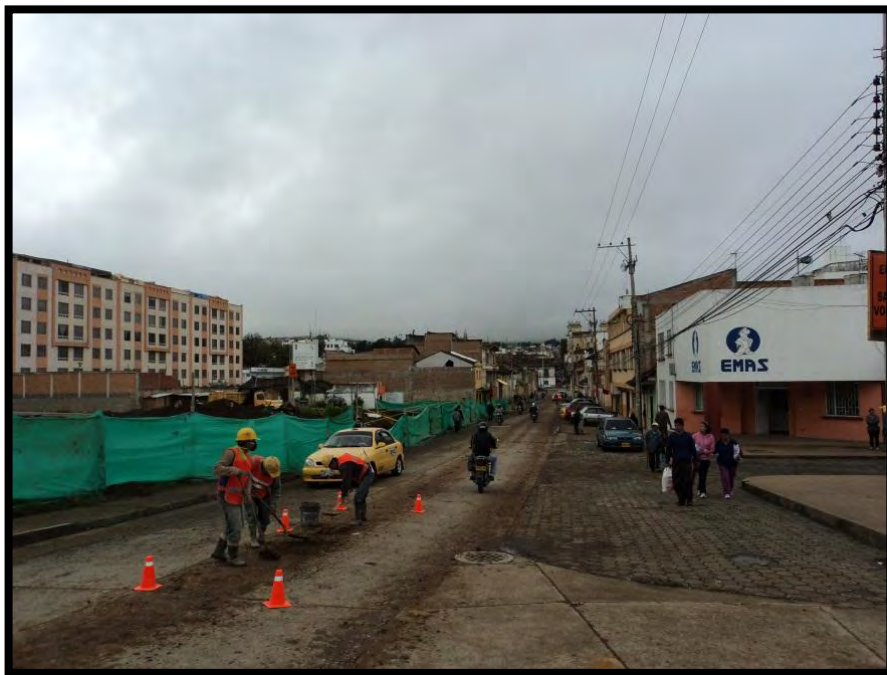
**Ilustración 14. Elementos de protección y señalización para trabajos en la calle**

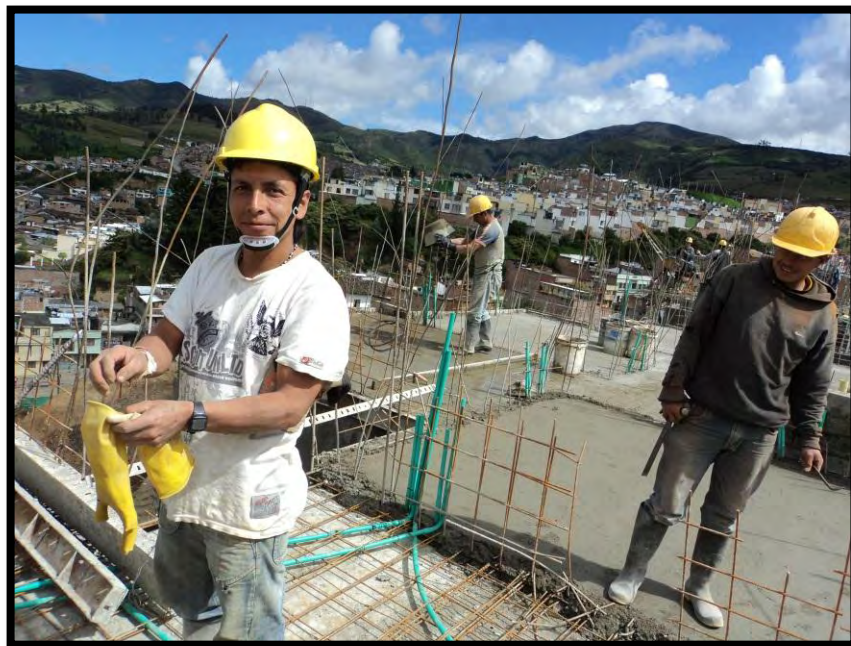
**Ilustración 15. Elementos de protección para armado de elementos estructurales**

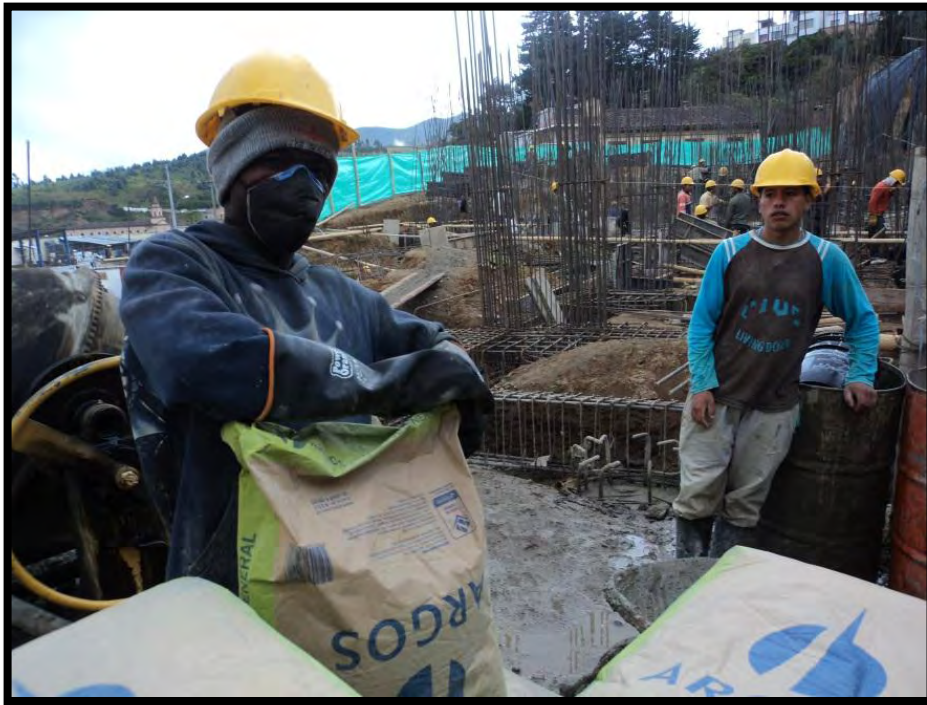
**Ilustración 16. Elementos de protección para fundición de losa de transición**

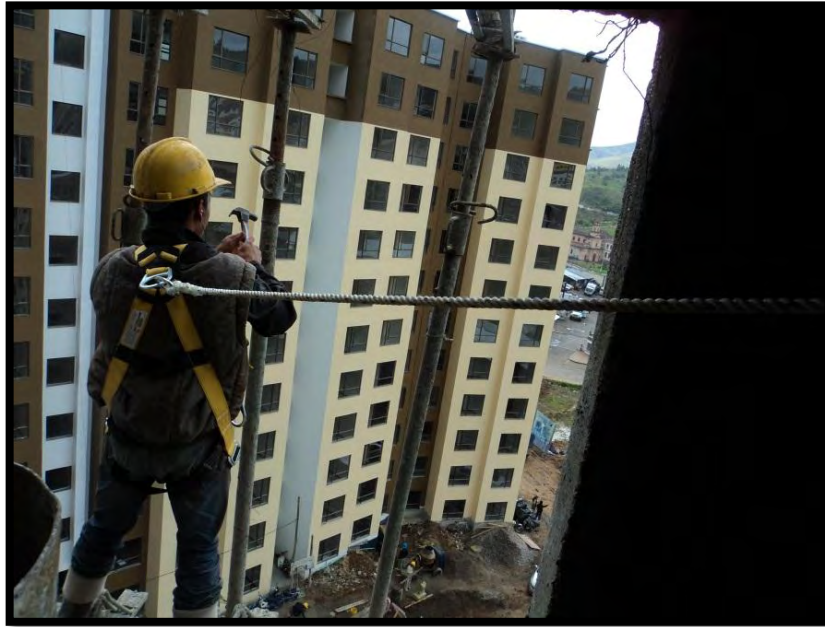
**Ilustración 17. Elementos de protección y andamios para trabajos en altura  
(armado de bases para pluma grúa)**

- Revisión de andamios y su uso. Dentro de las instalaciones del Mirador de Aquine se manejó dos tipos de andamios, en un principio para el armado de cimbras de muros de fachada, se utilizó andamios con piso de madera y estructura metálica, en segunda instancia para el repello y refinado de fachadas, se utilizó andamios colgantes anclados a la terraza de la Torre 2 del Mirador de Aquine. Se revisaron todos y cada uno de los andamios usados en obra, teniendo en cuenta que en primer lugar la revisión se hizo desde el armado mismo de los andamios, revisando los tabloncitos usados para las plataformas, así como las guayas usadas para los pasamanos y por último las manillas usadas para las líneas de vida de protección de los empleados que los usaron posteriormente. Después de revisar los materiales con los que se ensamblaban, se revisó que el ensamble de los andamios estuviera de forma correcta para evitar problemas posteriores generados por este aspecto, así como el manejo de las cargas que debería soportar cada andamio, concienciando a los trabajadores que los iban a usar sobre su propio peso corporal adicionado por el peso de los materiales de construcción que también debería ser asimilado. En este aspecto, se tuvo el mayor cuidado y una mayor vigilancia de que todos los trabajadores que utilizaron los andamios usaran el arnés sin ninguna excepción y la utilización de los puntos de anclaje cuando los trabajadores necesitaran de algunas condiciones especiales donde se hacía indispensable el uso de estos elementos. (ver ilustraciones 17-20)

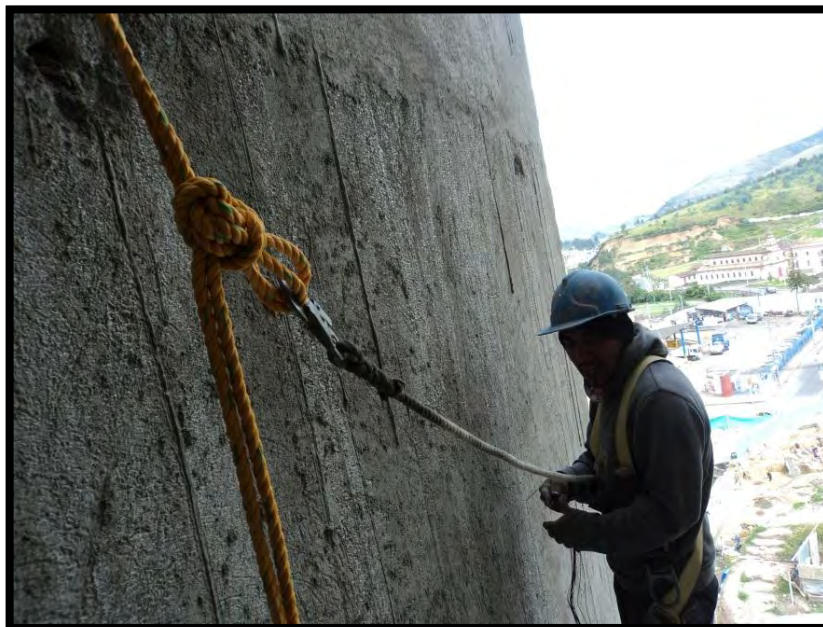
**Ilustración 19. Elementos de protección y andamios para trabajos en altura  
(repellos de muros exteriores)**

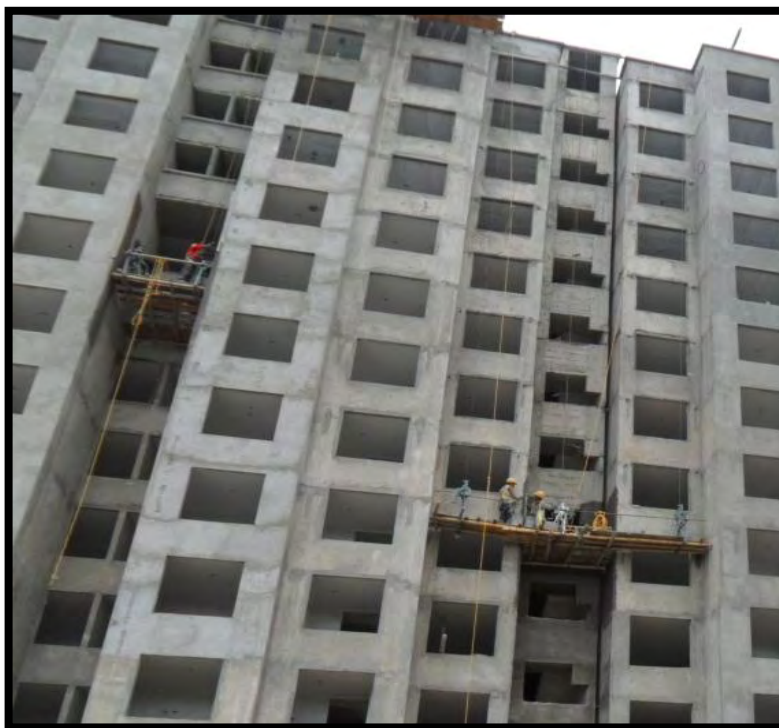
**Ilustración 20. Verificación de armado y uso adecuados de andamios  
colgantes**
