**APOYO TÉCNICO EN LA OBRA: REFORZAMIENTO ESTRUCTURAL,  
AMPLIACIÓN, TERMINACIÓN Y OPTIMIZACIÓN DEL HOSPITAL EDUARDO  
SANTOS E.S.E MUNICIPIO DE LA UNIÓN DEPARTAMENTO DE NARIÑO**

**UNIVERSIDAD DE NARIÑO  
FACULTAD DE INGENIERÍA  
DEPARTAMENTO DE INGENIERÍA CIVIL  
SAN JUAN DE PASTO  
2013**

Trabajo de grado presentado como requisito parcial para optar al título de  
Ingeniera Civil.

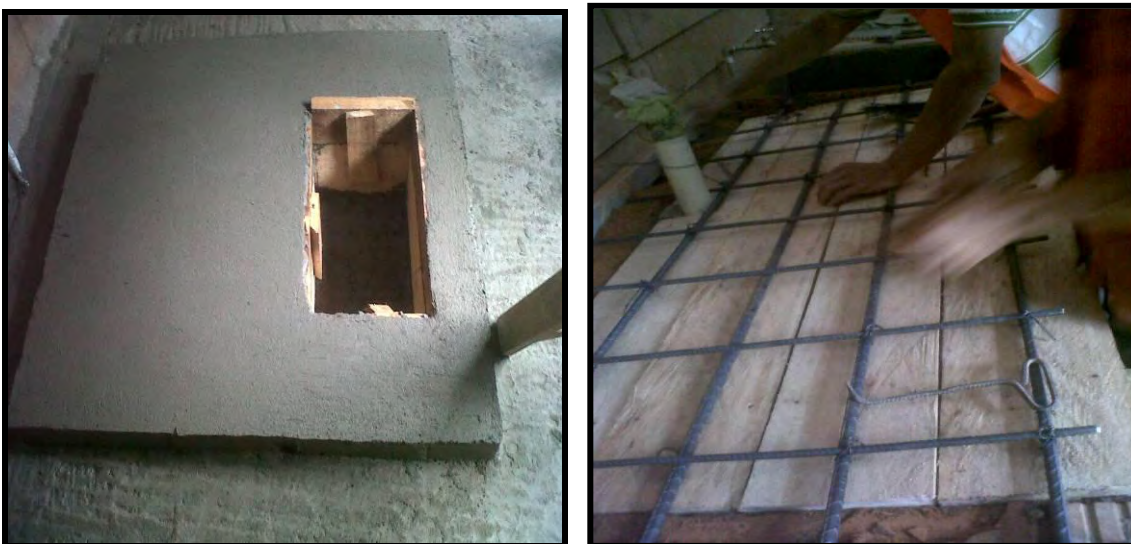
El servicio de lavandería se instaló en un espacio cercano al campamento del contratista, siendo necesaria la construcción de un lavadero, adecuando dos depósitos de agua y un fregadero, con los servicios de alcantarillado, agua potable e iluminación. Para la instalación de las dos lavadoras, se construyeron dos placas de apoyo y lavaderos temporales, desagües, instalación hidráulica y la conexión de un totalizador con el fin de regular la energía de las lavadoras.

Ilustración 1. Placas para lavadoras y lavadero provisional

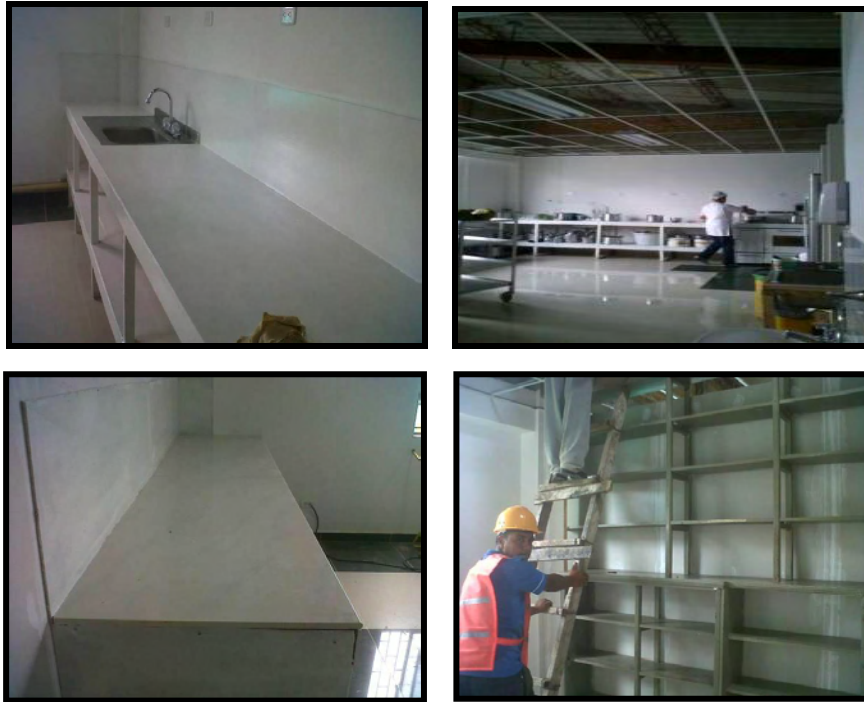
El servicio de nutrición ubicada en el bloque 4 se trasladó temporalmente al área de fisioterapia, adaptando dos mesones, lavaplatos, instalaciones sanitarias, instalaciones eléctricas especiales, gas, divisiones en super board para despensa y oficina de la

Ilustración 2.Reubicación de nutrición en fisioterapia.

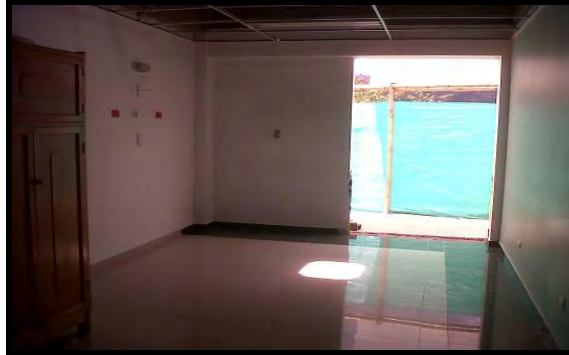
Estos servicios se acondicionaron temporalmente en una habitación de hospitalización; para el ingreso de la secadora fue necesario demoler un muro y retirar una ventana; se realizó una instalación eléctrica especial que permita el buen funcionamiento de la secadora, retirando el cielo raso y mejorando la ventilación del área.

Ilustración 3. Área provisional secado y planchado 1.

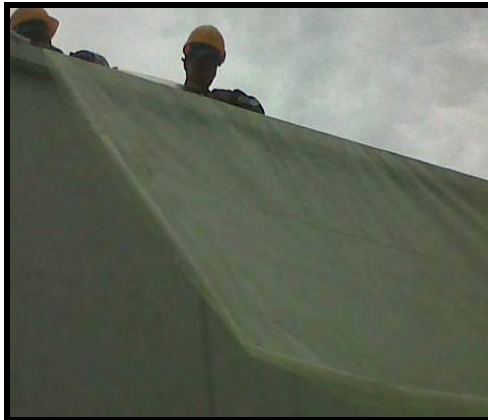
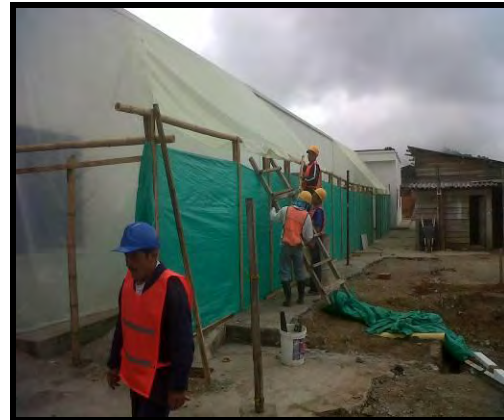
El tendido de ropa para secado, se habilitó temporalmente en una franja de la zona oriental del hospital, instalando un aislamiento en poli sombra verde y se colocó una cubierta en plástico de invernadero y dos puertas de acceso.

Ilustración 4. Aislamiento poli sombra, tendido de ropa y cubierta en plástico.

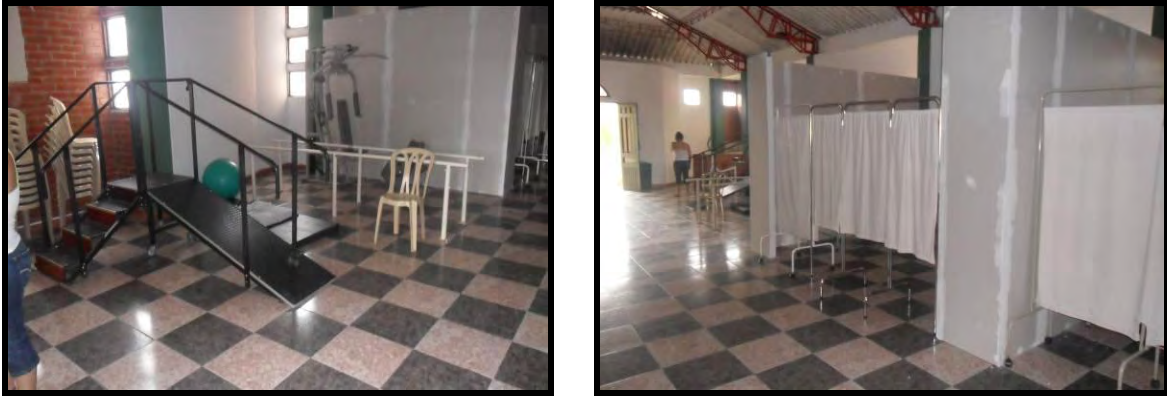
El servicio de fisioterapia se trasladó temporalmente al auditorio que se encuentra a la entrada del Hospital Eduardo Santos. Se realizó la instalación de dos muros de aislamiento de 6 ml en super board, elaboración de una rampa en madera para el acceso de pacientes, se trasladaron los equipos de fisioterapia y se adecuaron barras paralelas, para mejorar la seguridad.

Ilustración 5. Área de fisioterapia trasladada al auditorio del hospital.

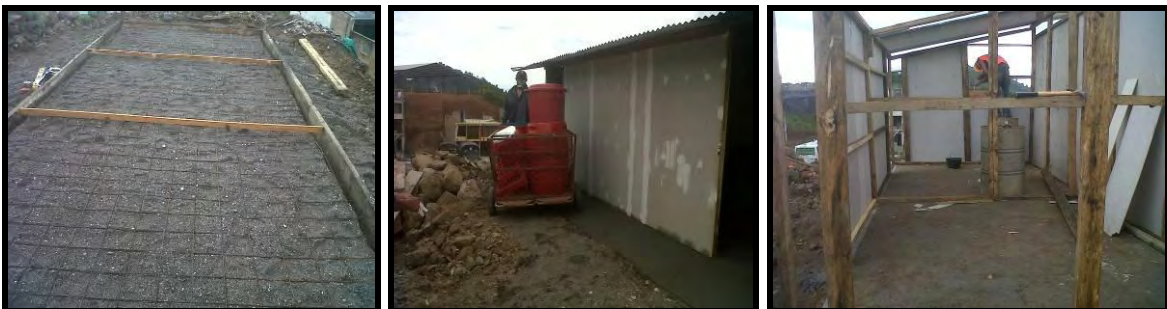
Para el traslado temporal del sitio de almacenamiento de residuos biológicos y ordinarios, se adecua una zona en el costado nororiental del Hospital. En esta área se construye una placa de piso de 10 cm de espesor, de 18 m<sup>2</sup>, andenes, muros dobles en súper board, instalaciones hidro sanitarias, eléctricas y puertas de acceso.

Ilustración 6. Placa de piso, divisiones y cubierta en zinc residuos biológicos.

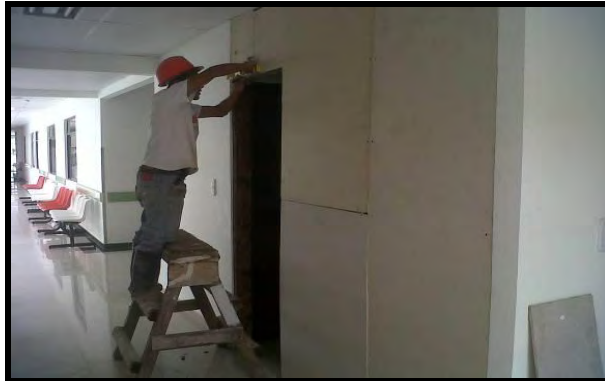
Para la intervención del cuarto de implementos de aseo, se adecua temporalmente una área al interior del Hospital, contigua a la zona de hospitalización, ubicada entre ejes 10 y 12 y ejes O y P. Se realiza un aislamiento en súper board, con una puerta y se implementan estantes en madera.

Ilustración 7. Almacenamiento de implementos de aseo

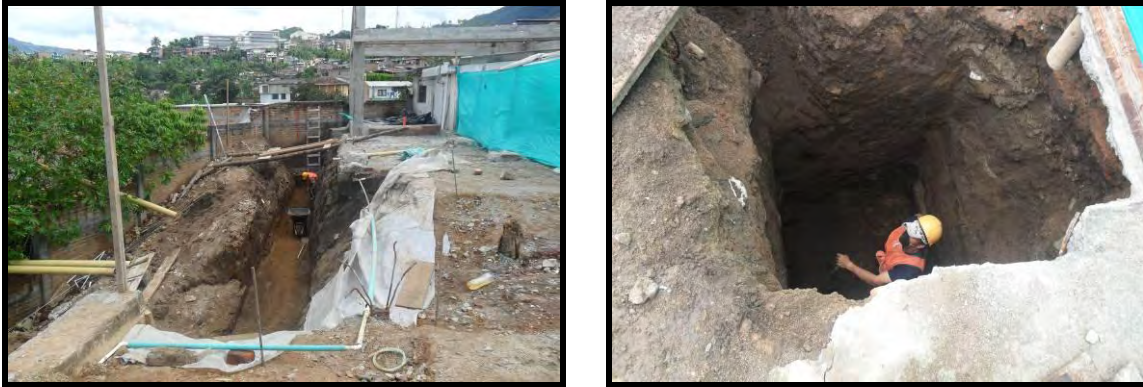
Para la construcción del bloque 8, se comienza por su planta estructural, se realiza la localización de plano estructural, se replantea debido a vigas aéreas existentes, abarcando un área de 213 m<sup>2</sup>, se analiza el muro perimetral existente para su reforzamiento y extensión del mismo, en una longitud de 19,92 m cuyas dos estructuras se unen mediante anclaje epóxico.

Ilustración 12. Excavación para extensión de muro de contención y desplante de zapatas.

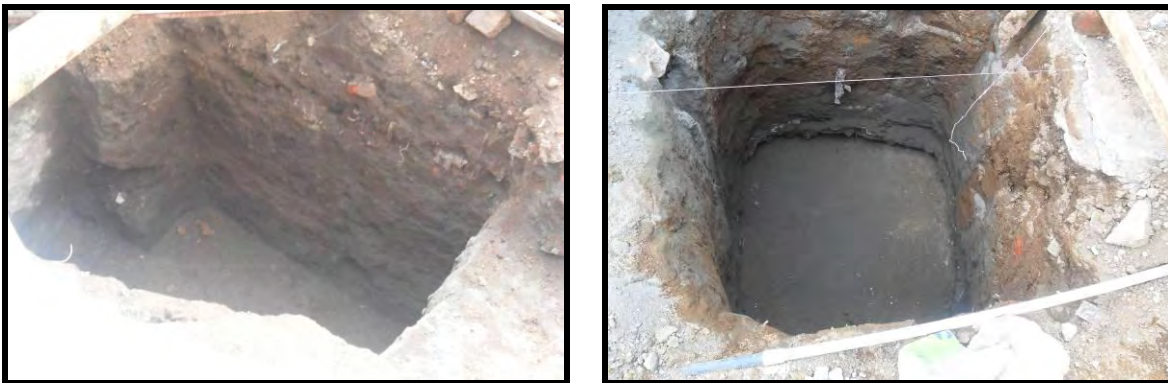
Una vez terminadas las excavaciones se procede a realizar mejoramiento en suelo cemento con una mezcla 1:6, se tuvo en cuenta que los desplantes de las excavaciones son variables dado que el suelo firme encontrado en cada una de las zapatas es a distintas alturas y en consecuencia las capas de suelo cemento son variables.

Ilustración 13. Mejoramiento de suelo cemento para zapatas a distintas alturas.

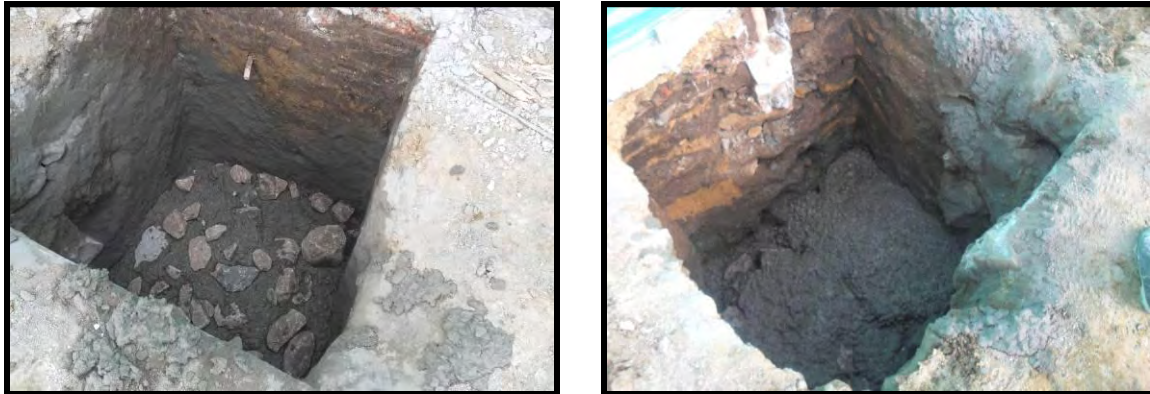
Se construye concreto ciclópeo hasta una altura de 0,30 cm tomando como referencia el nivel superior de zapatas a contruir. La dosificación del concreto se maneja en proporción de 60 % rajon y 40% de mezcla, con este procedimiento se buscó brindar mayor sostenibilidad a la estructura, debido al mal estado del suelo encontrado y para ello se contruyen las 12 zapatas especificadas en los planos estipulados.

Ilustración 14. Concreto ciclópeo para zapatas.

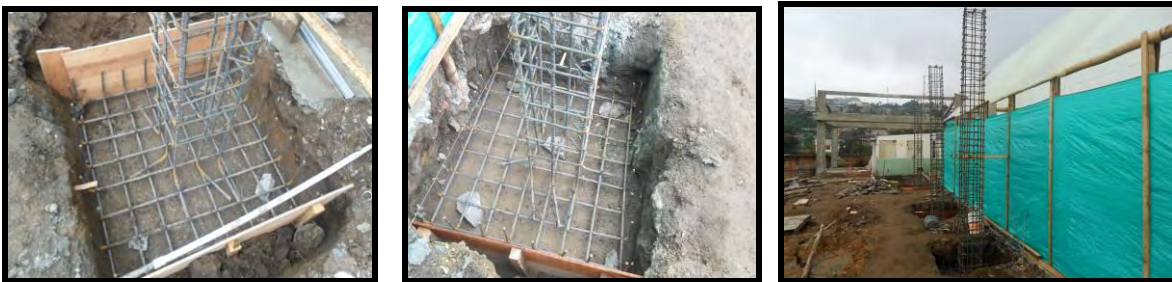
Se arman las zapatas con acero de  $\frac{1}{2}$  en las dos direcciones, formando una malla sobre la cual se amarraron los ganchos de la estructura de las columnas armadas en acero de  $\frac{5}{8}$  según despiece de plano estructural

Ilustración 15. Armado de zapatas y columnas, formaleta de zapatas.

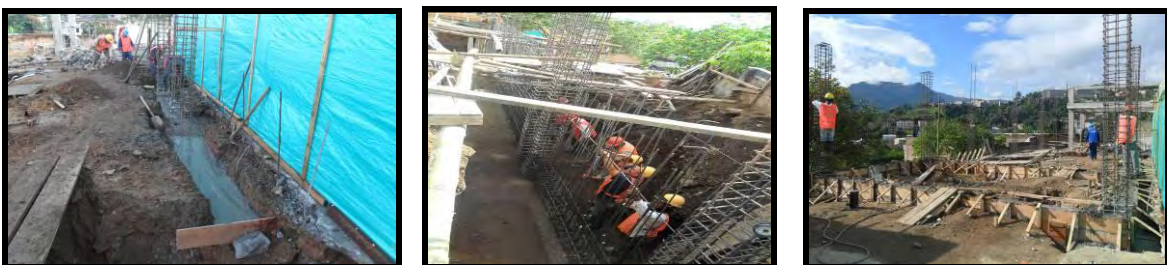
Se realiza un solado en concreto pobre para adecuar la formaleta y armar el acero para las vigas de cimentación, según despiece de  $\frac{5}{8}$  longitudinalmente y  $\frac{3}{8}$  en sus flejes.

Ilustración 16. Solado en concreto pobre y armado de vigas de cimentación

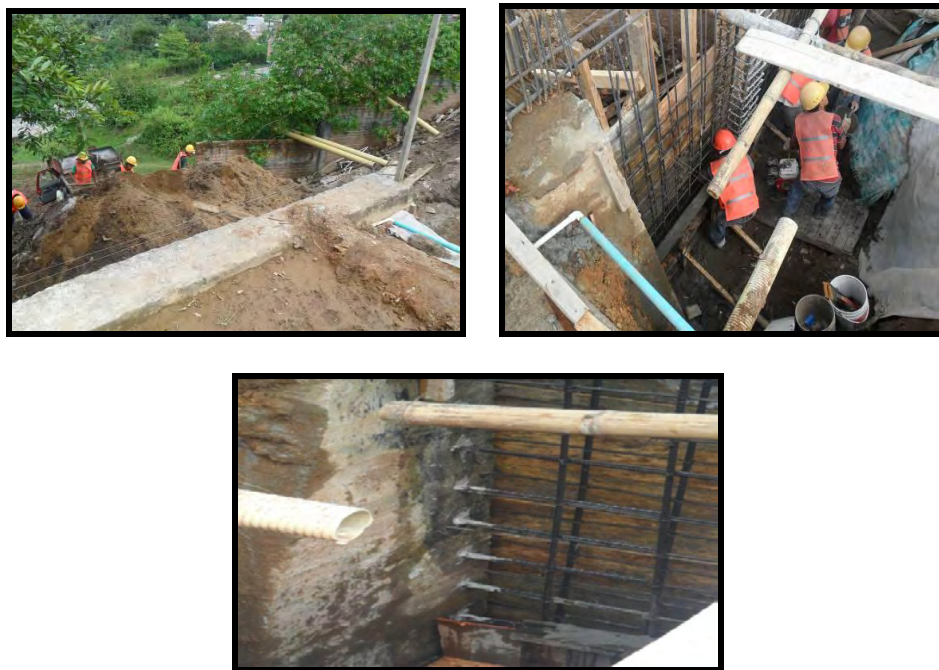
El nuevo muro de contención se construye una vez terminadas las zapatas, teniendo en cuenta la parte perimetral del muro en su extensión, ubicadas las zapatas en el mismo eje. Se usan tableros para su formaleta en una longitud de 19,92 m y una altura de 2.20 m y se arma en acero de refuerzo de  $\frac{1}{2}$  en dos direcciones de lado y lado de los tableros dejando un espesor de muro 0,2 m.

Para anclar el muro antiguo, con el muro a construir se perfora el muro antiguo con un taladro de  $\frac{1}{2}$  cada 0,1m a una profundidad de 0,12 m dentro del muro y se introducen varillas de  $\frac{1}{2}$  con epóxico como material pegante y estas a su vez amarradas a la malla de acero de  $\frac{1}{2}$  con ganchos para su adecuado anclaje.

Ilustración 17. Muro antiguo y armado muro nuevo con anclajes.

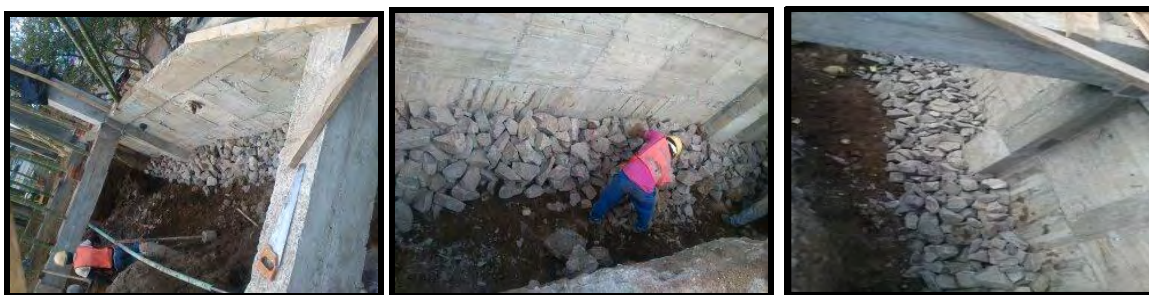
Luego del vaciado de concreto con una dosificación de 1: 2 :3 y una vez terminado el muro de contención se hace un filtro en material de 5 a 10 pulgadas con el fin de mejorar la filtración de la humedad del terreno natural como se muestra.

Ilustración 18. Filtro en nuevo muro perimetral bloque 8

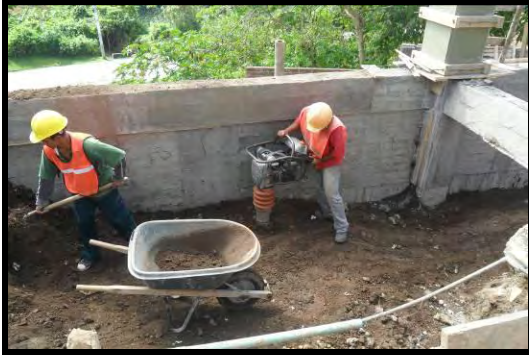
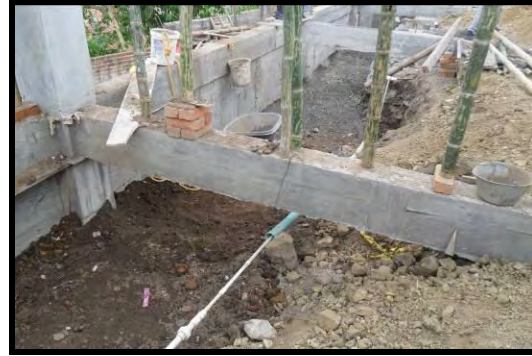
Sobre el filtro se rellena con material común compactado mecánicamente, utilizando saltarín y rana; este relleno queda ubicado al costado interno del muro de contención, el cual soportara la losa de piso.<sup>2</sup>

Ilustración 19. Relleno a un costado del muro de contención

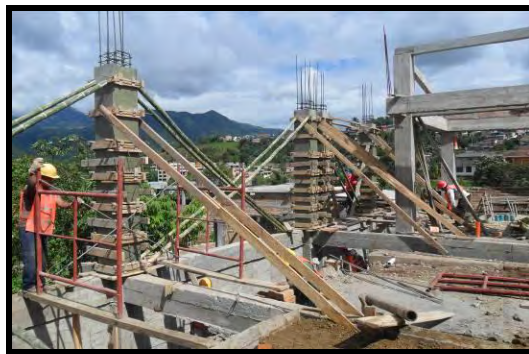
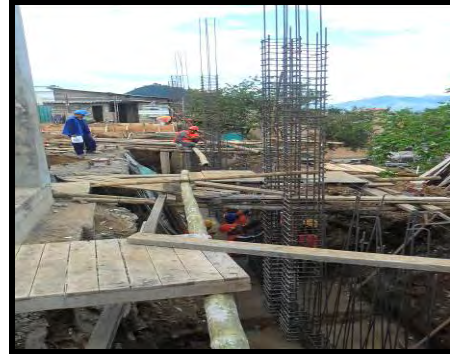
Ilustración 20. Armado de columnas bloque 8.

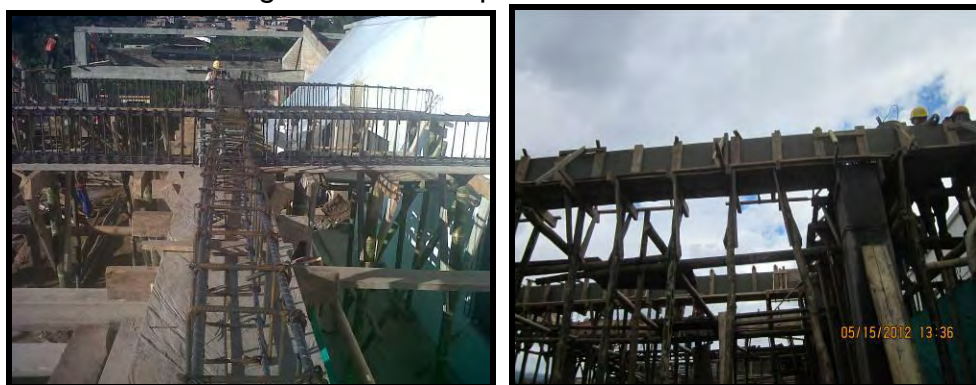
Se adecuo formaleta tipo tablemac y se arma acero de refuerzo para vigas aéreas de la estructura, en los ejes A, B y ejes transversales 1, 2, 3, 4,5, con dimensiones (0,25 x 0,40) m.

Ilustración 21 Armado de vigas aéreas bloque 8

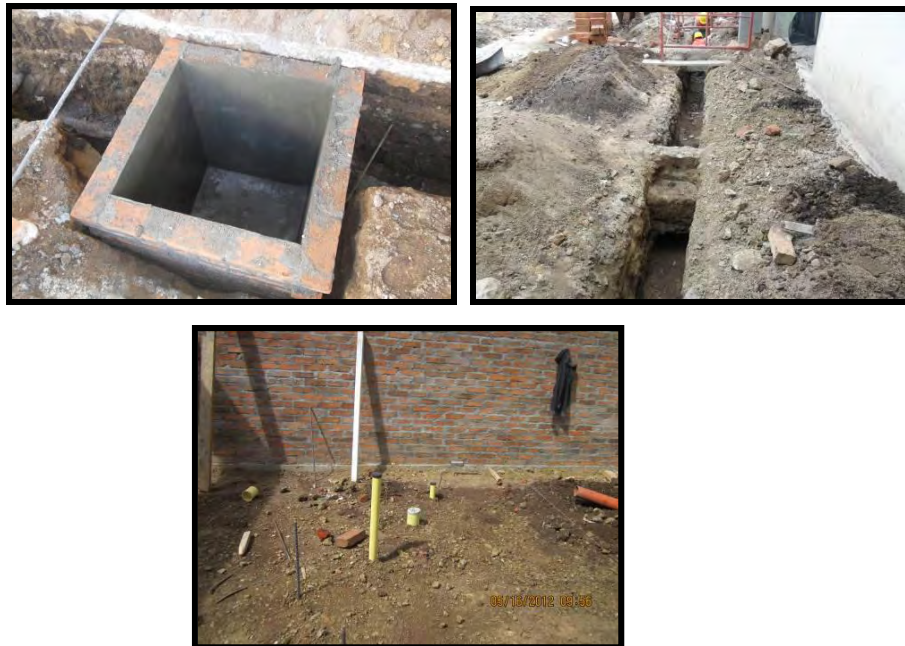
Se construye la red de alcantarillado separando las aguas negras y las aguas lluvias en redes independientes, las cuales se entregan a una cámara en la parte norte del Hospital Eduardo Santos, y luego se conducen combinadas en una tubería de 8" a la cámara de salida. Además se instaló los puntos sanitarios y bajantes de aguas lluvias.

Ilustración 22. Cajas para alcantarillado, excavaciones y puntos sanitarios.

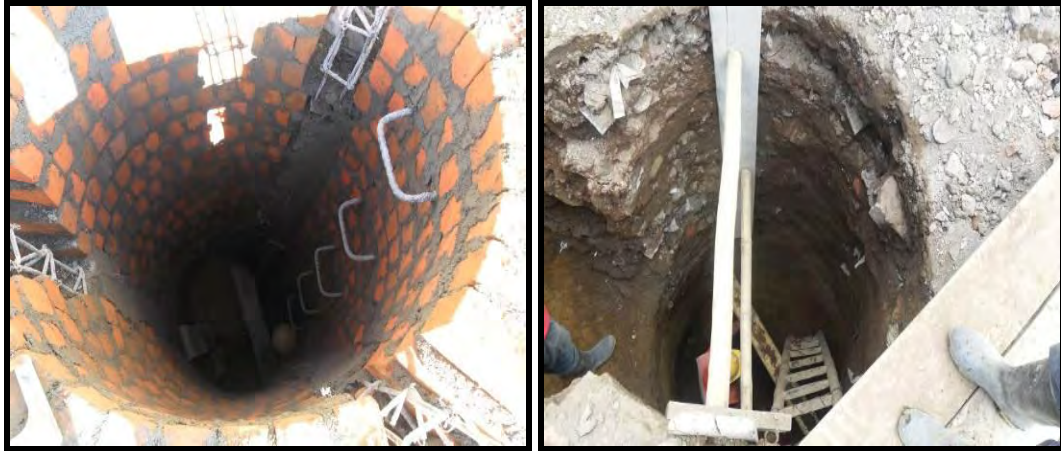
La cámara de inspección construida tiene una profundidad de 5 mt la cual es reforzada con tres columnetas de altura 2,50 mt aumentando su resistencia dado el peso del terreno que esta sostiene. Se hace un aditamento de caída debido a la llegada de pendiente, y la salida obligada del descole final.

Ilustración 23 Cámara de inspección

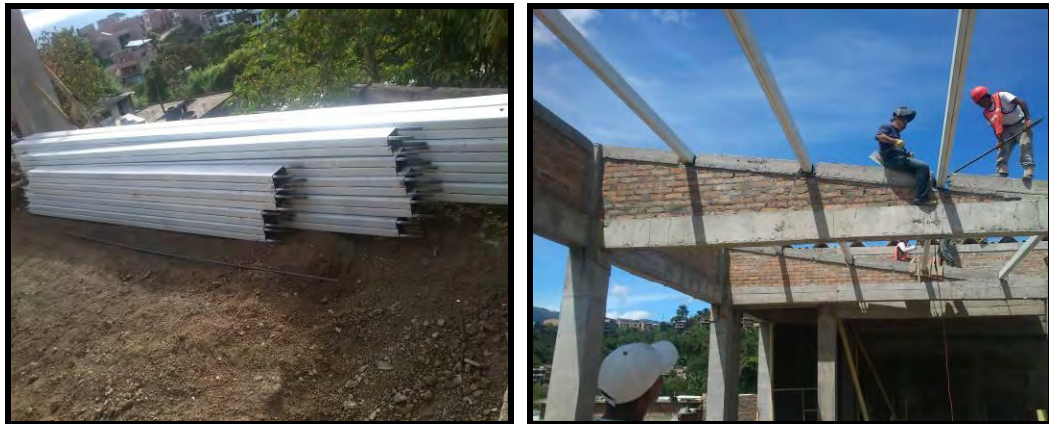
Se instaló la estructura metálica tipo perfil grado 50 para soporte de la cubierta, soldando los perfiles a las vigas, en cuya ejecución se vio necesario escarificar las vigas de culata hasta encontrar su acero y ensamblarlas sobre estas.

Ilustración 24. Perfiles grado 50.

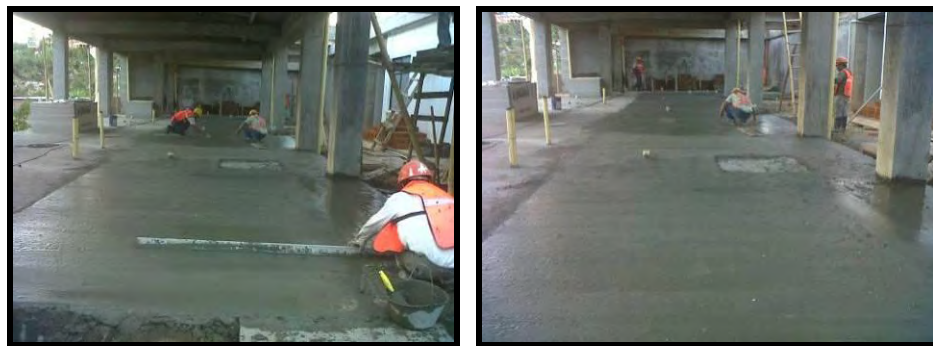
Una vez realizado el mejoramiento del suelo con rellenos en material común seleccionado y compactado manual y mecánicamente, se cubre con una capa de recebo seleccionado de 20 cm de espesor y compactado con una placa vibratoria y de impacto. Posteriormente se instala la placa de concreto con una malla electro soldada calibre 5, de 10 cm de espesor.

Ilustración 25. Placa de 10 cm con malla electro soldada.

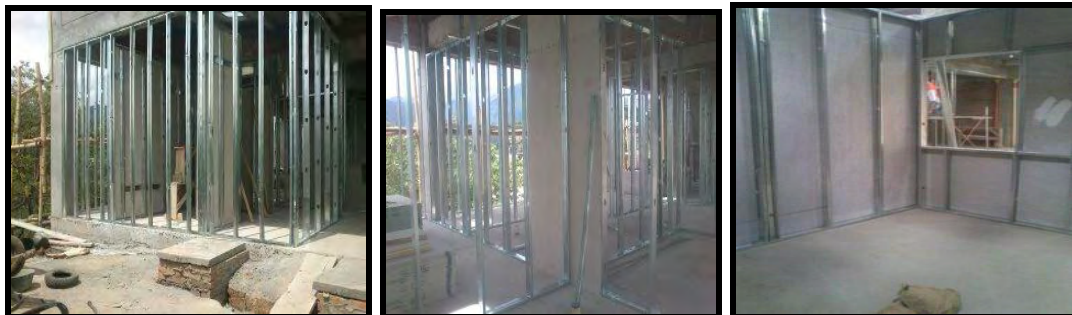
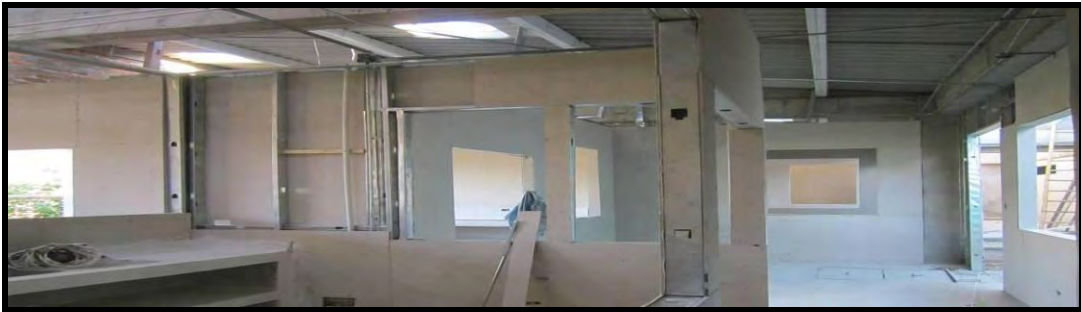
Los muros externos e internos de la zona de servicios generales se realizaron en paredes o divisiones en superboard compuestas por parales y travesaños debidamente anclados.

Ilustración 26 Estructura muros en superboard.

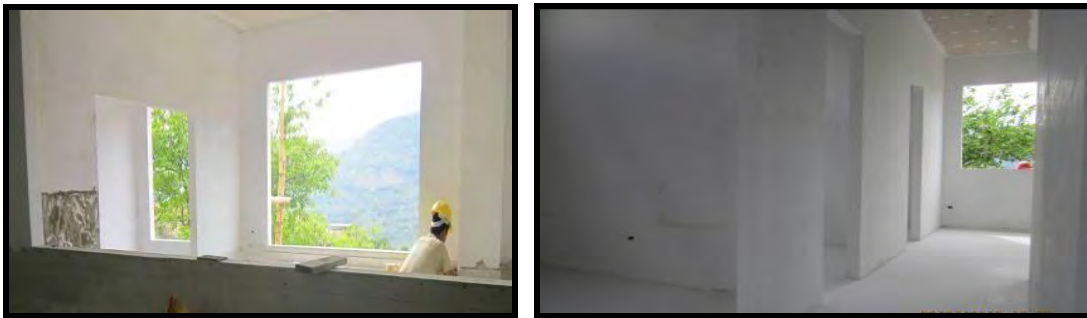
El acabado de los muros en superboard y los muros en ladrillo fundido de la zona de servicios generales, se realizó con estuco profesional, y pintura.

Ilustración 27 Acabado de muros superboard.

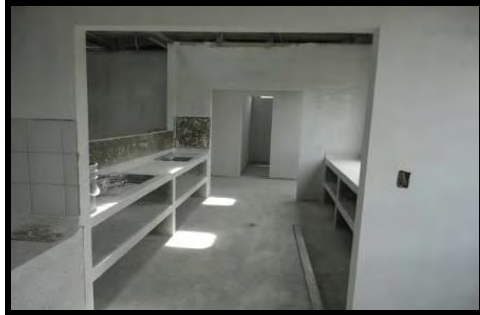
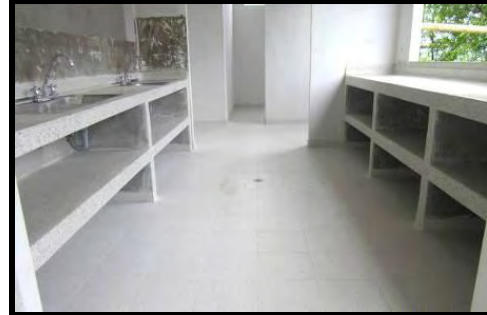
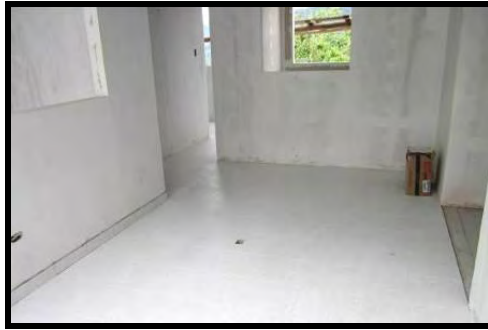
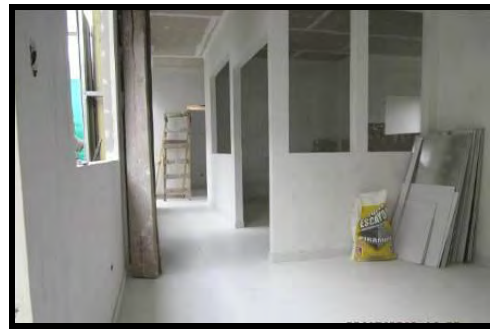
El terminado en cerámica se aplicó para la zona de servicios generales, áreas de cocina, despensa de alimentos, servicio de secado y planchado de ropa hospitalaria. El granito lavado fue utilizado en el área de lavandería (lavaderos) para evitar deslizamientos que provoquen algún tipo de accidente al personal operativo de esta zona.

Ilustración 28. Acabado piso en cerámica

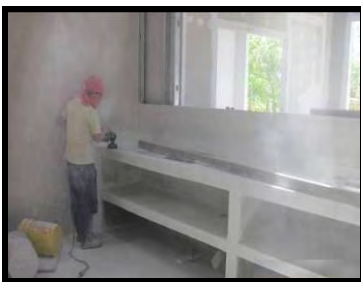
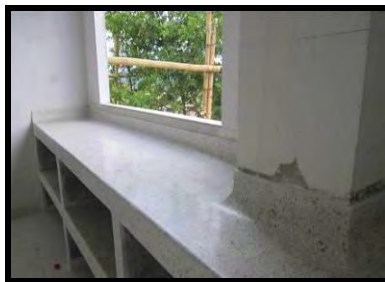
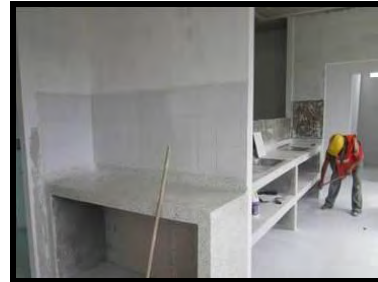
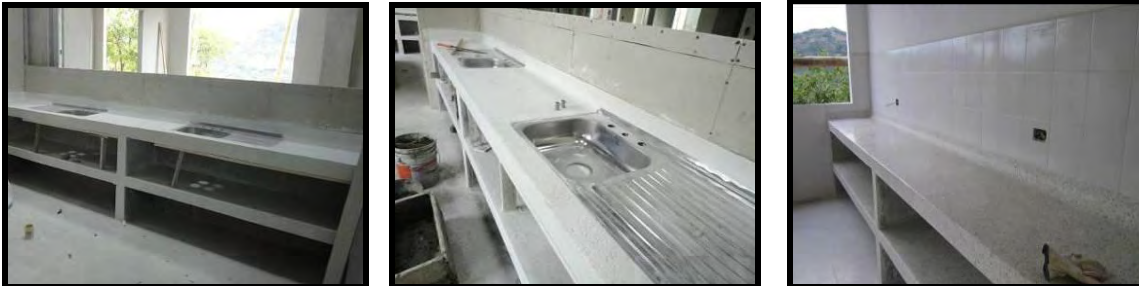
Se construyeron 8 mesones para el área de nutrición. Estos mesones se elaboraron con muros en mampostería de ladrillo cocido, placas en concreto con refuerzo en acero de 3/8, pañetes con mortero. Los acabados se realizaron con granito pulido, cerámica y estuco, sobre los cuales se instalan cuatro lavaplatos en la zona de cocción y preparación de alimentos

Ilustración 29. Elaboración de mesones.

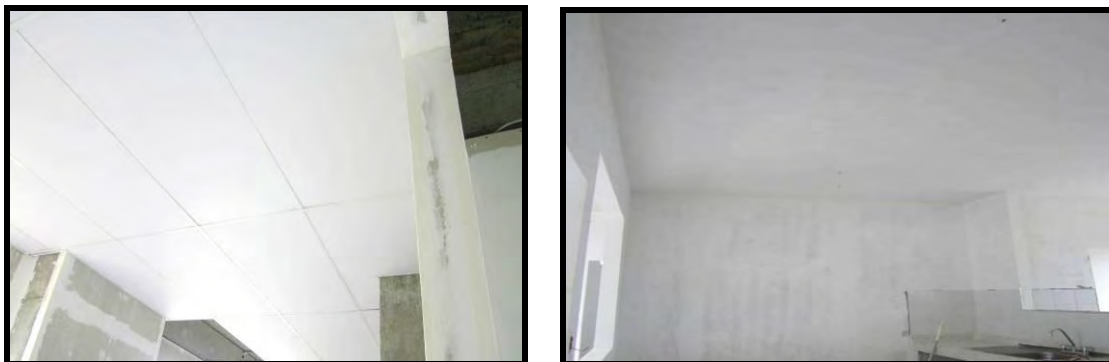
Para el área de nutrición (cocina) se utilizaron paneles en superboard para el cielo raso con el fin de preservar hermeticidad ante el polvo y por la facilidad en la limpieza de la zona.

Ilustración 30. Cielo raso en superboard cocina

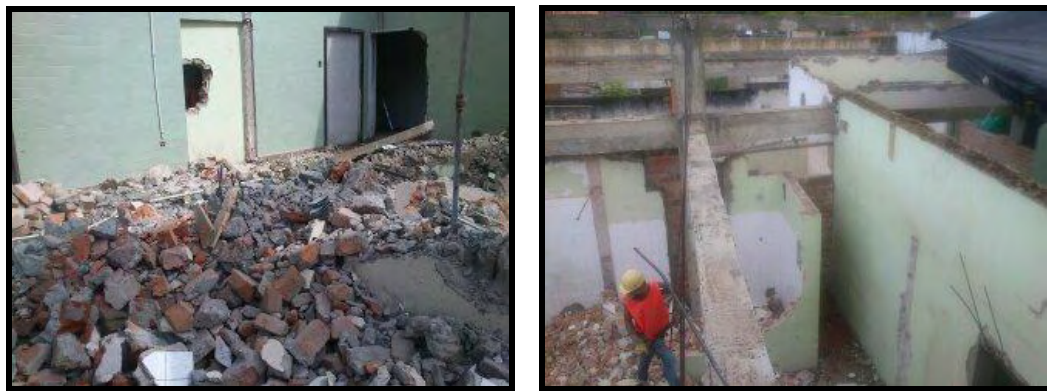
- Desmonte de cubierta existente en canaleta 90 deteriorada en su 50 %.
- Demolición de mampostería, vigas, columnas y losa de piso en los espacios requeridos, aprovechando cualquier elemento coincidente con el plano arquitectónico
- El piso existente fue demolido para su posterior reposición.

Ilustración 32. Demolición de piso, vigas y columnas bloque 4.

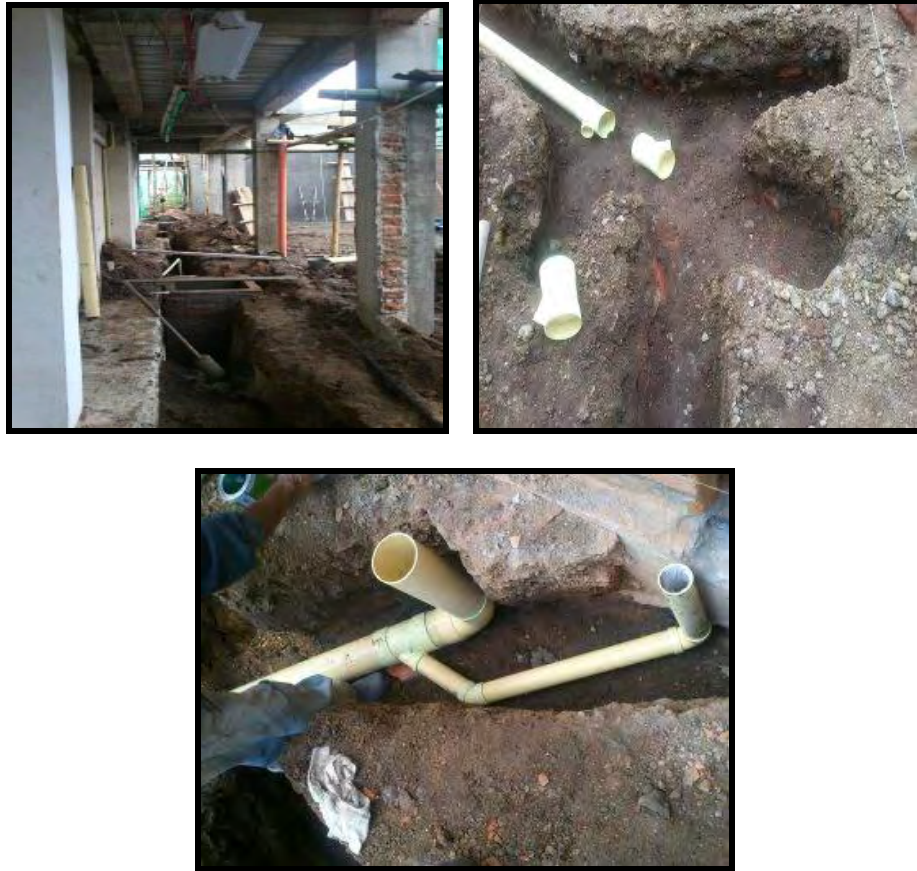
Las excavaciones para las tuberías hidráulicas y sanitarias se realizaron a las profundidades establecidas en planos hidrosanitarios, los cuales fueron modificados de conformidad con las condiciones dadas en el terreno. Se realizaron excavaciones para cajas de inspección El material sobrante y excavado no apto para relleno lateral fue desalojado.

Se tuvo en cuenta para la excavación la profundidad necesaria para mantener la disposición de la tubería, realizando los cortes tan verticales como sea posible, se excavó a una profundidad 10 cm, por debajo del nivel inferior de la tubería, se colocó,

compactó y niveló el material de asiento de la tubería para proveer un soporte uniforme y resistente para cada tramo de tubería en toda su longitud, excepto en las porciones correspondientes a depresiones para campanas o accesorios de la misma donde se requieran excavaciones adicionales.<sup>3</sup>

Ilustración 33. Excavación y tendido de tubería sanitaria.

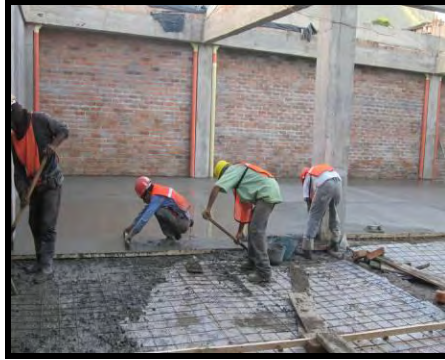
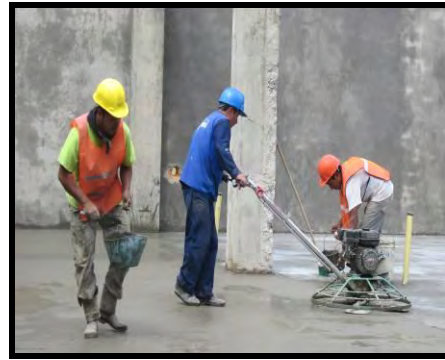
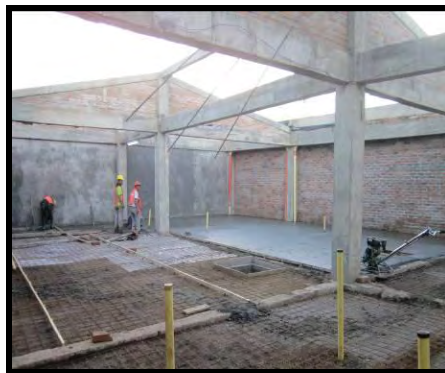
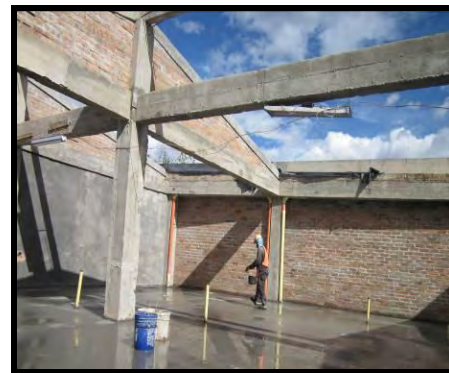
- Se construyó placa de piso en concreto, en un espesor de 10 cm y con una resistencia de 2.500 psi. Además se instaló malla electro soldada calibre 5 y pólisecc para el área de quirófanos con el fin de evitar cualquier tipo de humedad.

Ilustración 34. Placa de piso.

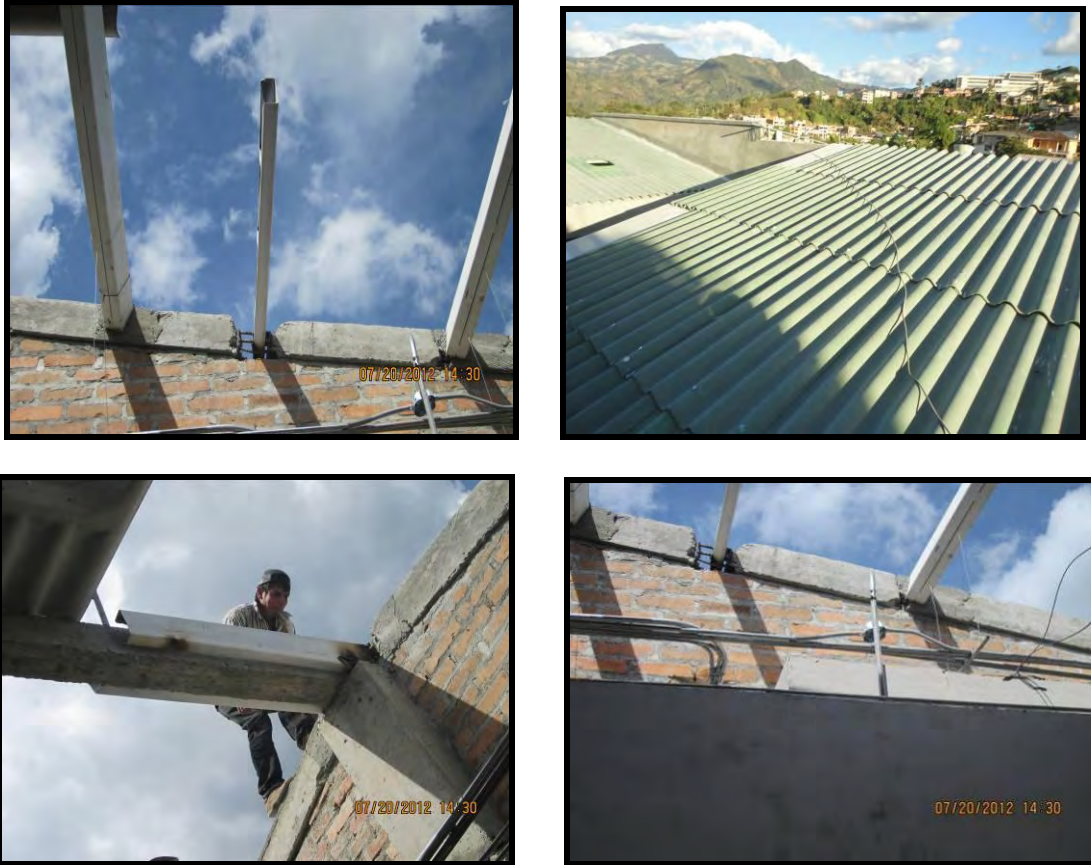
Se instaló estructura tipo perfil grado 50 en esta zona, estos perfiles son anclados al acero de las vigas, una vez escarificadas hasta llegar al acero para luego ser soldadas. Específicamente en el área de los dos quirófanos se instalan otros perfiles que sostengan las láminas de superboard para que en estas dos zonas quede con doble cielo raso que permita una hermeticidad y protección, en caso de lluvias.

Ilustración 35. Perfiles para cielo raso quirófanos

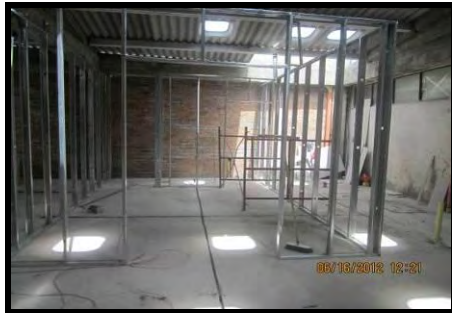
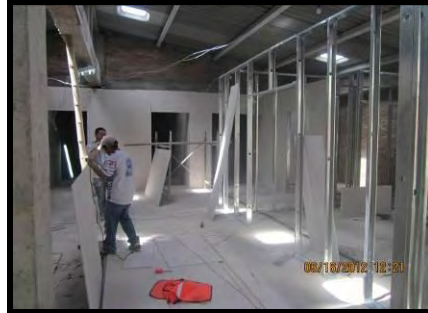
Se elaboraron como divisiones, muros en superboard, de acuerdo con lo estipulado en el contrato. Se estructuran con parales los cuales se separan entre si 60 cm y los travesaños cada metro. Estructura que garantiza sostenibilidad y protección en un evento de sismicidad.

Ilustración 36. Estructura y paneles de muros en superboard

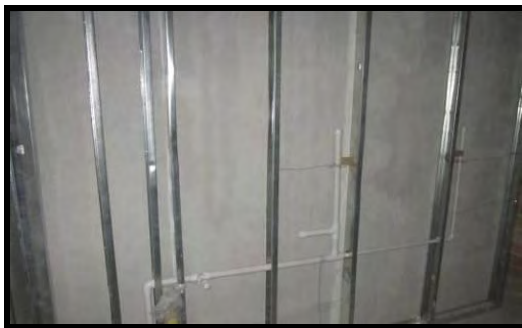
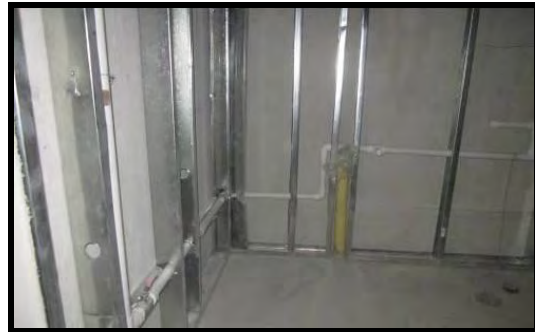
Se instaló tubería de una pulgada de diámetro para sanitarios con fluxómetro y tubería de 1/2 para duchas y lavamanos, toda la red se adecua en medio de los muros y encima de los cielos falsos, en todas las baterías sanitarias se instalaron llaves de paso para prever cualquier eventualidad futura.

Ilustración 37. Puntos hidráulicos y red hidráulica

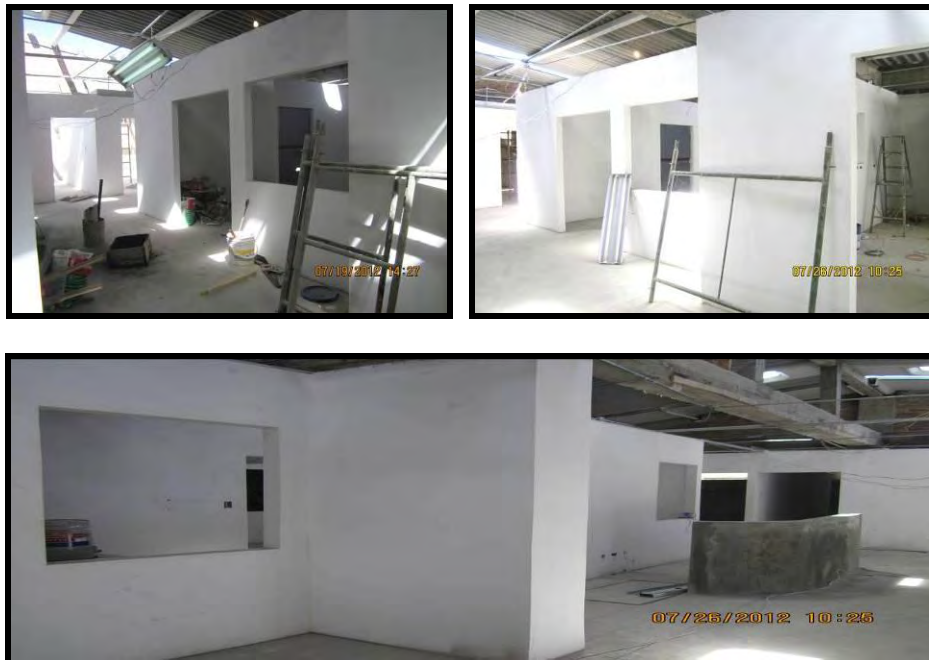
Se aplicó estuco, para todos los muros ,columnas en superboard y pintura súper lavable hasta dejar en optimas condiciones de uso.

Ilustración 38. Estuco profesional para muros en superboard

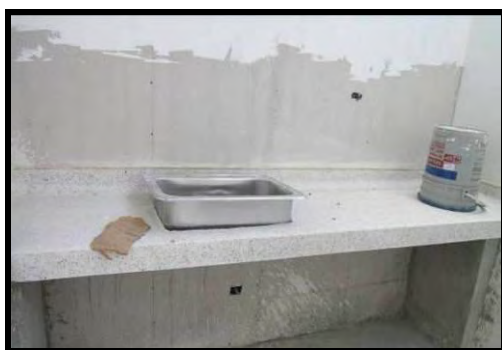
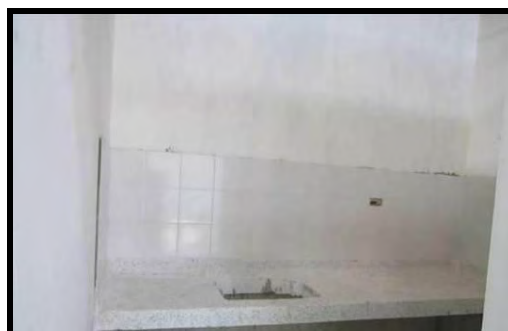
Elaboración de mesones en mampostería de ladrillo cocido y concreto, acabado en granito pulido y enchape de muros con cerámica a una altura de 60 cm para el área de esterilización (DME), sala EDA, sala de pacientes aislados y para el área de prelavado de esterilización

Ilustración 39. Mesones en granito pulido para pacientes aislados, zona EDA, esterilización y prelavado

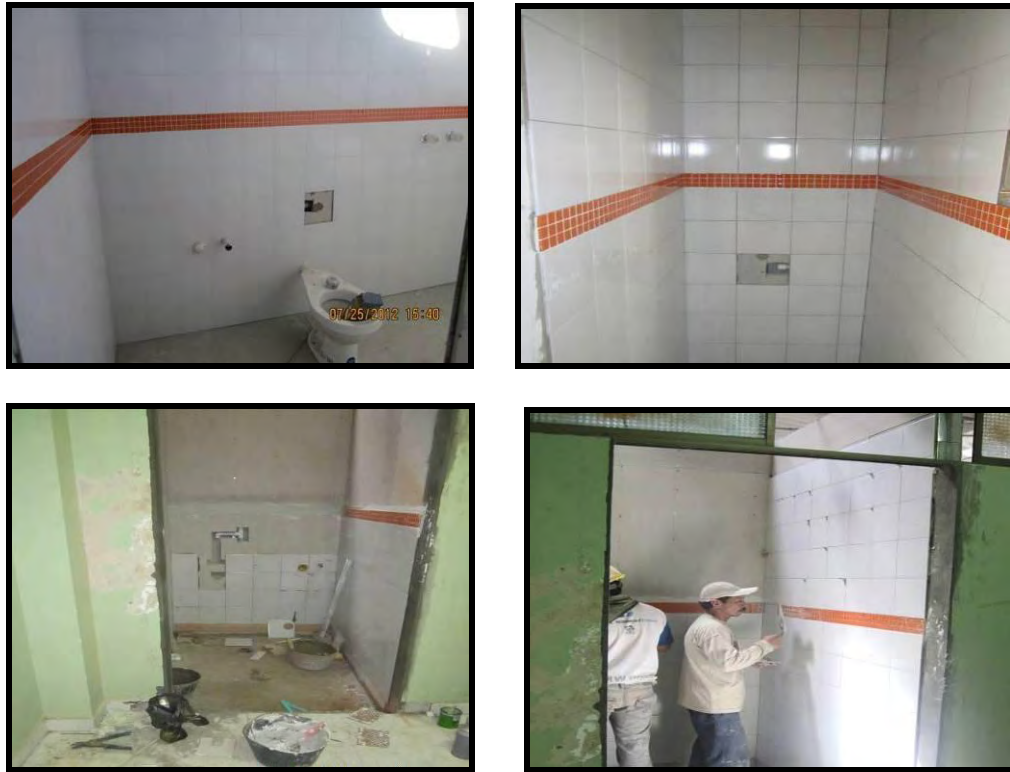
Se realizó el enchape de pisos y muros en cerámica de los baños de sala EDA, sala de pacientes aislados, habitación 1 y 2 de recuperación de quirófanos y dos baños para personal de quirófanos.

Ilustración 40. Enchape con cerámica baños zona 4: salas de recuperación, quirófanos, pacientes aislados y EDA.

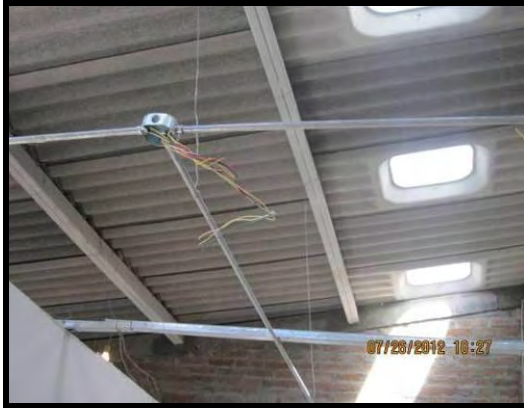
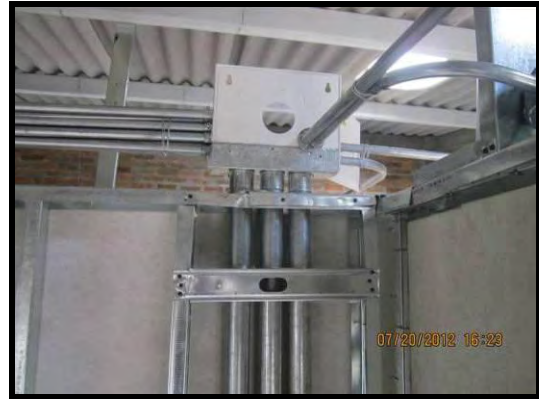
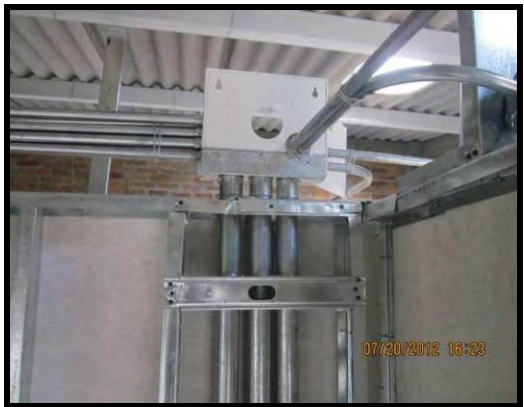
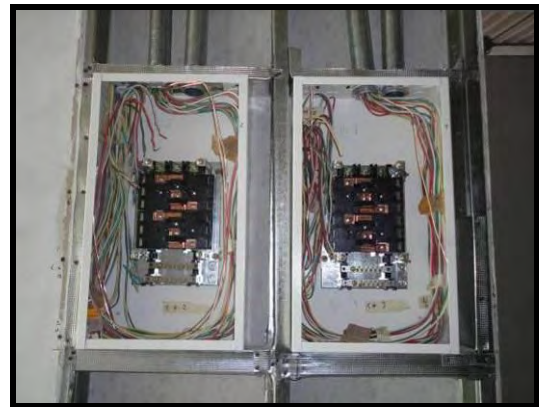
Una vez analizados los planos eléctricos se hace la ejecución de toda la parte eléctrica y las mediciones se hacen en conjunto con el residente de interventoría teniendo en cuenta los circuitos existentes y ductos tendidos, al igual que tableros instalados. Las salidas de lámparas, interruptores y tomacorrientes son detallados siguiendo cada ducto para verificar su instalación.

Ilustración 41. Ductos instalaciones eléctricas-cableado salidas de lámparas, tomas y tableros

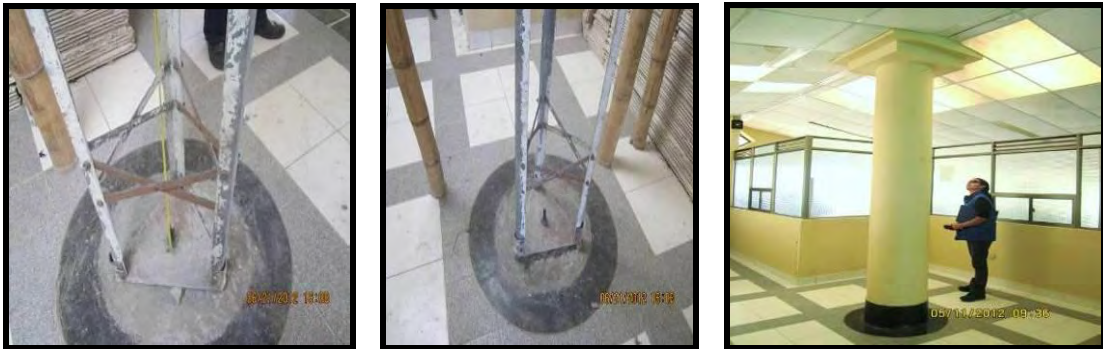
- Altura total 16.0 metros.
- Forma triangular, con vértices en canales en ángulo de 1" x 1" x 1" de longitud de 3,0 metros cada tramo y riostras cada 19", con cinco (5) tramos más la antena.
- La antena se soportaba con una base triangular en platina, directamente sobre la losa de entrepiso del bloque de quirófanos, con un perno de ½" de anclaje, como se muestra en las fotografías

Ilustración 43. Columna circular en bloque 5 segundo piso

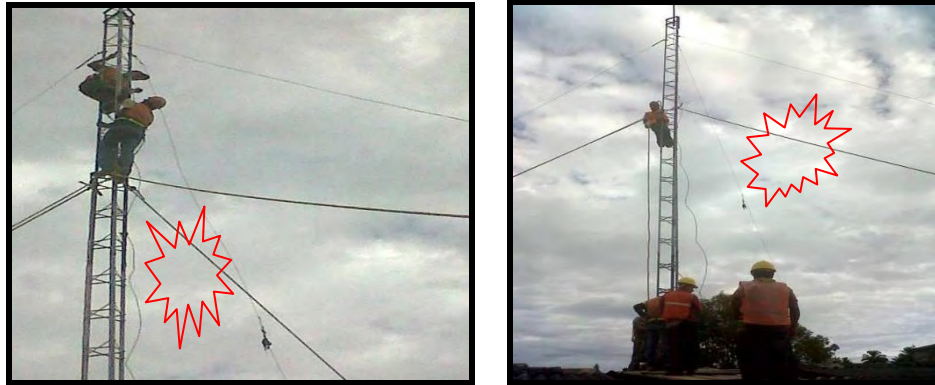
- La estructura de la antena se revistió con una columna en concreto simple (sin acero de refuerzo) tipo circular, pero independiente de ésta.
- La columna circular con una altura de 3,20 m, terminaba con un acápite en concreto y con una placa triangular en la parte superior a la cubierta, la cual no tenía ninguna función
- La antena disponía de tres(3) cables acerados para evitar volcamiento por la fuerza del viento y por movimientos sísmicos, de éstos uno se encontraba cortado; es decir que la antena no disponía de una seguridad en su estabilidad

Ilustración 44. Desmante de antena

- Para el reforzamiento estructural, fue necesario realizar el desmante de la estructura de la antena y la demolición de la columna circular, con el fin de eliminar la vulnerabilidad de volcamiento sobre la edificación.

- Con el desmante de la estructura metálica de la antena y la columna cilíndrica se liberó la placa de una carga de 180 kg de la antena y 1.176 kg de la columna, dando una presión de contacto sobre la placa de la antena de 2.000 kg/m<sup>2</sup> y con la columna , una presión de 6.790 kg/m<sup>2</sup>
