**APOYO TÉCNICO EN LA OBRA: REFORZAMIENTO ESTRUCTURAL,  
AMPLIACIÓN, TERMINACIÓN Y OPTIMIZACIÓN DEL HOSPITAL EDUARDO  
SANTOS E.S.E MUNICIPIO DE LA UNIÓN DEPARTAMENTO DE NARIÑO**

**UNIVERSIDAD DE NARIÑO  
FACULTAD DE INGENIERÍA  
DEPARTAMENTO DE INGENIERÍA CIVIL  
SAN JUAN DE PASTO  
2013**

Trabajo de grado presentado como requisito parcial para optar al título de  
Ingeniera Civil.

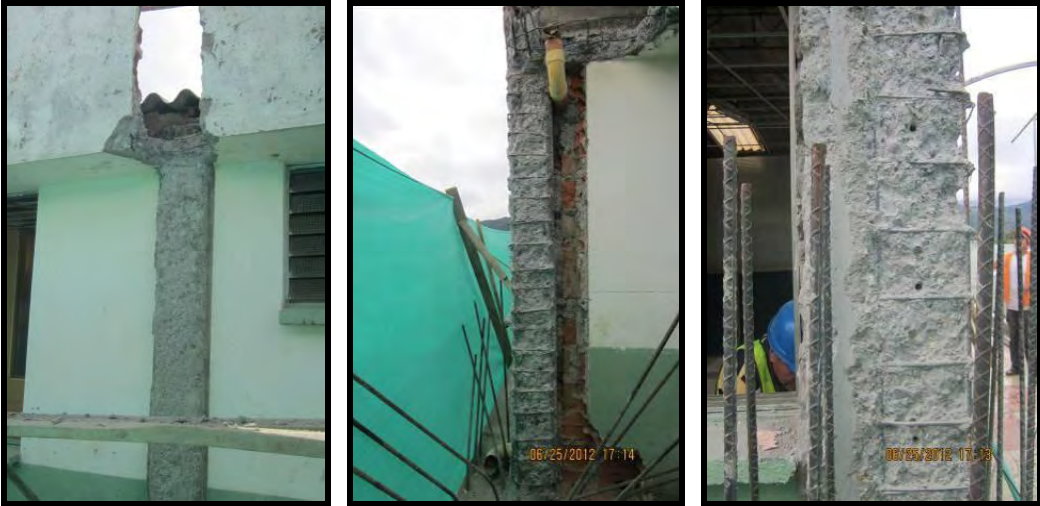
Con el fin de realizar el reforzamiento, se escaificaron las columnas existentes y se colocaron anclajes con refuerzo No. 5 y epóxico como adherente, para adosarlas a los nuevos elementos estructurales.

Ilustración 45. Escarificación de columnas

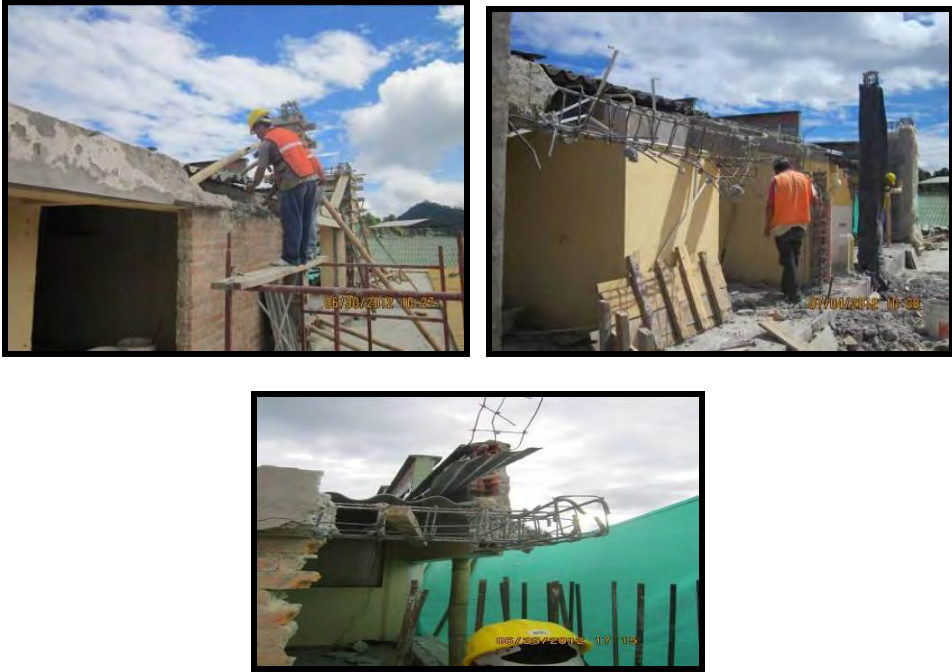
Ilustración 46. Demolición de vigas y muros existentes.

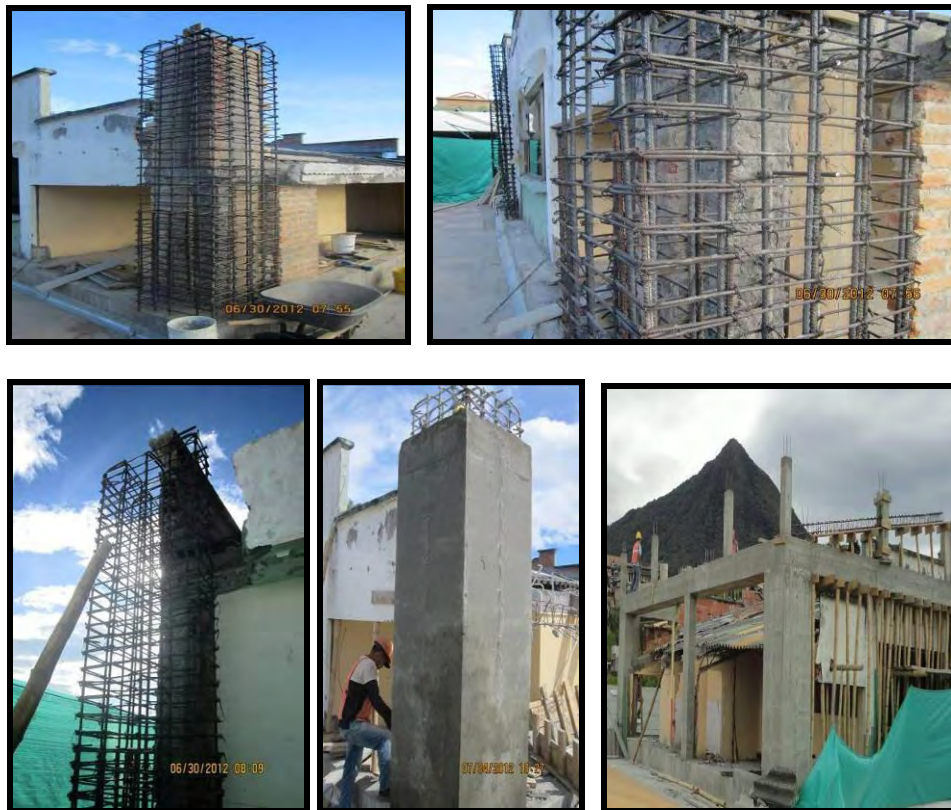
El refuerzo de las cuatro pantallas se arman en acero de 5/8 longitudinal y flejes de 3/8, al igual que las cuatro columnas que conforman la estructura de refuerzo según los planos estructurales.

Ilustración 47. Armado de refuerzo de columnas.

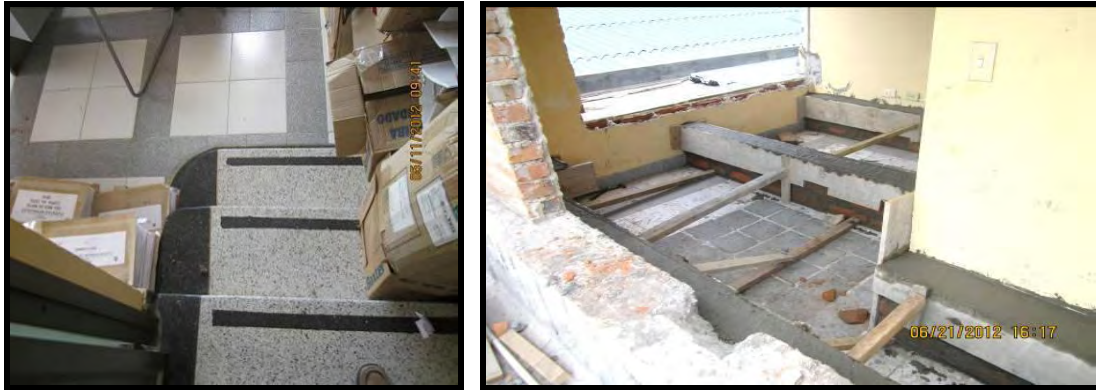
Con el objeto de nivelar el piso de las áreas que se encontraron a desnivel se construyó una placa de metaldeck, con una dimensión de 30 m<sup>2</sup>.

Ilustración 48. Piso existente con desnivel

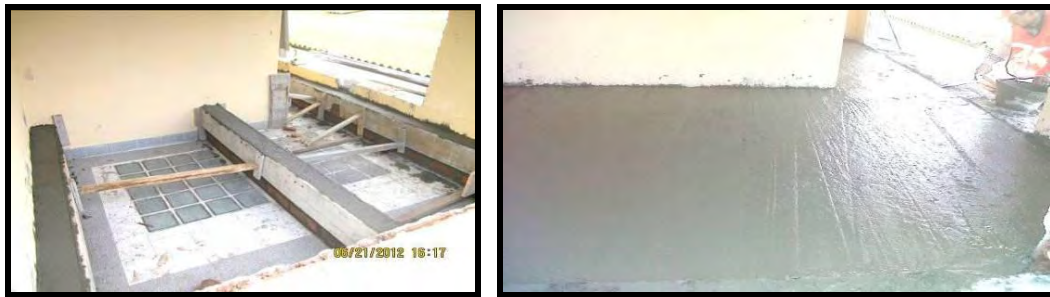
Ilustración 49. Losa con metaldek

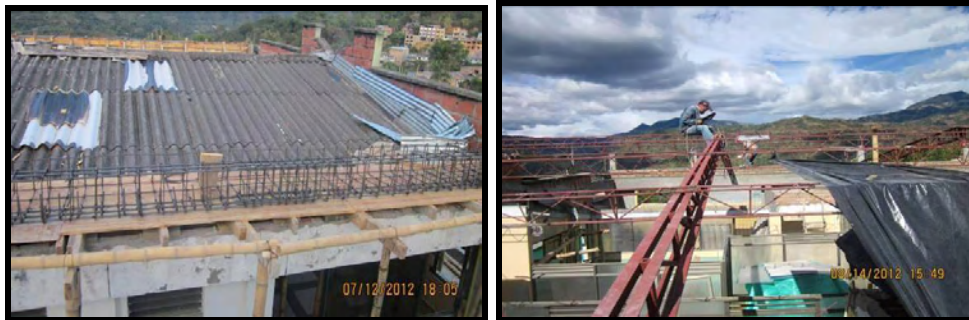
Una vez realizado el reforzamiento estructural, se hace necesario adecuar la estructura metálica de cubierta, la cual está elaborada con una cercha y correas metálicas deterioradas, que no generan estabilidad para soportar toda la cubierta, la existencia de una sola cercha para un área de 171m<sup>2</sup> amarrada a correas sin soldar es un riesgo inminente para el personal operativo, por ello se considera necesario aumentar una cercha y soldar las correas existentes, corregir las luces entre cerchas, y elevar el nivel de cielo tanto por el desnivel como por la adecuación general de la estructura.

Ilustración 50. Cubierta y desmonte de teja

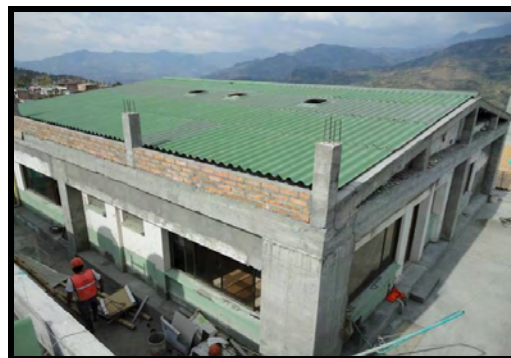
Ilustración 51 Adecuación de cubierta y estructura reforzada

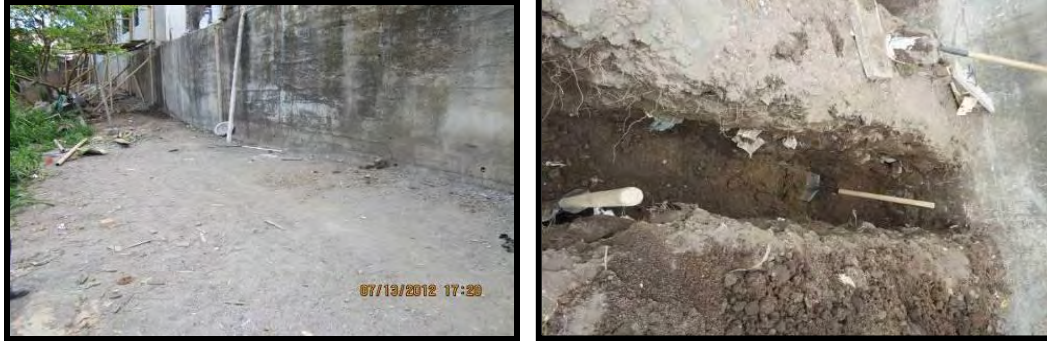
Se efectúan las excavaciones para el muro de retención, hasta suelo de buena compacidad. Se excava hasta una profundidad promedio de 2,20 m.

Ilustración 52. Excavación para cimientos.

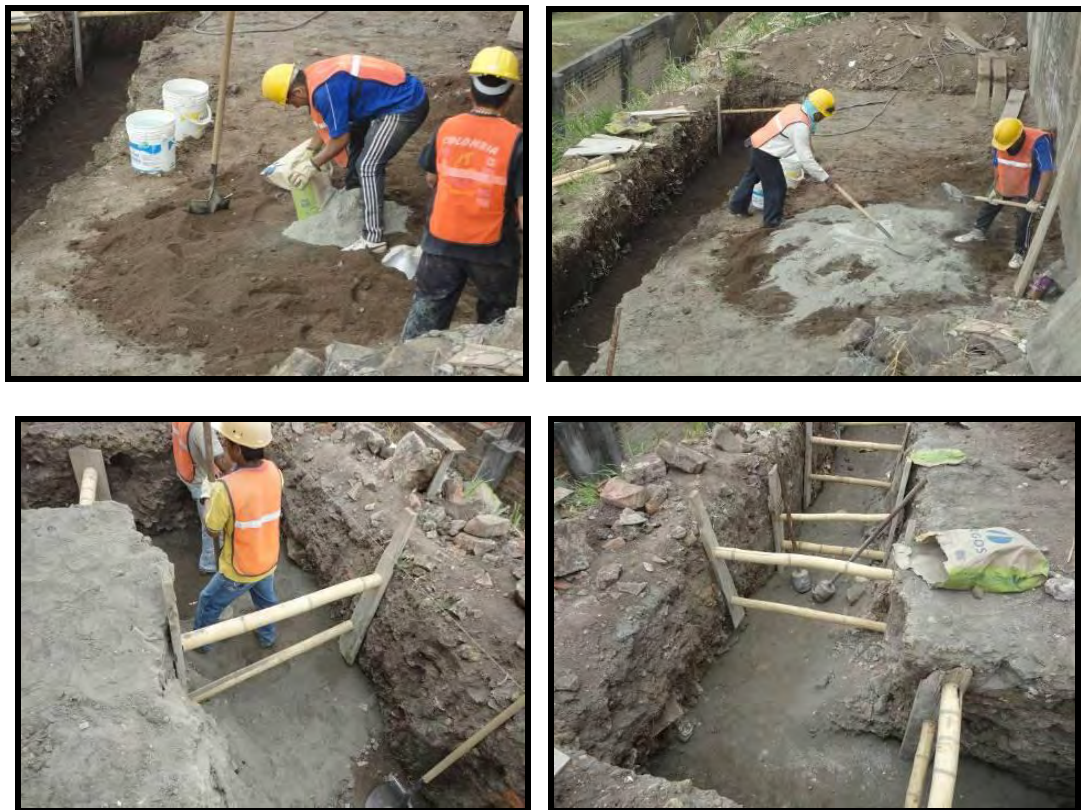
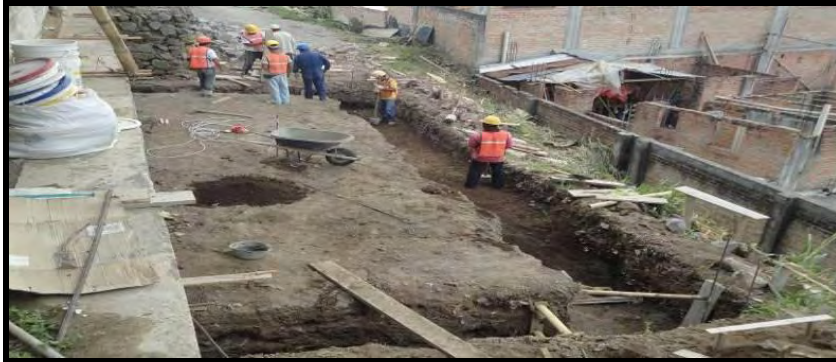
Con el fin de mejorar el suelo de cimentación para el muro de retención, se rellena las excavaciones realizadas con suelo-cemento a una altura promedio de 1,20m.

Ilustración 53. Mejoramiento de suelo

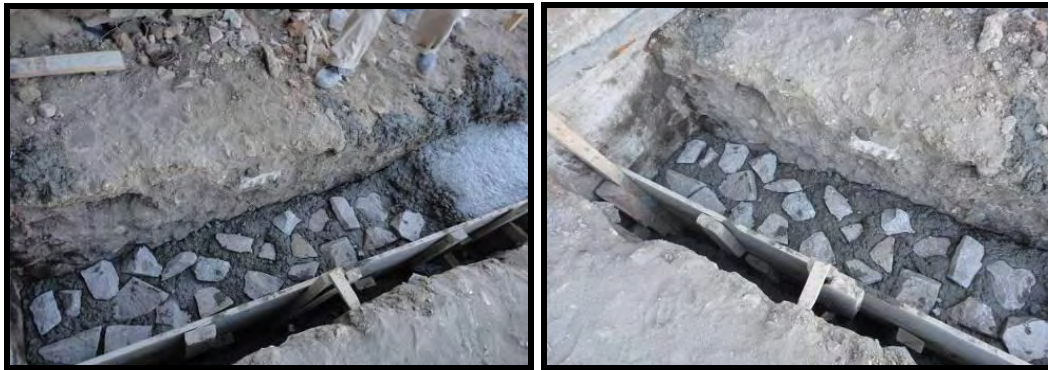
La elaboración de un muro de retención en concreto ciclópeo de altura 0,80 m y de ancho de 0,40 m, con un 60 % rajón y 40 % de mezcla, sobre el suelo mejorado se hace con la finalidad de impedir el volamiento de la estructura dado la inestabilidad del suelo y la existencia del muro lindero del hospital.

Ilustración 54. Concreto ciclópeo.

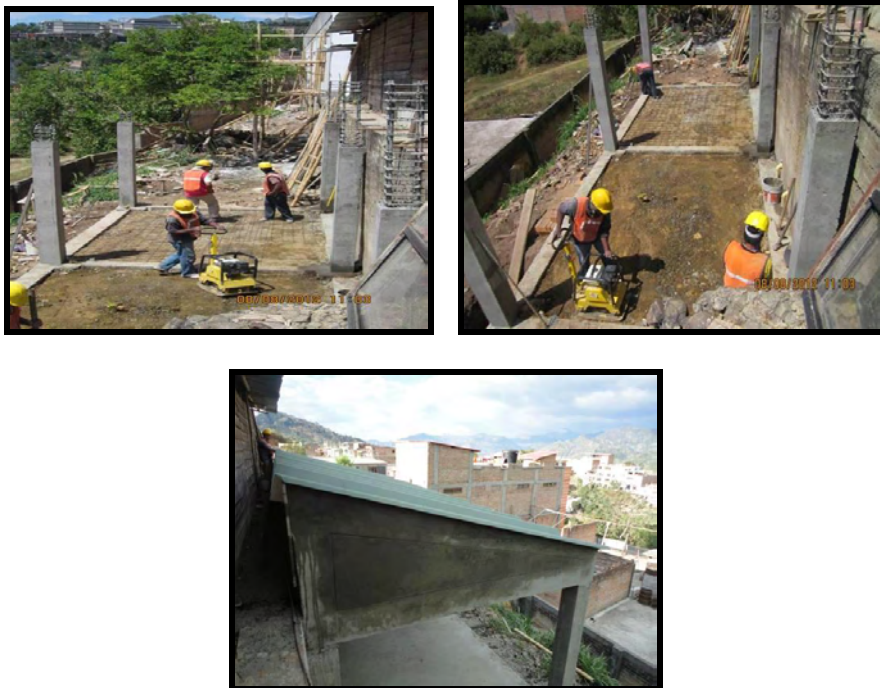
Ilustración 56. Estructura residuos sólidos y canaleta 90

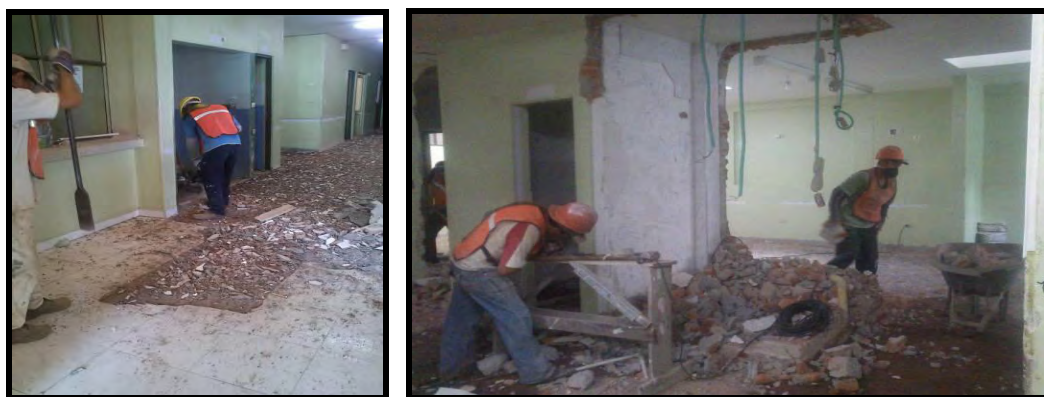
Ilustración 60 Demolición de piso, zona urgencias.

Para efectuar el cambio de pisos y adecuaciones físico funcionales del área de urgencias se ejecutaron demoliciones de muros existentes, se demolió el piso antiguo para su posterior reposición en porcelanato, se reorganizan los espacios según el plano arquitectónico.

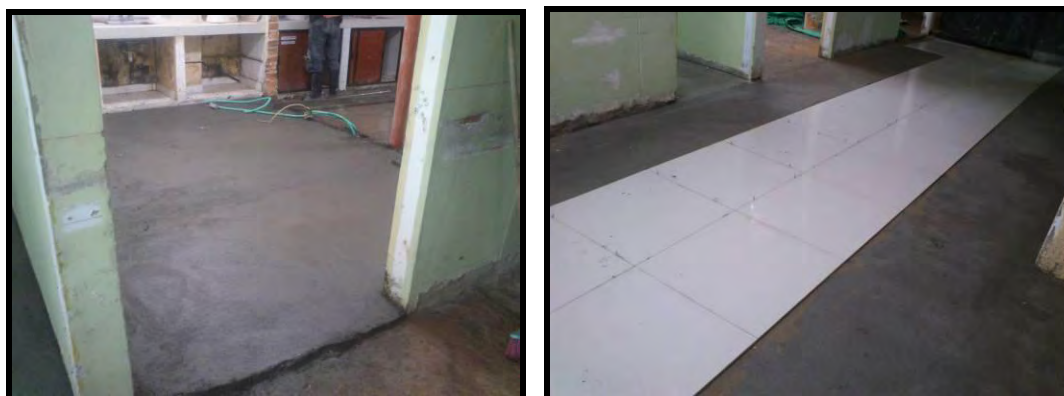
Se vació un mortero 1:3 para el piso, que permita nivelar y reponer el soporte del porcelanato.

Ilustración 61. Acabado de piso en porcelanato

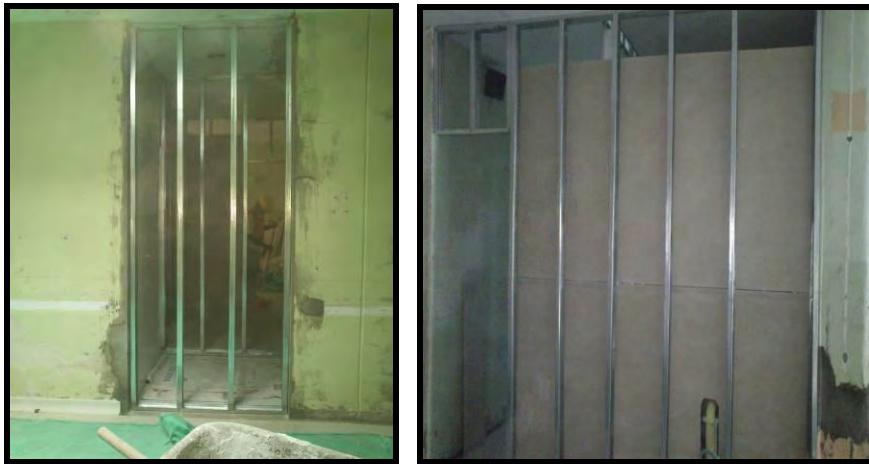
Para la adecuación de espacios diseñados en planos arquitectónicos, se levantaron muros en seco que permitieron acelerar el trabajo y adecuar de la manera más oportuna todo el espacio de urgencias.

Ilustración 62. Estructura de muros en superboard.

Estos espacios se estucaron y se pintaron para su remodelación total.

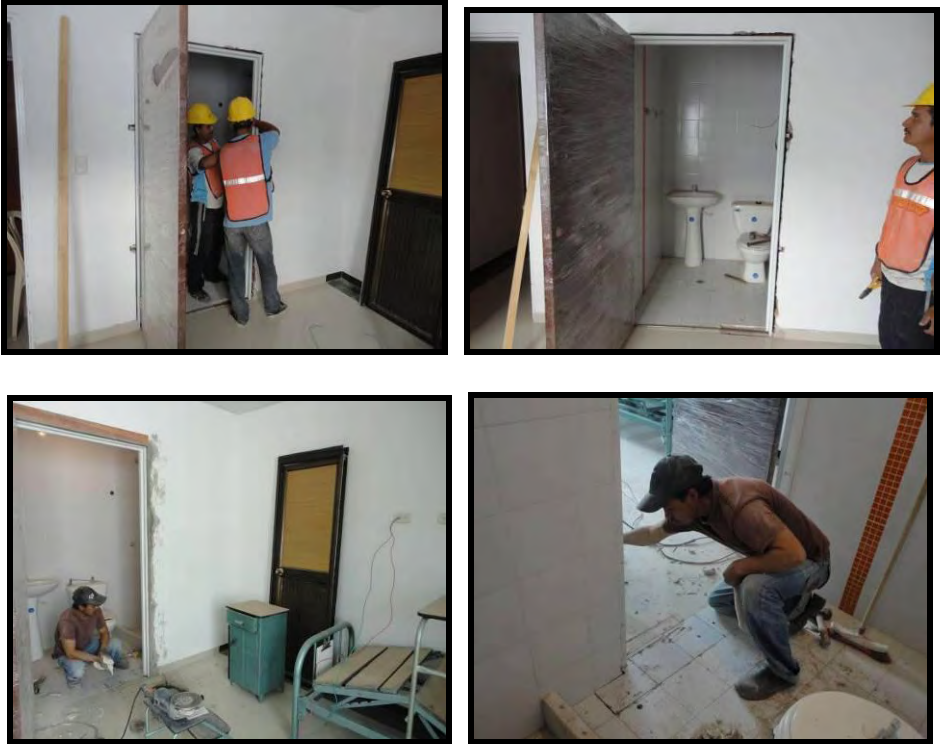
Ilustración 63. Cambio puertas zona de hospitalización

Por parte del Hospital Eduardo Santos se requiere el cambio de puertas debido a que la norma que rige las entidades hospitalarias en cuanto a construcción se refiere a que las puertas deben tener un vano libre de 1 metro, por razones de seguridad y por accesibilidad a personas discapacitadas <sup>4</sup>y teniendo en cuenta la solicitud del Hospital y del Instituto departamental de Salud, a través del Supervisor delegado, Arq. Andrés Gonzales, se realizó el cambio de 15 puertas de los baños de habitaciones de hospitalización, que no cumplían con las normas de habilitación, por puertas de ancho de hoja de un metro.

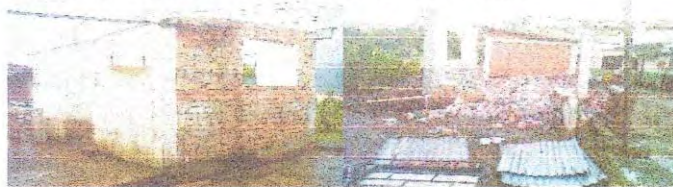
**Demolición Z. implementos aseo 1**

- Se inició con la demolición del área el 29 de marzo

- La adecuación de la zona temporal del área de lavado y almacenamiento de los implementos de aseo, se realizó en una zona interna del hospital, contigua a hospitalización. Esta zona se terminó y entregó el 29 de marzo.
