**APOYO TECNICO ADMINISTRATIVO EN LA CONSTRUCCION DE OBRAS
CIVILES EN EL MUNICIPIO DE TUMACO**

**UNIVERSIDAD DE NARIÑO
FACULTAD DE INGENIERIA
PROGRAMA DE INGENIERIA CIVIL
PASTO
2013**

**Trabajo de grado presentado como requisito parcial para optar al título de
ingeniero civil**

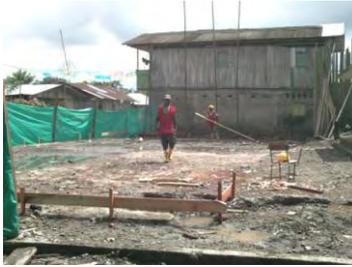
Foto: 01 Localizaciones y replanteo de la obra.

Localización y replanteo. La localización se realizó de acuerdo con las especificaciones de los planos (ver anexo A) de cimentación general del proyecto. Se dio inicio al replanteo trasladando con base a los planos de construcción del proyecto, los puntos fundamentales que definen la ubicación en planta y los niveles necesarios para la ejecución de la obra (ver fotografía 01).

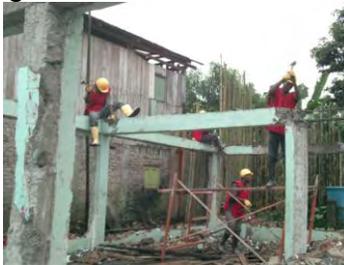
Foto: 02 Demolición manual de edificación.

Demolición de edificación existente. La edificación se derribo de manera manual (ver fotografía 02), con la ayuda de porras y punteros. Toda la mano de obra no calificada fue de la región.

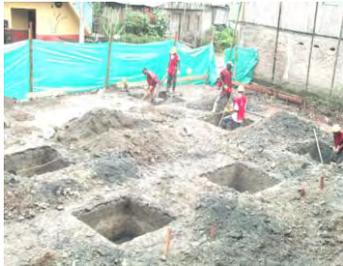
Foto: 03 Excavación de zapatas.

Excavación manual de cimientos. Se inicia con la excavación de las zapatas (ver fotografía 03), chequeando que éstas cumplieran con las dimensiones indicadas en los planos, y de las vigas de cimentación (ver fotografía 04), verificando las medidas por debajo de los hilos que señalan el nivel superior del cimiento.

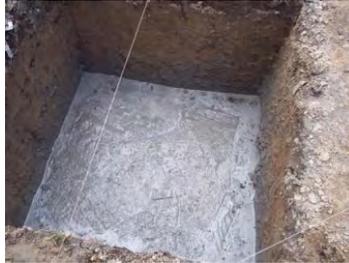
Foto: 05 Solado de limpieza de zapata.

Concreto de limpieza. Se inicia con la verificación de la superficie la cual se niveló y alisto a la cota de fundición indicada en los planos. Luego se procedió a la fundición del solado de limpieza que consistió en la colocación de una capa de concreto de 2.000 psi, (ver fotografía 05).

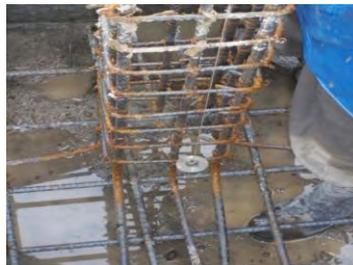
Foto: 06 Armado refuerzo para zapata.

Zapatas. Durante su ejecución se verificaron las dimensiones y el refuerzo que fuera acorde a las especificaciones de los planos estructurales. En total se ejecutaron 16 zapatas. Luego se procedió al armado y colocación de la parrilla amarrando sobre ésta el hierro vertical correspondiente a las columnas con sus respectivos estribos, conforme a los planos estructurales (ver fotografía 06), chequeando que esté quedara centrado a la zapata y completamente vertical. La parrilla se apoyo en distanciadores en mortero para garantizar su recubrimiento. En seguida se procedió a la fundición de los elementos (ver fotografía 07), con un concreto de 3000 psi.

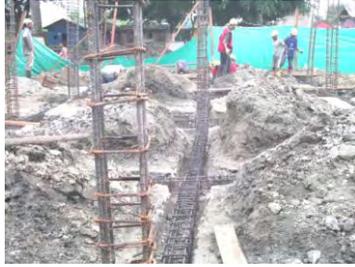
Foto: 08 Armado de hierro.

Vigas de cimentación. Teniendo como base las especificaciones de los planos estructurales, se procedió con el armado del refuerzo (ver fotografía 08). Una vez terminado el encofrado y verificadas sus dimensiones, se procede a la fundición de los elementos con un concreto de 3000 psi (ver fotografía 09). Se hizo el curado del concreto, manteniéndolo húmedo mediante rociados periódicos de agua durante el día, por una semana (7 días).

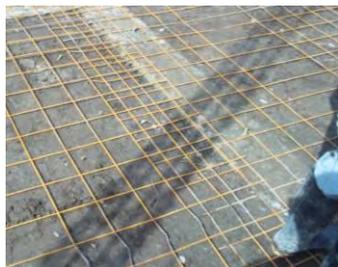
Foto: 10 Colocación de malla electrosoldada.

Losa de contrapiso. La losa de contrapiso se construyó en concreto de 3000 psi (ver fotografía 10), el acabado se hizo en cerámica tráfico 5 en Stone blanco de .45 m x 0.45 m al igual que los guarda escobas (ver fotografía 11).

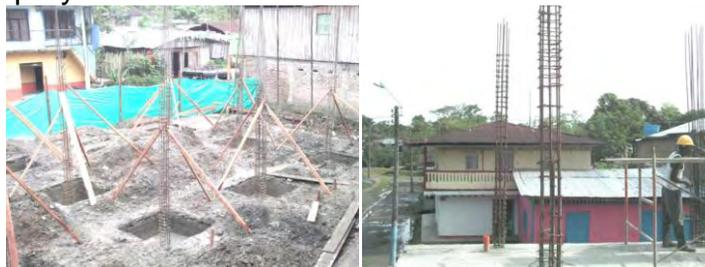
Foto: 12 (1) Armado hierro de columna primer y (2) segundo piso.

Columnas. Localizadas y ancladas desde las zapatas (ver fotografía 12(1) y (2)), se procedió a darles continuidad, armando los hierros longitudinales con los estribos y fijándolos con alambre para evitar desplazamiento, se verificó su refuerzo longitudinal N°5 y N°3 para el transversal conforme los planos estructurales del proyecto.

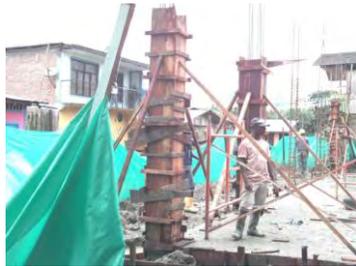
Foto: 14 Armado de encofrado.

Luego se siguió con el armado y colocación del encofrado (ver fotografía 13), verificando sus dimensiones transversales, se chequeo su verticalidad con la ayuda de una plomada, que las caras de las formaletas estuviesen lisas, que las juntas en las esquinas quedasen muy bien selladas y a escuadras, que los

tableros se impregnarán de un desmoldante (ACPM) para evitar el desportillamiento del elemento a la hora de desencofrar, se chequeo asegurarlas con listones para mantener su escuadra y dimensión transversal de acuerdo a los planos. Se fijo la posición correcta de cada columna con tornapuntas en sus cuatro caras, los cuales se colocaron en la parte superior para evitar deformaciones al momento del vaciado. Para la fundición (ver fotografía 14) de las columnas, se uso un concreto de 3000 psi. Se golpearon los listones con martillo de caucho para facilitar la consolidación del concreto. Columnetas, su construcción fue similar al de las columnas

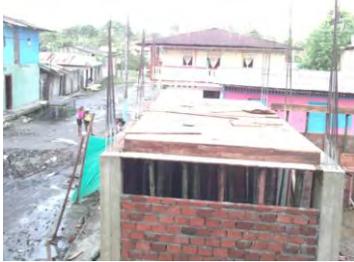
Foto: 16 Encofrado de losa.

Losa maciza de entrepiso. Se inició con la toma de niveles de enrase de la losa. Conforme a los planos estructurales se empezó con el armado del encofrado (ver fotografía 16), chequeando que las tablas quedaran niveladas y lo más ajustadas que se pudiera, para que no se escapará el concreto. Posteriormente se procedió al armado y colocación del refuerzo (ver fotografía 17) de acuerdo al detalle en los planos estructurales, se colocaron distanciadores en morteros para garantizar el recubrimiento.

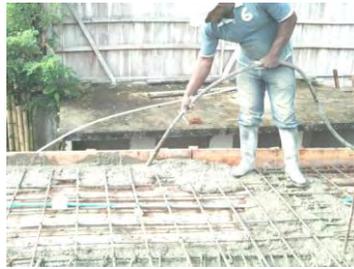
Foto: 18 Vaciado de hormigón de losa.

Una vez revisada la formaleta, ubicación, cantidad y dimensiones del hierro, las instalaciones de la red eléctrica, la tubería hidrosanitaria, de aguas lluvias se procedió al vaciado del hormigón (ver fotografía 18), verificando que la superficie estuviese completamente humedad, limpia y libre de cualquier material que afectará la calidad del concreto. Se realizó la fundición, verificando su elaboración, dosificación, mezclado, transporte, colocación y curado. Por último se enraso y nivelo recorriendo la superficie con un codal (ver fotografía 19).

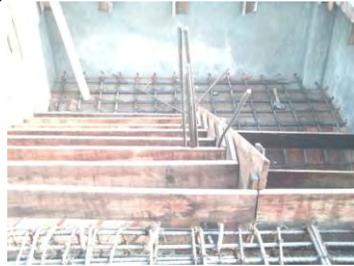
Foto: 20 Armado de hierro de escalera.

Escalera de acceso común. Lo primero que se hizo fue el trazado del perfil de la escalera, según medidas de planos. Verificando su forma y dimensiones. Se siguió con el armado y colocación del refuerzo (ver fotografía 20) de acuerdo al detalle estructural. Luego se inicio con el vaciado y vibrado del concreto (ver fotografía 21), de 3000 psi.

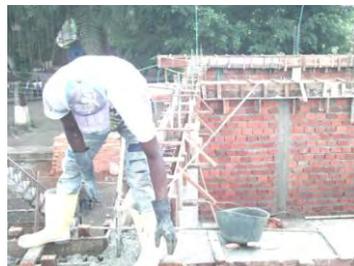
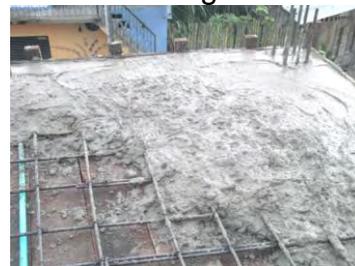
Foto: 22 (1) Fundición vigas de amarre y (2) losa para tanques.

Viga superior de amarre y losa para tanques. Se inicio con el armado del tablero de fondo con sus respectivos puntales, luego se armó el acero de refuerzo, verificando su disposición de hierro como se indica en los detalles estructurales. Se hizo el vaciado del concreto con una mezcla de 3000 psi (ver fotografía 22 (1) y (2)), teniendo en cuenta las mismas especificaciones técnicas descriptas anteriormente. De la misma forma se ejecutaron las vigas de culata.

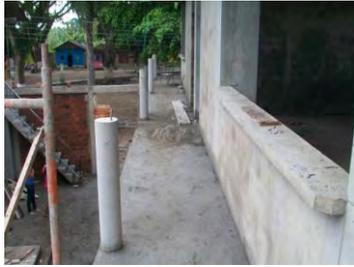
Foto: 23 Alfajía terminada.

Alfajías y dinteles. Las alfajías se construyeron en los muros de antepecho de ventanas (ver fotografía 23), muro de antepecho para protección de tanques y lucetas de ventilación en los remates de muro, de acuerdo a las especificaciones técnicas establecidas en los planos. Se construyeron dejando la pendiente en una dirección al 2%. Los dinteles se los construyo en la parte superior de los vanos de las puertas y ventanas (ver fotografía 24).

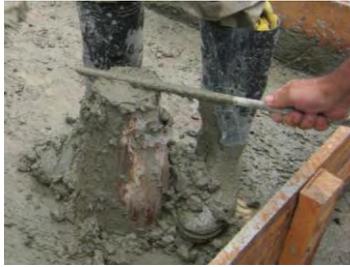
Foto: 25 Enrase de molde de cono de Abrams.

Se humedece el molde y se coloca sobre una superficie horizontal rígida, humedad y no absorbente. Se sostienen firmemente las orejas del molde con los pies, luego se llena el molde con la muestra de concreto en tres capas cada una un tercio del volumen del molde aproximadamente. Cada capa se compacta dando 25 golpes con la varilla, distribuidos en toda la superficie desde el borde del molde hasta el centro en forma de espiral.

La primera capa se compacta en su totalidad sin tocar la superficie de apoyo y las otras dos se compactan de tal manera que la varilla atraviesa ligeramente la capa anterior. La última capa se llena en exceso y se enrasa con la varilla (ver fotografía 25), por ningún motivo se debe dejar mover el molde, se debe quitar todo el material derramado alrededor del molde. Se retira el cono de forma uniforme sin giros o movimientos laterales y se coloca al lado de la muestra.

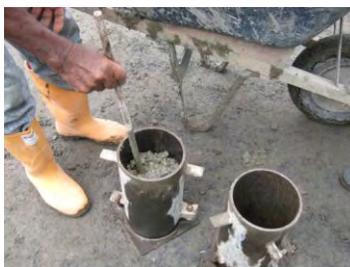
Foto: 26 Llenado de cilindros.

El segundo ensayo es el de la resistencia a la compresión el cual se lo realiza durante el proceso de fundición. Se utilizaron seis probetas de acero fundido, de 0.15 m de diámetro interior y 0.30 m de altura. Es de anotar que este ensayo debe hacerse en moldes de superficie no absorbente. El procedimiento consiste en: Se toman seis cilindros como mínimo, se les aplica un desmoldante en su interior, para nuestro caso ACPM para evitar que el concreto se adhiera al molde. Se llenan los cilindros (ver fotografía 26) en tres capas, cada una aproximadamente un tercio de su volumen, cada capa se apisona con una varilla lisa de N°5, con uno de sus extremos redondeados dando 25 golpes con la varilla en diferentes sitios de la superficie del concreto. La última capa se llena en exceso se compacta y enrasa con ayuda de la varilla. Una vez llenado el cilindro se le pega con un matillo de caucho o con la misma varilla, para eliminar las burbujas de aire contenidas en el molde.

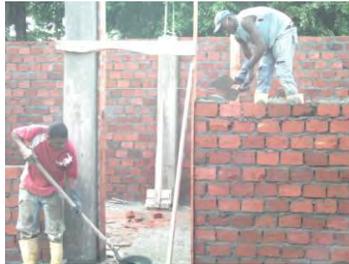
Foto: 27 Muros en ladrillo tolete común.

Mampostería en ladrillo tolete común. Sobre la placa de concreto debidamente barrida y humedecida se pego la primera hilada en soga (ver fotografía 27), no sin

antes haber verificado el replanteo y cimbrado de los muros, en base a los planos arquitectónicos dejando los vanos para puertas y ventanas y chequeando el levantamiento de las sucesivas hiladas que quedasen a plomo, hilo y nivel, para garantizar verticalidad de los muros. Es de anotar que los ladrillos antes de su colocación, se humedecieron para garantizar la permanencia de la humedad en el mortero. Todos los muros se construyeron en ladrillo tolete común. Se utilizó un mortero de pega en proporción 1:3. Se verificó que la construcción de los muros quedara en perfecta trabe y se ajustara a las cotas dadas en los planos; además se chequeó que el mortero sobrante en las caras expuestas fuera retirado antes de que se endureciera.

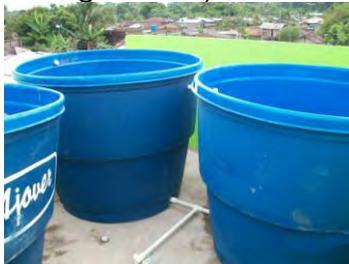
Foto: 28 Acople en serie de tanques.

Sistema de distribución por gravedad. El suministro de agua al interior de la edificación se hizo a gravedad, por medio de 4 tanques plásticos elevados con capacidad de 1000Lts cada uno, situados en el segundo piso a la altura de la cubierta. El acople de los tanques se hizo en serie, es decir, se encuentran conectados en sus bases (ver fotografía 28).

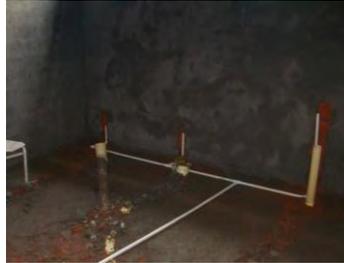
Foto: 29 Salida de sanitario PVC-S de 4"

Red de desagües de aguas negras. Las instalaciones se realizaron conforme las especificaciones técnicas contempladas en las memorias del proyecto, durante su ejecución se verificaron el diámetro de la tubería, 2" para lavamanos, lavaplatos, y salida de piso y 4" para sanitarios (ver fotografía 29). Se chequeó la calidad de sus materiales (tuberías y accesorios), que no presentaran defectos o

fisuras que afecten su funcionalidad, las pendientes y direcciones indicadas en los planos. Se verificó la colocación de sifones entre la salida sanitaria y el desagüe ya que la función de estos elementos es mantener en su interior un sello de agua, que impide el paso de gases y malos olores provenientes de la red de evacuación. Además se instaló la respectiva tubería de ventilación.

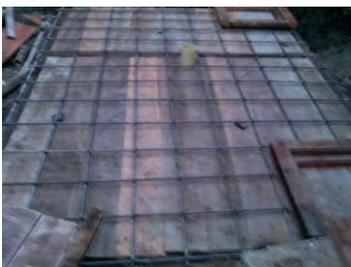
Foto: 30 Armado de hierro para tapa de pozo séptico.

Pozo séptico. Ubicado frente de la caja de inspección y la trampa de grasas. Se inició con la excavación que se hizo de manera manual, de acuerdo a las especificaciones técnicas de los planos. Luego se siguió con la construcción de la losa de contrapiso colocando el solado de limpieza, se procede a armar y colocar el refuerzo de acuerdo a los detalles estructurales, y se funde con un concreto de 3000 psi. Se continúa con la pega de ladrillo tolete común para el perímetro y el muro divisorio entre el tanque y el filtro y se arma la viga perimetral, se funde con un concreto de las mismas especificaciones.

Una vez instalada toda la tubería y accesorios y chequeado sus longitudes y diámetros, se procedió a pañetar los muros en su interior con un mortero. Se colocó el falso fondo con perforaciones de 0.03 m de diámetro cada 0.15 m y una altura de 0.30 m sobre el cual se ubica el lecho filtrante. Se armó el encofrado en la parte superior de los muros para la tapa, dejando los respectivos vanos para inspección, luego se armó la parrilla (ver fotografía 30), y se fundió con un concreto de 3000 psi. Una vez el efluente ha pasado por el filtro anaerobio pasa por el campo de infiltración, el cual contiene gravas entre 1" – 2" de diámetro en el fondo para mejorar las condiciones de infiltración hasta el subsuelo, su sitio final.

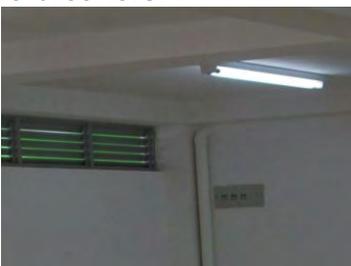
Foto: 31 Caja de control de circuitos.

INSTALACIONES ELÉCTRICAS. Acometida general en cable N°8, salida para lámparas y bombillos, salida para tomas dobles con línea a tierra, suministro e instalación de lámparas sline line (ver fotografía 31), suministro e instalación de bombillos ahorradores, caja de breakers.

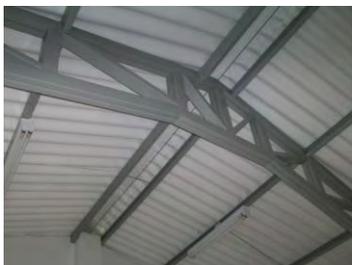
Foto: 32 Acabado de cercha.

Cubierta. La estructura que se instaló para soportar la cubierta fue en perlin metálico. La armadura de las cerchas se empotró en las vigas corona. El montaje se inició con la colocación de la sobresolera y luego se fueron soldando los demás elementos. Durante el montaje de la estructura se verificó sus niveles y lineamientos que estuviesen acorde a los planos, que los elementos estuviesen exentos de cualquier imperfección que perjudicara su calidad y que se les aplicara pintura anticorrosiva y de acabado en aceite (ver fotografía 32). Para la construcción de las cubiertas, se utilizó teja ondulada de fibrocemento tipo Eternit (ver fotografía 33), las cuales se instalaron de acuerdo a las recomendaciones hechas por el fabricante y de acuerdo a los diseños arquitectónicos y estructurales de la cubierta.

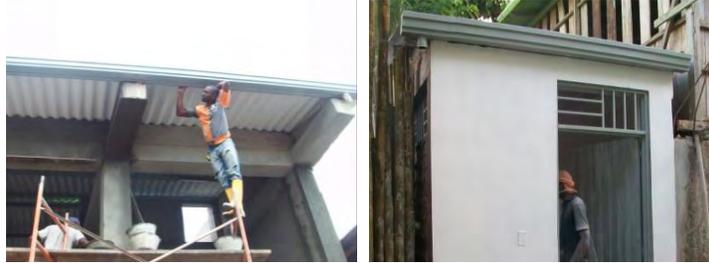
Foto: 34 (1) Instalación canaleta en cubierta de segundo piso y (2) y cocina.

Se instalaron canaletas en lámina galvanizada calibre # 20 de las dimensiones y especificaciones sugeridas en los diseños, en todo el perímetro de la cubierta de

la edificación de dos niveles (ver fotografía 34 (1)) y al final de la cubierta del bloque de la cocina (ver fotografía 34 (2)). Se verificó que la canaleta quedara fija a la estructura y además que se le aplicara pintura anticorrosiva y de acabado. Además conjuntamente se instaló la tubería de aguas lluvias.

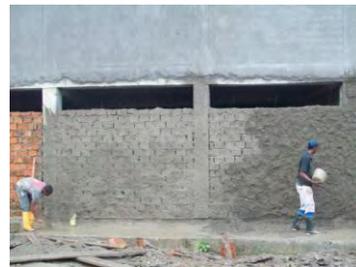
Foto: 36 Aplicación de mortero.

Pañete sobre muros. El mortero que se utilizó para acabado pañete en las superficies de muros, vigas, columnas y cielo fue de proporciones 1:3. Se limpiaron todos los muros quedando exentos de cualquier sustancia o restante de mortero de pega de mampostería, luego se procedió a humedecerlos (ver fotografía 35) para empezar con el pañete. En seguida se procedió a la aplicación de una lechada (una mezcla de cemento y agua), para dar más adherencia al mortero y se lanzó éste fuertemente contra los muros con un palustre (ver fotografía 36). Una vez inicia el proceso de fraguado, se sellan las porosidades con una mezcla de las mismas proporciones con una llana en madera.

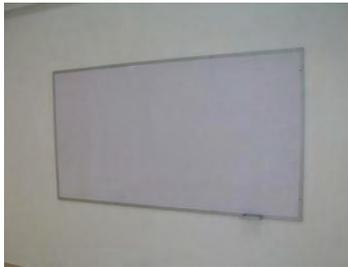
Foto: 37 Instalación de tablero en fórmica.

Tablero en fórmica. Se instalaron 2 tableros uno por aula (ver fotografía 37), con protector en varilla cuadrada $\varnothing=1/2"$, incluye pintura anticorrosiva y de acabado.

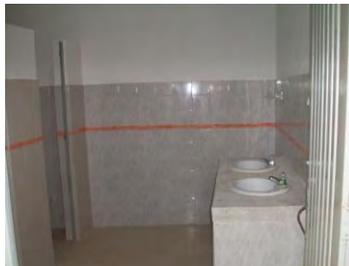
Foto: 38 Acabado de baños.

Mesón para baños y cocina y enchape. La construcción de los mesones para los lavamanos (ver fotografía 38) fue igual para el de la cocina (ver fotografía 39). Se procedió a la construcción de acuerdo a las especificaciones técnicas establecidas en los planos. El enchape para el mesón fue en granito pulido N°1 color (café). Una vez aplicada la capa de granito se conservó humedad por 5 días aproximadamente hasta el fraguado. Se resanaron las imperfecciones que aparecieron, con pasta de cemento blanco.

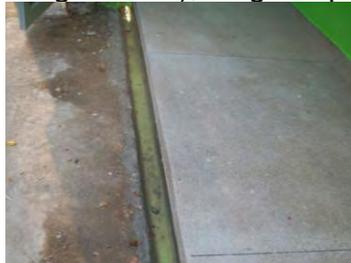
Foto: 40 Acabado de anden perimetral.

Anden perimetral. Se inicia con la excavación y toma de niveles, luego se procedió al armado del hierro de la viga de confinamiento (sardinell), luego se procede a fundir la placa en conjunto con la viga. Su acabado fue en granito lavado (ver fotografía 40), al igual que la escalera (ver fotografía 41).

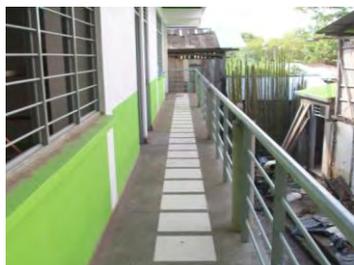
Foto: 42 Acabado de pasillo.

Enchape pasillo y hall de acceso. El acabado para el pasillo en el segundo piso (ver fotografía 42) y hall de acceso de primer y segundo piso (ver fotografía 43), se hizo combinado en granito lavado y cerámica Stone Blanco.

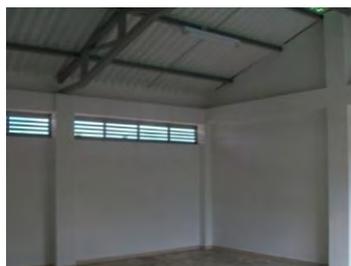
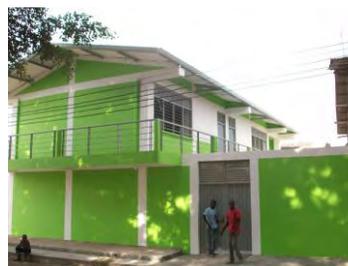
Foto: 44 (1) Acabado de pintura para interiores y (2) exteriores.

Pintura para interiores e interiores. Pintura para cielo, muros interiores y exteriores (ver fotografía 44 (1) y (2)) sobre repello. Se inicio con la aplicación de acronal, para impermeabilizar el mortero y lograr adherencia con la pintura. Se verificó que las superficies quedaran perfectamente uniformes; sin manchas, huellas de brocha o rodillo y cualquier otro desperfecto.

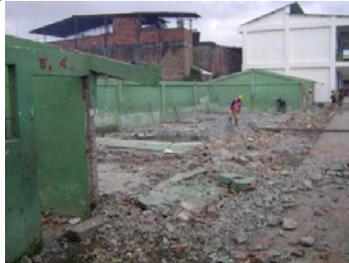
Foto: 45 Demolición manual de edificación.

Demolición de edificación. La edificación se derribó de manera manual (ver fotografía 45), con el mismo proceso de la obra anterior

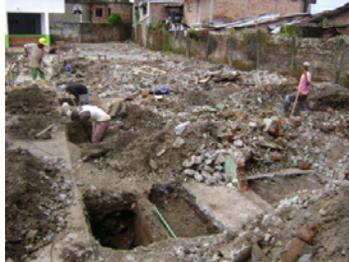
Foto: 46 Excavación manual para cimientos.

Excavación manual de cimientos. Durante esta actividad se verificó, el replanteo y nivel de las fundaciones. Se inició con la excavación de las zapatas (ver fotografía 46), chequeando que estas cumplieran con las dimensiones indicadas en los planos.

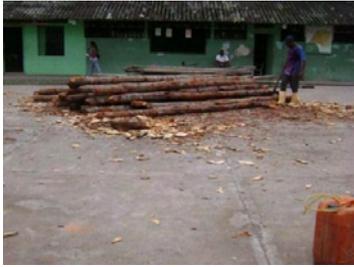
Foto: 47 Pilotes en madera.

Pilotes, transporte e hincado. Los pilotes fueron en madera de mangle (ver fotografía 47). Se verificó su calidad, dimensiones y verticalidad de acuerdo a las especificaciones técnicas contemplada en los planos. El transporte de los pilotes se realizó de manera manual, hasta el sitio donde fueron izados, por medio del uso de sogas como guía para su ubicación en el punto donde fueron hincados, de acuerdo a los planos, mediante el método tradicional el cual consiste en provocar al suelo el fenómeno de licuación artificial por medio del uso de motobomba y sonda (Ver fotografía 48). Se verificó la cantidad de pilotes por zapata, en total se hincaron 236 und.

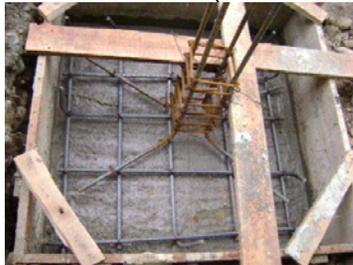
Foto: 49 Armado de refuerzo de zapatas.

Zapatas. Una vez colocado el concreto de limpieza, se procede a su ejecución de acuerdo a las dimensiones contempladas en los planos, en total de ejecutaron 50 zapatas. Su proceso constructivo fue similar al explicado en la obra anterior, iniciando con el armado y colocación de la parrilla (ver fotografía 49) y luego a la fundición del elemento (ver fotografía 50) con un concreto de 3000 psi de acuerdo al diseño de mezclas (ver anexo E).

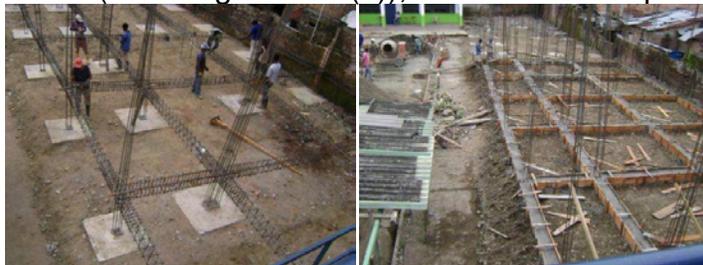
Foto: 51 (1) Armados de refuerzo y (2) fundición de vigas de cimentación.

Vigas de cimentación. Previo mejoramiento del suelo y teniendo como base las especificaciones de los planos estructurales se procedió medir y cortar el hierro principal con los estribos, posteriormente se sigue con el armado en el sitio donde se ubicarán los elementos. Se verificó que cada armadura tenga el refuerzo indicado en los detalles estructurales (ver fotografía 51 (1)), continuando con la fundición del elemento (ver fotografía 51 (2)), con las mismas precauciones.

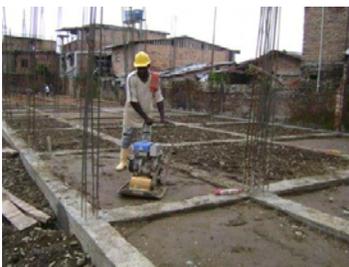
Foto: 52 Llenos con material seleccionado.

Lleno con material seleccionado. Se utilizó el mismo procedimiento anteriormente explicado (ver fotografía 52).

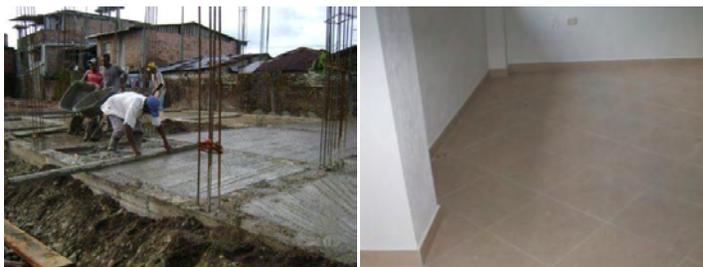
Foto: 53 (1) Fundición y (2) acabado losa de contrapiso.

Losa de contrapiso. Una vez nivelado y compactado el piso se procedió a la colocación del refuerzo, según detalles estructurales, luego se procedió a la fundición con un concreto de 3000 psi (ver fotografía 53 (1)). Su acabo fue en cerámica (ver fotografía 53 (2)) procedió a la fundición de la losa como se explico anteriormente.

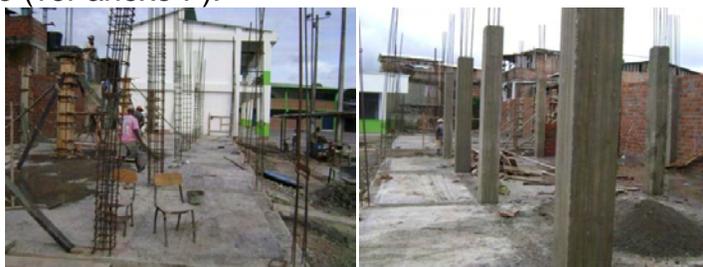
Foto: 54 (1) Armado de hierro y (2) fundición de columnas.

Columnas. Su proceso constructivo es similar como explica en capítulos anteriores (ver fotografía 54 (1) y (2)). El mismo procedimiento se aplico para la construcción de las columnetas. Se realizaron ensayos de concretos por cada elemento fundido (ver anexo F).

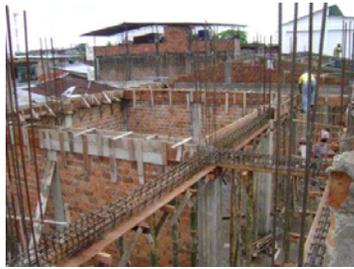
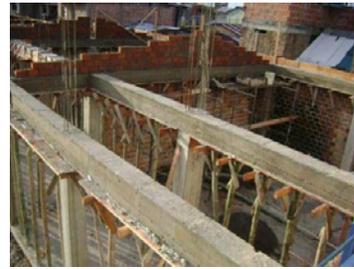
Foto: 55 Armado de hierro de viga aérea. Foto: 56 Fundición de vigas aéreas.

Vigas aéreas. Su proceso constructivo fue similar al anteriormente explicado, se armó el acero de refuerzo (ver fotografía 55), verificando sus disposición de hierro N°5 para el longitudinal y N°3 para el transversal como se indica en los detalles estructurales. Se hizo el vaciado del concreto con una mezcla de 3000 psi (ver fotografía 56), teniendo en cuenta las mismas precauciones descritas anteriormente. Se utilizo el mismo proceso constructivo para las vigas culata.

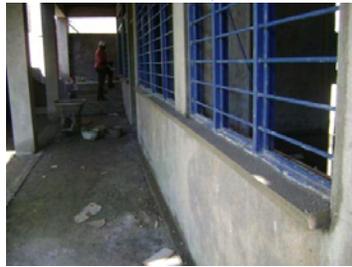
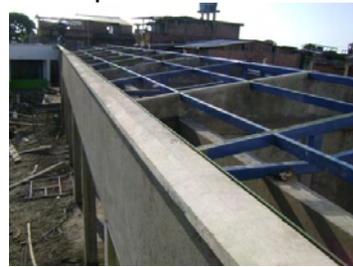
Foto: 57 (1) Acabado alfajía para ventana y (2) antepecho de fachada.

Alfajía. Las alfajías se construyeron en los muros de antepecho de ventanas y antepecho de fachada (ver fotografía 57 (1) y (2)), de acuerdo a las especificaciones técnicas establecidas en los planos, su proceso constructivo fue como se explica anteriormente, con las mismas precauciones.

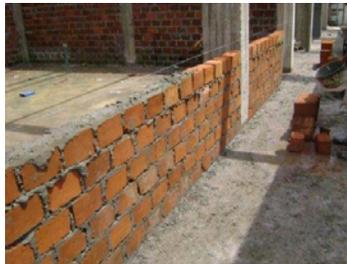
Foto: 58 Pega de ladrillo tolete común.

Mampostería en ladrillo tolete común. El proceso constructivo fue similar al explicado anteriormente, se inició con la pega de los ladrillos en soga (ver fotografía 58)

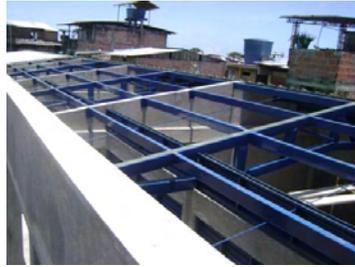
Foto: 59 Acabado de cercha.

Cubierta. La estructura que se instaló para soportar la cubierta fue en perlin metálico. El montaje de la armadura de la cerchas. Durante el montaje de la estructura se verificó, sus niveles y lineamientos que fueran acorde a los planos, que los elementos estuviesen exentos de cualquier imperfección que perjudicara su calidad y que se les aplicara pintura anticorrosiva y de acabado en aceite (ver fotografía 59). Para la construcción de las cubiertas, se utilizó teja termoacústica de color verde a dos aguas (ver fotografía 60),

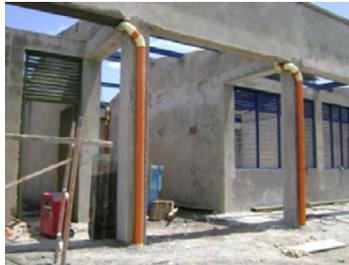
Foto: 61 Tubería PVC - lluvias 4"

Instalación tubería de aguas lluvias. Las instalaciones se hicieron en tubería sanitaria PVC-S de 4", su proceso fue similar al de la obra anterior (ver fotografía 61).

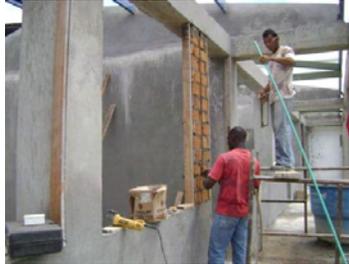
Foto: 62 Instalación de tubería conduit de 1/2".

Instalaciones eléctricas. Acometida general en cable N° 8; salida para lámparas y bombillos; salida para tomas dobles con línea a tierra; suministro e instalación de lámparas sline line; suministro e instalación de bombillos ahorradores; caja de breakers, 4 puestos. Para los puntos eléctricos se utilizó tubería PVC conduit de 1/2" (ver fotografía 62).

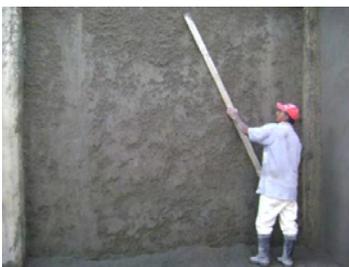
Foto: 63 Pañete de muros interiores.

Pañete sobre muros. Su proceso constructivo fue similar al descrito anteriormente en todos los elementos. Se verificó dejar guías en mortero niveladas y plomadas, para apoyar la regla (boquillera) en sus extremos (ver fotografía 63). Una vez inicia el proceso de fraguado, se sellan las porosidades con una mezcla de las mismas proporciones, con una llana en madera.

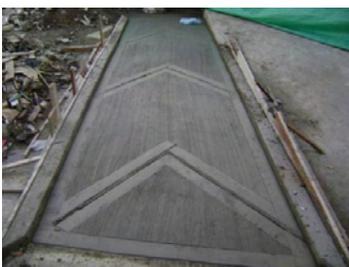
Foto: 64 Acabado rampa de acceso.

Obras exteriores. Losas de contra piso exteriores escalonada y rampa de acceso. Se construyeron para el acceso a la estructura de acuerdo a los planos estructurales. Se fundieron en concreto de 3000 psi (ver fotografía 64).

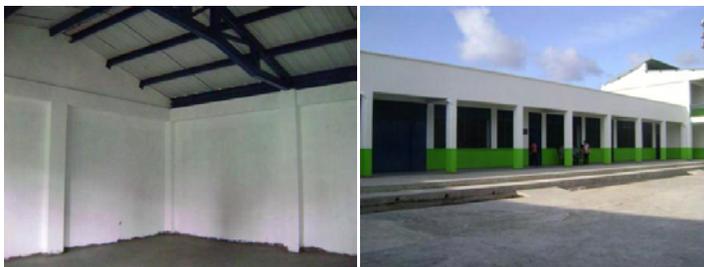
Foto: 65 (1) Acabado de pintura para interiores y (2) exteriores.

Pintura para interiores y exteriores. Su proceso de fue igual y en el mismo tono que la obra anterior (ver fotografía 65 (1) y (2)).

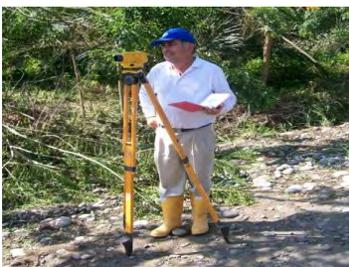
Foto: 66 Nivelación con nivel óptico.

Localización. Se inicia con el replanteo y nivelación, con nivel óptico y mira (ver fotografía 66), para trazar los puntos básicos los cuales se fijaron con estaca para referenciar los puntos, en forma adecuada para garantizar firmeza y estabilidad.

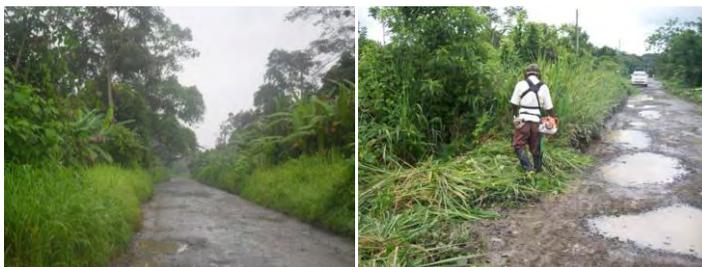
Foto: 68 Antes y durante el corte de la vegetación con guadaña.

Desmante general. El desmante general se hizo a cada lado de la vía (bermas), y 1,00 m de lado externo de las cunetas, en toda la longitud (23.000ml). Esta actividad se hizo con 2 guadañas una por cada lado (ver fotografía 68).

| Foto: 68 | Antes y durante el corte de la vegetación con guadaña. | 48 |

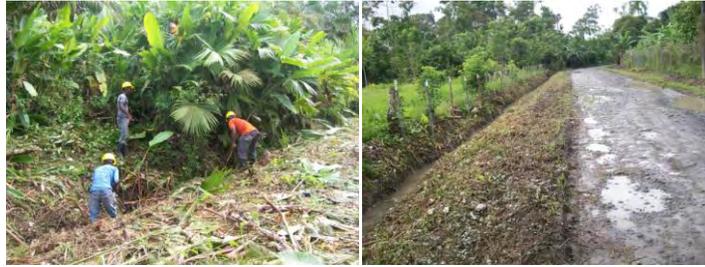
Foto: 69 (1) Antes y (2) después de las actividades de limpieza y rozamiento.

Detrás iba una cuadrilla, haciendo las actividades de retiro de la maleza, dejada por las guadañas y ejecutando las actividades de rozamiento a mano (ver fotografía 69 (1) y (2)).

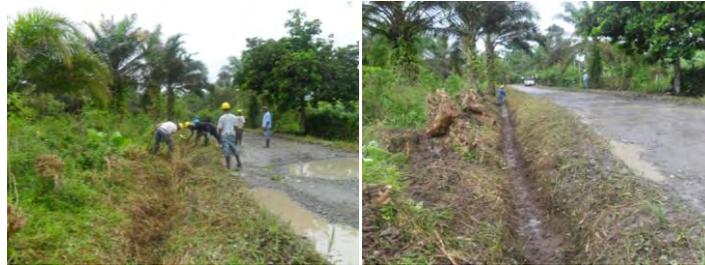
Foto: 70 (1) Antes y (2) después de limpieza de cunetas.

Desmante y limpieza de cunetas. La limpieza y reconformación, de cunetas se hizo a mano (ver fotografía 70 (1) y (2)). Durante esta actividad, se verificó la extracción del material causante de obstrucción del drenaje como: vegetación, sedimentos, basura y todo lo que haya caído en ellas, con el fin de garantizar que el agua fluya libremente. Además se chequeó, la pendiente en el fondo de la cuneta, para permitir el flujo del agua.

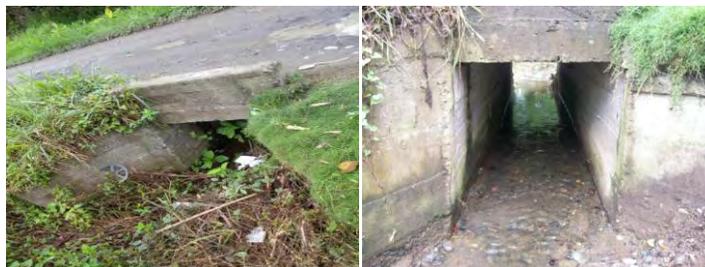
Foto: 71 (1) Antes y (2) después de limpieza de alcantarilla.

Desmante y limpieza de alcantarillas. Durante esta actividad, se inspecciono la limpieza manual de las 38 alcantarillas. Verificando la remoción de todo el material, depositado tanto al interior como alrededor de la alcantarilla (ver fotografía 71 (1) y (2)), que impidiera el flujo del agua.

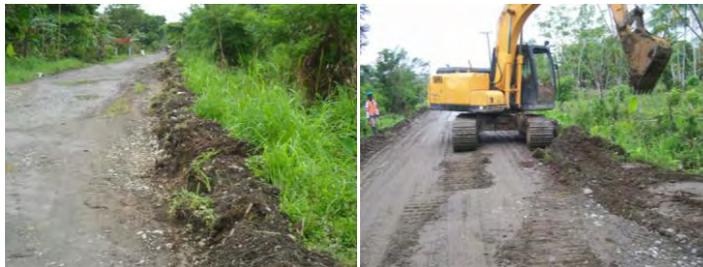
Foto: 73 (1) Antes y (2) durante la limpieza de cordones de tierra con retroexcavadora.

Retiro de cordones de tierra. Para el retiro de los cordones de tierra se utilizó retroexcavadora (ver fotografía 73 (1) y (2)).

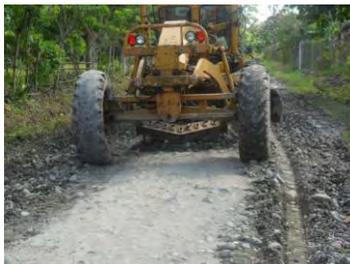
Foto: 74 Escarificado en el tramo Chilví – Aguacate.

Escarificado, tendido, conformación y compactación de la vía. La actividad de escarificado o disgregación del material de la capa de rodadura existente (ver fotografía 74), se realizó con un rastrillo escarificador adaptado a una motoniveladora a un espesor aproximado ($e = 0,10\text{m}$), con el propósito de homogenizar la superficie.

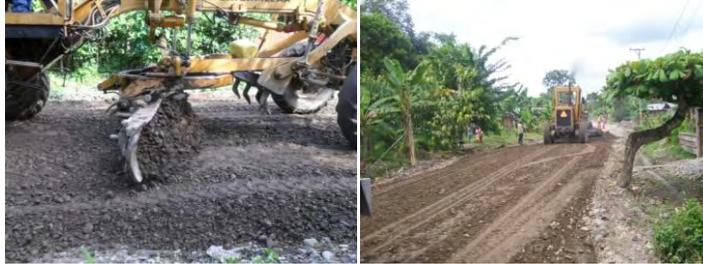
Foto: 75 (1) Mezcla y (2) tendido de material de la vía en el tramo Chilví – Aguacate.

Luego se procedió a mezclar el material de afirmado, con el material producto de la escarificación. Esta actividad se realizó en tramos de 200 m, en toda la longitud de la vía con la motoniveladora. Dándole vueltas y aplicándole agua para lograr una humedad cercana a la óptima. Una vez verificada la homogenización de los materiales se procede al tendido y conformación de éste (ver fotografía 75 (1) y (2)).

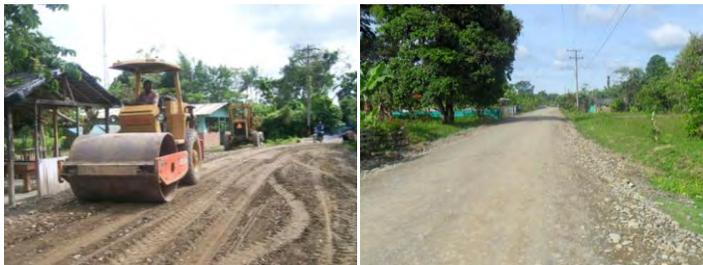
Foto: 76 (1) Durante y (2) después de compactada la vía en el tramo Chilví – Aguacate.

Una vez conformada la vía, se procede a la aplicación de la energía de compactación (ver fotografía 76 (1) y (2)), empezando por los costados en toda la longitud del tramo en forma ascendente hacia el centro y del interior al exterior en las curvas, chequeando no dañar la pendiente (bombeo). En total se realizaron 7 pasadas por tramo. Para la ejecución de esta actividad se utilizó un rodillo liso con una unidad de vibración acoplada (vibro-compactador). Por último se verificó la densidad de campo mediante la medida del volumen de tierra extraída; con el método del cono y la arena.

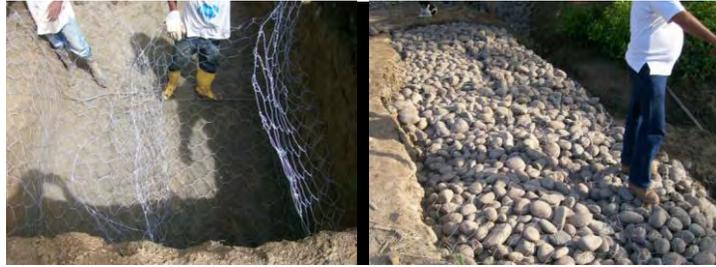
Foto: 77 (1) Instalación y (2) lleno de cajas con piedra para gaviones.

Muro en gaviones. Se ejecutó la construcción de un muro en gaviones en el puente de la vereda Piñal Salado (ver fotografía 77 (1) y (2)) para contener la erosión de material sobre el puente que había causado la pérdida de parte de la calzada. Las mallas se instalaron formando trabe y reforzándolas cada (0,33m) con alambre del mismo calibre.

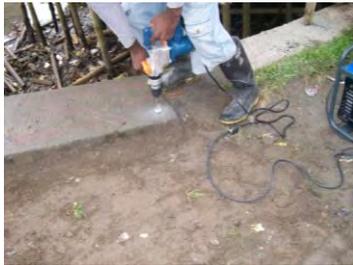
Foto: 78 Perforación de aleta.

Aletas en concreto reforzado. Los trabajos sobre las aletas de los pontones, se realizaron con el propósito de disminuir la pendiente y permitir que los terraplenes tengan una mayor durabilidad (ver anexo C), esto se ejecuto en todos los pontones. Se inicio con la marcación sobre las aletas, para dar inicio a las perforaciones con taladro (ver fotografía 78), verificando su profundidad (0.20 m). Para el anclaje del hierro se utilizo SIKA ANCHORFIX 3. Además se chequeo la disposición de hierro longitudinal y transversal N°3. Luego se procedió al encofrado y fundición (ver fotografía 79) del elemento, teniendo en cuenta las precauciones anteriormente explicadas.

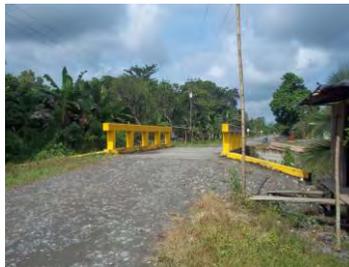
Foto: 80 Barandas terminadas en puente de Piñal Dulce.

Barandas en concreto reforzado. Se ejecutaron las barandas en concreto reforzado de acuerdo a las especificaciones técnicas (ver anexo D), en los pontones de las Veredas de Aguacate, Piñal Dulce y Piñal Saldo y de la población de San Luis Robles. La construcción de las barandas (ver fotografía 80) se hizo sobre los guarda llantas de los puentes. Las columnetas y vigas se las construyo similar a los procesos anteriormente explicados, con las mismas precauciones.

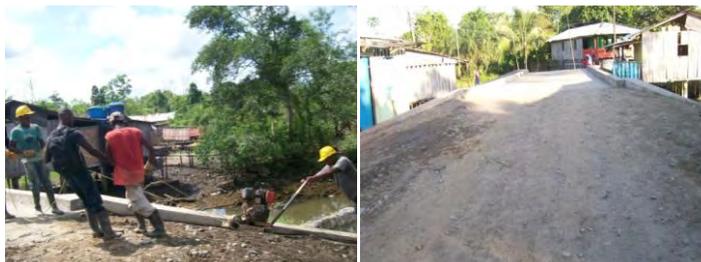
Foto: 81 (1) Lleno y (2) acabado compactado con rana en 53puente de Robles.

Lleno compactado con plataforma vibratoria. Las aproximaciones a los puentes, en donde la llegada del vibro-compactador se dificultaba como en el caso del puente en la población de San Luis Robles (ver fotografía 81) (1) y (2)), se hizo con plataforma vibratoria (rana), en capas de 0.20 m.

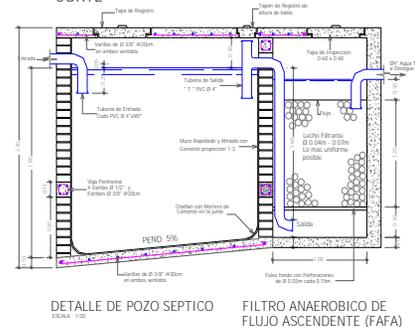
DETALLE DE POZO SEPTICO FILTRO ANAEROBICO DE FLUJO ASCENDENTE (FAFA)

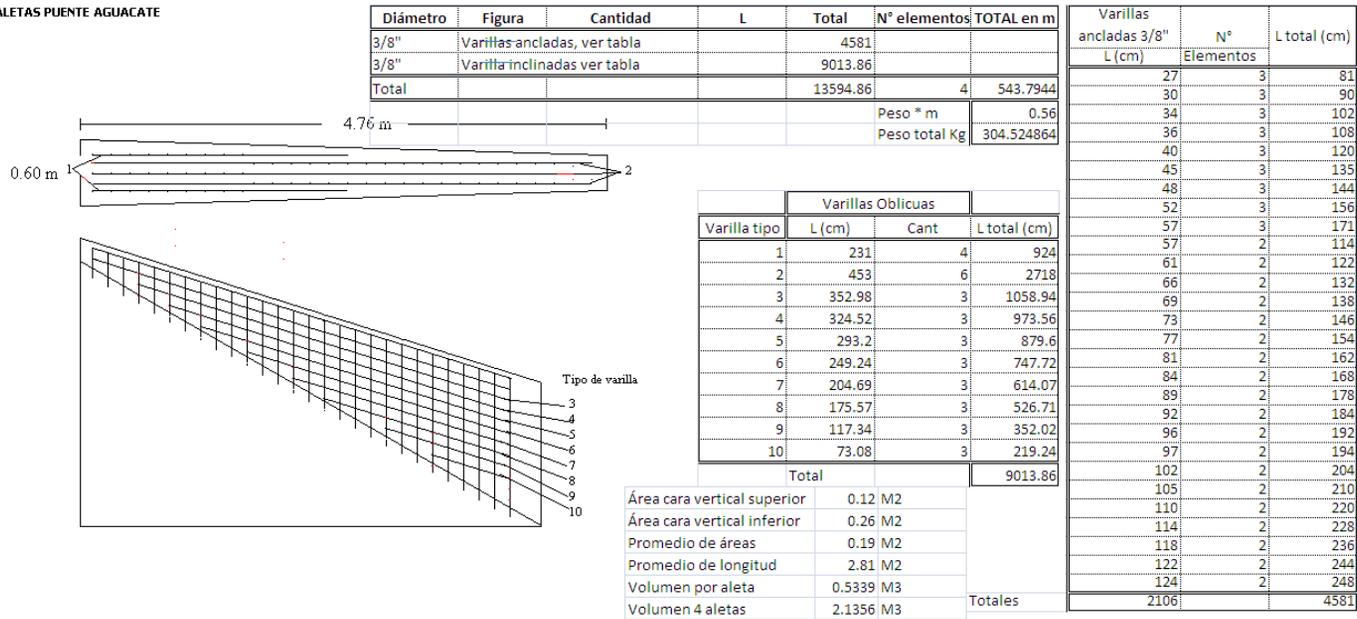
Corte Vertical y en Planta

ALETAS PUENTE AGUACATE

Nota: Para mayor información acerca de estos planos ir al literal 3.3.5 Etapa de Ejecución (Aletas en concreto reforzado pág. 139). Las varillas oblicuas hacen referencia a las barras que al cortarse con las verticales no forman un ángulo recto, para este plano son las macadas como (3, 4, 5, 6, 7, 8, 9 y 10).

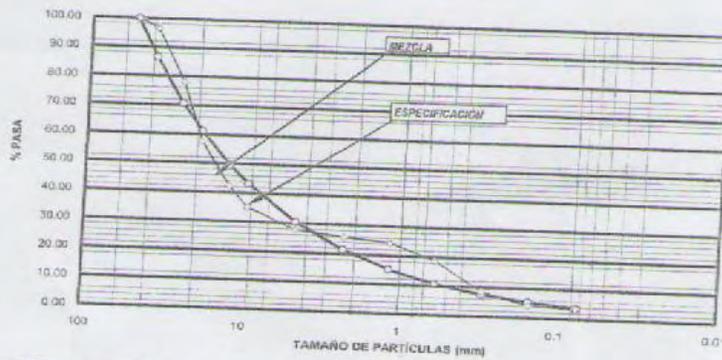
ANÁLISIS GRANULOMÉTRICO
MATERIAL DE MEZCLA
