**APOYO ADMINISTRATIVO Y TÉCNICO A LA FIRMA GERMAN MORA  
INSUASTY EN EL PROYECTO DE AMPLIACION DE MOVILIDAD EN LOS  
SECTORES DE AQUINE-EMAS-BOMBEROS DEL MUNICIPIO DE PASTO**

**MARIO FERNANDO ORTIZ ERASO**

**UNIVERSIDAD DE NARIÑO  
FACULTAD DE INGENIERIA  
PROGRAMA DE INGENIERIA CIVIL  
SAN JUAN DE PASTO  
2012**

**Trabajo de grado presentado como requisito parcial para optar al título de  
Ingeniero Civil**

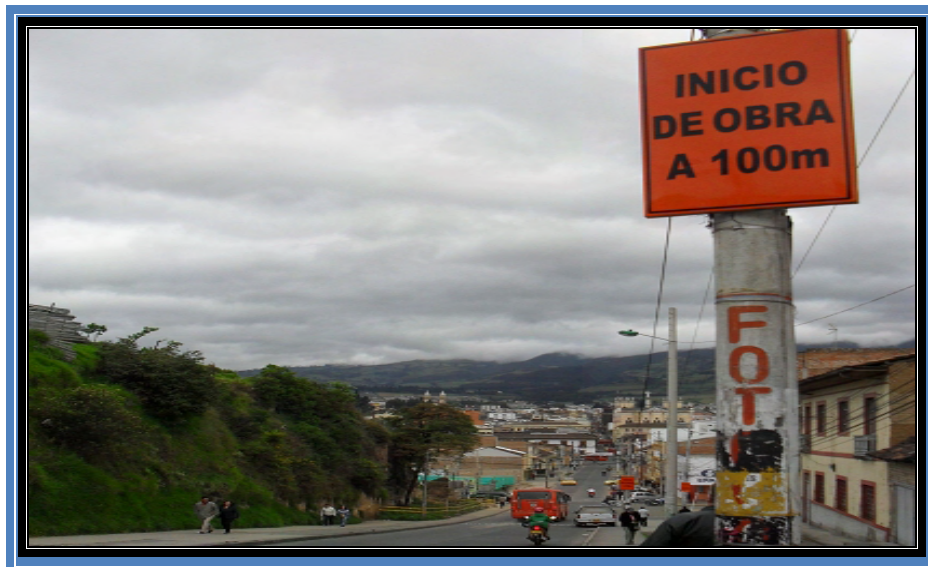
Se efectuó el respectivo análisis junto con interventoría para la disposición de señales de inicio y fin de obra a 50 y a 100 metros, entrada y salida de volquetas para los dos sentidos de la carrera 24 la cual se encuentra aislada del entorno por medio un cerramiento en tela verde y cinta de prevención asegurada en 7 colombinas de base en concreto (ver figura 2). El proyecto fue de total interés no solo por la comunidad aledaña sino por la población en general, por lo cual la localidad tenía incertidumbre y dudas sobre el proyecto a ejecutar las cuales fueron resueltas por el personal presente en obra, por tanto se instalaron las respectivas vallas informativas del proyecto en la futura zona verde de la glorieta que se desarrollara.

*Figura 2 Señalización sobre la vía – carrera 24*

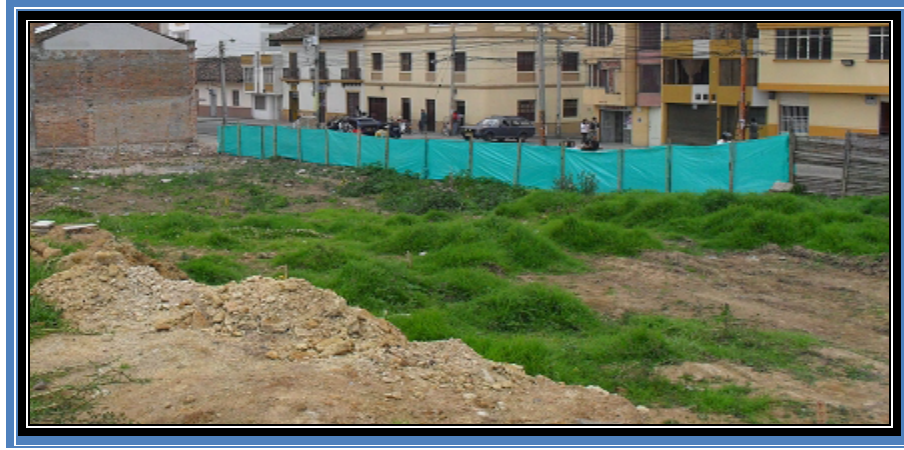
Con la ayuda de la comisión de topografía se realizó el chequeo de linderos para completar el total cerramiento, también se realizó el cerramiento con tela verde que aísla el parqueadero de la vía del eje 3 hasta el cerramiento en ladrillo de este predio. Es así como sobre la carrera 24, el eje 1 y el eje 3 se han instalado **208 m** de tela verde para cerramiento preventivo que aísla la obra del entorno, tal y como se muestra en la siguiente figura (ver figura 3).

*Figura 3 Cerramiento con tela verde sobre carrera 24*

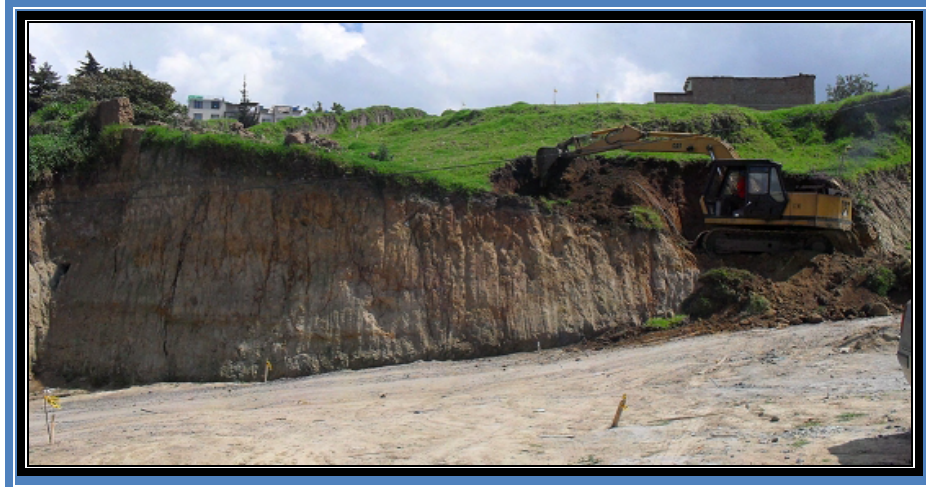
Comprendió el movimiento de tierras para corte del talud de la carrera 24 frente a EMAS y el perfilado y adecuación final de la superficie de subrasante sobre la cual se colocó la estructura de pavimento. Una vez se efectuó la localización y replanteo de la obra a realizar, se comenzó a desarrollar los trabajos de corte sobre la misma. En primera instancia se realizó el corte de talud ubicado sobre el eje 2 (ver figura 4).

*Figura 4 Inicio de excavación a máquina/corte talud*

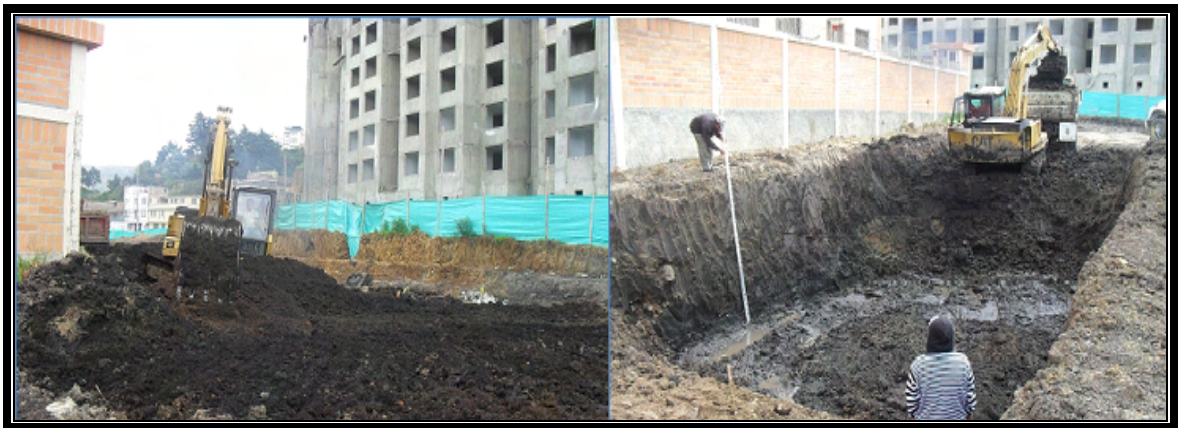
*Figura 5 Cajeo intersección ejes 1-2-3, chequeo de cortes eje 3*

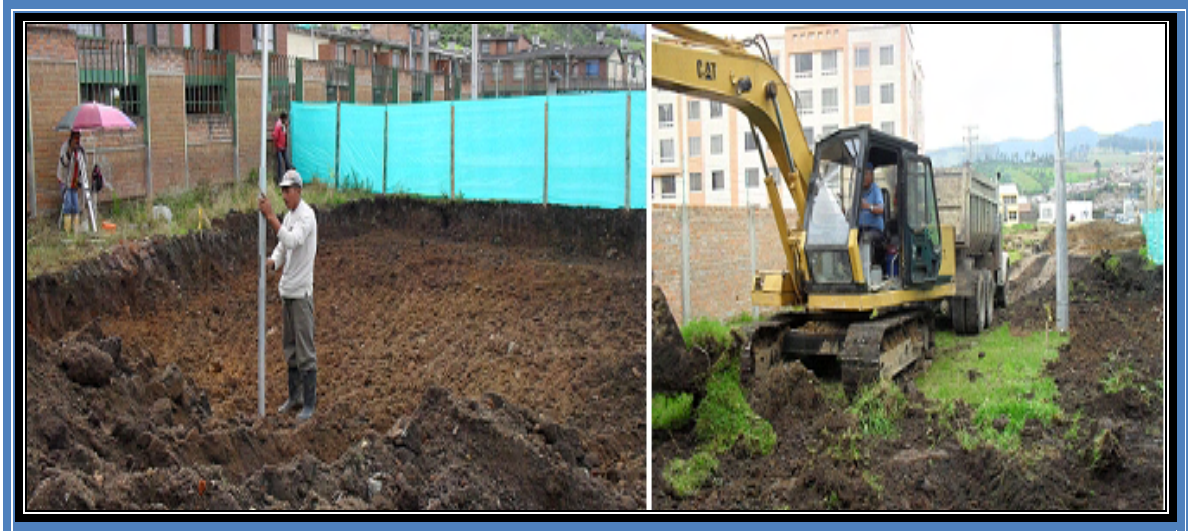
En cada avance del cajeo se efectuaba control en los cortes realizados, se detectaron grandes capas de materia orgánica, rellenos muy húmedos y algunos escombros en los ejes 1, 2 y 3, razón por la cual se determinó profundizar la excavación hasta eliminar completamente estos materiales que no garantizan una buena cimentación a la estructura de pavimento (ver figuras 6 y 7).

*Figura 6 Descapote, cajeo y control de cortes eje 1(sector de aquine)*

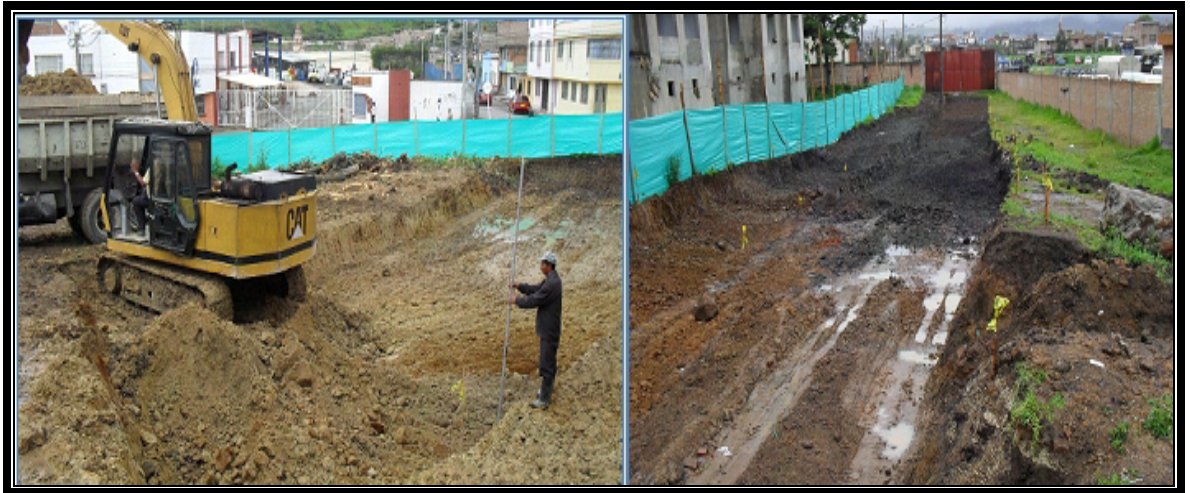
*Figura 7 Avance de cajeo en el eje 2*

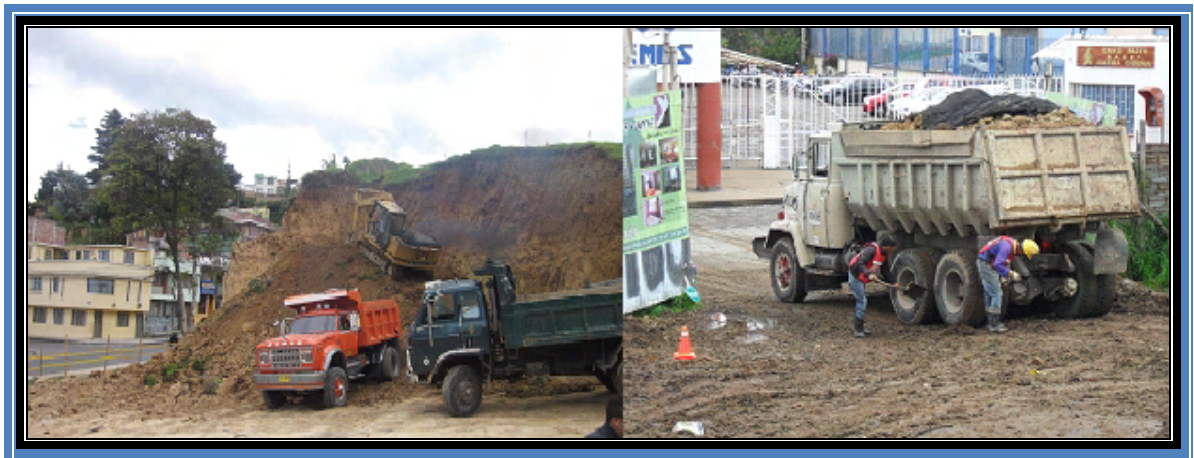
Se desalojó todo el material proveniente de las excavaciones a máquina para cajeo de la vía en los ejes 1,2, 3 y parte del área de la glorieta. Se presentaron problemas con la disponibilidad del sitio de disposición final para los desechos y el rendimiento de esta actividad disminuyó por causa de las lluvias que dificultaron la entrada y salida de volquetas. Se tomaron todas las medidas y precauciones necesarias para no dejar ningún material sobre la carrera 24. Se coordinó con el personal presente la limpieza de los neumáticos antes de salir hacia el sitio de disposición final y no dejar desperdicios sobre la vía (ver figura 8). Como medida correctiva, se adecuó con recebo la vía interna y se coordinó la salida de volquetas, limpiando de esta manera las llantas antes de salir de la obra. Se tuvo a disposición un promedio de 8 volquetas /día, llevando control de capacidad de las mismas, destino, hora de inicio y finalización de actividad de cada una de estas.

*Figura 8 Control de desalojo y limpieza de volquetas*

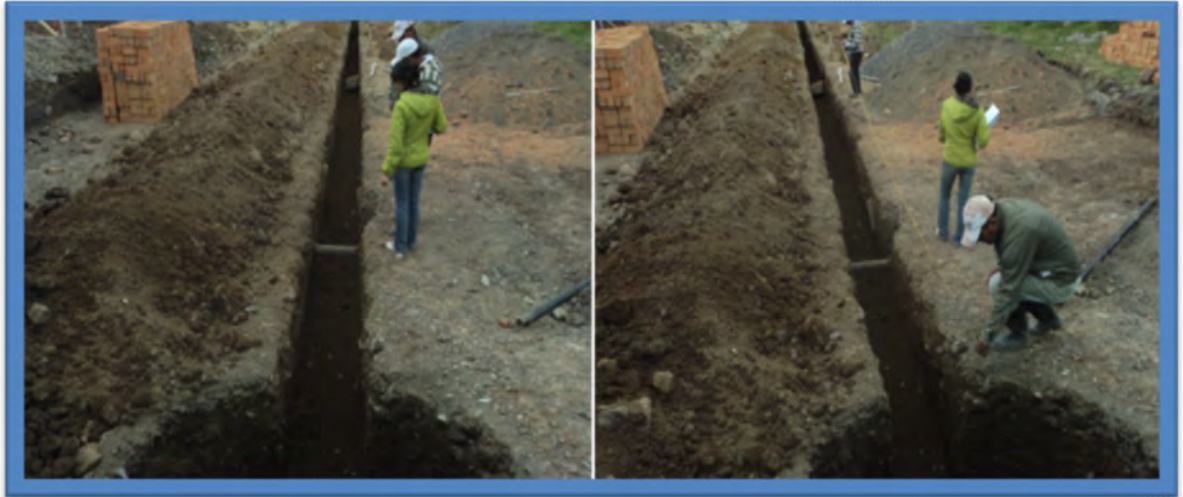
Se efectuaron actividades de control dosificación de materiales, supervisión que el material granular sea acorde con las especificaciones de cimentación, supervisión de niveles y chequeo de cota clave, encamado, rellenos, chequeo de la pendiente de las tuberías, correcto empalme y alineamiento, verificación de medidas, alturas, anchos, pendientes, y control de la correcta mampostería y acabados de cada una de las cámaras (ver figuras 11 y 12). En el trayecto de cámaras pluviales 1 a 2 se encontró material conglomerado apto para efectuar los rellenos sobre la cota clave de la tubería.

*Figura 11 Excavación P1 – P2 / medidas excavación*

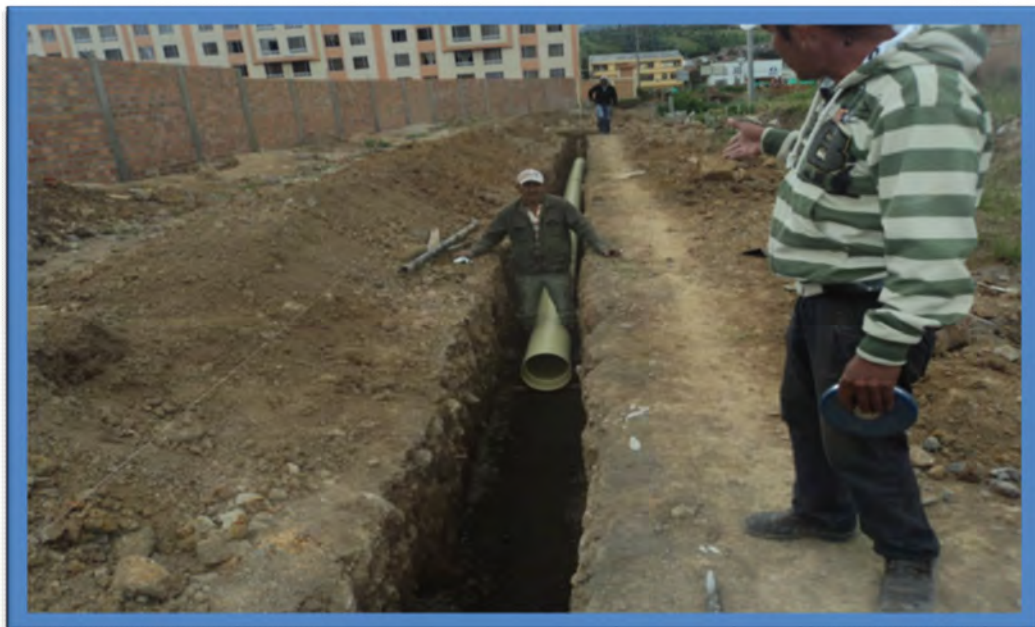
En este tramo no se encontró presencia de nivel freático, por tal no se hizo necesario realizar la cimentación únicamente en triturado.

*Figura 12 Tendido de tubería de P1-P2*

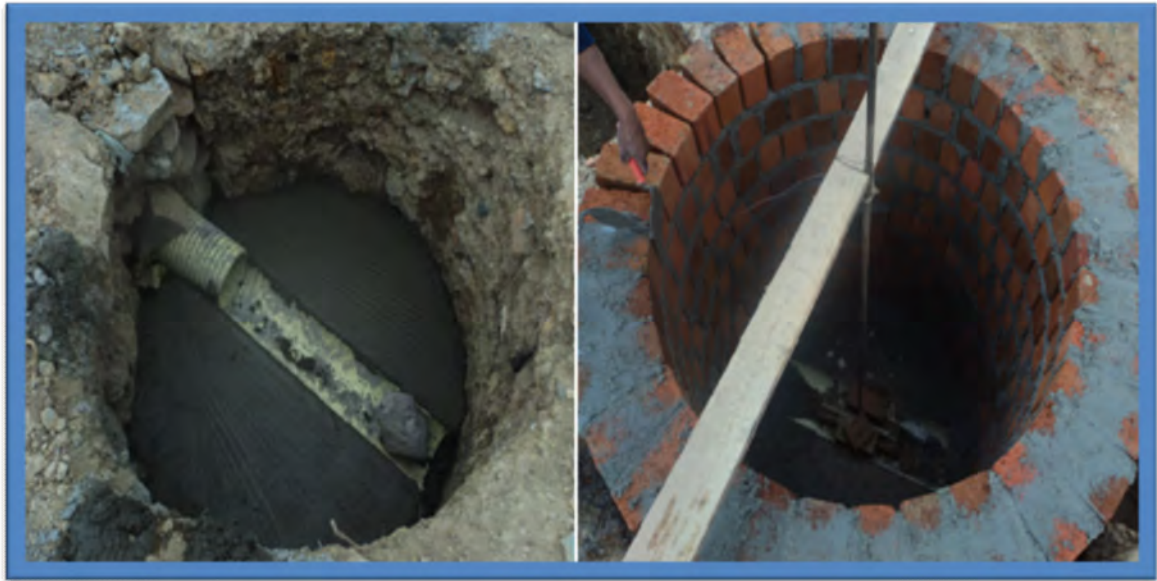
Se controló la dosificación de los materiales, para el cumplimiento de la resistencia de 3000 psi, y mortero de pega, además se controla el cumplimiento de la altura de solado de 0.2 m consignada en las especificaciones técnicas del proyecto, además supervisión del correcto perfilado de excavación, así como la verificación de medidas, alturas, anchos, pendientes, correcta mampostería y acabados con palustre de cada una de las cámaras (ver figura 13)

*Figura 13 Fundición de solado / mampostería en cámara 2 mortero 1:3*

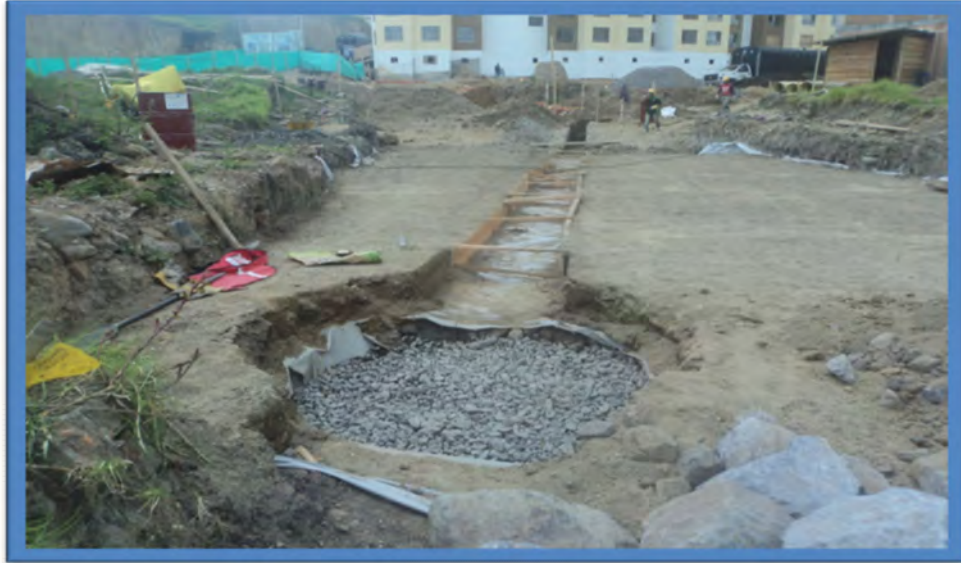
En el trayecto de cámaras pluviales 5 a 6 se encontró presencia de nivel freático. Se utilizó geotextil NT 1600 para cubrir totalmente la tubería y evitar de esta manera el arrastre del material fino, con este proceso constructivo se obtuvo una buena cimentación para el colector. Se tendió formaleta sobre el mejoramiento efectuado para la cimentación y tendido de la tubería tal y como se muestra en las siguientes figuras (ver figuras 14 a 16). El anexo L, muestra el análisis de cantidades realizado para las diferentes actividades efectuadas en obra.

*Figura 14 Geotextil y triturado sobre P5/formaleta de P5 a P6*

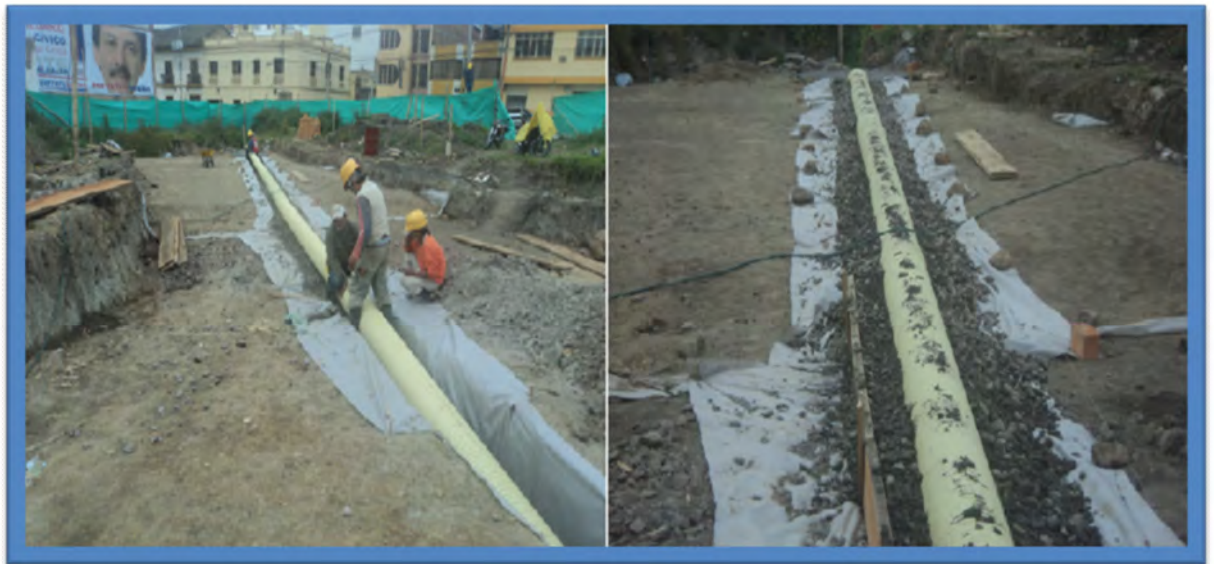
*Figura 15 Empalme de tubería/ material de atraque P5 – P6*

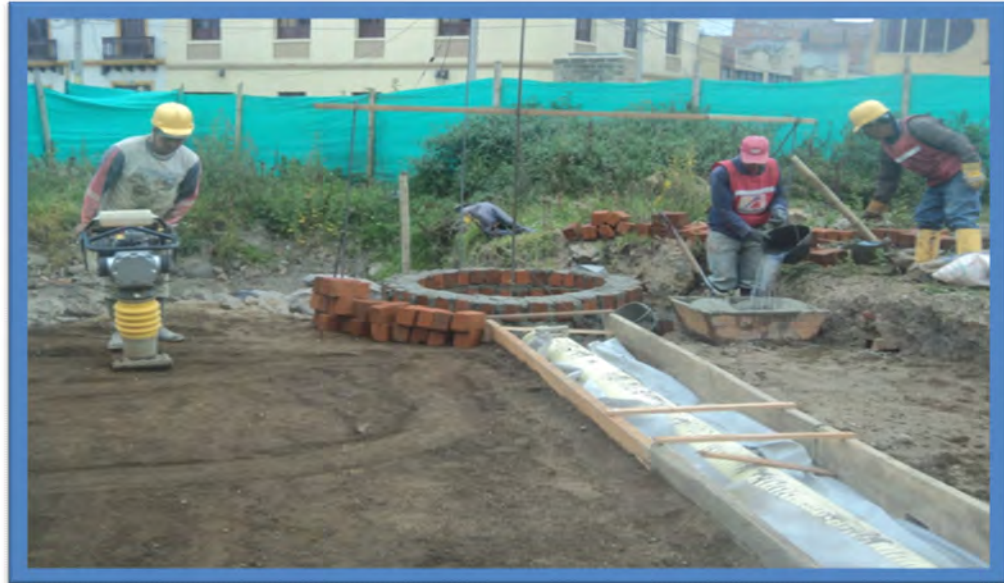
*Figura 16 Mejoramiento y compactación al lado de formaleta P5-P6*

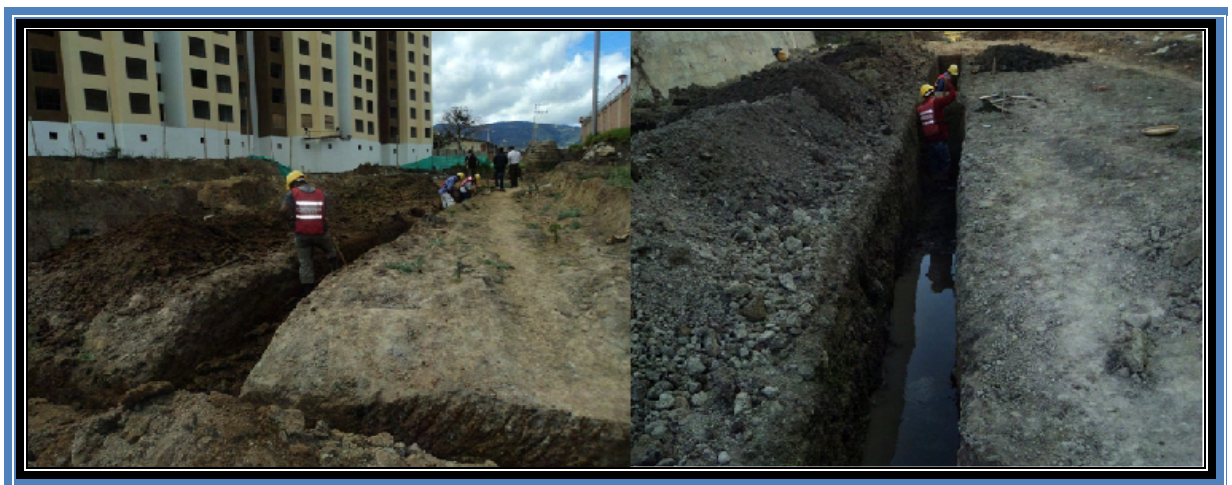
Para la completa construcción de cámaras 3 a 4 se quedó supeditado al nuevo alineamiento del acueducto y a la construcción de la nueva entrada de volquetas y materiales para el predio del Ingeniero Hernán Osejo debido a que se tenía que suspender esta actividad para la intervención al acueducto y por ende se incomunicaría esta construcción. Al efectuar la excavación de tramos 6 a 7 se encontró que el material era defectuoso, por tanto no era apto para efectuar el relleno respectivo (ver figura 17).

*Figura 17 Excavación P6 – P7 / presencia de nivel freático*

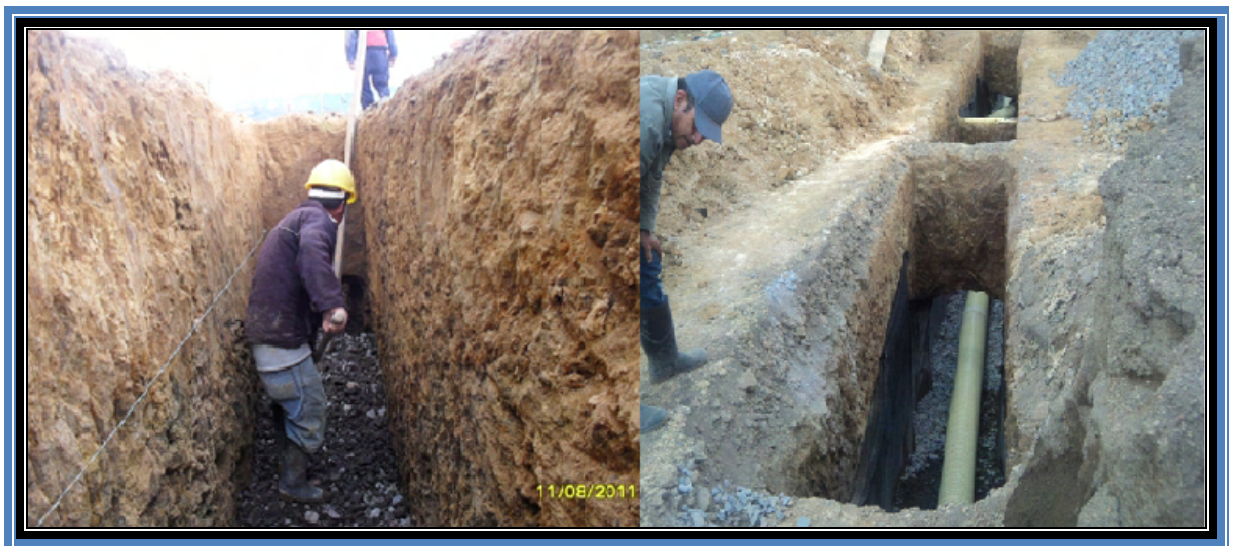
Luego de tender y compactar con pisón la cimentación del colector, se tendió la tubería en PVC de 12" teniendo mucho cuidado que los mismos queden perfectamente empalmados y alineados. Hay que recordar que aparte del trabajo realizado en campo, antes de empezar a tender material de atraque y relleno, se realizó chequeo de pendiente, alineamiento y que la cota de la clave del tubo sea acorde a los planos de diseño. Una vez efectuada esta revisión, se procede a tender material de triturado para atraque, hasta la mitad del tubo y así de esta manera recubrir con el geotextil y cerrar hasta la clave del tubo (ver figura 18).

*Figura 18 Tendido de geotextil y alineamiento de tubería P6-P7*

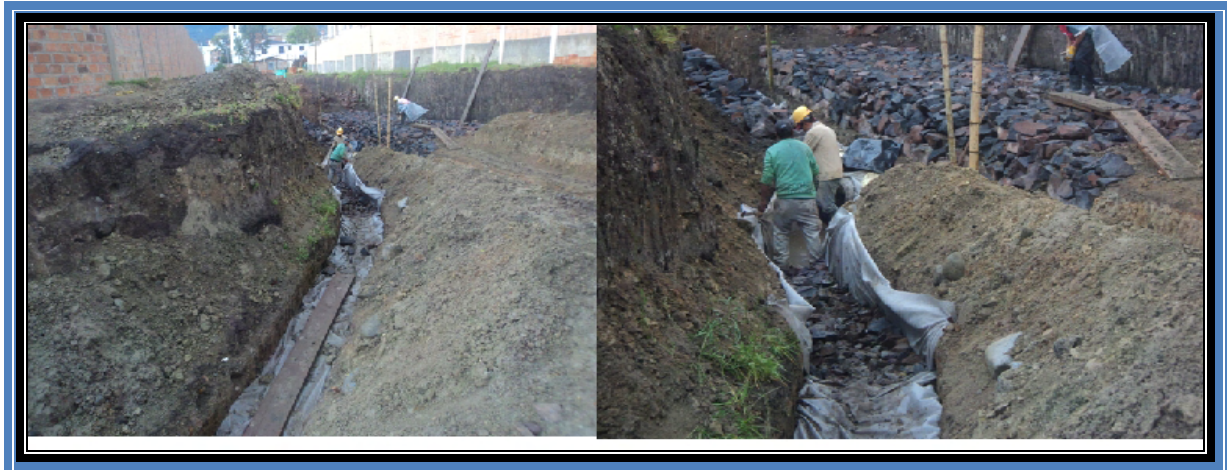
El trayecto de cámaras pluviales 7 a 8 recolecta y desagua todas las aguas lluvias del alcantarillado del proyecto, debido a la gran cantidad de agua que se tenía acumulada sobre el sector de Aquine mas precisamente en el eje 1 K0+060 – K0+080 se construyó un filtro en la intersección de los ejes 2 y 3 con una longitud de 14.30m un ancho de 0.60m y una altura de 0.90m (ver figura 19). Fue muy útil la construcción de este filtro debido a que todas las aguas acumuladas se desviaban por esta zanja, filtraban por debajo del geotextil dispuesto de P7 a P8 y desagüen al Rio Pasto, manteniendo así un control del nivel freático en esta zona

*Figura 19 Cerramiento de geotextil sobre filtro 0,60\*0,90*

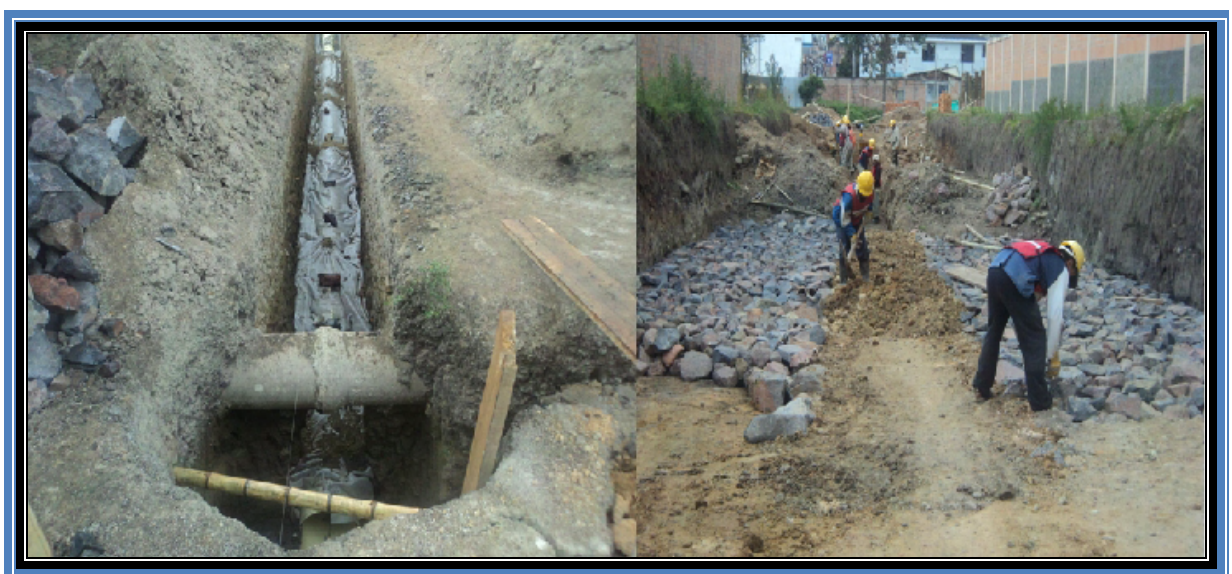
La construcción del filtro constaba del tendido de geotextil NT1600 a lo largo de la zanja, para protección del filtro debido a las malas condiciones del terreno y presencia del nivel freático. Se dispuso de tubería de 20" de diámetro a lo largo del colchón de cimentación, se realizó el control de la pendiente de las tuberías, el correcto empalme de las mismas, y el alineamiento correcto, se tendió el atraque hasta la mitad del tubo en triturado todo envuelto en geotextil y los respectivos rellenos compactados con saltarín tal y como se muestra a continuación (ver figuras 20 y 21):

*Figura 20 Geotextil y relleno cámaras pluviales P7 – P8*

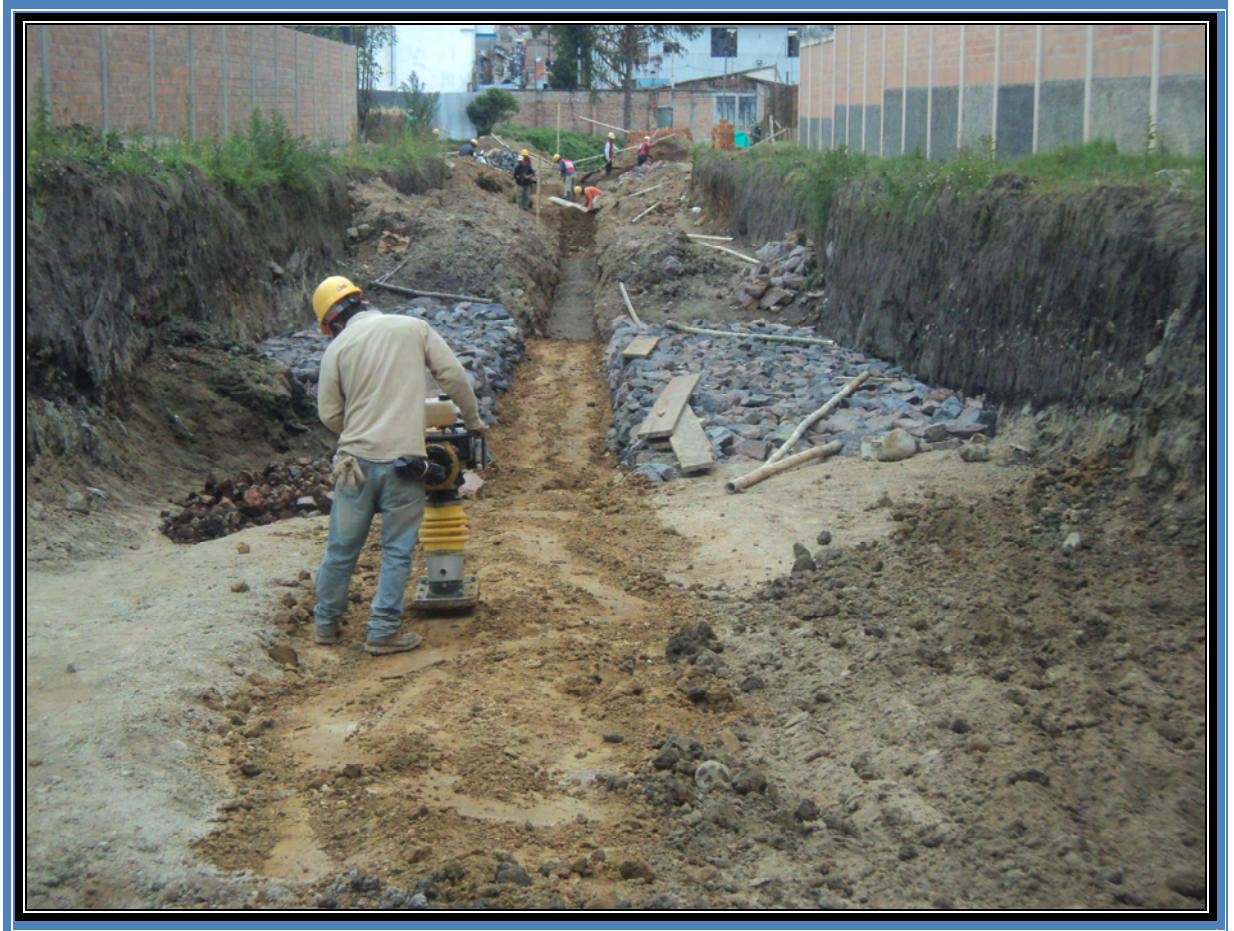
*Figura 21 Compactación cámaras pluviales P7 – P8*

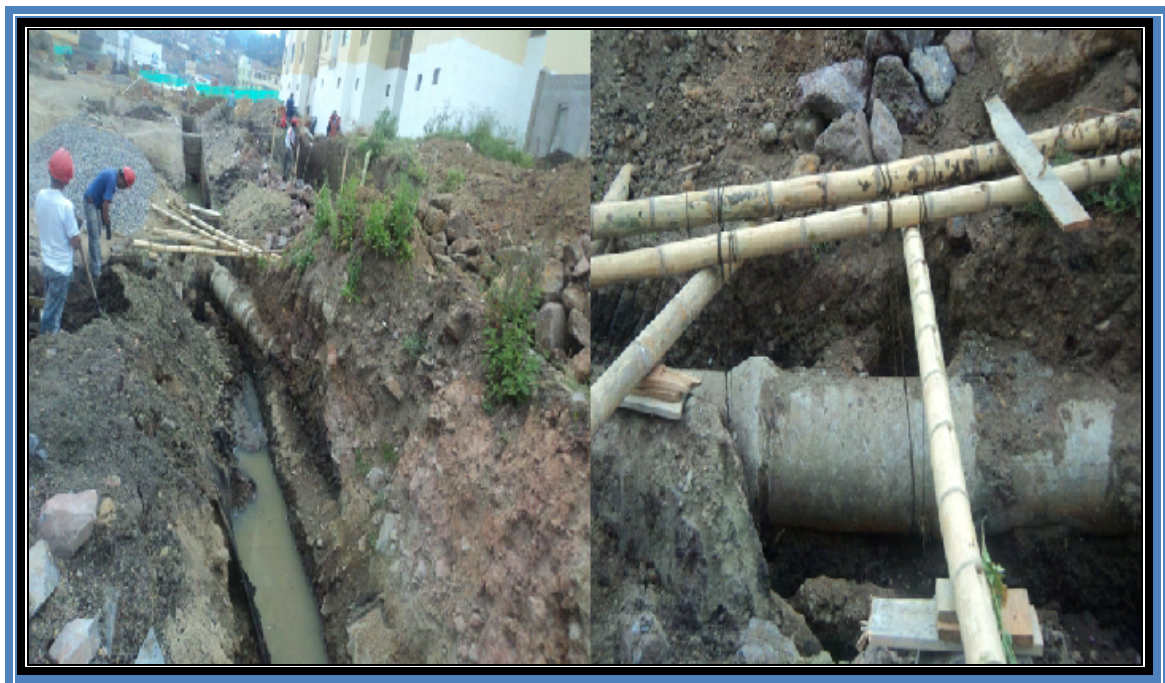
Al efectuar el análisis de las estructuras existentes se encontró la tubería en asbesto cemento de 14", la cual conecta el sector de Aquine a la carrera 24. Esta tubería intercepta los tramos de S1 a S2 por ende se tomaron todas las medidas respectivas para que esta no sufriera ningún tipo de daño en la excavación y relleno respectivo, tal y como se muestra a continuación (ver figura 23).

*Figura 23 Protección a tubería de alcantarillado sanitario existente 14"*

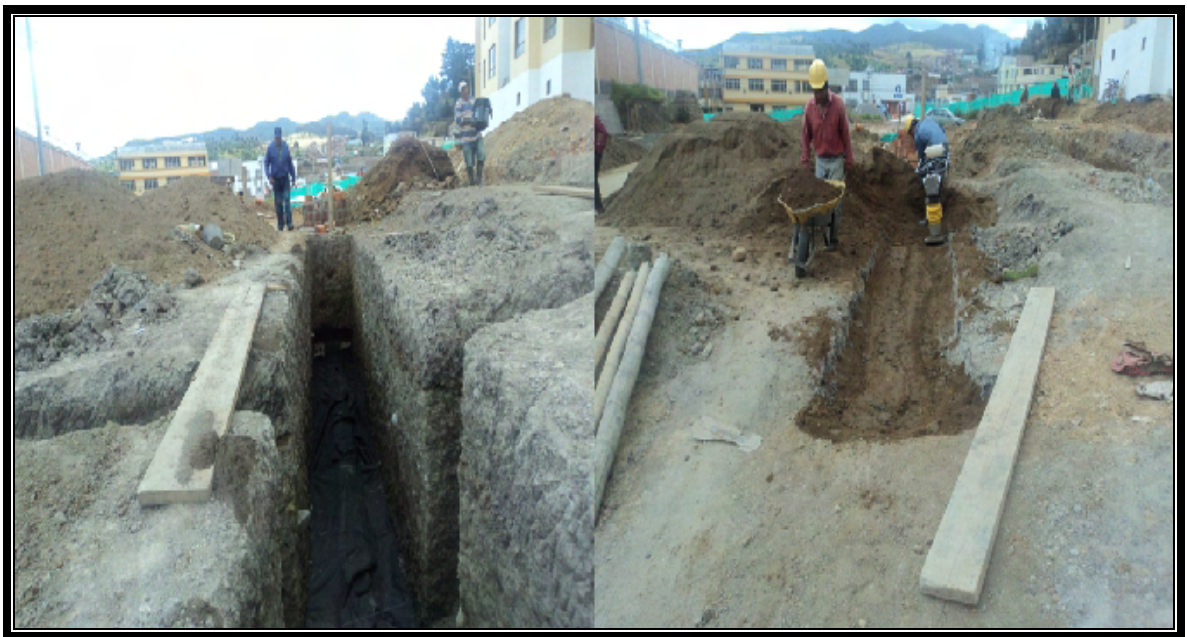
En cada proceso de cimentación se efectuaron controles de nivel según los planos especificados del diseño de alcantarillado sanitario, chequeando que la altura de excavación sea acorde a la batea del tubo más los 10 cm de colchón de cimentación. Debido a la presencia de nivel freático, fue necesaria la utilización de motobomba para el control del mismo, una vez evacuada la cantidad de agua acumulada y echo el perfilado final de la excavación se procedió a efectuar la cimentación y relleno del colector (ver figuras 24 a 26). Se tendió la tubería de 12" de diámetro a lo largo del colchón de cimentación, realizando el control de la pendiente de las tuberías, el correcto empalme de las mismas, el alineamiento correcto y que la cota de la clave del tubo sea acorde a los planos de diseño. se controló y supervisó el correcto empalme de la cámara sanitaria existente en el sector de Aquine a la cámara S1 del proyecto (ver figura 25).

*Figura 24 Geotextil y material de relleno cámaras sanitarias S1 – S2*

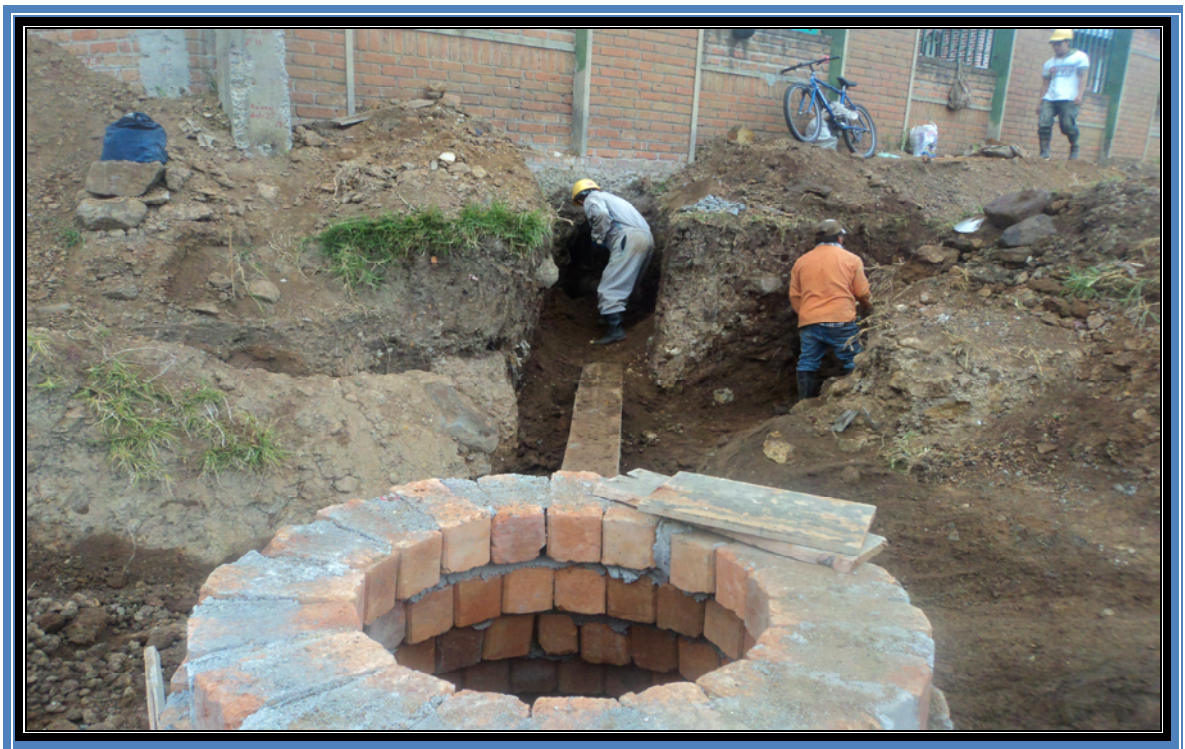
*Figura 25 Relleno cámaras S1 y S existente Aquine*

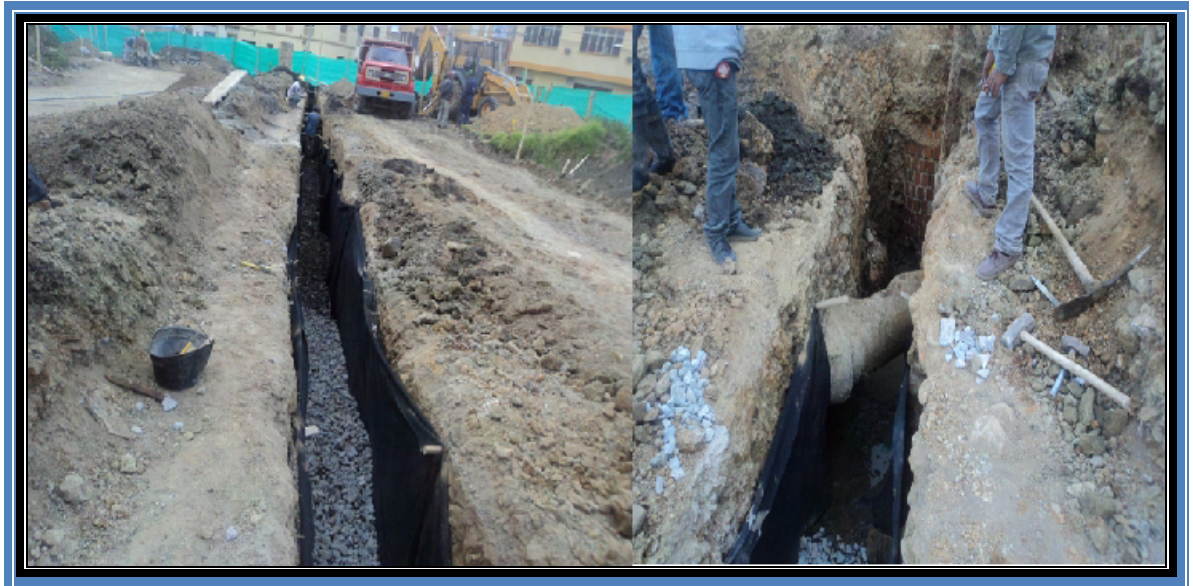
*Figura 26 Tendido de geotextil y encamado en triturado*

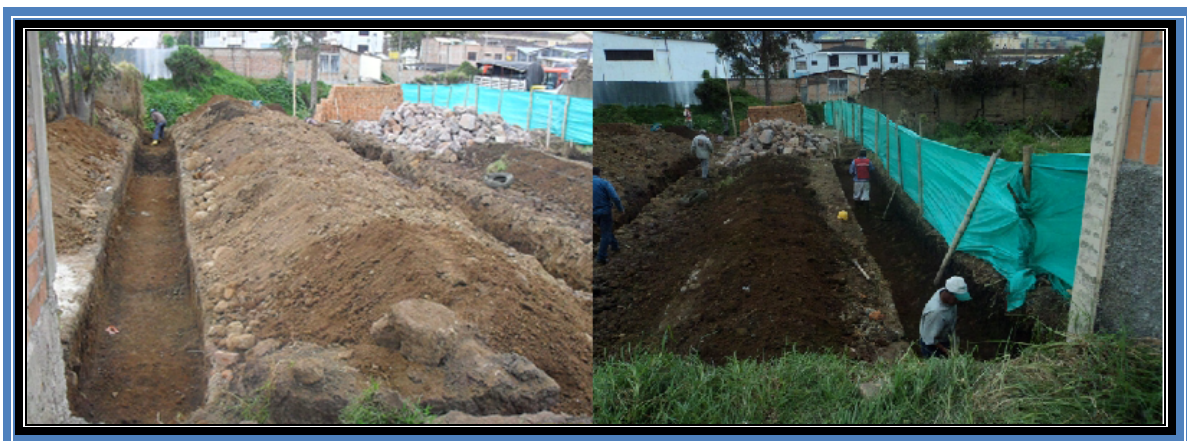
Comprende la localización, excavación manual, encofrado y fundición de concreto ciclópeo de 180 kg/cm<sup>2</sup> de resistencia, en proporción de mezcla 40% rajón y 60% concreto, altura total 1.80m, nivel de desplante de 1m, zarpa de 1.15m de ancho y 0.30m de alto según diseño suministrado por el INVAP. El Anexo E, muestra el diseño y las especificaciones del muro en concreto ciclópeo y el Anexo F, muestra el detalle del muro de Aquine en ladrillo visto. Este elemento no estaba previsto en el diseño inicial y se requiere a fin de confinar y contener el relleno con recebo para mejoramiento que se proyecta realizar para reemplazar el material que se desalojó por tratarse de materia orgánica y relleno con escombros que no son aptos para la cimentación de la estructura de pavimento en el eje 3 desde el K0+065 y hasta el inicio de la estructura del puente. Se construyeron 2 muros de contención en los márgenes izquierdo y derecho del eje 3, cabe destacar que en el margen derecho, se efectuaría un muro de cerramiento, debido a la presencia de dos propiedades, una residencial y un parqueadero ubicado en la carrera 24. Se inició la construcción del muro con la excavación manual para la zarpa en el margen derecho desde el K0+065 - K0+080 hasta encontrar el suelo firme como se muestra a continuación (ver figura 28):

*Figura 28 Zarpa de muro márgenes izquierdo y derecho*

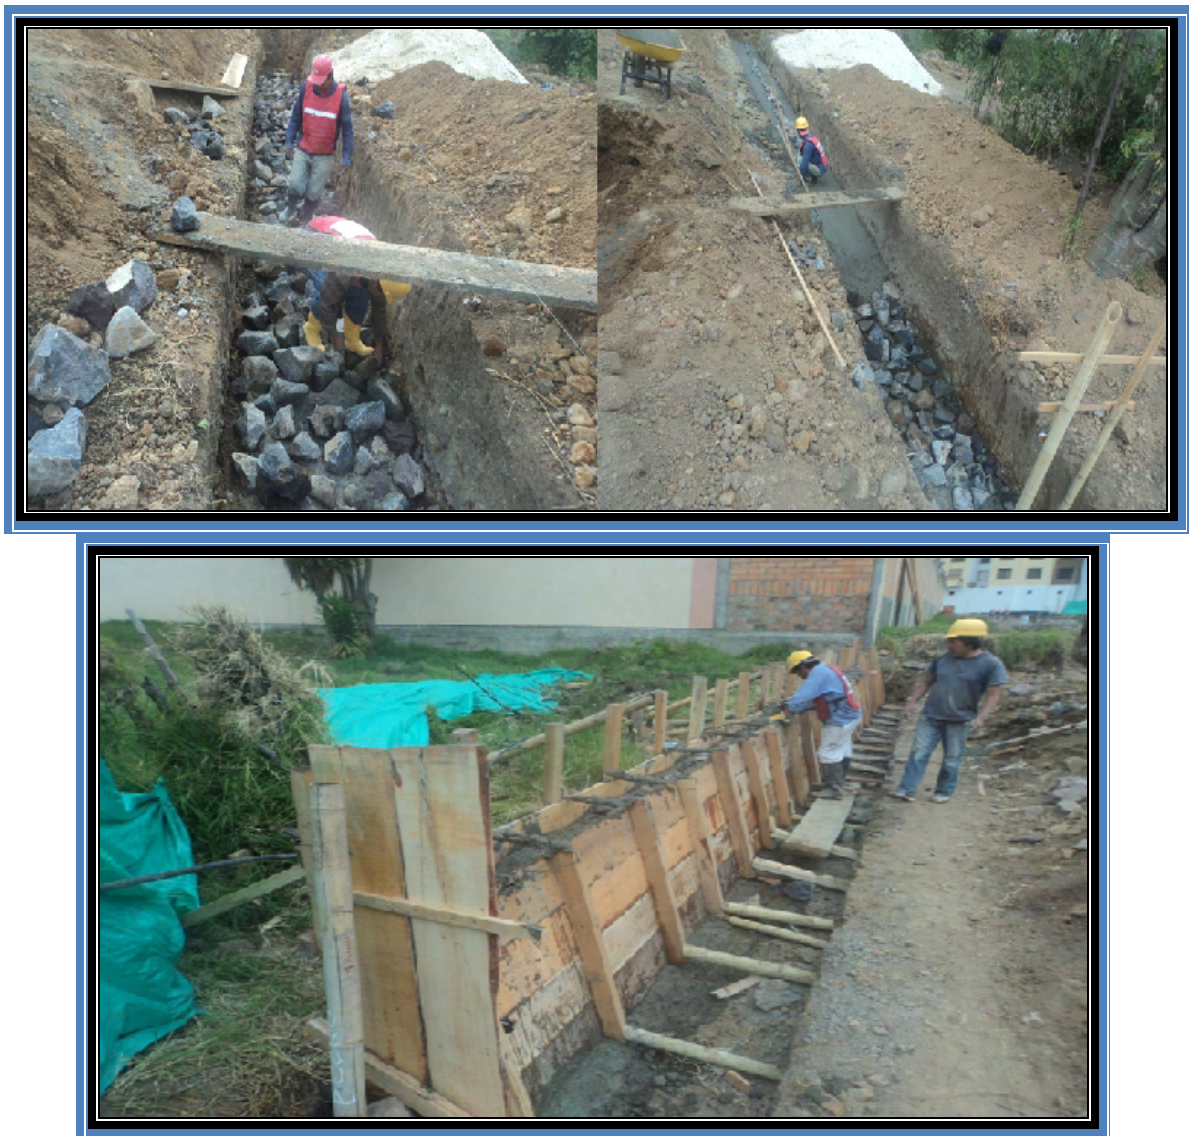
Se excavó un total de 9,60 m<sup>3</sup> dejando la superficie lista para la fundición de la zarpa, se procede a conformar la zarpa con la dosificación de la mezcla requerida 40% rajón, 60% concreto, donde se controló la dosificación de los materiales, para el cumplimiento de la resistencia de 2500 psi, además se controla el cumplimiento de la altura de zarpa de 0,30 m consignada en las especificaciones técnicas del proyecto (ver figura 29). Además que la calidad de los materiales y el acomodo del rajón en la estructura del muro sea la adecuada, verificando correcta separación entre el material pétreo y que no posea sobretamaño ni porosidad.

*Figura 29 Fundición de zarpa, encofrado y fundición de cuerpo*

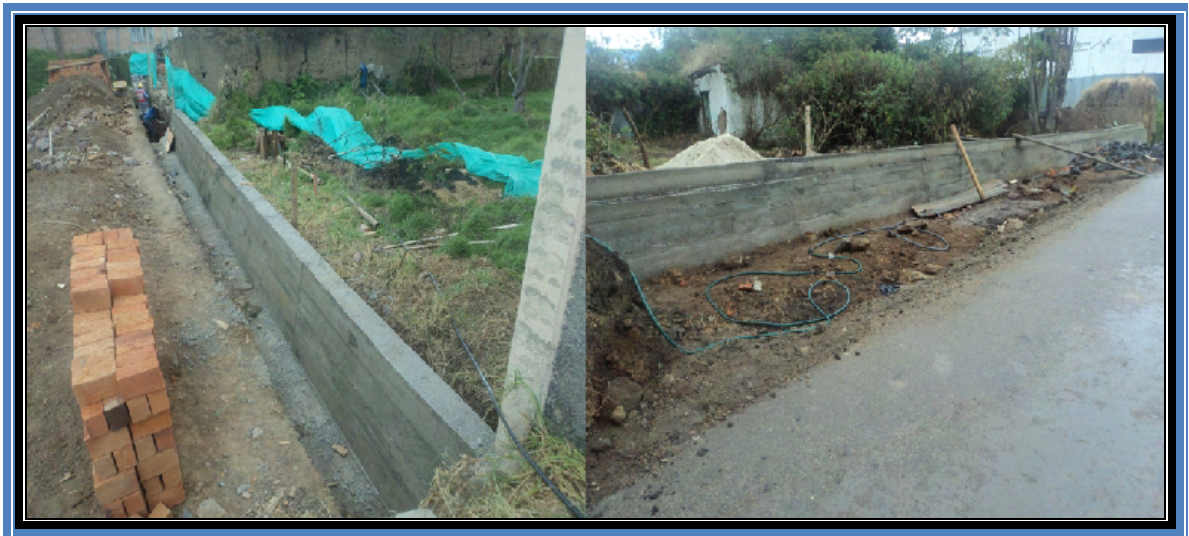
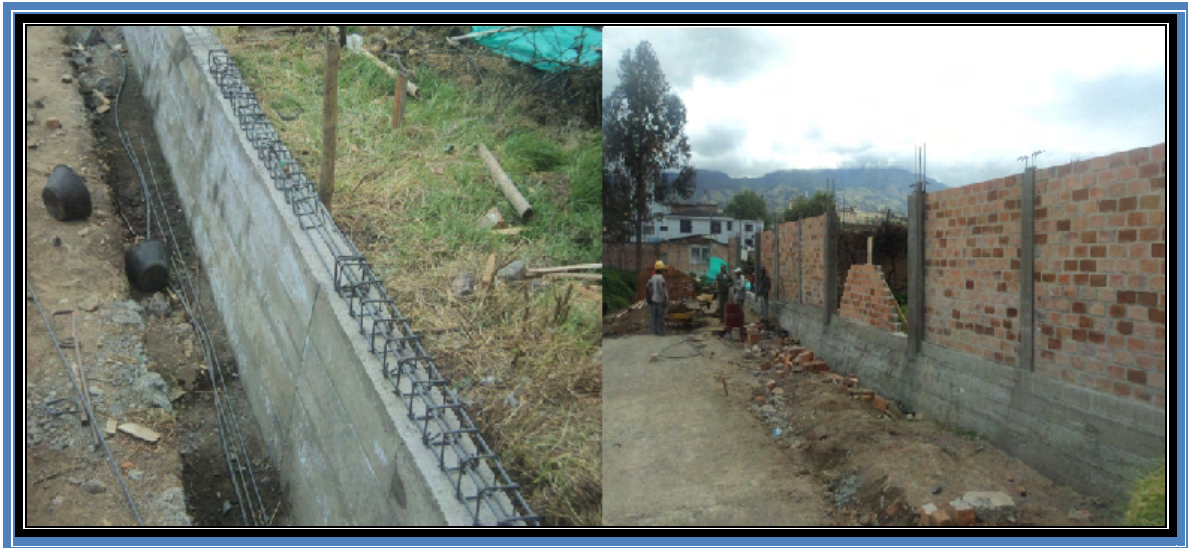
El mismo control y procedimiento se efectuó en el margen izquierdo entre las abscisas k0+065 – k0+080 excavando para la zarpa un total de 22,08 m<sup>3</sup>. Para continuar con la construcción de la zarpa en los márgenes izquierdo y derecho, debido a la presencia de material de relleno se decidió profundizar la excavación hasta encontrar un estrato más firme. Por lo tanto, se profundizó en ambos lados la excavación a una altura de 2,10 m y en el margen izquierdo se excavo un sobreancho para acomodo de la formaleta. Una vez fundida la zarpa se procede a tender la formaleta para la construcción del cuerpo del muro, controlando y supervisando el correcto encofrado, ajustándose al diseño suministrado por el INVAP, además supervisando la puesta en Obra, correcto vibrado del hormigón y desencofrado. En el muro derecho se efectuó la fundición de la viga de cimentación sobre el cuerpo del muro en donde se efectuaría el muro de cerramiento respectivo, con sección de viga de cimentación y aérea de 0,20 m \* 0,20 m y columnas de sección 0,15 m \* 0,20 m dispuestas longitudinalmente en 4 varillas de ½" y flejes de 3/8" con una separación de 0,15 m según el diseño del INVAP. Se controló el cumplimiento de la cantidad y correcto armado del acero de refuerzo, las alturas de columnas, control de la dosificación de los materiales, para el cumplimiento de la resistencia de 2500 psi, supervisión de la correcta puesta en obra, control de alturas, pendientes y demás mediciones en obra, correcta mampostería verticalidad y acabados de muro de cerramiento. En el muro izquierdo debido a que no se iba a efectuar muro de cerramiento, se construyó un sardinel de confinamiento de 20 m y altura 20 cm desde la placa de pavimento. Se procede una vez construidos los muros de contención a efectuar el mejoramiento en el eje 3 con material de recebo hacia la base (ver figura 30)

*Figura 30 Acabados finales muro en concreto ciclópeo*
