**APOYO ADMINISTRATIVO Y TÉCNICO A LA FIRMA GERMAN MORA  
INSUASTY EN EL PROYECTO DE AMPLIACION DE MOVILIDAD EN LOS  
SECTORES DE AQUINE-EMAS-BOMBEROS DEL MUNICIPIO DE PASTO**

**MARIO FERNANDO ORTIZ ERASO**

**UNIVERSIDAD DE NARIÑO  
FACULTAD DE INGENIERIA  
PROGRAMA DE INGENIERIA CIVIL  
SAN JUAN DE PASTO  
2012**

**Trabajo de grado presentado como requisito parcial para optar al título de  
Ingeniero Civil**

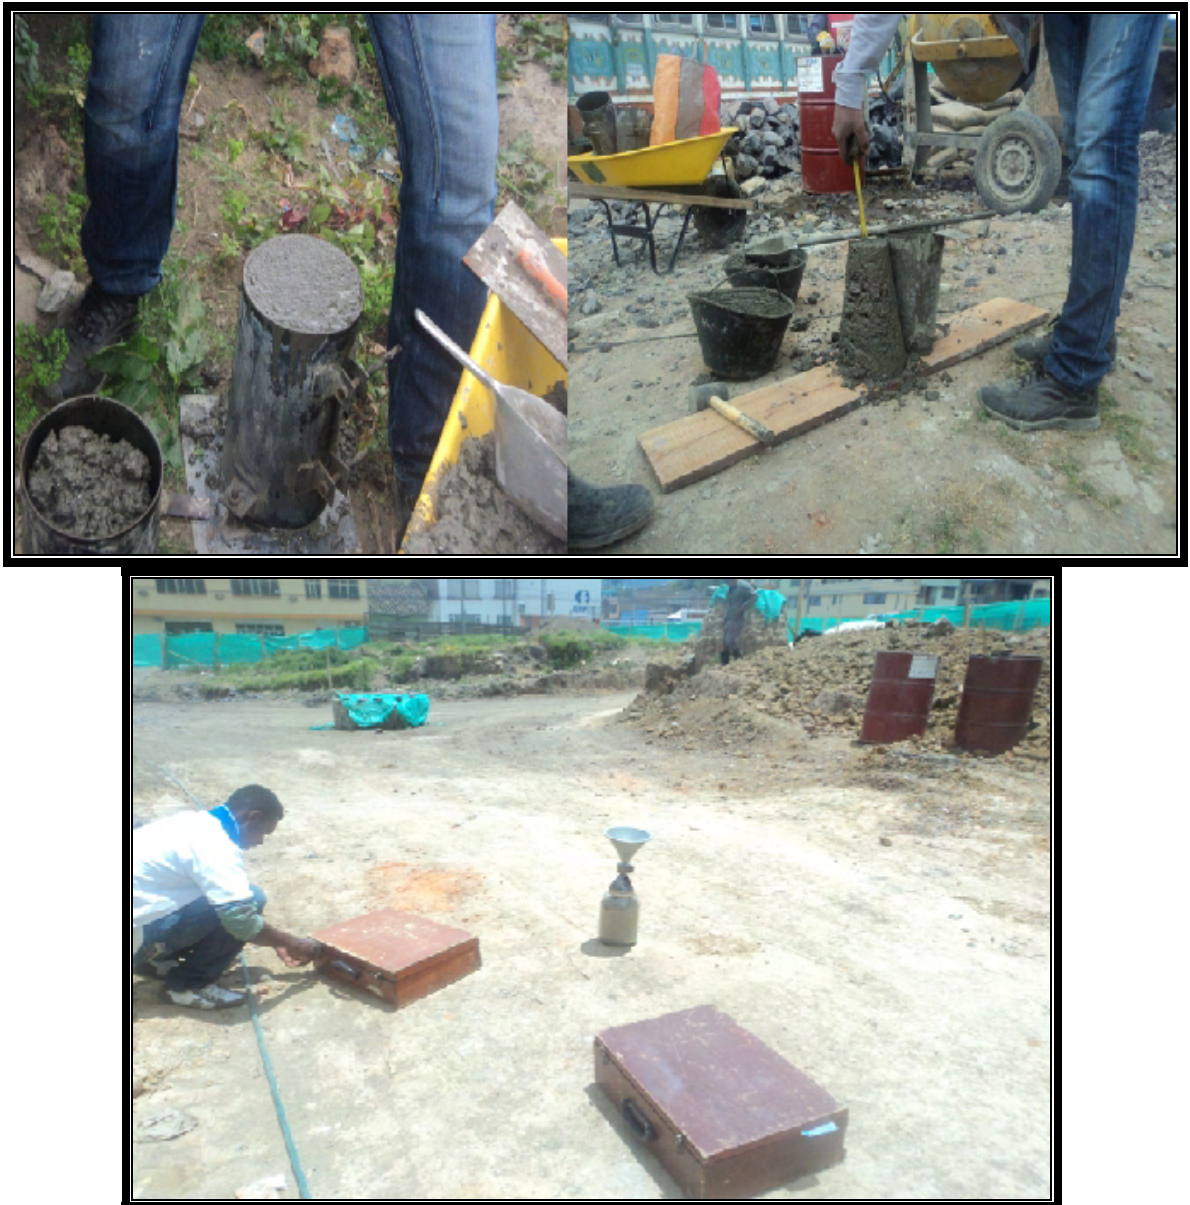
- Ensayo del cono de Abrams o asentamiento. Se desarrolló el ensayo de asentamiento con el fin de controlar la fluidez de la mezcla de concreto usadas en obra. Dicho ensayo se efectuó siguiendo lo establecido en la norma NTC 393. Las imágenes muestran el objeto del procedimiento en donde se miró la diferencia de niveles entre el cono y la mezcla de concreto, donde la diferencia no debe ser mayor a 2" según lo establecido en el diseño de mezcla (ver figura 31):

- Determinación de la densidad en el terreno por el método del cono de arena: se efectuó la toma de densidades en cada uno de los ejes donde se efectuó el respectivo mejoramiento, este método (cono de arena) a utilizar establece un procedimiento para determinar en terreno la densidad de suelos siguiendo la norma NTC 1667

*Figura 31 Ensayos efectuados en campo*

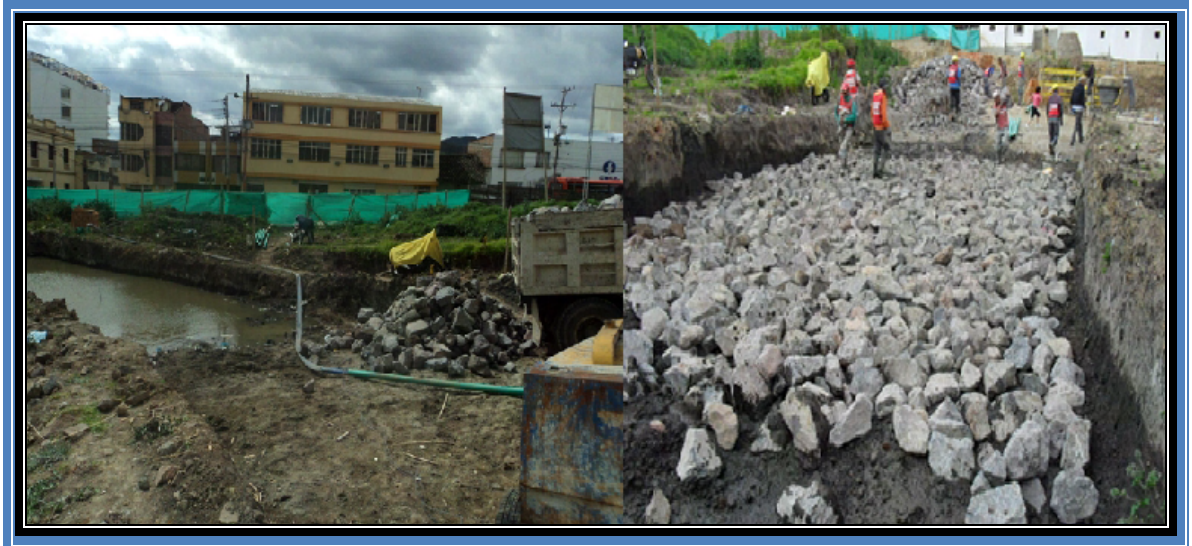
**5.3.1 Control y supervisión de actividades para mejoramiento.** Se coordinó y controló la cantidad de rajón, cubicando las volquetas que entran a obra, se supervisó el correcto acomodo del material y la disposición de la conformación del pedraplén para tener una base sólida y dar estabilidad a la estructura de pavimento. El material se colocó en capas paralelas a la superficie, de espesor uniforme y lo suficientemente reducido (ver figura 32). Se supervisó el trabajo en obra de tal forma que los fragmentos más grandes se llenen con las partículas más pequeñas del mismo material, de modo que se obtenga el nivel de densificación deseado. Se controló los espesores y demás requisitos exigidos a las capas del cuerpo y la transición del pedraplén hacia la corona. Se tendió el recebo para mejoramiento en capas de 20 cm compactando con cilindro ligeramente la superficie, sobre este se dispuso geotextil NT 1600 a lo largo del pedraplen y así evitar la migración de material fino. Se efectuó la conformación de la subbase tendiendo el material de recebo hasta el nivel de base en donde se realizó control de niveles (ver figura 33). El Anexo I, muestra el control efectuado a la cantidad de material de mejoramiento entrante a la obra y su respectivo destino.

*Figura 32 Conformación de pedraplén para mejoramiento Ejes 1 y 4*

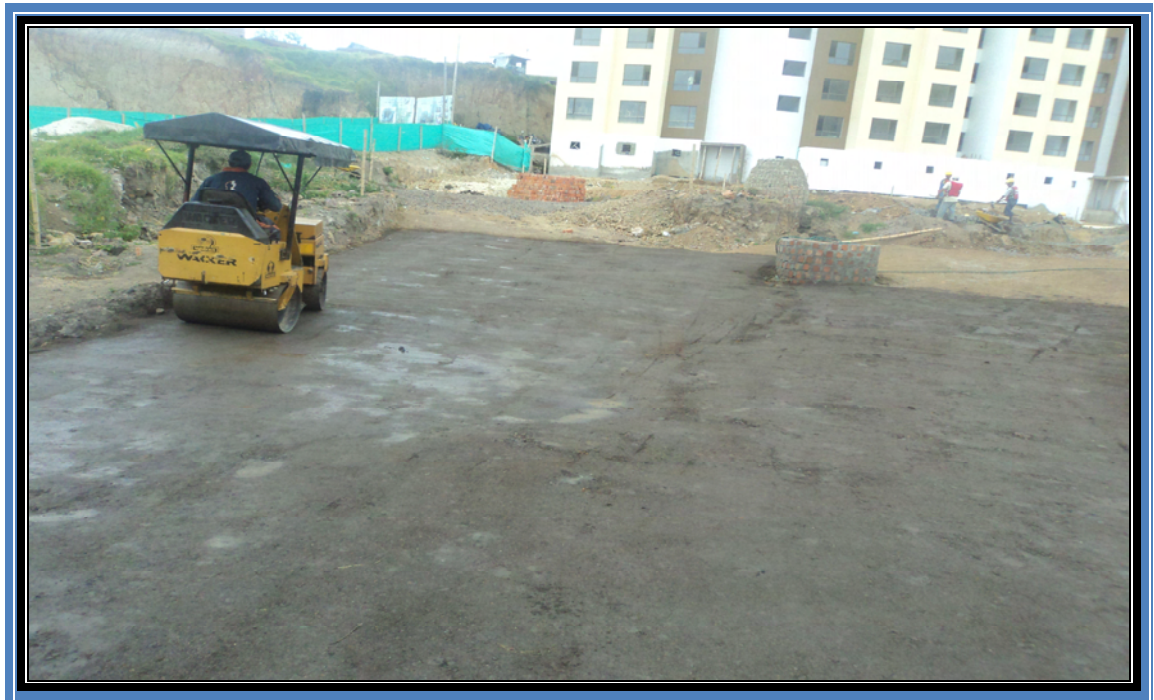
*Figura 33 Vista general del mejoramiento efectuado en los ejes 1 y 4*

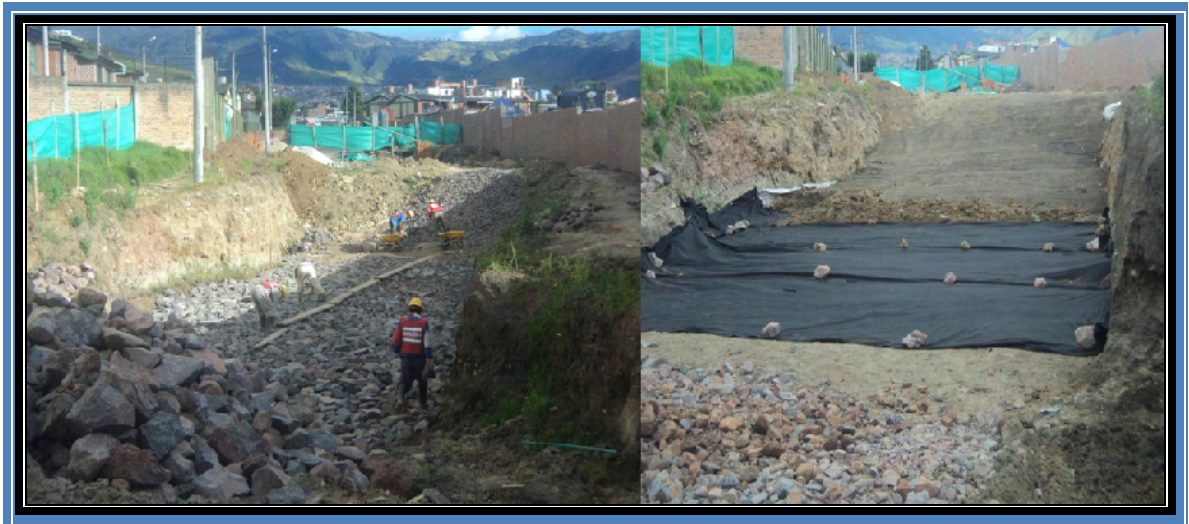
Para el mejoramiento de los ejes 1 y 2 se conformó el pedraplen, teniendo en cuenta que este se encontró sobre las cámaras sanitarias S1 a S2 y también parte de la tubería de concreto de alcantarillado existente de 14”.

Se tuvo cuidado en no causar ningún daño en la misma realizando la protección necesaria para que esté apoyada en todo momento y no causarle ningún tipo de deflexión que ocasione fisuras en la estructura, tal y como se muestra a continuación (ver figura 34).

*Figura 34 Pedraplèn ejes 1 y 2*

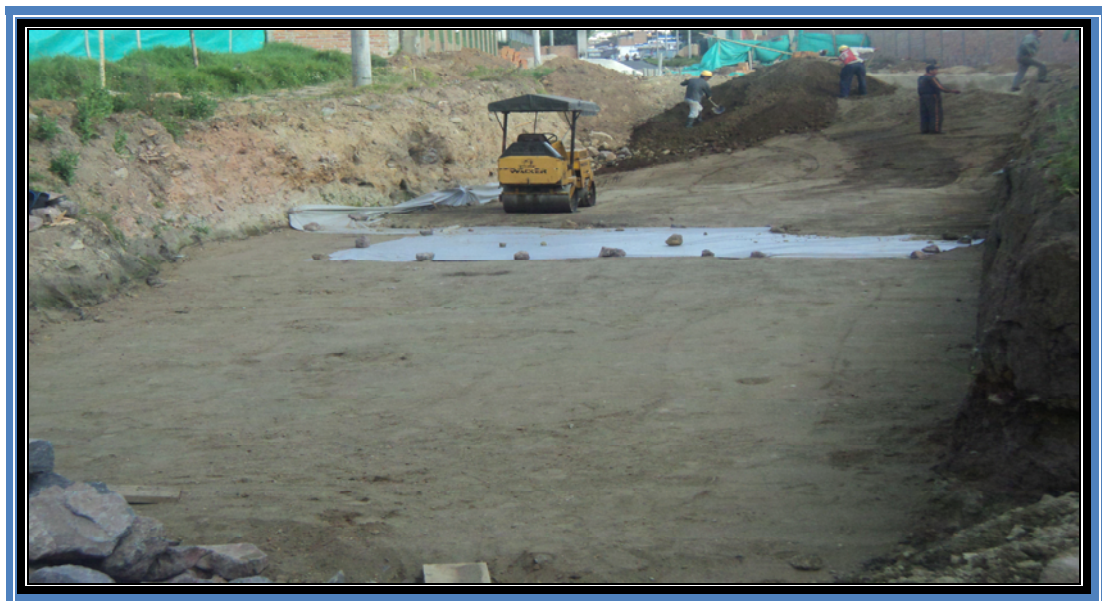
*Figura 35 Vista general del mejoramiento efectuado en los ejes 1 y 2*

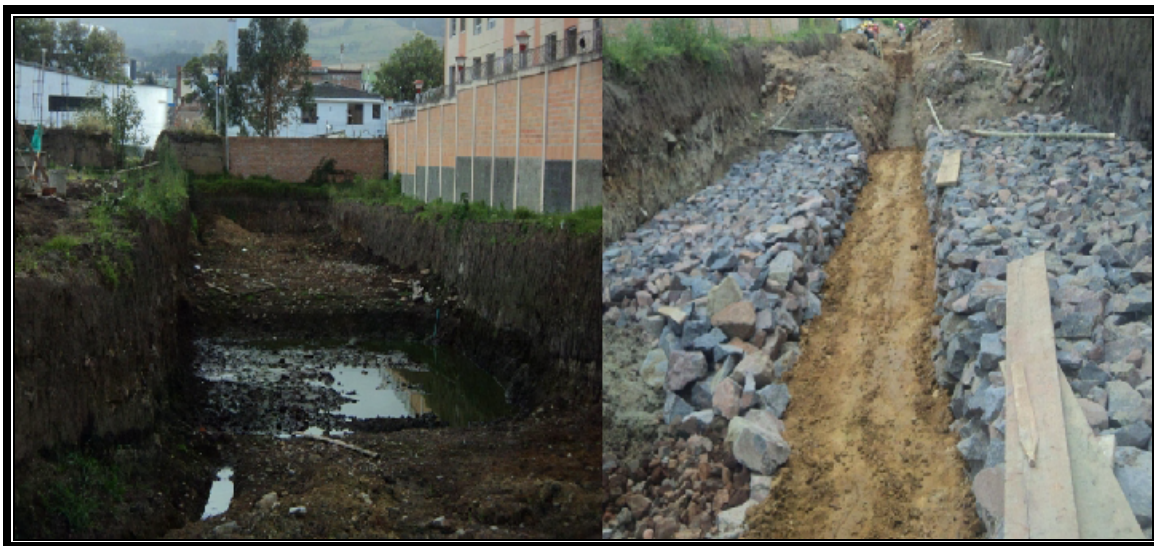
El material de subbase en el eje 3 fue de gran cantidad y demandó mucho tiempo debido a que se efectuó el acarreo y disposición manualmente, por tanto en el tiempo en que se tendía el material el vibrocompactador en ocasiones estaba sin actividad, cuando se tuvo a disposición la motoniveladora la actividad rindió mucho más por la facilidad y el buen manejo del operario, tal y como se muestra en las figuras 36 y 37:

*Figura 36 Mejoramiento eje 3*

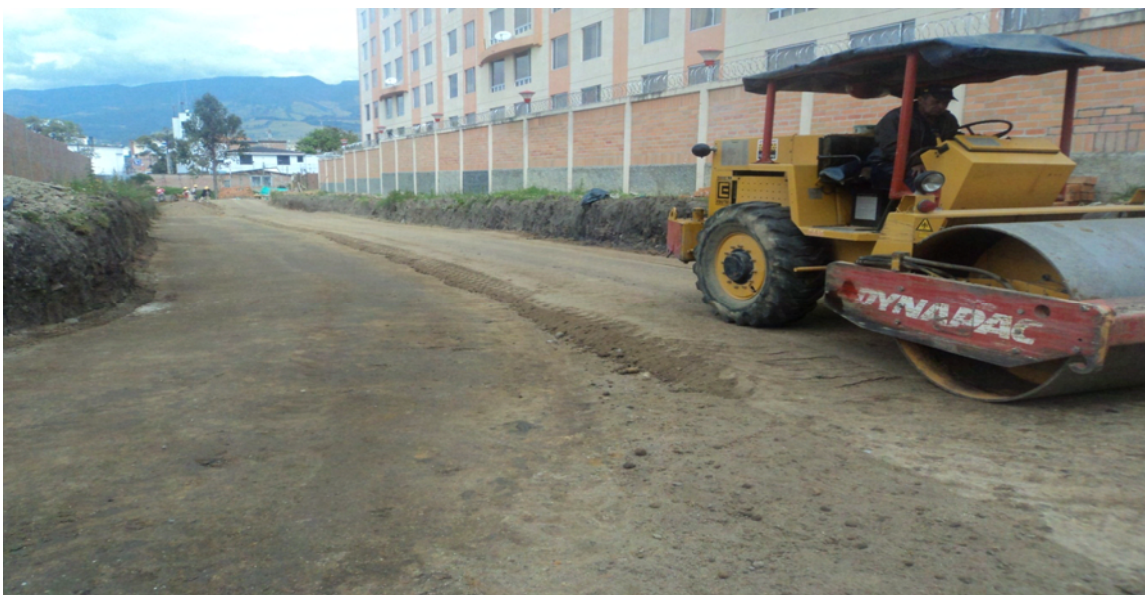
*Figura 37 Vista general del eje 3 después de mejoramiento*

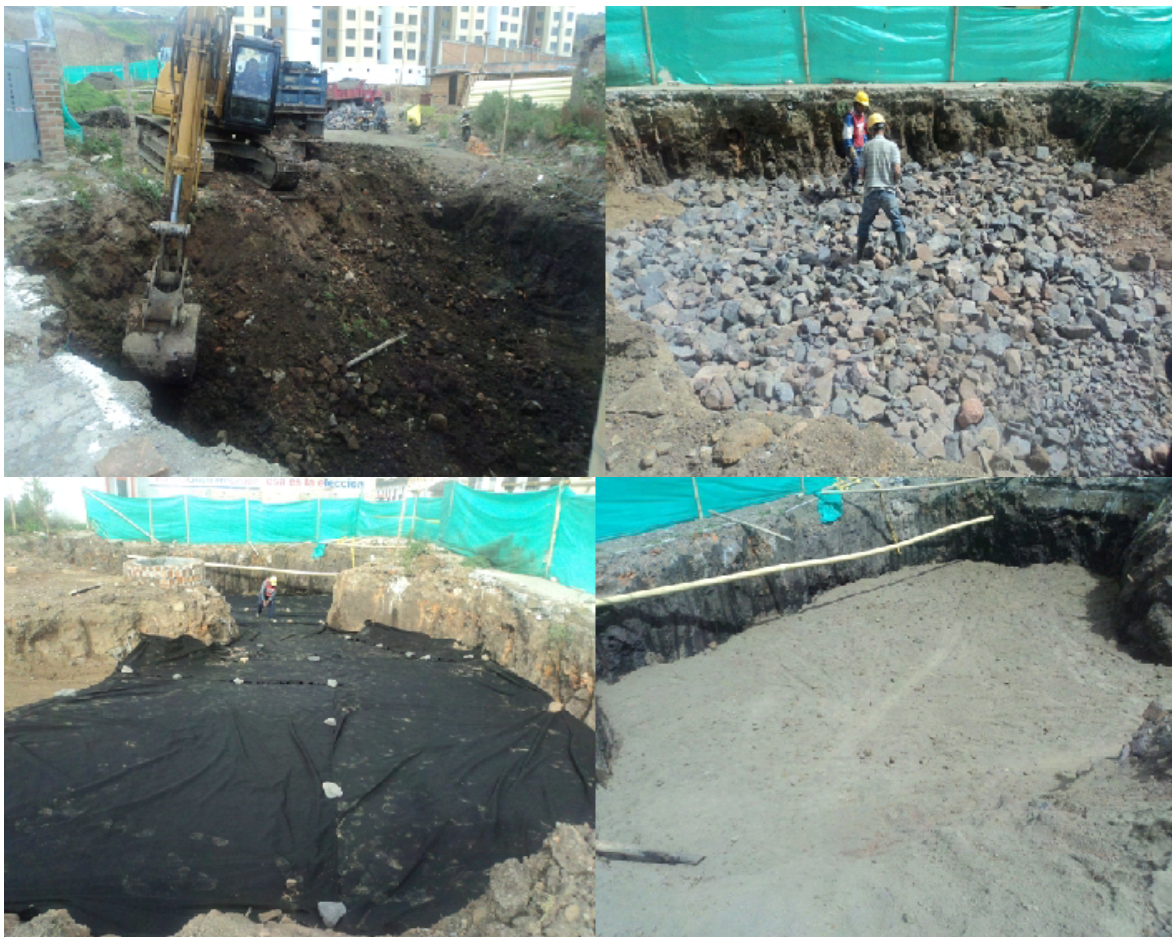
Una vez conformado el material de subbase con su correcta disposición, compactación y que los ensayos en el sitio de densidad sean los correctos, se procede a tender el material de base, los 30 cm respectivos y así disponer de los 20 cm de espesor de la estructura de pavimento. El tendido de recebo para el mejoramiento de los ejes 1 y 4 se efectuó manualmente debido a la estreches del sector donde se realizó el mismo (ver figura 38)

*Figura 38 Mejoramiento de ejes 1 y 4*

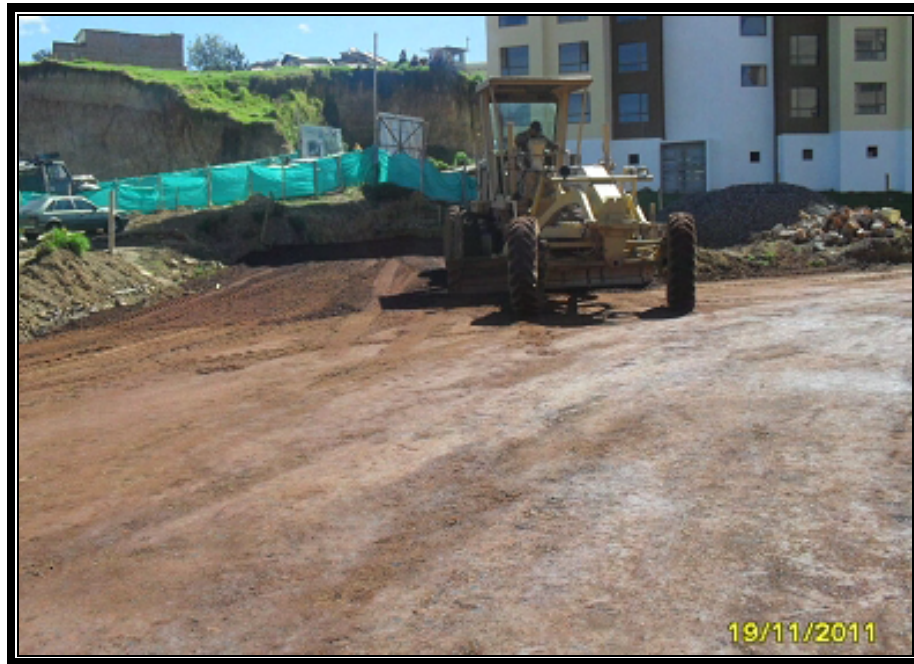
Para la conformación de la base, se extenderá todo el material por medio de la cuchilla de la motoniveladora en toda la profundidad de la capa, llevándolo en forma alternada hacia el centro y los bordes de la calzada (ver figura 39).

*Figura 39 Base granular intersección ejes 1- 2 y 4.*

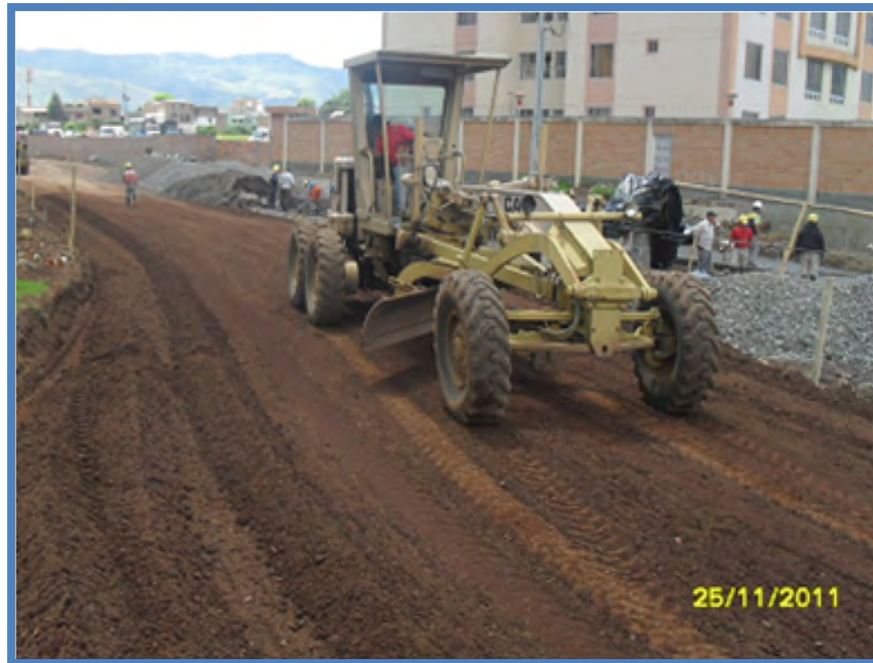
Una vez concluida la distribución y el emparejamiento del material, cada capa de base se compacta en su ancho total por medio del rodillo liso vibratorio. Se efectuó que dicho rodillado progrese en forma gradual desde los bordes hacia el centro, en sentido paralelo al eje de la vía y continuará de este modo hasta que toda la superficie haya recibido este tratamiento. Se controló que cualquier irregularidad o depresión que surgió durante la compactación, fuera corregida aflojando el material en esos lugares, agregando o quitando material hasta que la superficie resulte lisa y uniforme. El material se trató con motoniveladora y rodillo hasta que se obtuvo una superficie lisa y uniforme coordinando que la cantidad de cilindrado y apisonado se considerará la mínima necesaria para obtener una compactación adecuada y obtener la densidad señalada (ver figura 40).

*Figura 40 Conformación de base granular eje 2*

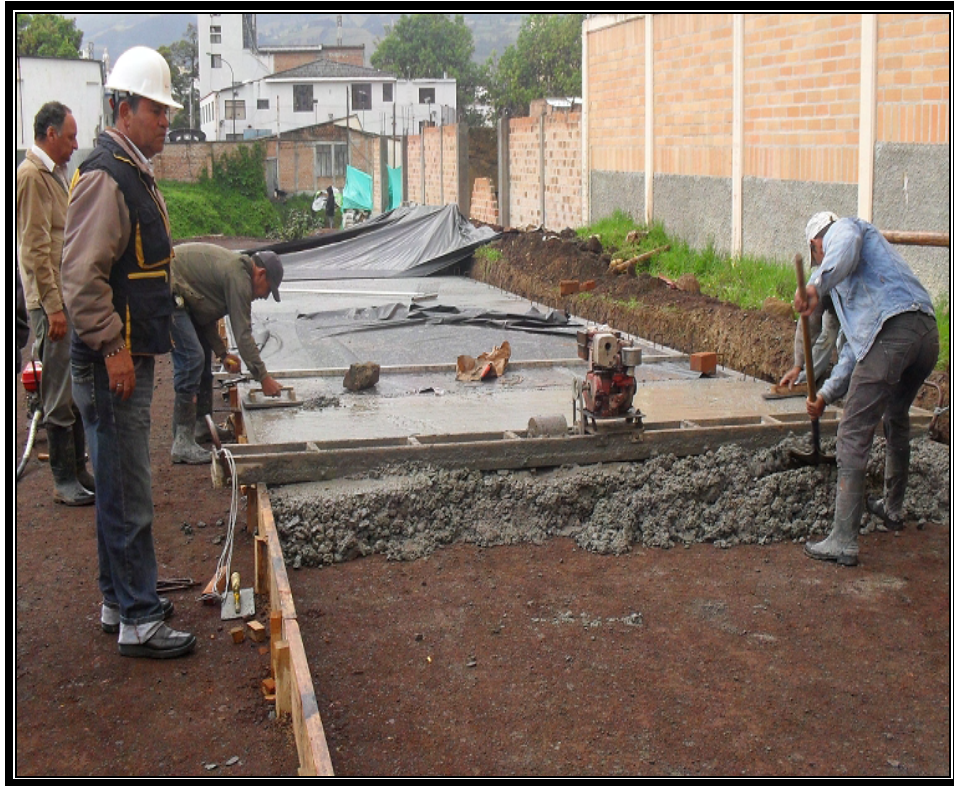
Esta actividad comprendió la colocación de formaleta, el vaciado de la mezcla de concreto haciendo uso de regla vibratoria, vibrador, lona, codal y rastrillo para el acabado final (ver figura 41). El espesor de la placa de concreto especificada en el proyecto es de 0.20m y la mezcla elaborada en obra corresponde a una proporción de 1:2:2.5 con cemento Diamante, arena negra y triturado seleccionado.

*Figura 41 Vaciado de la mezcla de concreto eje 3*

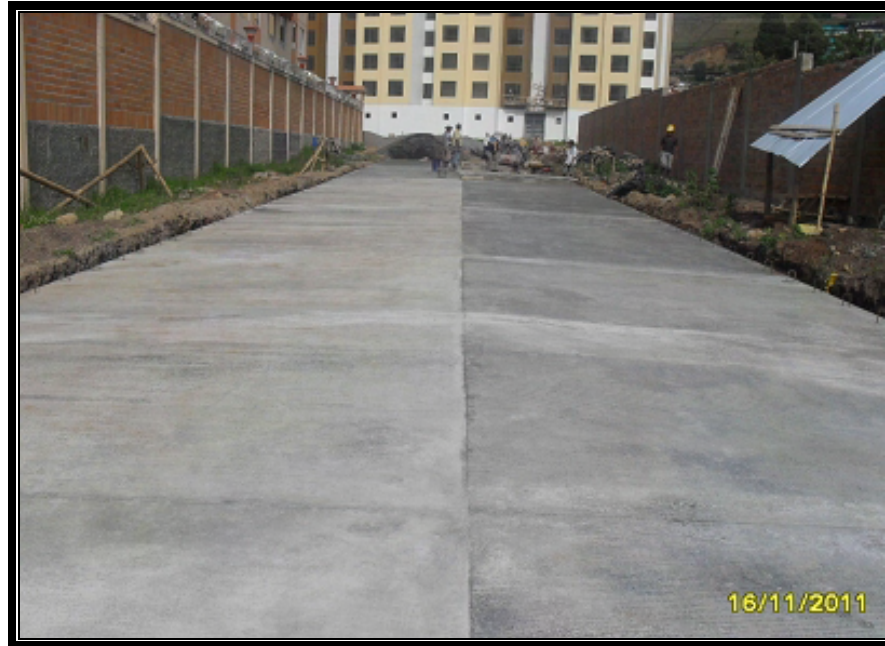
*Figura 42 Vista general de la losa de pavimento terminada en el eje 3*

Se colocaron un total de 1003,50 m<sup>2</sup> de losa para pavimento, efectuando los controles y ajustes necesarios para obtener un rendimiento más alto de obra en el vaciado del concreto. Se realizaron los cortes de las juntas transversales máximo a las 48hrs después de fundidos los paños para evitar el fisuramiento que se presentó en algunos tramos del eje 3. Las siguientes figuras muestran las losas de pavimento terminadas en los ejes 1 y 3 (ver figuras 42 y 43).

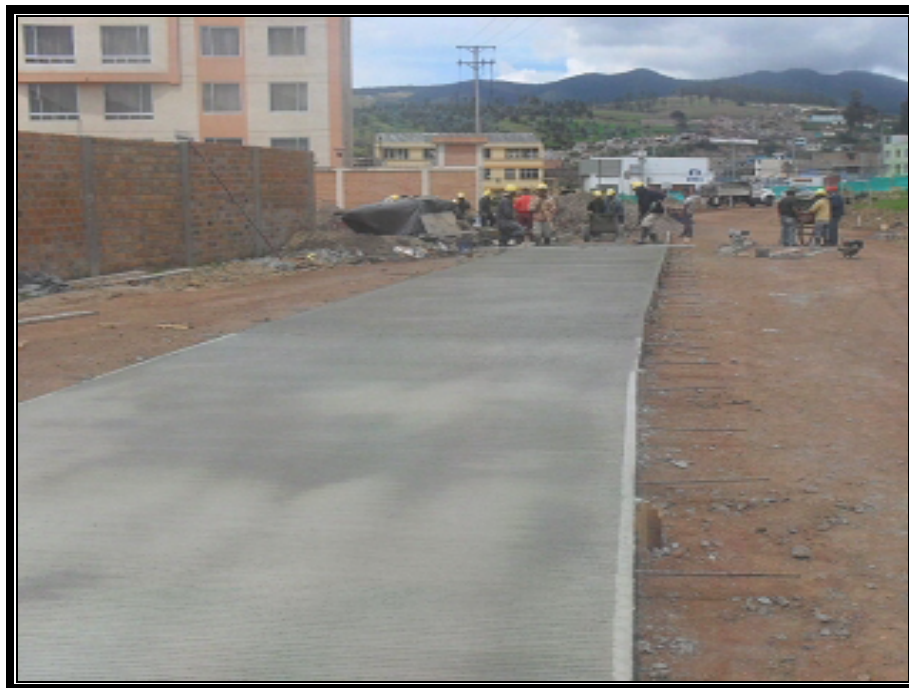
*Figura 43 Losa de pavimento eje 1 carril derecho k0+050-k0+080.*

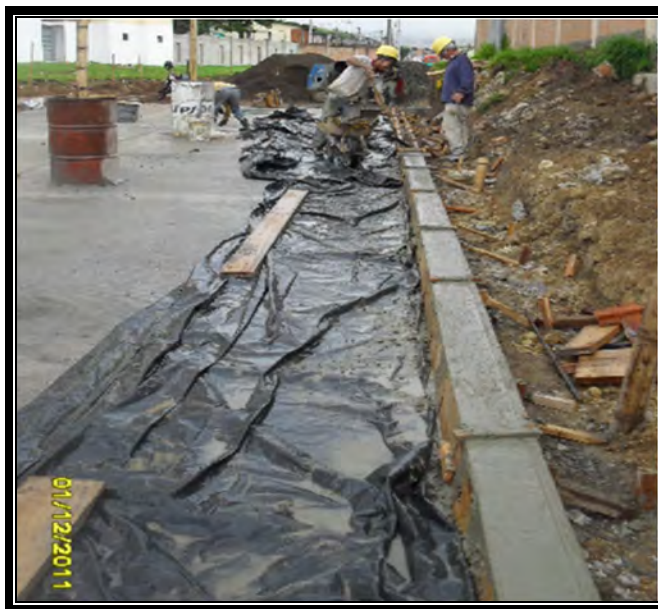
Comprendió la colocación de fleje de 3/8" cada 0.70m, la colocación de una varilla de 3/8" para el refuerzo longitudinal de este elemento, encofrado y fundición con concreto elaborado en obra con la misma proporción de la mezcla usada para el pavimento. La altura del sardinel es de 15cm (ver figura 44).

*Figura 44 Sardinel izquierdo integrado a la placa eje 1*

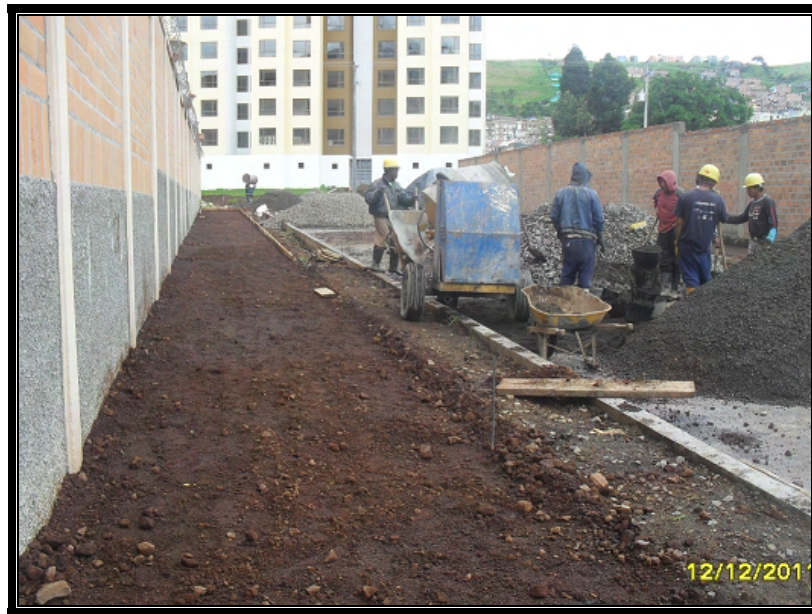
Comprendió la localización, demarcación de los 2m de ancho, excavación manual para retirar la materia orgánica o relleno con recebo según se requiera para alcanzar el nivel de la conformación de la capa de 10cm con base para andenes. También la compactación con apisonador mecánico de este capa, colocación de formaleta con pendiente del 1% hacia la zona verde para el manejo de las aguas lluvias y la colocación de concreto elaborado en obra. El acabado de los andenes consiste en el escobado de la superficie para que esta sea antideslizante y acolillado en los bordes incluyendo la demarcación de las dilataciones. La fundición de andenes inició el 13 de Diciembre de 2011 al margen derecho del Eje 3. A la fecha se han recibido 226.40 m<sup>2</sup> en este sector, tal y como lo muestran las siguientes imágenes (ver figuras 45 a 47).

*Figura 45 Conformación de base para andenes eje 3 margen derecho.*

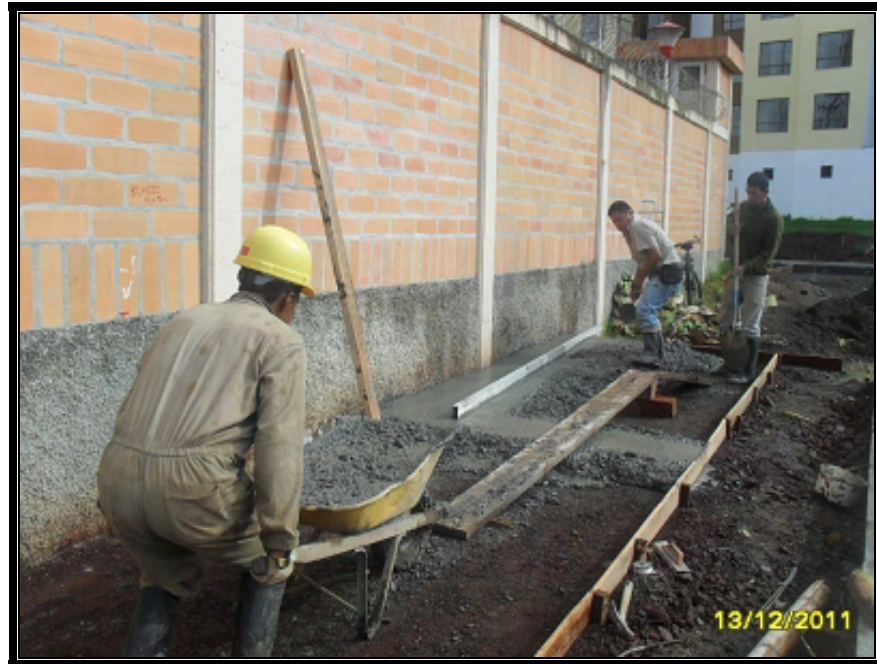
*Figura 46 Andén en concreto 3000 psi eje 3.*

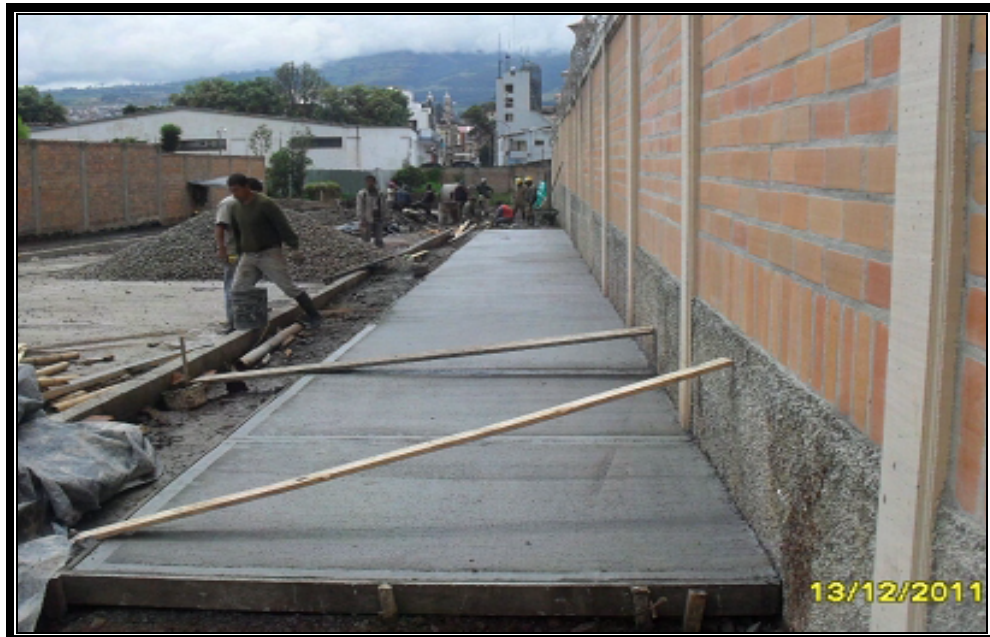
*Figura 47 Conformación de andenes eje 3*

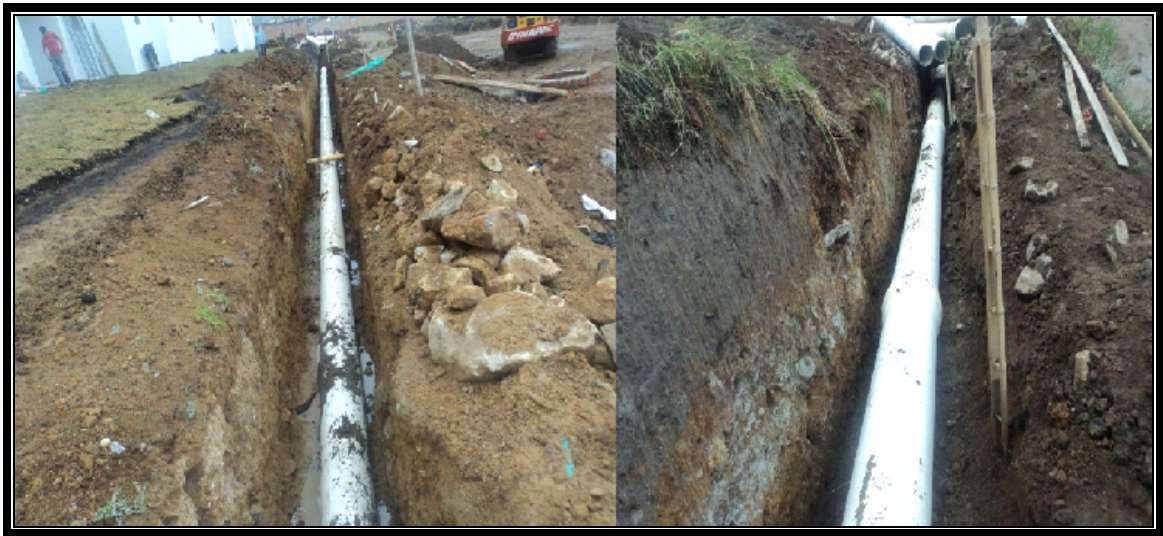
Se brindó apoyo técnico en la localización con topografía del tramo 1 corresponde al empalme de la tubería existente en 16" que viene desde la vía de Aquine (Calle 22) hasta el K0+43,57 donde inicia la intervención del Ing. Hernán Osejo, ya que desde este punto se realizó la reubicación de la tubería en 16" que atraviesa su lote. Se efectuó la excavación manual en material conglomerado excavando un total de 42,97 m<sup>3</sup> a una profundidad promedio de 1.60 m, efectuando control y supervisión de niveles, alturas, cota batea de la tubería, por medio de los planos de diseño del acueducto suministrados por Empopasto (ver figura 59). Se efectuó un control en la localización y replanteo del tubo de 16" existente sobre la calle 22 y el empalme al proyecto en la zona verde, efectuando la excavación con un desalojo de 5,28 m<sup>3</sup>. Se efectuó supervisión y control sobre la ubicación de los accesorios, localización y replanteo del empalme que se efectuó desde el tramo 2 el cual se desvió con un codo de 22,5° hacia la válvula de 16" ubicada en la glorieta (Eje 4) del proyecto, para empalmar finalmente en un ángulo de 90° a la carrera 24.

*Figura 49 Alineamiento de tubería de 16" en PVC*
