**APOYO TÉCNICO Y ADMINISTRATIVO AL CONSORCIO HOSPITALARIO EN  
LA CONSTRUCCIÓN DEL CENTRO DE SALUD DEL CORREGIMIENTO DE  
SANTA BARBARA, MUNICIPIO DE PASTO**

**UNIVERSIDAD DE NARIÑO  
FACULTAD DE INGENIERIA  
PROGRAMA INGENIERÍA CIVIL  
SAN JUAN DE PASTO  
2012**

**Trabajo de grado presentado como requisito parcial para optar al título de  
Ingeniero Civil**

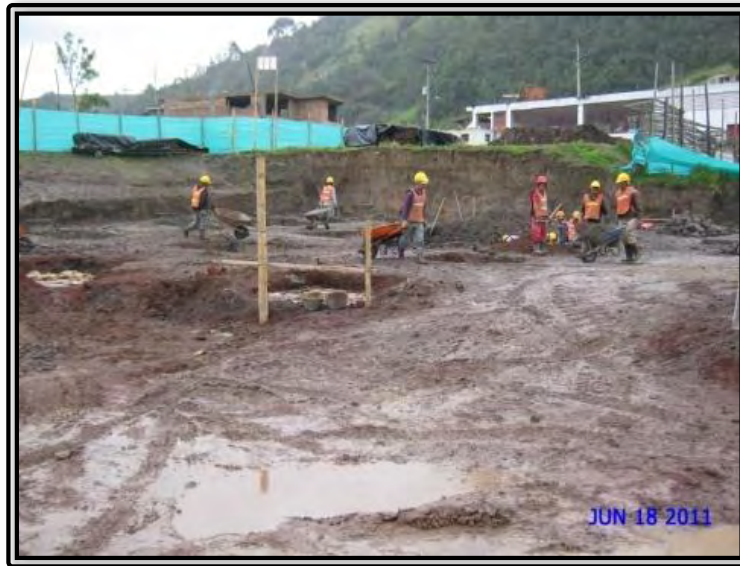
### Ilustración 8. Preliminares

Ítem ejecutado en un 100%, de esta actividad se realiza mayor cantidad de la presupuestada inicialmente. Aquí se realiza la supervisión de los volúmenes excavados y transportados, control en la maquinaria utilizada para tal fin, se debe tener una comisión de topografía para que se realice la nivelación correspondiente. (Ver ilustración 8)

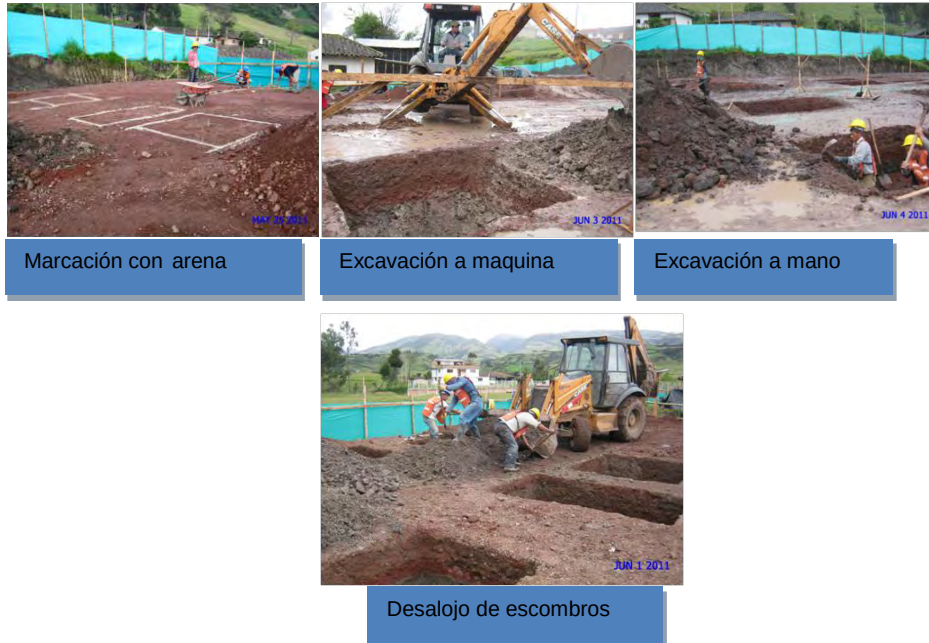
### Ilustración 9. Movimientos de tierras

En este capítulo, el cual hace mención a lo ejecutado en excavación de zapatas, vigas de piso, relleno con material de sitio y desalojo de escombros se supervisa y controla el equipo utilizado, la maquinaria y el material de la siguiente manera:

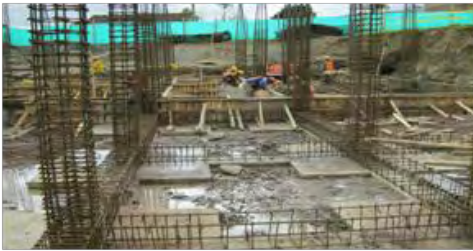
Solado de vigas

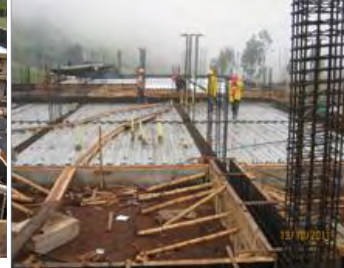
Formaleta de vigas

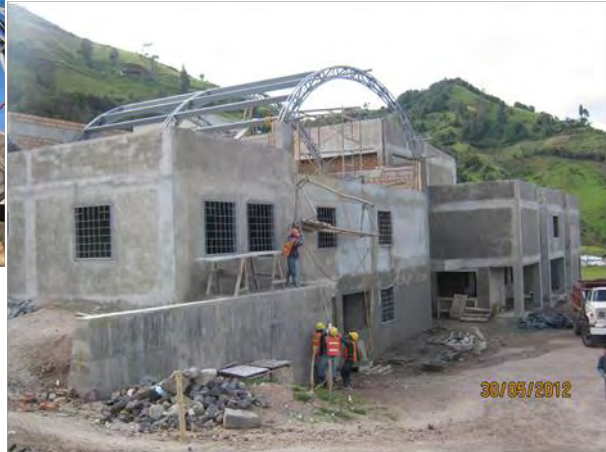
Instalación de cerchas metálicas

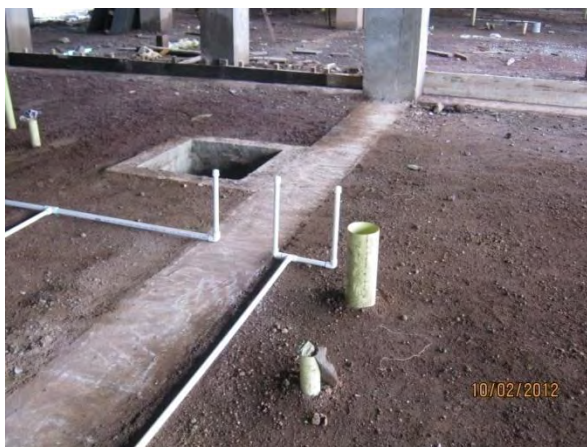
**Ilustración 13. Instalaciones sanitarias.**

Consiste en el suministro y la instalación de tubería PVC presión y sus accesorios, como codos, uniones, etc. de acuerdo a las especificaciones de los diseños hidráulicos, y las observaciones. Se realiza la instalación del nivel -3.00 m. Los ítems de este capítulo son: (Ver ilustración 14)

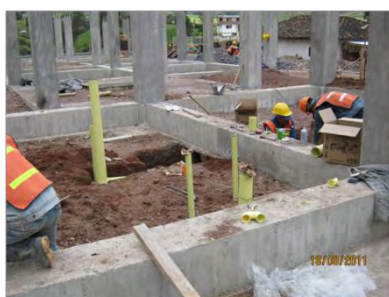
#### **Ilustración 14. Instalaciones sanitarias**

En este capítulo se hace referencia a lo ejecutado en tubería sanitaria de 4",6" y puntos sanitarios de 2",3",4" y 6" además de cajas de inspección de aguas negras y lluvias, la supervisión se hace de la siguiente manera:

Instalacion de tubería sanitaria

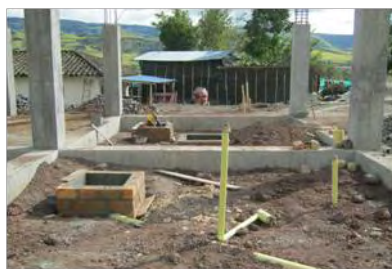
Cajas de inspección

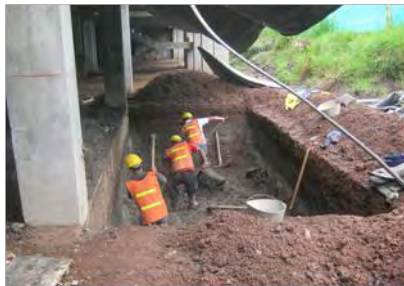
### Ilustración 15. Construcción de tanque de almacenamiento de agua

Excavación a mano

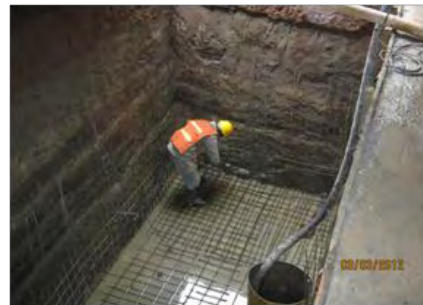
Figurado del refuerzo

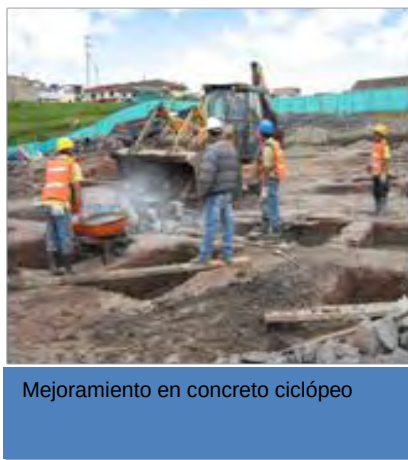
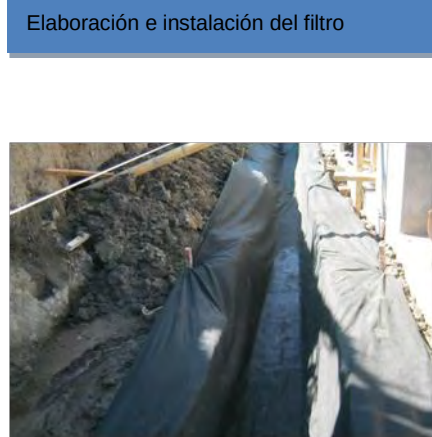
### **Ilustración 16. No contractuales**

- ✚ *Item A-3. Mejoramiento de suelo en concreto ciclópeo de proporción 60% concreto de 2500 psi y 40% piedra, incluye transporte de materiales. (Ver ilustración 17)*

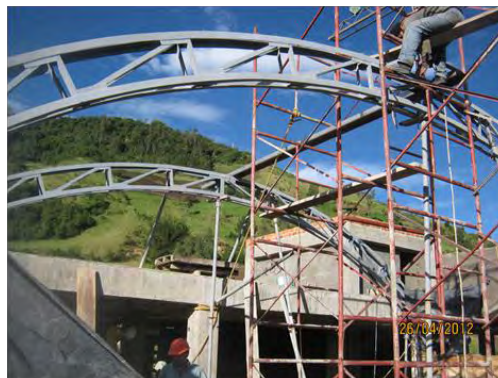
### **Ilustración 17. Elementos de protección de los trabajadores**

UTILIZACION DE MASCARA PARA SOLDAR Y ARNEX PARA TRABAJAR EN ALTURA

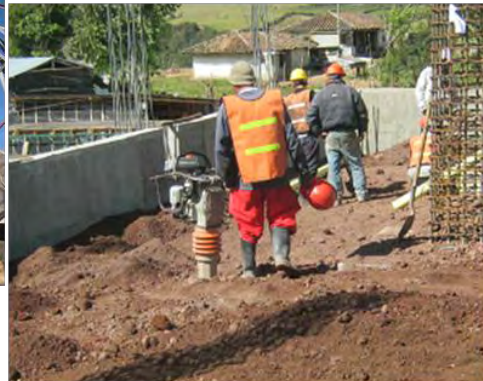
UTILIZACION DE CASCO

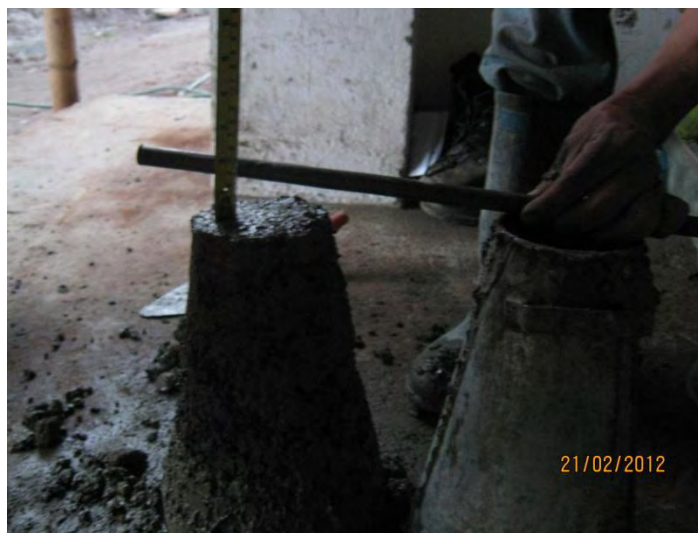
Ilustración 18. Prueba de slump en obra

**2.7.1 Control de calidad de los concretos.** Se realiza un control en el en los concretos según las normas técnicas exigidas por parte de la interventoría. (Ver ilustración 19 y 20)

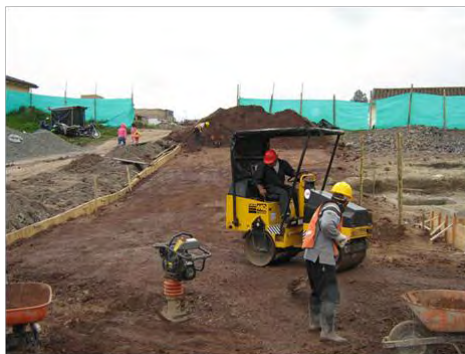
Al comparar los valores de estas densidades, se obtiene un control de la compactación, conocido como Grado de Compactación, que se define como la relación en porcentaje, entre la densidad seca obtenida por el equipo en el campo y la densidad máxima correspondiente a la prueba de laboratorio. (Ver tabla 15)

Compactación en obra

Ensayo en obra
