**APOYO TÉCNICO - ADMINISTRATIVO EN LAS OBRAS CONSTRUCCIÓN
PUENTE PEATONAL BARRACÓN, RAMAL No. 5, CONSTRUCCIÓN HOGAR
INFANTIL BARRIO LA FLORIDA Y CONSTRUCCIÓN HOGAR INFANTIL
BARRIO ONCE DE NOVIEMBRE LOCALIZADAS EN EL MUNICIPIO DE SAN
ANDRES DE TUMACO**

**UNIVERSIDAD DE NARIÑO
FACULTAD DE INGENIERIA
PROGRAMA DE INGENIERIA CIVIL
SAN JUAN DE PASTO
2009**

**Trabajo de grado presentado como requisito parcial para optar al título de
ingeniero civil**

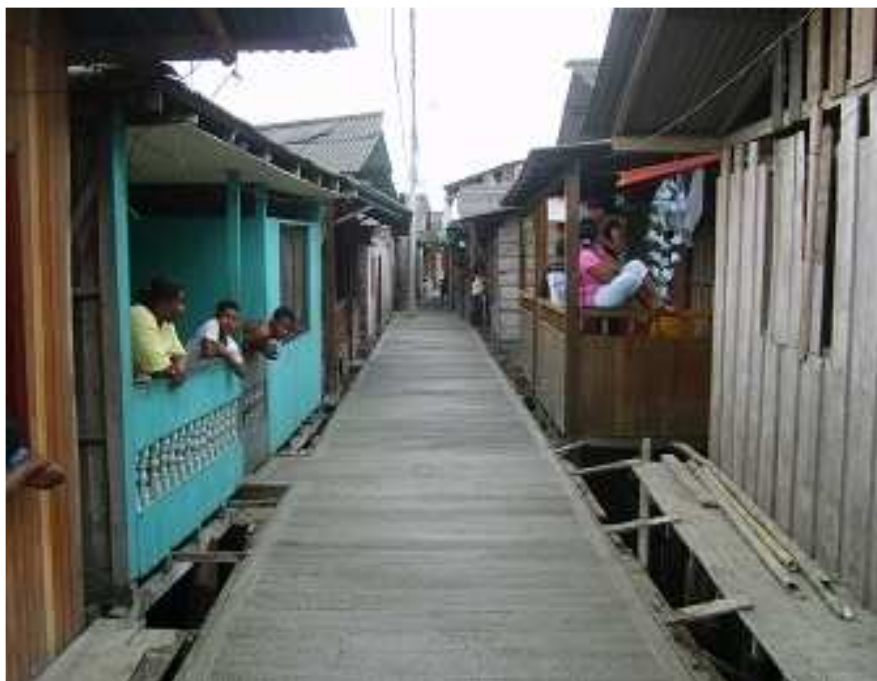
Fotografía 1: Puente peatonal Barracón ramal 5, al finalizar su construcción.

La construcción del puente peatonal Barracón ramal 5, tramos 1, 2, 3, 4 y 5, localizado en el casco urbano del municipio de San Andrés de Tumaco, barrio Barracón (ver ilustraciones 1 y 2) fue ejecutado completamente durante el periodo de la pasantía, contempla aproximadamente 300 m² de construcción, durante su ejecución se llevaron a cabo actividades de demolición de estructura existente, cimentación, estructura en concreto armado y su respectivo acabado, el cual se puede observar en la fotografía numero 1 tomada en uno de los tramos en su etapa final de construcción.

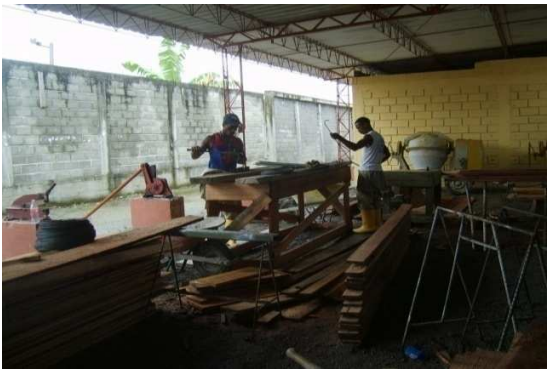
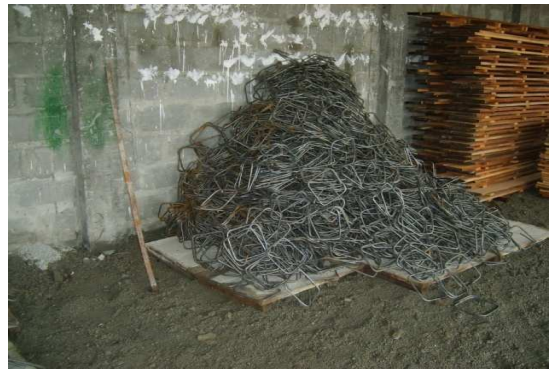
Fotografía 02: Figurado de acero de refuerzo para vigas y columnas, puente Barracón, tramos 1, 2, 3, 4 y 5

Se realizó el corte, figurado y armado de acero de refuerzo para vigas de cimentación y columnas con sus respectivas parrillas para zapatas, se verificó que el acero utilizado estuviera de acuerdo a las especificaciones y que se realizaran la armadura de los elementos tal como se detallaron en los planos estructurales, utilizando para vigas y columnas 4 varillas No 5 para el refuerzo principal y varilla No 3 para estribos, para las zapatas se utilizó acero No 5 en ambas direcciones (Ver anexo 1), separadas cada 0.20 m. (Ver fotografía número 2).

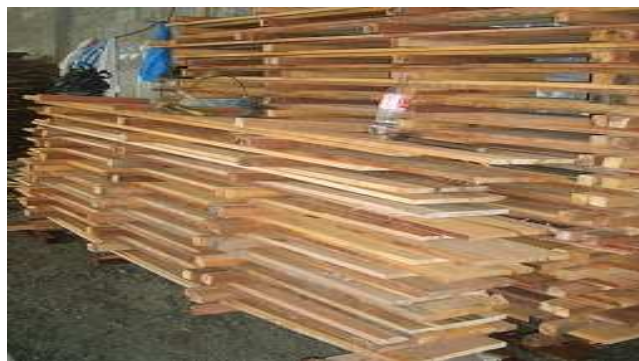
Fotografía 03: Construcción de tableros y traslado a sitio de obra.

Durante la fabricación de tableros en madera basta para formaleta se chequearon que las dimensiones de estas correspondieran a las de los elementos estructurales. Esta actividad se realizó continuamente con el figurado del acero de refuerzo para vigas y columnas. (Ver fotografía número 3).

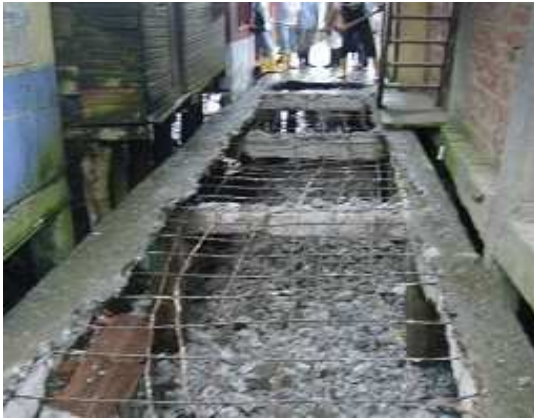
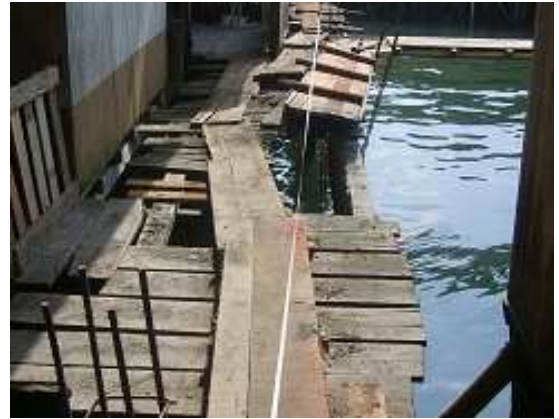
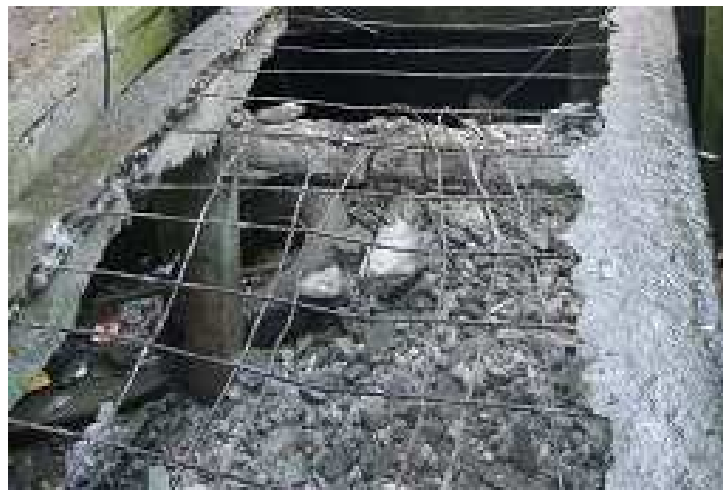
Fotografía 04: Demolición de estructura en concreto reforzado y madera, puente Barracón, tramos 1, 2, 3, 4 y 5

2.3.1. Demolición de estructura existente en el puente Barracón. La demolición de losas y vigas aéreas de estructura existente en los tramos 1, 2, 3 y 4 (construidos en concreto con graves deterioros estructurales), se llevó a cabo manualmente dejando las vigas exteriores con sus respectivas columnas para posteriormente ser utilizadas como apoyo. Antes de iniciar trabajos se dictaron charlas sobre seguridad industrial y durante el desarrollo de esta actividad se controló la utilización de los diferentes elementos para su protección. Vale resaltar que el quinto tramo el cual estaba construido en madera presentando mayor inseguridad en el momento de ser transitado por mal el estado que presentaba, se demolió a medida que avanzaba su construcción. (Ver fotografía número 4).

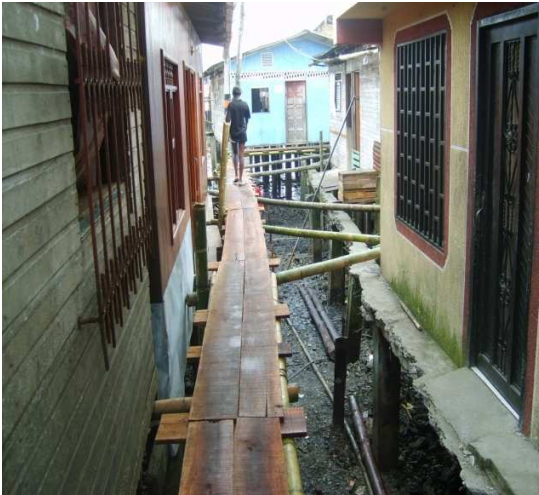
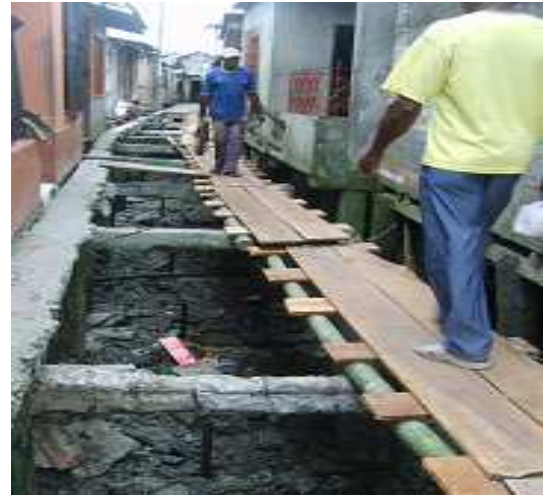
Fotografía 05: Construcción de puente provisional, puente Barracón, tramos 1, 2, 3, 4 y 5

2.3.2. Puente provisional. La construcción del puente provisional en guaduas, apoyado en las vigas exteriores en concreto reforzado, se realizó con el fin de facilitar el tránsito de los habitantes del sector y de igual forma para facilitar el desarrollo de las actividades en sitio de obra. (Ver fotografía número 5).

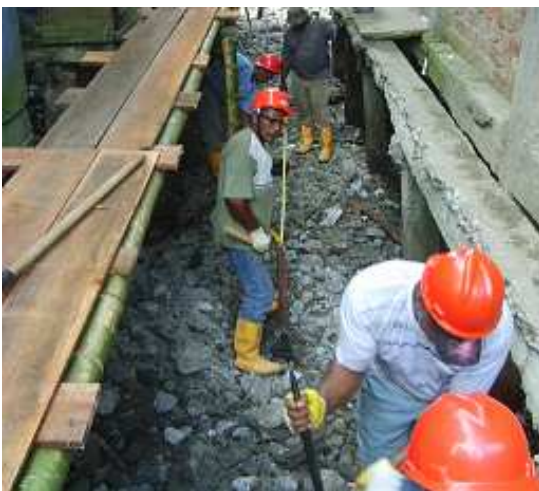
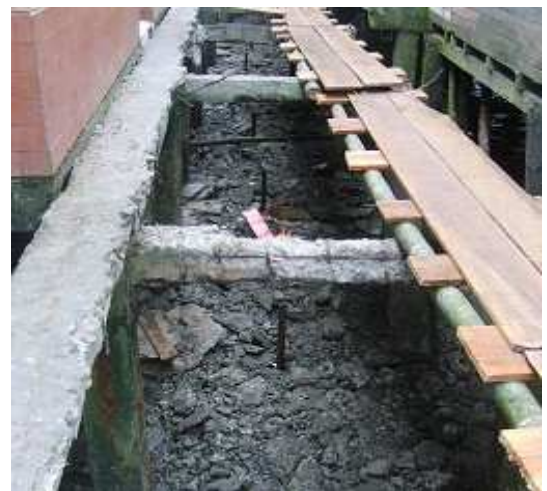
Fotografía 06: Localización de ejes, puente Barracón, tramos 1, 2, 3, 4 y 5

2.3.3. Localización de puente Barracón, tramos 1, 2, 3, 4 y 5. Se realizó la localización de los ejes de cimentación, controlando esta actividad con la información especificada en los planos estructurales y arquitectónicos ya que es la primera y la más importante porque define las bases y posición de la estructura. (Ver fotografía número 6).

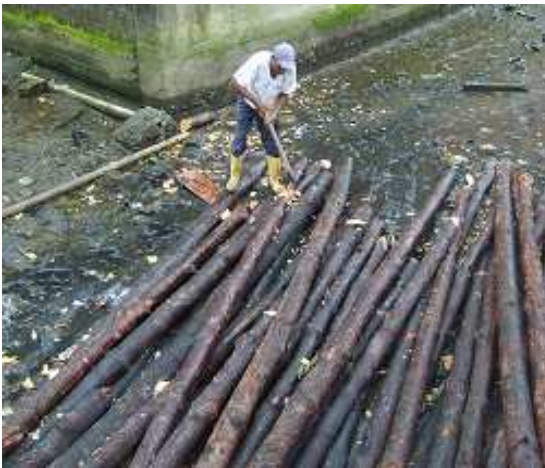
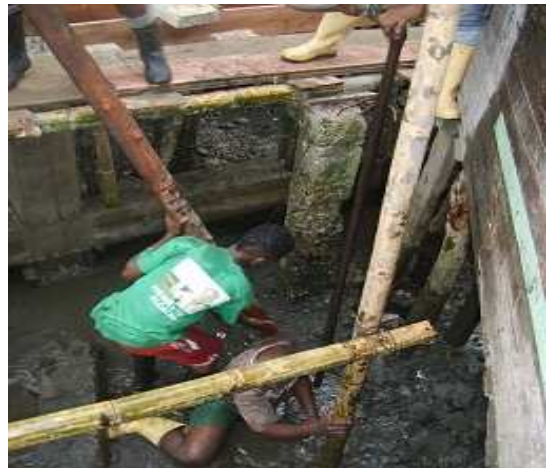
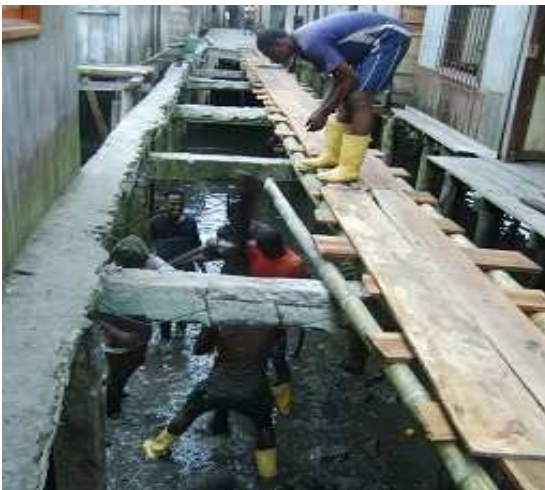
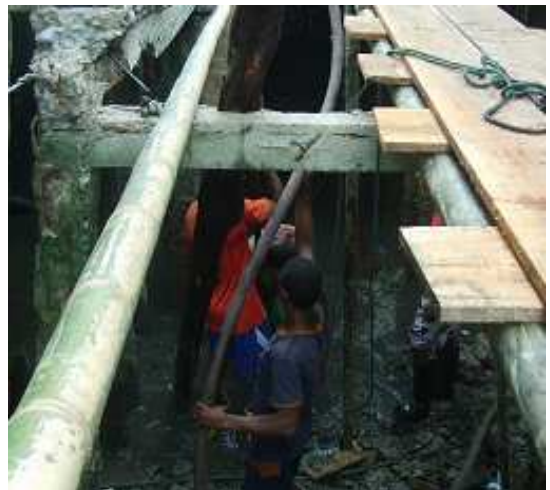
Fotografía 07: Hincado de pilotes en madera, puente Barracón, tramos 1, 2, 3, 4 y 5

2.4.1. Hincado de pilotes. Esta actividad se realizó con la ayuda de una motobomba conectada a una sonda (tubo de acero de 2”), logrando licuar el terreno por medio de la inyección de agua a presión. Durante el proceso de hincado se controló que al momento de ser enterrados los pilotes quedaran verticales y que fuera la cantidad especificada, basándose en el formato de inspección (Ver anexo 6). En cada punto localizado para zapata se hincaron 4 pilotes de madera (mangle) de 6” de diámetro y 5 ml de longitud. Al hincar los pilotes a 5 m de profundidad se busco obtener un estrato profundo firme para soportar la estructura. (Ver fotografía número 7).

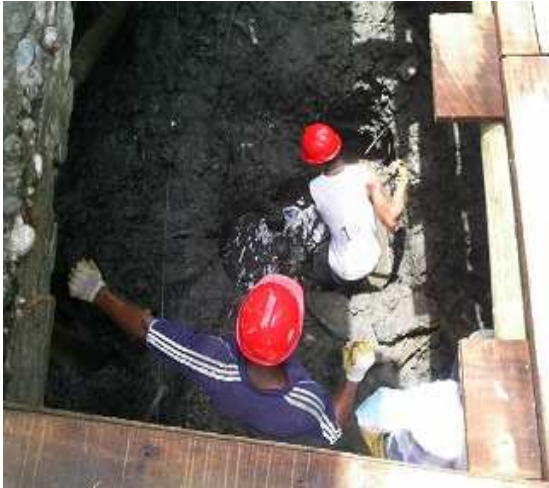
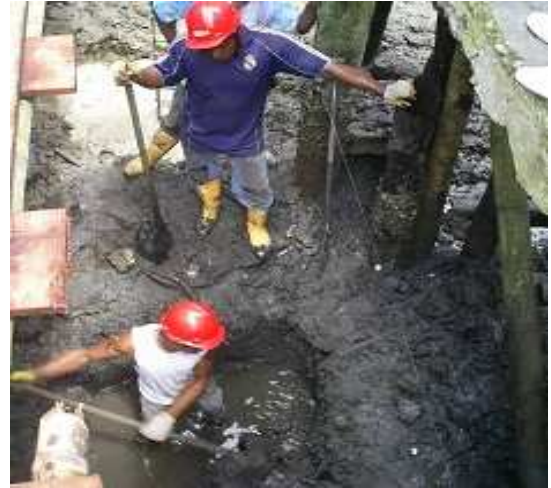
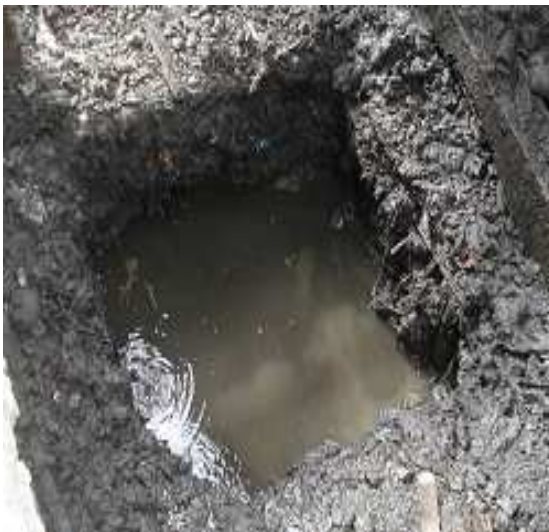
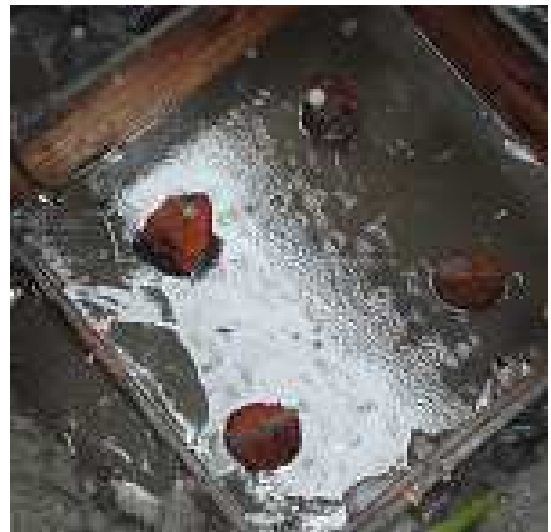
Fotografía 08: Excavación de zapatas hasta descubrir la cabeza de los pilotes, puente Barracón, tramos 1, 2, 3, 4 y 5

2.4.2. Excavación de tierra. En esta actividad, la cual se realizó de forma manual se chequeó que la excavación para zapatas se hiciera hasta obtener una profundidad de desplante entre 0,50 – 0,60 m, logrando encontrar la cabeza de los pilotes. (Ver fotografía número 8).

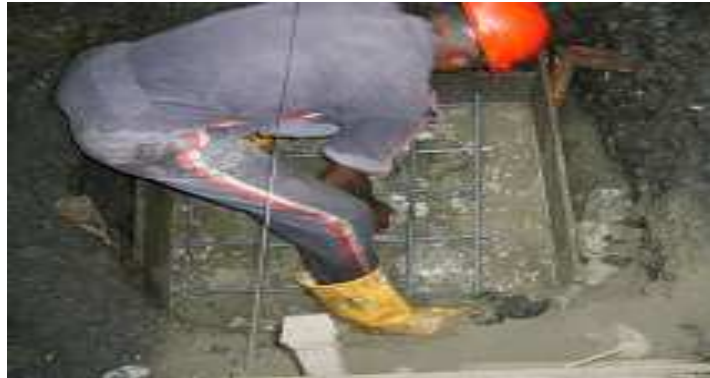
Fotografía 09: Solado para zapatas, puente Barracón, tramos 1, 2, 3, 4 y 5

2.5.1. Fundición de concreto de limpieza. La finalidad es aislar los elementos de cimentación como zapatas y vigas del contacto directo con el suelo, para

brindarle una mayor estabilidad a estos elementos mientras adquieren su máxima resistencia debido a las condiciones que presenta el terreno en el que se está trabajando. El aspecto técnico para esta actividad inicia con la verificación de las proporciones de agregados para su elaboración ($f'c= 2500$ psi), el nivel de acabado $e = 10$ cm. (Ver fotografía número 9).

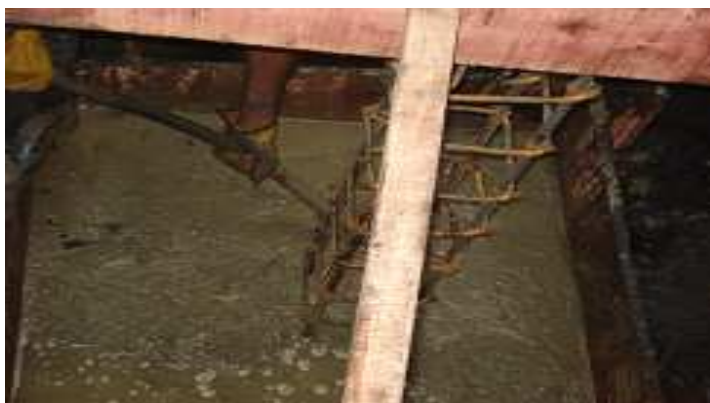
Fotografía 10: Fundición de zapatas, puente Barracón, tramos 1, 2, 3, 4 y 5

2.5.2. Fundición de zapatas. Para llevar a cabo esta actividad se chequearon los siguientes puntos siguiendo el formato de inspección (Ver anexo 6): el buen amarre del acero de refuerzo para columnas en las parrillas para zapatas, la linealidad del eje, que la dimensión de los cajones fueran de (1,00x1,00x0,45 m), se controló la dosificación de los agregados basándose en el diseño de mezcla (Ver anexo 18) para obtener un concreto de 3000 psi, que el acero de refuerzo fuera No 5 tal como lo indica el despiece en el diseño estructural y que la cabezas de los pilotes quedaran embebidas en las zapatas durante la fundición, esto con el fin de garantizar un apoyo homogéneo para la estructura. (Ver fotografía número 10).

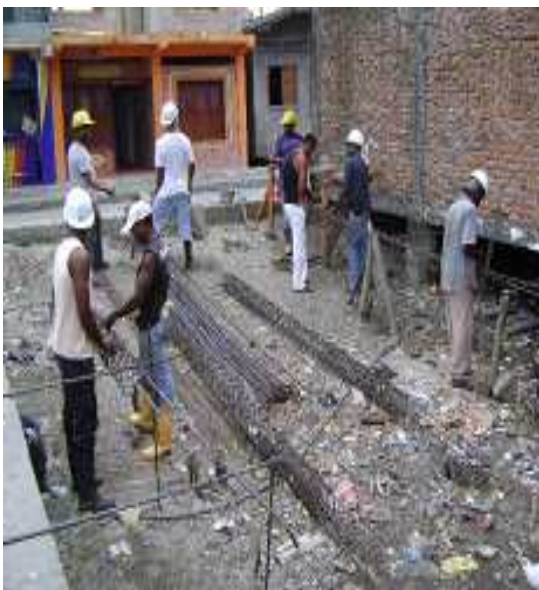
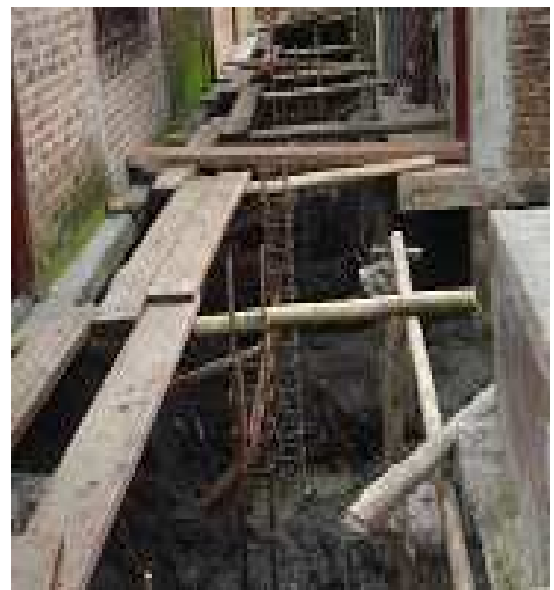
Fotografía 11: Armado de acero de refuerzo para columnas, puente Barracón, tramos 1, 2, 3, 4 y 5

2.5.3. Figurado y armado de acero para columnas. Se continuó el figurado y armado de acero de refuerzo para columnas con sus respectivas parrillas para zapatas, se verificó la disposición del acero de refuerzo, utilizando 4 varillas No 5 para el refuerzo principal de las columnas y acero No 3 para los estribos, varilla No 5 en ambas direcciones separadas cada 20 cm para zapatas, tal como se indica en los detalles estructurales (Ver anexo 1). El acero de refuerzo para columnas fue inicialmente armado en otro sitio y luego colocados en su respectivo lugar. (Ver fotografía número 11).

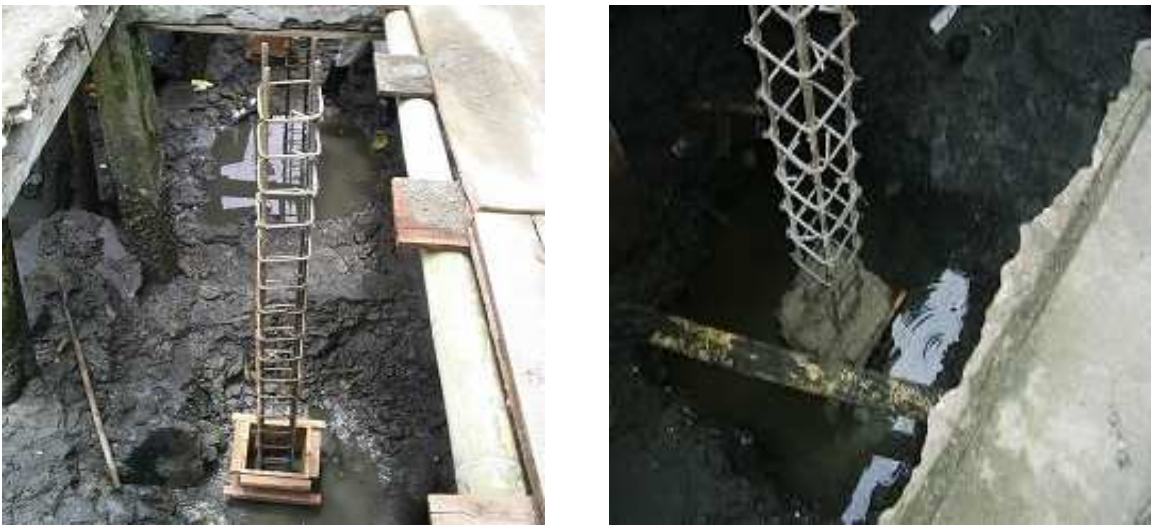
Fotografía 12: Fundición de pedestales, puente Barracón, tramos 1, 2, 3, 4 y 5

2.5.4. Fundición de pedestales. Generalmente, los pedestales se construyen para alcanzar una altura adecuada para las vigas de cimentación. Este fue el motivo por el cual se realizaron pedestales presentando diferentes alturas debido a la topografía que tiene el terreno (0,30 – 0,60 m) de altura, en esta actividad se controló que la formaleta fuera de (0,30x0,30 m) de sección, la dosificación de los agregados basándose en el diseño de mezcla (Ver anexo 18) para obtener un concreto de 3000 psi, el recubrimiento del refuerzo de 5 cm de acuerdo con las especificaciones dadas en los planos estructurales. (Ver fotografía número 12).

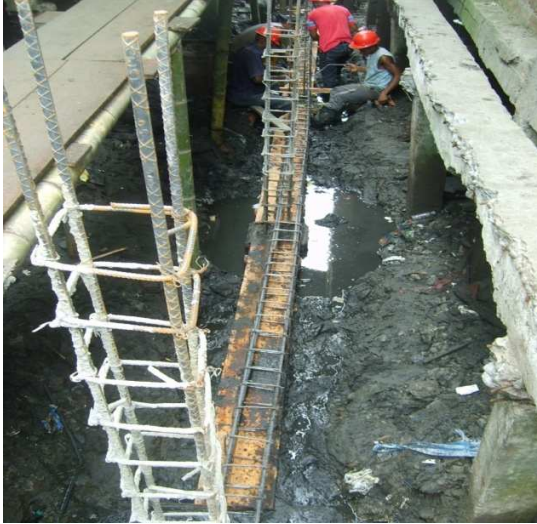
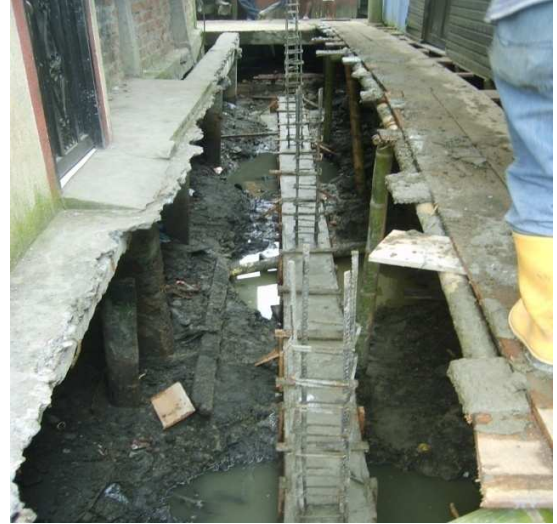
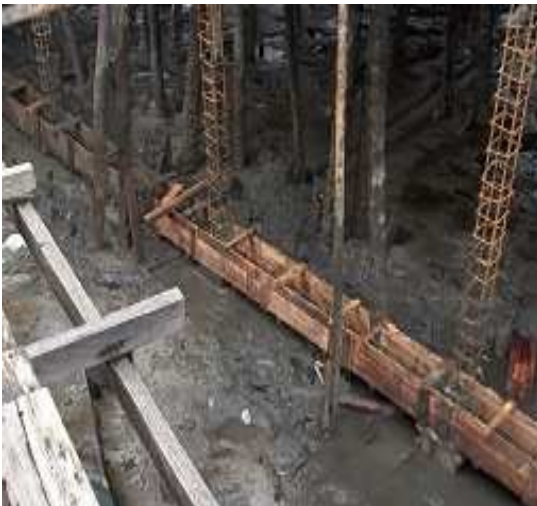
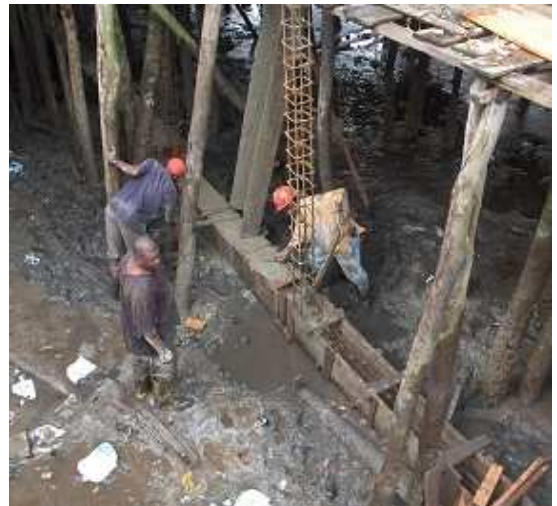
Fotografía 13: Encofrado, armado de acero y fundición de viga de cimentación, puente Barracón, tramos 1, 2, 3, 4 y 5

2.5.5. Viga de cimentación. Durante la elaboración de este elemento se hizo el control de las dimensión de 0,30x0,30 m, así como del refuerzo longitudinal en acero No 5 y No 3 para el refuerzo transversal. Que el figurado y amarre del acero se realice de acuerdo con lo especificado en los planos estructurales (Ver anexo 1), para luego dar paso al chequeó de formaletrado, elaboración del concreto, transporte, vaciado, fraguado, curado y desencofrado, siguiendo el formato de inspección (Ver anexo 6)

El armado de la viga de cimentación se realizó empezando con la colocación del tablero inferior apoyándose en los pedestales para obtener la misma altura, luego se llevó a cabo el figurado, armado del acero de refuerzo, colocación de tableros laterales y posteriormente su respectiva fundición, este elemento estructural está compuesto por con 4 varillas No 5 para refuerzo longitudinal, varilla No 3 para estribos y recubrimiento de 5 cm de concreto, tal como lo indican las especificaciones dadas en los planos estructurales (Ver anexo 1), el concreto utilizado fue de 3000 psi. (Ver fotografía número 13).

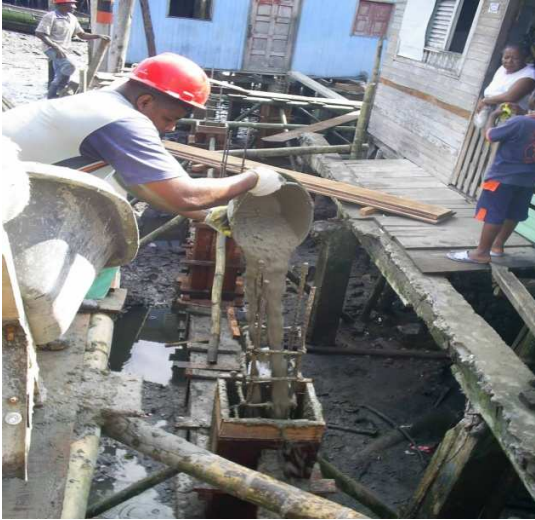
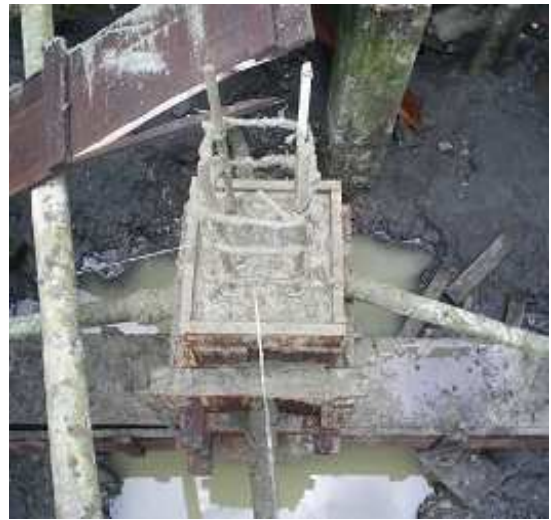
Fotografía 14: Fundición de columnas y desencofrado de las mismas, puente Barracón, tramos 1, 2, 3, 4 y 5

2.5.6. Columnas. Al realizar el encofrado de las columnas fue necesario volver a rectificar los ejes de las mismas, las formaletas se apuntalaron con guaduas por las cuatro caras para que quedaran completamente verticales o a plomo, continuamente se iba verificando el alineamiento entre estas, para este elemento estructural se utilizaron 4 varillas No 5 para el refuerzo principal y acero No 3 para los estribos, durante la fundición se garantizó que el recubrimiento en concreto para el acero de refuerzo fuera el mismo en los cuatro lados, centrando el acero de refuerzo con pedazos de madera o alambre. Con la ayuda del formato de inspección (Ver anexo 6) se controló dimensión de 0,30*0,30 m, verticalidad o

plomo antes, durante y después de la fundición, dosificación para la fabricación de concreto de 3000 psi, recubrimiento de 5 cm de concreto para ambientes salinos. Todo tal como lo indican las especificaciones dadas en los planos estructurales. (Ver fotografía número 14).

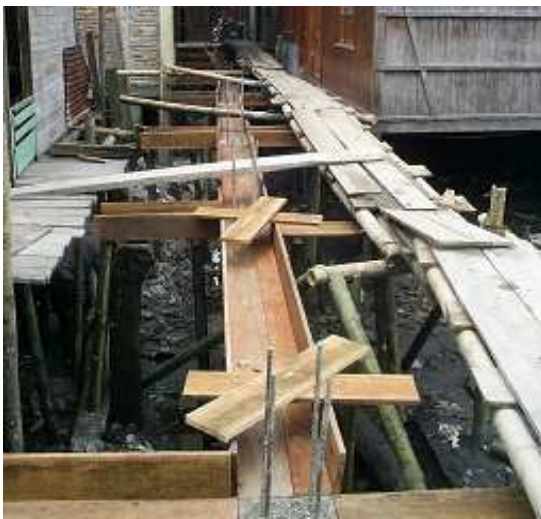
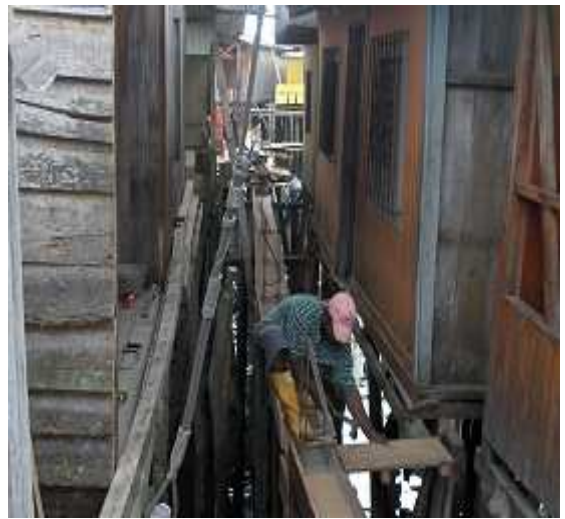
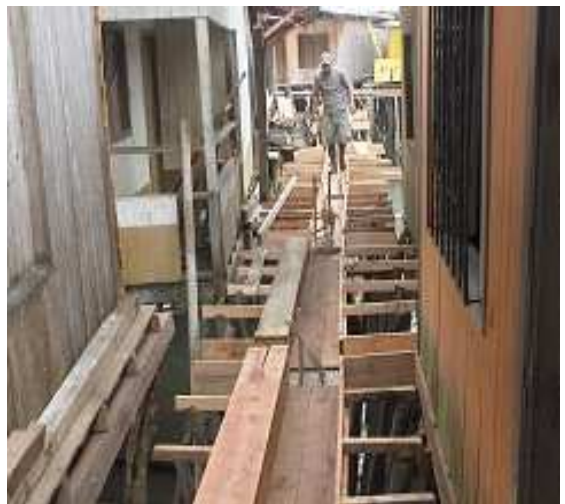
Fotografía 15: Encofrado de viga aérea y losa maciza, puente Barracón, tramos 1, 2, 3, 4 y 5

2.5.7. Viga aérea en T y losa maciza. Esta actividad se inició con el encofrado de vigas aéreas y losa, luego se realizó el figurado y armado de acero para viga aérea utilizando 4 varillas No 5 para el refuerzo principal y varilla No 3 para estribos, armado completamente el refuerzo para las vigas aéreas, se procedió

con el armado del acero de refuerzo para losa maciza, utilizado para la losa varilla No 4, colocadas en ambas direcciones cada 20 cm (Ver anexo 1). La fundición de vigas y losa se realizó continuamente, fundiendo inicialmente las vigas aéreas con sección de 0,30x0,30 m, continuando con la fundición de losa maciza de 2 m de ancho por 0,12 m de espesor, para la fundición se utilizó concreto de 3000 psi, durante el desarrollo de esta actividad se chequeó que lo realizado estuviera de acuerdo a las especificaciones dadas en los planos estructurales. (Ver fotografía número 15, 16 y 17).

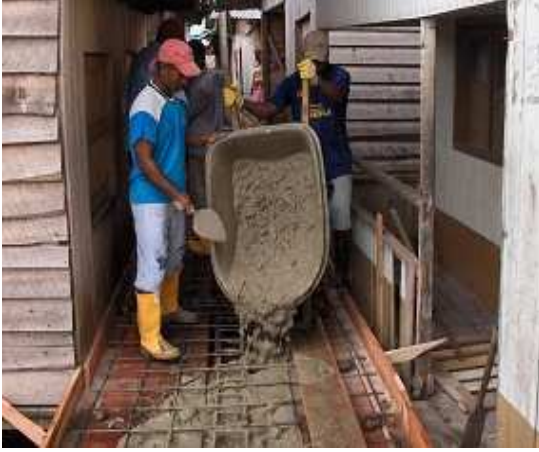
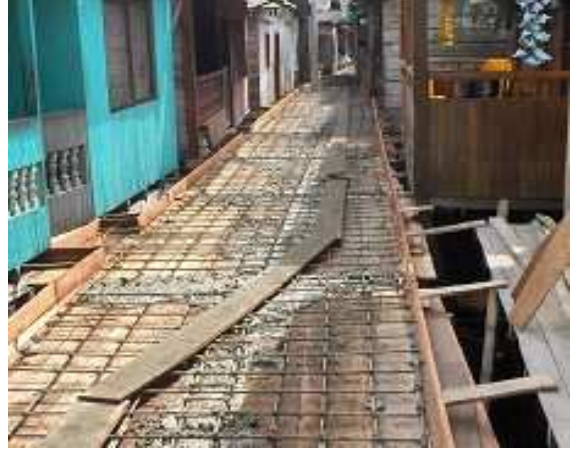
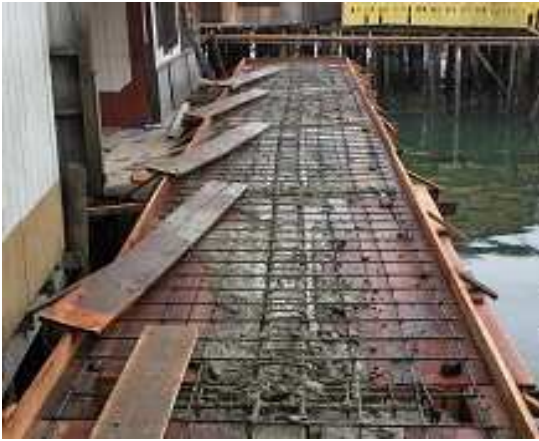
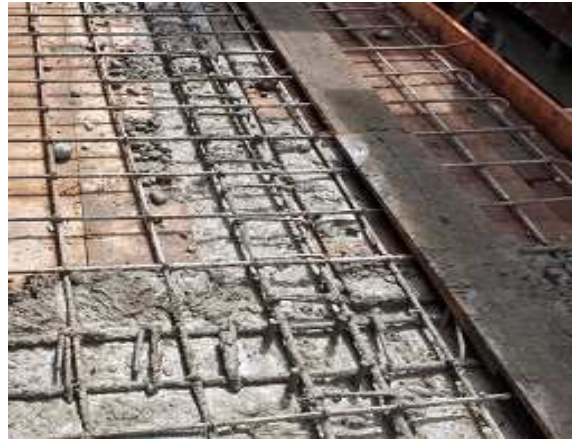
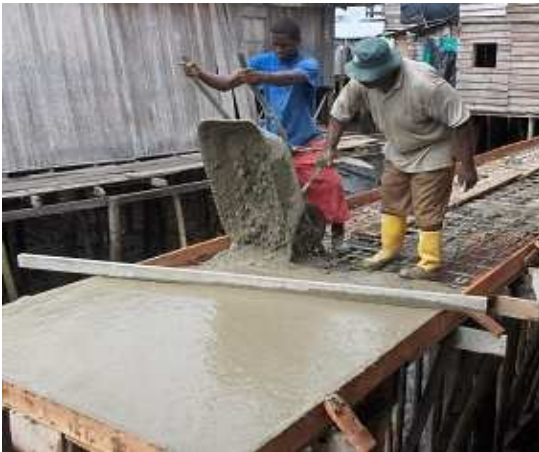
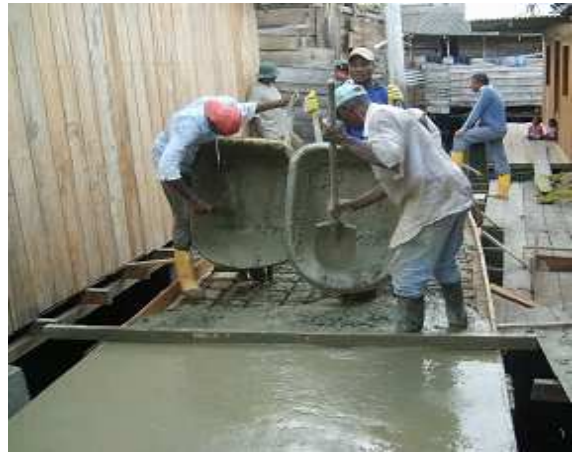
Fotografía 16: Armado de acero de refuerzo para viga aérea y losa maciza, puente Barracón, tramos 1, 2, 3, 4 y 5

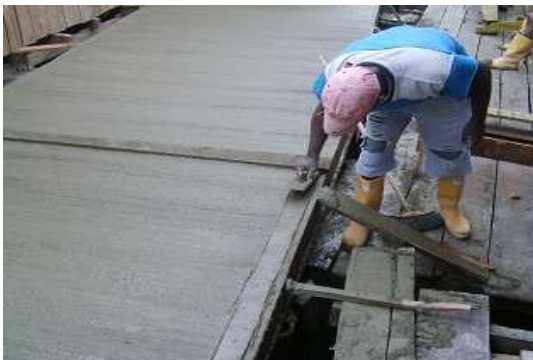
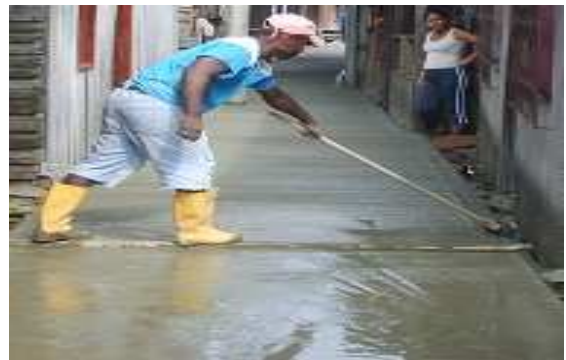
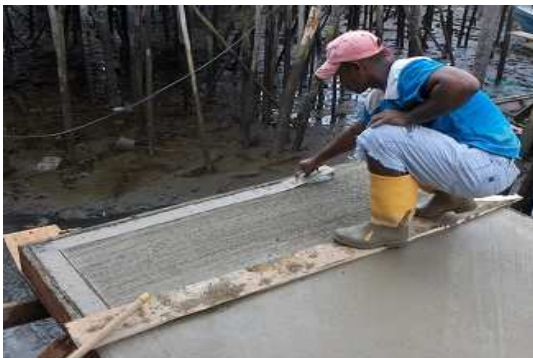
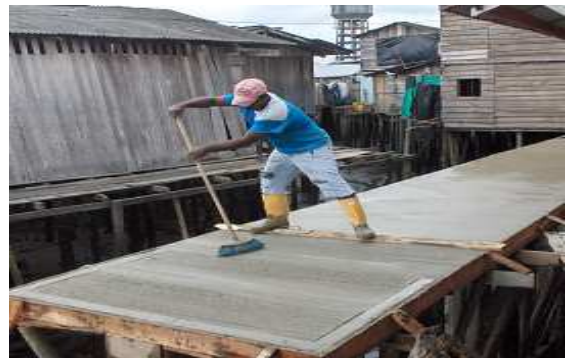
2.5.8. Acabado final. Con el concreto aun sin terminar el fraguado se realizó el acabado final para los tramos 1, 2, 3, 4 y 5 dándole cierta rugosidad a la losa con una escoba de cerdas gruesas y de igual forma se le dio un acabado más fino a los extremos de la placa utilizando una llana, lo cual se conoce por los maestros como acolillado. En esta actividad se verifico que la placa de piso quedara con una pendiente prudente hacia uno de sus lados, con el fin de evitar charcos sobre ella en épocas de lluvia, de igual forma se realizó un control con el fin de obtener un acabado estético y seguro. (Ver fotografía número 18).

Fotografía 18: Acabado fina de losa maciza, puente Barracón, tramos 1, 2, 3, 4 y 5

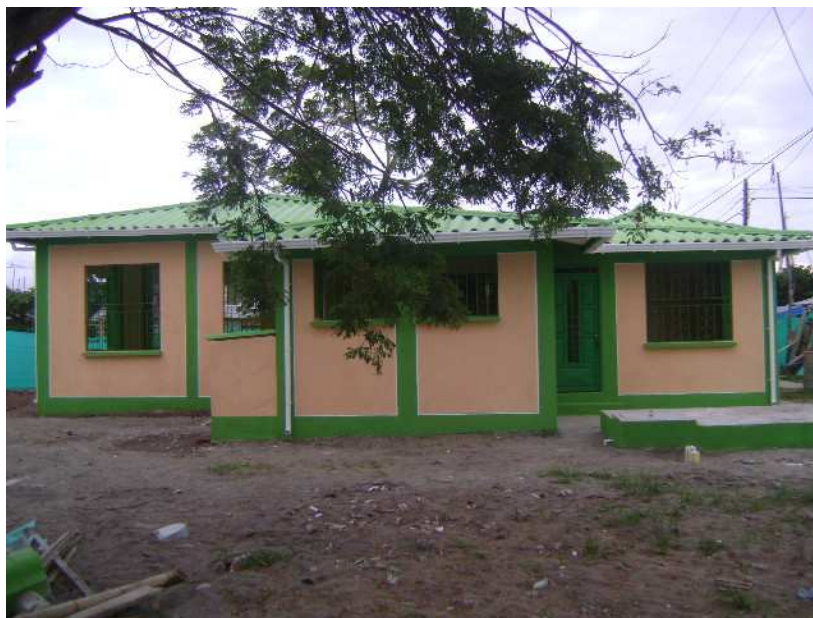
Fotografía 19: Vista exterior Hogar Infantil La Florida, al finalizar su construcción.

El Hogar Infantil La Florida es una estructura en concreto reforzado de una sola planta, la cual está compuesta por cinco bloques, de los cuales tres tienen una altura de 3.25 m y dos con altura de 2.50 m, cada bloque cuenta con cubierta independientes en perfil C galvanizados, vigas y columnas cuadradas.

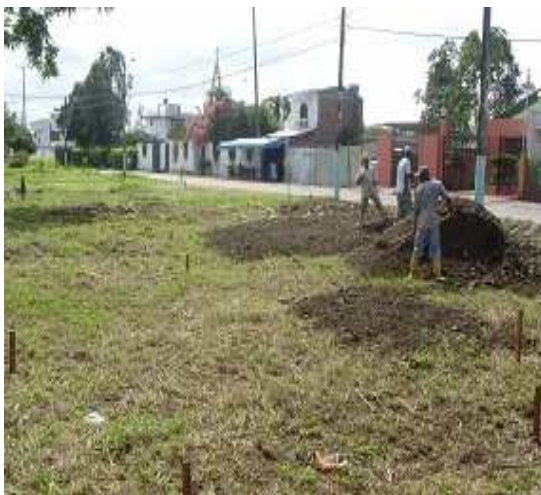
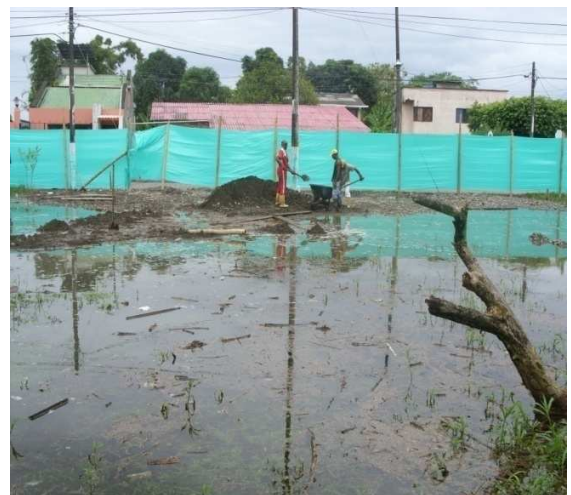
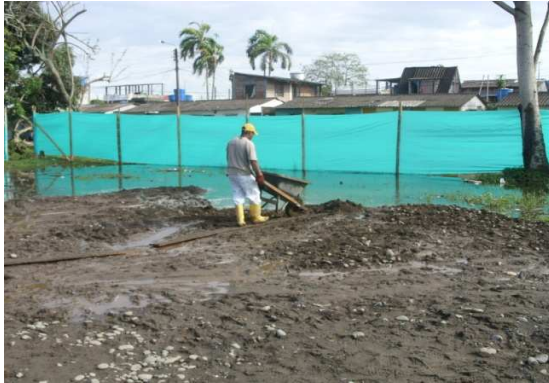
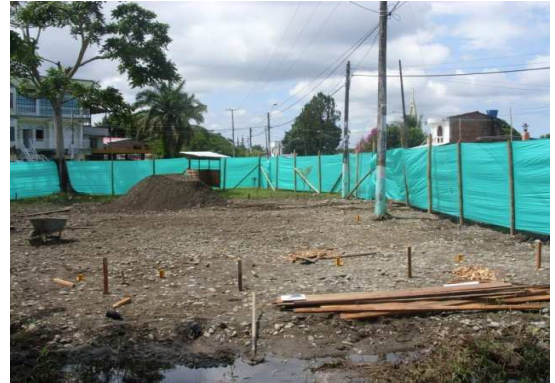
4.1.1. Relleno con base granular. El relleno del área en construcción se realizó con material de río (base clasificada), las condiciones topográficas que inicialmente presentaba el sitio fue un nivel más bajo que el de las vías vehiculares existentes, razón por la cual se presentaban inundaciones cada vez que existía presencia de fuertes lluvias. Con la ayuda de un topógrafo se realizó inicialmente una demarcación del área de construcción; durante el desarrollo de esta actividad hubo presencia de fuertes lluvias, inundando completamente y con frecuencia el sitio, esto fue un impedimento para obtener un desarrollo normal reflejándose en la duración de la actividad, la compactación se ejecutó con la ayuda de una rana hasta obtener el mismo nivel de las vías. Al finalizar la actividad de relleno se chequeó por medio de niveles que el área a intervenir quedara en un nivel más alto que las vías para evitar inundación en presencia de lluvia. (Ver fotografía número 20).

Fotografía 20: Relleno de sitio con material para base para la construcción del Hogar Infantil La Florida.

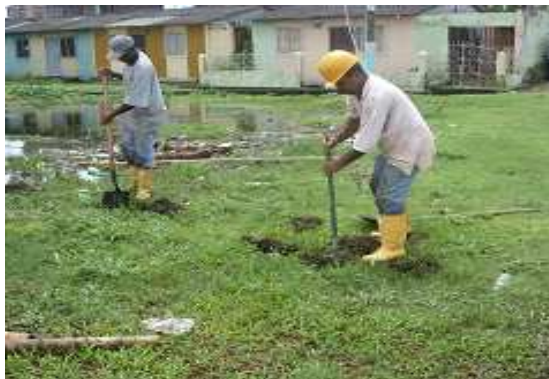
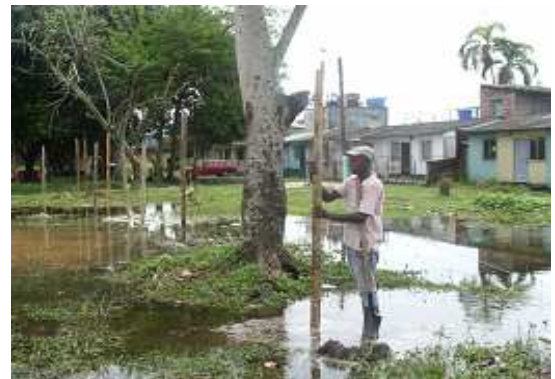
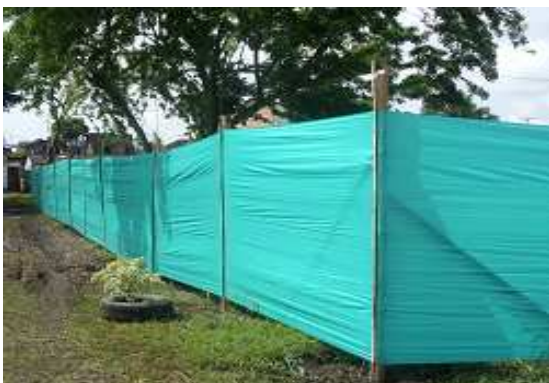
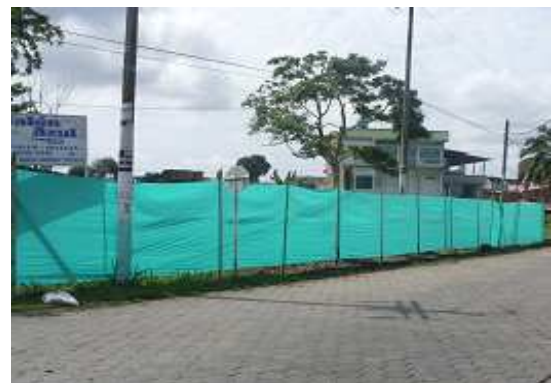
4.1.2. Cerramiento provisional. El cerramiento para el área de construcción se realizó en tela verde y tacos en guadua, esta actividad se desarrolló continuamente con el relleno del sitio. (Ver fotografía número 21).

Fotografía 21: Cerramiento provisional con guaduas y tela verde, Hogar Infantil La Florida.

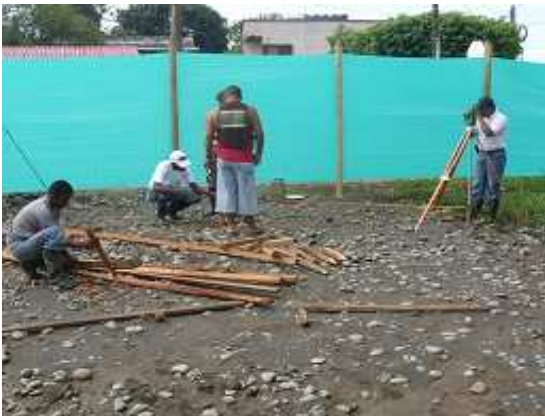
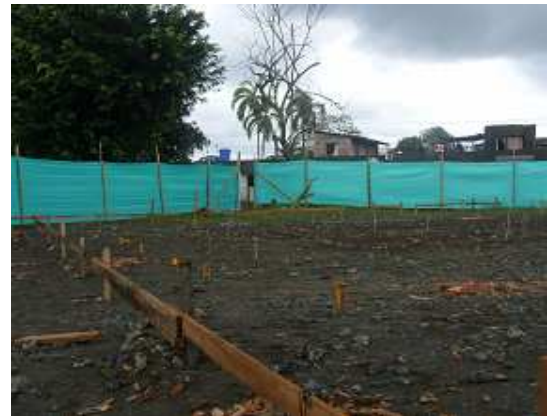
4.1.3. Localización y replanteo. Se realizó la localización de ejes con la ayuda de un topógrafo, se verificó que el trabajo se desarrollara de acuerdo a las especificaciones dadas en el plano de cimentación, para la ejecución de esta actividad se construyeron puentes en madera y se amarraron piola sobre estos, los cuales al interceptarse marcaron la ubicación de los pilotes. Una vez ubicados todos los puntos se señalaron con estacas y se chequearon distancias entre ejes dejando listo el terreno para pilotear. (Ver fotografía número 22).

Fotografía 22: Localización de ejes, marcando la ubicación de los pilotes, Hogar Infantil La Florida.

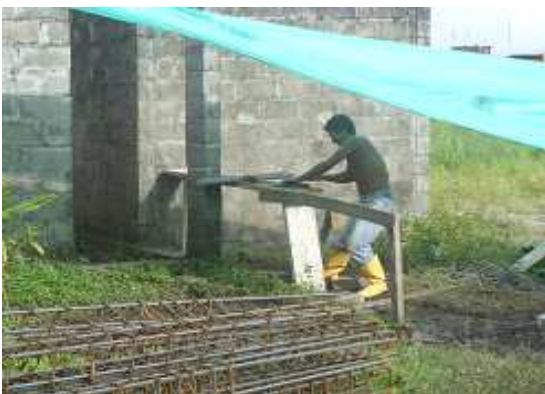
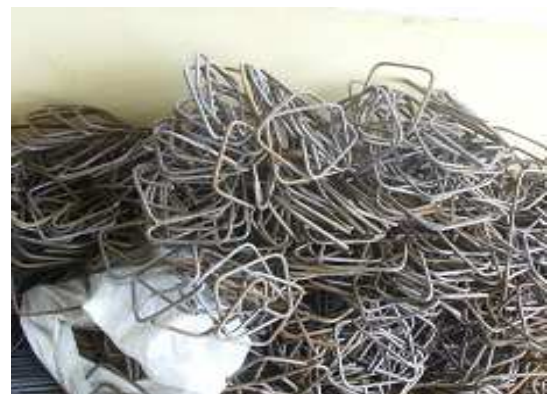
Paralelamente con la ejecución de las actividades en sitio de obra, en la residencia del Ing. Contratista se trabajaba en el figurado y armado de acero de refuerzo para vigas de cimentación y columnas, se verificó que el acero utilizado estuviera de acuerdo a las especificaciones dadas en los planos estructurales (Ver anexo número 4), para las vigas y columnas 4 varillas No. 5 para el refuerzo principal y varilla No. 3 para estribos. (Ver fotografía número 23).

Fotografía 23: Figurado y armado de acero de refuerzo para vigas de cimentación y columnas, Hogar Infantil La Florida.

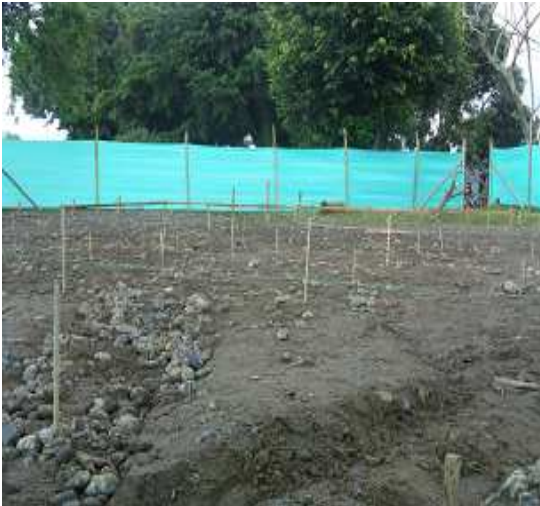
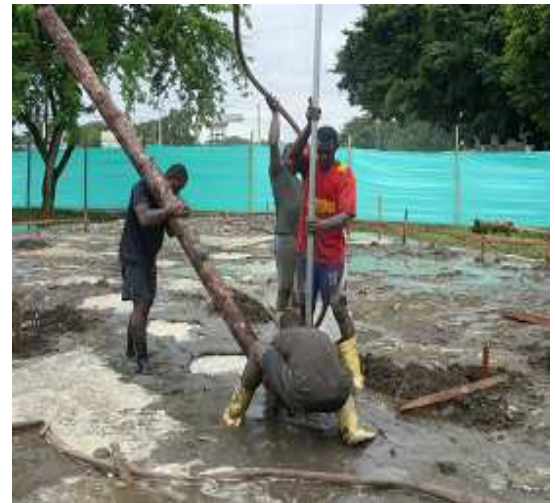
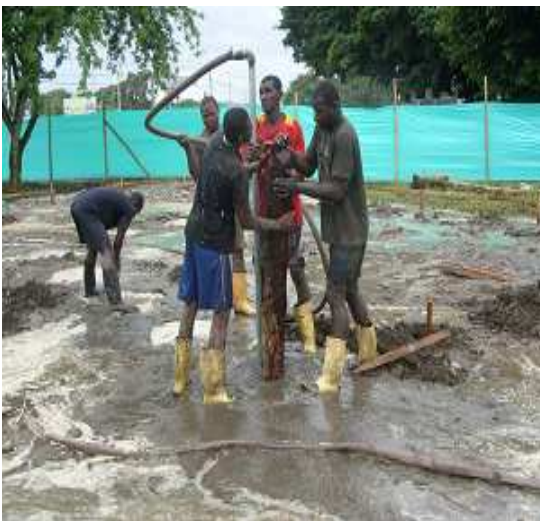
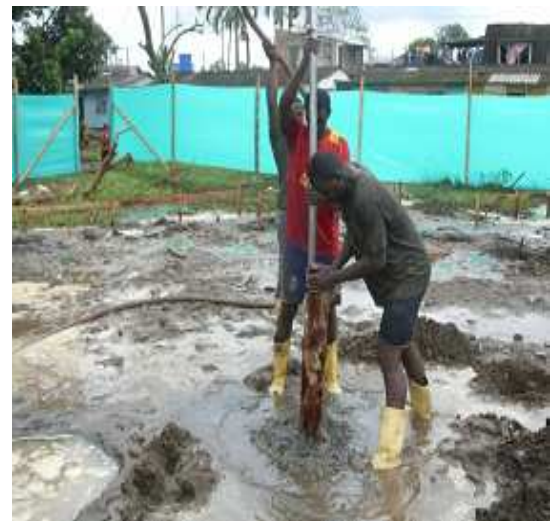
4.1.4. Hincado de pilotes y pozo artesiano. Esta actividad se realizó con la ayuda de una motobomba conectada a una sonda (tubo de acero de 2"), logrando licuar el terreno por medio de la inyección de agua a presión. Durante el proceso de hincado se controló que al momento de ser enterrados los pilotes quedaran verticales y que fuera en los puntos marcados y especificados en el plano de cimentación, la inspección se realizó siguiendo el formato de inspección (Ver anexo 6), se hincaron 77 pilotes de madera (mangle) de 6" de diámetro y 5 m de longitud en toda el área de construcción. Al hincar los pilotes a 5 m de profundidad trabajan por punta garantizando el soporte de la estructura en un estrato profundo firme. Terminado el pilotaje se llevó a cabo la instalación de un tubo sanitario de 4" perforado y forrado con geotextil 1600 no tejido el cual se utilizó como pozo artesiano. (Ver fotografía número 24).

Fotografía 24: Hincado de pilotes en mangle e instalación de pozo artesiano, Hogar Infantil La Florida.

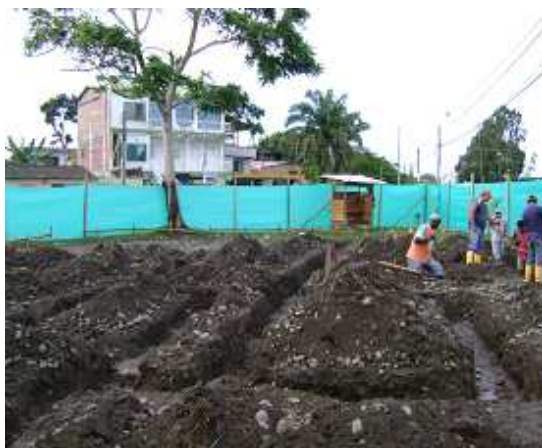
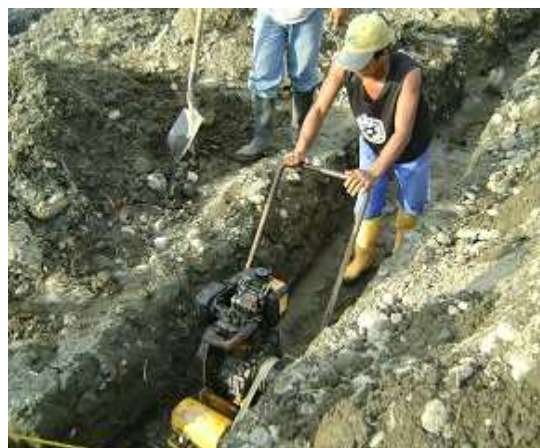
4.1.5. Excavación de zanjas. La excavación se realizó manualmente, se verificó que se encontraran la parte superior de los pilotes y que las zanjas se realizaran tal como se indicaba en las especificaciones dadas en los planos de cimentación (Ver anexo 4), simultáneamente con la excavación se iba compactando con la ayuda de una rana. (Ver fotografía número 25).

Fotografía 25: Excavación y compactación de zanjas para cimiento, Hogar la Florida.

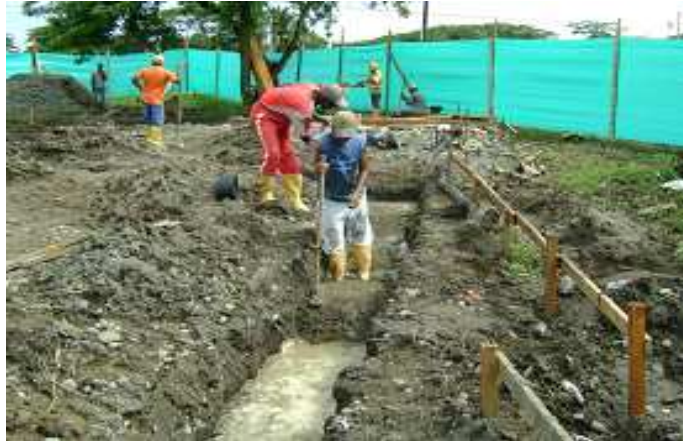
4.1.6. Solado para cimiento en concreto ciclópeo. Su función es aislar los elementos de cimentación del contacto directo con el suelo y brindarle una mayor estabilidad a estos elementos mientras adquieren su máxima resistencia (Ver fotografía número 26). El aspecto técnico para esta actividad inicia con la

verificación de las proporciones de agregados para su elaboración ($f'c = 2500$ psi), el nivel de acabado $e = 10$ cm.

Fotografía 26: Vaciado de solado de limpieza en toda la base de la excavación para el cimiento en concreto ciclópeo, Hogar Infantil La Florida.
