**APOYO TÉCNICO - ADMINISTRATIVO EN LAS OBRAS CONSTRUCCIÓN
PUENTE PEATONAL BARRACÓN, RAMAL No. 5, CONSTRUCCIÓN HOGAR
INFANTIL BARRIO LA FLORIDA Y CONSTRUCCIÓN HOGAR INFANTIL
BARRIO ONCE DE NOVIEMBRE LOCALIZADAS EN EL MUNICIPIO DE SAN
ANDRES DE TUMACO**

**UNIVERSIDAD DE NARIÑO
FACULTAD DE INGENIERIA
PROGRAMA DE INGENIERIA CIVIL
SAN JUAN DE PASTO
2009**

**Trabajo de grado presentado como requisito parcial para optar al título de
ingeniero civil**

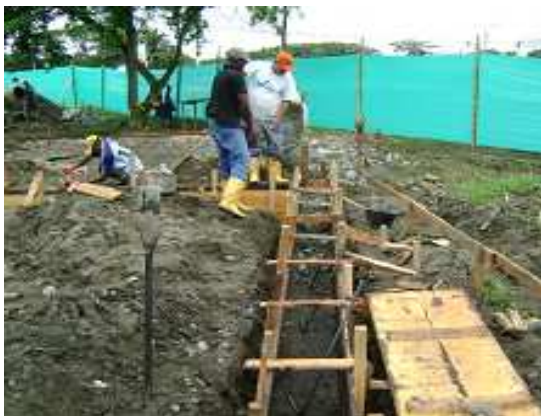
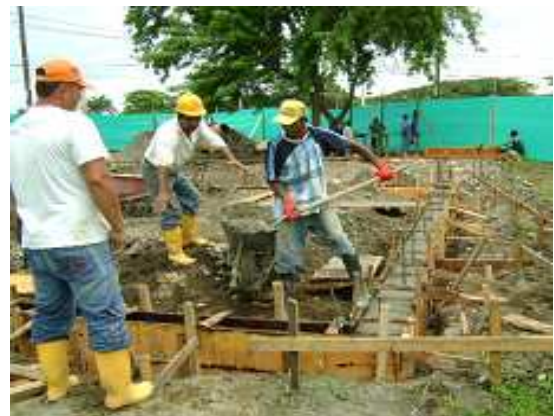
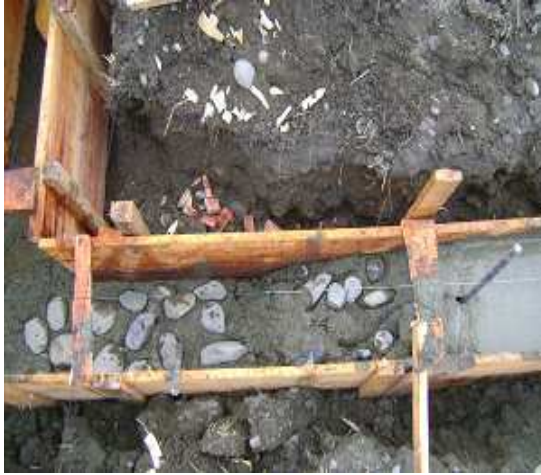
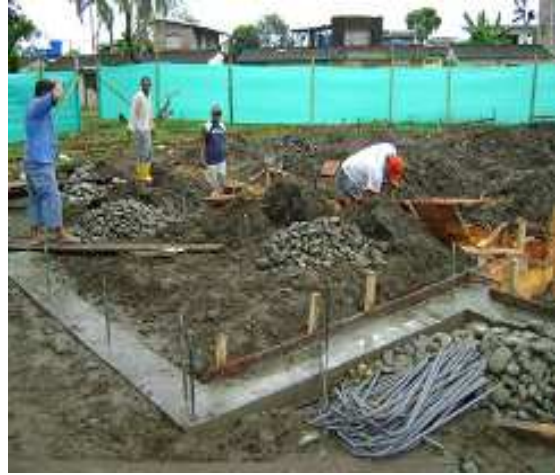
4.1.7. Fundición de cimiento en concreto ciclópeo. Durante el desarrollo de esta actividad se hizo el control de la dimensión de la formaleta $0,35 \times 0,40$ m, antes y durante de la elaboración, diseño de mezcla para concreto de 3000 psi, transporte, vaciado y fraguado. Para la fundición del concreto ciclópeo se tuvo en cuenta que 60 % de la mezcla fuera concreto y el 40 % fuera piedra media songa, durante el desarrollo de la actividad se chequeó que la parte superior de los pilotes quedaran cubierta por el concreto para garantizar un apoyo homogéneo en toda la estructura. A lo largo del cimiento se dejaron bastones o pelos de 1 m de longitud con su respectivo gancho en varilla No. 5 cada 1.50 m de separación; para posteriormente amarrar las vigas de cimentación, el chequeó se realizó de acuerdo con lo especificado en los planos estructurales. (Ver fotografía número 27).

Fotografía 27: Encofrado, fundición de ciclópeo en concreto ciclópeo dejando pelos en varilla de 5/8" y desencofrado del mismo, Hogar Infantil La Florida.

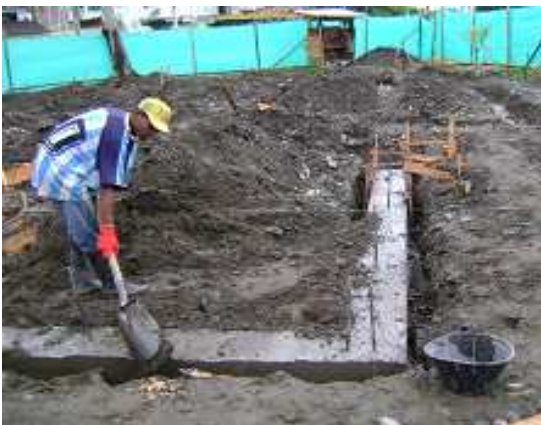
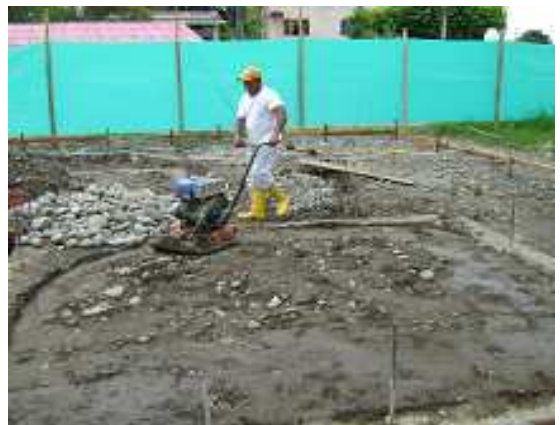
4.1.8. Relleno de zanjas. A medida que se iba desencofrando el cimiento, se iba relleno con material clasificado para base y compactando con ayuda de una rana los vacíos que quedaron con la excavación de zanjas. (Ver fotografía número 28).

Fotografía 28: Relleno y compactación de zanjas con material para base, Hogar Infantil La Florida.

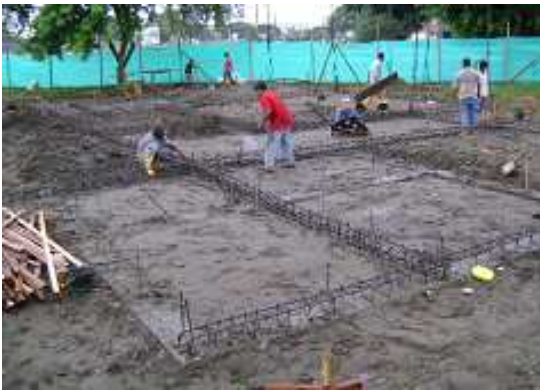
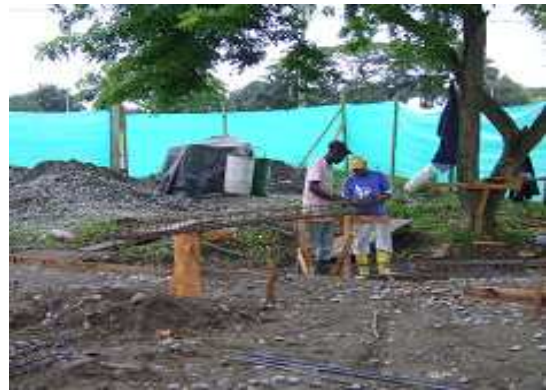
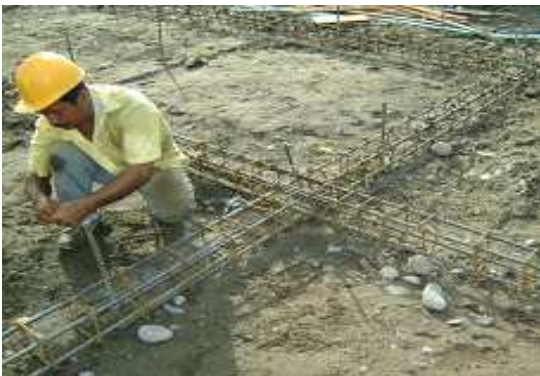
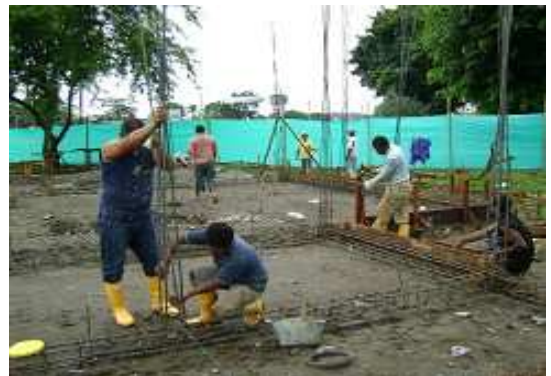
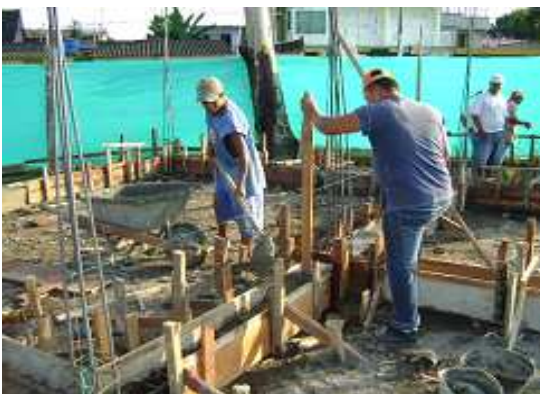
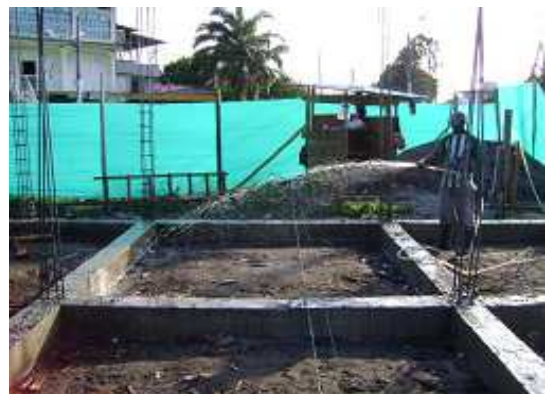
4.1.9. Viga de cimentación. Durante la elaboración se hizo el control de las dimensión de 0,25x0,25 m, así como del acero de refuerzo de las vigas donde se utilizaron 4 varillas No. 5 para el refuerzo longitudinal y varilla No. 3 para los estribos. El amarre del acero se realizó de acuerdo a lo especificado en los planos estructurales, para luego dar paso al chequeo de formaletado, elaboración del concreto, transporte, vaciado, fraguado, curado y desencofrado. Esta actividad

inició con la colocación de las canastillas para vigas sobre el cimiento en concreto ciclopeo, los cuales fueron amarrados por medio de pelos ya fundidos en el concreto ciclópeo, en el momento de amarrar los castillos para columnas se rectificaron los ejes con el fin de ser ubicados correctamente tal como se indica en los planos estructurales, para la fundición de estos elementos se elaboro un concreto de 3000 psi.(Ver fotografía número 29).

Fotografía 29: Fundición y curado de viga de cimentación, Hogar Infantil La Florida.

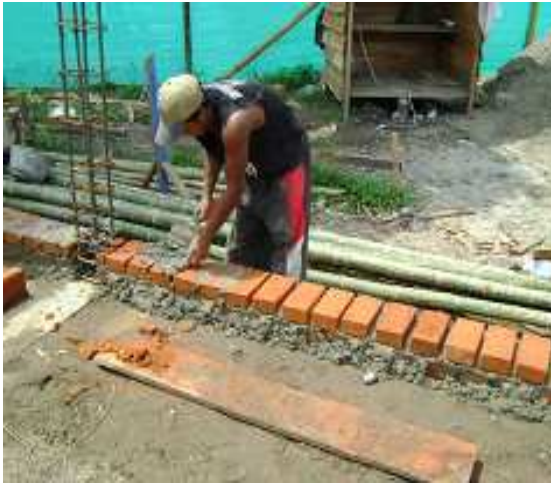
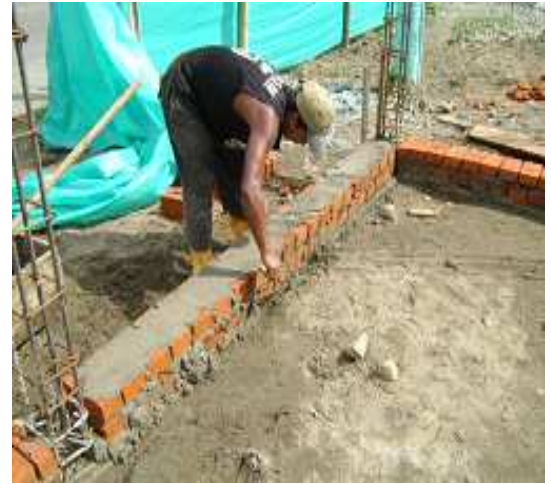
4.1.10. Sobrecimiento en ladrillo tizón. Para obtener mayor altura y así garantizar la pendiente para la instalación de tuberías sanitaria, se construyó un sobrecimiento en ladrillo tizón de 0,18 m de altura, el ladrillo se impermeabilizó con sika-mortero 101 para evitar la humedad. (Ver fotografía número 30).

Fotografía 30: Pega de ladrillo en tizón sobre viga de cimentación para sobrecimiento, Hogar Infantil La Florida.

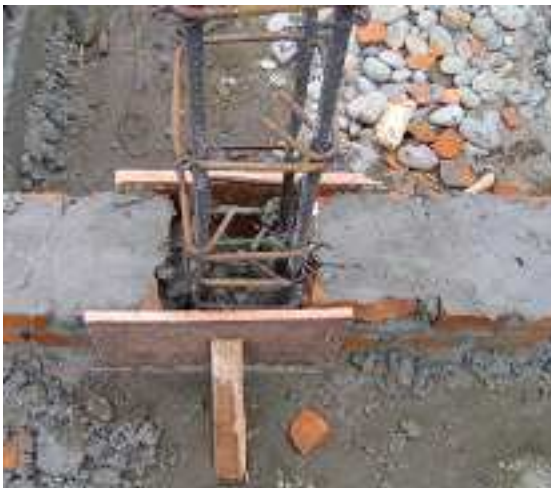
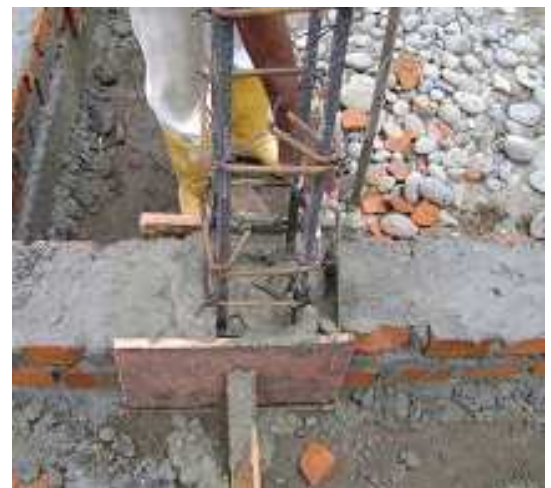
4.1.11. Pedestal. Se fundieron pedestales para alcanzar la altura del sobrecimiento en ladrillo tizón y así poder obtener un apoyo uniforme para la placa de contra-piso. (Ver fotografía número 31).

Fotografía 31: Fundición de pedestales a nivel de ladrillo en tizón, Hogar Infantil La Florida.

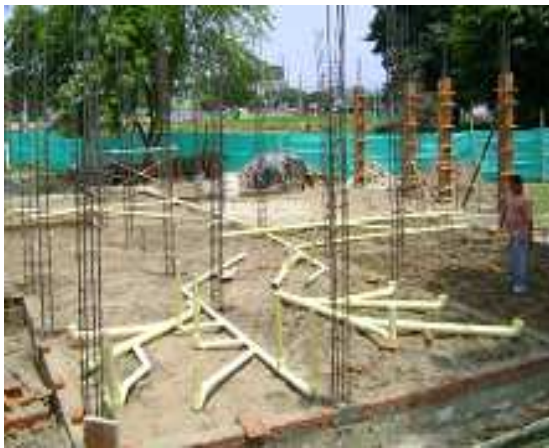
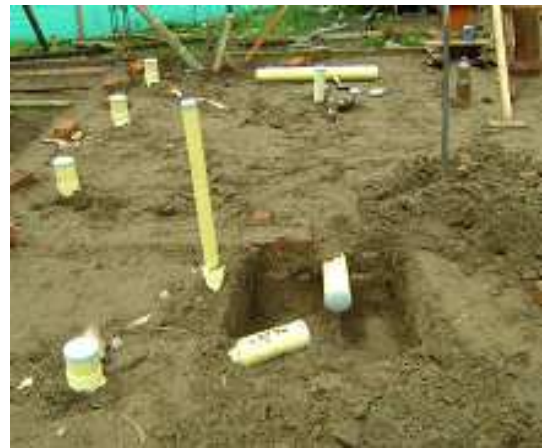
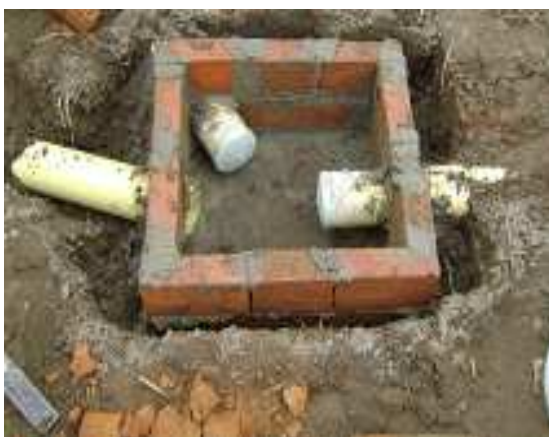
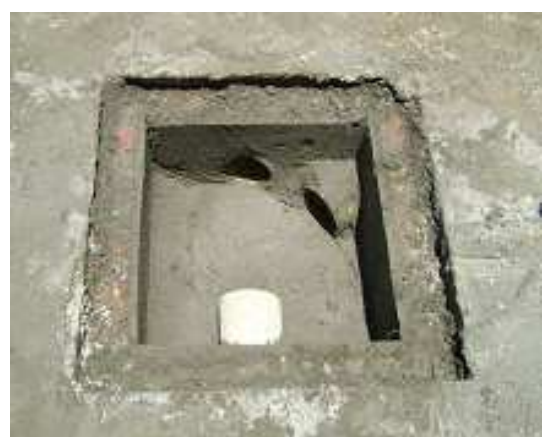
4.1.12. Instalación sanitaria. Existen instalaciones sanitarias independientes y combinadas, para este caso se realizó un sistema independiente en el interior de la construcción, donde se utilizó tubería de 3" para los desagües de lavamanos, lavaplatos, sifones de piso, para los inodoros se manejó tubería de 4". El desagüe de la tubería de 3" es conducido a una trampa de grasa por medio de cajas de paso, la trampa de grasa se conecta con el desagüe de la tubería de 4" combinándose el sistema antes de conducir el agua residual a un filtro anaeróbico FAFA (Filtro anaeróbico de flujo ascendente), (Ver anexo número 8), donde luego pasa a un campo de infiltración para su disposición final. La construcción del pozo anaeróbico tubo problema con la profundidad de diseño debido al nivel freático que se encontró en el sitio, por tal razón fue necesario rediseñarlo para obtener el volumen para el cual fue diseñado (Ver anexo 8). (Ver fotografía número 32, 33 y 34).

Fotografía 32: Instalación sanitaria con sus respectivas cajas de paso, Hogar Infantil La Florida.

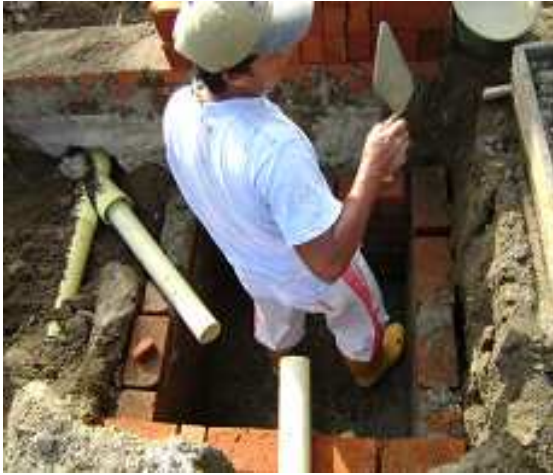
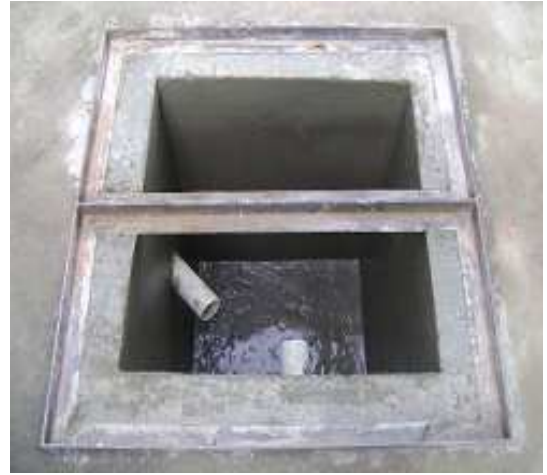
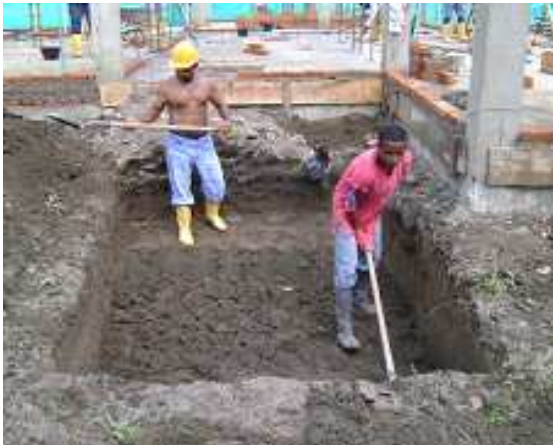
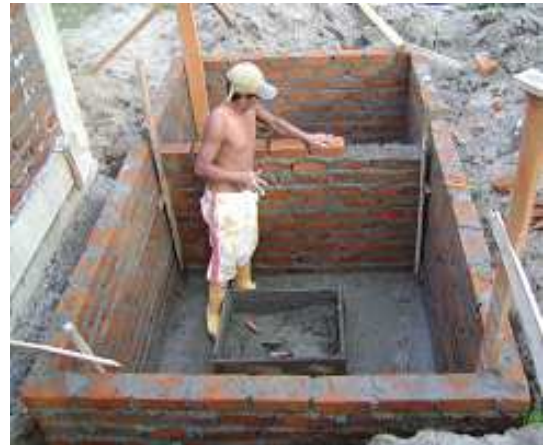
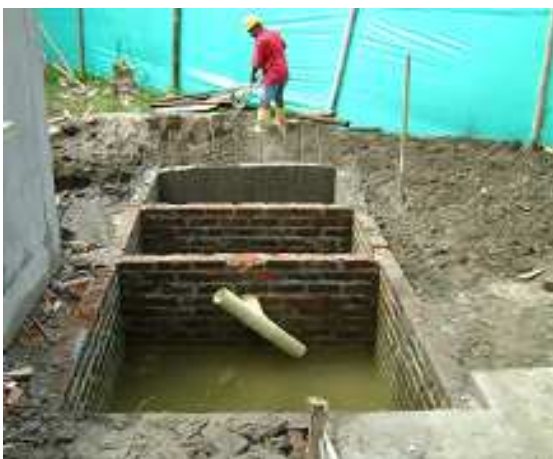
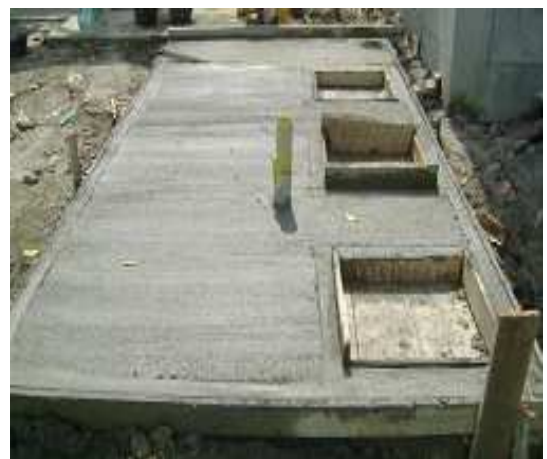
Fotografía 33: Construcción de trampa de grasa y pozo anaeróbico FAFA, Hogar Infantil La Florida.

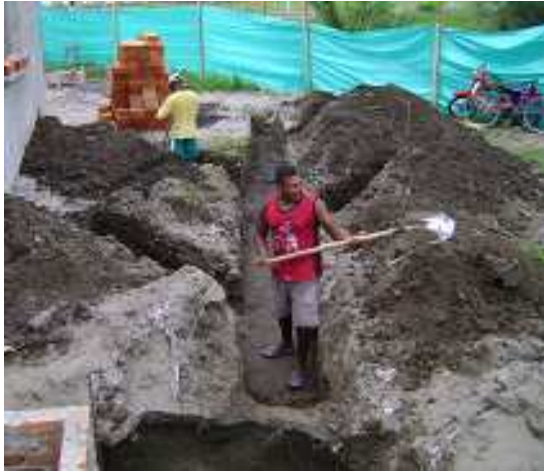
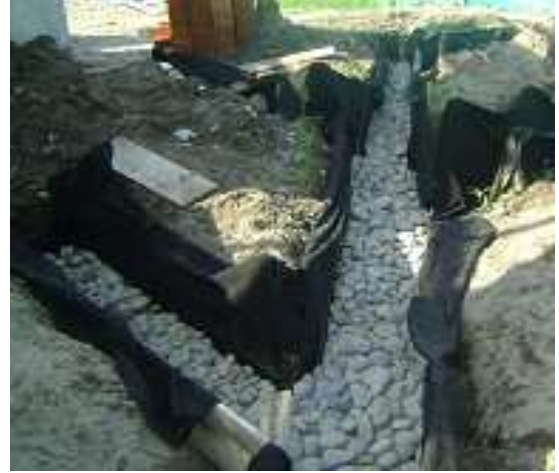
Fotografía 34: Construcción de campo de infiltración para aguas residuales, Hogar Infantil La Florida.

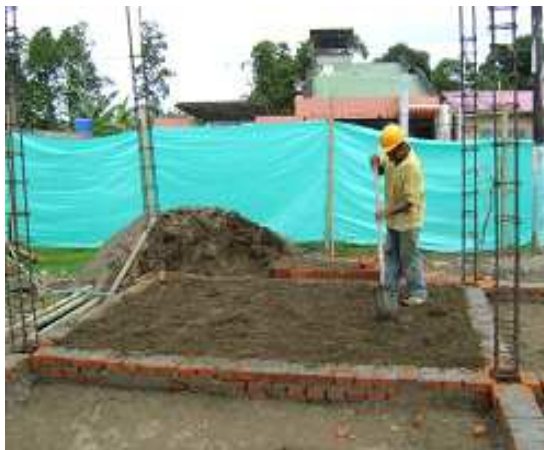
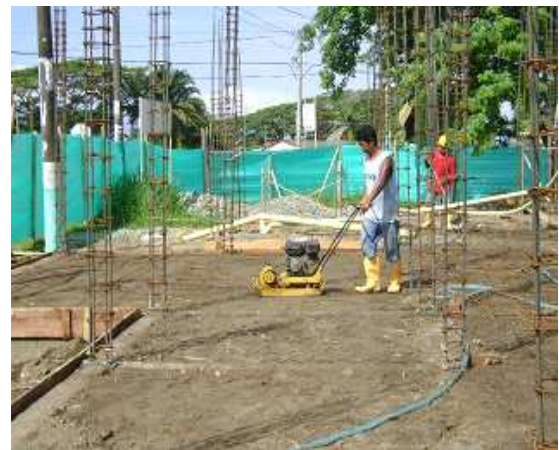
4.1.13. Nivelación. Se llevó a cabo la nivelación y compactación del terreno hasta obtener la misma altura del sobrecimiento en ladrillo en tizón. (Ver fotografía número 35)

Fotografía 35: Relleno de sobrecimiento, Hogar Infantil La Florida.

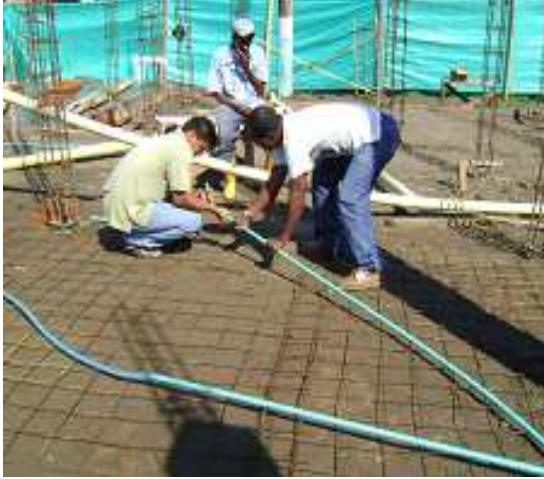
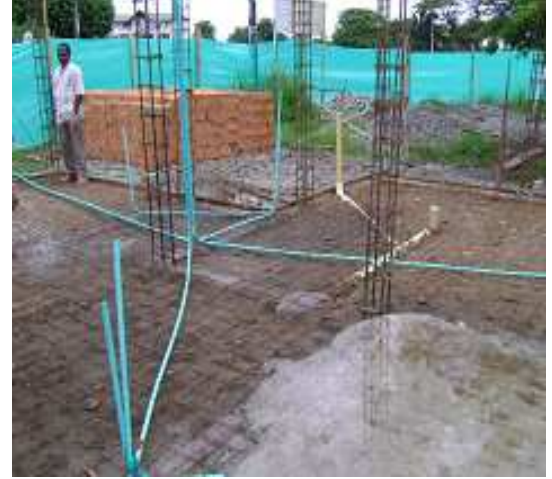
4.1.14. Instalaciones eléctricas. Se realizó el control de esta actividad siguiendo las especificaciones dadas en el plano eléctrico, la instalación se hizo en tubería conduit de ½" para la distribución interna de puntos eléctricos en el Hogar y tubería de 1" para la acometida principal, esta tubería se amarró en la malla electro-soldada para evitar que se moviera durante la fundición de la losa de piso. (Ver fotografía número 36).

Fotografía 36: Instalación de tubería conduit para la red eléctrica, Hogar Infantil La Florida.

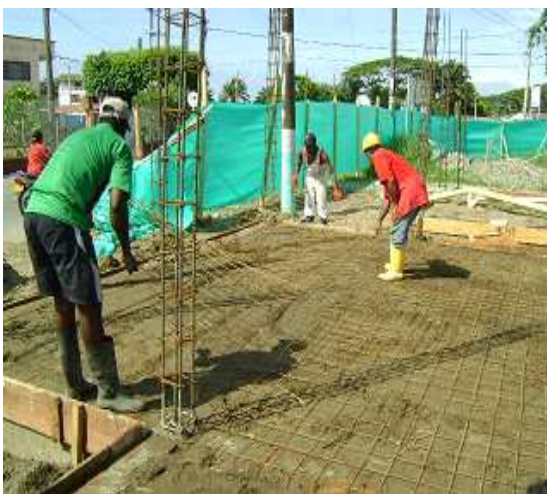
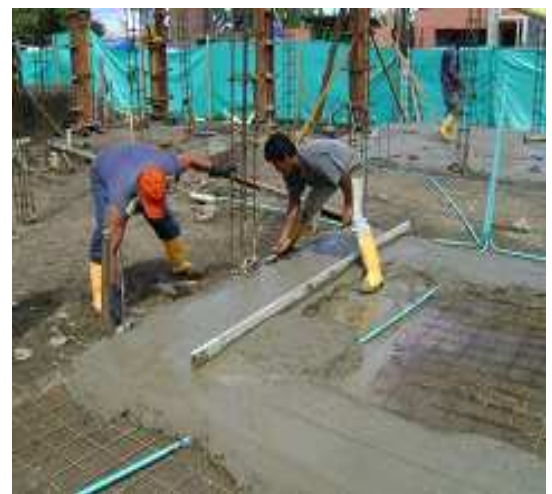
4.1.15. Placa de contrapiso. Con el terreno bien compactado, se realizó el tendido de la malla electro-soldada calibre No. 4, se chequeó el formateado y la toma de niveles, con el propósito de obtener una altura uniforme de losa al momento de la fundición, se revisó que la tubería eléctrica no presentara problema, se continúa con la verificación del concreto de 3000 psi desde su elaboración hasta su aplicación y tallado para un espesor de placa de 10 cm, tal como se indica en las especificaciones técnicas. Después del fraguado se procede a realizar la hidratación o curado del concreto mediante la aplicación de agua por espacio de 72 horas por lo menos cada 3 horas debido al clima. (Ver fotografía número 37).

Fotografía 37: Fundición de losa para piso, Hogar Infantil La Florida.

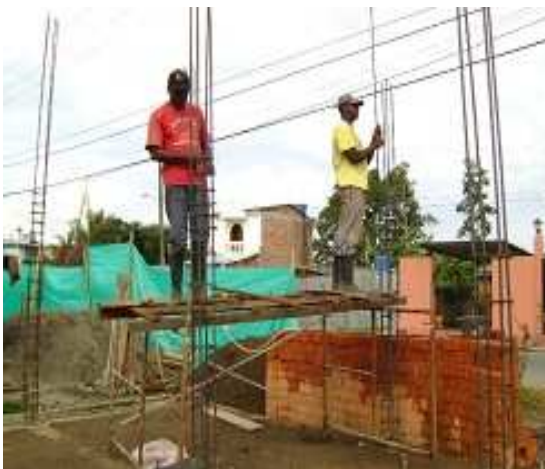
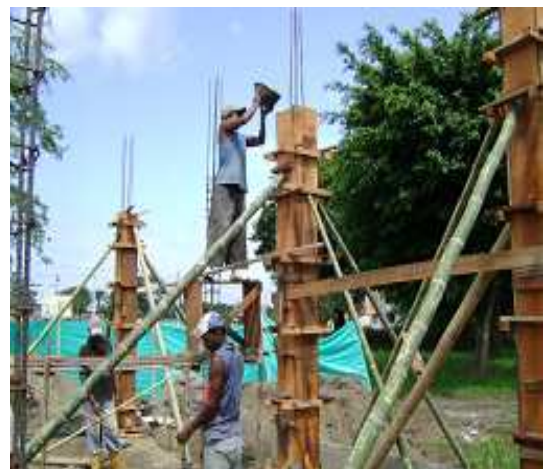
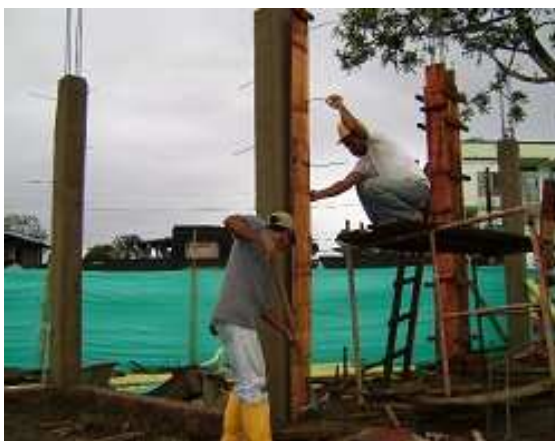
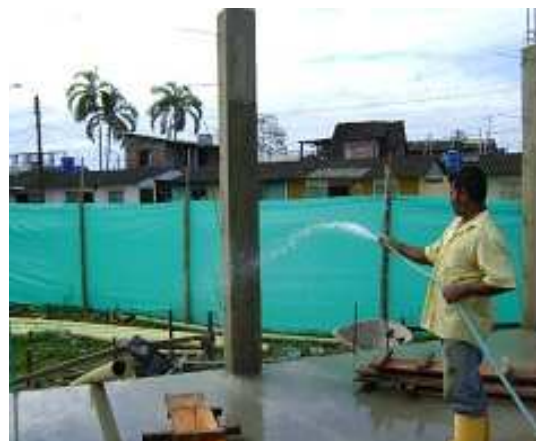
4.1.16. Columnas. Como el figurado del acero de refuerzo para este elemento estructural ya estaba adelantado, se continuó con el encofrado garantizando su verticalidad con la ayuda de tacos ubicados en las cuatro caras, se utilizó varilla No. 5 para el refuerzo longitudinal y varilla No. 3 para los estribos. Antes, durante y después de la fundición se verificó verticalidad por medio de plomada y el alineamiento de las mismas en los ejes correspondientes, las columnas se trabajaron cuadradas de 0,25x0,25 m de sección y alturas de 2,5 y 3 m, se controló la fabricación del concreto de 3000 psi, según el diseño de mezcla (Ver anexo 18), chequeando las proporciones, mezclado, transporte, colocación, vibrado de la mezcla con el propósito de que ocupe todos los espacios y así evitar los hormigueros, desencofrado y curado. El desarrollo de esta actividad se controló con la ayuda del formato de inspección para columnas (Ver anexo 6) lo cual se ajusta a las especificaciones técnicas. (Ver fotografía número 38).

Fotografía 38: Fundición, desencofrado y curado de columnas, Hogar Infantil La Florida.

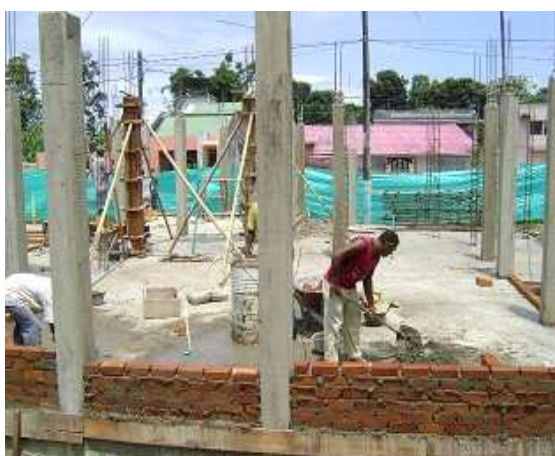
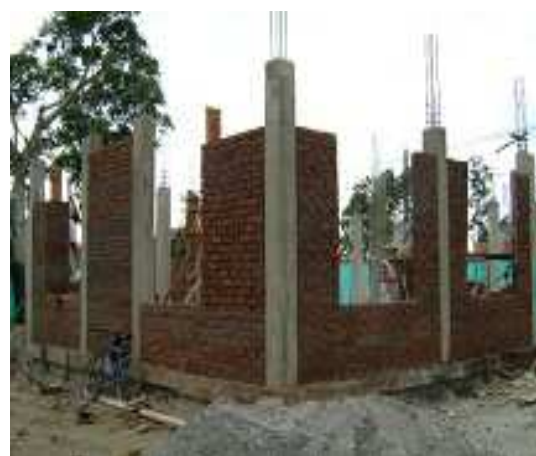
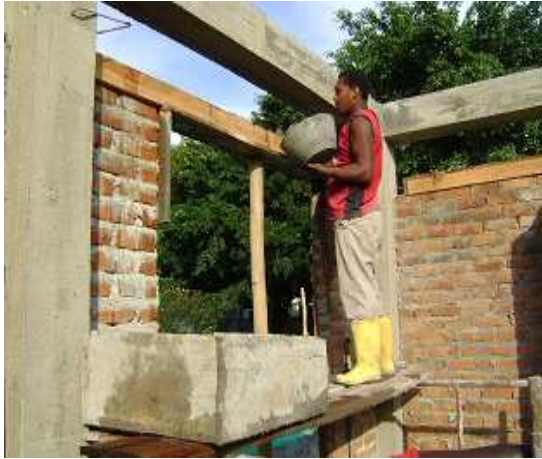
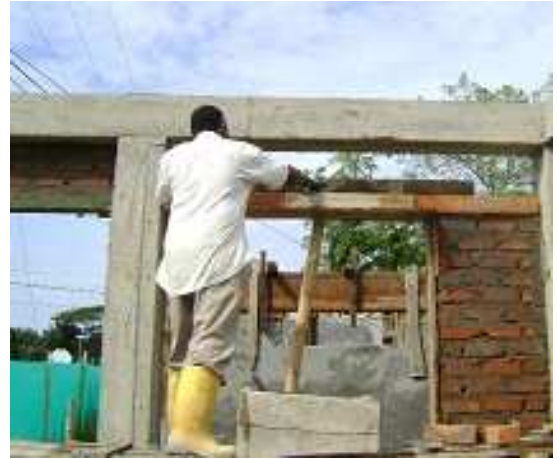
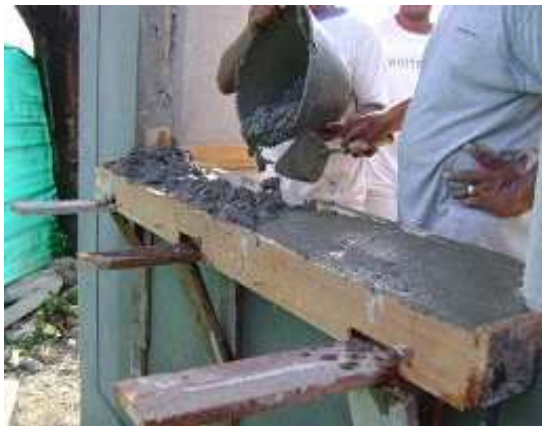
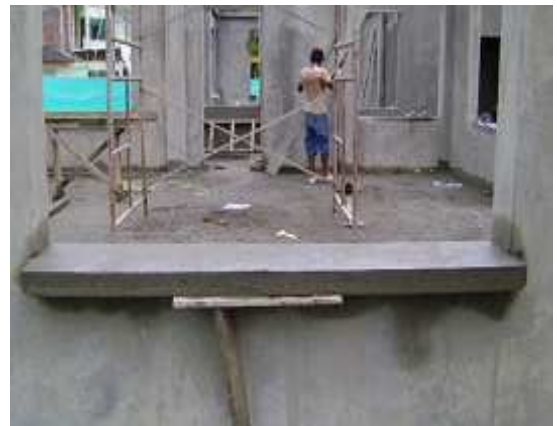
4.1.17. Mampostería en ladrillo tolete común. Se realizó la construcción de muros mediante la pega de ladrillo común con mortero 1:3, se supervisó el plantillado o pega de la primera hilada de ladrillo para garantizar que se respetara el diseño arquitectónico y durante su construcción la verticalidad o plomo de los mismos, se dejaron vanos para la instalación de puertas y ventanas. En las ventanas se fundieron dinteles de 0,12x0,15 m con acero de refuerzo de 3/8", se aplicó sikadur-32 primer para adherir el concreto fresco al concreto endurecido que para este caso es el de las columnas, igualmente se realizaron alfajías en concreto reforzado en las ventanas exteriores. (Ver fotografía número 39).

Fotografía 39: Mampostería de muros exteriores e interiores en ladrillo tolete común, Hogar Infantil La Florida.

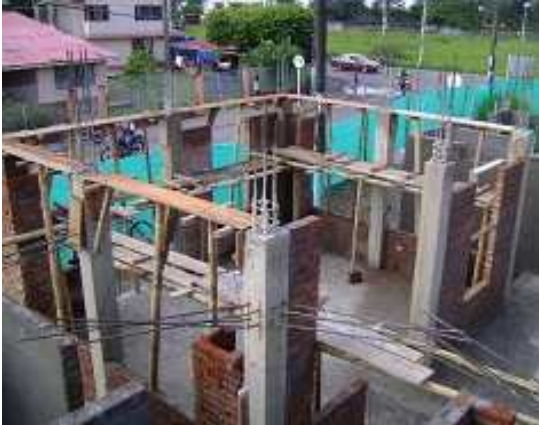
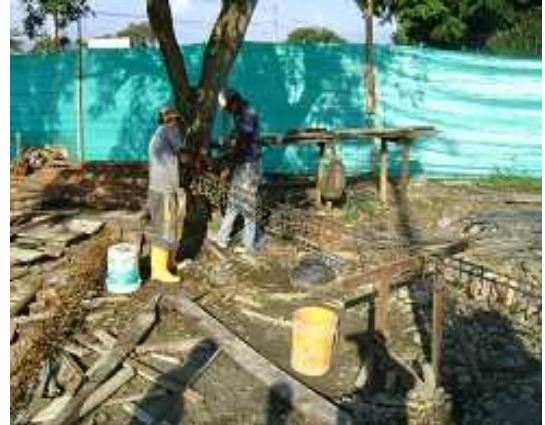
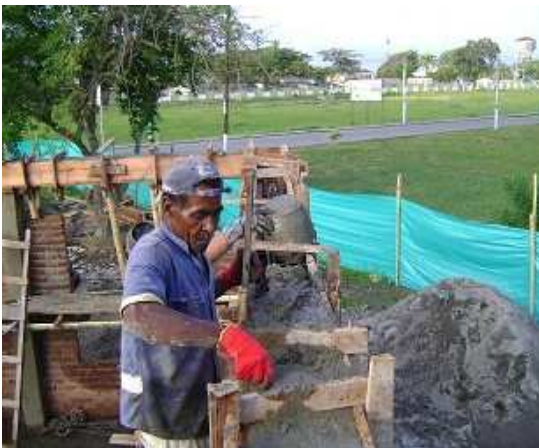
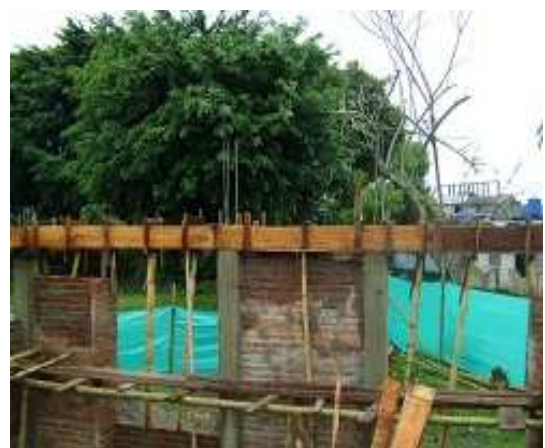
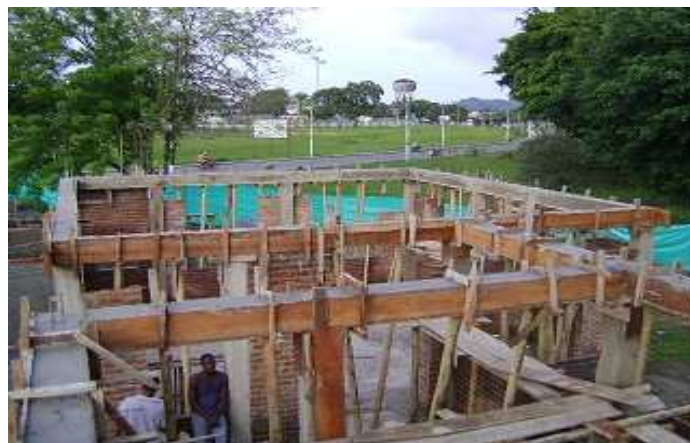
4.1.18. Viga aérea y placa para tanques elevados. Se realizó el armado de acero de refuerzo utilizando varilla No. 5 para el refuerzo longitudinal y varilla No. 3 para los estribos y en las placas varilla No. 4 en ambas direcciones separadas cada 20 cm, el armado del acero de refuerzo se realizó teniendo en cuenta el detalle de este elemento en los planos estructurales (Ver anexo 4), Durante la elaboración se chequeó el formateado de 0,25x0,25 m de sección, elaboración del concreto, transporte, vaciado, fraguado, curado y desencofrado.

Cuando el acero de refuerzo estuvo completamente armado se continuó con el encofrado de la viga en los extremos lo cual se hizo con madera basta, luego se procedió con el vaciado del concreto de 3000 psi. En la fundición de las vigas aéreas y las placas para los tanques se aplicó en el concreto un aditivo SIKA (PLASTOCRETE-DM), debido a que estarán expuestas a la intemperie, con este

adictivo se evitó la permeabilidad y de igual forma se disminuyó el riesgo de hormigueros en el concreto. (Ver fotografía número 40 y 41).

Fotografía 40: Proceso constructivo de viga aérea, Hogar Infantil La Florida.

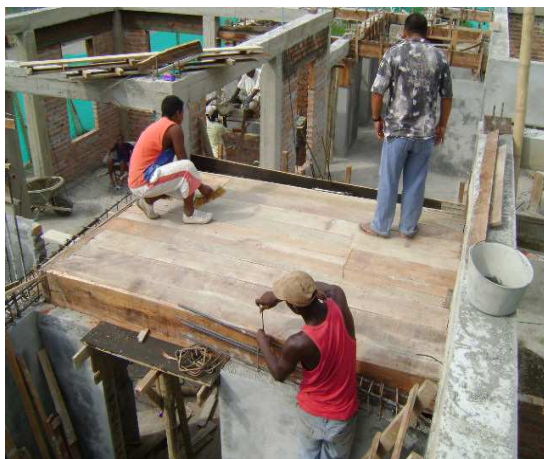
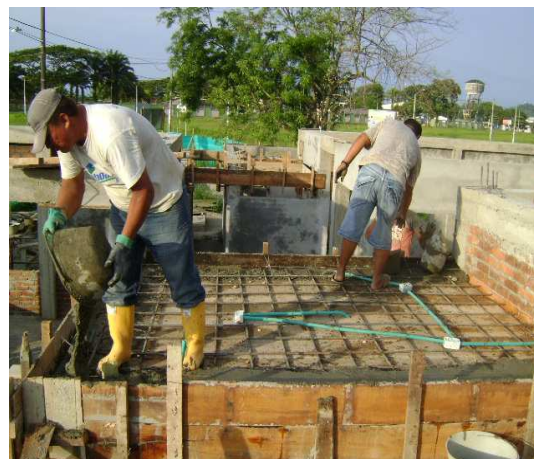
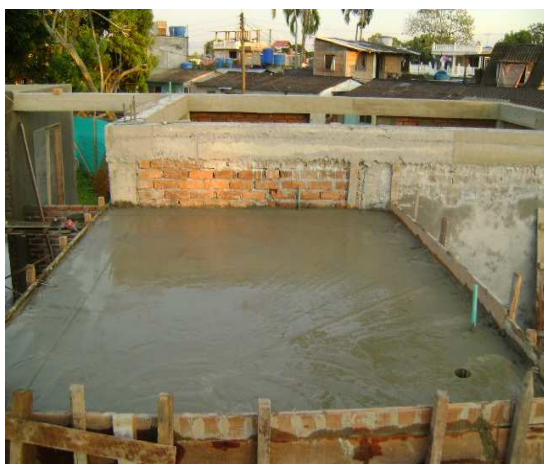
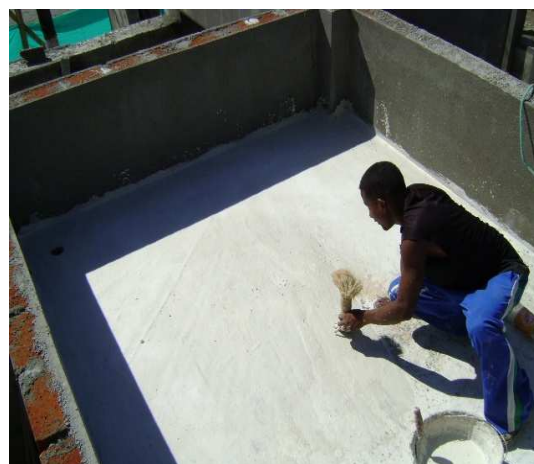
Fotografía 41: Proceso constructivo de placas para tanques elevados, Hogar Infantil La Florida.

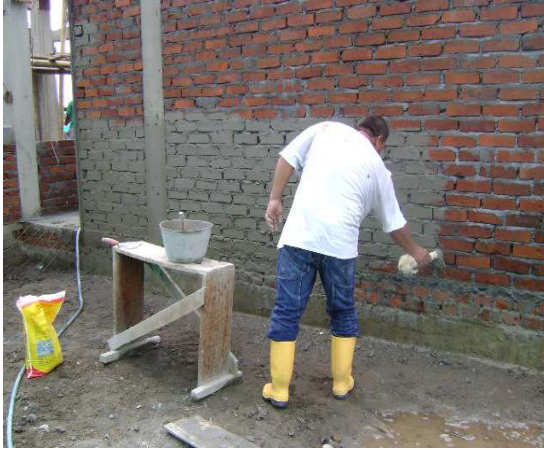
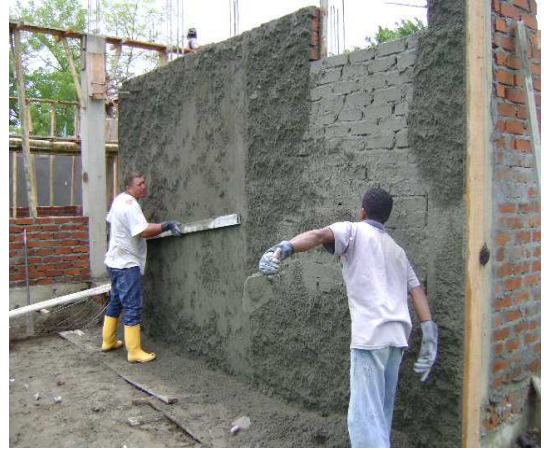
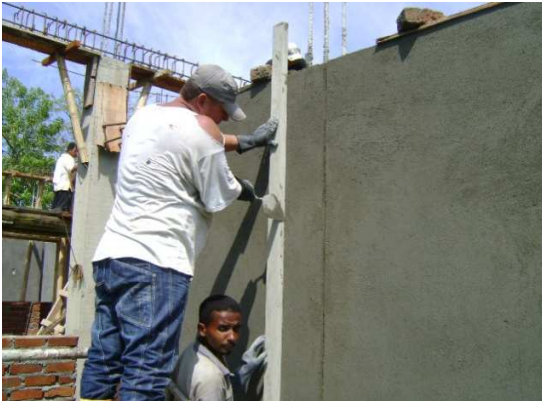
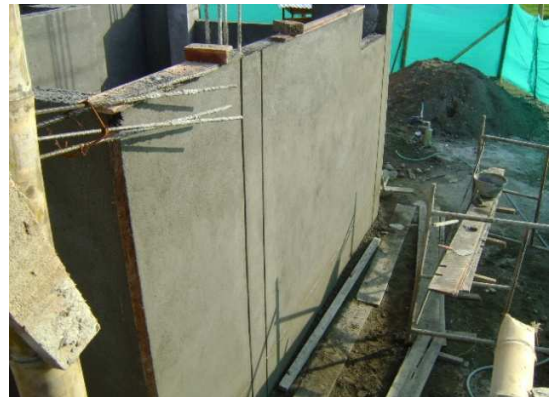
4.1.19. Repello. El proceso de pañetado fue realizado de tal manera que su acabado final fuera lo más fino posible, debido a que no se aplicó estuco, para esta actividad se utilizó un mortero de consistencia normal, mezcla 1:4 utilizando arena fina, en los muros exteriores se aplicó sika mortero 101 más o menos a una altura de 1 m, esto con el fin de impermeabilizar las partes más expuestas a la húmeda que normalmente presenta el terreno. Para garantizar la verticalidad en el repello de muros se utilizaron miras las cuales se chequearon constantemente por medio de plomadas, normalmente las miras son tiras de madera recanteada en sus extremos o codales de aluminio. En el repello de los muros exteriores se realizaron dilataciones en las uniones de vigas y columnas con los muros. (Ver fotografía número 42 y 43).

Fotografía 42: Repello de muros interiores y exteriores con sus respectivas dilataciones, Hogar Infantil La Florida.

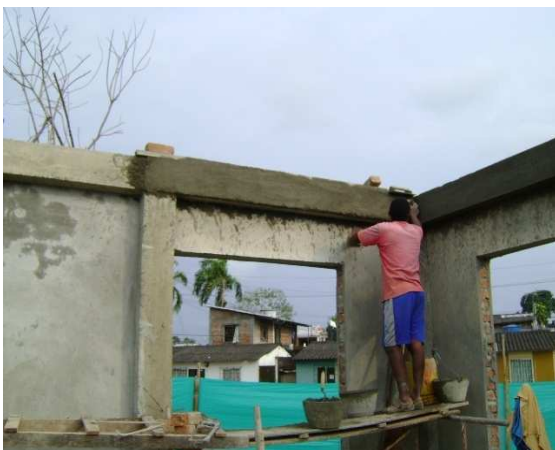
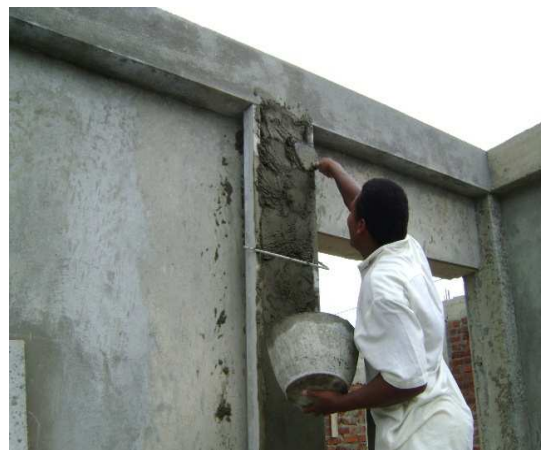
Fotografía 43: Repello de vigas y columnas, Hogar Infantil La Florida.

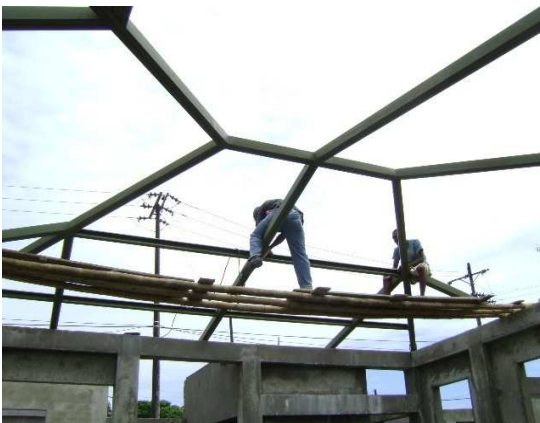
4.1.20. Cubierta. La construcción de la cubierta se desarrolló de forma independiente, es decir, una estructura para el comedor, una para el salón 1, una para el salón 2, una para las batería sanitarias, una para la administración y cocina y otra para el pasillo, para su construcción se utilizó perfil galvanizado en C 2"x4" calibre 18, a excepción de la cubierta del pasillo donde se utilizó tubo galvanizado cuadrado de 1 1/2" calibre 18, el entechado se realizó en teja eternit ondulada 1000 de fibrocemento y en la parte del pasillo teja traslucida tipo eternit. Para obtener un mejor acabado en la cubierta se pintaron las tejas en ambas caras, para la cara exterior se utilizó pintura koraza. El control de esta actividad consistió en verificar que durante su elaboración se respetara el diseño con sus pendientes y los materiales a utilizar. (Ver fotografía número 44, 45, 46, 47 y 48).

Fotografía 44: Construcción de estructura metálica para cubierta, Hogar Infantil La Florida.

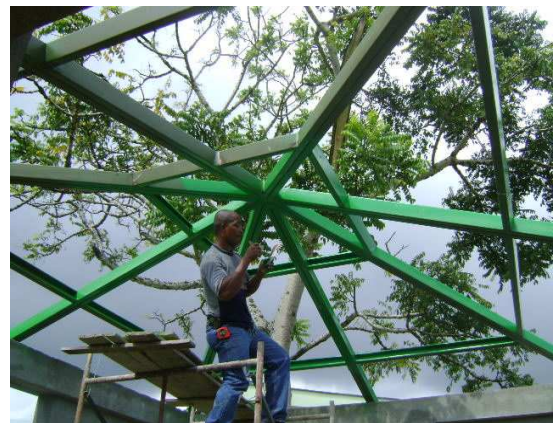
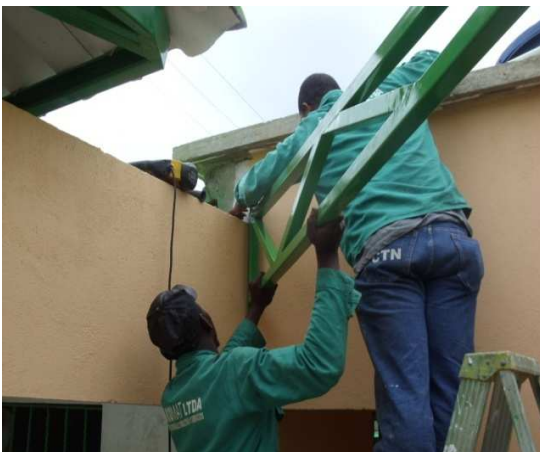
Fotografía 45: Construcción de estructura metálica para cubierta de pasillo, Hogar Infantil La Florida.

La separación de las correas se obtuvo del manual de eternit, estas medidas varían de acuerdo al número o tamaño de la teja que se vaya a utilizar, para el caso del Hogar se utilizaron tejas N° 10, 8, 6.

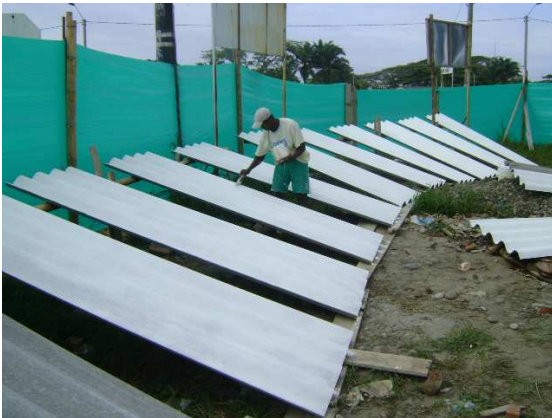
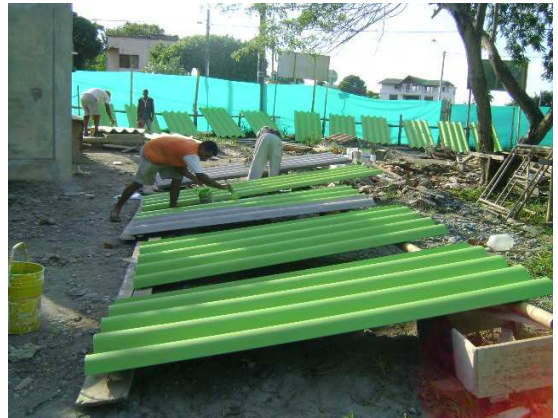
Fotografía 46: Pintura interior y exterior para tejas, Hogar Infantil La Florida.

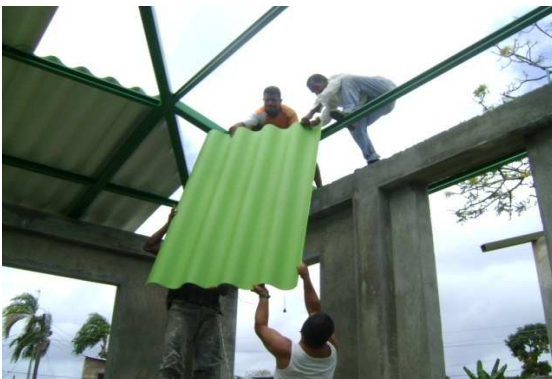
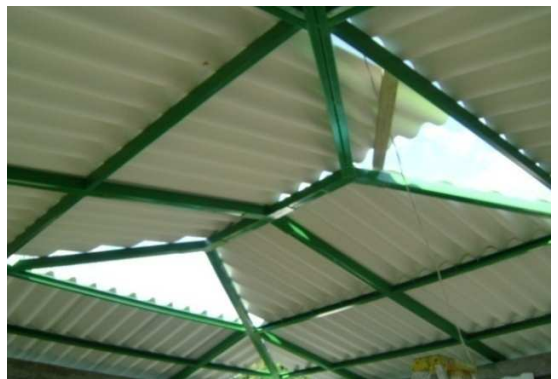
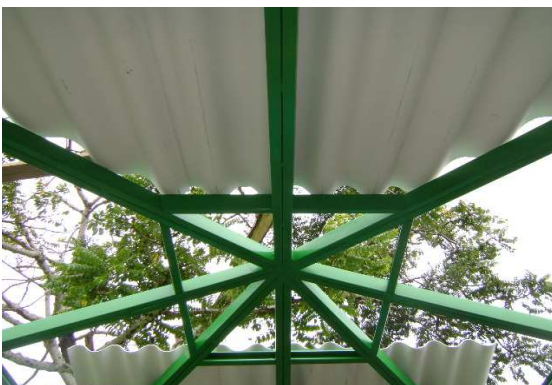
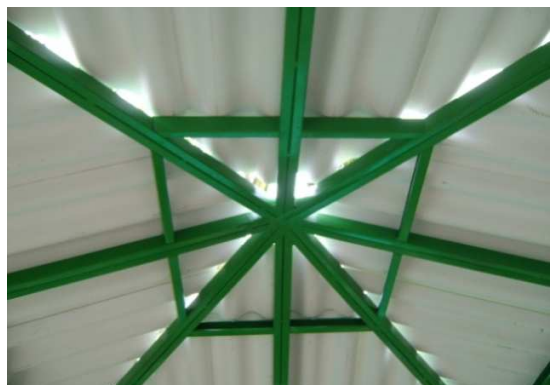
Fotografía 47: Instalación de tejas en estructura para cubierta, Hogar Infantil La Florida.

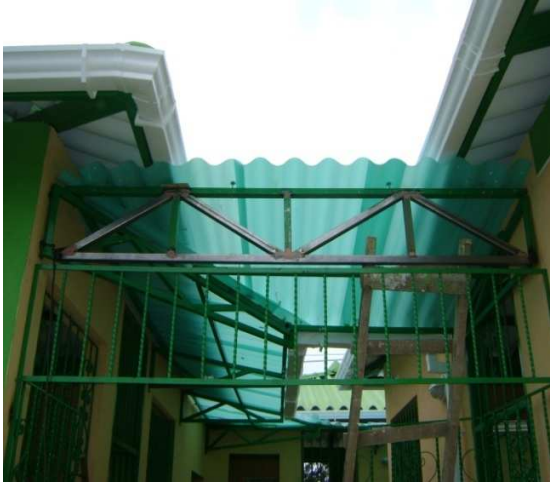
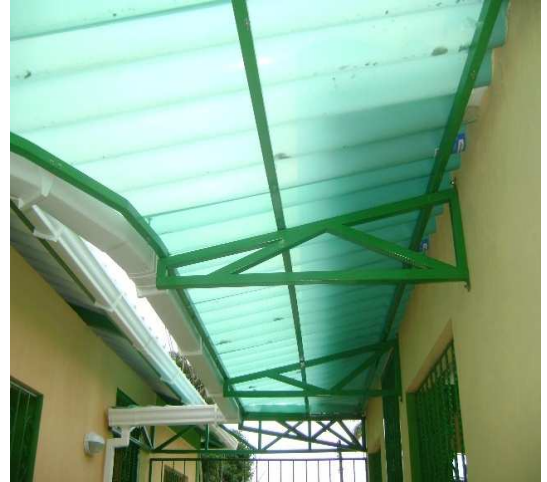
Fotografía 48: Instalación de tejas en estructura para cubierta de pasillo, Hogar Infantil La Florida.

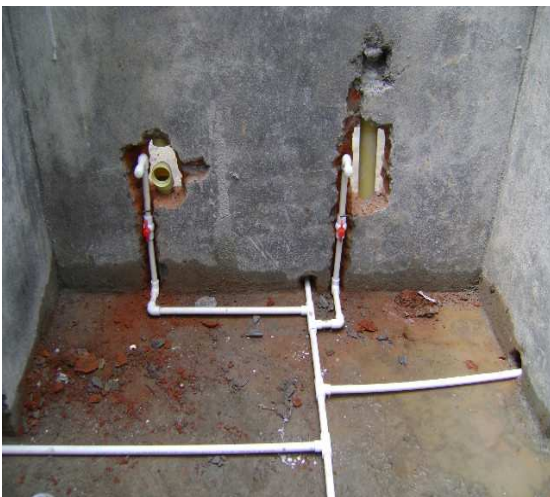
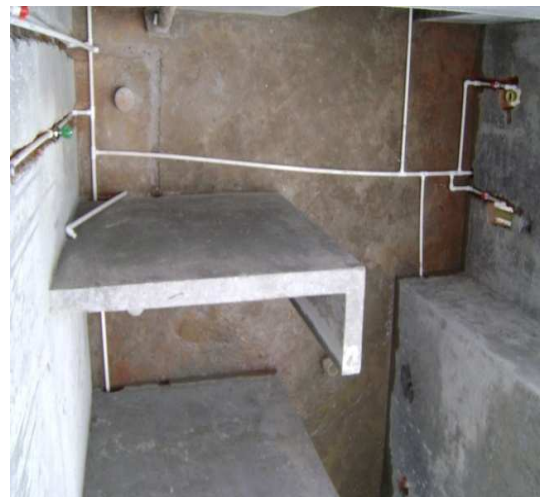
4.1.21. Instalación hidráulica. La red hidráulica se realizó sobre la placa de concreto y se cubrió con el mortero de piso, esto con el fin de facilitar su mantenimiento. Para la acometida principal se utilizó tubería PVC de 1" y en la red interna se utilizó tubería de ½", definiendo los puntos hidráulicos que componen este sistema, los cuales abastecen de agua a los diferentes equipos sanitarios. (Ver fotografía número 49).

Fotografía 49: Distribución de red hidráulica, Hogar Infantil La Florida.

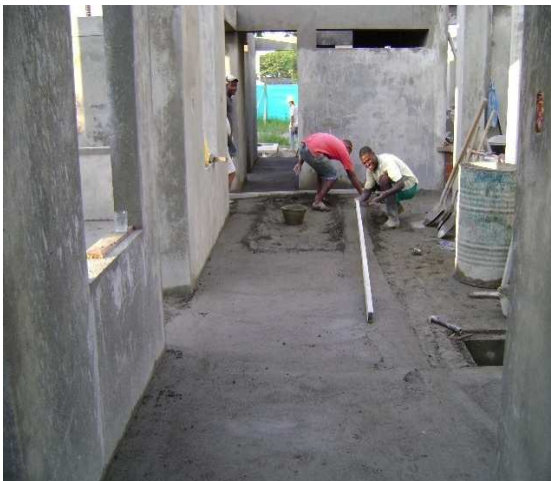
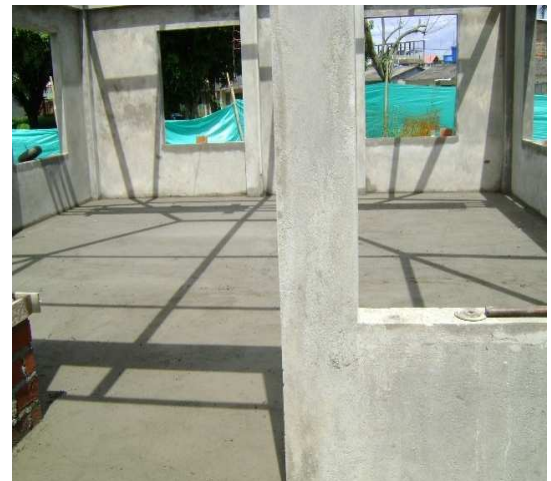
Fotografía 50: Nivelación de piso con mortero, Hogar Infantil La Florida.

4.1.22. Alistado de piso. Cuando se repella el piso se está llevando a cabo un proceso de pre-acabado buscando corregir las fallas por niveles y huecos que normalmente se presentan después de fundir la losa en concreto, la finalidad de esta actividad es mejorar el acabado del piso para facilitar la instalación de la cerámica. Se utilizó un mortero de consistencia normal, mezcla 1:5, para ejecutar esta actividad se chequearon niveles ubicados en toda la placa de piso (nivel de agua), después de definir el nivel final del repello, se realizaron maestras en mortero verificando constantemente el nivel de las mismas durante su construcción con la ayuda de un nivel de mano, luego se realizó el repello de piso con un codal de aluminio utilizando las maestras como apoyo y guía para poder distribuir el mortero en toda el área de trabajo, se dejó el repello con una textura un poco rugosa para garantizar la adherencia de la cerámica. (Ver fotografía número 50).

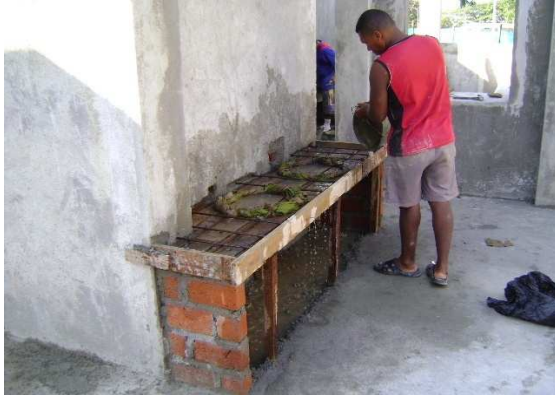
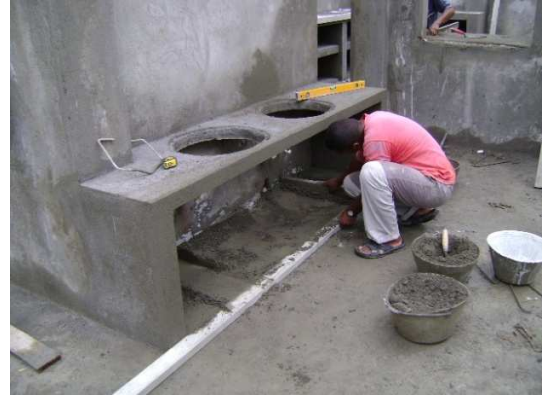
Fotografía 51: Construcción de mesón para lavamanos, Hogar Infantil La Florida.

4.1.23. Mesones. Los mesones se construyeron en mampostería y concreto reforzado para la placa, utilizando varilla corrugada No. 3, los cuales se ubicaron en la zona del comedor, en las baterías sanitarias y frente a los baños de los adultos, durante la fundición de las placas se dejaron los espacios para posteriormente colocar los lavamanos, como el uso de los lavamanos está destinados para niños no mayores de 6 años de edad, se dejaron a una altura de 65 cm terminado. (Ver fotografía número 51).

En esta actividad se verificó que cada mesón se ubicara en los lugares especificados en el diseño arquitectónico. (Ver anexo 4).
