**APOYO TÉCNICO - ADMINISTRATIVO EN LAS OBRAS CONSTRUCCIÓN
PUENTE PEATONAL BARRACÓN, RAMAL No. 5, CONSTRUCCIÓN HOGAR
INFANTIL BARRIO LA FLORIDA Y CONSTRUCCIÓN HOGAR INFANTIL
BARRIO ONCE DE NOVIEMBRE LOCALIZADAS EN EL MUNICIPIO DE SAN
ANDRES DE TUMACO**

**UNIVERSIDAD DE NARIÑO
FACULTAD DE INGENIERIA
PROGRAMA DE INGENIERIA CIVIL
SAN JUAN DE PASTO
2009**

**Trabajo de grado presentado como requisito parcial para optar al título de
ingeniero civil**

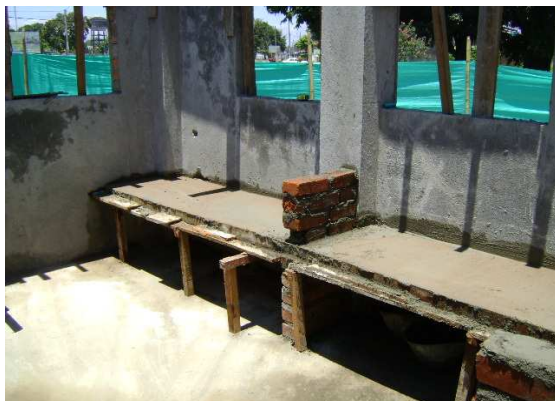
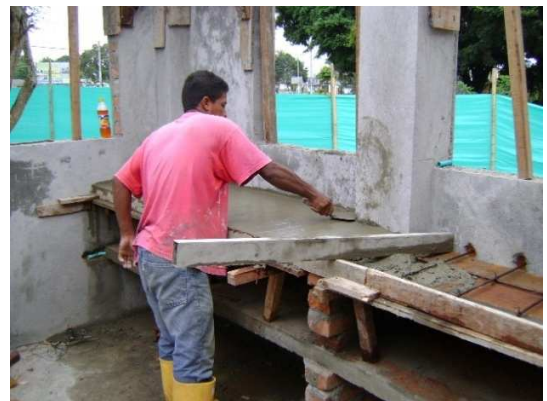
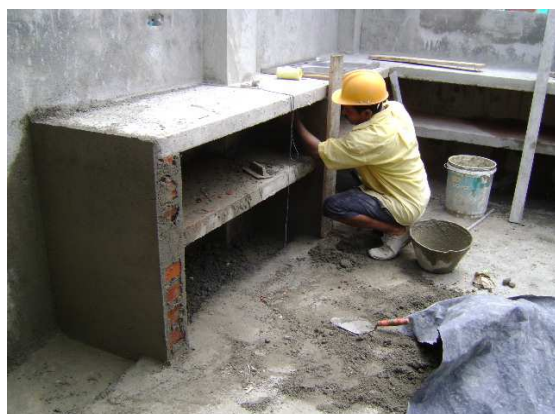
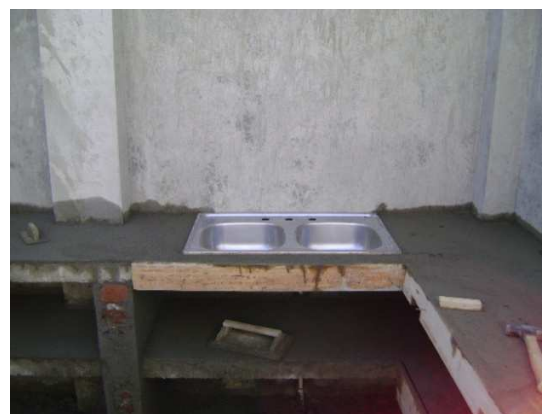
Fotografía 52: Construcción de mesón de cocina, Hogar Infantil La Florida.

Se construyó un mesón de cocina doble dejando el espacio para el lavaplatos, el mesón se realizó en dos partes lo cual se mostrara en las siguientes imágenes. (Ver fotografía número 52).

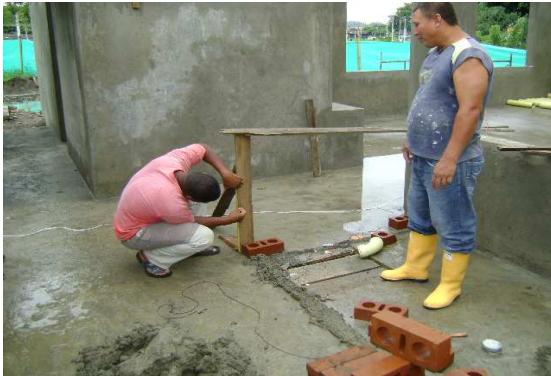
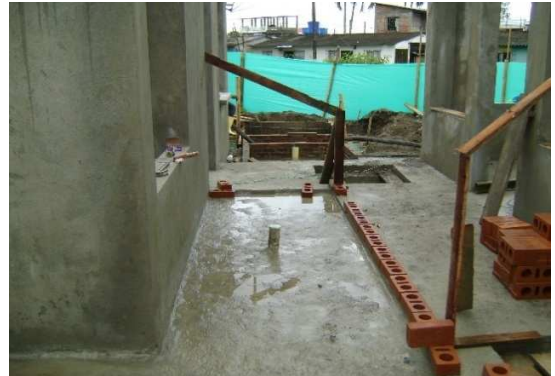
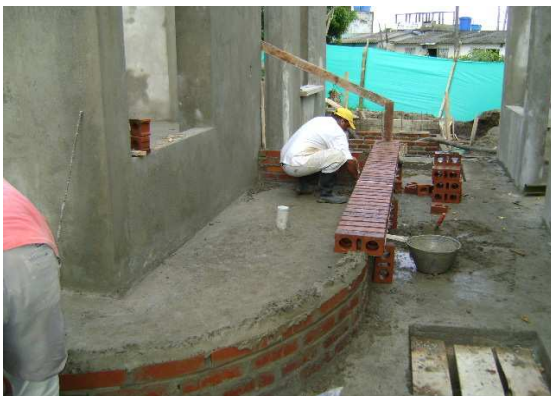
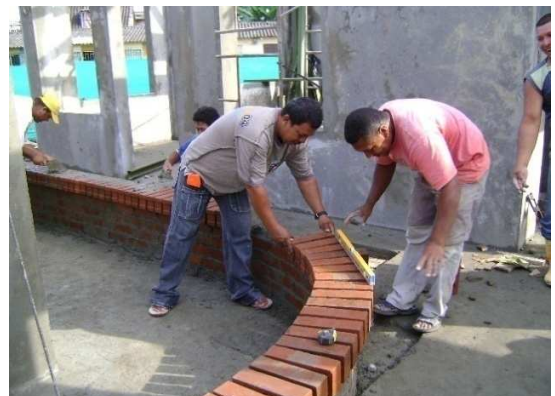
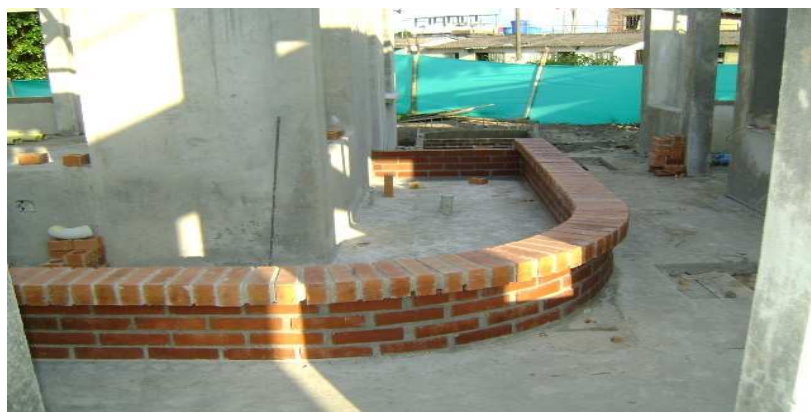
Fotografía 53: Proceso constructivo de jardinera en ladrillo limpio, Hogar Infantil La Florida.

4.1.24. Jardinera. En la zona del pasillo se construyó un muro de 50 cm de altura en ladrillo limpio terminando con la pega de la última fila en tizón, chequeando la horizontalidad de los ladrillo con un nivel mano, el muro interior de la jardinera se enchapó en cerámica hasta una altura de 40 cm para evitar la húmeda. (Ver fotografía número 53).

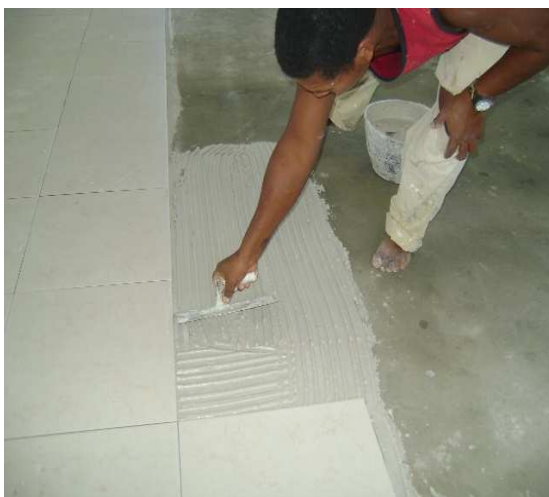
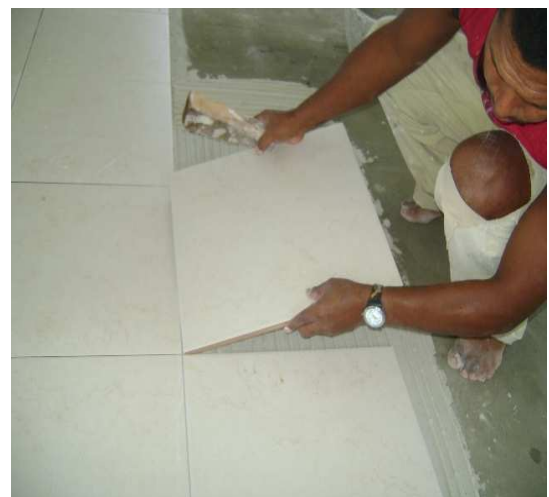
Fotografía 54: Pega de cerámica de piso con pegador, Hogar Infantil La Florida.

Esta actividad inició humedeciendo el piso para garantizar la adherencia del material, luego se tiraron hilos para estar a escuadra con los muros, la pega de la cerámica se realizó con pegador blanco, el proceso constructivo consistió en regar una película uniforme de material ligante que para este caso fue pegador lo cual se realizó con una llana dentada, luego se procedió con la colocación de la cerámica asentándola de forma manual, luego se golpeó ligeramente y uniformemente con una porra de caucho o un trozo de madera dura garantizando que el pegador haga contacto en toda el área de la cerámica, para controlar la separación de la cerámica entre sí (junta) se utilizaron guías en alambre; para terminar se aplico fragua para cubrir las juntas, a las cuales se les limpio la arena u otro material que pueda impedir que la fragua ingrese completamente. (Ver fotografía número 54 y 55).

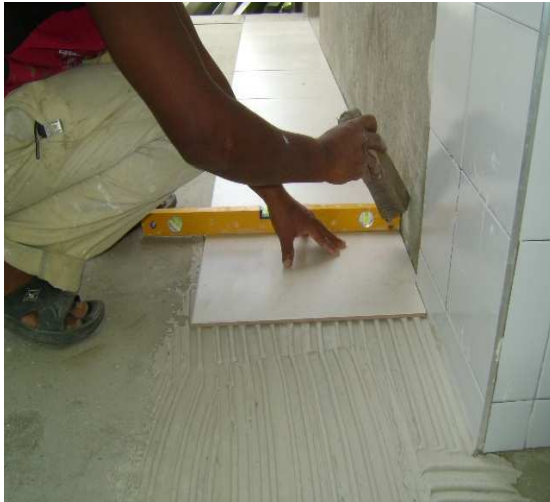
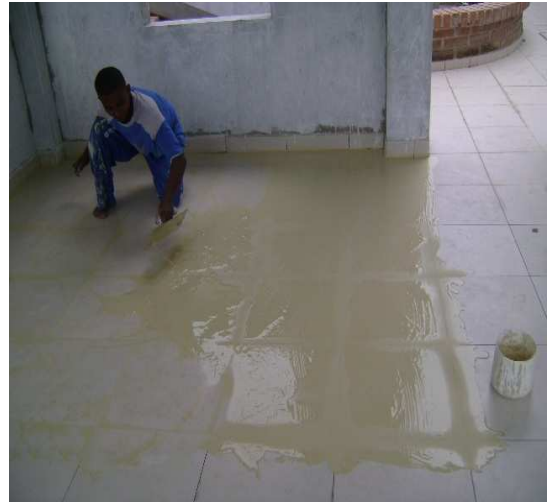
Fotografía 55: Asentamiento de cerámica, nivelación y fraguado de dilataciones, Hogar Infantil La Florida.

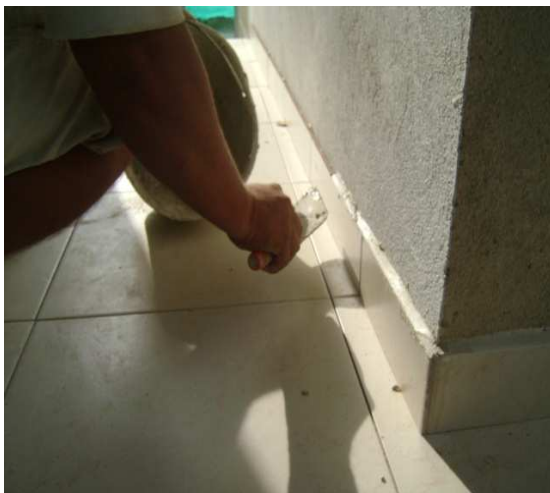
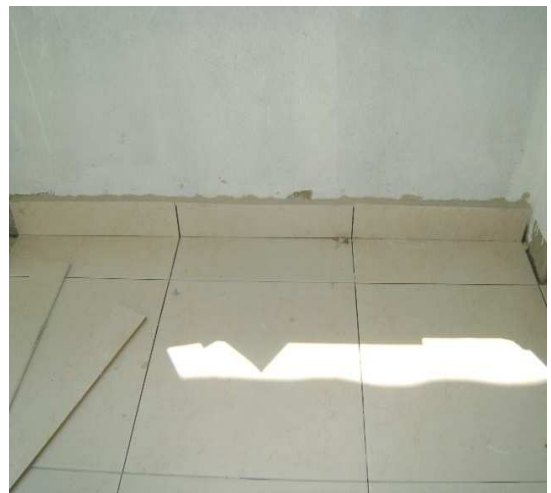
Fotografía 56: Pega de cerámica para guardaescobas, Hogar Infantil La Florida.

Después de pegar la cerámica de piso se procedió a cortar la cerámica en pedazos de 8 cm obteniendo así 5 partes, la pega del guardaescobas es similar al enchape de muros, se debe tener en cuenta que la cerámica quede nivelada horizontalmente, que coincidan las dilataciones con las de la cerámica de piso y que el pegante sea uniforme en toda la cerámica. (Ver fotografía número 56).

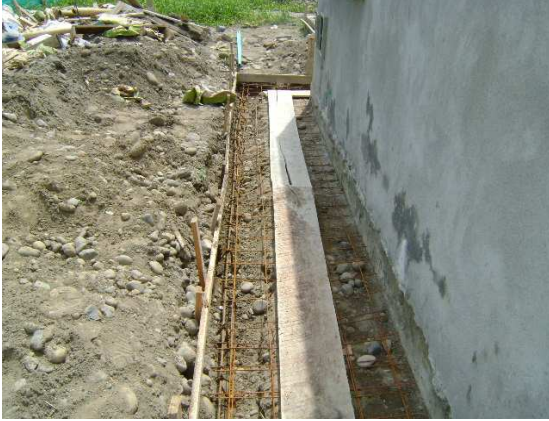
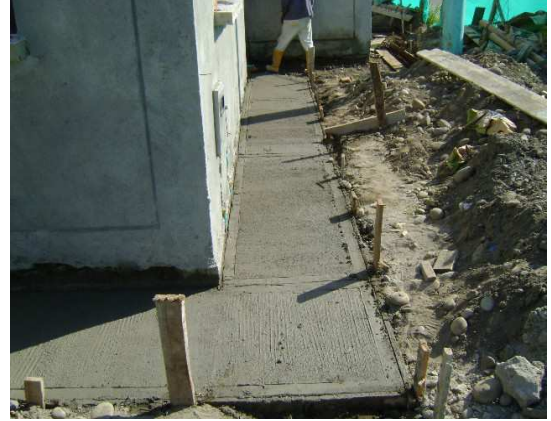
Fotografía 57: Construcción de andenes, Hogar Infantil La Florida.

4.1.26. Andenes, rampas y escaleras. Para facilitar el tránsito peatonal a los diferentes puntos de acceso al Hogar, se construyeron andenes y rampas en la entrada principal y en la parte posterior para brindar un acceso más apropiado a personas discapacitadas, para el acabado final de los andenes y las rampas se realizó con una escoba de cerdas gruesas un barrido suave para darle cierta rugosidad al concreto y en los extremos se le dio un acabado más fino (acolillado) con llana. En las otras entradas se construyeron escaleras de tres peldaño en concreto reforzado. (Ver fotografía número 57, 58 y 59).

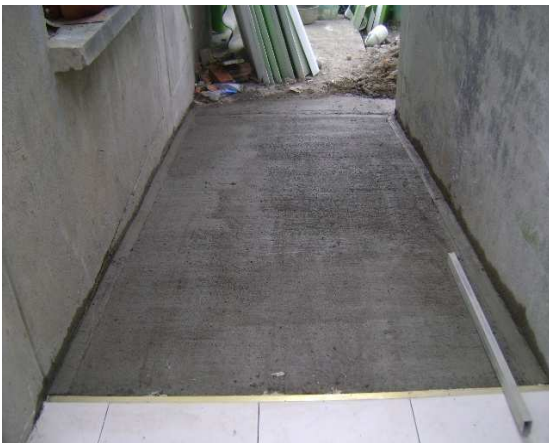
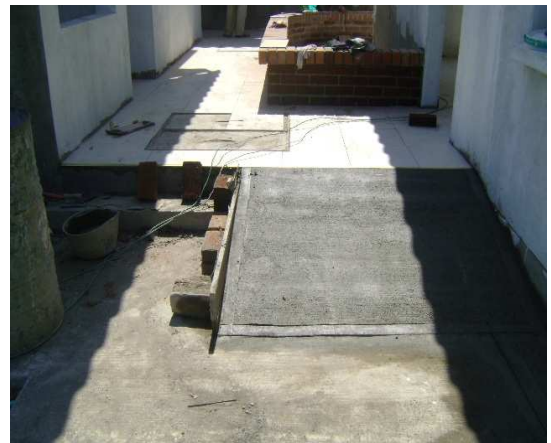
Fotografía 58: Construcción de rampas, Hogar Infantil La Florida.

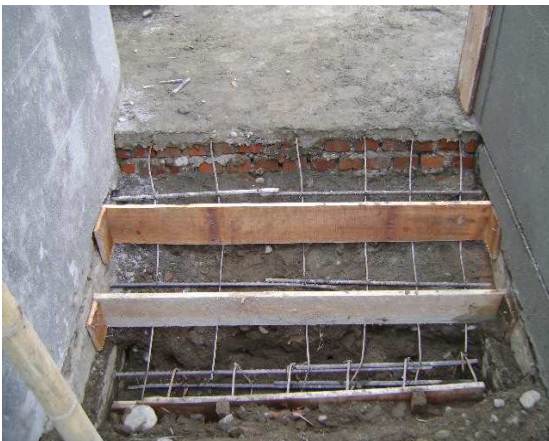
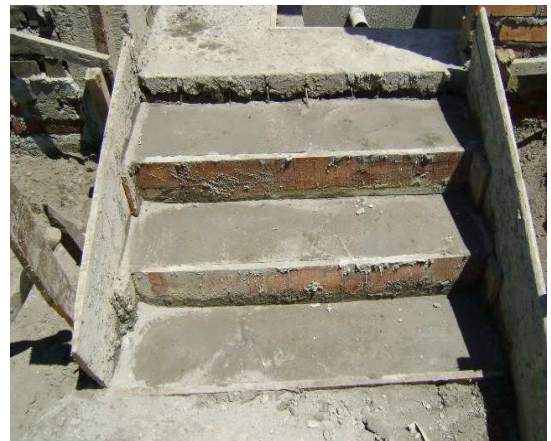
Fotografía 59: Construcción de escaleras, Hogar Infantil La Florida.

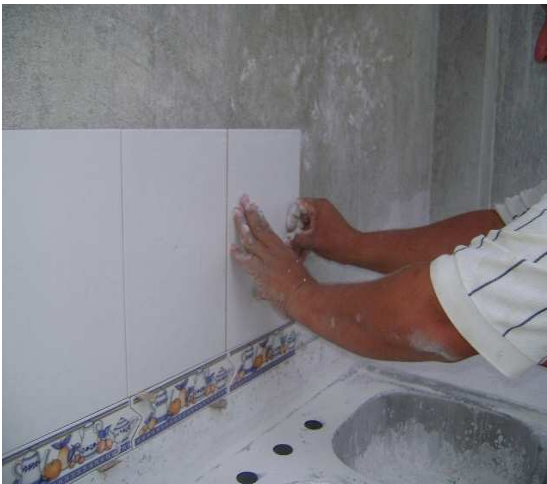
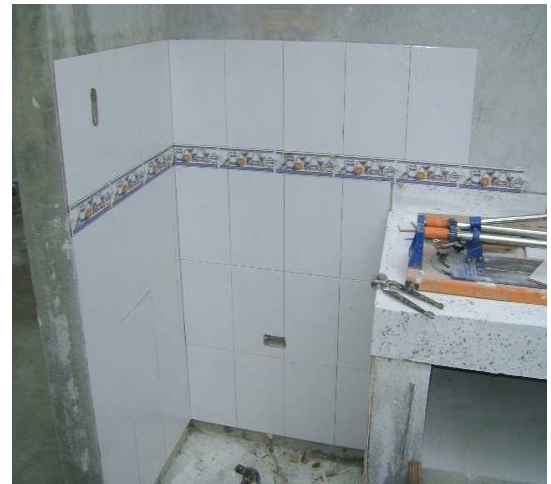
Fotografía 60: Enchape de muros de cocina en cerámica y cenefas, Hogar Infantil La Florida.

4.1.27. Enchape de muros. Normalmente el acabado final en cerámica se utiliza en pisos y muros, en este caso el enchape se realizó en los muros de la cocina, baterías sanitarias, baños para adultos, en el baño de la administración y en los muros donde se encuentran ubicados los lavamanos, la pega de la cerámica se realizó a una altura de 1.,50 m. Para obtener un mejor acabado se utilizó piragua en aluminio en lugares donde la cerámica cambia de dirección y en la parte superior se termino con lápices. El proceso constructivo del enchape y la forma de chequear la calidad de la pega es similar a la instalación de cerámica de piso, con la diferencia que la escuadra se realizó nivelando la parte inferior con nivel de agua y la vertical se realiza con plomada. (Ver fotografía número 60, 61 y 62).

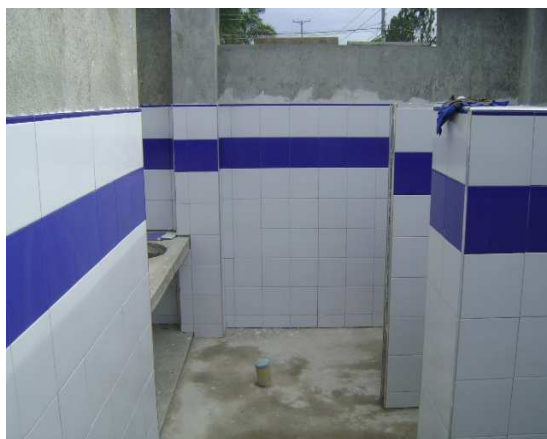
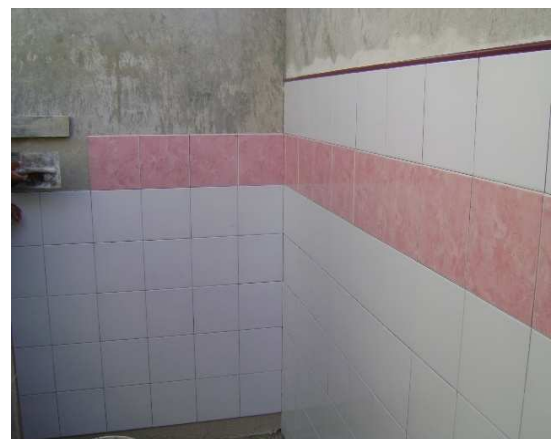
Fotografía 61: Enchape en cerámica de baterías sanitarias para niños y niñas, Hogar Infantil La Florida.

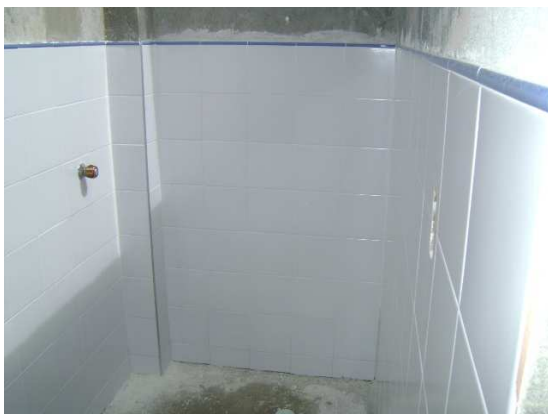
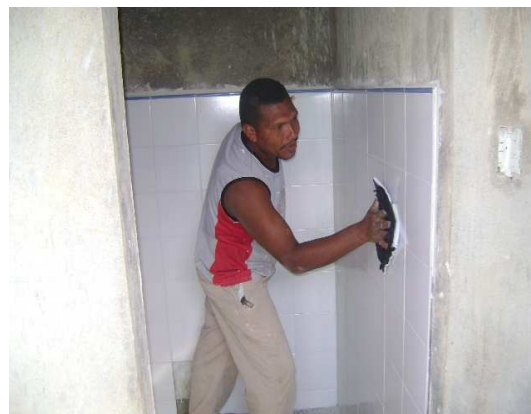
Fotografía 62: Enchape en cerámica de baños para adultos, Hogar Infantil La Florida.

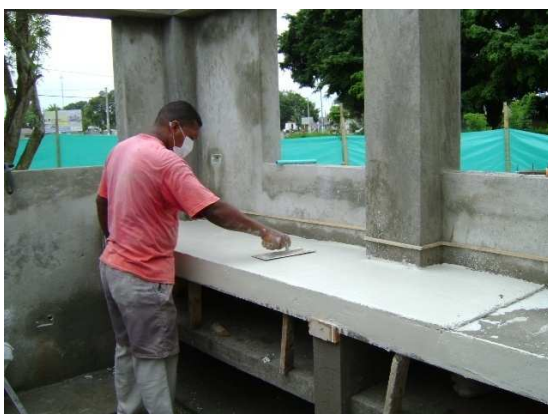
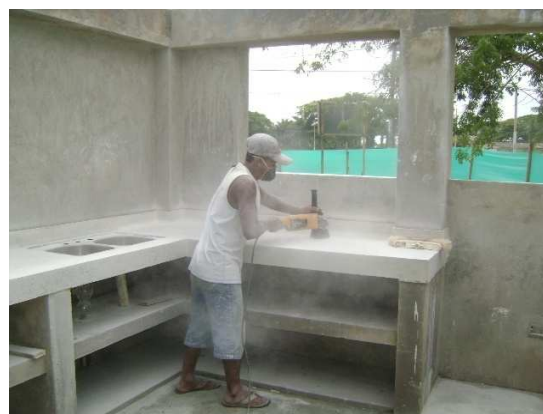
Fotografía 63: Enchape de mesón de cocina en granito pulido, Hogar Infantil La Florida.

4.1.28. Enchape de mesones. Para el acabado final del mesón superior de la cocina se utilizó granito # 2 pulido, esta labor consistió en mezclar diferentes proporciones de grano para obtener el color deseado; para este caso la relación de mezcla fue 2:1:1 (2 kg de grano blanco, 1 kg de grano negro y 1 kg de grano café), de igual forma se realizó el ligante para el grano en cemento blanco y marmolina blanca con dosificación 2:1 (2 kg de marmolina y 1kg de cemento blanco) con la mezcla lista se inició la aplicación en el área de trabajo y a medida que se iba secando el grano se iba asentando con la ayuda de una llana para evitar los vacíos que se puedan formar, cuando el grano seco completamente se le dio un acabado final el cual consistió en pulir inicialmente la superficie con una piedra copa gruesa para destrancar el grano y después con una piedra fina para pulirlo. El mesón inferior de la cocina y los mesones para lavamanos se enchaparon en cerámica. (Ver fotografía número 63 y 64).

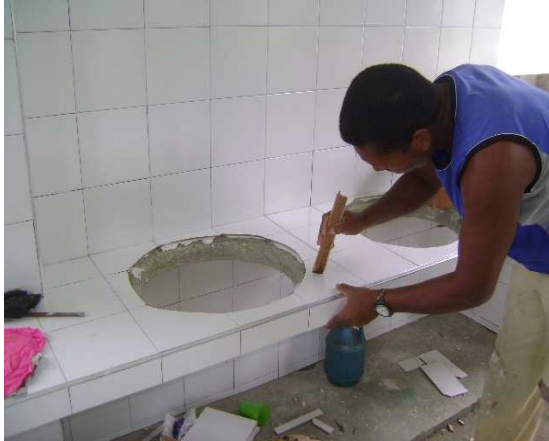
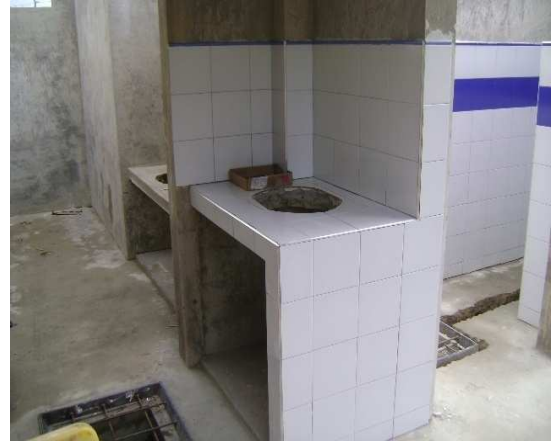
Fotografía 64: Enchape de mesones para lavamanos en cerámica, Hogar Infantil La Florida.

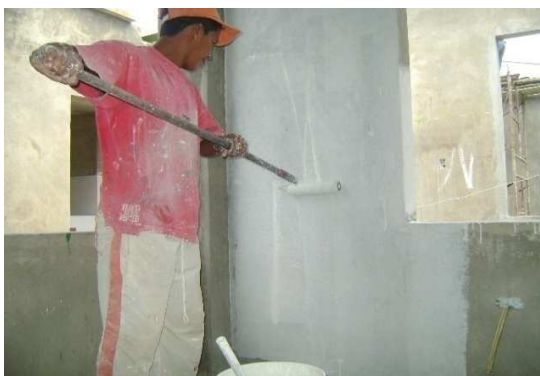
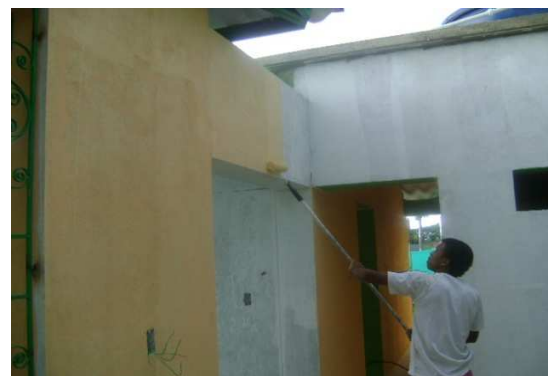
Fotografía 65: Aplicación de pintura de base y acabado sobre muros, Hogar Infantil La Florida.

4.1.29. Pintura en muros interiores, exteriores, vigas y columnas. Como la aplicación de la pintura se realizó directamente en el repello afinado de los muros, fue necesario aplicar la primera capa de pintura con pinturama blanco tipo 3 con el fin de que los muros absorbieran esta capa y no la pintura para el acabado final, en los muros se emplearon tres colores, naranja chic para la parte interior y exterior, lila en los muros de los baños para adultos y en la batería sanitaria de niños, mora en la batería sanitaria para niñas; para resaltar la estructura del Hogar se pintaron las vigas y columnas de color verde primavera. Esta actividad se realizó mezclando una porción de pintura con agua hasta obtener una mezcla consistente, en los lugares amplios la pintura se aplico con rodillo y en los filos y juntas se pinto con brocha y pinceles, fue necesario aplicar dos capas de pintura de acabado donde se logró obtener un color uniforme. Se verificó que la calidad de la pintura fuera la especificada (tipo 1). (Ver fotografía número 65 y 66).

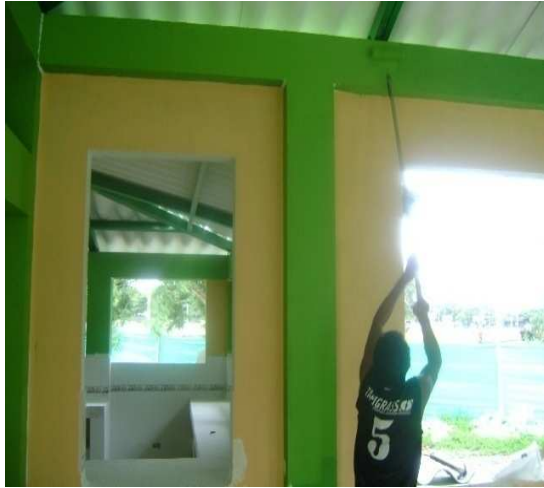
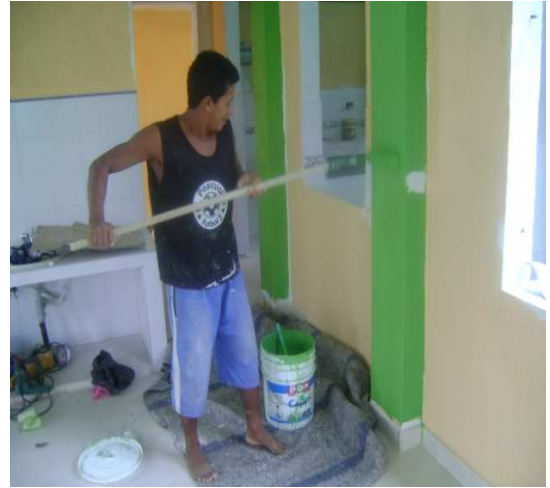
Fotografía 66: Aplicación de pintura de acabado sobre vigas y columnas, Hogar Infantil La Florida.

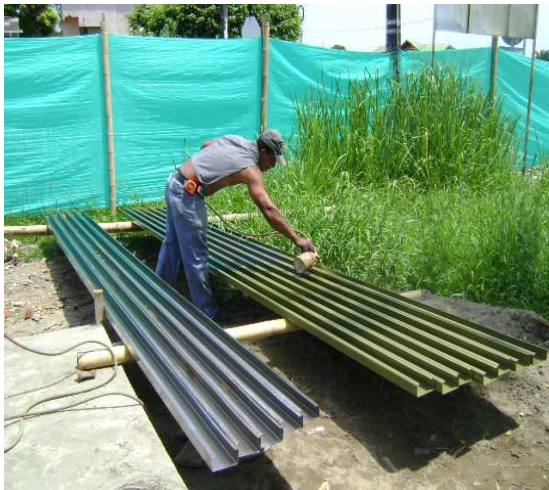
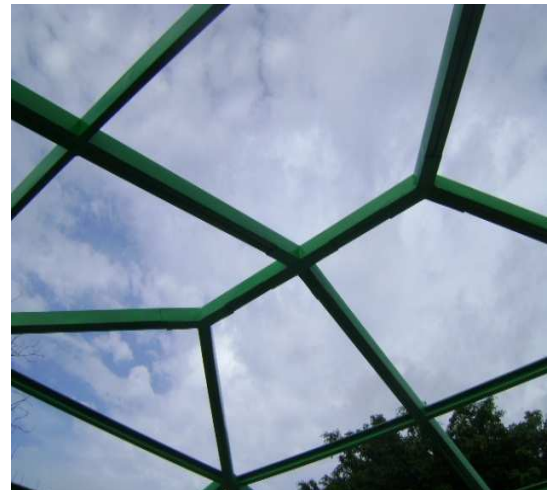
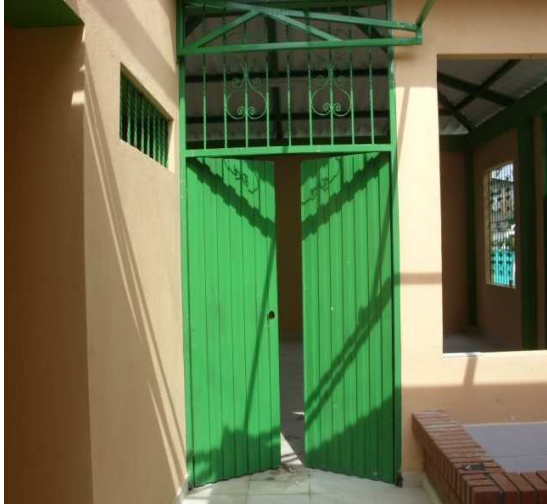
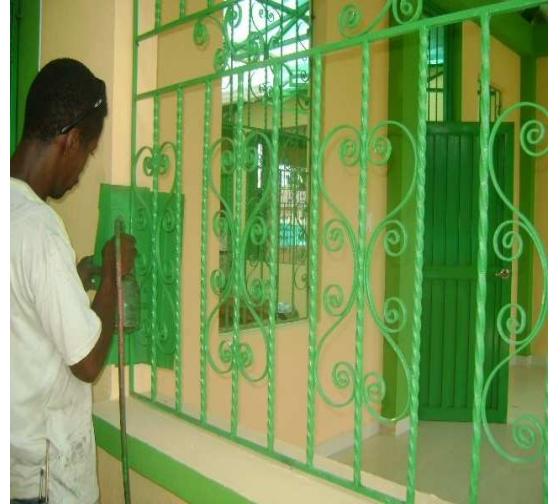
4.1.30. Pintura de elementos metálicos. La estructura metálica para cubierta, protectores para ventanas y las puertas, se pintaron con esmalte color verde tropical. Antes de aplicar la pintura se hizo una dilución de pintura esmalte y tiner para obtener una pintura de mejor consistencia facilitando su aplicación con soplete. Se verificó que a los elementos metálicos se les aplicará pintura anticorrosiva y que la pintura de acabado cubriera en su totalidad los elemento. (Ver fotografía número 67).

Fotografía 67: Aplicación de pintura esmalte sobre puertas, estructura para cubierta y protectores, Hogar Infantil La Florida.

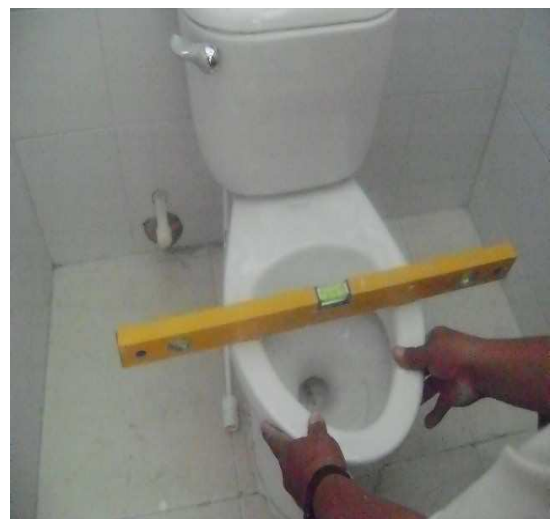
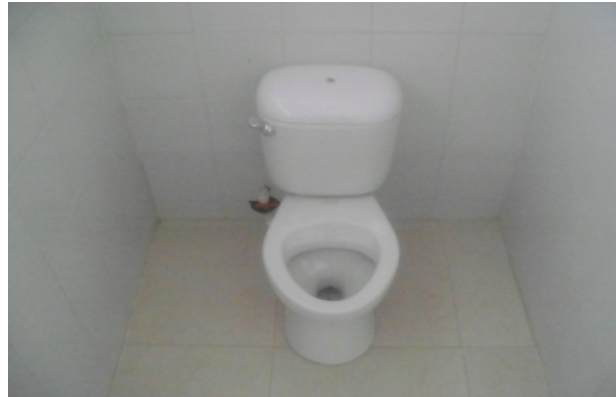
4.1.31. Instalación de sanitarios. La instalación de los aparatos sanitarios se realizó con mucho cuidado debido a que están fabricados en porcelana y se pueden romper fácilmente, la colocación consiste en conectarlo tanto a la red hidráulica como a la red sanitaria, el sanitario se pego con cemento blanco formando la figura de la base del mismo, se asentó bien con el fin de no dejar fugas de agua, durante la instalación del mueble sanitario se chequeó que quedara nivelado con la ayuda de un nivel de mano. En el Hogar Infantil se instalaron 6 sanitarios Infantiles y 3 sanitarios para adultos. (Ver fotografía número 68).

Fotografía 68: Instalación de aparatos sanitarios, Hogar Infantil La Florida.

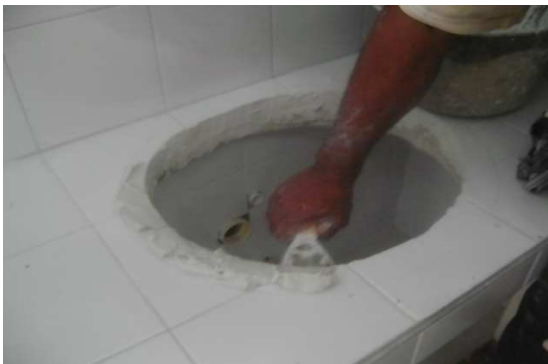
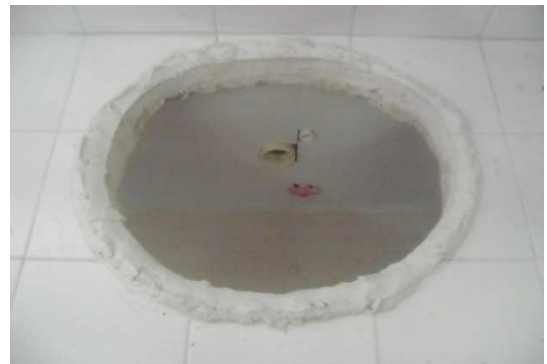
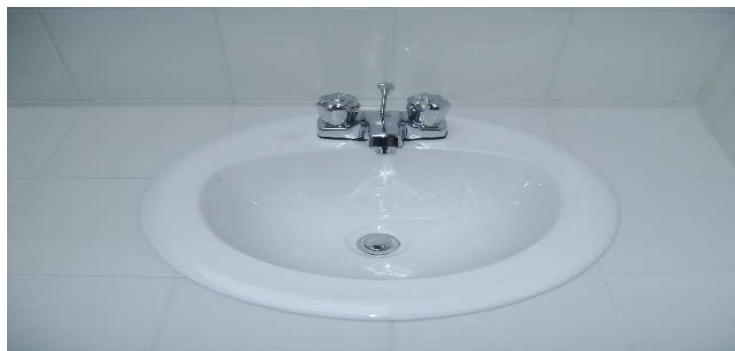
4.1.32. Instalación de lavamanos. Al igual que los aparatos sanitarios, los lavamanos se conectaron tanto al sistema hidráulico como al sanitario, la conexión a la red sanitaria se realizó por medio de un codo sifón. Los lavamanos que se instalaron en el Hogar Infantil son de empotrar en los mesones (7) a excepción del lavamanos de la oficina, la pega de estos se realizó con cemento blanco. (Ver fotografía número 69).

Fotografía 69: Instalación de lavamanos de empotrar, Hogar Infantil La Florida.

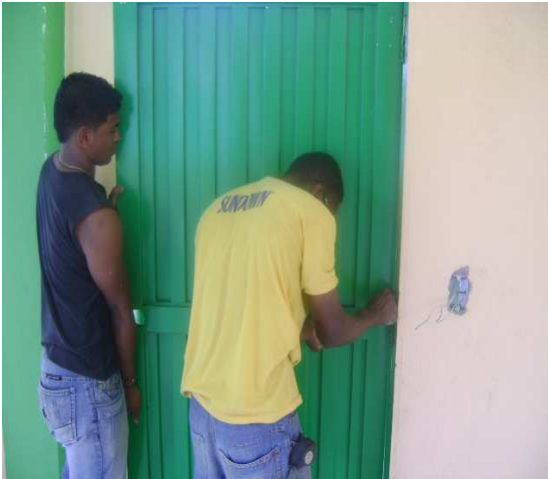
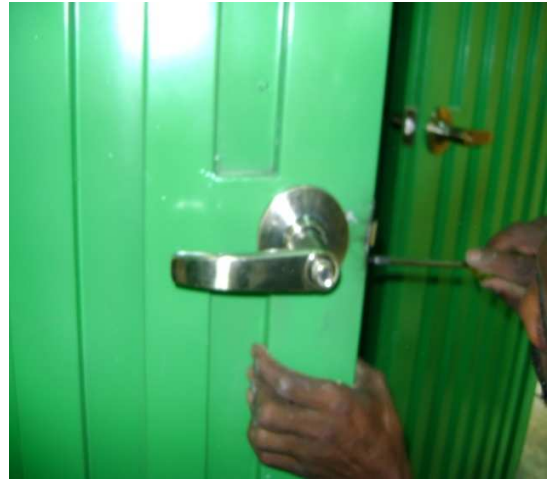
4.1.33. Instalación de puertas, protectores metálicos y portón. Las puertas se fabricaron en lámina galvanizada calibre 20, el diseño de algunas puertas contempla entra luces en varilla cuadrada de 1/2" entorchadas. Los protectores para ventanas y el portón ubicado al finalizar el pasillo se fabricaron en varilla cuadrada de 1/2" entorchadas, la instalación de estos elementos fue realizada por los fabricantes, los elementos metálicos se fijaron a los muros por medio de pedazos de varilla redonda de 1/2", perforando los muros hasta cierta profundidad con la ayuda de un taladro para luego anclarlos en los orificios con una maseta. Al finalizar la instalación se verificó la operación de abrir y cerrar con el fin de probar el funcionamiento. (Ver fotografía número 70 y 71).

Fotografía 70: Instalación de puertas con su respectiva chapa de seguridad, Hogar Infantil La Florida.

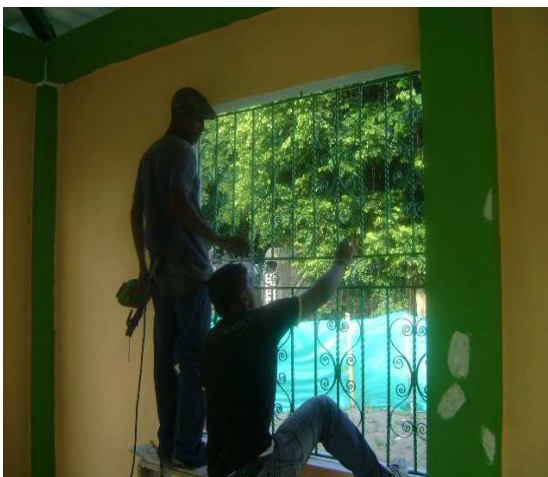
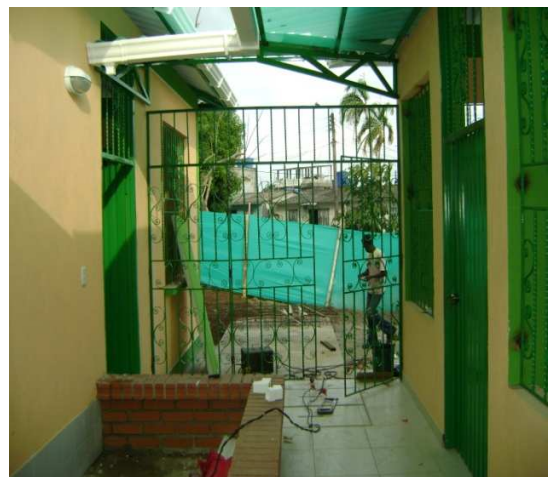
Fotografía 71: Instalación de protectores y portón, Hogar Infantil La Florida.

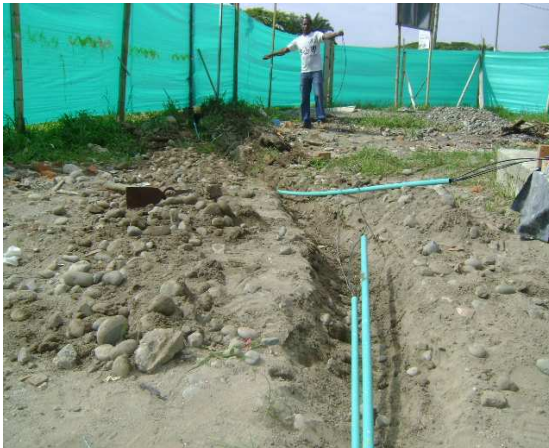
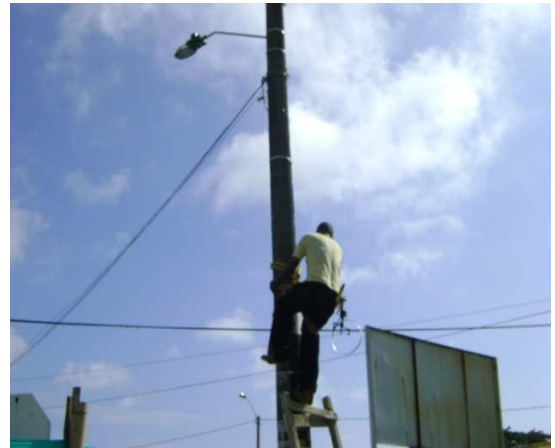
4.1.34. Instalación de acometida eléctrica. La conexión se realizó del poste más cercano al Hogar Infantil utilizando alambre de cobre # 8 el cual se protegió con tubería conduit de $\frac{3}{4}$ " desde la bajada del poste hasta llegar el medidor. (Ver fotografía número 72).

Fotografía 72: Instalación de red eléctrica principal, Hogar Infantil La Florida.

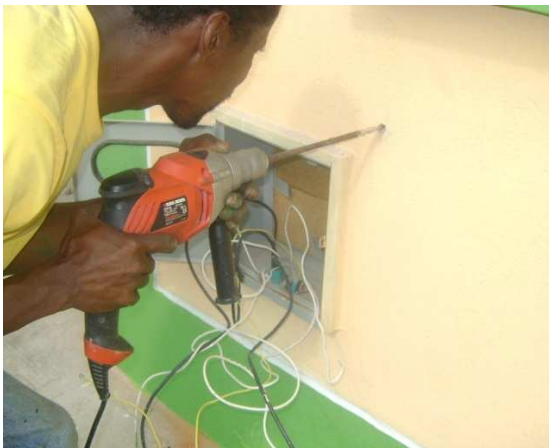
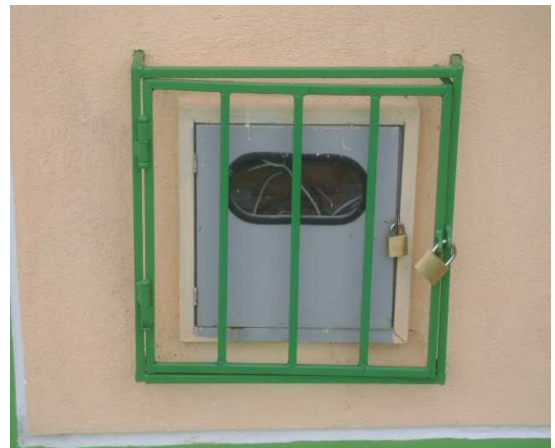
4.1.35. Medidor. El medidor está ubicado en la parte exterior de la oficina, se protegió con una reja en varilla cuadrada de $\frac{1}{2}$ " para garantizar mayor seguridad para los niños. (Ver fotografía número 73).

Fotografía 73: Instalación de caja para medidor y protector de seguridad, Hogar Infantil La Florida.

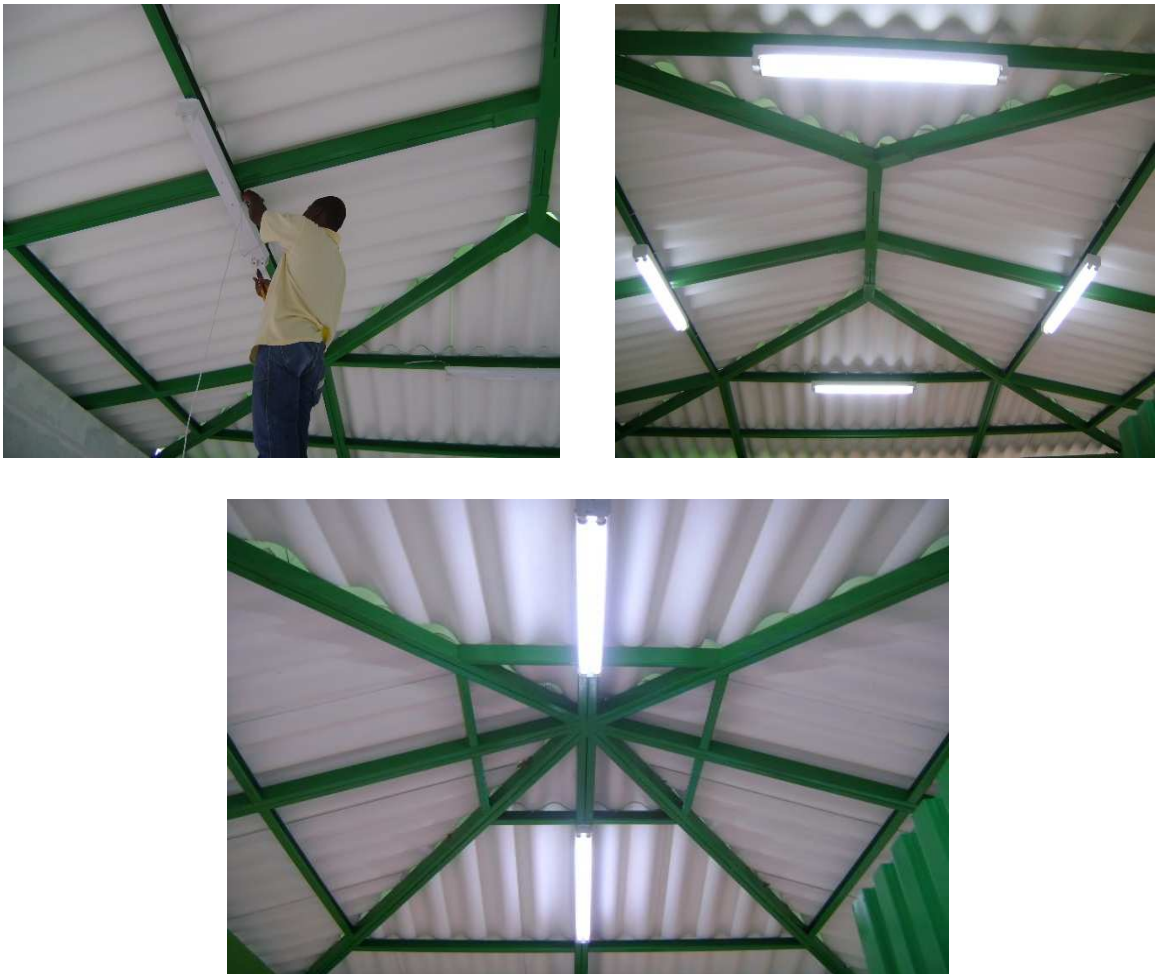
4.1.36. Red de iluminación. Para la iluminación el Hogar cuenta con lámparas fluorescentes 4x8, cada salón cuenta con dos lámparas, el comedor cuenta con cuatro lámparas, la oficina, cocina y baterías sanitarias solo cuentan con una

lámpara, en el pasillo se instalaron dos apliques en lámparas ovaladas de media ceja y en los baños para adultos y de administración se instalaron bombillos sencillos, utilizando para la red de iluminación cable dúplex 2x12, el encendido de las lámparas y bombillos funcionan por medio de interruptores sencillos. (Ver fotografía número 74).

Fotografía 74: Instalación lámparas, Hogar Infantil La Florida.

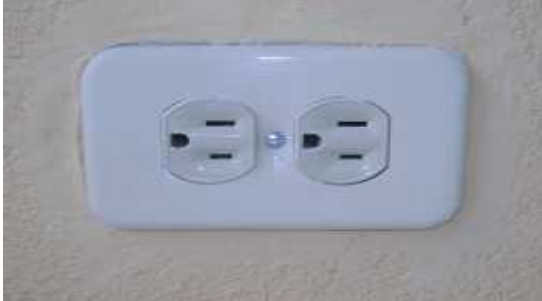
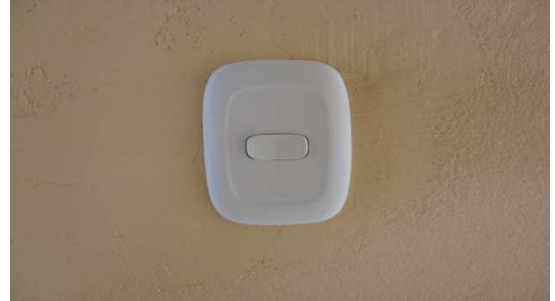
4.1.37. Instalación de tomacorrientes e interruptores. Para la red de tomacorrientes se empleo alambre de cobre # 12 para la fase, neutro y tierra, tomacorrientes marca levitóng dobles con polo a tierra. Cada aula cuenta con tres tomas, el comedor cuenta con cuatro, la oficina con tres, la cocina con tres incluyendo uno para estufa, uno en la bodega y otro en la caseta del equipo hidroneumático, igualmente se realizó la instalación de los interruptores para el encendido de las lámparas. (Ver fotografía número 75).

Fotografía 75: Instalación de tomacorrientes e interruptora, Hogar Infantil La Florida.

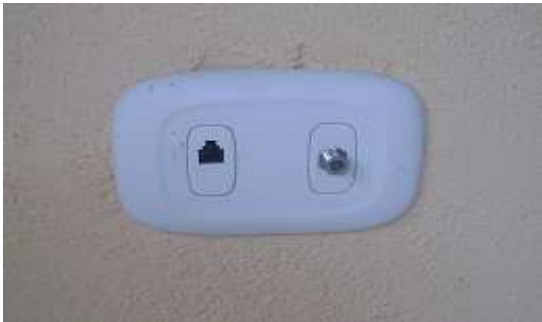
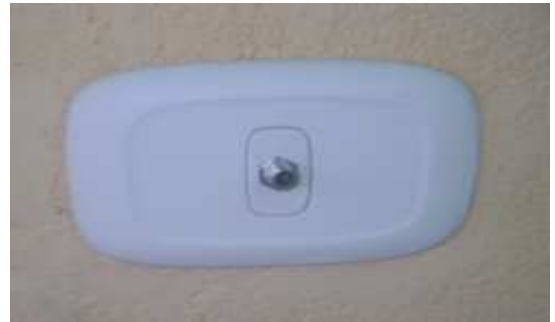
4.1.38. Instalación de toma telefónica y tevecable. El Hogar solo cuenta con un aparato de conexión telefónica el cual se encuentra ubicado en la administración. Cada aula cuenta con una salida para TV al igual que la oficina, el comedor cuenta con dos salidas para TV. (Ver fotografía número 76).

Fotografía 76: Instalación de toma telefónica y tevecable, Hogar Infantil La Florida.

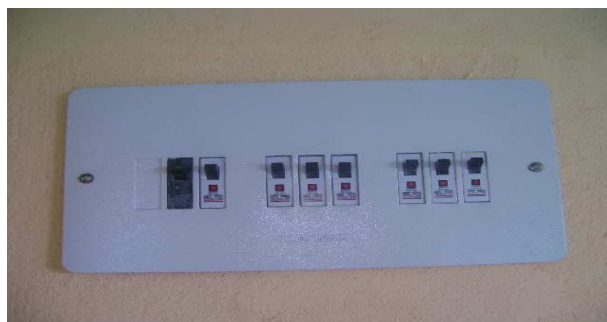
4.1.40. Caja de breakers. El Hogar cuenta con un tablero de 9 puestos o circuitos, con breakers de 12A y 15A dependiendo del circuito que se esté manejando, el tablero de circuitos por seguridad se ubicó en la cocina donde no tendrá contacto con los niños. (Ver fotografía número 77).

Fotografía 77: Instalación de caja para breakers, Hogar Infantil La Florida.

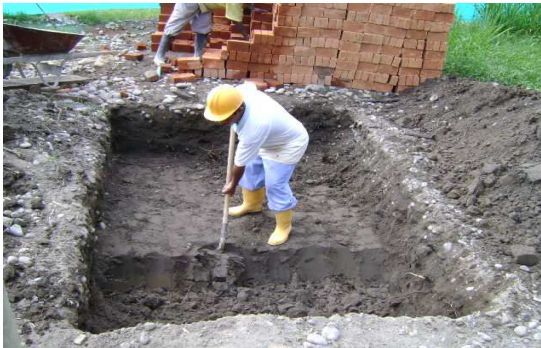
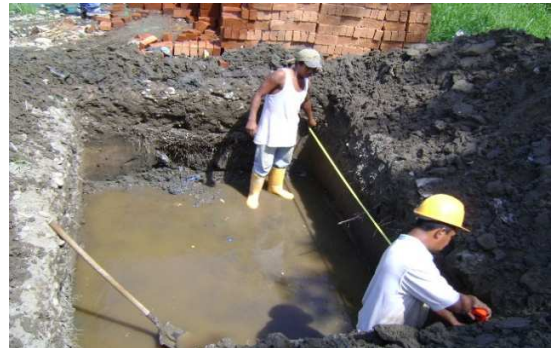
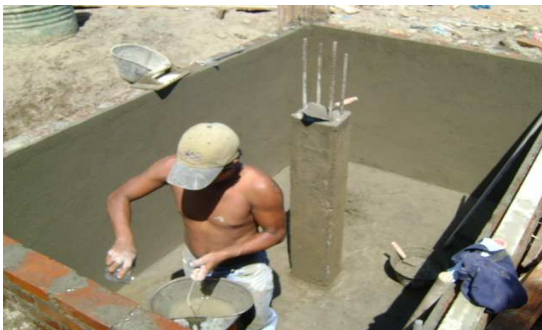
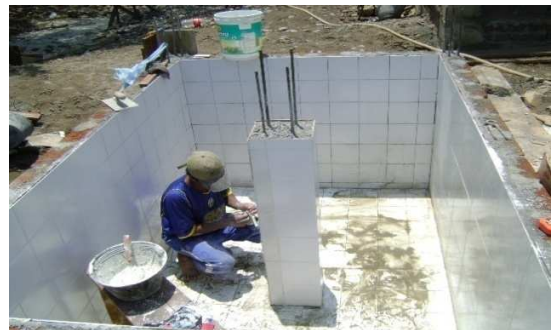
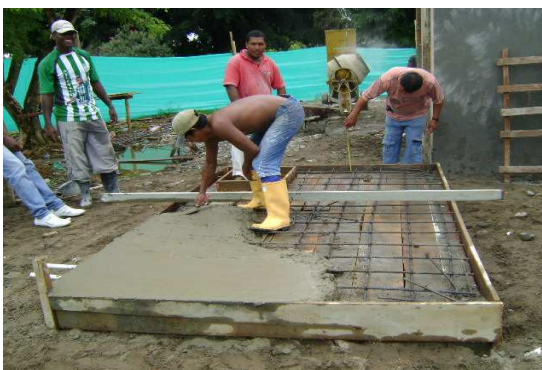
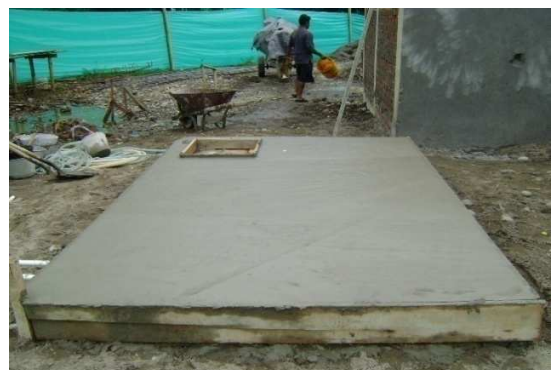
4.1.41. Tanque de almacenamiento de agua. Se construyó un tanque para el almacenamiento de agua en mampostería y concreto reforzado, dimensionado de la siguiente manera: 2 m de ancho, 3 m de largo y 1.5 m de profundidad. Se realizaron 4 columnetas de 0.15x0.20 m en las cuatro esquinas y una de 0.20x0.20 m en el centro del tanque con el fin de garantizar el soporte para la placa en concreto, como el tanque está enterrado se utilizó sikamortero 101 para impermeabilizar las paredes, debido a que estará expuesto permanentemente a la humedad del terreno, para el acabado final del tanque se colocó en su interior cerámica para garantizar que no exista filtración de agua. (Ver fotografía número 78).

Fotografía 78: Proceso constructivo de tanque de almacenamiento de agua, Hogar Infantil La Florida.

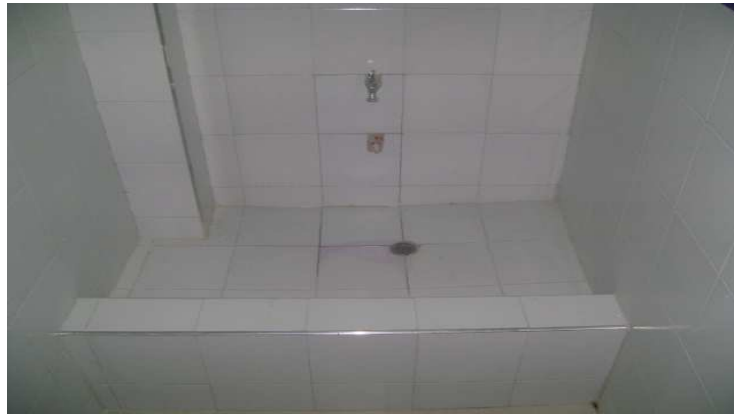
4.1.41. Orinal corrido. En la batería sanitaria de los niños se construyó un orinal corrido en mampostería, el acabado final se realizó en cerámica, el muro del orinal se dejó a una altura de 0.35 m para facilitar este servicio a todos los niños. (Ver fotografía número 79).

Fotografía 79: Orinal corrido, Hogar Infantil La Florida.

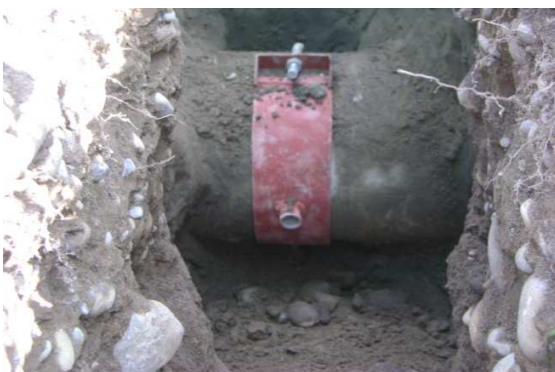
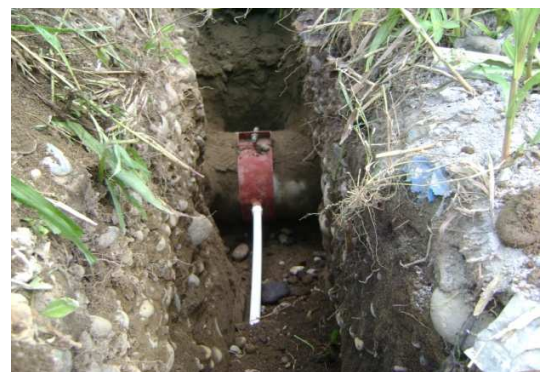
4.1.42. Acometida hidráulica. La instalación de la acometida se realizó directamente de la red principal del acueducto, por medio de un galápago de acero de 14" con salida de 3/4", esta actividad se ejecuto cuando no estaba en funcionamiento este servicio para este sector, se inició con la excavación hasta encontrar el tubo principal en asbesto cemento, posteriormente se colocó el galápago en el tubo y con un cincel de punta fina se perforó el tubo, luego se instaló la tubería la cual conducirá el agua al tanque de almacenamiento. (Ver fotografía número 80).

Fotografía 80: Instalación de acometida hidráulica, Hogar Infantil La Florida.

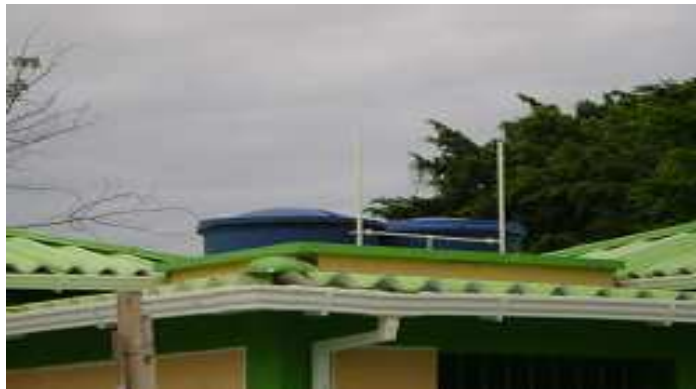
4.1.43. Instalación de tanques de almacenamiento de agua de 1000 lts. Dos tanques de reserva se ubicaron en la losa ubicada sobre la batería sanitaria de las niñas y dos más en la losa ubicada sobre la bodega, cada par de tanques se

encuentran conectados entre sí por medio de tubería pvc de 1" donde se instalaron dos universales para facilitar la extracción de los mismos en el momento de su limpieza, igualmente se colocó tubería de 1" para su respectiva ventilación. Los tanques ubicados sobre la batería sanitaria obtienen agua de un pozo artesiano profundo abasteciendo de agua solo a los sanitarios y lavamanos ubicados en esta parte, los tanques ubicados sobre la bodega obtienen el agua directamente del acueducto y abastecen a la cocina, administración y lavamanos del comedor. (Ver fotografía número 81).

Fotografía 81: Instalación de tanques de almacenamiento de agua, Hogar Infantil La Florida.

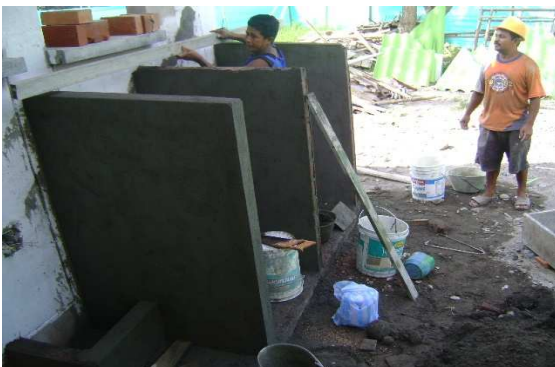
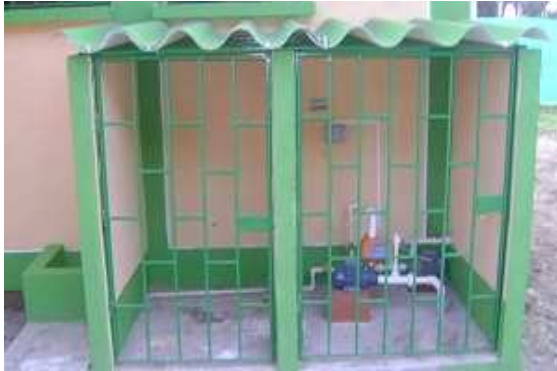
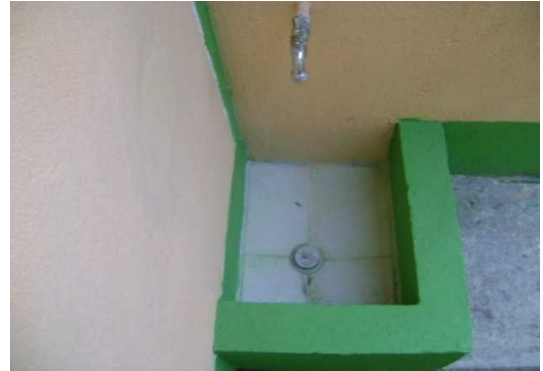
4.1.44. Caseta para hidróflot, gas y lavatraperos. Se realizó una caseta en mampostería y concreto reforzado la cual cuenta con reja metálica en la parte superior y en la parte frontal para garantizar la seguridad de la misma, esta caseta está dividida en dos partes, un compartimiento para las dos electrobombas y el otro para el tanque de gas. Con el fin de aprovechar la placa de la caseta del hidróflot, se construyó a un extremo el lavatraperos el cual se enchapó en cerámica el fondo, para el desagüe del mismo fue necesario construir una caja con filtro en piedra en su interior para filtrar rápidamente el agua a un estrato más profundo. (Ver fotografía número 82).

Fotografía 82: Construcción de caseta y lavatraperos, Hogar Infantil La Florida.
