**APOYO TÉCNICO - ADMINISTRATIVO EN LAS OBRAS CONSTRUCCIÓN
PUENTE PEATONAL BARRACÓN, RAMAL No. 5, CONSTRUCCIÓN HOGAR
INFANTIL BARRIO LA FLORIDA Y CONSTRUCCIÓN HOGAR INFANTIL
BARRIO ONCE DE NOVIEMBRE LOCALIZADAS EN EL MUNICIPIO DE SAN
ANDRES DE TUMACO**

**UNIVERSIDAD DE NARIÑO
FACULTAD DE INGENIERIA
PROGRAMA DE INGENIERIA CIVIL
SAN JUAN DE PASTO
2009**

**Trabajo de grado presentado como requisito parcial para optar al título de
ingeniero civil**

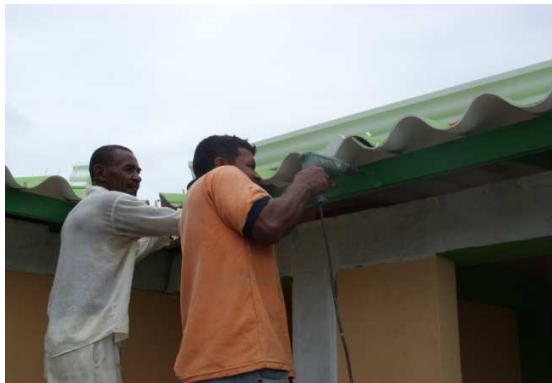
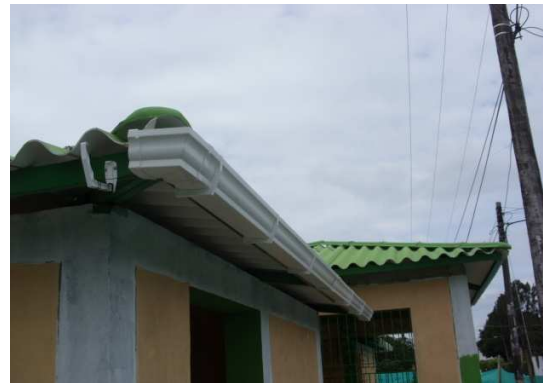
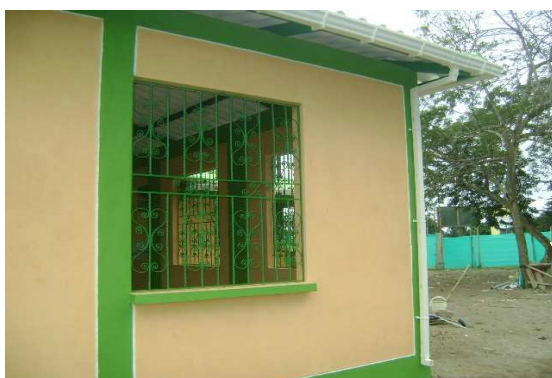
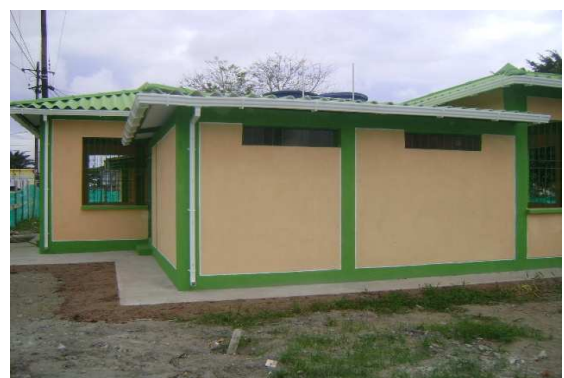
4.1.45. Instalación de canales y bajantes. En los niveles más bajos de las cubiertas se instalaron canales amazonas con sus respectivos accesorios, igualmente se instalaron bajantes en diferentes puntos de la construcción, esto con el fin de captar, conducir y alejar el agua lluvia de la construcción para evitar la presencia de humedad. (Ver fotografía número 83).

Fotografía 83: Instalación de canales y bajantes amazonas, Hogar Infantil La Florida.

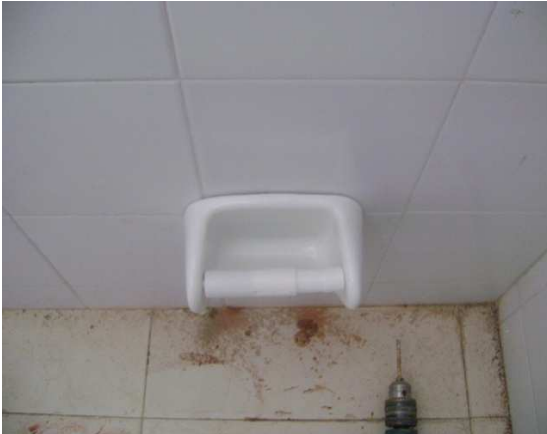
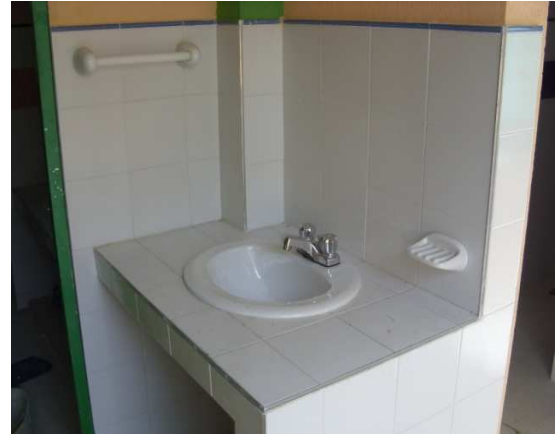
4.1.46. Instalación de incrustaciones en porcelana. Cuando se habla de incrustaciones en porcelana se hace referencia a portapapeles, jaboneras y toalleros, estos accesorios hacen parte del acabado final de las baterías sanitarias y baños para adultos. (Ver fotografía número 84).

Fotografía 84: Instalación de accesorios sanitarios, Hogar Infantil La Florida.

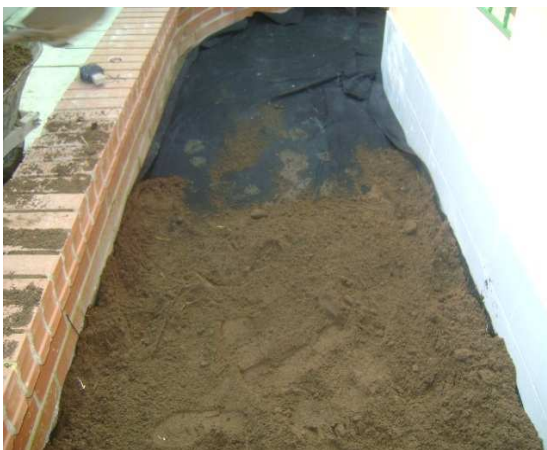
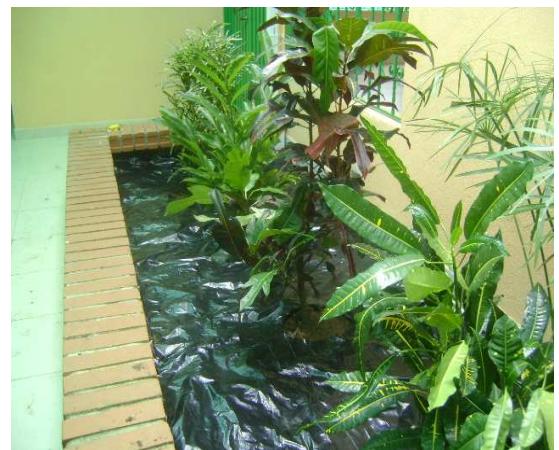
4.1.47. Decoración de jardinera. Con el fin de darle un ambiente agradable y natural al Hogar, se realizó la decoración de la jardinera, iniciando con el tendido de geotextil en el fondo para prevenir que la tierra tape las rejillas del desagüe, posteriormente se vació la tierra y se sembraron diferentes tipos de matas. Como acabado final se decoró con granito negro y blanco la superficie de la tierra, donde fue necesario colocar plástico negro para evitar que se hundiera el granito. (Ver fotografía número 85, 86 y 87).

Fotografía 85: colocación de geotextil, vaciado de tierra y sembrado de matas, Hogar Infantil La Florida.

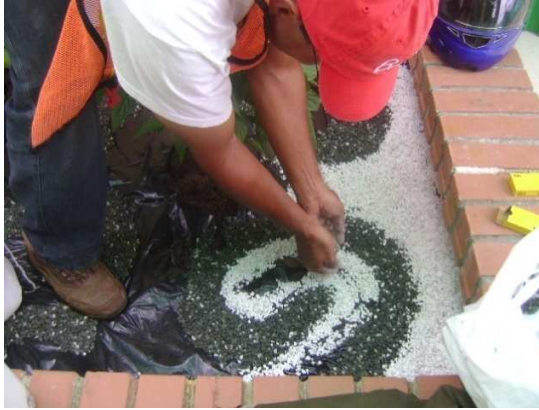
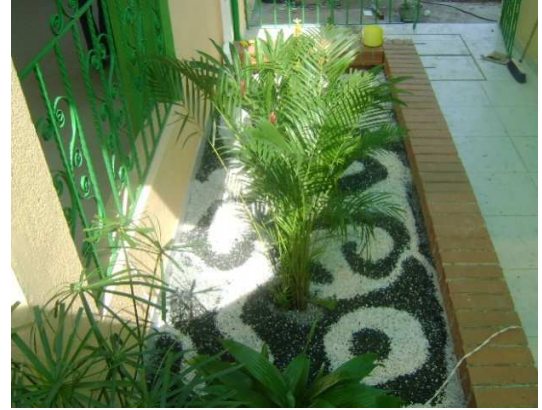
Fotografía 86: Decoración de jardinera con granito, Hogar Infantil La Florida.

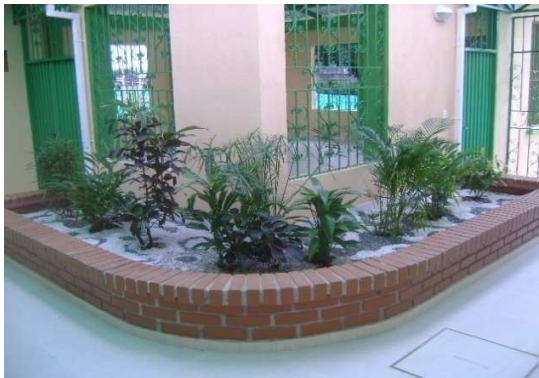
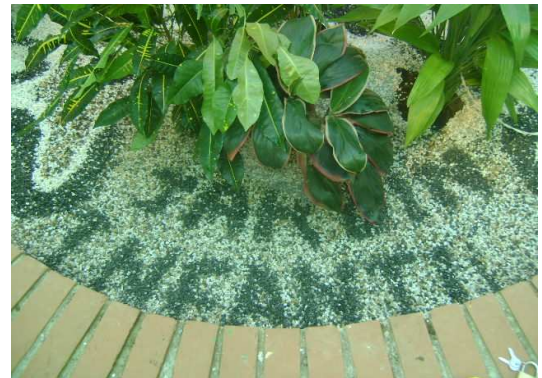
Fotografía 87: Acabado final de jardinera, Hogar Infantil La Florida.

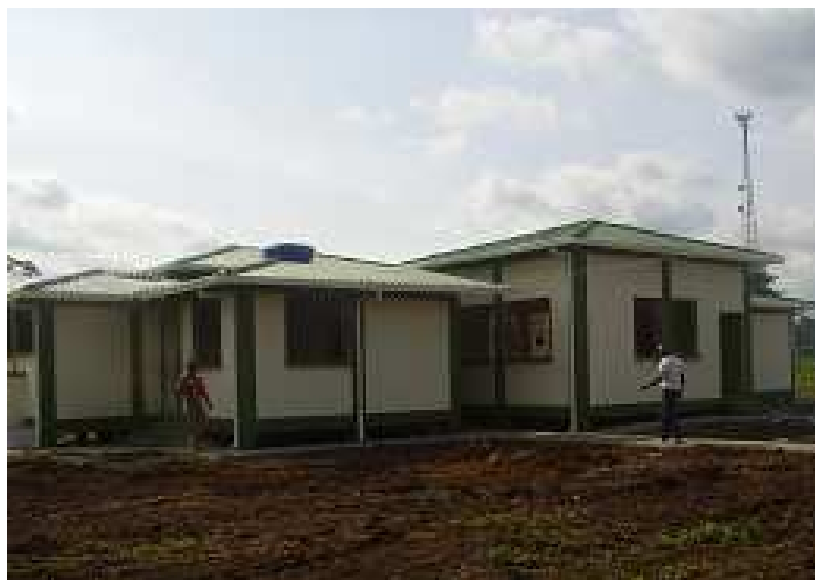
Fotografía 89: Vista exterior Hogar Infantil Once de Noviembre, al finalizar su construcción.

El Hogar Infantil Once de Noviembre es una estructura en concreto reforzado de una sola planta, la cual está compuesta por cinco bloques, de los cuales tres tienen una altura de 3.25 m y dos con altura de 2.50 m, cada bloque cuenta con cubierta independientes en perfil C galvanizados, vigas y columnas cuadradas.

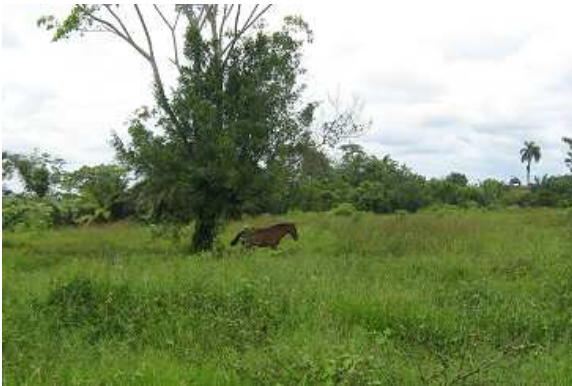
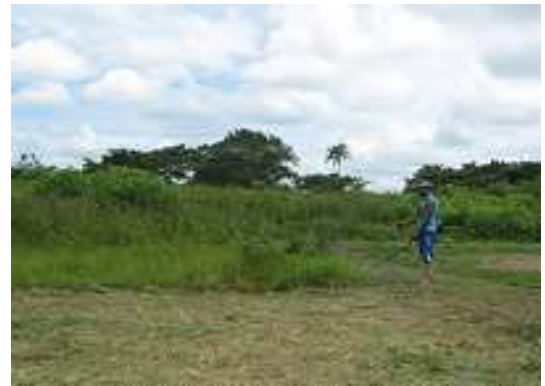
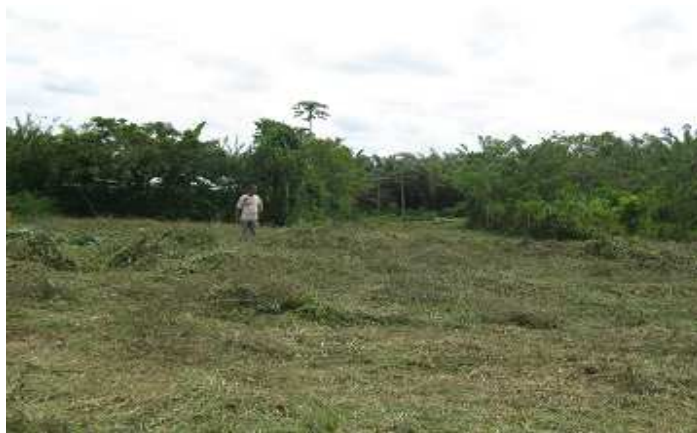
6.1.1. Descapote y nivelación. Se realizó el corte de la capa vegetal la cual cubría toda el área construida, esta actividad se realizó con la ayuda de guadañas, posteriormente se dio inicio a la limpieza del sitio.

Fotografía 90: Descapote y limpieza de terreno, Hogar Infantil Once de Noviembre.

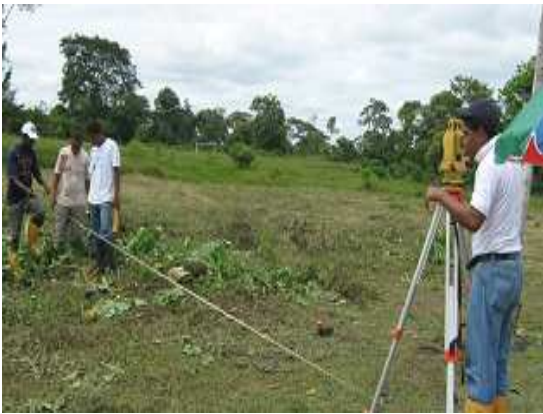
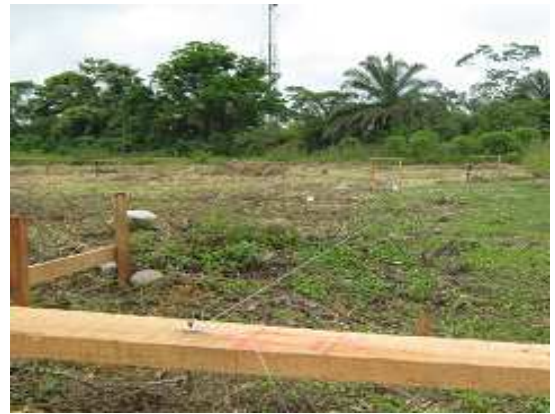
6.1.2. Localización y replanteo. Se realizó la localización de ejes con la ayuda de un topógrafo, se verificó que el trabajo se desarrollara de acuerdo a las especificaciones dadas en el plano de cimentación, para el desarrollo de esta actividad se construyeron puentes en madera y se amarraron piola sobre estos, los cuales al interceptarse marcaron la ubicación de las zapatas. (Ver fotografía número 91).

Fotografía 91: Localización de ejes del proyecto en el terreno, Hogar Infantil Once de Noviembre.

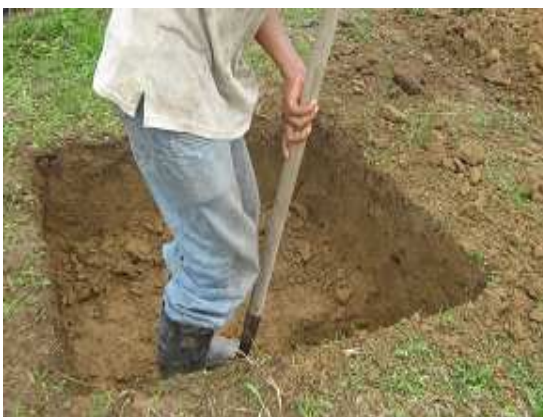
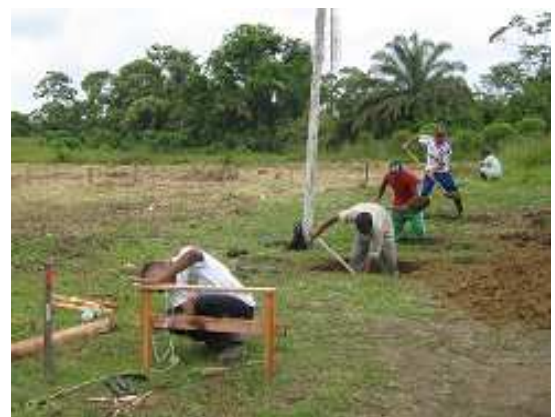
6.1.3. Excavación para zapatas. Después de tener localizados todos los puntos donde van las zapatas, se dio inicio a la excavación manual para zapatas de 1,00 x 1,00 m, la profundidad de desplante fue variable debido a que la base del terreno no era uniforme. En esta actividad se chequeó la toma de niveles. (Ver fotografía número 92).

Fotografía 92: Excavación manual para zapatas, Hogar Infantil Once de Noviembre.

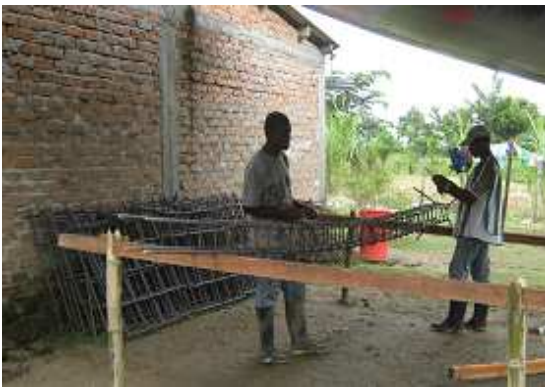
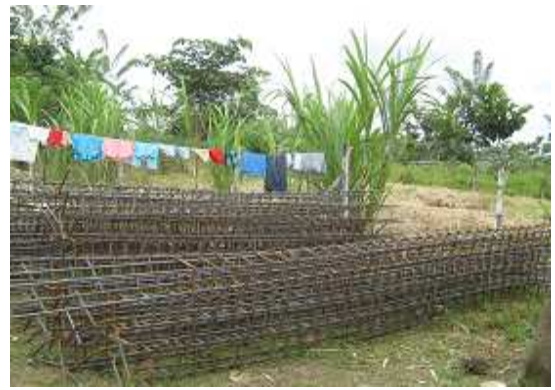
6.1.4 Figurado y armado de acero para columnas, vigas y zapatas. Se realizó el figurado y armado de los castillos de columna con su respectivas parrillas para zapatas, se verificó que el armado correspondiera al diseño de las especificaciones dadas en planos estructurales, se utilizó en vigas y columnas 4 varillas No. 5 para el refuerzo longitudinal y varilla No. 3 para estribos, y varillas No 5 en ambas direcciones para zapatas separadas cada 0,20 cm. (ver anexo 10). A su vez se realizó la fundición de solado de limpieza en concreto pobre para las zapatas $e = 0,10$ cm, vaciado sobre la base de las excavaciones. (Ver fotografía número 93 y 94).

Fotografía 93: Figurado y armado de castillos para vigas de cimentación y columnas, Hogar Infantil Once de Noviembre.

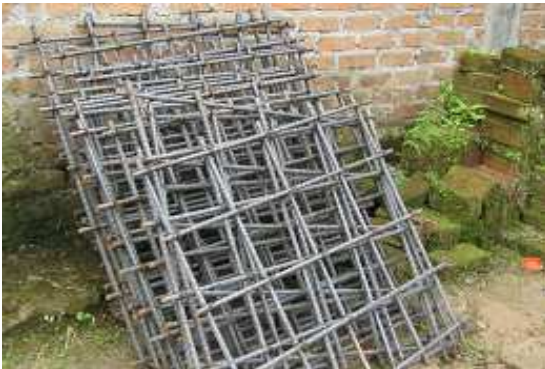
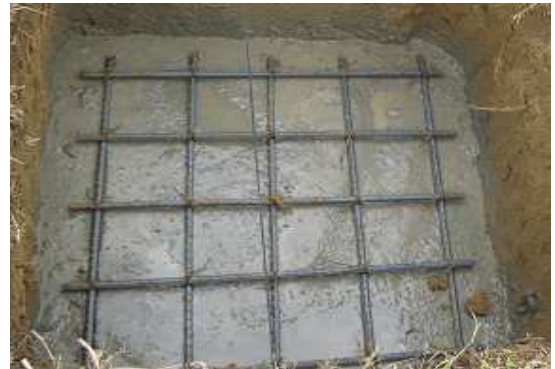
Fotografía 94: Figurado, armado de parrillas y fundición de solado para zapatas, Hogar Infantil Once de Noviembre.

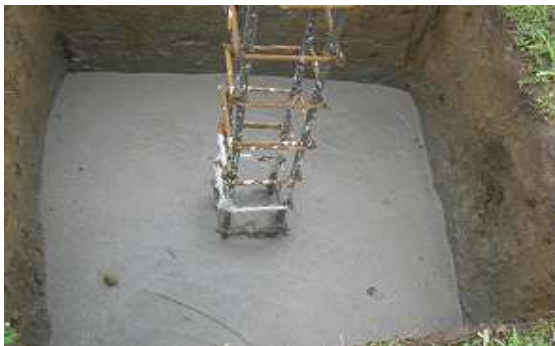
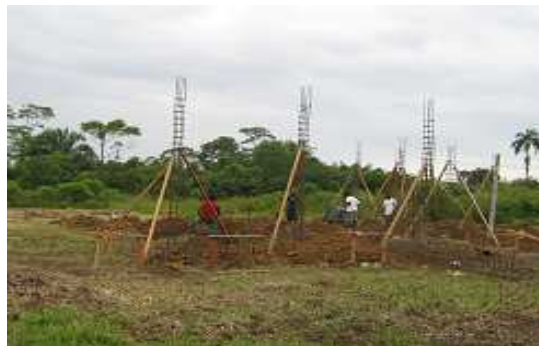
6.1.5. Fundición de zapatas. Durante su elaboración se chequearon las dimensiones de las excavaciones, posteriormente se hizo un replanteo para verificar y garantizar linealidad entre ejes, para mayor seguridad se apuntalaron las columnas con guadua, se procedió a fundir las zapatas en concreto de 3000 psi tal como se indica en las especificaciones técnicas. (Ver fotografía número 95).

Fotografía 95: Fundición de zapatas, Hogar Infantil Once de Noviembre.

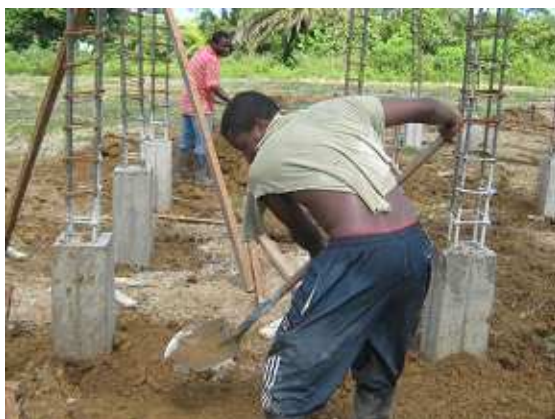
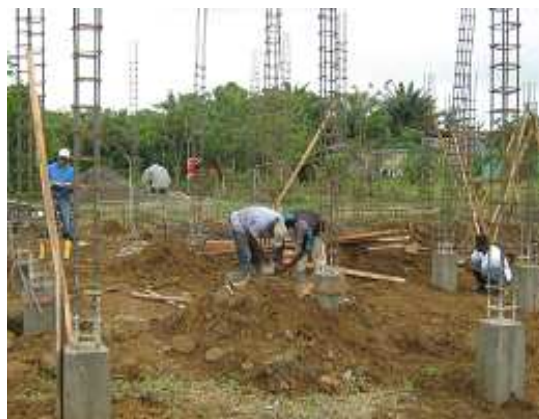
6.1.6. Fundición de pedestales y relleno de excavaciones. Se fundieron pedestales con el fin alcanzar la altura necesaria para la fundición de la viga de cimentación, estos elementos se fundieron con dimensiones de 0,25x0,25 m. Después de desencofrar los pedestales se procedió a rellenar con material de sitio las excavaciones realizadas para zapatas. (Ver fotografía número 96).

Fotografía 96: Fundición de pedestales y relleno con material del sitio, Hogar Infantil Once de Noviembre.

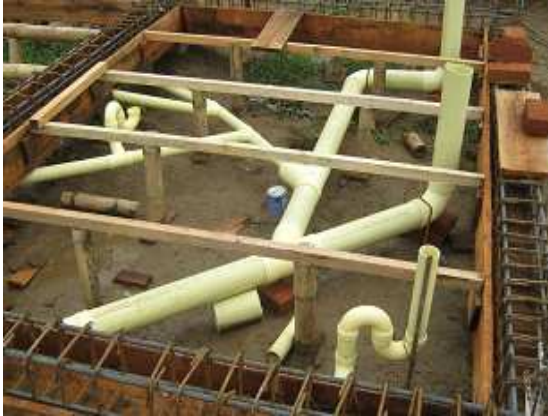
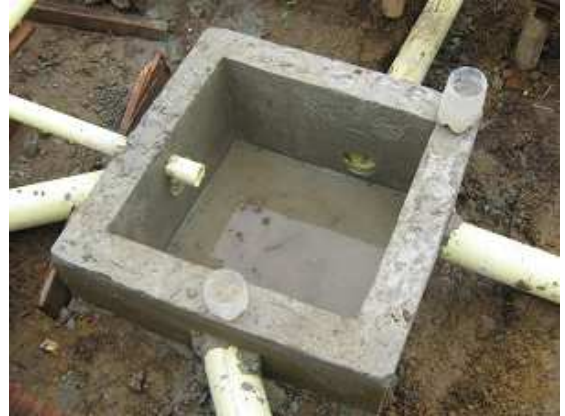
6.1.7. Instalación sanitaria. Existen instalaciones sanitarias independientes y combinadas, para este caso se realizó un sistema combinado, donde se utilizó tubería de 2" para los desagües de lavamanos, lavaplatos, sifones de piso y para los inodoros se manejó tubería de 4". Este sistema realiza su función con la ayuda de cajas de inspección las cuales hacen posible que las aguas residuales lleguen a un filtro anaeróbico FAFA (Filtro anaeróbico de flujo ascendente), donde luego pasa a un campo de infiltración para su disposición final. (Ver anexo 10). Se verificó diámetro de tuberías, pendientes y al finalizar la instalación se taparon todas las salidas con tapones de prueba con el fin de saber si quedaron fugas. (Ver fotografía número 97 y 98).

Fotografía 97: Instalación sanitarios y caja de inspección en concreto reforzado, Hogar Infantil Once de Noviembre.

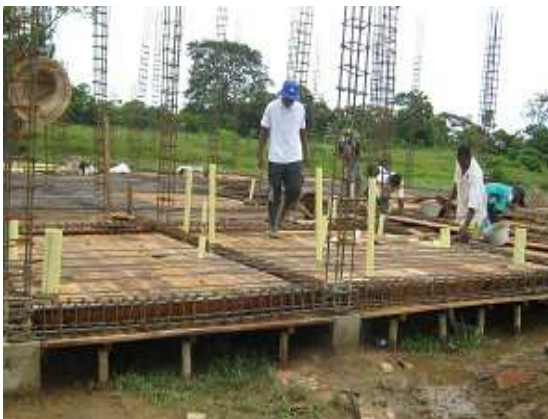
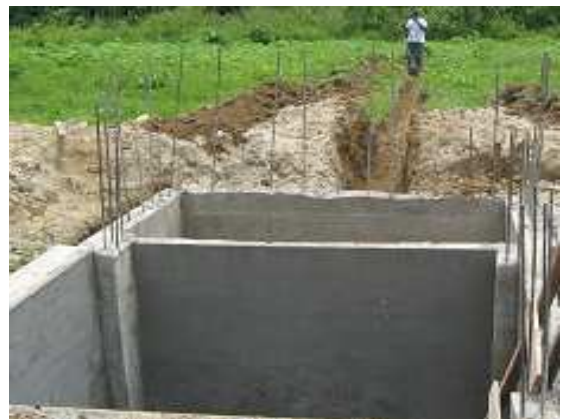
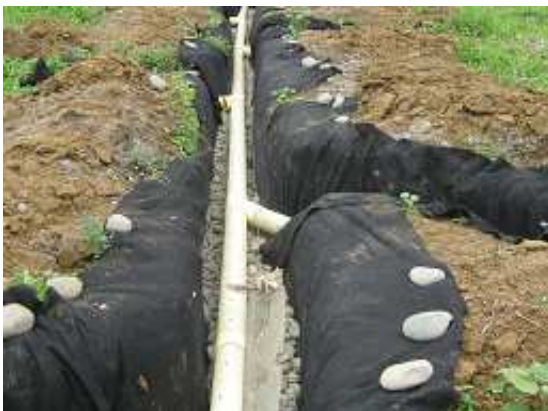
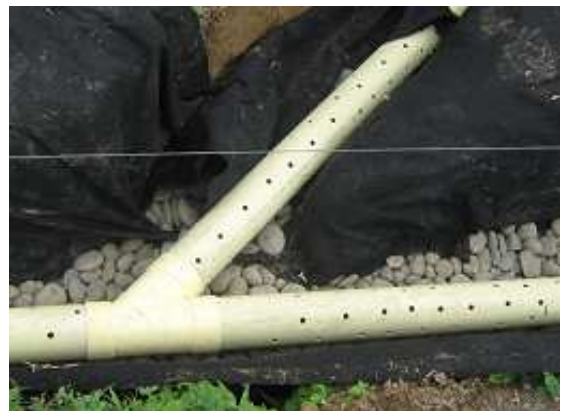
Fotografía 98: Puntos sanitarios, pozo anaeróbico y campo de infiltración, Hogar Infantil Once de Noviembre.

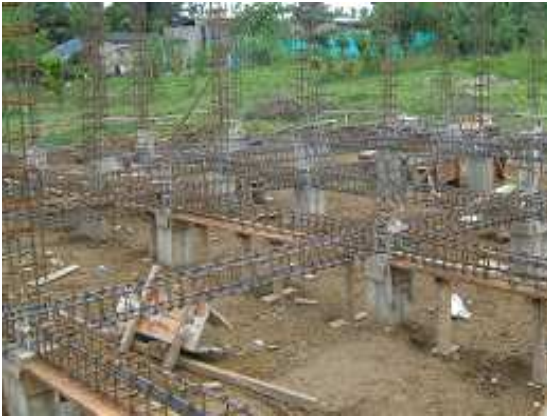
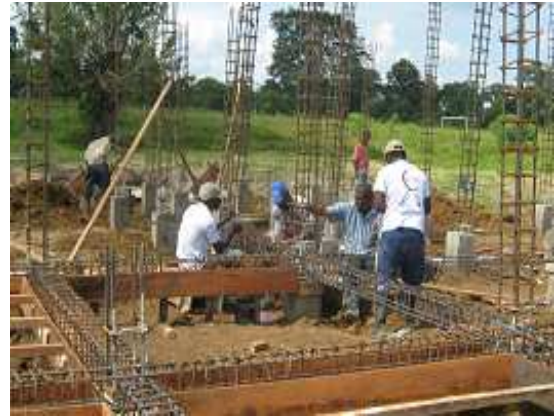
Fotografía 99: Encofrado y armado de acero de refuerzo de vigas de cimentación, Hogar Infantil Once de Noviembre.

6.1.8. Viga de cimentación y losa maciza de piso. En el transcurso de esta actividad se chequeó dimensiones de vigas 0,25x0,25 m de sección antes y durante la fundición, se controló la dosificación de materiales para la mezcla de concreto de 3000 psi, se revisó el figurado del acero de refuerzo para vigas donde se utilizaron 4 varillas No. 5 para el refuerzo longitudinal y varilla No. 3 para los estribos y en la losa maciza varilla No. 4 en ambas direcciones separadas cada 20 cm cumpliendo con las especificaciones técnicas (ver anexo 10), se revisaron niveles con el propósito de obtener una altura uniforme de losa al momento de la fundición. Las labores inician con la colocación de tableros inferiores para las vigas, armado de acero de refuerzo; finalizada esta parte se instalaron los tableros laterales y se continuo con el encofrado y armado de acero de refuerzo para la losa maciza de piso, finalmente se llevo a cabo la fundición de vigas de cimentación y losa de espesor = 0,12 m. (Ver fotografía número 99, 100 y 101).

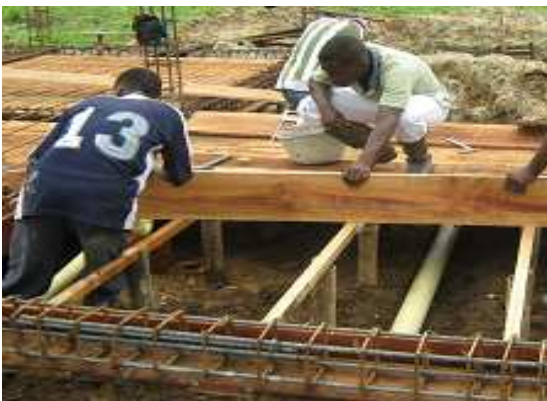
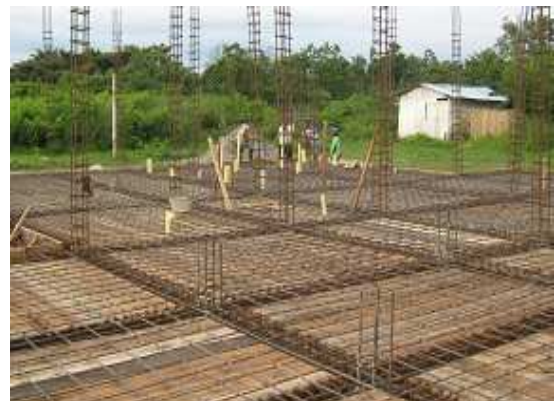
Fotografía 100: Encofrado y armado de acero de refuerzo de losa maciza, Hogar Infantil Once de Noviembre.

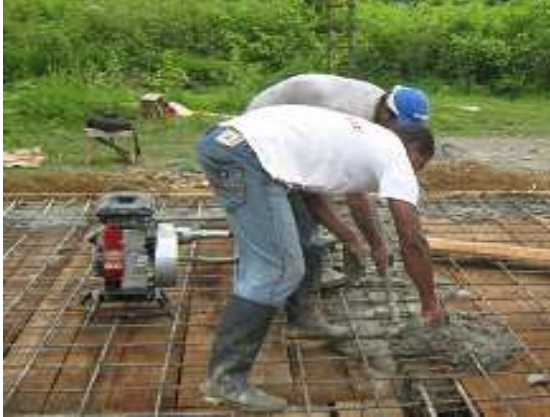
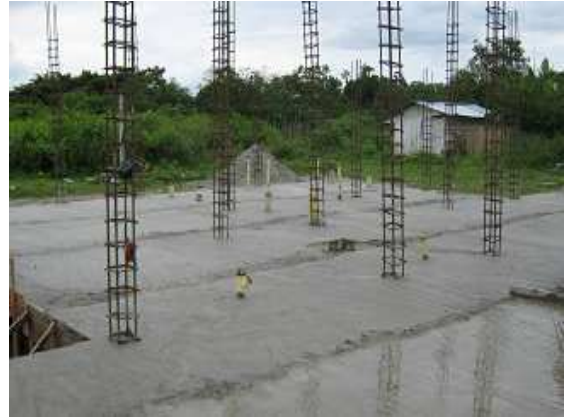
Fotografía 101: Fundición de vigas de cimentación y losa de piso en concreto reforzado, Hogar Infantil Once de Noviembre.

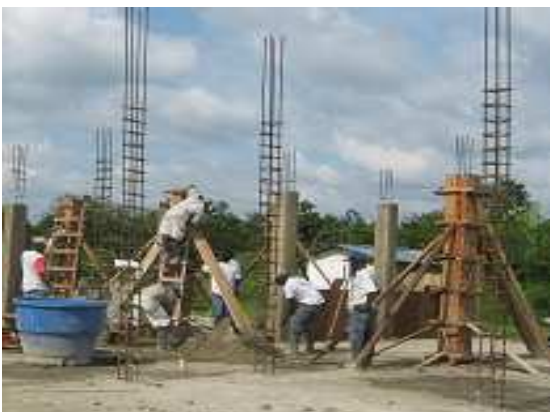
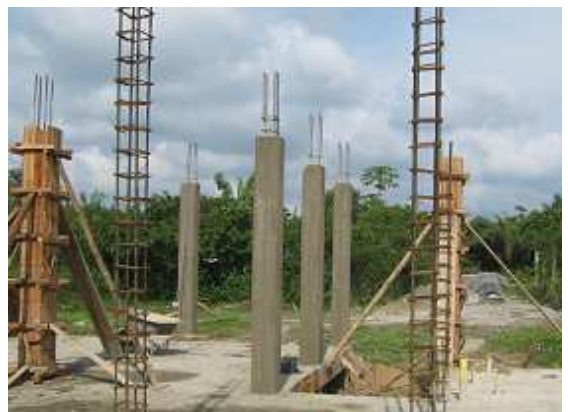
Fotografía 102: Fundición de columnas en concreto reforzado, Hogar Infantil Once de Noviembre.

6.1.9. Columnas. Como el figurado del acero de refuerzo para este elemento estructural ya estaba adelantado, se continuó con el encofrado garantizando su verticalidad con la ayuda de tacos ubicados en las cuatro caras, se utilizó varilla No. 5 para el refuerzo longitudinal y varilla No. 3 para los estribos. Antes, durante y después de la fundición se verificó verticalidad por medio de plomada y el alineamiento de las mismas en los ejes correspondientes, las columnas se trabajaron cuadradas de 0.25x0.25 m de sección y alturas de 2,5 y 3 m, se controló la fabricación del concreto de 3000 psi, según el diseño de mezcla (Ver anexo 18), chequeando las proporciones, mezclado, transporte, colocación, vibrado de la mezcla con el propósito de que ocupe todos los espacios y así evitar los hormigueros, desencofrado y curado. El desarrollo de esta actividad se controló con la ayuda del formato de inspección para columnas lo cual se ajusta a las especificaciones técnicas. (Ver fotografía número 102).

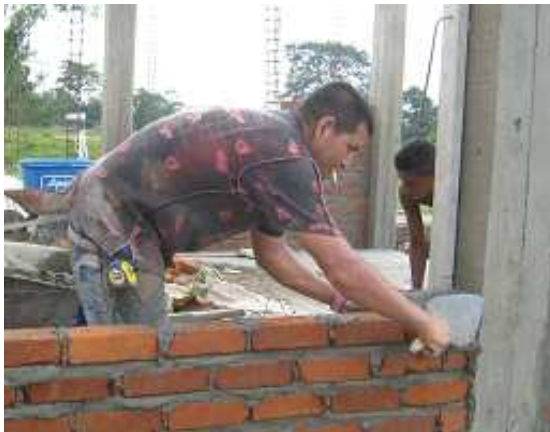
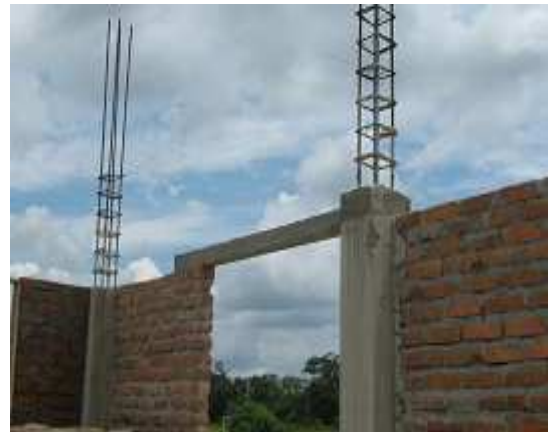
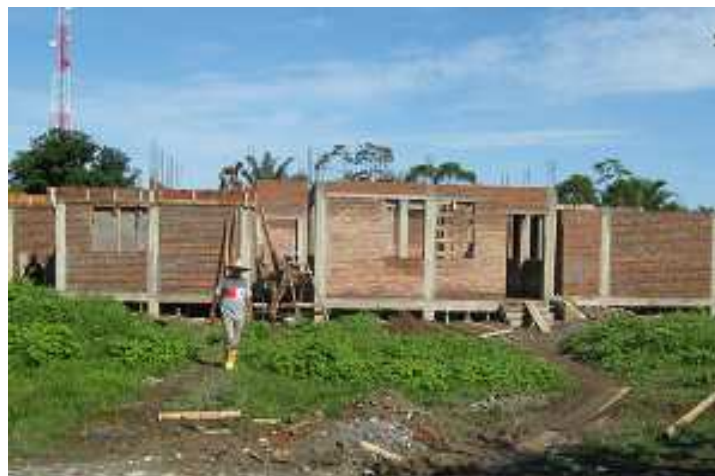
Fotografía 103: Mampostería de muros exteriores e interiores en ladrillo tolete común, Hogar Infantil Once de Noviembre.

6.1.10. Mampostería en ladrillo tolete común. Se realizó la construcción de muros mediante la pega de ladrillo común con mortero 1:3, se supervisó el plantillado o pega de la primera hilada de ladrillo para garantizar que se respetara el diseño arquitectónico y durante su construcción la verticalidad o plomo de los mismos, se dejaron vanos para la instalación de puertas y ventanas. En las ventanas se fundieron dinteles de 0.12 x 0.15 m con acero de refuerzo de 3/8", se aplicó sikadur-32 primer para adherir el concreto fresco al concreto endurecido que para este caso es el de las columnas, igualmente se realizaron alfajías en concreto reforzado en las ventanas exteriores. (Ver fotografía número 103).

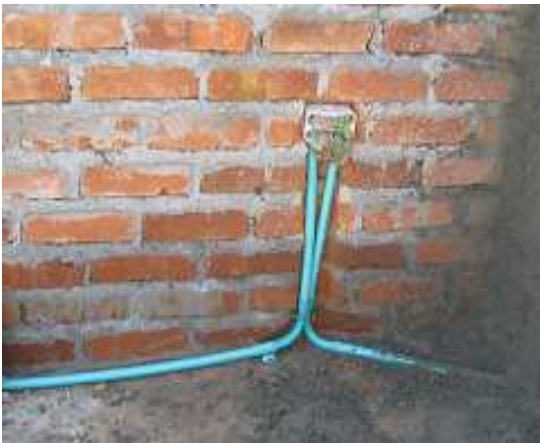
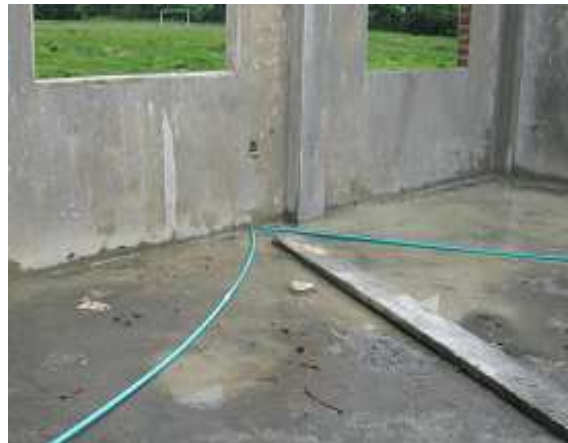
Fotografía 104: Instalación de tubería para la red eléctrica, Hogar Infantil Once de Noviembre.

6.1.11. Instalación eléctrica. Se realizó el control de esta actividad siguiendo las especificaciones dadas en el plano eléctrico, la instalación se hizo en tubería conduit de ½" para la distribución interna de puntos eléctricos en el Hogar y tubería de 1" para la acometida principal, esta tubería se amarró en la malla electro-soldada para evitar que se moviera durante la fundición de la losa de piso. (Ver fotografía número 104).

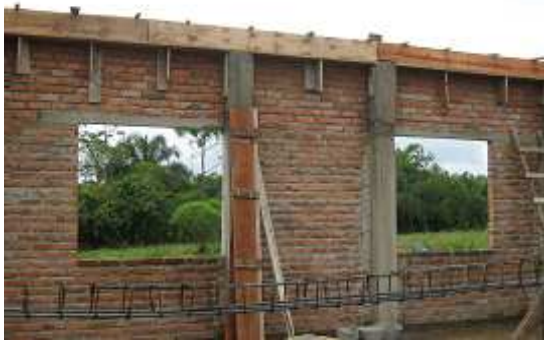
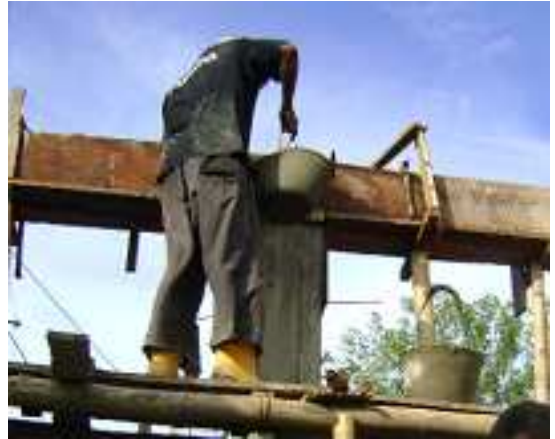
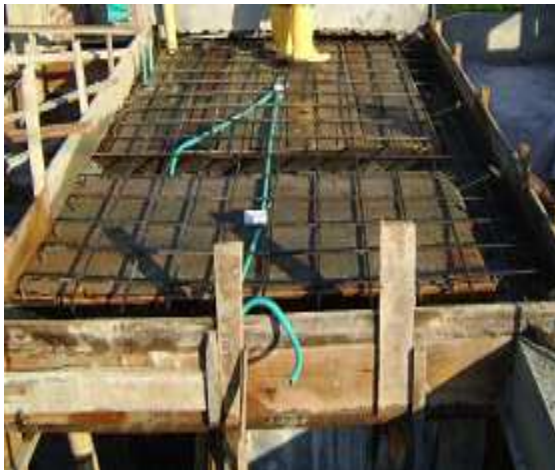
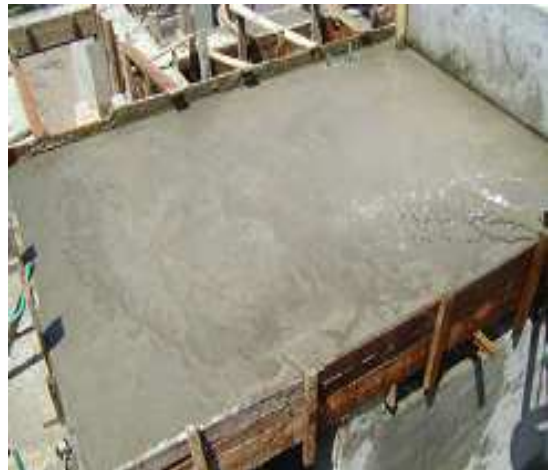
Fotografía 105: Fundición de viga de aérea y placa para tanques, Hogar Infantil Once de Noviembre.

6.1.12. Viga aérea y placa para tanques elevados. Se realizó el armado de acero de refuerzo utilizando varilla No. 5 para el refuerzo longitudinal y varilla No. 3 para los estribos y en las placas varilla No. 4 en ambas direcciones separadas cada 20 cm, el armado del acero de refuerzo se realizó teniendo en cuenta el detalle de este elemento en los planos estructurales, Durante la elaboración se chequeó el formaleado de 0,25x0,25 m de sección, elaboración del concreto, transporte, vaciado, fraguado, curado y desencofrado.

Cuando el acero de refuerzo estuvo completamente armado se continuó con el encofrado de la viga en los extremos lo cual se hizo con madera basta, luego se procedió con el vaciado del concreto de 3000 psi. En la fundición de las vigas aéreas y las placas para los tanques se aplicó en el concreto un aditivo SIKA (PLASTOCRETE-DM), debido a que estarán expuestas a la intemperie, con este aditivo se evitó la permeabilidad y de igual forma se disminuyó el riesgo de hormigueros en el concreto. (Ver fotografía número 105).

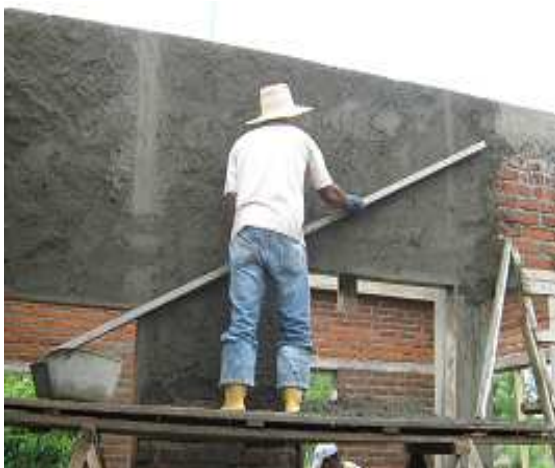
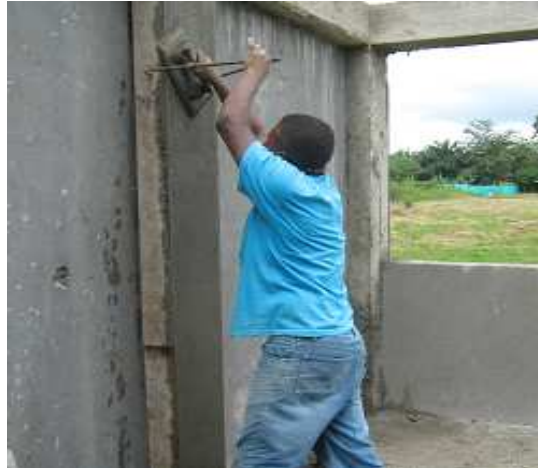
Fotografía 106: Repello interior de muros, vigas y columnas con sus respectivas dilataciones, Hogar Infantil Once de Noviembre.

6.1.13. Repello. El proceso de pañetado fue realizado de tal manera que el acabado final fuera lo más fino posible, debido a que no se aplicó estuco, para esta actividad se utilizó un mortero de consistencia normal, mezcla 1:4 utilizando arena fina. Para garantizar la verticalidad en el repello de muros se utilizaron miras las cuales se chequearon constantemente por medio de plomadas, normalmente las miras son tiras de madera recanteada en sus extremos o codales de aluminio. En el repello de los muros exteriores se realizaron dilataciones en las uniones de vigas y columnas con los muros. (Ver fotografía número 106 y 107).

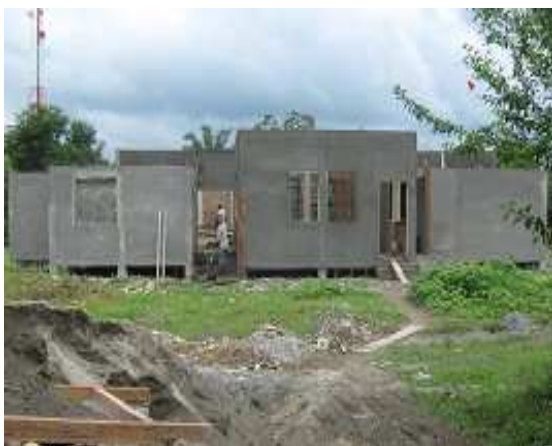
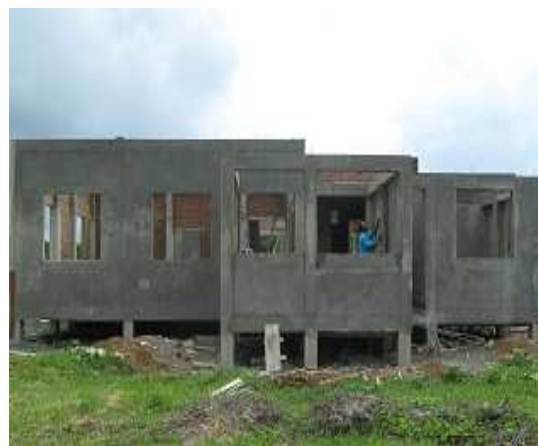
Fotografía 107: Repello exteriores con sus respectivas dilataciones, Hogar Infantil Once de Noviembre.

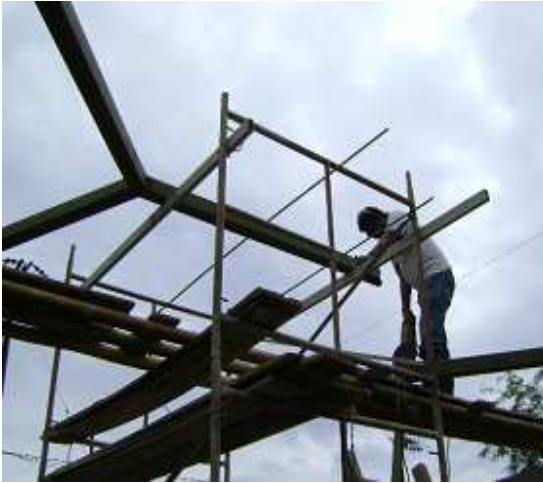
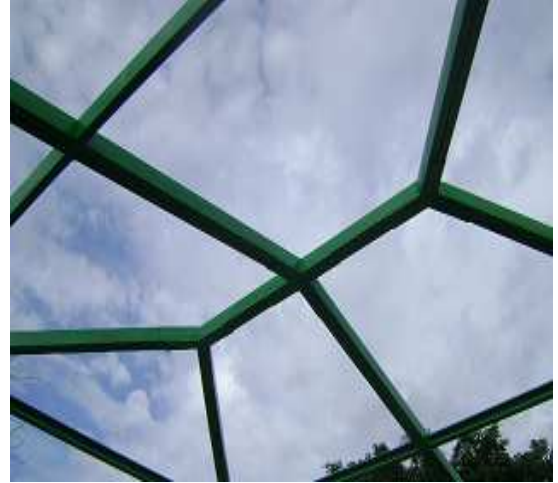
Fotografía 108: Construcción de estructura metálica para cubierta, Hogar Infantil Once de Noviembre.

6.1.14. Cubierta. La construcción de la cubierta se desarrolló de forma independiente, es decir, una estructura para el comedor, una para el salón 1, una para el salón 2, una para las batería sanitarias, una para la administración y cocina y otra para el pasillo, para su construcción se utilizó perfil galvanizado en C 2"x4" calibre 18, a excepción de la cubierta del pasillo donde se utilizó tubo galvanizado cuadrado de 11/2" calibre 18, el entechado se realizó en teja eternit ondulada 1000 de fibrocemento y en la parte del pasillo teja traslucida tipo eternit. Para obtener un mejor acabado en la cubierta se pintaron las tejas en ambas caras, para la cara exterior se utilizó pintura koraza. El control de esta actividad consistió en verificar

que durante su elaboración se respetara el diseño con sus pendientes y los materiales a utilizar. (Ver fotografía número 108, 109 y 110).

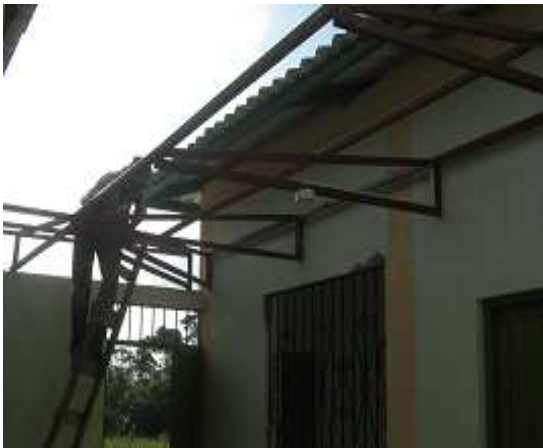
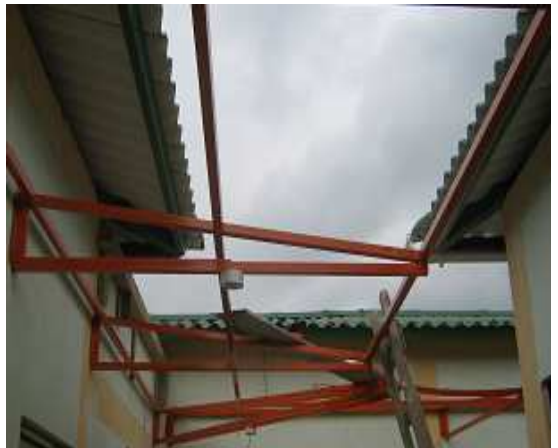
Fotografía 109: Construcción de estructura metálica para cubierta de pasillo, Hogar Infantil Once de Noviembre.

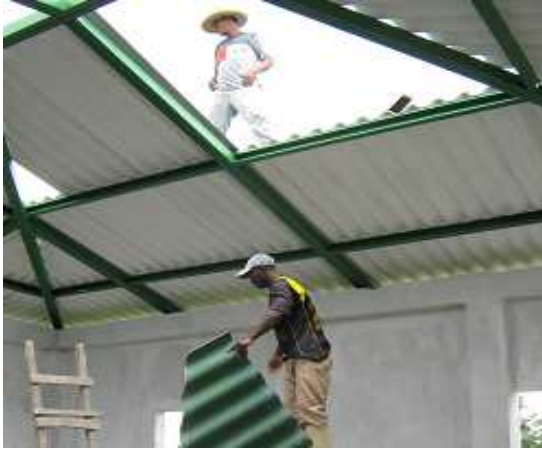
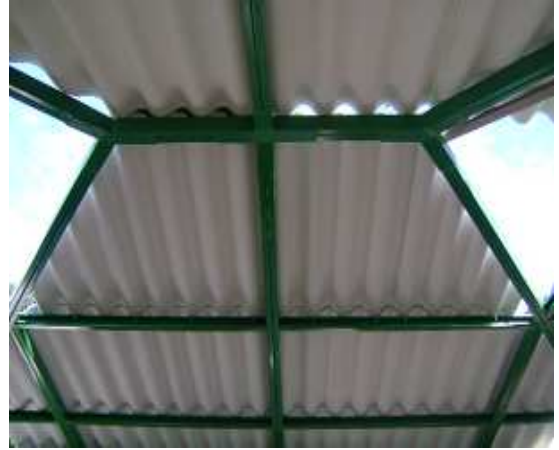
La separación de las correas se obtuvo del manual de eternit, estas medidas varían de acuerdo al número o tamaño de la teja que se vaya a utilizar, para el caso del Hogar se utilizaron tejas N° 10, 8, 6.

Fotografía 110: Instalación de tejas en estructura para cubierta, Hogar Infantil Once de Noviembre.

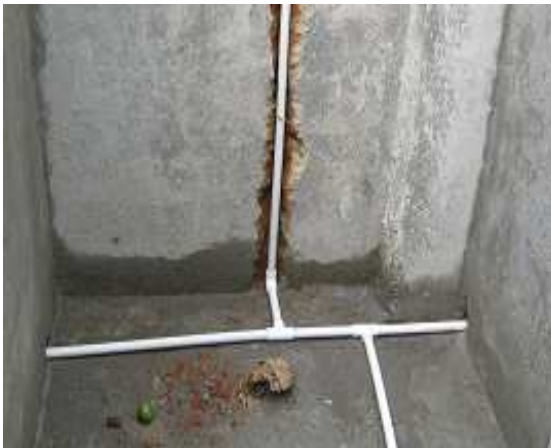
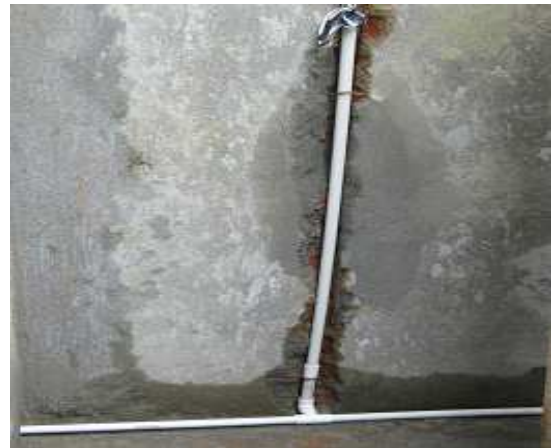
Fotografía 111: Distribución de red hidráulica, Hogar Infantil Once de Noviembre.

6.1.15. Instalación hidráulica La red hidráulica se realizó sobre la placa de concreto y se cubrió con el mortero de piso, esto con el fin de facilitar su mantenimiento. Para la acometida principal se utilizó tubería PVC de 1" y en la red interna se utilizó tubería de ½", definiendo los puntos hidráulicos que componen este sistema, los cuales abastecen de agua a los diferentes equipos sanitarios. (Ver fotografía número 111).

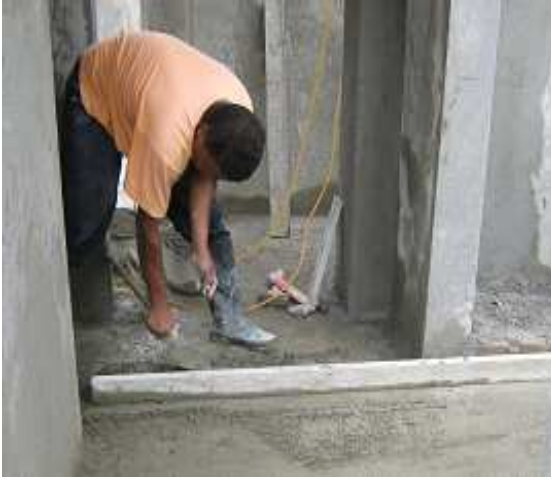
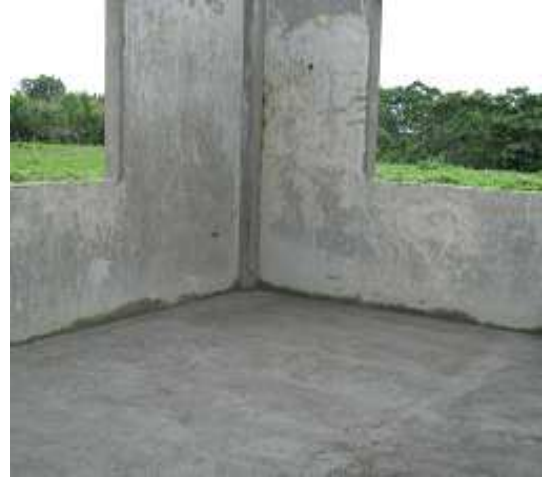
Fotografía 112: Nivelación de piso con mortero, Hogar Infantil Once de Noviembre.

6.1.16. Alistado de piso. Esta actividad inició con la realización de maestras en mortero 1:4 verificando constantemente el nivel de las mismas durante su construcción por medio de un nivel de mano, luego se aplicó el repello de piso por medio de un codal de aluminio el cual se apoyaba en las maestras utilizándolas como guías para poder distribuir el mortero en toda el área de trabajo, se dejó el

repello con una textura un poco rugosa lo cual garantiza la adherencia de la cerámica. (Ver fotografía número 112).

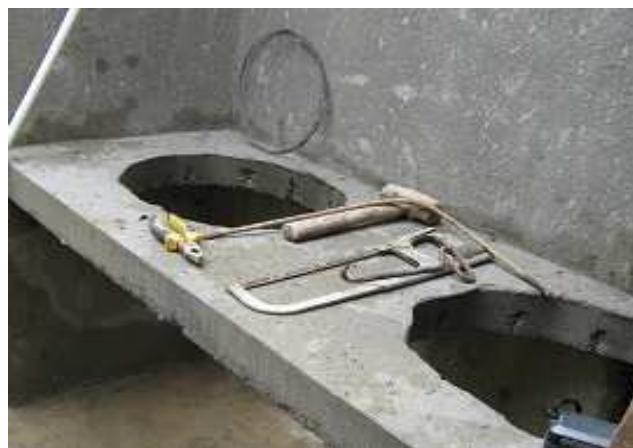
Fotografía 113: Construcción de mesón para lavamanos, Hogar Infantil Once de Noviembre.

6.1.17. Mesones. Los mesones se construyeron en mampostería y concreto reforzado para la placa, utilizando varilla corrugada No. 3, los cuales se ubicaron en la zona del comedor, en las baterías sanitarias y frente a los baños de los adultos, durante la fundición de la placa se dejaron los espacios para posteriormente colocar los lavamanos. Como el uso de los lavamanos está destinado a niños no mayores de 6 años de edad, se dejaron a una altura de 65 cm terminado. (Ver fotografía número 113).

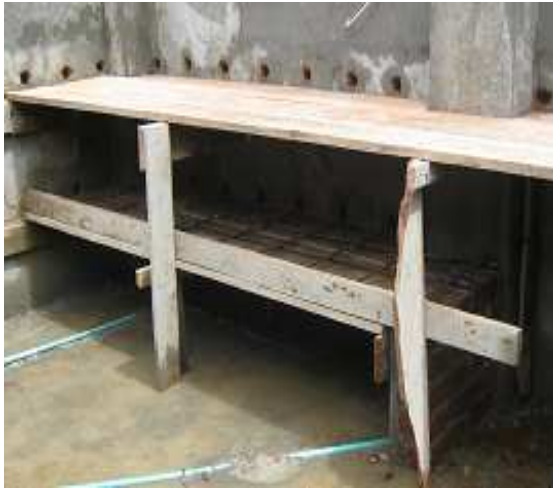
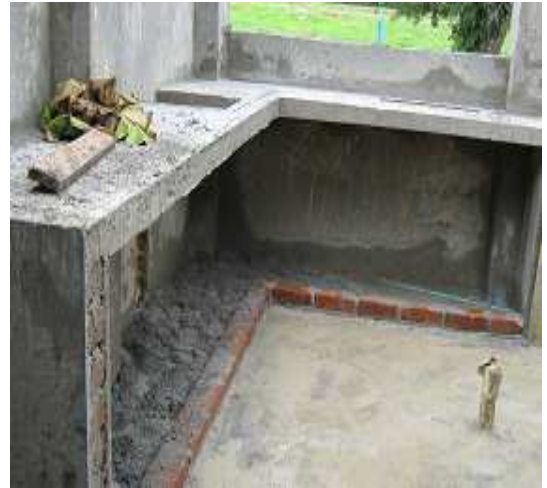
Se construyó un mesón de cocina dejando el espacio para el lavaplatos, el mesón se realizó en algunas partes doble y en otras partes sencillo, lo cual se muestra en las siguientes imágenes. (Ver fotografía número 114).

Fotografía 114: Construcción de mesón de cocina, Hogar Infantil Once de Noviembre.

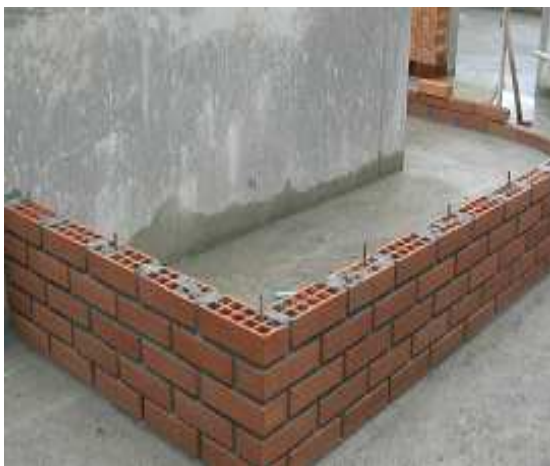
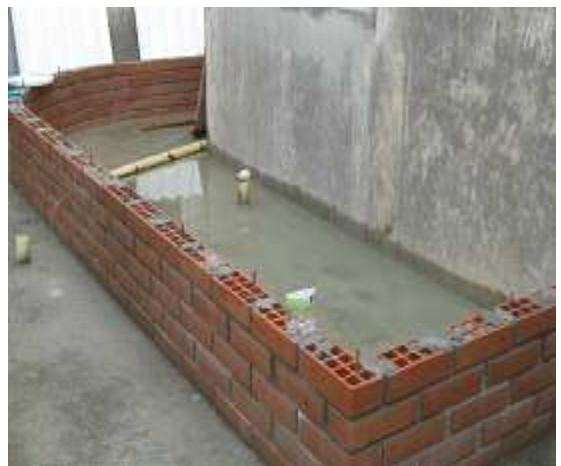
Fotografía 115: Proceso constructivo de jardinera en ladrillo limpio y concreto reforzado, Hogar Infantil Once de Noviembre.

6.1.18. Jardinera. En la zona del pasillo se construyó un muro de 50 cm de altura en ladrillo limpio terminando en la parte superior con una alfajía en concreto reforzado, se chequeó la horizontalidad con un nivel de mano, el muro interior repellado que forma la jardinera se enchapó con cerámica hasta una altura de 40 cm para evitar la húmeda en esta parte. (Ver fotografía número 115).

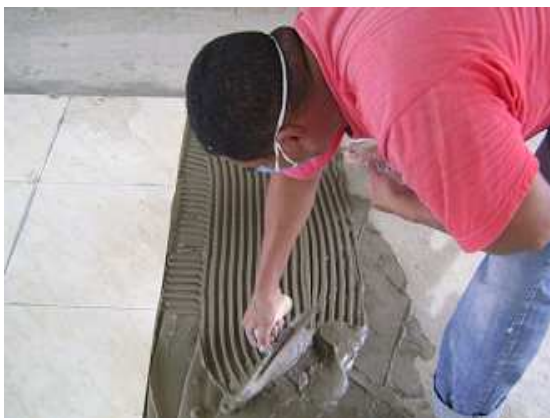
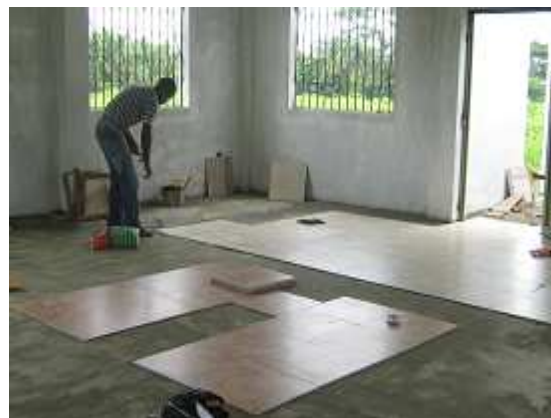
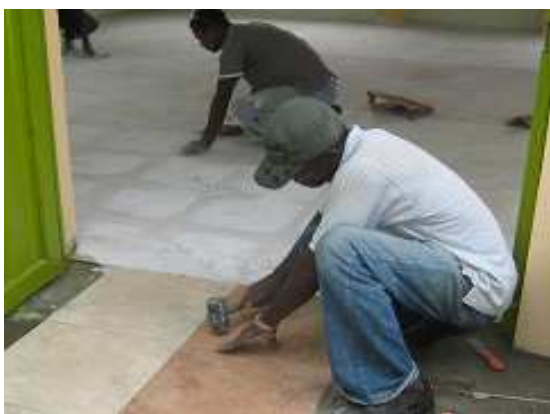
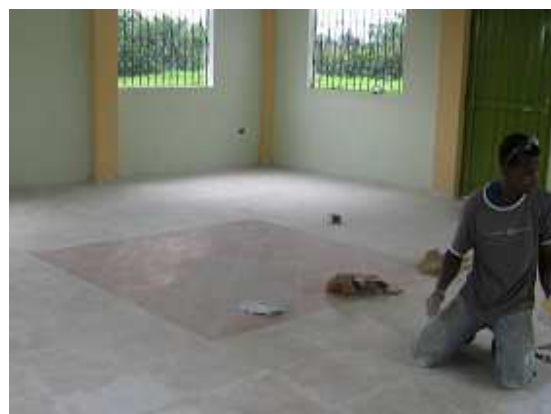
Fotografía 116: Instalación y acabado final de cerámica de piso, Hogar Infantil Once de Noviembre.

6.1.19. Colocación de cerámica y guardaescobas. El piso que se utilizó en el Hogar Infantil fue cerámica tráfico 5 de 42.5 x 42.5 cm.

Esta actividad inicia humedeciendo el piso para garantizar la adherencia del material, luego se tiraron hilos para estar a escuadra con los muros, la pega de la cerámica se realizó con pegador blanco, el proceso constructivo consiste en regar una película uniforme de material ligante que para este caso fue pegador lo cual se realizó con una llana dentada, luego se procedió a colocar la cerámica; la cerámica se asentó manualmente y luego se golpeó ligeramente y de forma uniforme con una porra de caucho o un trozo de madera dura para garantizar que el pegador haga contacto en toda el área de la cerámica, para controlar la separación de las cerámicas entre si se colocaron guías en alambre formando la junta; se aplico fragua para cubrir las juntas siempre, pero antes estas se limpiaron retirando arena u otro material que podía impedir que la fragua no ingresara completamente. (Ver fotografía número 116).
