**APOYO TÉCNICO - ADMINISTRATIVO EN LAS OBRAS CONSTRUCCIÓN
PUENTE PEATONAL BARRACÓN, RAMAL No. 5, CONSTRUCCIÓN HOGAR
INFANTIL BARRIO LA FLORIDA Y CONSTRUCCIÓN HOGAR INFANTIL
BARRIO ONCE DE NOVIEMBRE LOCALIZADAS EN EL MUNICIPIO DE SAN
ANDRES DE TUMACO**

**UNIVERSIDAD DE NARIÑO
FACULTAD DE INGENIERIA
PROGRAMA DE INGENIERIA CIVIL
SAN JUAN DE PASTO
2009**

**Trabajo de grado presentado como requisito parcial para optar al título de
ingeniero civil**

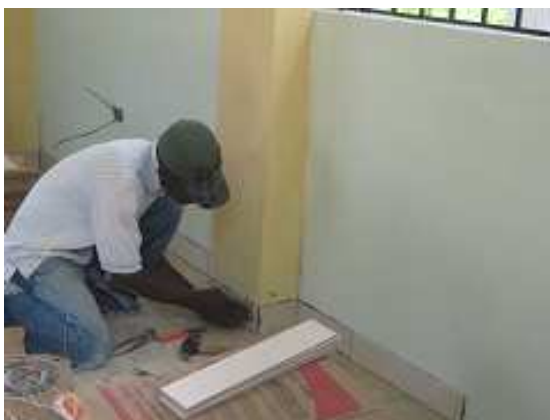
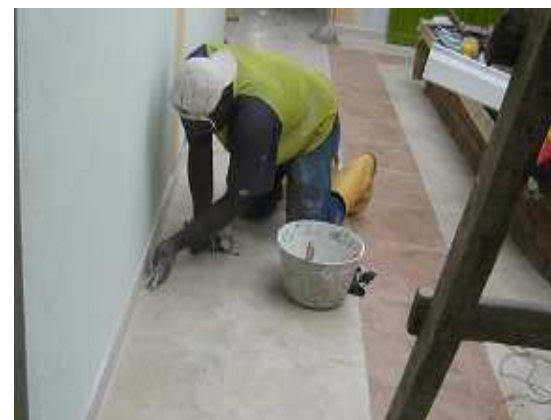
Fotografía 117: Pega de cerámica para guardaescobas, Hogar Infantil Once de Noviembre.

Después de pegar la cerámica de piso se procedió a cortar la cerámica utilizada en el piso en pedazos de 8 cm obteniendo así 5 partes, la pega del guardaescobas es similar al enchape de muros, se debe tener en cuenta que la cerámica quede nivelada horizontalmente, y que coincidan las dilataciones con las de la cerámica de piso y que el pegante sea uniforme en toda la cerámica. (Ver fotografía número 117).

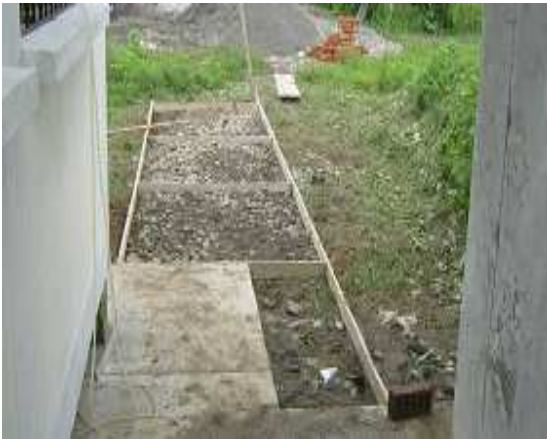
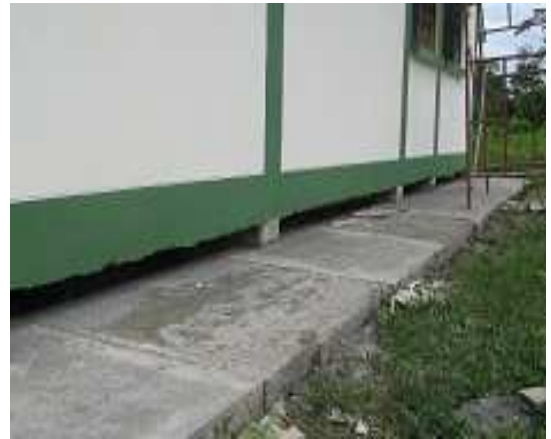
Fotografía 118: Construcción de andenes en concreto, Hogar Infantil Once de Noviembre.

6.1.20. Andenes, rampas y escaleras. Para facilitar el tránsito peatonal a los diferentes puntos de acceso al Hogar, se construyeron andenes en concreto los cuales se fundieron por paños dejando dilataciones en madera con el fin de controlar las grietas ocasionadas por el cambios de volumen del concreto, de igual forma en la entrada principal y en la parte posterior del Hogar se construyeron rampas en concreto reforzado para brindar así un acceso más apropiado a personas discapacitadas, para el acabado final de los andenes y las rampas se realizó un barrido suave con una escoba de cerdas gruesas para darle cierta rugosidad. En las otras entradas se construyeron escaleras de tres peldaños en concreto reforzado. (Ver fotografía número 118, 119 y 120).

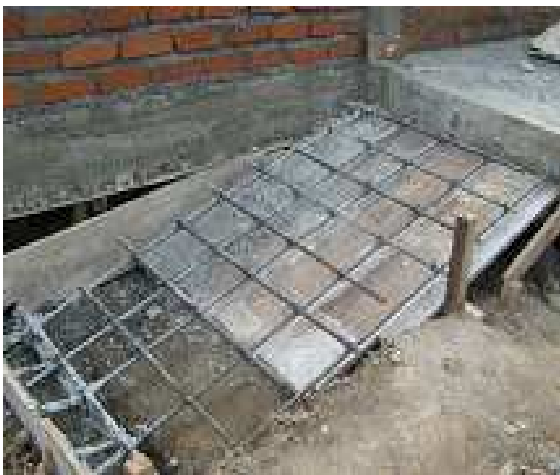
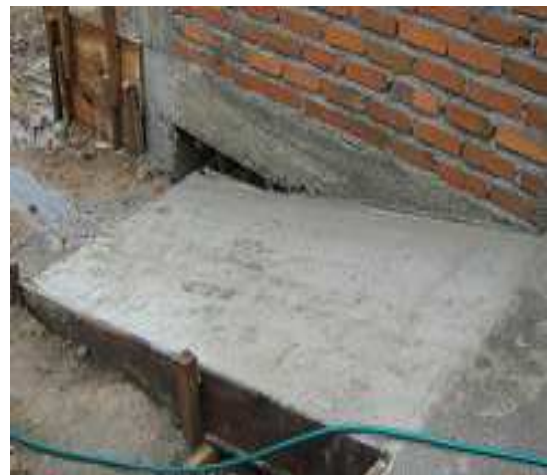
Fotografía 119: Construcción de rampas en concreto reforzado, Hogar Infantil Once de Noviembre.

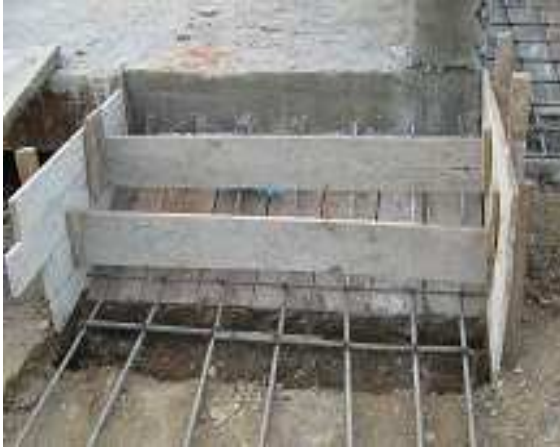
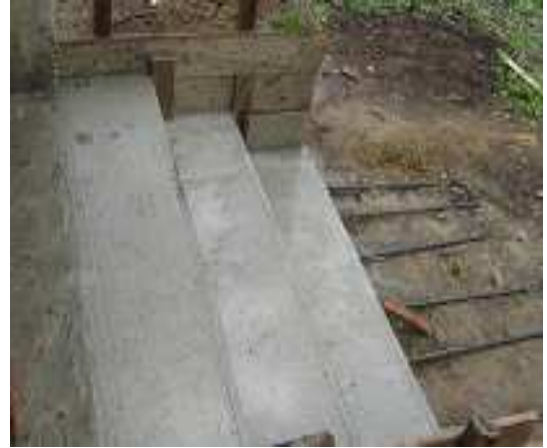
Fotografía 120: Construcción de escaleras en concreto reforzado, Hogar Infantil Once de Noviembre.

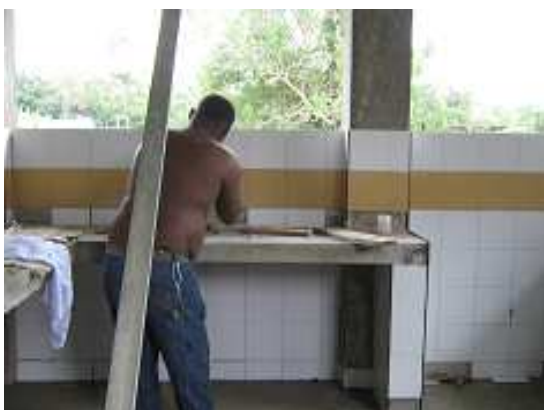
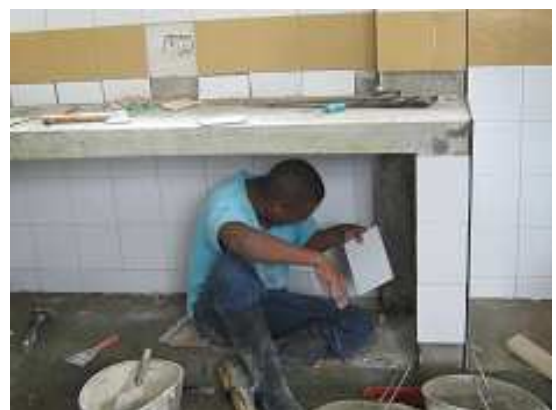
Fotografía 121: Enchape de muros de cocina y mesón en cerámica y cenefas, Hogar Infantil Once de Noviembre.

6.1.21. Enchape de muros, mesón de cocina y lavamanos. Normalmente el acabado final en cerámica se utiliza en pisos y muros, en este caso el enchape se realizó en los muros de la cocina, baterías sanitarias, baños para adultos, en el baño de la administración y en los muros donde se encuentran ubicados los lavamanos, la pega de la cerámica se realizó a una altura de 1,50 m. Para el acabado final del mesón de cocina y los mesones para lavamanos se utilizó cerámica (natal blanco), para obtener un mejor acabado se utilizó piragua en aluminio en lugares donde la cerámica cambia de dirección. El proceso constructivo del enchape y la forma de chequear la calidad de la pega es similar a la instalación de cerámica de piso, con la diferencia que la escuadra se realizó nivelando la parte inferior con nivel de agua y la vertical se chequeó con plomada. (Ver fotografía número 121, 122, 123 y 124).

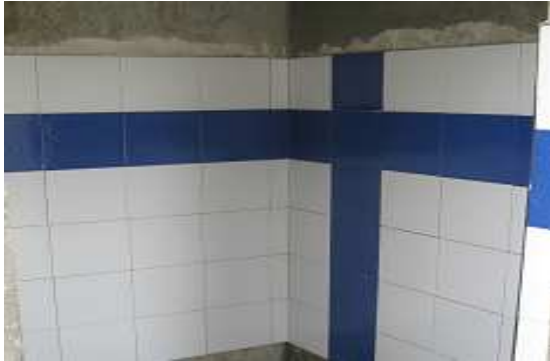
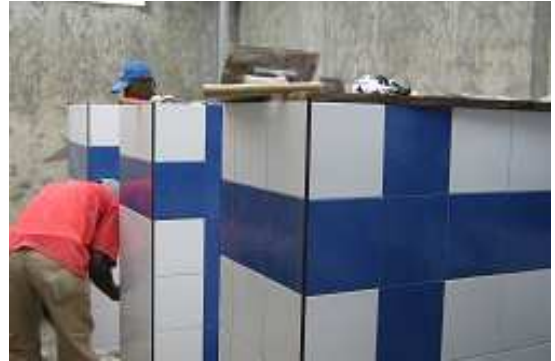
Fotografía 122: Enchape en cerámica de baterías sanitarias para niños, Hogar Infantil Once de Noviembre.

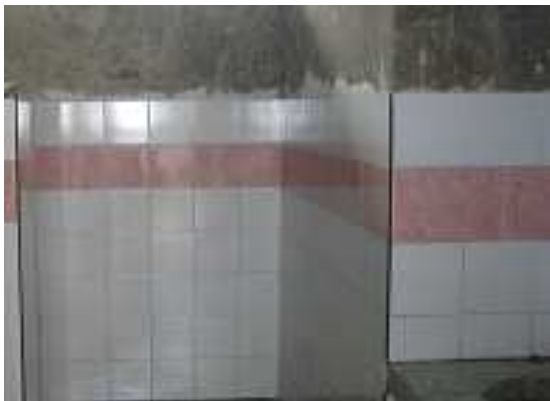
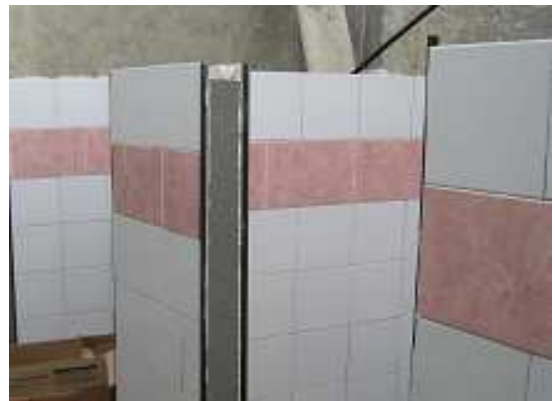
Fotografía 123: Enchape en cerámica de baterías sanitarias para niñas, Hogar Infantil Once de Noviembre.

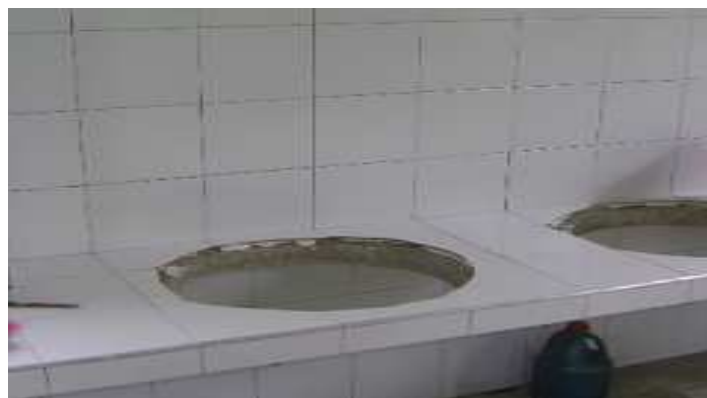
Fotografía 124: Enchape de mesones para lavamanos en cerámica, Hogar Infantil Once de Noviembre.

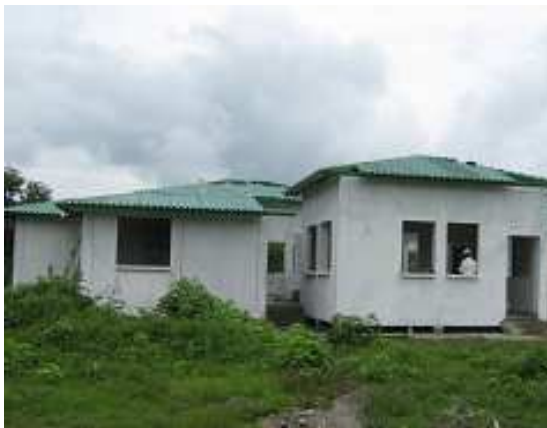
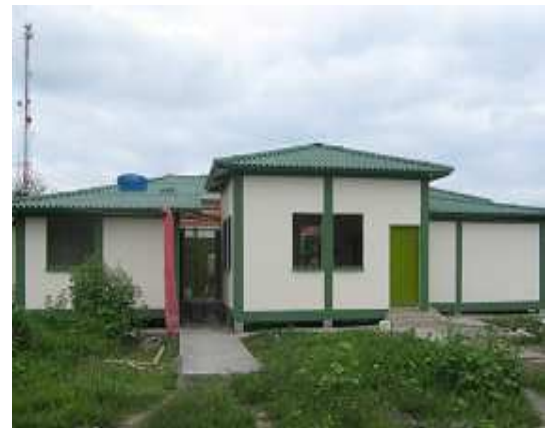
Fotografía 125: Aplicación de pintura de base y acabado sobre cara exteriores de muros, vigas y columnas, Hogar Infantil Once de Noviembre.

6.1.22. Pintura en muros interiores, exteriores, vigas y columnas. Como la aplicación de la pintura se realizó directamente en el repello afinado de los muros se aplicó la primera capa de pintura con pinturama blanco tipo 3 con el fin de que los muros absorbieran esta capa y no la pintura para el acabado final, en los muros interiores y exteriores se aplicó verde manzana, para resaltar la estructura del Hogar se pintaron las vigas y columnas de verde hoja. Esta actividad se realizó mezclando una porción de pintura con agua hasta obtener una mezcla consistente, en los lugares amplios la pintura se aplicó con rodillo y en los filos y juntas se pintó con brocha y pinceles, fue necesario aplicar dos capas de pintura de acabado donde se logró obtener un color uniforme. Se verificó que la calidad de la pintura fuera la especificada (tipo 1). (Ver fotografía número 125 y 126).

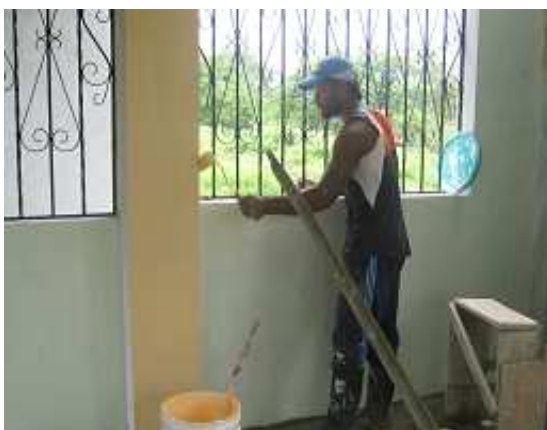
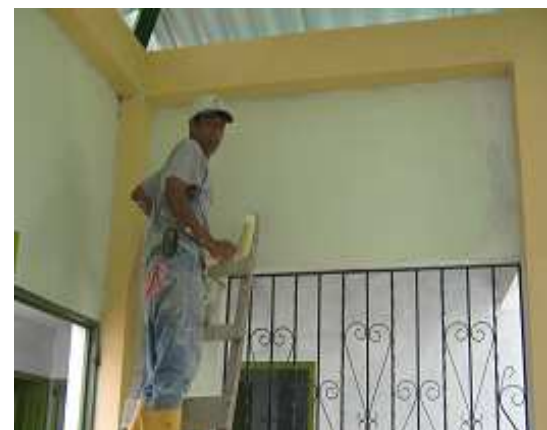
Fotografía 126: Aplicación de pintura de base y acabado sobre cara interior de muros, vigas y columnas, Hogar Infantil Once de Noviembre.

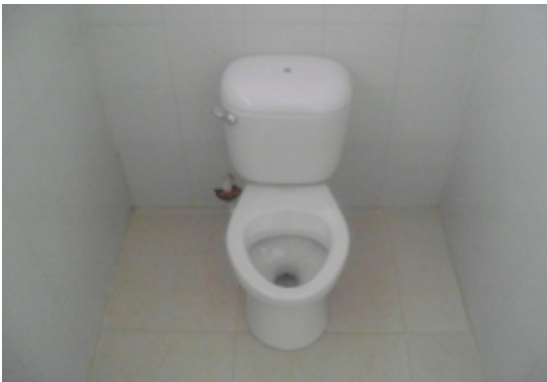
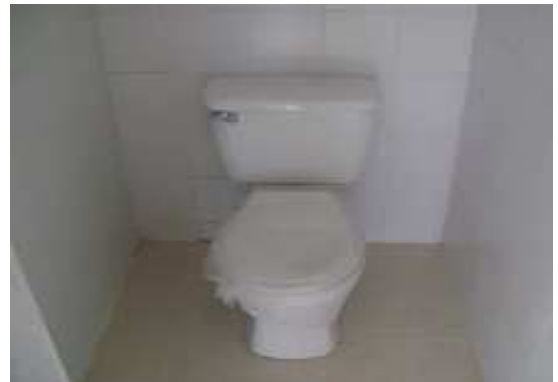
Fotografía 127: Instalación de aparatos sanitarios, Hogar Infantil Once de Noviembre.

6.1.23. Instalación de sanitarios. La instalación de los aparatos sanitarios se realizó con mucho cuidado debido a que están fabricados en porcelana y se pueden romper fácilmente, la colocación consiste en conectarlo tanto a la red hidráulica como a la red sanitaria, el sanitario se pega con cemento blanco formando la figura de la base del mismo, se asentó bien con el fin de no dejar fugas de agua, durante la instalación del mueble sanitario se chequeó que quedara nivelado con la ayuda de un nivel de mano. En el Hogar Infantil se instalaron 6 sanitarios Infantiles y 3 sanitarios para adultos. (Ver fotografía número 127).

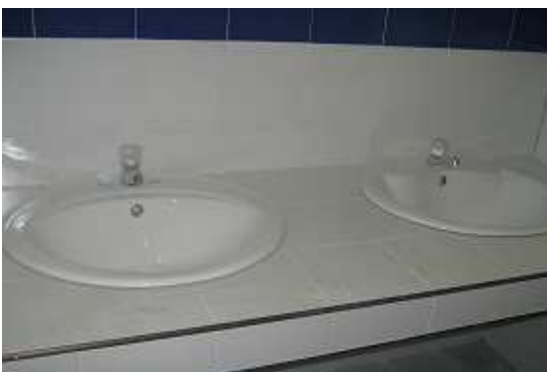
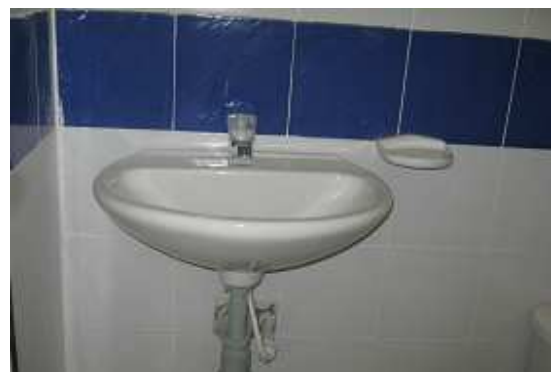
Fotografía 128: Instalación de lavamanos, Hogar Infantil Once de Noviembre.

6.1.24. Instalación de lavamanos. Al igual que los aparatos sanitarios, los lavamanos se conectaron tanto al sistema hidráulico como al sanitario, la conexión a la red sanitaria se realizó por medio de un codo sifón. Los lavamanos que se instalaron en el Hogar Infantil son de empotrar en los mesones a excepción del lavamanos de la oficina, la pega de estos se realizó con cemento blanco. (Ver fotografía número 128).

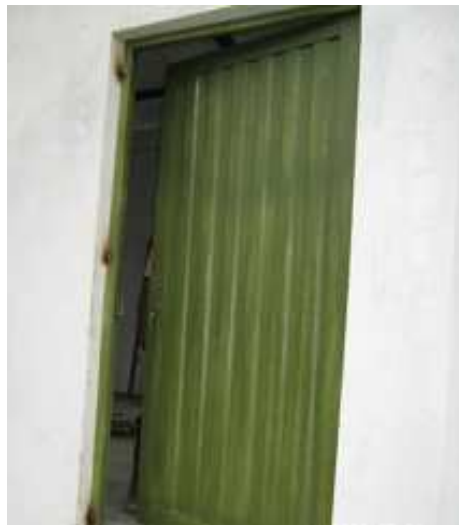
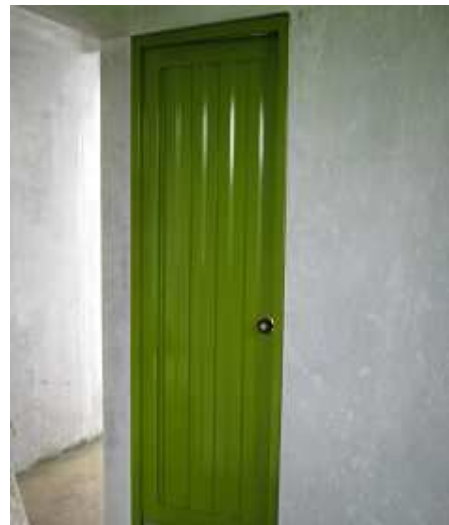
Fotografía 129: Instalación de puertas con su respectiva chapa de seguridad, Hogar Infantil Once de Noviembre.

6.1.25. Instalación de puertas y protectores metálicos. Las puertas se fabricaron en lámina galvanizada calibre 20, el diseño de algunas puertas contemplo entra luces en varilla cuadrada de 1/2" entorchadas. Los protectores para ventanas se fabricaron en varilla cuadrada 12 mm entorchadas, la instalación de estos elementos se realizó por los fabricantes, los elementos metálicos son fijados por medio de pedazos de varilla redonda de 1/2", perforando los muros hasta cierta profundidad con la ayuda de un taladro para luego anclarlos en los orificios con una maseta. Al finalizar la instalación se verificó la operación de abrir y cerrar con el fin de probar el funcionamiento. (Ver fotografía número 129 y 130).

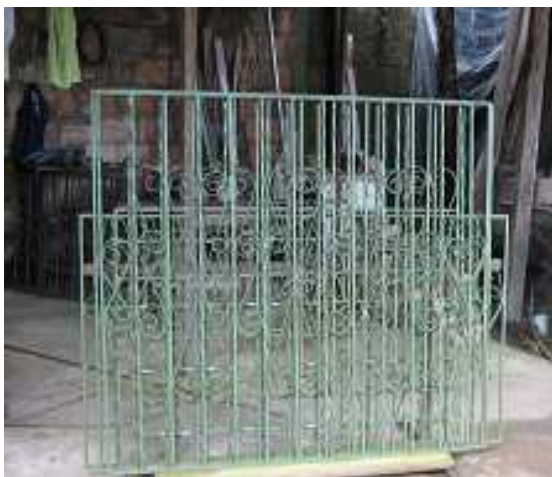
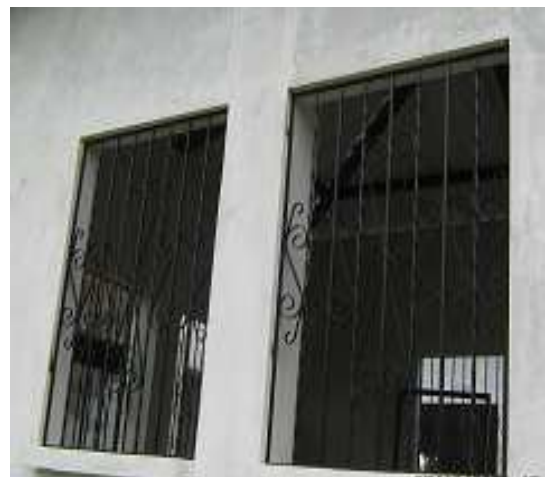
Fotografía 130: Instalación de protectores, Hogar Infantil Once de Noviembre.

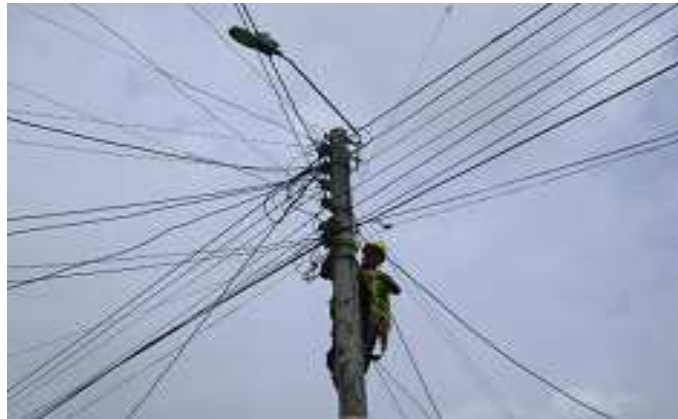
Fotografía 131: Instalación de red eléctrica principal, Hogar Infantil Once de Noviembre.

6.1.26. Instalación de acometida eléctrica. La conexión se realizó del poste más cercano al Hogar Infantil utilizando alambre de cobre # 8 el cual se protegió con tubería conduit de $\frac{3}{4}$ " desde la bajada del poste hasta llegar el medidor. (Ver fotografía número 131).

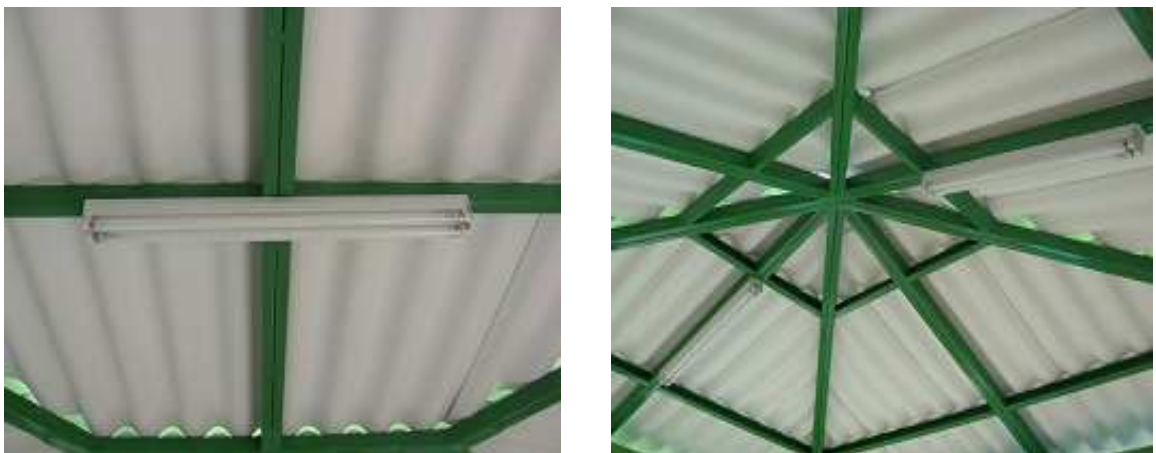
Fotografía 132: Instalación lámparas, Hogar Infantil Once de Noviembre.

6.1.27. Red de iluminación. Para su iluminación el Hogar cuenta con lámparas fluorescentes 4x8, cada salón cuenta con dos lámparas, el comedor cuenta con cuatro lámparas, la oficina, cocina y baterías sanitarias solo cuentan con una lámpara, en el pasillo se instalaron dos apliques en lámparas ovaladas de media ceja y en los baños para adultos y de administración se instalaron bombillos sencillos, utilizando para la red de iluminación cable dúplex 2x12, el encendido de las lámparas y bombillos funcionan por medio de interruptores sencillos. (Ver fotografía número 132).

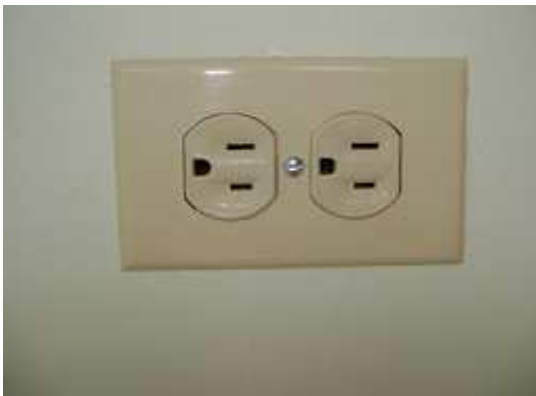
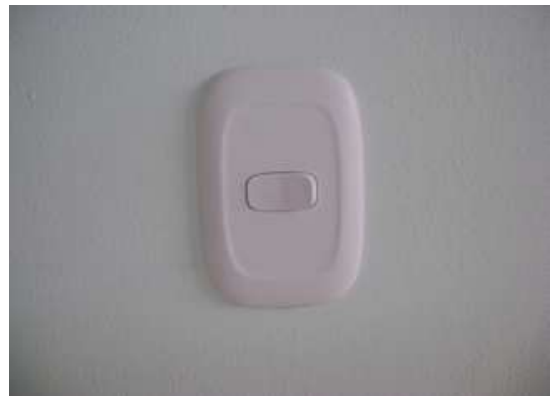
Fotografía 133: Instalación de tomacorrientes e interruptora, Hogar Infantil Once de Noviembre.

6.1.28. Instalación de tomacorrientes e interruptores. Para la red de tomacorrientes se empleo alambre de cobre # 12 para la fase, neutro y tierra, tomacorrientes marca levitón dobles con polo a tierra. Cada aula cuenta con tres tomas, el comedor cuenta con cuatro, la oficina con tres, la cocina con tres incluyendo uno para estufa, uno en la bodega y otro en la caseta del equipo hidroneumático, igualmente se realizó la instalación de los interruptores para el encendido de las lámparas. Se verificó que todos los puntos eléctricos estuvieran de acuerdo al plano eléctrico. (Ver fotografía número 133).

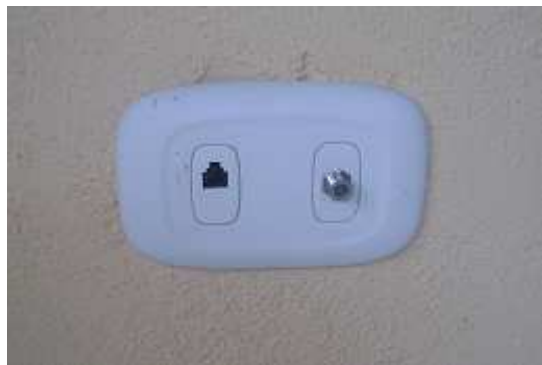
Fotografía 134: Instalación de toma telefónica y tevecable, Hogar Infantil Once de Noviembre.

6.1.29. Instalación de toma telefónica y tevecable. El Hogar solo cuenta con un aparato de conexión telefónica el cual se encuentra ubicado en la administración. Cada aula cuenta con una salida para TV al igual que la oficina, el comedor cuenta con dos salidas para TV. (Ver fotografía número 134).

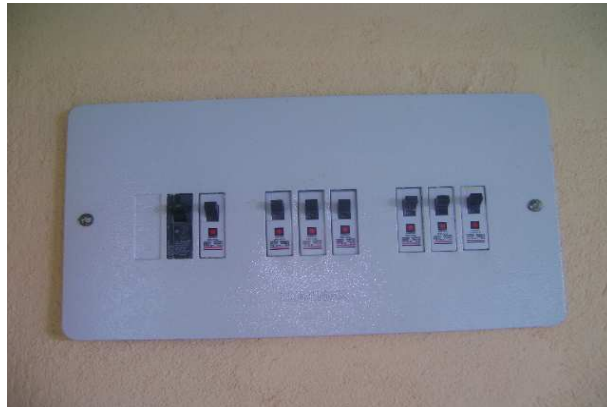
Fotografía 135: Instalación de caja para breakers, Hogar Infantil La Florida.

6.1.30. Caja de breakers. El Hogar cuenta con un tablero de 9 puestos o circuitos, con breakers de 12A y 15A dependiendo del circuito que se esté manejando, el tablero de circuitos por seguridad se ubicó en la cocina donde no tendrá contacto con los niños. (Ver fotografía número 135).

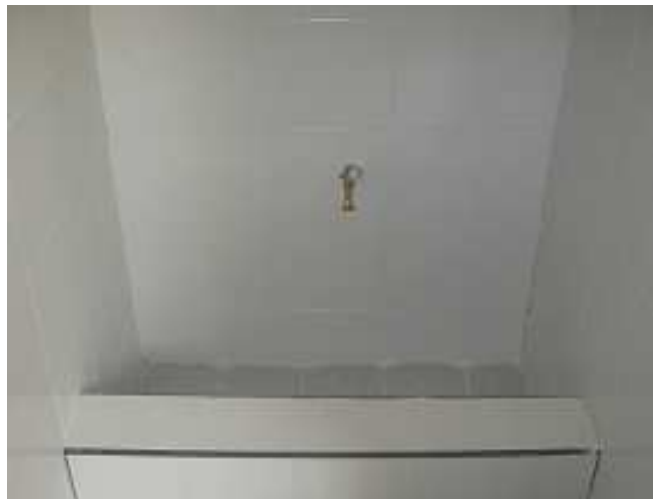
Fotografía 136: Orinal corrido, Hogar Infantil Once de Noviembre.

6.1.31. Orinal corrido. En la batería sanitaria de los niños se construyó un orinal corrido en mampostería, para el acabado final se enchapó en cerámica, el muro del orinal se dejó a una altura de 0.35 m para facilitar este servicio a todos los niños. (Ver fotografía número 136).

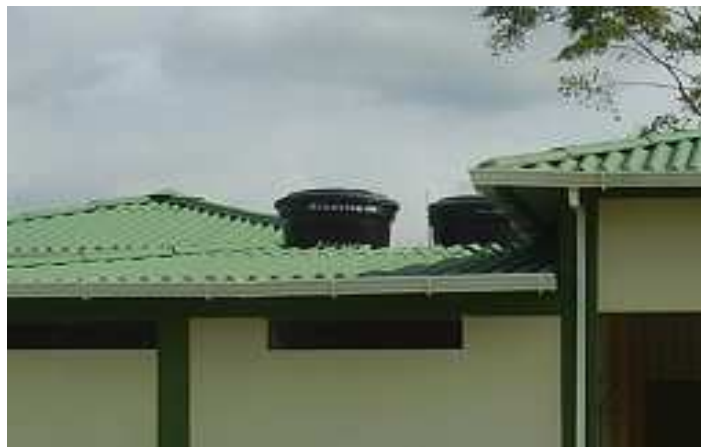
Fotografía 137: Instalación de tanques de almacenamiento de agua, Hogar Infantil Once de Noviembre.

6.1.33. Instalación de tanques de almacenamiento de agua de 1000 lts. Dos tanques de reserva se ubicaron en la losa ubicada sobre la batería sanitaria de las niñas y dos más en la losa ubicada sobre la bodega, cada par de tanques se encuentran conectados entre sí por medio de tubería pvc de 1" donde se instalaron dos universales para facilitar la extracción de los mismos en el momento de su limpieza, igualmente se colocó tubería de 1" para su respectiva ventilación. Los tanques ubicados sobre la batería sanitaria obtienen agua de un pozo artesiano profundo abasteciendo de agua solo a los sanitarios y lavamanos ubicados en esta parte, los tanques ubicados sobre la bodega obtienen el agua directamente del acueducto y abastecen a la cocina, administración y lavamanos del comedor. (Ver fotografía número 137).

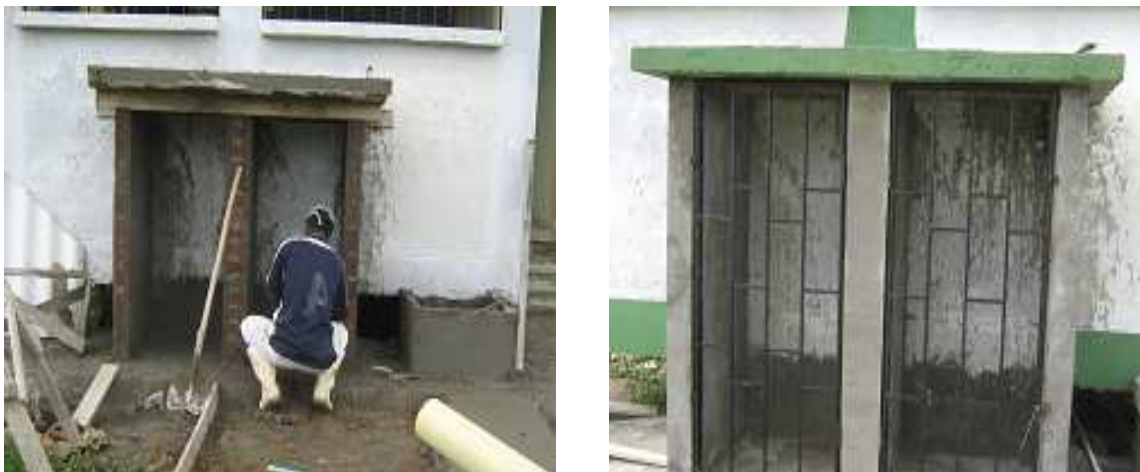
Fotografía 138: Construcción de caseta para hidrofloc y tanque de gas, Hogar Infantil Once de Noviembre.

6.1.34. Caseta para hidróflot, gas y lavatraperos. Se realizó una caseta en mampostería y concreto reforzado para la placa superior e inferior, con el fin de garantizar la seguridad de la misma se instalaron rejillas metálicas en la parte frontal, la caseta está dividida en dos partes, un compartimiento para el equipo hidroneumático y el otro para el tanque de gas. (Ver fotografía número 138).

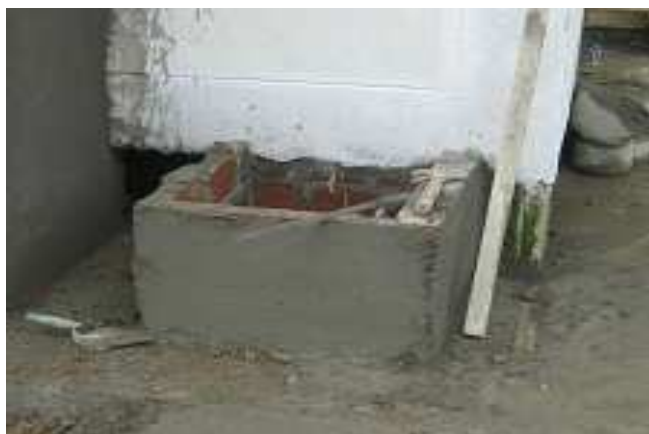
Fotografía 139: Construcción de lavatraperos, Hogar Infantil Once de Noviembre.

6.1.35. Lavatraperos. Se construyó a un extremo el lavatraperos el cual se enchapó en cerámica, para el desagüe del mismo fue necesario construir un caja de inspección con piedra en su interior para filtrar rápidamente el agua. (Ver fotografía número 139).

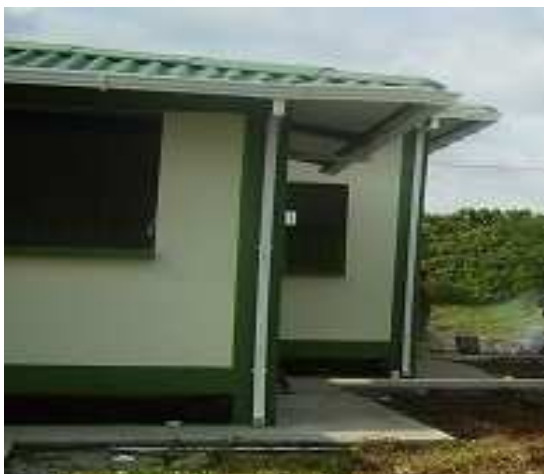
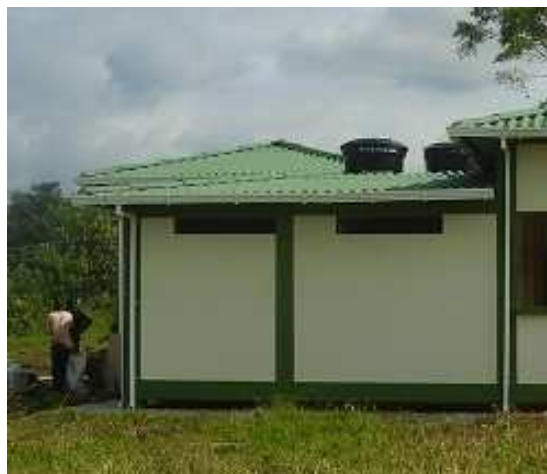
Fotografía 140: Instalación de canales y bajantes amazonas, Hogar Infantil Once de Noviembre.

6.1.36. Instalación de canales y bajantes. En los niveles más bajos de las cubiertas se instalaron canales amazonas con sus respectivos accesorios, igualmente se instalaron bajantes en diferentes puntos de la construcción, esto con el fin de captar, conducir y alejar el agua lluvia de la construcción para evitar la presencia de humedad. (Ver fotografía número 140).

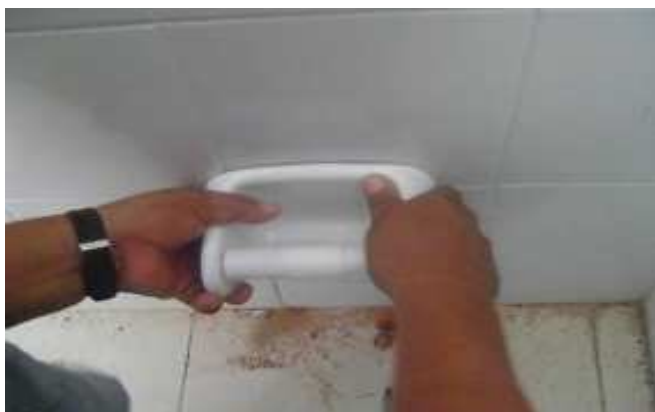
Fotografía 141: Instalación de accesorios sanitarios, Hogar Infantil Once de Noviembre.

6.1.37. Instalación de incrustaciones en porcelana. Cuando se habla de incrustaciones en porcelana se hace referencia a portapapeles, jaboneras y toalleros, ubicados en los sanitarios, lavamanos y duchas, estos accesorios hacen parte del acabado final de las baterías sanitarias y baños para adultos. (Ver fotografía número 141).

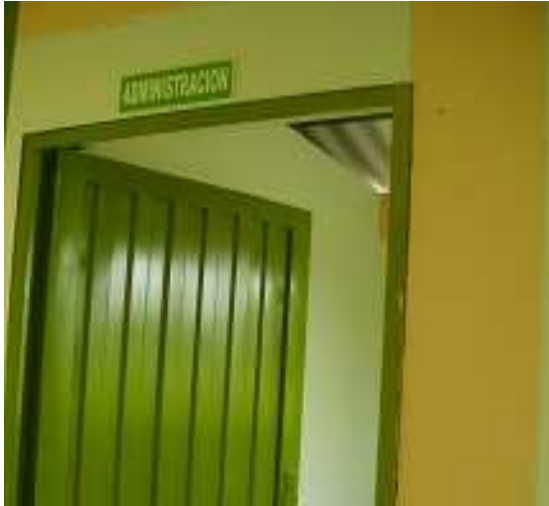
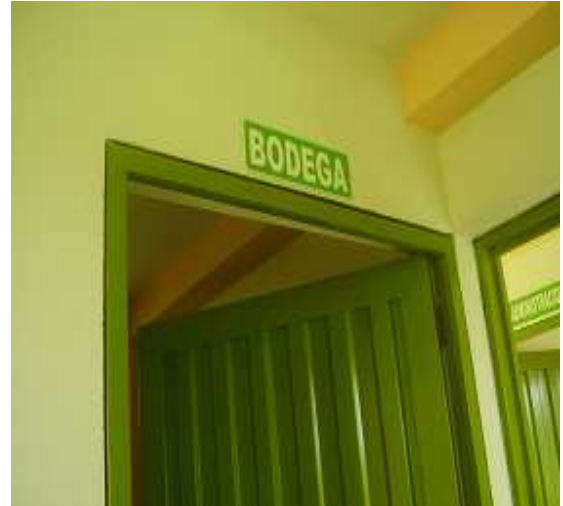
Fotografía 142: Avisos en acrílico, Hogar Infantil Once de Noviembre.

6.1.38. Instalación de avisos en acrílico. Se realizó la instalación de avisos en acrílico en las entradas de los salones, comedor, cocina, administración, baños de adultos y baterías sanitarias. (Ver fotografía número 142).

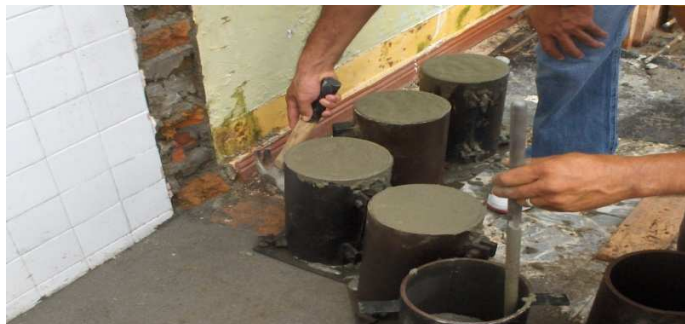
Fotografía 143: Toma de muestra de concreto.

El ensayo es realizado durante la fundición y corresponde a la resistencia a compresión e inicia con la toma de muestras de concreto mediante el llenado de 6 cilindros como mínimo (Ver fotografía 143). Los cuales deben ensayarse así: 2 a los 7 días, 2 a los 14 y 2 a los 28 días. El tiempo total transcurrido entre la obtención de la primera y la última muestra individual, deberá ser tan corto como sea posible y en ningún caso podrá exceder 15 minutos.

El hormigón se vació en tres capas de igual volumen aproximadamente. Cada capa se compactó con 25 golpes usando la varilla compactadora, los golpes se distribuyeron uniformemente en toda la sección transversal del molde. Si al retirar la varilla quedan huecos en la mezcla, éstos deben cerrarse golpeando suavemente en las paredes del molde con un martillo de caucho (Ver fotografía 143). Después de la compactación el hormigón se enraso con la varilla o palustre.
