**APOYO TÉCNICO Y ADMINISTRATIVO EN LA EJECUCIÓN DE PROYECTOS
DE VIVIENDA DE INTERÉS SOCIAL ASIGNADOS POR LA ALCALDÍA DE
IPIALES**

**UNIVERSIDAD DE NARIÑO
FACULTAD DE INGENIERÍA
PROGRAMA DE INGENIERÍA CIVIL
SAN JUAN DE PASTO
2016**

**Trabajo de grado, presentado como requisito parcial para optar al título de
Ingeniero Civil**

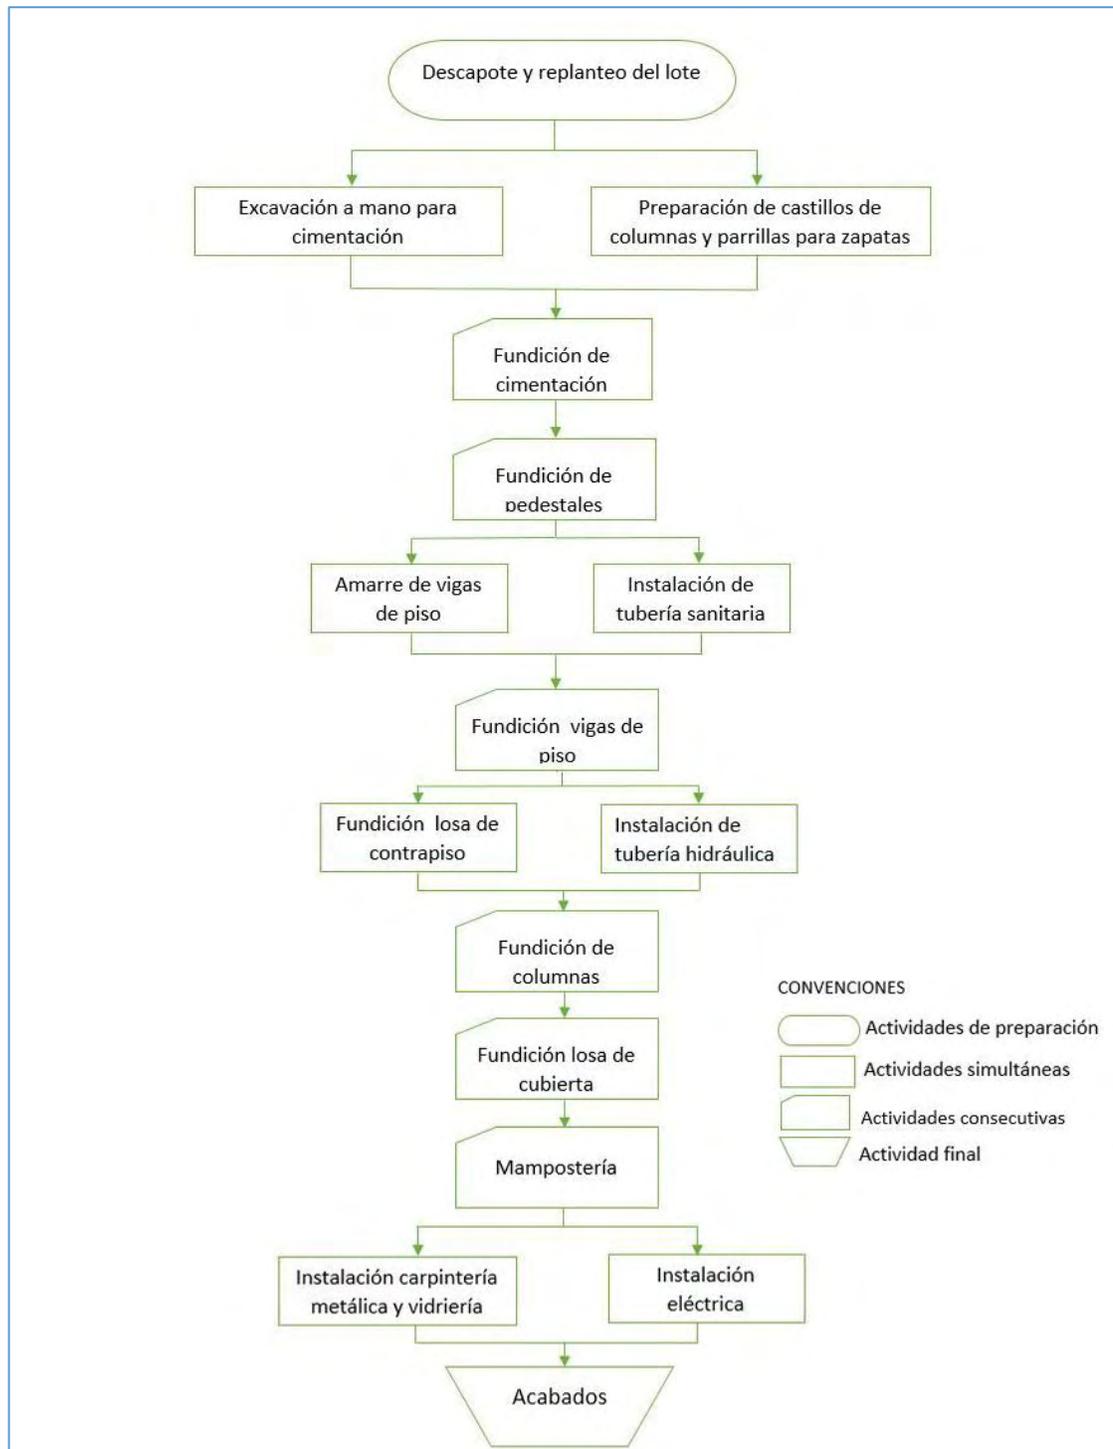
Figura 3. Diagrama de flujo del proceso constructivo de vivienda, en el proyecto Montecarlo

2.1.1 Seguimiento y control de los procesos constructivos y actividades desarrolladas en el proyecto asociación de vivienda Montecarlo. En el proyecto Asociación de Vivienda Montecarlo se prestó apoyo técnico en la construcción de 43 viviendas de interés social distribuidas en la urbanización. De la construcción de estas viviendas se encargaron 4 maestros con sus respectivas cuadrillas, 3 de ellos se encargaron de 11 viviendas cada uno y otro de 10 viviendas, sumando las 43 construidas. Inicialmente, se comenzaron 22 viviendas y aproximadamente dos meses después se iniciaron las 21 restantes, el avance de las actividades desarrolladas se presenta en los reportes semanales en el anexo B. A continuación, se presenta un diagrama de flujo del proceso constructivo de una vivienda. (Ver Figura 3)

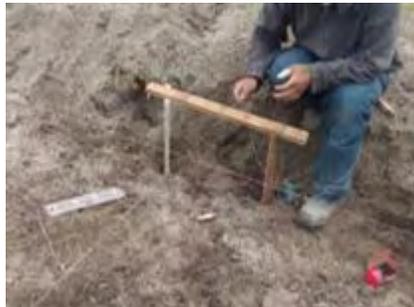
Figura 4. Replanteo dentro del proyecto asociación de vivienda Montecarlo.

En cada vivienda construida se realizó el respectivo replanteo del lote con cinta y plomada de punto para ubicar los puentes y en ellos los ejes y paramentos de columnas de la estructura, que se utilizaron para el desarrollo de las actividades siguientes, como la ubicación y posterior excavación de cimentación, en la colocación de catillos y consecutivamente en la fundición de columnas. El nivel de la vivienda se determinó por la caja de inspección principal de alcantarillado que se encuentra ubicada al frente de cada lote, al cual se conectó el alcantarillado interior de la vivienda. (Ver Figura 4)

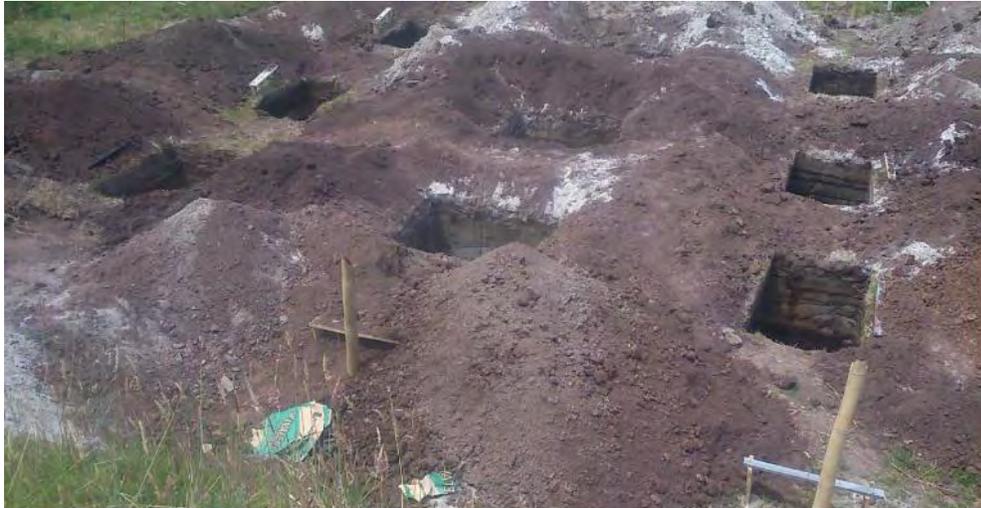
Figura 5. Excavación de cimentación para vivienda del proyecto Montecarlo.

Excavación a mano para cimentación: luego del replanteo de los lotes se procedió con la excavación de la cimentación, para facilitar este paso se hizo un cajón de tiras de madera con las dimensiones de las zapatas que se ubicaba respecto a los ejes de las columnas, después se marcó con arena el contorno del cajón previamente hecho, para realizar la excavación.

Se supervisó que se tomen niveles de referencia con ayuda de tiras de madera o guadua, después se colocó un hilo sobre el nivel en cada eje y con este se tenía la referencia para la profundidad de excavación de las zapatas, esto se realizó para que estén al mismo nivel y por consiguiente los arranques de columnas tengan la misma altura, que es importante al momento de fundir las vigas de amarre; también se verificó los límites laterales en las zapatas medianeras con los hilos de referencia para no tener problemas de invadir los lotes vecinos dentro de la excavación. (Ver Figura 5)

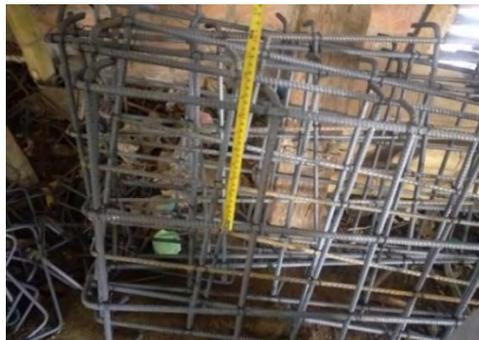
Figura 6. Parrilla de refuerzo para zapata asociación de vivienda Montecarlo.

Refuerzo de zapatas: durante el desarrollo de la pasantía se revisó la distribución de las parrillas para cada una de las 43 viviendas construidas, las cuales se realizaron de acuerdo con la especificación de los diseños, estas parrillas se ubicaron en la excavación una vez aplicado el solado, también se chequeó la distribución en el refuerzo de los castillos para las columnas, además se verificó el cumplimiento con los ganchos de los flejes a 135 grados como lo establece la NSR-10, para construcciones en zona de riesgo sísmico alto. (Ver Figura 6)

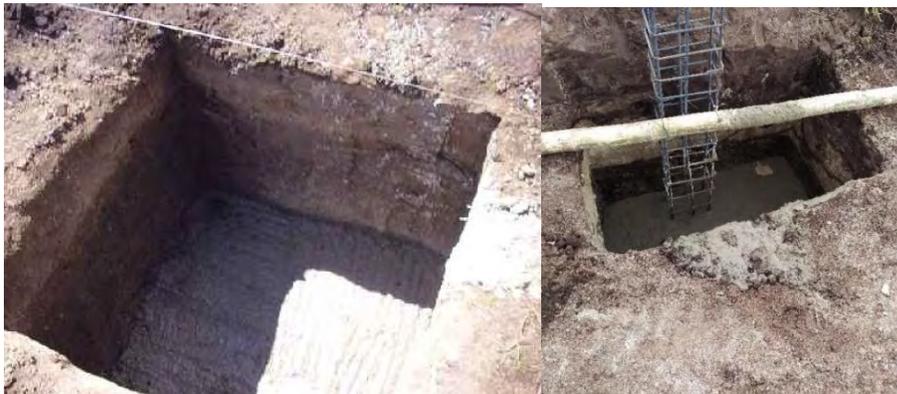
Figura 7. Solado y fundición zapatas asociación de vivienda Montecarlo.

Fundición de zapatas: para la fundición de zapatas se ubicó las parrillas respectivas después de haber aplicado el solado, sobre las parrillas se hincó cada uno de los castillos de las columnas previamente revisado la distribución de refuerzo, para ubicarlos se colocó hilos sobre los paramentos de las columnas, situados sobre los puentes descontando el recubrimiento de concreto, con ayuda de estas coordenadas se ubicó los castillos uno por uno de acuerdo con la distribución de los diseños, después se aseguró cada castillo con ayuda de trozos de guadua para que permanezcan fijos como se detalla en la imagen (figura 7), y consecutivamente a esto se procedió al llenado de las zapatas, con un espesor de 25 centímetros y un concreto de 3000 psi como lo estipulaban los diseños, antes de cada fundición se verificó que se marque en la pared de la excavación los 25 centímetros para asegurar el cumplimiento del espesor, durante la pasantía se chequeó que se realizará lo anteriormente mencionado. (Ver Figura 7)

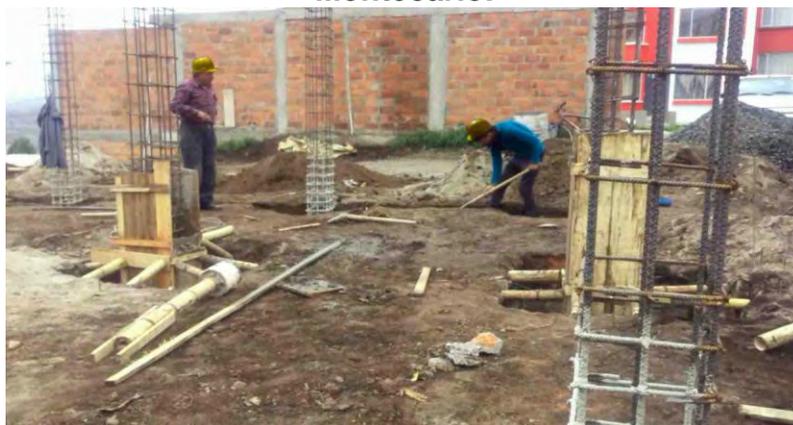
Figura 8. Arranques de columnas fundidos asociación de vivienda Montecarlo.

Fundición de arranques de columnas: para la fundición de los arranques de columnas en todas las viviendas se inspeccionó que la formaleta estuviera bien asegurada, que quedara bien alineada, aplomada y a escuadra; también se verificó que se marcara la altura de fundición de los arranques de columnas para que quedaran todos nivelados, ya que al momento de fundir las vigas de amarre se necesita todos los arranques a la misma altura. Una vez se revisó los niveles, escuadras, alineación y además de revisar que estaba bien asegurado la formaleta se procedió a hacer el vaciado del concreto de 3000 psi. (Ver Figura 8)

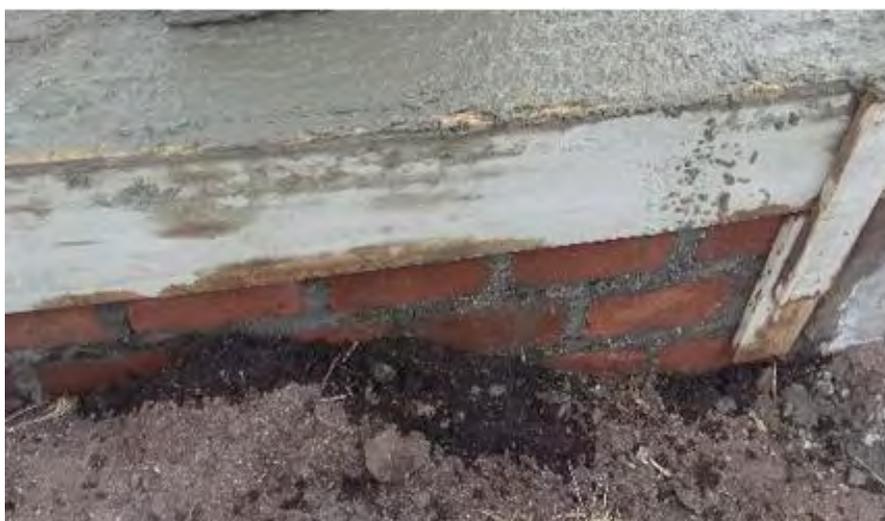
Figura 9. Muretes en ladrillo macizo común, asociación de vivienda Montecarlo

Muretes en ladrillo macizo común para alcanzar el nivel de las vigas de amarre: en algunos lotes de las viviendas que se construyó, debido a la inclinación topográfica fue necesario colocar unas hiladas de ladrillo ubicadas en un nivel superior de las zapatas, para alcanzar el nivel de las vigas de amarre que están apoyadas sobre los arranques de columnas; si la altura necesaria era mayor a 50 centímetros que es equivalente a tres filas de ladrillo de 14 centímetros de alto, el muro se realizaba en tizón, si el muro necesitaba tres hiladas de ladrillo o menos se realizaba en soga con un mortero de pega 1:3. Estas hiladas de ladrillo se colocaban sobre una capa de concreto de 15 centímetros. (Ver Figura 9)

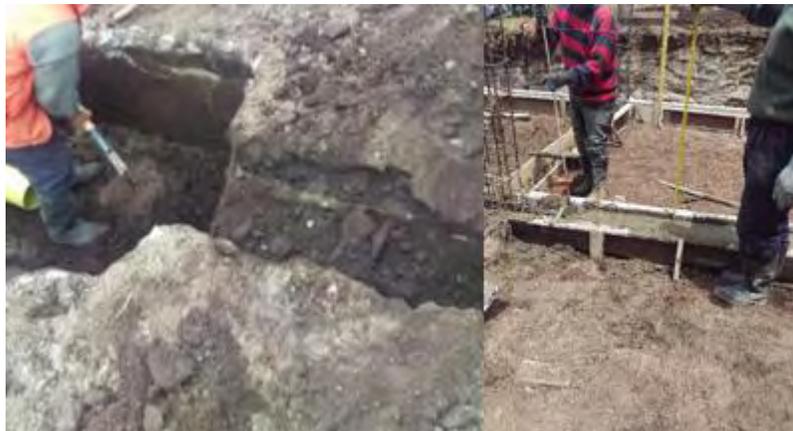
Figura 10. Caja de inspección, fundición y chequeo de nivel en vigas de rigidez asociación de vivienda Montecarlo.

Vigas de amarre: para la fundición de vigas de amarre, se rellenó los huecos de las zapatas, compactando el material; se revisó la colocación de la tubería sanitaria y de bajantes para aguas lluvias. El día anterior a la fundición, se colocó tapones de prueba y se llenó las tuberías con agua para realizar las pruebas de estanqueidad, si habían fugas se localizaban y corregían; también se realizó la caja de inspección central de las viviendas con ladrillo en soga, luego se rellenó y compactó, dejando nivelado el piso 7 centímetros por debajo del borde de los arranques de columnas para aplicar el solado; de igual forma se chequeó que el refuerzo de las vigas estuviera de acuerdo a lo especificado en los diseños, aquí se supervisó la cantidad de refuerzo longitudinal y el espaciamiento de estribos. Para la formaleta se empleó perfiles metálicos en C de 25 cm de alto como encofrado para laterales y se los aseguró con estacas, en algunos casos se utilizó madera donde era necesario. Se controló además que se tomen niveles de referencia, donde se pasó un hilo entre estos niveles y durante la fundición se verificó que las vigas queden totalmente niveladas con ayuda de los hilos como se detalla en la imagen a continuación (figura 10). Tener las vigas de amarre bien niveladas ayuda a que la losa de contra piso también lo esté en los filos de los paños y para nivelar el centro de las losas se ubicó los puntos maestros, esto es muy necesario debido a que posteriormente cuando se realice el repello de piso debe haber un espesor constante y así no se tengan problemas para nivelar la superficie, o se requiera un consumo excesivo de material para lograrlo. Las vigas se funden con un concreto de resistencia 3000 psi. (Ver Figura 10)

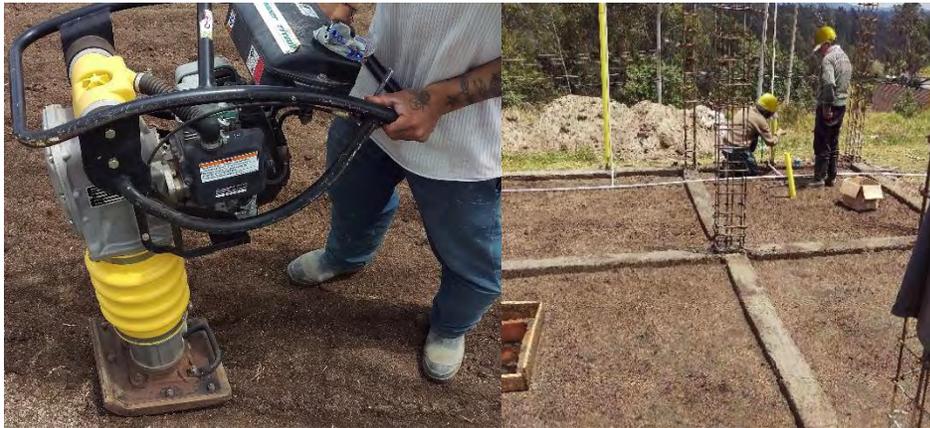
Figura 11. Compactación material e instalación tubería hidráulica asociación de vivienda Montecarlo.

Después de retirar la formaleta de las vigas, se completó el relleno con material del sitio, compactando con saltarín; durante el trabajo de grado se revisó que se dejen los 7 centímetros de espesor de la losa de contrapiso dentro de las vigas

que forman los paños; además se supervisó que se coloquen unas pequeñas estacas centradas como referencia de nivel al momento de tallar con el codal, llamadas puntos maestros, antes de fundir se ubicó y verificó la tubería hidráulica. Las losas se fundieron en concreto simple con resistencia de 3000 psi. (Ver Figura 11 - 12)

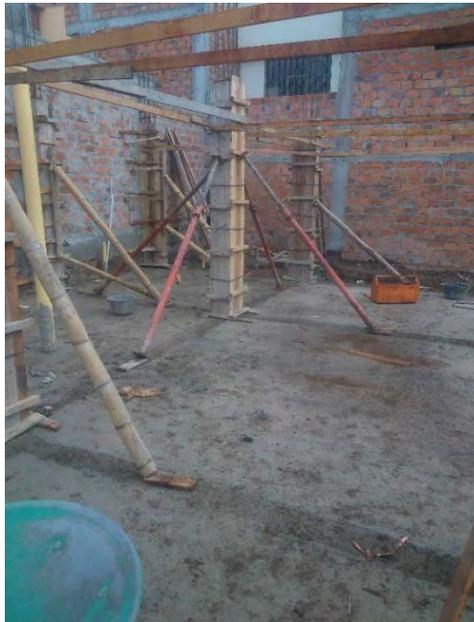
Figura 13. Encofrado de columnas asociación de vivienda Montecarlo.

En el proceso de encofrado para columnas, se utilizó los paramentos que previamente se marcaron en los puentes de replanteo. En este proceso se controló la correcta colocación de los tableros con ayuda de los hilos de referencia, también se revisó que queden bien aseguradas las tapas de los tableros y correctamente apuntalados, para evitar deformaciones; se supervisó que el encofrado esté a escuadra, además de la verticalidad de las caras de los tableros con la ayuda de la plomada.

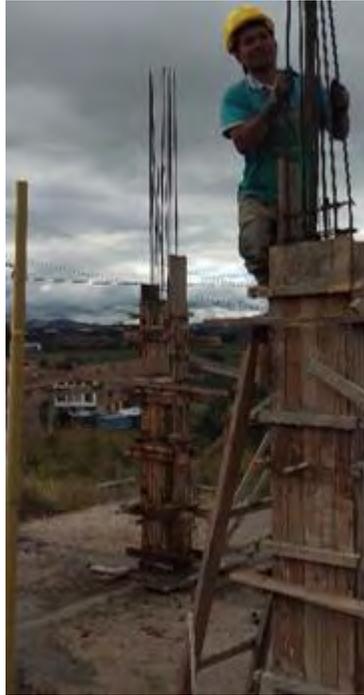
Figura 14. Fundición de columnas asociación de vivienda Montecarlo.

Una vez, bien colocados y asegurados los tableros se procedió a la fundición de las columnas, para este proceso se chequeó que se utilice escaleras ya que no debe pararse directamente sobre los barrotes de los tableros, por seguridad de los obreros, además para no producir daños sobre el encofrado y por ende imperfecciones. (Ver Figura 13 - 14)

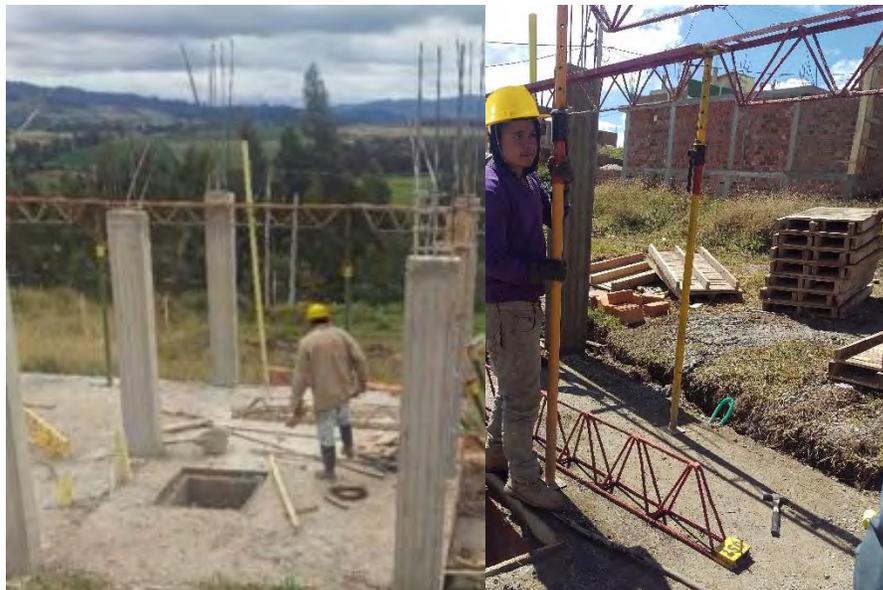
Figura 15. Encofrado de losas asociación de vivienda Montecarlo.

Las losas de las viviendas construidas en el proyecto Montecarlo fueron de tipo aligeradas en una dirección de concreto reforzado con resistencia de 3000 psi, con vigas de 25 centímetros de base por 25 centímetros de alto, incluyendo la loseta superior de 5 centímetros de espesor, las viguetas tienen dimensiones de 10 por 25 centímetros espaciados a 70 centímetros centro a centro, para los aligeramientos se utilizó bloques de cemento huecos.

Se revisó que se tomara un nivel de referencia sobre un puntal, en este caso 1.2 metros, y con ayuda de la manguera de nivel se lo pasó a todos los puntales, luego se graduó la rosca de cada puntal y con ayuda del flexómetro se medía una altura de 1 metro, desde el nivel de referencia marcado hasta la parte superior de la cercha; de esta forma se tenía una altura de 2.20 metros, más la altura del tablero de 10 centímetros teniendo en cuenta el listón y la tabla; se obtenía un total de 2.30 metros que era la altura de la columna; el chequeo y la supervisión de esta actividad garantizaba la correcta nivelación de las losas. En el proyecto se supervisó también, la revisión y mantenimiento tanto de tableros, gatos y cerchas cuando fue necesario. (Ver Figura 15)

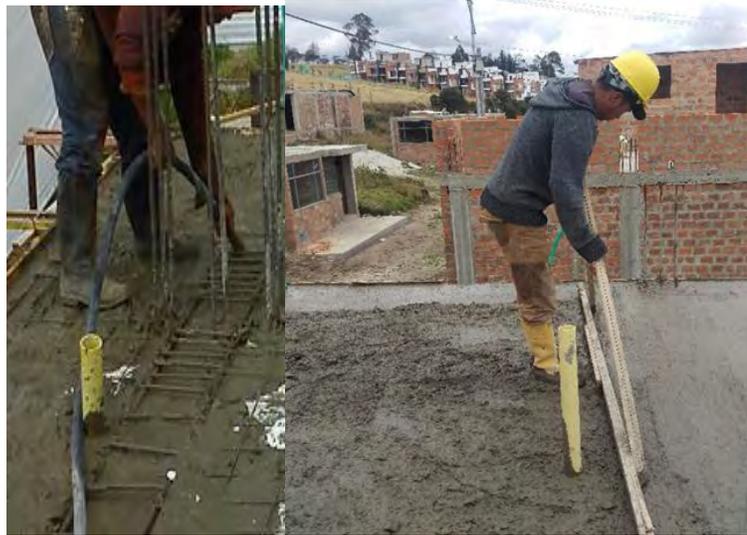
Figura 16. Fundición de losa asociación de vivienda Montecarlo.

Fundición de losas. Luego de terminar con el refuerzo de las losas, donde se revisó la cantidad de refuerzo longitudinal, distribución de estribos y separación entre viguetas, además de cuidar el recubrimiento, se ubicó los bloques de cemento que sirven como aligeramiento, se colocó los ductos para la instalación eléctrica; también se chequeó la instalación de la tubería sanitaria para los sifones y el día anterior a la fundición se hizo la prueba de estanqueidad. Antes de proceder con la fundición de la losa se remojó los bloques para evitar que estos absorban el contenido de agua de la mezcla de concreto; también se ubicó la malla electro-soldada como refuerzo por retracción de fraguado y temperatura de la loseta superior, se usó una malla 15*15*4,5. Para la fundición de las losas se aprovechó la ubicación de los lotes para realizar rampas con tableros de madera y guadas, esto optimizó el proceso de fundición.

Durante la fundición se garantizó que se aplicara el vibrado al concreto, y el curado posterior. (Ver Figura 16)

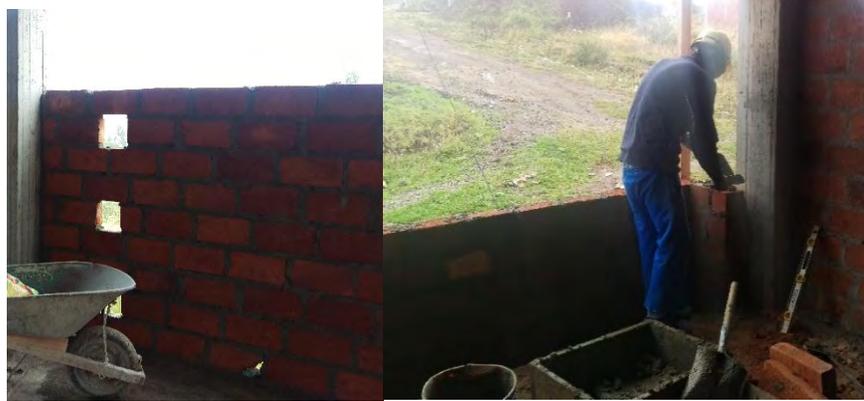
Figura 17. Traba entre intersección de muros y pega de mampostería proyecto Montecarlo.

Durante la pasantía se controló que se realizaran las trabas en los muros, como se puede observar en la siguiente imagen (figura 17); estas trabas se situaban en la intersección de muros, en el proyecto Asociación de Vivienda Montecarlo se presentaba en tres ubicaciones, en el muro que divide al baño y el espacio para las escaleras, el muro del otro lado del baño y la mocheta del espacio para el closet del cuarto principal y la tercera traba se generaba en el espacio del closet del cuarto que tiene vista hacia el patio, además de los dientes de sierra que se deben dejar en los muros de fachada.

Se supervisó los plomos en los muros y se pidió el constante uso de rieles o hilos como se observa en la imagen (figura 17), donde se necesitara para obtener la correcta verticalidad. (Ver Figura 17)

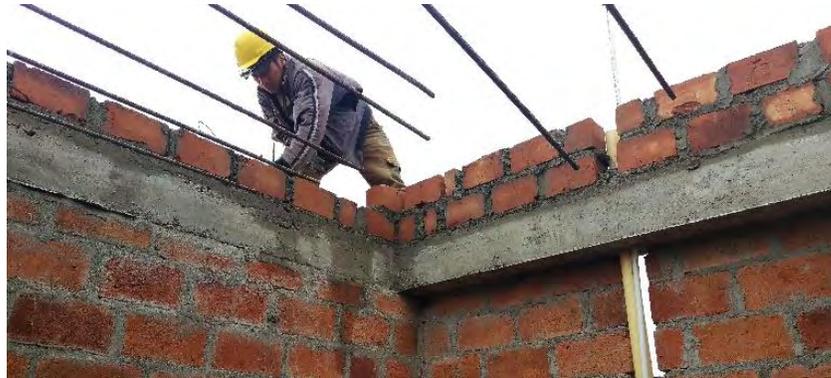
Figura 18. Actividades en posterior tapa gradas, asociación de vivienda Montecarlo.

Como se mencionó antes, el proyecto de vivienda Montecarlo no contemplaba la construcción de las escaleras ya que las viviendas cuentan con un patio posterior de ropas con un área de 11.80 metros cuadrados, pero se dejó la proyección para la futura construcción de estas, por lo que fue necesario colocar tejas de fibrocemento y pegar unas filas de ladrillo para darle la pendiente como se puede ver a continuación (Figura 18). En esta actividad se verificó que se dejen bien aseguradas las tejas de fibrocemento y estuvieran en perfecto estado. (Ver Figura 18)

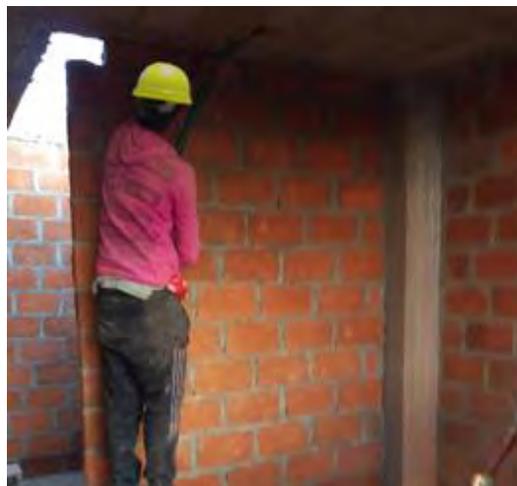
Figura 19. Instalación de ductos y cajillas eléctricas.

Posterior a terminar con el proceso de mampostería, y una vez los muros estén rígidos se procede a realizar las regatas para los conductos eléctricos y para instalar las cajillas de tomacorrientes e interruptores, para estas regatas se realizó el corte con pulidora, debido a que a veces se acostumbra hacer las regatas solamente con cincel o varetón lo cual no es aceptable, ya que puede haber daños en los muros. (Ver Figura 19)

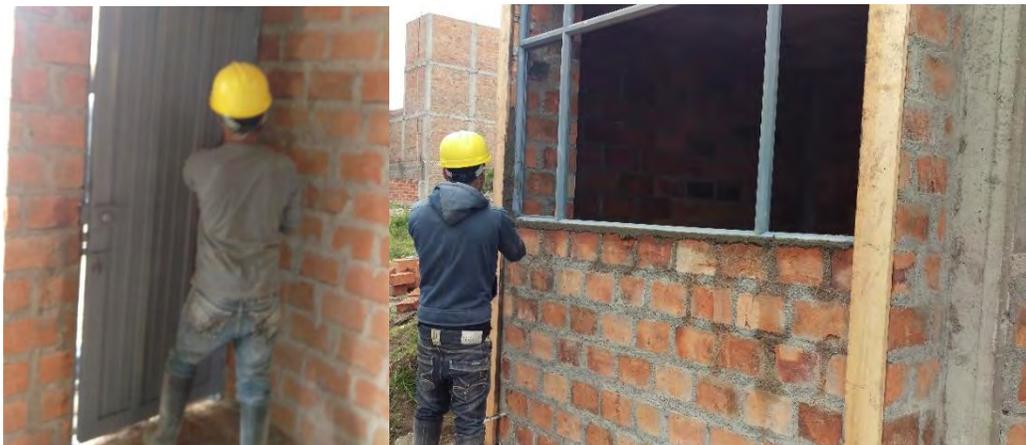
Figura 20. Instalación de carpintería metálica y aplicación de mortero en filos.

En todas las viviendas construidas se instaló la carpintería metálica en lámina; se entregó instaladas las puertas delantera y trasera además de las cuatro ventanas exteriores, las ventanas se cuentan con vidrio de 4 milímetros.

En esta actividad se chequeó que tanto puertas y ventanas sean fijadas, y bien niveladas, además que se aplique mortero en los filos de estas, como se observa en la imagen (figura 20), para que ayude asegurarlas y no haya entradas de aire, para esto se utilizó tiras de madera; siempre se recomendó remojar los filos de los muros antes de aplicar el mortero, igualmente se utilizó arena refinada pasante de una malla equivalente al tamiz No 8. (Ver Figura 20)

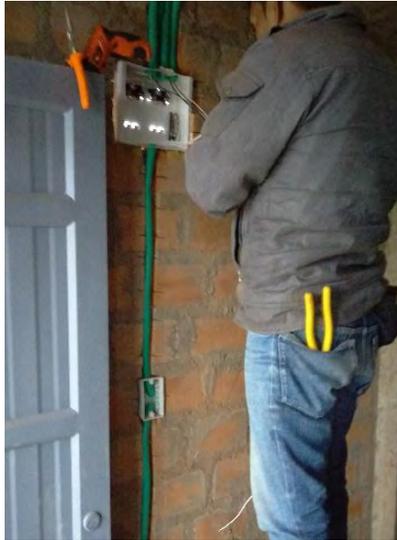
Figura 21. Instalación eléctrica asociación de vivienda Montecarlo.

Una vez se instaló las cajillas rectangulares para tomacorrientes e interruptores, además de los conductos en los muros, se verificó que se instale el alambre calibre 12 AWG, la caja donde se arma el circuito de iluminación con un breaker de 15 amperios y el circuito de tomacorrientes de 20 amperios, así mismo la jabalina del polo a tierra.

Durante el desarrollo de la pasantía se realizó control sobre las anteriores actividades cuidando y vigilando que se instalen los calibres adecuados. También se hizo la prueba para verificar el buen funcionamiento y se confirmó que estén completos todos los tomacorrientes puntos de iluminación e interruptores de cada vivienda para autorizar el pago a los electricistas. (Ver Figura 21)

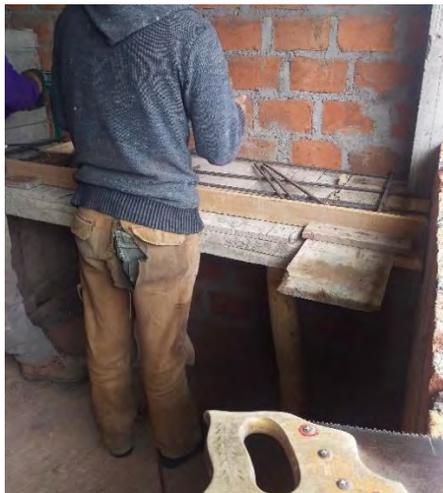
La construcción de mesones para las viviendas se realizó en concreto reforzado con varilla número 3 y un espesor de 7 centímetros, además se dejó el hueco para la instalación posterior del lavaplatos en acero inoxidable. Esta actividad se repitió para las 43 viviendas construidas. (Ver Figura 22)

Figura 22. Construcción de mesones en concreto proyecto Montecarlo.

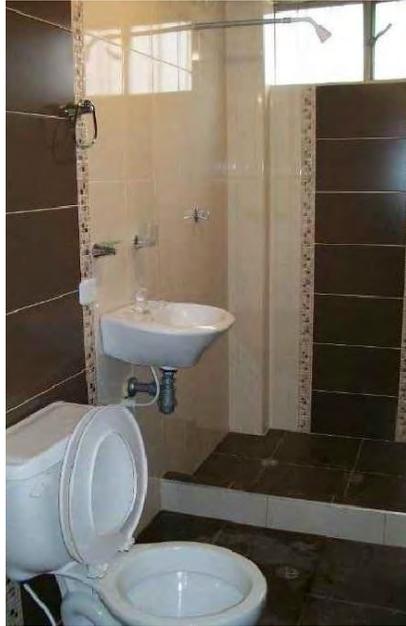
La zona del cuarto de baño es la única que contemplaba el repello dentro del proyecto. Después de realizar el pañete de las paredes de los baños y haber revisado que la calidad y plomos sean apropiados, se procedió con el enchape de las paredes y piso del baño, posterior a terminar el enchape; se revisó que los resultados de esta actividad sean adecuados, chequeando que la cerámica este bien colocada y el terminado sea correcto, para continuar con la instalación del sanitario, lavamanos, apliques, rejillas de sifón y regadera. Se supervisó todo lo mencionado anteriormente, y si hubo alguna inconformidad se realizó las respectivas correcciones. (Ver Figura 23)

Figura 23. Terminados cuarto de baño y ventilación.

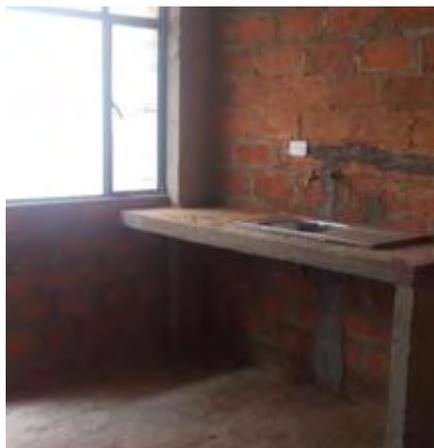
Una vez se terminó la instalación eléctrica, se tapó con mortero los conductos eléctricos, además de los tubos de la instalación hidráulica y sanitaria, tanto en el interior como en el exterior de las viviendas ya que de quedar expuestos a agentes externos como el sol pueden dañar la tubería. (Ver Figura 24)

Figura 24. Resane interno asociación de vivienda Montecarlo

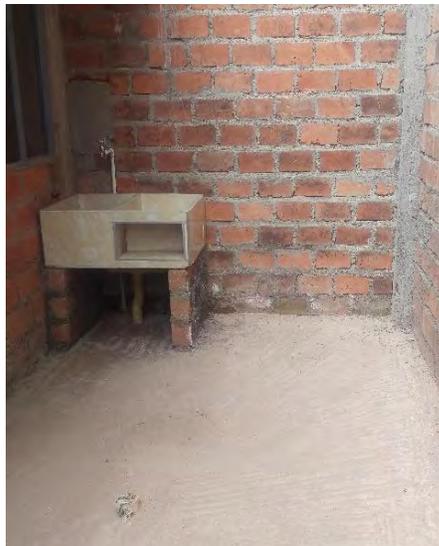
Las 43 casas del proyecto Asociación de Vivienda Montecarlo cuentan con un patio posterior de ropas en el que se hizo una caja de inspección secundaria conectada a la caja de inspección central por un tubo de 4 pulgadas, a la cual se conectó el sifón y el lavadero prefabricado con dimensiones 80 por 50 centímetros, sobre muros de ladrillo como se observa en la imagen (Figura 25), aquí se controló que los lavaderos queden bien colocados y en buenas condiciones. (Ver Figura 25)

Figura 25. Lavadero prefabricado asociación de vivienda Montecarlo.

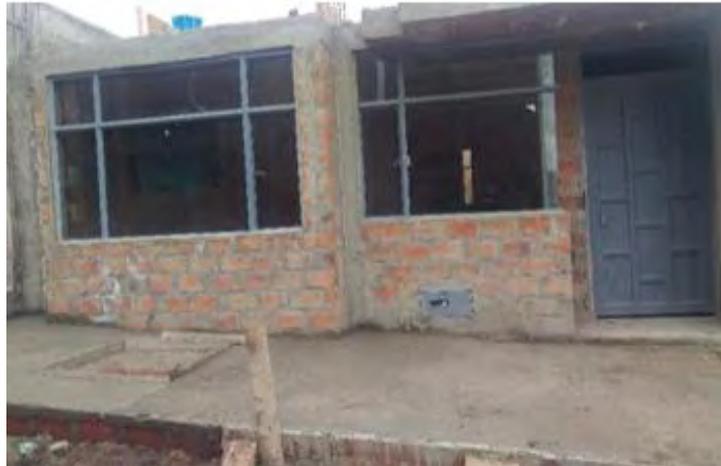
Para la construcción de andenes en las viviendas se procedió a construir un murete en ladrillo debido a que las calles no están pavimentadas y también en algunos casos se ejecutó por la topografía del terreno, el andén se realizó en concreto simple de 3000 psi con un espesor de 10 centímetros, para lo cual se colocó y compactó material con saltarín para la posterior fundición del mismo. Ya que las viviendas se encuentran distribuidas en toda la urbanización, durante la pasantía se supervisó que los anchos de andenes cumplan lo estipulado en el diseño urbanístico. (Ver Figura 26)

Figura 26. Vivienda con andén del proyecto Montecarlo.

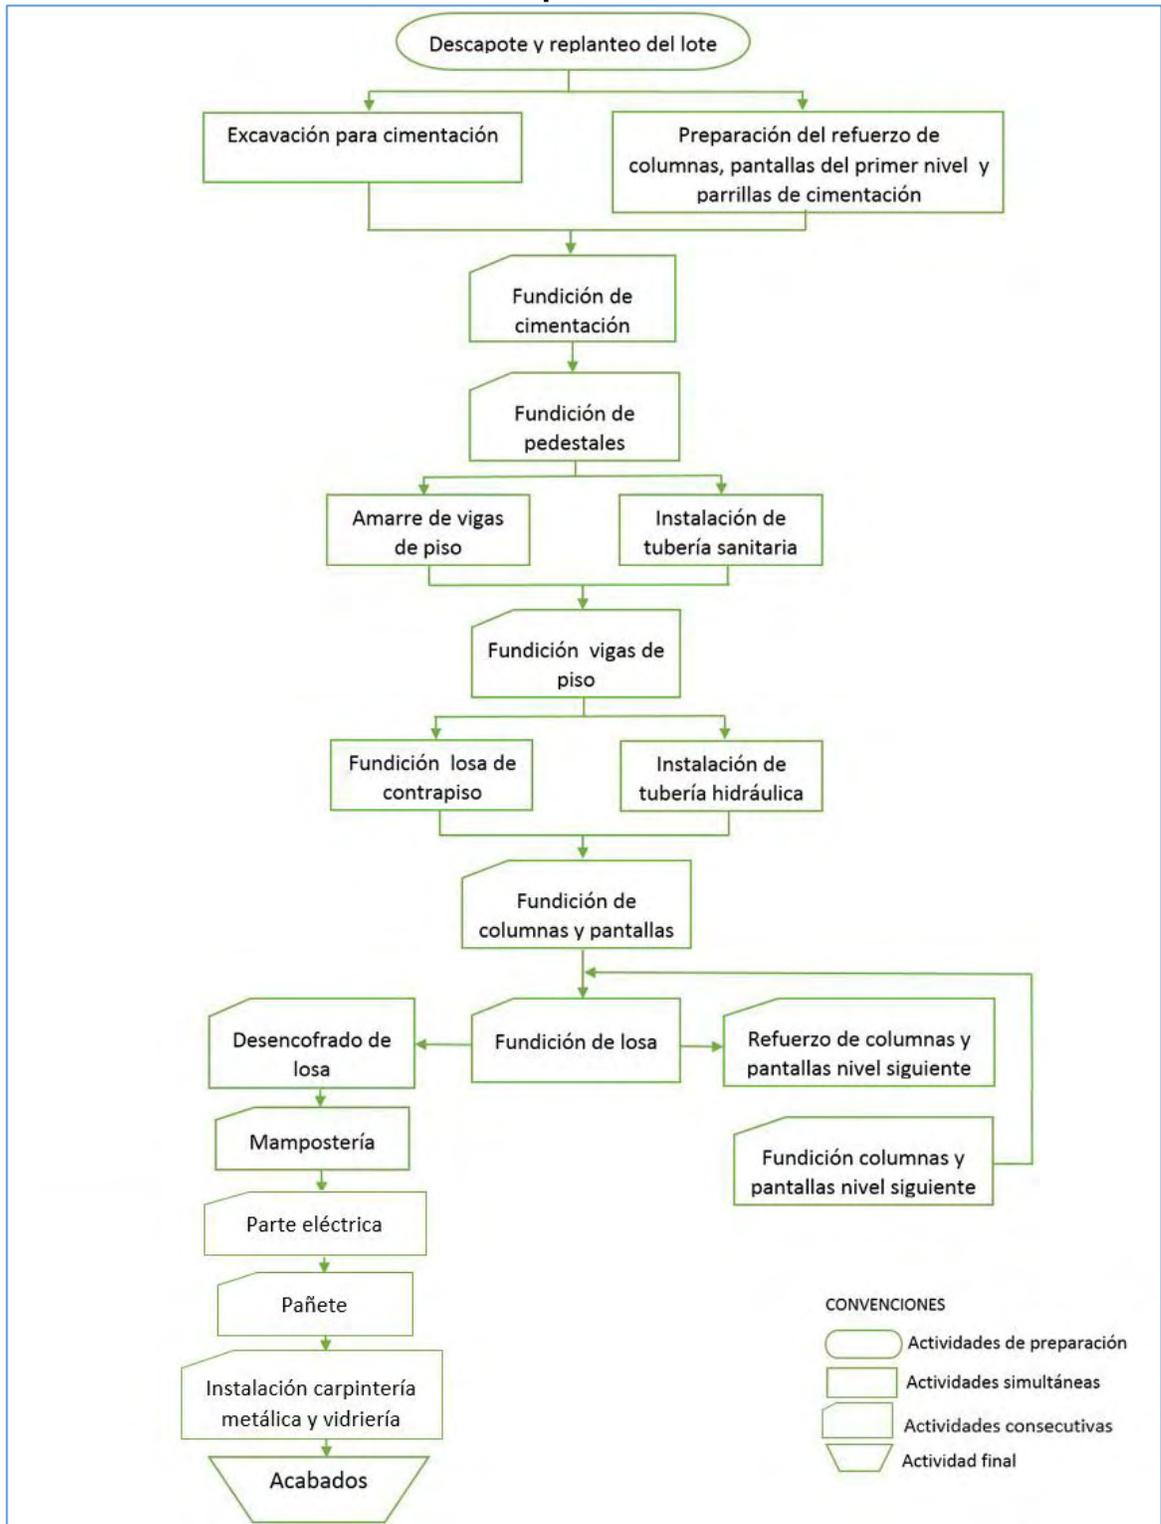
2.1.2 Seguimiento y control de los procesos constructivos y actividades desarrolladas en el proyecto urbanización Ciudadela Ipiales. En el proyecto urbanización ciudadela Ipiales se brindó apoyo técnico dentro de la construcción del bloque dos (II) de esta urbanización, que posee un sistema estructural combinado de pórticos y muros resistente a cargas verticales y horizontales, cuenta con cinco niveles y en cada uno de estos con 4 apartamentos de 62.17 metros cuadrados, aquí se describen las actividades que se supervisaron y en las cuales se prestó el apoyo técnico. En la figura 27, se representa gráficamente el proceso constructivo para el bloque dos (II) del Proyecto Ciudadela Ipiales mediante un diagrama de flujo. (Ver Figura 27)

Figura 27. Diagrama de flujo del proceso constructivo proyecto Ciudadela Ipiales .

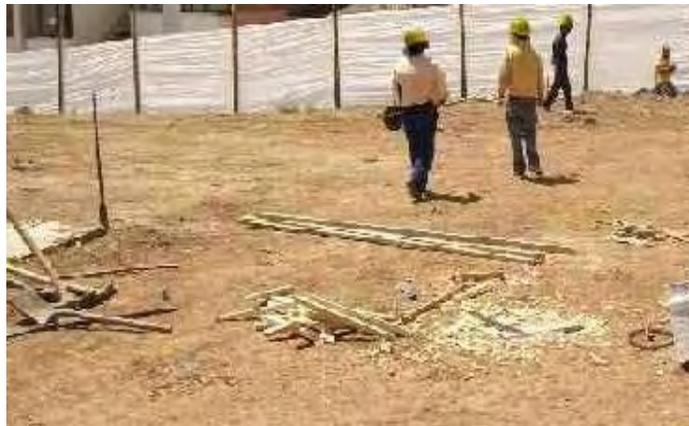
La localización del bloque dos de la urbanización ciudadela Ipiales se realizó mediante equipo topográfico, quienes ubicaron los ejes de la edificación, además de los niveles; después se procedió a ubicar los puentes de replanteo y sobre ellos los ejes y paramentos de las columnas; también se marcó las dimensiones y ubicación de las zapatas con arena para luego proceder con la excavación. (Ver Figura 28)

Figura 28. Lote nivelado y arrancado replanteo urbanización Ciudadela Ipiales.

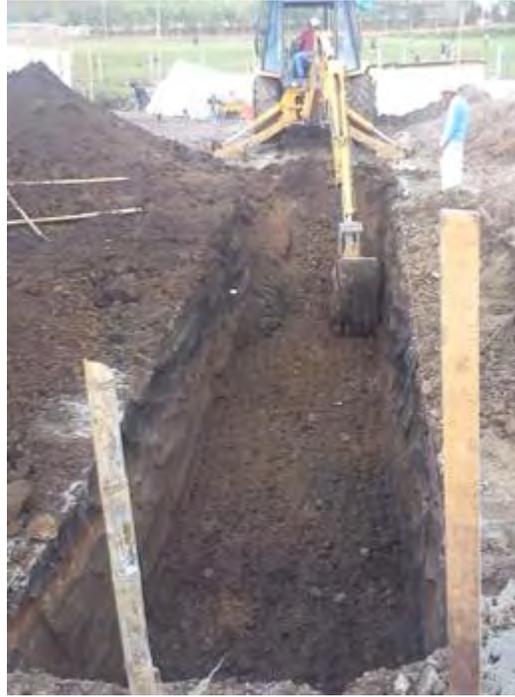
Excavación: para tener un mayor rendimiento en la excavación de la cimentación del proyecto ciudadela Ipiales, se hizo uso de un retro cargador como se detalla en la imagen (figura 30), se realizó a lo largo de los 3 ejes longitudinales de la estructura, un eje a la vez, posteriormente con formaleta se conformó las zapatas aisladas dentro de los 3 ejes excavados; en los cuales había 8 zapatas aisladas concéntricas en cada uno de los ejes 1 y 3, y en el eje 2 que era el eje central, había 6 zapatas aisladas y una combinada de dos columnas en el centro; además de dos zapatas de los muros de cortante centrales que sostienen las escaleras. Durante la ejecución de la excavación se revisó los niveles y los paramentos de cada uno de los 3 ejes ya mencionados con ayuda de hilos de referencia, como se puede observar en la imagen. (Ver Figura 29)

Figura 29. Excavación de cimentación urbanización Ciudadela Ipiales.

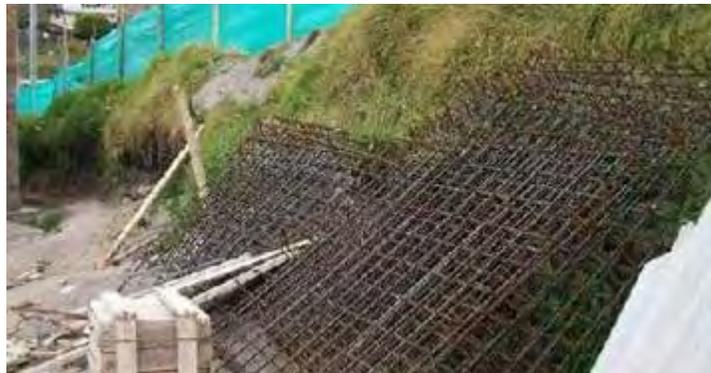
Refuerzo de cimentación: en el proceso de cimentación del proyecto Ciudadela Ipiales, se revisó que el refuerzo, en este caso parrillas para las zapatas; se realizara cumpliendo lo estipulado en los diseños estructurales del proyecto. Las parrillas se realizaron con varilla de media pulgada espaciada cada 15 centímetros, con ganchos a 90 grados en los extremos de 15 centímetros como lo establece el diseño estructural. (Ver Figura 30)

Figura 30. Acero de refuerzo cimentación proyecto Ciudadela Ipiales.

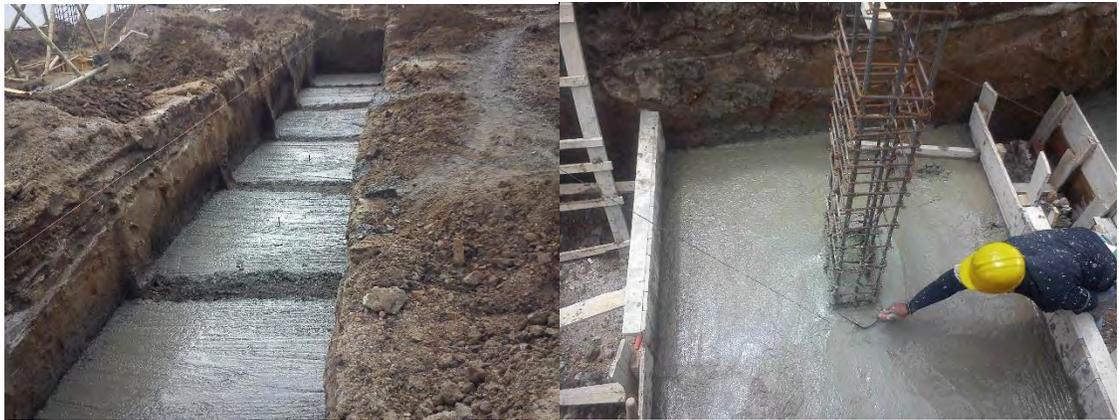
Fundición de zapatas: la fundición de zapatas se realizó un eje a la vez, después de tener la excavación de cada eje listo y revisar que esté nivelado, se aplicó el solado como se puede observar en la imagen (figura 31). Debido a que la excavación se realizó en todo el eje se ubicó formaleta lateral a los lados para conformar las zapatas aisladas; una vez que estaban listas las parrillas de refuerzo se procedió a ubicarlas y sobre estas se amarraron los castillos de columnas y muros de cortante previamente amarrado y chequeado la distribución de refuerzo, los castillos se ubicaron con ayuda de los puentes de replanteo que tenían los paramentos y ejes de las columnas. Finalmente se procedió al vaciado del concreto de resistencia 3000 psi. (Ver Figura 31)

Figura 31. Solado y fundición de cimentación proyecto Ciudadela Ipiales.

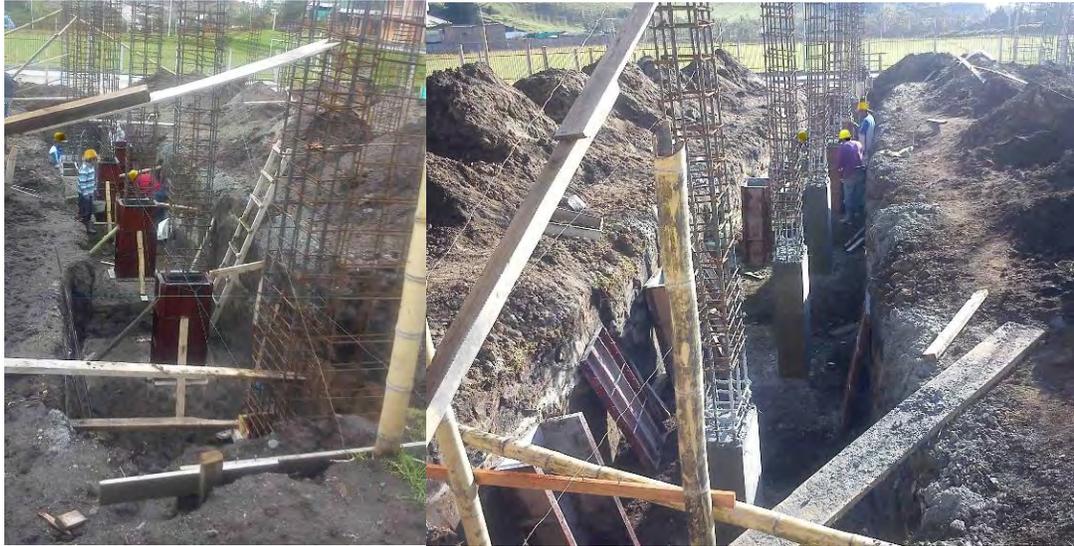
Fundición de arranques de columnas: antes de fundir los arranques de columnas, se verificó que la formaleta metálica estuviera bien asegurada, correctamente alineada y se comprobó su verticalidad, una vez que el procedimiento anterior estuviera chequeado, se procedió al llenado del concreto con resistencia de 3000 psi. (Ver Figura 32)

Figura 32. Arranques de columnas proyecto Ciudadela Ipiales.

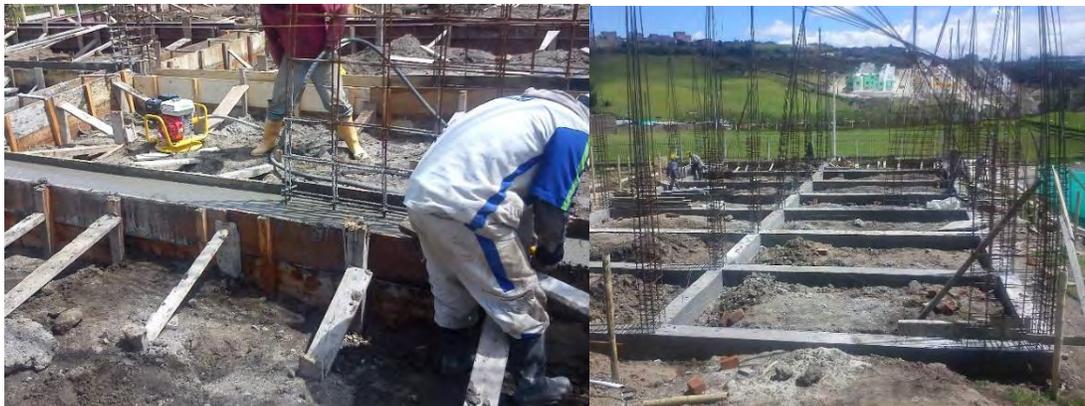
Vigas de amarre: luego de que se rellenó y compactó los espacios restantes de la excavación, se procedió a nivelar las franjas de piso y se aplicó el concreto de limpieza, después se realizó el amarre de la armadura de refuerzo donde se chequeó que la cantidad y diámetro de refuerzo longitudinal fuera el correcto, además de la separación de estribos. El encofrado se hizo con tablas y barrotes de 4 por 4 centímetros, para conformar tableros y se los aseguró con estacas como se observa en la imagen (figura 33), con esto se evitó la abertura y deformación de las vigas. Durante el vaciado de concreto en vigas se aplicó vibrador y se revisó los respectivos niveles, para la posterior fundición de la losa de contrapiso. (Ver Figura 33)

Figura 33. Vigas de amarre proyecto Ciudadela Ipiales.

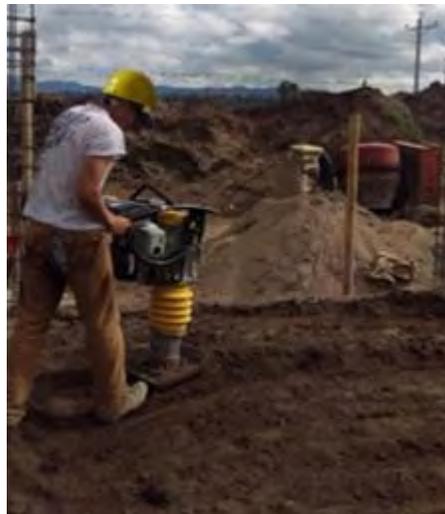
Después de que se realizó las cajas de inspección internas y se ubicó la tubería sanitaria probando que no haya fugas, se relleno y compactó teniendo cuidado de no dañar las tuberías. Posterior a esto se colocó estacas dentro de los paños para referenciar los niveles, a continuación se instaló las tuberías hidráulicas y se procedió a fundir la losa de contrapiso en concreto simple de 3000 psi, con un espesor de 7 centímetros. (Ver Figura 34)

Figura 34. Compactación de material para posterior fundición losa de contrapiso proyecto Ciudadela Ipiales.

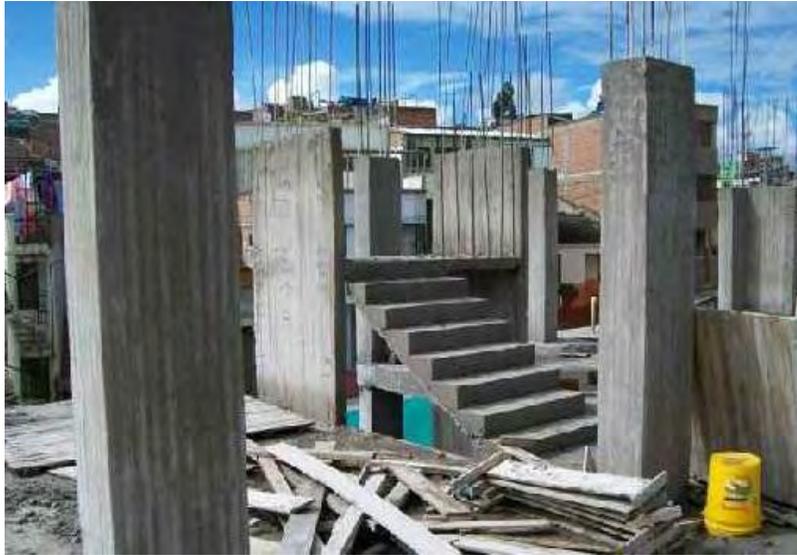
Las columnas se llenaron con concreto de 3000 psi; en total por piso fueron 24 columnas y 6 muros de cortante, con una altura de 2.27 metros; para cada nivel las columnas y los muros se fundieron en tres tantas. (Ver Figura 35)

Figura 35. Columnas y muros de cortante proyecto Ciudadela Ipiales.

Para las columnas y muros del primer nivel, los castillos se ubicaron al momento de fundir las zapatas, donde se chequeó la correcta distribución de la armadura de refuerzo, además de los ganchos a 135 grados como lo establece la NSR-10; después de haber fundido la losa de contrapiso se procedió con el encofrado de las columnas y muros de cortante teniendo cuidado con dejar la formaleta bien asegurada, verificando su escuadra y alineación de las caras. Durante la pasantía antes de cada fundición se recibió los plomos de las columnas y pantallas.

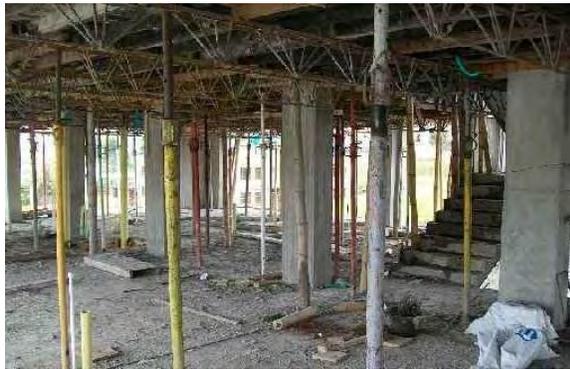
Ya que en ocasiones después de desencofrar una losa, la formaleta sufre daños, es muy importante revisar el estado tanto de tableros, cerchas y gatos, durante la participación en los proyectos se chequeó que se realizara esta actividad y después se hiciera el mantenimiento respectivo, realizar este proceso ayuda a garantizar la seguridad de los trabajadores. (Ver Figura 36)

Figura 36. Encofrado losa segundo nivel proyecto Ciudadela Ipiales.

Las losas de entre piso y de cubierta del bloque (II) del proyecto ciudadela Ipiales se diseñaron como losas aligeradas en una dirección con vigas de 30 por 30 centímetros, incluida la loseta superior de 5 centímetros, las viguetas tienen una dimensión de 12 por 30 centímetros, espaciadas a 62 centímetros centro a centro, los aligeramientos se llenaron con icopor de 20 centímetros.

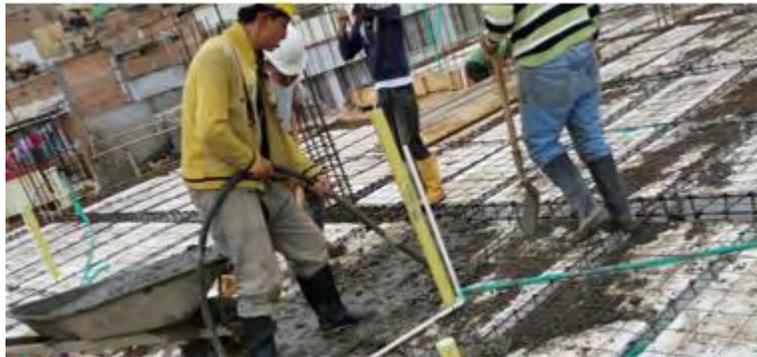
A lo largo de la pasantía se prestó el apoyo técnico y la supervisión en las actividades anteriormente mencionadas. El desencofrado de las losas se realizó a los 21 días de fundidas. (Ver Figura 37)

Figura 37. Fundición losa tercer nivel proyecto Ciudadela Ipiales.

Fundición de losas: cuando la distribución de refuerzo se completó y revisó que sea congruente con los diseños en cuanto a cantidad y distribución, se colocó la malla tipo gallinero para la loseta inferior, después se ubicó los ductos eléctricos, cajillas para plafones, tubería sanitaria e hidráulica; probando que no haya fugas, enseguida se llenó los aligeramientos con cajones de icopor, teniendo en cuenta la previa revisión de todos los trabajos mencionados. El día anterior a la fundición de la losa de concreto, se hizo el llenado de la torta inferior con un espesor de 2 centímetros, para esto había que levantar las láminas de icopor y se llenó un mortero de dosificación 1:4 realizado con arena del espino. Para el refuerzo de retracción por fraguado y temperatura se utilizó una malla electro soldada de 15*15*4.5 que aporta un refuerzo de 1.06 centímetros cuadrados por cada metro lineal.

El día siguiente a la fundición de la torta inferior y una vez ubicado el refuerzo por retracción y temperatura de la loseta superior se hizo el llenado de las vigas, viguetas y loseta superior con un concreto de 3000 psi, al cual se aplicó el vibrado

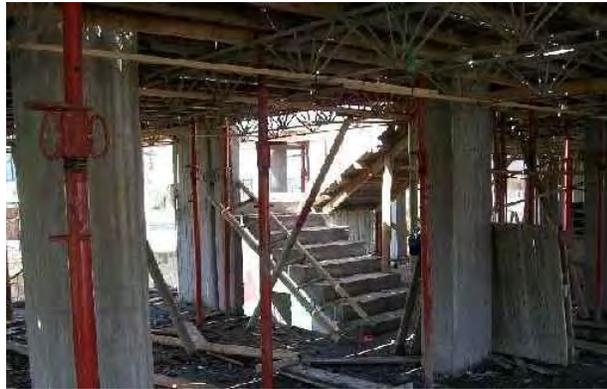
Para la construcción de las escaleras se tuvo que formaletear y poner el refuerzo de acuerdo con las especificaciones y diseños, se verificó que este bien nivelada la formaleta y a escuadra cada peldaño, con las correctas dimensiones de huellas y contrahuellas; el vaciado del concreto de las escaleras se realizó en dos partes, se fundió el primer tramo hasta el descanso que iba sostenido entre los muros de cortante, para eso había que fundir los muros parcialmente junto con la parte inferior de la escalera, después se procedía a completar la altura total de los muros, en el descanso se amarraron dos vigas que se sostenía sobre el tramo inferior de las pantallas, ya que las escaleras no eran auto portantes, el tramo superior de las escaleras se fundió en conjunto con la losa donde iba sostenida, este proceso se repitió para cada uno de los pisos. (Ver Figura 38)

Figura 38. Construcción de escaleras proyecto Ciudadela Ipiales.

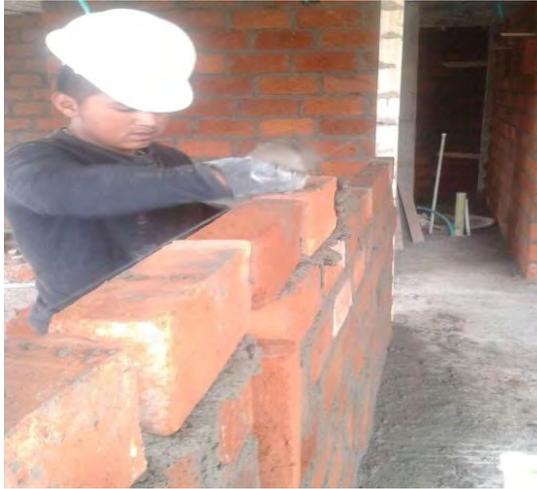
Durante la ejecución de mampostería se controló la correcta verticalidad y escuadra en los muros, además se utilizó rieles o hilos para conseguirlo, porque un muro desplomado o que no esté a escuadra hay que demolerlo, ya que perjudica la estética o consume mucho material para tratar de corregirlo con el pañete. (Ver Figura 39 - 40)

Figura 39. Mampostería proyecto Ciudadela Ipiales.

Todos los muros del bloque dos (II) del proyecto ciudadela Ipiales se realizaron en ladrillo macizo común, que tiene un rendimiento de 28 unidades por metro cuadrado, cada nivel del proyecto contaba con 340 metros cuadrados de muros por piso, teniendo un consumo aproximado de 9520 ladrillos por nivel, a lo largo del desarrollo del proyecto se controló la calidad del ladrillo, así también se exigía un mortero de pega con dosificación 1:4 para tener buena adherencia entre los materiales evitando altos contenidos de arena en el mortero, para una buena ejecución del muro en mampostería se recomendó remojar los ladrillos.
