**APOYO TÉCNICO Y ADMINISTRATIVO EN LA EJECUCIÓN DE PROYECTOS
DE VIVIENDA DE INTERÉS SOCIAL ASIGNADOS POR LA ALCALDÍA DE
IPIALES**

**UNIVERSIDAD DE NARIÑO
FACULTAD DE INGENIERÍA
PROGRAMA DE INGENIERÍA CIVIL
SAN JUAN DE PASTO
2016**

**Trabajo de grado, presentado como requisito parcial para optar al título de
Ingeniero Civil**

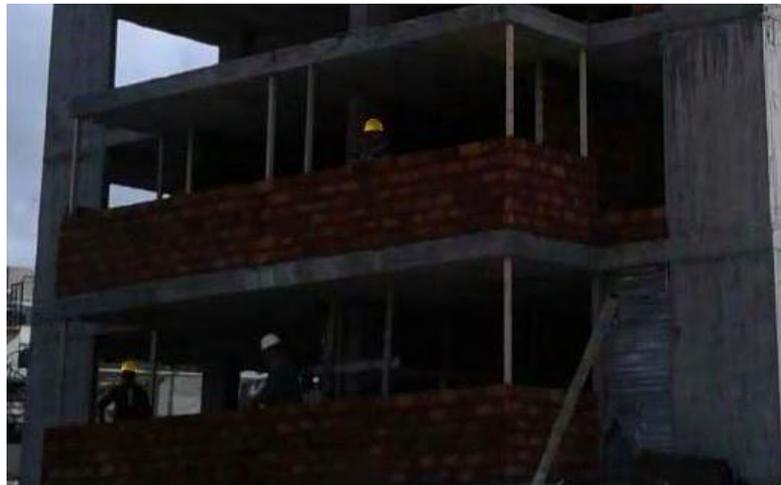
Durante la ejecución de mampostería se controló la correcta verticalidad y escuadra en los muros, además se utilizó rieles o hilos para conseguirlo, porque un muro desplomado o que no esté a escuadra hay que demolerlo, ya que perjudica la estética o consume mucho material para tratar de corregirlo con el pañete. (Ver Figura 39 - 40)

Figura 40. Mampostería de fachada proyecto Ciudadela Ipiales.

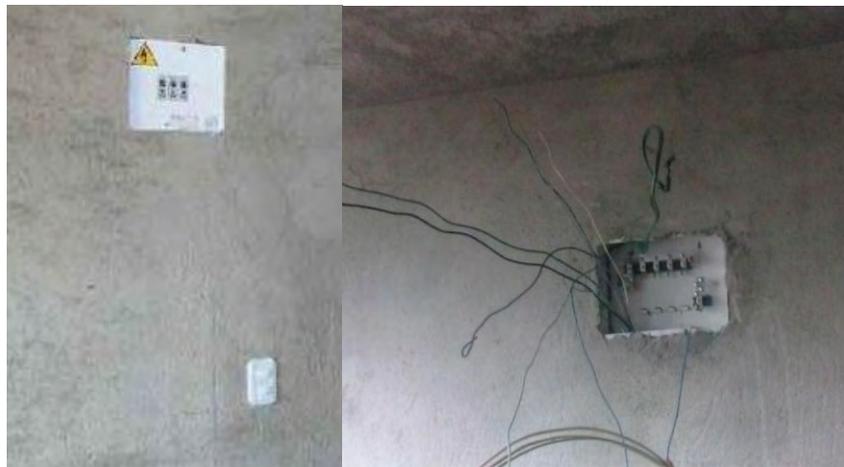
En el desarrollo del proyecto se verificó que se utilizaran los calibres adecuados para las instalaciones y el buen estado de plafones, interruptores y tomacorrientes, después de tener instalados los contadores se realizó una prueba para constatar el buen funcionamiento de la instalación en cada uno de los apartamentos. (Ver Figura 41)

Figura 41. Caja de circuitos e interruptores de uno de los apartamentos del proyecto Ciudadela Ipiales.

Una vez completados y asegurados los conductos eléctricos por las paredes, se sondeó y alambrió cada apartamento instalando dos líneas para iluminación con alambre calibre 12 AWG, y tres líneas para tomacorrientes de alambre calibre 12 AWG, para fase, neutro y tierra; también se instaló el alambre calibre 8 AWG de las acometidas internas de los apartamentos desde la caja de circuitos hasta el gabinete donde se instalaron los contadores monofásicos, también se colocó el cable coaxial para servicio de televisión.

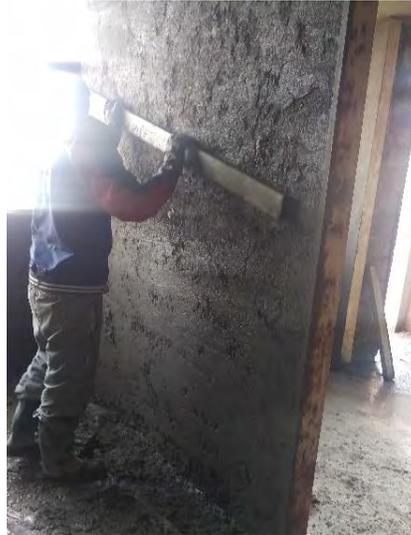
Una vez que la mampostería esté terminada y el apartamento esté alambrado, se pañetó los muros con un mortero 1:5, con arena blanca muy bien refinada; en el repelló de muros interiores, se supervisó y chequeó que los muros como las losas queden muy bien terminados y nivelados. (Ver Figura 42)

Figura 42. Pañete muros interiores proyecto Ciudadela Ipiales.

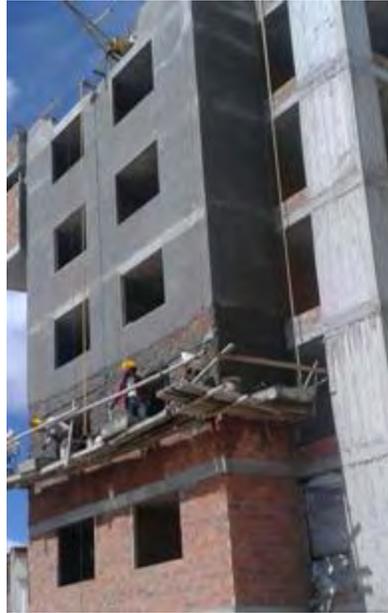
Para ejecutar trabajos de repello en el exterior del bloque dos (II) de apartamentos, se armó andamios colgantes, el mortero se realizó con arena blanca refinada en un mortero 1:4 ya que se necesita una buena calidad en el mortero, porque se va a encontrar expuesto a agentes externos que pondrán a prueba la calidad de la mezcla que se usó. Durante la ejecución de esta actividad se verificó que los obreros siempre utilizaran arnés de seguridad, además de la buena calidad en el terminado del pañete. (Ver Figura 43)

Figura 43. Repello fachada proyecto Ciudadela Ipiales

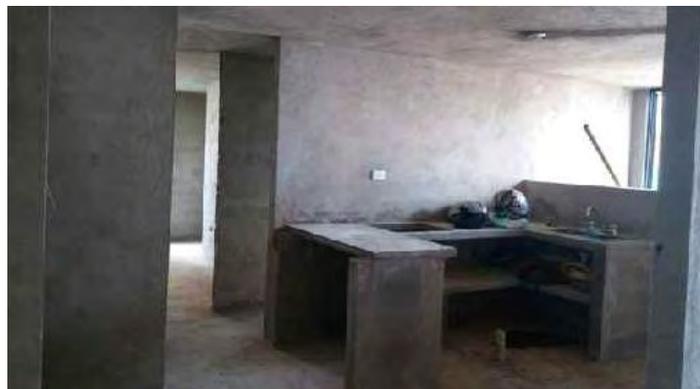
Los mesones de los apartamentos del Proyecto Ciudadela Ipiales se construyeron en concreto con refuerzo de 3/8 en forma de u, sostenido sobre fundición y en el muro de mampostería; se dejó instalado el lavaplatos en acero inoxidable con grifería; en algunos apartamentos a petición del propietario se dejó un hueco para incrustar una estufa, o se realizó el mesón con doble losa como se observa en la imagen (figura 44). (Ver Figura 44)

Figura 44. Cocina con mesón de uno de los apartamentos proyecto Ciudadela Ipiales

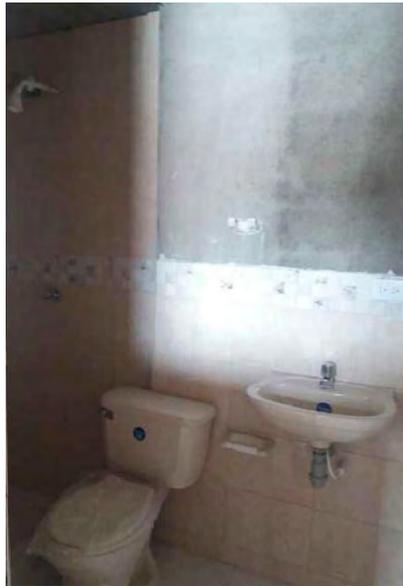
Durante la ejecución del enchape en baños de los 20 apartamentos se llevó un control de calidad en los terminados, tanto en la colocación de la cerámica, como en el revoque y también en la posterior instalación de sanitarios, lavamanos y acoples. Donde se buscó que estén bien alineados y asegurados. (Ver Figura 45)

Figura 45. Cuarto de baño con enchape y aparato sanitario proyecto Ciudadela Ipiales.

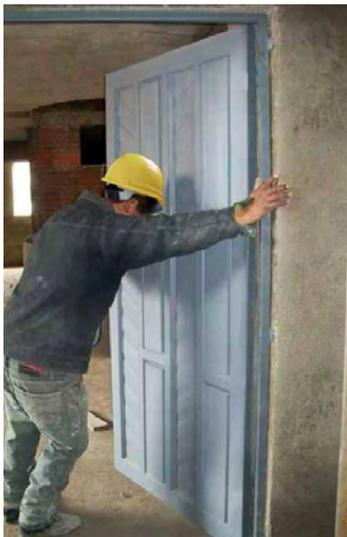
Para cada apartamento, el proyecto contempla la entrega de la puerta principal, del baño y cuatro ventanas en lámina; después de instalar tanto puertas como ventanas se constató que estuvieran bien aseguradas y niveladas; también se verificó que se terminaran los filos con mortero y posterior a esto se procedió a instalar los vidrios de 4 milímetros. (Ver Figura 46)

Figura 46. Instalación de carpintería metálica.

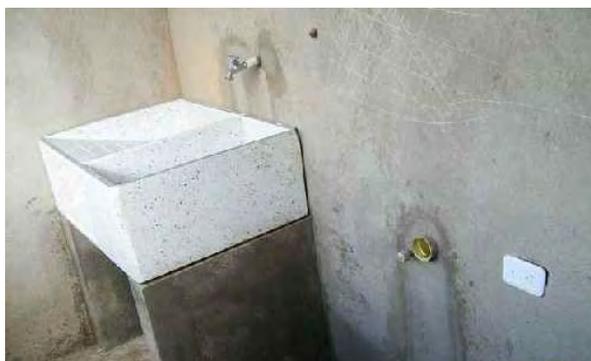
Cada apartamento cuenta con un área de lavado de 3.5 metros cuadrados, y los apartamentos tienen en esta área una ventana para iluminación y ventilación, en esta zona se instaló un lavadero prefabricado de 80 por 50 centímetros, el cual se colocó sobre muros de ladrillo y se conectó al punto de la tuberías hidrosanitarias, previamente ubicados para este fin, como se observa en la imagen (figura 47) también se dejó un punto eléctrico y sanitario para la opción de poner una máquina de lavado. En esta actividad se verificó que los lavaderos quedaran bien colocados y se entregaran en perfecto estado ya que son muy delicados. (Ver Figura 47)

Figura 47. Zona de lavado apartamento del proyecto Ciudadela Ipiales.

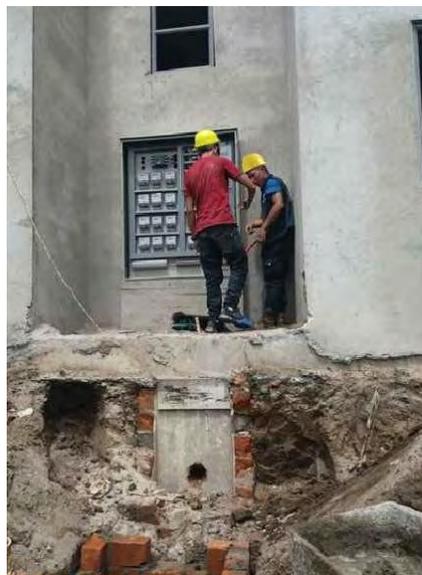
Para esta actividad el punto de partida fue colocar los conductos eléctricos exteriores y la construcción de cajas de empalme para conducir la acometida externa hasta el gabinete de contadores, aquí se supervisó el correcto terminado de las cajas de empalme, además se vigiló el proceso de cableado, la instalación del gabinete y la conexión de contadores, a continuación, se detalla la ejecución de una caja y trabajos en el gabinete. (Ver Figura 48)

Figura 48. Gabinete para contadores de apartamentos proyecto Ciudadela Ipiales.

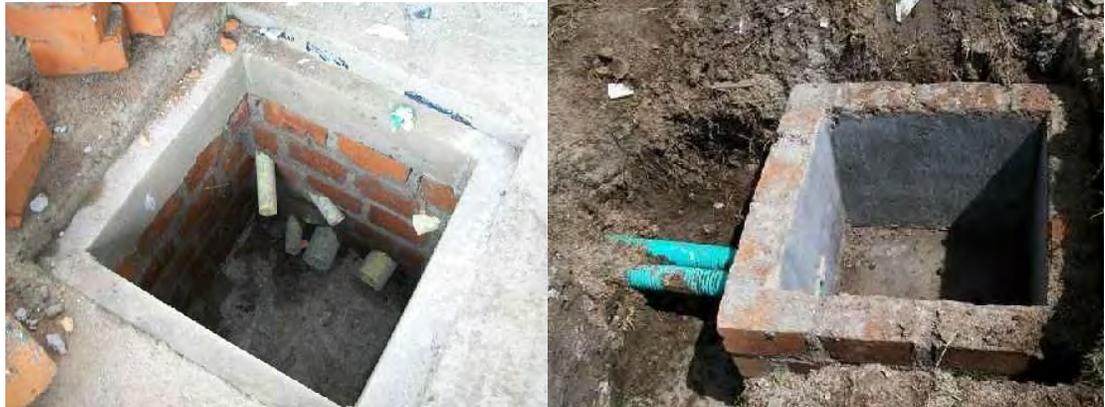
Las cajas de inspección que se construyeron dentro del proyecto son para las instalaciones hidrosanitarias, también se realizaron cajas de empalme para tubería eléctrica. Todos los tipos de cajas antes mencionados se construyeron con ladrillo en soga sobre una base de concreto, posteriormente se repellaron y además se esmaltaron. Las tapas de las cajas se fundieron en concreto con varilla de refuerzo de media pulgada. Se revisó la correcta ubicación de las cajas y su buen terminado. (Ver Figura 49)

Figura 49. Cajas de inspección tubería sanitaria y eléctrica proyecto Ciudadela Ipiales.

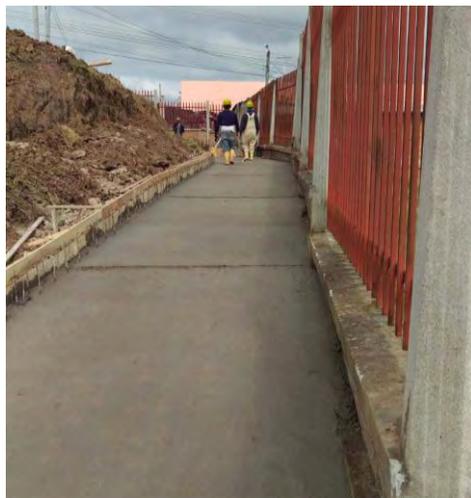
Después de haber ubicado las tuberías y terminados los trabajos alrededor del bloque se niveló el terreno y aplicó una capa de recebo compactado con saltarín, también se ubicó el refuerzo del sardinel y después se hizo el vaciado del concreto con una resistencia de 3000 psi; se revisó que el ancho del andén fuera de 1 metro y los paños de 1.5 metros cada uno con un espesor de 10 centímetros, la secuencia de ejecución en la fundición fue primero el andén, después el sardinel, donde se supervisó la calidad de los terminados. (Ver Figura 50)

Figura 50. Andén perimetral proyecto Ciudadela Ipiales.

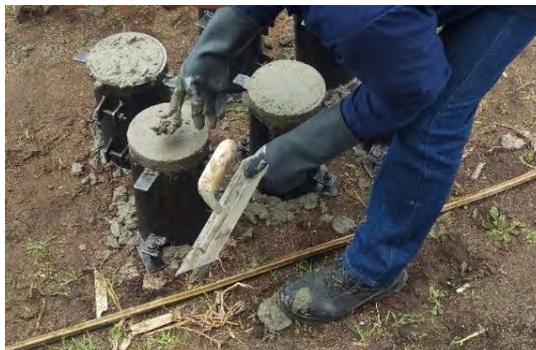
Durante la pasantía se verificó y supervisó la elaboración de la mezcla de concreto, además de la toma de muestras y se realizó un seguimiento sobre los resultados, para garantizar y comprobar la calidad del concreto. En el anexo D, se muestra modelos de los informes de resistencia del proyecto Montecarlo y ciudadela Ipiales que presentó el laboratorio. (Ver Figura 51 -52)

Figura 51. Toma de cilindros

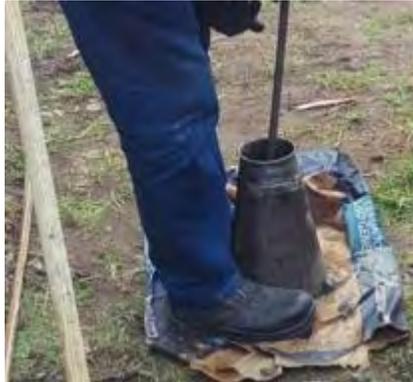
Figura 52. Ensayo de asentamiento con slump.

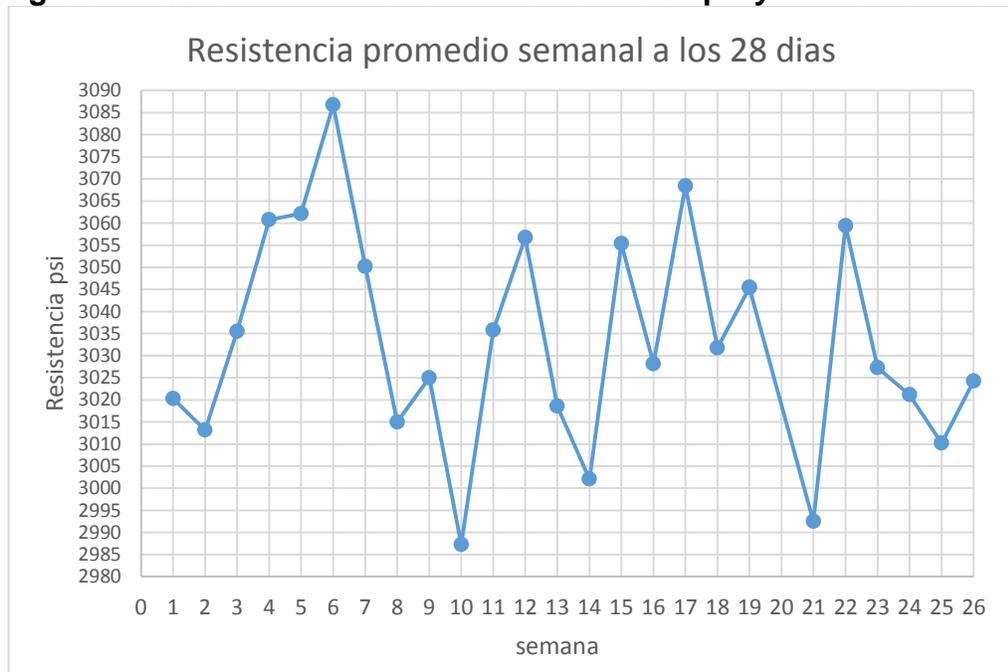
A continuación, se presenta un informe consolidado con los resultados de los ensayos de concreto, se observa que se obtuvo buenos resultados y no se presentaron mayores inconvenientes; para realizar las gráficas se calculó la resistencia promedio semanal a los 28 días en base a los resultados de laboratorio; en el eje X están representadas las semanas de muestreo, siendo la semana 1 la segunda semana del mes de septiembre de 2015 y la semana 26 la tercera semana del mes de marzo de 2016. (Ver Figura 53 -54)

Figura 53. Informe consolidado de resistencia proyecto Montecarlo.

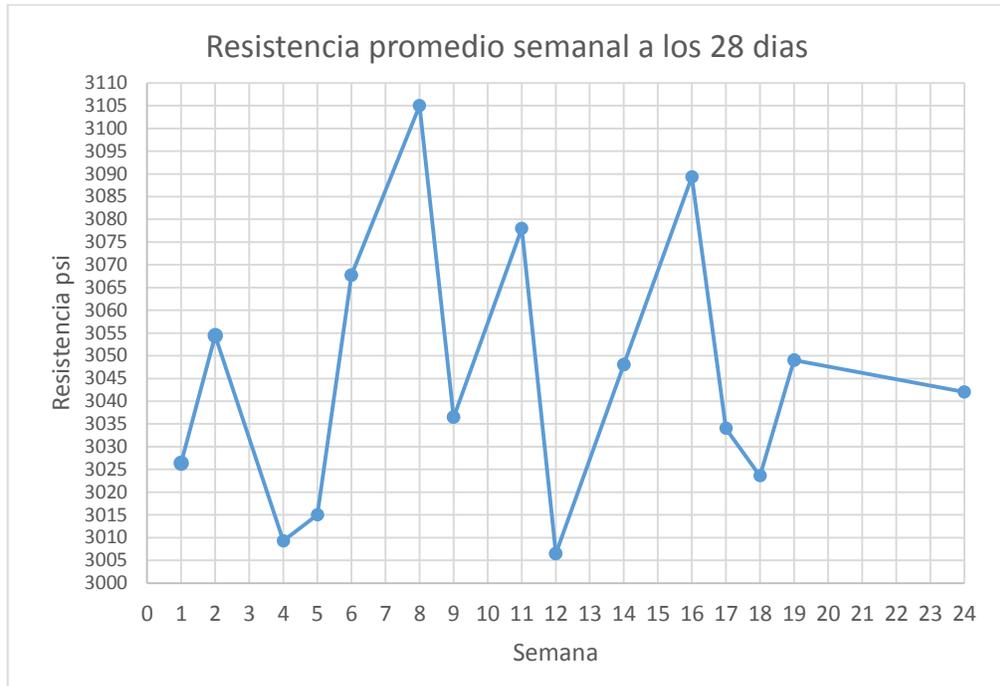
Figura 54. Informe consolidado de resistencia proyecto Ciudadela Ipiales.

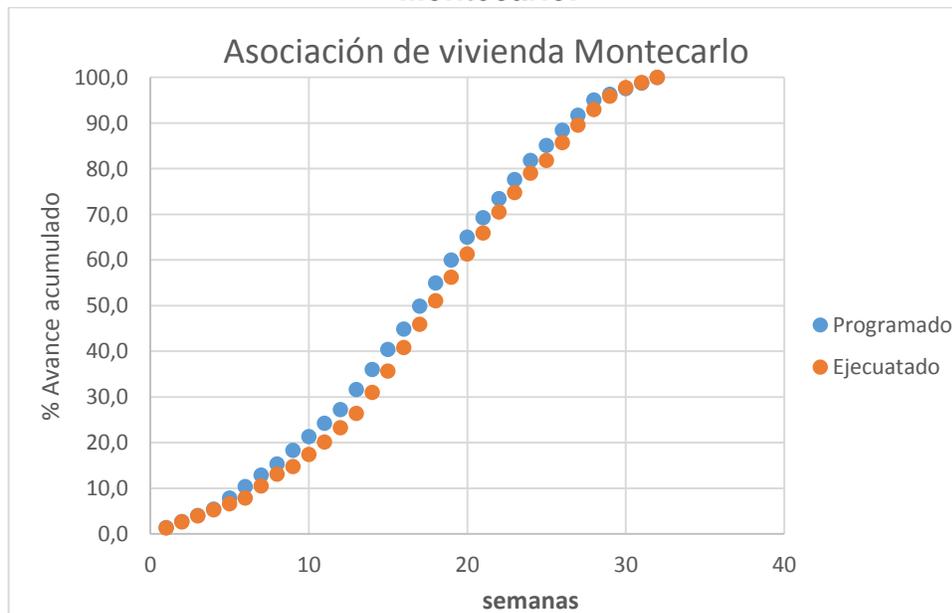
Dentro de las gráficas de avance programado y ejecutado del proyecto Urbanización de vivienda Montecarlo y ciudadela Ipiales, que se elaboraron en base a los cronogramas de los proyectos que se presentan en el anexo C y los reportes de avance semanal para el porcentaje de avance ejecutado, se logra observar un desfase respecto al porcentaje ejecutado acumulado, este se presenta debido a varios aspectos como son la disminución en el rendimiento de mano de obra, aspectos ambientales o pequeños retrasos con los materiales. Estos se corrigieron durante la ejecución de los proyectos para ajustarse al cronograma, ajuste que se puede ver representado al final en las gráficas, con el cumplimiento de los tiempos programados. (Ver Figura 55 - 56)

Figura 55. Curva tiempo vs avance acumulado asociación de vivienda Montecarlo.

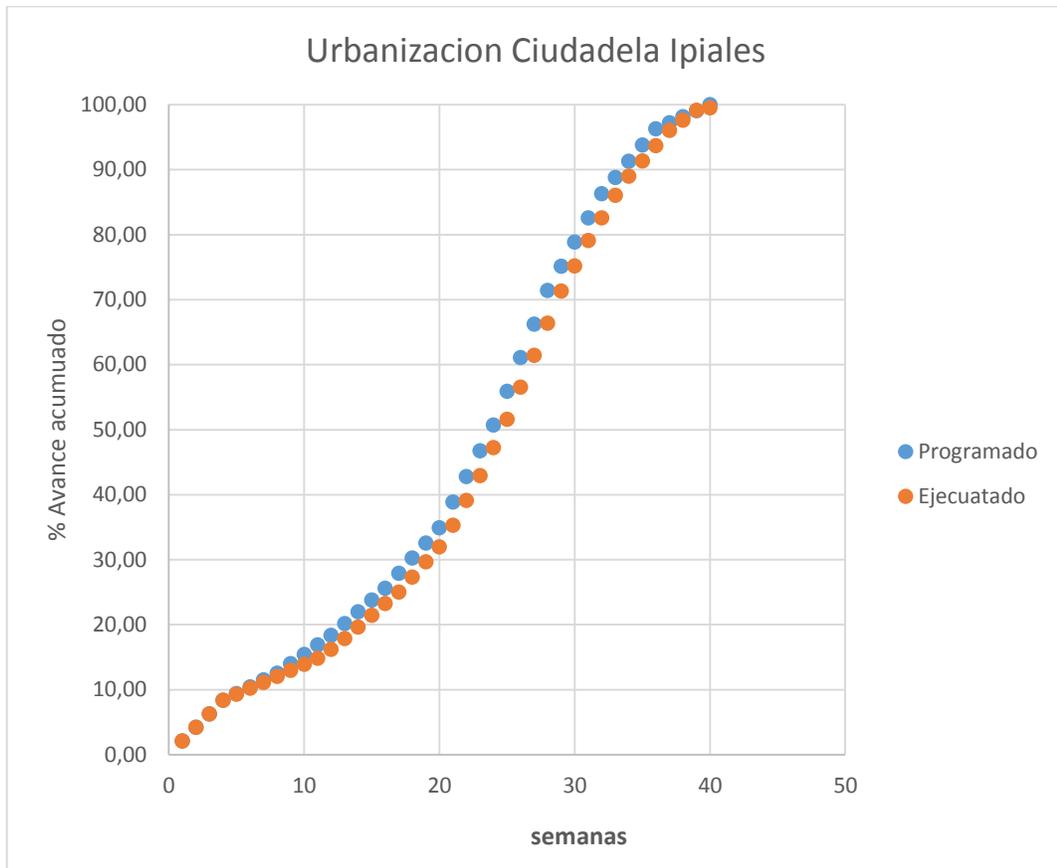
Figura 56. Curva tiempo vs avance acumulado urbanización Ciudadela Ipiales.

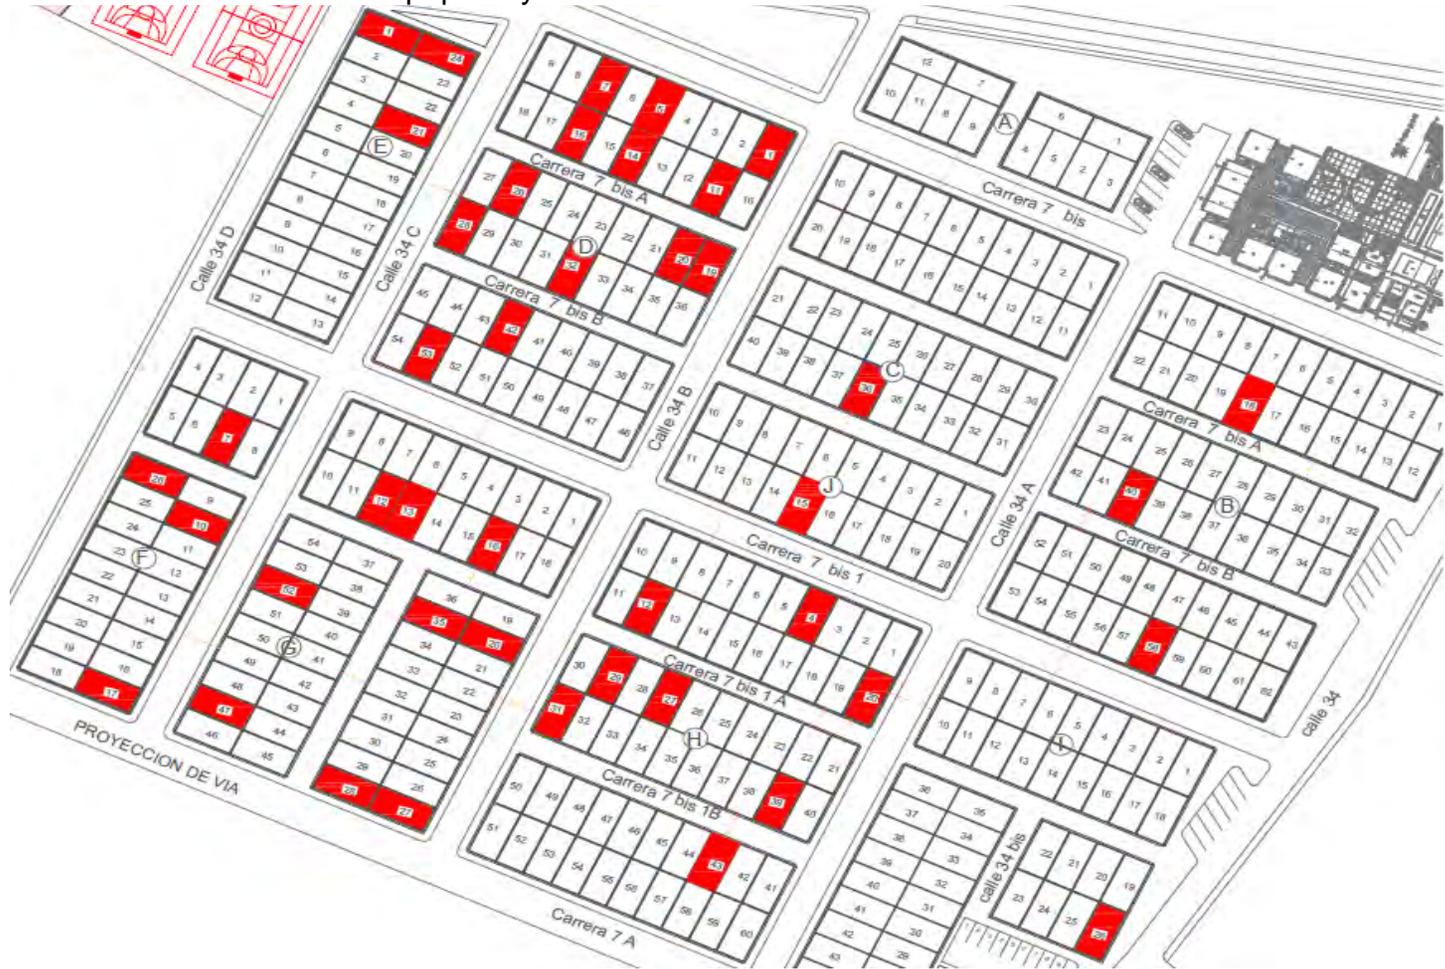
ANEXO A

Se muestra la distribución en el diseño urbanístico de viviendas construidas durante el desarrollo de la pasantía en el proyecto Asociación de vivienda popular y de interés social Montecarlo.
