**AUXILIAR DE INTERVENTORIA EN LA CONSTRUCCION DEL COLISEO
CUBIERTO PANAMA HERRERA EN EL MUNICIPIO DE SAN ANDRES DE
TUMACO**

**UNIVERSIDAD DE NARIÑO
FACULTAD DE INGENIERIA
PROGRAMA DE INGENIERIA CIVIL
SAN JUAN DE PASTO
2018**

**Trabajo de grado presentado como requisito parcial para optar al título de
Ingeniero Civil**

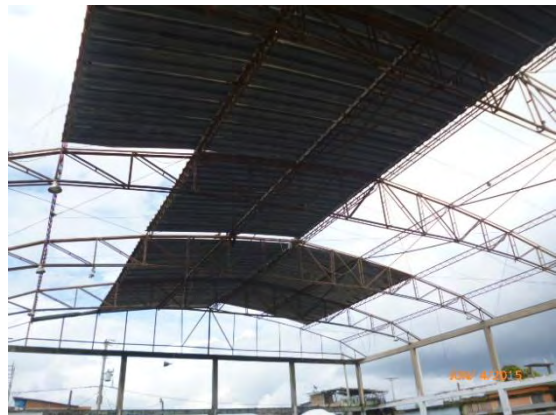
Foto 2: Desmonte de cubierta coliseo Panamá

Se inició la demolición con el desmonte de la cubierta y se continuó con la desinstalación de la estructura metálica, todo esto se realizó manualmente, se desatornillaron las láminas de cubierta y se las bajó con soga hasta el nivel de piso, al igual que la cercha metálica, quedando expuestos los pórticos conformados por columnas y vigas (Ver foto 1-2).

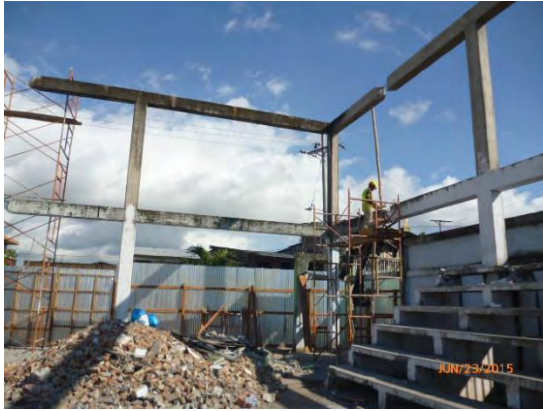
Foto 3: Demolición de pórticos

Después que se amarraron los pórticos con cadenas y poleas diferenciales, se procedió a debilitar los nudos y cortar acero de refuerzo para hacer caer de manera controlada estos elementos al suelo, y continuar con su demolición con hiltick o taladro demoledor. Se continuó con la demolición de gradería existente con sus soportes en muros de ladrillo, para ello se contrató una retroexcavadora y para la demolición de placa existente al igual que la cimentación y desalojo de escombros a sitios elegidos por la Alcaldía Municipal de San Andrés de Tumaco (Ver foto 3-4).

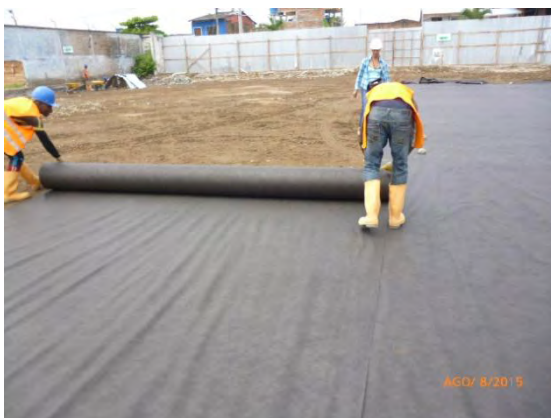
Foto 5: instalación de geotextil para mejoramiento de terreno

Teniendo en cuenta que el proyecto se encontraba en una zona de amenaza sísmica alta y con depósitos de arena, donde se implementaría el Coliseo eran arenas limosas finas, se podría presentar el fenómeno de licuación no solamente por el cambio de mareas sino también por la ocurrencia de movimientos sísmicos, se recomendó del nivel N+0,00 m bajar hasta el nivel N-0,45 m en toda su área y realizar un mejoramiento con geotextil y material granular base compactándola con un vibro compactador hasta alcanzar el nivel N+0,00m, esto se realizó en dos capas una de 25 cm y la otra de 20 cm hasta alcanzar la rasante del terreno (Ver foto 5-6).

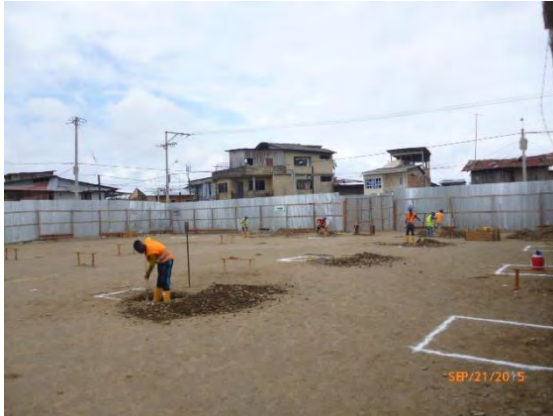
Foto 8: Inicio excavación para cimentación zapatas aisladas.

El tipo de cimentación utilizado fue la cimentación profunda tipo pilote que transmite la carga hasta un estrato resistente del suelo (Ver foto 8-11).

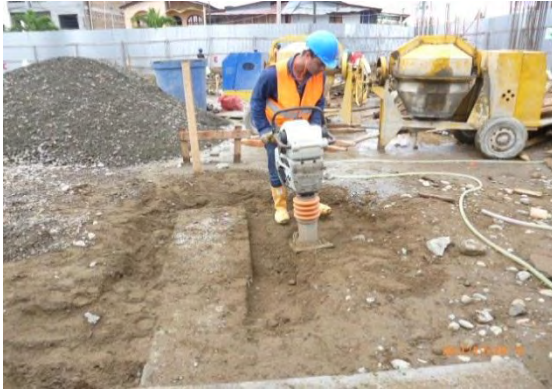
Foto 12: Relleno con material de sitio en cimentación.

1.1.5. Relleno y compactación con material del sitio. Se realizó el relleno con material de sitio en excavaciones hechas para vigas de cimentación, zapatas y pozos para almacenamiento de aguas potable e instalaciones sanitarias hasta el nivel requerido en planos. (Ver foto 12-13)

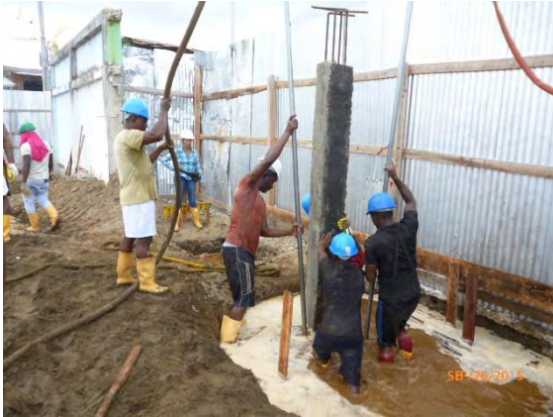
Foto 15: Hincado de pilotes.

El equipo para el hincado de pilotes fue de tipo sonda, que consistió en tener un depósito de agua que suministre agua suficiente al cual se le conectó una manguera de 4" que iba directo a una motobomba, la cual enviaría el agua con más presión, a través de una manguera y un tubo de 2" que al final se cierra para causar un efecto punzante que fue el que permitió el paso del agua en chorro punzante realizando la perforación para el hincado de pilotes de sección cuadrada, una vez demarcada la localización del pilote se inició el hincado, levantando el elemento "pilote" con la retro o de manera artesanal se hizo un trípode con guadua y una polea diferencial que permitió la manipulación del elemento y garantizó la verticalidad del mismo. Estos pilotes tenían resistencia de 5000 psi que se comprobó en el sitio aplicándoles peso y se verificó con un manómetro la deformación. El rendimiento de esta actividad fue alto, con resultados hasta de 100 pilotes diarios, siempre que las excavaciones estuvieran debidamente drenadas, para permitir la correcta demarcación para la ubicación e hincado de los pilotes (ver foto 14-17).

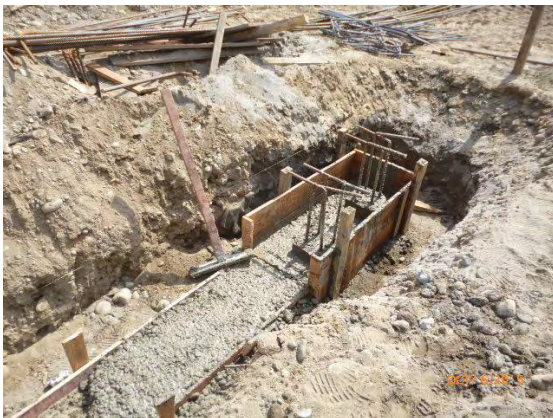
Foto 18: Fundición de concreto de limpieza vigas y zapatas

1.2.2. Concreto simple para solados, $e= 0,10$ m. El concreto de limpieza se empleó en todas las cimentaciones tanto en zapatas como vigas de cimentación; para su producción se empleó una dosificación 1:4 correspondiente a una resistencia de 2000 psi.

Antes del vaciado del concreto de limpieza en las cimentaciones tanto para zapatas como para vigas de cimentación, se procedió a extraer el agua de las excavaciones por medio de una motobomba y luego se verificó que hubiera una altura libre de pilotes según lo indicado en los planos de 20 cm, que permitiría el contacto de éstos con las estructuras de cimentación para la correcta transmisión de los esfuerzos al suelo (Ver foto 18-19).

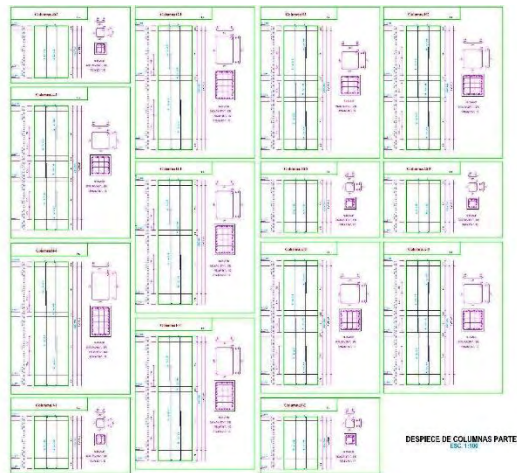
Figura 5. Detalle estructural de columnas.

1.3.1. Columnas en concreto reforzado de 4000 psi. Las columnas son elementos estructurales cuya finalidad es recibir las cargas y transmitir las a las zapatas. Según los diseños, se cuenta con varias secciones de columnas de 60 cm x 90 cm, 60 cm x 60 cm, 65 cm x 65 cm y 35 cm x 35 cm, con acero longitudinal en varillas corrugadas N° 5 y acero transversal en varillas corrugadas N° 3, una vez encofradas las columnas, se revisaron factores como verticalidad y sección, se procedió con su fundición en concreto de relación 1:2:2, al cual se le incluyó el aditivo fluidificante, para garantizar que el concreto llegara hasta la parte más baja del encofrado, ya que estas columnas eran de 5,60 m de altura, en los ejes A-F, se fundió inicialmente las columnas hasta una altura de 3,25 m ya que después de esta altura, iba una losa aligerada con sus respectivas vigas de amarre. Después de este proceso, se continuó con la fundición de las columnas hasta una altura de 5,60 m y sección igual, una vez fundidos estos elementos se realizó el curado del concreto durante siete días.

Para la fundición de las columnas en su nivel más elevado fue necesario utilizar tensores que garantizaban la verticalidad del elemento y un apuntalamiento óptimo para la estructura (Ver figura 5) (Ver foto 26-27).

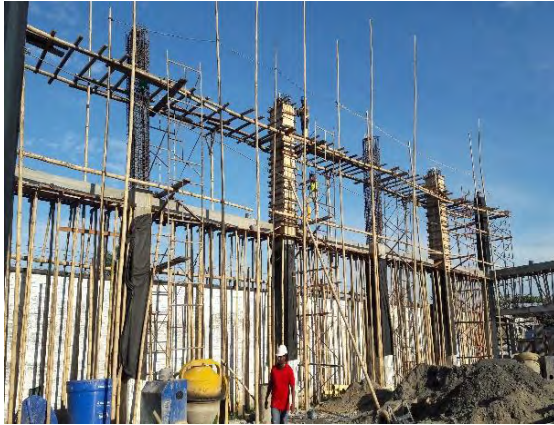
Foto 28: Armado hierro columnas hasta el nivel N+9,55 m

Se presentó un inconveniente en un sector de la construcción, donde las redes de alta tensión pasaban muy cerca de la proyección de algunos elementos estructurales de la obra, que no permitían el normal desarrollo de las actividades correspondientes al armado del hierro y fundición de columnas y vigas aéreas en los niveles N+5.60m, N+9.55 m. (Ver foto 28-29)

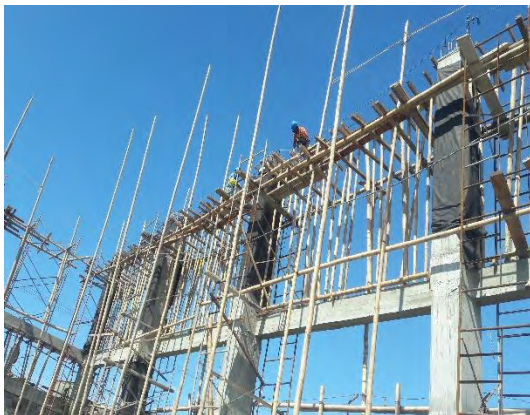
Foto 30: Apuntalamiento para viga de coronamiento nivel N+9,55 m.

1.3.2. Vigas aéreas en concreto de 4000 psi niveles N+5.60m, N+9.55m. Se realizó el formateado y armado de acero de refuerzo de estos elementos con las especificaciones y diseños estructurales exigidos, para armar las vigas del nivel N+9,55m se tuvo que armar andamios con guaduas para poder maniobrar el encofrado y el hierro de las vigas. Para la fundición, se utilizó concreto de relación 1:2:2, el cual se consolidó con vibrador mecánico. En este elemento también se utilizó aditivo reductor del tiempo de fraguado, con el propósito de alcanzar en el menor tiempo posible la resistencia máxima del concreto, para empezar con el armado de la estructura de cubierta, los procesos de desencofrado y curado se efectuaron de la misma forma que en las fundiciones ya descritas (Ver foto 30-31).

Se hizo un seguimiento a la construcción de las vigas aéreas, desde el proceso de encofrado, verificando que los soportes inferiores de cada viga estuvieran bien apoyados en los puntales y éstos a su vez no se asentaran directamente en el piso, sino en tablas o tabloneros que permitieran darle estabilidad al encofrado, antes, durante y después de la fundición de la estructura aérea.

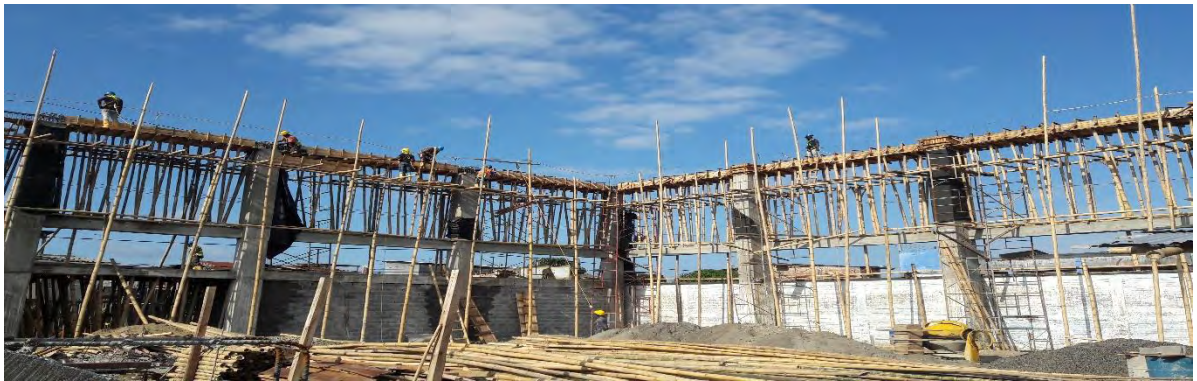
Foto 32: Panorámica viga de amarre nivel N+9,55 m.

A medida que se verificaron las dimensiones, estabilidad y nivelación de los encofrados, se procedió a la colocación de las armaduras de refuerzo, de las cuales, las correspondientes a vigas transversales se armaron previamente y las vigas longitudinales se armaron sobre los encofrados, en esta parte del proceso constructivo se revisaron todos los aspectos del refuerzo aplicables, como cuantía, longitudes de traslapes, zonas de confinamiento y separación de flejes, según lo establecido en la NSR-2010 para estos fines.

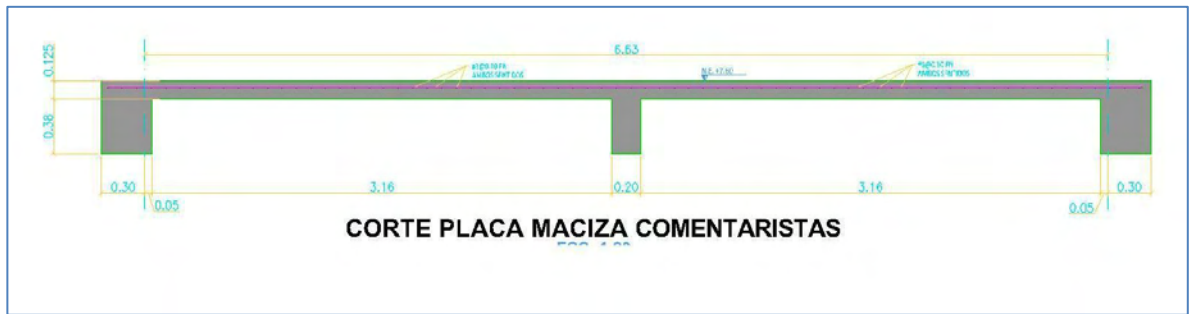
Figura 6. Detalle estructural losa maciza N+7,70m.

1.3.3. Losa maciza de entrepiso en concreto reforzado de 3000 psi, e=12 cm Nivel N+7,70 m. Se formaleteó viga aérea en el nivel N+7,15m con sección 30x45 y vigas de volado, la losa maciza de 0,12 m de espesor se diseñó para la construcción de cabinas de transmisión.

El refuerzo de la placa de piso, consiste en varillas No 4 cada 20 cm en los dos sentidos y para su fundición se garantizó el debido recubrimiento mediante unas panelas de concreto fabricadas con anticipación.

El encofrado de esta losa fue muy dispendioso, ya que se utilizó guaduas superiores a los 7,70 m de longitud. Para garantizar la rigidez del apuntalamiento se tuvo que arriostrar los tacos o puntales (Ver figura 6) (Ver foto 51-56).

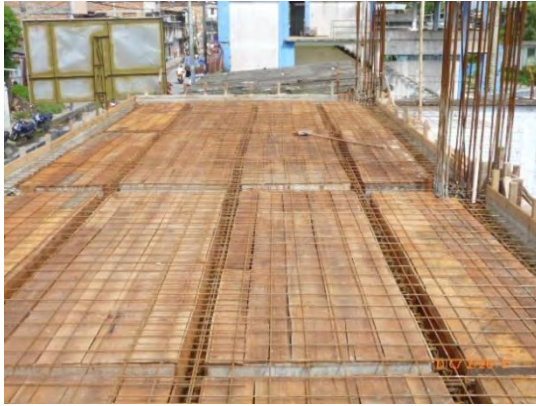
Foto 37: Fundición concreto losa aligerada

Para la consolidación o asentamiento de la mezcla dentro las formaletas, se utilizó vibrador eléctrico. Durante los siete días siguientes a la fundición se curó la estructura tres veces al día para obtener una buena hidratación del cemento, al octavo día de fundida la losa, se inició el retiro gradual de la formaleta el cual duró cinco días procurando una cómoda descarga de la estructura (Ver figura 7) (Ver foto 37-38).

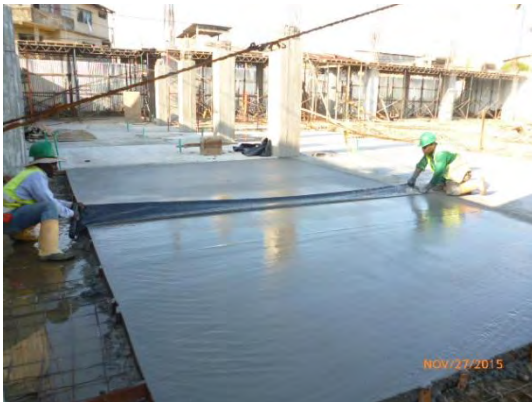
Foto 41: Afinado de concreto para placa de piso

Después de realizada la nivelación del terreno con respecto al nivel del sobrecimiento aprovechando el relleno del mismo, se procedió con la fundición de la placa de piso utilizando una mezcla de concreto de relación 1:2:2 de un espesor de 15 centímetros la cual se reforzó con una malla electrosoldada para retracción por fraguado, esta placa es en zona de camerinos, administración, enfermería, baños públicos, zonas de calentamiento y zonas comunes o de acceso al recinto. (Ver foto 41-42)

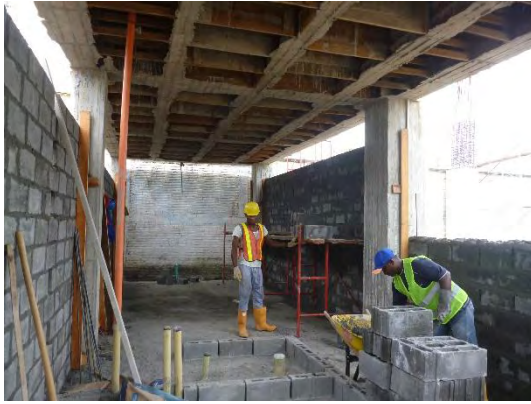
Foto 43: Construcción de muros en mampostería.

Se efectuó la construcción de muros mediante la pega del bloque de ladrillo, previo a la colocación de la mampostería, se verificó el alineamiento de columnas, para luego proyectar las paredes a construir, de acuerdo a lo establecido en los planos arquitectónicos. La mezcla de mortero para pega de bloque de ladrillo utilizada, obedeció a la relación de materiales 1:3.

Se utilizó grafil y dovelas para confinar estas paredes, en los sectores del eje 1 desde el eje A hasta el eje F, se debió construir una viga de 20x30 cm al centro, por ser estos muros muy altos altura de 5,15 m. (Ver foto 43-44)

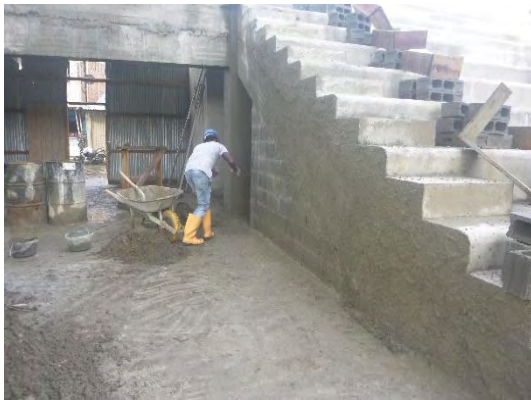
Foto 45: Pañete de muros bajo gradería.

1.5.1. Pañete de muros en bloque de cemento. Se realizó el pañetado de muros utilizando mortero de relación 1:3, en el proceso de repello aun en estado fresco. Se realizó el afinado de muros utilizando llana metálica, ya que las especificaciones y presupuesto del proyecto no incluían estucado de muros, pero al final se hizo un balance de obra y se pudo realizar en el proyecto algunas actividades que no estaban contratadas como ésta.

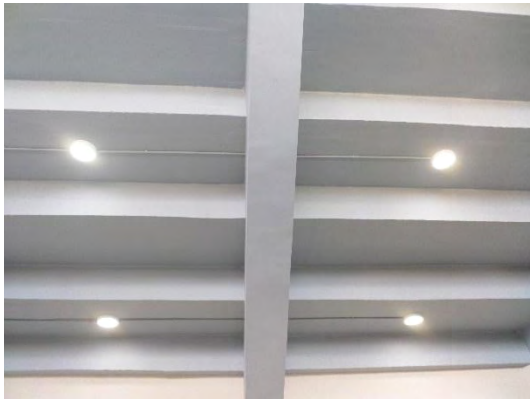
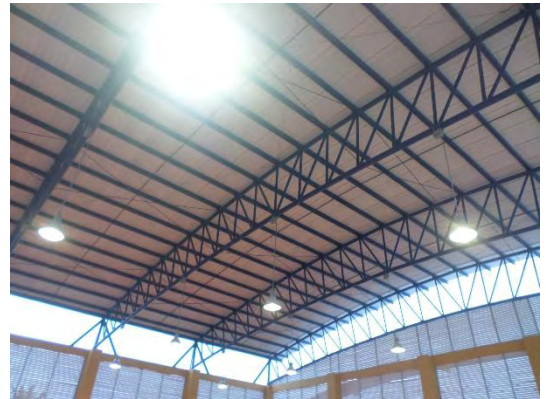
Se construyó un cuarto eléctrico donde está ubicado el tablero general, las transferencias y planta eléctrica diésel (Ver foto 53-54).

Foto 53: Iluminación bajo gradería.

Foto 54: Iluminación cancha polideportiva.

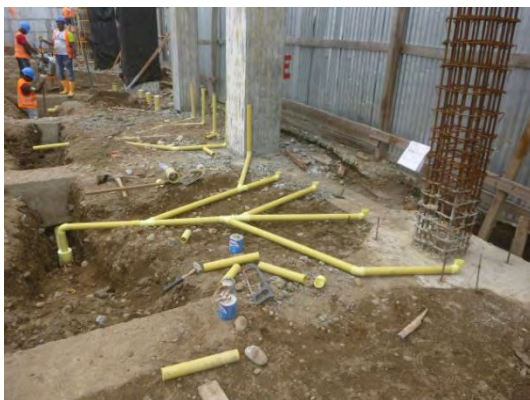
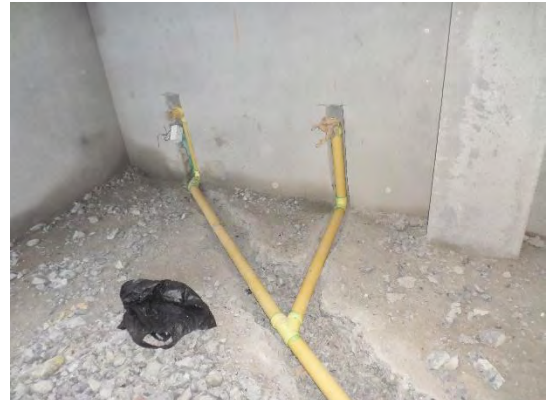
Estas instalaciones se realizaron de manera que quedaran ubicados los desagües de aparatos sanitarios en el sitio correspondiente según muestran los planos arquitectónicos, se garantizó la pendiente mínima de evacuación de aguas servidas al sitio de disposición final que es un pozo séptico o filtro FAFA (Ver foto 55-56).

Foto 55: Instalación sanitaria baños públicos.

Foto 56: instalación sanitaria lavamanos.

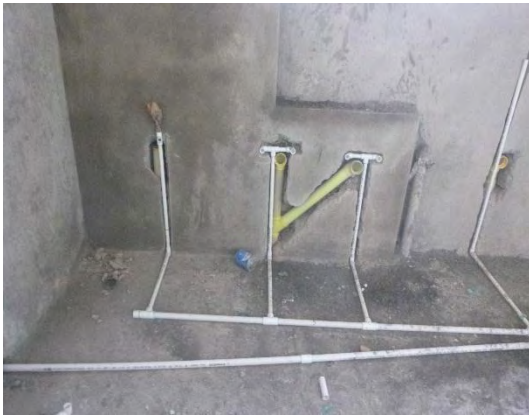
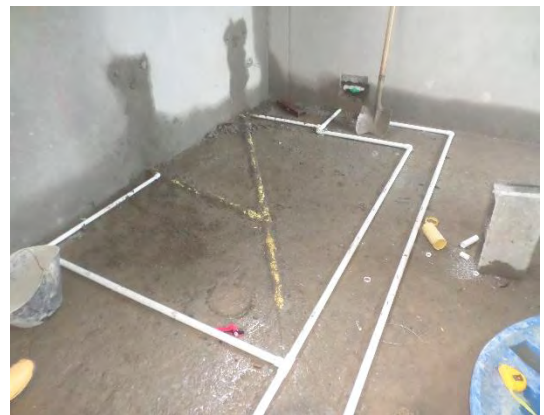
Obedece a la instalación de la red de distribución del agua de consumo de los muebles y aparatos sanitarios que conforman el conjunto de servicio de la nueva construcción, el desarrollo de esta actividad consistió en el trazado e instalación de la red de tubería de presión para agua potable de $\frac{3}{4}$ " tomada desde la red domiciliaria hasta el tanque de almacenamiento, al igual que otra entrada a través de tubería $\frac{3}{4}$ " que suministra el fluido vital de un pozo profundo. Del depósito de agua potable salen tuberías de $\frac{3}{4}$ " ,1",1 $\frac{1}{2}$ ", que abastecen los tanques de almacenamiento de 1000 lts dispuestos en varios sectores, de ahí baja hasta las unidades sanitarias, camerinos y cocina, lo cual se complementó con el repello del piso para cubrimiento de la tubería (Ver foto 57-58).

Foto 57: Instalaciones hidráulicas en baños públicos.

Foto 58: Instalaciones hidráulicas en camerinos.

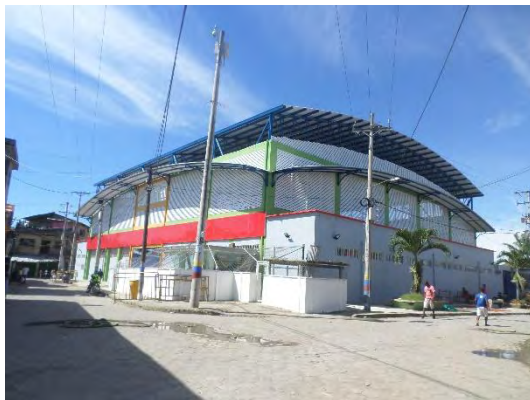
Foto 69: Panorámica coliseo cubierto.

Una vez ubicada la estructura metálica, se procedió a la colocación de la teja termo acústica de cubierta, la cual previamente se pidió a la fábrica con los colores blanco para el interior y azul profundo para el lado exterior (Ver foto 69-70).

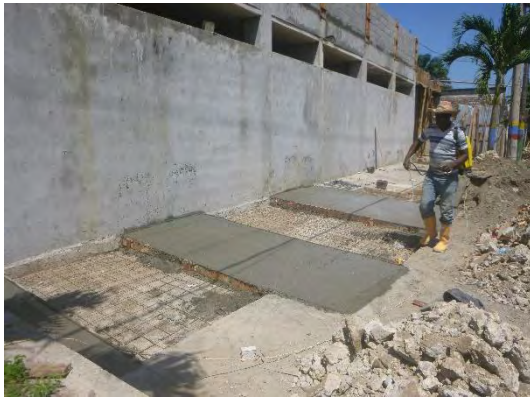
Foto 73: Fundición andenes perimetral.

Se realizó la construcción de andenes, iniciando la delimitación del área a construir y efectuando la colocación de la formaleta, se procedió a la fundición con concreto de relación 1:2:3, esta actividad incluyo la construcción de rampas de acceso con acabado en forma de espina de pescado, estos andenes fueron reforzados con malla electrosoldada (Ver foto 73-74). El acabado de los andenes fue barrido y acolillado.

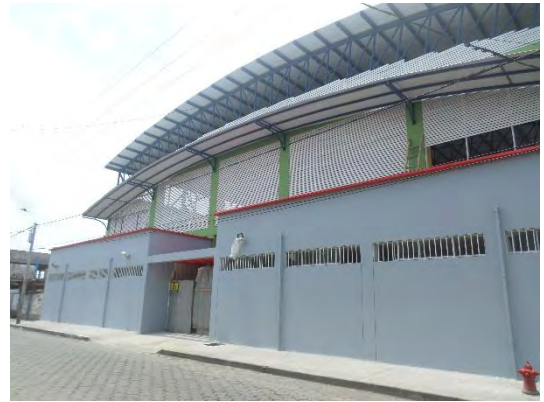
Foto 74: Zona de andenes perimetral.

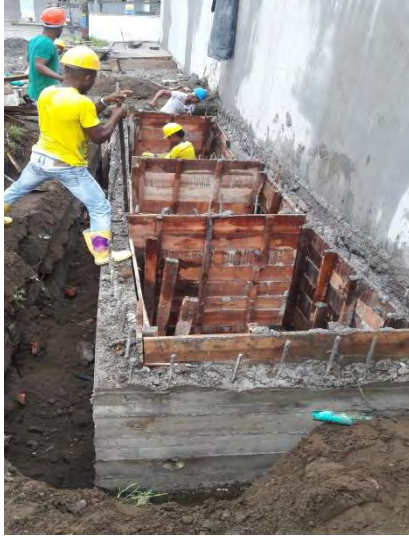
Foto 75: Fundición tanque séptico.

El inicio de la construcción del pozo séptico, se efectuó con la localización del elemento en el terreno y seguido a esto, se procedió con las labores de excavación del terreno, para proceder con la construcción del pozo, es necesario anotar que debido a la presencia de nivel freático. Fue necesario la utilización de una bomba de 3 Hp para la evacuación del agua presente en el área de trabajo excavada.

Una vez construidas las paredes interna y externas del pozo se pasó al encofrado de la tapa del tanque y colocación del acero de refuerzo para la construcción de la misma, fundida la tapa del pozo se procedió a la construcción de las tapas para inspección y mantenimiento de las cámaras del elemento.

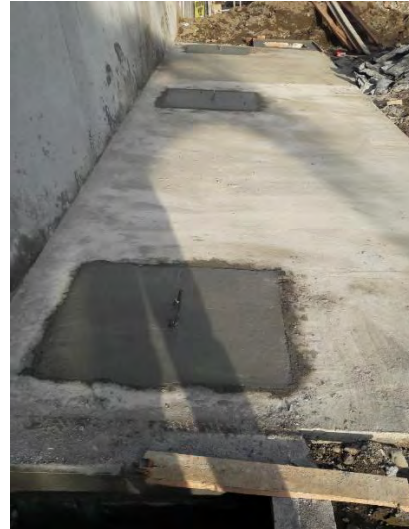
Foto 76: Tapa filtro FAFA.

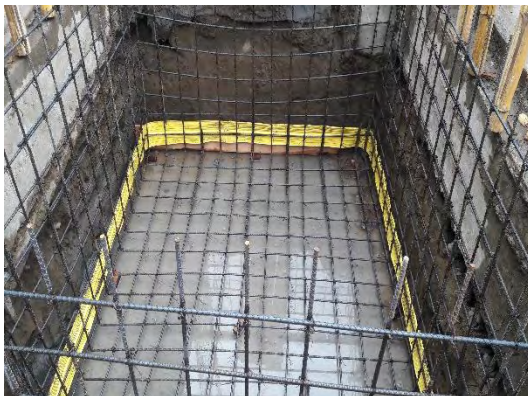
Foto 77: Armado hierro y fundición pozo agua potable.

Para la fabricación de este elemento, se procedió a excavar la profundidad requerida en los planos, lo que tuvo que cambiarse fue la ubicación del mismo ya que este se encontraba localizado en un sector de la cancha polideportiva, por órdenes de la interventoría y por funcionalidad y mantenimiento se dispuso una nueva ubicación bajo gradería creando un cuarto de bombeo para abastecer los tanque elevados que suministrarán el líquido a las zonas de camerinos, baños y cocina (Ver figura 10) (Ver foto 77-78).

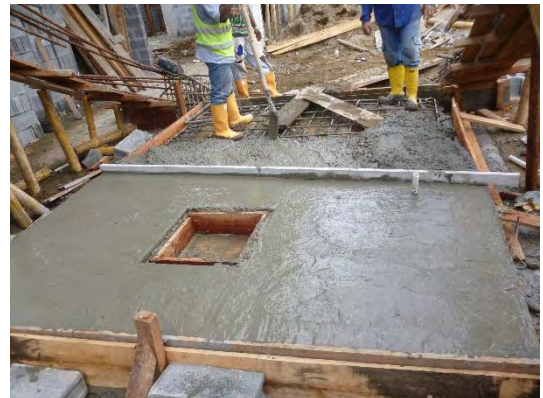
Foto 78: Fundición tapa tanque agua potable.

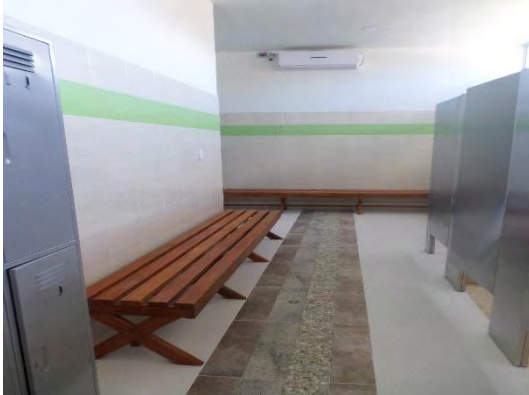
Foto 79: Aire acondicionado camerinos.

Se instaló aire acondicionado de 18000 btu., en las siguientes zonas:

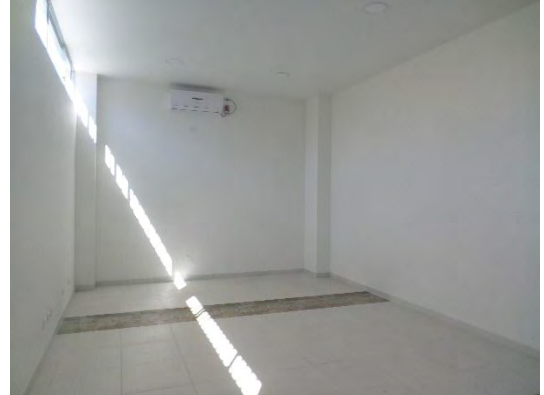
Foto 80: Aire acondicionado zona administrativa.

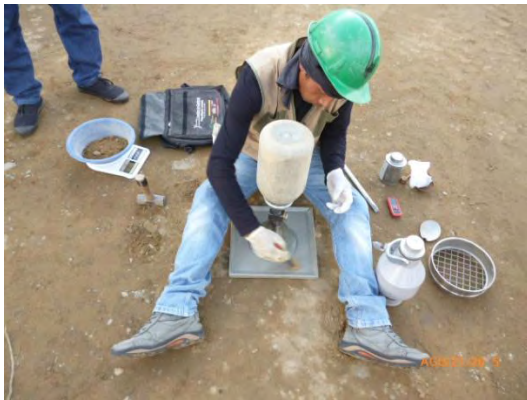
Foto 83: Prueba de densidades.

Se controló la fundición de los hormigones armados poniéndole atención al mezclado de los agregados y tomando pruebas aleatorias de concreto, se tomó un bugado de mezcla al azar y se lo llevó donde se tenían preparados los cilindros metálicos, maso de caucho palustre y varilla lisa, para empezar con la toma de muestra, esta se realizó vaciando concreto en los cilindros hasta la altura 1/3 y dándole 25 chuzones a la muestra para el asentamiento del concreto y se repitió esto hasta tener lleno el cilindro, fue necesario dejar a nivel del cilindro la muestra utilizando la varilla, para garantizar una superficie óptima de contacto en el momento de la prueba a compresión, estos cilindros se marcaron con fecha y nombre del elemento que se fundió, al día siguiente se los desencofró y se los llevó al lugar dispuesto para el curado de los mismo se llevó un control en un cuadro donde correspondían la fecha de fundición y fechas de pruebas con resultados, se los mandó al laboratorio hacerles las pruebas correspondientes a los 7,14 y 28 días para ver si se estos cumplían con la resistencia del concreto exigida en las especificaciones.

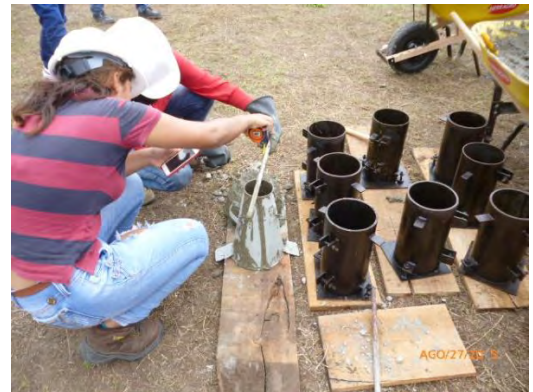
Foto 84: Prueba asentamiento.

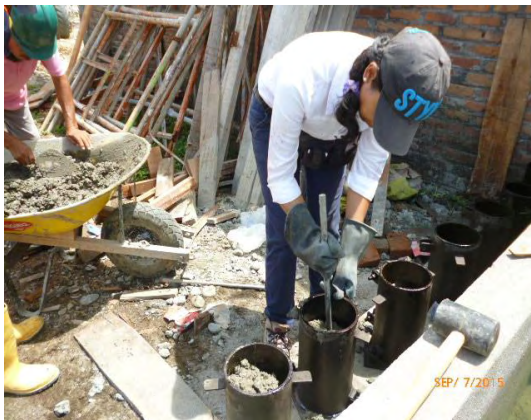
Foto 85: Prueba cilindros.

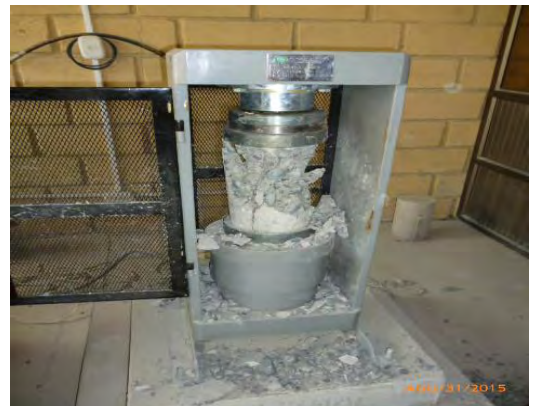
Foto 86: Prueba a compresión.

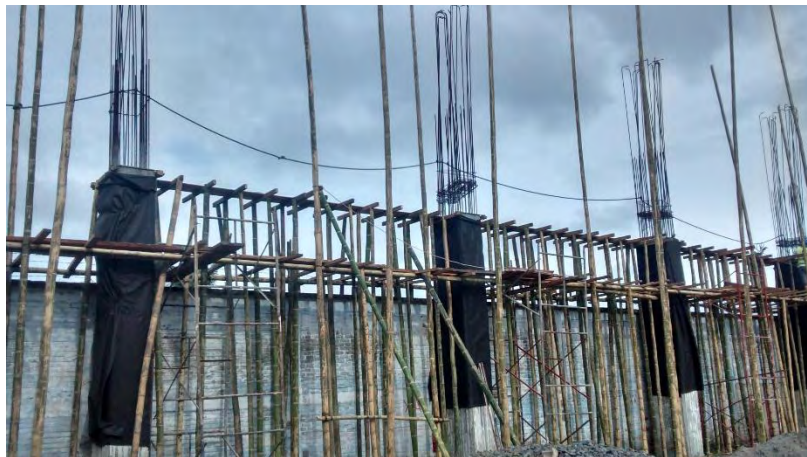
Figura 11. Curado del concreto

Se supervisó el curado del concreto de los elementos estructurales con agua abundante y recubriendo la superficie de las mismas con geotextil para garantizar el contacto con el agua y las caras de los elementos estructurales por mayor tiempo, esta actividad se mantiene constante hasta los siete primeros días después de la fundición.

Esta actividad se realizó con agua subterránea de pozos profundos dispuestos en la obra, para obtener agua ya que en el Municipio, el servicio de acueducto no es óptimo (Ver figura 11).

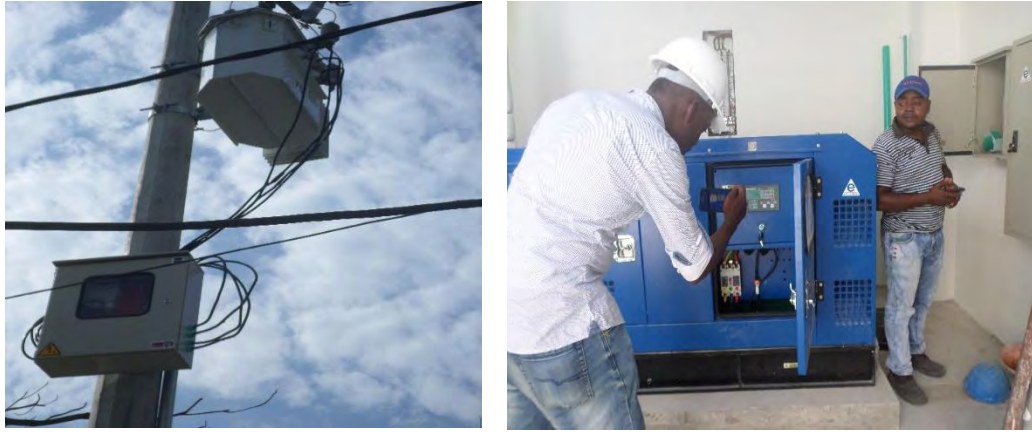
Figura 12. Instalación de un transformador

Se instalaron un transformador en la parte exterior del coliseo y se llevó la acometida de forma subterránea hasta la caseta eléctrica, una planta eléctrica y una transferencia automática que se encargarían de hacer el cambio cuando fuera necesario (Ver figura 12).
