APOYO TÉCNICO COMO AUXILIAR DE INGENIERÍA A LA DIRECCIÓN DE
OBRAS CIVILES DE LA EMPRESA INGELEC S.A.S

UNIVERSIDAD DE NARIÑO
FACULTAD DE INGENIERÍA
PROGRAMA DE INGENIERÍA CIVIL
SAN JUAN DE PASTO
2016

Trabajo de grado presentado como requisito parcial para optar al título de
Ingeniero civil

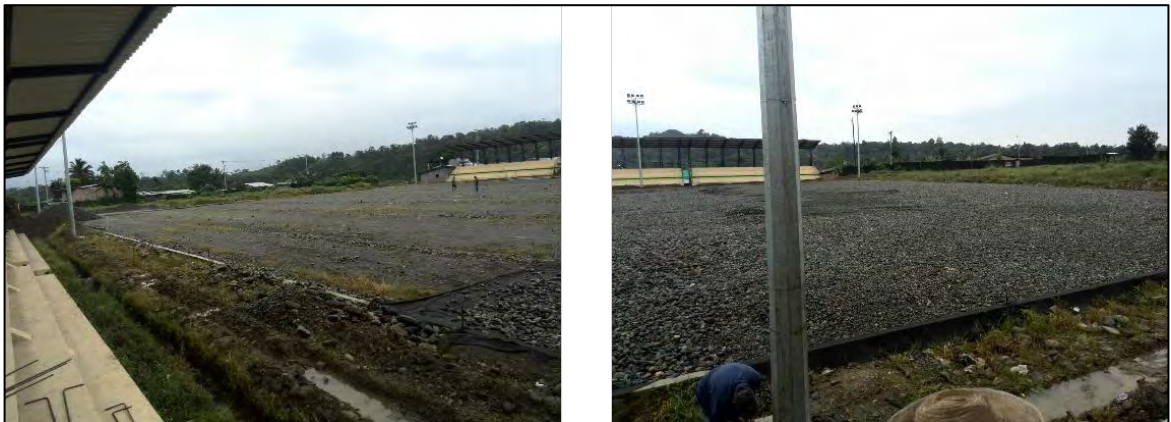
Ilustración 8 Localización y replanteo

Esta actividad consistió en la ubicación de todos los elementos que, según la disposición arquitectónica, se construirían. Para este trabajo no se usó equipo de topografía, pues, según los planos, el cerramiento se ubicaba a 1.5 m de una viga que delimitaba donde iría la cancha. Así pues, solo se señaló los puntos de las esquinas, los puntos donde irían las puertas y se pasó niveles (Ilustración 8).

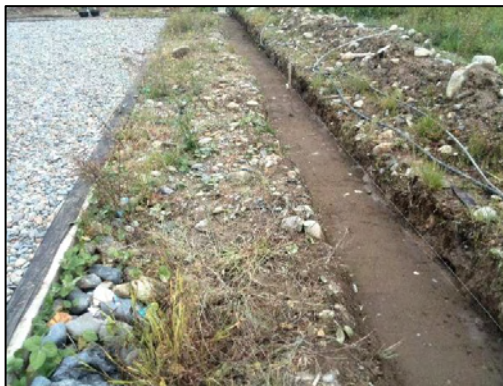
Ilustración 9 Excavación en material común h = 0,45 m

Ya que el terreno era de muy mala calidad fue necesario hacer la excavación más ancha de lo que era necesario para la fundición de la viga de cimentación, esto con miras a realizar un mejoramiento en suelo cemento en vez de únicamente mejorar el terreno con recebo compactado. De esta manera, la excavación se realizó 5 cm por debajo del nivel de la viga, nivel en el que se asentaría el mejoramiento en suelo cemento mencionado (Ilustración 9).

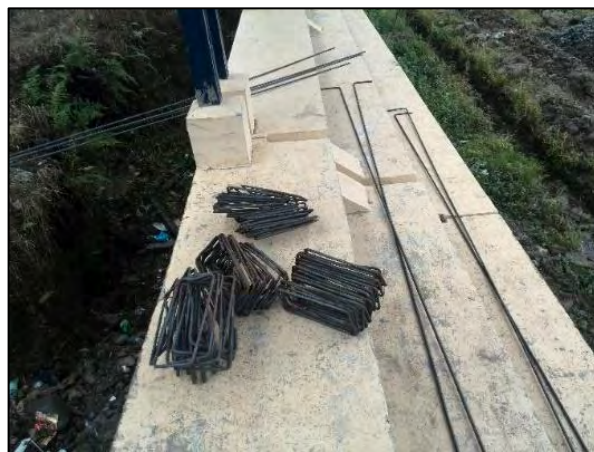
Ilustración 13 Figurado del acero

La actividad empezó con el figurado del acero, que en mayor parte consistía en el flejado, tanto de los que eran en varilla No. 3 como de los que eran en varilla No. 2 (Ilustración 13).

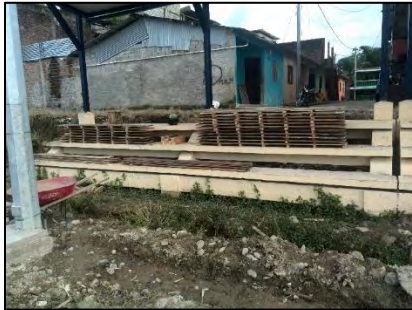
Ilustración 14 Armado de formaletas

Simultáneamente con esta actividad se realizó el armado de la formaleta, para lo cual fue necesario el uso de herramientas como el martillo y la segueta, así como también de materiales como las tablas de madera, los listones y los clavos (Ilustraciones 14 y 15).

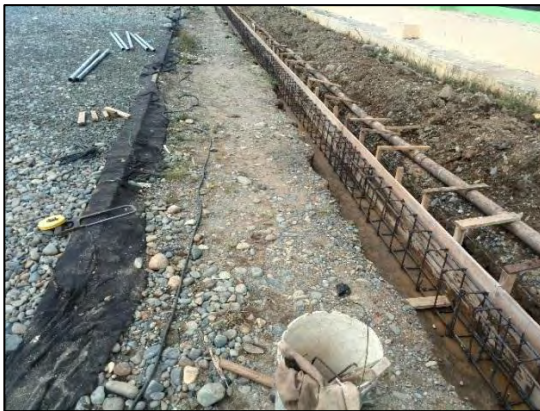
Ilustración 16 Instalación del refuerzo

Se prosiguió con el armado de los castillos, para lo cual se tuvo que revisar muy bien los despieces en los planos de construcción, y después con la instalación y nivelación de la formaleta, la cual se apoyó con listones en una guadua que se sujeta al suelo con ayuda de alambre de amarre y clavos (Ilustraciones 16 y 17).

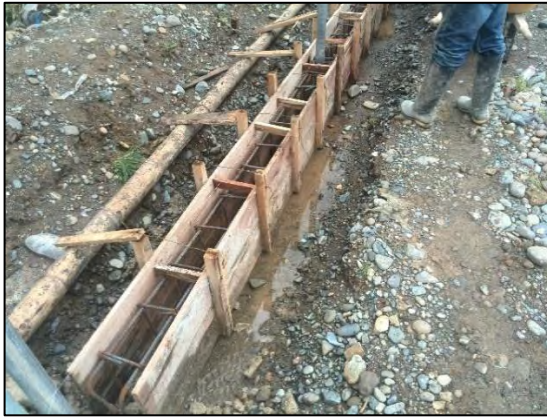
Ilustración 18 Instalación de la segunda parte de la formaleta

Con el término de la instalación del castillo se procedió a instalar el otro lado de la formaleta, la cual se sujetaba con ayuda de alambre de amarre y clavos. La formaleta debía quedar lo suficientemente fuerte y rígida para soportar las cargas producidas por la colocación y el vibrado de la mezcla. Además de permanecer rígidamente en su posición inicial hasta cuando la mezcla de concreto se haya endurecido lo suficiente para sostenerse por sí misma. También debían ser suficientemente herméticas para impedir pérdidas de lechada de la mezcla (Ilustración 18).

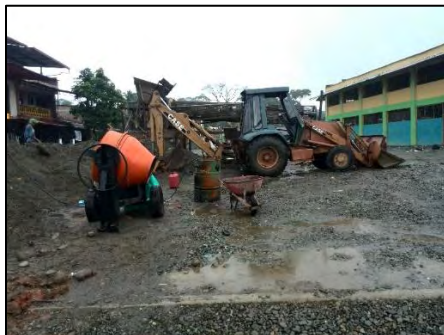
Ilustración 19 Trompo mezclador

Inmediatamente después de terminada la instalación total de la formaleta se siguió con la fundición de la viga. El cemento que se usó fue portland tipo 1. Para lograr la resistencia de 3000 psi que se especificaba en los planos se utilizó una proporción de 1:2:3 y se mezcló en trompo mezclador.

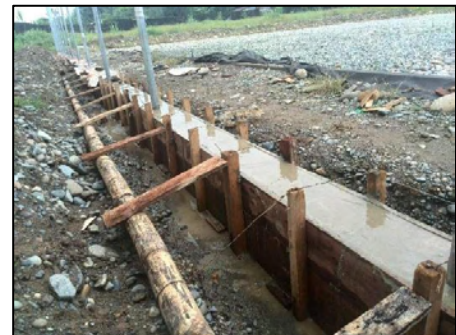
Ilustración 20 Viga de cimentación recién fundida

Se utilizó el agua del acueducto de Barbacoas para la mezcla y el curado del concreto, verificando que esté libre de aceites, materia orgánica, sedimentos, lodo o cualquier otra sustancia que pudiera perjudicar a la calidad, resistencia y durabilidad del concreto. El triturado y la arena fueron suministrados por el ingeniero encargado de la construcción de la cancha del estadio (Ilustración 19). También se verificó que el cemento no presente terrones debidos a la absorción de humedad. En el momento de la colocación de la mezcla, se verificó que las superficies de las formaletas estuvieran libres de cualquier otro material extraño que pueda contaminar la mezcla o que afecte el acabado especificado para la superficie de concreto. También se observó que no tengan huecos, imperfecciones o uniones defectuosas que causen irregularidades en las superficies (Ilustración 20).

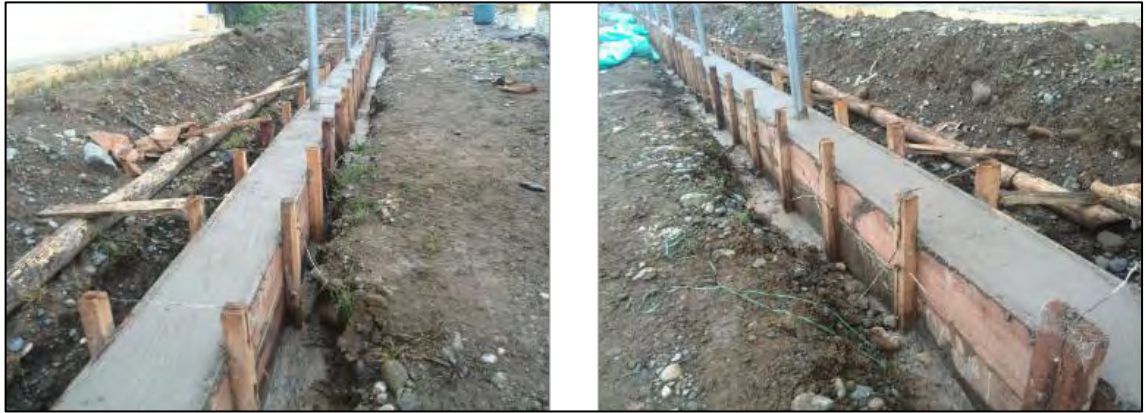
Ilustración 21 Viga de cimentación en etapa de fraguado

Se compactó la mezcla de concreto utilizando vibraciones de tipo interno de inmersión. Lo anterior con un vibrador y dentro de los quince minutos después de

la fundición, para garantizar una apropiada consolidación en las esquinas, ángulos de las formaletas y alrededor del acero de refuerzo, y teniendo en cuenta que no ocurra segregación de los materiales ni demasiada exudación de agua en la superficie. De esta manera se obtuvo una mezcla homogénea de características uniformes. Cabe anotar que no se utilizó ningún tipo de aditivos y que el curado se realizó durante 7 días (Ilustración 21).

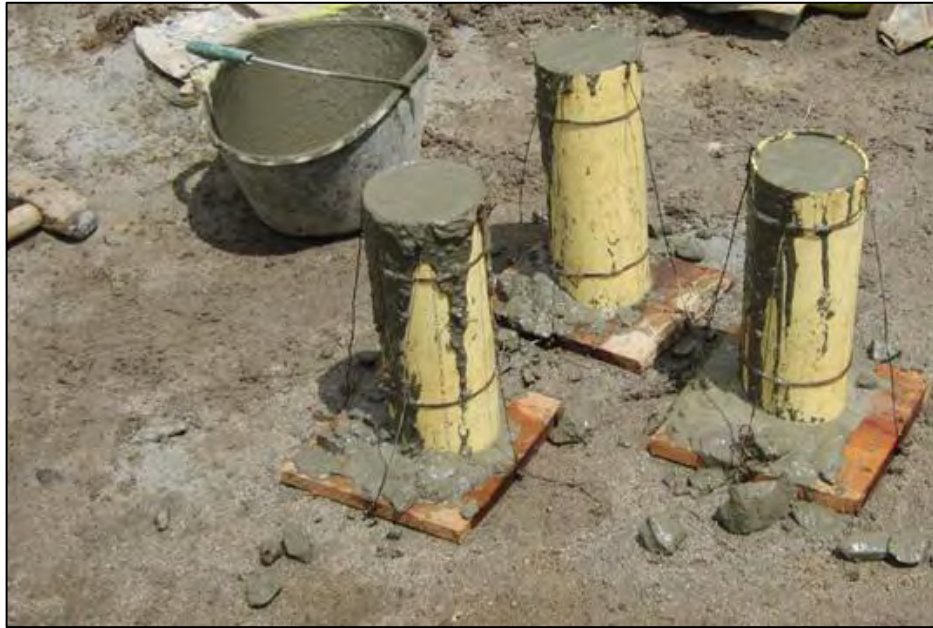
Ilustración 22 Cilindros de ensayo del concreto

Durante la fundición de las vigas se tomaron las respectivas muestras de concreto, que consistían en 3 cilindros cada día. Cada cilindro era de 6 x 12 pulgadas. Se llenaba el molde con tres capas iguales, cada capa se compactaba con 25 penetraciones de una varilla de acero de diámetro 5/8" y de 60 centímetros de largo. Además, se golpeaba ligeramente los lados de 10 a 15 veces con un mazo de caucho luego de colocar cada capa (Ilustración 22).

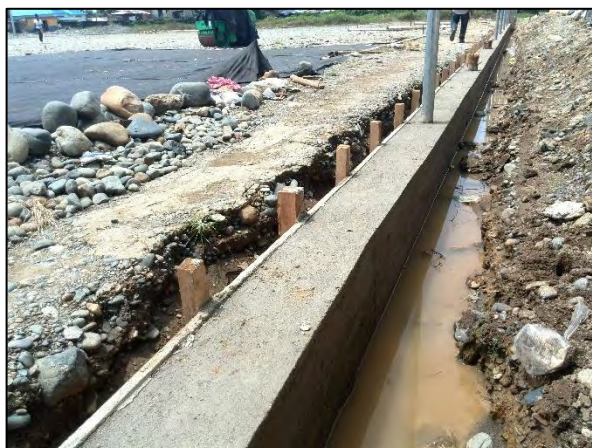
Ilustración 24 Retiro de formaleta

Después de 4 a 5 días de la fundición, cuando se notó que la viga de cimentación se podía sostener por sí misma, se quitó la formaleta, después de lo cual se verifico que la viga no presentara irregularidades tales como salientes, escamas, huecos o depresiones (Ilustración 24).

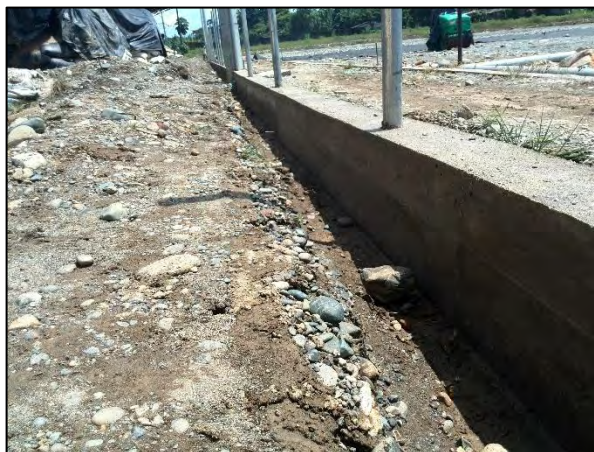
Ilustración 25 Viga de cimentación lista

Después de retirar completamente las formaletas, éstas se reunieron y se entregaron a la alcaldía, quien las había solicitado anticipadamente (Ilustración 25).

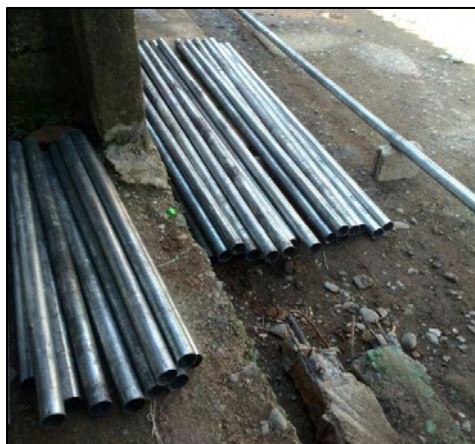
Ilustración 27 Tubos cortados de 2,3 mts

Inicialmente se cortó los tubos que sostendrían la malla eslabonada en tramos de 2,3 m (Ilustración 27), ya que 30 cm irían embebidos en la viga de cimentación, después de lo cual se soldaron a los castillos previamente armados, colocados y alineados de la viga de cimentación (Ilustración 28).

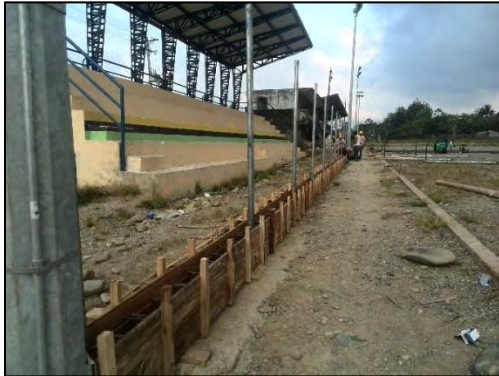
Ilustración 29 Tubos soldados en el castillo

Posteriormente, se cortaron tapas circulares de una lámina de acero galvanizado y se soldaron en la parte superior de los tubos (Ilustración 29). Después se desdoblaron los rollos de malla eslabonada y se soldó en los tubos alrededor de toda la cancha del estadio, dejando los espacios donde irían las puertas. Finalmente, se soldaron los ángulos metálicos en la parte superior e inferior de los tubos (Ilustración 30 y 31).

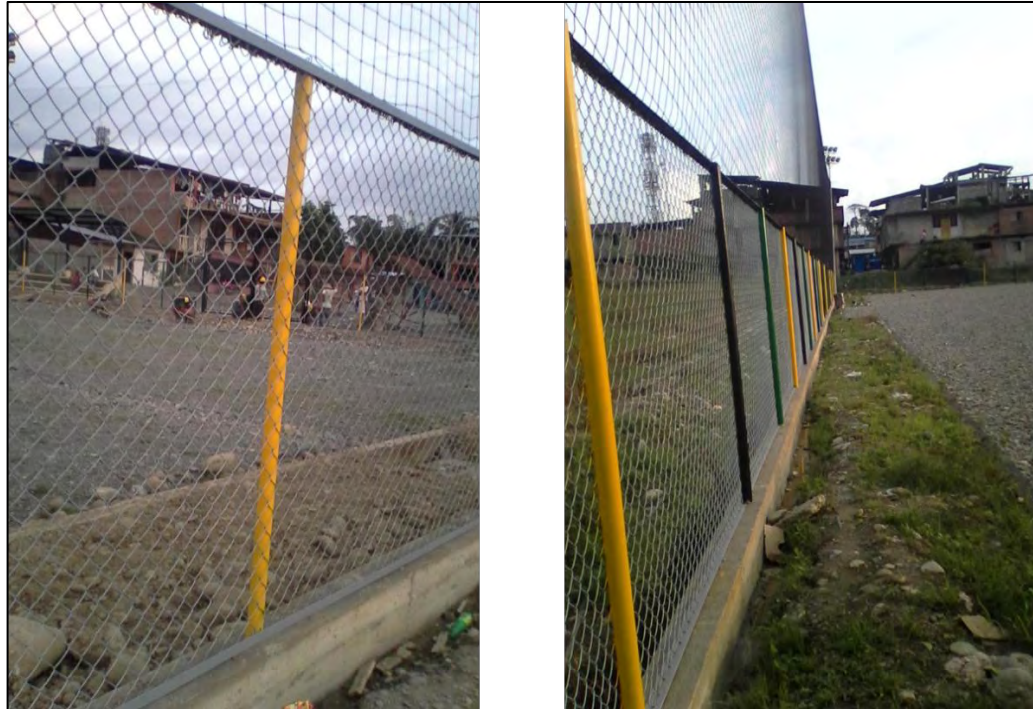
Ilustración 32 Pintura de tubos y ángulos

Después de acabada la obra concerniente a la instalación de los tubos, la malla eslabonada y los ángulos se dio paso a la aplicación de anticorrosivo y esmalte. En los planos arquitectónicos se especificaba que los tubos se debían pintar de color negro, sin embargo, el Secretario de Infraestructura de Barbacoas dio la orden de que se pintaran del color de la bandera, es decir, amarillo, verde y negro. Por otra parte, los ángulos se pintaron de color gris (Ilustración 32).

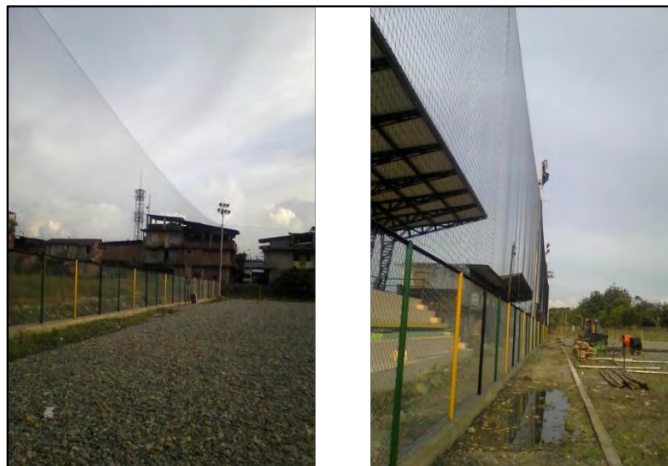
Ilustración 34 Instalación de la guaya

Después de esto se instaló la guaya propiamente dicha entre cada poste alrededor de la cancha de la siguiente manera: Primero se sujetó la guaya a un poste, luego se instaló la red de nylon que iría en el tramo y finalmente, se sujetó la guaya al poste siguiente y se templó (Ilustración 34).

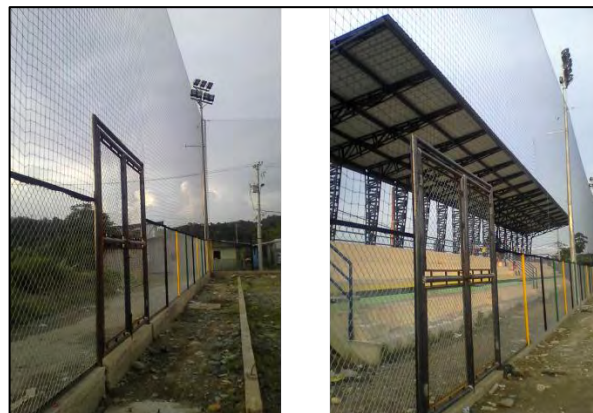
Ilustración 36 Instalación de puertas

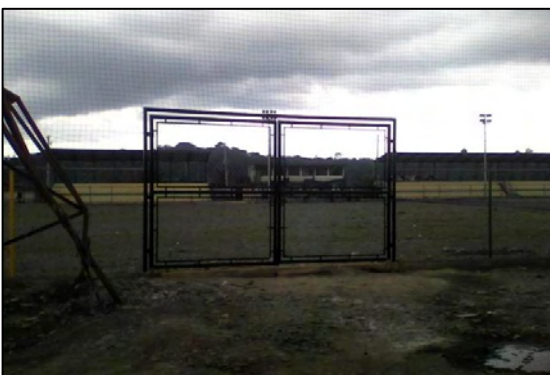
Después de la instalación de las puertas se pasó a aplicar el anticorrosivo y la pintura negra tal y como se especificaba en los planos (Ilustración 37).

Ilustración 37 Pintura de puerta grande

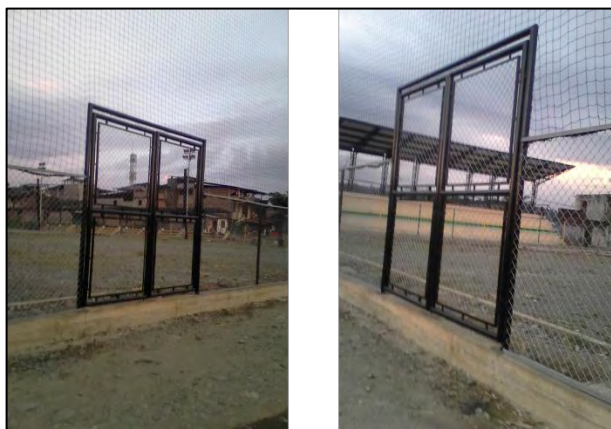
Una de las puertas pequeñas fue armada en obra con los materiales que se enviaron desde la ciudad de Pasto, que eran básicamente tubos estructurales de 2" y malla eslabonada No. 10; todo debidamente cortado a la medida. Con estos materiales se soldó y pintó la puerta faltante (Ilustración 38).

Ilustración 38 Pintura de puertas pequeñas

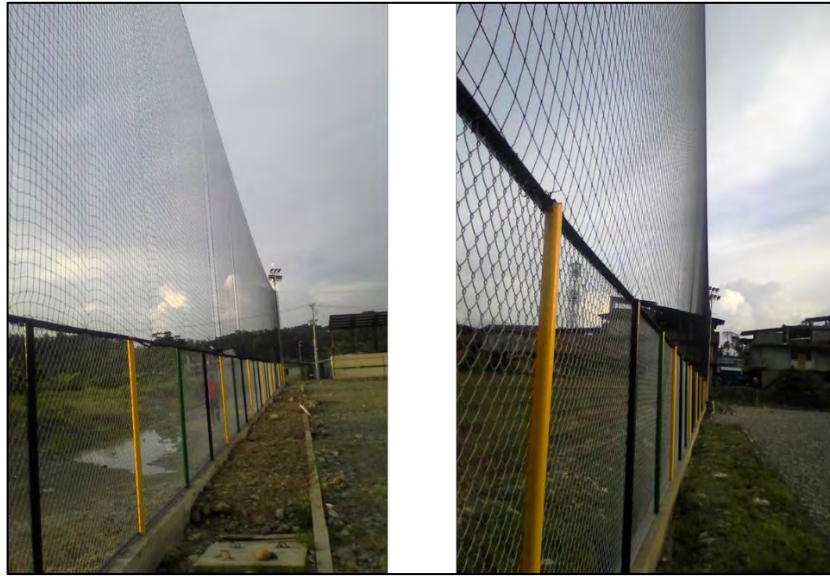
Finalmente, la red de nylon se sujetó en su parte inferior a la malla eslabonada mediante alambre de amarre, el cual fue cubierto con anticorrosivo gris (Ilustración 41 y 42).

Ilustración 41 Instalación de red de nylon perimetral

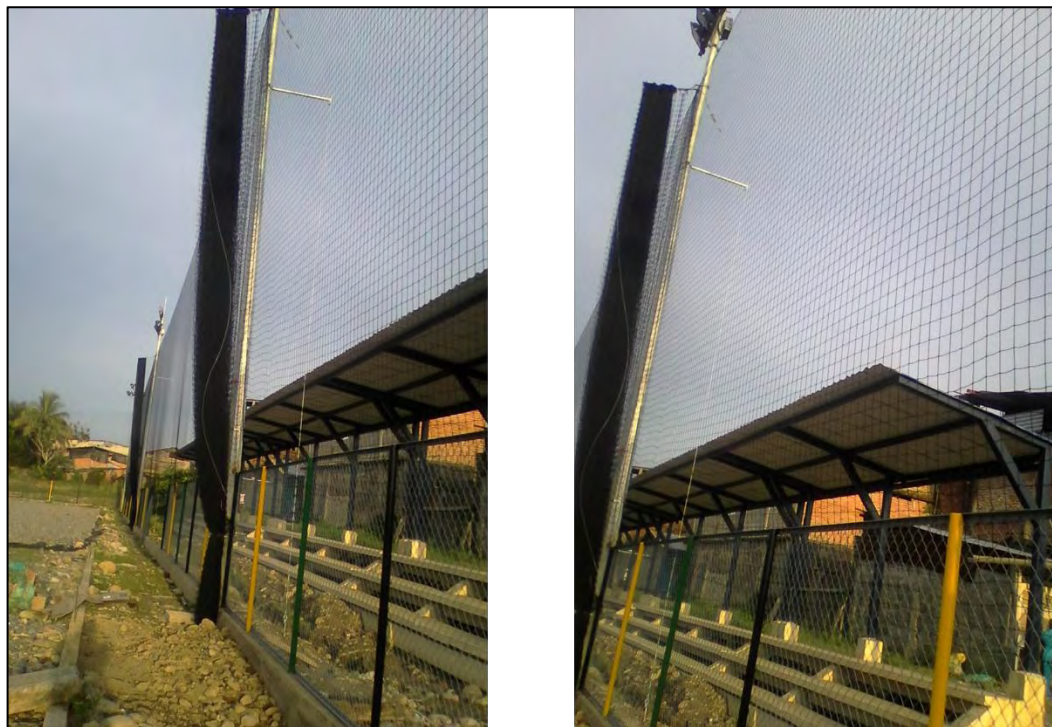
Ilustración 42 Instalación de divisiones en red de nylon

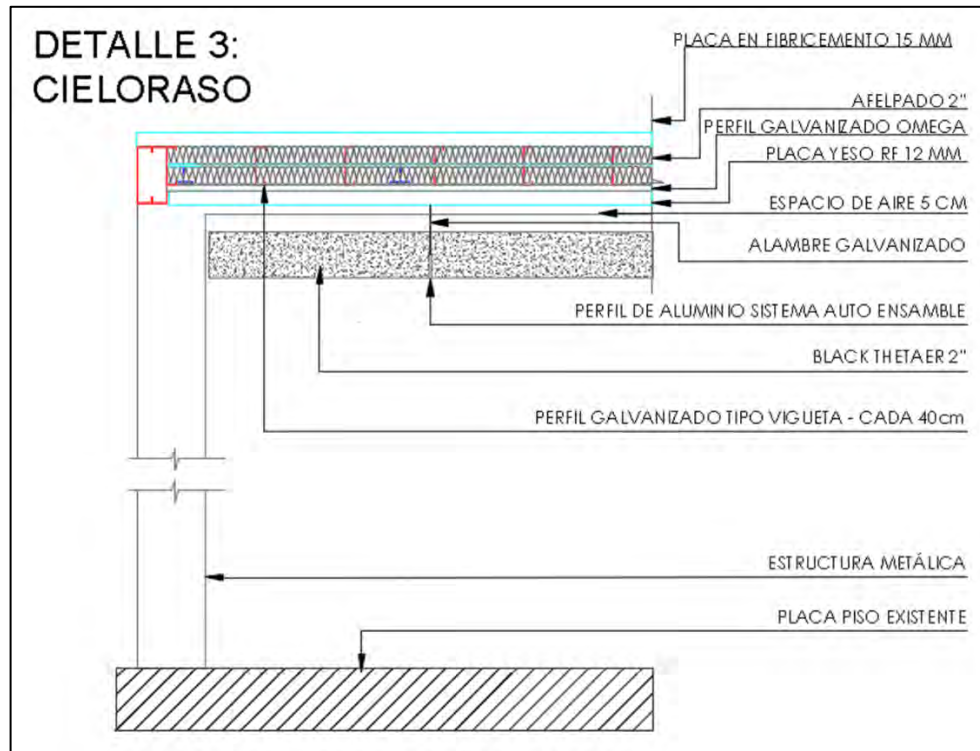
El cielo raso estaba soportado por perfiles galvanizados tipo vigueta, los cuales se ubicaban cada 40 cm; y sobre perfiles de aluminio, los cuales se sujetaban con ayuda de alambre galvanizado y hacían parte de un sistema auto ensamblable. La estructura del cielo raso se componía de arriba abajo de la siguiente manera:

- Placa en fibrocemento de 15 mm
- Afelpado de 2"
- Placa yeso, referencia 12 mm
- Espacio de aire de 5 cm
- Black theater de 2" (Ilustración 49).

Ilustración 48 Detalle de cielo raso

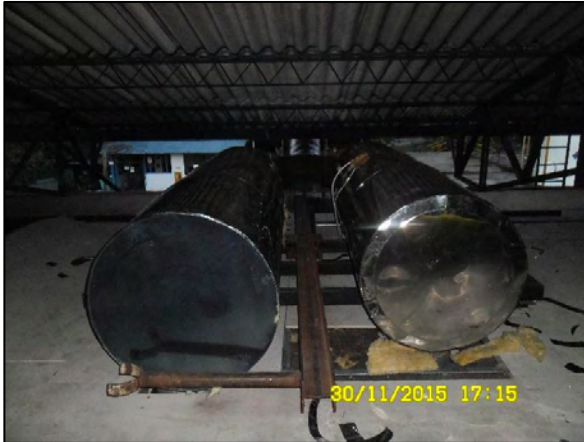
Ilustración 52 Aislamiento térmico de silenciadores de escapes

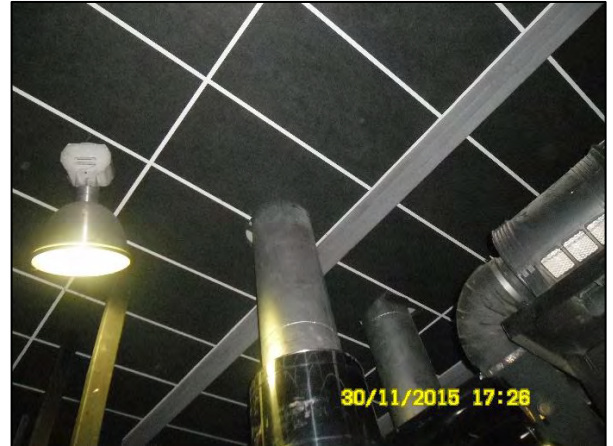
Ilustración 53 Cielo raso acústico

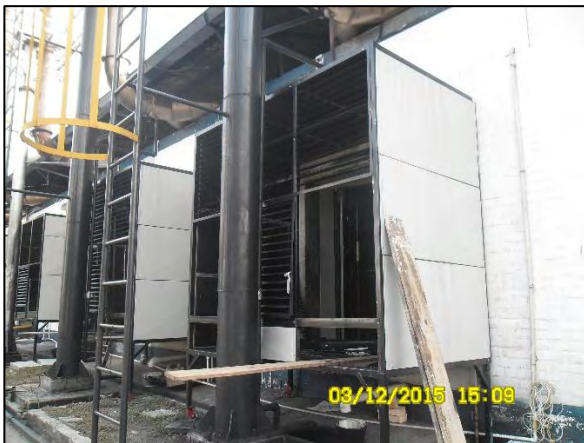
Ilustración 54 Amortiguador de ruido y salida de aire del generador 1

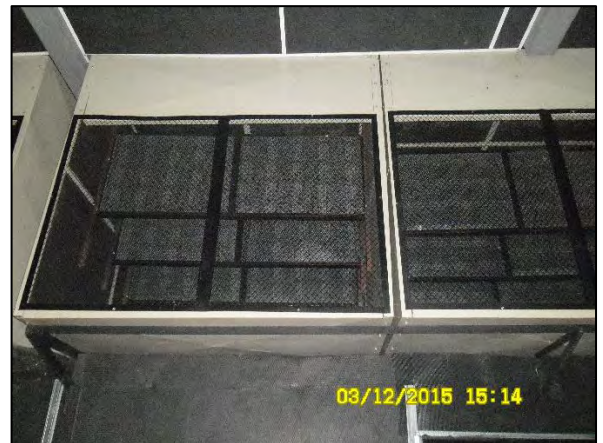
Ilustración 55 Amortiguador de ruido y entrada de aire visto desde dentro de la cabina

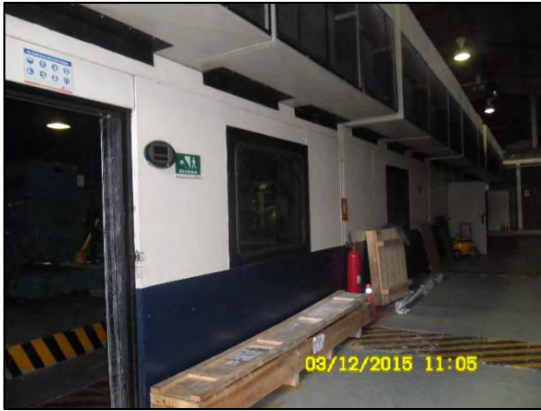
Ilustración 56 Muro MA-2 visto desde fuera de la cabina

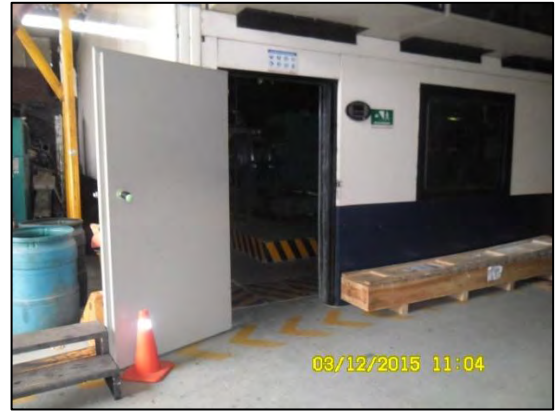
Ilustración 57 Puerta y ventana acústicas

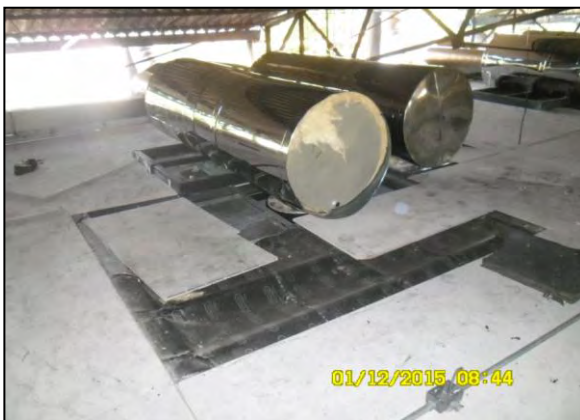
4.3.2. Registro fotográfico. Para instalar el aislamiento térmico al silenciador del escape, era necesario que el personal circulara sobre el cielo raso acústico. En este proceso, la placa en fibrocemento de 15 mm que estaba en las zonas cercanas al silenciador del escape se fisuró. Por esta razón fue necesario realizar

Ilustración 59 Daño en cubierta sobre el generador 4

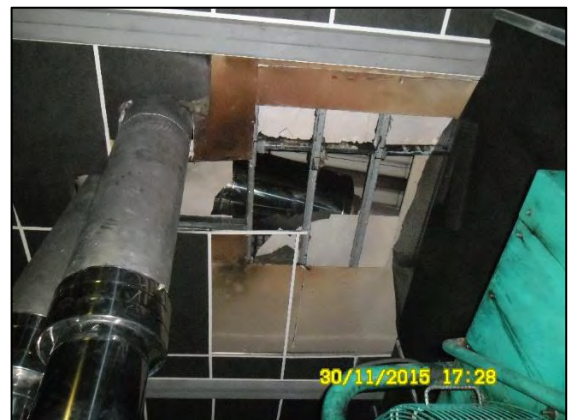
Ilustración 60 Daño en cubierta sobre el generador 3

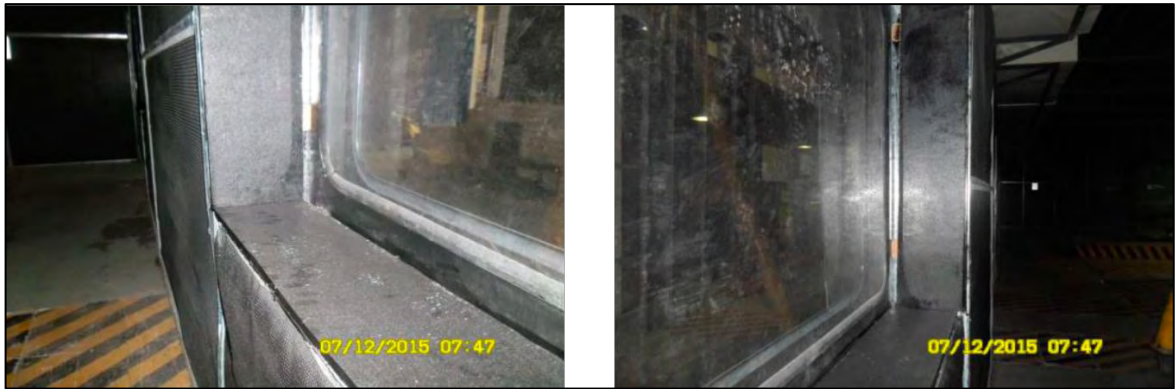
El sellado del contorno de las ventanas acústicas se realizó en el interior de la cabina de insonorización con eterboard, el cual, después de instalado se pintó de color negro. Este trabajo se realizó para las 4 ventanas acústicas existentes (Ilustración 71).

Ilustración 66 Sellado de contorno de las ventanas acústicas

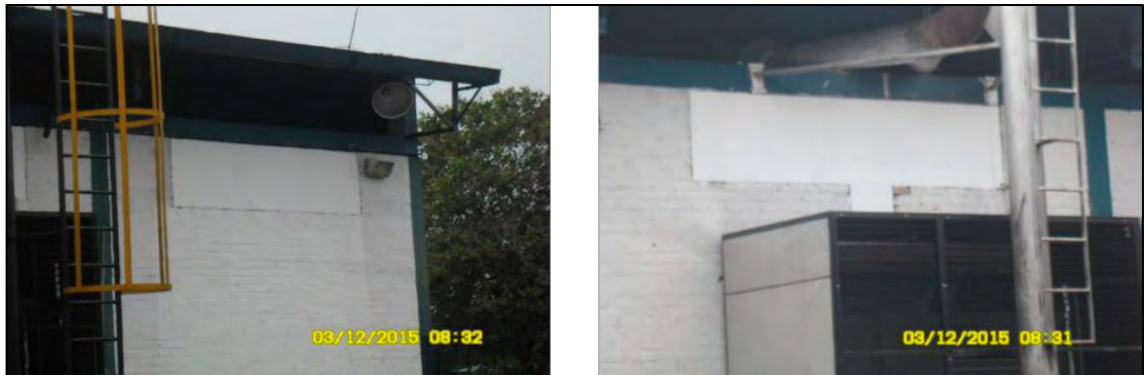
El sellado del muro exterior se realizó también con eterboard, y en este caso se pintó la cara exterior de color blanco, el color del muro (Ilustración 72).

Ilustración 67 Sellado del muro exterior sobre los silenciadores y salida de aire
