**APOYO TÉCNICO Y ADMINISTRATIVO A LA INTERVENTORIA DE LAS  
OBRAS DE MEJORAMIENTO Y MANTENIMIENTO DE LA CARRETERA  
TÚQUERRES – SAMANIEGO, RUTA 1702 DEPARTAMENTO DE NARIÑO -  
MÓDULO 1.**

**DARIO GABRIEL DIAZ RODRIGUEZ**

**UNIVERSIDAD DE NARIÑO  
FACULTAD DE INGENIERÍA  
PROGRAMA DE INGENIERÍA CIVIL  
SAN JUAN DE PASTO  
2016**

**Trabajo de grado, presentado como requisito parcial para optar al título de  
Ingeniero Civil**

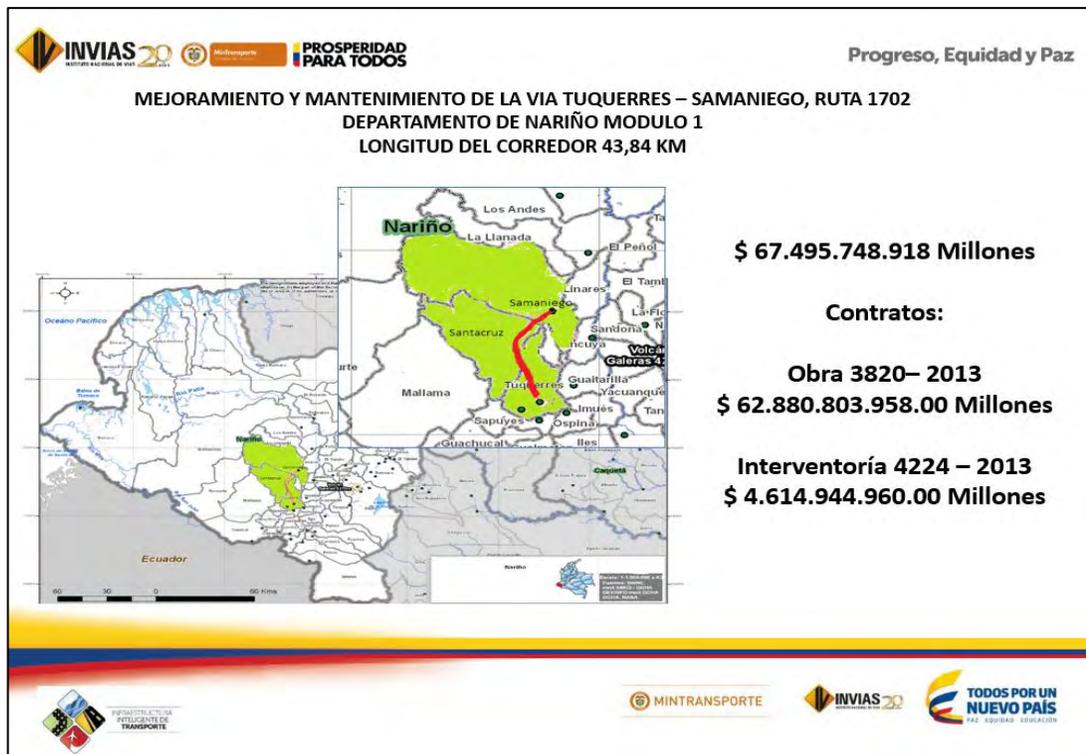
Figura 1. Ubicación e información del proyecto -Túquerres - Samaniego.

La presente pasantía se desarrollara en la empresa de Interventoría CONSORCIO VIAL G.I. integrado por GENTISA INGENIERIA S.L e INTERVENTORIAS Y CONSTRUCCIONES LIMITADA, INCON LTDA. A través del control y la supervisión de las actividades de construcción, desarrolladas a lo largo del corredor vial Túquerres – Samaniego.(Ver Figura 1)

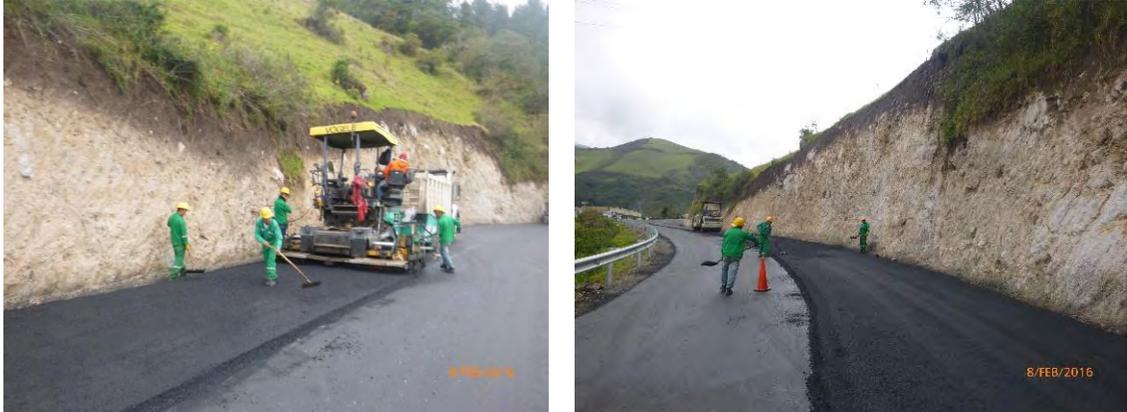
**Fotografía 1 y 2. Instalación de carpeta asfáltica. k13+000.**

La mezcla recibida de la volqueta se extendió por la máquina pavimentadora, de modo que se cumplan los alineamientos, anchos y espesores. La extensión se realizó en franjas longitudinales, la mezcla se colocó en franjas de ancho de aproximadamente 3.2 m, apropiado para realizar el menor número de juntas longitudinales y para conseguir la mayor continuidad en las operaciones de extendido se tuvo en cuenta el ancho de la sección, las necesidades del tránsito y las características de la "Finisher". (Ver fotografía 1-2)

La "Finisher" se reguló de manera que la superficie de la capa extendida resulte lisa y uniforme, sin arrastres, ni segregaciones y con un espesor tal que, luego de compactada, se ajuste a la rasante y a la sección transversal indicada en los planos, con las tolerancias establecidas en las especificaciones.

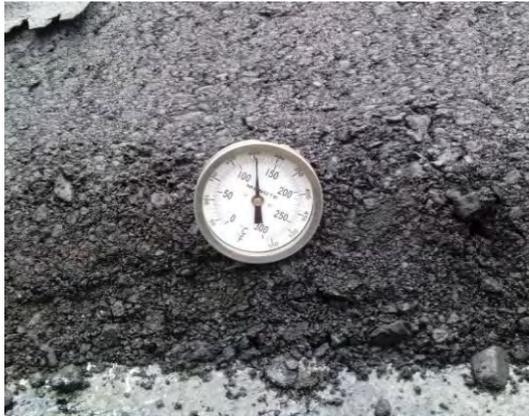
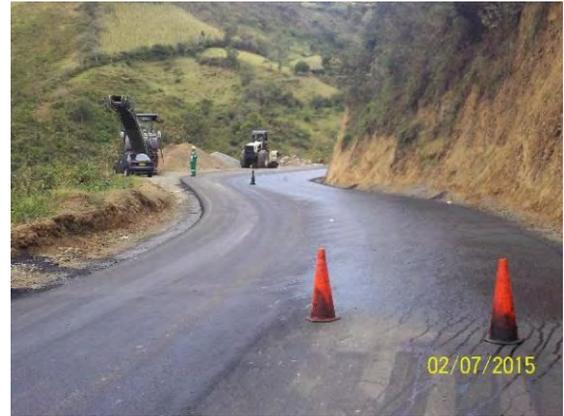
**Fotografía 3 y 4. Control de temperatura y curado de riego de liga, k13+000.**

- La temperatura de llegada la cual debe encontrarse en un rango de 140 °C y 150 °C.

- La temperatura de compactación la cual debe estar en un rango de 125 °C y 135 °C.
- Curado de emulsión y riego de liga entre 24 y 48 horas y se vigiló que haya señalización para evitar el tránsito por el carril imprimado. (Ver fotografía 3-4)

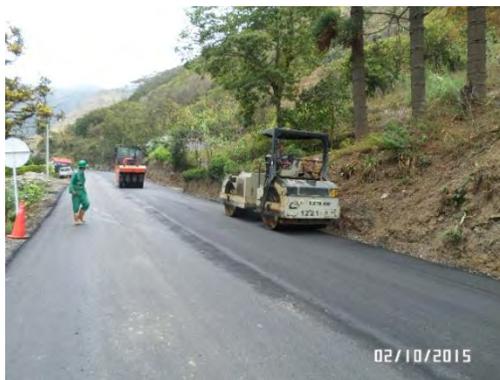
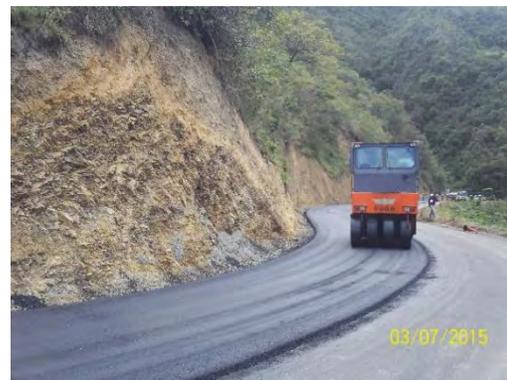
**Fotografía 5 y 6. Compactación de carpeta asfáltica, k16+500.**

- Si ocurre segregación de la mezcla asfáltica, la extensión de la mezcla deberá ser suspendida inmediatamente, hasta que su causa sea determinada y corregida. Toda área segregada que no sea corregida antes de la compactación, deberá ser removida y reemplazada con material apropiado, a expensas del Constructor.
- Los ciclos del Vibro-compactador de llanta HAMM 06-06 y Vibro-compactador de doble rodillo H-07/12-25, son 7, varían dependiendo las condiciones climáticas del tramo y bajo criterio propio por inspección visual. (Ver fotografía 5-6)

- La compactación se realizó longitudinalmente de manera continua y sistemática. Se empezó por los bordes y se avanzó gradualmente hacia el centro.
- El curado de la mezcla asfáltica, la cual podrá ser sometida al tránsito vehicular una vez adquiera la temperatura ambiente.
- El espesor se controló con el tornillo y se verificó el ancho de carril terminado.
- Se inspeccionó de manera visual el terminado y sellado de la carpeta de rodadura.
- Para la segunda capa en sectores críticos donde se observa que los niveles no son los adecuados se corrige mediante sensores.
- Luego de la rotura de la emulsión del riego de liga, la siguiente junta longitudinal se calentó previamente a la extensión de la siguiente franja contra ella.

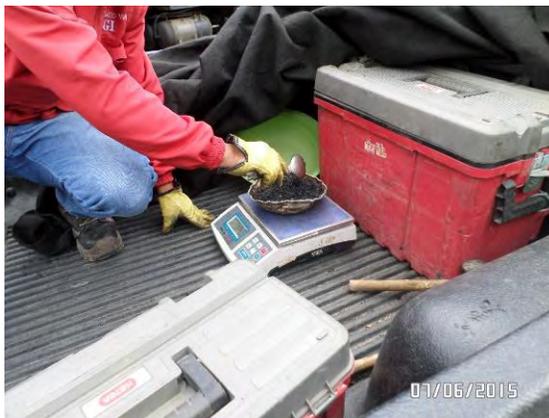
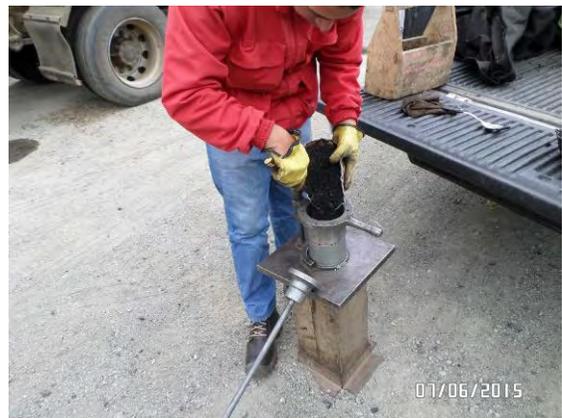
**Fotografía 7 y 8. Toma de muestra y realización de briquetas.**

En conjunto con el laboratorio se realiza la toma de muestras de asfalto; para esto se tomó de cada volqueta que arriba a la pista una muestra para el laboratorio y otra muestra para la realización de briquetas. (Ver fotografía 7-8)

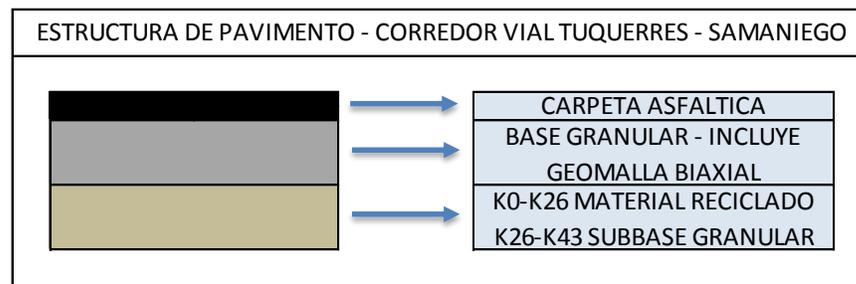
Figura 5. Estructura de pavimento.

El planteamiento de la estructura de pavimento nuevo, se ha basado en el aprovechamiento de la estructura existente, a partir de un reciclaje de la capa de rodadura actual más adición de material granular e instalación de una capa de base como estructura de soporte, el reciclado no se realizó en todo corredor vial, solo se realizó esta actividad en el tramo KM00+000 - KM26+000 y en el sector KM26+000 - KM43+000 se hizo estructura plena con subbase granular. (Ver Figura 5)

La base posee un espesor de 15 cm y esto se controla mediante labores de topografía, el espesor varía en cuanto a los peraltes y sectores donde se requiera corregir la sub-base; para generar el mejoramiento de la estructura de pavimento y mejorar su capacidad portante se instaló geomalla biaxial, labores que se controló mediante la inspección y se revisó que exista un traslape de 50 cm entre cada tira de la geomalla, además se vigiló que esta sea instalada en todo el corredor.

**1.2.2 Subbase granular.** La subbase granular, solamente fue instalada en el tramo km26+000 - km43+000, se compone de la siguiente manera: sub base granular de la cantera monteredondo en un 70% + base granular procedente del río Téllez, en un 30%.

La subbase granular posee un espesor de 25 cm, y al igual que la anterior capa se coordinó los trabajos en conjunto con la topografía y el equipo de laboratorio para poder ser aceptada, la resistencia a obtener en esta capa granular debe ser mayor o igual al 95% de lo contrario será motivo de rechazo por parte de la Interventoría. (Ver fotografía 11-12)

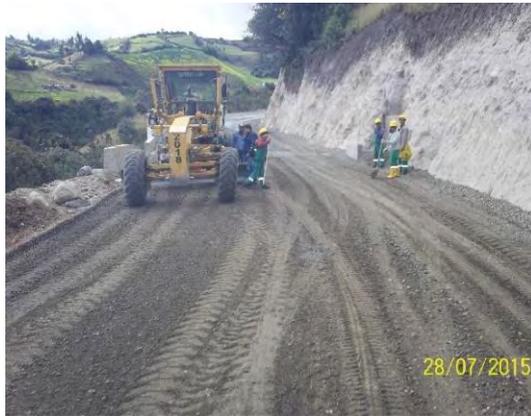
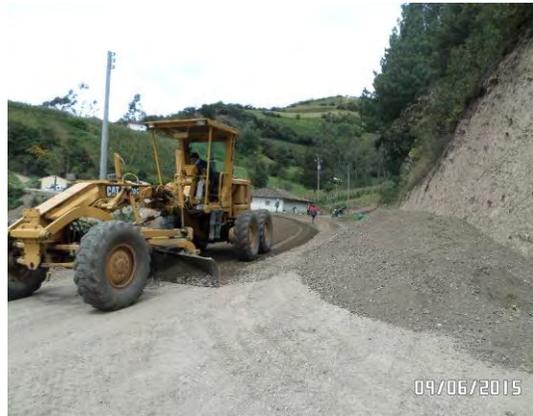
**Fotografía 9 y 10. Extendido de material granular, KM09+000.**

**1.2.1 Base granular.** El material granular empleado es procedente del rio Téllez, ubicado en el Municipio de Funes, a una distancia de 42 km desde la planta trituradora hasta el km00+000, del corredor vial Túquerres – Samaniego. Como primer medida se dio la colocación de la base granular, si esta presenta mucha humedad se debe airear, o si se presenta el caso opuesto se debe aplicar agua con el tanque irrigador, con el fin de alcanzar la humedad óptima para la compactación y de tal modo procedió a la extensión y conformación de ésta, luego se aplicó la carga que contiene el vibro-compactador “volvo sd100dc” o el que vibro-compactador que se encuentre cerca al tramo de trabajo, el cual se encarga de dar la resistencia deseada al material. (Ver fotografía 9-10)

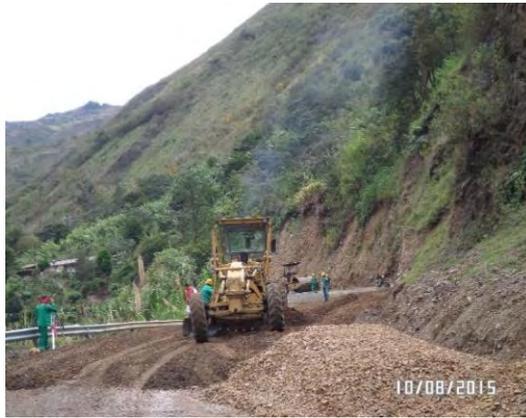
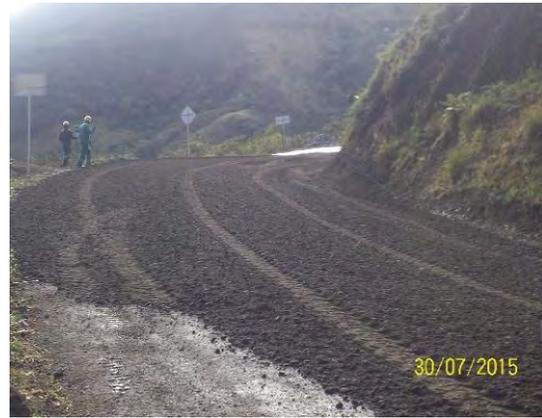
**Fotografía 11 y 12. Extendido de material granular, KM09+000.**

En la realización de esta actividad además de coordinar la topografía y el equipo de laboratorio, se controló que el material que procede de monteredondo sea mezclado con la base granular y que cumpla con la proporción mencionada anteriormente y de tal modo no sea motivo de rechazo, estas labores se realizan con el fin de mejorar las características físico químicas de los materiales empleados.

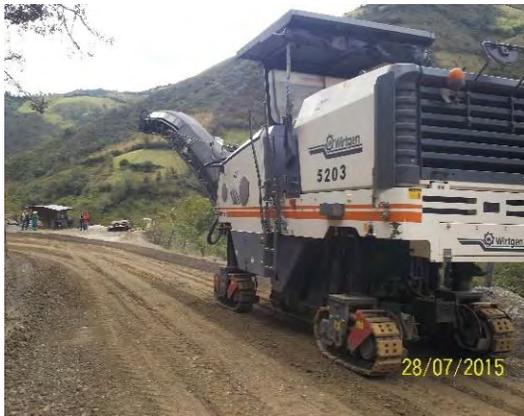
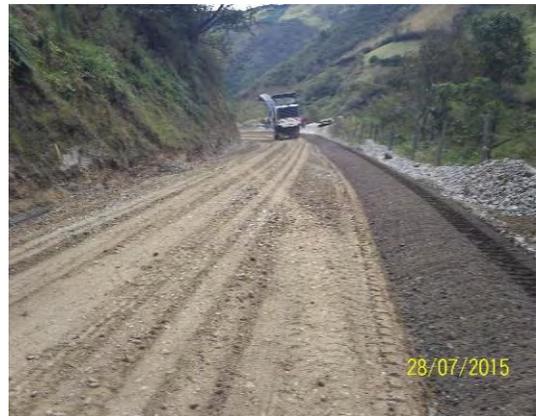
**Fotografía 13 y 14. Reciclado de material, KM09+000.**

Luego para dar cumplimiento a la proporción de los materiales se controló y se llevó a cabo el siguiente procedimiento: primero se acordonó la base granular a distancias entre 30 m y 35 m, luego se procedió a extender sobre el pavimento viejo el material granular y se hizo cumplir un espesor de 5 cm. Ya realizadas las

dos actividades la maquina fresadora trituro el pavimento existente y genero la mezcla con la base granular. (Ver fotografía 13-14)

El reciclado de material se realizó en el tramo km00+000-km23+000, donde la carpeta de rodadura existente no estaba tan deteriorada y así pudo cumplir con la gradación requerida, de acuerdo a las proporciones mencionadas anteriormente.

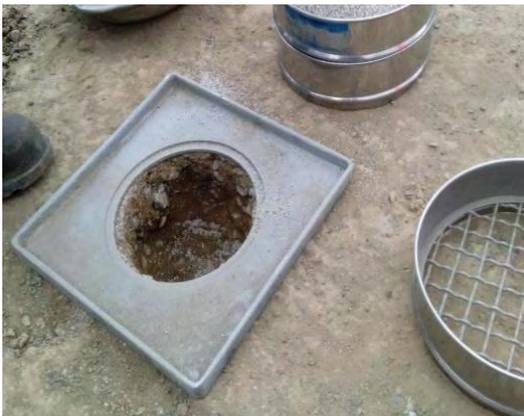
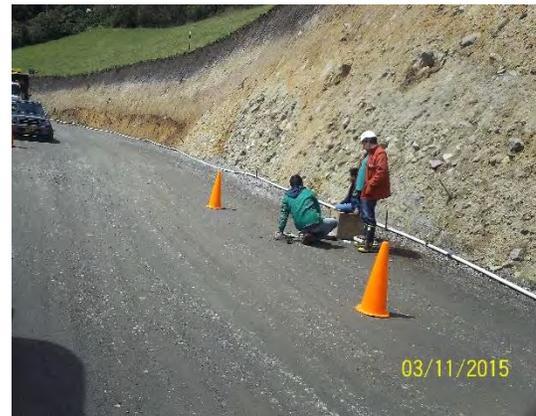
**Fotografía 15 y 16. Toma de densidades, KM09+300.**

Los materiales granulares instalados tienen un riguroso proceso de calidad, puesto que la Interventoría cuenta con un buen laboratorio, que puede aprobar o desechar materiales en malas condiciones. Con la coordinación del geo-tecnólogo encargado, se recibió bases al 100% y sub-base al 95% de densidad o masa unitaria del suelo en el terreno mediante el método del cono de arena, como también en compañía de las comisiones de topografía se recibió niveles, y de tal forma conocer que tramos se encuentran listos para dar paso a la instalación de carpeta asfáltica. (Ver fotografía 15-16)

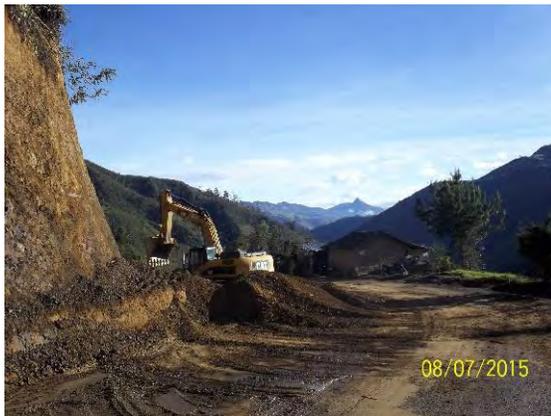
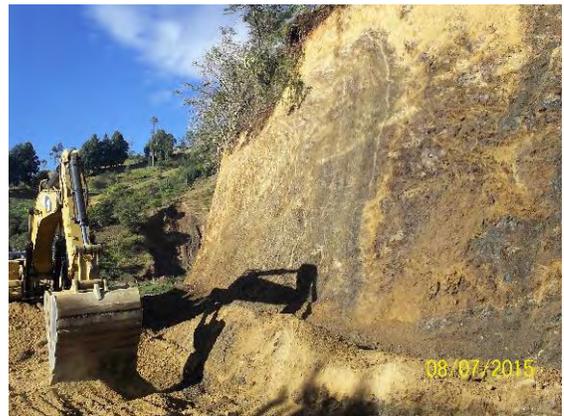
**Fotografía 17 y 18. Actividades de explanación, KM19+500 y KM20+500.**

**1.2.4 Cajeo.** Esta actividad se presenta tras la explanación, es necesario hacer mejoramiento y llevar a las mismas o mejores condiciones esta franja de terreno que la capa de subbase granular. El cajeo que se realizó tiene un ancho promedio de 1.5 m y un espesor aproximado de 0.30 m, fue instalado y compactado material granular de tipo subbase procedente de monteredondo; esta actividad no se realizó a lo largo del corredor, solamente en los tramos que se requirió; los tramos donde no se ejecutó se debió al buen material presente en la zona incluso presencia de roca. (Ver fotografía 17-18)

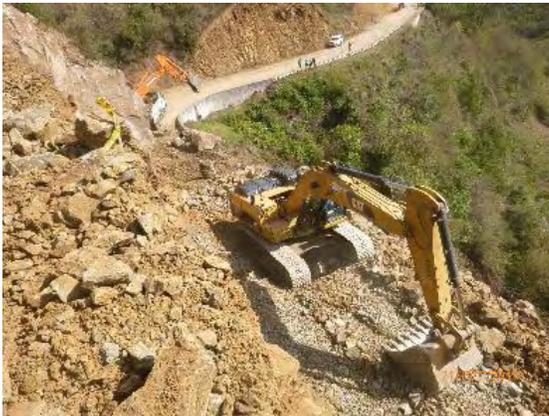
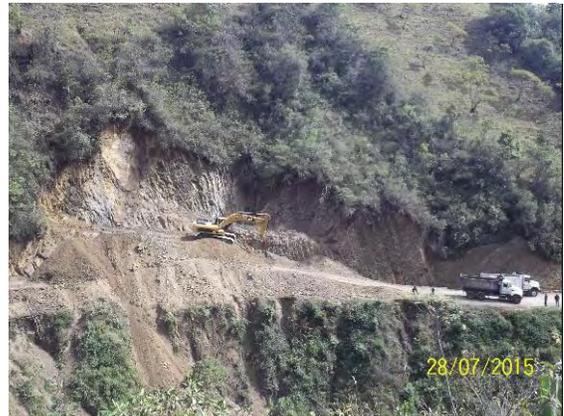
**Fotografía 19 y 20. Actividades de explanación, KM19+500 y KM20+500.**

Los cortes de los taludes se realizaron bajo parámetros establecidos por los especialistas de geotecnia, quienes hacen parte del grupo de trabajo del Contratista, mediante visita de campo se logró identificar sectores con las siguientes características, terrenos con depósitos volcánicos, roca fracturada o algo meteorizada, depósito de coluvión conformado pendiente muy altas, altas y medias, roca dura fracturada, deposito aluvial y roca masiva a poca fracturada, dura y compacta. (Ver fotografía 19-20)

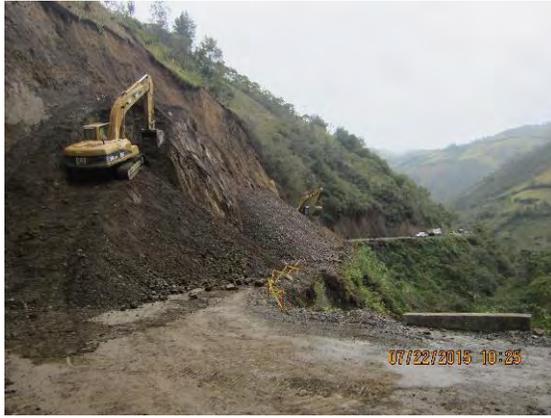
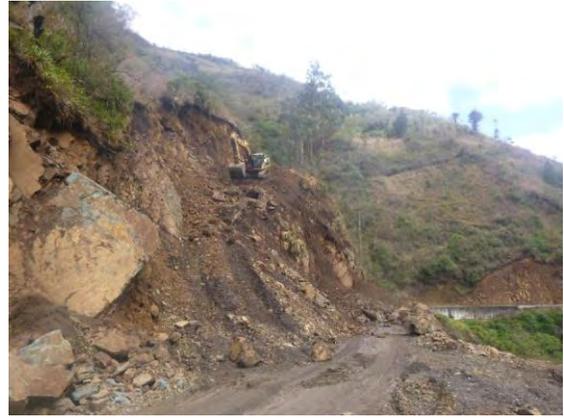
**Fotografía 21 y 22. Actividades de explanación, KM20+500.**

Una vez se logró identificar el tipo de terreno y la manera más adecuada de intervenir el sector, la parte de diseño es la encargada de proporcionar las carteras de los chaflanes para su materialización en campo, tomando como referente el diseño geométrico nuevo. (Ver fotografía 21-22)

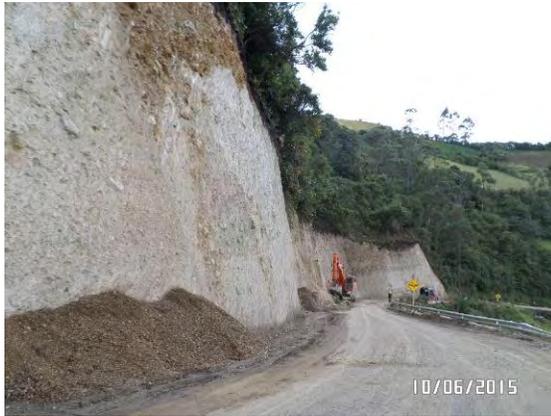
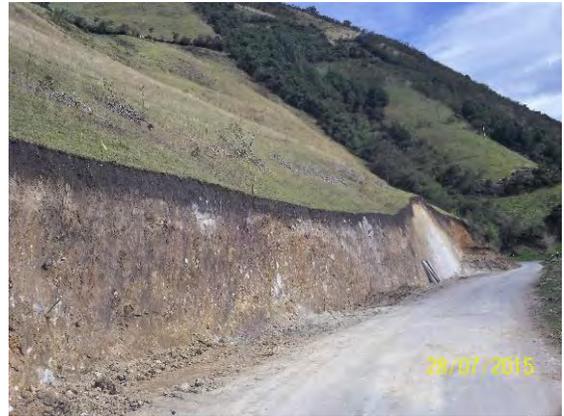
**Fotografía 23 y 24. Actividades de explanación, KM07+800 y KM13+500.**

Luego de conocer los puntos límites de corte, hay en juego una parte importante que sería la adquisición predial, para este proyecto no se contempló la compra de predios, se manejó mediante permisos de Intervención, de tal modo que se desprende una actividad, la cual consiste en solicitar los permisos con cada uno de los propietarios de los terrenos, labores que estuvieron a cargo de la parte social, de tal modo que ellos entregaron tramos completamente liberados donde se logró dar inicio a las actividades de explanación. (Ver fotografía 23-24)

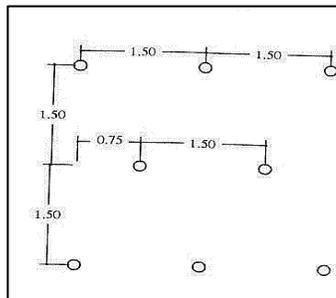
**Figura 6. Ubicación de lagrimales en muro.**

La disposición de los lagrimales en los muros debe cumplirse de la siguiente manera. (Ver Figura 6)

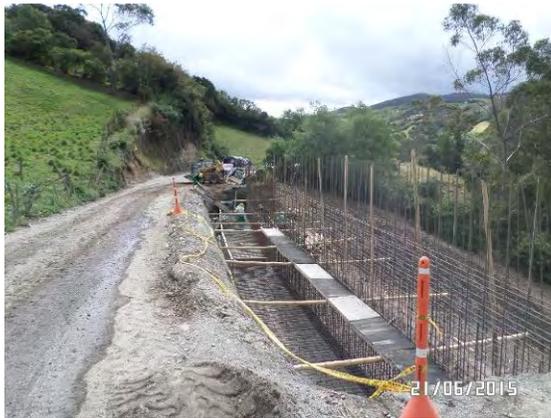
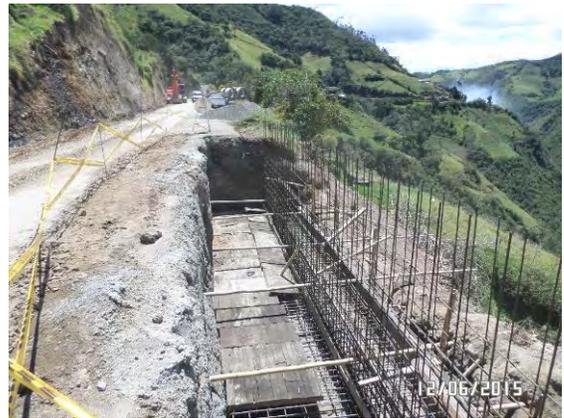
**Fotografía 27 y 28. Construcción muros reforzados, KM07+500 y KM09+220.**

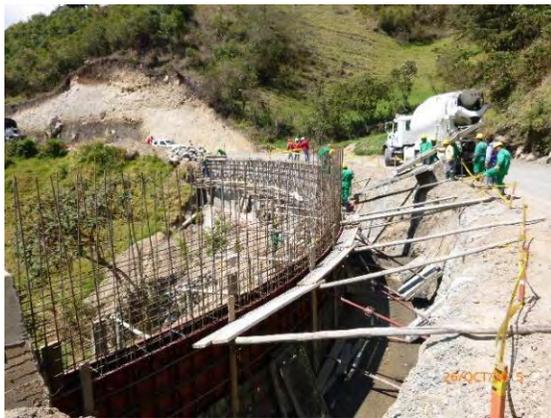
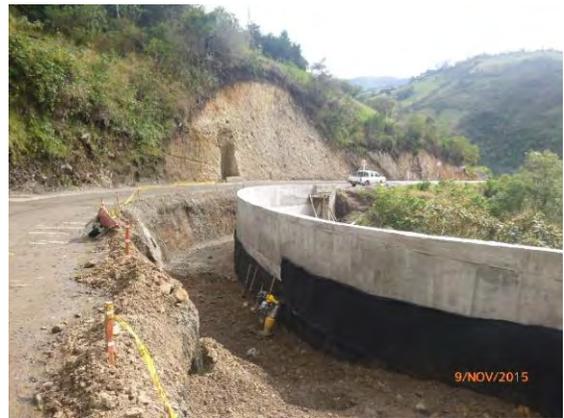
**Fotografía 29 y 30. Construcción de muro reforzado, KM13+130.**

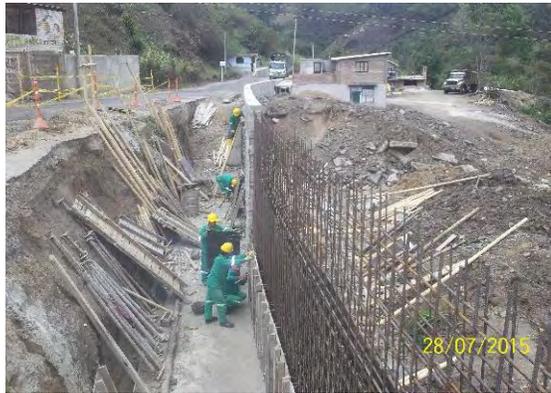
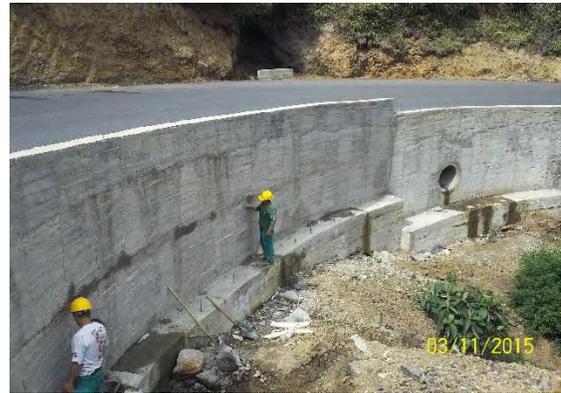
**Fotografía 31 y 32. Construcción de muro reforzado, KM28+600 y KM13+260.**

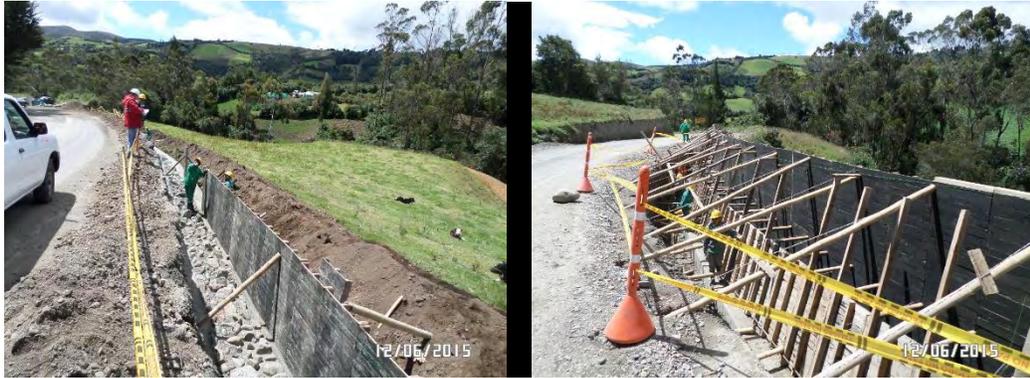
Fotografía 33 y 34. Construcción de muro en concreto ciclopeo, KM28+600.

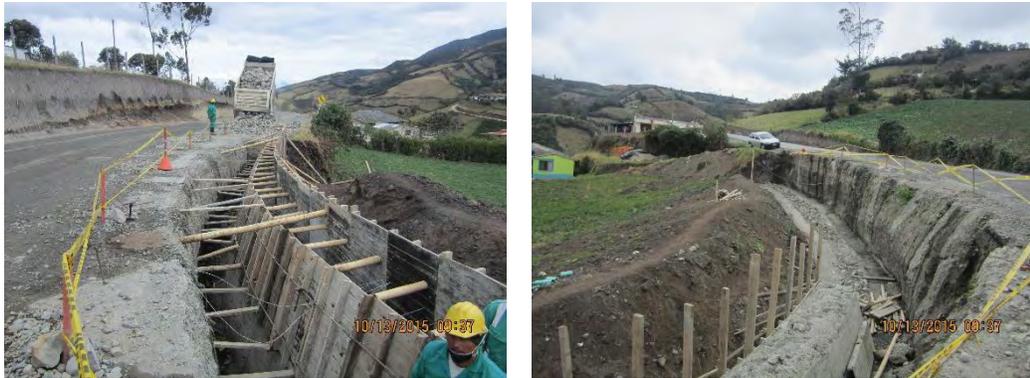
Fotografía 35 y 36. Construcción de muro en concreto ciclopeo, KM28+600.

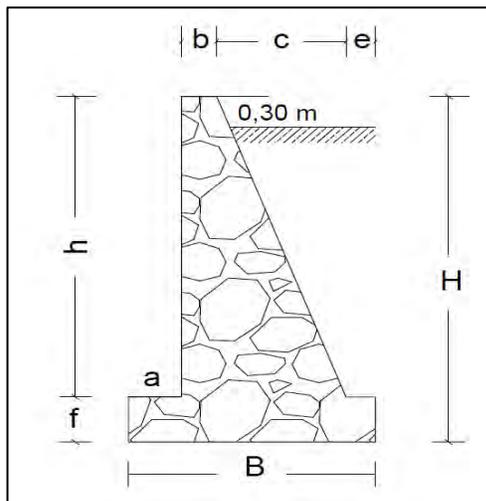
El concreto ciclópeo empleado en estos muros, cumplió con la siguiente proporción de materiales: 60% concreto simple de 17,5 Mpa ò 2500 psi, más 40% rajón. (Ver Figura 7)

Figura 7. Diagrama muros en concreto ciclópeo.

MUROS CON SOBRECARGA							
h	a	b	c	e	f	H	B
1,00	0,15	0,30	0,30	0,30	0,20	1,20	1,05
1,50	0,20	0,30	0,50	0,15	0,25	1,75	1,15
2,00	0,20	0,30	0,70	0,20	0,30	2,30	1,40
2,50	0,30	0,30	0,90	0,20	0,35	2,85	1,70
3,00	0,45	0,30	1,10	0,25	0,45	3,45	2,10
3,50	0,50	0,30	1,30	0,25	0,50	4,00	2,35
4,00	0,55	0,40	1,50	0,30	0,60	4,60	2,75

Tabla 10. Dimensiones muros en concreto ciclópeo.

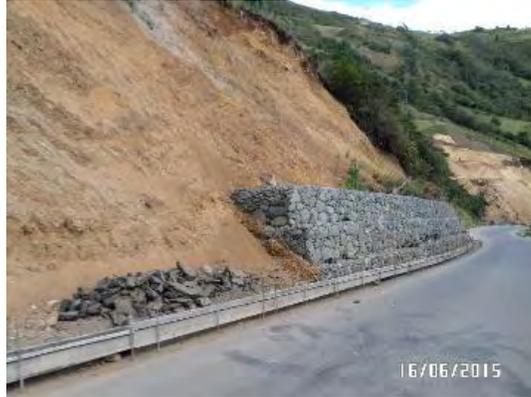
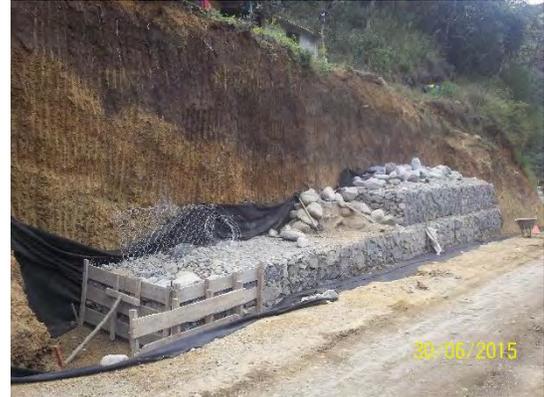
Los muros en gavión se construyeron de las siguientes dimensiones, 2 m de longitud por 1 m alto y 1 m de ancho, se realizaron con la ayuda de un guacal, que sirve de apoyo para la malla y el armado de las piedras. (Ver fotografía 37-38)

**Fotografía 37 y 38. Construcción de muro en gavión KM18+400 y KM17+000.**

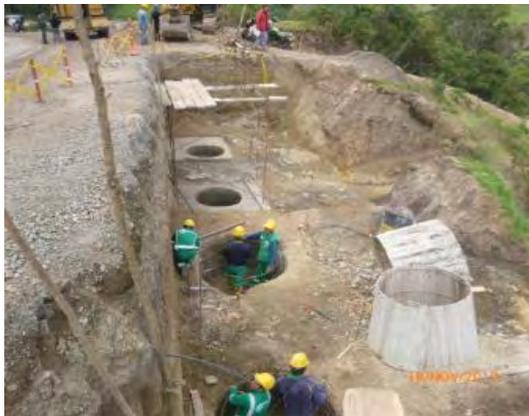
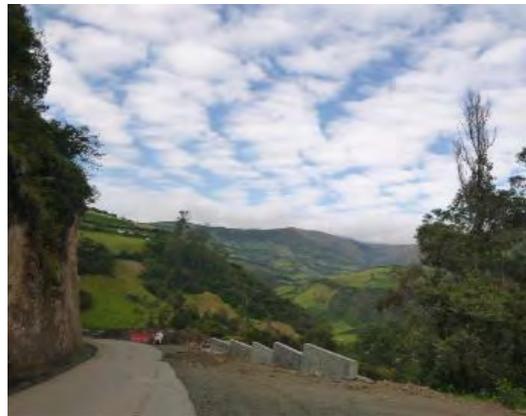
**Fotografía 39 y 40. Construcción de muro de contención KM09+050**

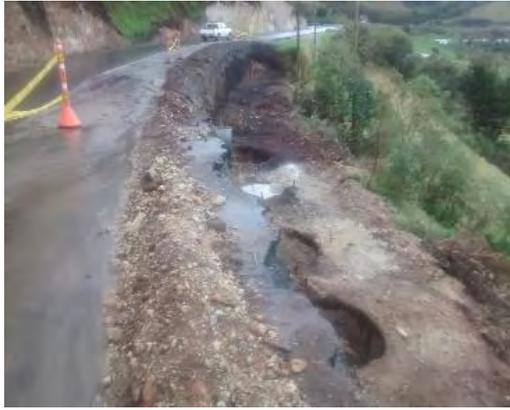
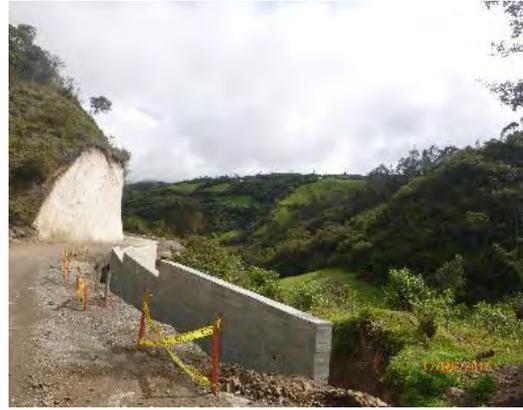
**Fotografía 41 y 42. Construcción de muro de contención KM10+400.**

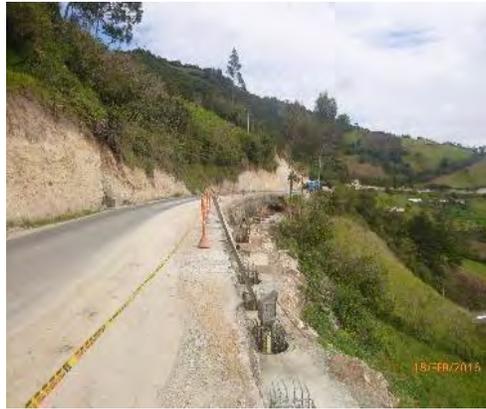
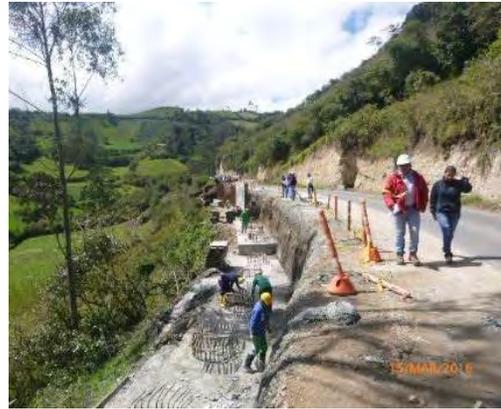
**Fotografía 43 y 44. Construcción de muro de contención KM11+600.**

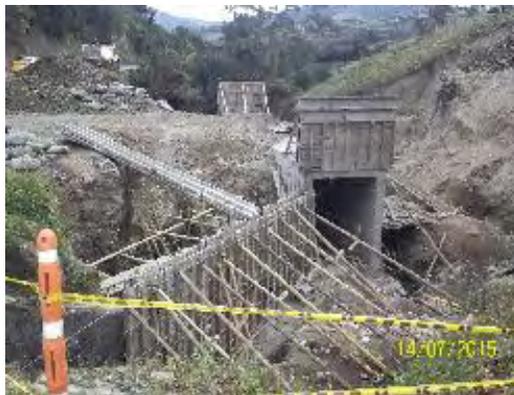
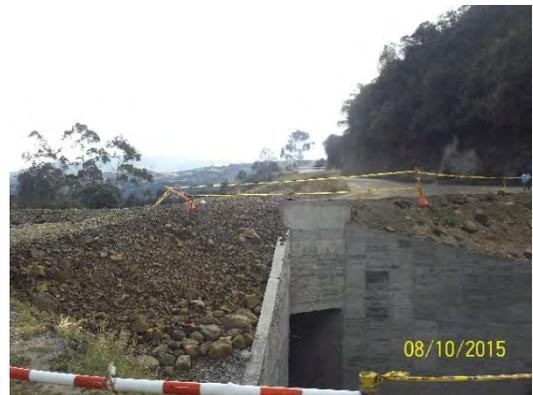
**Fotografía 45 y 46. Construcción de muro de contención KM06+120.**

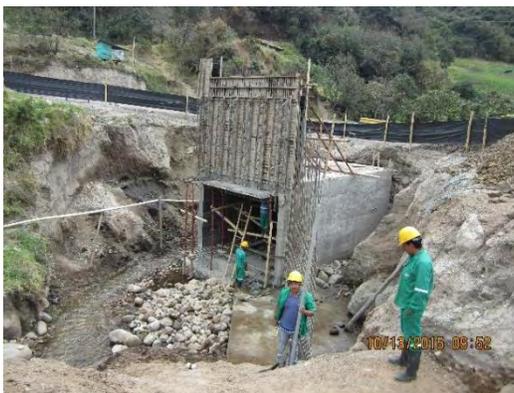
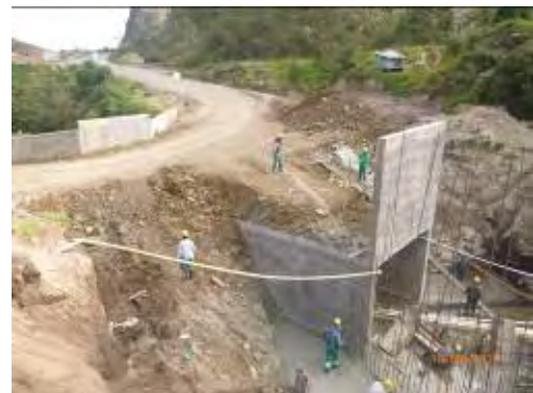
**Fotografía 47 y 48. Construcción de muro de contención KM09+800.**

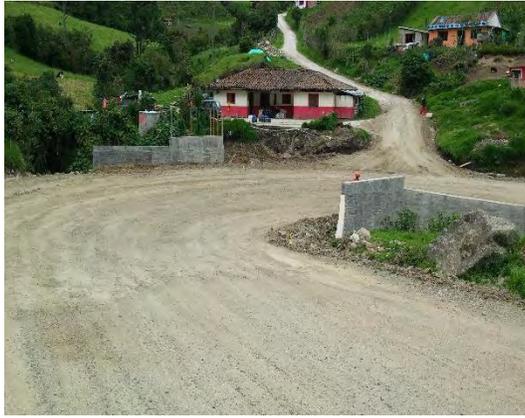
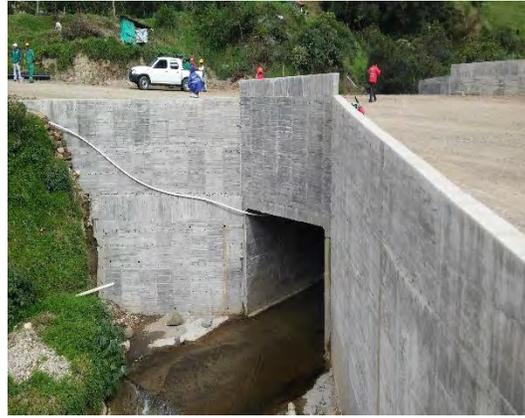
**Fotografía 49 y 50. Construcción de muro de contención KM09+800.**

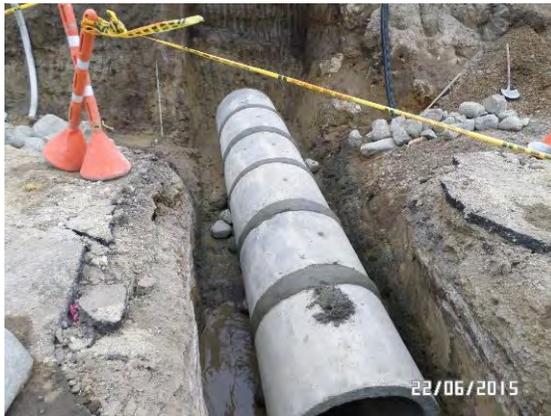
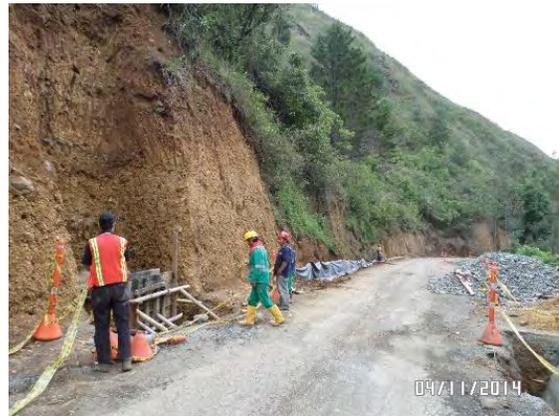
**1.5.2 Alcantarillas.** Las alcantarillas intervenidas fueron 194, las cuales son construcciones nuevas, estas en su mayoría poseen 9 tubos, cada uno de 1 ml. En estas obras al igual que los muros de contención se hizo control y seguimiento con los formatos técnicos que se encuentran en el “Anexo – H”, al igual que la coordinación del equipo de laboratorio para la toma de cilindros.

**Fotografía 51 y 52. Construcción de alcantarilla KM04+820 y KM25+020.**

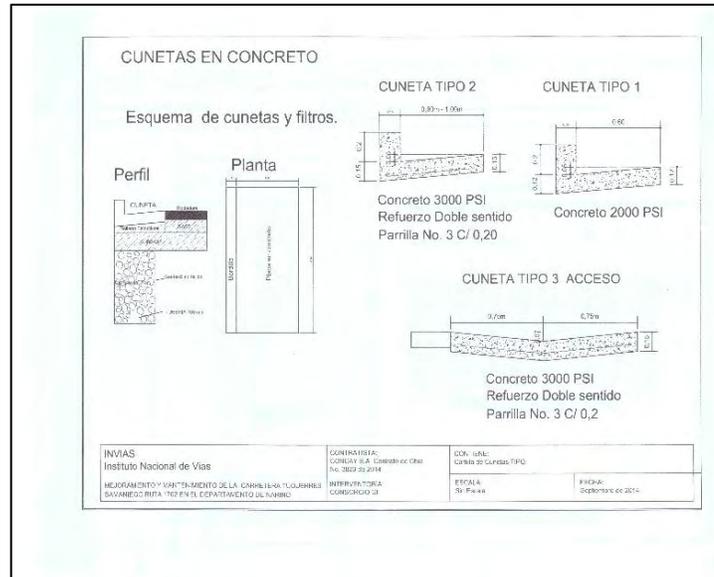
**1.5.3 Filtros.** Los filtros se construyeron en los 30 km intervenidos del corredor vial, estos se ubicaron a margen izquierda de la vía y en un 80% poseen tubería de 4" perforada. El filtro cuenta con un área de 1,0x0,6 m<sup>2</sup>, se verificó que la piedra filtro instalada se encuentre completamente limpia y que el geotextil empleado sea el adecuado, procurando dejar el traslape que fue de 0.9 m para este caso, ya que el geotextil posee de ancho 3.5 m. En la siguiente figura, se ilustra la correcta ubicación del filtro, en conjunto con la cuneta. (Ver Figura 8).

**Figura 8. Esquema de cunetas y filtros.**

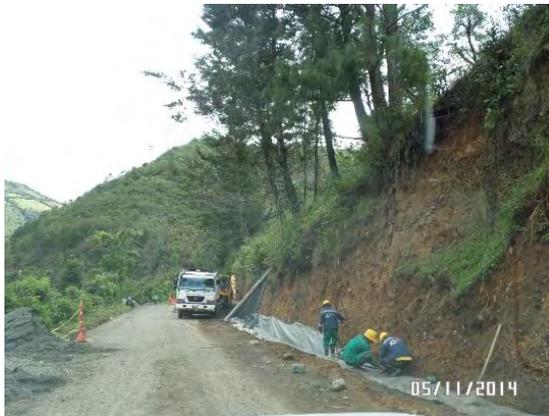
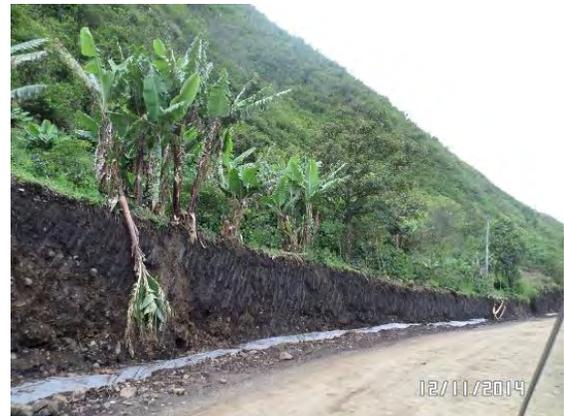
**Fotografía 53 y 54. Construcción de filtro vial, KM24+300 y KM32+700.**

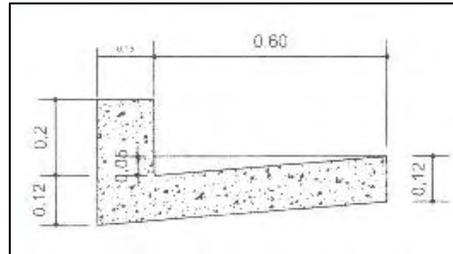
**Tipo 1:** cuneta en “L”, concreto de 2000 psi, ancho de 0.60 m, bordillo de 0.15 m y espesor de 0.12 m como se ilustra en la siguiente figura. (Ver Figura 9)

**Figura 9. Modelo cuneta tipo 1.**

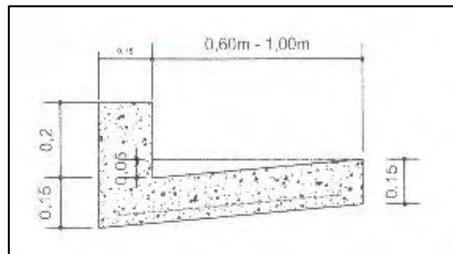
**Tipo 2:** cuneta en “L” con refuerzo en doble sentido Parrilla No. 3 c/ 0.20 m, concreto de 3000 PSI, ancho variable de 0.60 m – 1.0 m, bordillo de 0.15 m y espesor de 0.15 m como se ilustra en la siguiente figura, estas son empleadas en los sobre anchos o donde se requiera una cuneta mucho más amplia. (Ver Figura 10)

**Figura 10. Modelo cuneta tipo 2.**

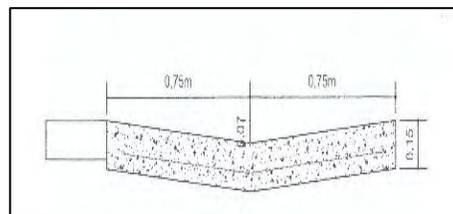
**Tipo 3:** cuneta en “V” con refuerzo en doble sentido Parrilla No. 3 c/ 0.20 m, concreto de 3000 PSI, ancho de 1.5 m y espesor de 0.15 m como se ilustra en la siguiente figura, son empleadas en accesos vehiculares o peatonales. (Ver Figura 11)

**Figura 11. Modelo cuneta tipo 3.**

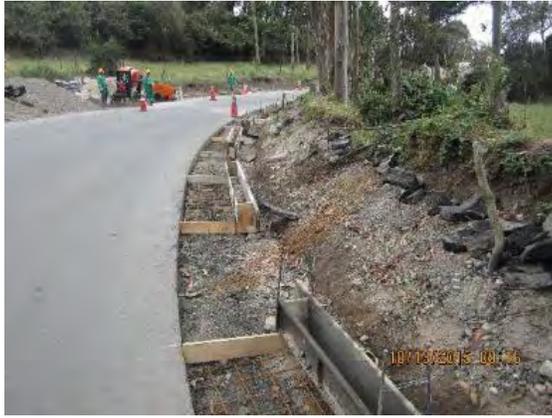
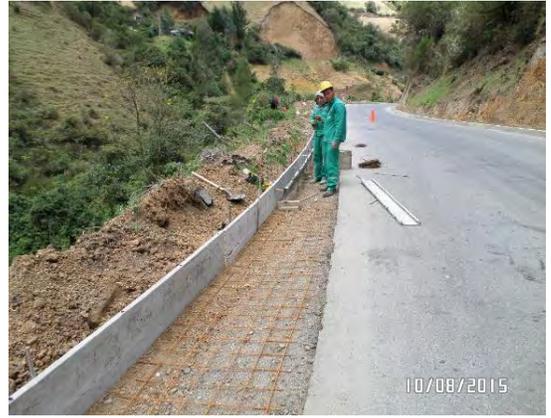
**Fotografía 55 y 56. Construcción de cunetas KM03+600 y KM27+000.**

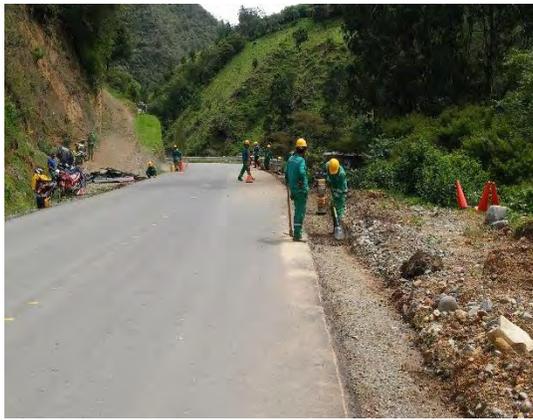
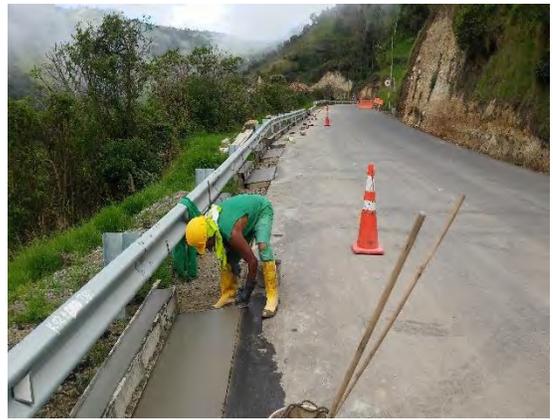
**Fotografía 57 y 58. Construcción de cunetas KM12+500 y KM12+790.**

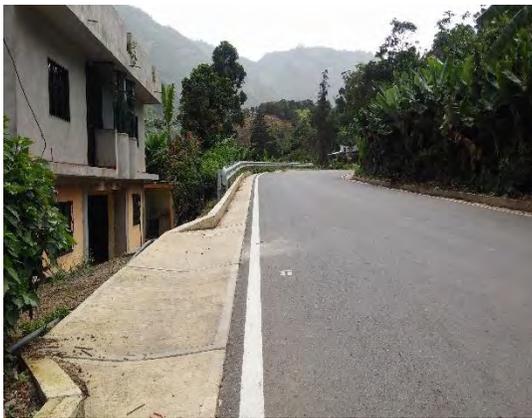
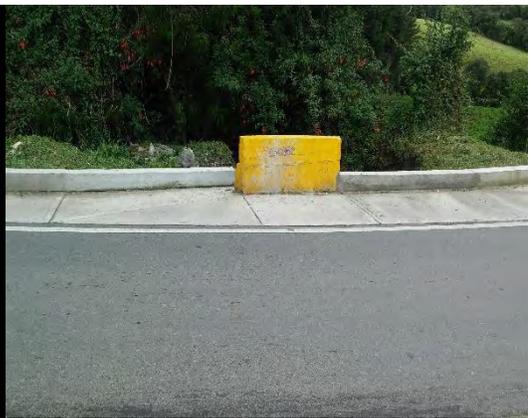
**Fotografía 59 y 60. Cuneta terminada KM29+910 y KM31+862.**

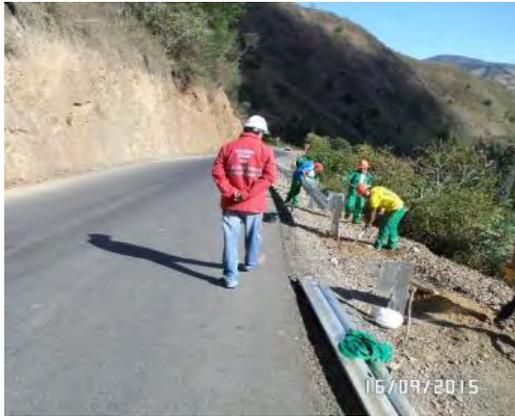
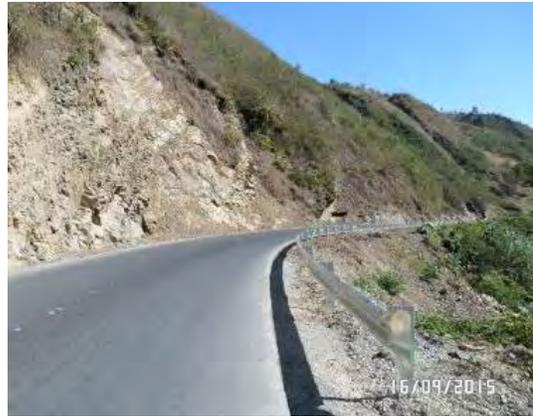
En agosto de 2015 se dio inicio a la instalación de las defensas metálicas, para esto se realizó una visita previa localizando los sectores don se requieren, luego revisar los espaciamientos entre los parales y la distancia que separa la defensa del bordillo, a lo largo del corredor se instalaron 8400 ml de defensa metálica al margen derecho de la vía. (Ver fotografía 61-62)

**Fotografía 61 y 62. Instalación de defensa metálica.**

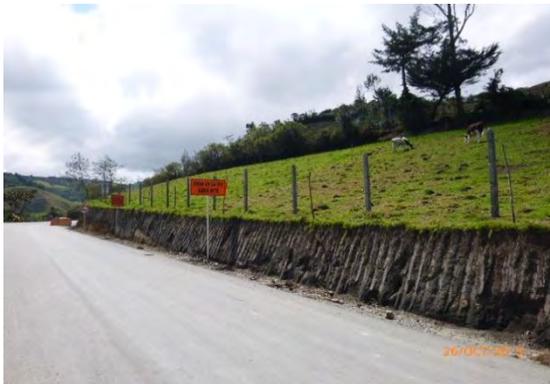
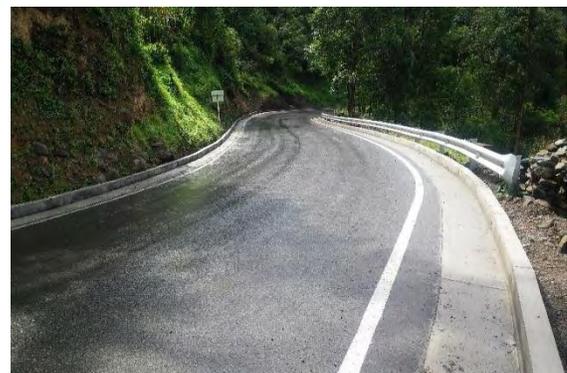
**Fotografía 63 y 64. Señalización KM03+700 y KM26+300.**

La señalización horizontal se adelantó en algunos tramos donde ya se encontraba instala la carpeta asfáltica, para brindar seguridad a los usuarios de la vía. (Ver fotografía 63-64)

En cuanto a señalización vertical en compañía del contratista se realizó el inventario de las señales existentes en la vía y con ello se observó su estado y así poder cuantificar la señalización reutilizable y la señalización faltante.
