**APOYO TECNICO EN LA CONSTRUCCIÓN DEL PROYECTO CONJUNTO
RESIDENCIAL SANTA MARIA DE FATIMA UBICADO
EN LA CIUDAD DE PASTO**

**UNIVERSIDAD DE NARIÑO
FACULTAD DE INGENIERIA
PROGRAMA DE INGENIERIA CIVIL
SAN JUAN DE PASTO
2016**

**Trabajo de grado presentado como requisito parcial para optar al título de
Ingeniero Civil**

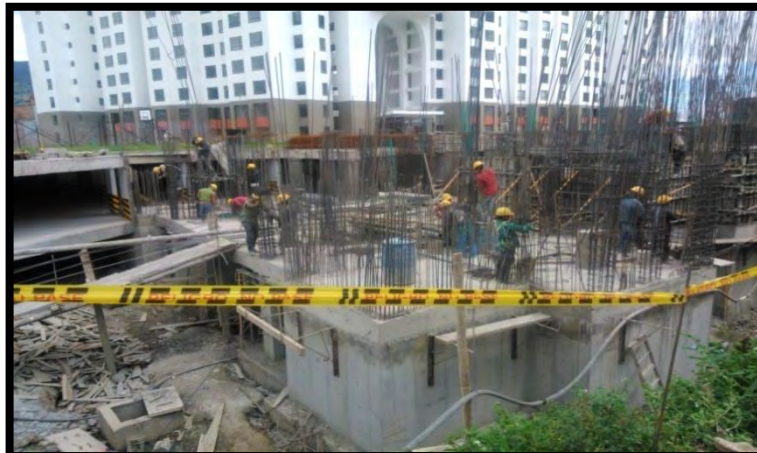
Figura 1. Estado inicial del lugar del proyecto (Torre III)

Al inicio esta pasantía, el estado del proyecto de construcción era el siguiente: (Ver figura 1, 2 y 3).

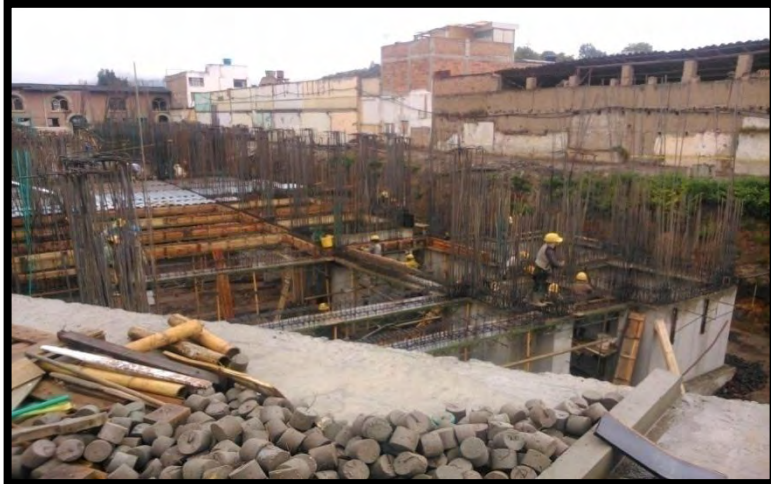
Figura 2. Estado inicial del lugar del proyecto (Torre III)

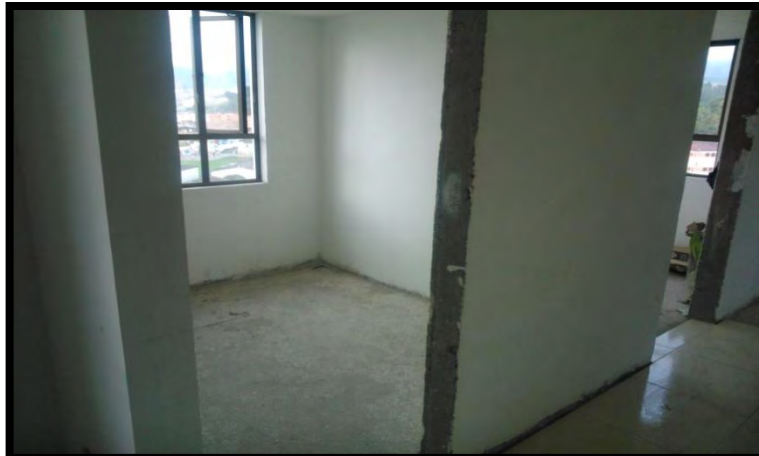
Figura 3. Estado inicial (Apartamentos Torres I y II)

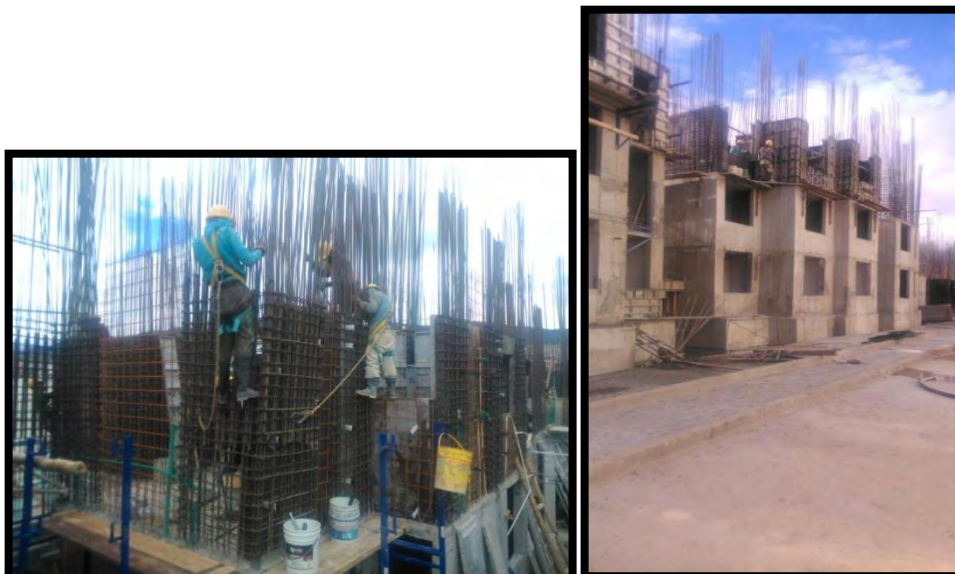
- **Vigas de cimentación de 60 x 80 cm.** Ejecutado el 100%, comprendidas en el nivel N+00
- **Vigas aéreas y de transición de 30 x 40 y 45 x 90 cm.** Ejecutado en su totalidad, comprendidas en los niveles N+2.80 y N+6.10
- **Vigas ubicadas en puntos fijos, escaleras, y ascensor.** Ejecutado en su totalidad comprendidas hasta el nivel N+44.50.
- **Acero de refuerzo PDR 60 para vigas de transición de niveles N+2.80 y N+6.10.** Ejecutado en su totalidad, cantidad = 31599 kg de acero figurado.
- **Muros estructurales de sección variable.** Fundidos y desencofrados. Ejecutado el 100% de la totalidad de la Torre III. Para un total de 4578 m³ de concreto. (Ver figura 4).
- **Acero de refuerzo PDR 60 para muros estructurales de apartamentos.** Ejecutado en su totalidad para un total 57000 kg de acero de refuerzo aproximadamente calculado para el total de la Torre III.

Figura 4. Muros estructurales

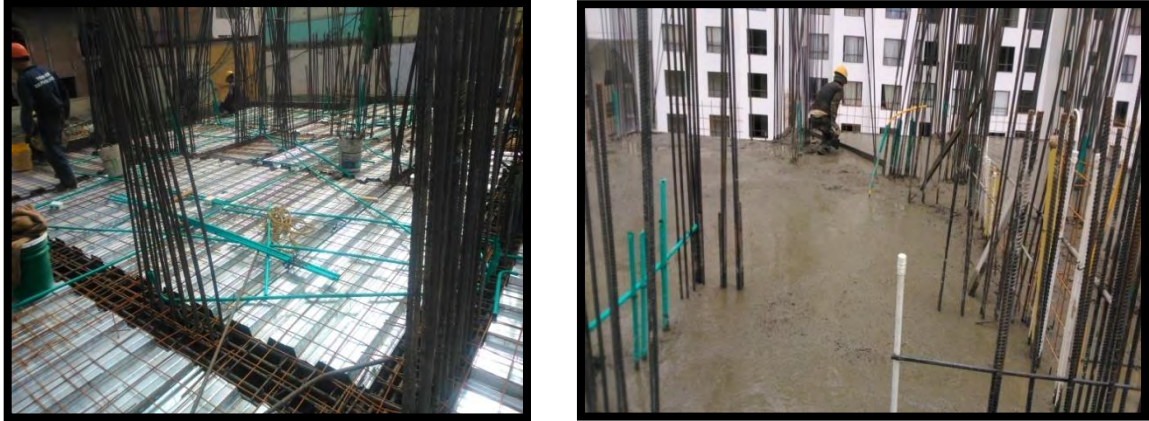
- **Losas de concreto:** placa concreto maciza correspondiente a losa de transición, niveles N+2.80 y N+6.10 3000psi, y e=10 cm. Placa de concreto en los 17 pisos siguientes, 3000 psi y e=10 cm. (Ver figura 5).

Figura 5. Losa de concreto nivel N+6.10

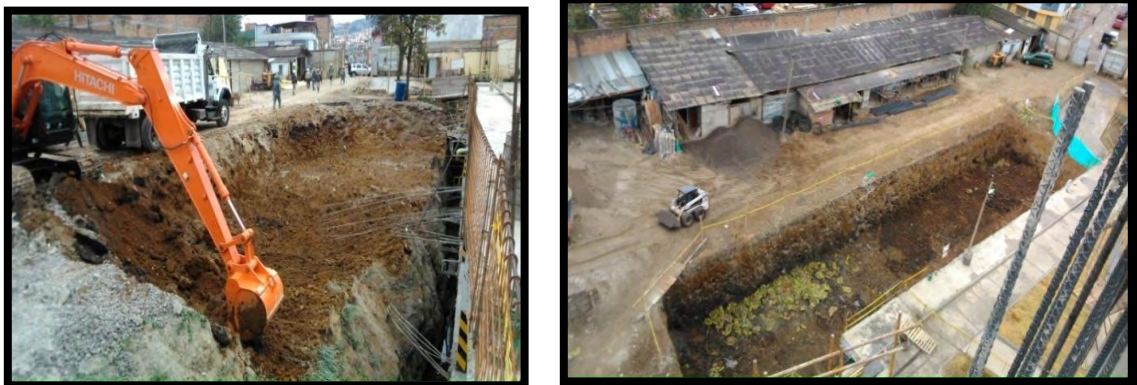
- Trabajos preliminares. (Ver figura 6)

Figura 6. Localización y replanteo Torre IV

- Descapote y limpieza. Ejecutado el 50% de la totalidad.
- Localización y replanteo. Ejecutado el 50% de la totalidad.
- Cerramiento en polisombra.

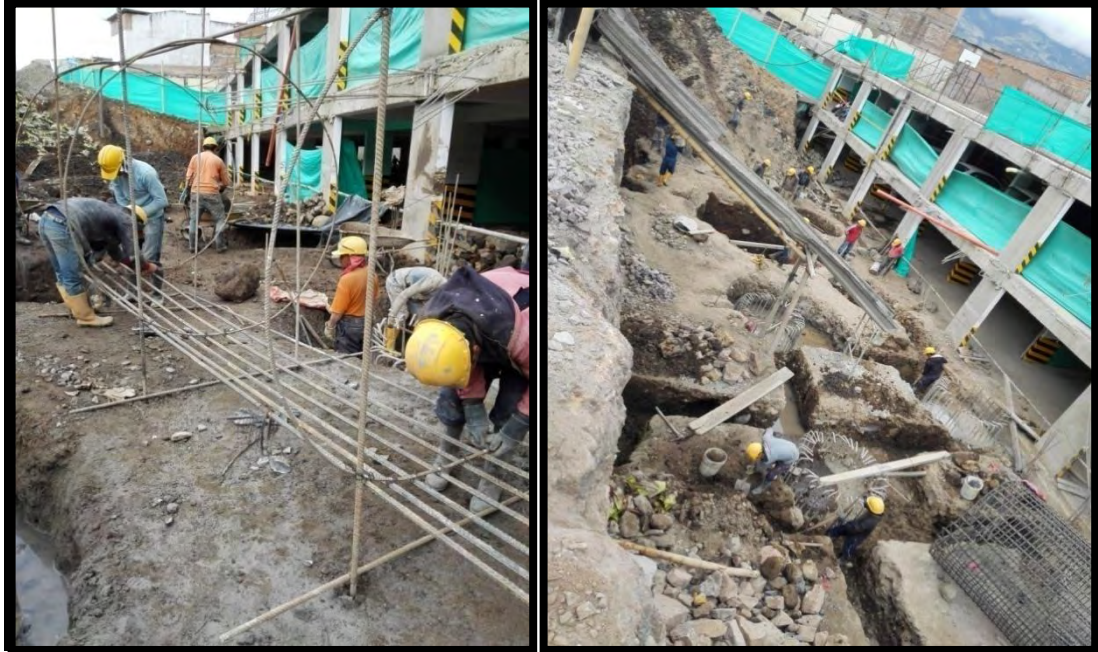
- **Cimentación – caissons Torre IV:** (Ver figura 7)

Figura 7. Armado y amarrado de castillo de caissons y ubicación de la cimentación

- Excavación a máquina. Ejecutado el 50% de la totalidad de la Torre IV.
- Excavación manual en material común. Ejecutado 28.8% de la totalidad de la Torre IV.
- Desalojo de material sobrante. Ejecutado el 50% de la totalidad de la Torre IV, se debe tener en cuenta que de ser necesario se adicionarán cantidades realizadas en otros lugares del proyecto.
- Solado de limpieza Caissons $e = 0,10$ m. Ejecutado 28.8% de la totalidad.
- Concreto ciclópeo para Caissons 60% Concreto 3000 psi - 40% piedra rajón. Ejecutado 17 Caissons 28.8% de 59 Caissons totales.
- Acero de refuerzo PDR 60, para estructura de cimentación Caissons para la Torre IV. Ejecutado parcialmente en un 28.8% y con cantidades de acuerdo con la siguiente tabla. (Ver tabla 1).

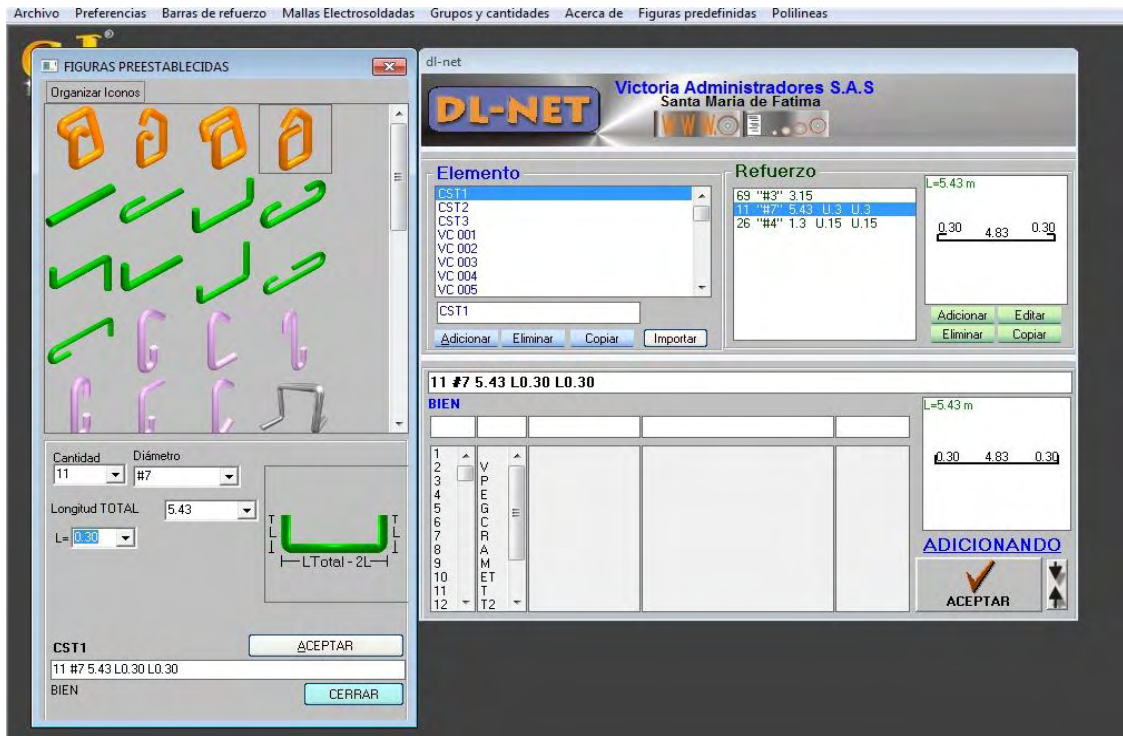
- El acero de refuerzo para la torre III, fue calculado por medio de una hoja electrónica. Ver anexo (A) acero de refuerzo, torre III.
- Con ayuda del software DL-NET de G&J Ferretería se ingresa el acero de refuerzo para la Torre IV, el cual contiene Caissons, vigas de cimentación, vigas de transición, y una cierta cantidad de pantallas, que se ha enviado hasta la fecha. Ver anexo (B) acero de refuerzo torre IV – se anexa software DL-NET para visualizar el archivo. (Ver figura 13 y 14).

Figura 13. Imagen pantalla software DL-NET

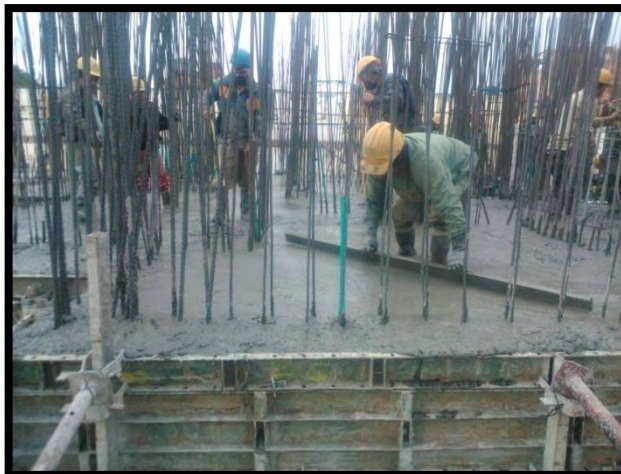
Losas construidas en los 17 pisos de la Torre III: comprende una capa de metaldeck de 2", doble capa de malla electro soldada 15x15 cm diam= 6.5 mm, se prevé la colocación de distanciadores con el fin de que se garantice el recubrimiento de concreto mínimo exigido, y placa de concreto de 10cm de espesor. (Ver figura 17).

Figura 17. Acabado losa de apartamento 313 torre III

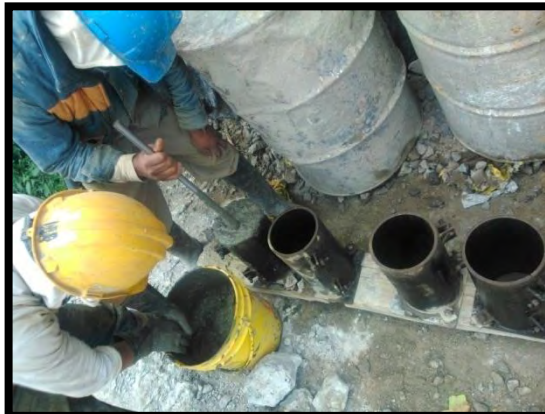
El rompimiento de los cilindros, una vez superado el periodo de tiempo requerido, se llevó a cabo en el laboratorio de la Universidad de Nariño, por lo cual se lleva un registro de: elemento estructural, dosificación, fecha del ensayo, además de la resistencia obtenida. (Ver figura 18).

Figura 18. Toma cilindros de concreto

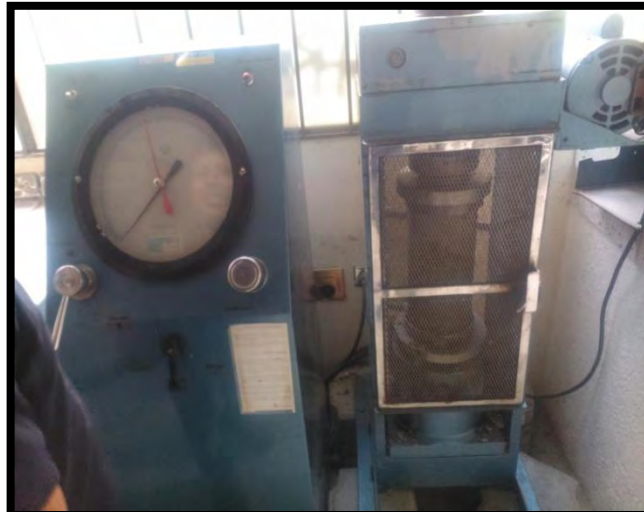
De acuerdo con los resultados obtenidos de los ensayos realizados durante el transcurso de la labor como pasante del proyecto, se logra obtener los resultados estipulados por lo especificado en el diseño estructural para cada elemento estructural. (Ver figura 19).

Figura 19. Ensayos realizados

En todos los ensayos realizados durante el transcurso del proyecto, se alcanzó un promedio mayor a la resistencia de diseño especificada, en donde se tiene en cuenta la siguiente tabla correspondiente a muros estructurales de la Torre III. (Ver tabla 4)

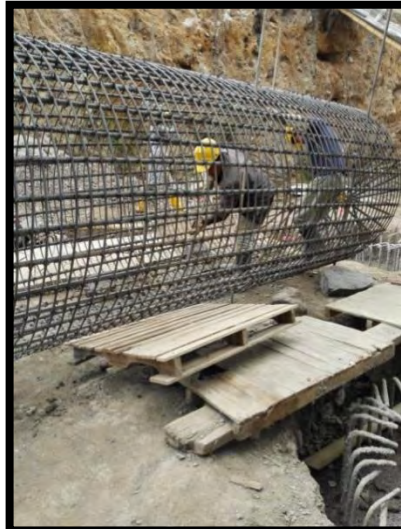
- **Acero de refuerzo pdr 60 para estructura cimentación Torre IV:** hasta la fecha se contempla realizada parte de la estructura de cimentación que se basa en la construcción de Caissons, de los cuales teniendo en cuenta el diseño estructural se realiza una parrilla en el fondo del Caisson en este caso a 5 m de profundidad conformando la base para el Caisson, varillas largas a lo largo de todo el pozo con una longitud de 5.4m, y anillos que amarran a las varillas largas formando un círculo con un diámetro de acuerdo con el tipo de Caisson, en los diseños tenemos tres tipos de Caisson de acuerdo con su diámetro: CST1 de 1m de diámetro, CST2 y CST3 de 2m de diámetro. (Ver figura 21).

**Figura 21. Amarrado y colocado de refuerzo (castillo del Caisson)
Torre IV**

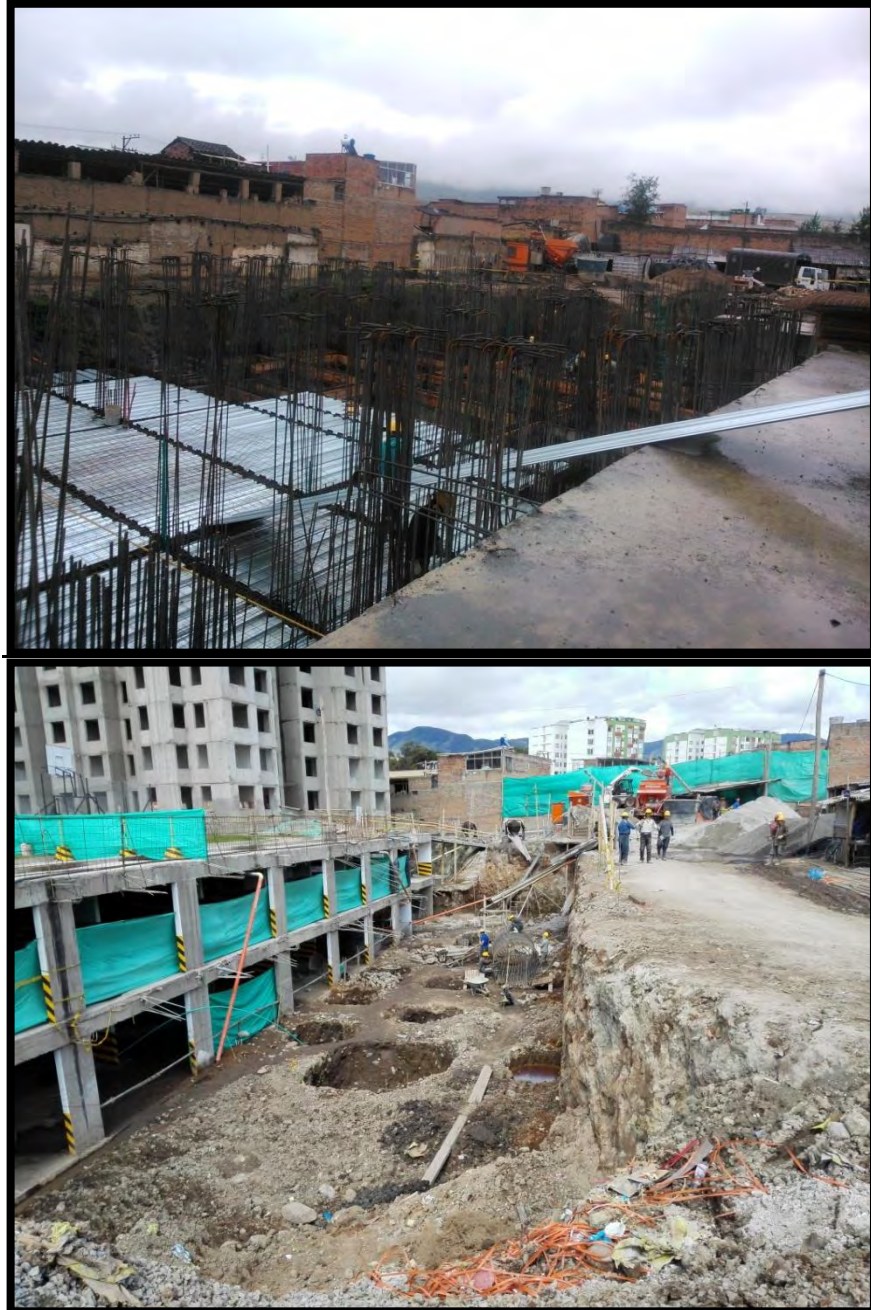
Figura 22. Panorámica general torre III (losa de transición N+6.10) y torre IV (cimentación)

Nota: En el inicio del proceso como pasante del proyecto, se encontraba la Torre III iniciada en nivel de sótano N + 6.10 como se puede observar en la imagen anterior. La Torre IV, da inicio con su proceso de excavación a mediados del mes de agosto. (Ver figura 22).

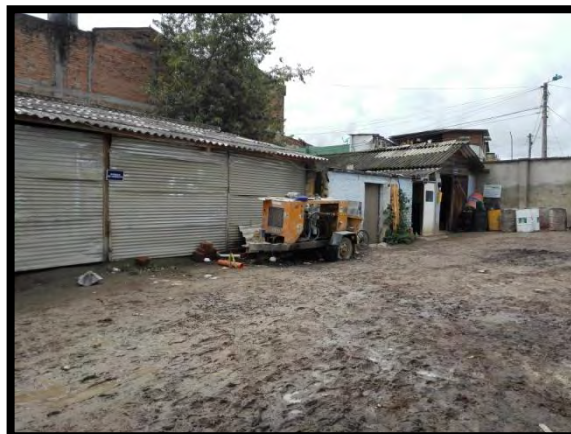
Zona de carpintería: presenta un área de 35 m², es aquí donde se encuentra el personal capacitado y se realizan los trabajos de acuerdo con esta área. (Ver figura 23).

Figura 23. Campamento

Zona almacén número dos: tiene un área de 25m², se destina para el alojamiento de materiales y suministros que no pueden ser albergados en la zona uno, debido a que su área es mayor, es aquí donde se destinan los materiales empleados inmediatamente dependiendo de la actividad, como es el cemento.

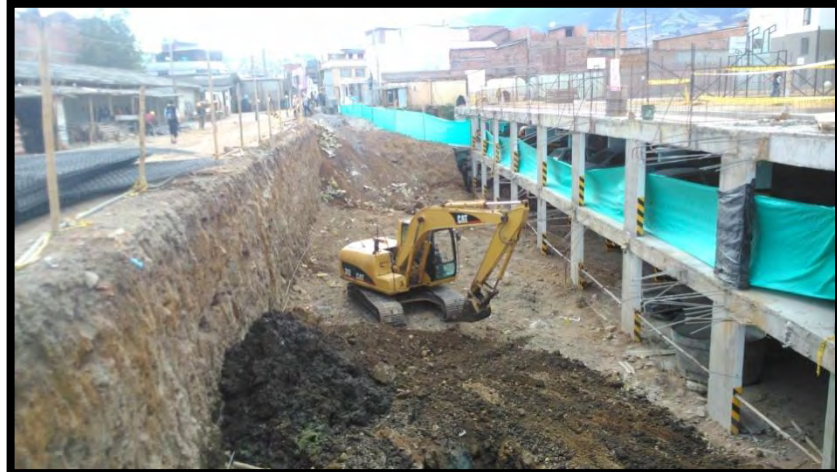
Cerramiento en poli sombra (ml): se destina un cerramiento en poli sombra con el fin de proporcionar seguridad y demarcación al lugar de localización del proyecto. (Ver figura 24).

Figura 24. Cerramiento en poli sombra

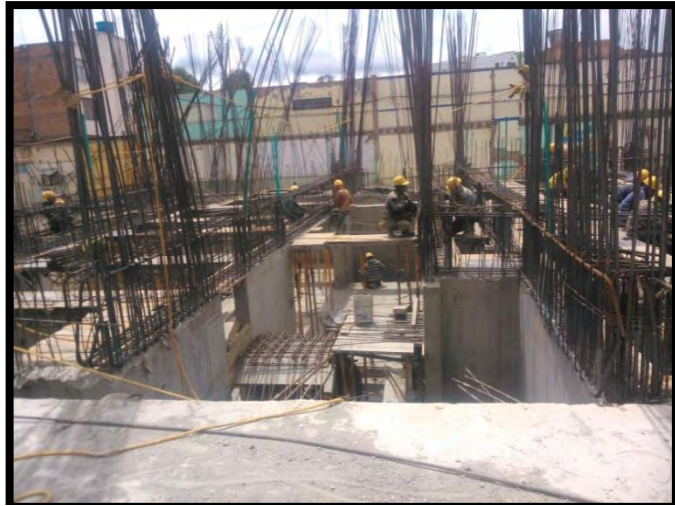
- **Vigas aéreas de 30 x 40cm:** este tipo de vigas se encuentran localizadas a lo largo de la torre para conformar estructuras como escaleras, puntos fijos, muros de ascensor. Previamente, se revisó la sección de viga, distribución de acero de refuerzo de acuerdo con las especificaciones dadas. Se revisó siempre que el acero este bien amarrado con junto a los flejes, que la formaleta quede conforme a la sección de viga estipulada por los planos, que se realice el apuntalamiento adecuado. (Ver figura 25).

Figura 25. Amarrado y colocado de acero de refuerzo para vigas de transición

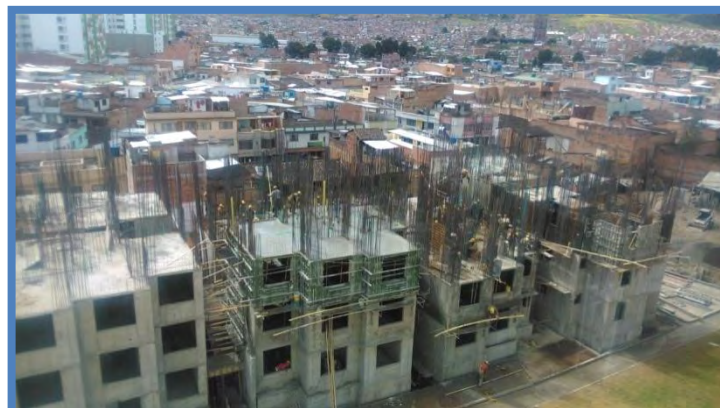
De ello se tuvo en cuenta la correcta ubicación de cada uno de los muros, teniendo en cuenta los ejes estipulados, con verificaciones empleando “hilos templados”, así como la correcta ubicación de su respectiva formaleta, en nuestro caso tipo metálica, de tal forma que se conserve una adecuada distribución de ejes, un correcto recubrimiento del acero de refuerzo por el concreto, evitando posteriores inconvenientes en cuanto a dimensiones y distribución de espacios, descoordinación en la ortogonal desde la estructura, entre otros que pueden perjudicar el desarrollo adecuado de la estructura. Se previó el diseño de mezcla, y la verificación de resistencias, realizando los respectivos ensayos de laboratorio con la toma de cilindros, aleatoriamente, en cada día de fundición o como lo ordenaba la interventoría del proyecto. (Ver figura 26, 27 y 28).

Figura 26. Torre III en construcción

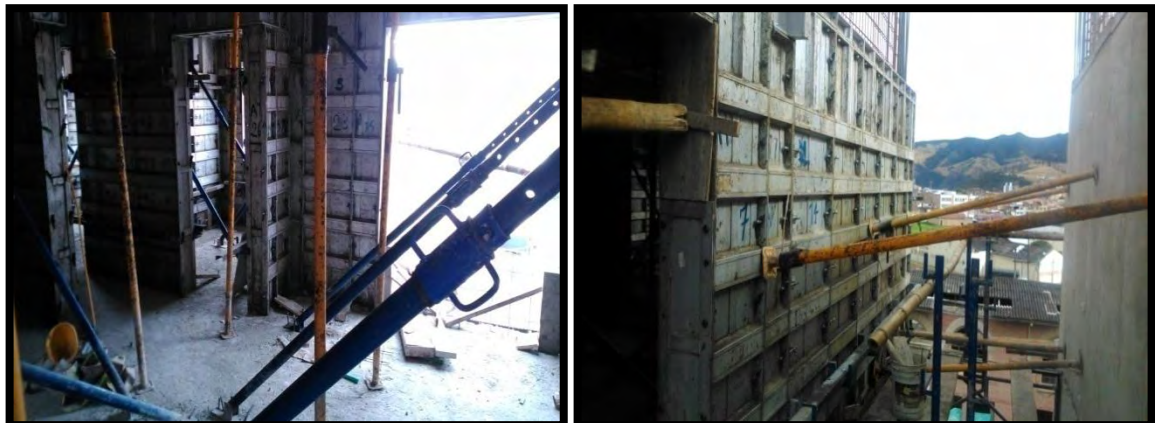
Figura 27. Verificación de plomos y cimbrado de muros estructurales torre III

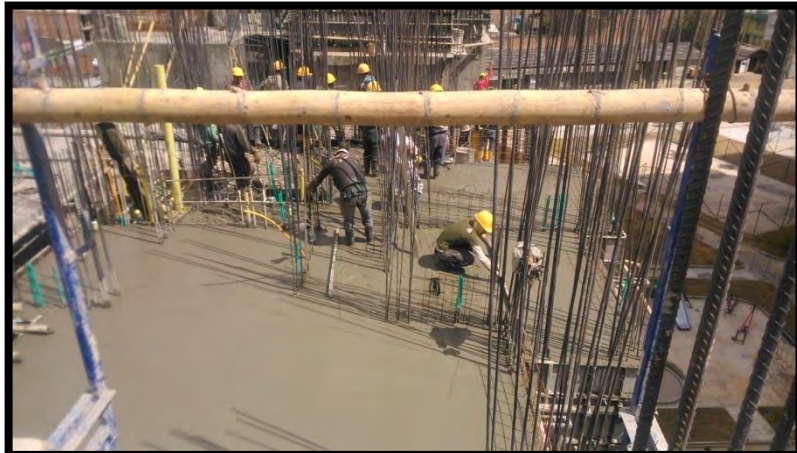
Figura 29. Texturizado final losa superior de apartamento 707 torre III

5.2.2 Control del proceso de fundición y calidad del concreto. Cabe resaltar la importancia del concreto como parte fundamental de cualquier obra civil. Se realiza la debida supervisión de la mezcla de concreto a dosificar de acuerdo con los pesos estipulados previamente según las exigencias requeridas en su resistencia. Se tiene en cuenta la consistencia de la mezcla obtenida, la colocación o vaciado, que se realice un buen proceso de vibrado con el fin de obtener un concreto debidamente compactado y sin vacíos en él además, que el vibrador se sumerja en posición vertical, no sobrepasar el tiempo de vibrado, no empujar el concreto con el vibrador, y como recomendación se debe vibrar muy bien los nudos o esquinas de formaleta que es la parte donde se encuentra la mayor cantidad de acero de refuerzo, o donde el concreto no puede llegar fácilmente. Otro aspecto que se tiene en cuenta es que se deben alcanzar los niveles estipulados, con un texturizado final correcto para atribuir estética y cumplir dichos niveles. Por último, toda estructura en concreto debe concluir con un proceso de curado, después de retirada la formaleta, el cual consiste en mantener un estado de concreto fresco y húmedo, de esta manera se usó el riego directo de agua constante durante 7 días. El objetivo es que el concreto al cumplir con los tiempos estipulados adquiera una buena calidad y la resistencia esperada. (Ver figura 29).

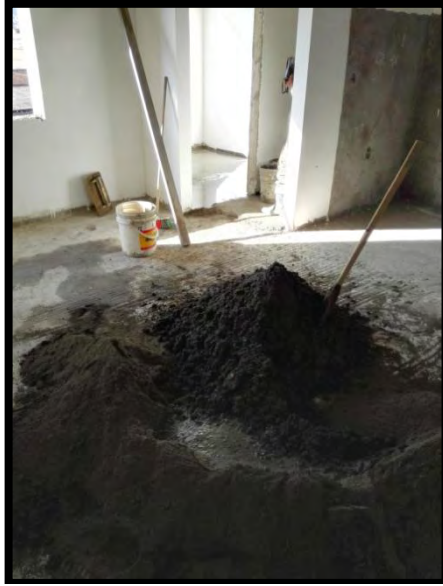
Figura 30. Repello de piso

Lo primero que se tuvo en cuenta fue el repello. Para el repello de piso se contempló un mortero 1:4, se chequeó niveles de piso para alcanzar los establecidos en los apartamentos. Para el repello de muros igualmente se realizó un mortero 1:4 y se chequeó plomos para garantizar la ortogonalidad en cada uno de los muros que contiene el apartamento.

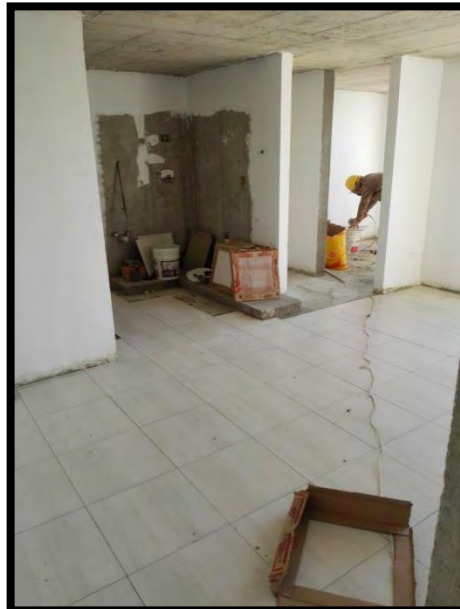
Figura 31. Enchape de piso

La supervisión de enchape se realizó teniendo en cuenta: los lineamientos de la cerámica a través de hilos templados, que no quede trabada, es decir, que las juntas entre cerámicas coincidan perfectamente; que la cerámica se pegue con el pegante “pegacor” bien distribuido y en la cantidad adecuada para que no

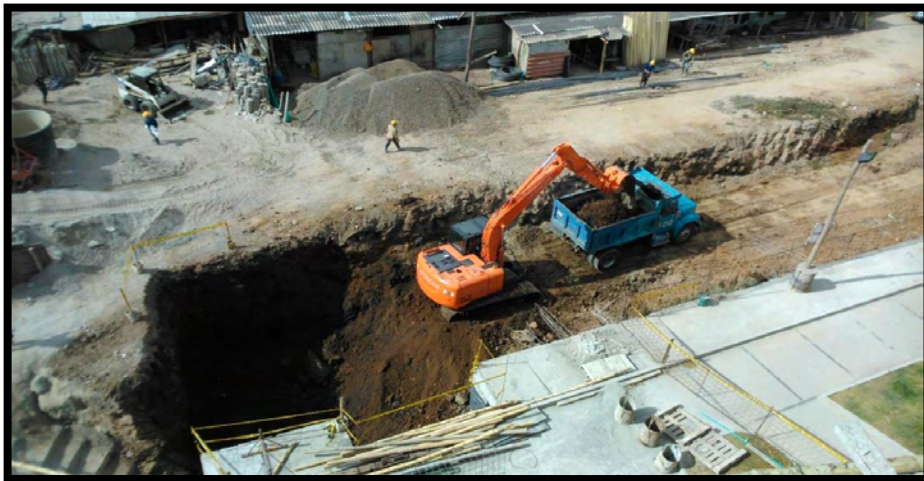
Figura 32. Localización y replanteo, excavaciones

5.3.1.1 Localización y replanteo. Se realiza la localización de la torre IV por medio de estacas, teniendo en cuenta los niveles, lineamientos y cotas, tomando como base las dimensiones y niveles referentes a las torres I y II ya construidas.

5.3.1.2 Excavación a máquina. La excavación a máquina, cumple con el objetivo de adaptar el terreno a las condiciones requeridas del proyecto, de tal forma que se proporcionen los niveles y las distancias adecuadas y en general las condiciones establecidas en previos diseños, para un total real de 3082.33 m³ de excavación a máquina, teniendo en cuenta que esta cantidad es correspondiente al 50% del área total de la torre IV, ya que por inconvenientes de espacio y para que no haya retraso de la obra se tomó esta decisión. La cantidad resultante se describe con respecto a las medidas: 62 m de largo por 8.15 m de ancho y 6.10 m de profundidad. (Ver figura 32 y 33).

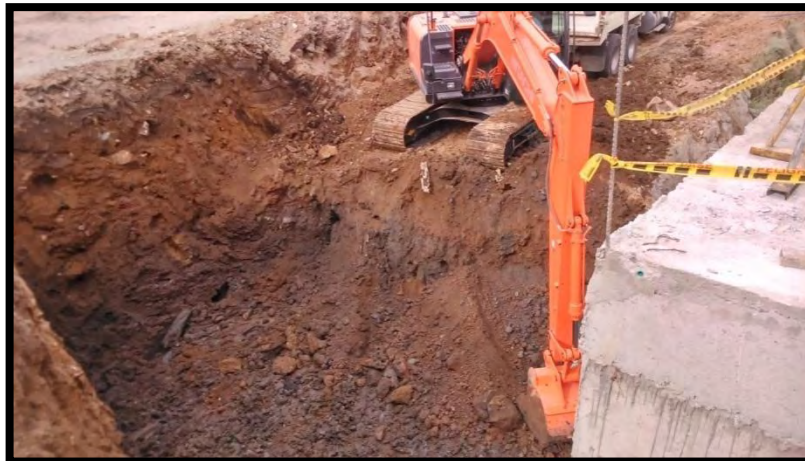
Figura 33. Excavación a máquina Torre IV.

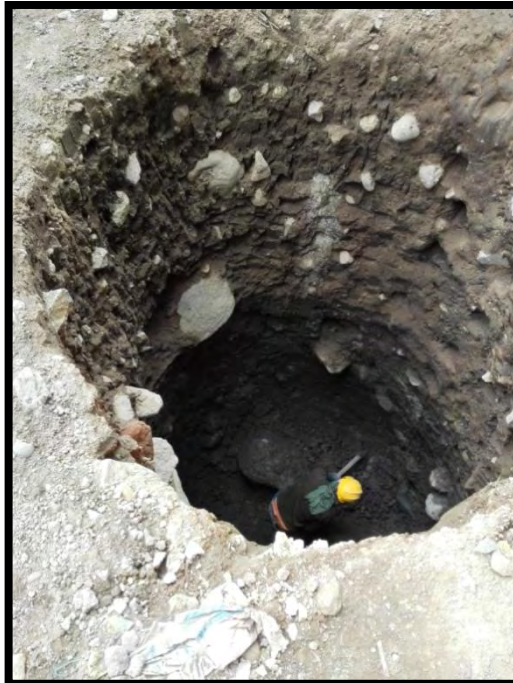
Figura 34. Excavación tipo manual.

5.3.1.3 Excavación manual en material común. Los trabajos de excavación de material común, se realizan cuando hay áreas en las cuales se debe desalojar una precisa cantidad de tierras, como en el caso de cimentación en caissons,

Se obtuvo un valor de 254.25 m³ realizados hasta la fecha de excavación manual correspondiente a 17 caissons, y un total de 817.72 m³ que se deben excavar manualmente para 59 caissons contemplados en la totalidad de la torre IV. (Ver figura 34).

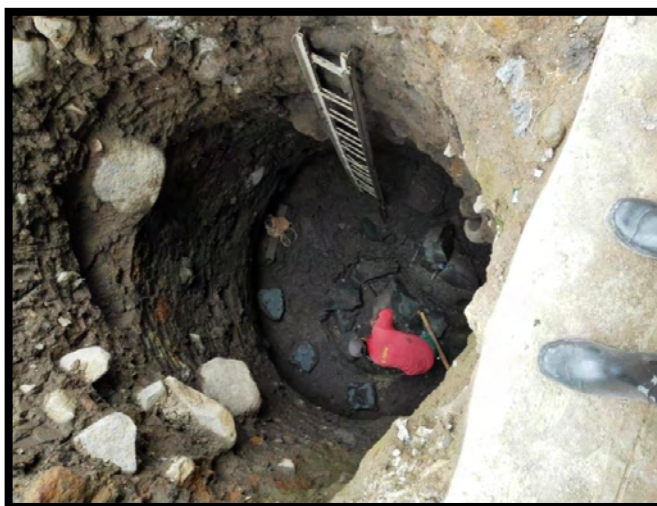
Figura 35. Excavación en roca

5.3.1.4 Excavación en roca. Fue necesaria tan solo una excavación en roca contemplada en algunos de los caissons, excavación que se realiza con personal capacitado para este tipo de trabajos, de forma manual, y con las herramientas necesarias. (Ver figura 35).

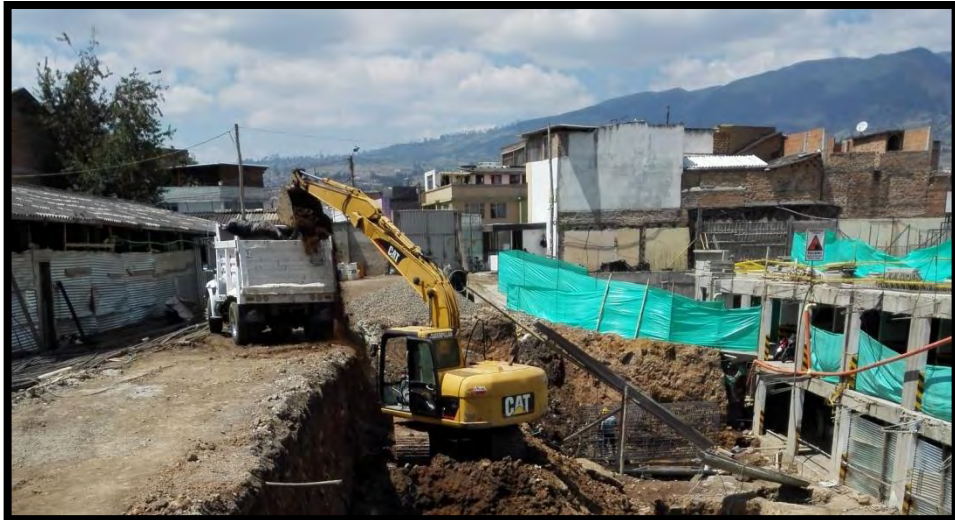
Figura 36. Desalojo de material sobrante.

5.3.1.5 Desalojo de material sobrante. Se realiza el desalojo del material retirado del lugar de localización de la torre IV, y que no tiene posibilidad a posterior utilización dentro del proyecto, debido a su composición, se desalojan 3337 m³ de tierra negra y material de escombros, empleando dos volquetas diarias con capacidad de 7m³ cada una, y realizando 10 viajes al día aproximadamente, para un total de 24 días de retiro total del material. (Ver tabla 8).

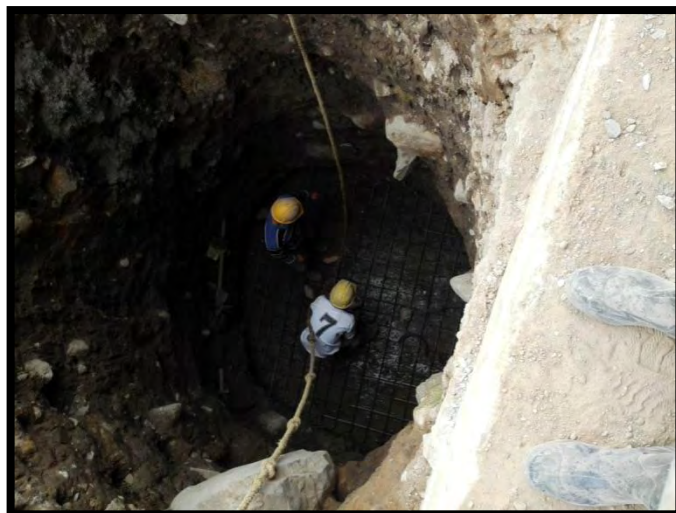
Figura 39. Armado de parrilla de refuerzo

Una vez excavado manualmente la cavidad a la profundidad aproximada de 5m se procede a solar la parte del fondo y luego de esto se inicia con el armado de la parrilla de refuerzo ubicada en el fondo garantizando un recubrimiento colocando espaciadores de 7.5cm. De acuerdo con la siguiente tabla se obtiene la cantidad de kg de acero de refuerzo que se debe ubicar para cada uno de los Caissons. (Ver tabla 9). (Ver figura 39).

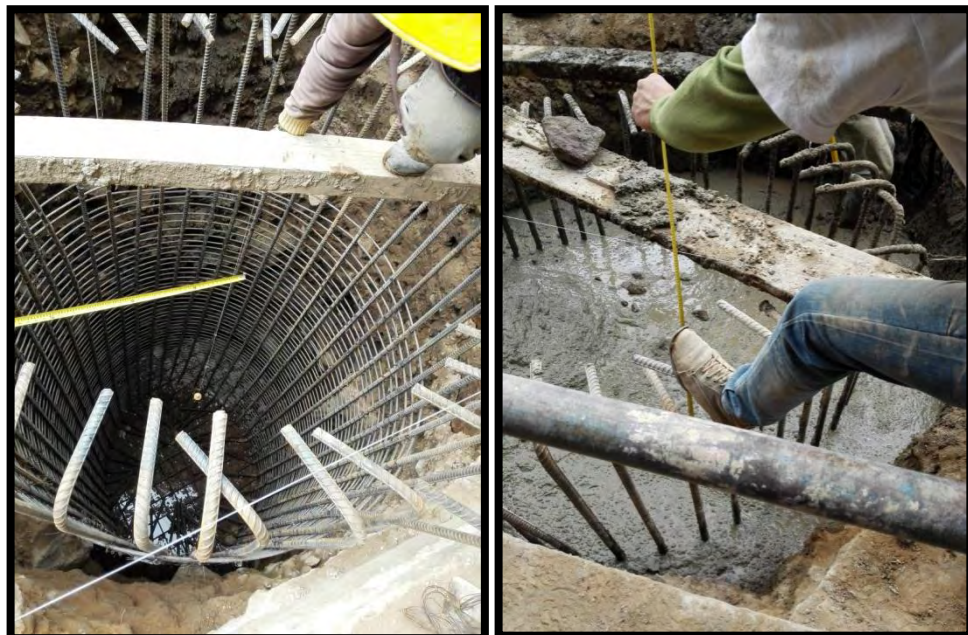
Figura 40. Supervisión caisson (CST2)

Después de ubicado, se realizó la supervisión respectiva de plomo, y centrado de la estructura de acuerdo con los ejes trazados. Después que es chequeado, se autoriza la fundición del caisson con concreto ciclópeo (60% concreto 1:2:3 y 40% de piedra rajón). Durante el proceso de fundición se tiene en cuenta el colocado de concreto, que la piedra rajón sea ubicada correctamente de tal manera que no se junten unas con otras y que cada capa de piedra quede completamente cubierta por concreto. Se vibra el concreto al interior del caisson por capas, garantizando una buena compactación y liberar vacíos de este. Una vez llenado el caisson por completo, se chequea al nivel que se desea llegar estipulado en los diseños. (Ver figura 40).

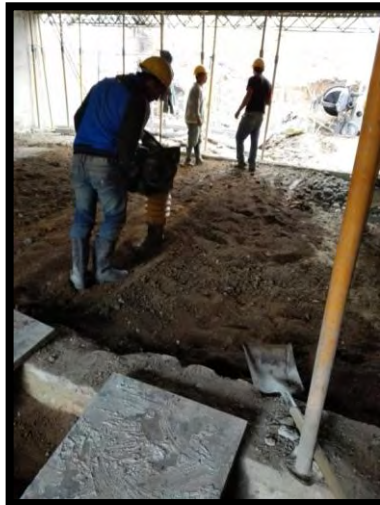
Figura 43. Mejoramiento con material suelo cemento.

- **Mejoramiento con material suelo- cemento:** debido a que se realizó la construcción de una losa de piso, la cual interactuaba directamente con el suelo, además de que el suelo en esta zona no presentaba las condiciones adecuadas; se procede a mejorar el suelo con material suelo- cemento y así garantizar un mejor comportamiento, soporte y resistencia en resultados posteriores. Dicho mejoramiento se realizó ubicando el material resultante en contacto directo con el suelo donde quedará ubicada la losa. Con el fin de aportar mayor resistencia y estabilidad a la zona de suelo afectada, y alcanzar los niveles estipulados. Se obtuvo un total de material de suelo cemento de 1.77m³. (Ver figura 43 y 44).

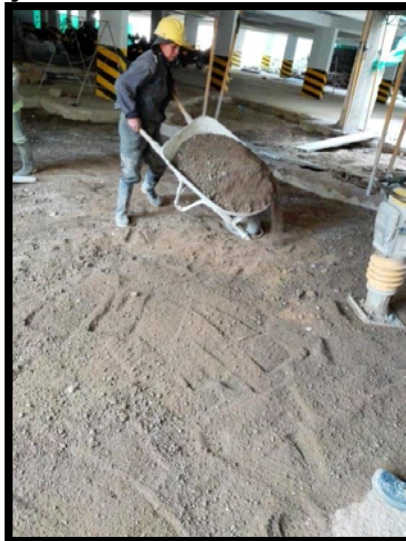
Figura 44. Mejoramiento con material suelo cemento.

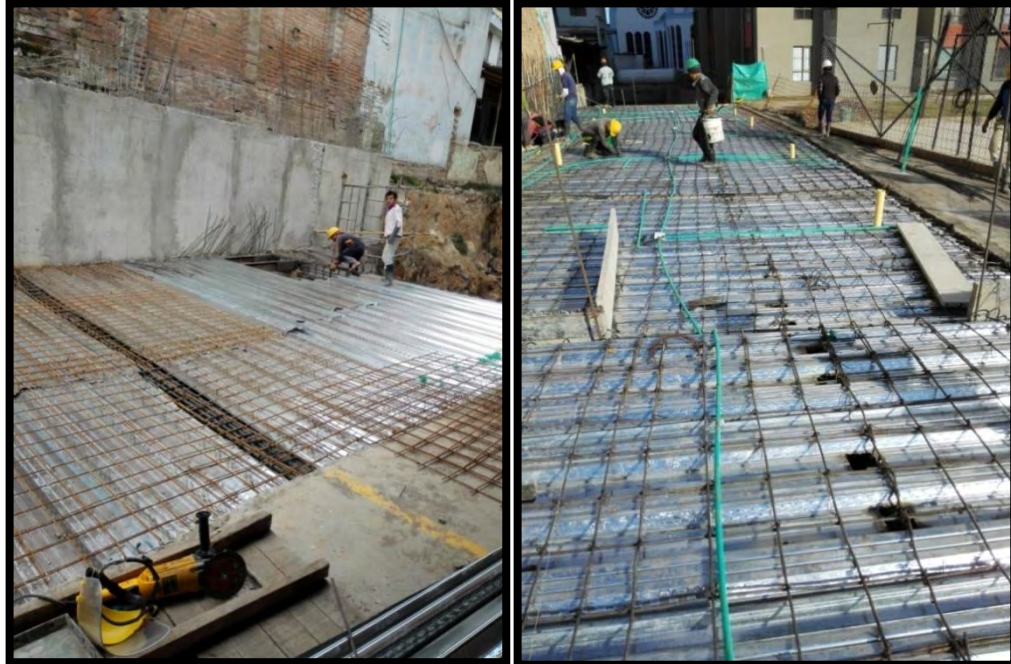
Figura 45. Losas niveles N+2.80 y N+5.10

Proceso constructivo. (Ver figura 45).

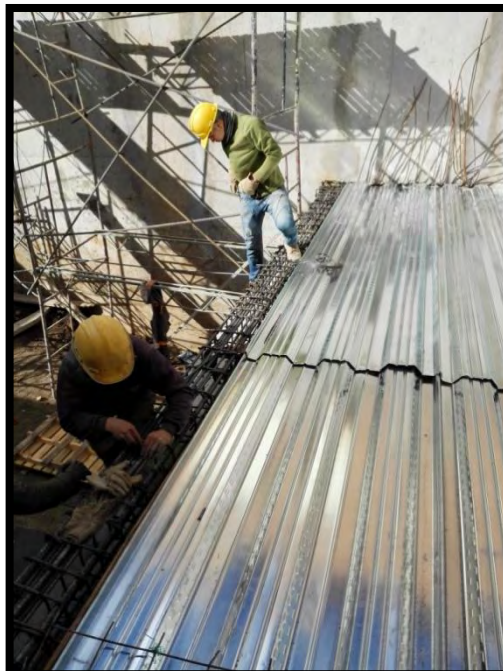
Figura 46. Amarrado de vigas que componen la losa N+2.80

Comprende vigas de 30 x 45 cm en sentido transversal ubicadas en los dos extremos y una en la mitad de la losa. Se construyeron un total de 3 vigas de este tipo. (Ver tabla 13). (Ver figura 46).

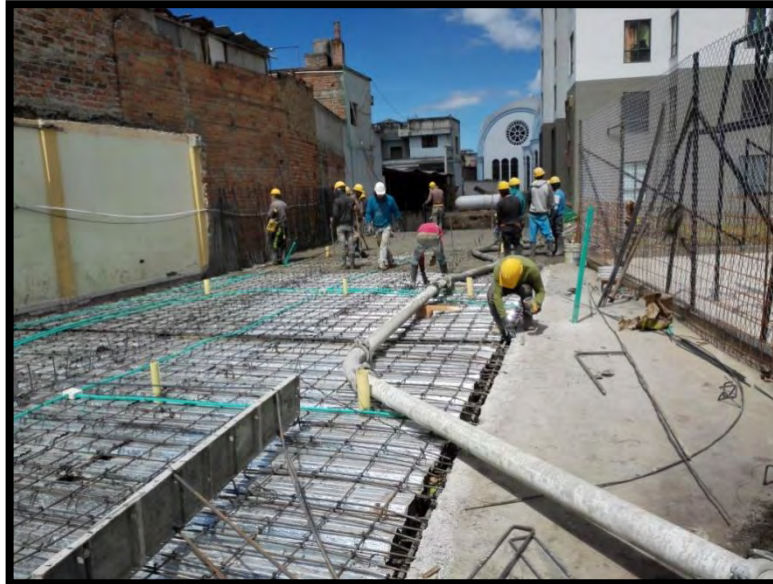
Figura 47. Fundición losa nivel N+6.10

La construcción de la losa del nivel N+6.10 arroja un valor total de 16.41 m³. (Ver figura 47).

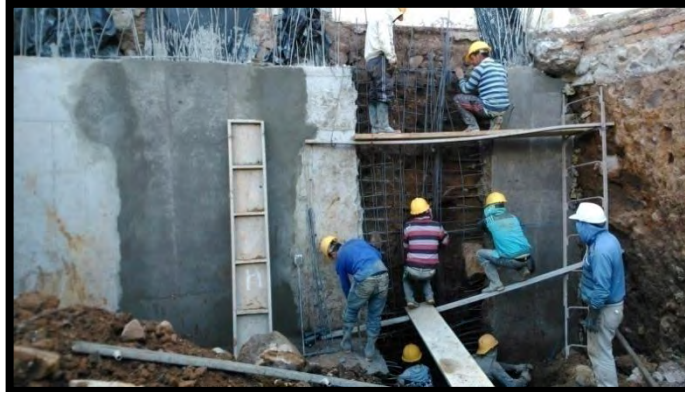
Figura 48. Muro de contención

El muro de contención está ubicado en la parte perimetral del lote que corresponde al proyecto, para garantizar el soporte de las casas aledañas. También, funcionará como muro estructural que será parte del pórtico que implementará dos losas macizas. (Ver figura 48).

Concreto de 3000 psi. Para muros de contención: Totalmente ejecutado, 22.3 m de longitud de muro, ancho de muro de 12 cm, y altura variable. Nos arroja un total de 13.65 m³ de muro fundidos chequeados directamente en obra. (Ver tabla 19).

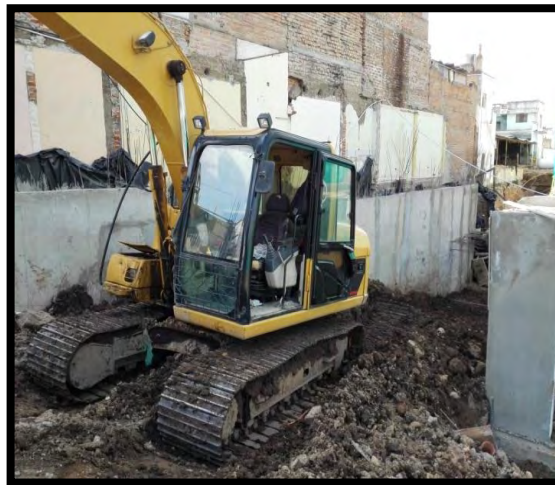
Figura 49. Excavación a máquina

5.4.4 Acceso rampa vehicular. El movimiento de tierras (excavación a máquina) que se realizó favorece la construcción de una rampa vehicular que servirá de acceso a los parqueaderos ubicados en el sótano 2 nivel N+00, teniendo en cuenta los niveles adecuados y pendiente estipulada en los diseños. Se ejecutaron aproximadamente, 177 m³ de excavación, medidos directamente en obra. (Ver figura 49).

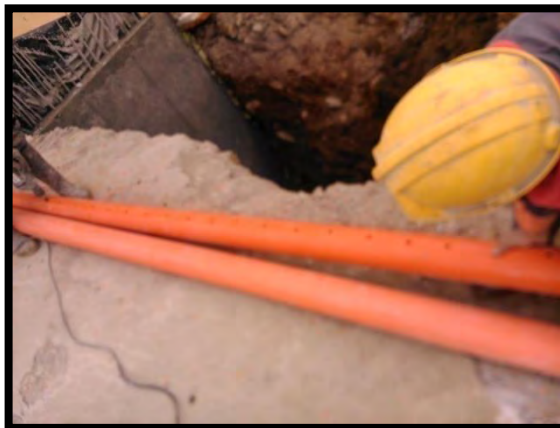
Figura 50. Proceso de perforación de tubo PVC de 4"

Para la posterior construcción de la rampa vehicular y para favorecer las condiciones de drenaje se realizó la totalidad de la instalación de filtros en tubería PVC lisa y perforada, para aguas con necesidad de una distribución adecuada. Se adicionó una capa de agregado con tamaño máximo de 4" y posteriormente, se ubicó la tubería de 4" lisa y perforada con agujeros de diámetro 2" y se cubrió con agregado de 2" de tamaño máximo. Estos filtros se instalaron a la profundidad necesaria de acuerdo con el muro de contención y con la inclinación respectiva de la rampa que se va a construir; se taparon con recebo de sitio y se compactaron con saltarines, con el fin de evitar patologías en la estructura. (Ver figura 50).
