**APOYO TÉCNICO EN EL PROYECTO CONSTRUCCIÓN DE LA CASA DE LA  
CULTURA EN EL MUNICIPIO DE GUAITARILLA EN EL DEPARTAMENTO DE  
NARIÑO, CONTRATADO POR EL CONSORCIO S&S 2014.**

**UNIVERSIDAD DE NARIÑO  
FACULTAD DE INGENIERÍA  
PROGRAMA DE INGENIERÍA CIVIL  
SAN JUAN DE PASTO  
2017**

**Trabajo de grado, presentado como requisito parcial para optar al título de  
Ingeniera Civil**

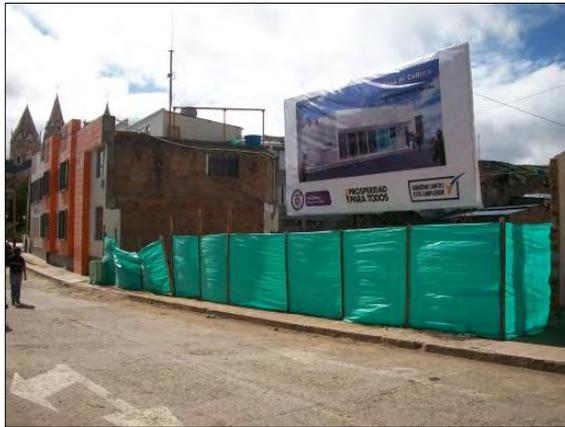
**Fotografía 2. Cerramiento**

**1.3.1 Cerramiento H=2.10 m.** El cerramiento se realizó con tela de polipropileno, aislando la obra del exterior, garantizando la conservación y preservación del medio ambiente. Se reemplazó mensualmente, se procuró tenerlo en buen estado según recomendaciones de interventoría (Ver fotografía 2).

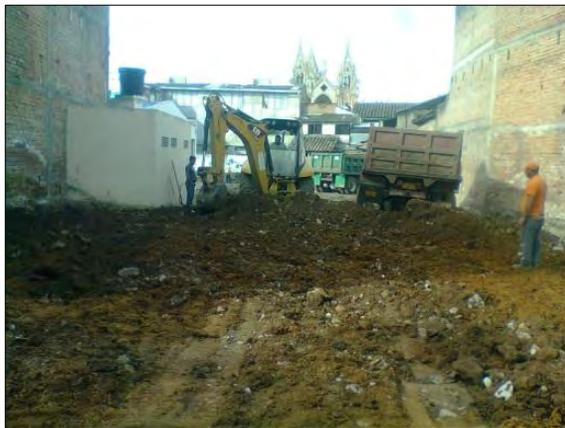
**Fotografía 3. Explanación de terreno con retroexcavadora**

**1.3.2 Explanación y nivelación del terreno.** Se extrajo material del sitio incluidos restos de cimentaciones de la antigua estructura con ayuda de maquinaria, se rellenó ciertas áreas con material de préstamo o recebo, posteriormente se compactó con vibro compactador, de esta manera se logró obtener un terreno adecuado para facilitar las actividades posteriores. Al material de préstamo utilizado se le realizó el ensayo de densidad in situ mediante el método del cono de arena (ver anexo A), este material se utilizó posteriormente como sub-base para los pisos en concreto de los bloques y los patios (Ver fotografía 3-5).

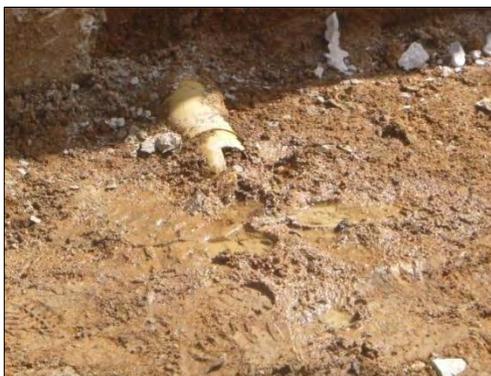
**Eventualidades presentes:** durante la explanación del terreno en la parte posterior del lote se partió un tubo PVC sanitario de 4", proveniente de la instalación sanitaria del edificio colindante denominado "Hogar Agrupado", lo que indicó que el recorrido de la red de alcantarillado atraviesa el lote de la casa de cultura hasta su conexión con el box coulvert adyacente (indicado en el plano - figura 4) (Ver fotografía 6).

**Fotografía 6. Tubo PVC sanitario encontrado (el cual estaba en funcionamiento del edificio colindante)**

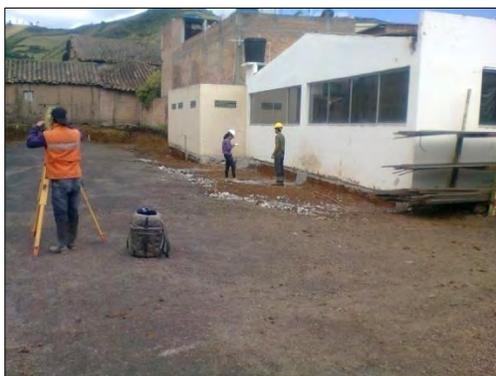
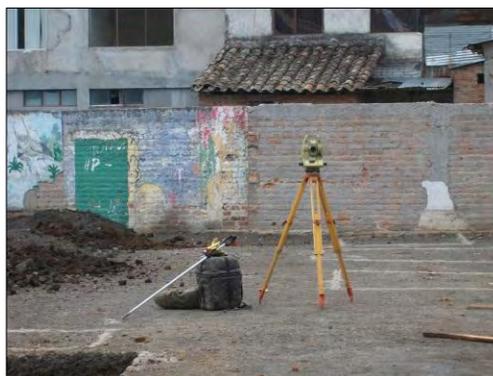
**1.3.3 Localización y replanteo.** Se requirió de una comisión de topografía para realizar la localización y replanteo de los diferentes ejes, mediante el uso de estación total, cinta métrica, estacas, hilos y plomada (Ver fotografía 7).

**Fotografía 7. Localización y replanteo por medio de comisión topográfica**

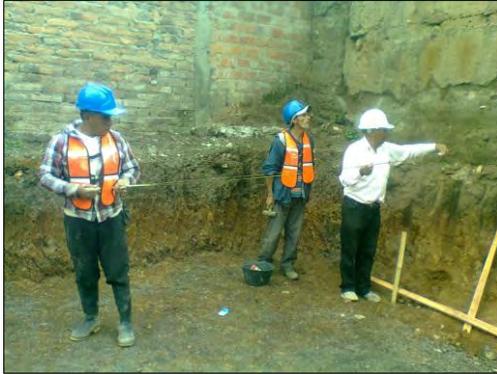
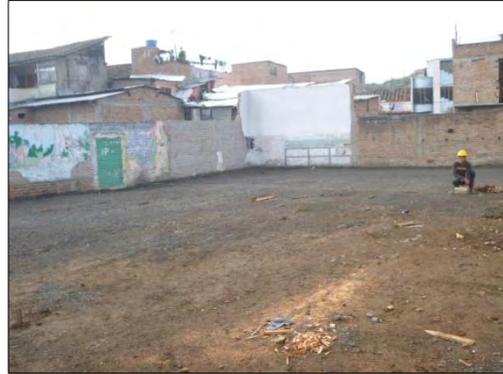
Finalmente, por disposición de interventoría se decidió hacer la localización y replanteo con las coordenadas topográficas, pero tomando como referencia un punto existente el andén de la antigua sede y demás puntos existentes (lotes

colindantes). Al solucionar este inconveniente tuvo que hacerse un ajuste en las dimensiones de los bloques 2 y 3 con su respectivo rediseño en el bloque 3 (Ver fotografía 8).

**Fotografía 8. Trazado de ejes mediante cinta, plomada y manguera de nivel**

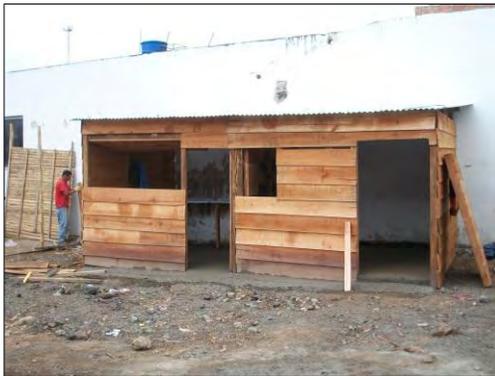
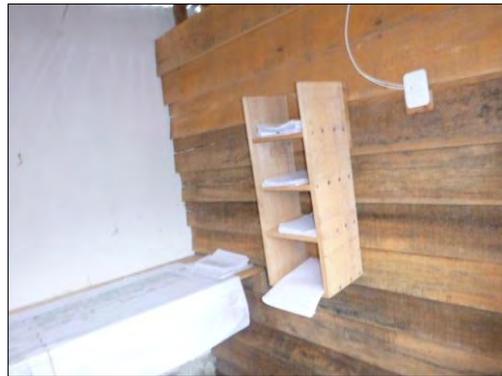
**1.3.4 Campamento.** Se construyó un campamento de madera con piso en concreto pobre y cubierta en láminas de zinc. En el cual se ubicó el almacén de herramienta menor, cuarto para el vigilante y una oficina provisional donde se encontraban los planos de obra y demás elementos necesarios, escalímetro, decámetro, metro y los cascos de los ingenieros (Ver fotografía 9).

**Fotografía 9. Campamento de obra. Vista exterior e interior (oficina)**

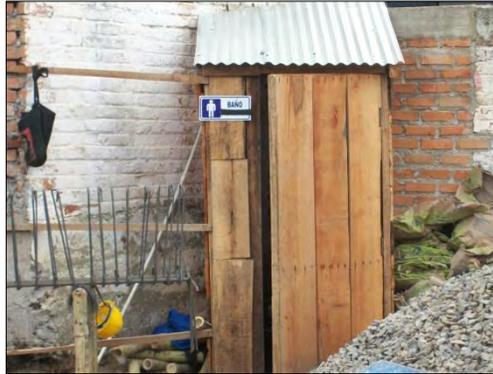
Se instaló un timbre en la entrada, se iluminó la oficina del campamento y se adaptó un sanitario para uso del personal de obra (Ver fotografía 10).

**Fotografía 10. Baño provisional para personal de obra**

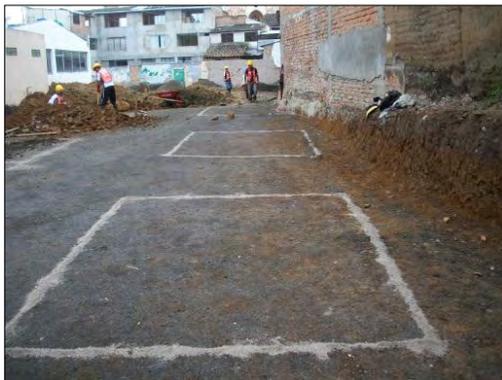
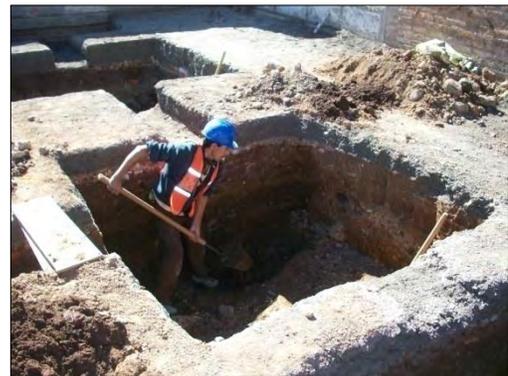
**1.3.6 Excavación de cimientos.** Se realizó excavación a mano para la construcción de zapatas aisladas y combinadas dispuestas según diseños estructurales. Se inició por el Bloque 1 y la unidad sanitaria del mismo, seguido de los Bloques 2 y 3. Se verificó que todos los puntos localizados cumplieran con las dimensiones y profundidades de desplante (Ver fotografía 11).

**Fotografía 11. Demarcación de zapatas y excavación de zapatas aisladas**

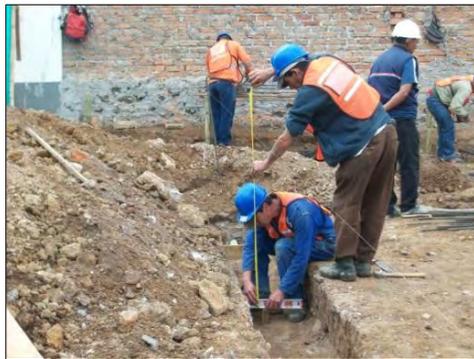
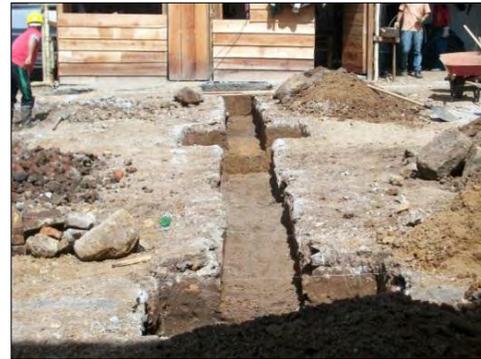
Se continuó con las excavaciones correspondientes a las vigas de cimentación, se verificó constantemente las dimensiones en campo según el diseño, brindando las debidas indicaciones al maestro de obra (Ver fotografía 12).

**Fotografía 12. Excavaciones de vigas de cimentación (unidad sanitaria y bloque 1)**

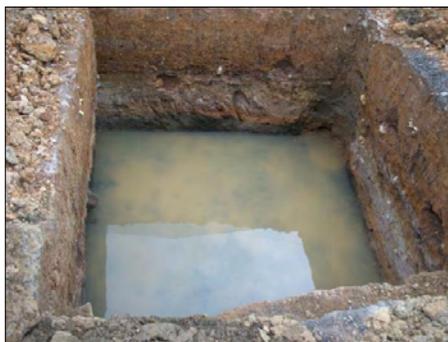
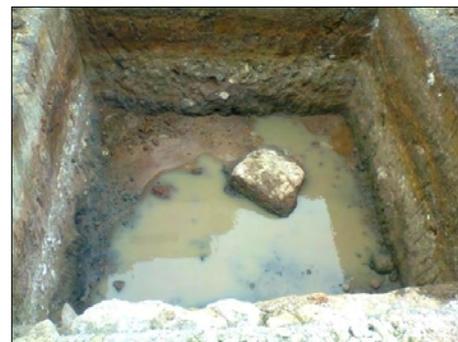
**Eventualidades presentes:** durante las excavaciones correspondientes al Bloque 3, la presencia de nivel freático fue significativo, por tanto, fue necesario hacer mejoramiento con suelo - cemento (Ver fotografía 13).

**Fotografía 13. Excavaciones para cimientos de bloque 3 con presencia de nivel freático**

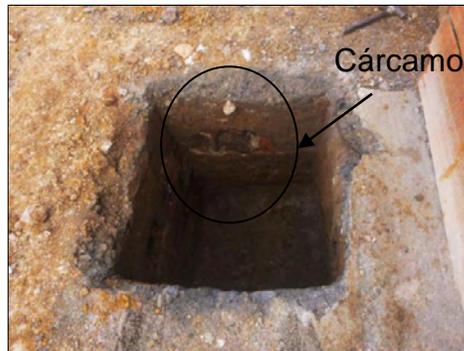
Durante el proceso de excavación fue común encontrar cárcamos o fragmentos de los mismos, al parecer de una construcción antigua.

**Fotografía 14. Cárcamo encontrado durante las excavaciones**

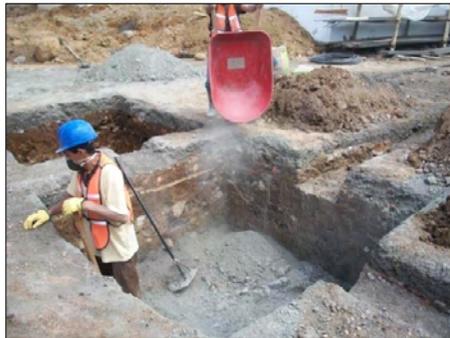
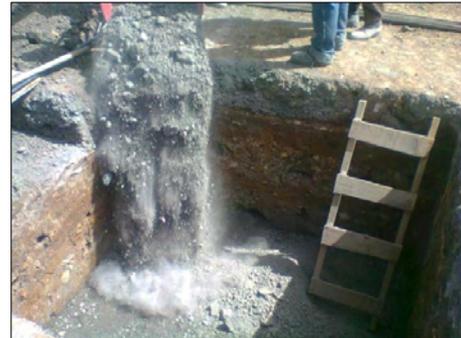
**1.3.7 Mejoramiento en suelo.** Se decidió conjuntamente con la interventoría mejorar el suelo de excavación en las cimentaciones del bloque 2 y 3, dado que presentó humedades considerables por el fluctuante nivel freático del suelo, para ello, se retiró el agua y se adicionó una capa de 10 cm de recebo-cemento y se compactó con la ayuda de un pisón de mano; posteriormente se continuó normalmente el proceso constructivo de zapatas (Ver fotografía 15).

**Fotografía 15. Vaciado de material y compactación manual para mejoramiento con suelo cemento.**

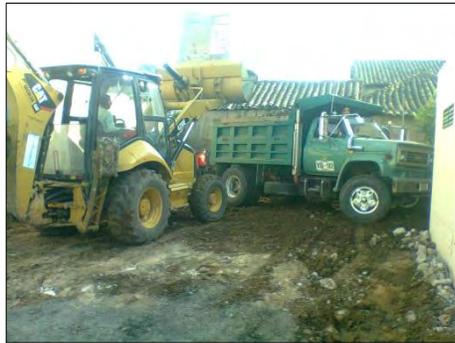
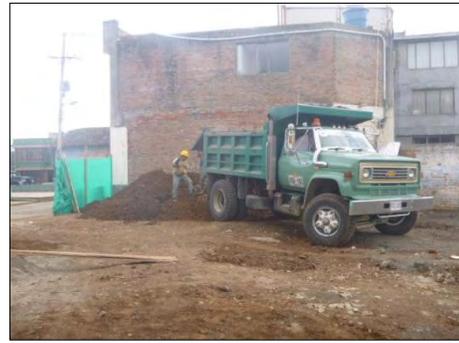
**1.3.8 Retiro de escombros.** Se desalojó material común y material proveniente de demolición en los sitios dispuestos por la administración municipal para dicho fin, teniendo en cuenta que estos no deben interferir con el paso peatonal ni obstruir la entrada de materiales (Ver fotografía 16-17).

**Fotografía 16. Retiro de material a mano y con ayuda de equipos**

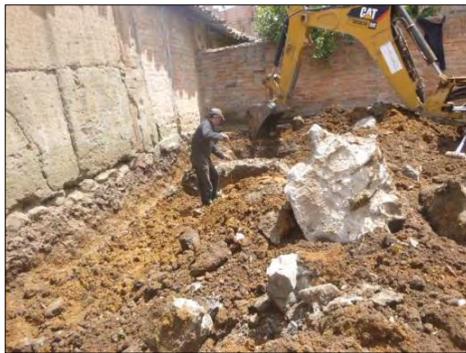
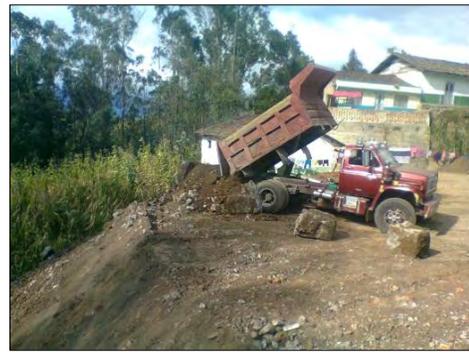
**Fotografía 17. Demolición y cargue con retroexcavadora y desalojo de material con volqueta**

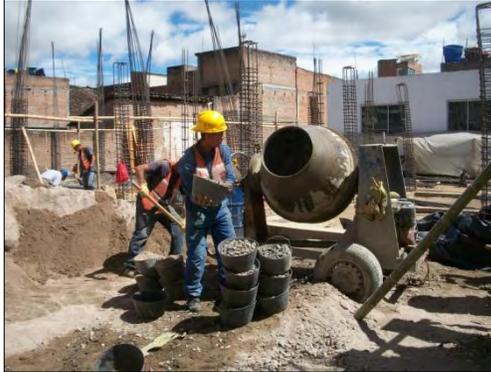
Se tomaron cilindros por cada cimentación construida en los diferentes bloques, tres especímenes por elemento a los cuales se les midió la resistencia a los 7, 14 y 28 días (Ver anexo B) (Ver fotografía 18).

**Fotografía 18. Medición de triturado para mezcla de concreto**

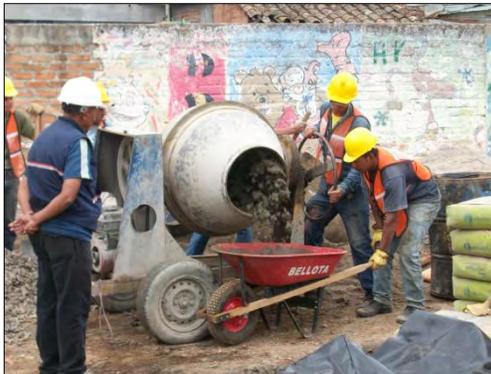
**Nota:** la relación para la dosificación de la mezcla fue 1:2:2 ½ y 1:2:3, 1 unidad de cemento por dos de arena y dos y media o tres de triturado medidas en recipientes plásticos, en obra se aproximan las medidas en un bulto de cemento de 50 Kg, 8 baldes de arena y 12 baldes de triturado teniendo en cuenta la humedad de los agregados (Ver fotografía 19).

**Fotografía 19. Mezcla de concreto elaborada en obra**

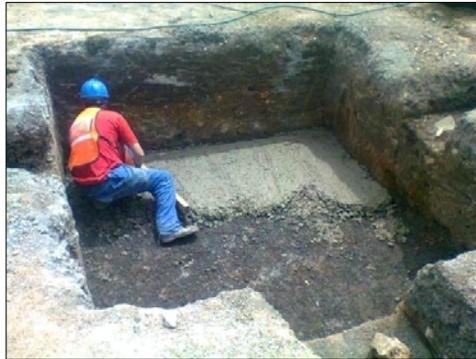
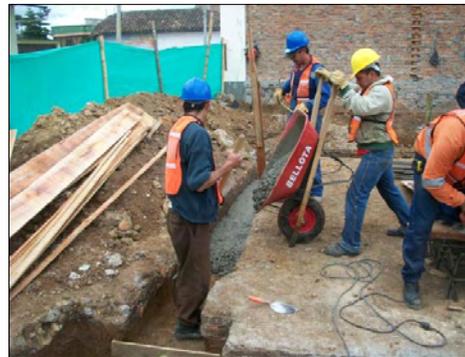
**1.3.10 Solado.** Se fundió solado de espesor 5 cm para zapatas y vigas de cimentación, con una resistencia de 2500 psi, con el fin de proteger el piso de cimentación y el refuerzo de cualquier tipo de contaminación o alteración de las condiciones naturales del terreno. Se verificó que todos los cimientos tengan el concreto de limpieza antes de su fundición.

**Eventualidades presentes:** en las zapatas del Bloque 3 fue necesario realizar mejoramiento de suelo-cemento en una dosificación de 1:10, debido a la fluctuación del nivel freático (Ver fotografía 20).

**Fotografía 20. Fundición de solado para zapatas y vigas de cimentación**

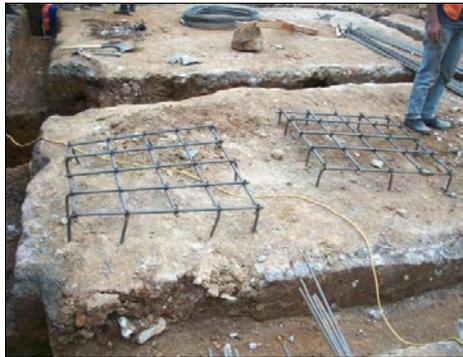
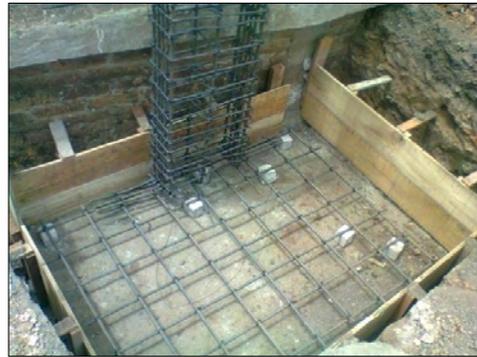
Se verificó las dimensiones diseñadas previo a la fundición, chequeando que las parrillas cumplan con el diámetro de varilla, el espaciamiento entre ellas y la longitud del gancho (se utilizó varilla No.5 en todas las zapatas) especificado en los planos estructurales y además de la correcta ubicación de los soportes y espaciadores para el refuerzo.

**Fotografía 21. Parrillas de zapatas**

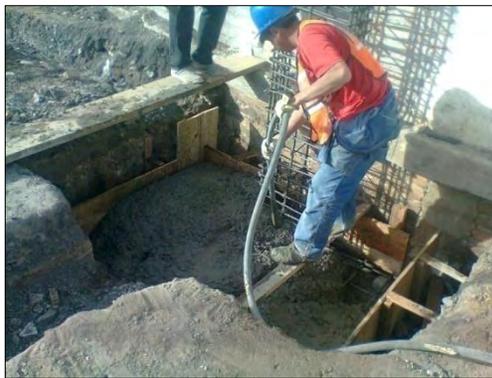
Posteriormente, se verificó que el concreto sea vaciado progresivamente y que este sea vibrado adecuadamente. La mezcla se controló permanentemente, verificando el contenido de agua y su dosificación de cemento y agregados.

**Fotografía 22. Vibrado de concreto en zapata**

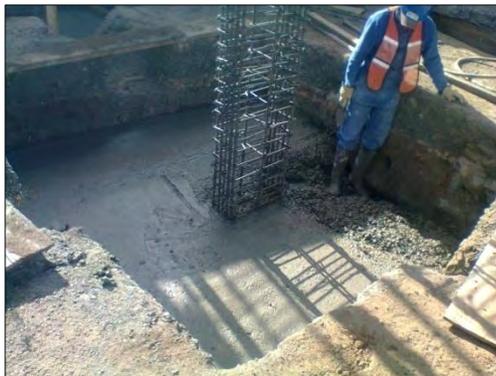
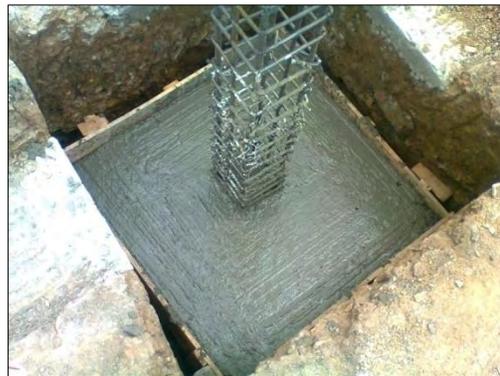
**1.3.11 Zapatas de concreto.** Según el diseño estructural las zapatas fueron construidas con espesores de 40 cm, en su mayoría zapatas aisladas en sus dos variaciones: concéntricas y excéntricas; únicamente en el bloque 3 fue necesario construir zapatas combinadas (Eje B7).

**Eventualidades presentes:** durante la construcción de dichos cimientos, hubo variaciones en el diseño estructural del Bloque 3, dado que la interventoría solicitó rediseño debido al cambio de las losas de entrepiso en metaldeck, por lo que las cimentaciones presentaron cambios y fue necesario de construir zapatas combinadas, céntricas y excéntricas, reduciendo las dimensiones iniciales de la mayoría de estas (Ver fotografía 21-23).

**Fotografía 23. Zapatas terminadas**

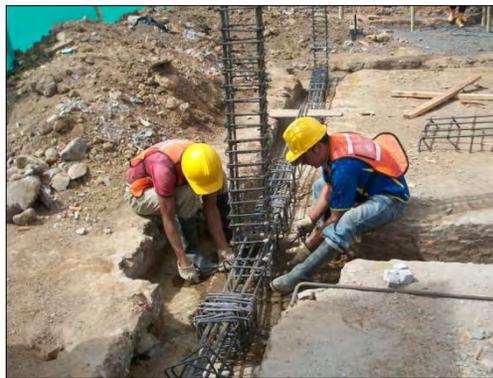
**Fotografía 24. Armado de acero de refuerzo vigas de cimentación**

Finalmente, se construyó vigas de cimentación de distintas dimensiones (**40x40cm, 30x30cm, 40x50cm**) en los diferentes bloques (Ver fotografía 24-25).

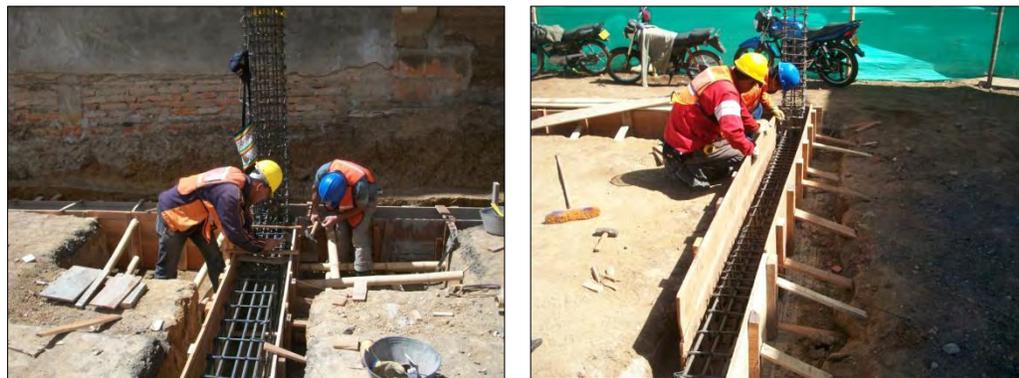
**Fotografía 25. Formaleta de vigas de cimentación**

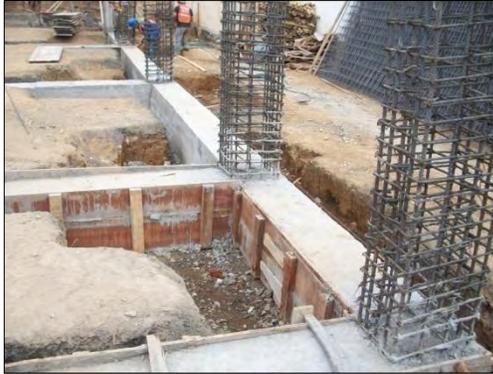
**Fotografía 26. Vigas de cimentación bloque 3**

El desencofrado de las vigas se hizo a los dos o tres días de la fundición, dependiendo de la humedad relativa de la zona; el curado se inició a las 24 horas posteriores, durante siete días consecutivos (Ver fotografía 26).

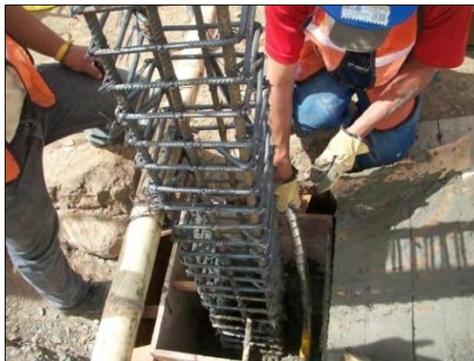
**Fotografía 27. Vibrado de concreto en fundición de pedestal**

**1.3.13 Pedestales de concreto.** Se verificó que estos se construyan según las dimensiones y espesores señalados en los diseños, cabe resaltar que se construyeron pedestales para la totalidad de las columnas teniendo en cuenta que las dimensiones de cada pedestal dependen de la columna en mención (Ver fotografía 27-28).

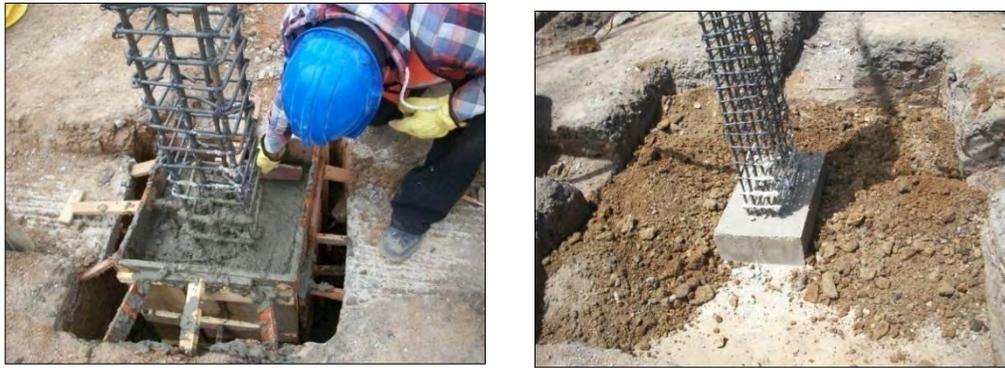
**Fotografía 28. Pedestal terminado**

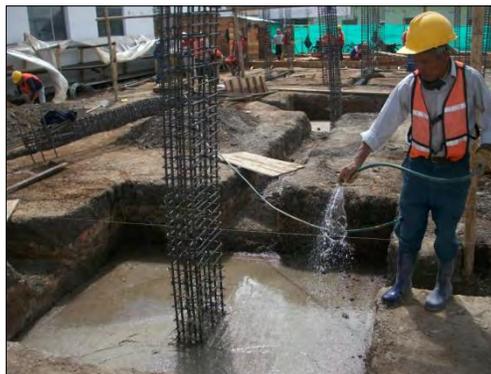
**Fotografía 29. Curado del concreto en zapata de bloque 2**

Otro factor a supervisar fueron los materiales, previamente se cuantificó las cantidades requeridas para cada actividad a ejecutar, posteriormente se midió el elemento estructural construido (Ver fotografía 29).

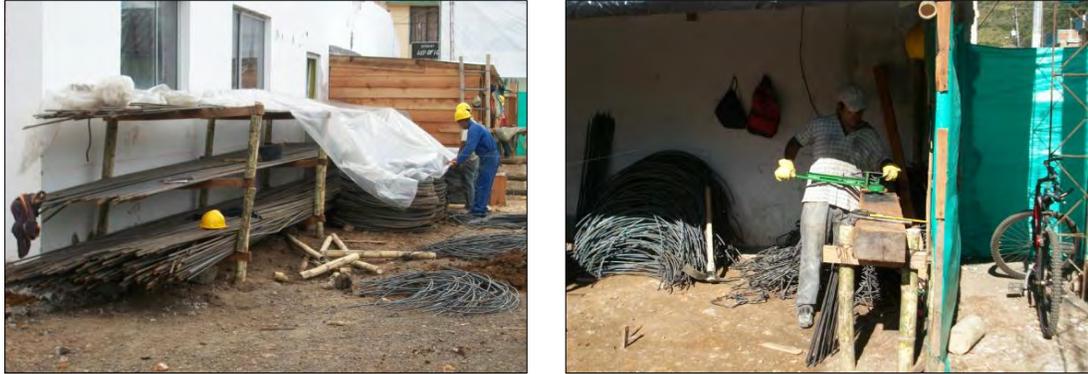
**Fotografía 30. Acero almacenado y figurado**

**1.3.15 Aceros de refuerzo 60000 psi (420 Mpa).** Todo el hierro utilizado se almacenó de tal forma que las varillas queden cubiertas, se ubicaron de acuerdo al diámetro, se cortaron y figuraron en obra (Ver fotografía 30).

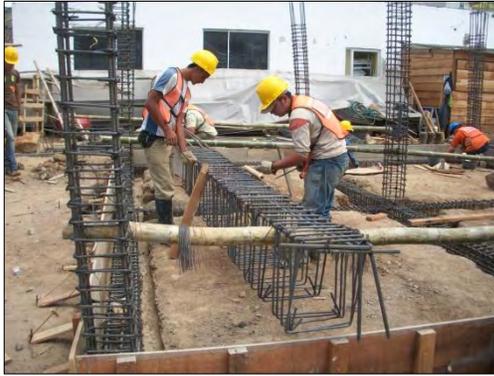
**Fotografía 31. Armado de acero de refuerzo (castillo de columna)**

A continuación, se muestran fotografías de las columnas con diferentes secciones construidas en la Casa de la Cultura, donde se puede apreciar la formaleta y los puntales empleados (Ver fotografía 31-32).

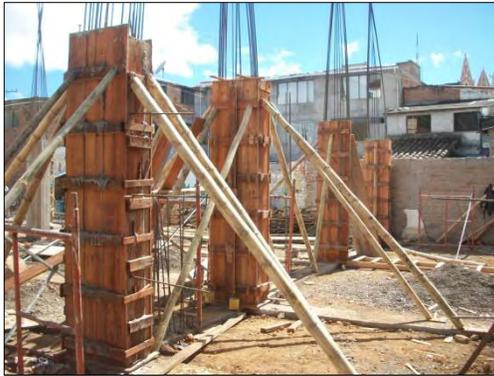
**Fotografía 32. Formaleta de columnas**

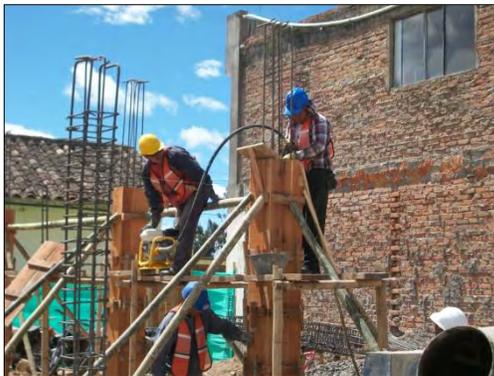
**Fotografía 33. Fundición y vibración de columnas bloque 1**

En la fotografía anterior se puede observar un oficial vibrando el concreto durante la fundición de la columna y un obrero utilizando el martillo con mango de madera "chipote" para dar golpes en la parte baja de estas con el fin de ayudar a que el concreto se distribuya adecuadamente (Ver fotografía 34).

En la imagen se puede apreciar columnas previas al vaciado de concreto, las cuales se encuentran debidamente encofradas, aplomadas, apuntaladas y verificada la verticalidad de estas (Ver fotografía 33).

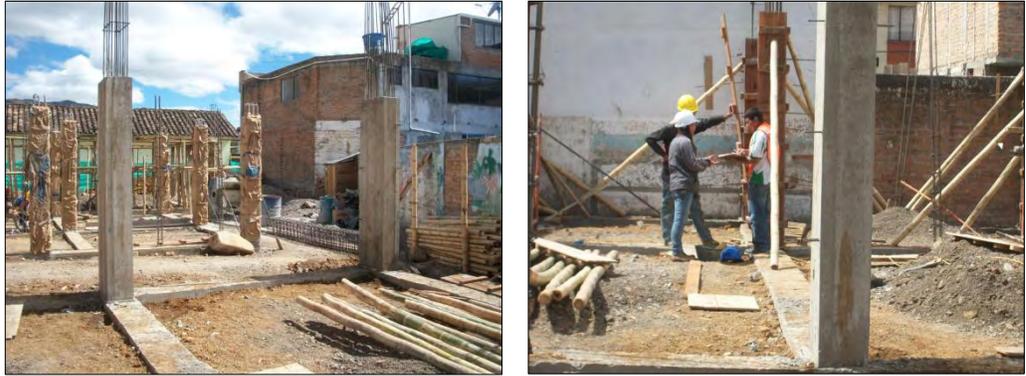
**Fotografía 34. Columnas terminadas en concreto de los bloques 1, 2 y unidad sanitaria**

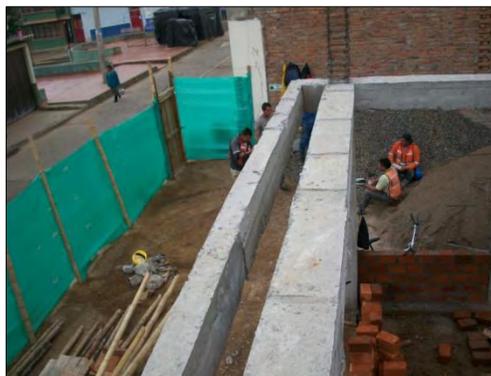
**Fotografía 35. Viga aérea y viga de borde bloque 1**

**1.3.17 Vigas aéreas.** Para la formaleta fue necesario el uso de guadua como soporte cada metro en pares y en algunas vigas cada 90 cm y se encofró de tal manera que los tableros de madera quedarán debidamente asegurados y con las dimensiones de los elementos según el diseño estructural. Para el vaciado del concreto se requirió el uso de andamios garantizando la seguridad del personal de obra (Ver fotografía 35).

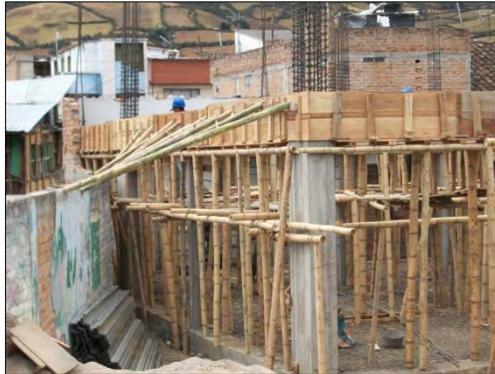
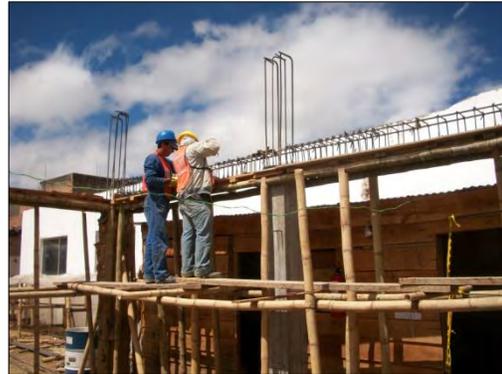
**Fotografía 36. Encofrado de vigas aéreas**

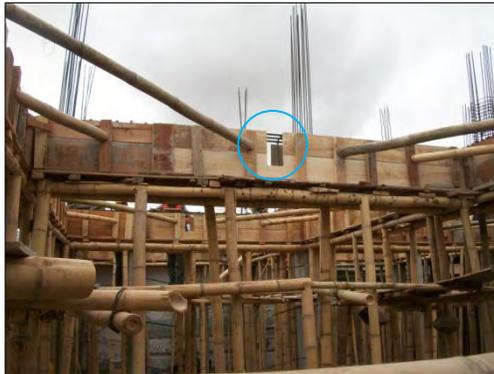
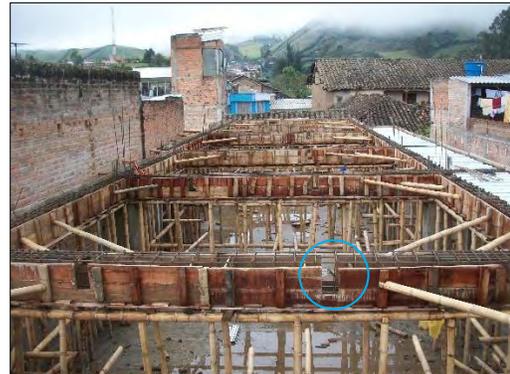
**Fotografía 37. Encofrado de vigas aéreas bloque 2 y bloque 3**

En la anterior fotografía se observa que en la formaleta se ha cortado el área para la colocación de la viga metálica (perfil IPE).

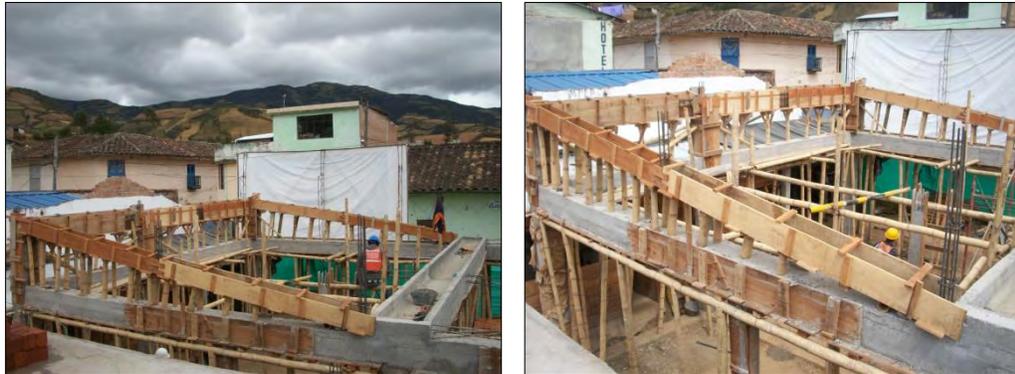
**Fotografía 38. Vigas cintas y viga canal bloque 1**

En el bloque 1 y 2, se construyeron vigas canal, tal como se observa en las siguientes fotografías, en estas vigas se adicionó impermeabilizante integral para morteros Sika 1, dado el uso de estas (Ver fotografía 38-39).

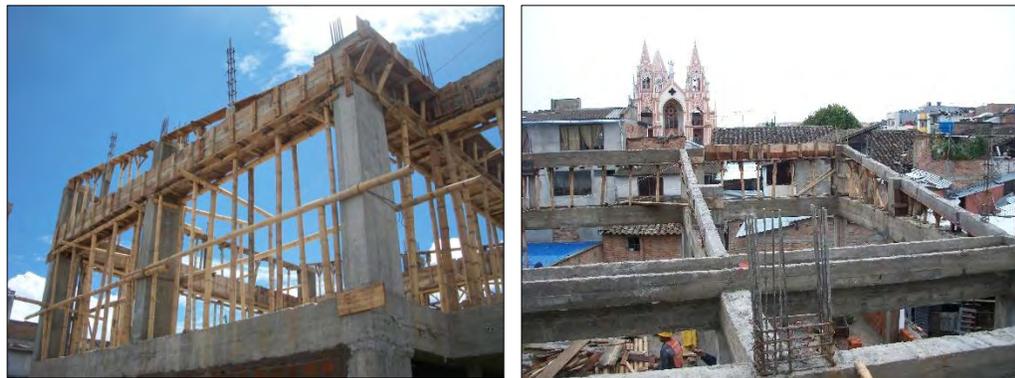
**Fotografía 39. Encofrado y fundición de vigas cintas en el bloque 2**

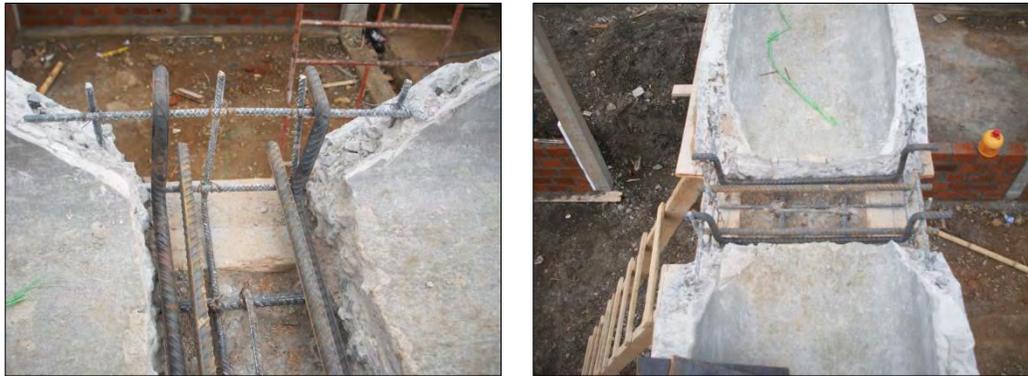
**Fotografía 40. Acero incrustado en viga canal fundida**

**Eventualidades presentes:** se perforó una viga canal del bloque 1 para incrustar acero, el cual se soldó a las platinas que sostienen los perfiles C de la cubierta, dado que no se hizo previo a la fundición de concreto, posteriormente se utilizó el producto sikadur 32 primer para la adición de concreto fresco a endurecido (Ver fotografía 40).

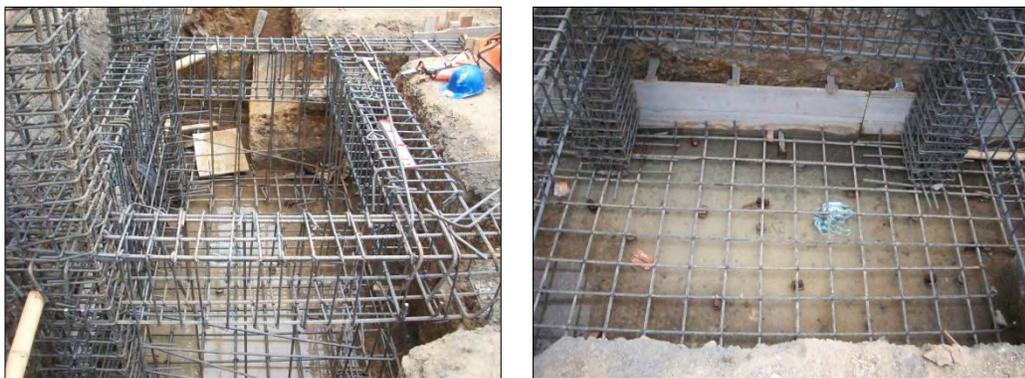
**Fotografía 41. Armado de acero en pantallas estructurales y cimentación del foso de ascensor**

El ascensor para discapacitados se ubicó entre los ejes 1 y 2 del bloque 3, permitiendo el acceso y movilización de una persona en silla de ruedas en el bloque 3 y mediante el puente que comunica a los bloques 2 y 3 tener acceso inmediato a ellos (Ver fotografía 41-42).

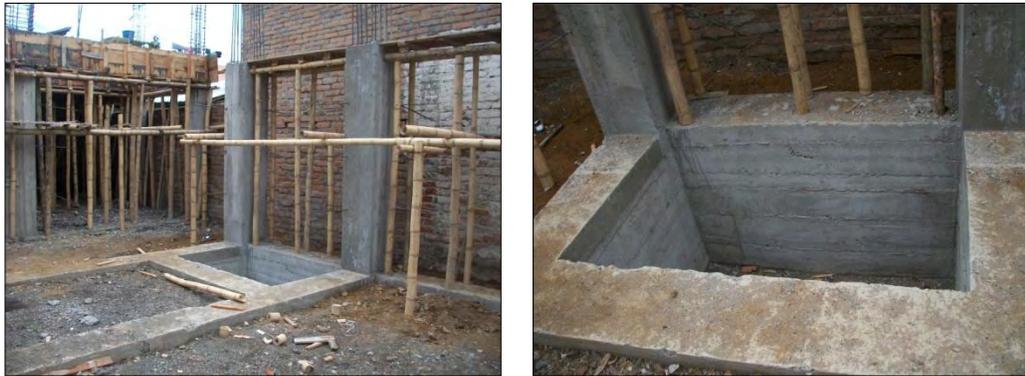
**Fotografía 42. Foso de ascensor ubicado en bloque 3**

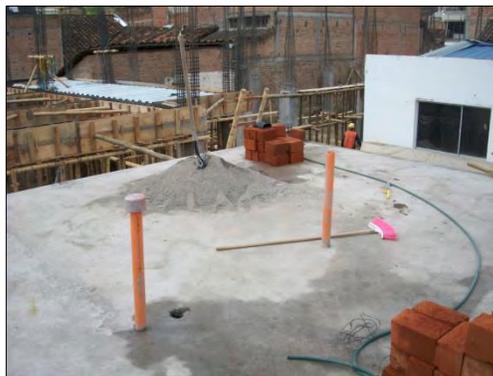
**Fotografía 43. Losa maciza bloque unidad sanitaria**

Se hizo la losa maciza de 10 cm de espesor y con refuerzo en varilla de 1/2" con espaciamiento cada 20 cm, utilizando impermeabilizante integral para concretos sika 1 (por cada bulto de cemento se adicionó en el agua de amasado  $0.23 \text{ cm}^3$  de dicho aditivo) (Ver fotografía 43).

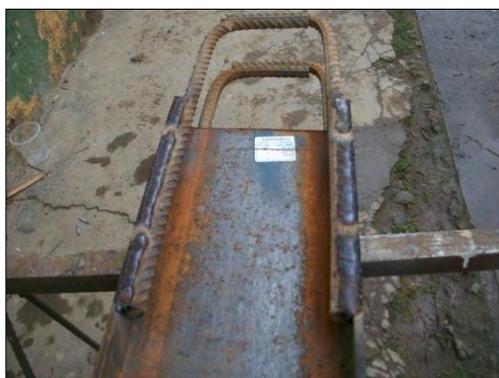
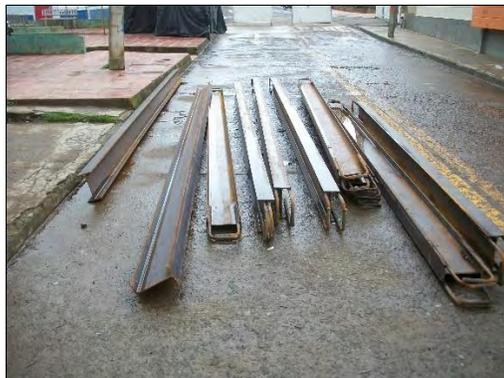
**Fotografía 44. Soldadura de varillas de anclaje a perfiles IPE**

**1.3.20 Losa en metaldeck cal 22 espesor 10 cm.** El proceso constructivo de losas en metaldeck se aplicó en los bloques 2 y 3. Pevio a la colocación fue necesario cortar y seccionar las láminas conforme a la disposición de vigas IPE y al diseño estructural. De acuerdo con el detalle del diseño estructural se soldó 4 varillas No.6 a los extremos de las vigas IPE para incrustarlas a las vigas de concreto, tal como se aprecia en la siguiente imagen (Ver fotografía 44-45).

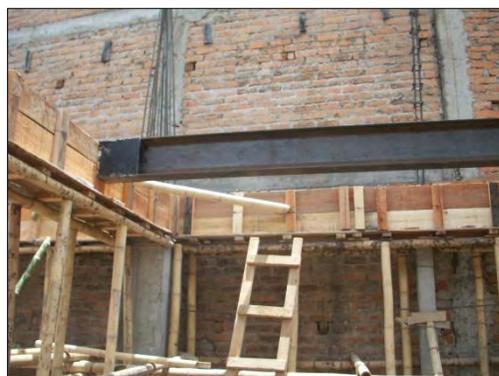
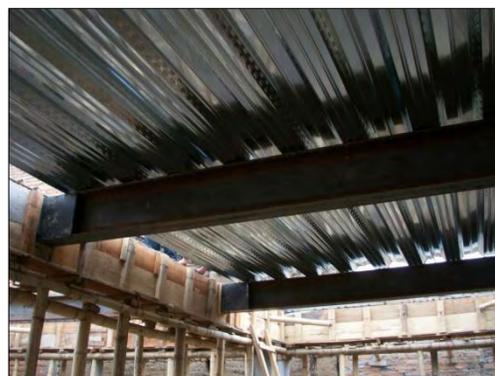
**Fotografía 45. Estructura metálica (láminas de metaldeck sobre vigas y perfiles IPE)**

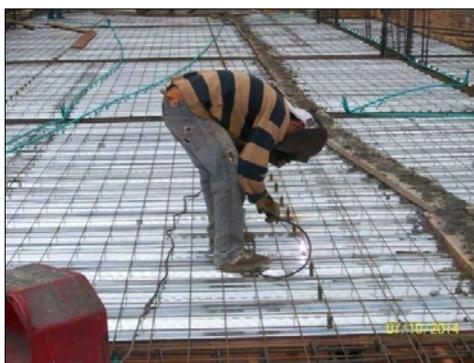
**Fotografía 46. Vista superior de losa en metaldeck previa a su fundición**

Antes del proceso de fundición se verificó que toda la plataforma esté completa y adecuadamente sujeta de acuerdo con los planos, teniendo el soporte necesario en todos sus bordes. Se verificó además la instalación de la tubería para la red eléctrica conforme a planos (Ver fotografía 46).

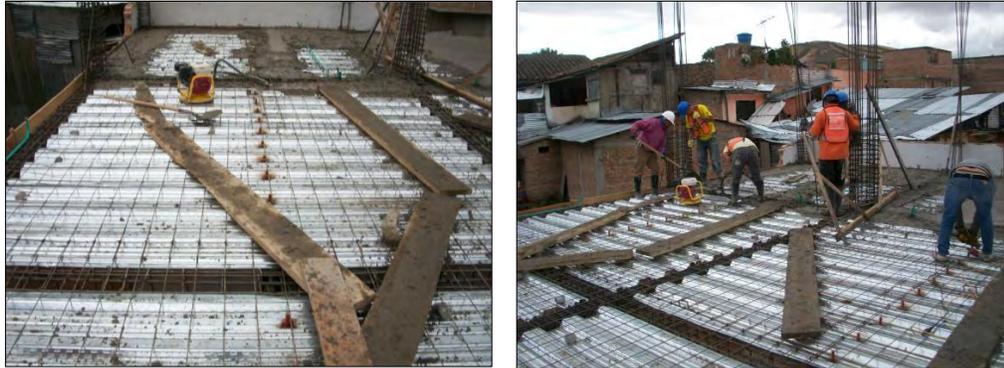
**Fotografía 47. Vaciado y vibrado de concreto sobre plataforma**

El vaciado de concreto en los niveles N+2,7 m y N+4,2 m de los bloques 2 y 3, se hizo mediante el uso de bugis y pluma grúa para el traslado de la mezcla de concreto, los tabloncillos sobre la plataforma son la base para el acarreo de la mezcla sobre la estructura para que esta no sufra daños (Ver fotografía 47).

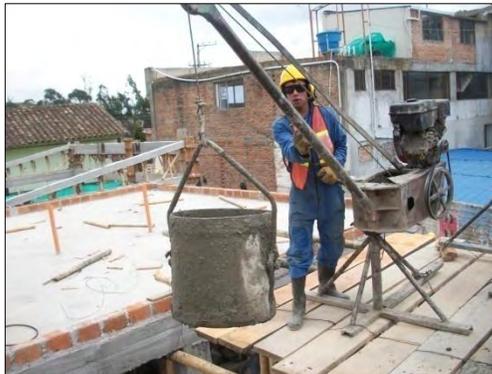
**Fotografía 48. Uso de pluma grúa para el transporte de mezcla en la fundición**

Para la fundición de estas losas se requirió a todo el personal de la obra, compuesto por el maestro, oficiales y obreros, en total se formó una cuadrilla de 34 trabajadores y se utilizó dos mezcladoras, dos plumas grúas, dos vibradores de concreto y herramienta menor (Ver fotografía 48).

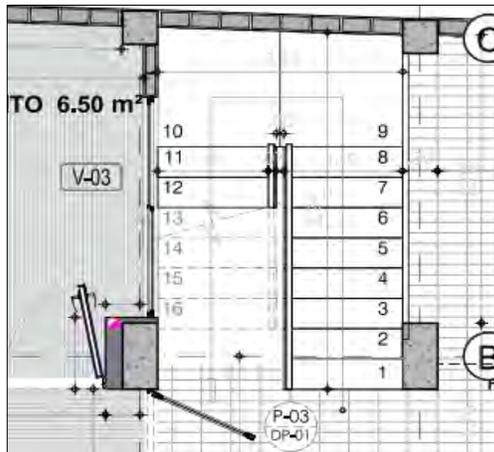
**Figura 5. Diagrama de escaleras en concreto casa de la cultura<sup>2</sup>**

**1.3.21 Escalera.** Se construyó una escalera exterior diseñada en forma de U fundida en concreto armado que permite la comunicación entre los niveles N+00 y N+2.70 de los bloques 2 y 3.

Para su construcción se trazó el perfil de la escalera en la pared paralela de acuerdo con los planos, se dibujó los peldaños y la losa inclinada cuyo espesor es de 10 cm, posteriormente se armó la formaleta para la base de la escalera, se armó el acero de refuerzo anclando las varillas a las vigas de cimentación en el nivel N + 00 m y a la viga aérea en el nivel N + 2.70 m. Finalmente, se colocó los contra moldes de los peldaños y se verificó que sus dimensiones fueran uniformes.

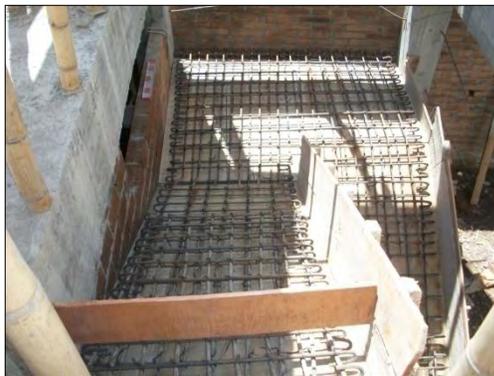
**Fotografía 49. Armado de refuerzo de escaleras**

Se realizó el vaciado del concreto iniciando desde la parte baja hasta terminar en el nivel más alto (Ver fotografía 49-50).

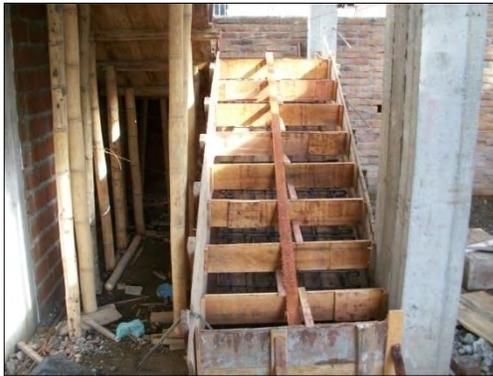
**Fotografía 50. Encofrado y contra moldes**

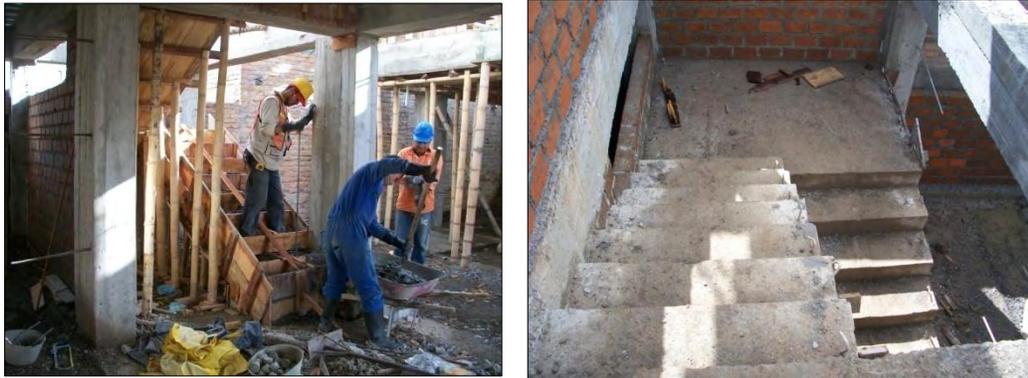
**Fotografía 51. Vaciado de concreto – escalera terminada**

Se verificó el vibrado, curado y desencofrado a los siete días de fundido el concreto (Ver fotografía 51).

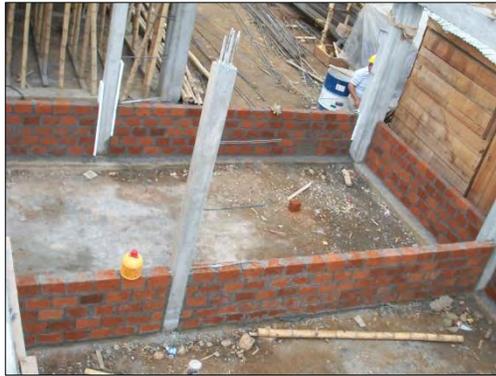
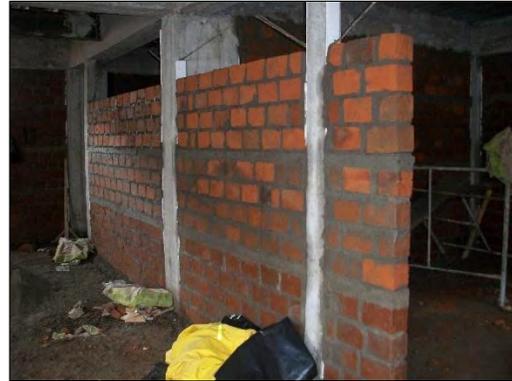
**Fotografía 52. Columnetas debidamente fundidas**

**1.3.22 Columnetas.** El diseño de muros incluyó en todos los casos la construcción de columnetas, cuyo acero de refuerzo es con varillas de 3/8" y estribos de 1/2" distribuidos cada 10 cm. Estas columnetas fueron fundidas entre los muros con luces libres de 4 metros o más y en los extremos de las puertas (Ver fotografía 52).

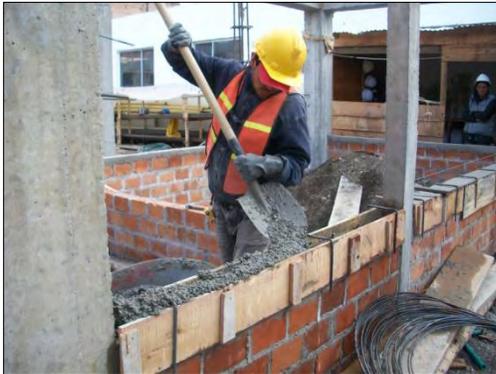
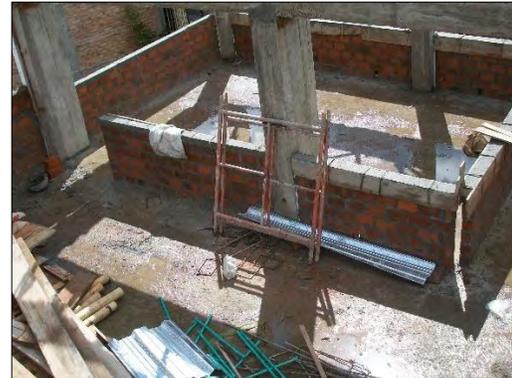
**Fotografía 53. Fundición de viguetas en concreto**

**1.3.23 Viguetas.** Las viguetas se construyeron en todos los muros distribuidos a un tercio de la altura del muro. Se reforzaron con varilla de  $\frac{1}{2}$  longitudinalmente y estribos con varilla de  $\frac{1}{4}$  transversalmente. Su sección fue de 7,5 x 15 cm (Ver fotografía 53).

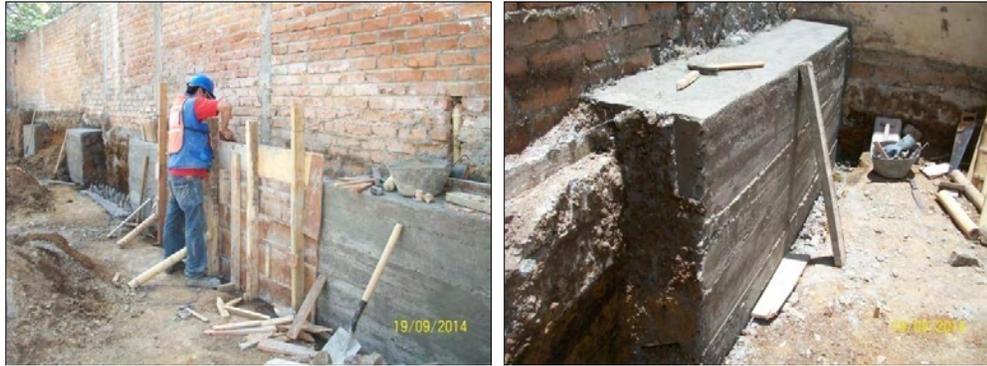
**Fotografía 54. Muros en concreto ciclópeo**

**1.3.24 Muros en concreto ciclópeo.** Se construyó muros en concreto ciclópeo de 1.50 metros de altura en promedio y 45 cm de espesor, como soporte y revestimiento al ancho total las construcciones colindantes. Se fundió 42 m<sup>3</sup> de concreto ciclópeo, en proporción 60% de concreto simple de 3000 psi y 40% de agregado ciclópeo del volumen total del concreto.

Inicialmente, se formaleteó el muro para su posterior fundición, 24 horas después se desencofró chequeando que no haya defectos y se curó para evitar levantamientos y roturas del concreto (Ver fotografía 54).

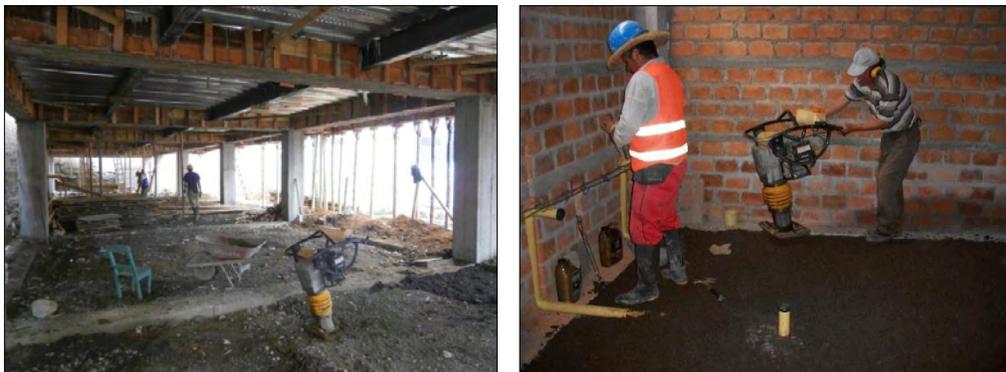
Se extendió material granular seleccionado para la conformación de pisos interiores y exteriores de la casa de la cultura en un espesor de 10cm, se compactó con saltarín y manualmente en algunas áreas (Ver fotografía 55).

**Fotografía 55. Compactación de material de sub-base en pisos de bloque 3 y unidad sanitaria**

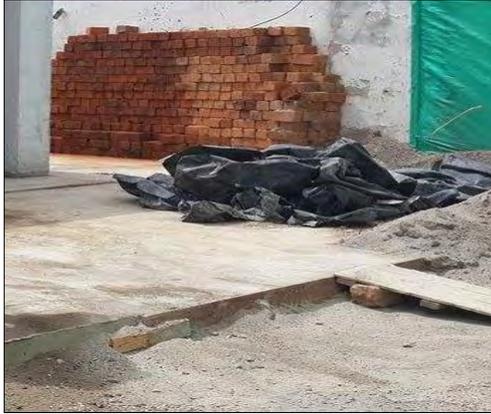
Se realizó la losa de contra piso en un espesor de 10 cm, se fundió un área total de 512.29 m<sup>2</sup> en concreto pobre, previa instalación de malla electro soldada y plástico C-6 para impermeabilización de piso (Ver fotografía 56).

**Fotografía 56. Placa de piso en andén exterior a bloque 1**

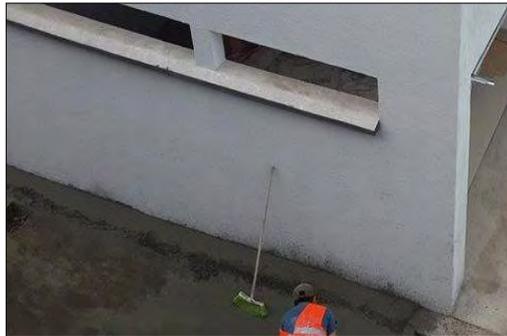
El alistado de pisos se realizó con mortero de espesor promedio 4 cm, en una proporción de 1:4 (una unidad de cemento por cuatro unidades de arena fina, previamente cernida) (Ver fotografía 57).

**Fotografía 57. Alistado de pisos exteriores**

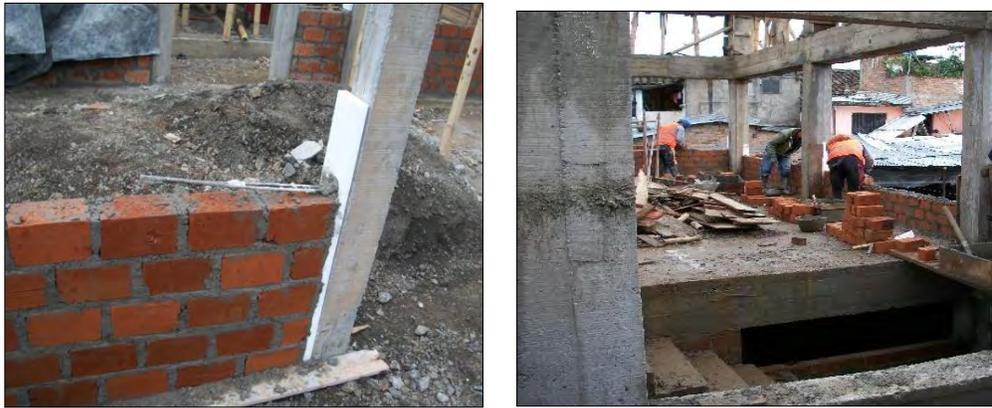
**1.3.26 Mampostería.** Los muros se construyeron con ladrillo de 10x20x25 cm previamente limpio y saturado de agua, con dilatación a cada columna o columneta de 2 cm con icopor. El mortero de pega fue hecho con relación de 1:4, con el cual se rellenó las juntas horizontales y verticales en un espesor de aproximadamente 1.5 cm.

La pasante tuvo como responsabilidad controlar que los muros conserven la alineación, nivelación y aplomo correspondientes (Ver fotografía 58).

**Fotografía 58. Mampostería en bloque 1 y bloque 2**

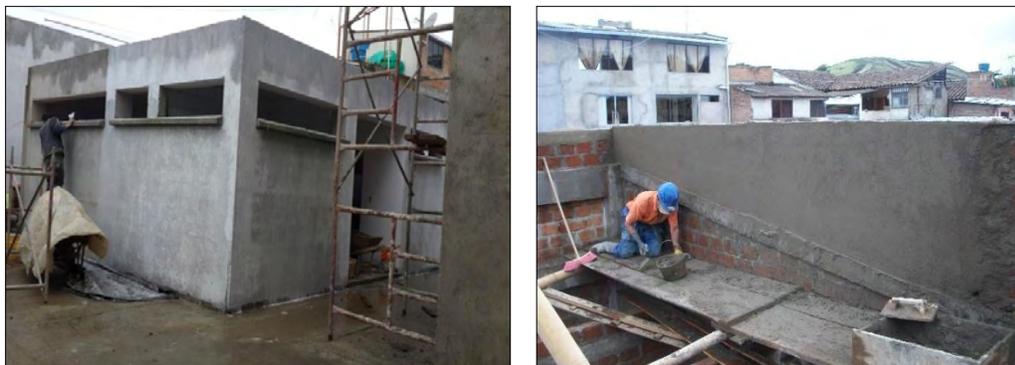
Los pañetes incluyen filos y dilataciones que se miden en metro lineal y los pañetes de muros por metro cuadrado. Verificando previamente la verticalidad en los muros y los niveles en el pañete de pisos y losas (Ver fotografía 59).

**Fotografía 59. Pañete de muros casa de la cultura**

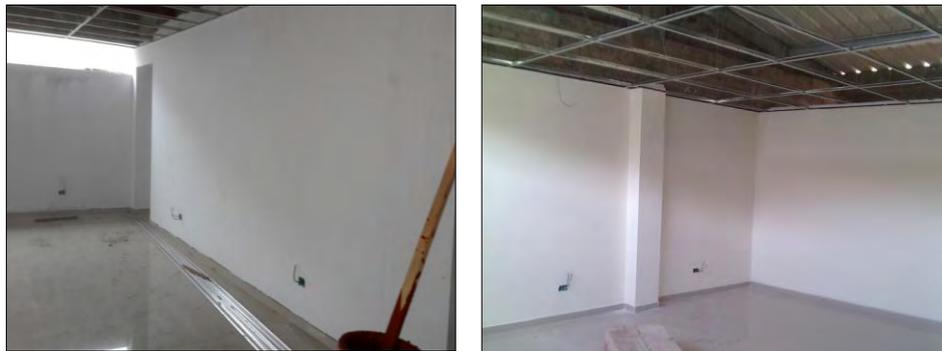
El producto utilizado para muros fue el estuco plástico ESTUKA ACRÍLICO de SIKA para interiores. Se estucó todos los muros internos y columnas de los cuatro bloques. El procedimiento de estucado consiste en aplicar tres capas de estuco con llana metálica; la primera capa debe ser muy fina, luego que seque se aplica una segunda capa de consistencia media con el fin de ir dando el acabado fino a la pared y finalmente se aplica una capa la cual debe secar muy bien para luego lijar (Ver fotografía 60).

**Fotografía 60. Muros estucados (salón de música bloque 2 y sala museo bloque 3)**

**Eventualidades presentes:** en algunos casos fue necesario utilizar malla para estuco porque se presentaron fisuras, principalmente en aquellas juntas entre columnas y muros, por lo que fue necesario aplicar malla y estucar nuevamente.
